# 大滝ダムの効果(1)

昭和34年9月洪水

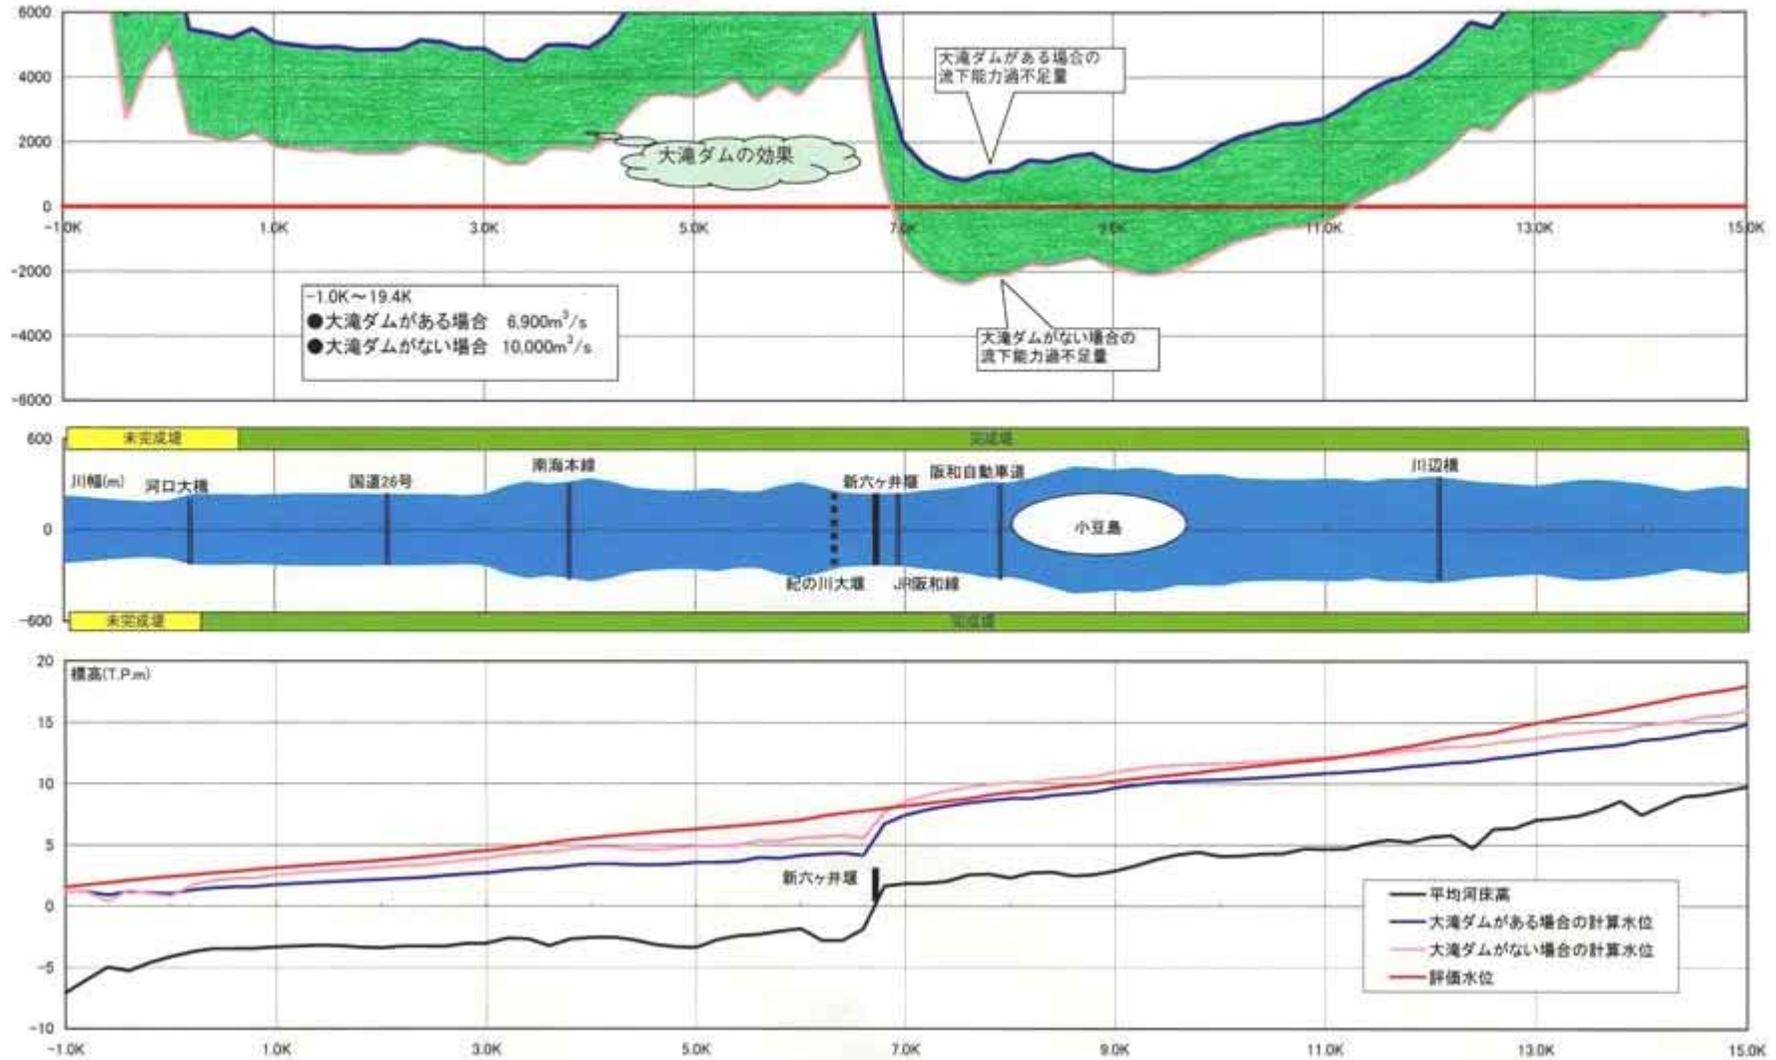
# 流下能力 過不足量 昭和34年9月洪水

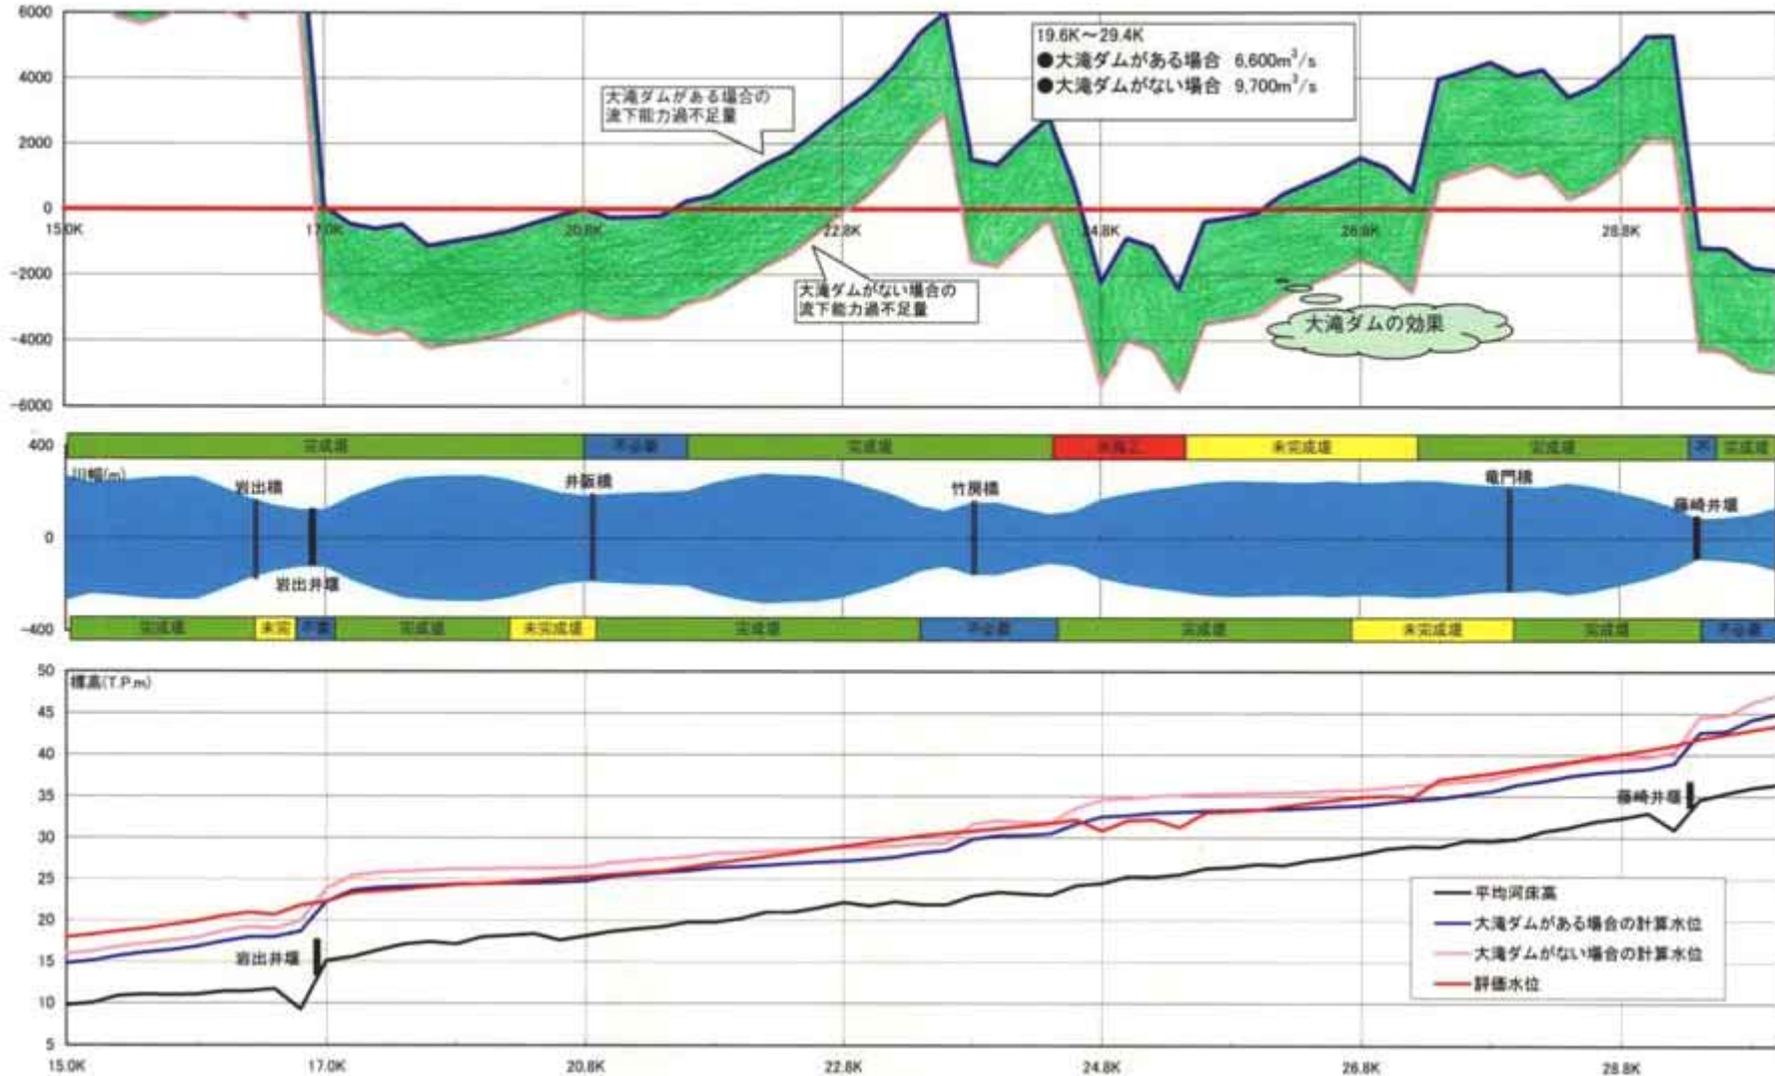
# 流下能力 過不足量 昭和34年9月洪水

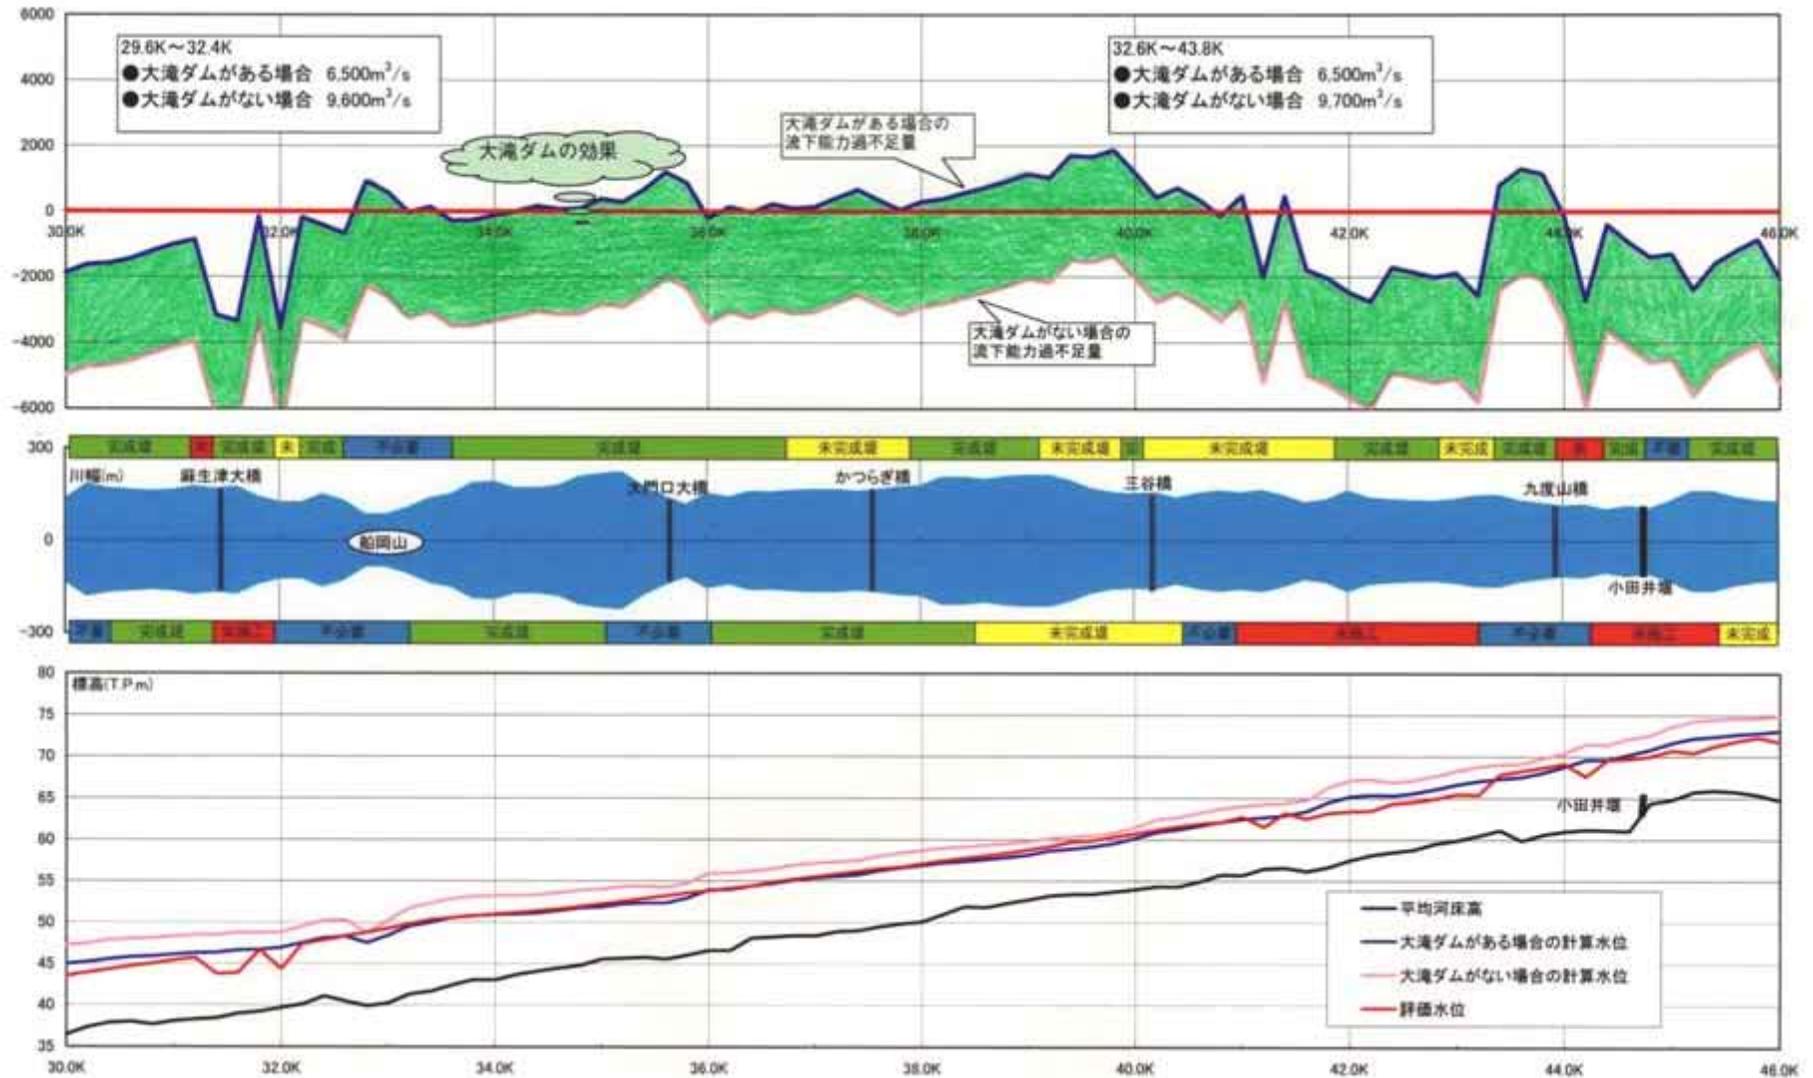
# 流下能力 過不足量 昭和34年9月洪水

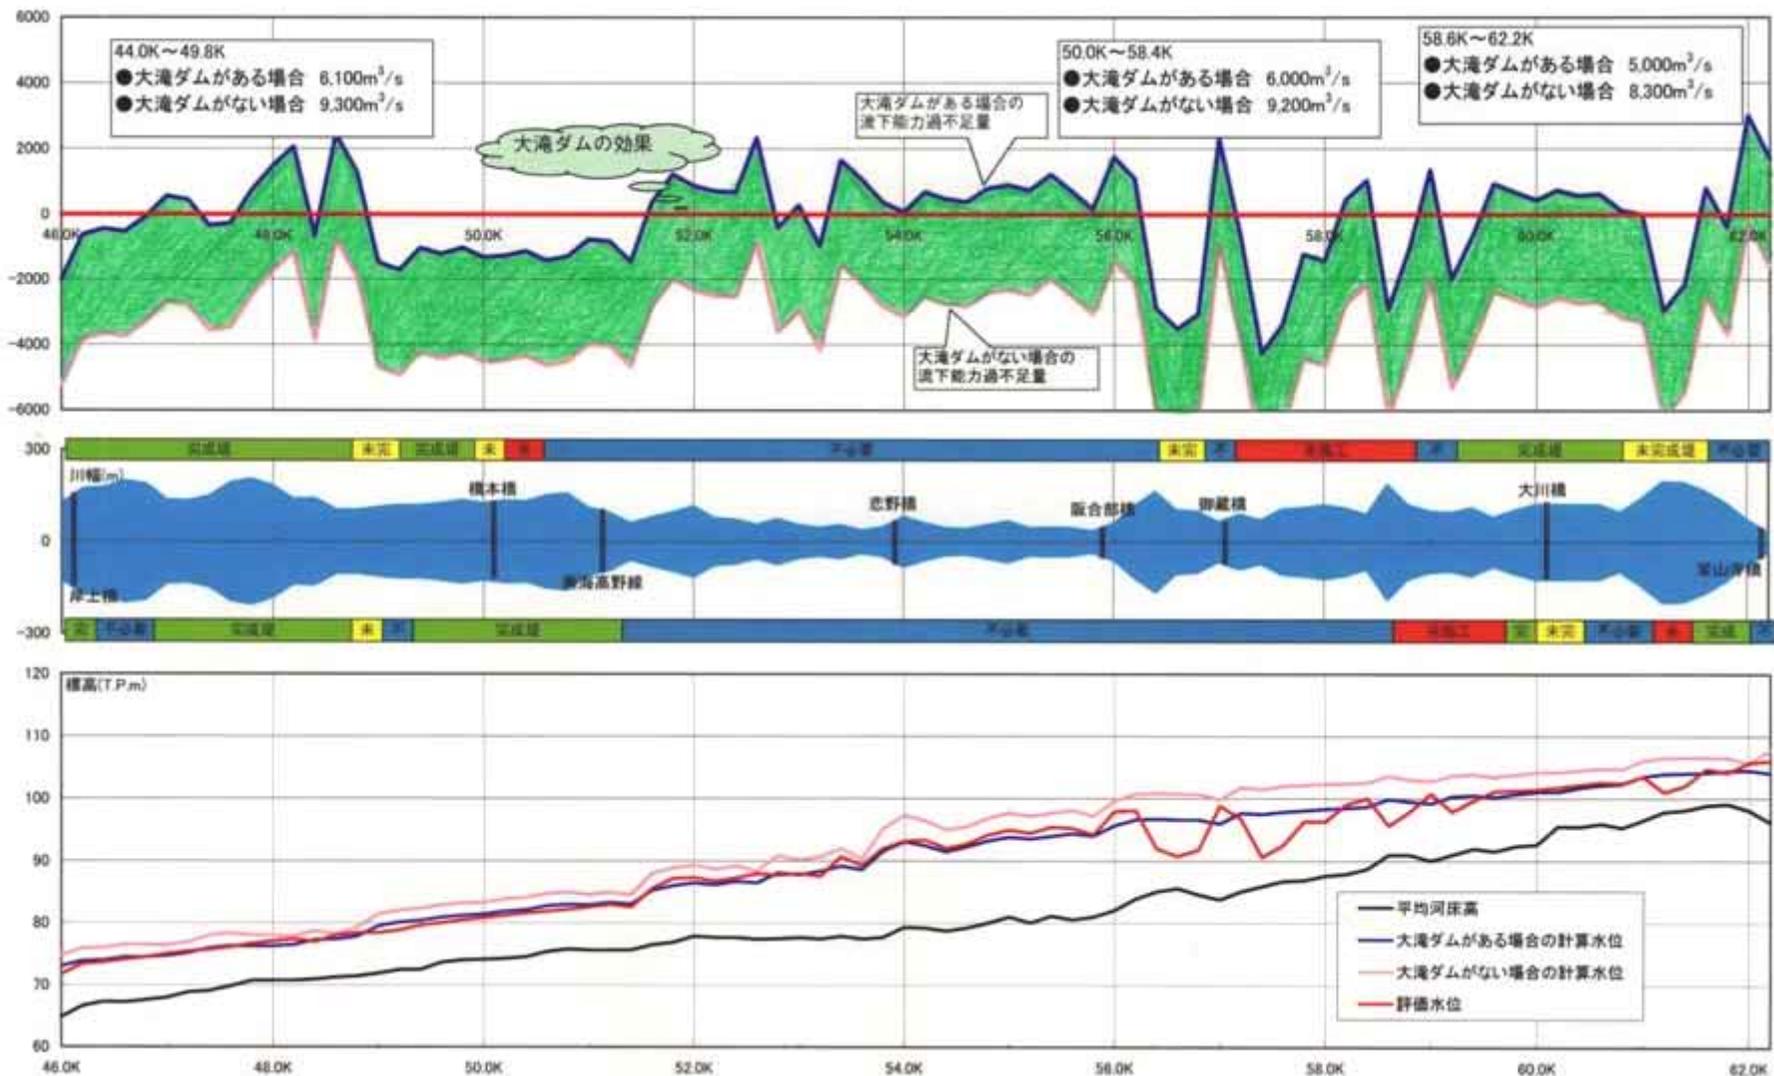
# 流下能力 過不足量 昭和34年9月洪水

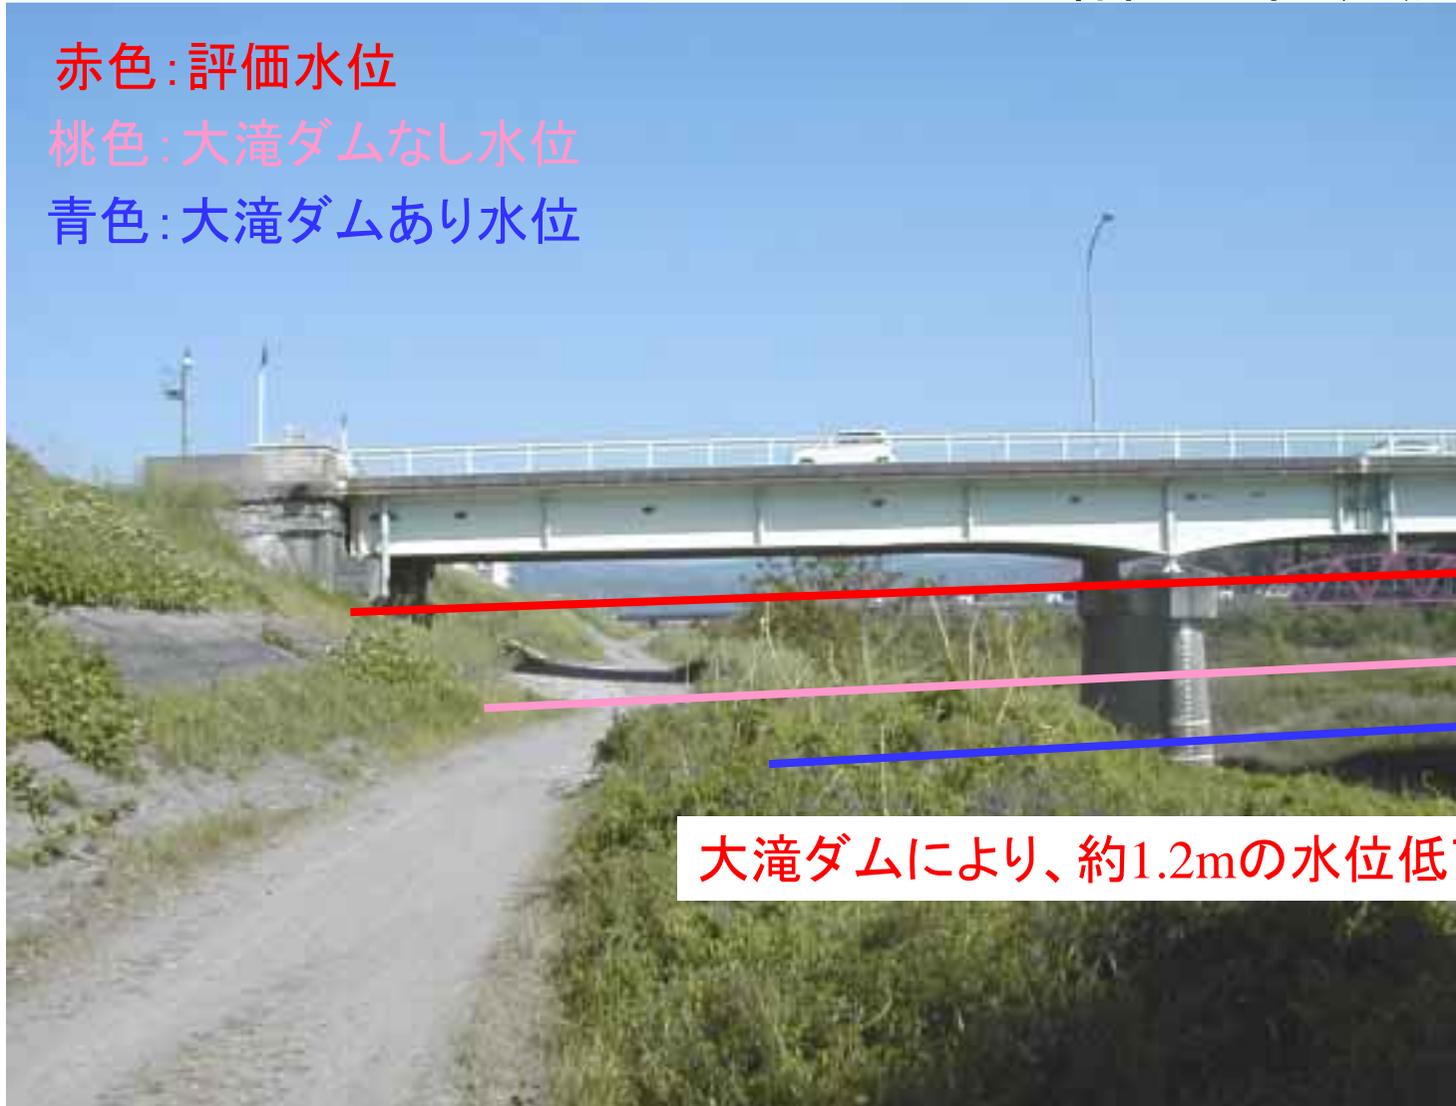
岩出橋

# 大滝ダムの効果(2)

昭和34年9月洪水

赤色: 評価水位

桃色: 大滝ダムなし水位

青色: 大滝ダムあり水位

大滝ダムにより、約1.2mの水位低下

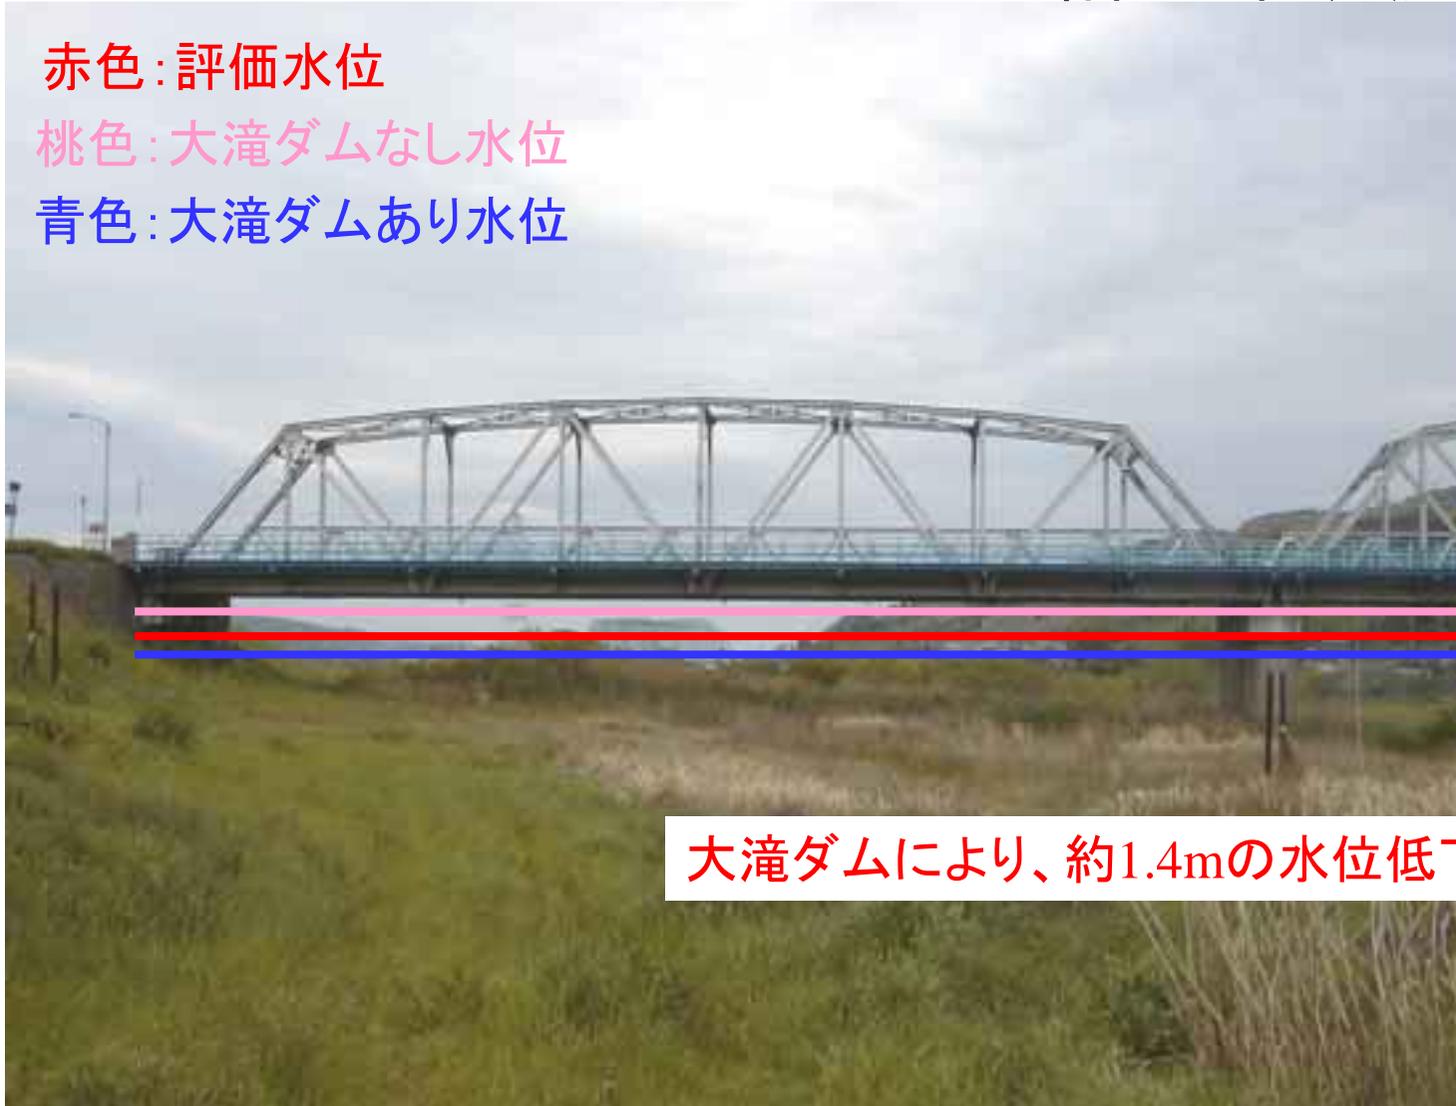
三谷橋

# 大滝ダムの効果(3)

昭和34年9月洪水

赤色: 評価水位

桃色: 大滝ダムなし水位

青色: 大滝ダムあり水位

大滝ダムにより、約1.4mの水位低下

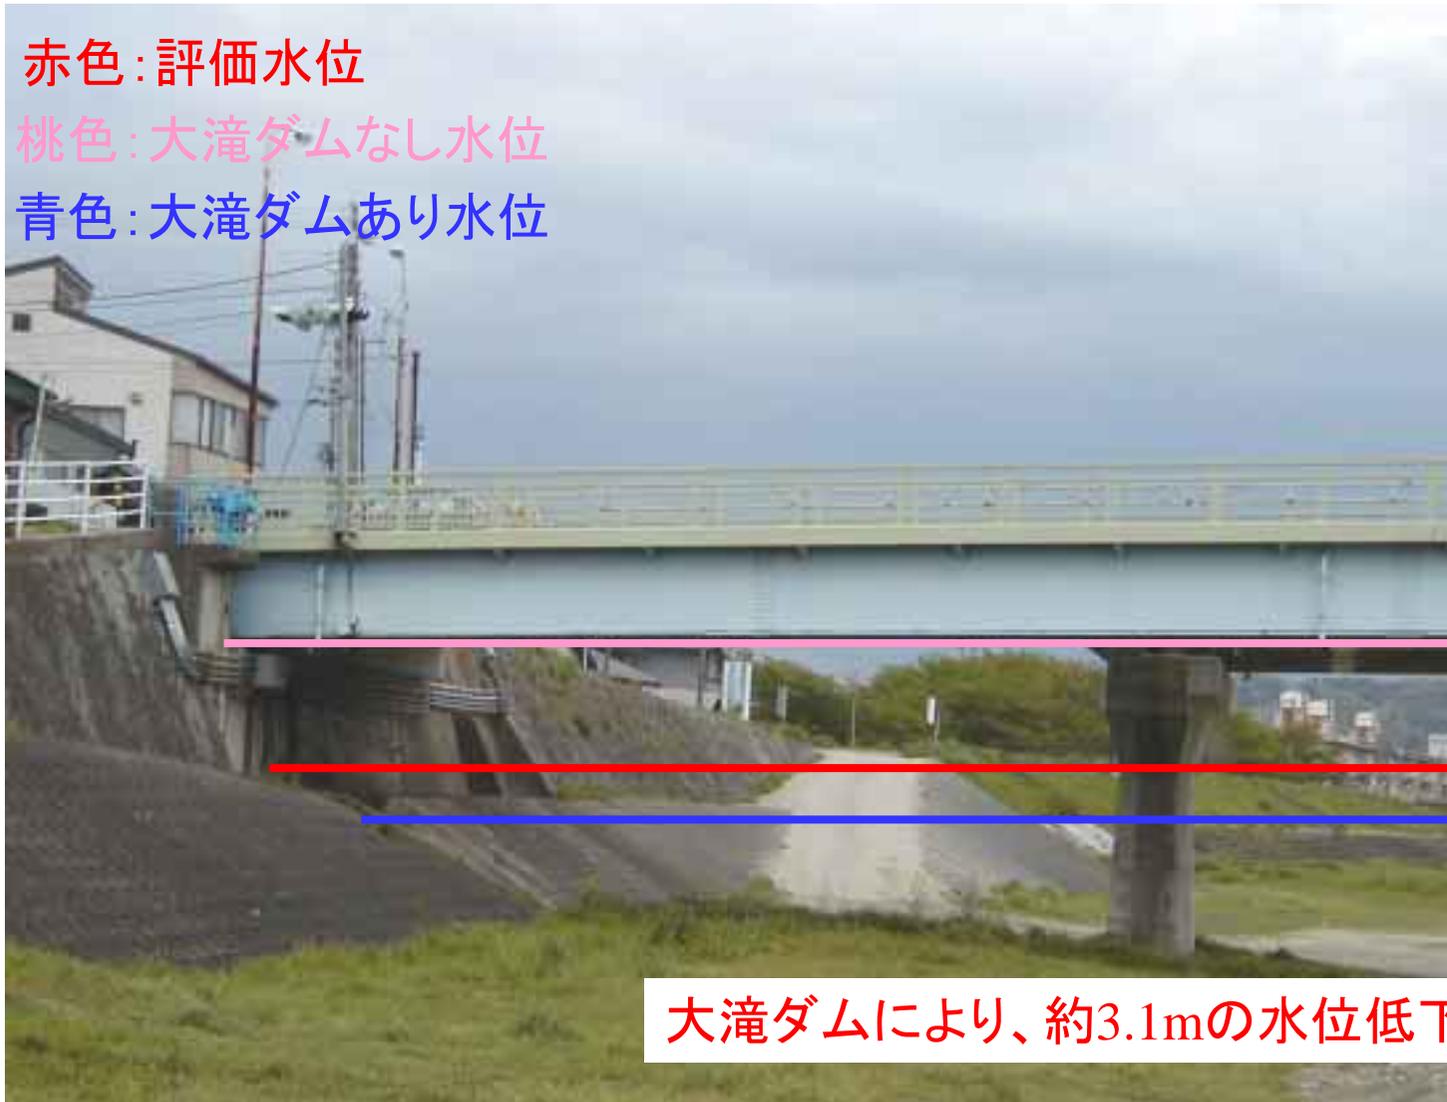
大川橋

# 大滝ダムの効果(4)

昭和34年9月洪水

赤色: 評価水位

桃色: 大滝ダムなし水位

青色: 大滝ダムあり水位
