昭和34年9月型洪水(伊勢湾 × 1.0)

氾濫ブロックの位置図

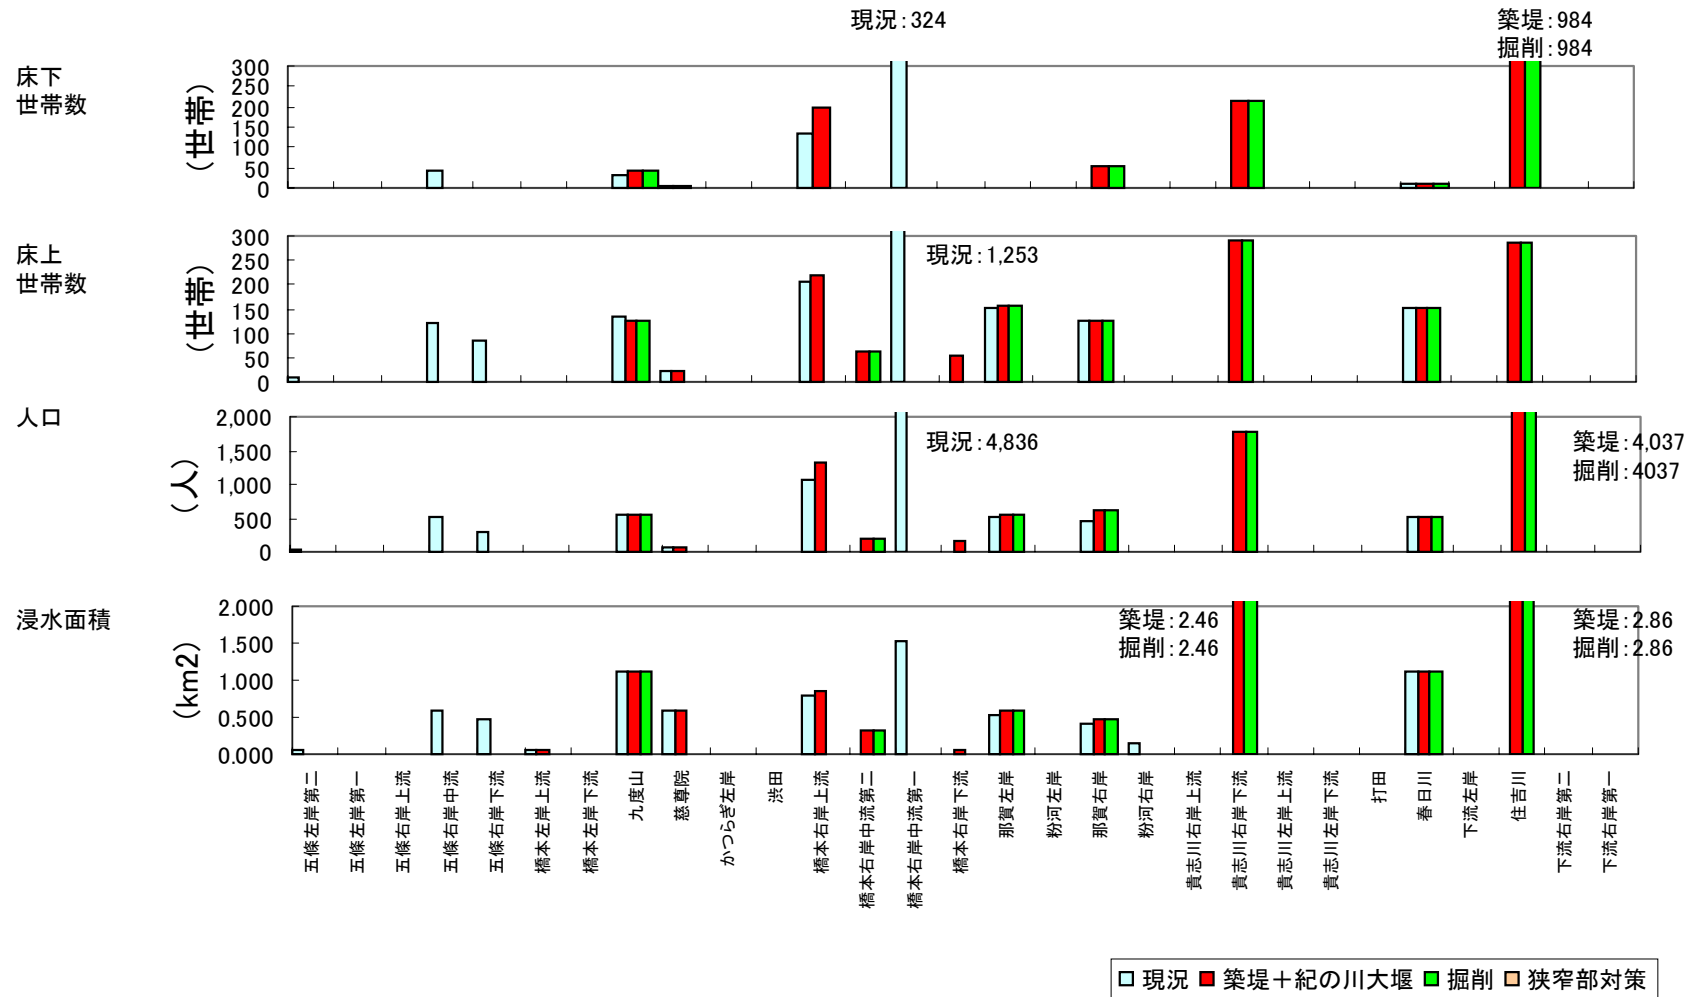
紀の川の地形や氾濫現象をもとに氾濫ブロックを設定し、解析を行いました。

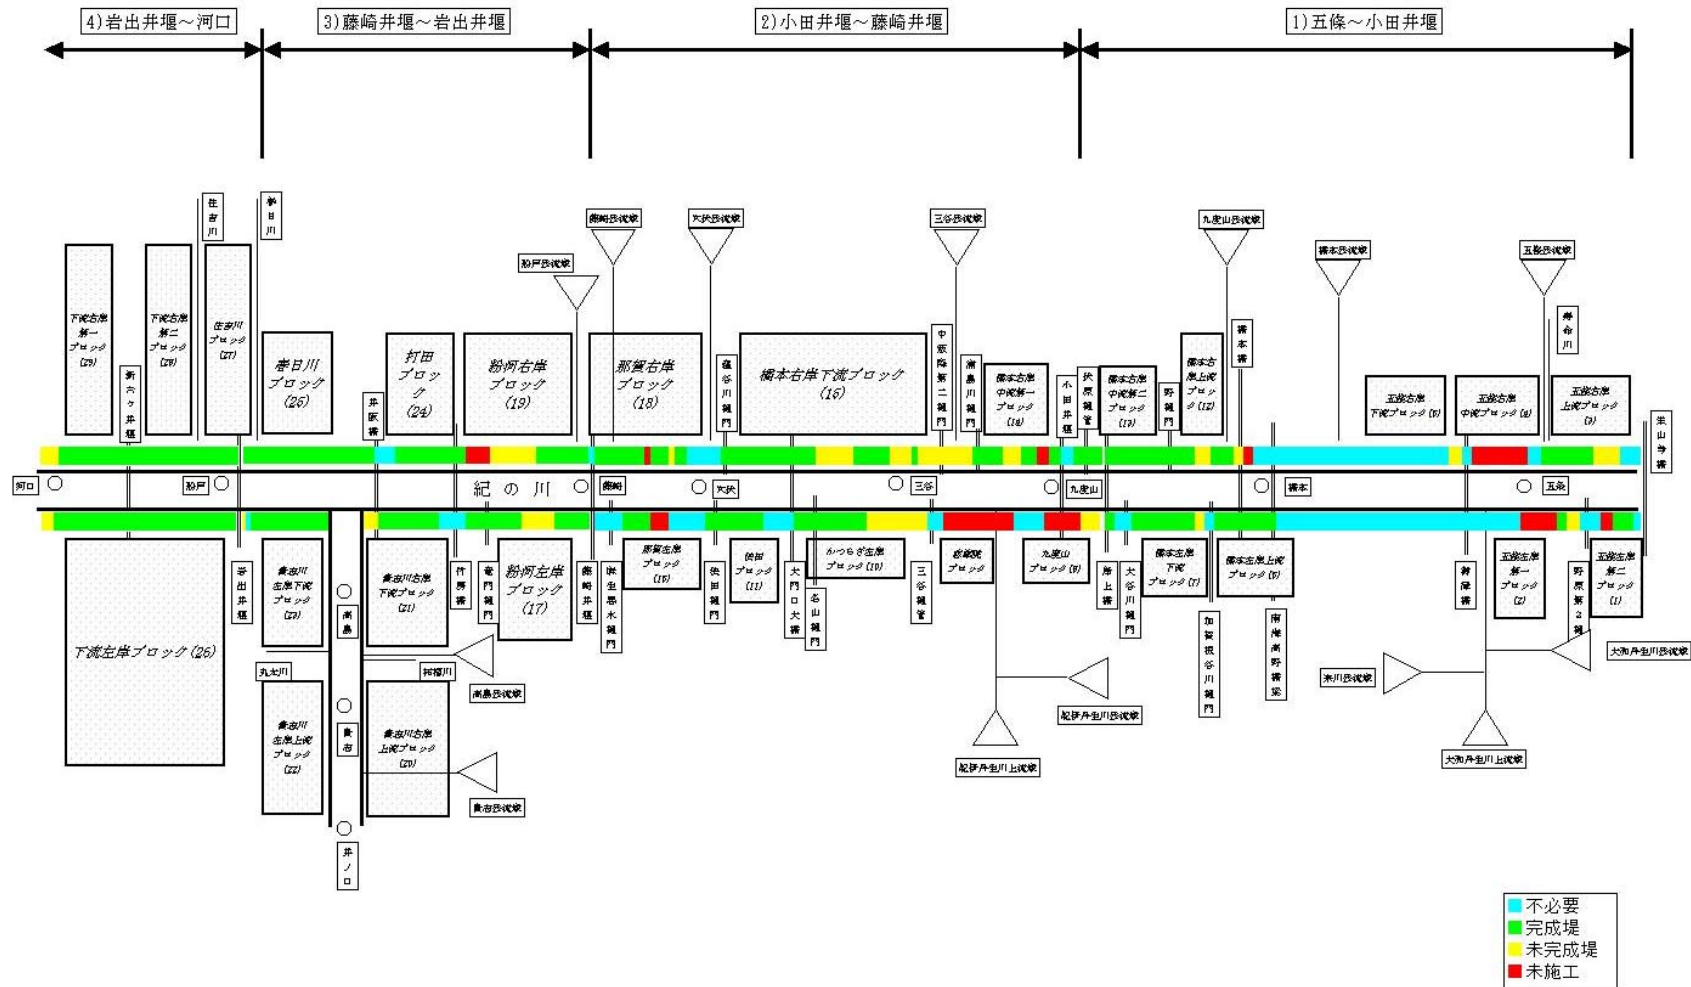
昭和34年9月型洪水(伊勢湾×1.0)

浸水箇所
 築堤により増加
 掘削により増加
 築堤箇所

ブロック番号	ブロック名	面積(km ²)				人口(人)				床上世帯(世帯)				床下世帯(世帯)			
		現況	築堤	掘削	狭窄部対策	現況	築堤	掘削	狭窄部対策	現況	築堤	掘削	狭窄部対策	現況	築堤	掘削	狭窄部対策
1	五條左岸第二	0.066				22				7							
2	五條左岸第一																
3	五條右岸上流																
4	五條右岸中流	0.597				521				122			43				
5	五條右岸下流	0.465				293				87							
6	橋本左岸上流	0.066	0.066														
7	橋本左岸下流																
8	九度山	1.129	1.129	1.129		543	543	543		134	127	127	34	41	41		
9	慈尊院	0.598	0.598			80	80			21	21		3	3			
10	かつらぎ左岸																
11	洪田																
12	橋本右岸上流	0.797	0.864			1,052	1,307			204	219		133	199			
13	橋本右岸中流第二		0.332	0.332			188	188			62	62					
14	橋本右岸中流第一	1.528				4,836				1,253			324				
15	橋本右岸下流		0.066				164				54						
16	那賀左岸	0.531	0.598	0.598		527	548	548		151	157	157					
17	粉河左岸																
18	那賀右岸	0.399	0.465	0.465		445	623	623		127	127	127		51	51		
19	粉河右岸	0.133															
20	貴志川右岸上流																
21	貴志川右岸下流		2.460	2.460			1,779	1,779			290	290		216	216

22	貴志川左岸上流																
23	貴志川左岸下流																
24	打田																
25	春日川	1.130	1.130	1.130		528	528	528		152	152	152	11	11	11		
26	下流左岸																
27	住吉川		2.856	2.856			4,037	4,037			285	285		984	984		
28	下流右岸第二																
29	下流右岸第一																
合計		7.439	10.564	8.970	0.000	8,847	9,797	8,246	0	2,258	1,494	1,200	0	548	1,505	1,303	0
