築堤、紀の川大堰整備後の紀の川の状況(4) (45.0K~62.2K)

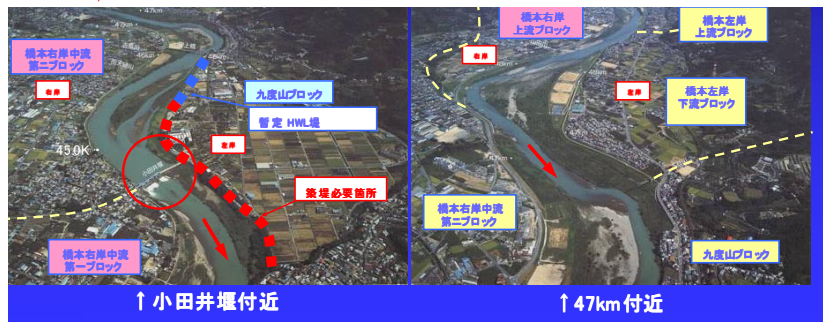
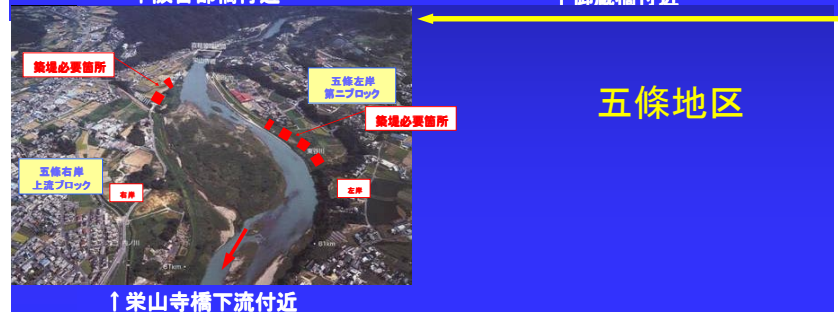
昭和36年9月型洪水(計画雨量250mm)
における氾濫軽減効果(4) 大滝ダム
2500m³/s一定放流

昭和34年9月型洪水(計画雨量313mm)
における氾濫軽減効果(4) 大滝ダム
2500m³/s一定放流

昭和47年9月型洪水(計画雨量344mm)
における氾濫軽減効果(4) 大滝ダム
2500m³/s一定放流

- 小田狭窄部、橋本河道断面不足等の影響で氾濫が発生します。
- 五條地区築堤により氾濫が解消。
