# 5-5-3橋本付近(橋本市)

(橋本右岸上流、  
橋本左岸上流ブロック)

河道断面不足(47.0~51.0)

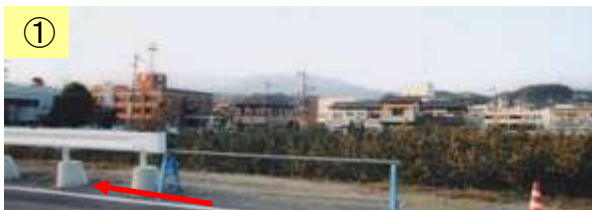
↑ 堤内地は橋本市の中心市街地である。

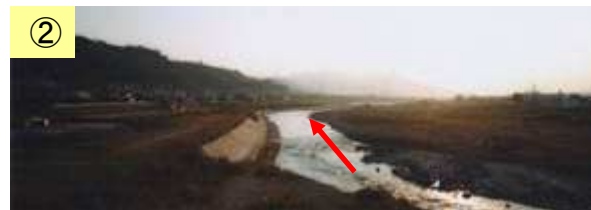
←土砂が堆積している。

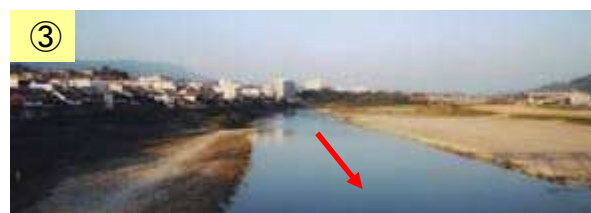
土砂が堆積している。→

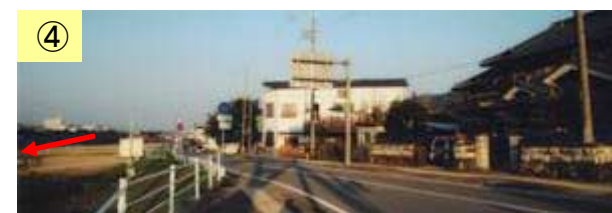
↓ 人家が立地している。

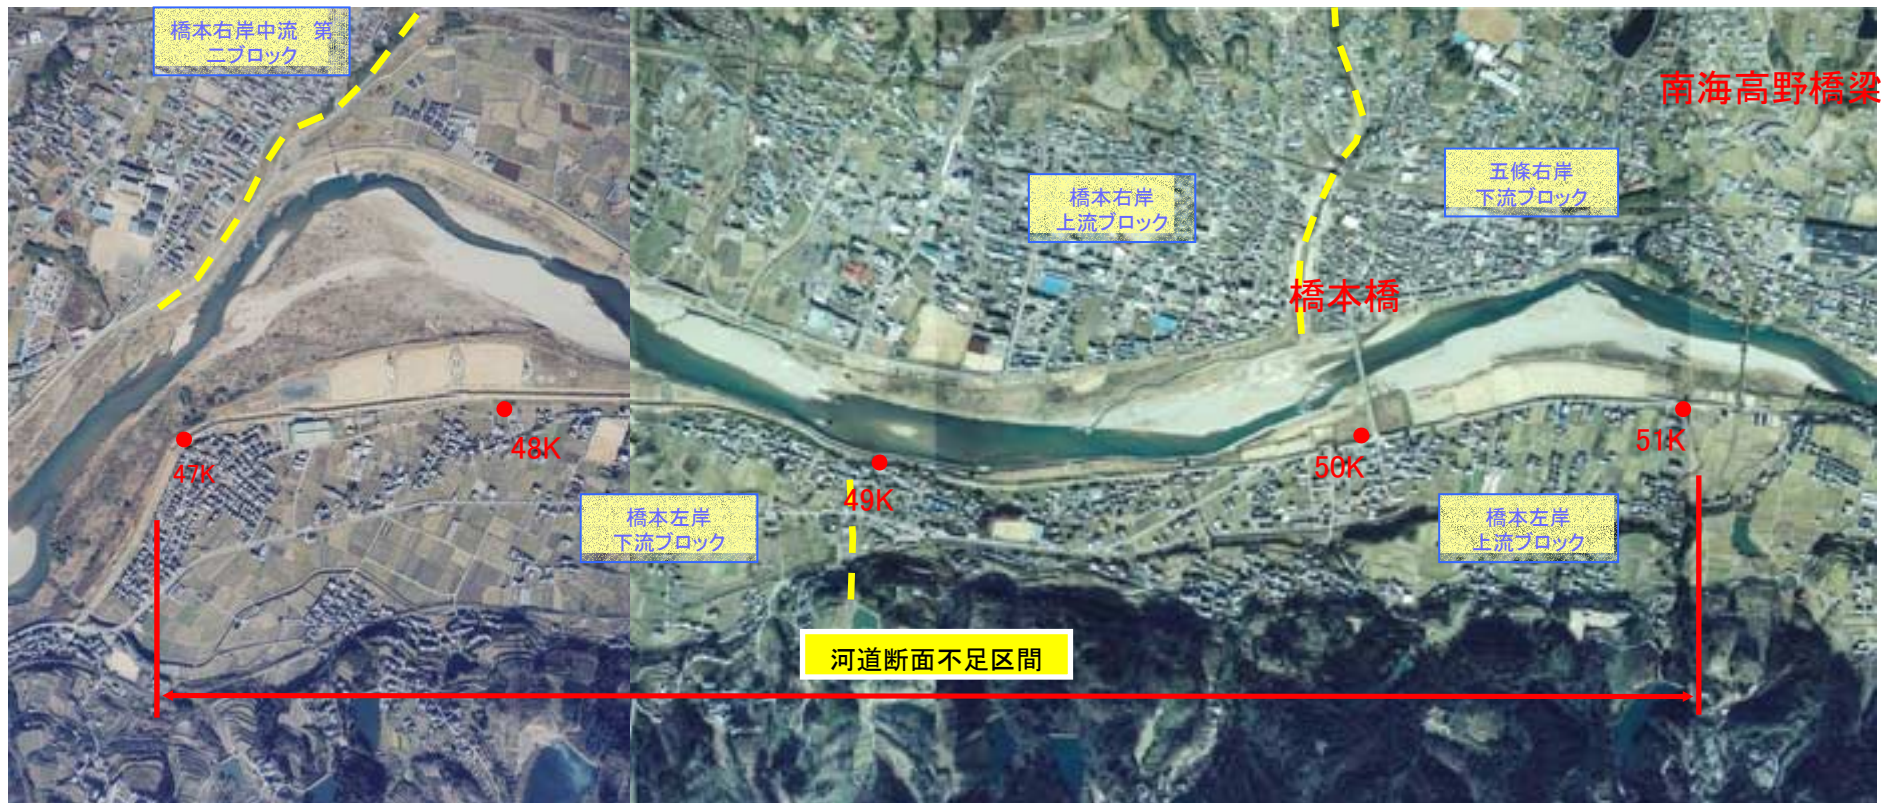
# 5-5-4 47.0~51.0(和歌山県橋本市)

## ▼氾濫区域面積

0.33km<sup>2</sup>

## ▼浸水建物数

戸数	内訳
人家	135	
公共的建物	9	病院×2箇所 警察署×2箇所 総合庁舎 労働基準監督所
その他		消防本部 中学校 郵便局

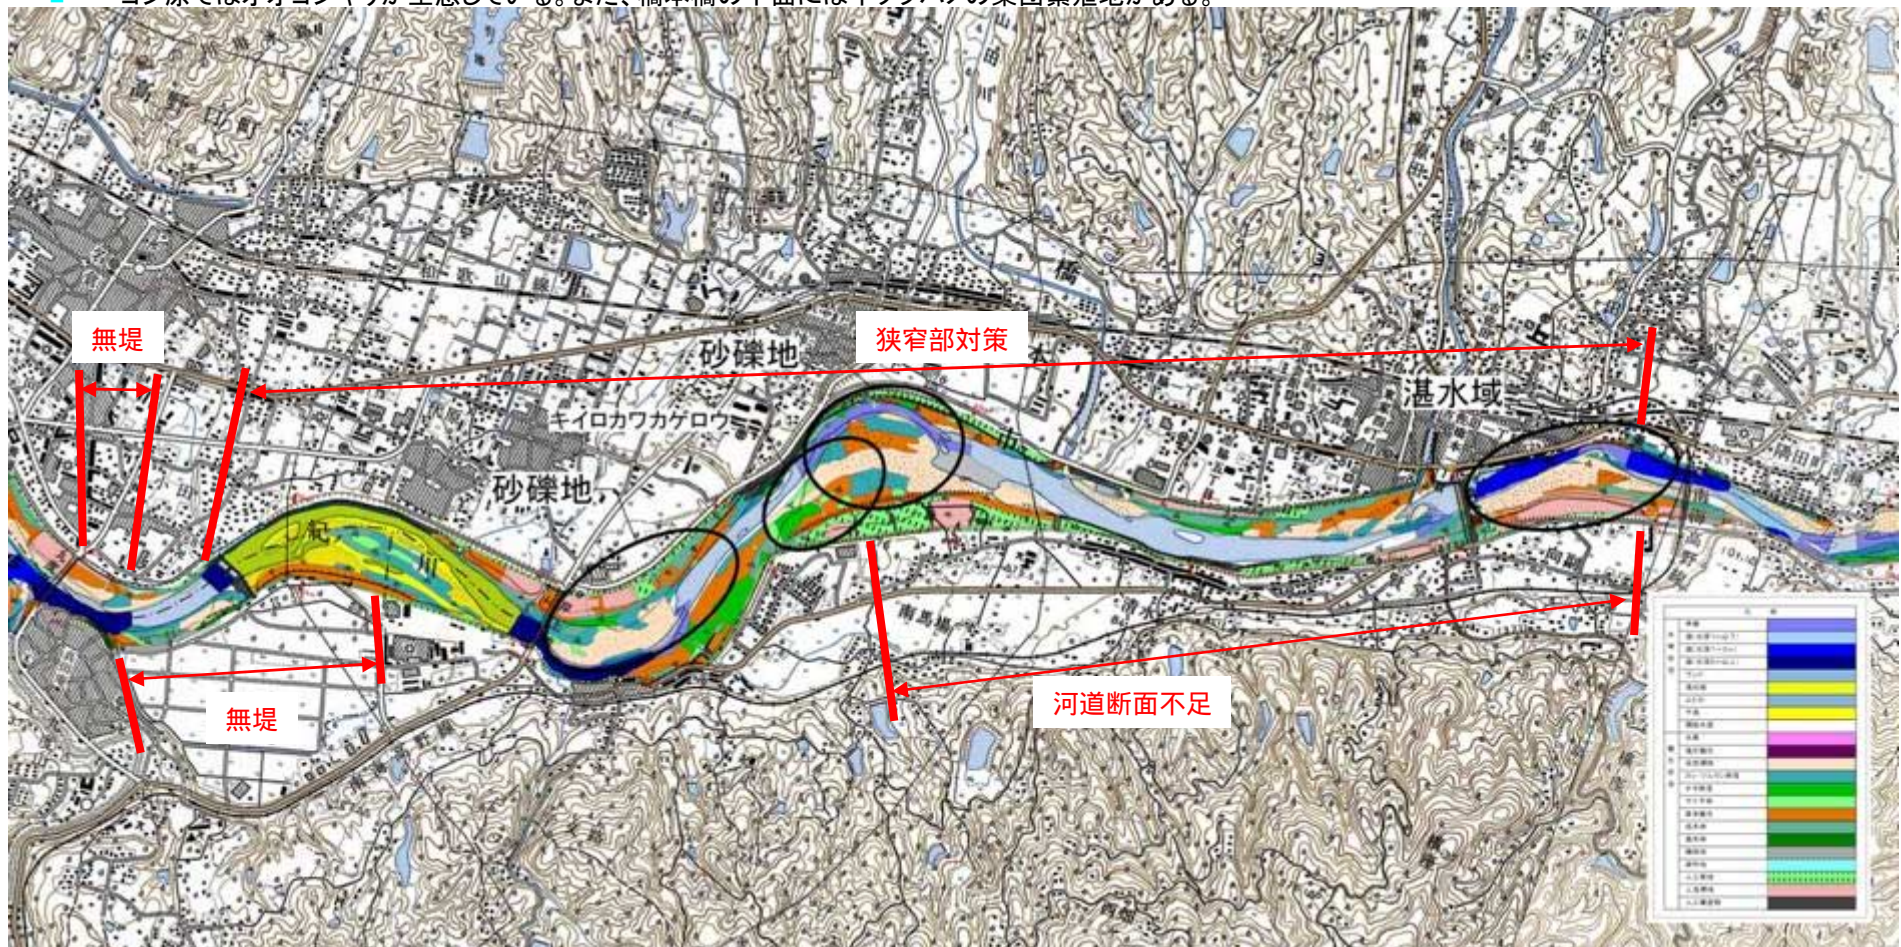
# 5-5-5橋本付近の環境

- 河床は、堰下流側は礫、上流側は石となっている。小田井堰下流部は、大きく蛇行して早瀬とM型の堰が交互に見られる。また、ワンドも見られ、生物の重要な生息地となっているものと考えられる。

- 46km付近までは、右岸側はグラウンドなどに利用されているほか護岸となっている。
- 右岸側の46kmより上流部は砂礫地が広がっており、カワラサイコやコチドリなどの生育・生息環境となっていることが考えられた。
- 掘削区間の下流側では、タコノアシ(湿地)やカワラサイコ(砂礫地)などの注目すべき植物が確認されている。また、砂礫地はコチドリの生息地となっている可能性もある。
- ヨシ原ではオオヨシキリが生息している。また、橋本橋の下面にはイワツバメの集団繁殖地がある。
