5-6-9右岸57.0+140～58.8+100(五條市)

5-6-10右岸57.0+140～58.8+100(五條市)

5-6-11 氾濫状況

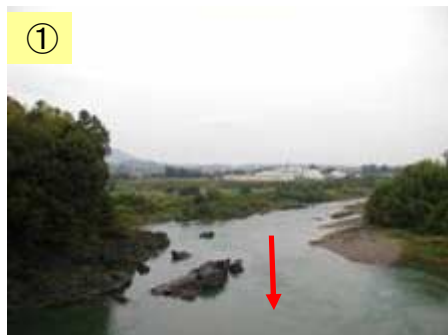
浄化センターが立地している

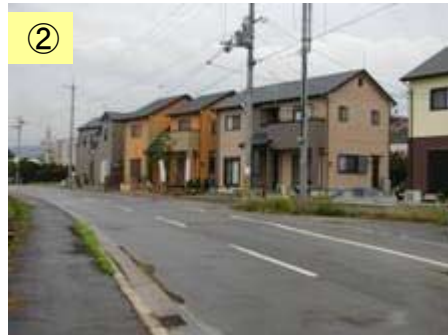
民家が立地している

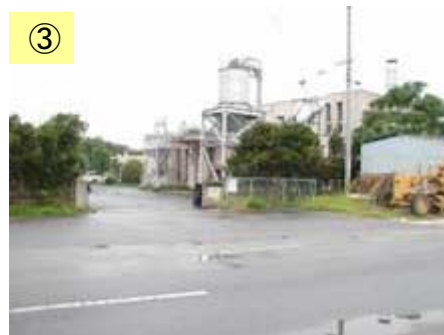
衛生センターが立地している

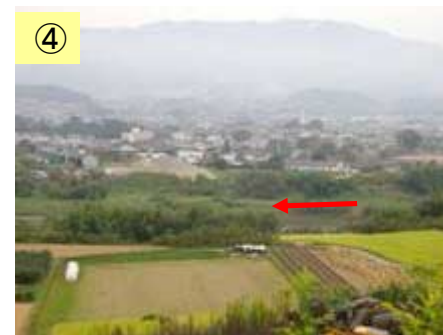
築堤工事が未実施

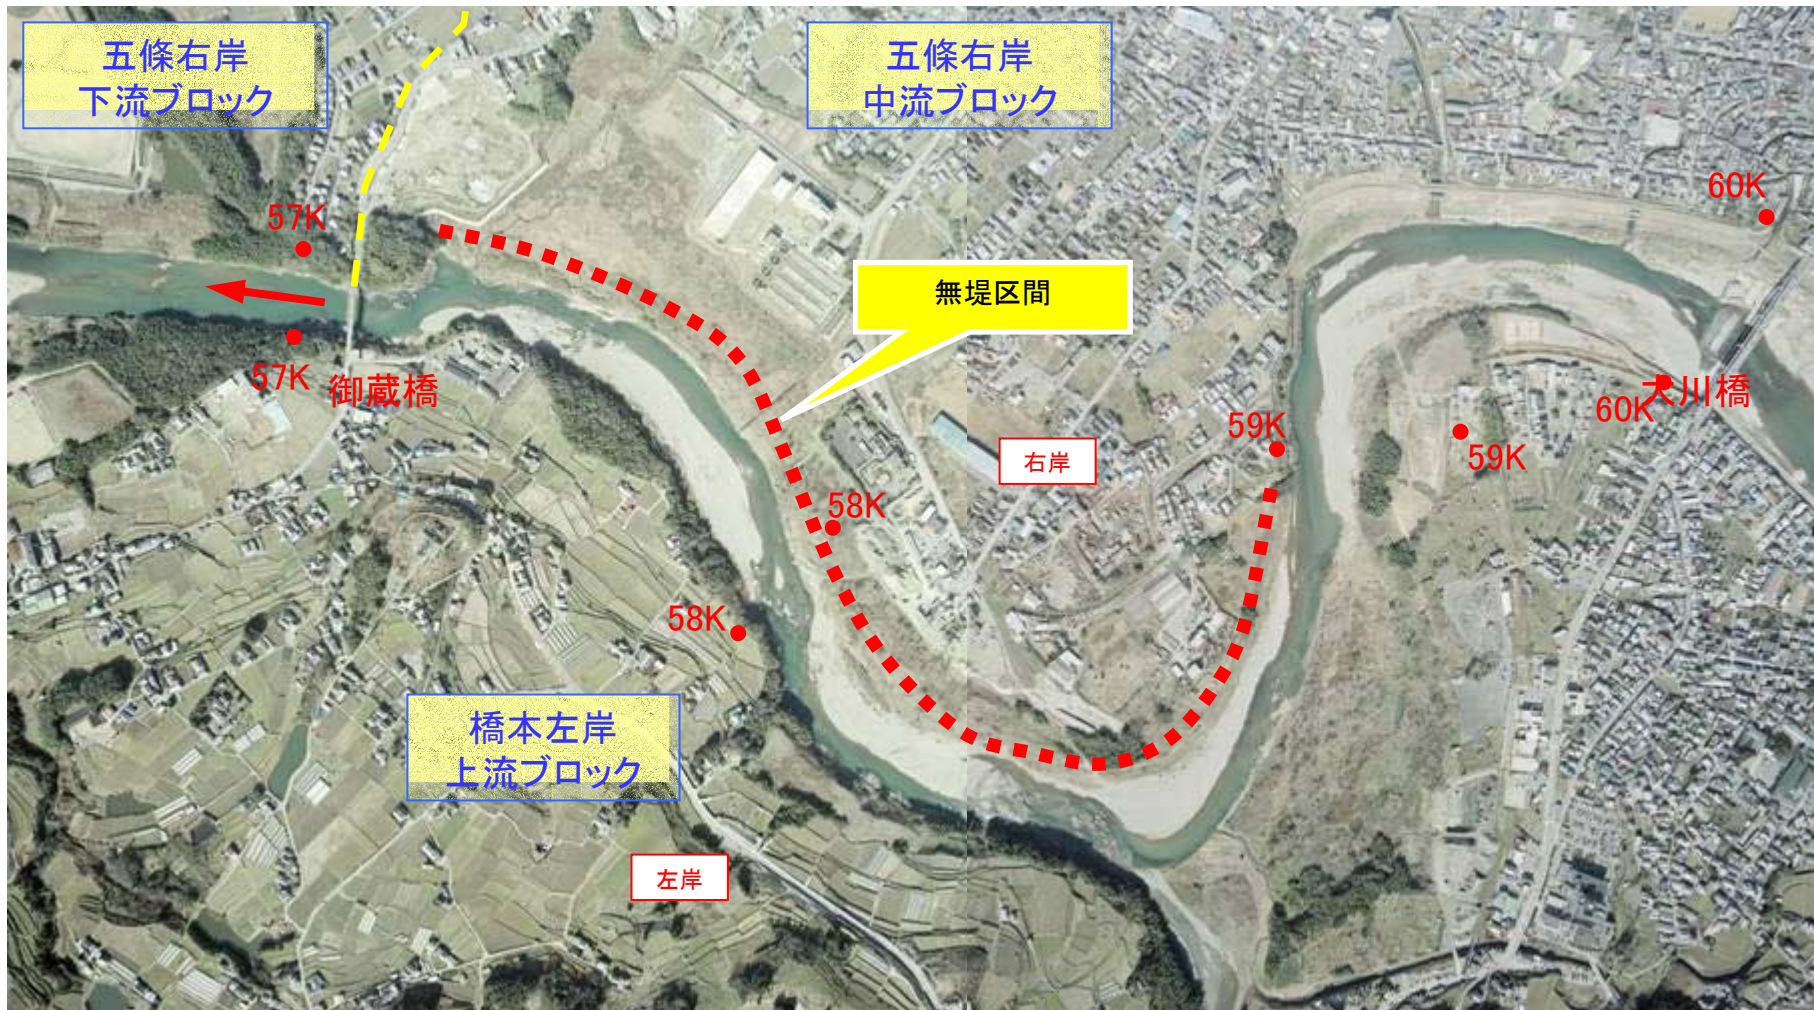
▼氾濫区域面積

0.46km²

▼浸水建物数

戸数	内訳
人家	58	
公共的 建物	5	集会所×2箇所 浄化センター 公園 衛生センター
その他

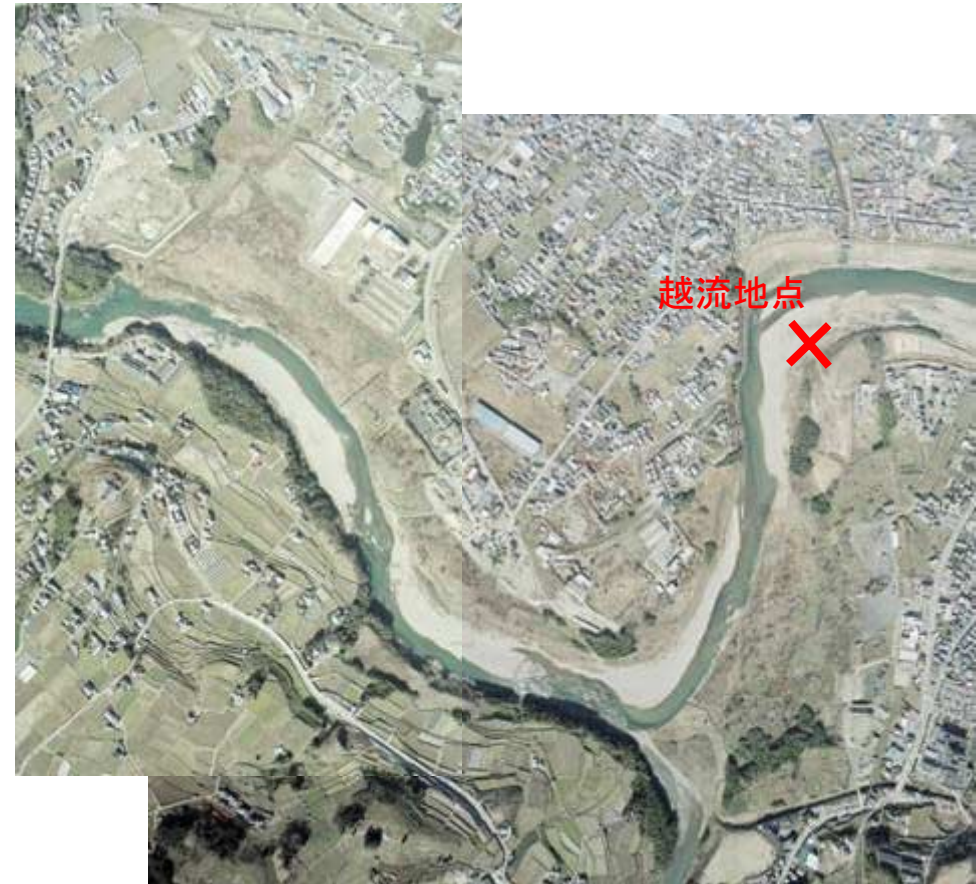
野原地区の対策を施さない場合の氾濫状況は、以下のとおりである。

※野原地区は、氾濫想定シミュレーションのメッシュ上では、氾濫エリアが小さいために氾濫域が生じていない。

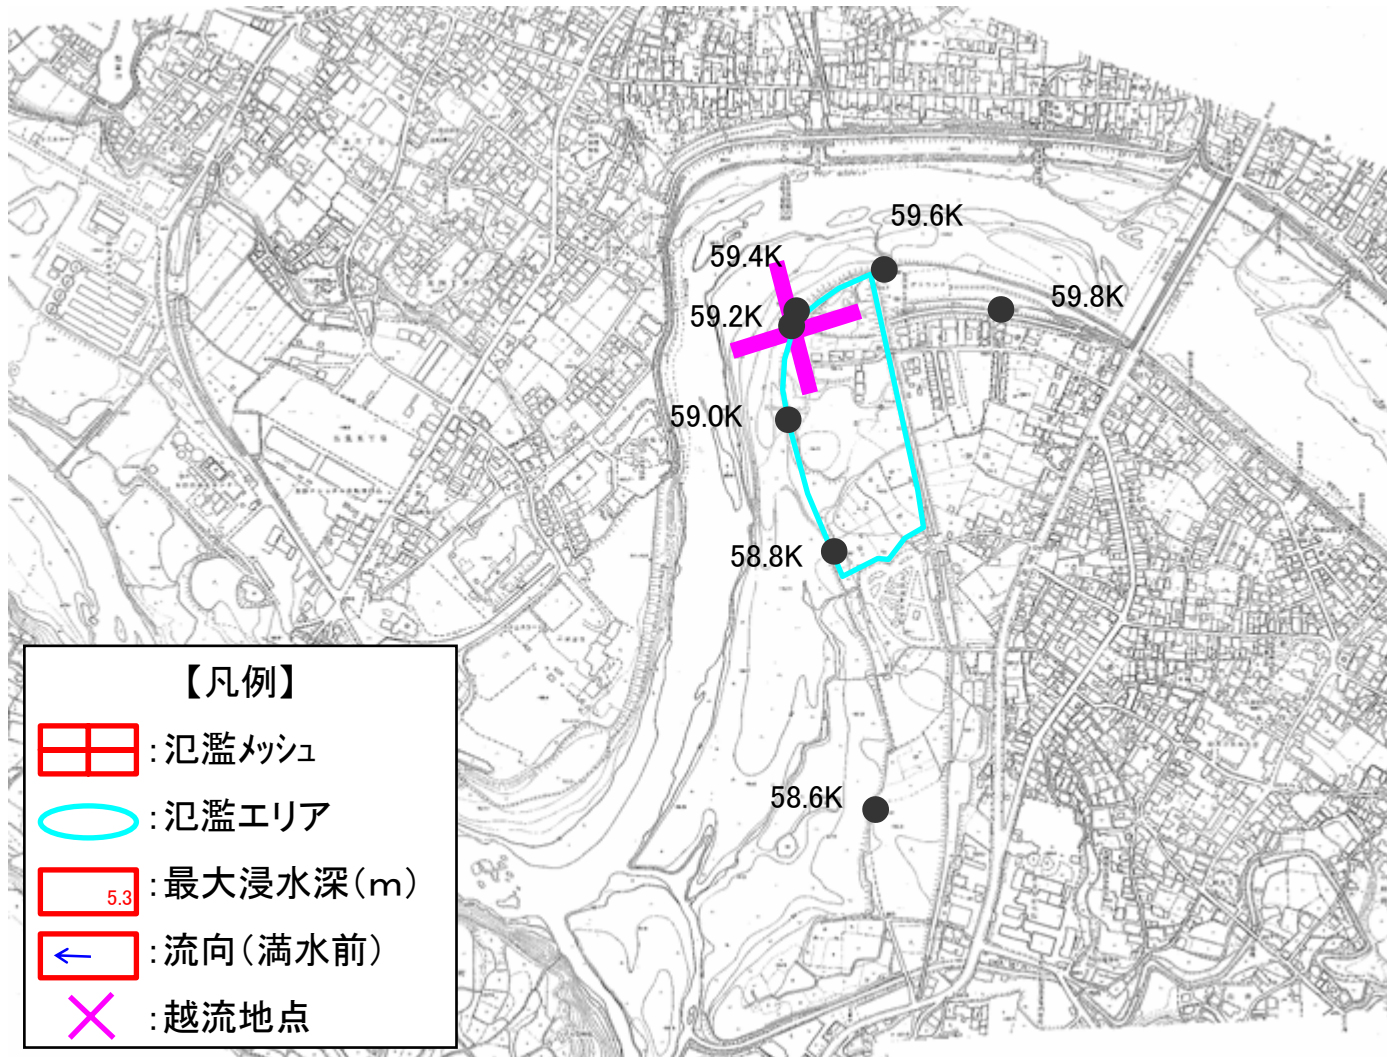
5-6-12野原地区

野原地区の氾濫範囲、浸水深、流向、越流地点は、以下のとおりと想定される。
