今後の紀の川の河川整備に向けた説明資料

【直轄管理区間】

本資料は、第1稿と第2稿を対比したものです。
第2稿は、委員からの意見、自治体及び住民に対して実施した説明会、アンケートにより頂いたご意見等をもとに第1稿を修正したものです。

近畿地方整備局

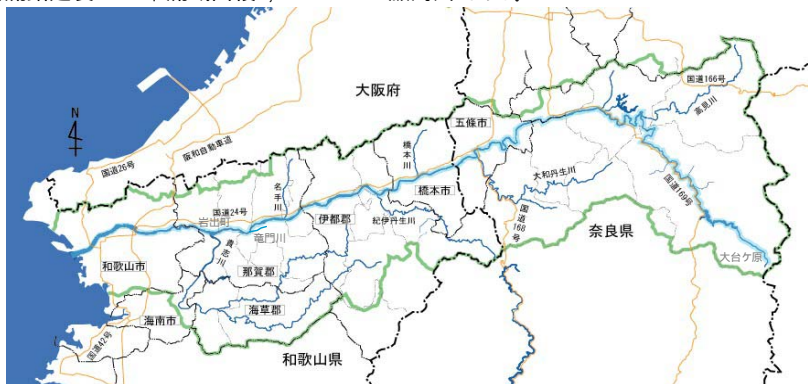
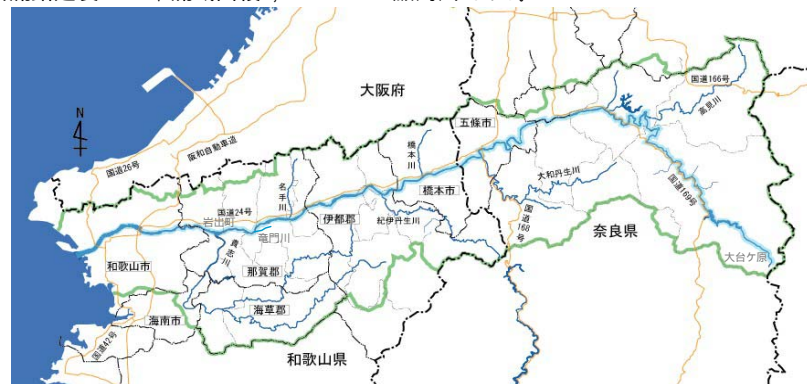
図1.1 紀の川流域概要図

紀の川は、日本最多雨地帯の大台ヶ原を水源として、紀伊半島の中央部を貫流し、高見川、大和丹生川、紀伊丹生川、貴志川等を合わせ紀伊平野を経たのち、紀伊水道に注ぐ、幹川流路延長136km、流域面積1,750km²の一級河川である。

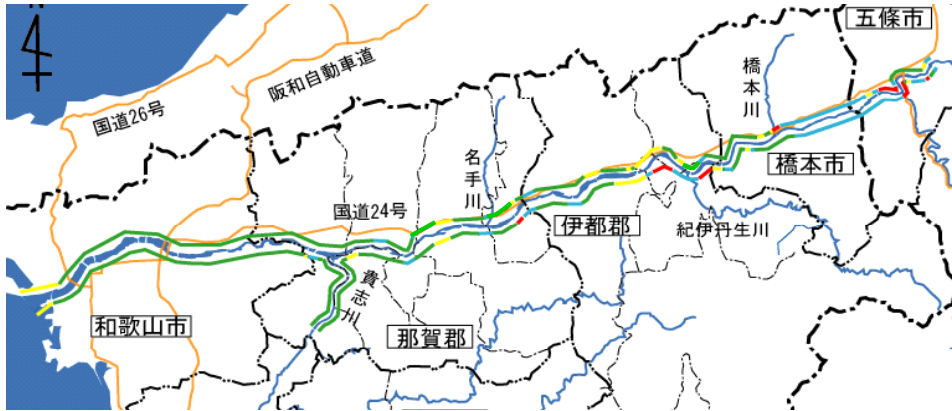
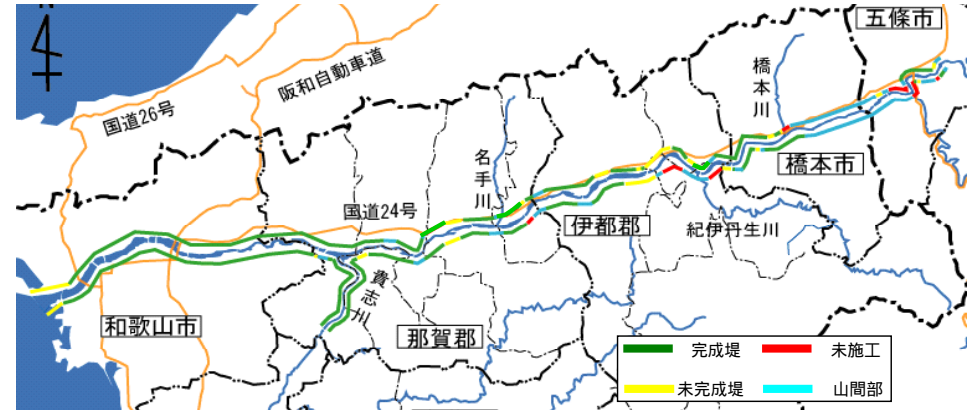
図2.1.1 堤防整備状況図(平成15年3月)

紀の川の指定区間外区間(大臣管理区間)(以下「直轄管理区間」と称す)における完成堤防の整備率は、約77%(平成15年3月時点)である。しかし、この堤防は、過去の洪水における漏水実績や旧川跡の位置などから必ずしも信頼性を有しているとは言えない。一方、戦後最大洪水である伊勢湾台風と同降雨(船戸地点上流域平均2日雨量313mm)による洪水(以下、「戦後最大洪水」と称す)が発生した場合、大滝ダム完成後において紀の川本川の想定氾濫浸水面積は約8km²、人口は約1万人と予測される。この要因としては、無堤部、狭窄部による流下能力不足が挙げられる。

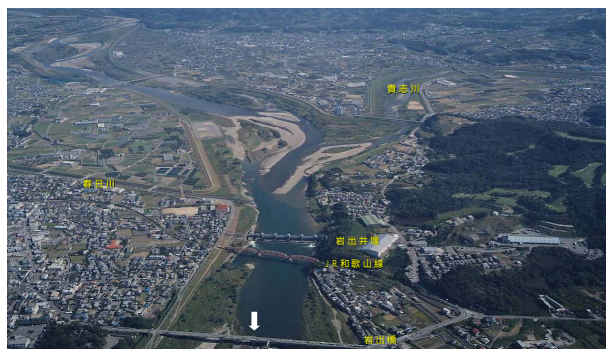
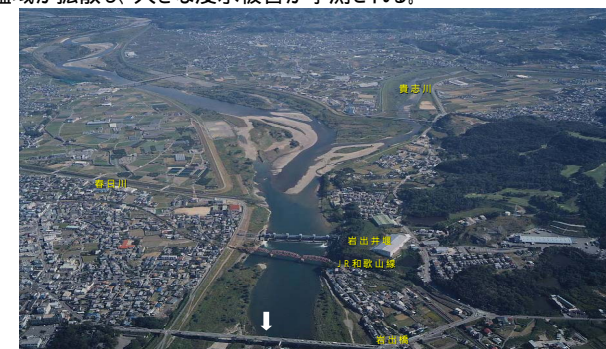
図2.1.4 岩出井堰付近

また、岩出・藤崎・小田狭窄部では、戦後最大洪水が発生した場合、堰あるいは堰上流部に堆積した土砂による河道断面不足のため、紀の川本川が氾濫し浸水被害の危険性がある。特に、岩出狭窄部では、岩出井堰の影響により人口資産の集中する和歌山市域まで氾濫域が拡散し、大きな浸水被害が予測される。

また、岩出・藤崎・小田狭窄部では、**紀の川沿川のかんがい用水を確保するため、川幅が狭い地形を活用して固定堰を築き効率的に水を取水してきた。しかし、その一方で戦後最大洪水が発生した場合、堰あるいは堰上流部に堆積した土砂による河道断面不足のため、紀の川本川が氾濫し浸水被害の危険性がある。特に、岩出狭窄部では、岩出井堰の影響により人口資産の集中する和歌山市域まで氾濫域が拡散し、大きな浸水被害が予測される。**

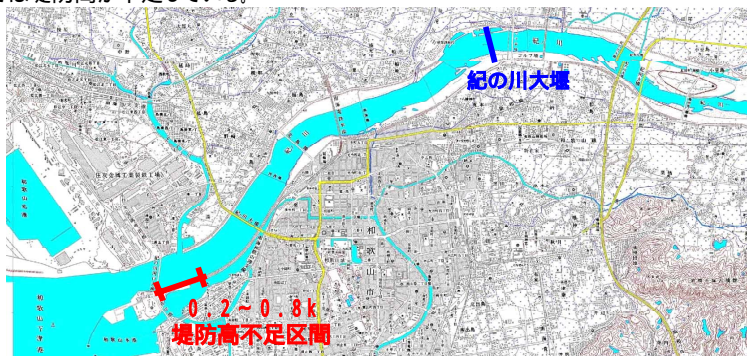
図2.1.7 高潮区間位置図

紀の川下流の堤防は、河口-1.0k~0.8k区間が高潮区間となっている。その堤防高は、朔望平均満潮位に戦後最大の潮位偏差(昭和36年9月の第2室戸台風)と実験による打上げ波高を加算した高さで計画されている。

高潮区間のほとんどは港湾区域となっており、右岸は高潮整備を実施し、概成しているが、左岸の一部では堤防高が不足している。

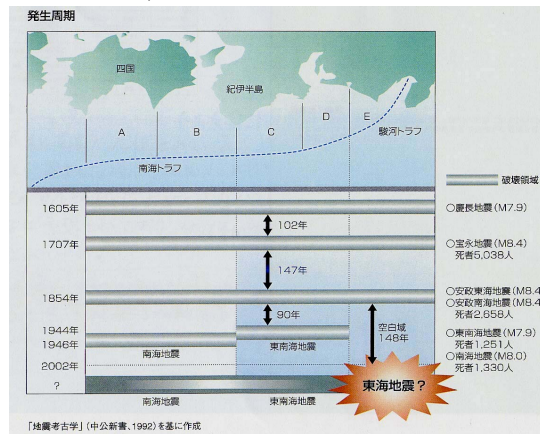
図2.1.8 東南海・南海地震の発生周期

東南海・南海地震は、歴史的にみて100～150年の間隔で繰り返し発生している。直近では、1944年(東南海地震)・1946年(南海地震)に発生しており、今後30年以内に南海地震については40%、東南海地震については50%の確率で発生すると予測されている。(平成13年9月27日 地震調査研究推進本部 地震調査委員会公表)

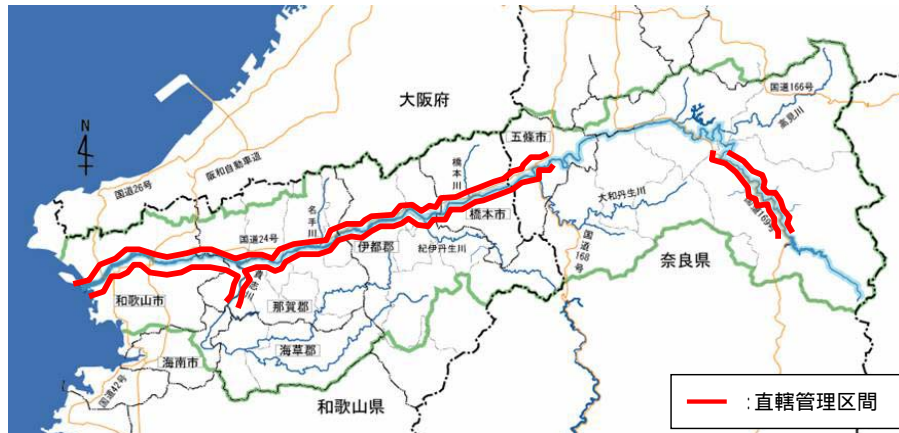
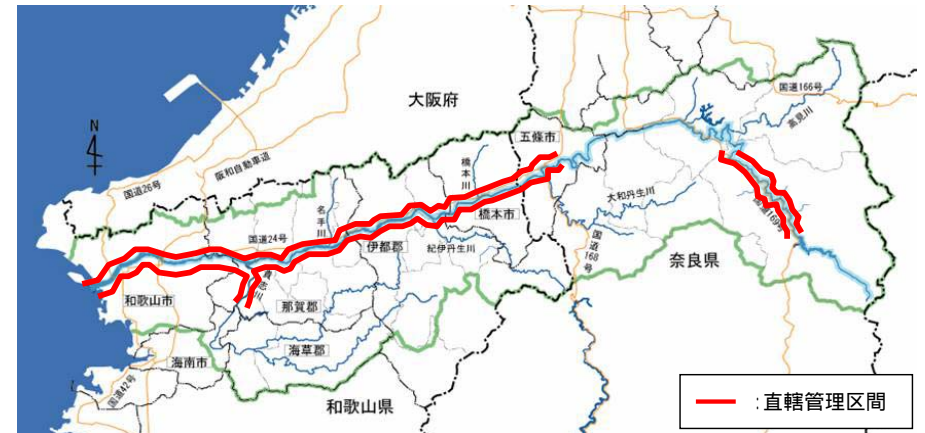
図3.2.1 紀の川水系の直轄管理区間

本計画は紀の川水系の直轄管理区間を対象とする。
紀の川:62.4km 貴志川:6.0km 大滝ダム管理区間:20.3km

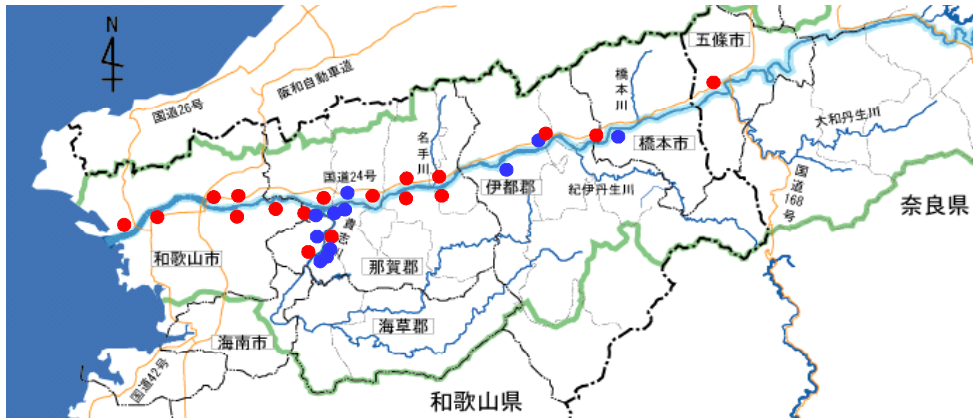
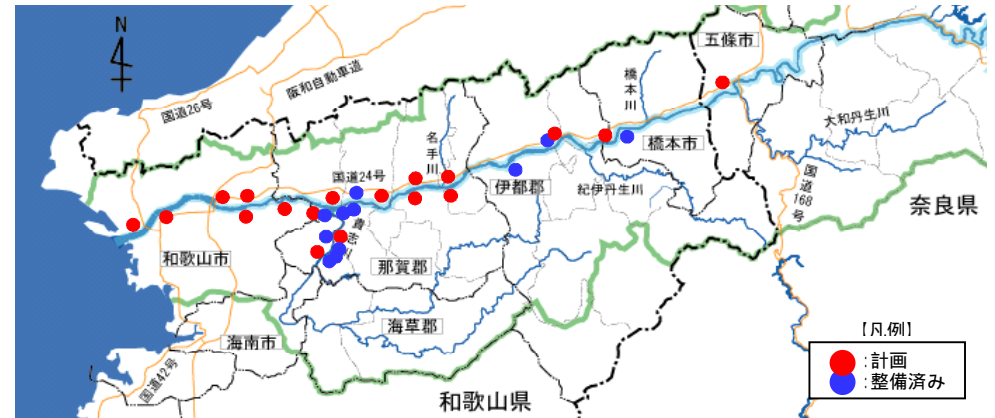
図4.1.6 堤防二種側帯の位置図

洪水時の土砂等を備蓄するため、堤防裏に沿って脚部に盛土する整備(側帯)を18箇所行う。

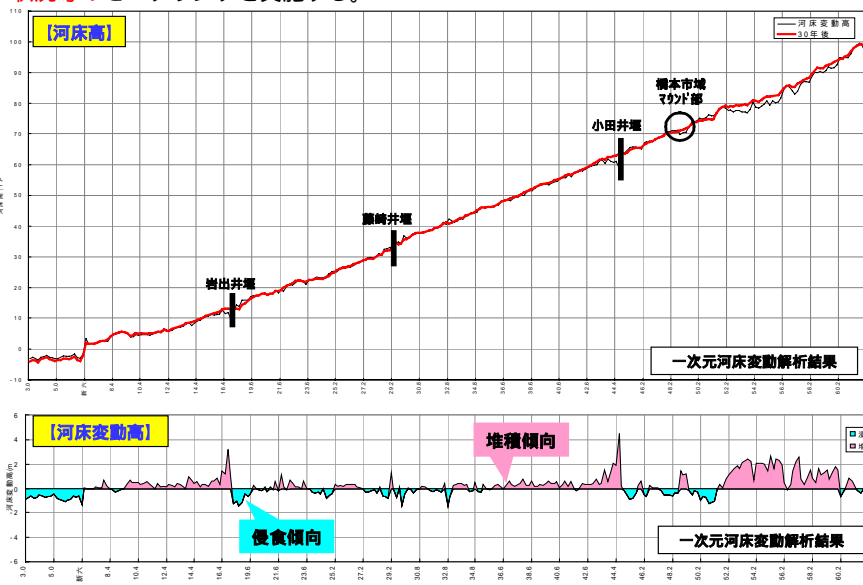
図4.3.2 対策後の土砂移動

直轄管理区間の3箇所の固定堰を施設管理者と協議の上、岩出井堰の改築及び藤崎井堰、小田井堰の改良を実施し、堆積土砂の自然流下を図る。また、改築・改良後は河川定期縦横断面測量調査を実施し、土砂移動状況のモニタリングを実施する。

直轄管理区間の3箇所の固定堰を施設管理者と協議の上、岩出井堰の改築及び藤崎井堰、小田井堰の改良を実施し、堆積土砂の自然流下を図る。また、改築・改良後は河川定期縦横断面測量調査及び河川水辺の国勢調査等により、瀬と淵の状況及び生物の生息・生育状況等のモニタリングを実施する。
