紀の川水系河川整備計画(原案)

【国管理区間】

平成 23 年 10 月 27 日

国土交通省近畿地方整備局

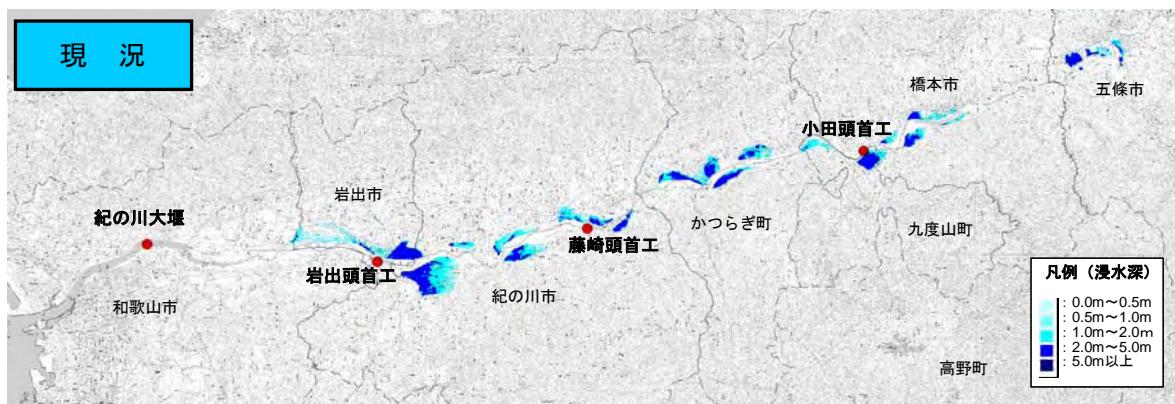
図 2.1.2 現在の河道状況で想定されるはん濫状況

大滝ダム供用後においても、現在の河道状況で戦後最大洪水である昭和 34 年 9 月伊勢湾台風の洪水(以下、「戦後最大洪水※」と称す)が発生した場合、紀の川本川のはん濫により浸水面積約 16km²、浸水被災人口約 1.7 万人の被害が想定される。

【戦後最大洪水（昭和 34 年 9 月）：大滝ダム供用】

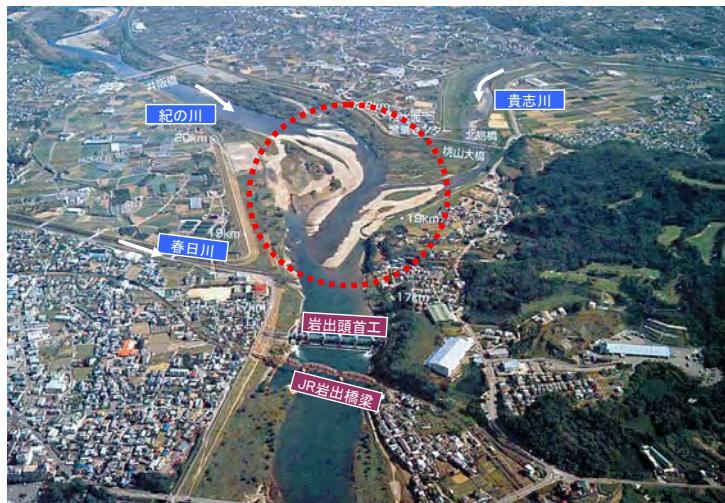
写真 2.1.1 岩出頭首工上流の土砂堆積状況

中上流部では、五條市二見地区・野原西地区など、堤防が未整備となっている箇所が存在するとともに、岩出・藤崎・小田狭窄部並びに頭首工上流に堆積した土砂により河道断面が不足するため、紀の川本川がはん濫し浸水被害が発生する危険性がある。

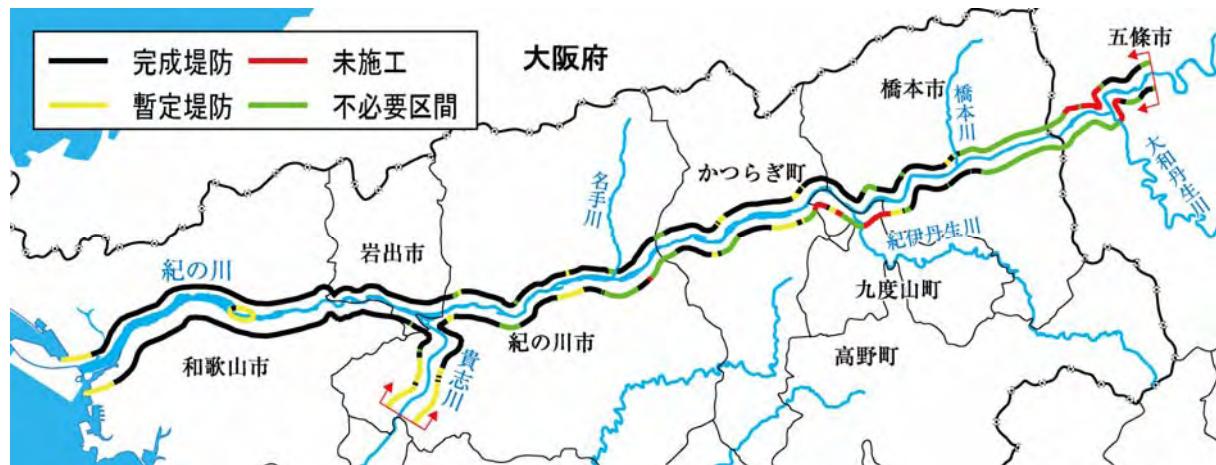
図2.1.4 堤防整備状況図（平成23年3月時点）

紀の川の国管理区間（大臣管理区間）における完成堤防の整備率は、約78%（平成23年3月時点）である。

しかしながら、残りの区間については、堤防が未整備であったり、計画堤防断面に対して堤防の高さや幅が不足している暫定堤防である。

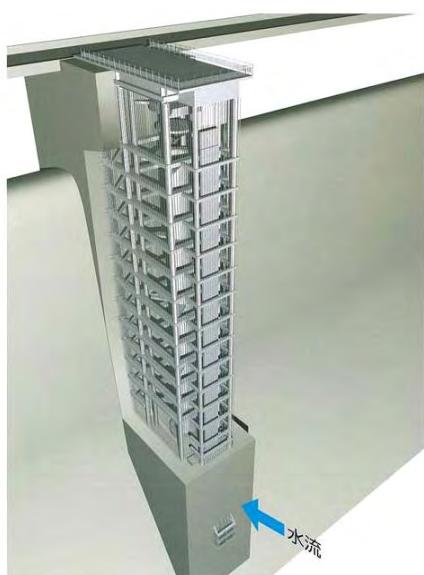
図 2.4.7 大滝ダム-選択取水設備

また、大滝ダムでは、放流水の冷濁水対策のための選択取水設備の設置や、流木・塵芥対策のための網場を貯水池内に設置している。

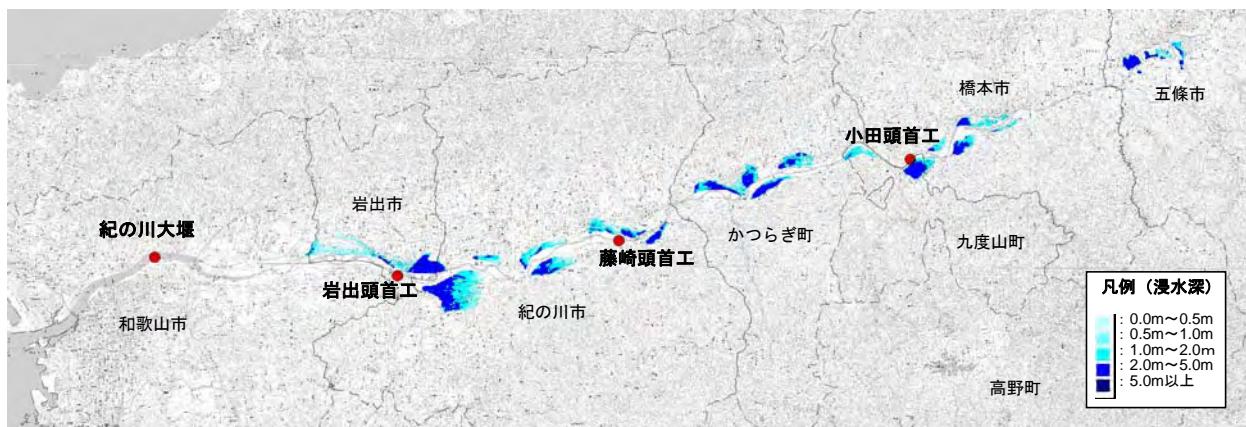
図 4.1.3 河道整備による効果【戦後最大洪水（昭和 34 年 9 月）：大滝ダム供用】

浸水面積 : 16km² 浸水被災人口 : 約 1.7 万人

浸水面積 : 0km² 浸水被災人口 : 0 万人

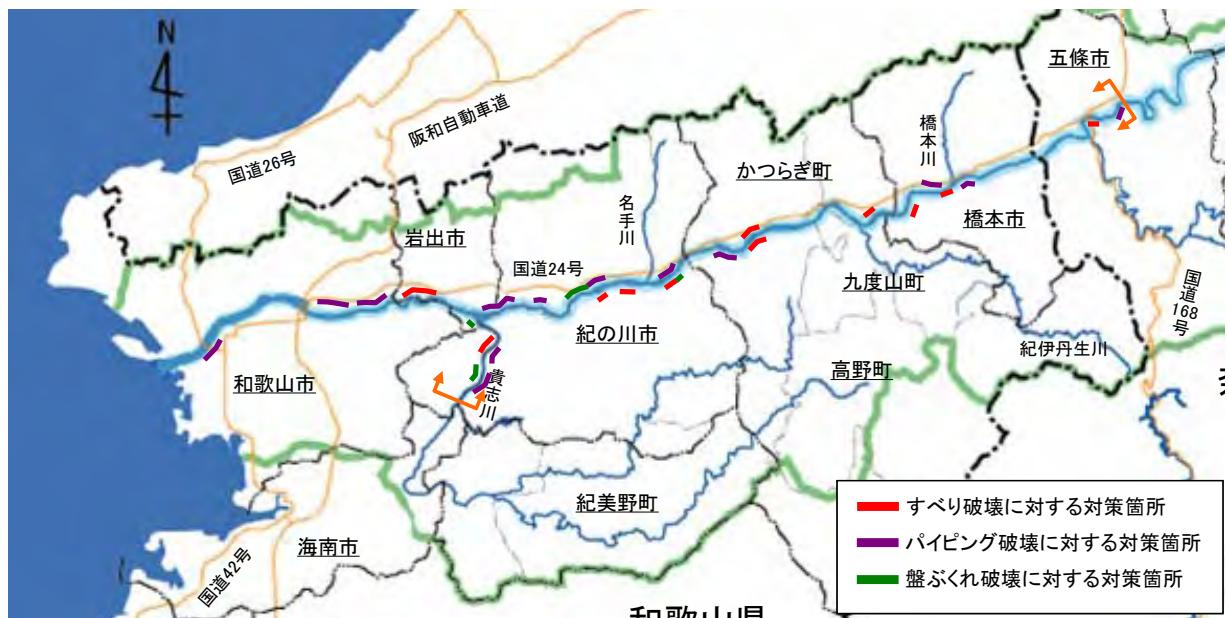
図 4.1.5 堤防浸透対策箇所位置図

堤防の浸透に対する詳細点検結果に基づき、すべり破壊、パイピング破壊、盤ぶくれ破壊に対する安全性が不足する箇所について、堤防の危険度や背後地の状況を踏まえ、堤防強化対策を順次実施する。

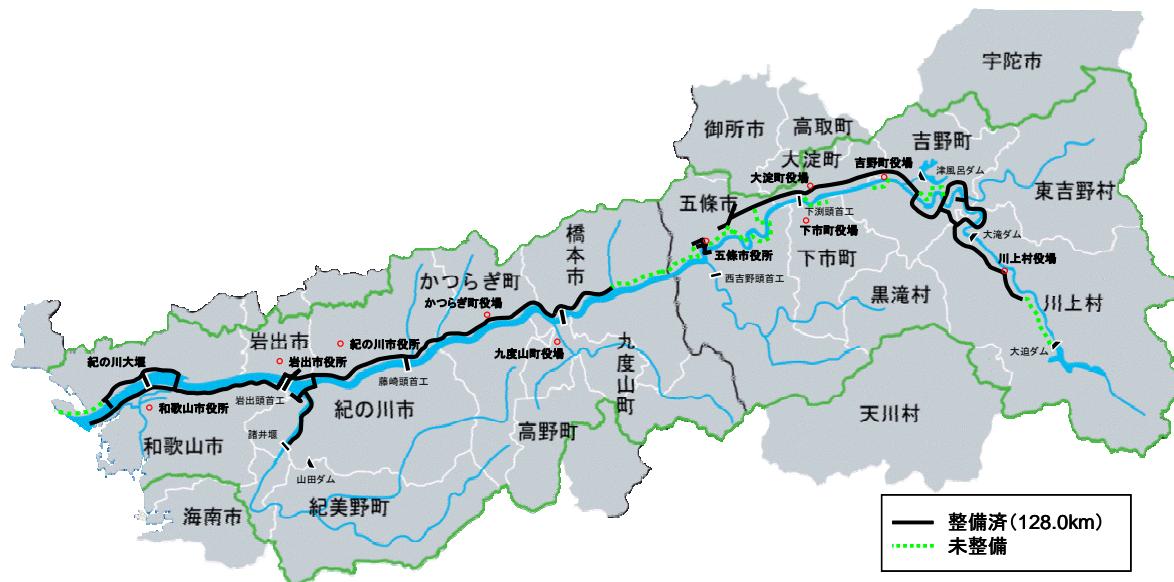
図 4.1.8 紀の川の光ファイバーネットワーク

紀の川で約 128.0km 敷設されている光ファイバーを更に延長し、紀の川の上下流域の光ファイバーネットワークを形成することにより、洪水時の河川情報の収集、自治体および住民への情報提供、河川管理施設の管理などを実施するための基盤整備を図る。

また、目標とする洪水によりはん濫が想定される地区及び紀の川大堰下流に、光ファイバーネットワークを活用した河川監視カメラ（CCTV）、水位計（水位センサー）等を設置し、洪水時の河川情報を迅速に収集する。
