平成 25 年度

紀の川水系河川整備計画に基づく  
事業等の進捗点検に関する報告書

平成 26 年 12 月

国土交通省 近畿地方整備局

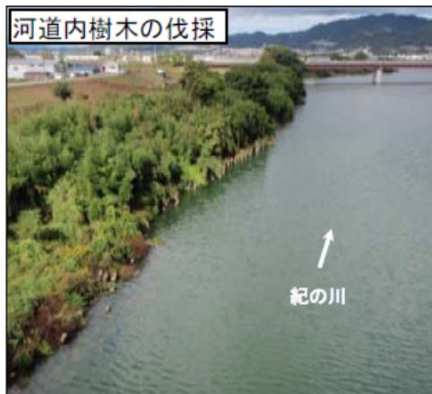
▲ 現況と整備後の流下能力（樹木伐採箇所を緑色破線矢印で表示）

- ・流下能力図のうち、上のグラフは右岸側、下のグラフは左岸側の高さを基準にしたグラフで、中央から上下に伸びる棒グラフが流下能力を示しています。右側が上流、左側が下流になります。
- ・グラフの赤い部分が、流下能力の不足箇所を示します。

- ・河積確保のための樹木伐採については、対策後の下流への影響 から未実施。

点検結果	<p>【指標③-1】</p> <ul style="list-style-type: none"> <li>・ 慈尊院地区・橋本地区の河道掘削については、改修状況を踏まえ、上下流バランス等を考慮し段階的に実施していく。</li> </ul> <p>【指標③-2】</p> <ul style="list-style-type: none"> <li>・ 洪水時の水位上昇等治水上の支障のとならないように、樹木の繁茂状況を河川巡視により把握し、適切に維持管理を行う。</li> </ul>
その他

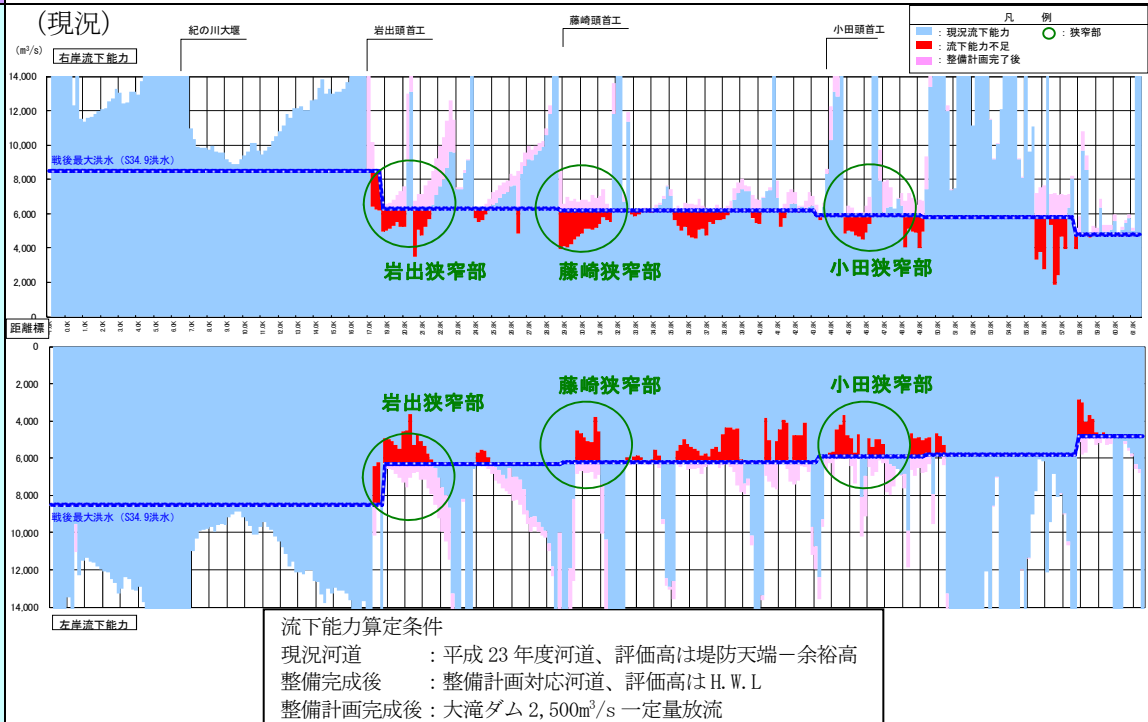
▲ 現況と整備後の流下能力 (狭窄部をを綠色丸印で表示)

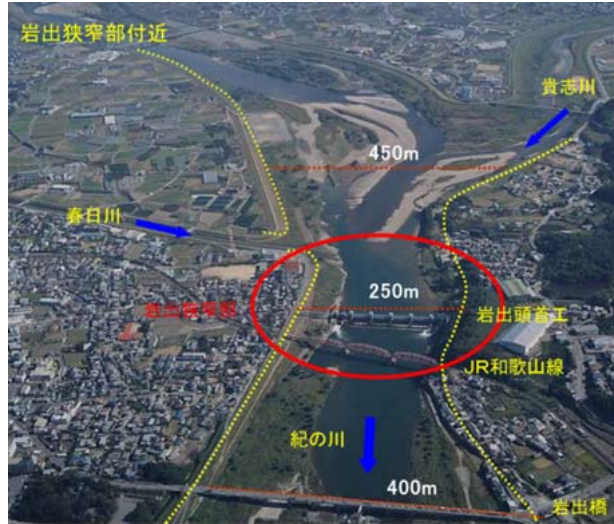
▲ 岩出狭窄部の状況

- ・岩出狭窄部は、整備計画目標流量に対して治水上ネックとなっている最下流に位置しており、上下流バランスを考慮した整備手順から優先的に対策を実施する必要がある。
- ・岩出狭窄部対策の現地調査（測量、地質）、対策案検討を実施しており、今後も関係機関との協議等を踏まえ、狭窄部対策の進捗を図っていく。  
(堰管理者である農政局とは平成25年度に1回の協議を実施)
- ・平成25年度より現地調査・対策案の検討に着手。

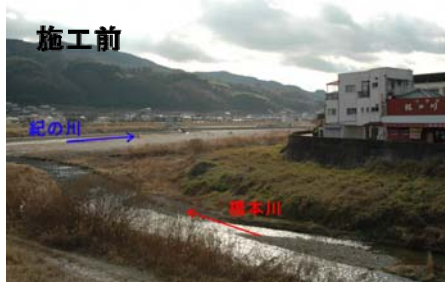
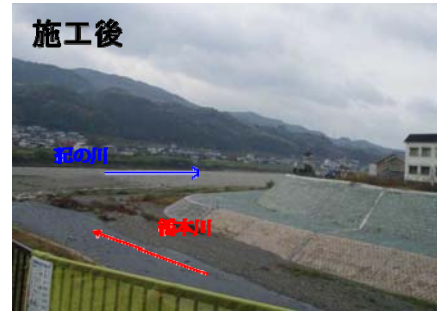
- ・平成 24 年度に 2-7 区間施工完了 平成 25 年 12 月和歌山県引渡し済。
- ・橋本川の工事進捗は以下の通り。
  - 平成 11 年度 : 工事着手
  - 平成 11~12 年度 : 上流部区間 護岸施工 (約 100m)
  - 平成 22~23 年度 : 中流部区間 護岸施工 (約 50m)
  - 平成 24 年度 : 下流部区間 護岸施工 (約 50m) 全体工事完了
  - 平成 25 年度 : 工事完成に伴い、管理者である和歌山県へ引き渡し完了

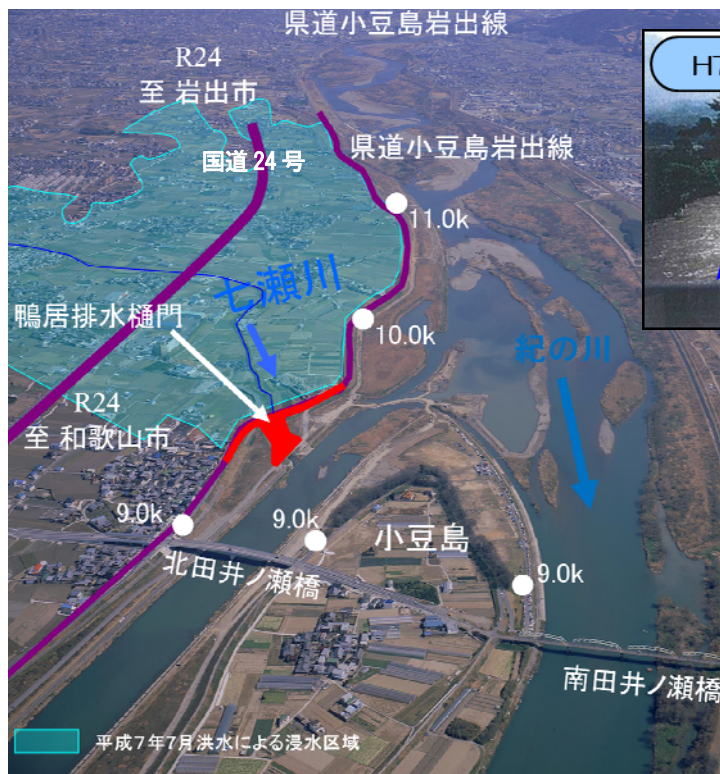
- ・平成 23 年度から国債工事で鴨井樋門の改築を実施している。
- ・七瀬川の工事進捗は以下のとおり。  
平成 23 年度：七瀬川樋門工事着手  
平成 25 年度：樋門本体完了

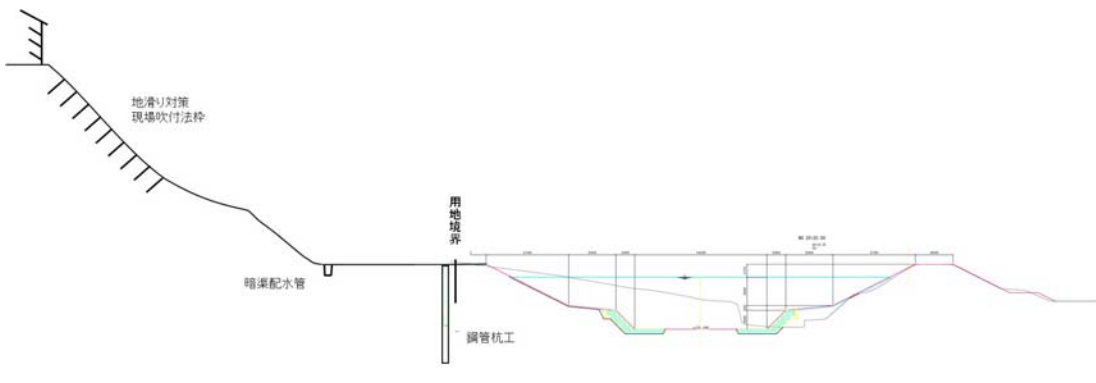
<p>標準横断面図 (柘榴川)</p>
<p>点検結果</p>	<p>・七瀬川、柘榴川については、引き続き、支川対策を進めていく。</p>
<p>その他</p>

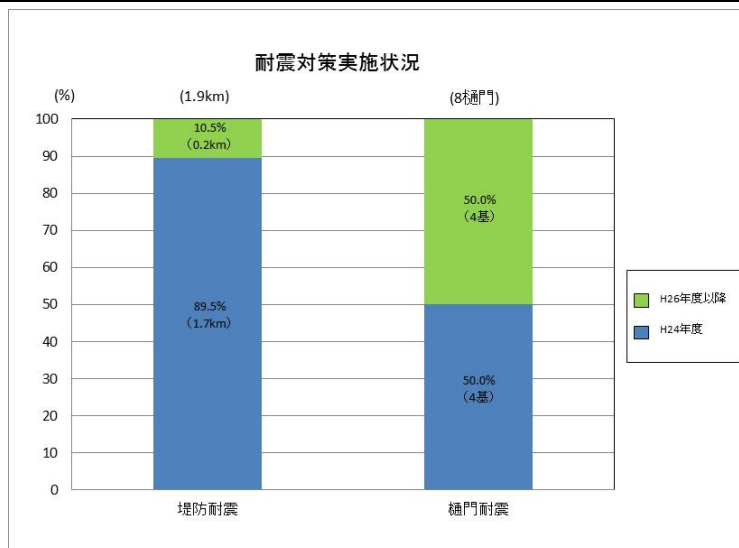
▲ 堤防・樋門耐震対策実施状況

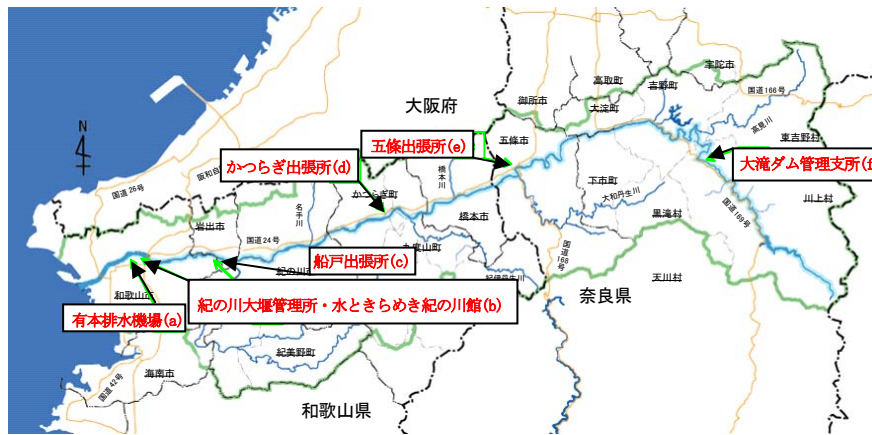
▲ 洪水時の災害防止活動の拠点位置図

完成 : 有本揚排水機場(a)、紀の川大堰管理所・水ときらめき紀の川館(b)、船戸出張所(c)、かつらぎ出張所(d)、五條出張所(e)、大滝ダム管理支所(f)

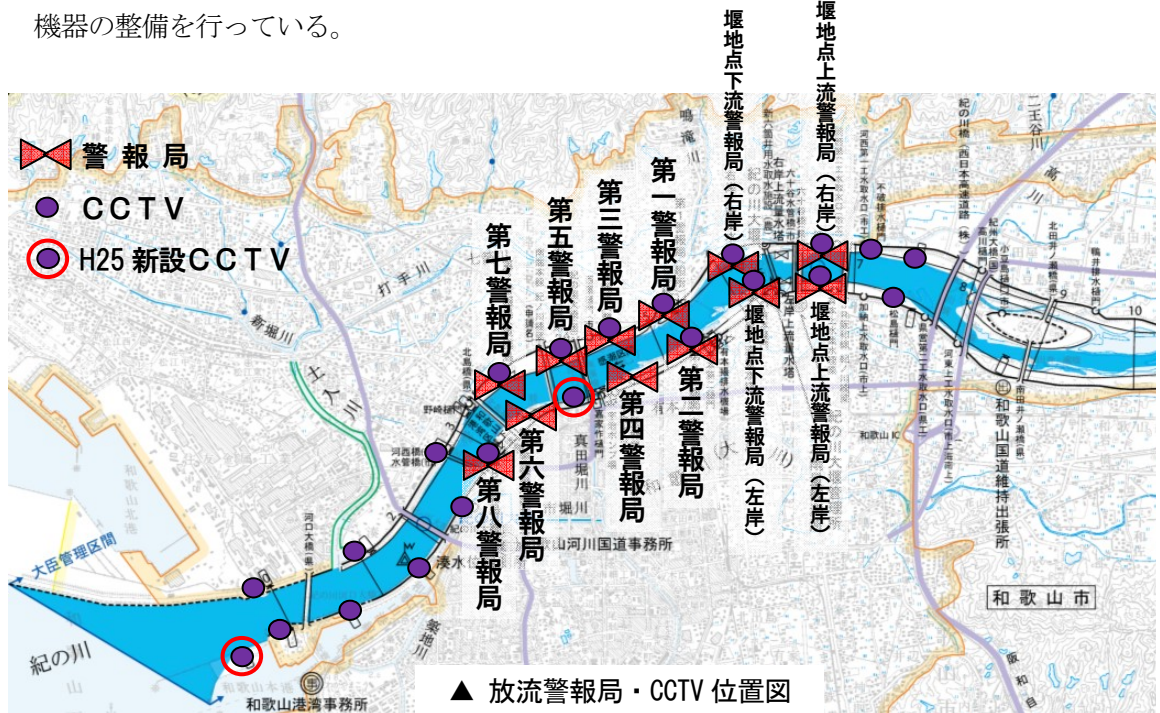
・津波発生時における情報提供について、既存の紀の川大堰放流警報設備が活用出来るよう、機器の整備を行っている。

- ・警報装置は、紀の川大堰放流警報用として、平成14年度に12箇所を整備済み。
- ・CCTVは、平成25年度に2台の新設を行い、津波対応に必要な22台全てを整備完了。

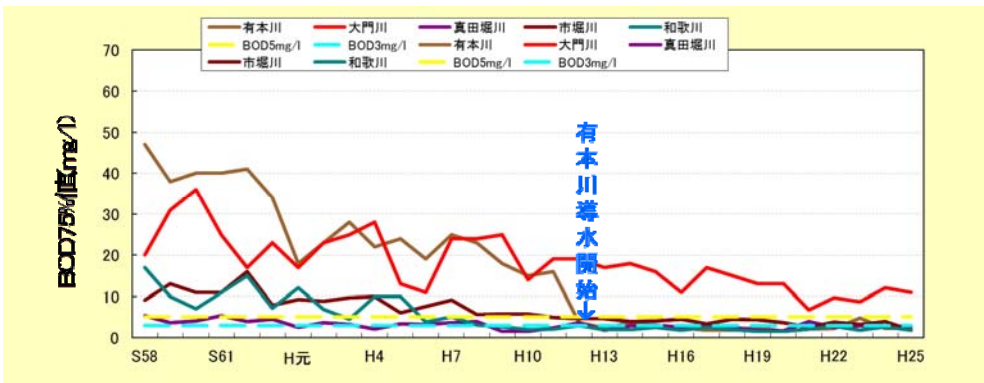
<p>和歌山市内河川における水質(BOD75値)の経年変化</p>

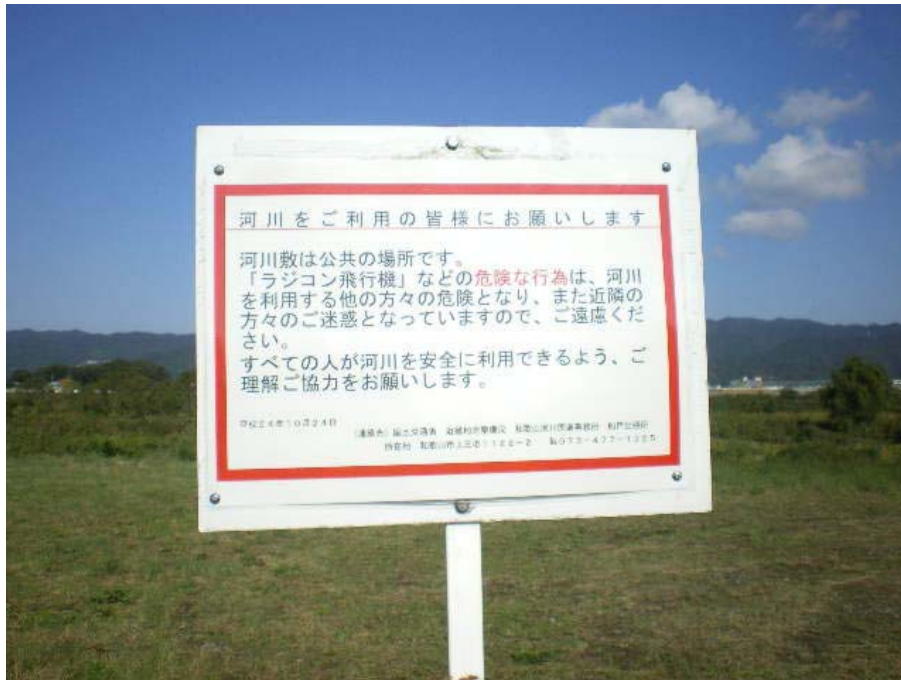
▲ 啓発看板設置写真(紀の川左岸 10.0k 付近)

- ・ 紀の川管内で迷惑行為があった8箇所(パラモーター、モトクロスバイク、ゴルフ練習、ラジコン飛行機)の内、1箇所(ゴルフ練習)については是正された。

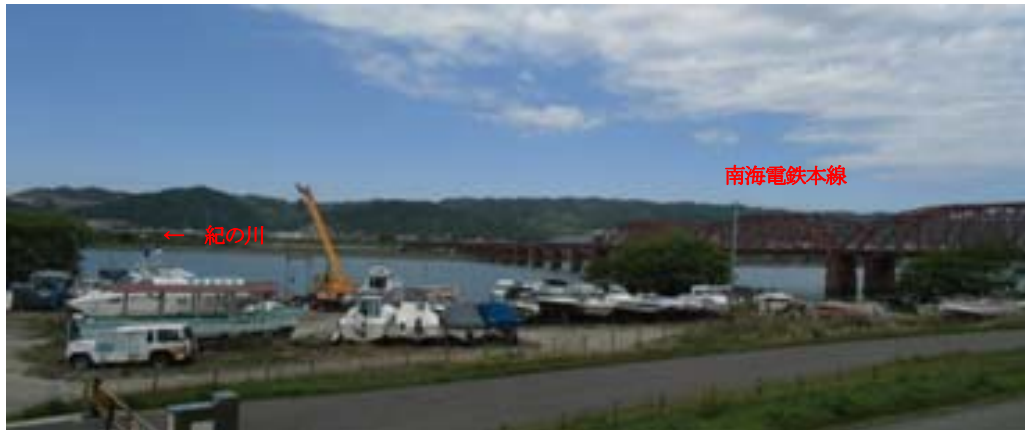
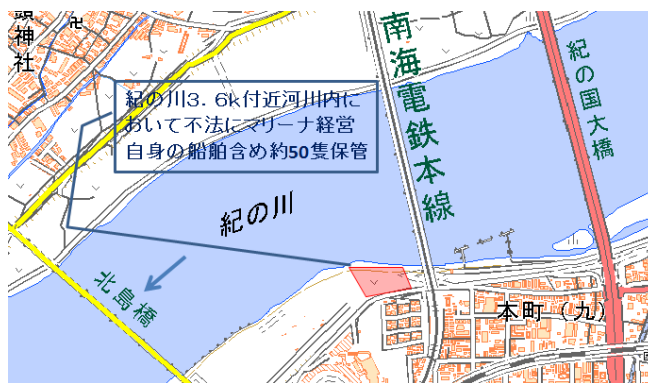
- ・ 紀の川左岸 3.6k 付近では、不法マリーナ経営者、各不法船舶艇置者に指示書送付し、是正に向けて指導を強化している。

▲ 不法係留の状況 (約50隻保管)

点検結果	<ul style="list-style-type: none"> <li>今後も不法耕作や不法係留、不法工作物の削減・撤去に向けて、関係機関や警察との連携を深めて是正を図る。</li> </ul>
その他	<p>【参考：不法工作物の是正結果の事例】</p> <div style="display: flex; justify-content: space-around; align-items: flex-start;"> <div style="text-align: center;">   <p>▲ 昭和 57 年当時（紀の川左岸 2.2k）</p> </div> <div style="text-align: center;">   <p>▲ 平成 23 年現在</p> </div> </div>

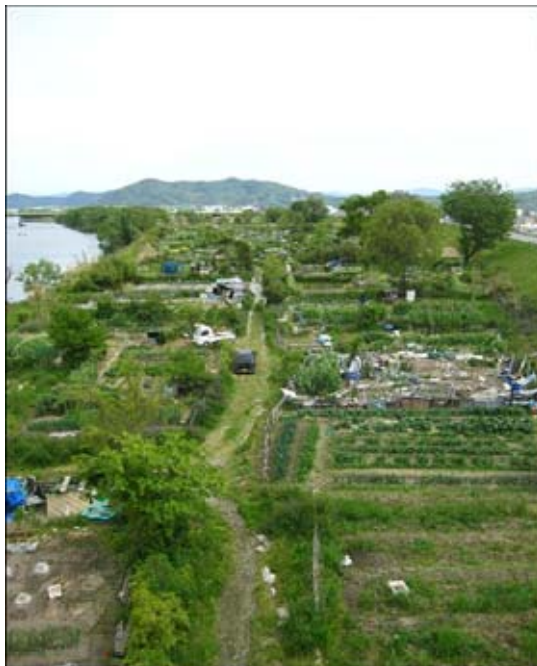
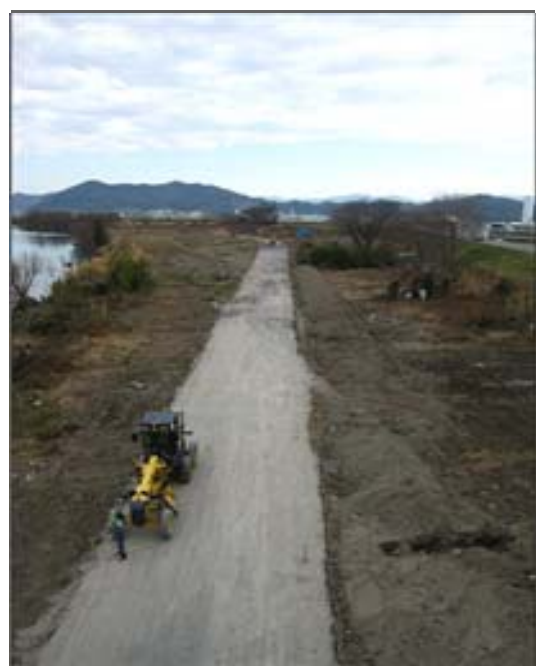
- ・ 紀の川左岸 8.4k ~ 8.6k では、不法耕作について、緊急用河川敷道路整備工事に伴い約 9,000 m<sup>2</sup>を是正した。

▲ 不法耕作の是正前 (平成25年4月撮影、左) と是正後 (平成26年1月撮影、右)

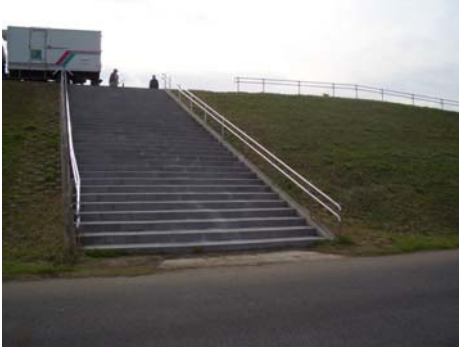
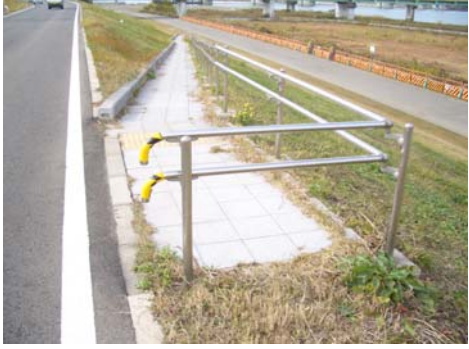
</div> </div> <p style="text-align: center;">▲ 緩勾配の階段（川表）                      ▲ 手摺付きスロープ（川表）</p> <ul style="list-style-type: none"> <li>・緩勾配堤防の整備                     <ul style="list-style-type: none"> <li>・五條市二見地区、野原西地区の堤防整備については、堤防法勾配を 3 割の緩傾斜とし、多くの人が利用しやすく集うことができるよう整備を行う。</li> </ul> </li> <li>・緩傾斜堤防の整備：平成 25 年度は、二見地区約 100m、野原西地区約 200m の築堤を実施している。</li> </ul>

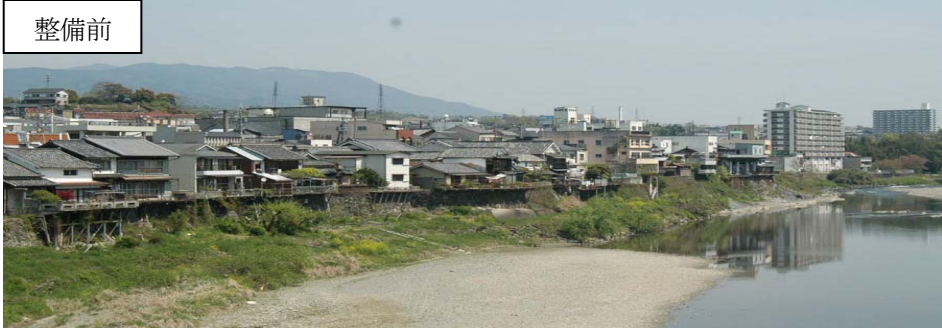
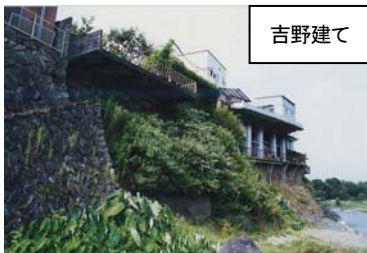
整備前

- ・吉野建てが目立ち不整形で老朽化の進んだ護岸であり景観が悪い
- ・紀の川に背を向けるように人家が密集し水辺へのアクセス・水辺空間の利用が困難

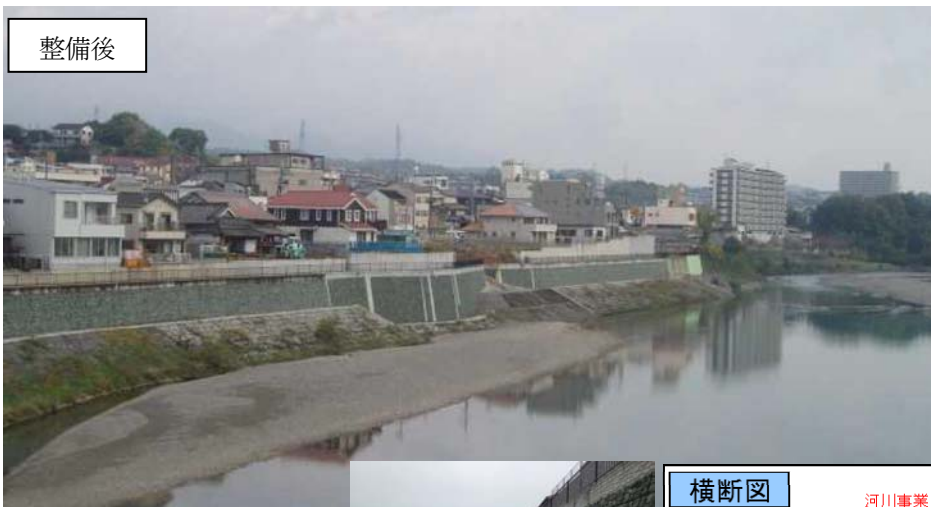
▲「歴史街道のまち橋本川づくり事業」の事業前後の状況

- ・橋本市は世界遺産の参詣道へつながる高野・大和の両街道の交差点として発達し、また近世には紀の川の舟運により商業が栄えた都市であり、歴史的遺産が多く残っている。
- ・これらを背景に橋本市は歴史的な街並み・文化を活かした土地区画整理事業を実施しており、紀の川の護岸についてもこれと一体的な整備を行い、まちづくりと調和のとれた水辺空間を創出。

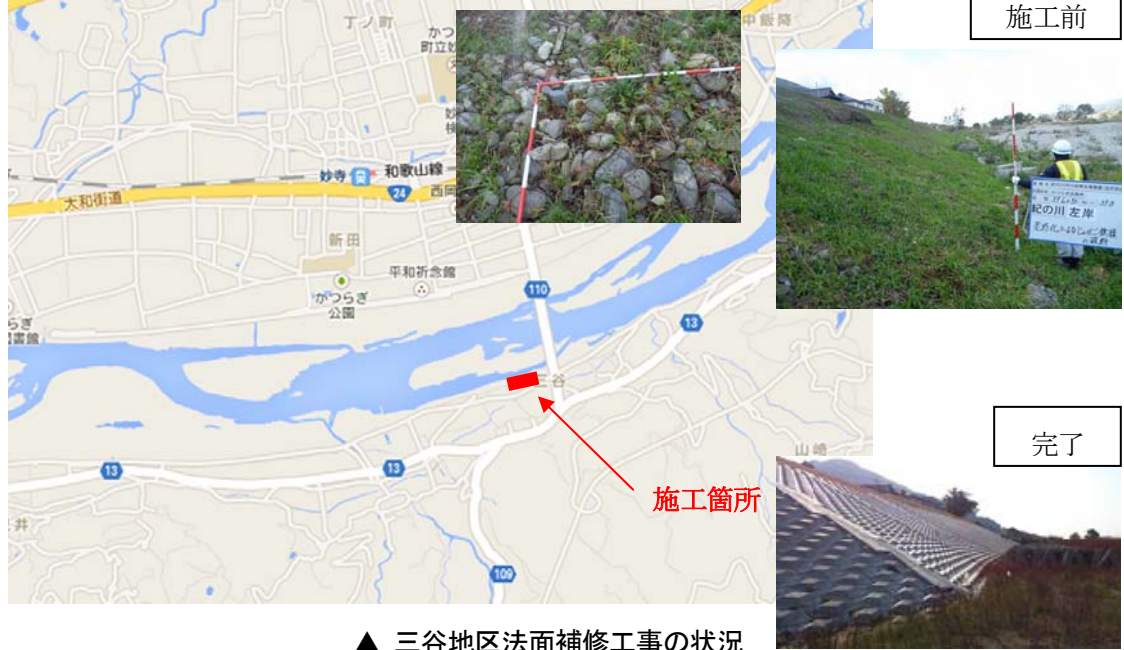
三谷地区法面補修工事 L=138m

▲ 三谷地区法面補修工事の状況

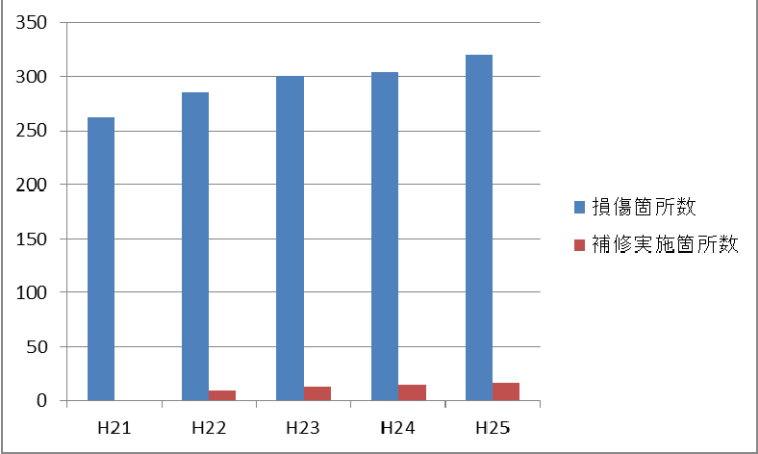
<p>進捗状況 (1. 堤防、 護岸等の維 持管理状 況)</p>	<p>② 護岸の点検結果</p> <p>平成 25 年度は、護岸の変状確認箇所数（護岸の構造に対して影響が大きいもの及び軽微なものを含む）は 320 箇所、補修実施箇所数（護岸の構造に対して影響が大きいもの）は、17 箇所であった。</p> <p style="text-align: center;">(箇所数)                      護岸の点検結果</p>

<ul style="list-style-type: none"> <li>・河川維持管理計画（案）に基づき日常の維持管理が実施されている。</li> <li>・河川管理施設の老朽化等から要補修箇所数が増加する傾向にあるが、損傷の規模や緊急性等を考慮し、補修を実施している。</li> </ul>	年度	損傷箇所数	補修実施箇所数	H21	260	0	H22	285	10	H23	300	12	H24	305	15	H25	320	17
年度	損傷箇所数	補修実施箇所数																	
H21	260	0																	
H22	285	10																	
H23	300	12																	
H24	305	15																	
H25	320	17																	
<p>点検結果</p>	<ul style="list-style-type: none"> <li>・引き続き、日常の河川巡視や点検において継続的な監視を行い、河川管理上の影響が出るおそれがあると判断された箇所については優先的に補修を実施し適正な維持管理に努めていく。</li> </ul>																		
<p>その他</p>

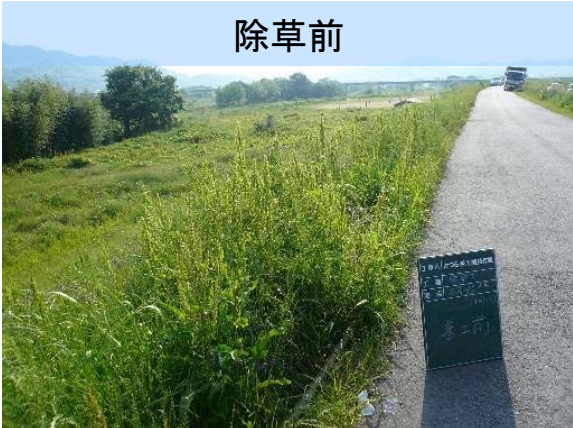
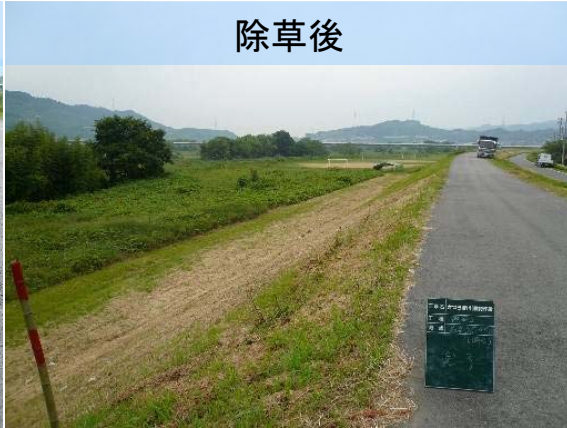
</div> </div> <p style="text-align: center;">▲ 堤防除草作業の前後の状況</p>

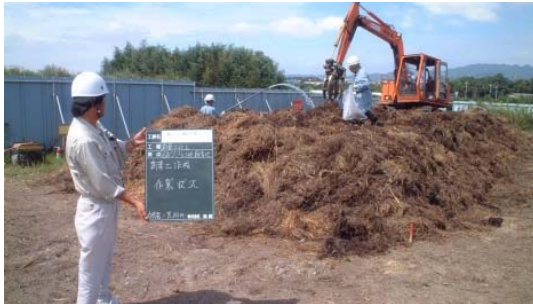
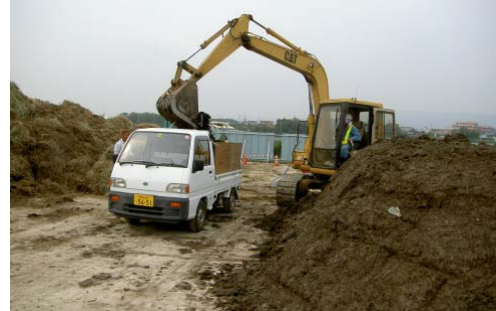
▲ 除草作業により発生した刈草の堆肥化（処分費のコスト削減）

- ・平成 25 年度は、春・秋の堤防等除草（堤防約 3,000 千 m<sup>2</sup>、高水敷等約 700 千 m<sup>2</sup>）を行い、堤防等の管理に努めた。刈草については堆肥化（約 5 千 m<sup>3</sup>）を行った。堆肥化については住民からの問い合わせも多く、20 kg 詰め肥料袋にしての配布や、トラック等での引き取りに応じて積込みを行った。堆肥化した刈草は、全て住民の方々に配付してご利用いただけた。

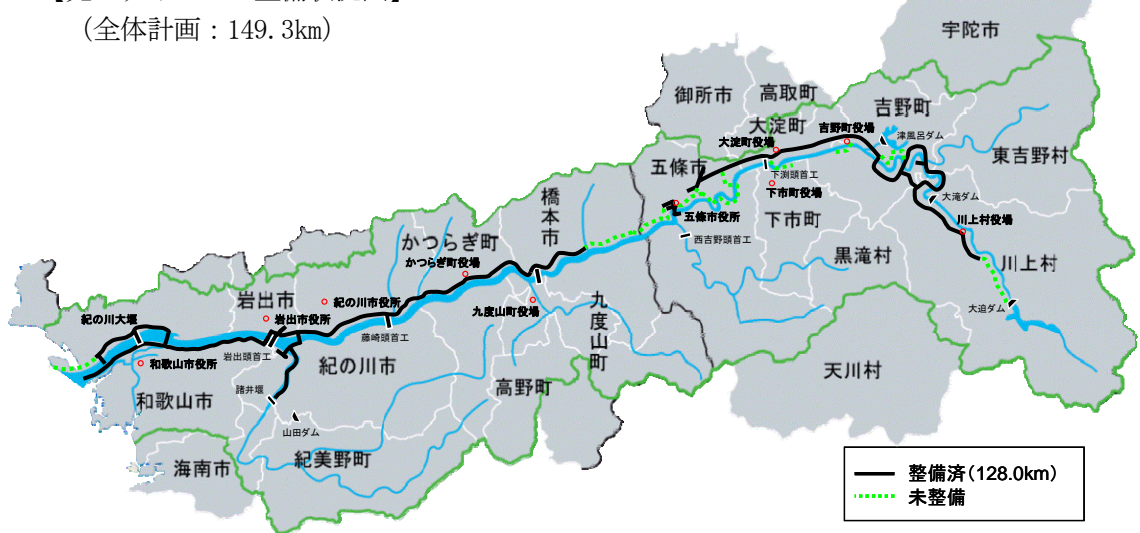
▲ 光ファイバーの整備状況図

- ・電動化されている設備 69 箇所を光ファイバーの整備と合わせて逐次導入を図っていく。先行して津波遡上区間 8 箇所と貴志川水系 7 箇所を導入するものとし、津波遡上区間 4 箇所は整備済みで、貴志川水系 7 箇所についても平成 24 年度に導入済みである。今後も津波遡上区間の残り 4 箇所（不破排水樋門、高川樋門、松島樋門、鴨井排水樋門）で導入を行っていく。

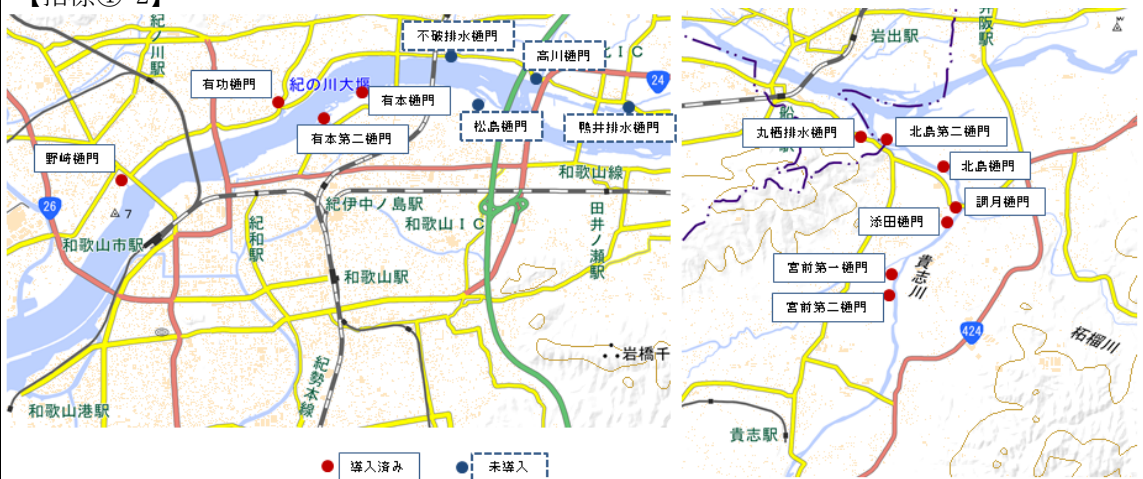
▲ 運転支援システムの先行導入計画箇所図

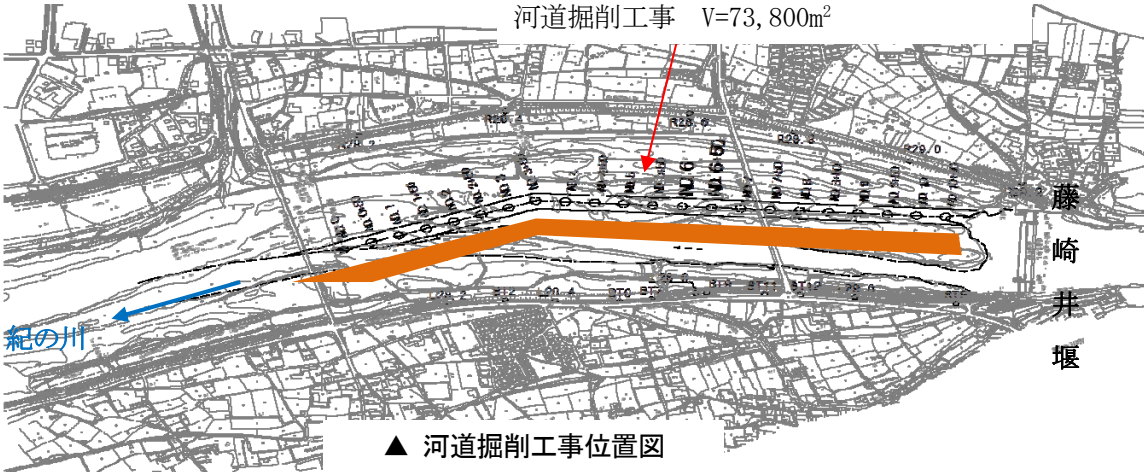
<p>▲ 河道掘削工事位置図</p> <p>・ H25年度には藤崎井堰下流部において洪水時における護岸よりの偏流を解消するため、堆積土砂の掘削をおこなった。 ・ 河川巡視の結果は状況を確認している。 ・ H24、H25年度の定期縦横断測量等の資料を確認しながら把握を行っている。</p>

<p>点検結果</p>	<p>・ 今後も引き続き、定期横断測量結果から断面の変化量を把握するとともに、河川巡視等とあわせ、河道堆積対策や洗掘対策に取り組んでいく。</p>
<p>その他</p>

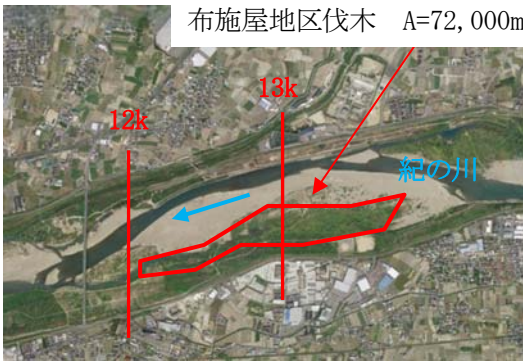
進捗状況 (2. 河道内樹木の状況)	<p>【樹木伐採範囲】</p> <div style="display: flex; justify-content: space-around;"> <div style="text-align: center;"> <p>布施屋地区伐木 A=72,000m<sup>2</sup></p>

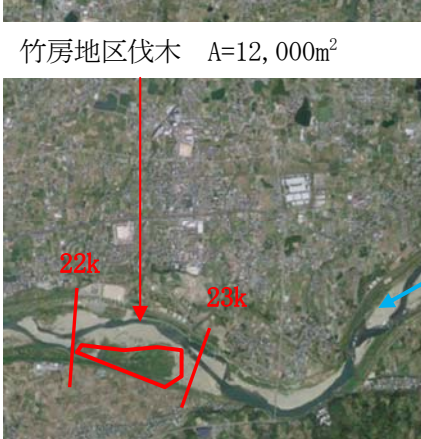
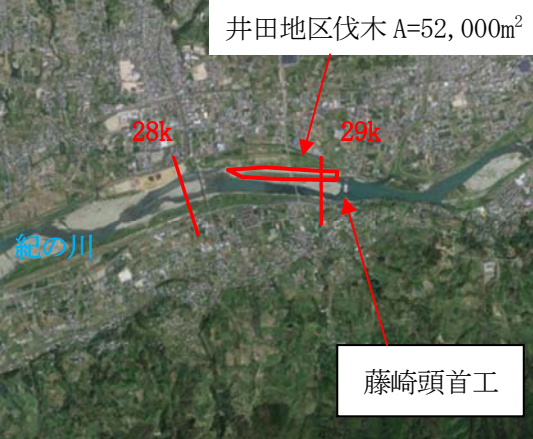
</div> </div> <div style="text-align: center; margin-top: 10px;"> <p>▲ 樹木伐採範囲の空中写真</p> </div>	<p style="color: green; font-weight: bold;">治水③-2の指標「樹木伐採の実施箇所・面積」に関連</p>
	<div style="display: flex; justify-content: space-around;"> <div style="text-align: center;"> <p>竹房地区伐木 A=12,000m<sup>2</sup></p>

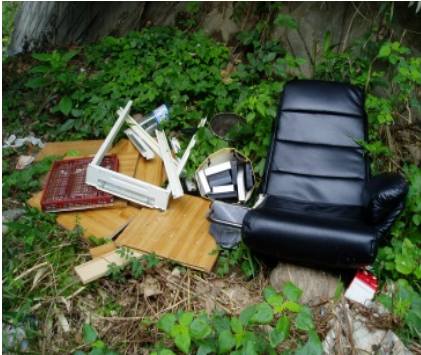
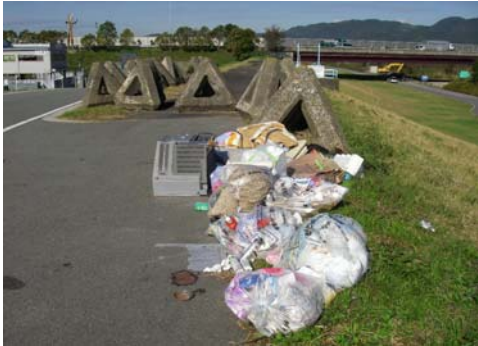
<p>進捗状況 (3. 塵芥等の状況)</p>	<p>(現況)</p> <ul style="list-style-type: none"> <li>不法投棄については、日々の巡視で発見し維持作業で撤去している。</li> </ul> <div style="display: flex; justify-content: space-around;">

</div> <p style="text-align: center;">▲ 河川区域内の不法投棄状況</p>

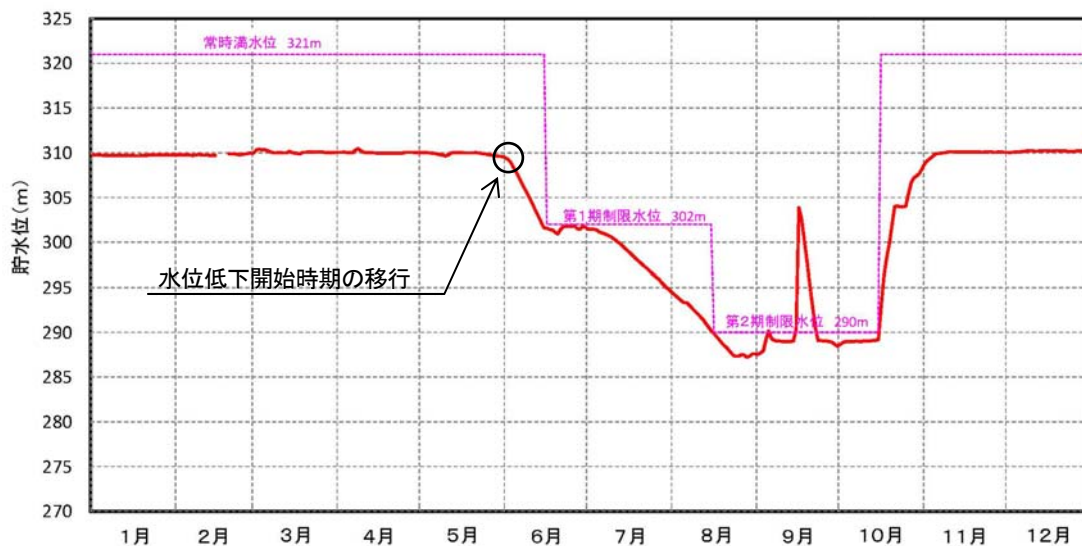
- ・平成 25 年度は、大迫ダムが取水設備改修工事によりかんがい期前の貯水率が低い状況であった。大滝ダムは、洪水期に向けた水位低下開始時期について関係機関と調整を行い、紀の川の利水安全度向上に努めた。

▲大滝ダム貯水池運用図（平成 25 年）

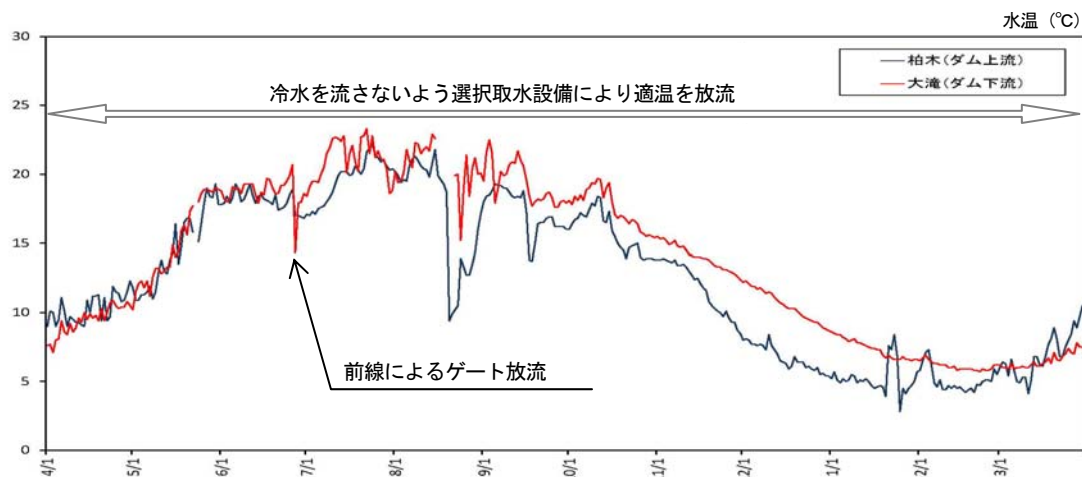
- ・平成 25 年度は、上下流の水温や濁水の状況を把握し、選択取水設備により適切に運用を実施。
- ・水質については、年間を通して1時間ごとに自動観測している。

▲大滝ダム上下流の水温状況（平成 25 年度）

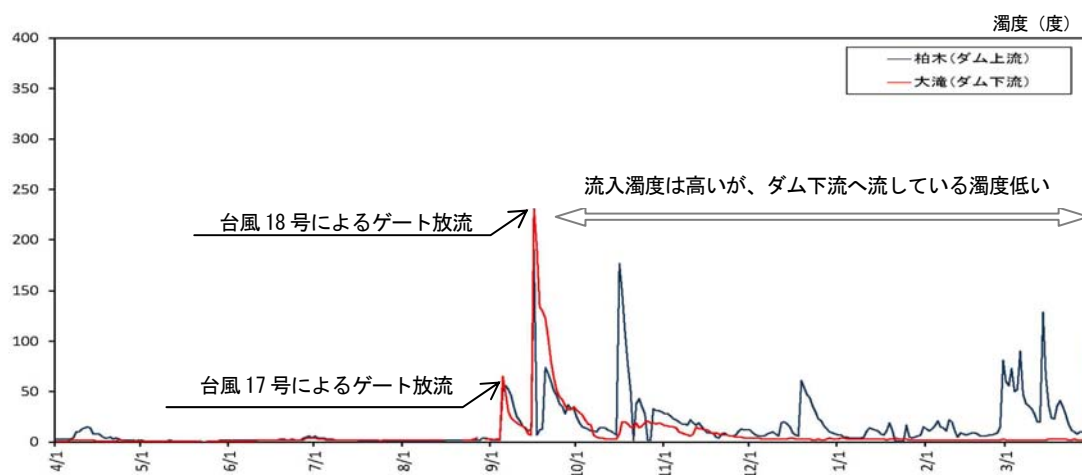
▲大滝ダム上下流の濁度状況（平成 25 年度）

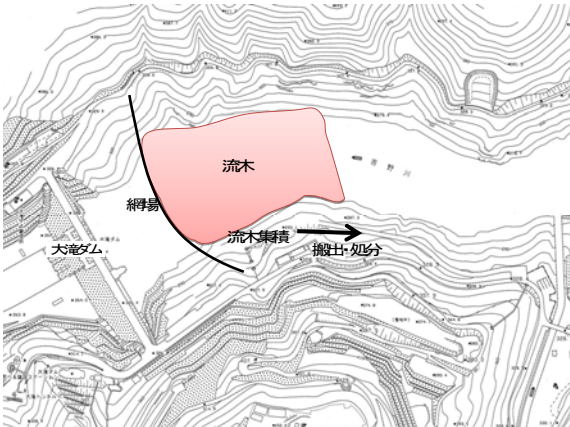
<p>進捗状況 (3. 貯水池管理状況)</p>	<p>【流木の撤去率(量)】</p> <ul style="list-style-type: none"> <li>・貯水池については毎日点検を実施し、防災操作に支障の出る流木等を監視しており、防災操作に影響すると思われる流木に対しては対処している。</li> <li>・平成25年度は、約1,000m<sup>3</sup>の流木処理を実施した。</li> </ul>

<p>▲ 大滝ダムにおける処分前の流木の集積範囲</p>

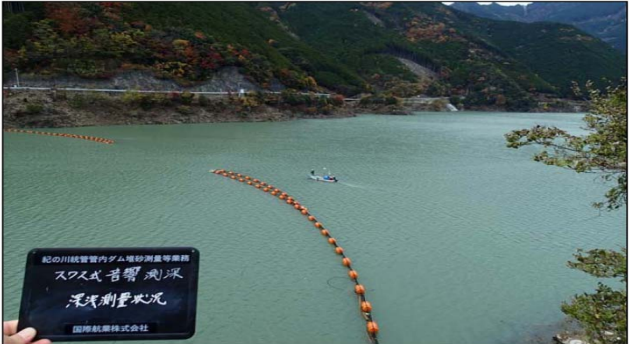
<p>▲ 音響測深機による深浅測量状況</p> </div> <div style="text-align: center;">
