第二阪和国道の橋梁損傷対策検討特別委員会
報告書

平成 22 年 3 月
(社)土木学会

第二阪和国道は大阪と和歌山を結ぶ幹線道路で、現在も事業が継続中である。このうち、平成 13 年から 14 年にかけて大阪府阪南市域に建設された橋梁の一部において、供用開始 4 年後にひび割れ等変状の発生が確認された。

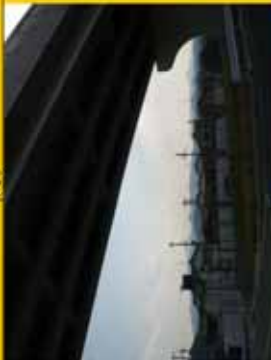
図3 - 26 . 菟砥川高架橋 点検結果(その1)

主桁 種別	0.5m幅×0.3mm厚C 0.5m幅×0.3mm厚C 0.5m幅×0.4mm厚C	
上部工のびり割付区別	上部工のびり割付区別	
下部工のびり割付	下部工のびり割付	
基礎掘削図

コンクリートの製造プラント名	h工場 (栃製作: 他府県) g工場	i工場
骨材産地	O産 (栃製作: 海砂) P産 (栃製作: 海砂) F産 (海砂) E産 (海砂)	A産 (海砂) B産 (海砂)
骨材産地	P産 (栃製作) G産	B産
築造方法	高所作業車または吊り籠	徒歩または梯子による吊籠
交通規制の必要性	不審	不審
備考	橋脚の基礎で高所作業車を使用する。	橋脚に鋼目状のびり割れが多い。

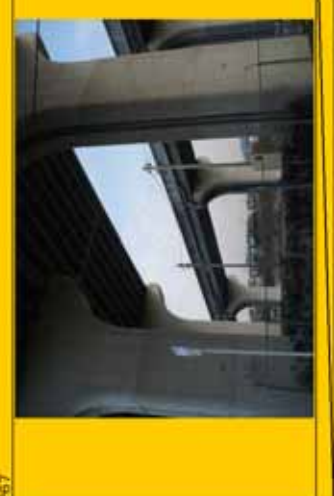
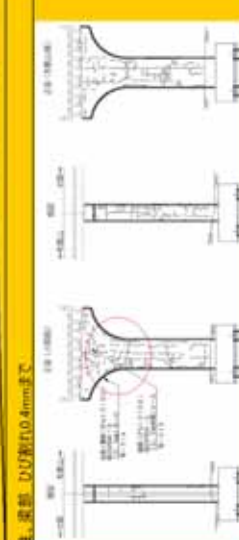
図3 - 32 . 石田高架橋 点検結果(その1)

<p>注。東側 D11筋は10.4mmまで</p>	<p>PC7レジン P68 PC7レジン A2</p>
<p>現地写真 上部工のひび割れ 箇所 状態</p>			
<p>下部工のひび割れ</p>			
<p>調査原因</p>			
<p>コンクリートの製造プラント名</p>			
<p>資材産地 舗装材 積骨材</p>			
<p>現地確認の方法</p>			
<p>交通規制の必要性</p>			
<p>備考</p>

- ①新規ひび割れ(青)が認められた。
- ②前回確認されたひび割れの幅(白、黄、赤)はほとんど変化がなかった。

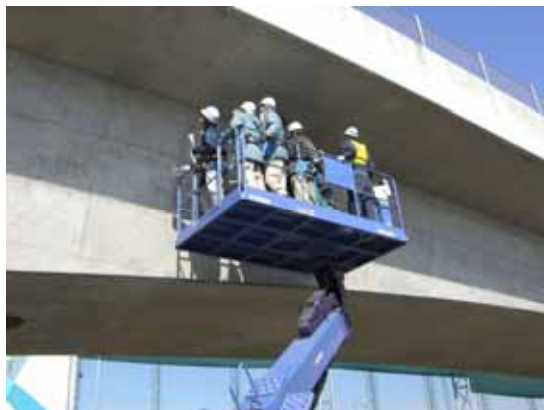
写真3 - 10 .
山中川東 P2 ~ P3

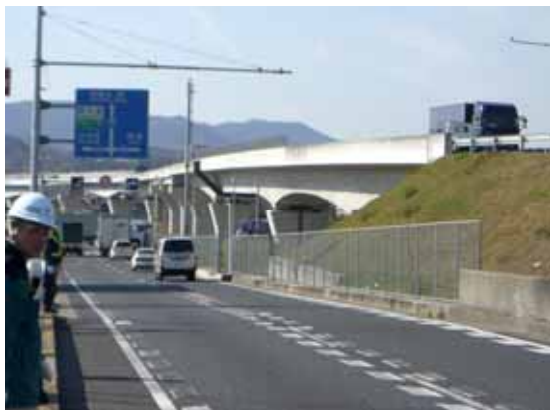
写真3 - 8 .
山中川東全景

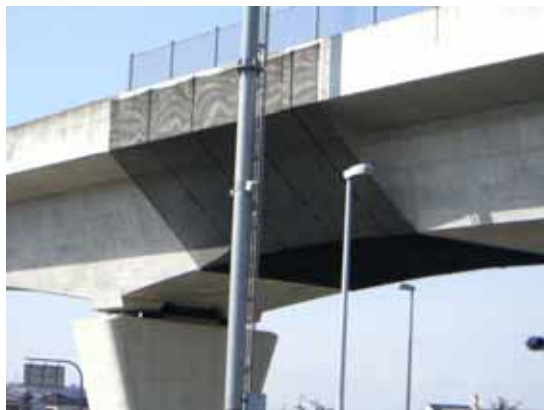
写真3 - 11 .
山中川東 P2 ~ P3 ネット防護

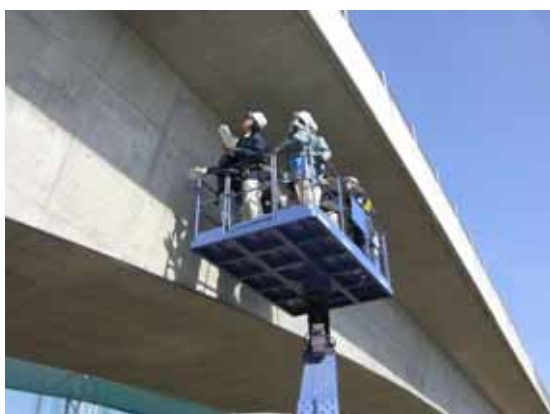
写真3 - 9 .
山中川東 P2 ~ P3

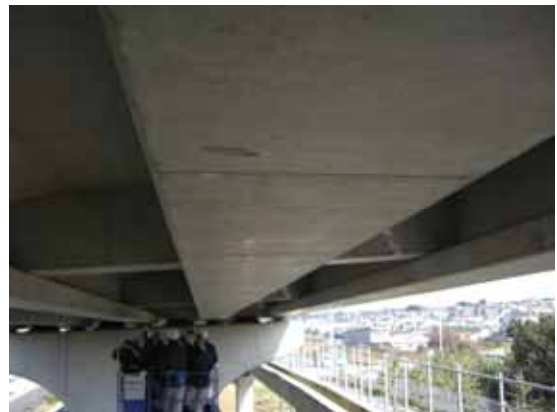
写真3 - 17 .
自然田 P22 ~ P23 プレベーム下フランジ
