「平成29年10月 台風21号に関する河川災害情報」

台風21号と前線による大雨の概要

平成30年1月29日

国土交通省 近畿地方整備局

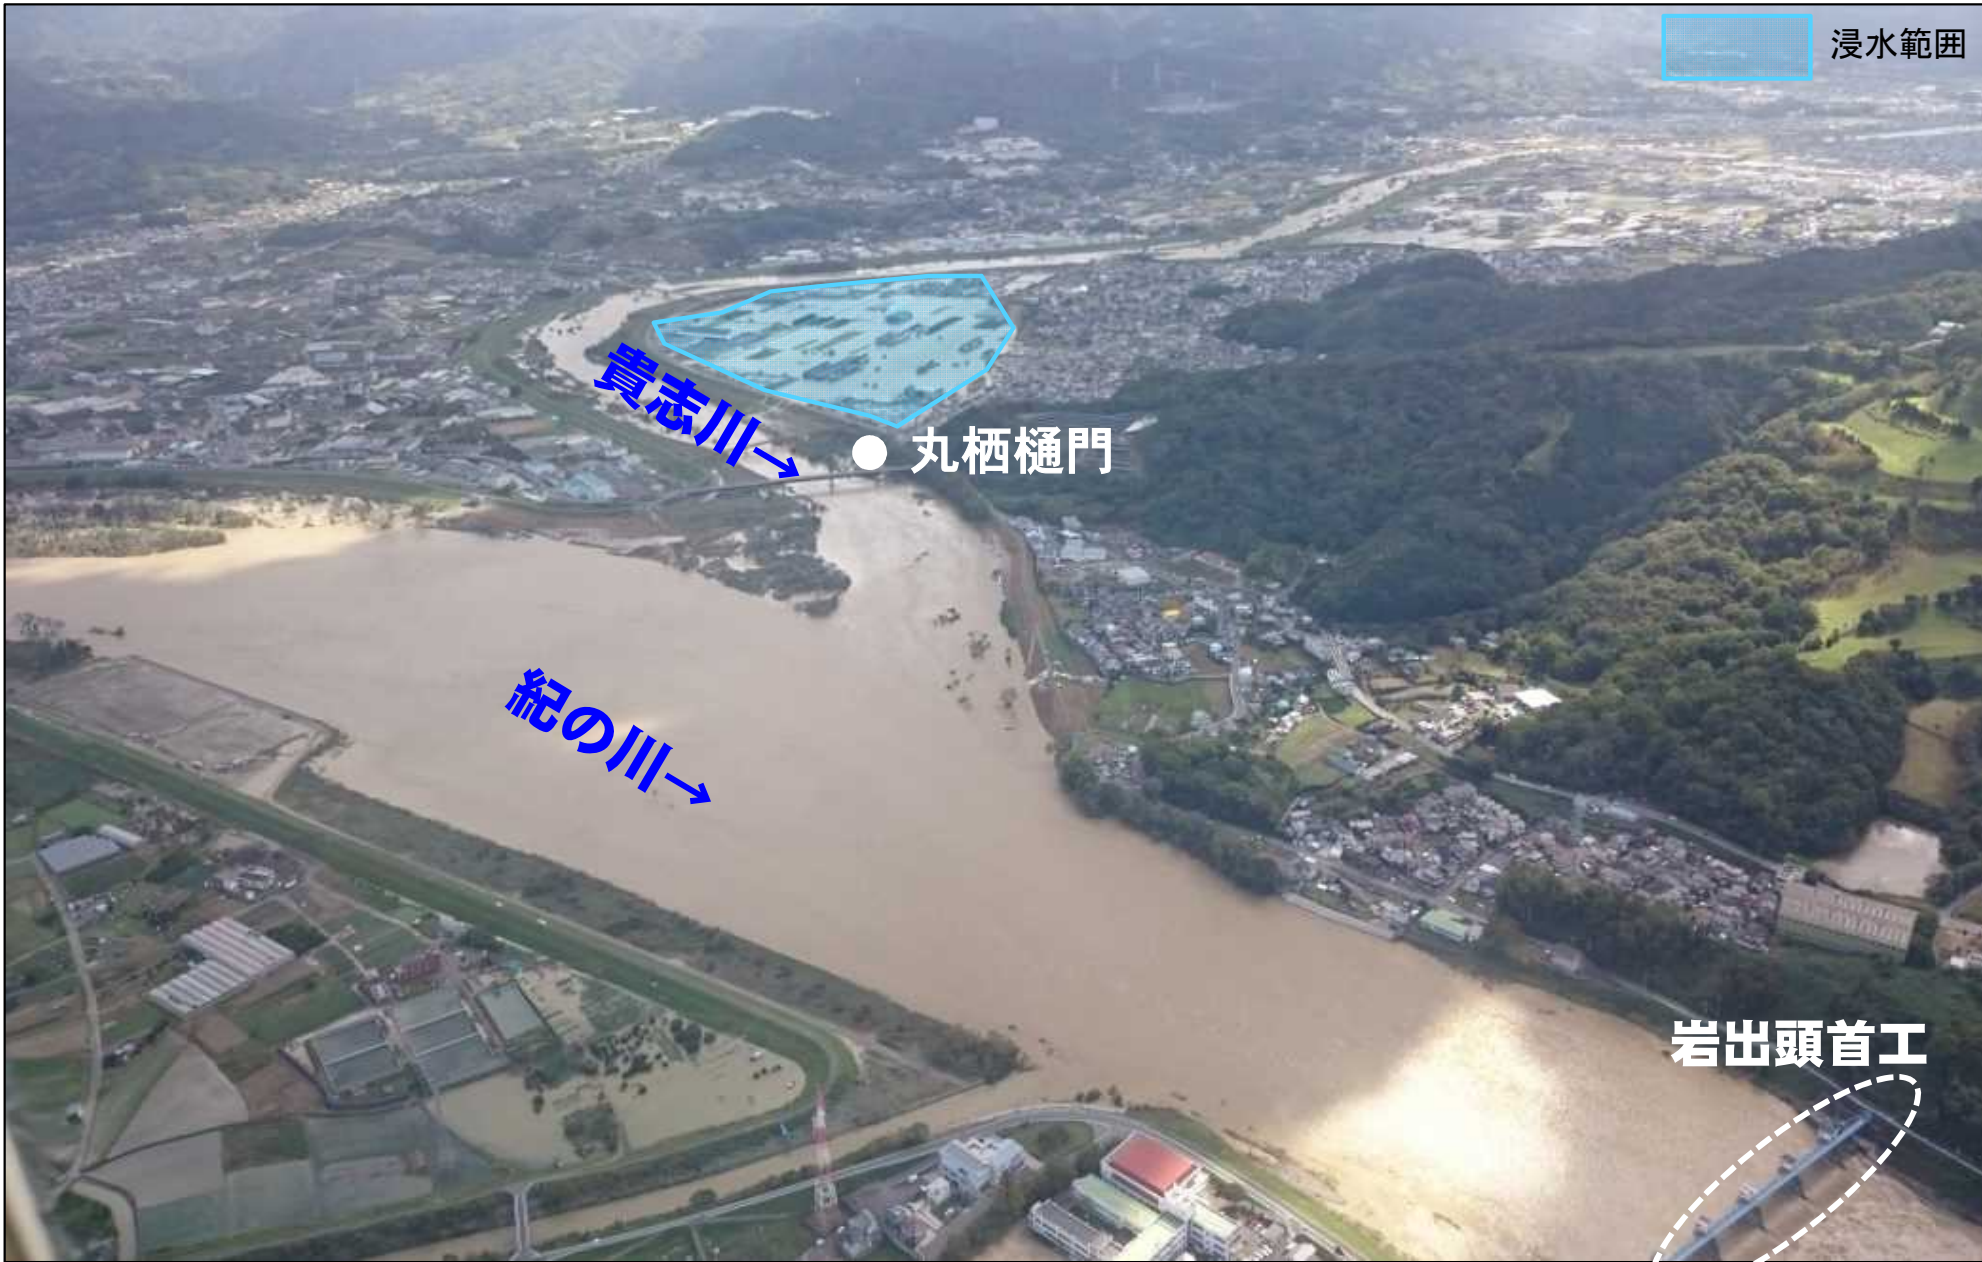
浸水面積 約40ha、家屋浸水70戸（床上浸水35戸、床下浸水35戸）

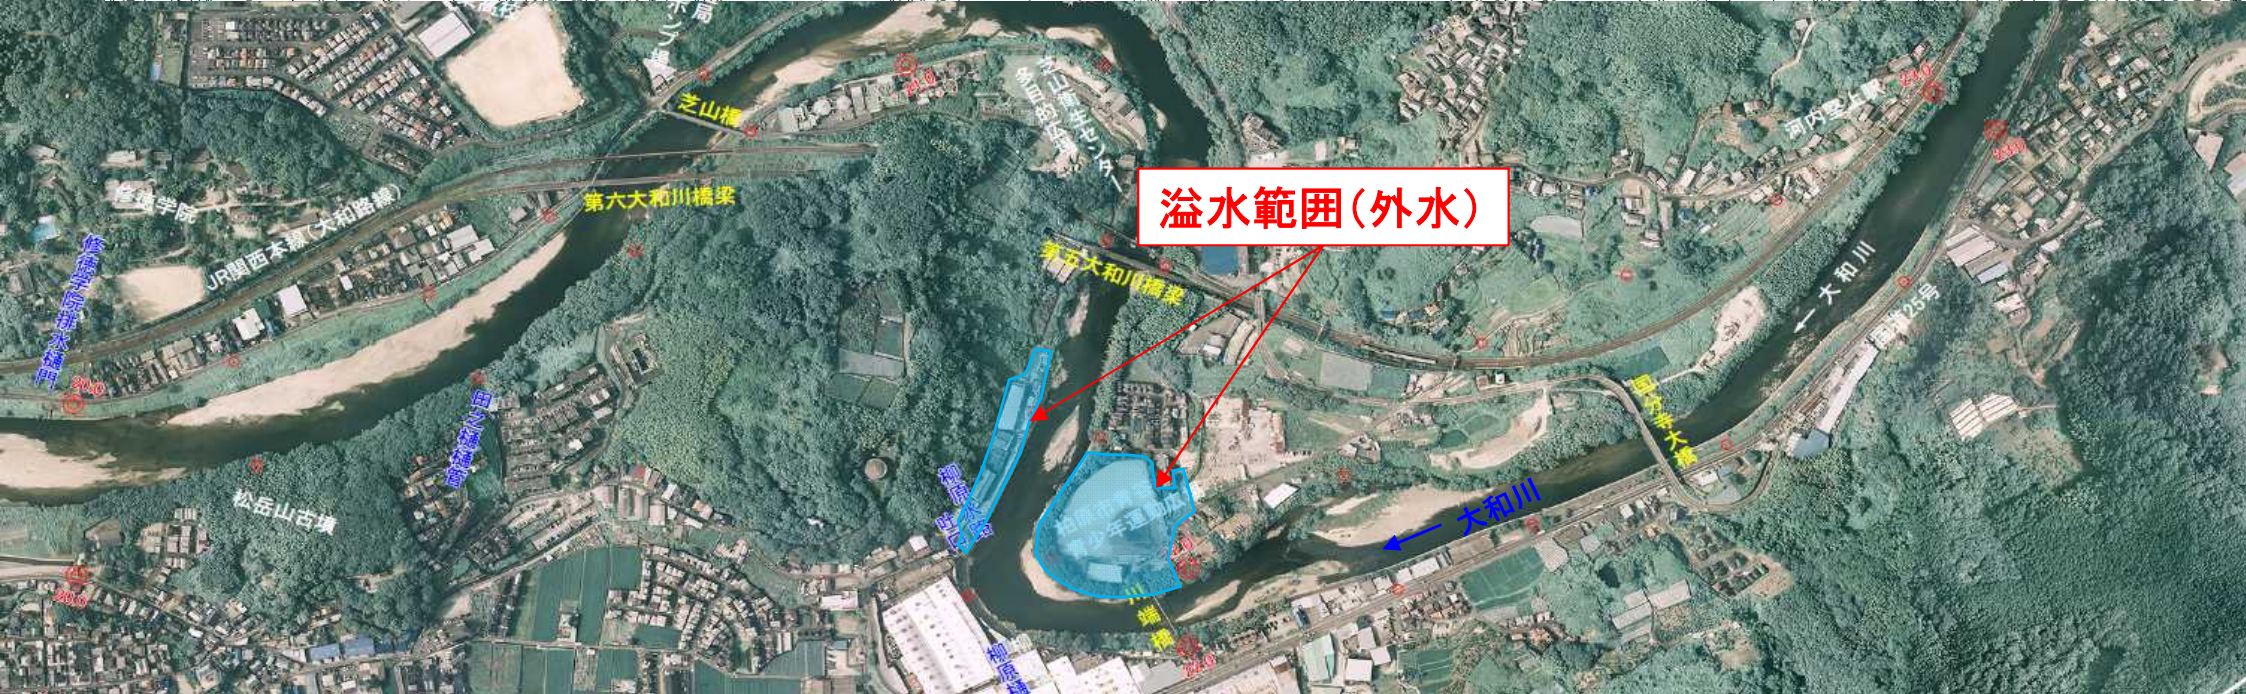
被害の概要②(大和川水系大和川 奈良県王寺町藤井地区・元町地区)

沿川で浸水被害が広範囲で発生。

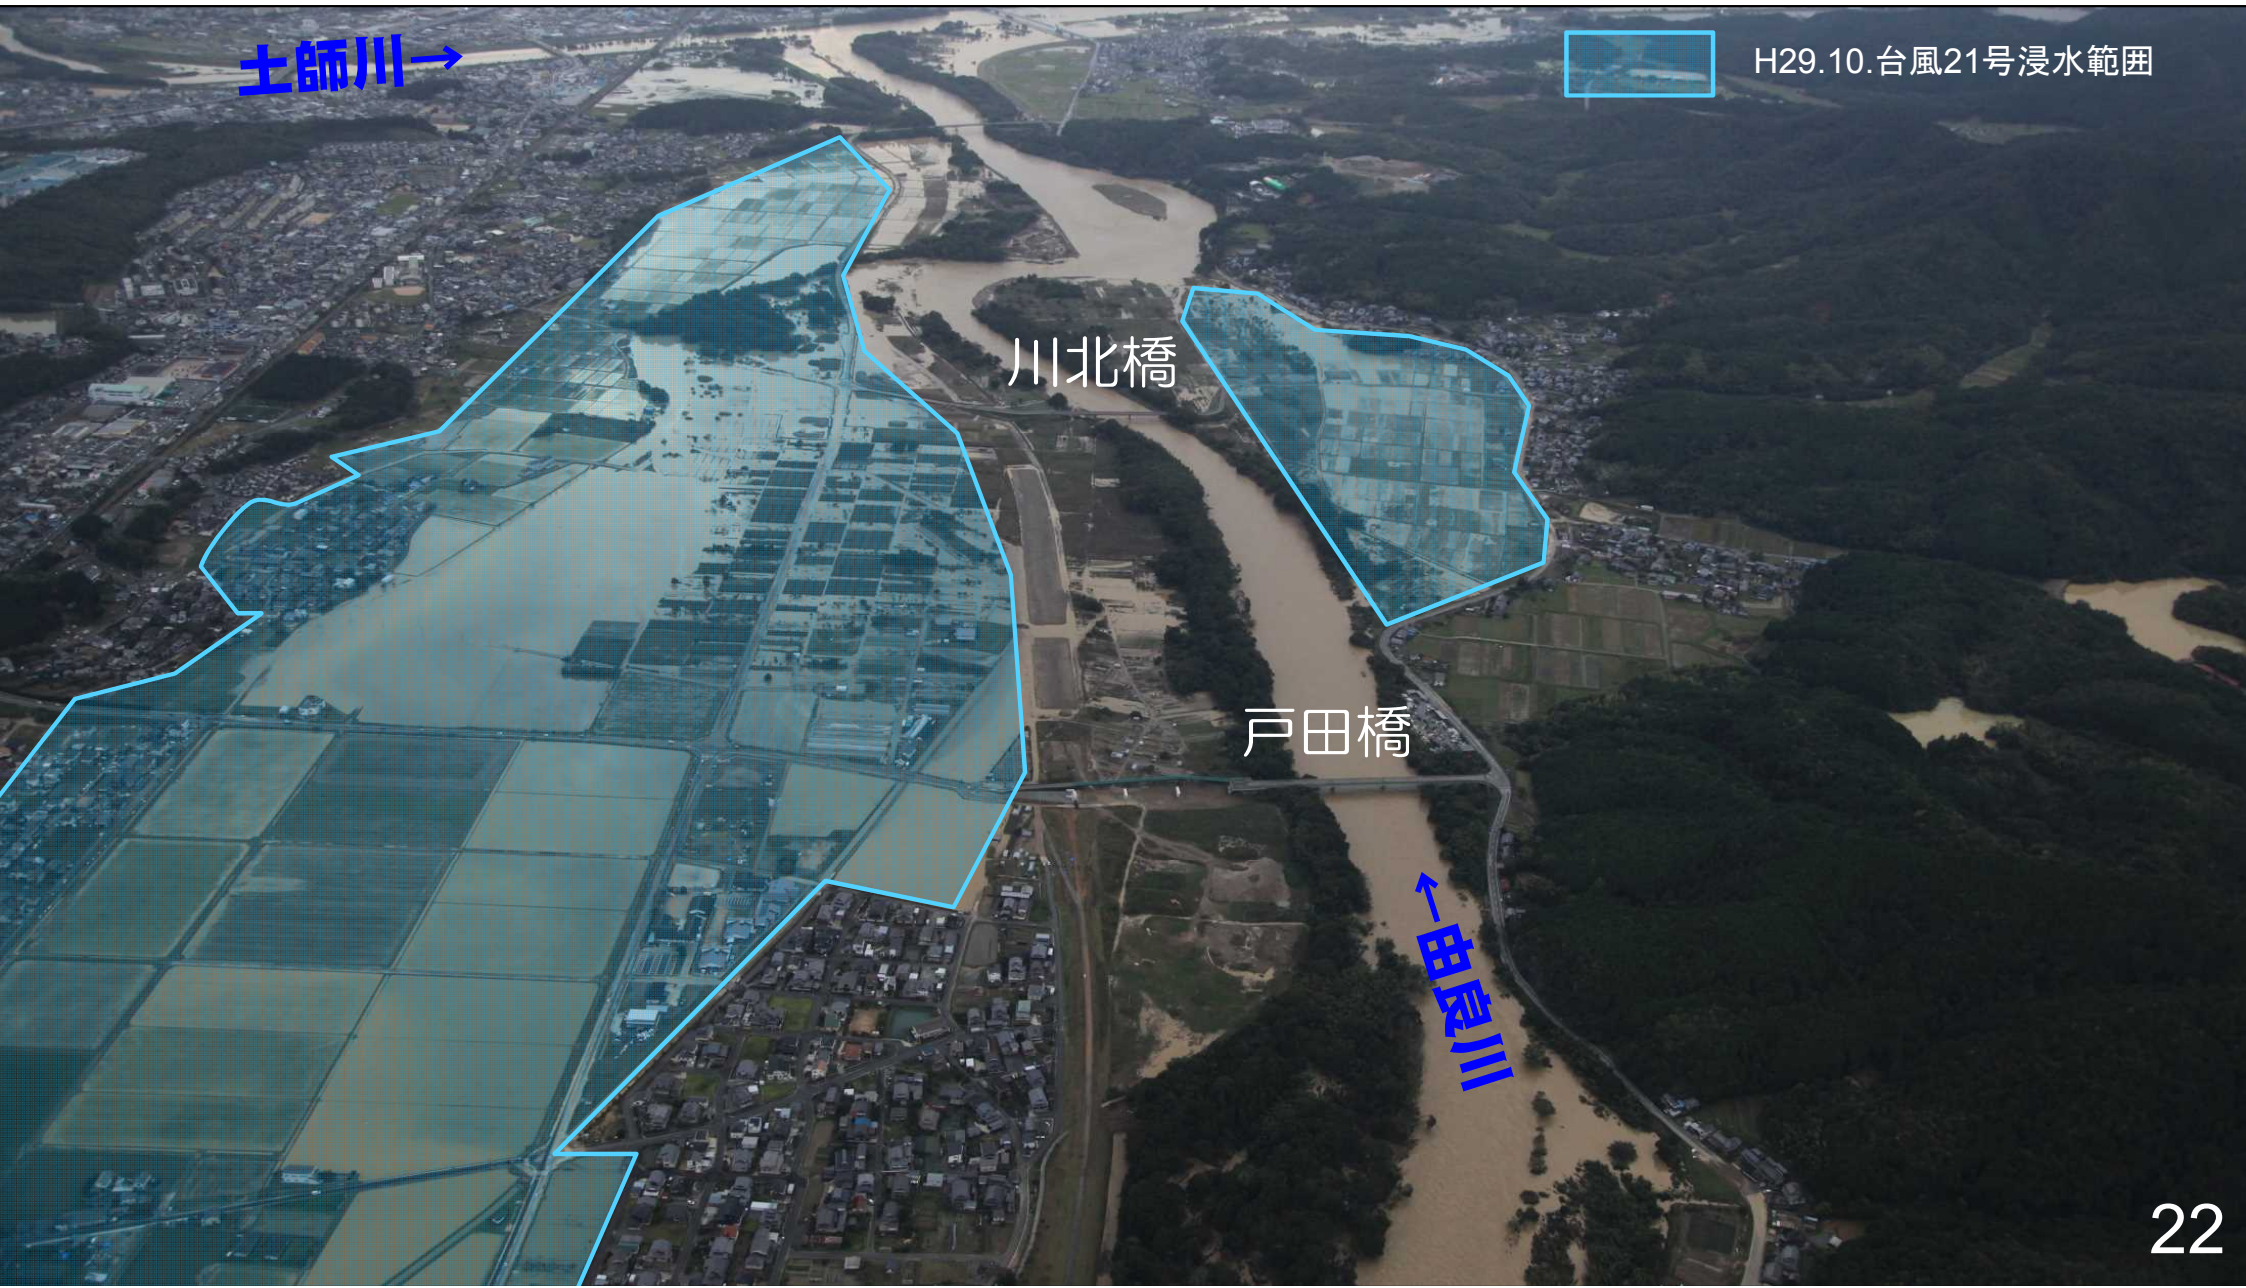
被害の概要③（由良川水系由良川 京都府福知山市戸田地先）

浸水面積約260ha、家屋浸水約62戸※（床上約33戸、床下約29戸）※福知山市調べ

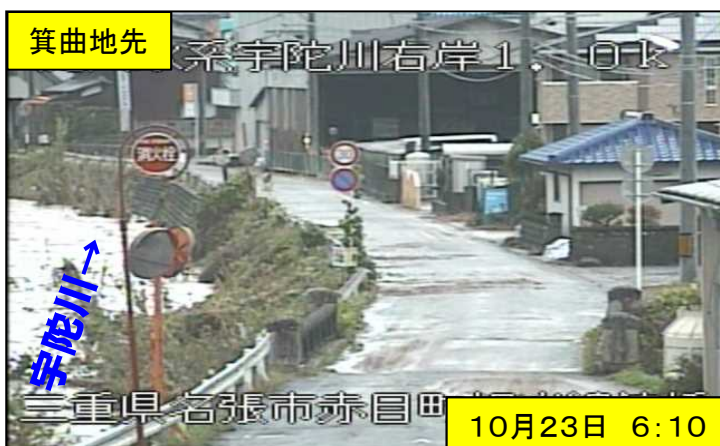
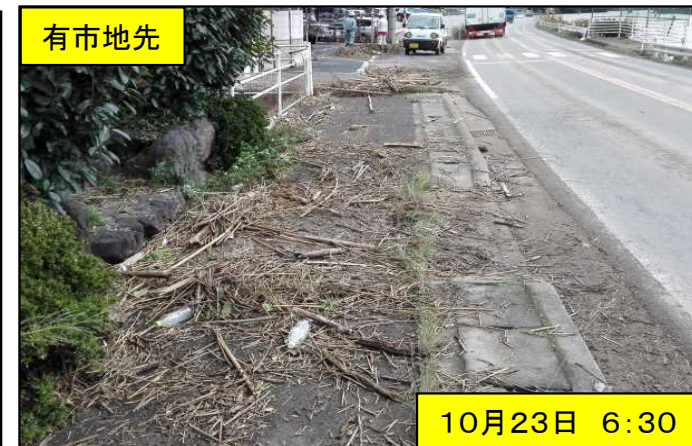
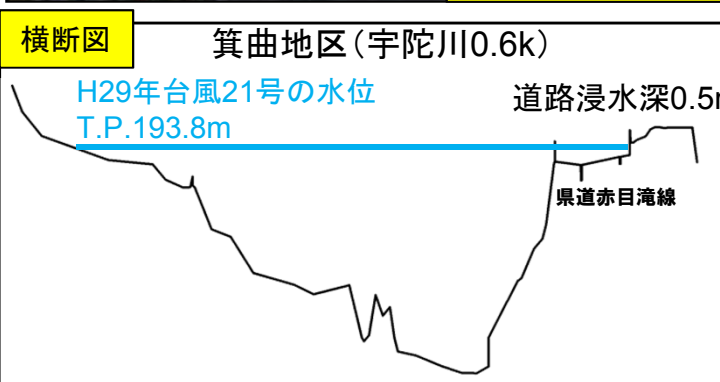
被害の概要④(淀川水系木津川支川宇陀川 三重県名張市箕曲地先)
 (淀川水系木津川 京都府相楽郡笠置町有市地先)

木津川・宇陀川については、道路冠水を確認。(箕曲地区については、床下浸水1棟を確認。)

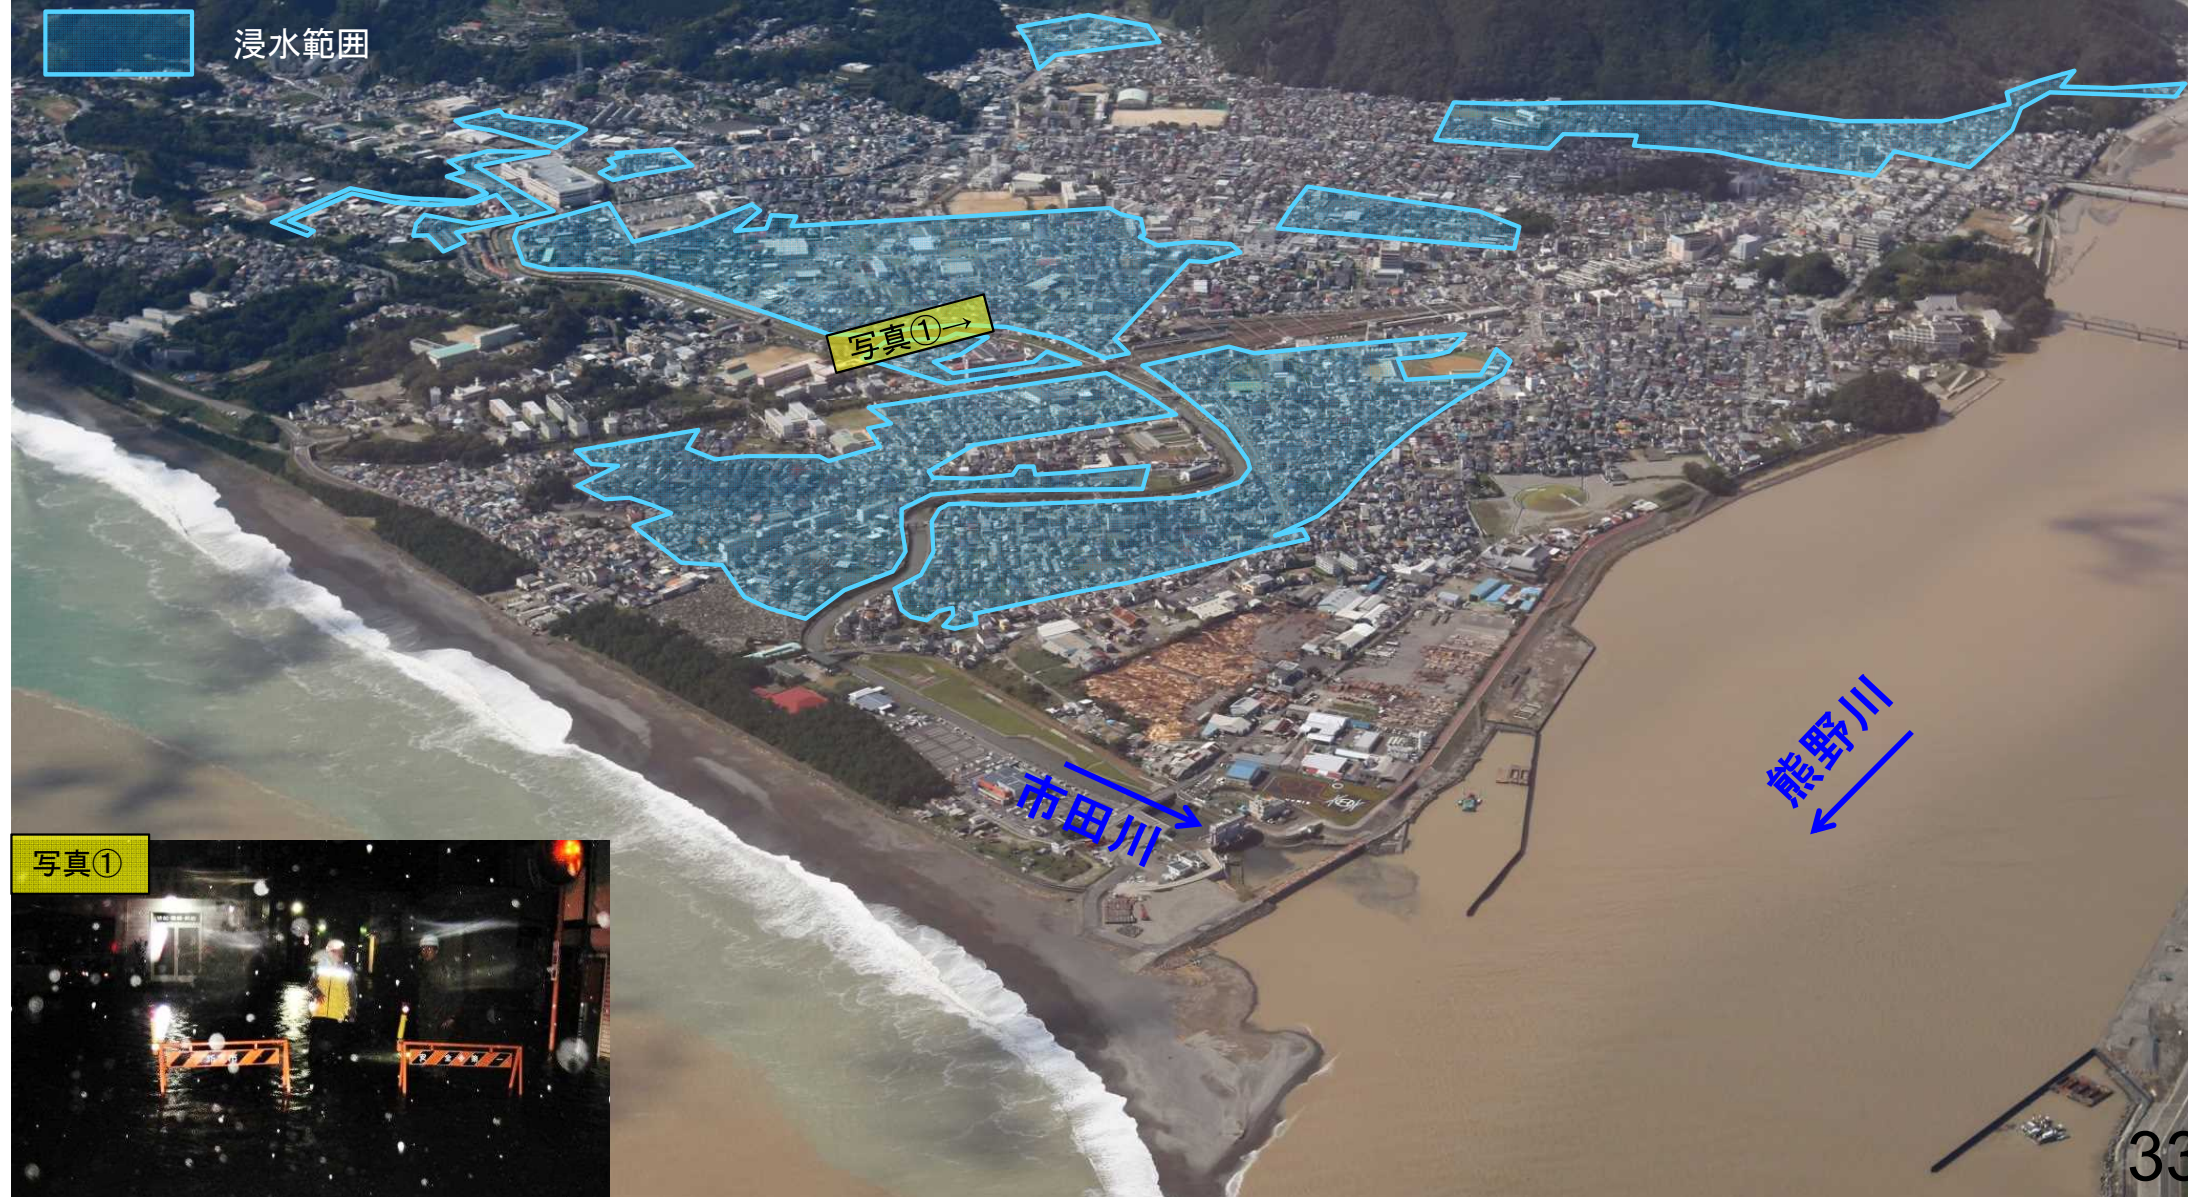
被害の概要⑦(新宮川水系市田川^{いちだがわ} 和歌山県新宮市下田地先他)^{しもだ})

沿川で浸水被害が広範囲で発生。

浸水面積 約84ha

家屋被害 1,150戸 (床上浸水593戸、床下浸水482戸、一部損壊75戸)

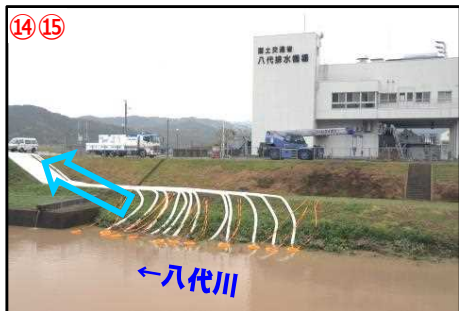
活動場所：岩出市山崎地先

稼働時間：約7時間
10/23 7:15~10/23 14:30

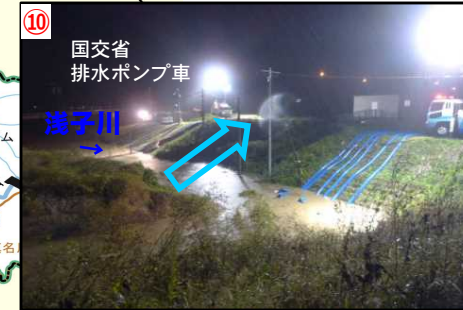
活動場所：伊賀市野間地先
浅子川排水樋門

稼働時間：約12時間
10/22 18:45~10/23 6:40

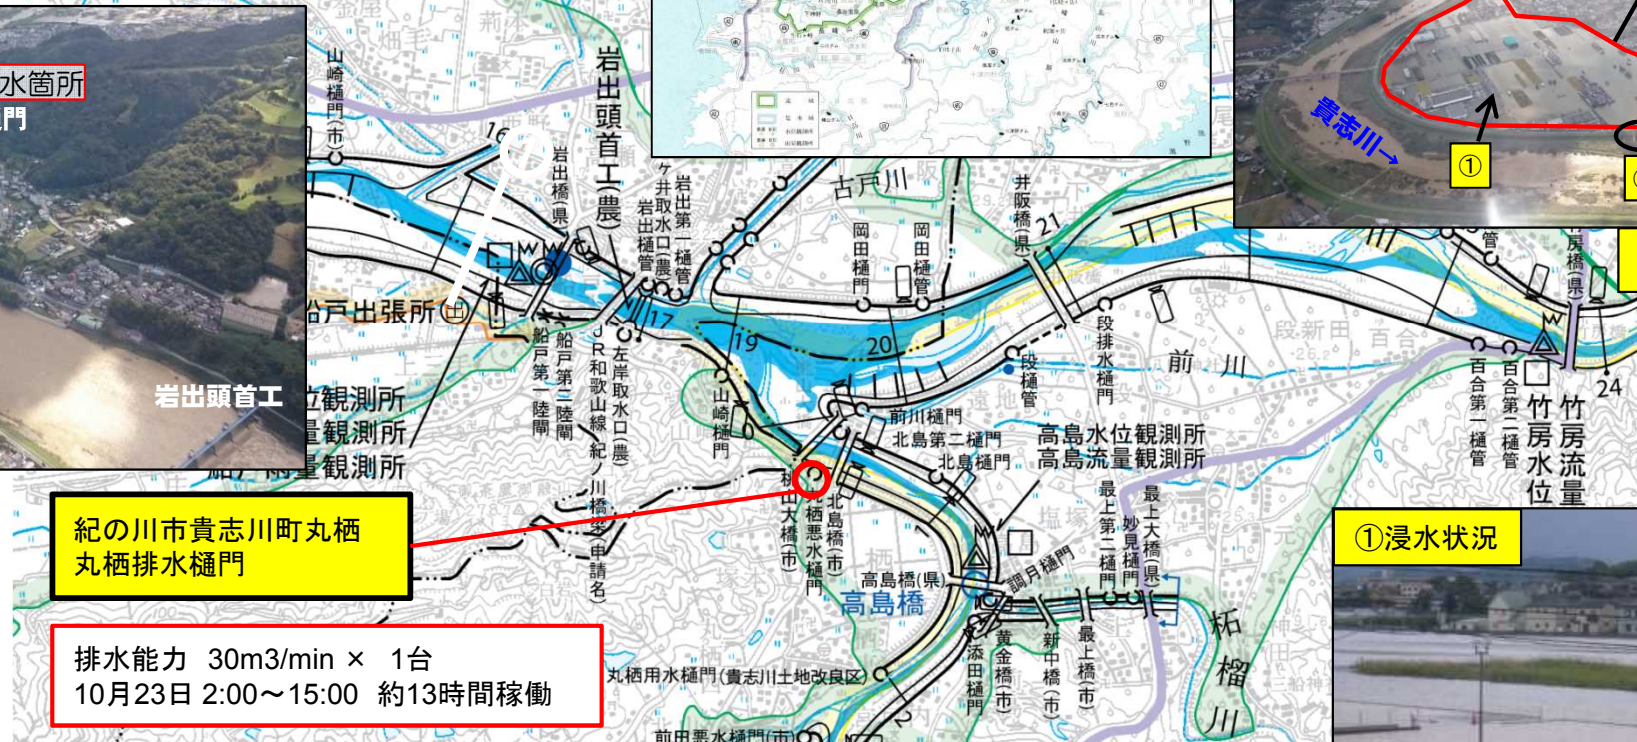
紀の川市貴志川町丸栖
丸栖排水樋門

排水能力 30m³/min × 1台
10月23日 2:00～15:00 約13時間稼働

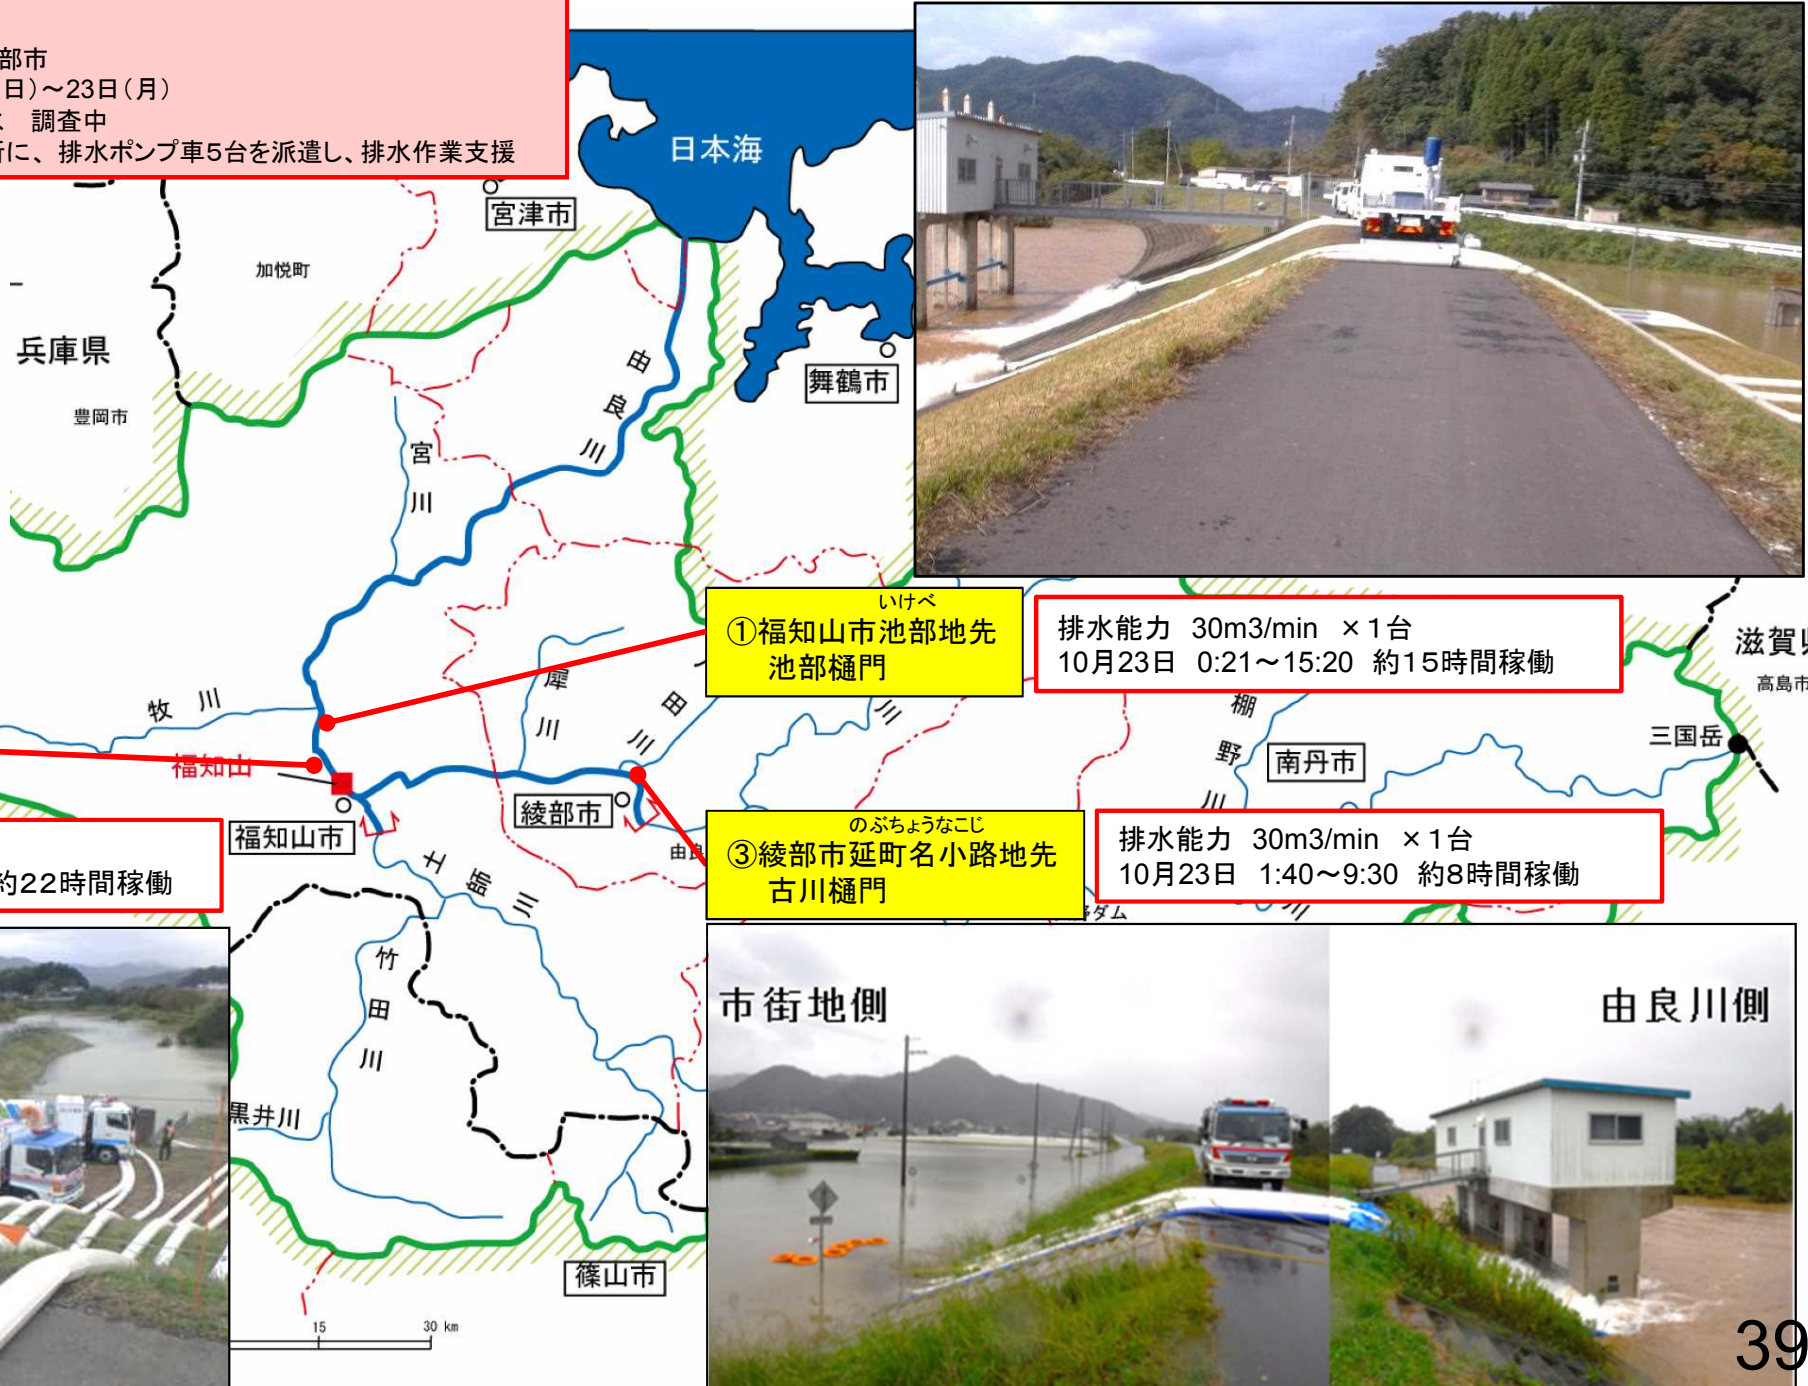
①福知山市池部地先
池部樋門

排水能力 30m³/min × 1台
10月23日 0:21～15:20 約15時間稼働

かみあらが
②福知山市上荒河地先
弘法川樋門

排水能力 30m³/min × 3台
10月23日11:00～24日9:00 約22時間稼働

のぶちょうなこじ
③綾部市延町名小路地先
古川樋門

排水能力 30m³/min × 1台
10月23日 1:40～9:30 約8時間稼働

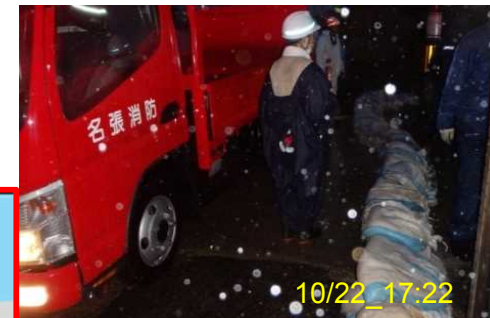
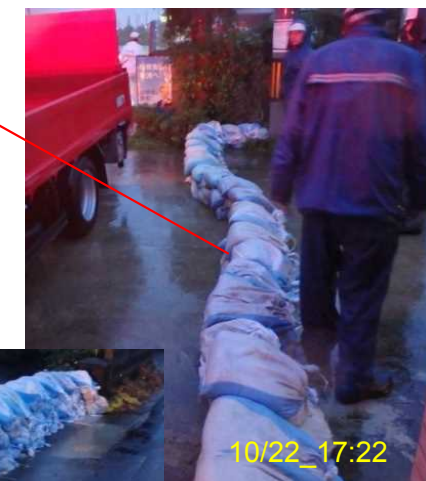
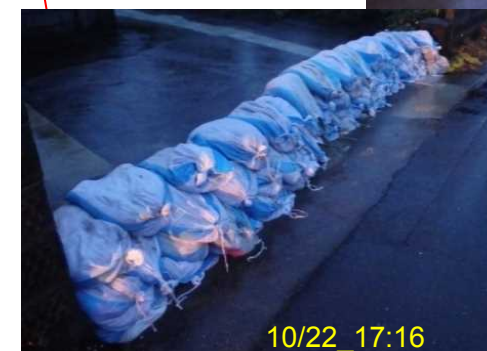
宇陀川における水防活動状況

宇陀川の水位が上昇し、溢水の可能性があった為、付近の家屋周辺への浸水を防ぐ為、名張市消防署6名、消防団の箕曲(ミノ)分団10名と赤目(アカメ)分団9名の計25名が水防工法として、県道及び家屋等8軒を対象に土嚢3段積み(約630袋)を実施。

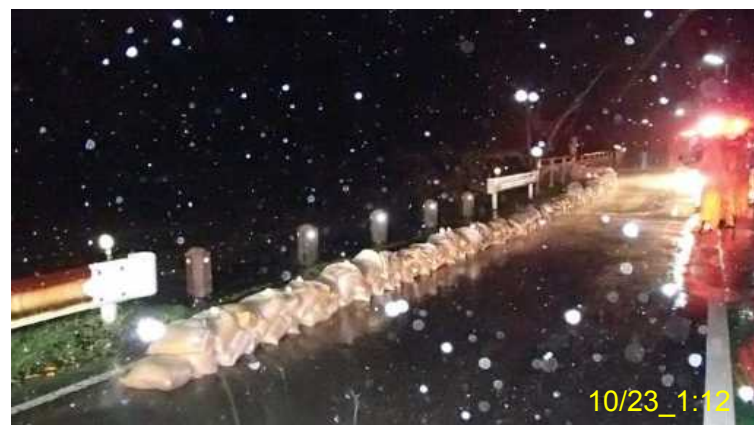
<積み土のう工完了>

由良川の水位が上昇し、溢水の可能性があった為、並松地区(左岸52.6k付近)の家屋周辺への浸水を防ぐ目的で、綾部市消防団本部や綾部分団、消防署計34名が土のう積(約220袋 延長約20m)を実施。

綾部市消防団・団本部2名、綾部分団21名、消防署11名にて積み土のう工を開始

積み土のう工(約220袋)完了

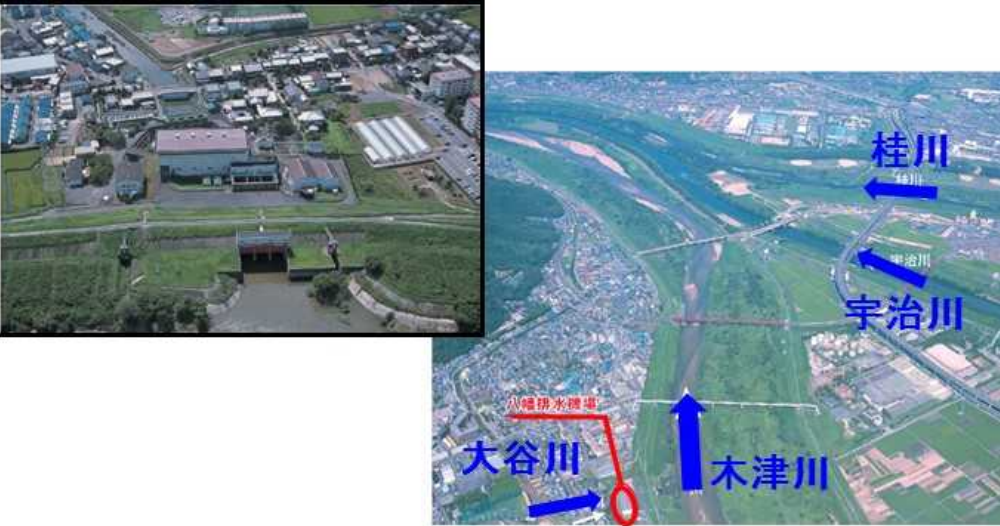
■八幡排水機場の位置・全景

○八幡排水機場では、平成29年10月22日10時～23日13時にかけて、沿川での浸水被害発生に備えて、ポンプを操作・運転し、**総排水量343万m³の内水**を排出。

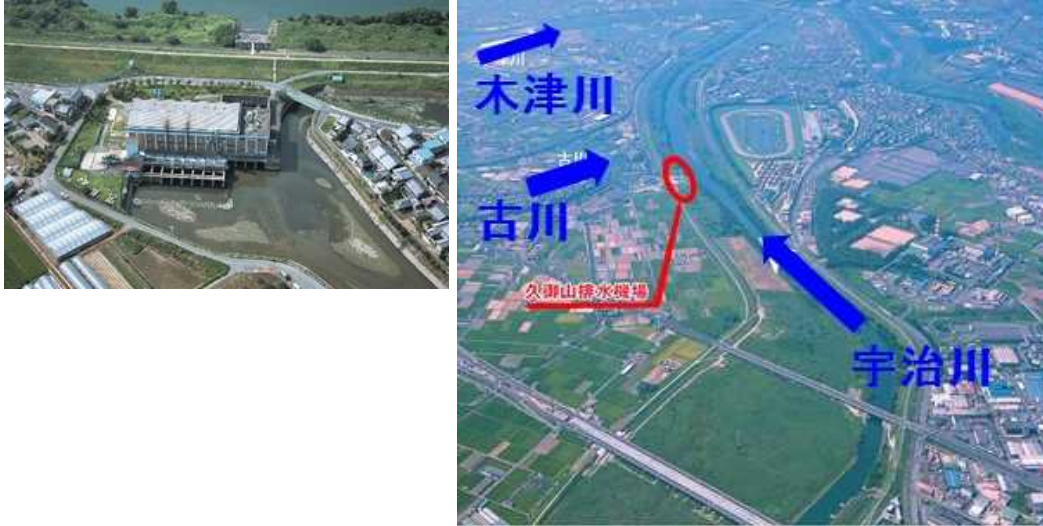
■久御山排水機場の位置・全景

○久御山排水機場では、平成29年10月22日14時～23日6時にかけて、沿川での浸水被害発生に備えて、ポンプを操作・運転し、**総排水量200万 m^3 の内水**を排出。

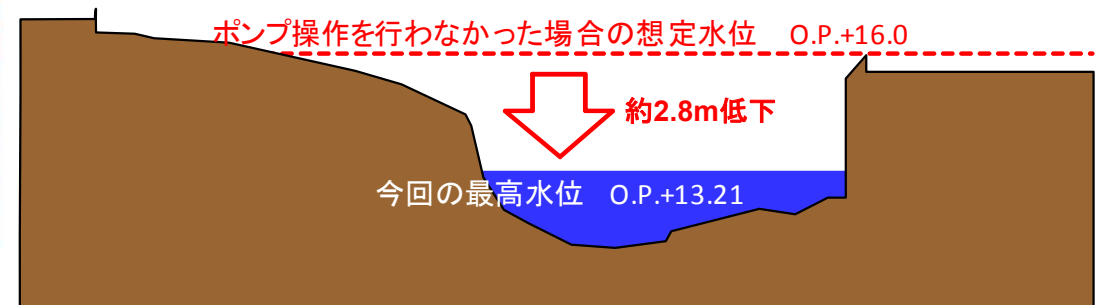
■堂の川の水位低減効果

今回のポンプの稼働により、**総排水量59万m³の内水**を排出し、堂の川の水位が**約2.8m低下**、浸水面積が**約32ha**、浸水家屋が**約750戸減少**。

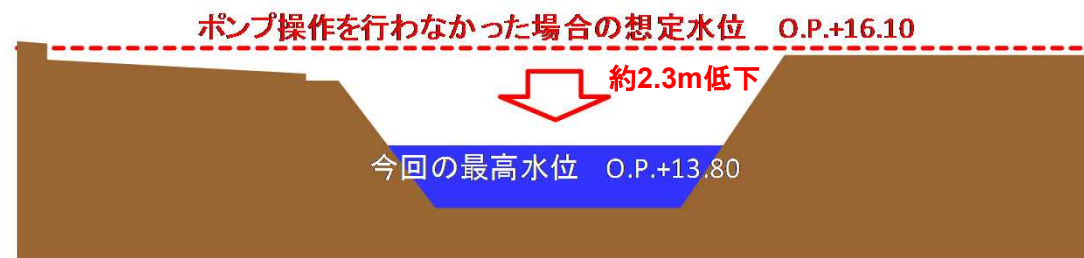
■岡本川の水位低減効果

今回のポンプの稼働により、**総排水量4.3万m³の内水**を排出し、岡本川の水位が**約2.3m低下**、浸水面積が**約10ha**、家屋浸水が**約100戸減少**。

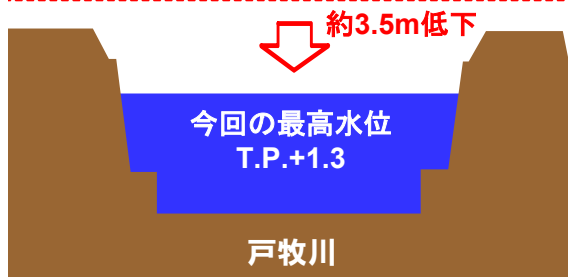
豊岡排水機場の運転効果

今回のポンプの稼働により、**合計総排水量186.5万m³の内水**を排出し、戸牧川の水位が**約3.5m低下**、大磯川の水位が**約3.3m低下**、浸水面積が**約426ha**、浸水家屋が**約4,900戸減少**。

ポンプ操作を行わなかった場合の
想定水位 T.P.+4.8

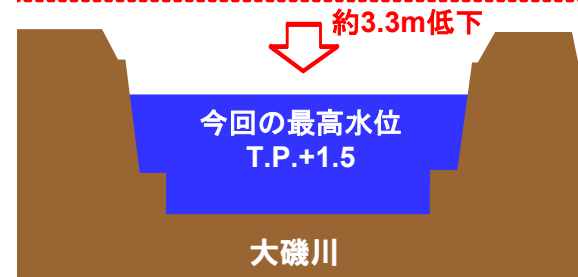
八条揚排水機場の運転効果

ポンプ操作を行わなかった場合の
想定水位 T.P.+4.8

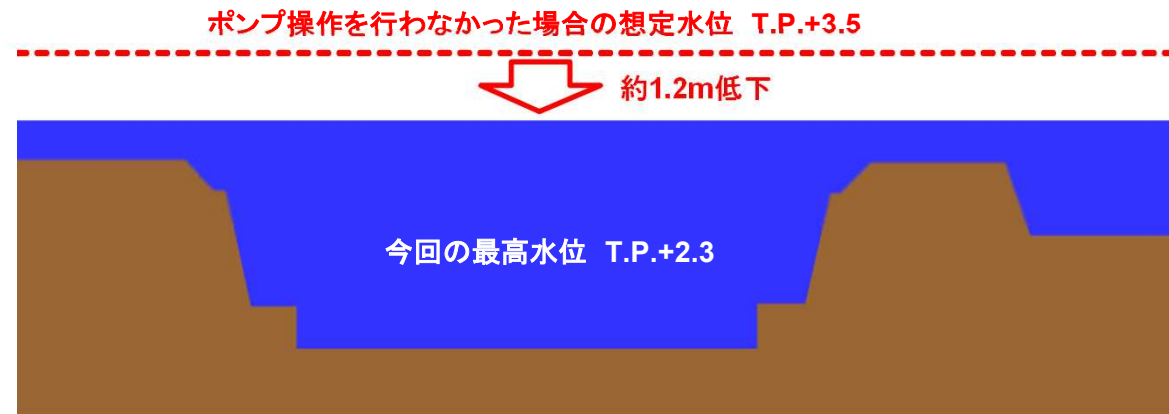
■六方川の水位低減効果

今回のポンプの稼働により、**総排水量410.2万m³の内水**を排出し、戸牧川の水位が**約1.2m低下**、浸水面積が**約365ha**、浸水家屋が**約600戸減少**。

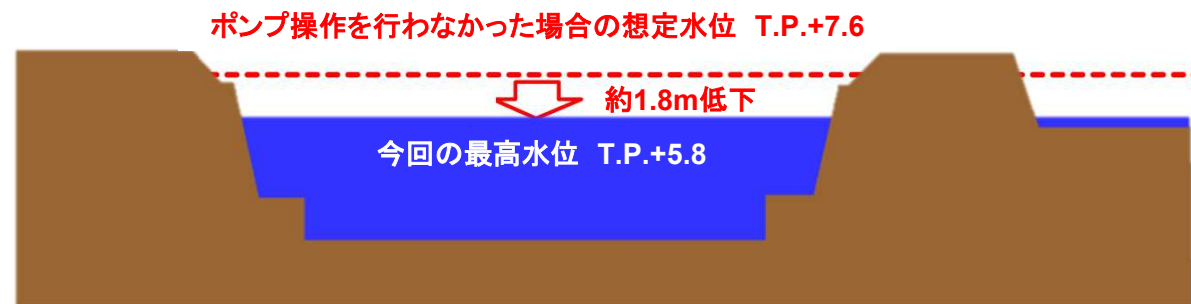
■八代川の水位低減効果

今回のポンプの稼働により、**総排水量239.5万m³の内水**を排出し、八代川の水位が**約1.8m低下**、浸水面積が**約161ha**、浸水家屋が**約510戸減少**。

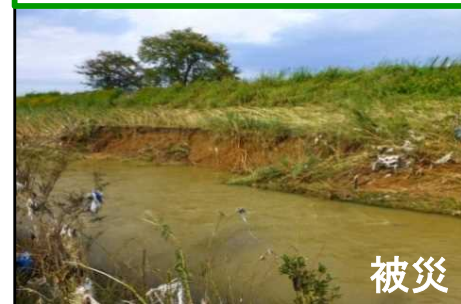
低水護岸洗掘(磯城郡三宅町小柳)

被災

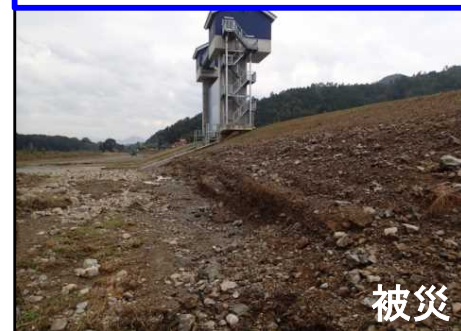
河岸侵食事例(福知山市私市)

被災

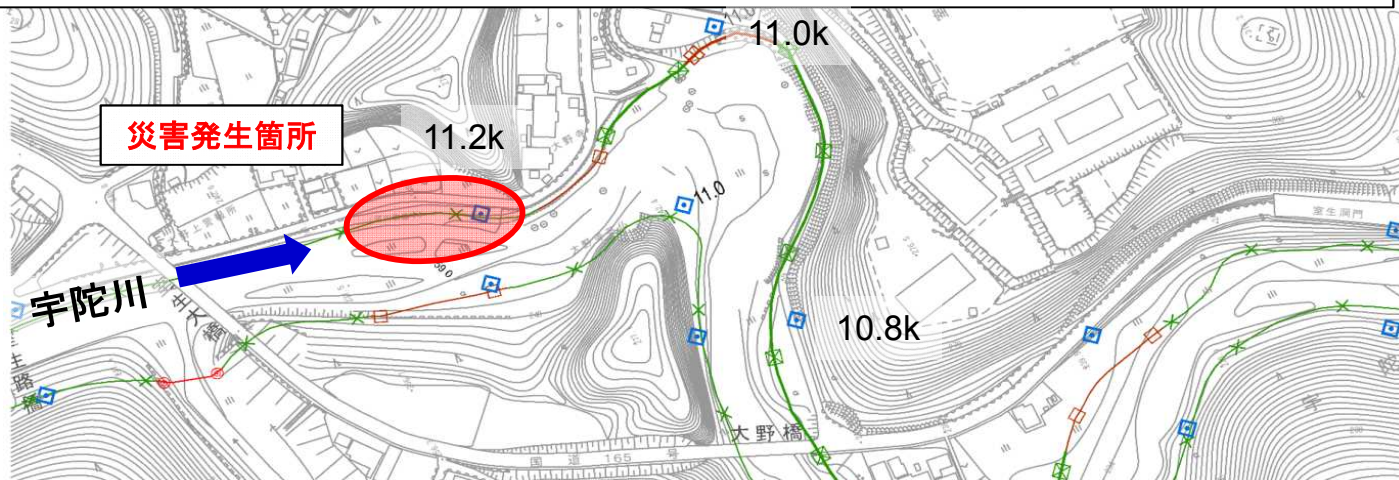
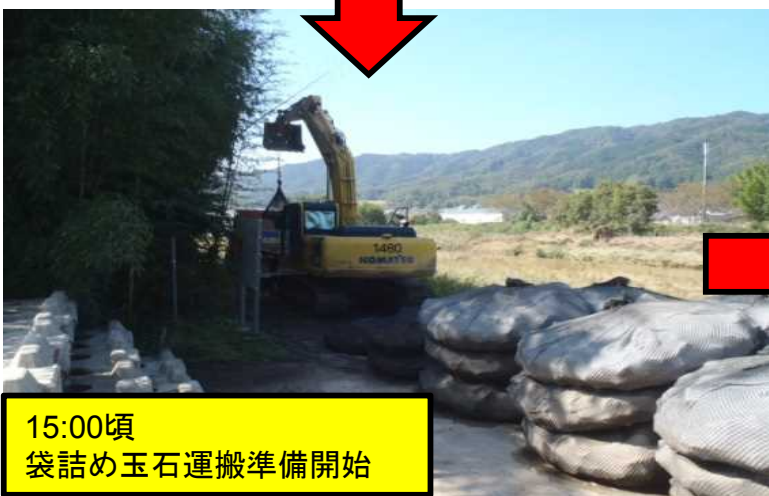
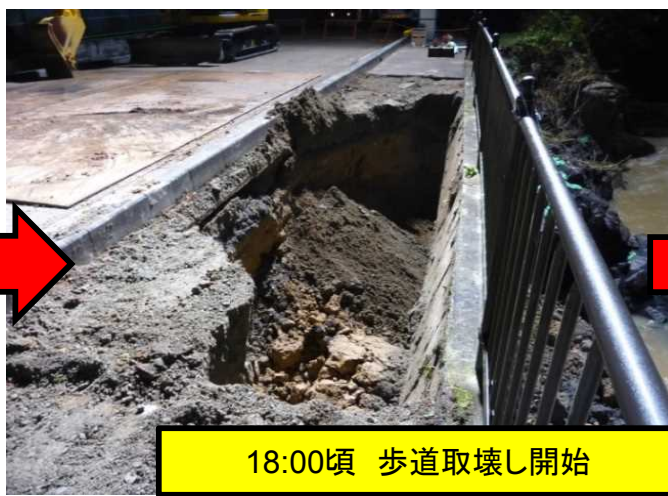
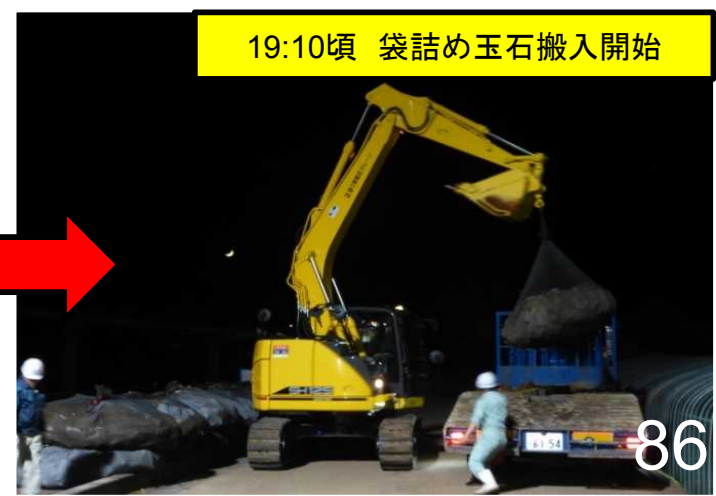
淀川水系宇陀川左岸11.2k付近の緊急復旧工事① 平成29年10月25日～10月27日

○平成29年10月22日～23日の台風21号により、宇陀川左岸11.2k付近において河岸侵食を確認。
緊急復旧工事を24時間体制で実施。

- ・09時50分 木津川上流河川事務所から近畿地方整備局河川工事課に河岸侵食の一報
- ・11時50分 河川工事課→国土交通省治水課に河岸侵食の一報
- ・12時30分 侵食が拡大し、県道が通行止め(全面通行止め)
- ・14時40分 維持工事受注者に緊急工事施工の要請(指示)
- ・15時00分 緊急復旧工事に着手(袋詰め玉石の運搬準備に着手)
- ・16時50分 照明車・ku-SAT基地出発
- ・17時00分 緊急復旧工事着手の記者発表
- ・17時40分 照明車・ku-SAT現地到着
- ・18時00分 歩道取壊し開始
- ・19時10分 袋詰め玉石搬入開始

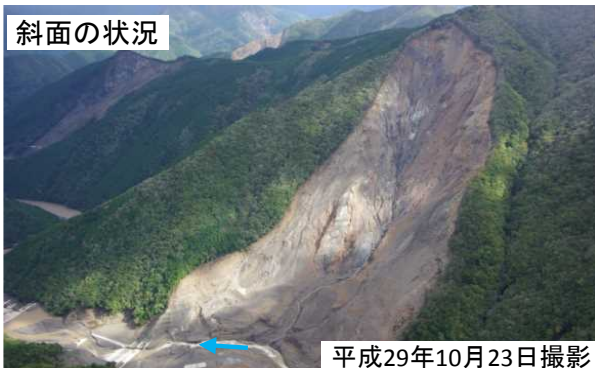
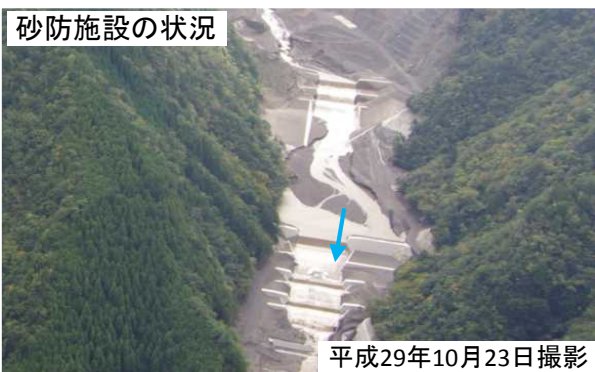
<赤谷地区>

○出水後、ヘリによる上空からの点検を行った結果、下記の各箇所において施設の被災はほとんど見られなかった。また、周辺では新たな崩壊は確認できなかった。

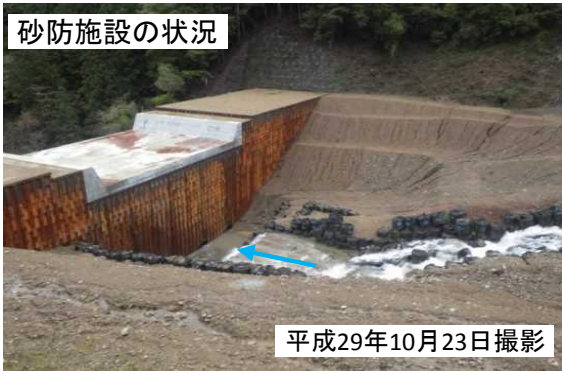
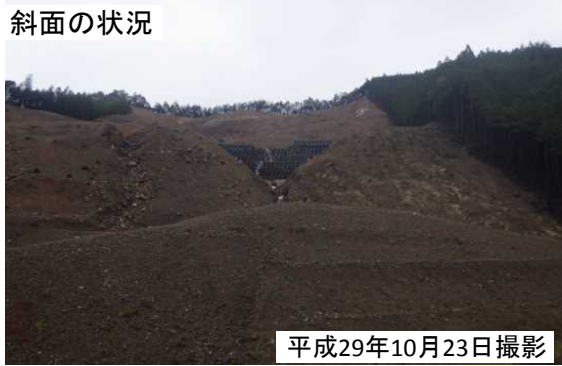
<北股地区>

○陸上調査を実施した下記の各箇所においても施設の被災はなく、新たな崩壊は見られなかった。

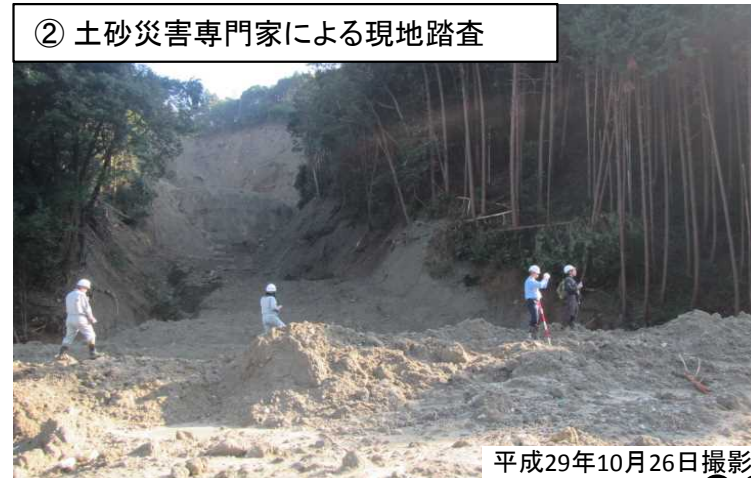
⇒ 崩壊した盛土の土質状況や斜面状況等について詳細に踏査し、今後の監視・観測等について助言を行った。

② 土砂災害専門家による現地踏査

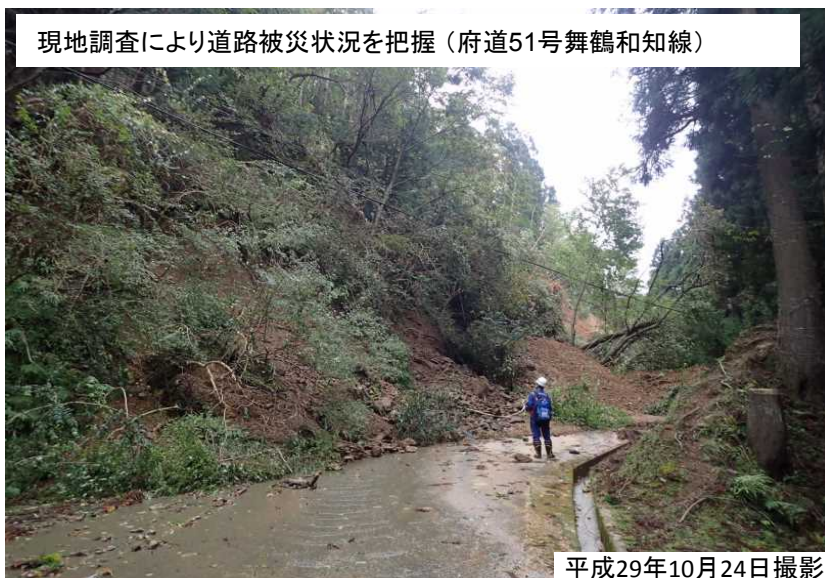
- ・府道51号舞鶴和知線の道路上に土砂が崩落しているため、奥の集落2戸3名が孤立。
迂回路なし、車両通行不可、舞鶴和知線は行き止まり。
徒歩での往来は辛うじて可能だが、道路沿い谷側の尾根上を通行するため危険な状況。
- ・アンカー付き法枠の両端において、背面の土砂が流出し浮いた状態。

現地調査により道路被災状況を把握(府道51号舞鶴和知線)

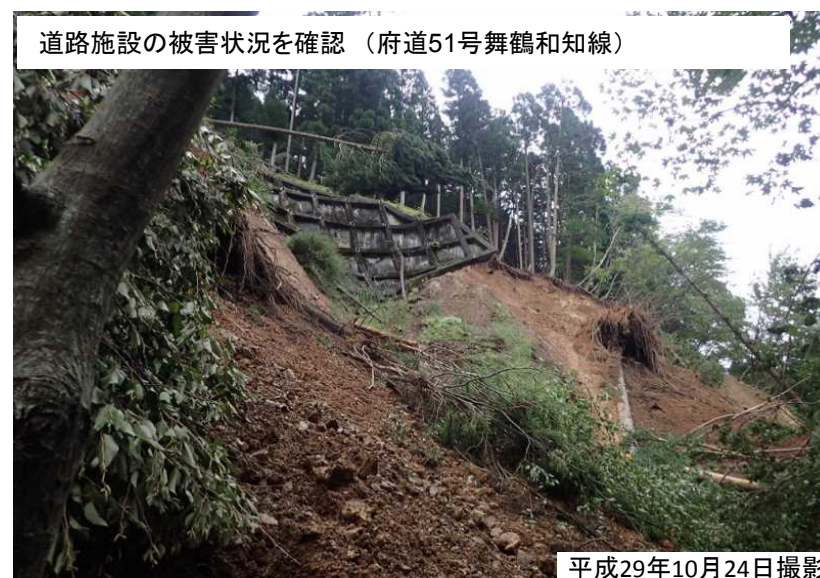
道路施設の被害状況を確認(府道51号舞鶴和知線)
