「平成29年10月 台風21号に関する河川災害情報」

台風21号と前線による大雨の概要

平成30年1月29日

国土交通省 近畿地方整備局

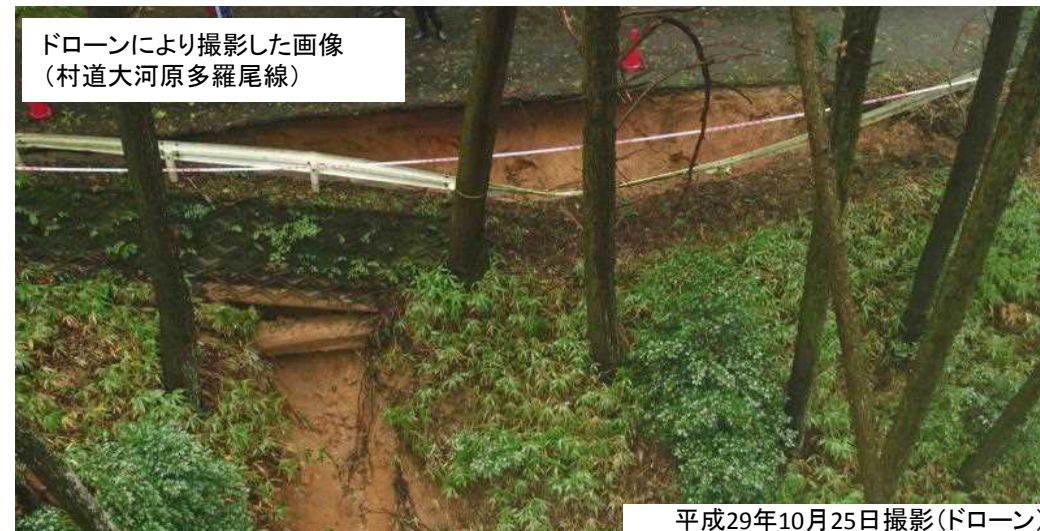
- ・降雨による流水が路面上を流れ、斜面側へ流れた際に法面を侵食し、村道の中央部付近から路面が崩落したものと推察。
- ・調査時は崩落が進行している状況は確認できなかった。
- ・崩落法面は切り立っているため、現地立入は注意が必要。

- ・復旧方法については崩壊法面高が大きいことから、補強土擁壁等、法止め擁壁と盛土、舗装が有効。
- ・詳細については、斜面の支持に対する安定性照査、基礎地盤の状況等、現地におけ土質特性の把握が必要。
- ・対策については、反対側斜面も考慮が必要。
- ・降雨等により被害拡大が懸念されることから、早期の対策が必要。
