# 平成30年7月豪雨の概要(近畿管内)

## 《第8報》

平成30年8月10日

国土交通省 近畿地方整備局  
河川部

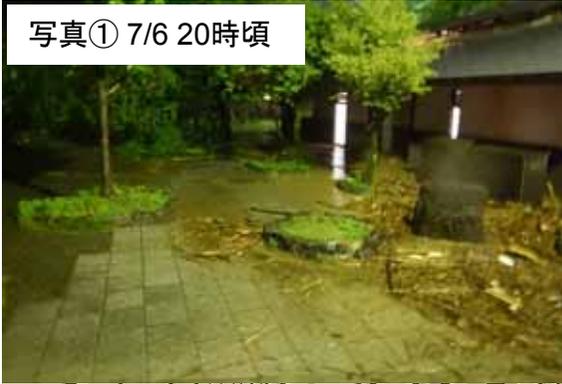
写真① 7/6 20時頃

○嵐山地区において溢水による浸水被害が発生。  
(※床上浸水1戸、床下浸水1戸※店舗の浸水戸数)

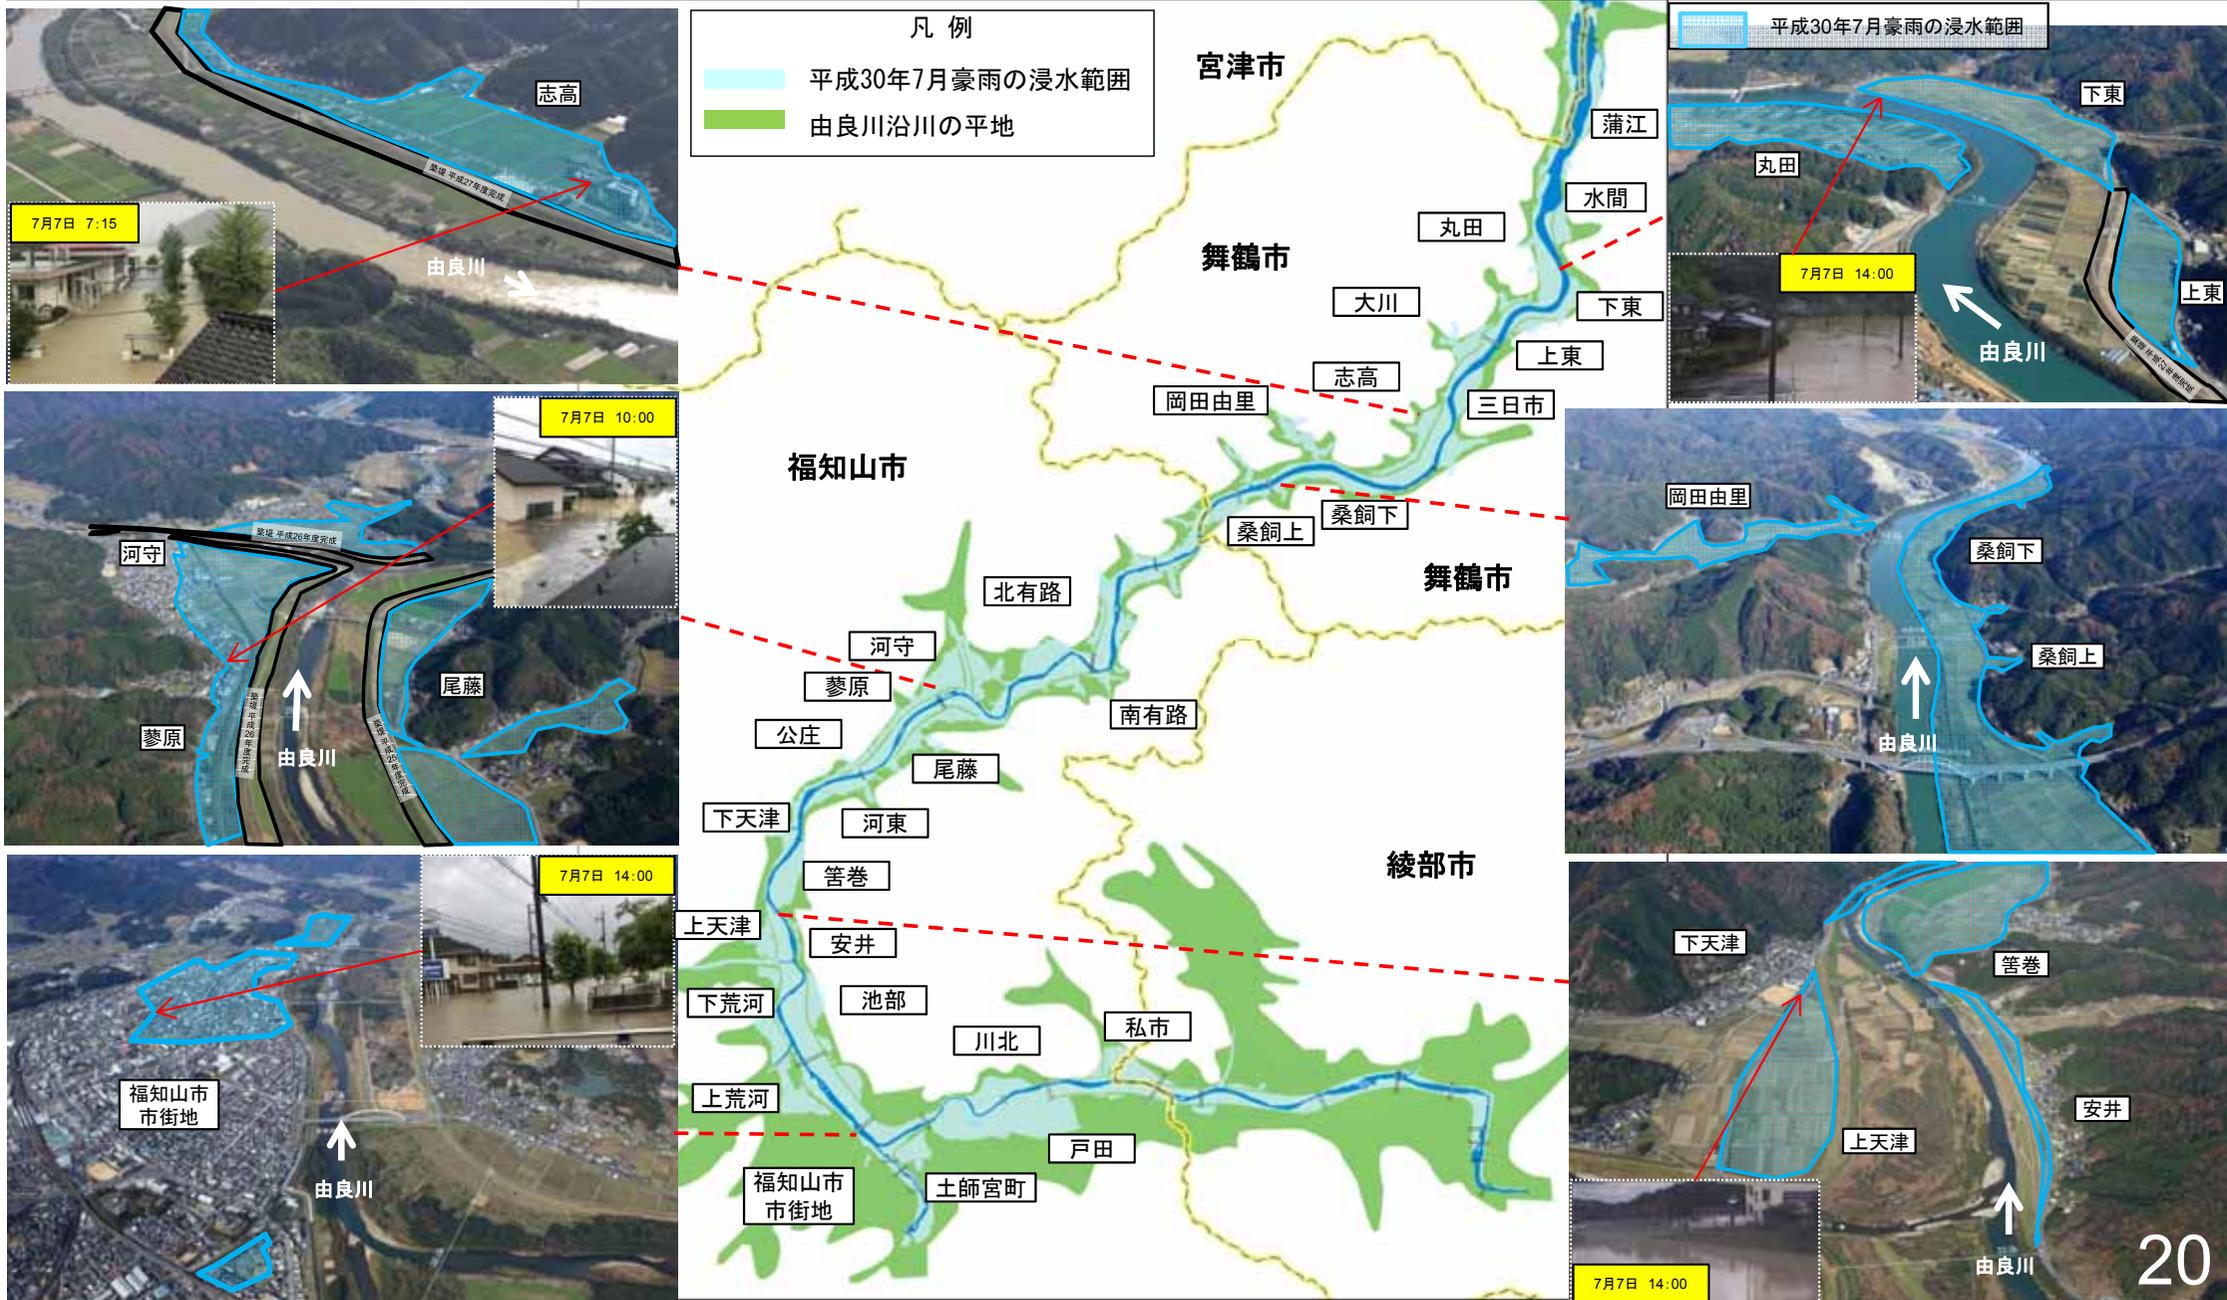
○由良川沿川の舞鶴市、福知山市において浸水被害が発生。

(※床上浸水 合計約170戸、床下浸水 合計約600戸)

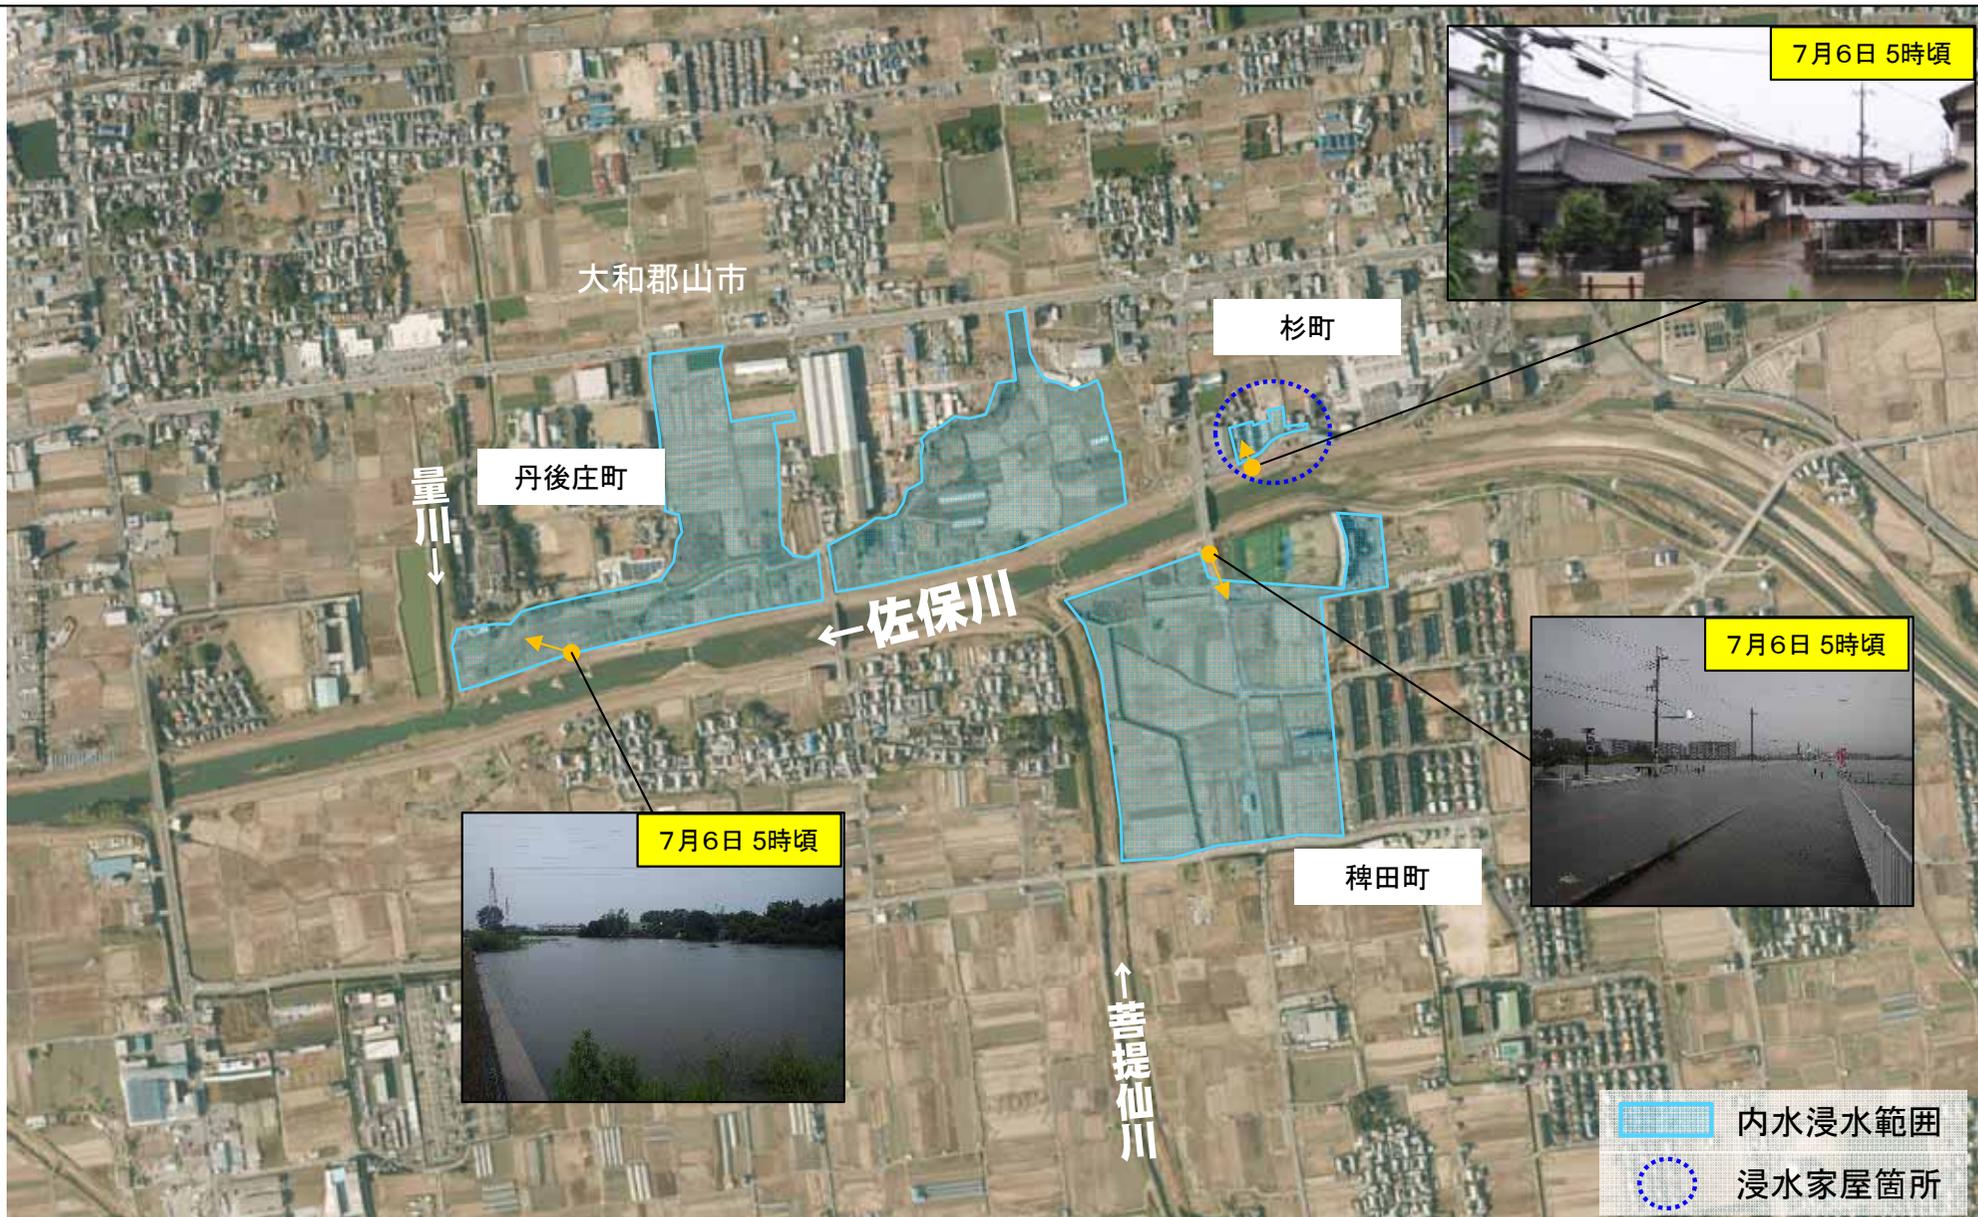
# 被害の概要③(大和川水系佐保川 大和郡山市)

○大和郡山市丹後庄町地区、稗田町地区、杉町地区において内水による浸水被害が発生。  
(※床下浸水15戸、内水浸水面積 合計約31ha)

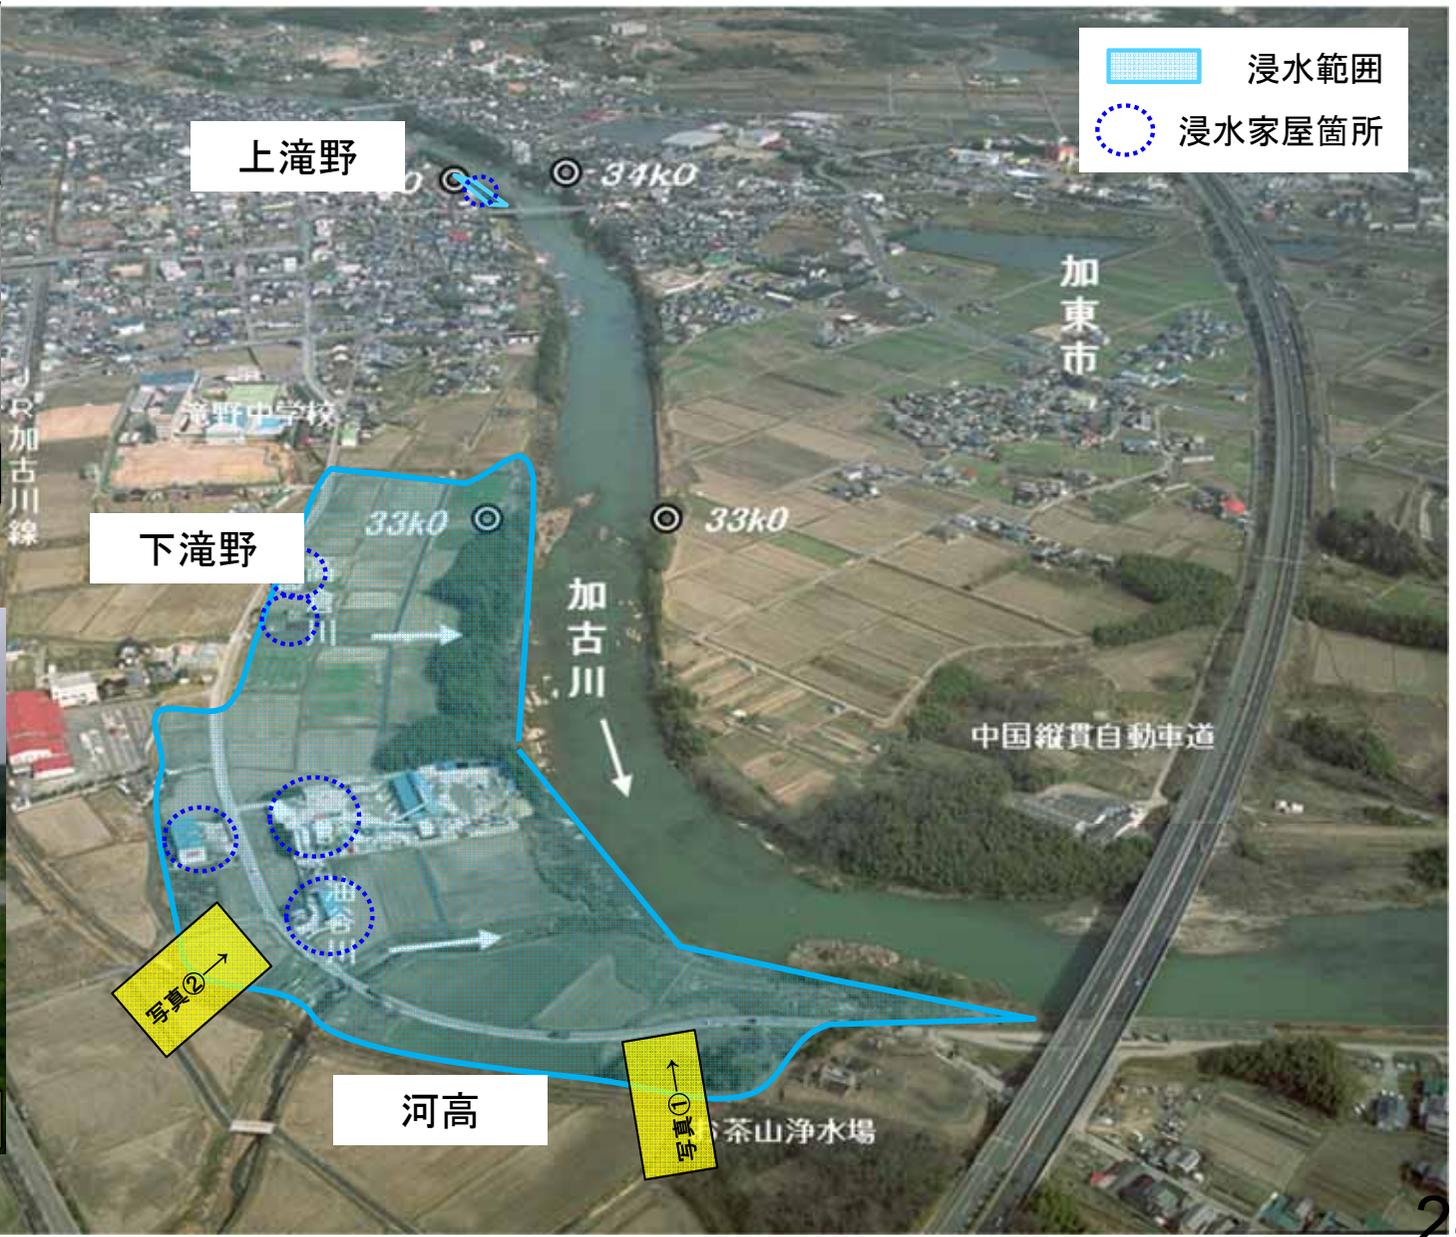
○河高地区、下滝野地区、上滝野地区において溢水による浸水被害が発生。  
 (床上浸水3戸、床下浸水5戸) ※平成16年洪水時は滝野周辺において135件の浸水被害が発生

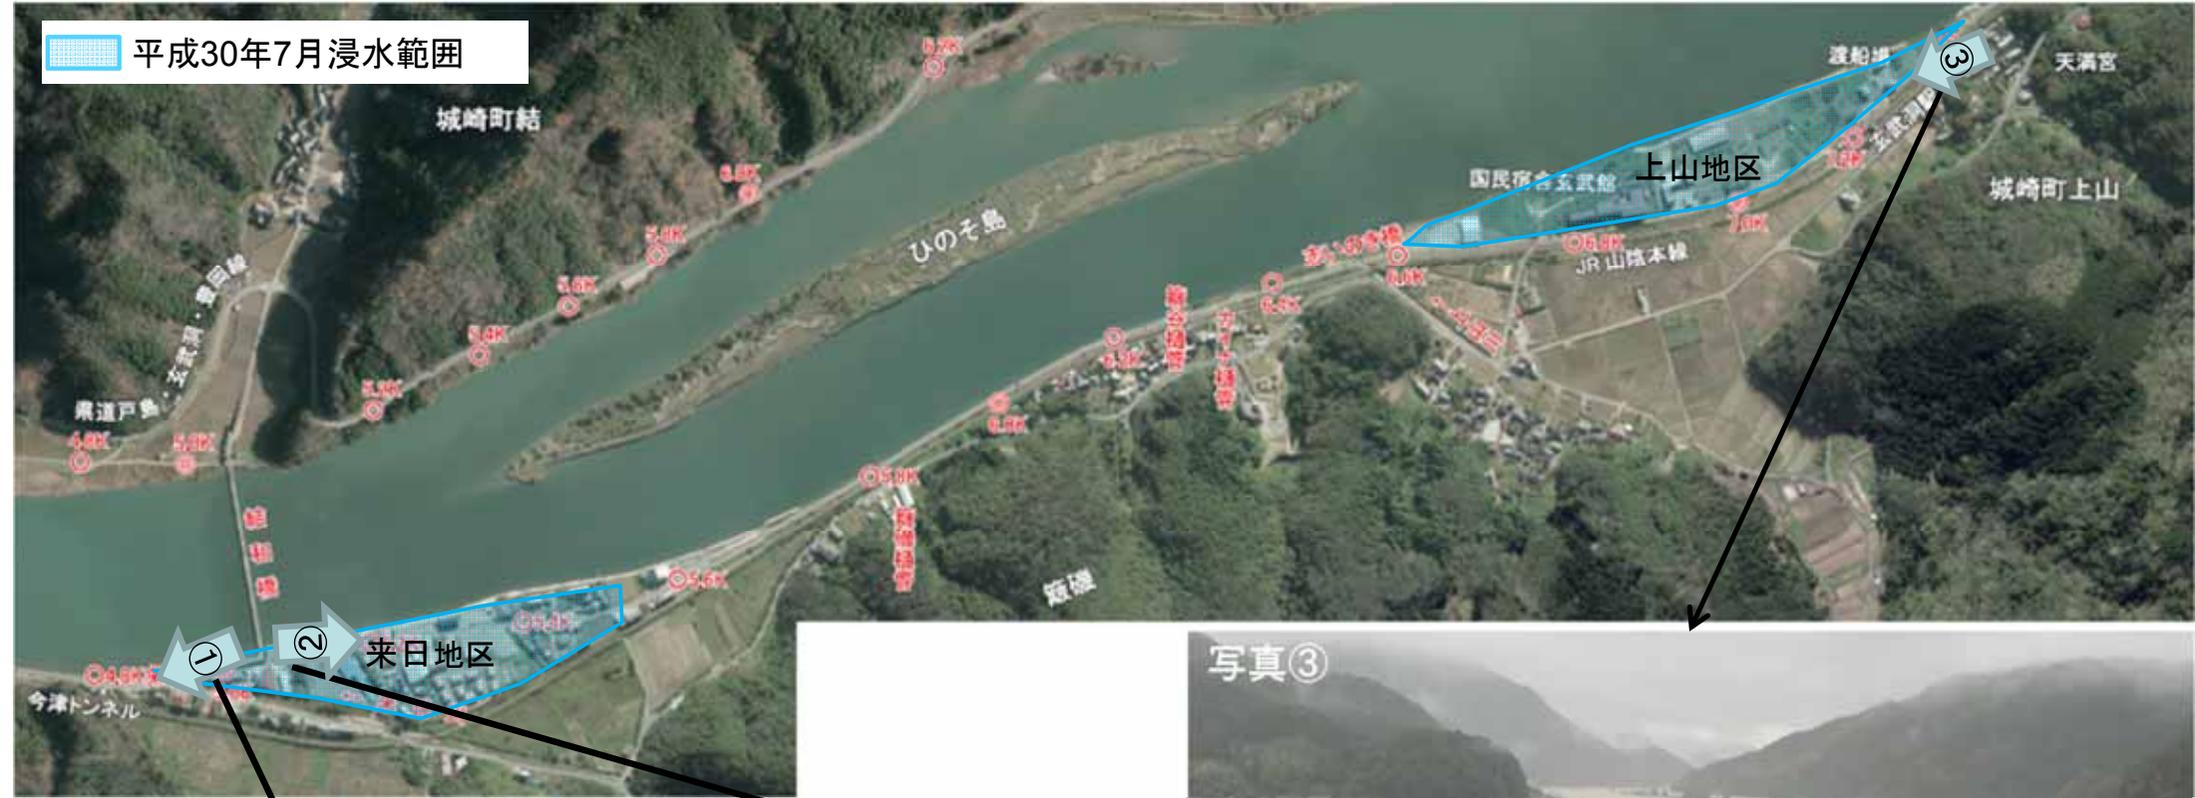
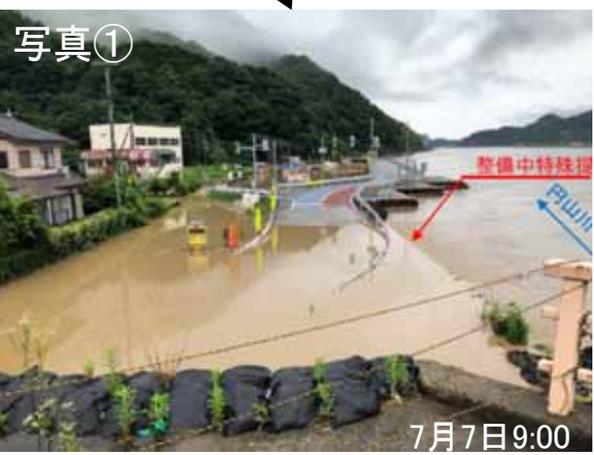
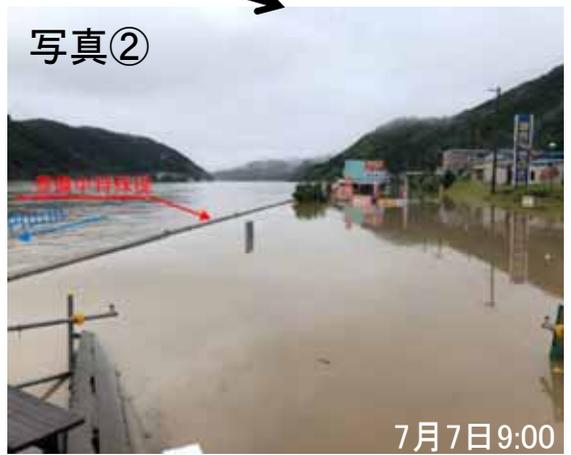
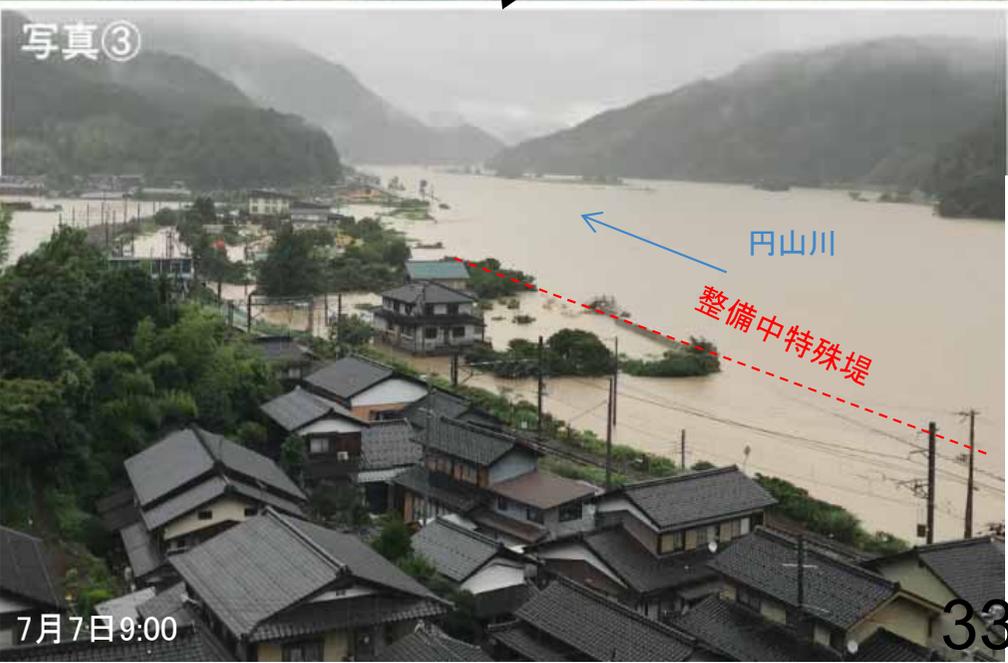
被害の概要⑥(丸山川水系丸山川)

○ひのそ地区において溢水・内水による浸水被害が発生。  
(※床上浸水1戸、床下浸水9戸)

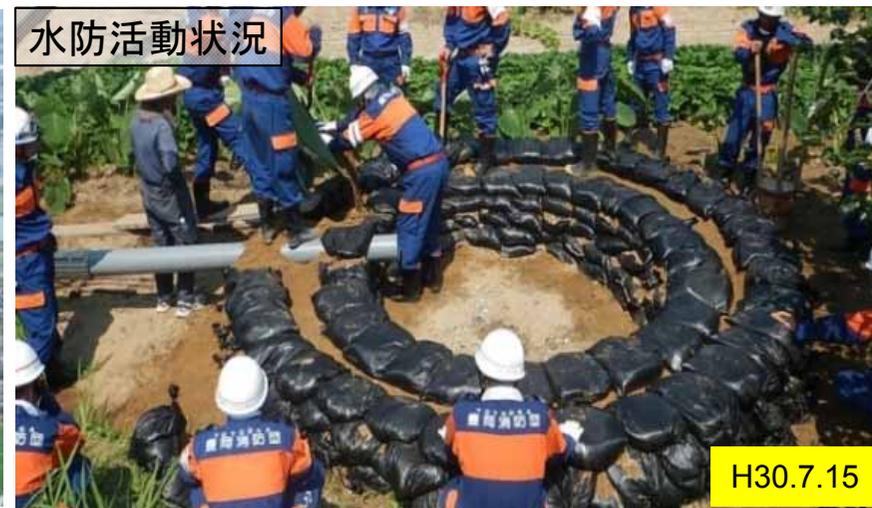
水防活動状況

円山川の水位が上昇し、豊岡市九日市地区(左岸16.0k付近)で基盤漏水が確認された。今後の再発を防ぐ目的で、豊岡市消防団、自警団計70名が釜段工(土嚢約500袋 直径約4m、高さ約80cm)を実施。

現地での再発防止を目的に、豊岡市消防団、自警団70名において、土嚢500個を用いた直径約4m高さ80cmの釜段工を実施。

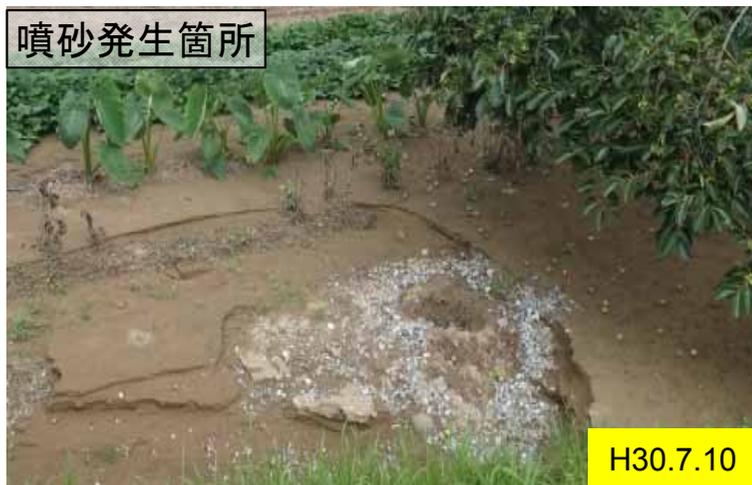
噴砂発生箇所

住民から漏水してたと連絡があり、現地立会を実施。噴砂は止まっており緊急性が無い事を確認。豊岡市へ水防活動の実施を要請。

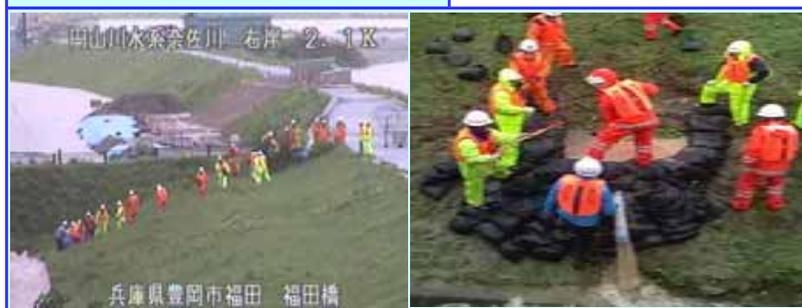
豊岡消防団 水防活動状況(奈佐川右岸2.4k付近)

○避難の目安となる水位到達情報等の河川状況を緊密に伝えたこと(現況水位と4時間後迄の予測水位等)により、豊岡市は、十分な余裕(リードタイム)をもって、豊岡地域(奈佐地区全域他5地区)において避難準備、日高地区において避難勧告を発令し、住民へ避難を呼びかけ。また、奈佐川の桁江橋下流で発生した漏水への水防活動においても安全確保できる指示を実施。

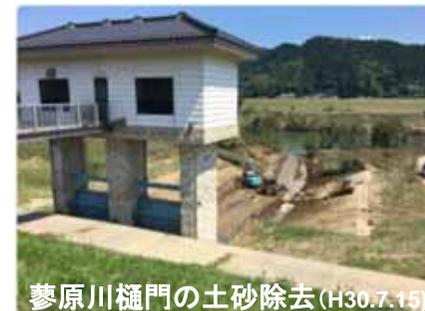
蓼原川樋門の土砂除去(H30.7.15)

- ・樋門周辺に堆積した土砂・流木を除去済み  
\* 18樋門で約5千m<sup>3</sup>を除去
- ・土砂ダム下流部の樋門については、土砂・流木の流下に備え、点検・監視体制を強化

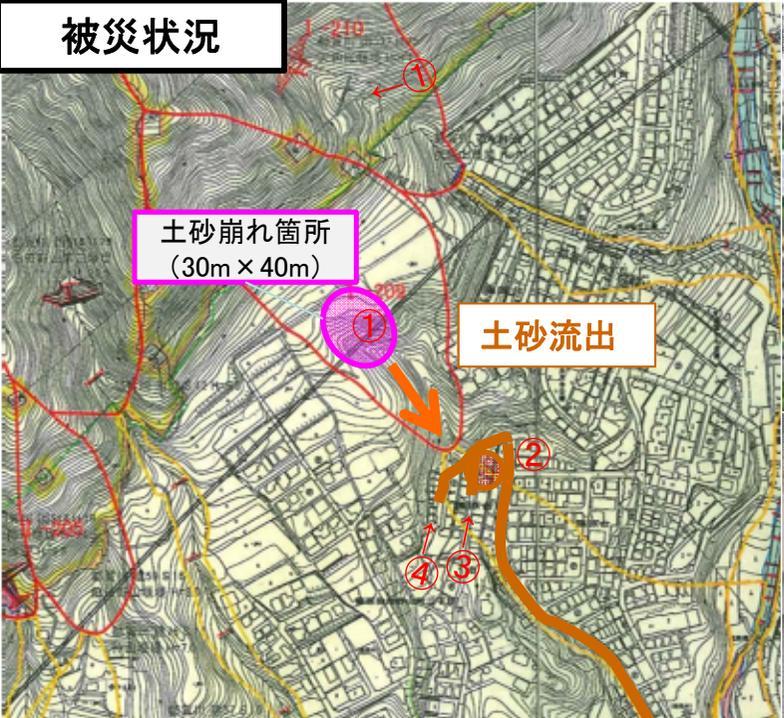
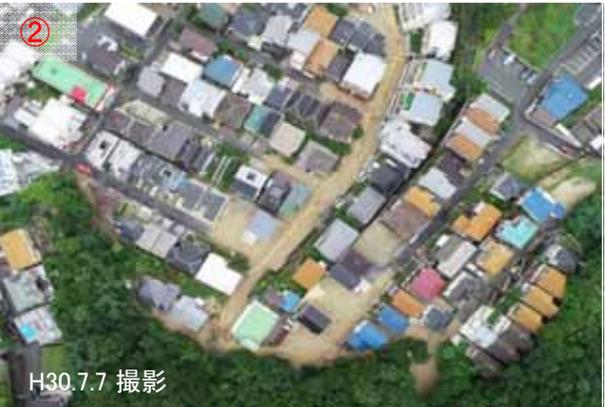
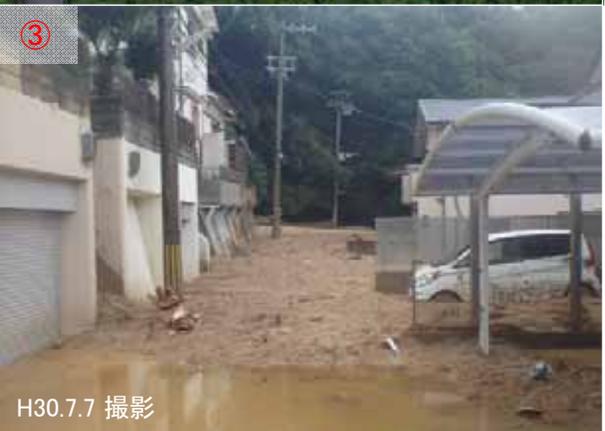
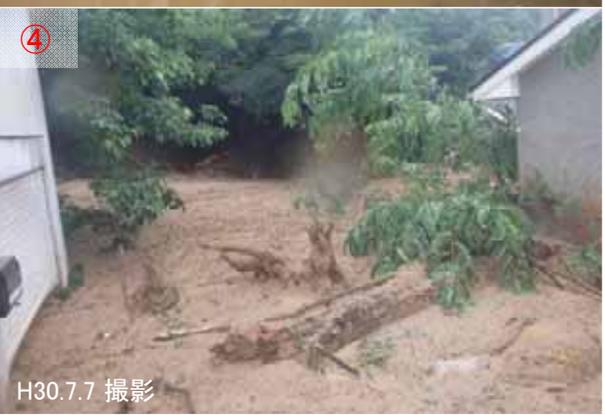
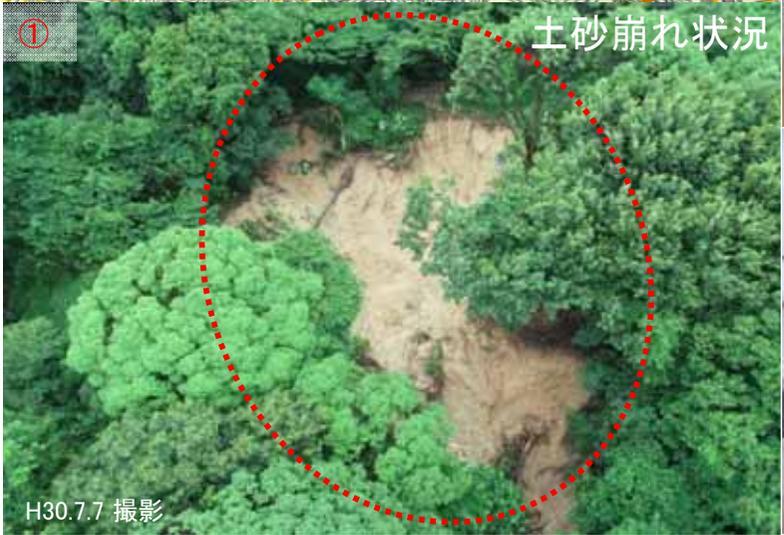
## 被災状況

- 神戸市灘区篠原台で斜面崩壊に伴い住宅地にまで土砂流出が発生(7/6)。
- 六甲砂防事務所において崩壊斜面部の応急対策完了(7/17)。

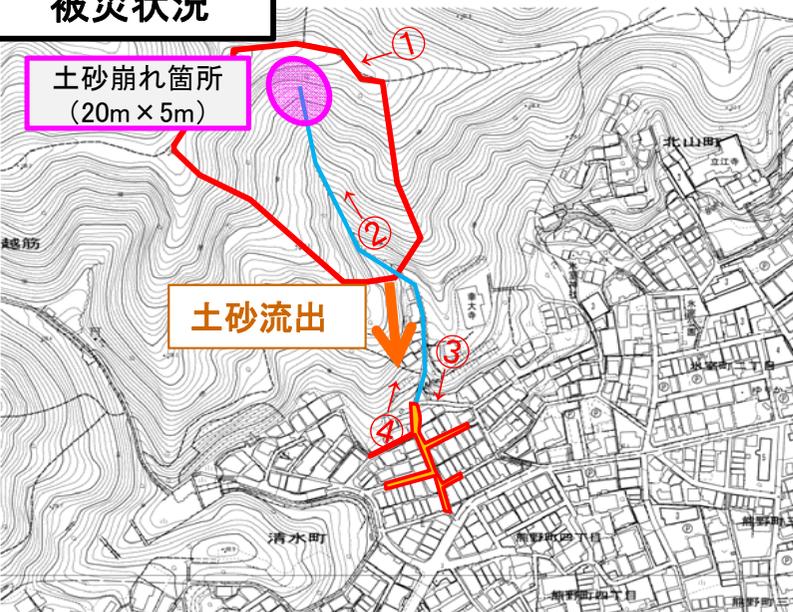
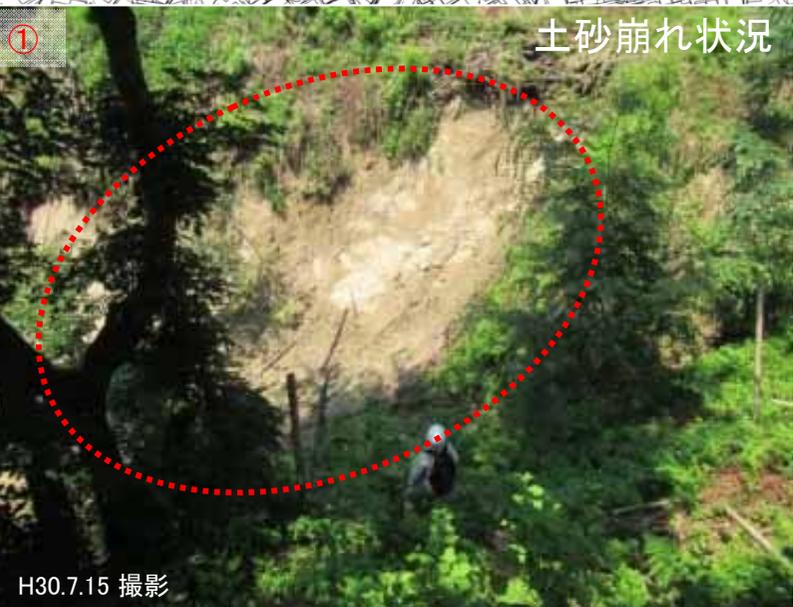
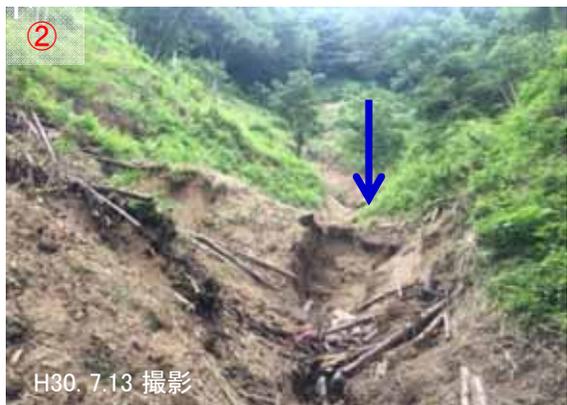
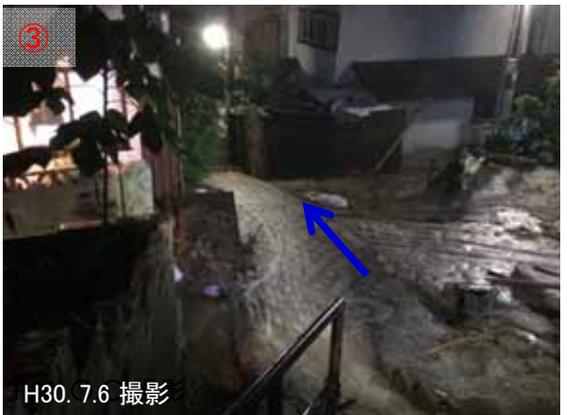
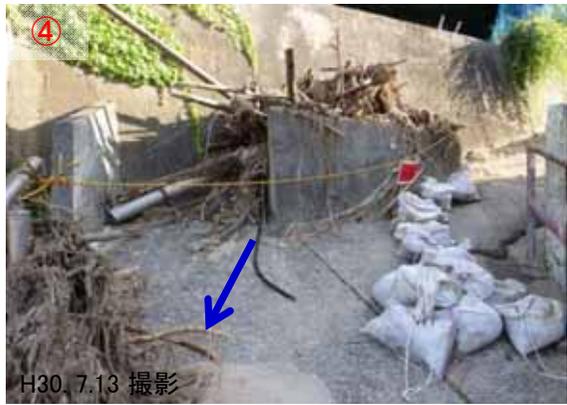
## 被災状況

- 神戸市兵庫区清水町で斜面崩壊に伴い住宅地にまで土砂流出が発生(7/5)。
- 六甲砂防事務所において崩壊斜面部の応急対策完了(7/27)。

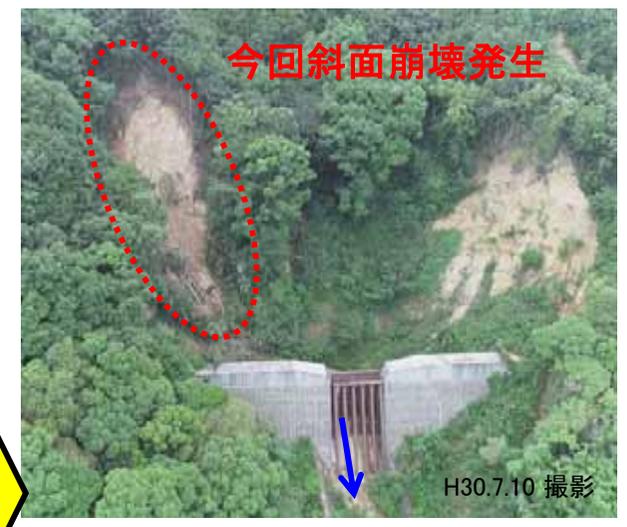
三の谷1号堰堤  
(神戸市須磨区  
西須磨鉄拐)

○既設の砂防堰堤が設置されていた箇所について、砂防堰堤により土砂を捕捉し、下流への被害を防いだ。

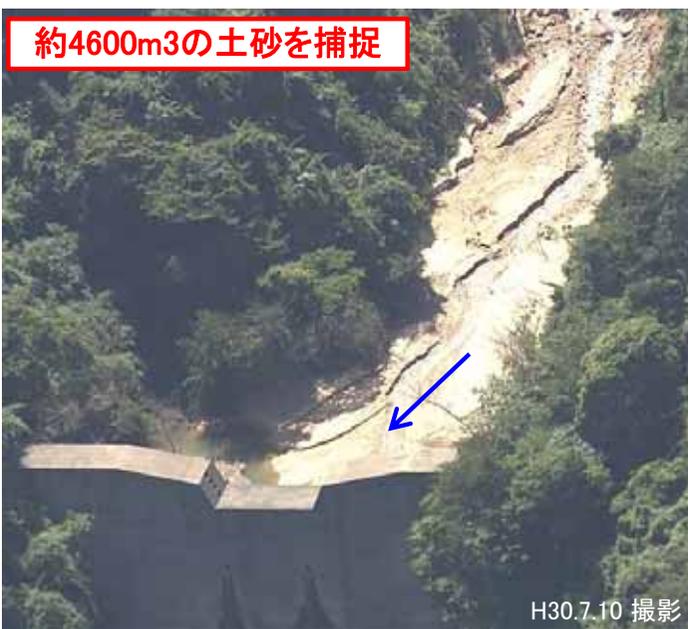
約4600m<sup>3</sup>の土砂を捕捉

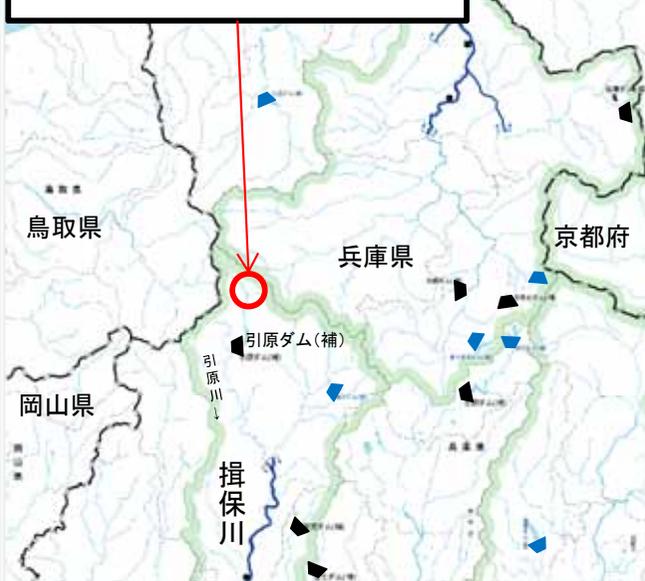
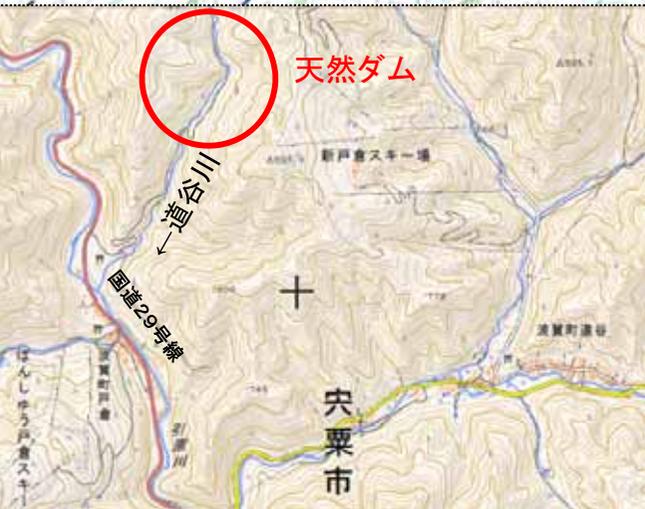
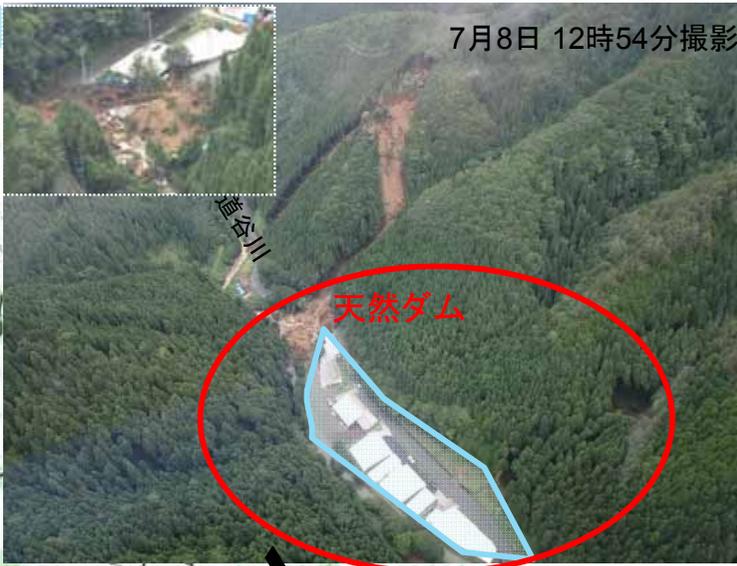
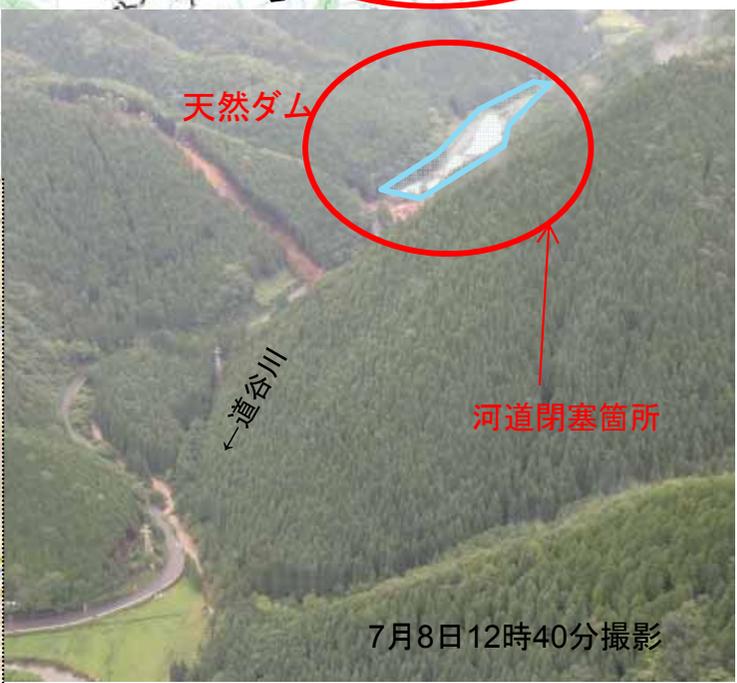
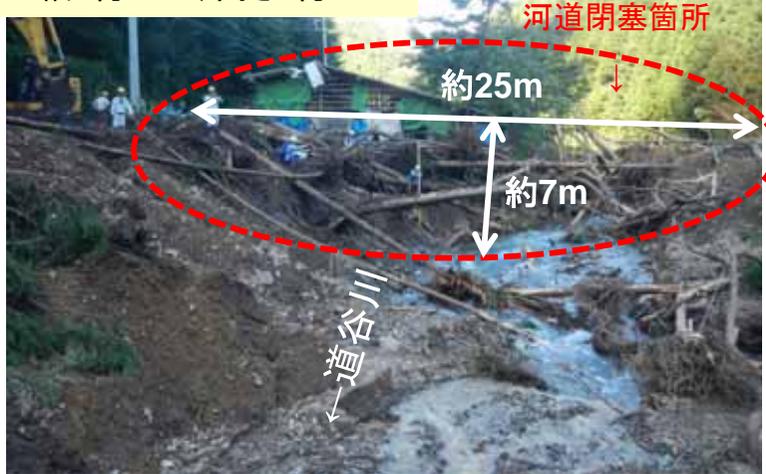
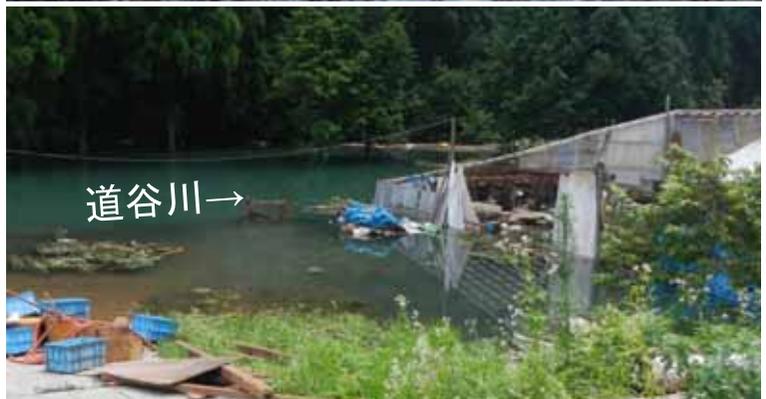
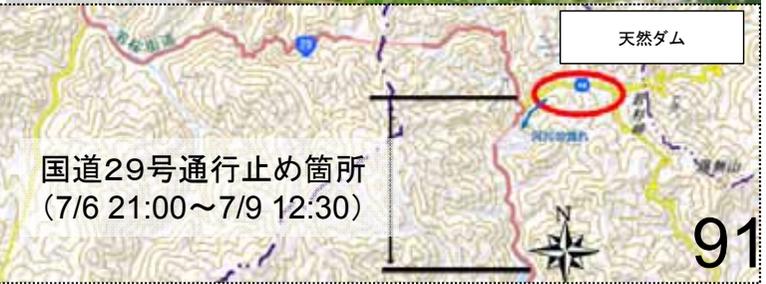
- 7月7日、兵庫県宍粟市波賀町道谷において、天然ダムが発生。
- 土石流が流出する恐れがあったため、国道29号は通行止め実施。(7/6 21:00 ~ 7/9 12:30)

<河道閉塞の規模>  
幅:約25m、高さ:約7m

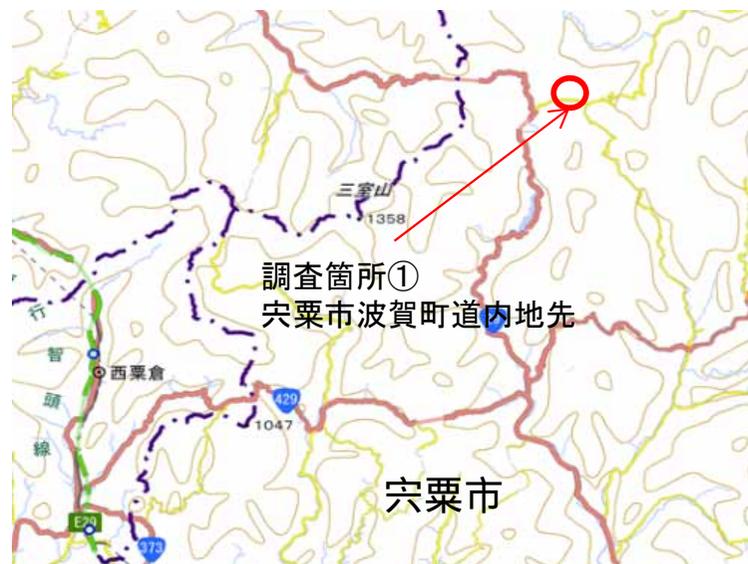
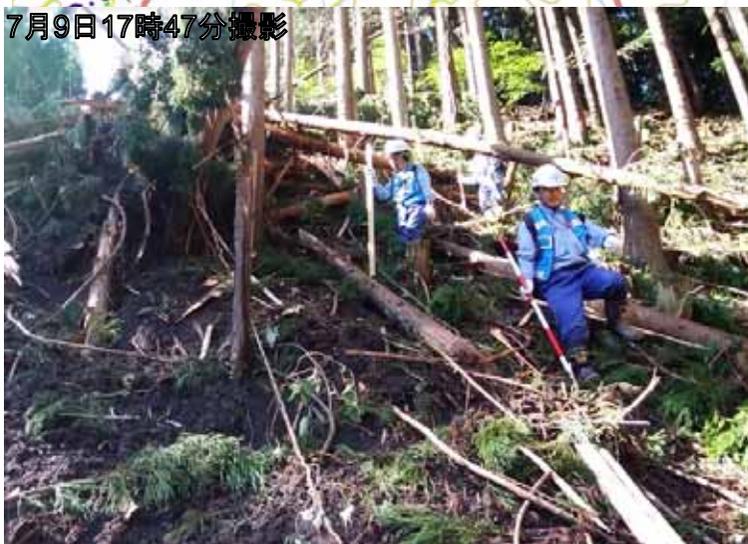
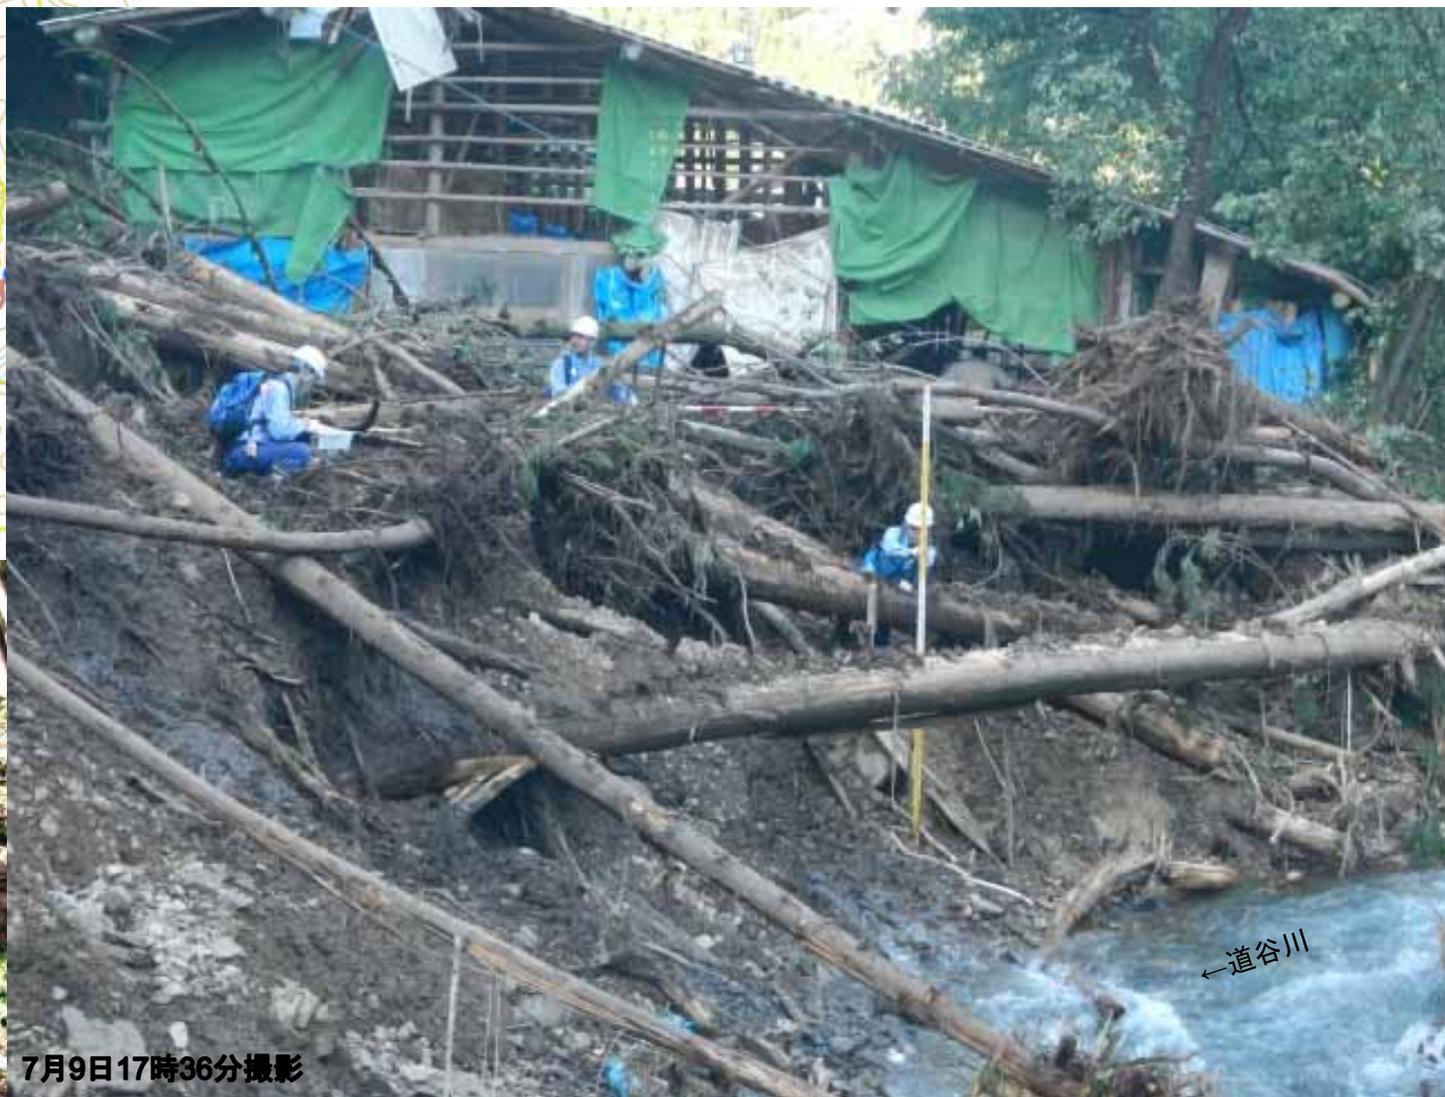
- 兵庫県の要請により、天然ダムの状況調査を支援するため、緊急災害対策派遣隊(TEC-FORCE)砂防班を4名派遣。
- 現地調査(7/9)において、土砂崩れの被災規模・状況等を把握。

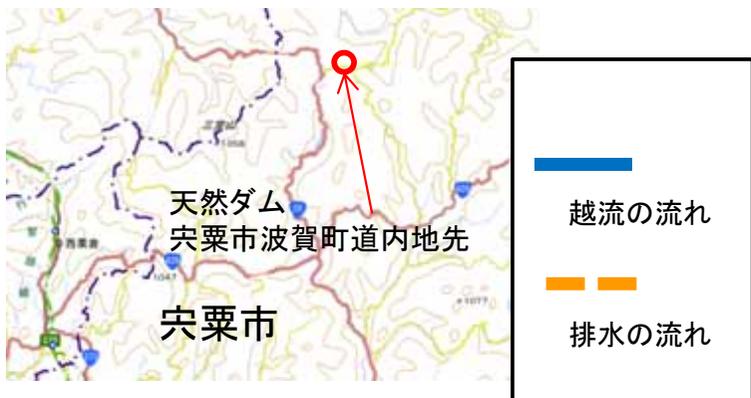
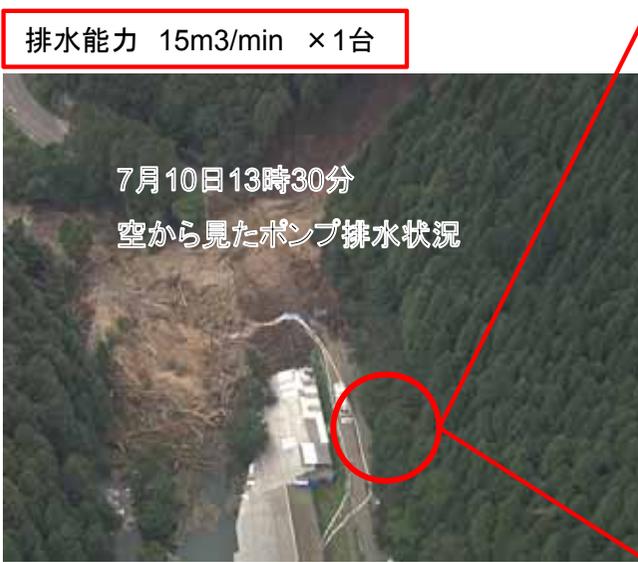
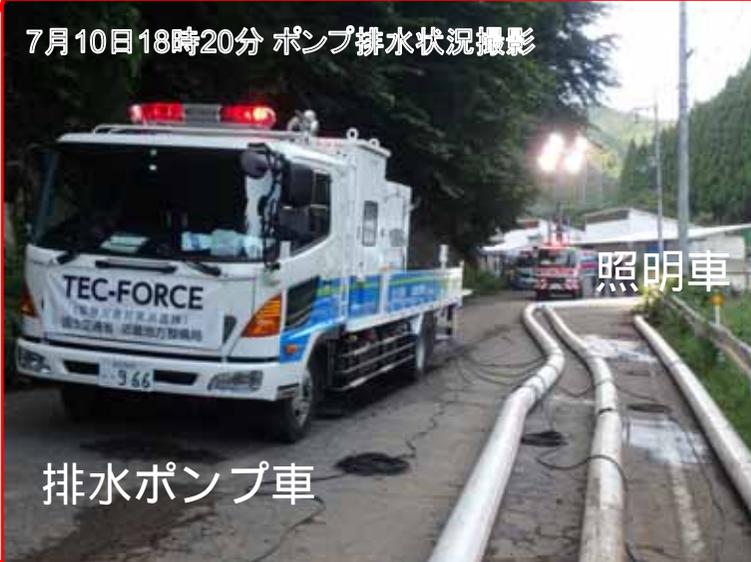
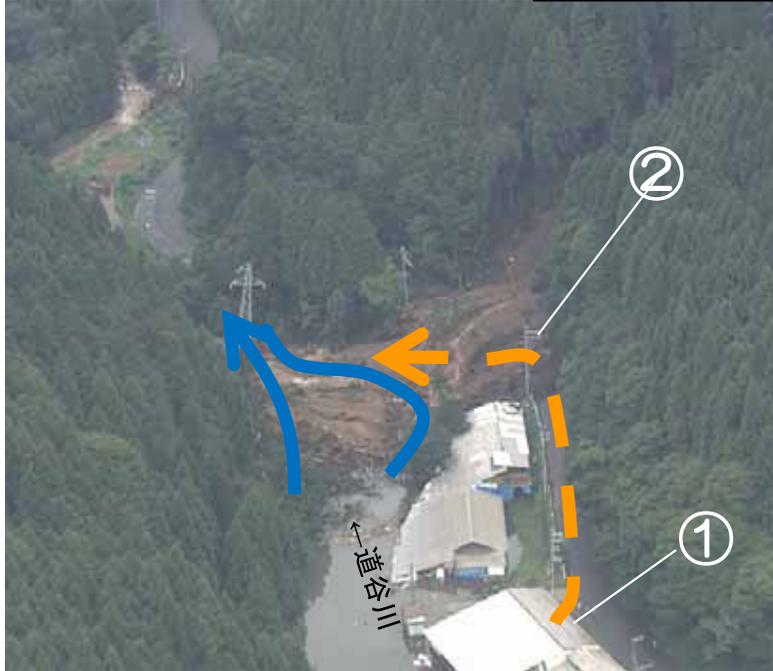
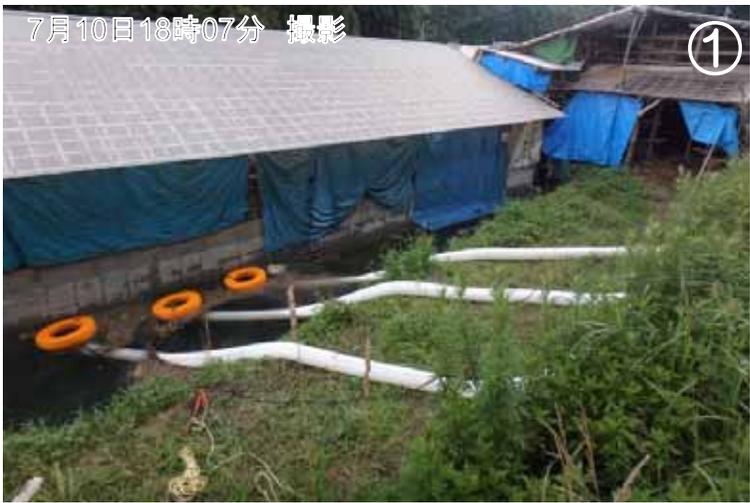
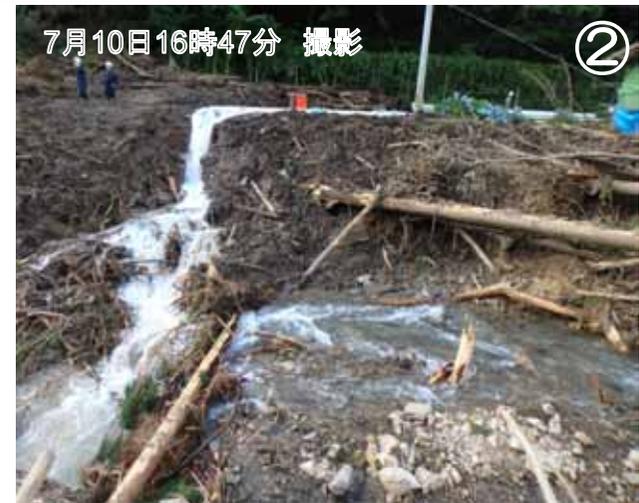
- 兵庫県の要請により、天然ダムの湛水池の水位低下のため、排水ポンプ車を派遣。
- 早期水位低下に向け、夜間作業も行うために照明車も派遣し、昼夜におよぶ排水作業を実施。  
(排水ポンプ車稼働時間:7/10 11:15 ~ 7/11 12:10)
