# 平成30年7月豪雨の概要(近畿管内)

## 《第8報》

平成30年8月10日

国土交通省 近畿地方整備局  
河川部

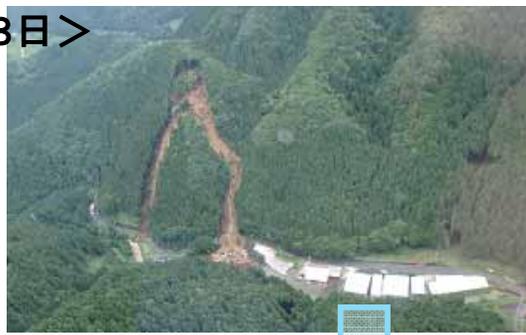
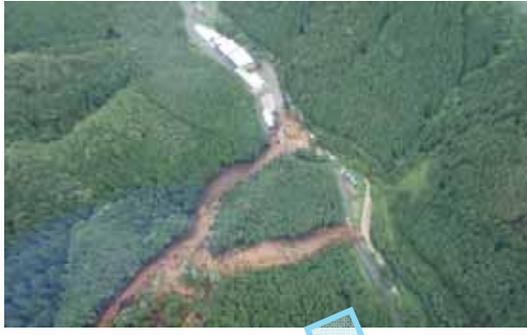
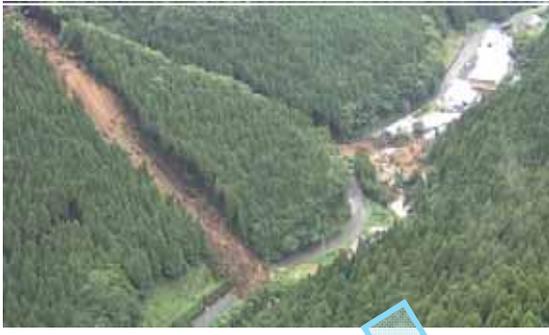
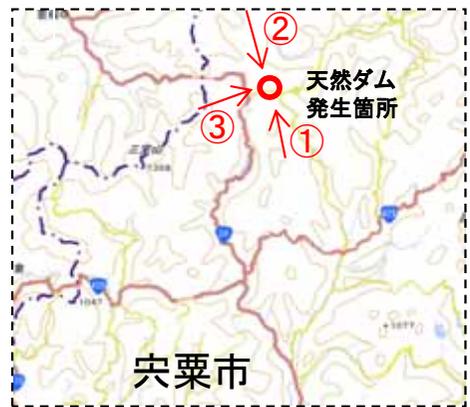
<7月8日>

○天然ダム発生から現在に至るまで、天然ダムおよび崩壊斜面の状況を把握するため、ヘリによる定点調査を実施(7/8~17、20、25、31) ※7/8以降、特に大きな変動なし

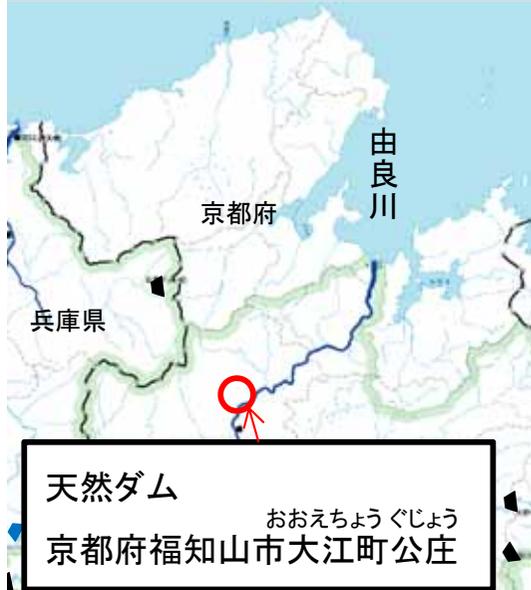
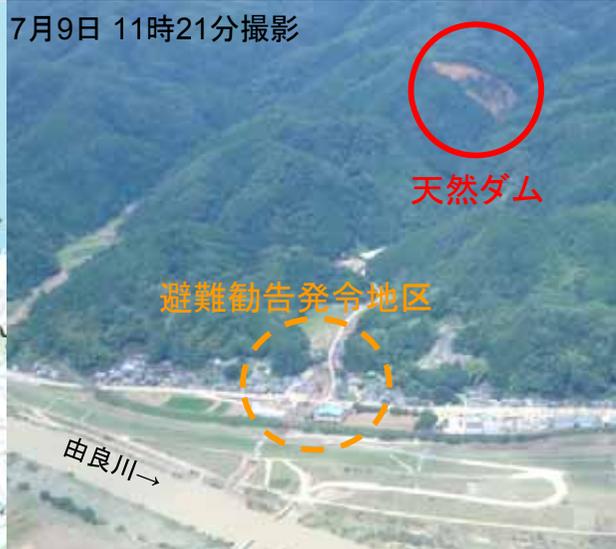
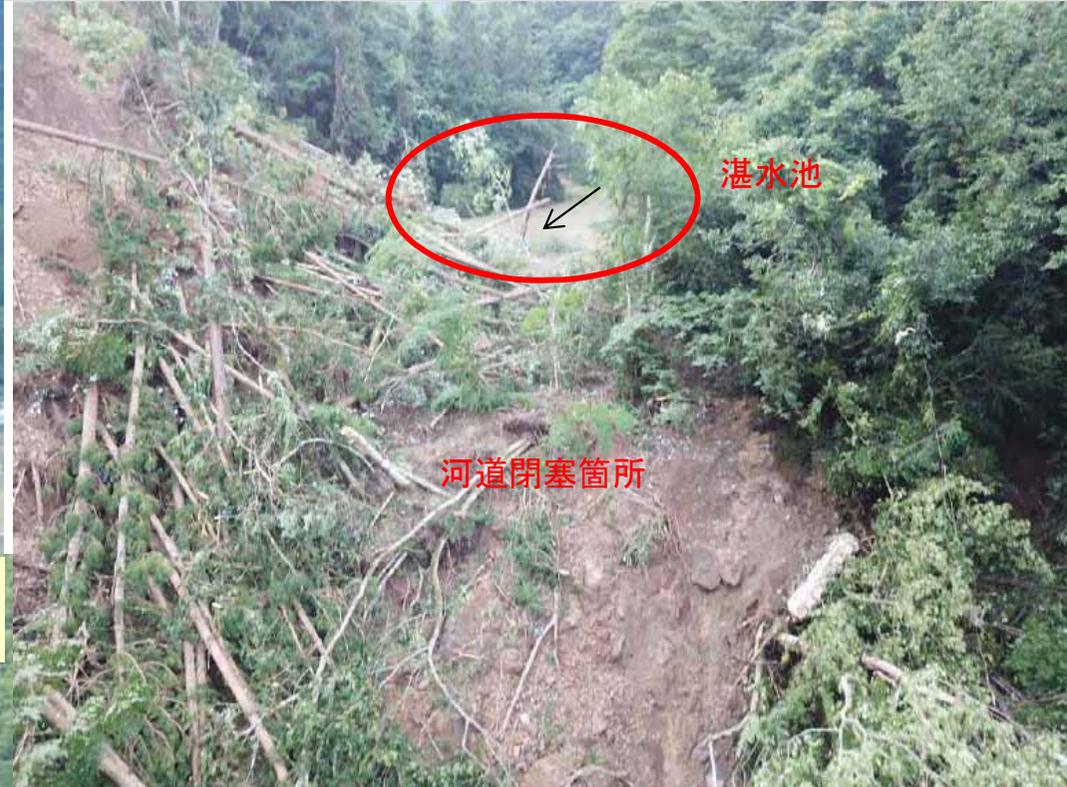
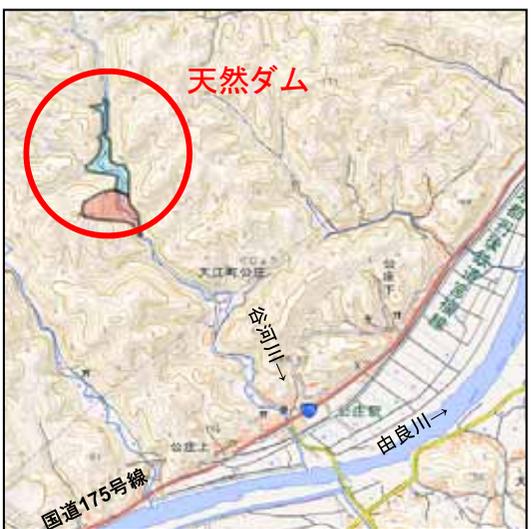
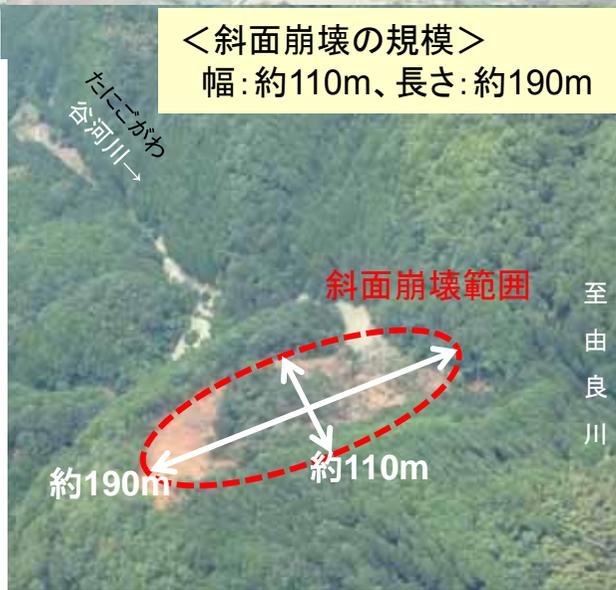
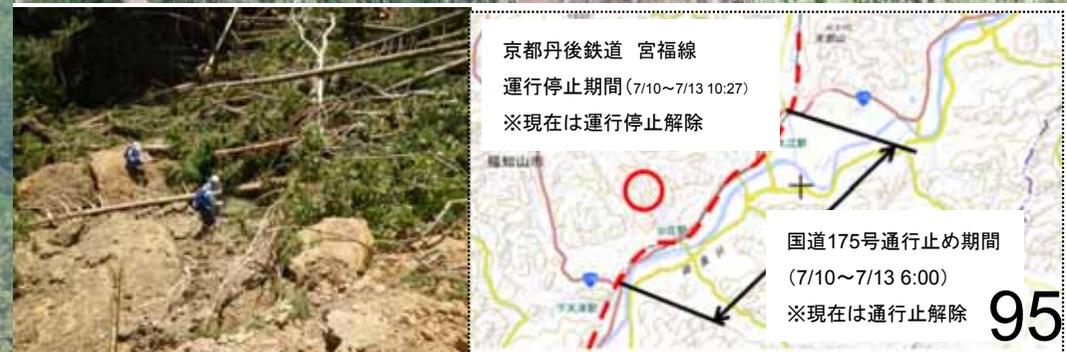
- 7月8日、京都府福知山市大江町公庄において、天然ダムが発生。
- 土石流が流出する恐れがあるため、7月10日から7月13日まで、国道175号は通行止め、京都丹後鉄道は運行停止。(現在は通行止め、運行停止解除)
- 福知山市は公庄地区17世帯39人に対して、土砂災害警戒のため避難勧告を発令(発令期間:7/9 11:15~7/14 10:00)

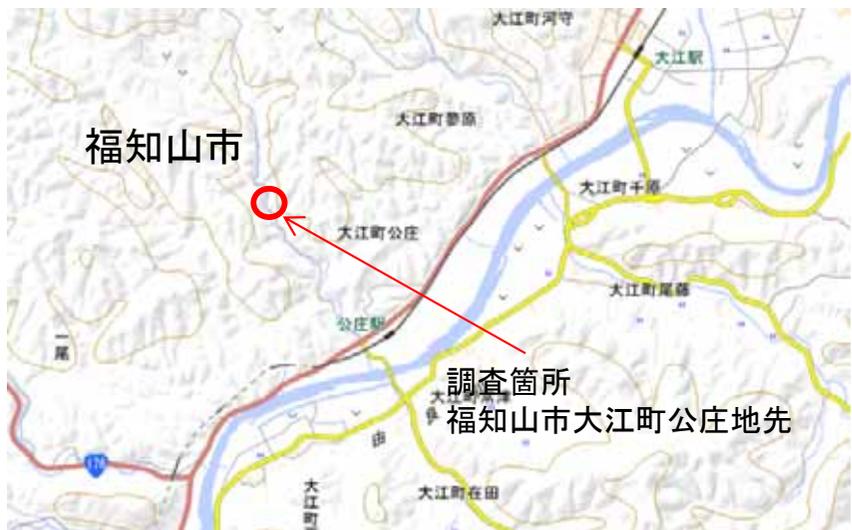
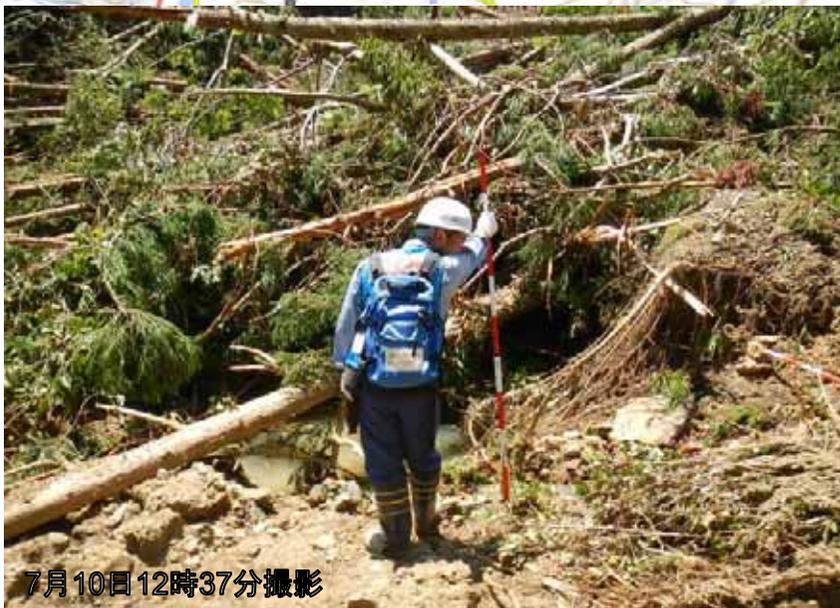
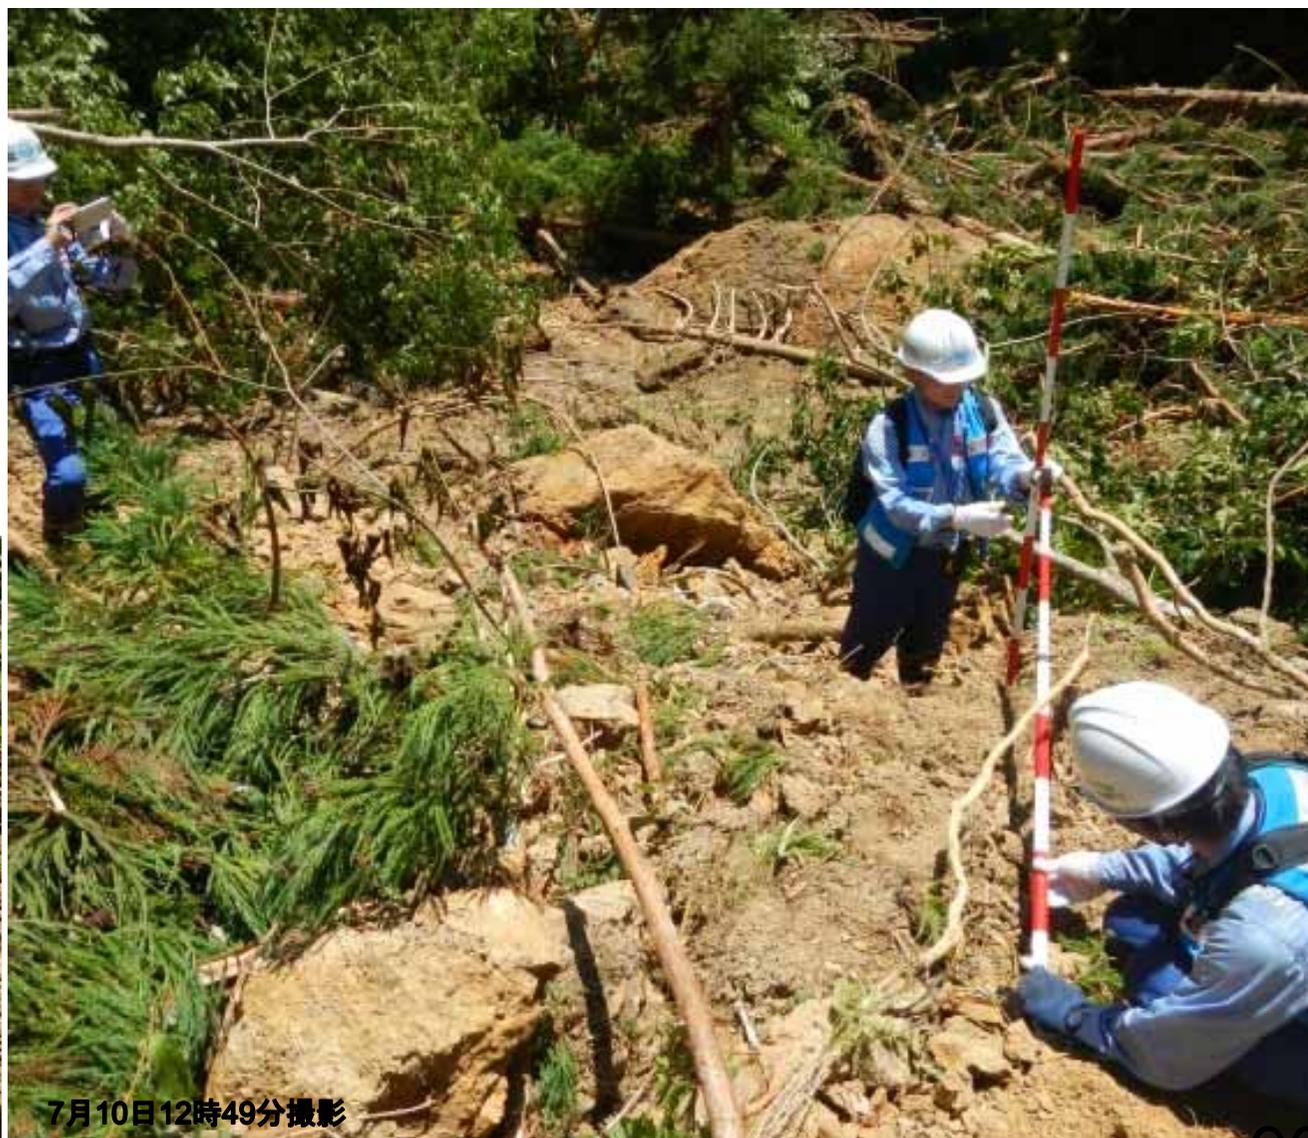
- 京都府の要請により、天然ダムの状況調査を支援するため、緊急災害対策派遣隊(TEC-FORCE)砂防班を4名派遣。
- 現地調査(7/10~7/13)において、土砂崩れの被災規模・状況等を把握。

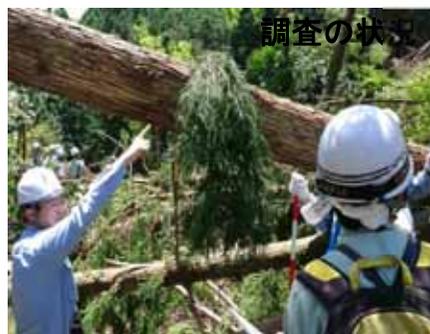
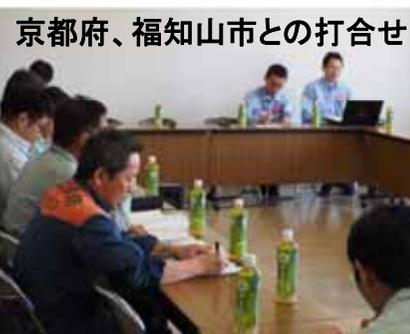
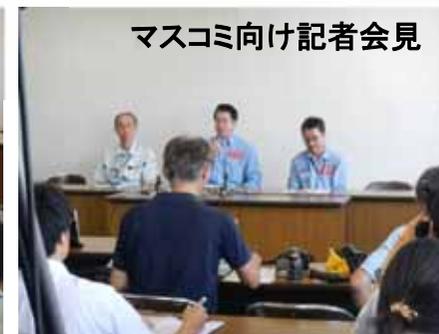
現地調査箇所  
(京都府福知山市大江町)

- 京都府福知山市大江町公庄で京都府福知山市で発生した天然ダムに関して、京都府の要請により、危険性等の調査及び応急対策等に関する技術的助言を行うため、7月10日、土砂災害専門家(TEC-FORCE高度技術指導班)が現地調査を実施。
- 調査結果を踏まえ、京都府、福知山市に対し、今後の警戒避難体制に関する考え方や応急対策・恒久対策について助言。

- ・天然ダムの現況について、湛水長は最大時(400m)の1/3くらいになっており、越流はしていないが浸透により水位が下がっている。
- ・ただちに決壊するおそれはないが、再び雨が降ると水が増える可能性がある。今後、ポンプを使ってたまった水を取り除くことが必要。また、暗渠排水管・天然ダムの切り下げが有効である。
- ・湛水池の監視及び水位予測のため、天然ダムの上下流に水位計の設置が必要。また、カメラの設置により水面とダム本体の両方を確認出来るようにしておいた方がいい。・斜面の状態監視のため、孔内傾斜計、伸縮計、ひずみ計などを設置し、リアルタイム監視することも有効。

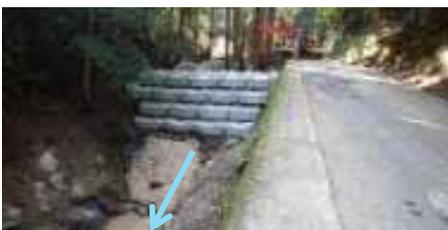
ブロック堰堤<7/15設置>

- ・京都府において、天然ダム下流に土砂流出を止めるためのブロック堰堤2基、大型土のう2箇所を設置済み。
- ・天然ダム直下及び山腹崩壊箇所において倒木流木撤去を行い、越流時における侵食対策のための仮排水路設置、越流抑制のための排水ポンプ設置を実施済み。
- ・水位を低下させるため配水管(φ1,500mm)設置作業を実施中。

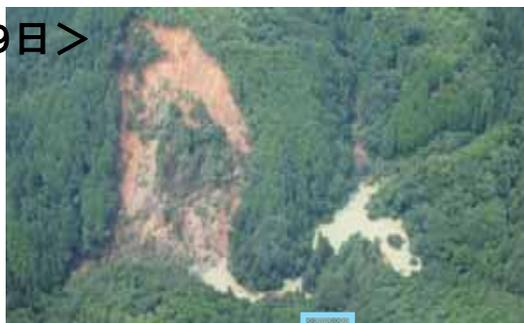
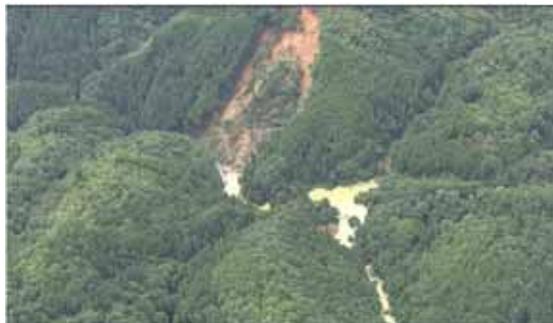
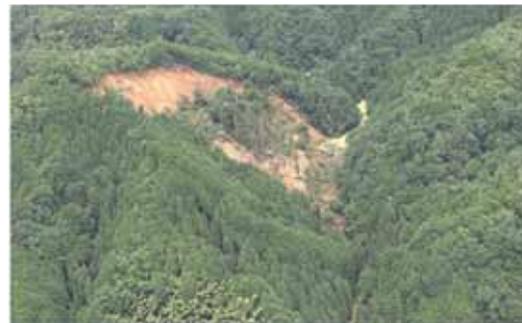
<7月9日>

○天然ダム発生から現在に至るまで、天然ダムおよび崩壊斜面の状況を把握するため、ヘリによる定点調査を実施(7/9~17、20、25、31) ※7/9以降、特に大きな変動なし
