# 台風21号と前線による大雨の概要

[平成29年10月20日～23日]

## 《第2報》

国土交通省 近畿地方整備局

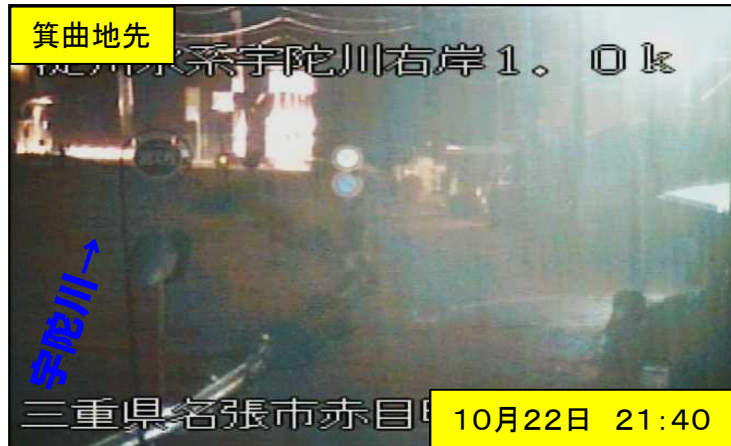
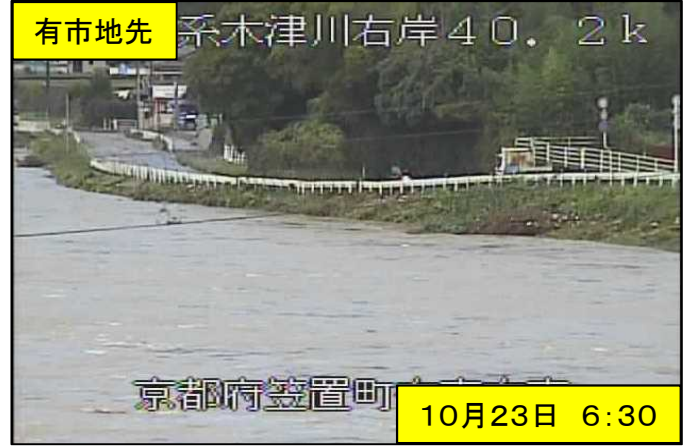
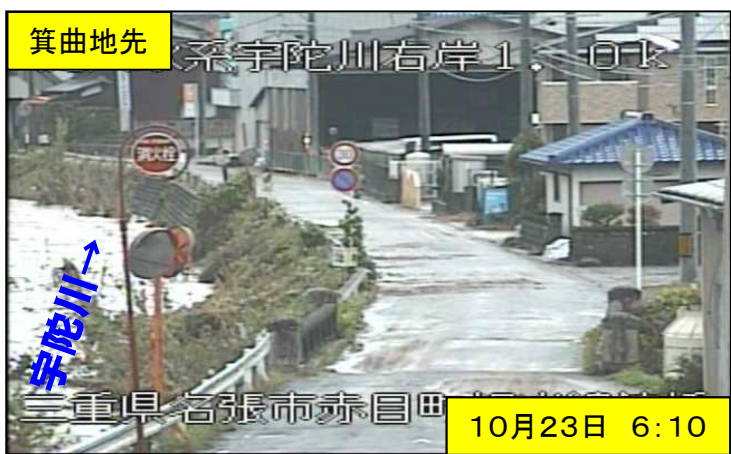
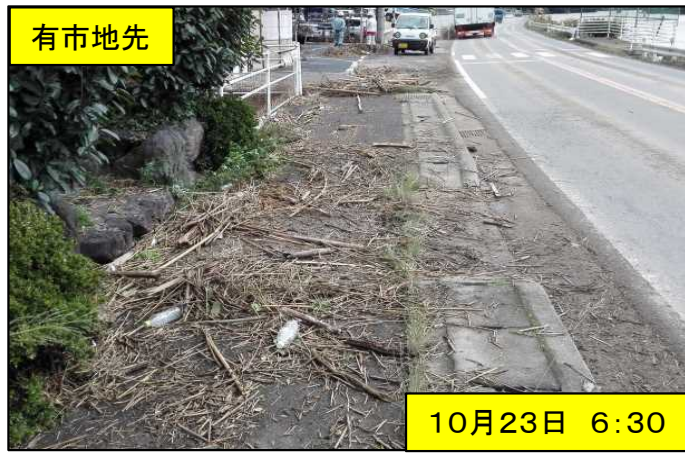
被害の概要④(淀川水系木津川支川宇陀川 三重県名張市箕曲地先)  
 (淀川水系木津川 京都府相楽郡笠置町有市地先)

木津川・宇陀川については、道路冠水を確認。(箕曲地区については、床下浸水1棟を確認。)

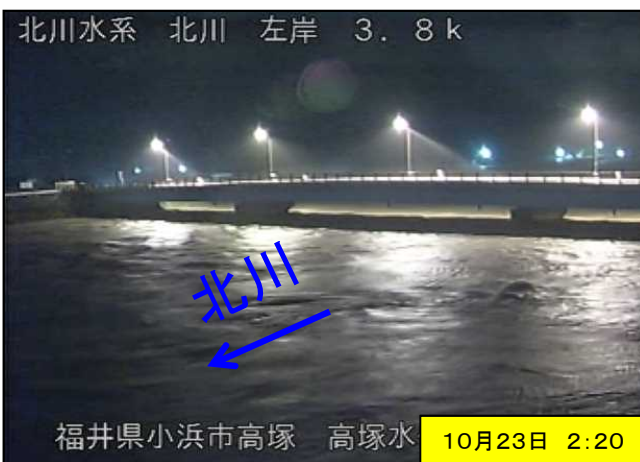
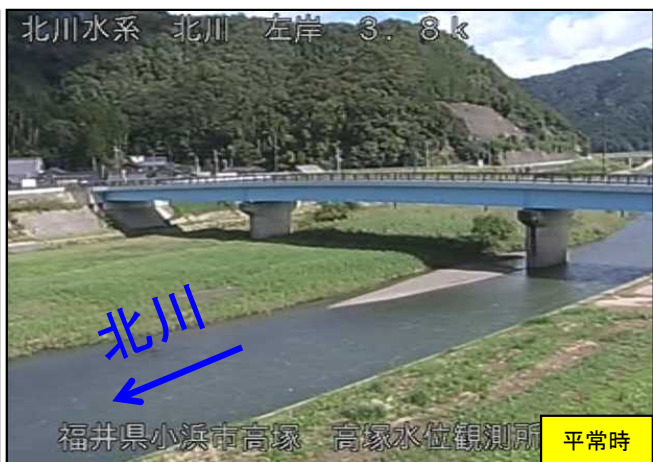
※浸水については、河川整備計画に位置付けられている「霞堤」からの越水によるものであり、これによる家屋被害はない

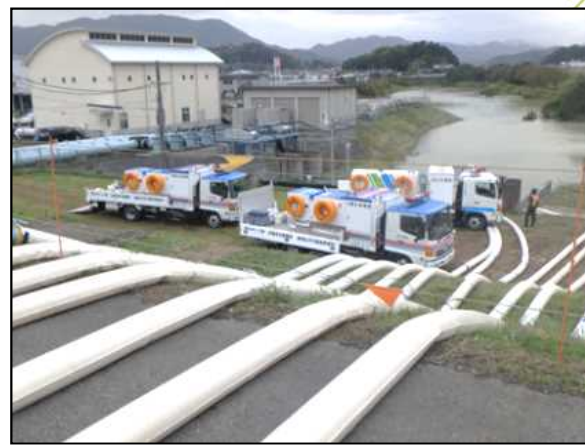
①福知山市池部地先  
池部樋門

排水能力 30m<sup>3</sup>/min × 1台  
 10月23日 0:21～15:20 約15時間稼働

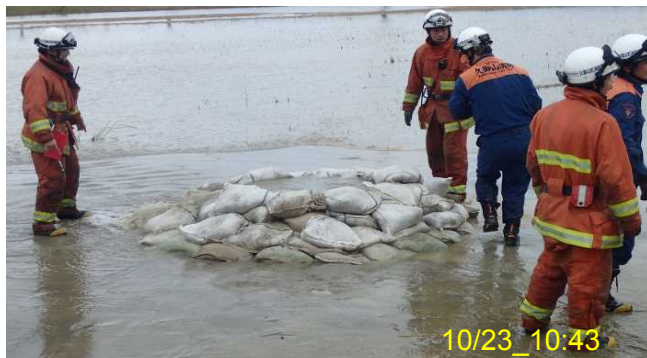
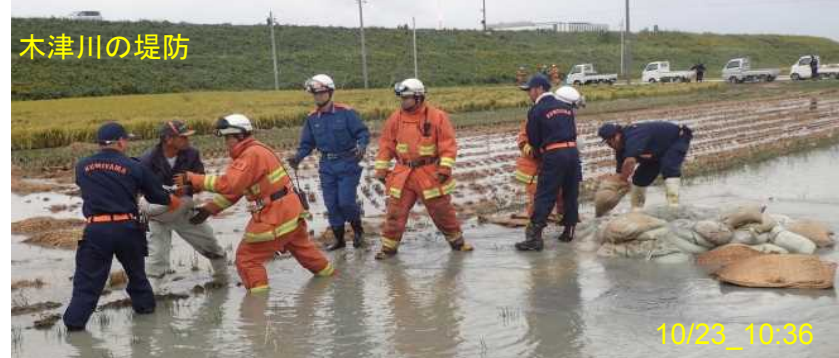
- 9:35 久御山町消防本部が漏水を発見。
- 9:49 久御山町消防本部、久御山町消防団により水防工法として、釜段工を実施。

堤防の住居地側の漏水口を中心に円形に土のうを積み上げます。溜まった水の水圧により漏水の噴き出しを和らげます。

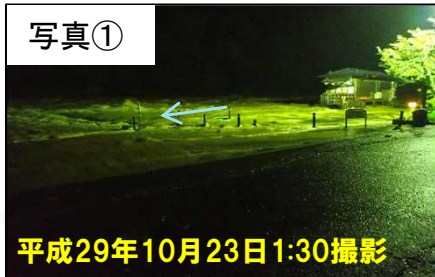
写真①

平成29年10月23日1:30撮影

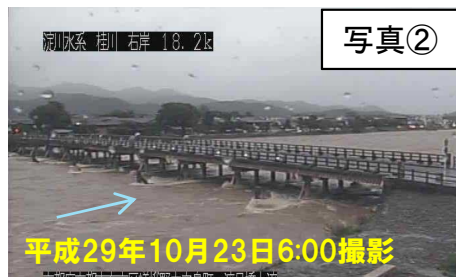
写真②

平成29年10月23日6:00撮影

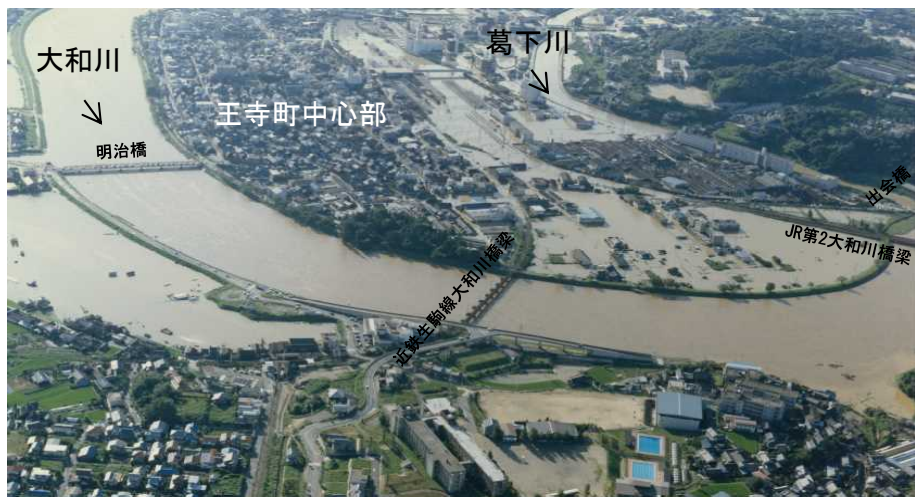
◀ 葛下川から溢水し、王寺町中心部が浸水

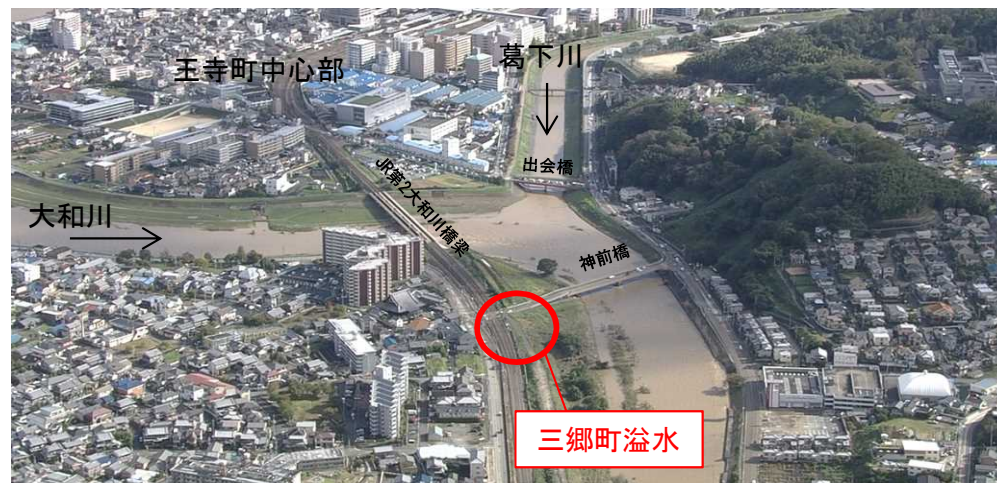
三郷町溢水

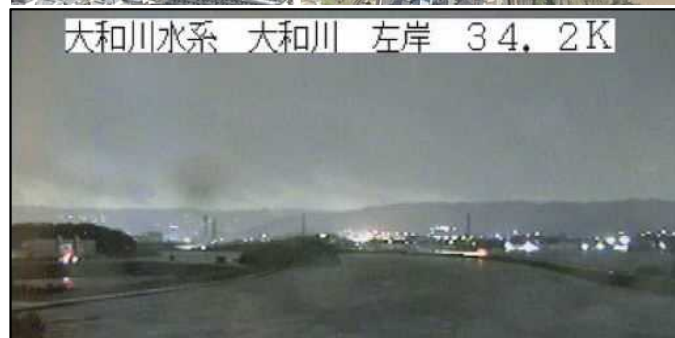
大和川水系 大和川 左岸 34.2K

10月23日9:00撮影

◀ 保田地区でも堤防高まであと50cm程度のところまで水位が上昇

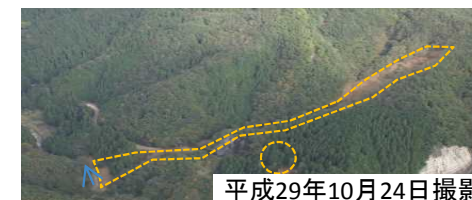
＜京都府綾部市 府道51号＞

きんき号による  
上空調査

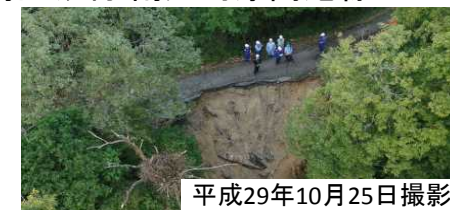
＜京都府相楽郡南山城村 南大河原高尾線＞

TEC-FORCE  
被災状況調査

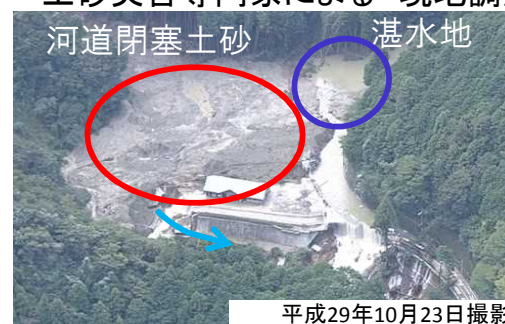
＜大阪府 岸和田市 大沢町牛滝川＞

土砂災害専門家による 現地調査  
河道閉塞土砂 湛水地

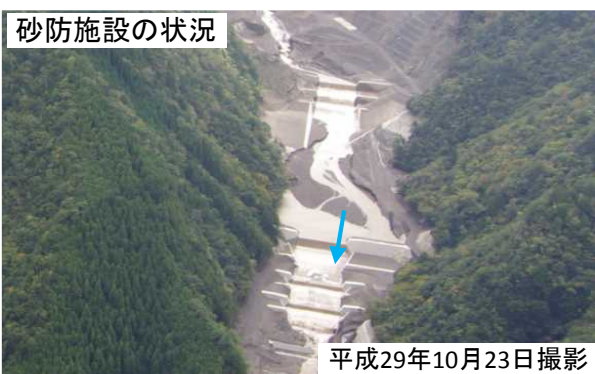
## <赤谷地区>

○出水後、ヘリによる上空からの点検を行った結果、下記の各箇所において施設の被災はほとんど見られなかった。また、周辺では新たな崩壊は確認できなかった。

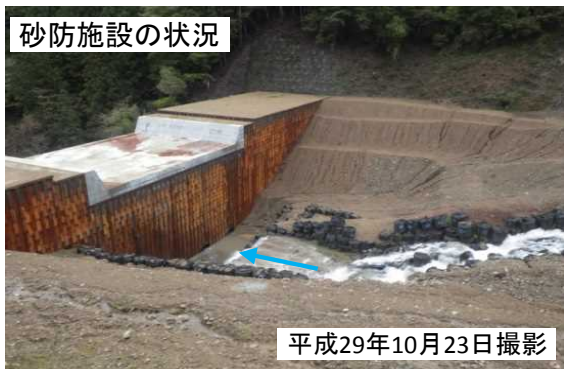
砂防施設の状況

○陸上調査を実施した下記の各箇所においても施設の被災はなく、新たな崩壊は見られなかった。

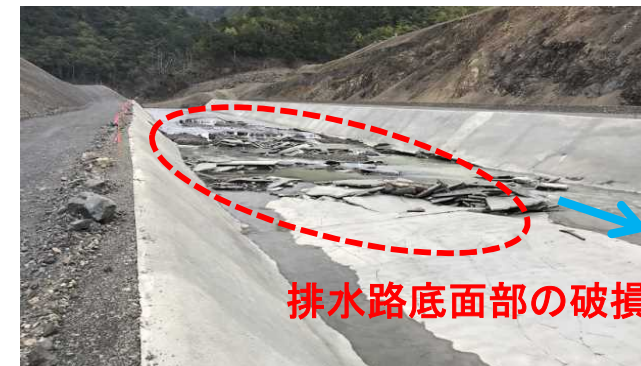
## <現地調査による確認>

- 台風が接近している10月23日午前1時40分頃、栗平地区において排水路の変状をCCTVにて確認。
- 出水後、速やかに現地確認を行ったところ排水路底面部の破損並びに排水路下流端の欠損を確認。
- ヘリからの上空調査では周辺に新たな崩壊は見られなかった。

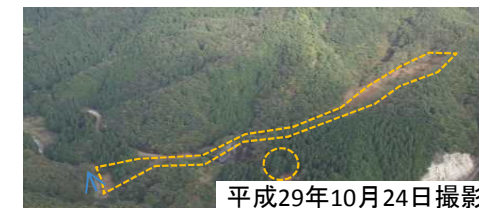
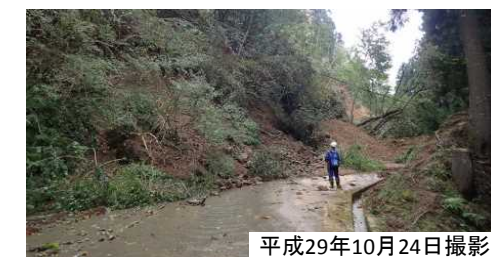
＜京都府 南山城村 村道＞  
TEC-FORCE 被災状況調査

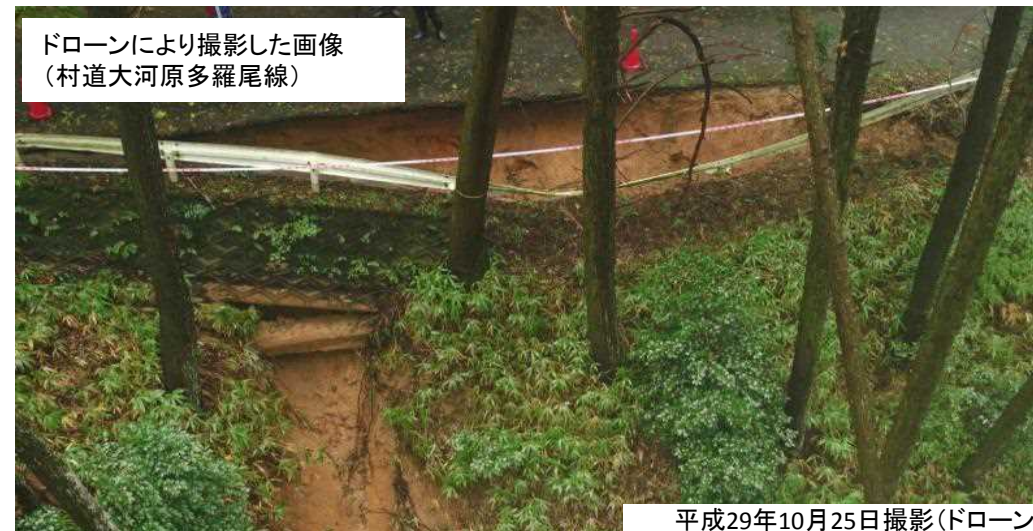
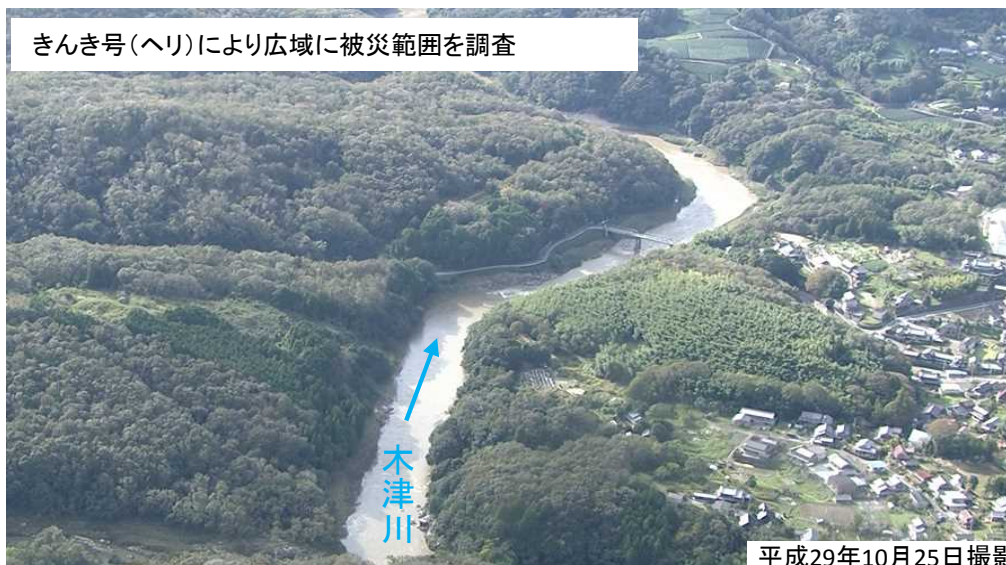
○ヘリによる上空からの調査、及びTEC-FORCEによる崩壊地の確認を実施した。  
○調査の結果9箇所の被害を確認し南山城村長に報告を行った。
