# 台風21号と前線による大雨の概要

## 《第3報》

平成29年11月1日

国土交通省 近畿地方整備局

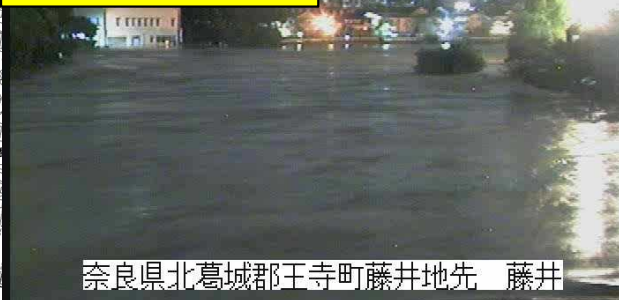
奈良県北葛城郡王寺町藤井地先 藤井

藤井地先 系 大和川 左岸 25, 1K

10月23日 00:30

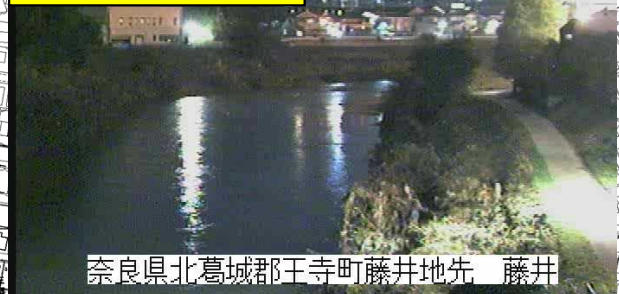
奈良県北葛城郡王寺町藤井地先 藤井

藤井地先 系 大和川 左岸 25, 1K

11月1日 21:30

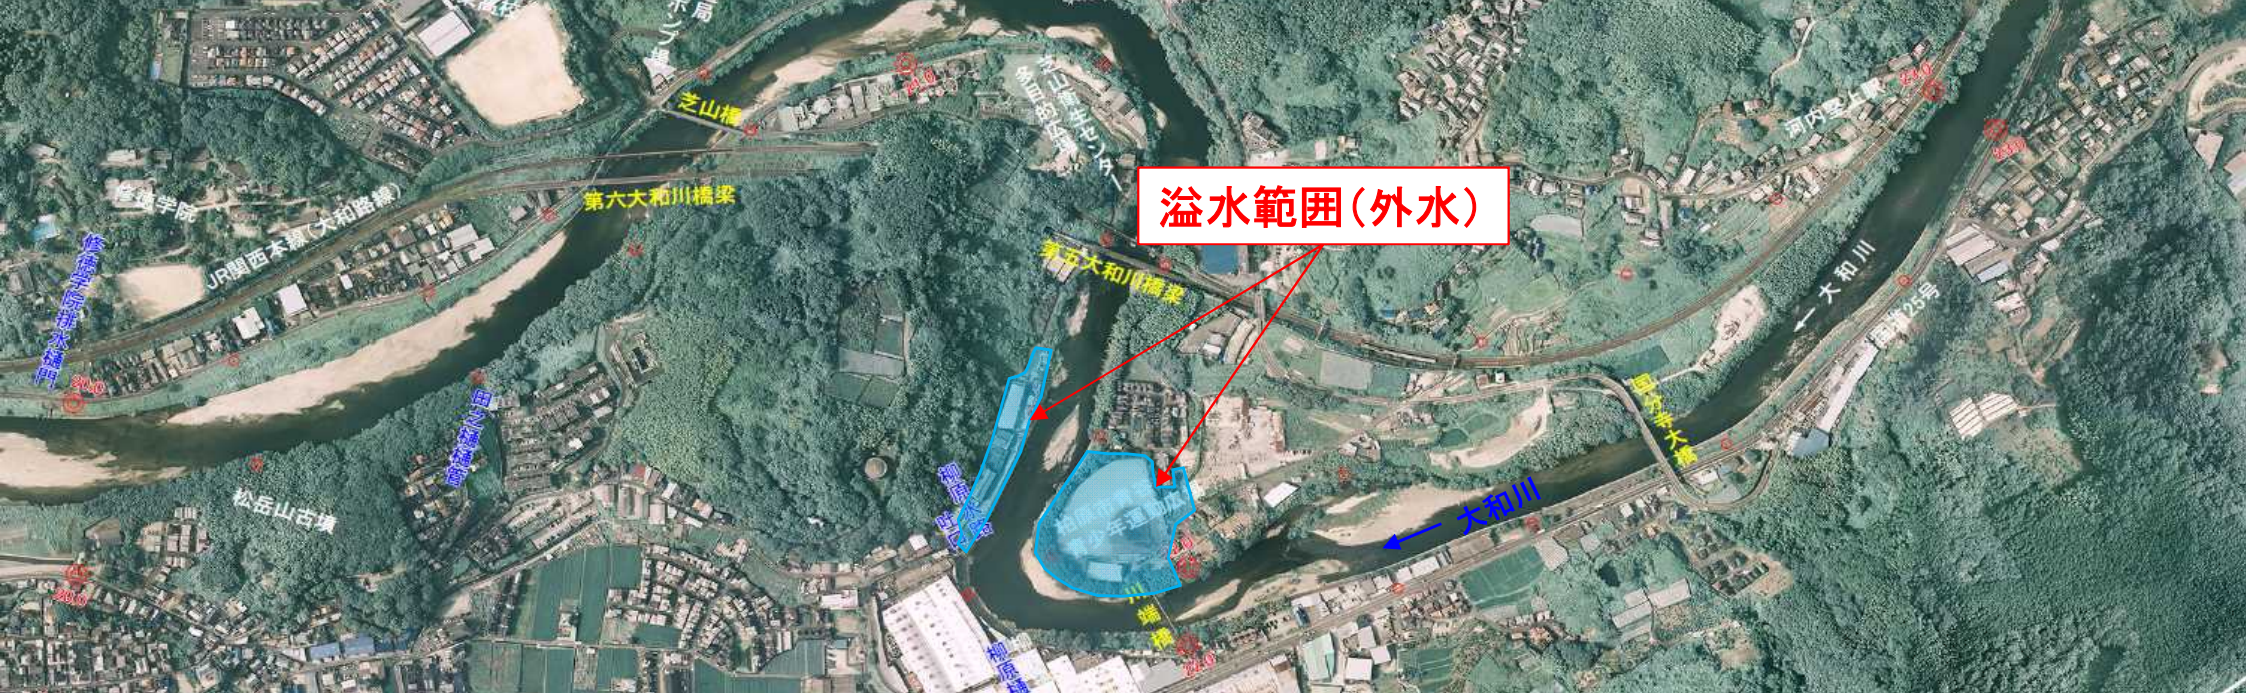
家屋浸水(床上9戸、床下4戸)

内水による浸水被害が広範囲で発生した。

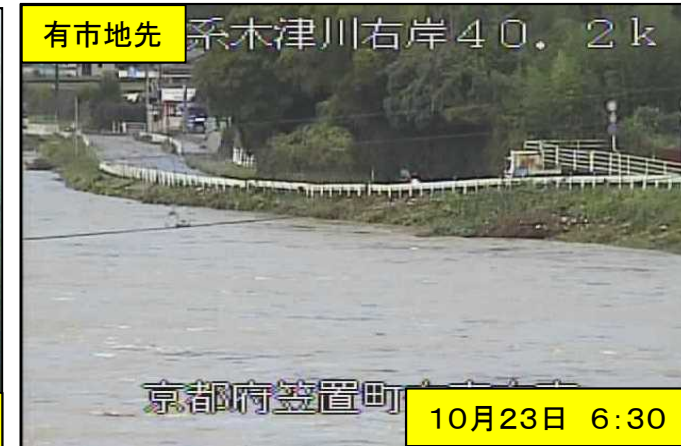
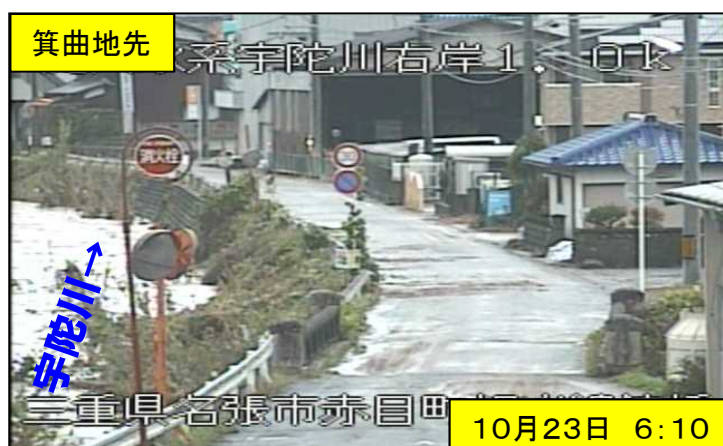
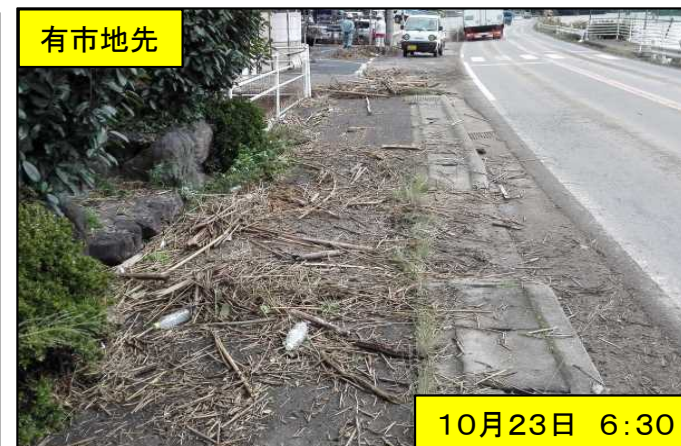
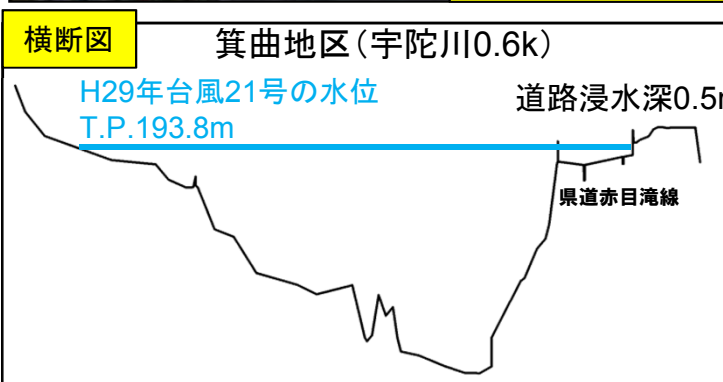
被害の概要④(淀川水系木津川支川宇陀川 三重県名張市箕曲地先)  
 (淀川水系木津川 京都府相楽郡笠置町有市地先)

木津川・宇陀川については、道路冠水を確認。(箕曲地区については、床下浸水1棟を確認。)

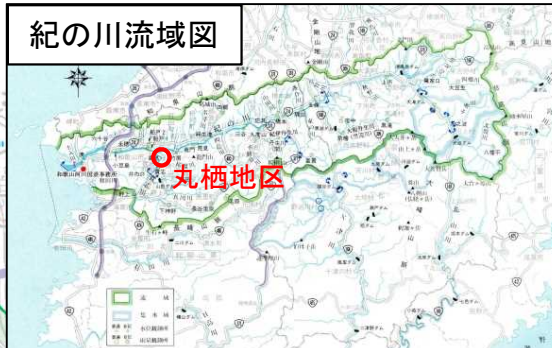
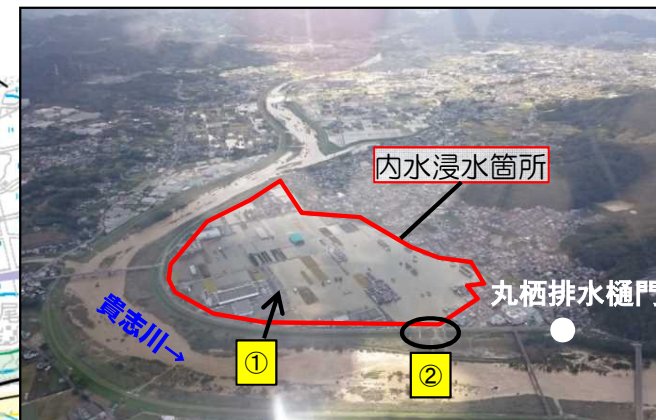
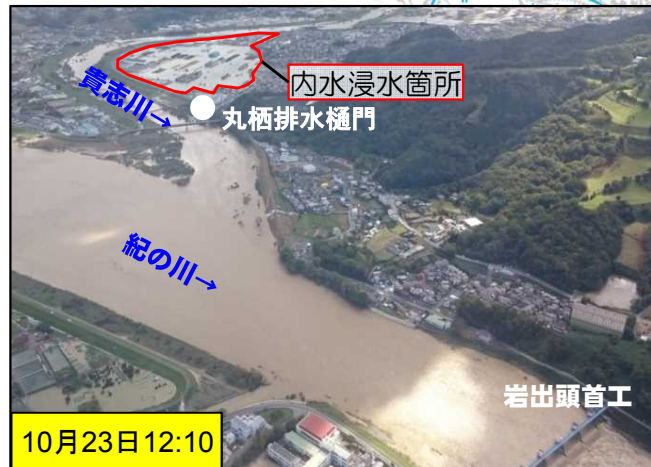
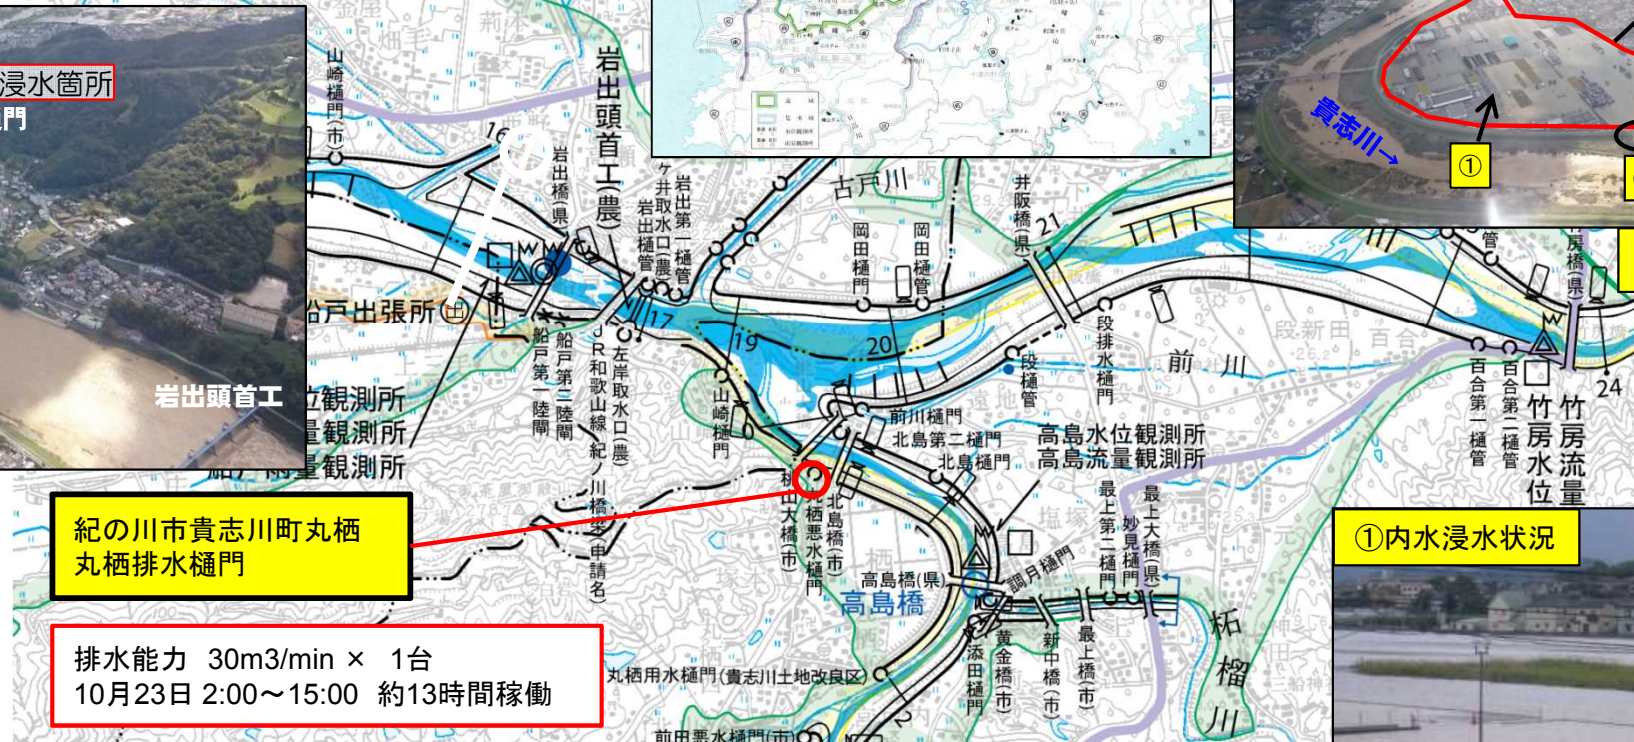
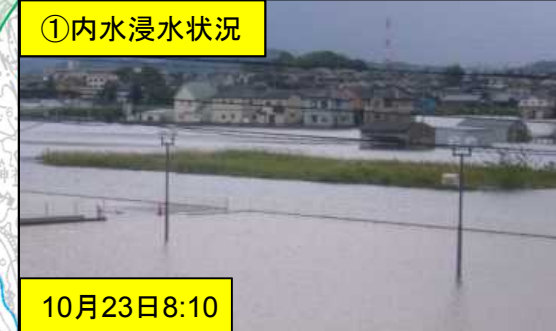
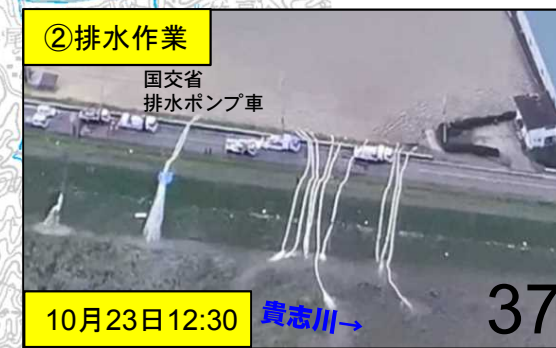
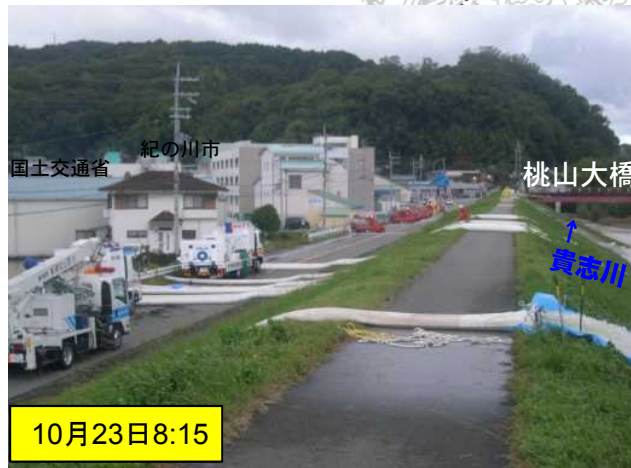
# 排水ポンプ車による支援 [紀の川水系貴志川丸栖地区]

発災場所：和歌山県紀の川市貴志川町丸栖  
 発災日時：平成29年10月22日(日)～23日(月)  
 被害状況：浸水面積 約40ha、家屋浸水 70戸（床上35戸、床下35戸）  
 対応状況：貴志川沿川の1箇所にて、排水ポンプ車1台を派遣し、排水作業支援

排水能力 30m<sup>3</sup>/min × 1台  
 10月23日 2:00～15:00 約13時間稼働

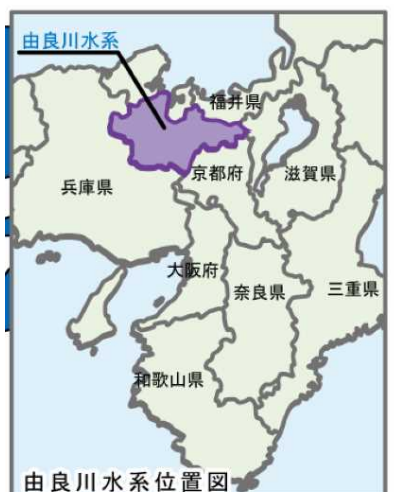
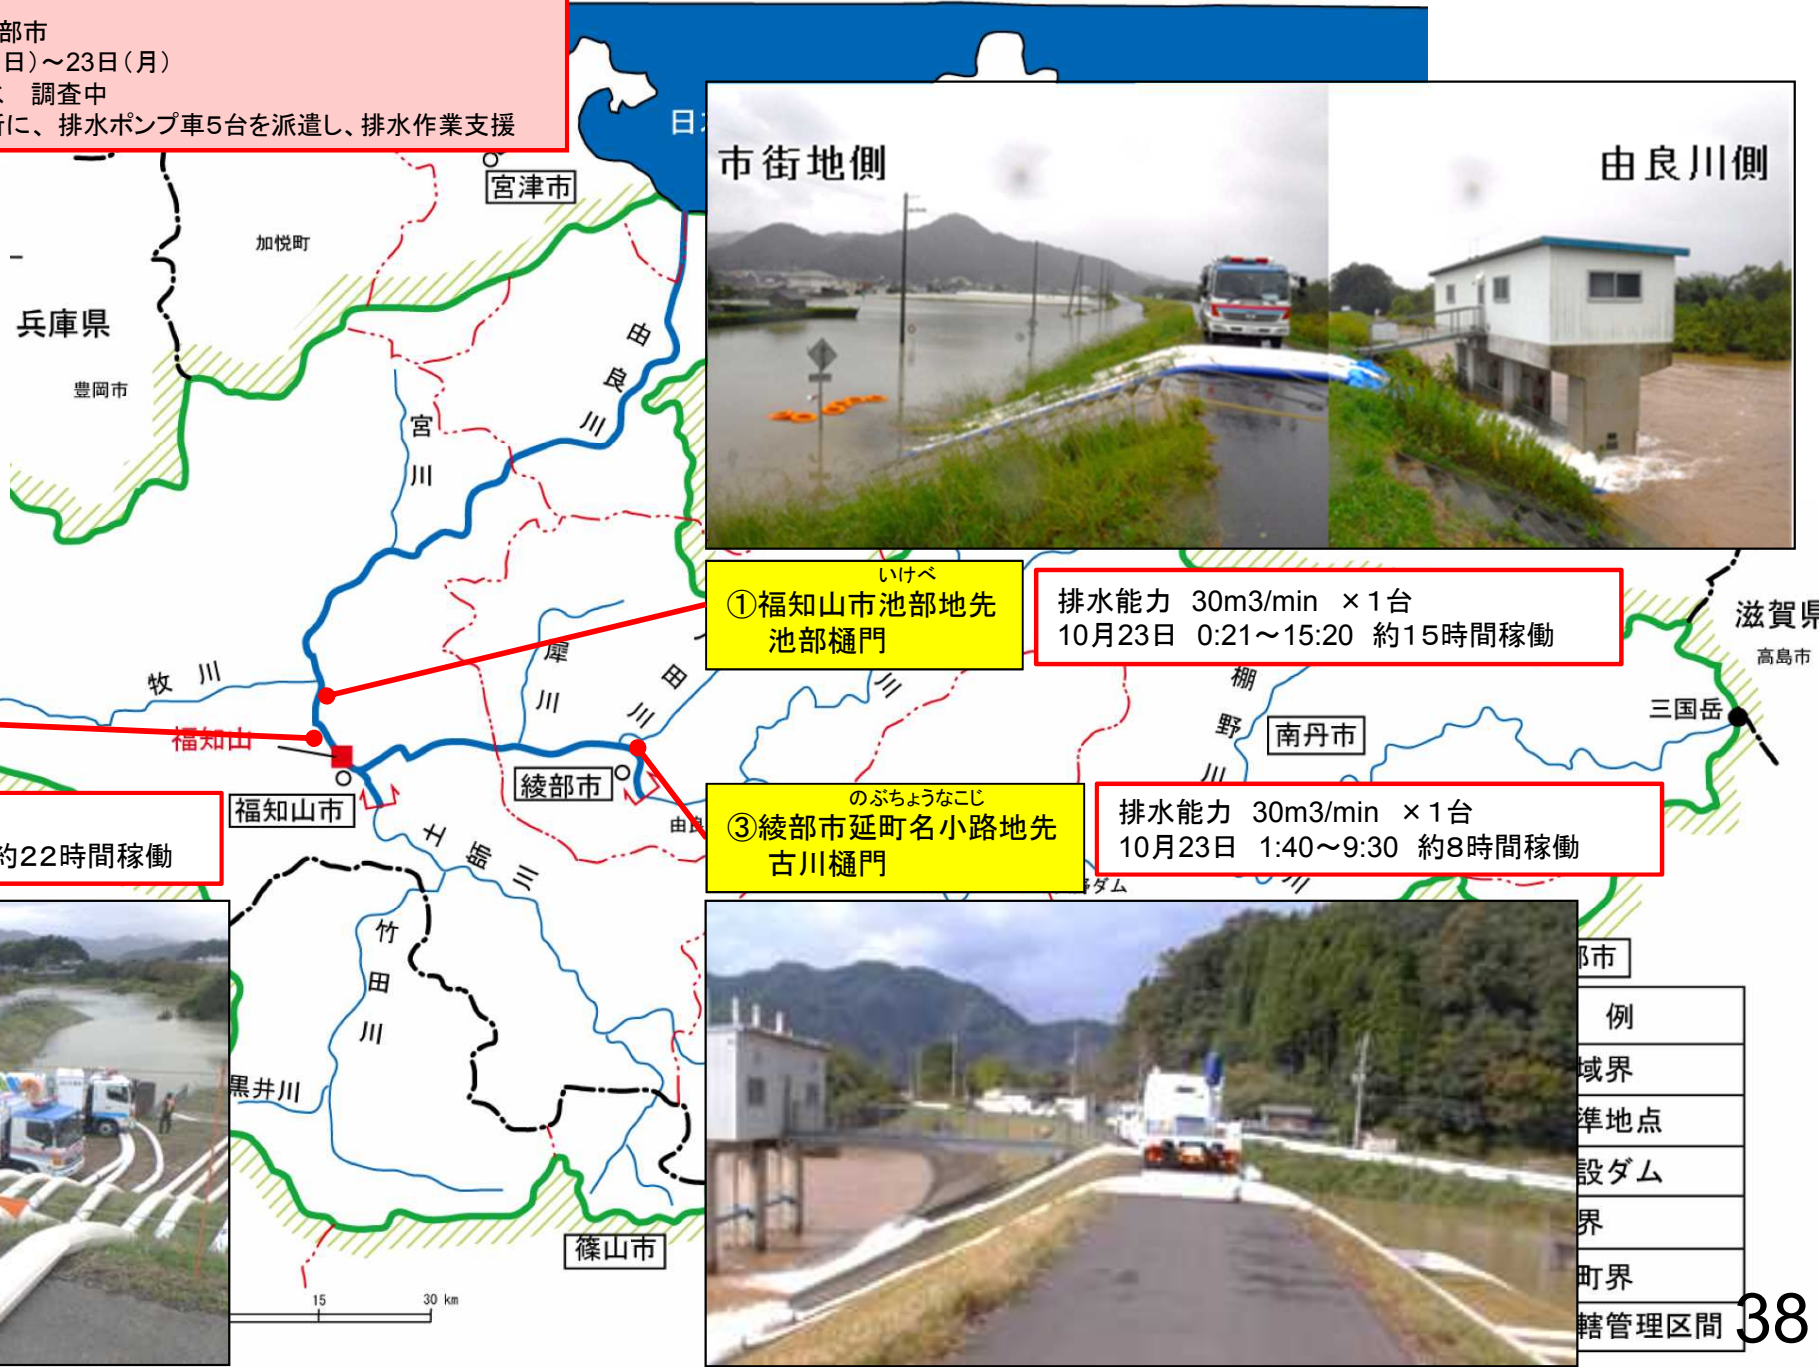
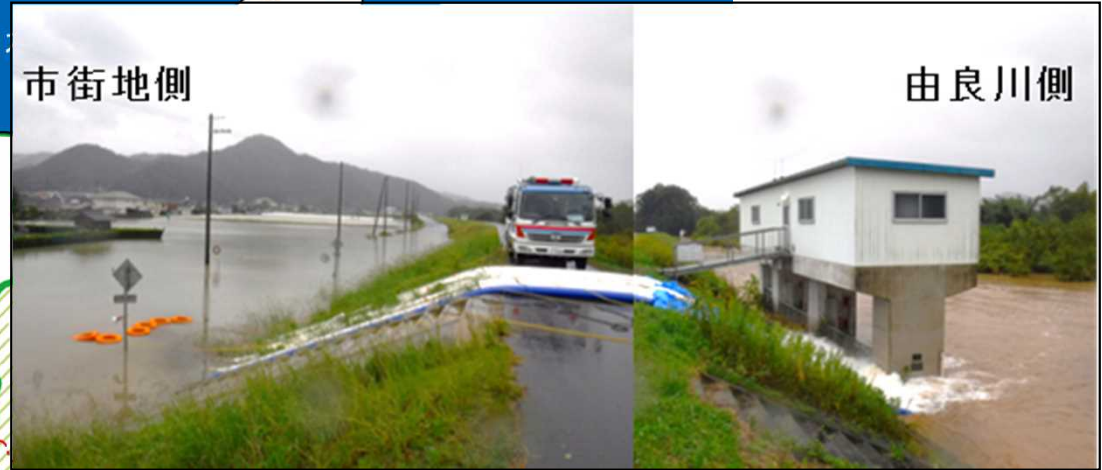
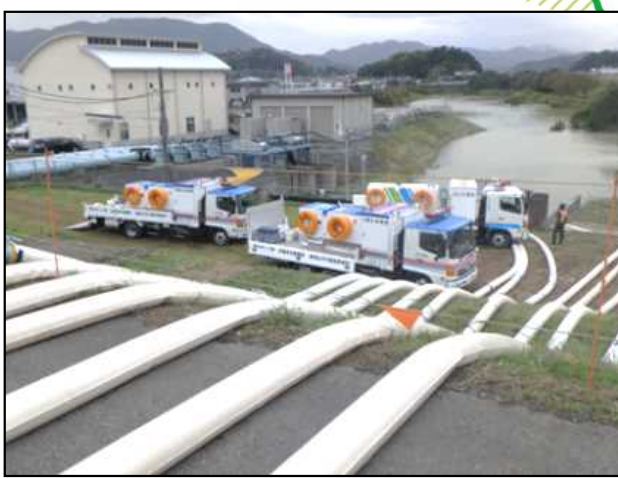
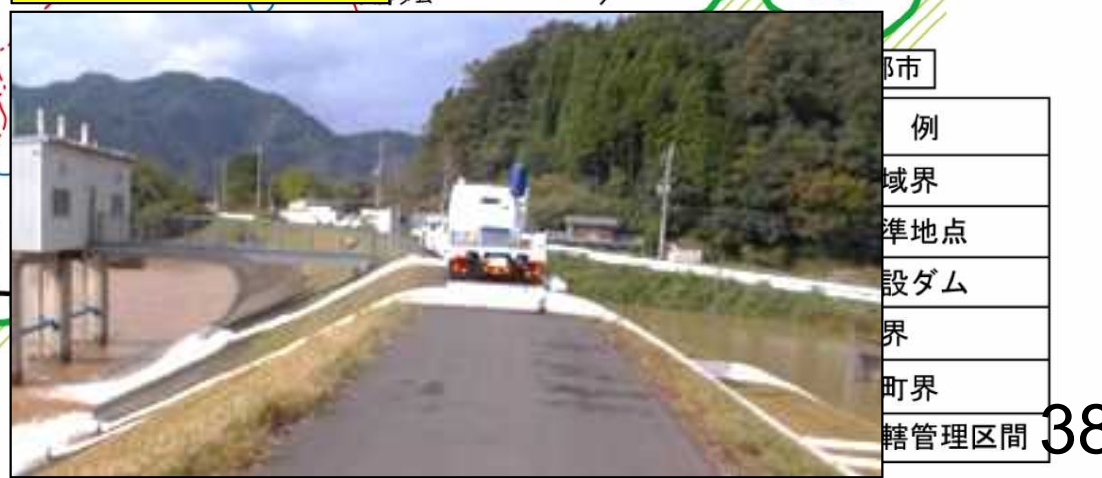
# 排水ポンプ車による支援 [由良川水系由良川上荒河地区他]

**■災害概況**  
 発災場所：京都府福知山市、綾部市  
 発災日時：平成29年10月22日(日)～23日(月)  
 被害状況：浸水面積、家屋浸水 調査中  
 対応状況：由良川沿川の3箇所に、排水ポンプ車5台を派遣し、排水作業支援

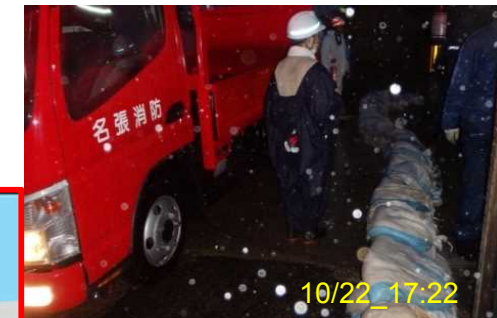
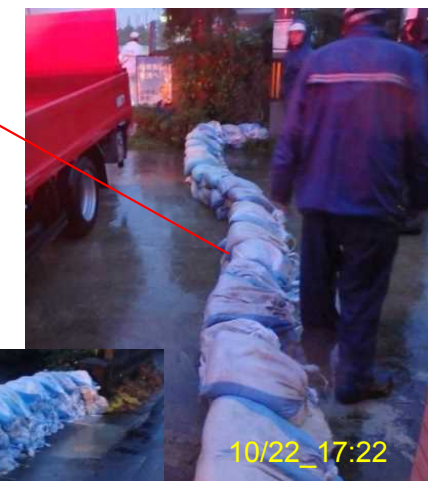
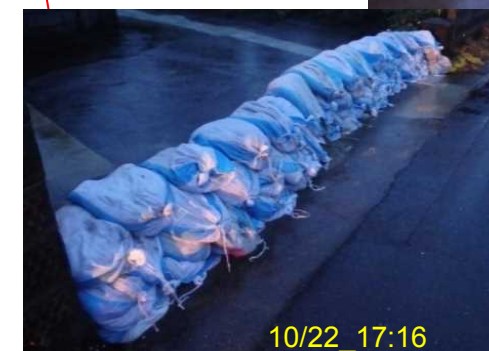
# 宇陀川における水防活動状況

宇陀川の水位が上昇し、溢水の可能性があった為、付近の家屋周辺への浸水を防ぐ為、名張市消防署6名、消防団の箕曲(ミノ)分団10名と赤目(アカメ)分団9名の計25名が水防工法として、家屋等8軒を対象に土嚢3段積み(約200袋)を実施した。

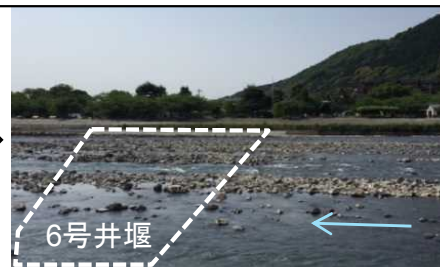
6号井堰撤去後(平成29年5月)

- 桂川では平成25年台風18号を踏まえ、緊急治水対策として河川整備計画の事業を大幅に前倒しして実施。
- 嵐山地区では、これまでに実施した堆積土砂撤去及び6号井堰撤去により、水位を約0.5m低下したため、中之島公園の浸水解消。

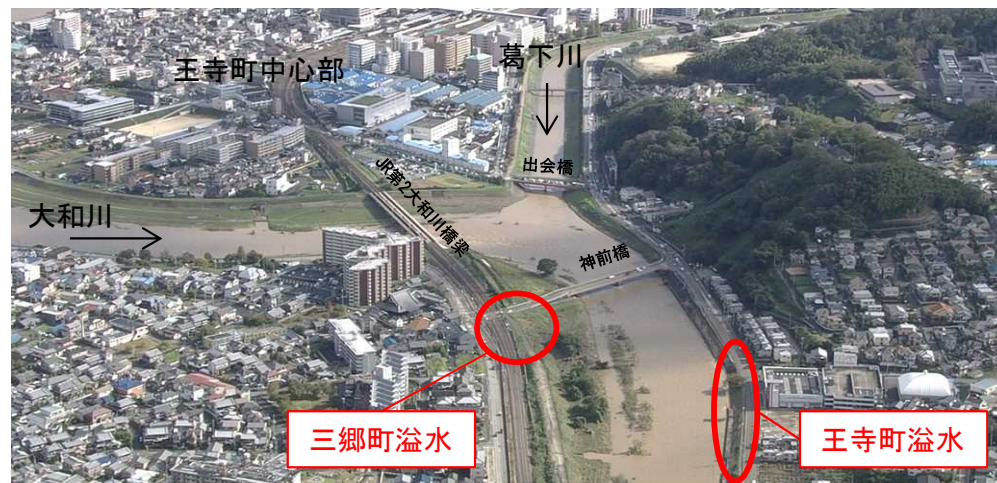
◀ 葛下川から溢水し、王寺町中心部が浸水

三郷町溢水

王寺町溢水

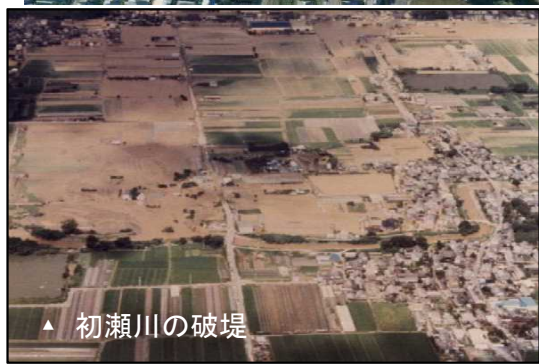
▲ 初瀬川の破堤

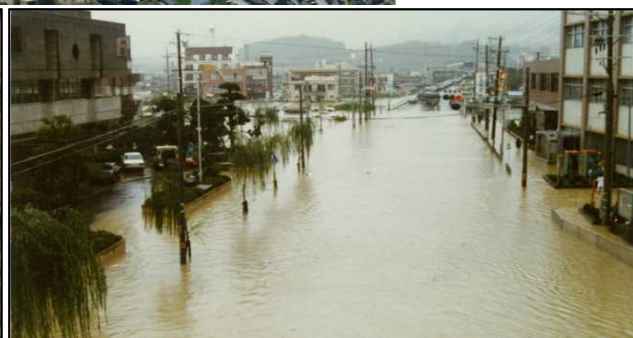
王寺町役場付近において甚大な被害が発生

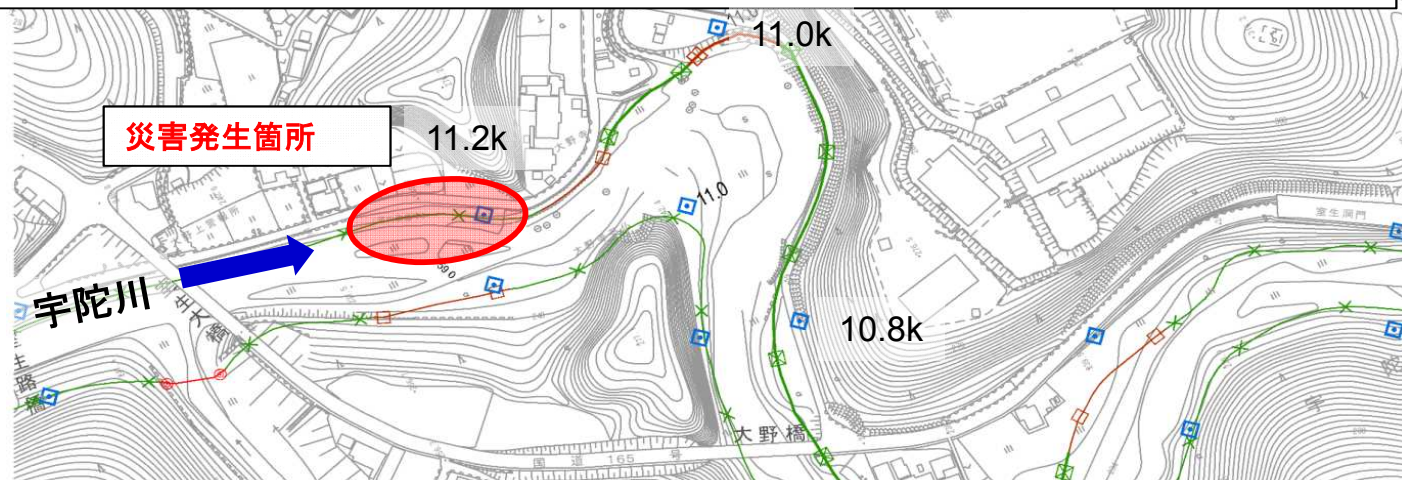
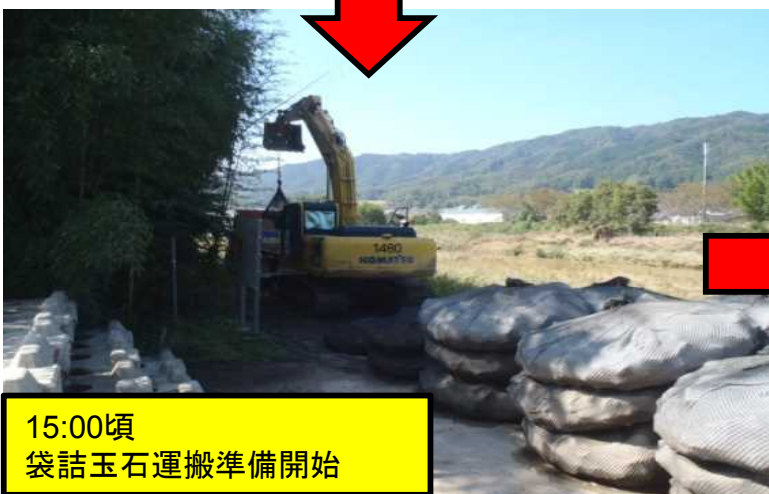
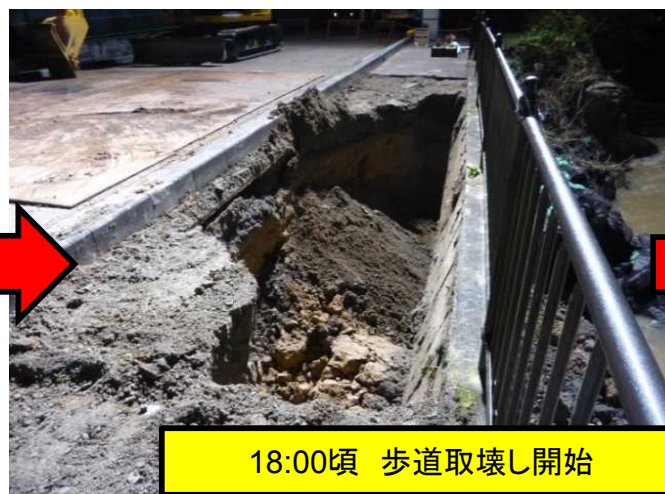
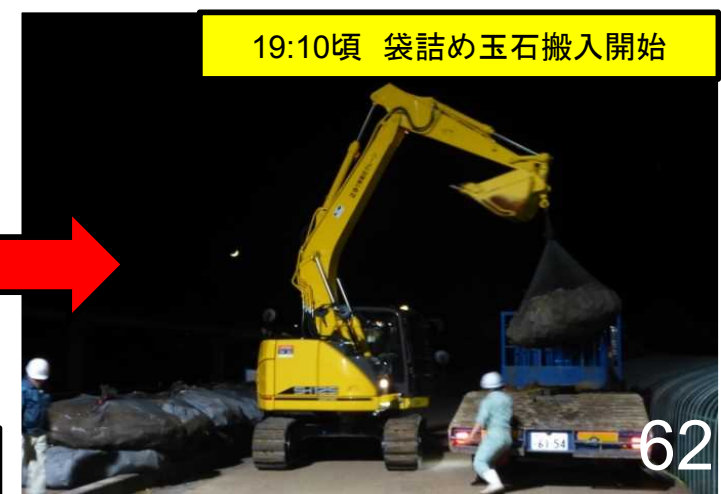
# 淀川水系宇陀川左岸11.2k付近の緊急復旧工事① 平成29年10月25日～10月27日

○平成29年10月22日～23日の台風21号により、宇陀川左岸11.2k付近において河岸侵食を確認。  
緊急復旧工事を24時間体制で実施。

- ・09時50分 木津川上流河川事務所から近畿地方整備局  
河川工事課に河岸侵食の一報
- ・11時50分 河川工事課→国土交通省治水課に河岸侵食の一報
- ・12時30分 侵食が拡大し、県道が通行止め(全面通行止め)
- ・14時40分 維持工事受注者に緊急工事施工の要請(指示)
- ・15時00分 緊急復旧工事に着手(袋詰め玉石の運搬準備に着手)
- ・16時50分 照明車・ku-SAT基地出発
- ・17時00分 緊急復旧工事着手の記者発表
- ・17時40分 照明車・ku-SAT基地到着
- ・18時00分 歩道取壊し開始
- ・19時10分 袋詰め玉石搬入開始

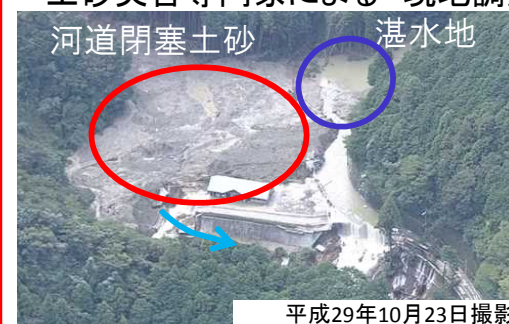
＜大阪府 岸和田市 大沢町牛滝川＞

土砂災害専門家による 現地調査  
河道閉塞土砂 湛水地

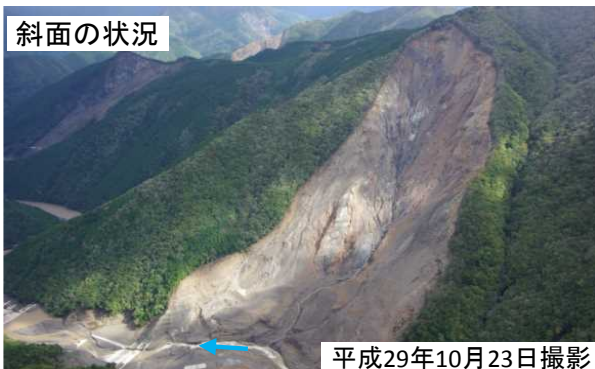
## <赤谷地区>

○出水後、ヘリによる上空からの点検を行った結果、下記の各箇所において施設の被災はほとんど見られなかった。また、周辺では新たな崩壊は確認できなかった。

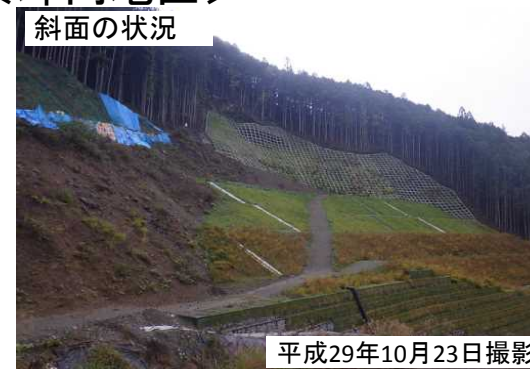
斜面の状況

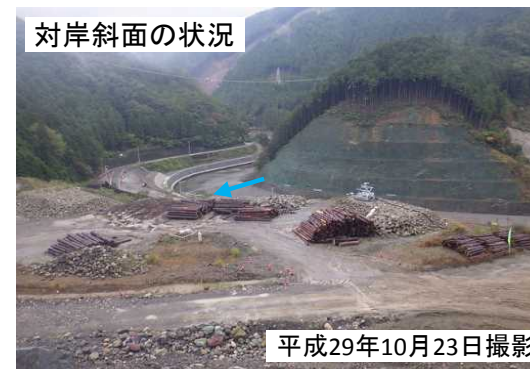
対岸斜面の状況

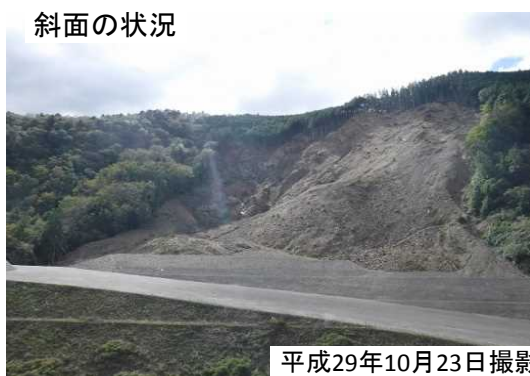
斜面の状況

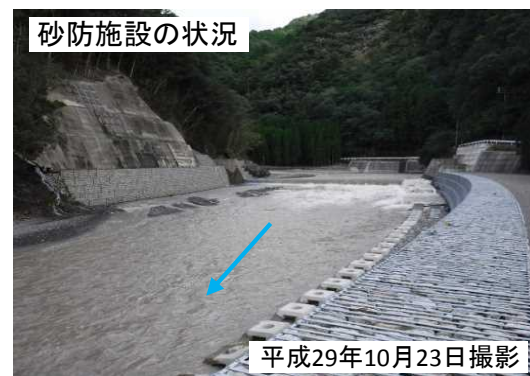
砂防施設の状況

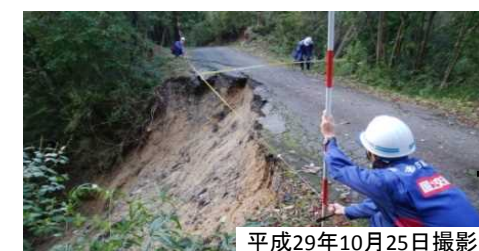
＜京都府 南山城村 村道＞  
TEC-FORCE 被災状況調査

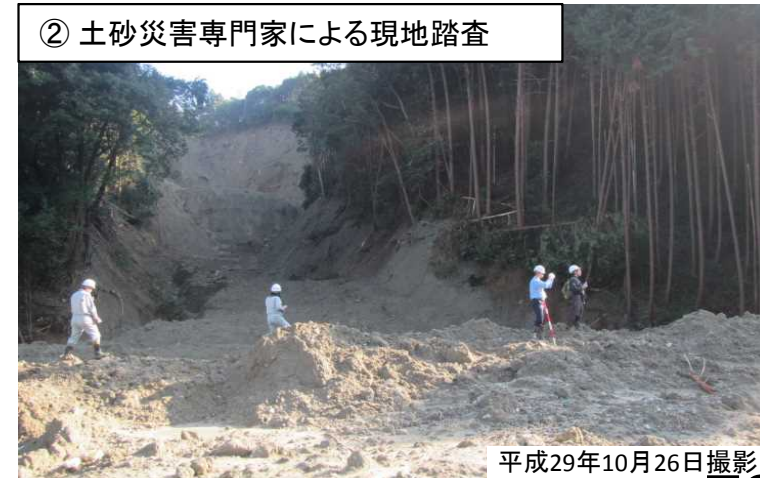
⇒ 崩壊した盛土の土質状況や斜面状況等について詳細に踏査し、今後の監視・観測等について助言を行った。

② 土砂災害専門家による現地踏査

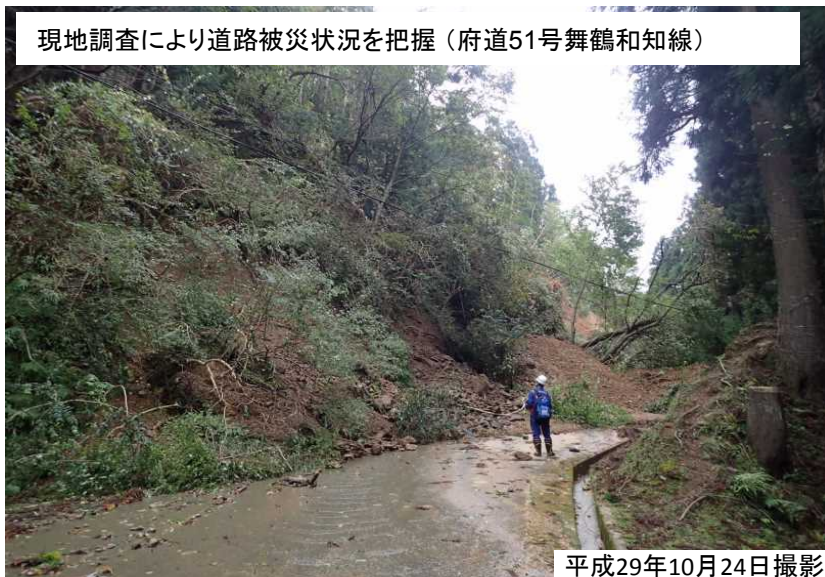
- ・府道51号舞鶴和知線の道路上に土砂が崩落しているため、奥の集落2戸3名が孤立。  
迂回路なし、車両通行不可、舞鶴和知線は行き止まり。  
徒歩での往来は辛うじて可能だが、道路沿い谷側の尾根上を通行するため危険な状況。
- ・アンカー付き法枠の両端において、背面の土砂が流出し浮いた状態。

現地調査により道路被災状況を把握(府道51号舞鶴和知線)

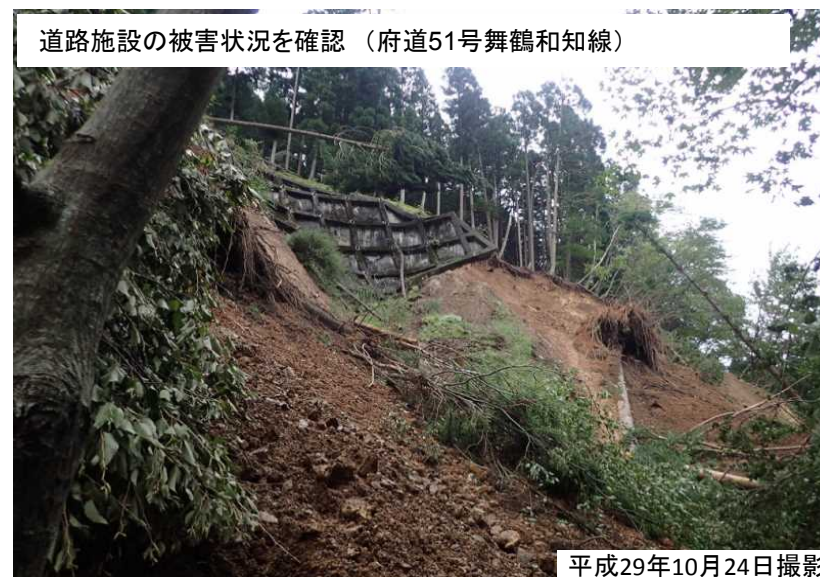
道路施設の被害状況を確認(府道51号舞鶴和知線)
