# 台風21号と前線による大雨の概要

[平成29年10月20日～23日]

## 《第5報》

国土交通省 近畿地方整備局

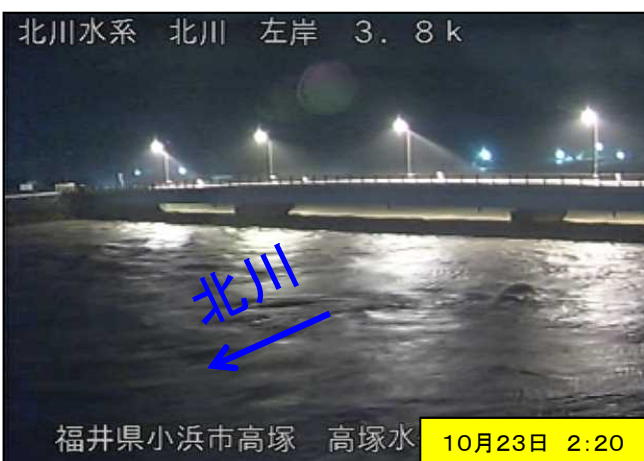
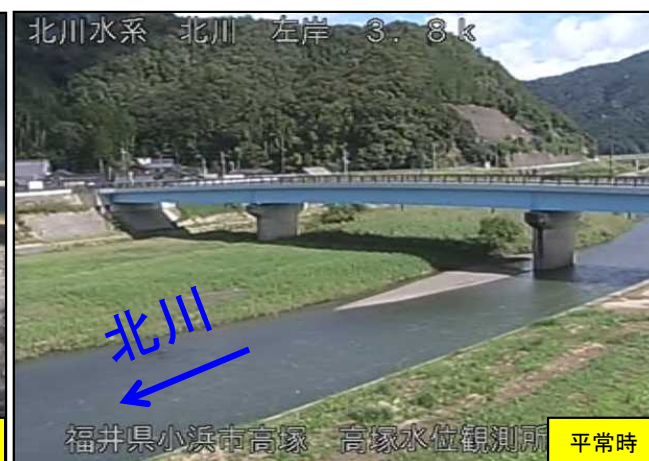
※浸水範囲については、河川整備計画に位置付けられている「霞堤」からの浸水によるもの。

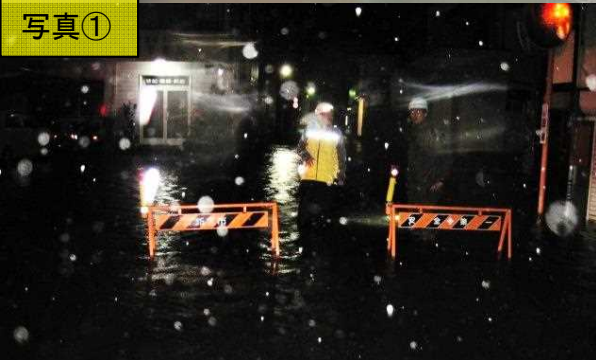
# 被害の概要⑦(新宮川水系市田川<sup>いちだがわ</sup> 和歌山県新宮市下田地先他)<sup>しもだ</sup>)

内水による浸水被害が広範囲で発生。

浸水面積 約84ha

家屋被害 1,150戸 (床上浸水593戸、床下浸水482戸、一部損壊75戸)

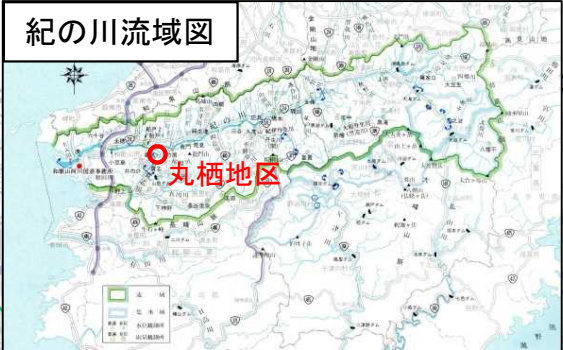
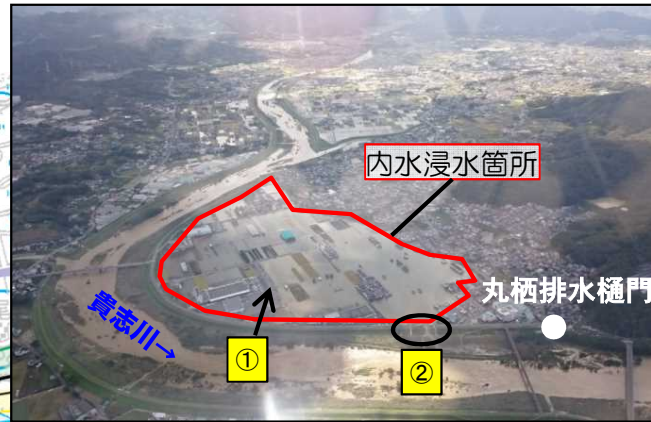
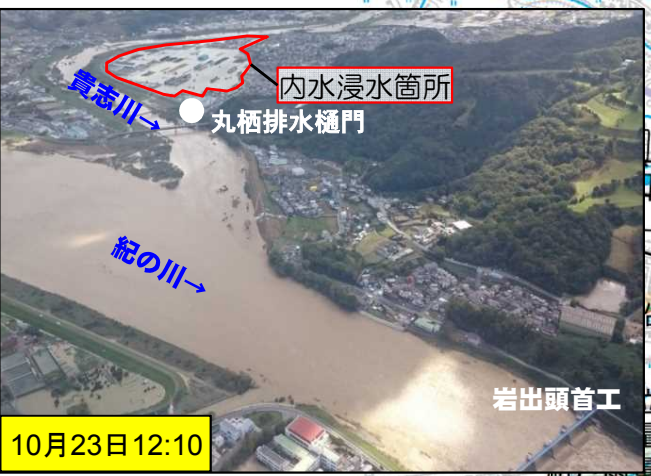
# 排水ポンプ車による支援 [紀の川水系貴志川丸栖地区]

**■災害概況**  
 発災場所：和歌山県紀の川市貴志川町丸栖  
 発災日時：平成29年10月22日(日)～23日(月)  
 被害状況：浸水面積 約40ha、家屋浸水 70戸（床上35戸、床下35戸）  
 対応状況：貴志川沿川の1箇所にて、排水ポンプ車1台を派遣し、排水作業支援

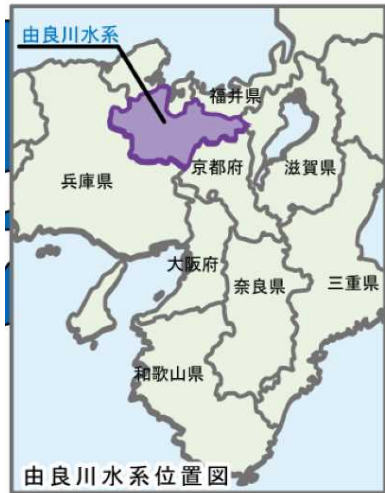
発災場所：京都府福知山市、綾部市  
 発災日時：平成29年10月22日(日)～23日(月)  
 被害状況：浸水面積、家屋浸水 調査中  
 対応状況：由良川沿川の3箇所に、排水ポンプ車5台を派遣し、排水作業支援

①福知山市池部地先  
池部樋門

排水能力 30m<sup>3</sup>/min × 1台  
10月23日 0:21～15:20 約15時間稼働

かみあらが  
②福知山市上荒河地先  
弘法川樋門

排水能力 30m<sup>3</sup>/min × 3台  
10月23日11:00～24日9:00 約22時間稼働

のぶちょうなこじ  
③綾部市延町名小路地先  
古川樋門

排水能力 30m<sup>3</sup>/min × 1台  
10月23日 1:40～9:30 約8時間稼働

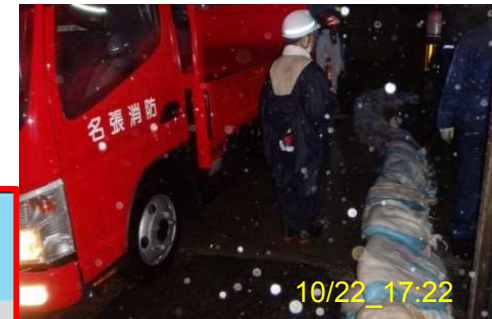
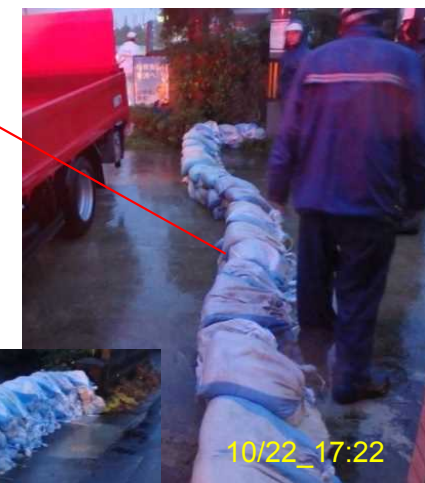
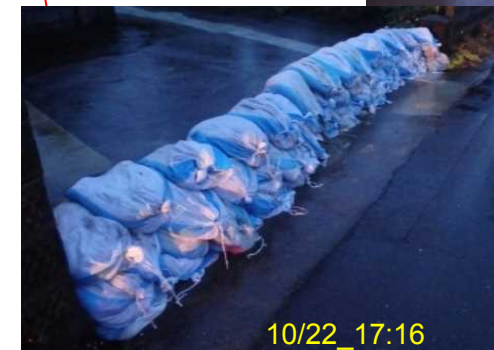
宇陀川の水位が上昇し、溢水の可能性があった為、付近の家屋周辺への浸水を防ぐ為、名張市消防署6名、消防団の箕曲(ミノ)分団10名と赤目(アカメ)分団9名の計25名が水防工法として、家屋等8軒を対象に土嚢3段積み(約200袋)を実施。

- ・15:15 事務所より名張市に水位上昇見込みを連絡。名張市消防署10名、消防団箕曲(ミノ)分団6名、赤目(アカメ)分団9名の計25名が出動。
- ・18:20 住居等8戸を対象に、土嚢3段積み(約200袋)完了
- ・19:45 宇陀川で溢水発生。

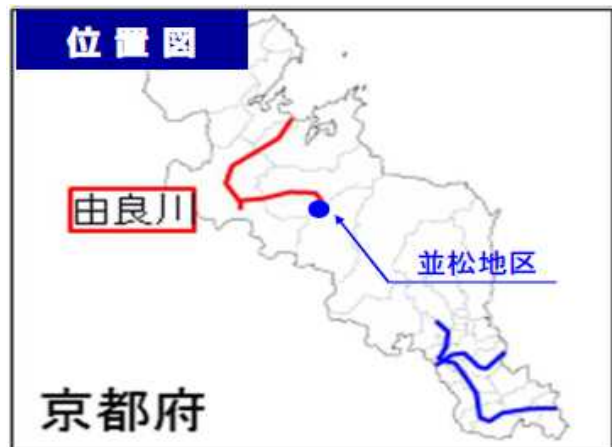
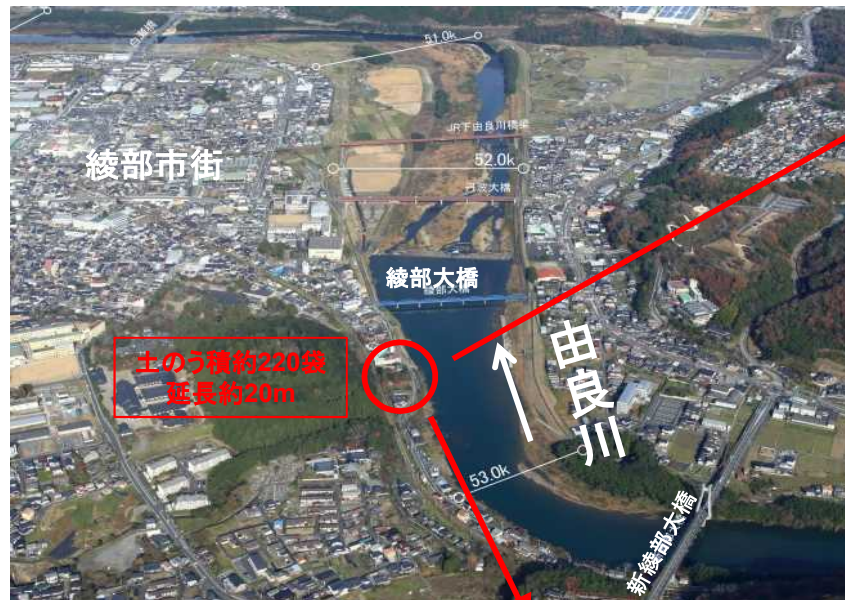
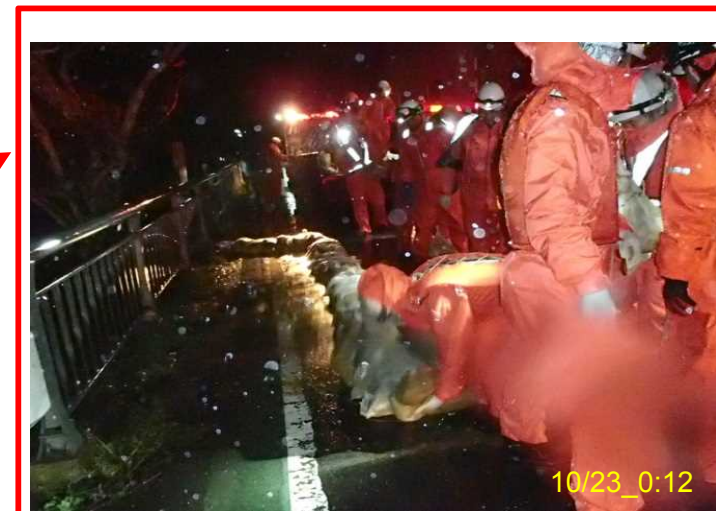
<水防活動の様子>

由良川の水位が上昇し、溢水の可能性があった為、並松地区(左岸52.6k付近)の家屋周辺への浸水を防ぐ目的で、綾部市消防団本部や綾部分団、消防署計34名が土のう積(約220袋 延長約20m)を実施。

綾部市消防団・団本部2名、綾部分団21名、消防署11名にて積み土のう工を開始

積み土のう工(約220袋)完了

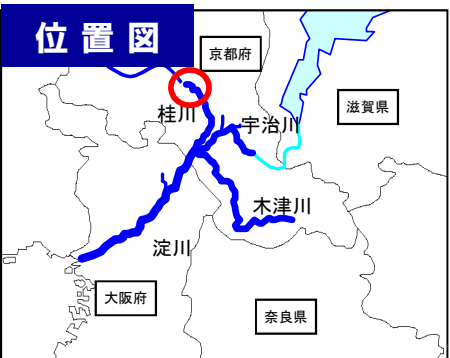
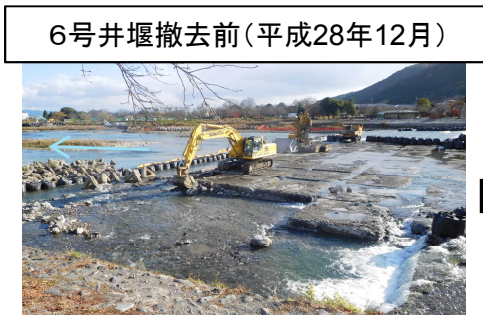
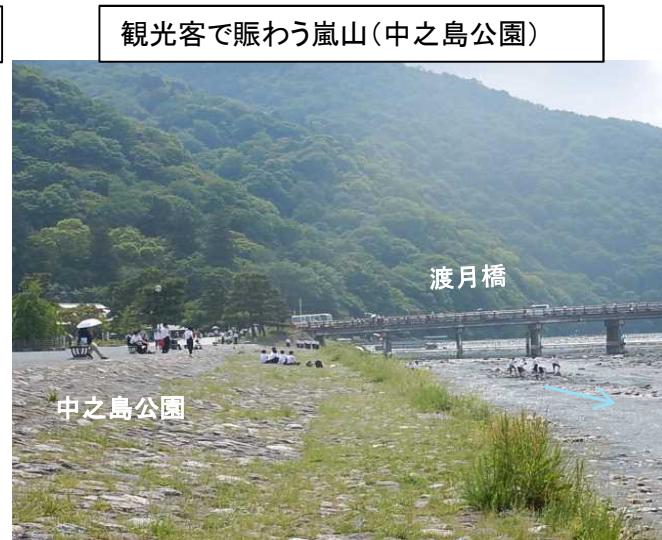
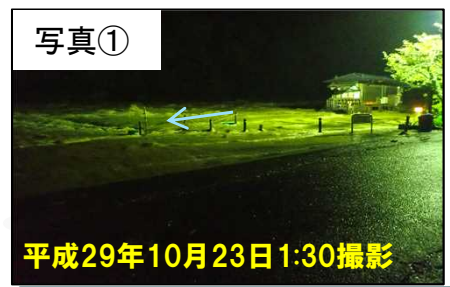
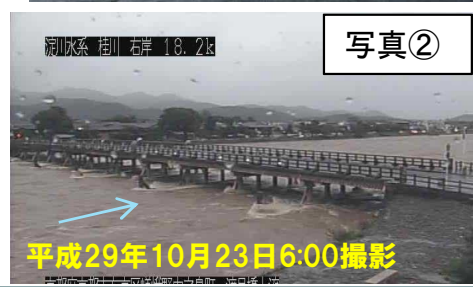
▲嵐山地区における堆積土砂撤去 (掘削量4,500m<sup>3</sup>)

○桂川では平成25年台風18号を踏まえ、緊急治水対策として河川整備計画の事業を大幅に前倒しして実施。  
 ○嵐山地区では、これまでに実施した堆積土砂撤去及び6号井堰撤去と日吉ダムにより、水位を約0.7m低下したため、中之島公園の浸水解消。

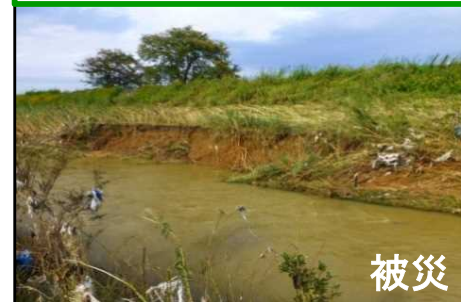
低水護岸洗掘(磯城郡三宅町小柳)

被災

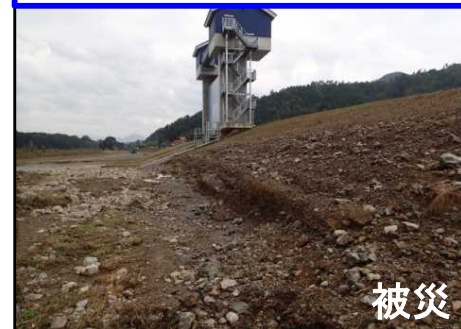
河岸侵食事例(福知山市私市)

被災

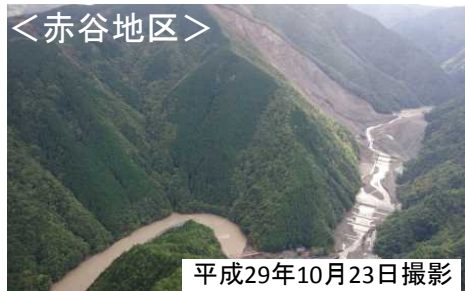
＜赤谷地区＞

＜紀伊山系砂防事務所管内＞  
きんき号による上空調査

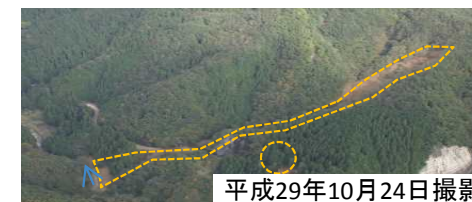
＜京都府綾部市 府道51号＞  
きんき号による  
上空調査

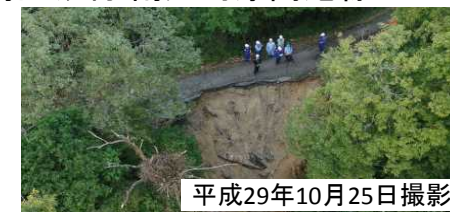
＜京都府相楽郡南山城村 南大河原高尾線＞  
TEC-FORCE  
被災状況調査

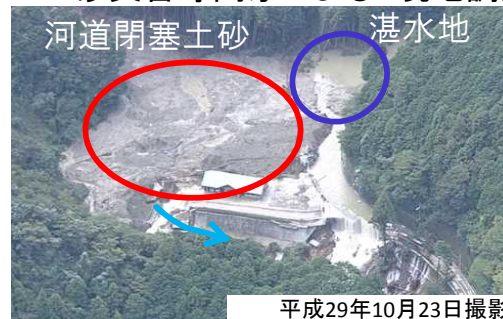
＜大阪府 岸和田市 大沢町牛滝川＞  
土砂災害専門家による 現地調査  
河道閉塞土砂 湛水地

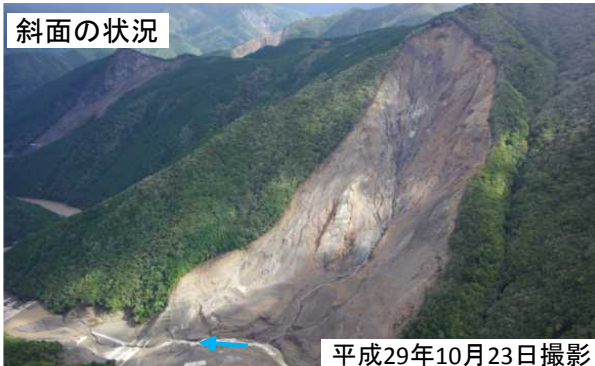
## <赤谷地区>

○出水後、ヘリによる上空からの点検を行った結果、下記の各箇所において施設の被災はほとんど見られなかった。また、周辺では新たな崩壊は確認できなかった。

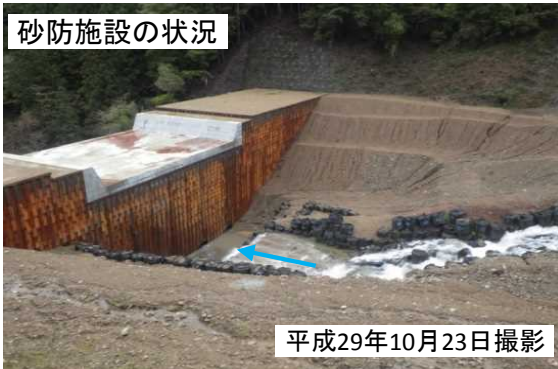
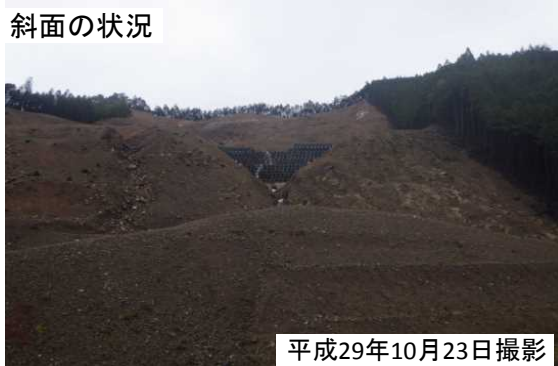
## <北股地区>

○陸上調査を実施した下記の各箇所においても施設の被災はなく、新たな崩壊は見られなかった。

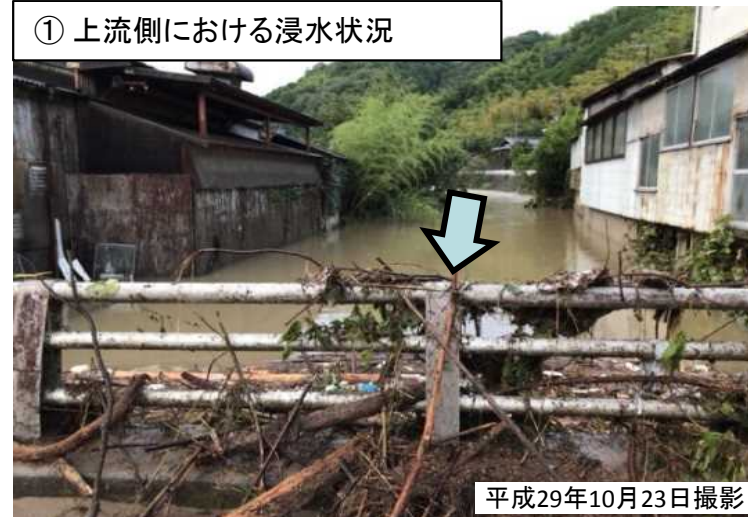
① 上流側における浸水状況

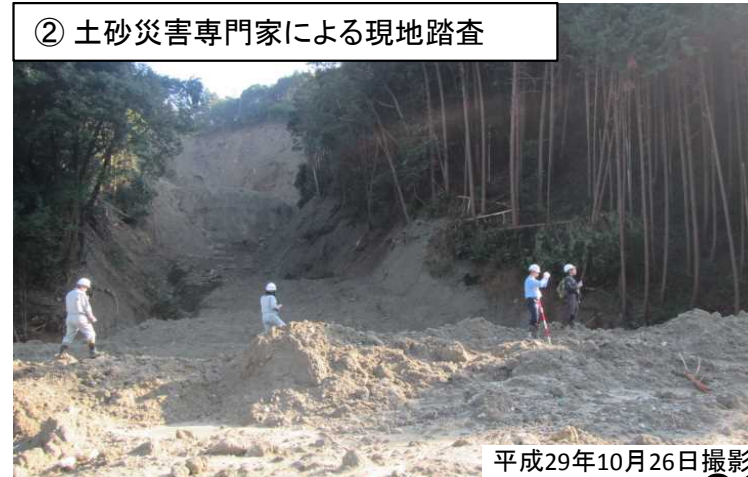
⇒ 崩壊した盛土の土質状況や斜面状況等について詳細に踏査し、今後の監視・観測等について助言を行った。

② 土砂災害専門家による現地踏査

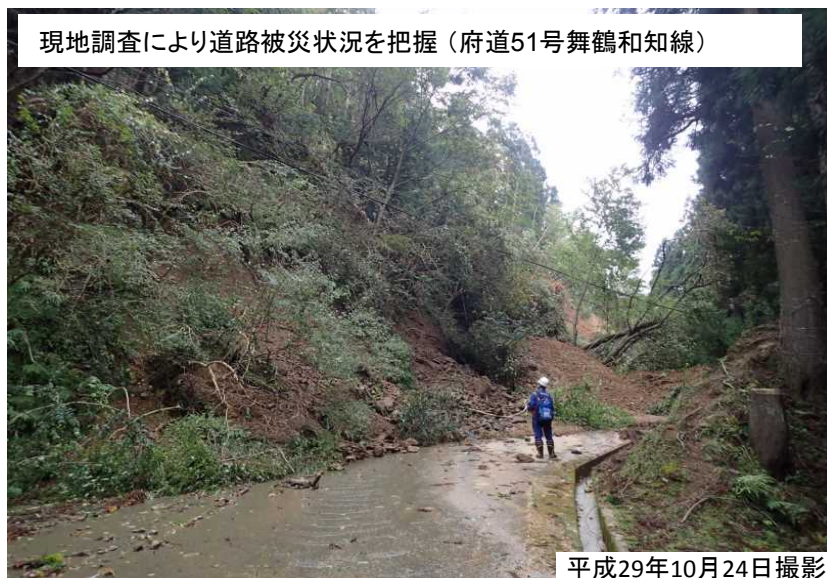
- ・府道51号舞鶴和知線の道路上に土砂が崩落しているため、奥の集落2戸3名が孤立。  
迂回路なし、車両通行不可、舞鶴和知線は行き止まり。  
徒歩での往来は辛うじて可能だが、道路沿い谷側の尾根上を通行するため危険な状況。
- ・アンカー付き法枠の両端において、背面の土砂が流出し浮いた状態。

現地調査により道路被災状況を把握(府道51号舞鶴和知線)

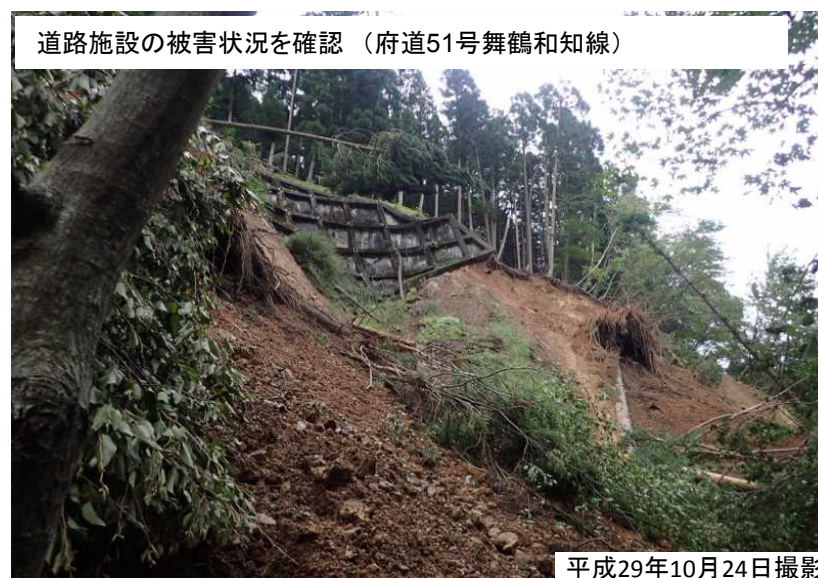
道路施設の被害状況を確認(府道51号舞鶴和知線)

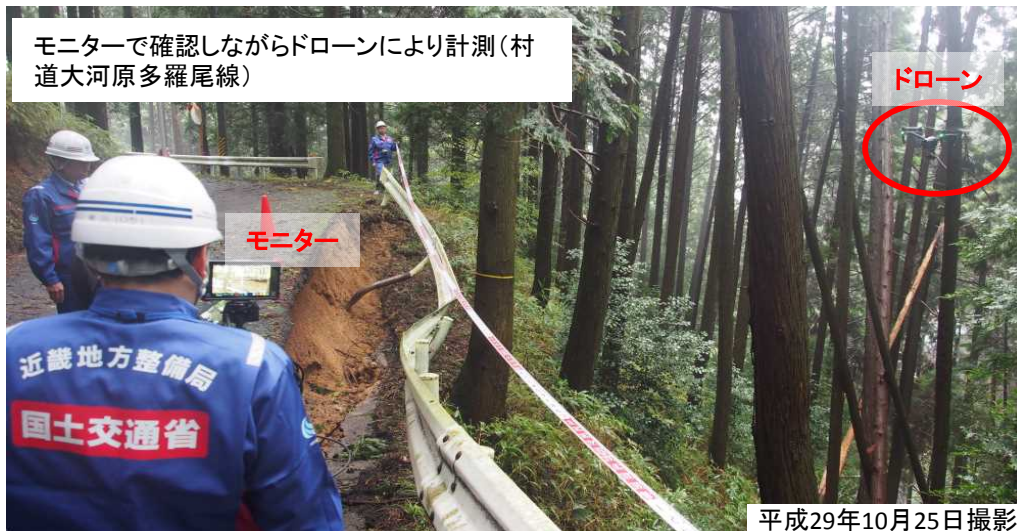
- ・降雨による流水が路面上を流れ、斜面側へ流れた際に法面を侵食し、村道の中央部付近から路面が崩落したものと推察。
- ・調査時は崩落が進行している状況は確認できなかった。
- ・崩落法面は切り立っているため、現地立入は注意が必要。

- ・復旧方法については崩壊法面高が大きいことから、補強土擁壁等、法止め擁壁と盛土、舗装が有効。
- ・詳細については、斜面の支持に対する安定性照査、基礎地盤の状況等、現地におき土質特性の把握が必要。
- ・対策については、反対側斜面も考慮が必要。
- ・降雨等により被害拡大が懸念されることから、早期の対策が必要。

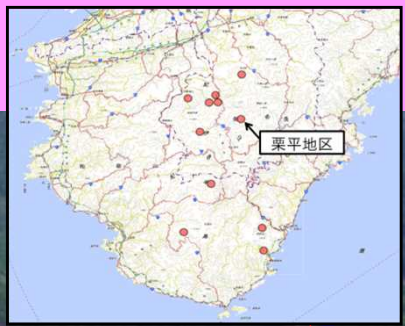
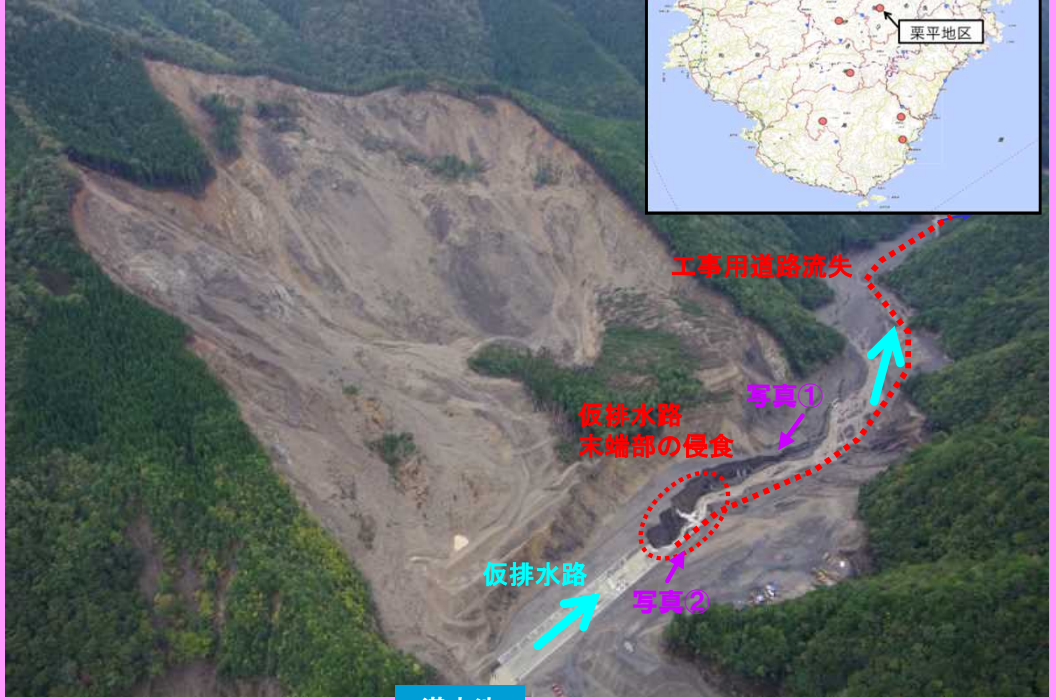
- 台風が接近している10月23日午前1時40分頃、栗平地区において排水路の変状をCCTVにて確認。
- 出水後、速やかに現地確認を行ったところ排水路底面部の破損並びに排水路下流端の欠損を確認。
- ヘリからの上空調査では周辺に新たな崩壊は見られなかった。

平成29年10月23日  
仮排水路の被災確認(ヘリ)

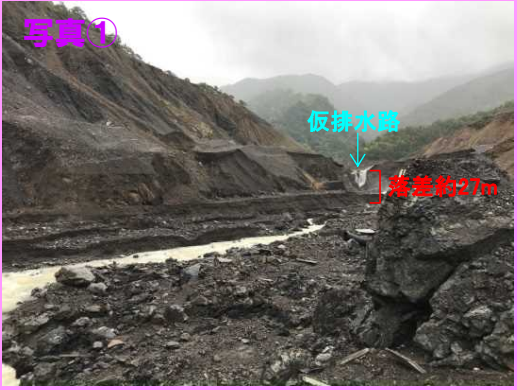
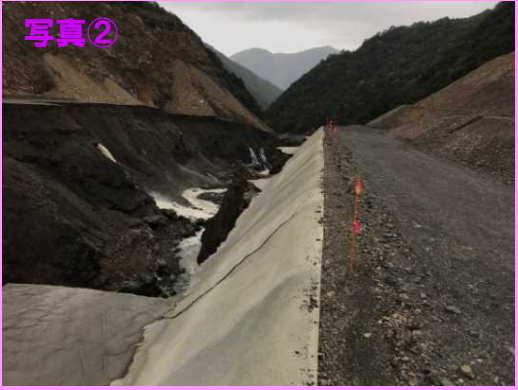
平成29年10月24日  
仮排水路の被災確認(陸上)
