# H30 事故事例集

## 平成30年度建設工事事故事例集

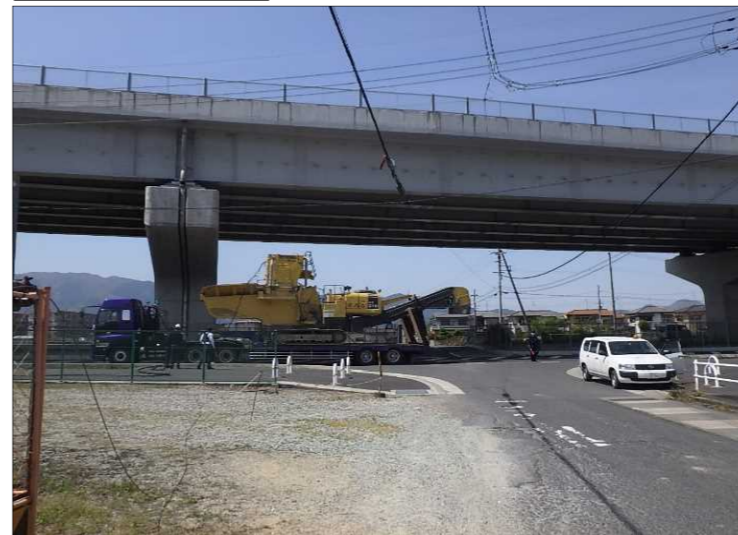
事故状況写真①

| 被害の程度<br>(負傷、影響等) | <p>[物損]</p> <p>NTT架空線破損</p> <p>[影響]</p> <p>16:30復旧完了(25軒)(5時間40分回線不通)</p> | | | | | | |

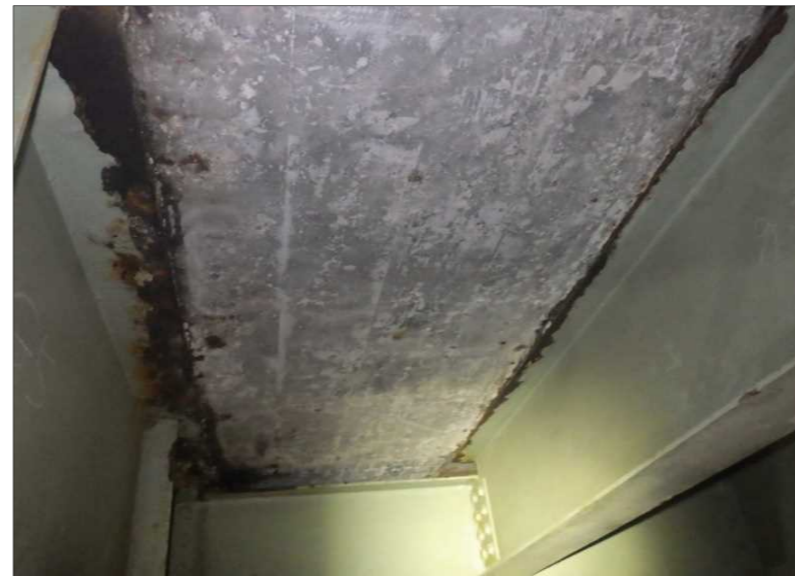
事故状況写真① 床版下面の状態

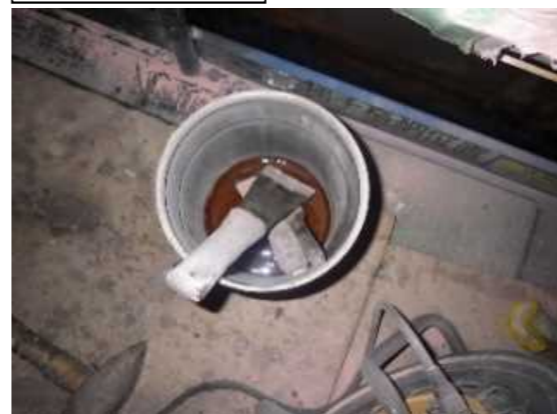
事故状況写真③

持ち込んでいた工具洗浄用有機溶剤

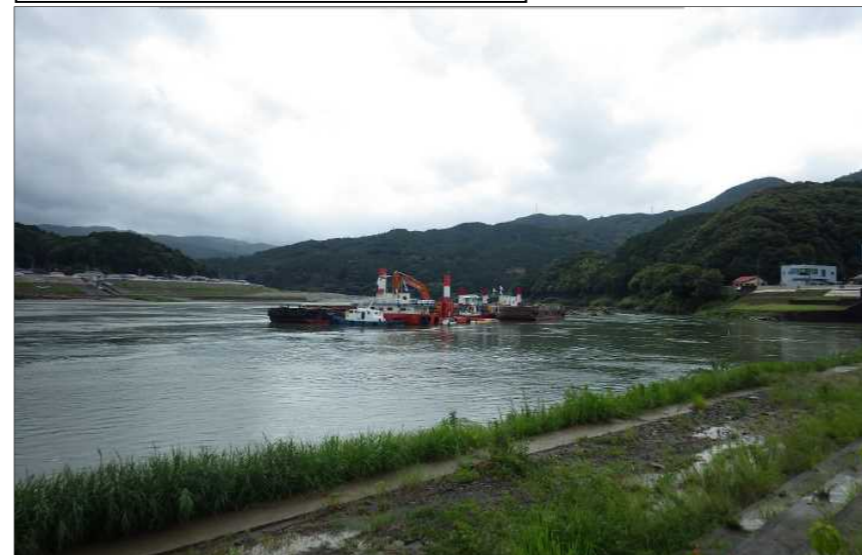
| 被害の程度<br>(負傷、影響等) | [物損] 浚渫船(バックホウ船)に係留していた引船の損傷。浚渫船(バックホウ船)スパットの曲がりや亀裂 | | | | |

事故状況写真① (作業船発見位置)

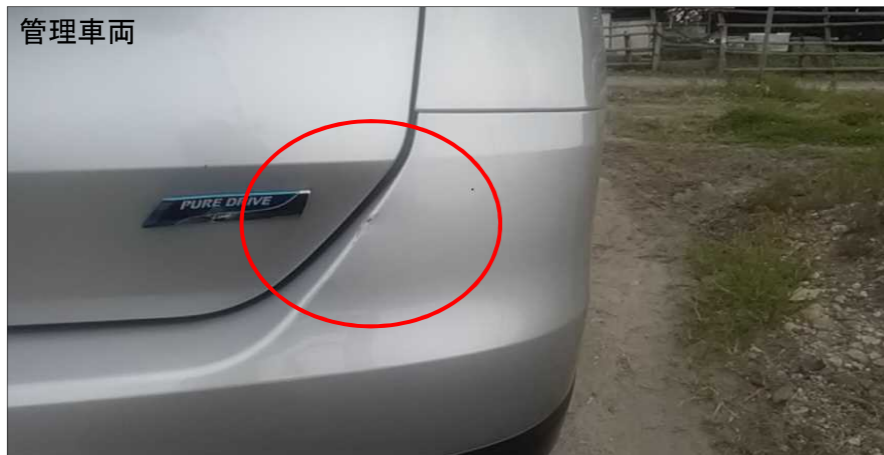
接触箇所

| 被害の程度<br>(負傷、影響等) | <p>[物損] 官用車 右側リアバンパー擦傷、バックドアに擦傷と凹み。<br/>ポールに目立った損傷はなし</p> | | | | | |

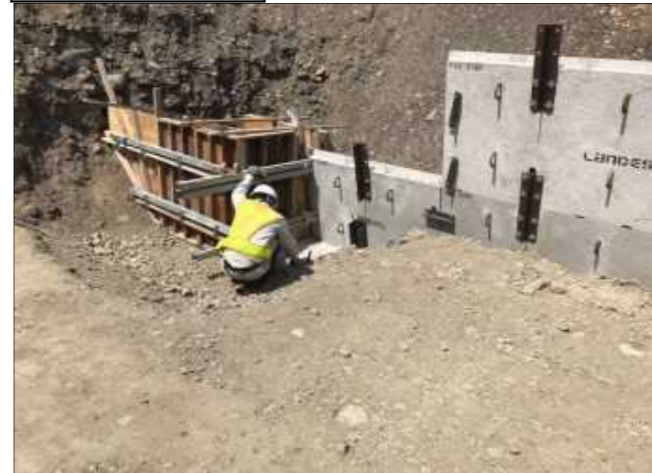
| 被害の程度(負傷、影響等) | [人身] 左目眼球破裂・眼内異物 休業5日 | | | | | |

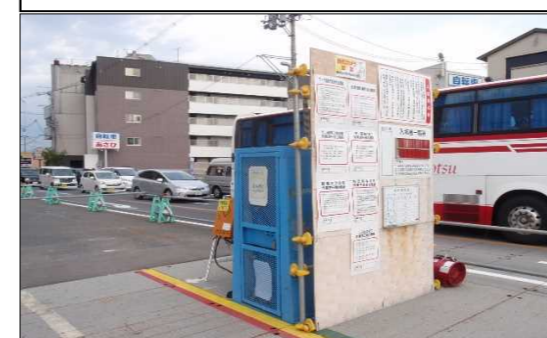
事故状況写真② (飛散前安全掲示板)

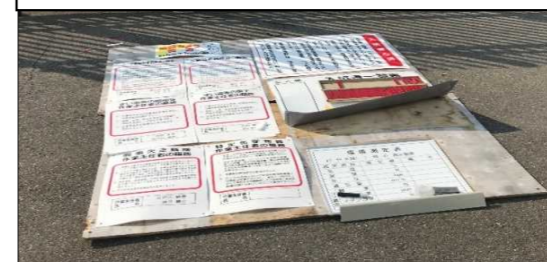
事故状況写真③ (飛散した安全掲示板)

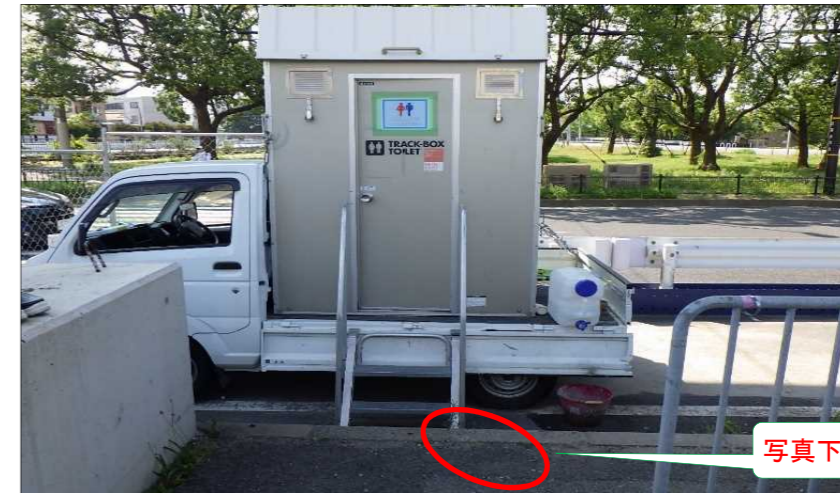
事故状況写真①

写真下を頭にして倒れていた

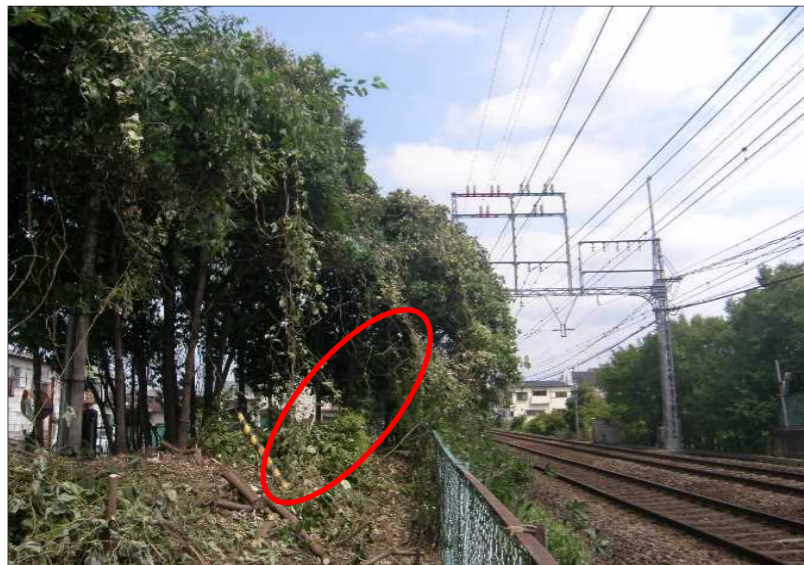
事故状況写真① (事故現場全景※赤丸内が伐採した雑木)

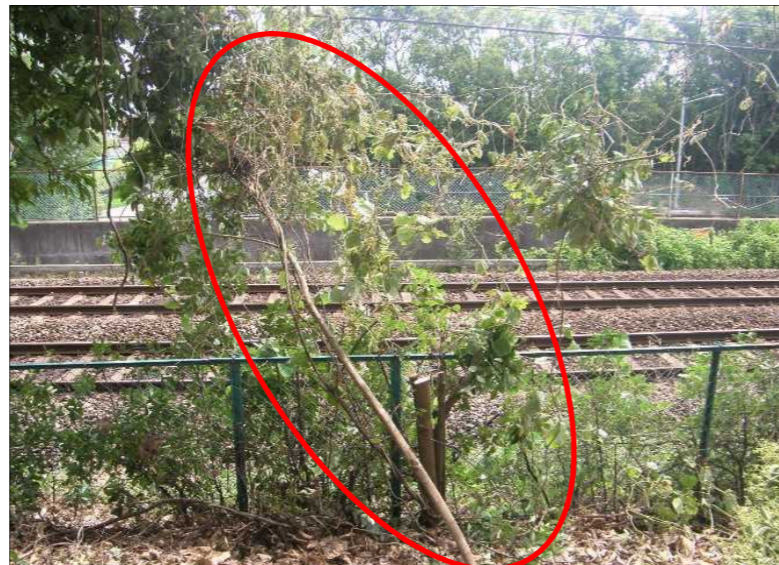
事故状況写真② (伐採した雑木※赤丸内が伐採した雑木)

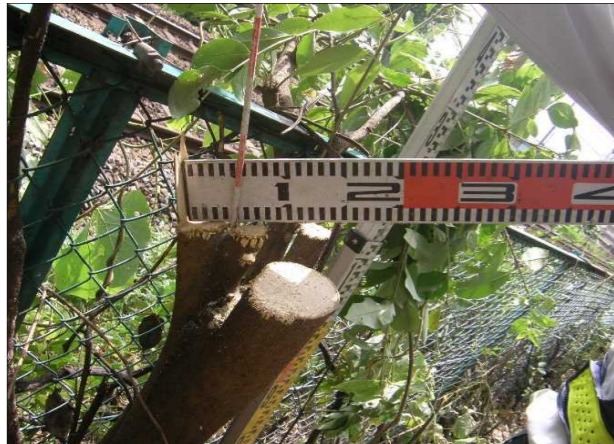
事故状況写真③ (伐採した雑木の切口※直径5cm)

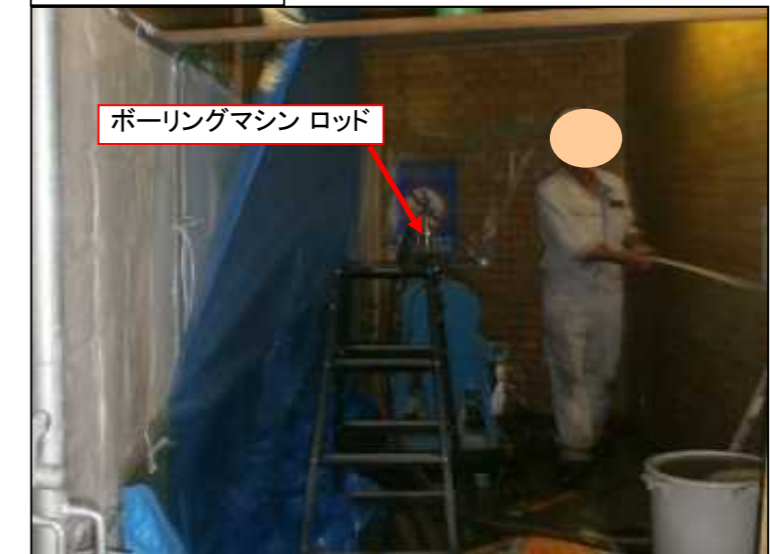
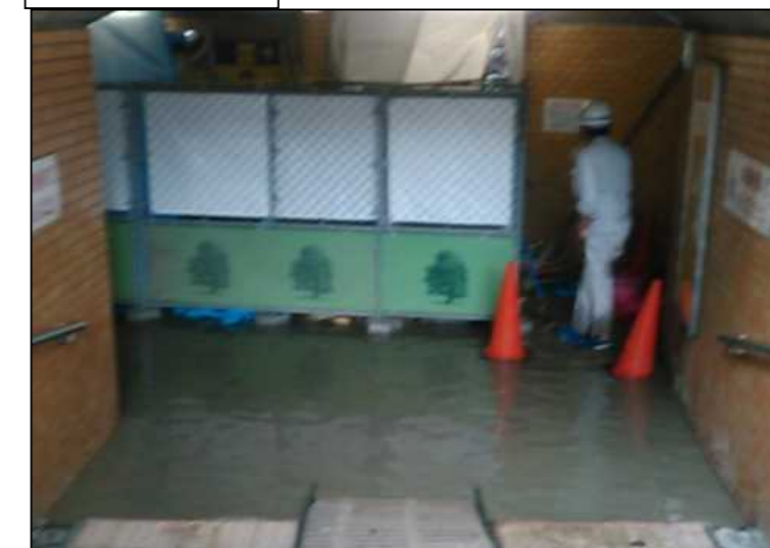
| 事故の内容 | <p>[事故概要] ●エレベーターピット設置工事で、地盤改良(薬液注入)に先立ち、地下道内底版部分をボーリングマシンを使用し削孔作業をしていた。作業中、深さ1.5mに埋設されていた上水管φ1000mmを貫通し、漏水が発生、地下通路内が一時冠水し、仮止水を行った。</p> <p>[事実経過等] ●作業変更と現場状況の違い等の情報が直ぐに共有されず、当該作業員に変更指示が出来なかったことにより発生した。<br/>●作業員が経験に基づく自己判断を優先してしまった。</p> | | | | | | |
| 被害の程度(負傷、影響等) | <p>[物損] 2拡送水管(φ1000)漏水</p> <p>[影響] 断水なし</p> | | | | | | |

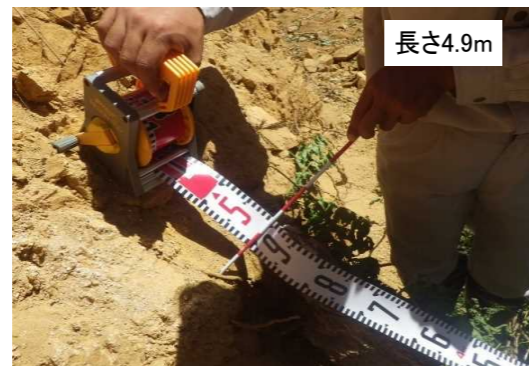
| 被害の程度<br>(負傷、影響等) | [人身] 首(剥離骨折)・胸骨・肋骨骨折 大動脈一部損傷 全治1ヶ月20日以上 | | | | | |

被災者に当たった木

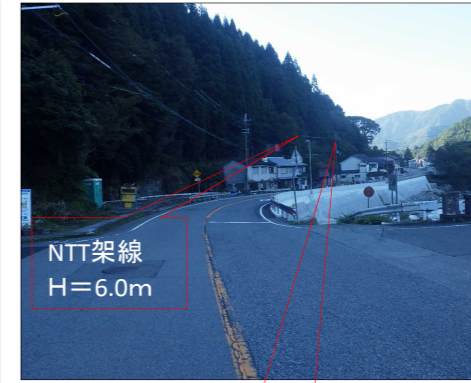
事故状況写真①

防護カバー無し

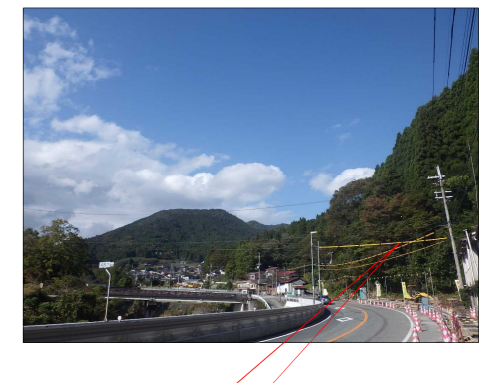
事故状況写真④

復旧した架線

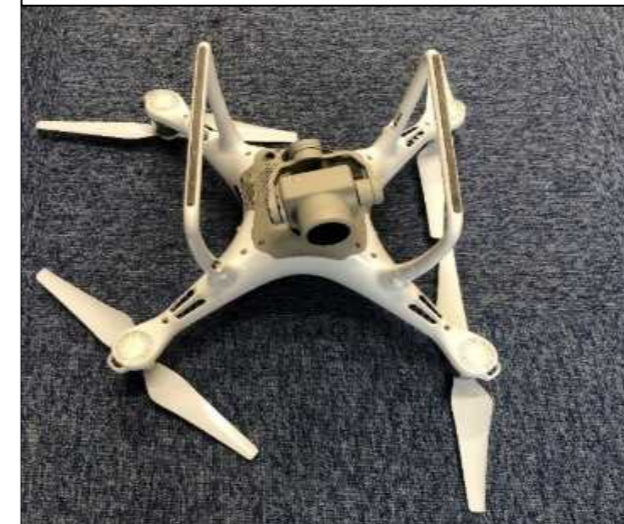
事故状況写真① (墜落状況を再現した写真)

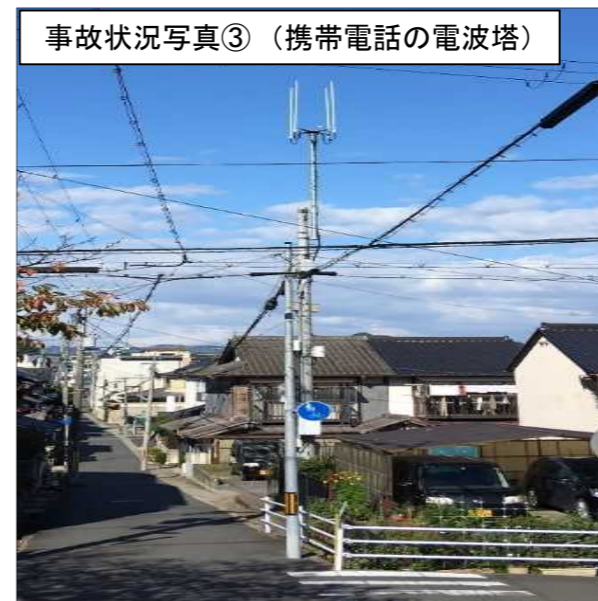
事故状況写真③ (携帯電話の電波塔)

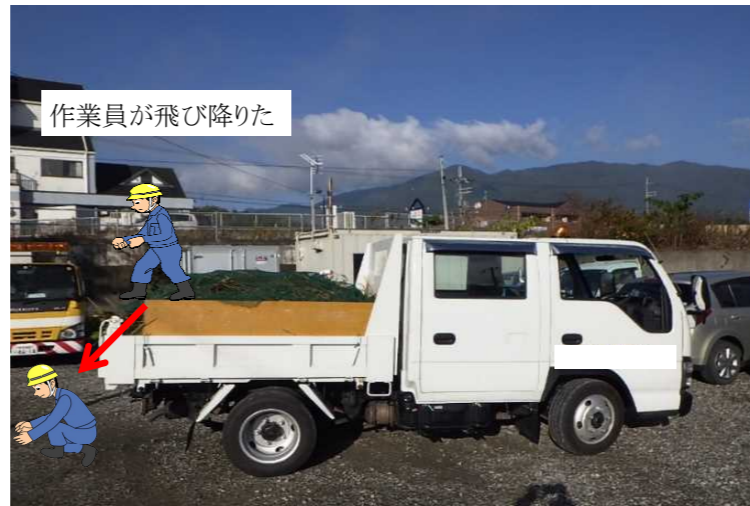
事故状況写真② (事故状況)

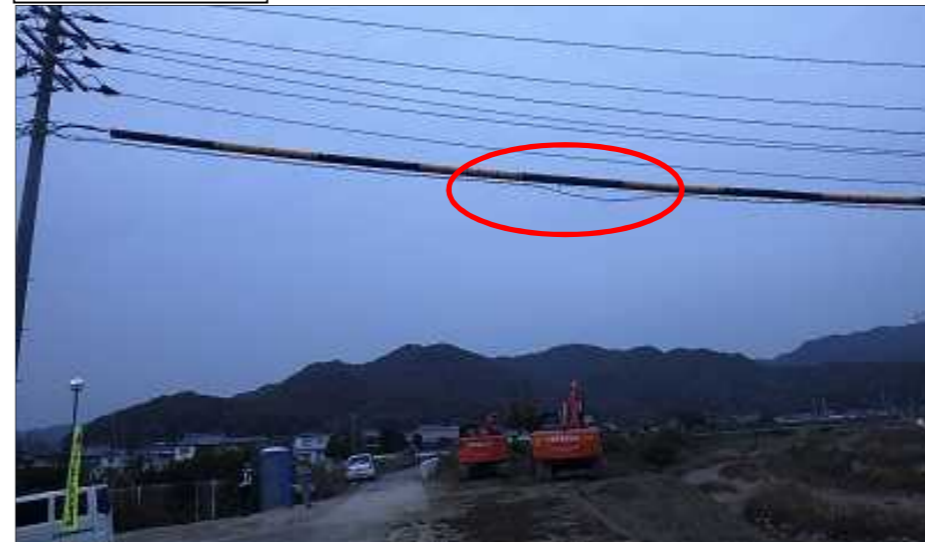
事故状況写真①

| 事故の内容 | <p>[事故概要] ●バックホウ0.7m3にて掘削法面整形中に、バックホウアームが架空線に接触し、通信ケーブルを保持するワイヤーの接続部分が破損した。</p> <p>[事実経過等] ●共通仕様書に基づき、架空線等の現地調査及びその報告、作業指示等での架空線に対する注意喚起、のぼりによる注意喚起表示が実施されていた。<br/>●架空線下での作業時には監視員を配置するよう指導していたにもかかわらず、オペレーターが単独判断により作業を再開したことで監視員不在での作業となった。また、オペレーターが作業に熱中し架空線に対する注意が不足したことにより発生した。</p> | | | | | | |
| 被害の程度<br>(負傷、影響等) | <p>[物損] 保持ワイヤー接続部分 破損</p> <p>[影響] なし</p> | | | | | | |

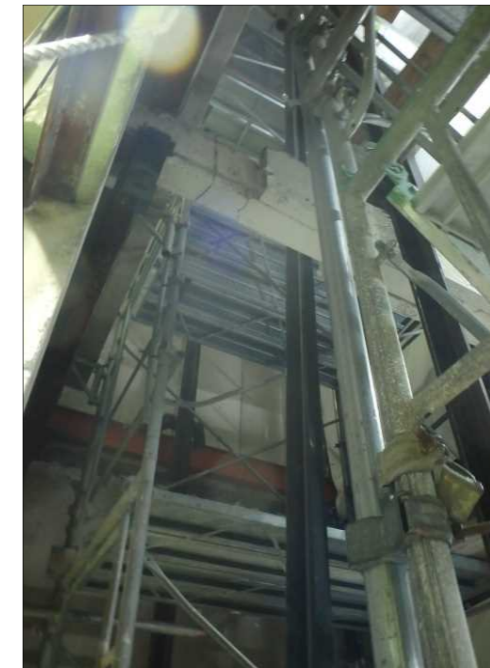
事故状況写真⑤ (足場設置状況)

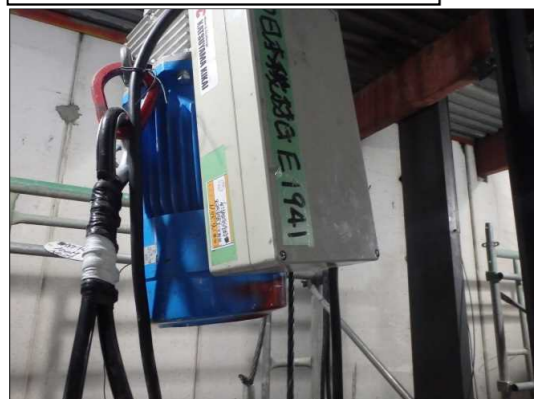
事故状況写真① (チルクライマー(巻き上げ機))

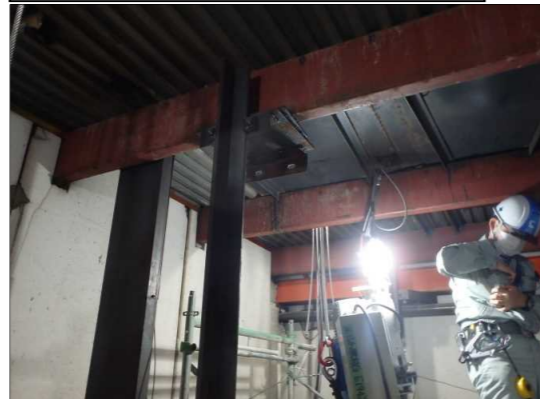
事故状況写真② (レール最上部)

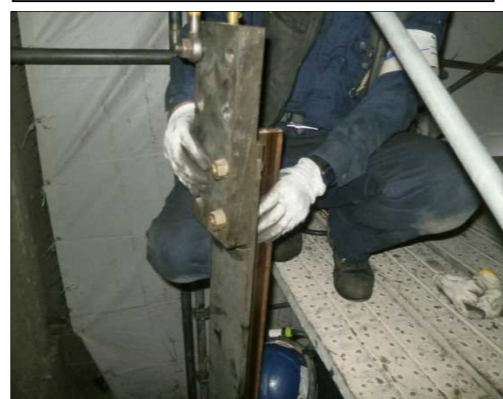
事故状況写真③ (事故再現写真)

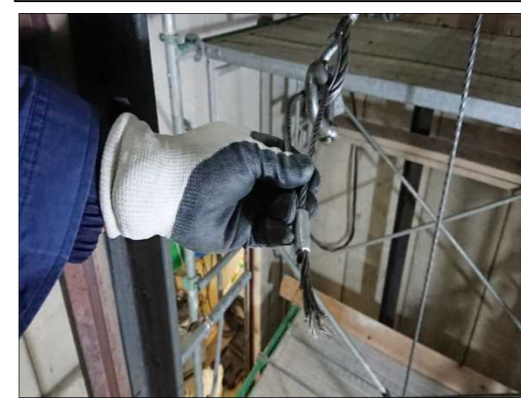
事故状況写真④ (ワイヤー切断部分)

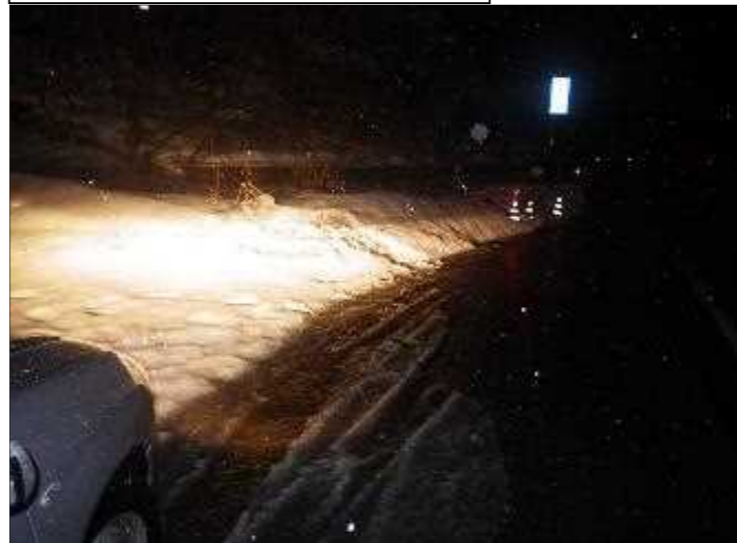
事故状況写真① (事故現場全景)

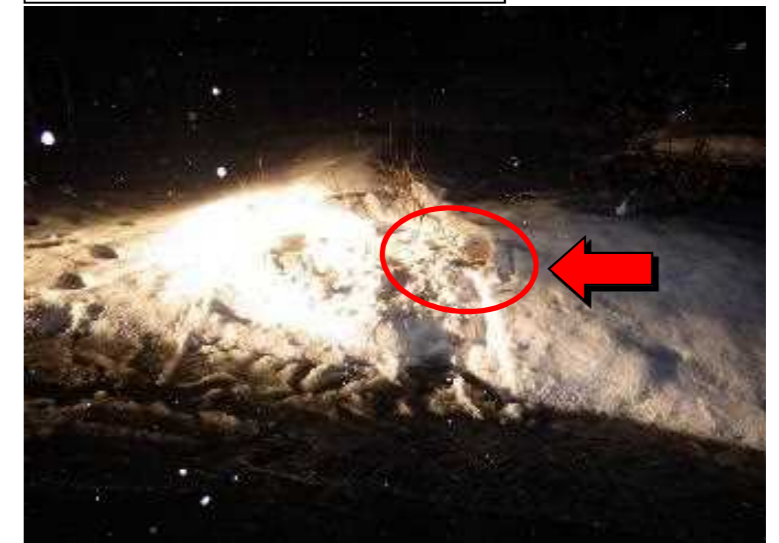
事故状況写真② (事故現場近景)
