建設工事事故防止のための 安全対策強化の支援について

(平成26年度版)

近畿地方整備局 企画部 技術調査課

「類型別事故事例集」

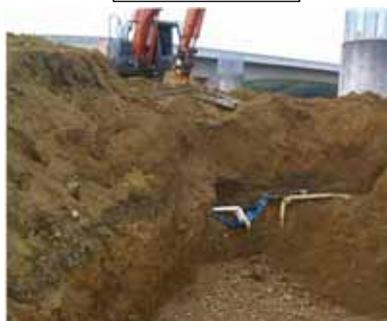
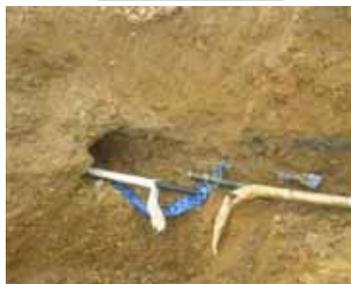
被 災 者 / 被 災 程 度 : 水道管(給水管)PPφ50mm 破損
(物 損 程 度 / 影 響)(断水4件 (約5時間))

改 善 対 策 : 地下埋設物管理者との協議結果について遵守する

給水管φ50切断事故

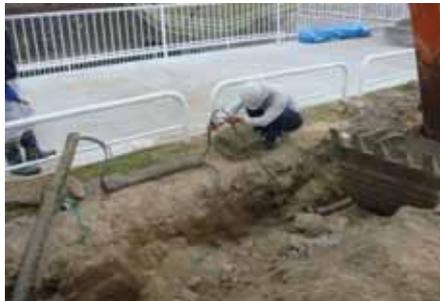
被災者 / 被災程度 : 水位計通信ケーブル2本破損
(物損程度 / 影響) (予備線だったため影響なし)

事故概要 : 1級河川左岸高水敷において、導水路補修作業のため、バックホウ(0.45³級)で掘削作業中、水位計に繋がる通信ケーブル4本の内2本を切断(損傷)した。

事故原因等 : 埋設管の存在は認識していたが、慎重に掘削を行わなかったため管を破損させた。

改善対策 : 探査機を用いた調査を提案する等より監督員の判断を仰ぐ

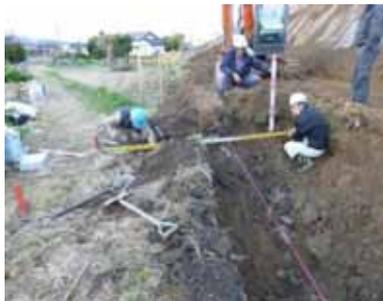
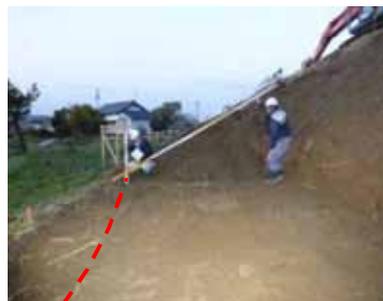
被 災 者 / 被 災 程 度 : 水道管 破損
(物 損 程 度 / 影 響) (断水 約2時間半)

水道管切断事故

改 善 対 策 : 想定される地下埋設物についての事前調査の徹底

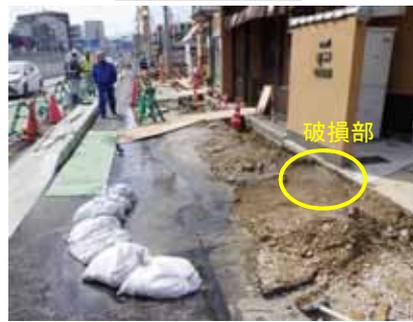
被災者 / 被災程度 : 水道管(φ25)破損
(物損程度 / 影響) (断水1件(11:00~13:55))

事故概要 : 地先境界ブロック施工において、バックホウによる掘削作業をしていたところ、歩道舗装下(土被り約200mm)に埋設されていた、水道引込管(φ25)を破損させた。

バックホウで水道管を破損した

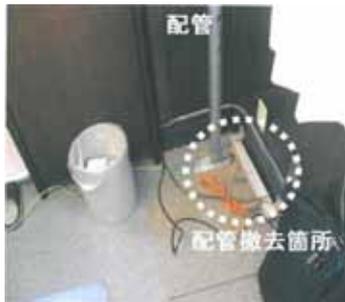
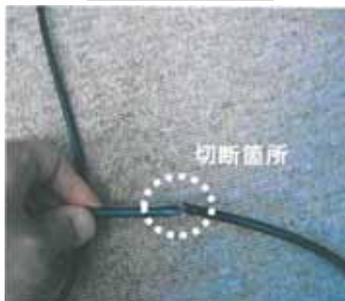
被 災 者 / 被 災 程 度 : LANケーブルの損傷

改 善 対 策 : 配線等の養生について透明・半透明な養生材を使用しわかるように徹底する

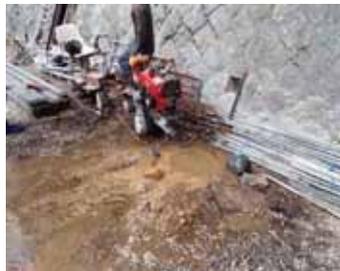
事故発生時

事故型式 : 作業コード16 - 事故の要因5, 11
事故発生日時 : 平成26年10月2日
事故発生都道府県 : 兵庫県
被災者 / 被災程度 : 水道管破損
(物損程度 / 影響) (破損による漏水はあったが断水は無し)

事故概要 : 砂防工事において、仮設用モノレールを設置するため、支柱を打ち込んだところ、水道管に当たり破損させた。

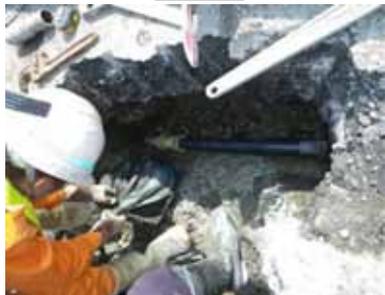
補修後

事故型式 : 作業コード19 - 事故の要因5, 11
事故発生日時 : 平成27年3月13日
事故発生都道府県 : 京都府
被災者 / 被災程度 : 水道管(φ40)損傷
(物損程度 / 影響) (復旧時の断水3件(事前通知あり、約30分))

事故概要 : 側溝補修のため、既設側溝の車道側側壁を小型ブレーカーで取壊し作業を行っていたところ、側壁に並行埋設されていた水道管(本管φ40mm)を損傷させた。
事故原因等 : ①取り壊し作業における地下埋設物の事前調査を実施していなかった
②朝礼時に地下埋設物への注意喚起がされていないかった
改善対策 : 占有業者との事前の打ち合わせと立会を行うことを徹底する

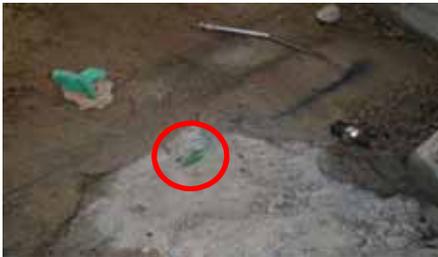
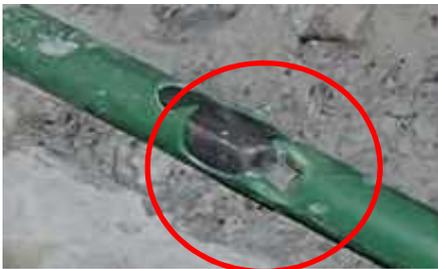
被災者 / 被災程度 : ガス管 破損

(物損程度 / 影響) (ガス漏れ(約3時間) 工事に伴い引っ越ししていた為、業務上の影響なし)

事故概要 : 耐震改修工事において、耐震用コンクリート製ブレース設置のため、コンクリートブレーカーで土間コンクリートの取り壊し作業を行っていたところ、土間コンクリート内に埋設されていたガス管を破損させた。

ガス管破損事故

改善対策 : 埋設物の試掘作業方法の徹底

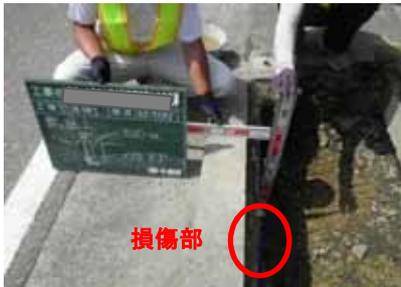
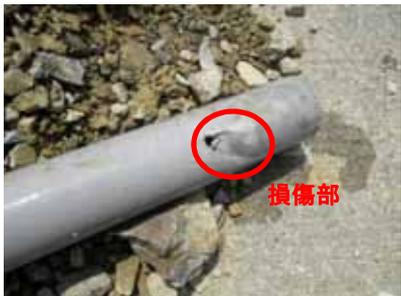
被災者 / 被災程度 : 水道管 (VP75) 1条 破損

事故概要 : 元請作業員が歩道内の埋設水道管の位置確認のため、掘削作業を行っていたところ、バックホウ(0.1m³級)で水道管 (VP75) 1条を破損させた。

埋設管試掘調査において、BH(バックホウ)にて掘削を行ったところ、バケットサイドのツメがあたり、水道管 (VPφ75) を損傷させた。

改善対策 : 試掘作業時における手順、チェックリスト及び中止の場合の基準を作成し、周知徹底を行う
水道管理者との立会を確実にを行う

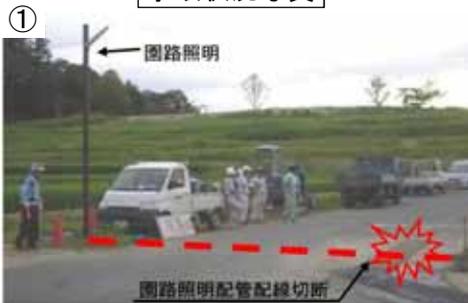
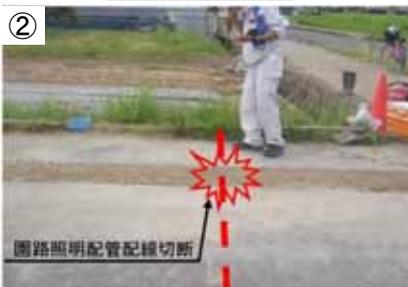
事故概要 : 公園内において水道業者(下請)が水道管理設のため、バックホウによる掘削作業をしていたところ、電力配管の存在を気づかず、園路照明の電力配管及び電力線を破損させた。

破損ケーブル

下請け業者への指導の徹底

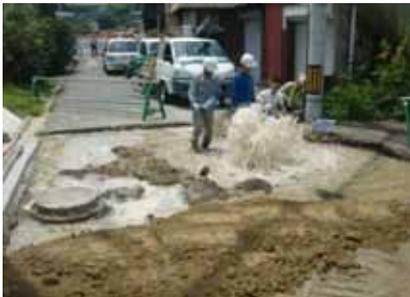
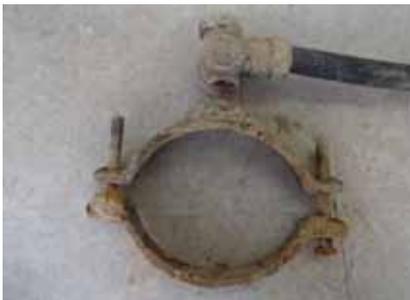
被 災 者 / 被 災 程 度 : 水道管 φ25サドル分水栓破損
(物 損 程 度 / 影 響) (断水等影響なし)

以前に行っていた発生箇所から5.0m離れた位置での試掘結果より土被りが約1.15mであったため、その情報を元に改良を行っていたが、現況は土被り約0.5mでサドル分水栓があり、接触した。

改 善 対 策 : 埋設物件が交差する箇所、障害物等で埋設深さが変化している恐れのある箇所については、必ずスポットで手掘り試掘を行い再確認する

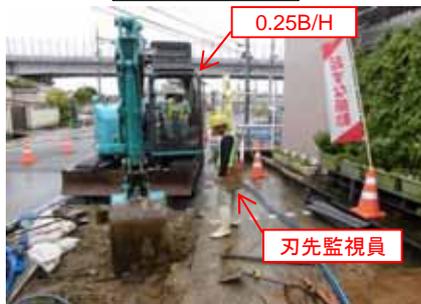
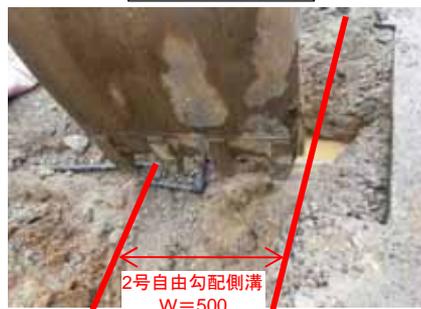
被 災 者 / 被 災 程 度 : 水道管(φ13mm) 破損
(物 損 程 度 / 影 響) (断水なし)

事 故 概 要 : 歩道部で自由勾配側溝を設置するため、バックホウ(0.25m³級)で掘削作業中、舗装面から約20cm深さの敷設されていた水道引込管(φ13mm)を刃先でひっかけ破損させた。

自由勾配側溝設置のため、バックホウ(0.25m³級)で掘削中、舗装版を撤去したのちにさらに掘削するためバケット刃先を入れたところ、舗装面から20cmの所を横断して敷設されていた水道管φ13mmをひっかけ破損させた。

改 善 対 策 : 試掘し確認の上、掘削作業にかかる

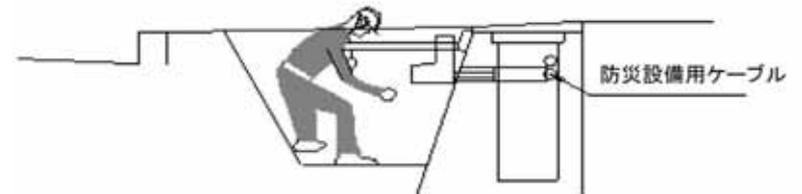
コンクリートコア削孔
ケーブル切断

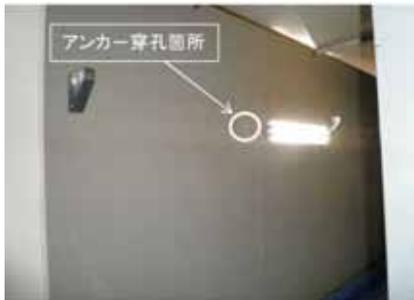
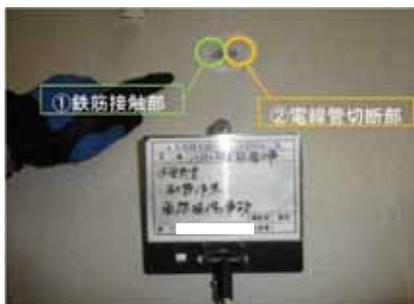
事故状況写真

事故概要 : 消火設備修繕工事において、排水機場発電機棟内の壁にアンカー設置のためにドリルで削孔作業をしていたところ、壁に埋設されていた電力ケーブルを切断した。
事故原因等 : ①削孔箇所の壁内部における配管等の事前調査が不十分であった
②削孔作業時に不具合が生じたが作業員は中止せず、削孔をし、教育が不十分であった
改善対策 : 埋設物の事前調査の徹底

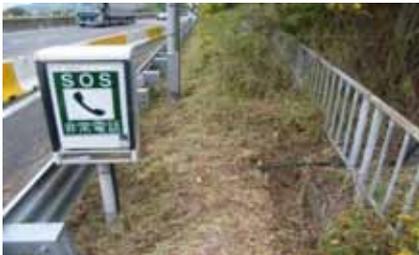
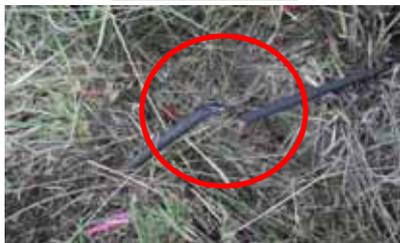
事故状況写真

非常電話通信線切断事故

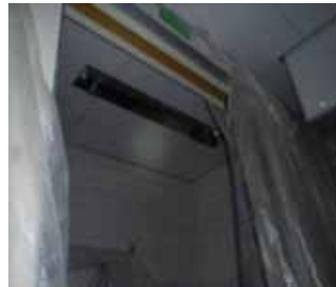
②-1

白枠内が照明の開口部
左右の開口部は点検用通路

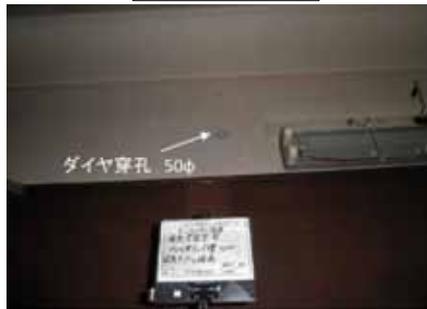
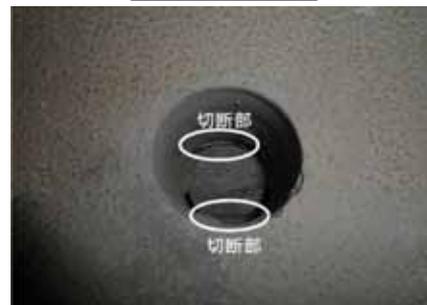
事故状況写真

事 故 概 要 : 消火設備修繕工事において、排水機場発電機棟内の壁にコア抜き作業をしていたところ、壁に埋設されていた電力ケーブルを切断した。
事 故 原 因 等 : 削孔箇所の壁内部における配管等の事前調査が不十分であった。
改 善 対 策 : 埋設物の事前調査方法の見直し

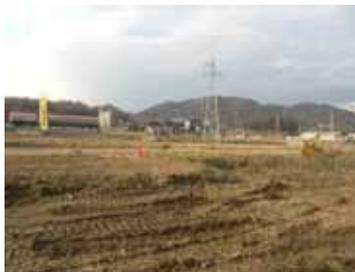
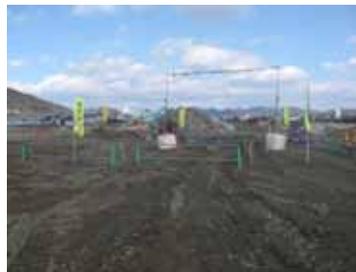
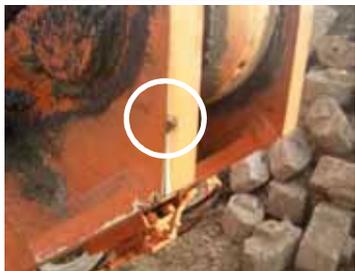
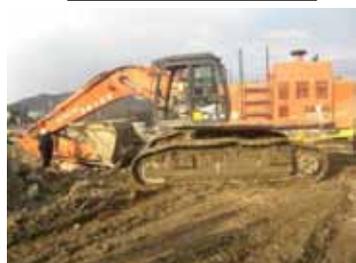
現場状況写真

被災者 / 被災程度 : 架空線(関西電力) 損傷
(物損程度 / 影響) (旭化成の工場が停電(約1分間))

接触箇所(スパーク部)

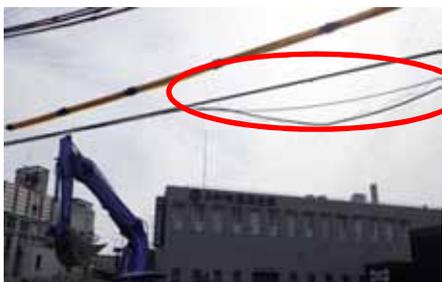
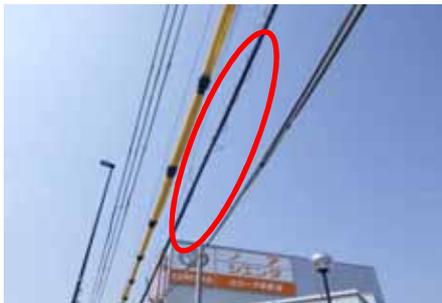
現場状況写真

鉄板吊上げ時にアームと
架空線が接触した。

改善対策 : 朝礼等で注意喚起を徹底する
監視員を配置する

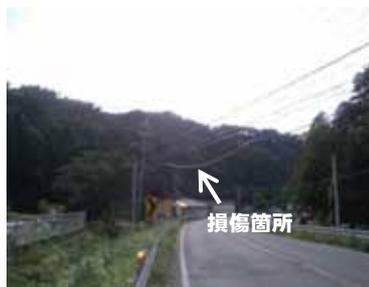
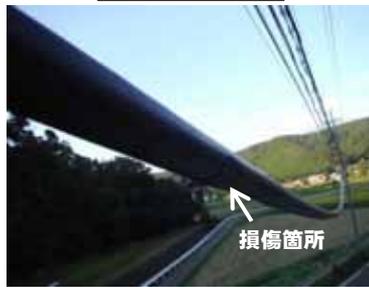
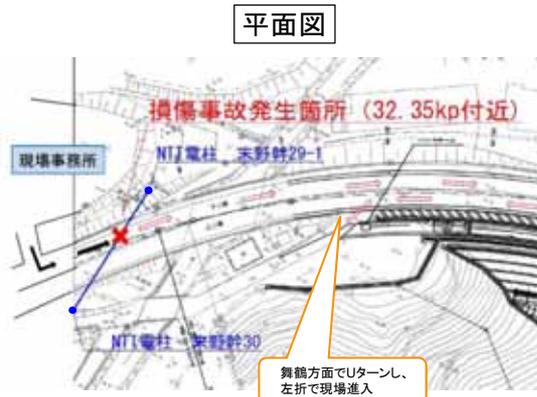
現場状況写真

被 災 者 / 被 災 程 度 : 電話線被覆の損傷及び吊り金具はずれによる約15m間の垂れ下がり
(物 損 程 度 / 影 響) (電話線断線無し、交通支障無し)

改 善 対 策 : ユニック車のブーム収納の注意喚起(各工事車両に注意喚起のシールの貼付、現場内に作業手順書の掲示)を行う
資材置場出入口に高さ制限のワイヤーを設置し、事故防止を図る

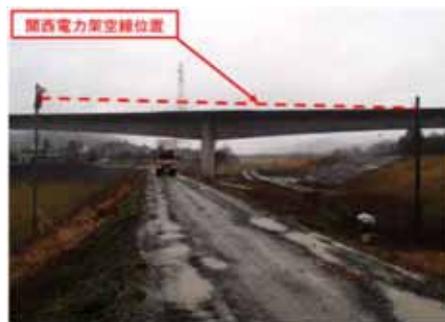
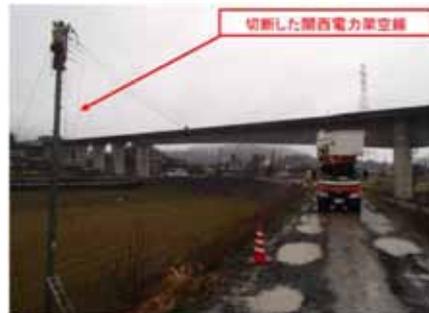
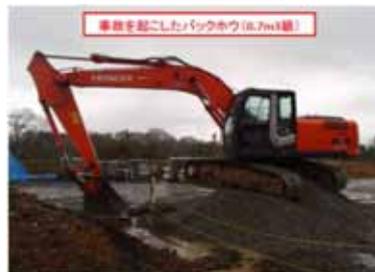
現場状況写真

工用通路を通行するDTの走行に支障があり、補修(不陸整形)のため、BH0.7m³のアームを上げた状態で移動中、関西電力の架空線に接触し切断した。

改善対策 : 架空線防護のための注意喚起等の安全対策を実施

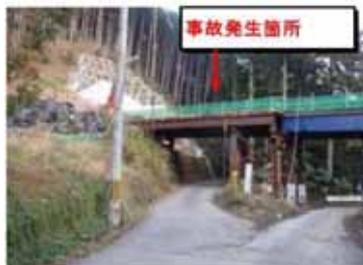
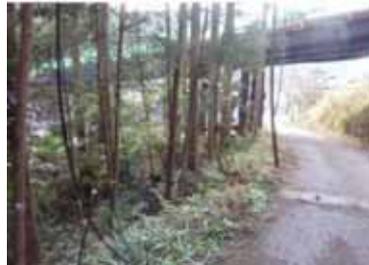
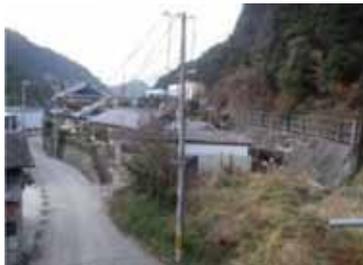
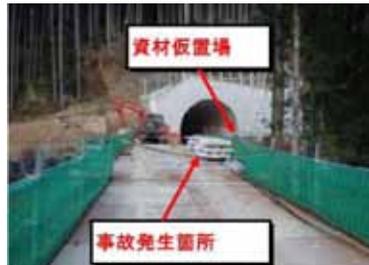
関西電力架空線切断事故

改 善 対 策 : 現場内の建設機械について移動前の点検の徹底について再教育を実施

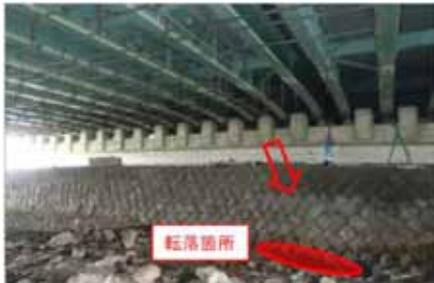
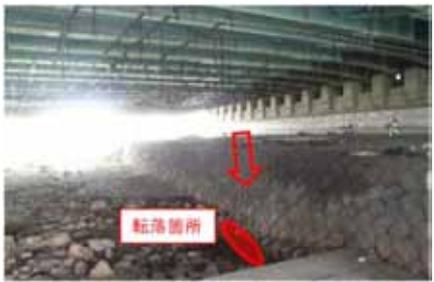
高所作業箇所からの
墜落事故

事 故 型 式 : 作業コード6 - 事故の要因5
事 故 発 生 日 時 : 平成26年8月5日
事 故 発 生 都 道 府 県 : 兵庫県
被 災 者 / 被 災 程 度 : 1次下請け とび工 男性 22歳
(物 損 程 度 / 影 響) 脳震盪、頬顎部裂傷、右腹部打撲(休業3日)

改 善 対 策 : 安全具の適切な使用を徹底

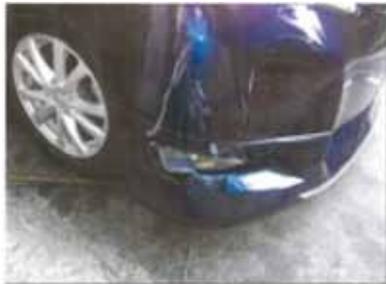
物損

被 災 者 / 被 災 程 度 :第三者:右フロントバンパー及び右前タイヤハウス内破損 運手席側スライドドア下に傷
(物 損 程 度 / 影 響)特になし(自走可能)

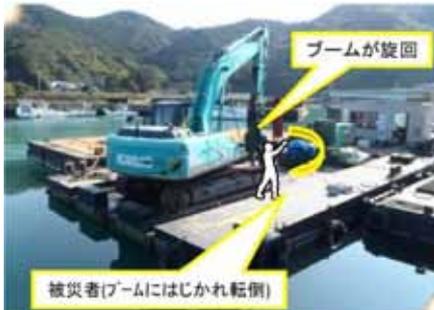
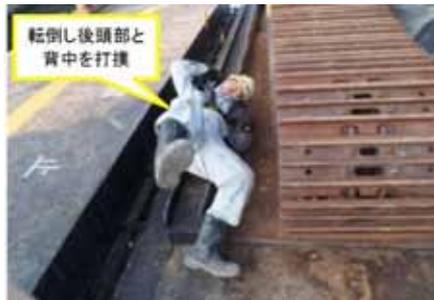
(物損程度 / 影響) 後頭部裂傷(8針縫合) 頸椎打撲 腰部打撲 全治2週間の安静及び軽作業のみ就労可 (休業0日)

バックホウのオペレータがバックホウの入替作業が完了したので、先端アタッチメントを地面に下ろし安定させる作業に移行する際に、オペレータが通常操作していれば縦旋回する予定が横旋回する動きのパターンにレバーが設定されていた為、操作後ブームが横旋回し被災者に当たりブームに弾かれた衝撃で台船上の突起物(ガイド)に後ろ向きに転倒し、後頭部及び背中を打撲した。

改善対策 : 重機作業の安全対策について再教育
現場内の安全再点検及び措置

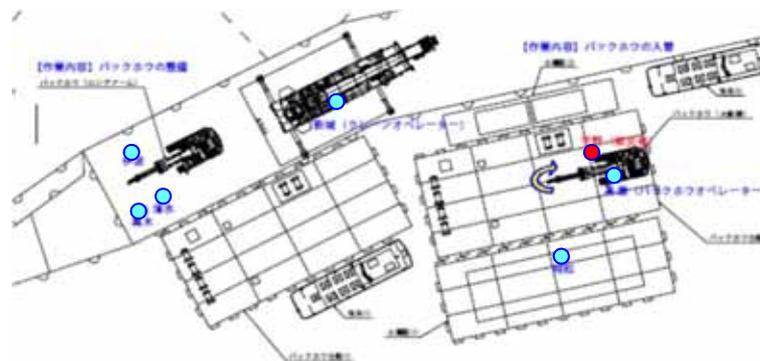
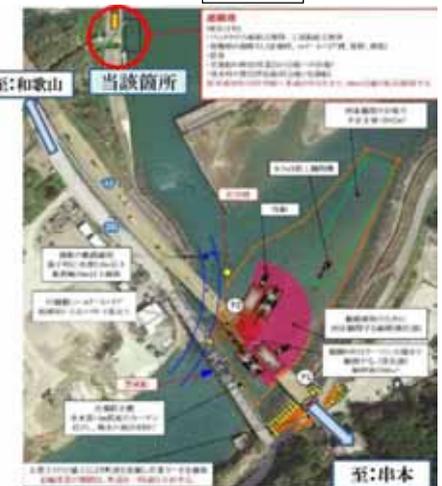
作業員転倒事故

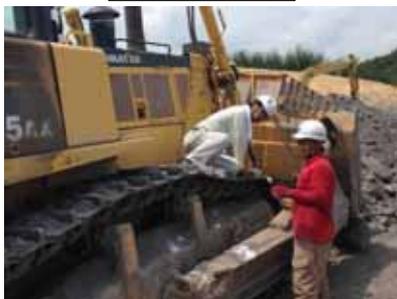
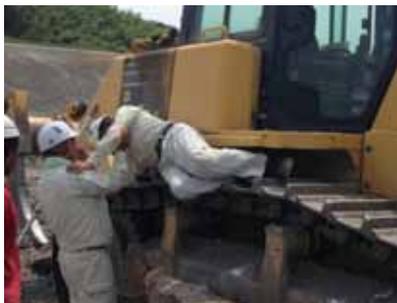
重機の転倒・接触事故

改 善 対 策 : 建設機械の取り扱いについて、説明書に記載の規則を守るよう徹底させる。

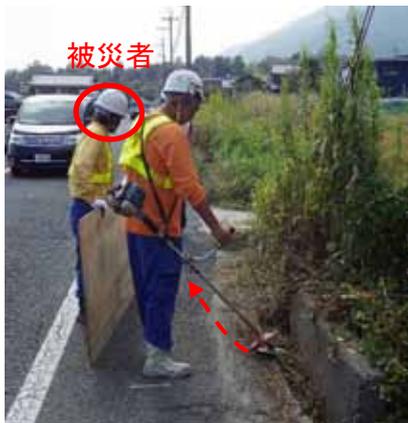
草刈作業における飛び石
事故

事 故 原 因 等 :施工計画書(除草作業時は飛び石対策として、必ず防護メガネを着用)の遵守が徹底されていなかった。
改 善 対 策 :飛び石防止対策について、安全訓練の実施により作業手順の徹底指導を行う

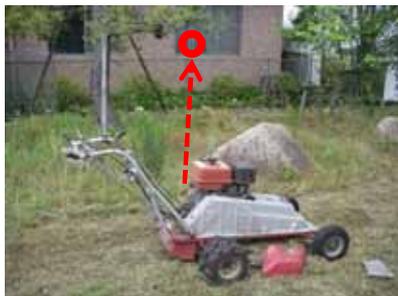
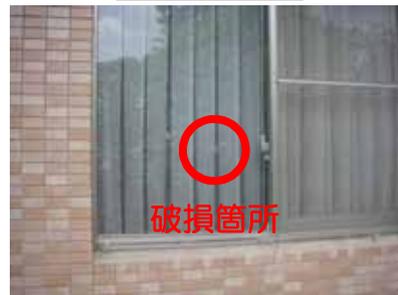
被 災 者 / 被 災 程 度 : 高槻出張所 窓ガラス 破損
(物 損 程 度 / 影 響) (影 響 な し)

事 故 概 要 : 出張所前庭の除草作業において、使用していた芝刈り機により石が飛び、約9m離れた出張所の窓ガラスを破損させた。

改 善 対 策 : 機械に飛石防止カバーを取り付ける。

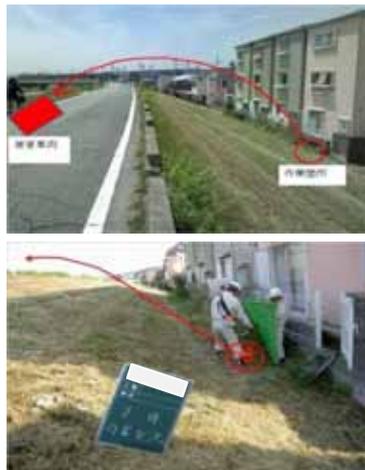
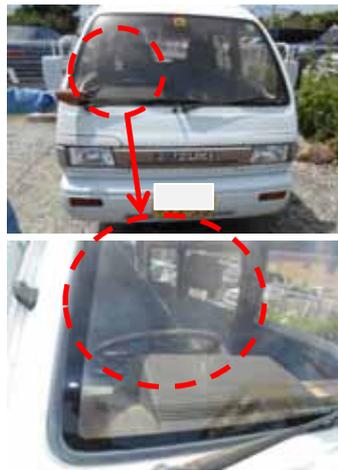
被 災 者 / 被 災 程 度 : 尼崎市公用車 フロントガラス 破損
(物 損 程 度 / 影 響)

改 善 対 策 : 民家近接箇所、兼用道路側に挟まれている箇所においては、道路側にも飛散防止ネットを配備する。

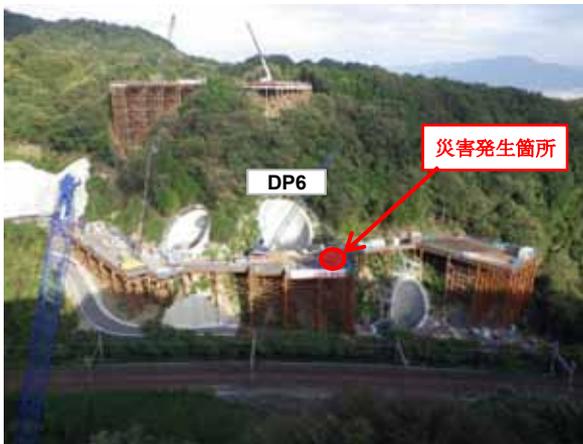
事故状況写真

改善対策 : 吊り荷作業における作業手順書の実施の周知徹底

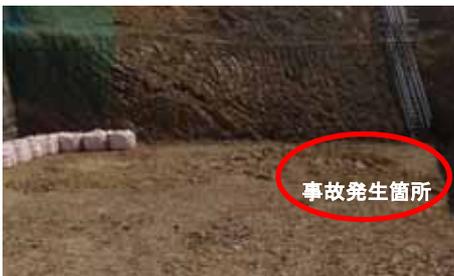
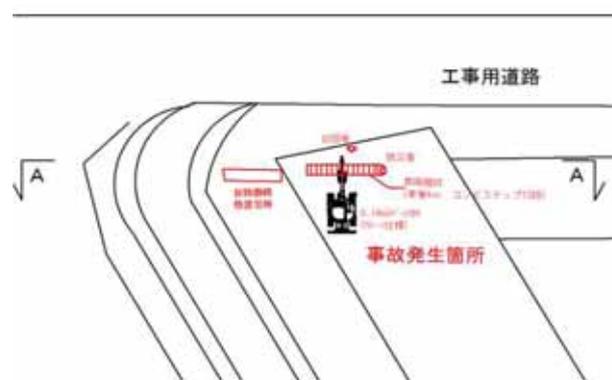
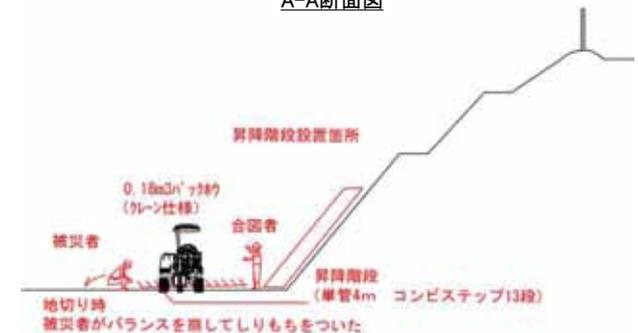
現場状況写真

16:00頃、A1橋台昇降階段の設置作業を3人で行っていた。最下段L=4m分のコンビステップ(W=600mm)を丘組みし、0.18BHm3級クレーン仕様で吊作業を行う際、地切時に荷を中腰にて抑えていたが、被災者が後方にバランスをくずし、尻もちをついた。

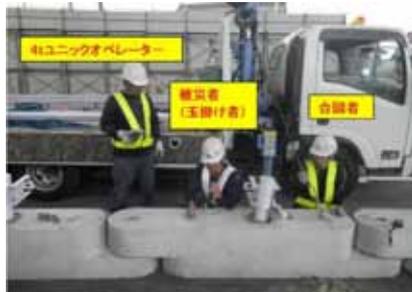
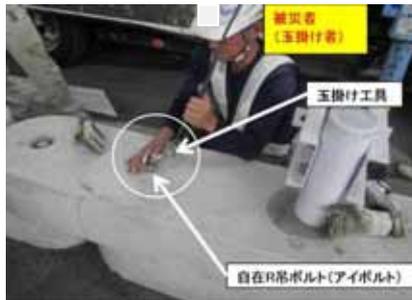
事故状況写真(再現)

事 故 概 要 :自在R(連続基礎ガードレール)撤去作業において、玉掛け作業員が玉掛け工具が吊ホルに斜めに掛かっていることが解り、吊上げ作業中にもかかわらず、瞬時に手を出してしまい工具で指を詰めた。
事 故 原 因 等 :玉掛けを直すにあたり、玉掛け作業員と合図者とオペレーターとの間で声かけを実施していなかった
改 善 対 策 :玉掛け作業時の作業手順について安全大会を実施し、再確認を行う
場内に玉掛け作業時の注意及び保護具着用の注意喚起を増やし、提示する

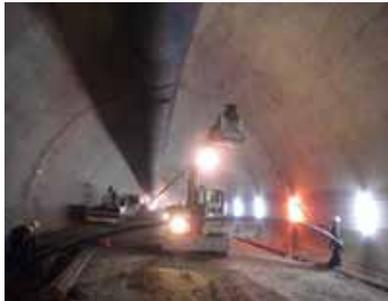
事故状況写真(再現)

注: 事故状況を再現したものであり、吊り具はリングに変更して撮影

改 善 対 策 : 介錯が必要な場合は介錯ロープを使用する
材料荷下ろし手順を作成する

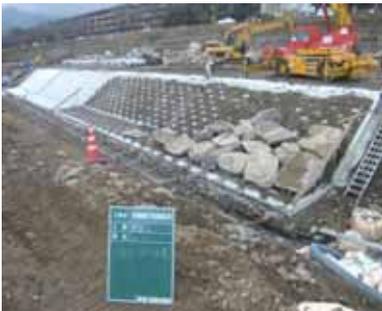
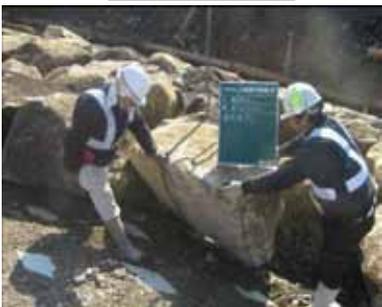
事故状況写真

事 故 概 要 : 護岸災害復旧工事の捨て石設置作業において、捨て石を一旦法面に据置き、位置の微調整を行ったところ、添えていた作業員の手がワイヤーと捨て石に巻き込まれ負傷した。
事 故 原 因 等 : 作業員が捨て石据付時の作業手順及び危険予知に対する認識が不足しており、安全教育が不十分であった
改 善 対 策 : 再発防止のための安全教育を行い、作業員に周知徹底する

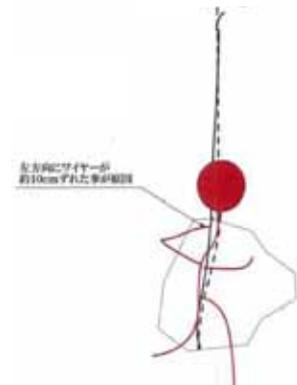
事故概要説明図

左示指切断事故

捨石の設置工にて法面着地点にて緩やかに着地させ一度納まりを確認したところ隙間が気になり接続よくさせるためにみんなで右方に押したところワイヤーのテンションがきいている状態で左方へ少しずれ被災者の左手指を挟んでしまい負傷した
