暫定版Ⅱ

平成25年台風18号災害概要

国土交通省 近畿地方整備局 河川部

平成25年10月22日作成
国土交通省 近畿地方整備局 河川部
〒540-8586 大阪府中央区大手前1丁目5-44
問い合わせ (06)6945-6355(代) 河川計画課内

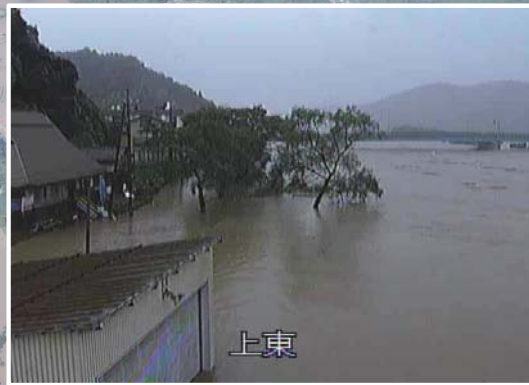
舞鶴市上東地区

浸水した家財などが
大量に廃棄された

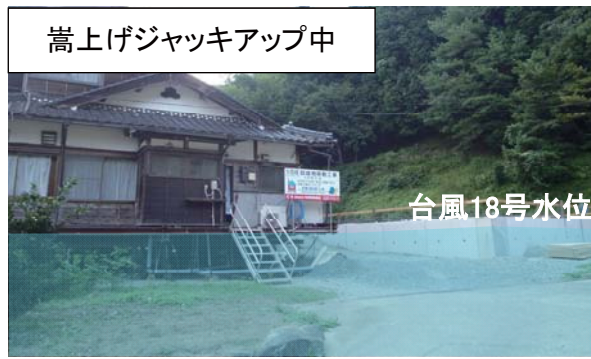
【宅地嵩上げ】

宅地嵩上げ地区では、対象家屋と用地補償の調整を行っており、ほとんどの家屋から同意を得ていたところ。一部工事が完成したところでは浸水被害を免れた。

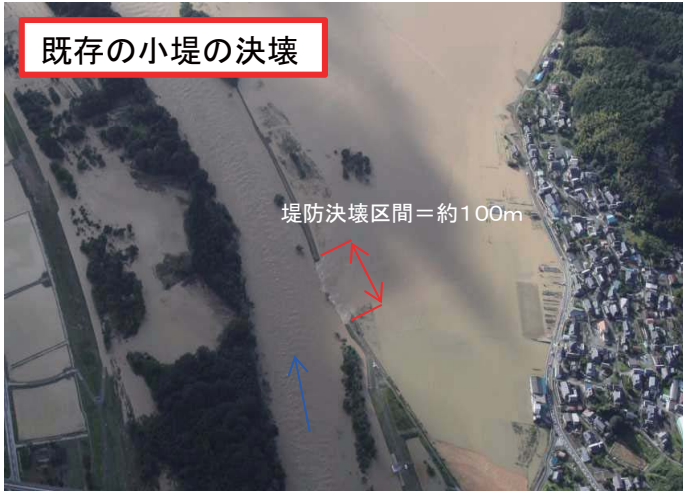
既存の小堤の決壊

- 右岸の綾部市私市地区の小堤が約100mにわたって決壊。
- 緊急復旧工事を9月19日8時30分に着手。昼夜作業を経て9月26日8時に完了。

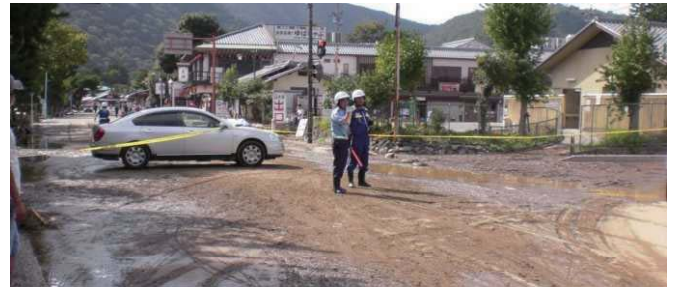
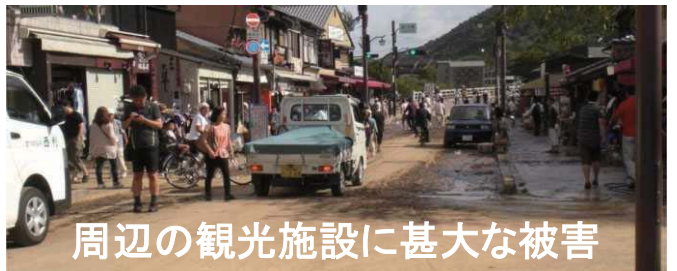
嵐山地区では、平成16年台風23号洪水を超える93戸の浸水被害が発生。ピーク時には、渡月橋の橋面を洪水が乗り越えた。周辺の旅館等にも甚大な被害。

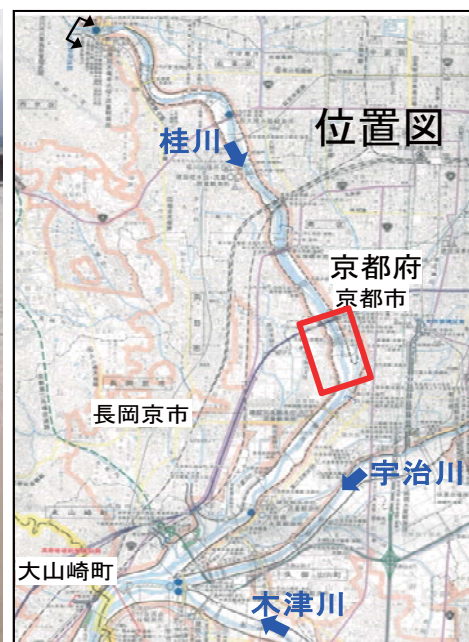
桂川右岸7.2k（久我橋下流）では、9月16日7時過ぎに堤防から越水が始まり、9時30分頃には400mの区間で越水。

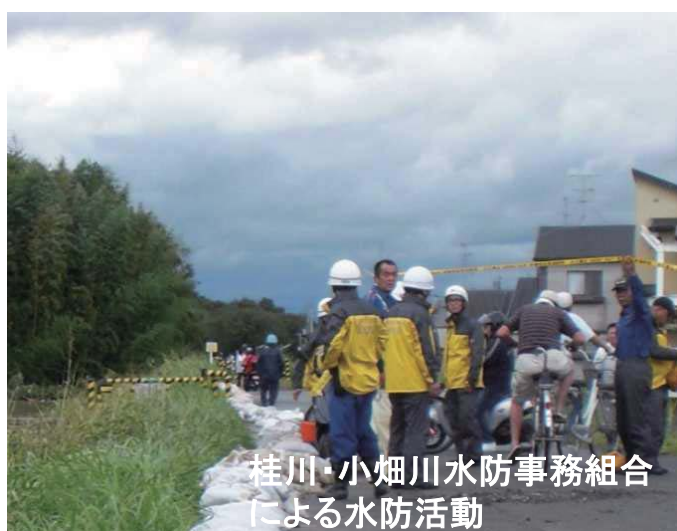
桂川・小畑川水防事務組合、自衛隊が懸命な水防活動を行うとともに、上流の日吉ダムその他、天ヶ瀬ダム等では、異常洪水時防災操作を行って、桂川の水位を低下。10時20分には越水が止まり、堤防の決壊という最悪の事態を免れることができた。

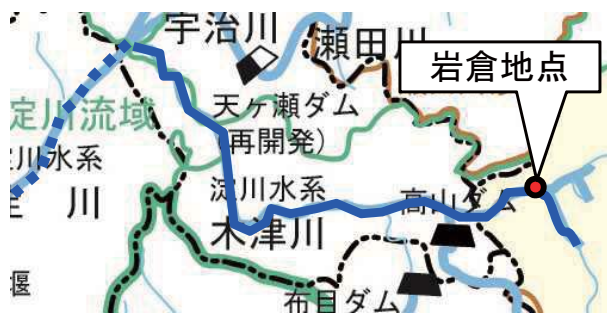
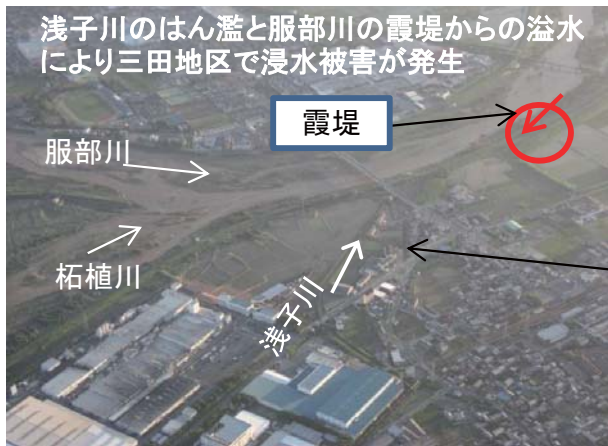
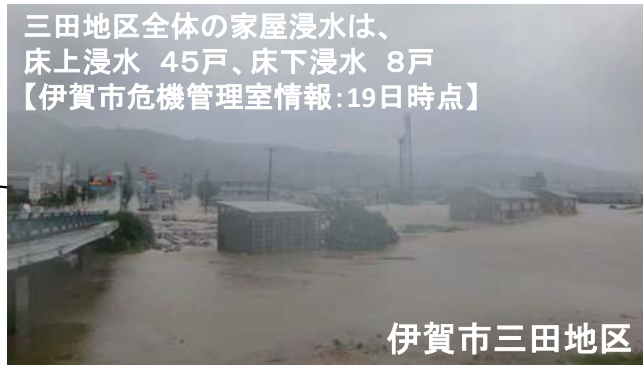
伊賀市三田地区

木津川では、岩倉地点ではん濫危険水位を超過する洪水となり、伊賀市域の内水域で浸水被害が生じた。

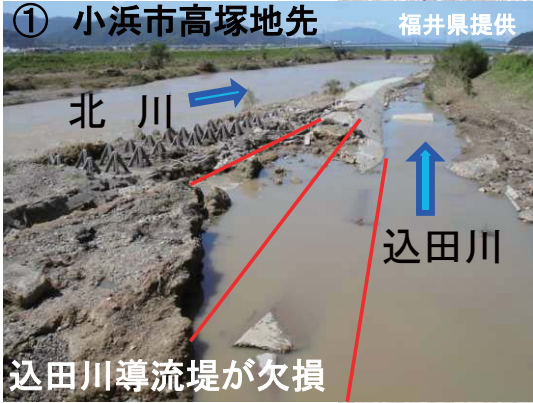
② 小浜市東市場地先

霞堤より溢水し県道にて車両が水没

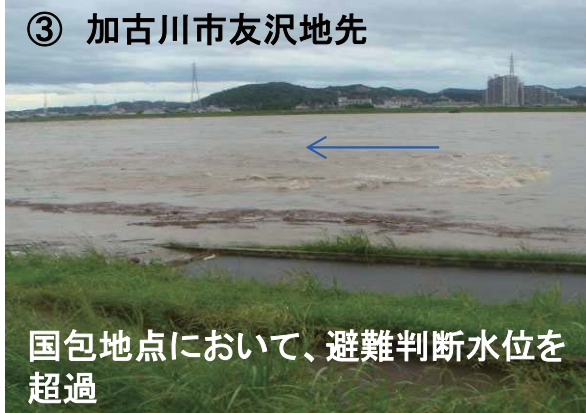
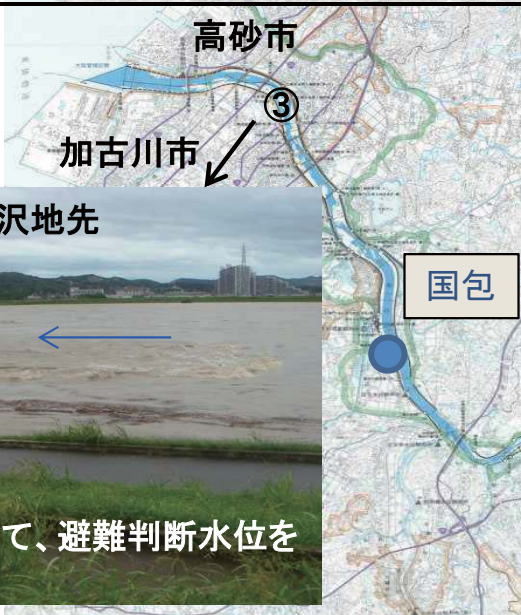
④ 加東市滝野地先

板波地点において、はん濫危険水位を超過し、無堤地区において浸水被害が発生

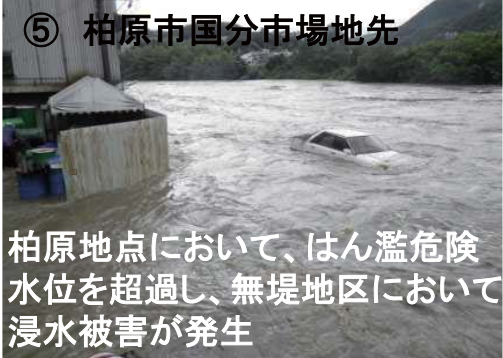
⑥ 川西町保田地先

奈良県域において、内水被害が発生

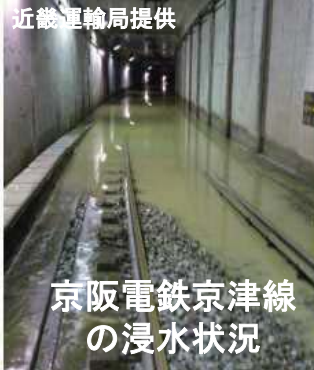
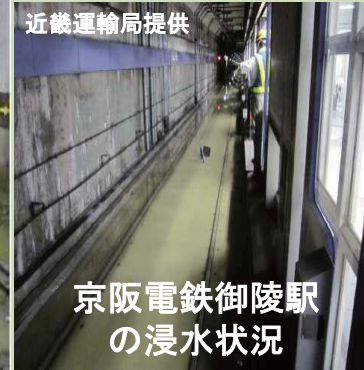
都市域での浸水被害

京都市営地下鉄東西線及び京阪電鉄京津線 御陵駅～山科駅間の浸水被害等により地下鉄東西線が9月19日午後9時30分まで運休。京阪京津線は9月29日午後5時まで運休。

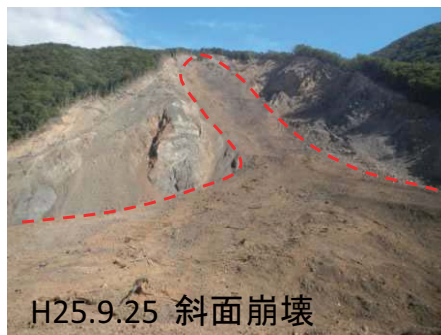
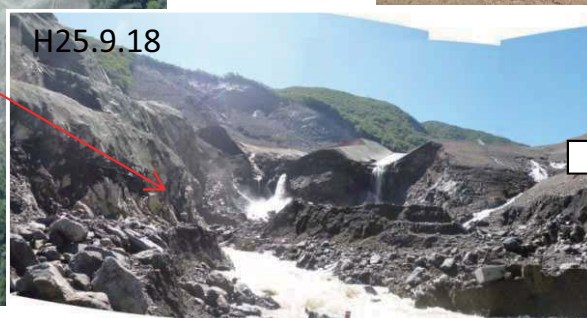
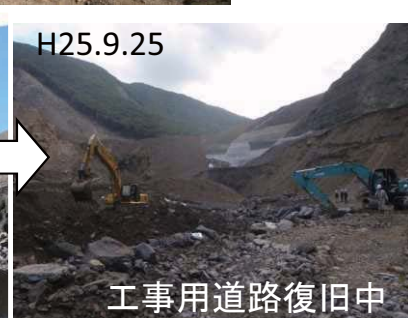
あかだに
赤谷 奈良県五條市

- ・ 仮排水路末端部や現場内工事用道路、仮設ヤード、監視設備などが被災。
- ・ 9/21未明、既崩壊斜面の一部が崩壊。

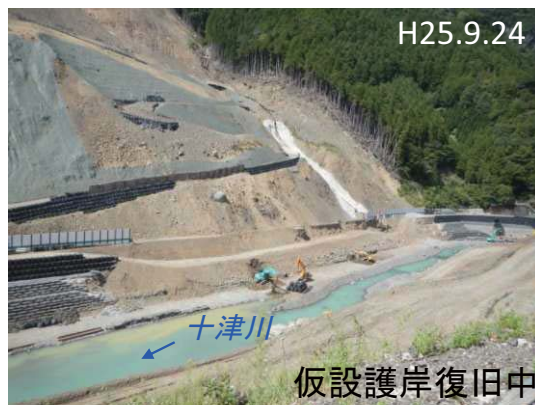
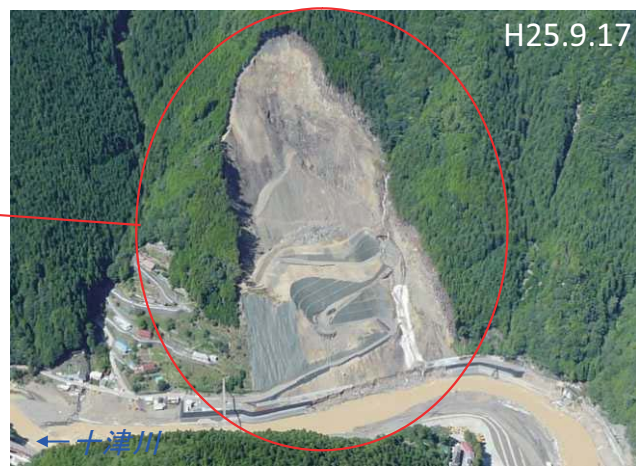
しみず うい
清水(宇井) 奈良県五條市

- ・ 仮設護岸の約170mが被災。
- ・ 斜面には大きな変状はなし。

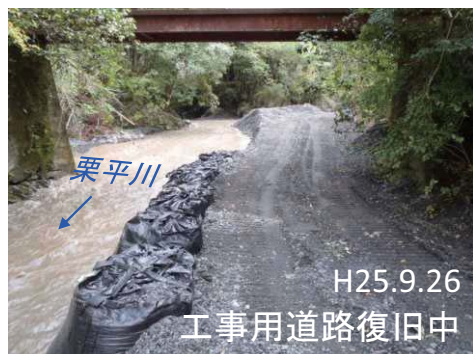
栗平 奈良県十津川村

- ・ 工事中道路、暗渠排水管（5m程度）、水位計設備などが被災。
- ・ 推進工法で施工した暗渠排水管を設置後、初通水。閉塞部の侵食を最小限に抑えた。

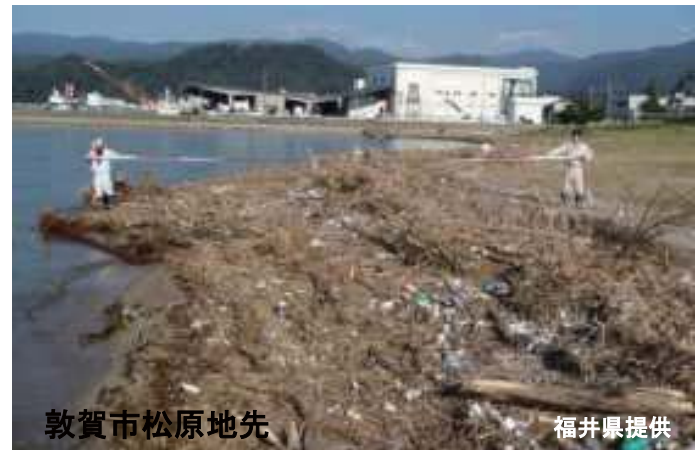
松原海岸 流木漂着状況

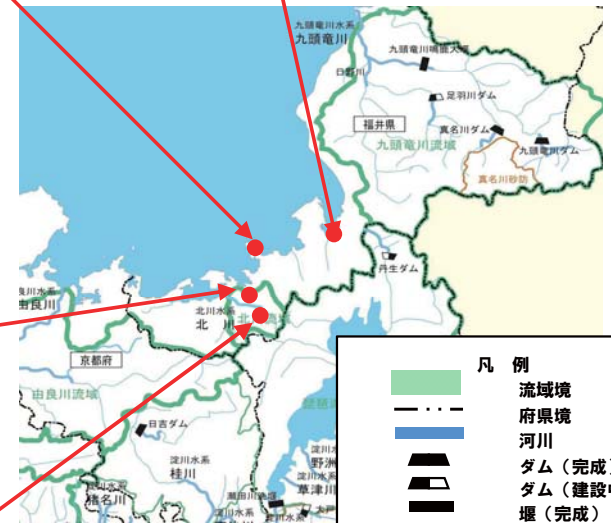
北川水系江古川 越水状況

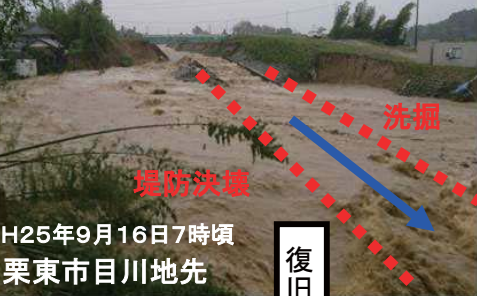
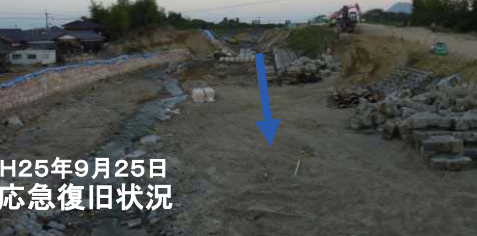
淀川水系金勝川 堤防決壊

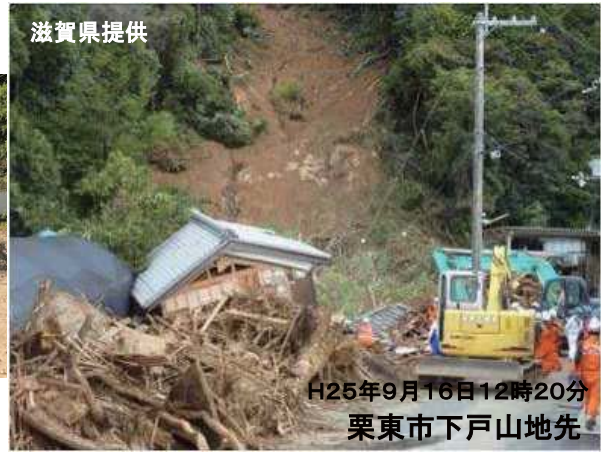
斜面崩壊状況

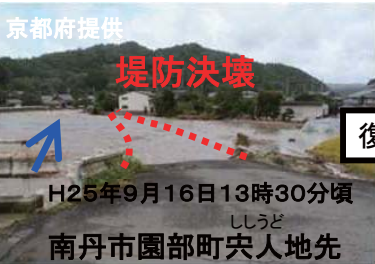
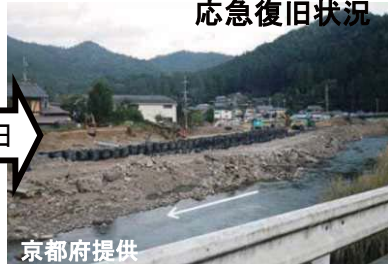
淀川水系本梅川 堤防決壊

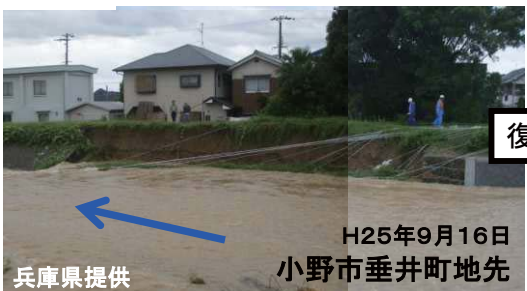
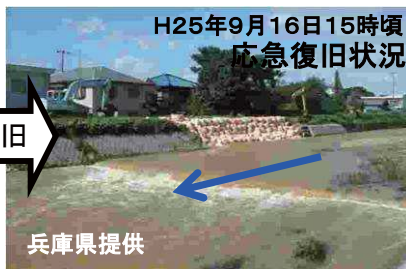
加古川水系万勝寺川 堤防洗掘

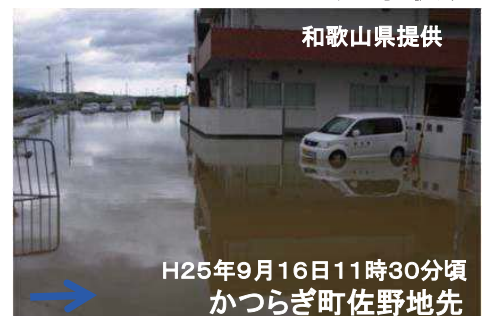
紀の川水系藤谷川 溢水状況

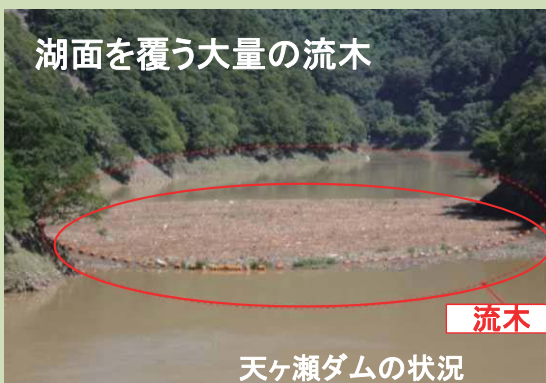
— 流木による二次的被害の軽減にも貢献 —

天ヶ瀬ダムでは、台風18号により発生した大量の流木を捕捉。下流での流下阻害や取水の障害など、流木による二次的被害の軽減にも貢献。
