平成25年台風18号災害概要

国土交通省 近畿地方整備局 河川部

平成25年10月22日作成

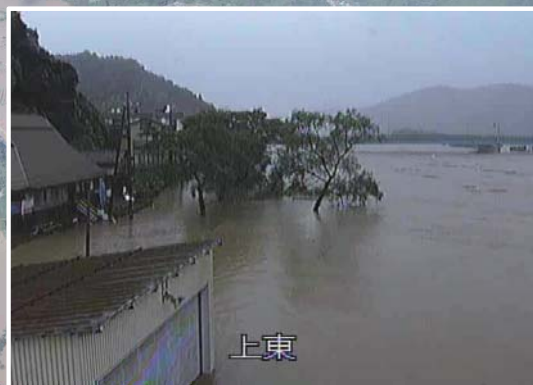
舞鶴市上東地区

浸水した家財などが
大量に廃棄された

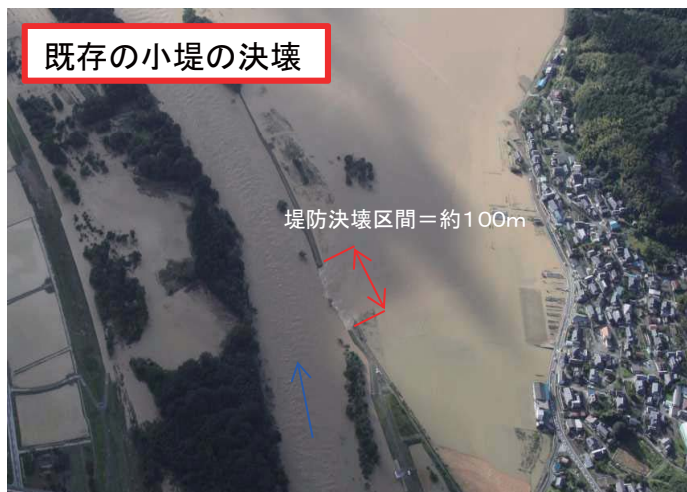
- 右岸の綾部市私市地区の小堤が約100mにわたって決壊。
- 緊急復旧工事を9月19日8時30分に着手。昼夜作業を経て9月26日8時に完了。

既存の小堤の決壊

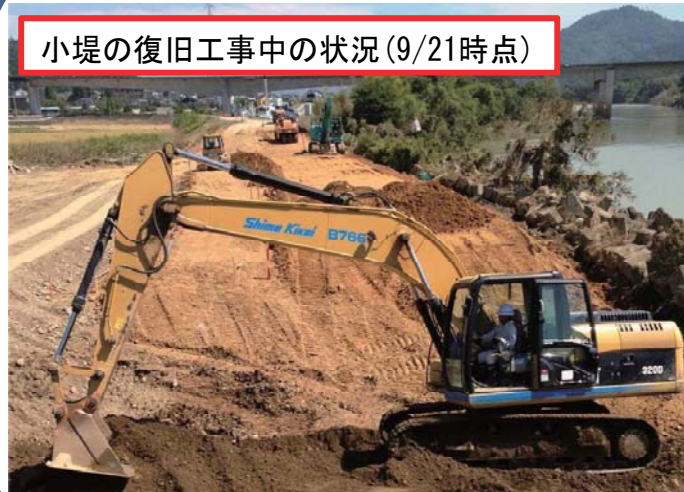
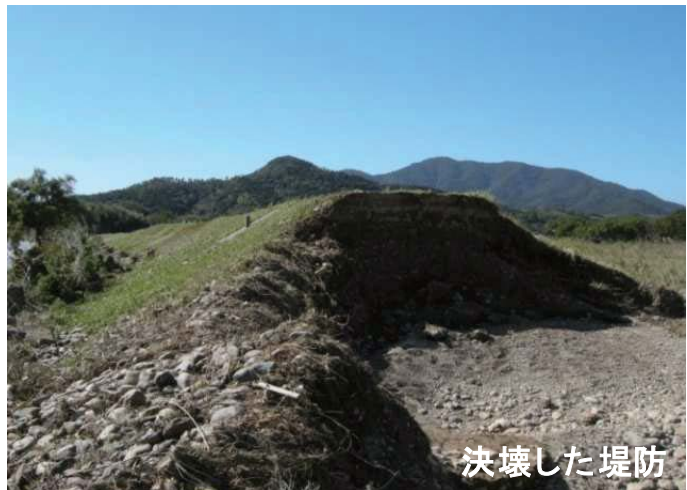
小堤の復旧工事中の状況(9/21時点)

照明車を配備して24時間体制で施工

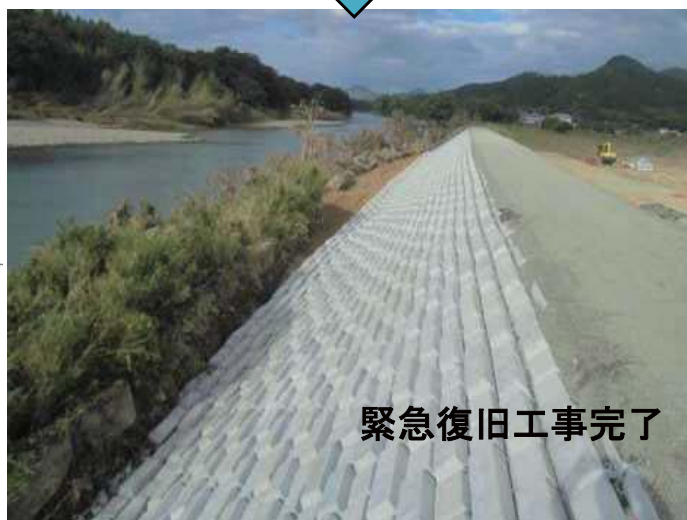
緊急復旧工事完了

盛土工3,500^m、護岸工(連節ブロック)1,220^mを実施

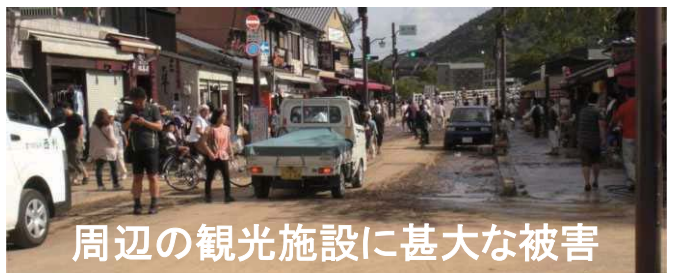
嵐山地区では、平成16年台風23号洪水を超える93戸の浸水被害が発生。ピーク時には、渡月橋の橋面を洪水が乗り越えた。周辺の旅館等にも甚大な被害。

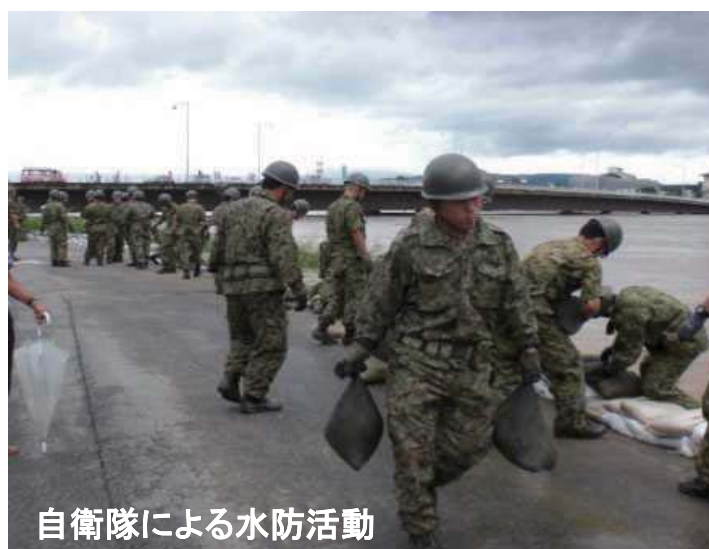
桂川・小畑川水防事務組合、自衛隊が懸命な水防活動を行うとともに、上流の日吉ダムその他、天ヶ瀬ダム等では、異常洪水時防災操作を行って、桂川の水位を低下。10時20分には越水が止まり、堤防の決壊という最悪の事態を免れることができた。

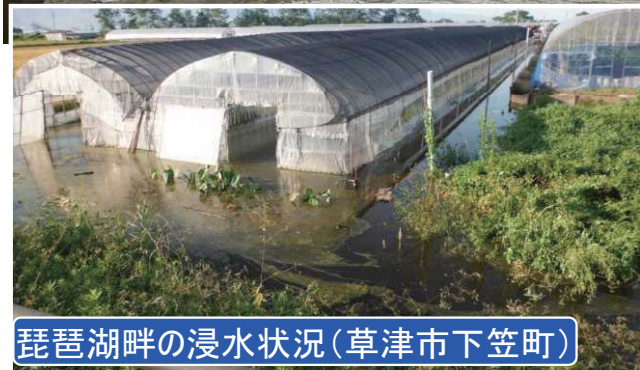
琵琶湖畔の浸水状況(草津市下笠町)

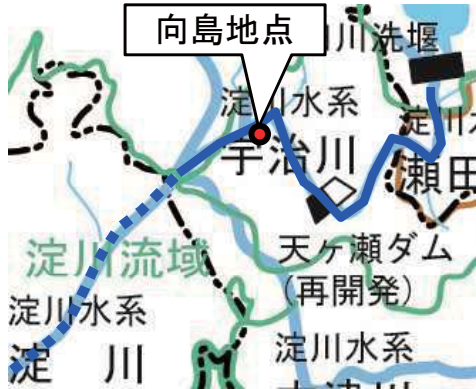
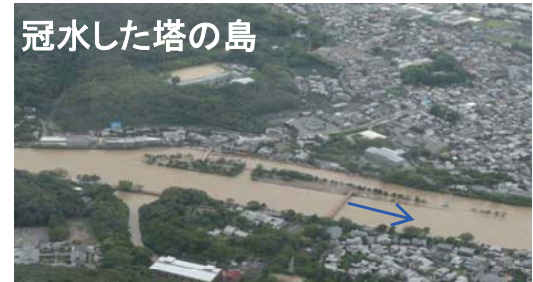
宇治川では、向島地点において計画高水位を超過する洪水となり、非常に危険な状態となった。

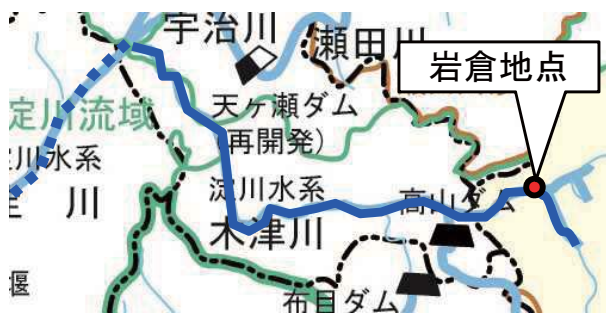
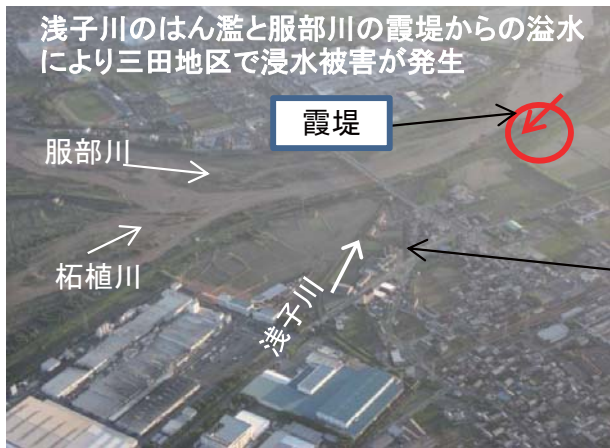
伊賀市三田地区

木津川では、岩倉地点ではん濫危険水位を超過する洪水となり、伊賀市域の内水域で浸水被害が生じた。

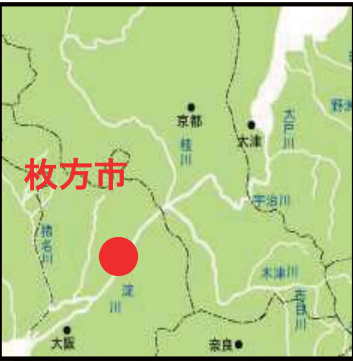
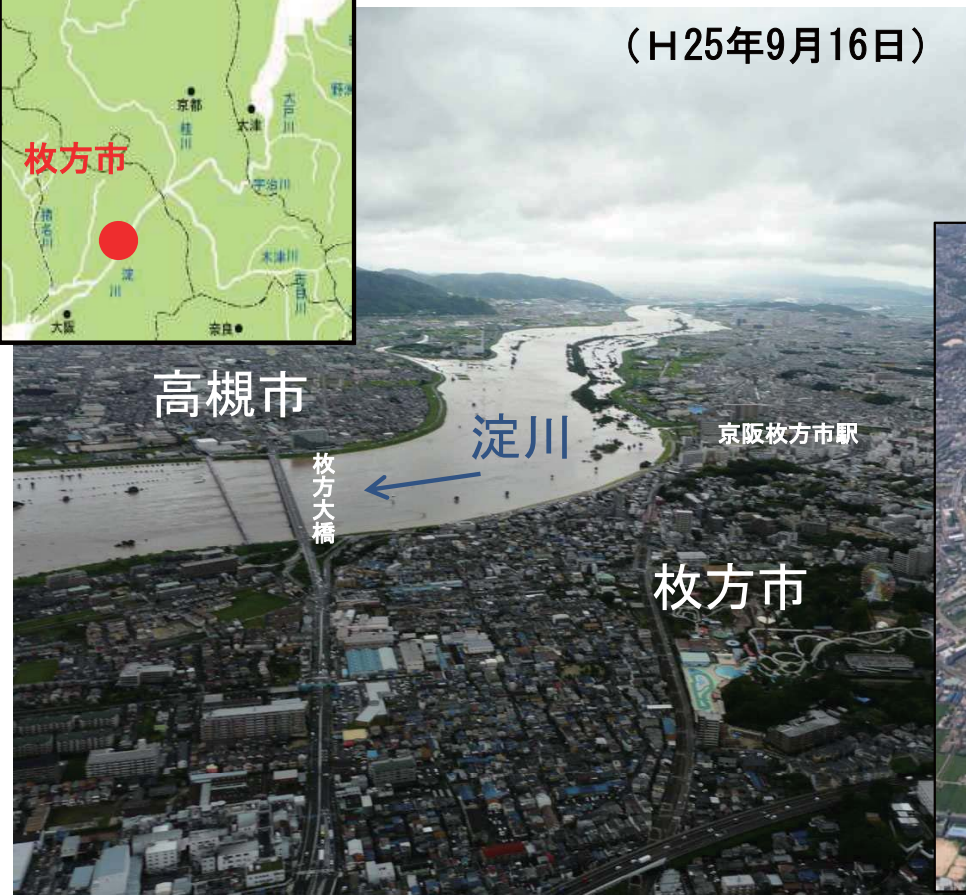
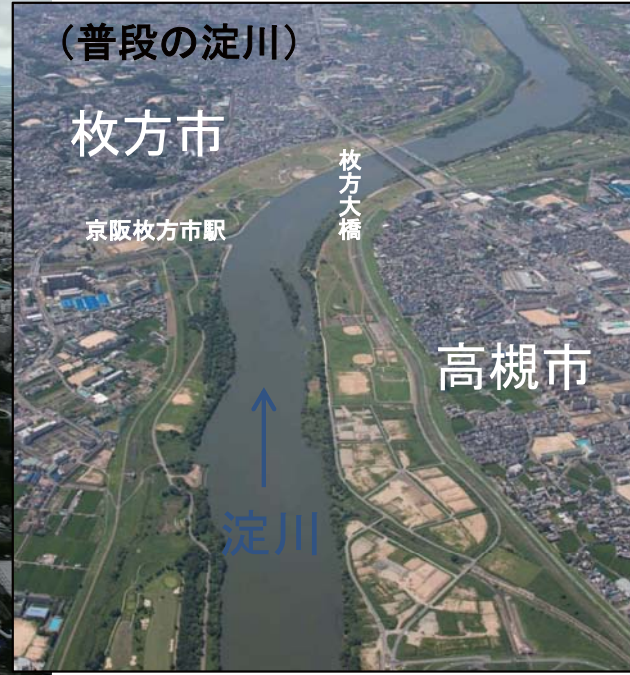
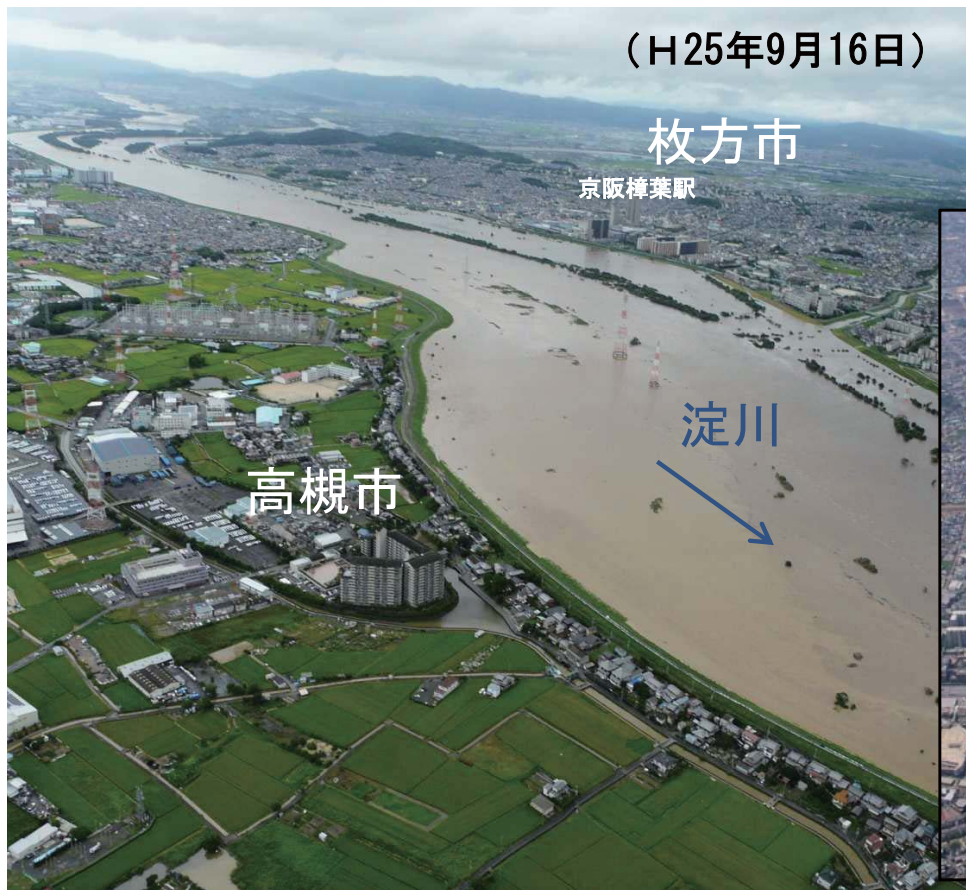
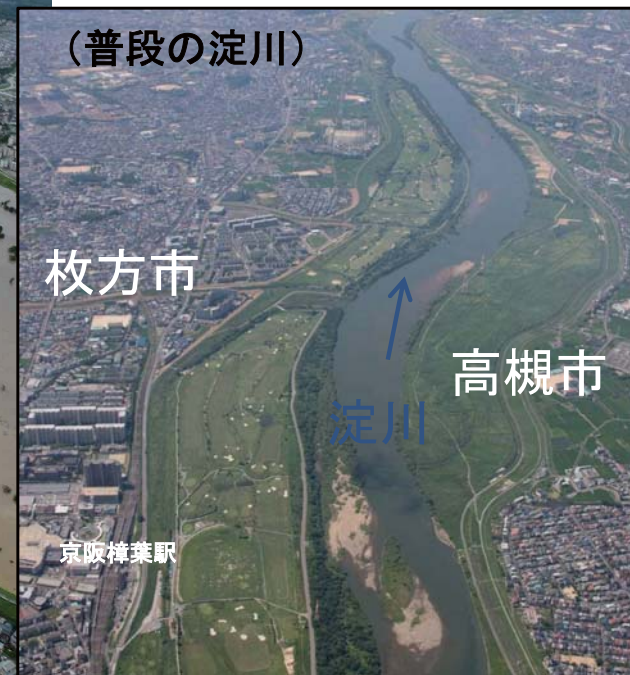
淀川本川では、枚方地点においてははん濫注意水位を超過する水位となり、昭和57年洪水以来約30年ぶりに高水敷を超える危険な状態となった。

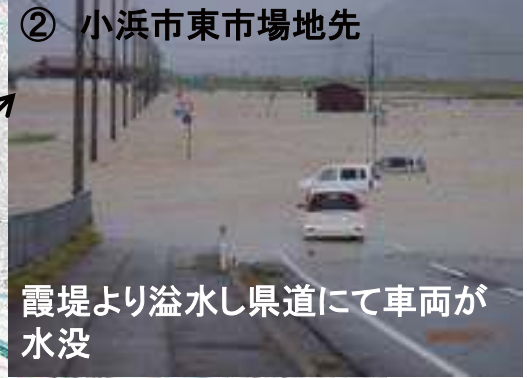
北川水系

由良川水系、淀川水系以外においては、広い範囲で被害が発生

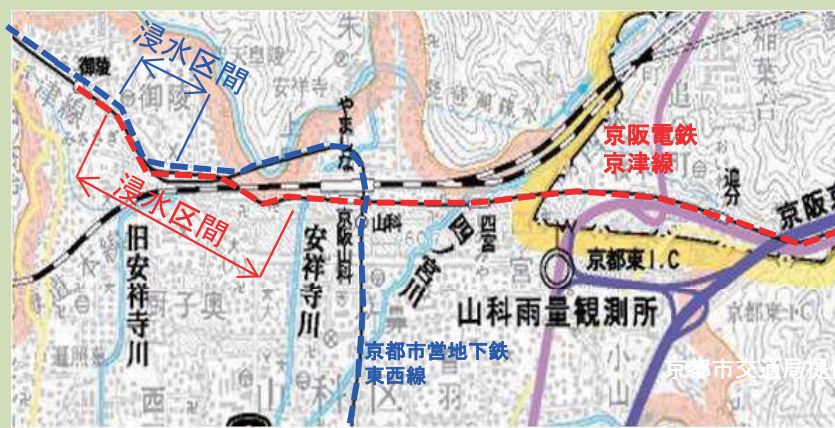
都市域での浸水被害

京都市営地下鉄東西線及び京阪電鉄京津線 御陵駅～山科駅間の浸水被害等により地下鉄東西線が9月19日午後9時30分まで運休。京阪京津線は9月29日午後5時まで運休。

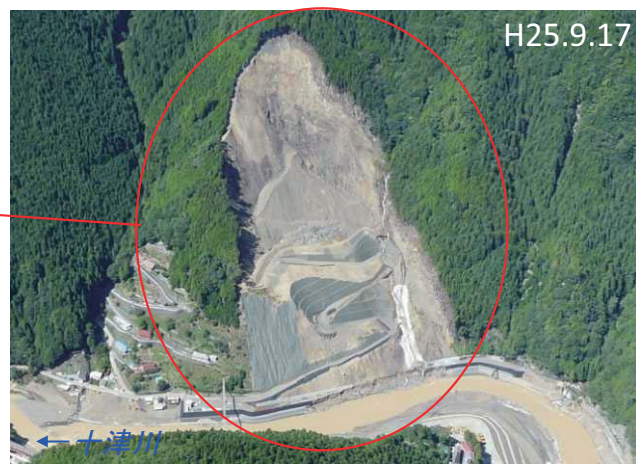
しみず うい
清水(宇井) 奈良県五條市

- ・ 仮設護岸の約170mが被災。
- ・ 斜面には大きな変状はなし。

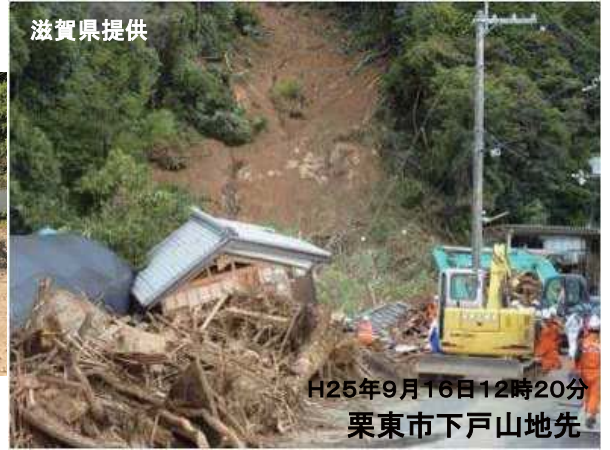
H25年9月16日12時20分
栗東市下戸山地先

斜面崩壊状況

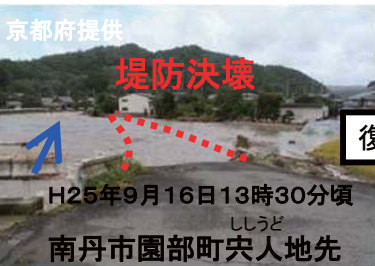
H25年9月16日13時30分頃
ししうど
南丹市園部町突人地先

淀川水系本梅川 堤防決壊

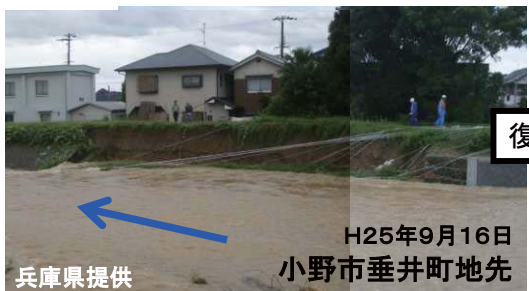
H25年9月16日
小野市垂井町地先

加古川水系万勝寺川 堤防洗掘

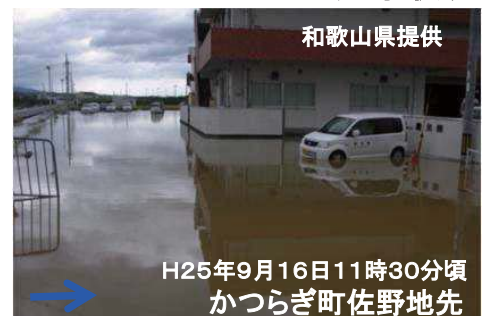
H25年9月16日11時30分頃
かつらぎ町佐野地先

紀の川水系藤谷川 溢水状況

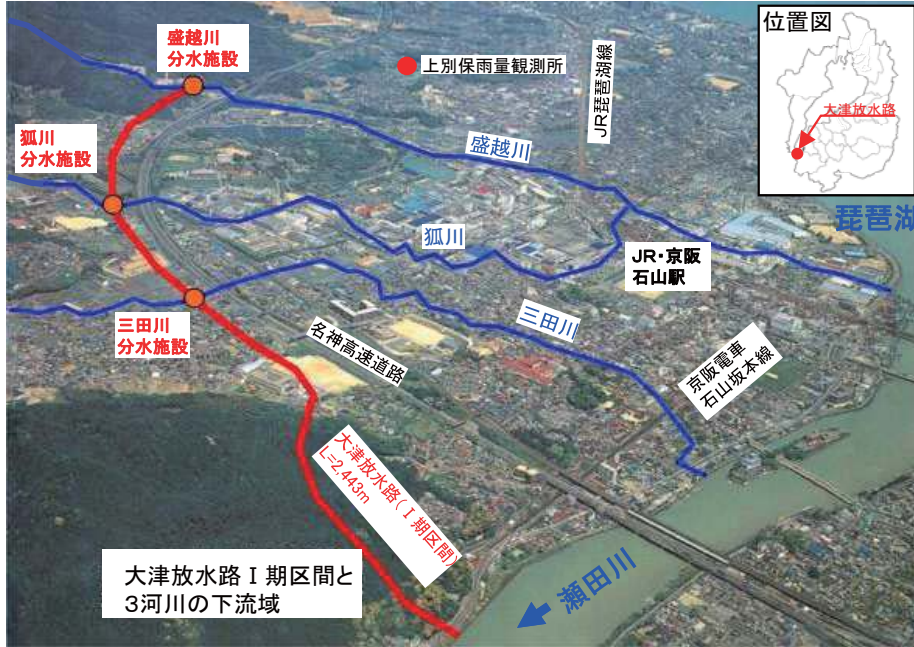
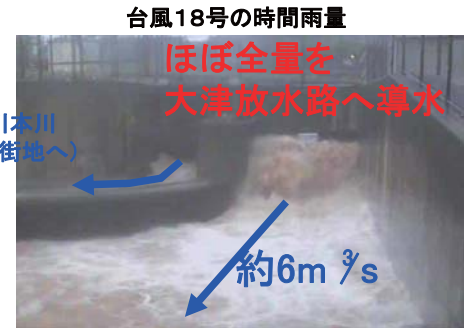
狐川分水施設導水箇所の状況 (9月16日5:50頃)

- 台風18号で三田川など3河川の流域に時間雨量38mm（最大）、総雨量352mmの雨量を記録。
- 今回の洪水で浸水被害は発生しなかったが、大津放水路が整備されていなければ、大津市街地において約60haの浸水面積、約1,200戸の浸水戸数の被害が発生していたと推定。

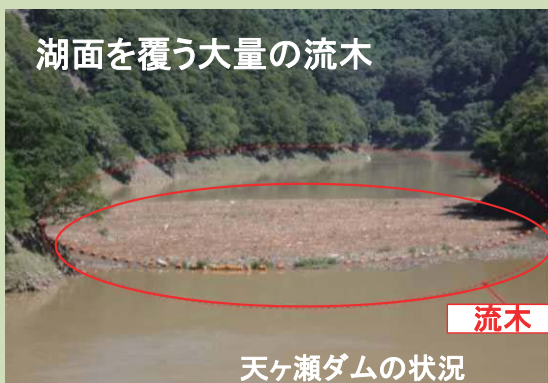
天ヶ瀬ダムでは、台風18号により発生した大量の流木を捕捉。下流での流下阻害や取水の障害など、流木による二次的被害の軽減にも貢献。

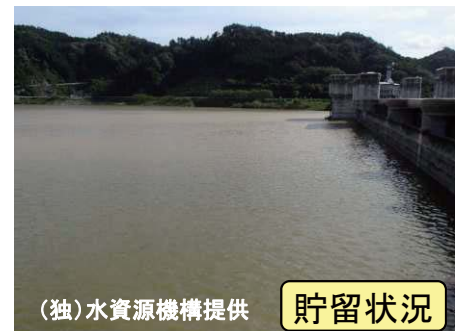
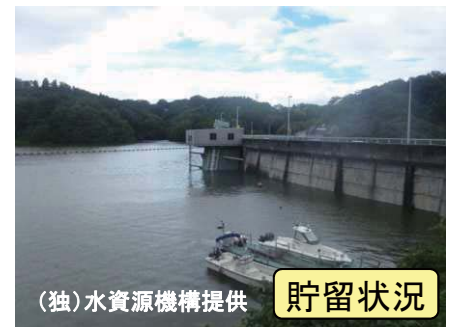
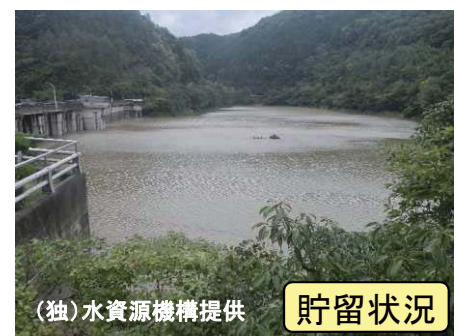
- 台風18号により名張川3ダムの流域では、1時間雨量で流域最大33mm、降り始めからの総雨量は青蓮寺ダムで368mm、室生ダムで226mm、比奈知ダムで440mmを観測した。
- この降雨により、名張川の浸水被害の恐れがあったこと、淀川本川下流への水量を低減させる必要があったため、3ダムでの統合操作*を行った。
- この結果、ダム下流の名張地点では名張川の水位を約0.7m低下させ、名張地点でのはん濫が生じる危険な水位を下回ることができたと考えている。

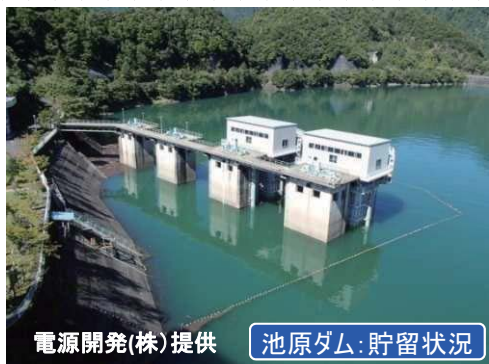
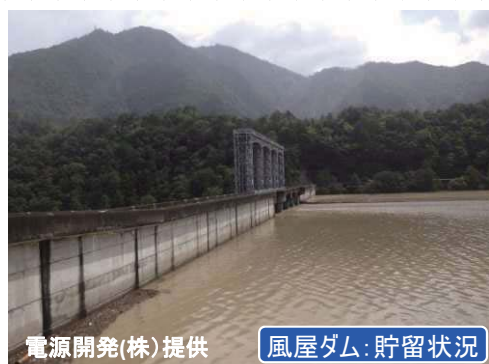
- 電源開発(株)が管理する池原ダム・風屋ダムでは平成24年度の出水期より、台風による洪水の予測に基づき、事前に貯水位を低下させ空き容量を確保し、洪水時のダムからの流下量を低減させる運用を実施。
- 台風18号接近時、両ダム貯水位が低下目標水位より大幅に低く、洪水を貯留した。
- 池原ダムでは、最大流入量毎秒2,300立方メートルとなる時点まで、ダムからの流下量を毎秒0立方メートルとする操作を行い、約9,600万立方メートルを貯留した。
- 風屋ダムでは、最大流入量毎秒約3,600立方メートルに対してダムからの流下量を毎秒約2,500立方メートルとし、約3,500万立方メートルの洪水を貯留した。
- 両ダムの運用による熊野川の基準地点である相賀地点での効果は、試算で約2mの水位低下効果があったものと推定。

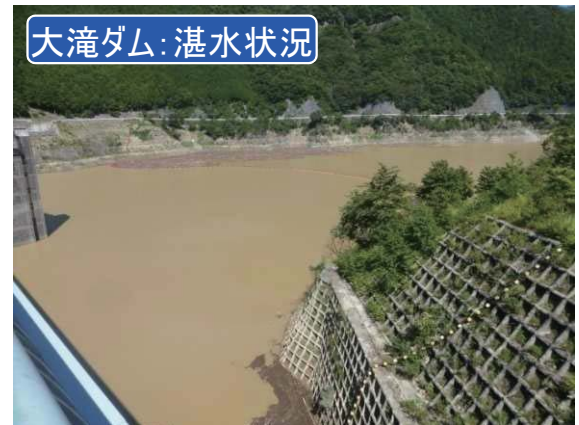
大滝ダム

- 台風18号により大滝ダムの流域では、1時間雨量で流域最大86mm、降り始めからの総雨量は593mmを観測した。この降雨により大滝ダムへの最大流入量は、ダム管理開始（平成25年4月）以降最大となる毎秒約2,200立方メートルに達した。
- 大滝ダムでは、流域全体の安全を確保する観点から調節操作を行うことで約2,300万立方メートル（京セラドーム大阪約19杯分）の水をダムに貯留し下流の河川へ流す水量を最大で毎秒約1,000立方メートル（約5割）低減した。

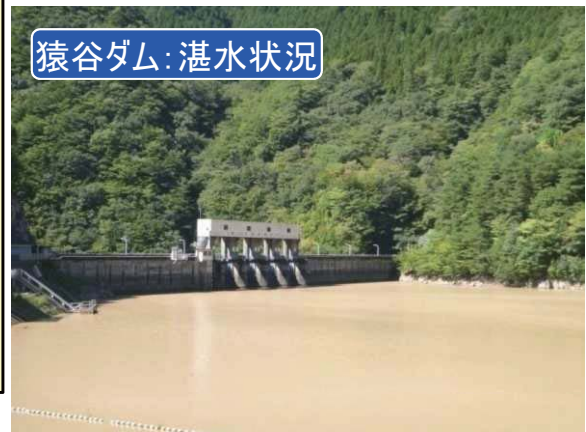
猿谷ダム

- 台風18号より、新宮川水系猿谷ダム上流域において、9月14日から16日まで、流域平均の総雨量が361mm、時間最大雨量が59mm（天辻雨量観測所）となり、ダムへの流入量は約1,400立方メートルを記録した。
- 猿谷ダムでは、平成24年に定めた試行運用に基づき、あらかじめ確保した空き容量を活用することによって、ダムから下流に流す量を約50立方メートル低減し、風屋ダム（電源開発(株)）への総流入量を約700万立方メートル（京セラドーム大阪約6杯分）低減した。
