桂川における平成25年台風18号出水を受けた対応 及び平成26年台風11号の出水概要について

平成26年12月10日
近畿地方整備局

平成25年台風18号の桂川の出水状況

3. 平成26年台風11号の概要

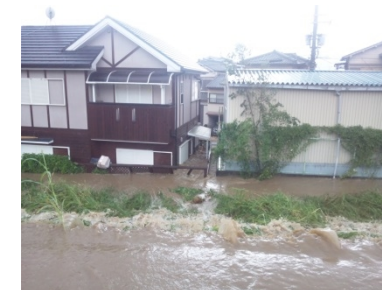
市街地へ流れ込む洪水

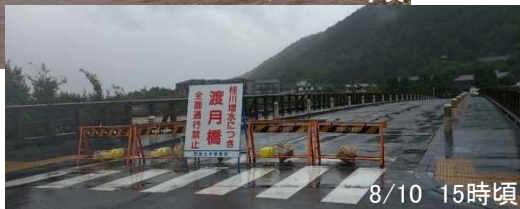
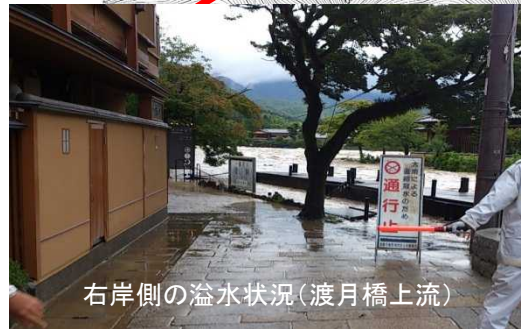
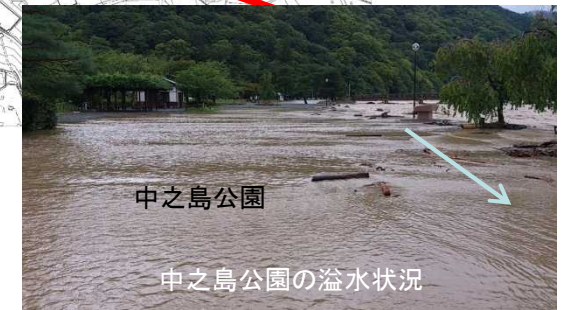
○西日本の太平洋側を中心に非常に大きな降雨をもたらした台風11号は、淀川水系桂川流域に多量の降雨をもたらし、桂川嵐山地区では道路などについて溢水が発生した。

※写真は全て8/10 15時頃撮影

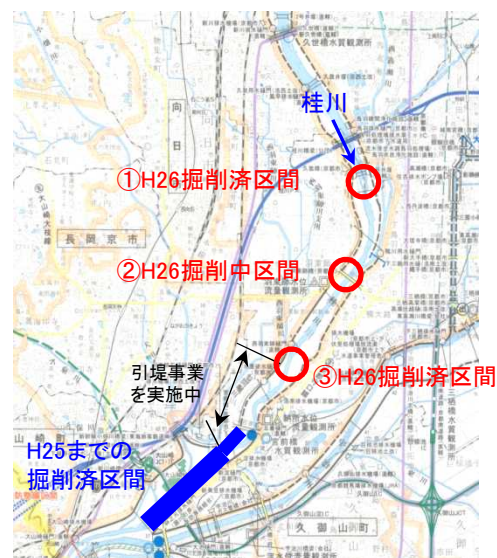
桂川における掘削状況

○桂川においては、平成22年度より河道掘削を実施しており、さらに平成25年台風18号洪水を踏まえて、河川整備計画の河道掘削等を大幅に前倒して実施する緊急的な治水対策を実施してきたところ。

○今回の台風11号時の洪水時の水位を、掘削等を実施しなかったとした場合の計算水位と比較すると、約30cmの水位低下効果があったと推定され、4k付近等ではピーク時の水位を計画高水位以下におさえることができ、氾濫被害の発生を防ぐことが出来たと推定。

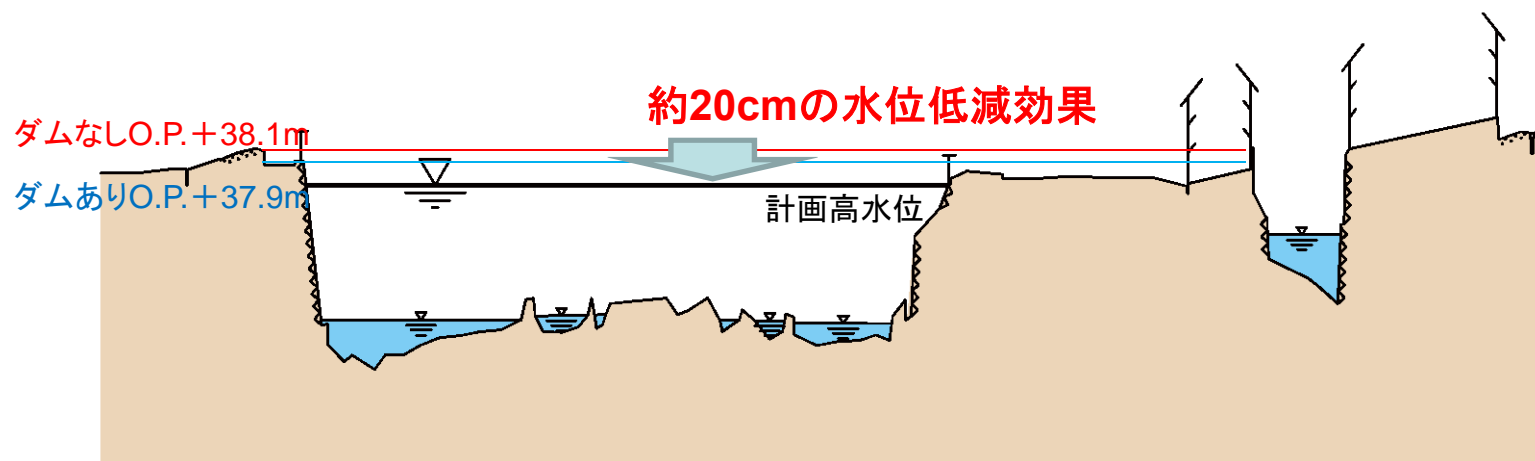
■18.0k地点（渡月橋付近）の水位低減効果

日吉ダムの効果により、7.0k地点（H25T18洪水の越水箇所周辺）で約20cm水位低下させる効果があったものと推定される。
