1995.1.17 大地震と六甲山地 写真によるその変形・変状の記録(20年間の経年変化)

Mt.Rokko and the Great Hanshin Earthquake of January 17,1995:
The Photographic Records of Landform Changes and Conditions after 20 Years

奈良大学 名誉教授 池田 碩
Emeritus Professor, Nara University Hiroshi Ikeda

国土交通省近畿地方整備局 六甲砂防事務所
Ministry of Land, Infrastructure and Transport and Tourism
Kinki Division ROKKO Sabo Office

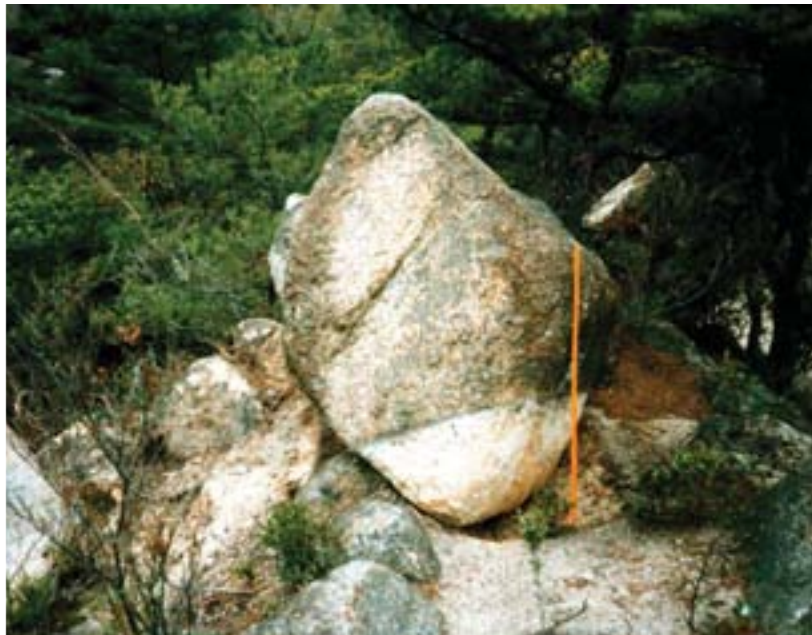
図-13 跳ね石（飛び石）現象

山中の各地で確認されたが、その典型的な事例を(写真L-1)とそのスケッチ(図-13)で示す。地震に伴う激しい突き上げにより、コアストーン（高さ1.6m・幅1.3m）が、0.4m以上跳ね上げられ、さらに横揺れ（水平加速）によって、南側の岩盤上に時計廻りに45度回転して落下している（斜め上方へと回転しつつ跳ね上げられた可能性もある）。

地下からの地震エネルギーによる突き上げによって、この岩塊は少なくとも40cm以上跳ねあげられ(岩塊下端部の白い部分)、さらに横揺れによって、時計廻りに45° 南側へ回転して40cm手前の岩塊の上に落下している(図-13)。

地震に伴う激しい突き上げにより岩塊が0.4m以上跳ね上げられ、さらに横揺れにより45度回転し、現在地に落下したと考えられる。震災後の写真で岩塊下端の白い部分は地中に埋没していた部分だが、時間の経過とともに変色した(図-13)。

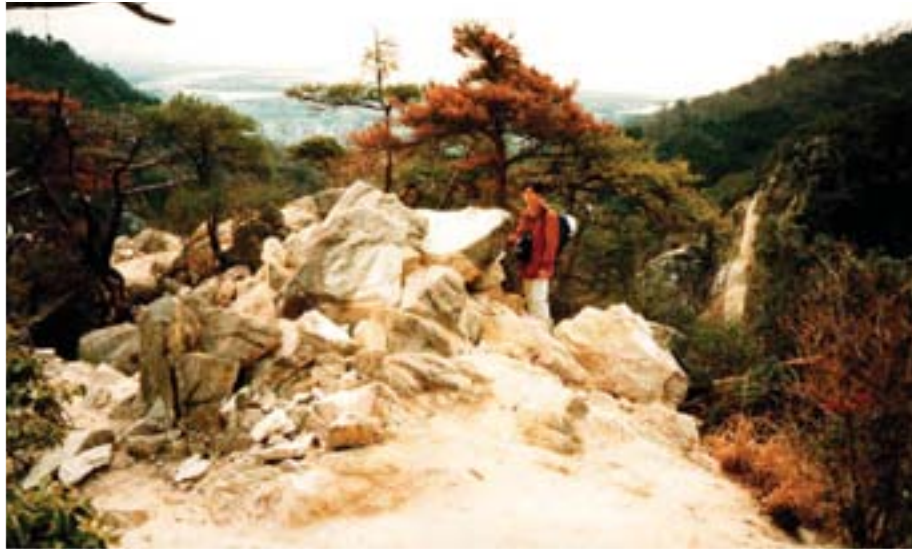
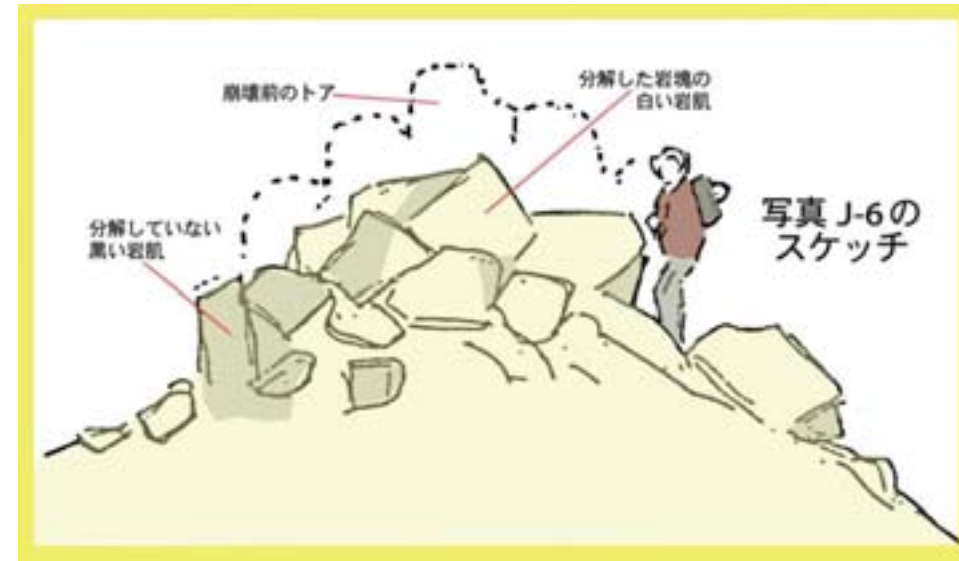
図-14 トアの分解 Fig-14 Disintegration of the Ridgetop Tor

尾根上に位置し、岩塊の集積していたトア (写真J-6) が、スケッチ(図-14)で示すように跳ね石 (飛び石) 現象によってバラバラに分解し、岩塊が転動・瓦壊して周辺へと落下した。この結果、トアは1.5mほど低下した。

尾根上の小起伏ピーク部(トア)の分解(破壊)例(図-14)。

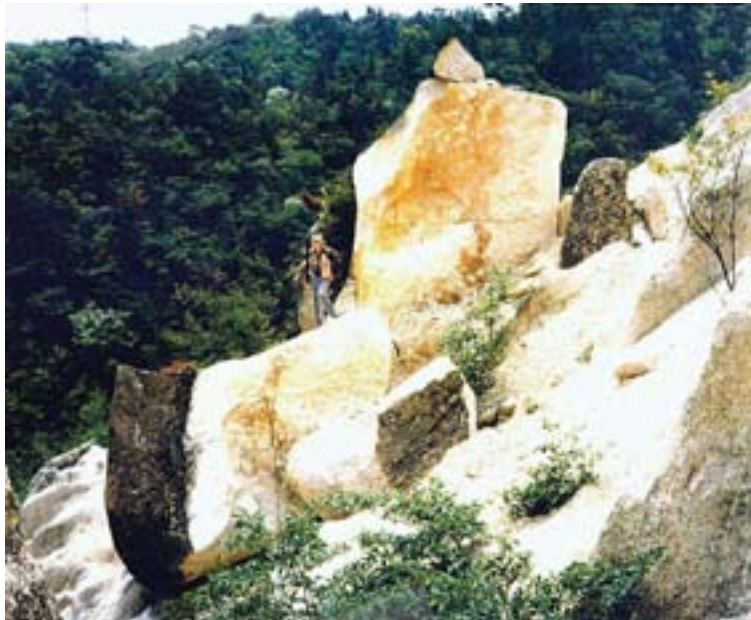
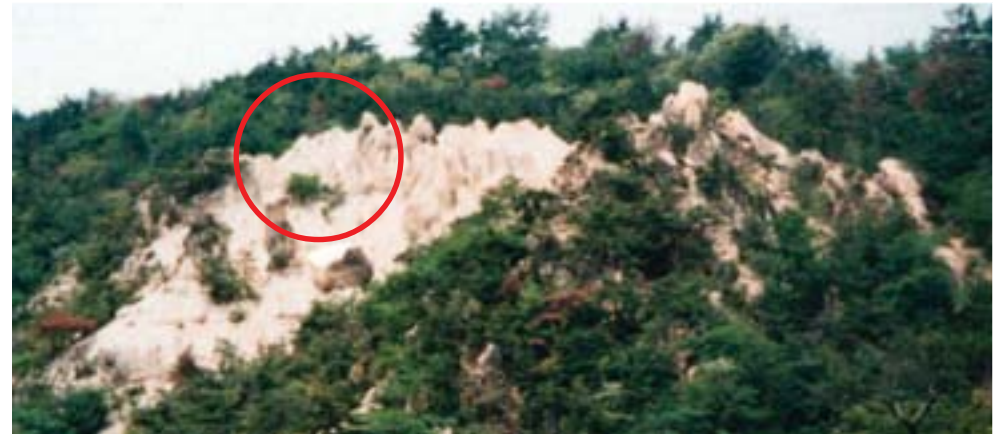
奇岩「万物相」の名で親しまれていた巨大なトアが地震による一瞬の衝撃で、炸裂、転倒した（写真 I-2）。

写真では、元の岩塊表面の黒く風化した部分と地震で割れた白く明るい新鮮な岩肌とのちがいがよくわかる。後方に現在残って立っている部分だけでも、高さ約 10m・幅約 12m である。

The Refracture of a Huge Rock (fracture surface is 8m × 10m)

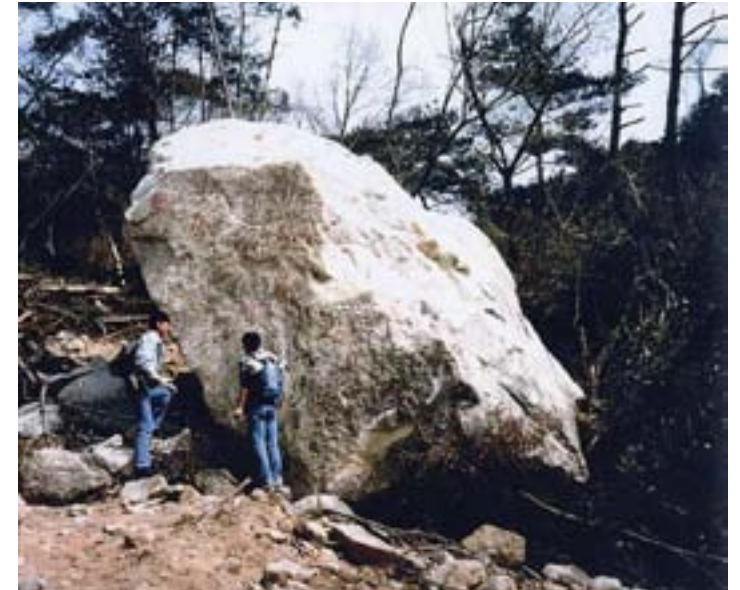
図-16 岩塊ナダレの断面図

山上の緩斜面から急斜面への変換部（開析前線）にあたる部分に位置していた岩壁の一部が炸裂し、分解落下した例（写真M-6）。分解した岩壁は、図-16 に示すようなコースをたどり、谷筋に沿って転動しつつ落下した。それらの多くは途中で停止したが、一部は巨大な角礫が乱層状態のまま高速で移動する粉体流（動）となって、直線距離で約800m、標高差180mほど落下して芦屋川の河床にまで達した。

芦屋川右岸沿いの県道の山側で停止した高さ約6m・幅8mの大岩塊は、「平成ナマズ岩」と名づけられ、今回の地震で生じた巨大岩塊の挙動の軌跡を物語る貴重なモニュメントとして保存されることになった。なお、この崩壊地は、周囲に人家が無いため、震災後も地形がまったく手つかずで当時のままとなっている。

これが「平成ナマズ岩」高さ約6m、長辺約8m(図-16)(M-1)(地域とテーマへ)。

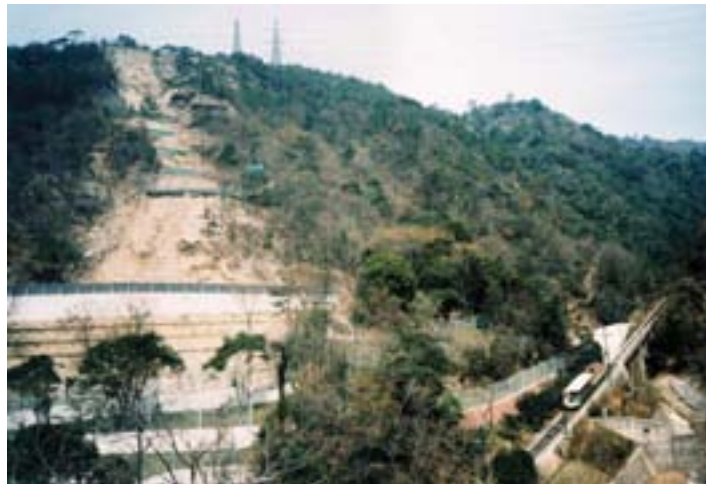
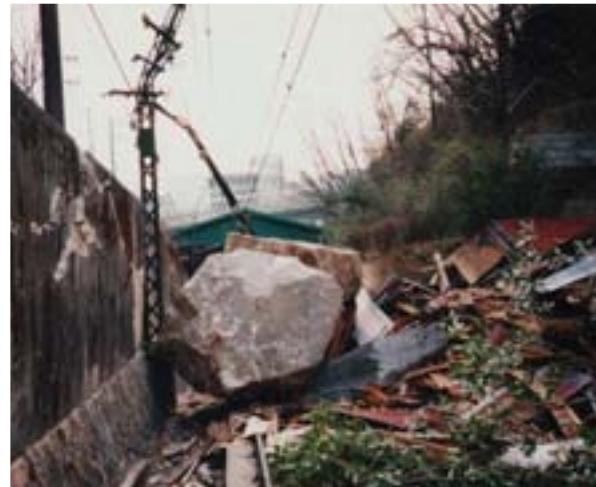
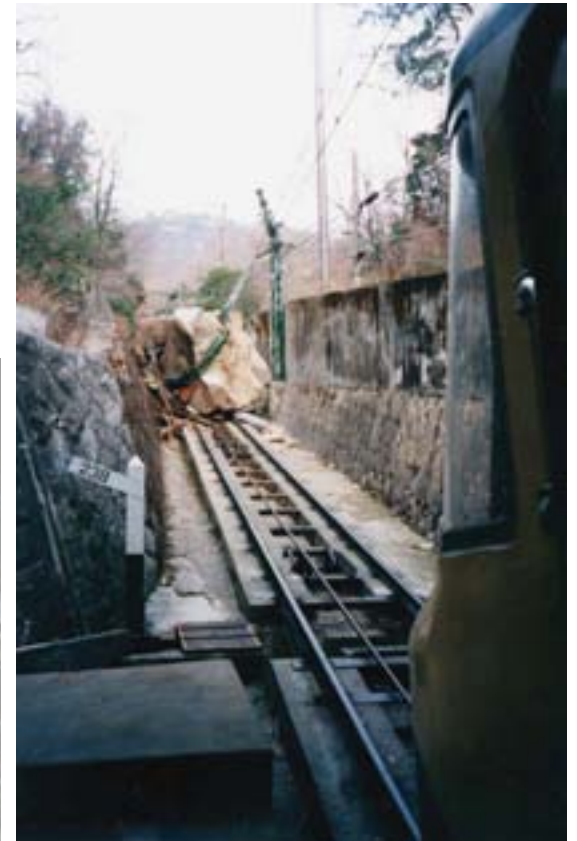
都賀川上流右岸側尾根付近（標高400m）の岩盤の一部が炸裂・分解し、岩塊群が急斜面に沿って河床（300m）へと転動しつつ落下した。この結果、山麓と六甲山を結ぶケーブルカーの軌道上を5×4mほどの巨大礫2個が完全に塞いだ（写真D-2,D-3）。

ここは国立公園の一部であり、六甲山上へと訪れる観光客も多い地域であるため、復旧工事がただちに開始された。ケーブルカーは半年後に開通したが、震災後5年を経た現在もかなり広い範囲で復旧工事が施されている（写真D-4）。

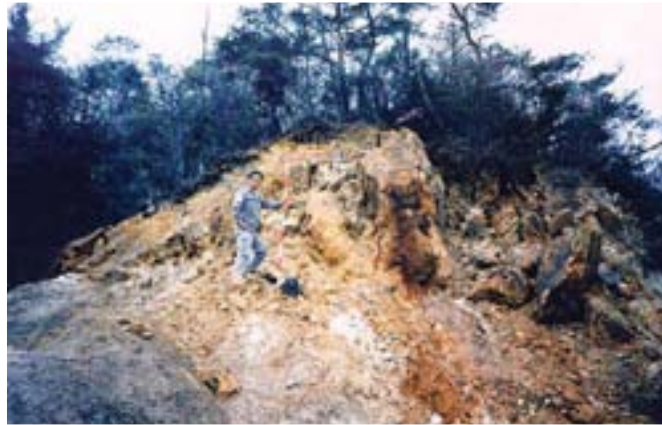
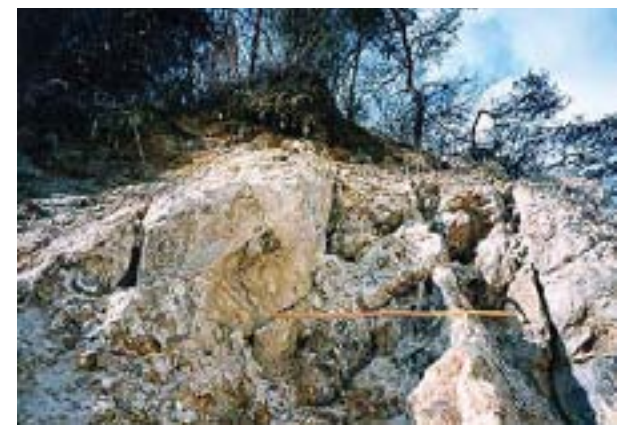
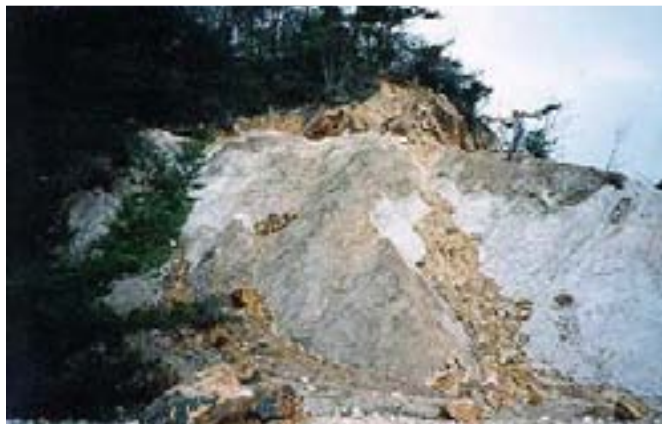
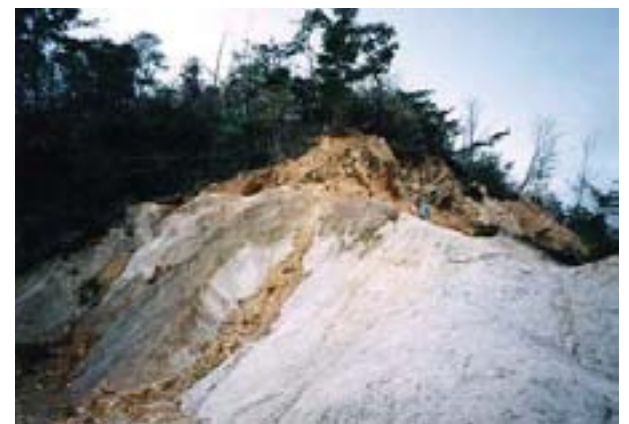
裏六甲型の割れめの密度の高い地域に形成されている蓬莱峡や白水峡などのバッドランド発達地では、その景観を遠望しているだけでは変形は認めがたい。しかし現場に近づいて観察してみると写真 (X-4, X-5, X-6) に見られるごとく、小規模な変状が多数現出していることがよくわかる。

さらに崩壊した山頂部や突起部に近づいて調べてみると、写真 (X-4) に見られるようにまだ崩落には至っていないが、クラックが多数入っており、豪雨時をまって崩壊することが予測できるような状態を示している。このような微細なクラック群の形成が、バッドランド地域全体をさらに劣化させていることはまちがいない。

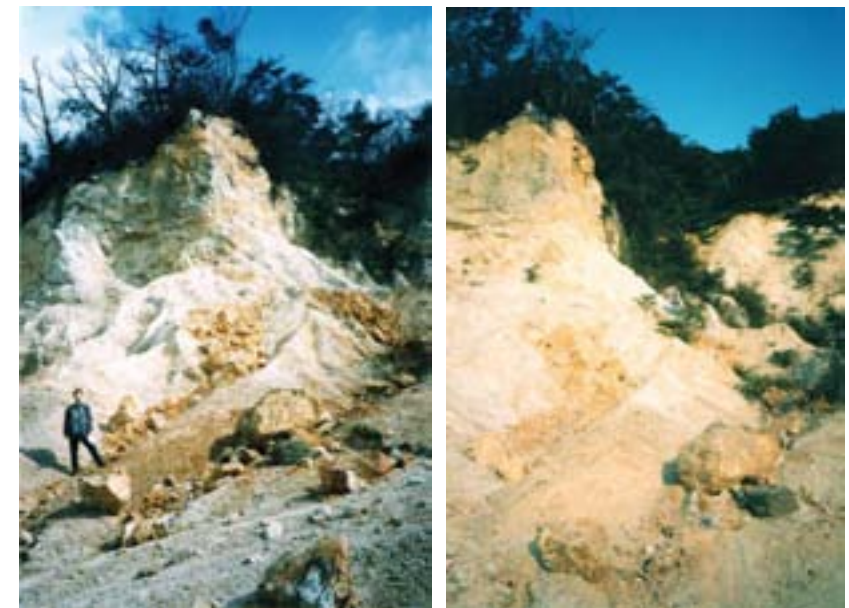
図 -18 地震の衝撃によるバッドランドの再崩壊模式図 (池田碩)

ここではスケッチ(図-18)で示したように、バッドランドを形成する微起伏や小突起の上端部を中心とする表層風化の進んだ部分が、強震による衝撃で剥離し谷底へと落下している。このため谷間は、崩落してきた量に応じて新鮮な堆積物で埋められた。

地震による再崩壊の例 表面の明るい部分は崩壊し落下した部分。
岩盤の内部にも、クラックが多数生じている状況が良くわかる(図-18)。

バッドランド内部での地震での衝撃による崩壊の状況。
上端部付近からの崩壊と崩落が目立つ(図-18)。

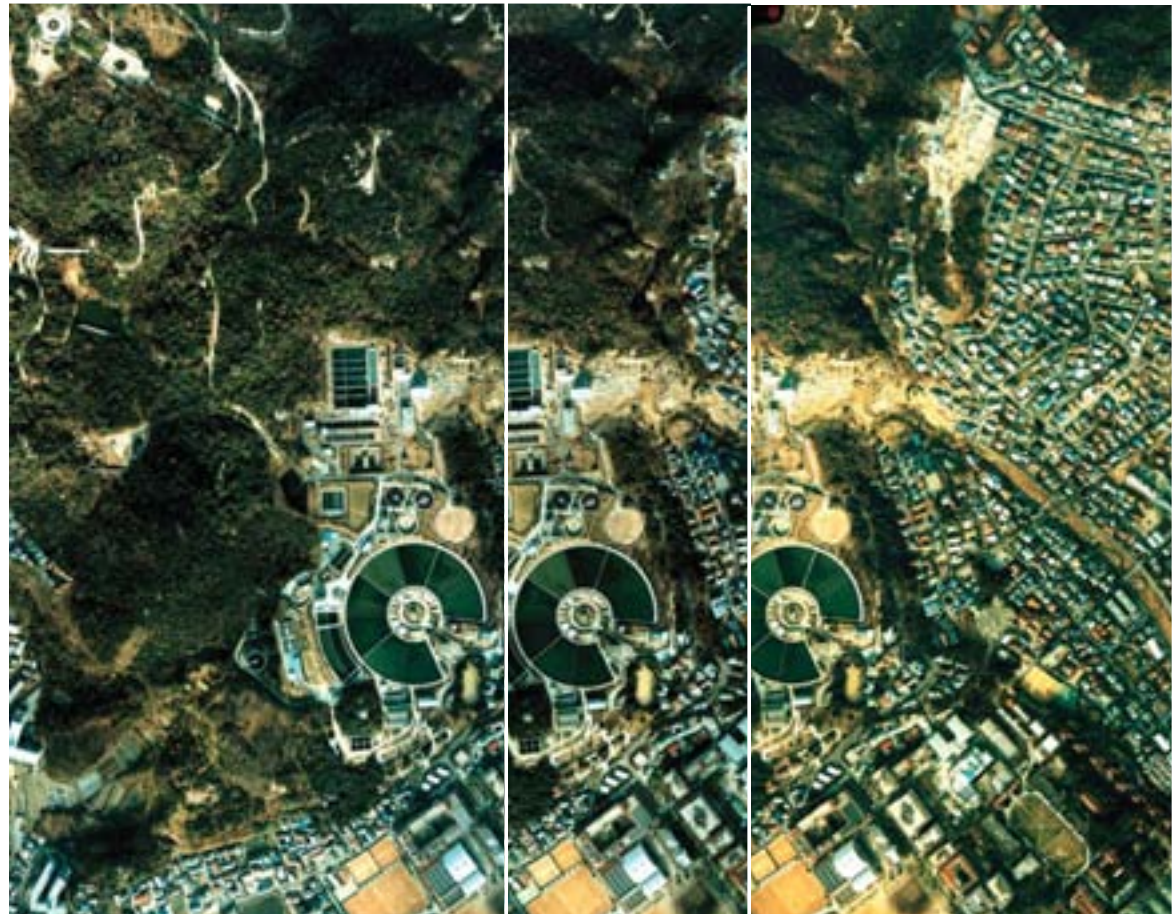
今回の地震で、斜面(崖)崩壊を発生させたのは、盛土した造成地の東端部で、その上端から幅約130mが高度差約45mにわたって崩壊落下した。その土石の主体は、乾燥季でもあったため、一種の粉体流となって最大延長250mほど流動したが、その

間で崖下を流下している仁川の谷底を埋め、対岸に位置する民家をも破壊した。

その結果、崖直下に位置していた民家9戸を埋め死者26名を出し、対岸でも民家3戸を埋め死者8名を出した。

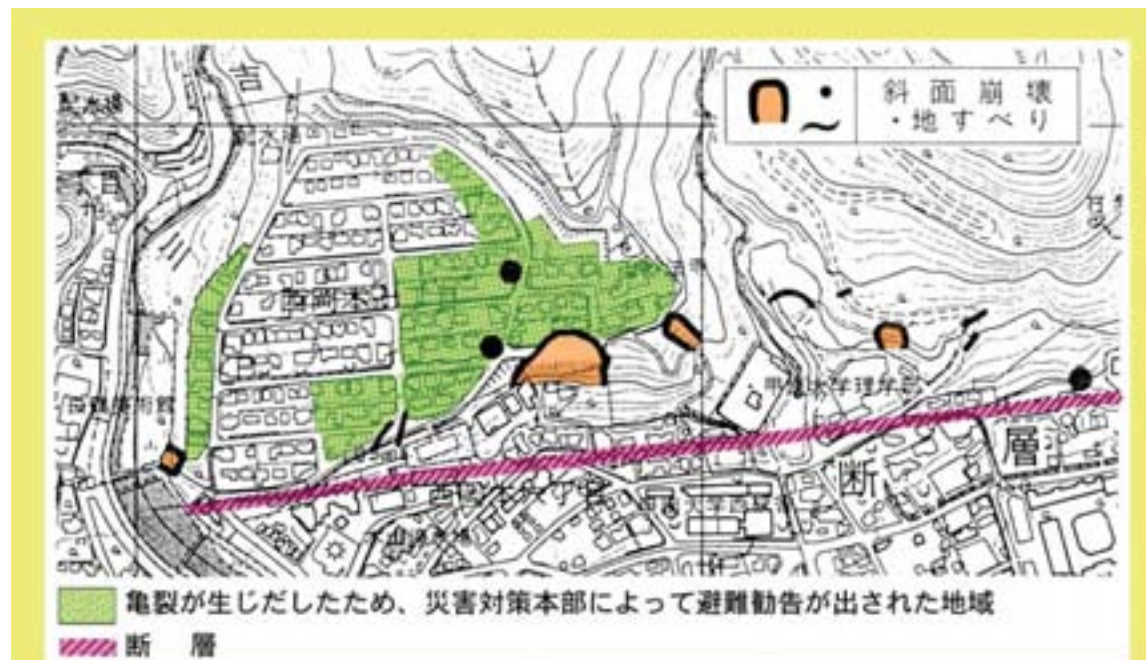
図-23 開発前の地形 (1932年測量地形図)

崖上方の山麓緩斜面のうち、山側160mから崖上端の100～120m間が造成整地され、ヘルマンハイツ団地（約150戸）として開発されている。最大の崩壊地はこの団地の東側の崖上端から発生しており、崩落部の露頭観察からここは団地造成時に形成された盛土地であったことがわかった。しかも崩落した崖の背後には、全・半壊家屋が多く、地盤が崖に向かって流動しており、地面の亀裂は造成地の山地側端まで続いている。

それらの地形図のうちから、ここでは国土地理院が今震災後発行した災害現況図（[図-22](#)）と1932年発行の地形図（[図-23](#)）を並置して検討してみた。

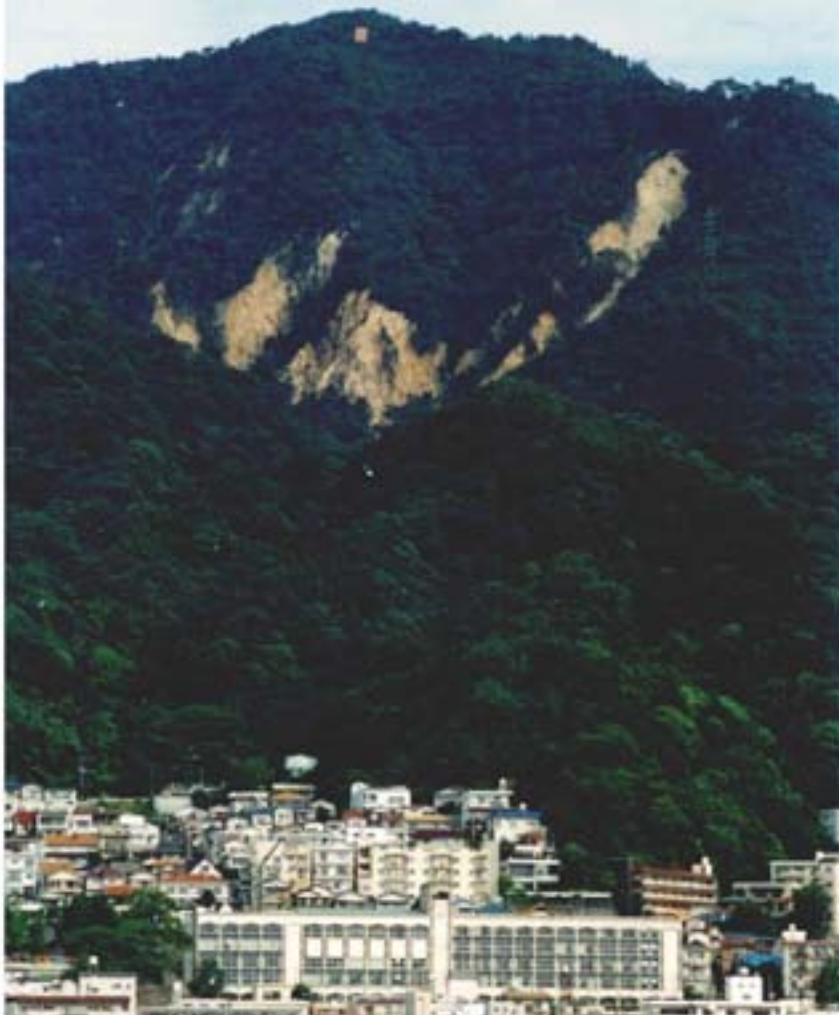
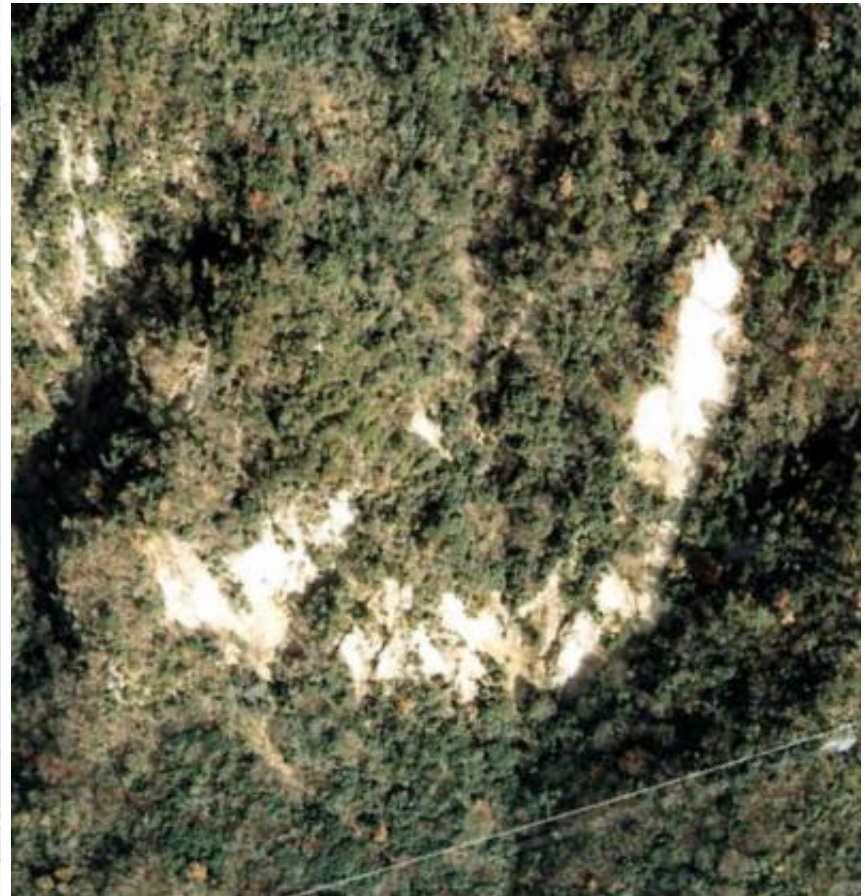
A-1 西南部芋川谷上流 学校林道南西側斜面の崩壊

左：市街地側上空からながめた崩壊の全景。
右：航空写真(1995.1.20)。

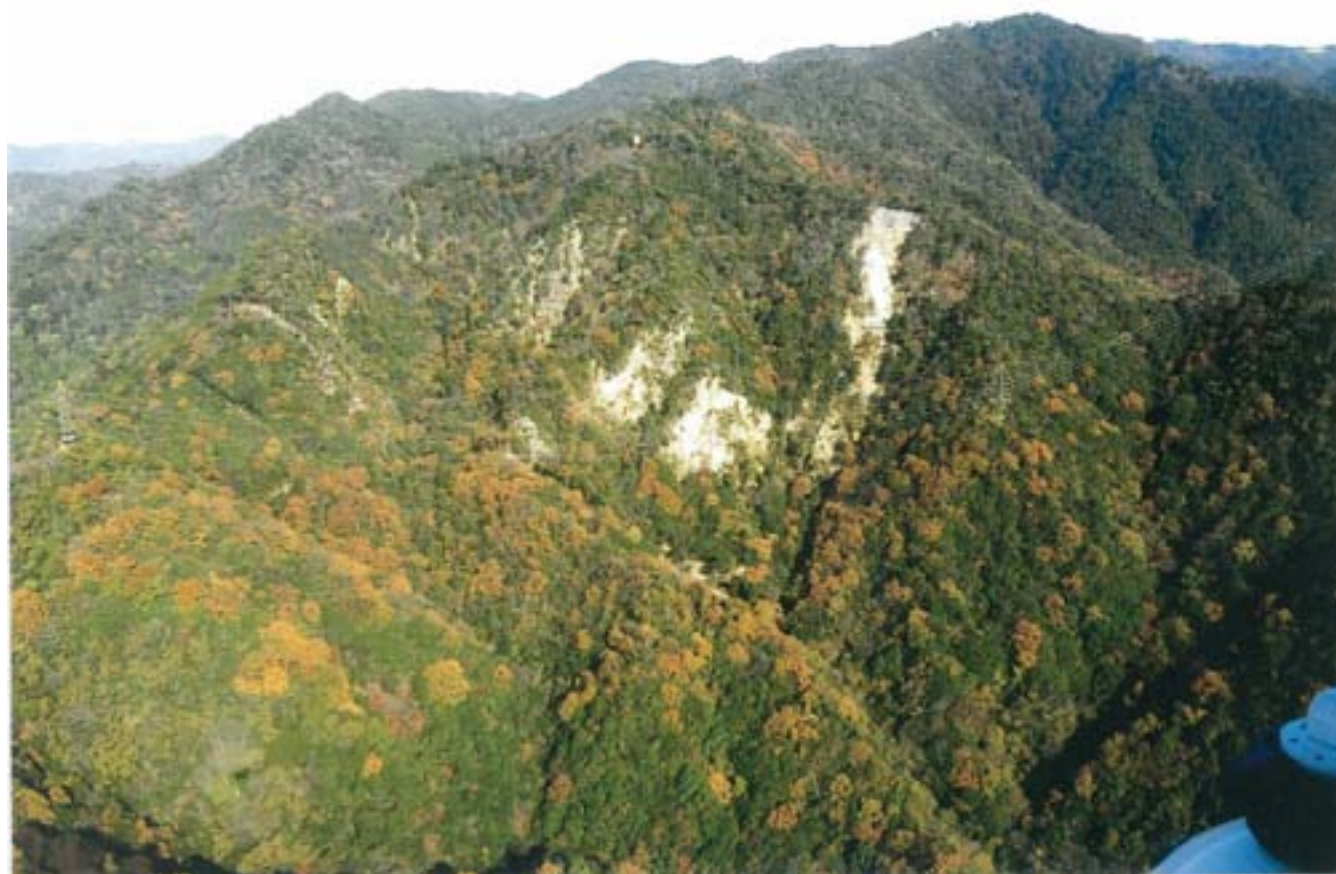
A-1 西南部芋川谷上流 学校林道南西側斜面の崩壊

斜め航空写真(2007)。
崩壊地の顕著な拡大
は認められない。

右上部は、10年後
山腹工事が尾根筋の
上端部まで進んでい
る状況。20年後の現
状は(A-5)に示す。

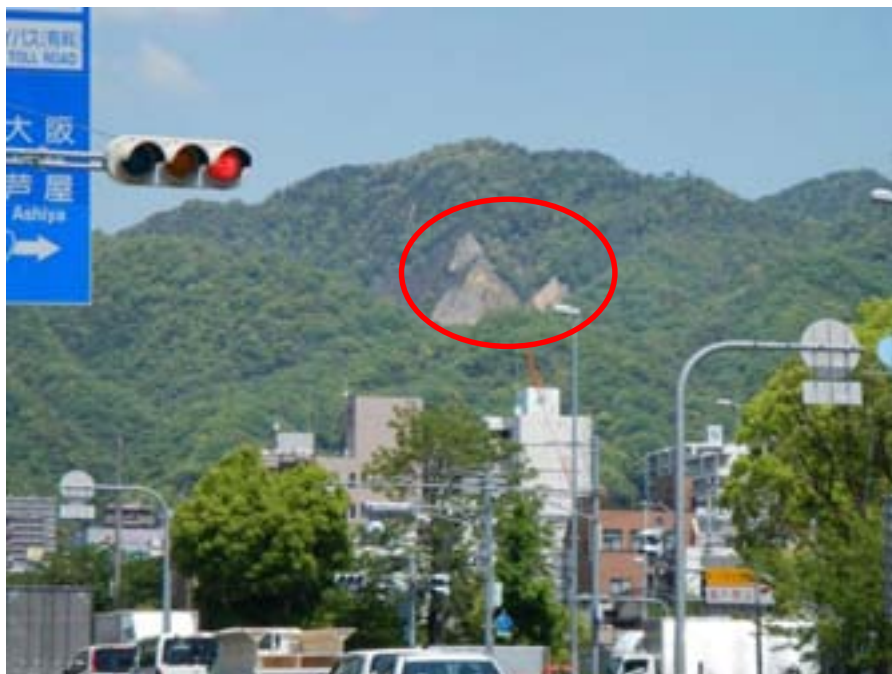
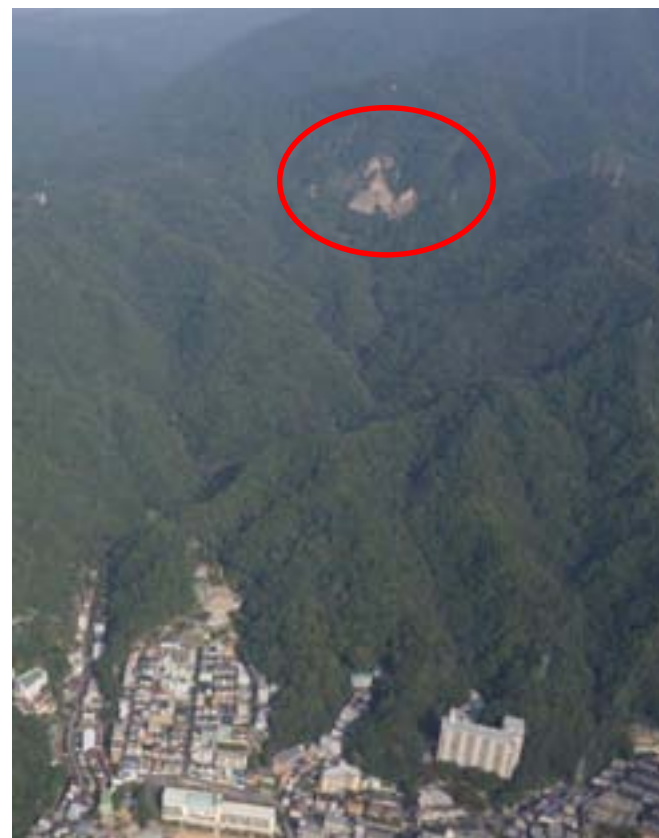
A-1 西南部芋川谷上流 学校林道南西側斜面の崩壊

市街地からの遠望 (左 : 2015.4.13) と斜め航空写真 (右 : 2015.10.9)。

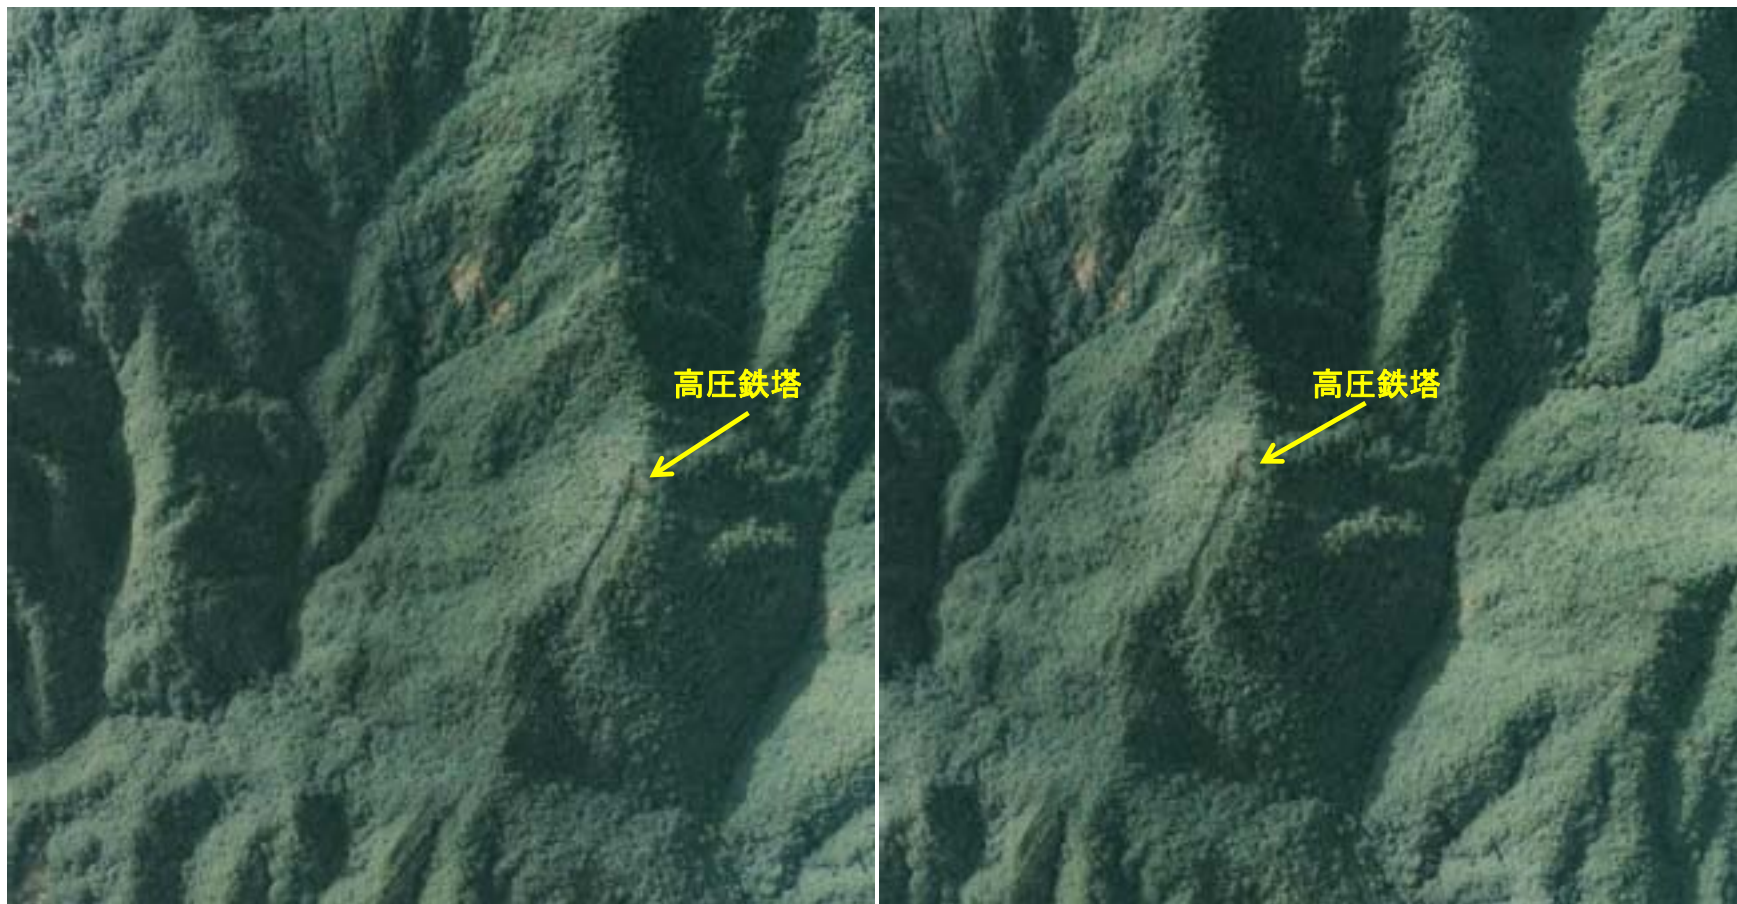
A-2 西南部芋川谷上流 学校林道南西側斜面の崩壊

航空写真による崩壊跡の全景 実体視可能 (2014.9.9)。

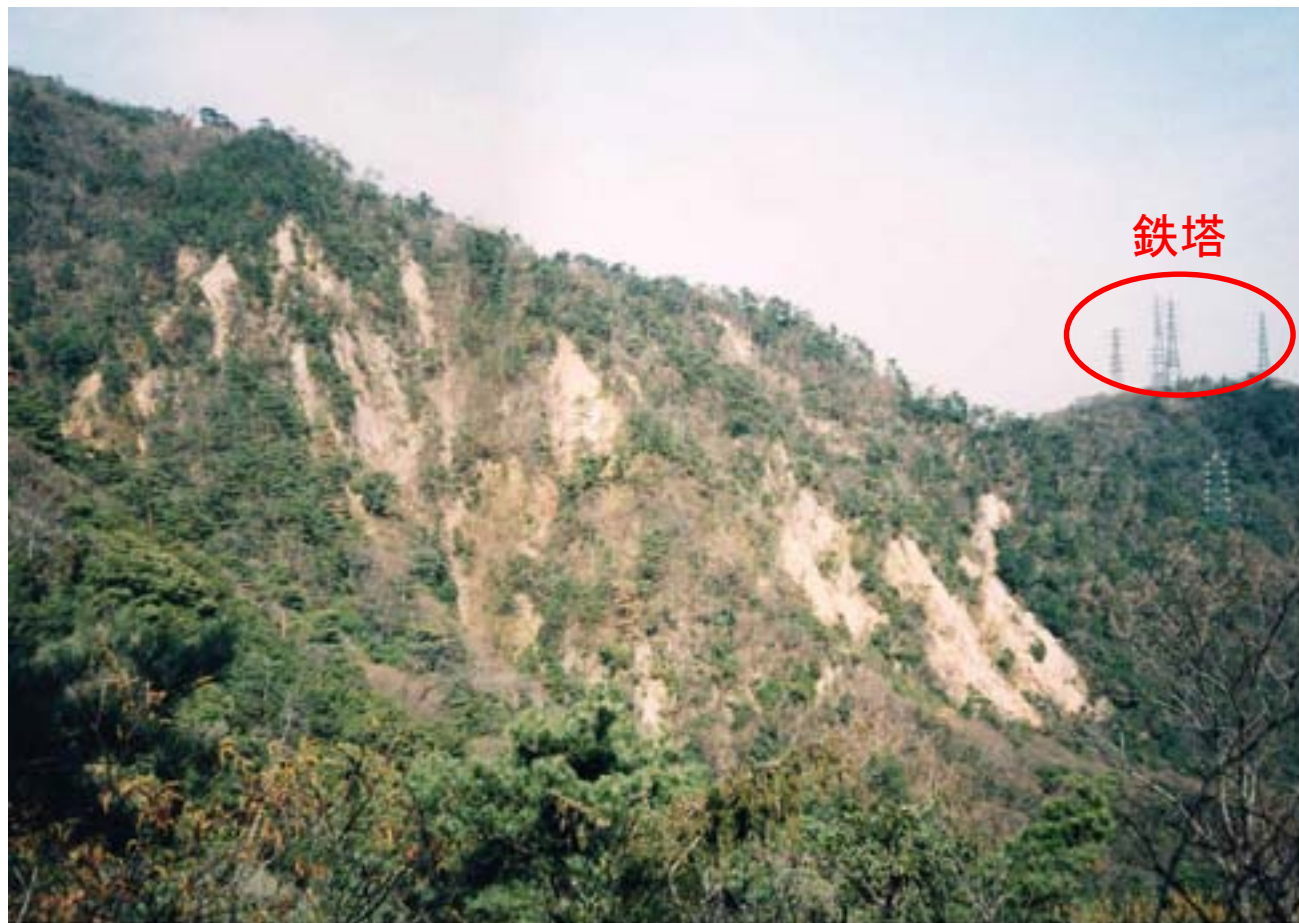
A-3 西南部芋川谷上流 学校林道南西側斜面の崩壊

南西斜め上法からながめた崩壊の全景 特に明るい部分が今回の地震による崩壊落下後の跡。

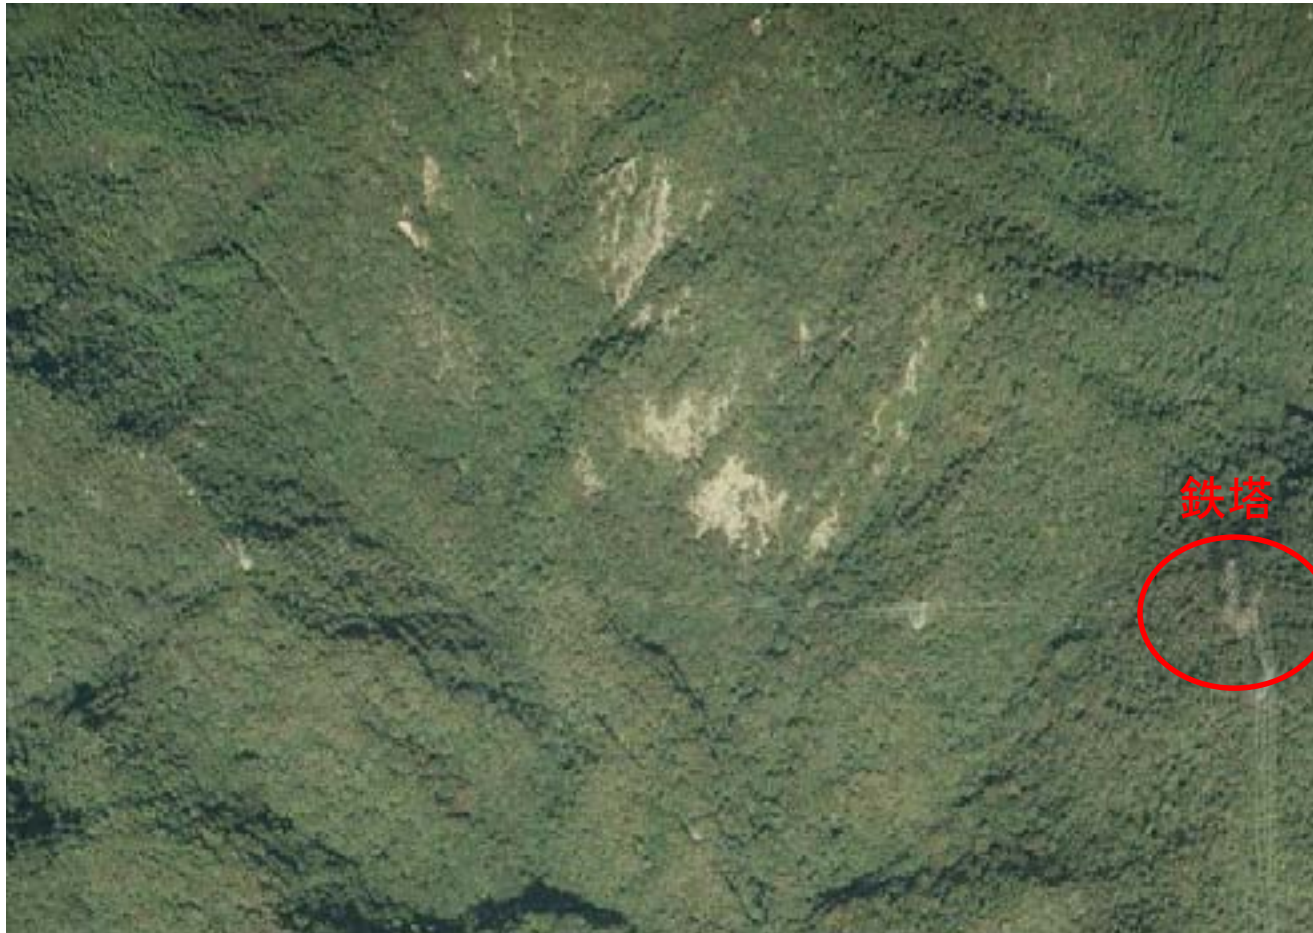
A-3 西南部芋川谷上流 学校林道南西側斜面の崩壊

垂直航空写真の全景(2004.10)。

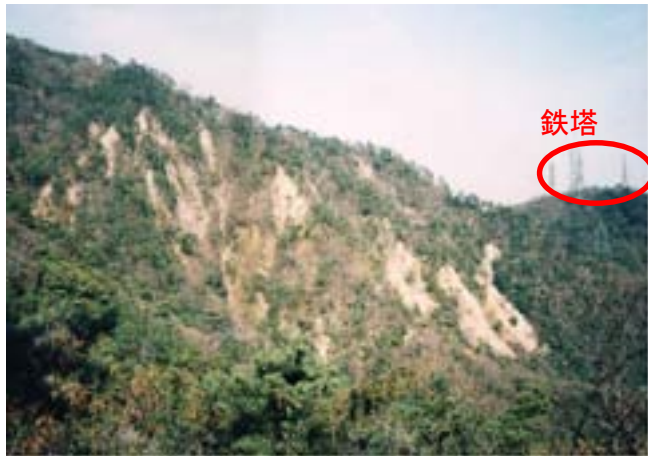
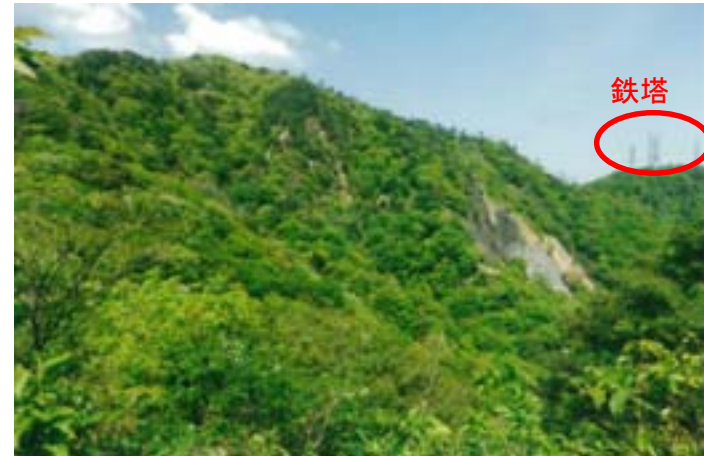
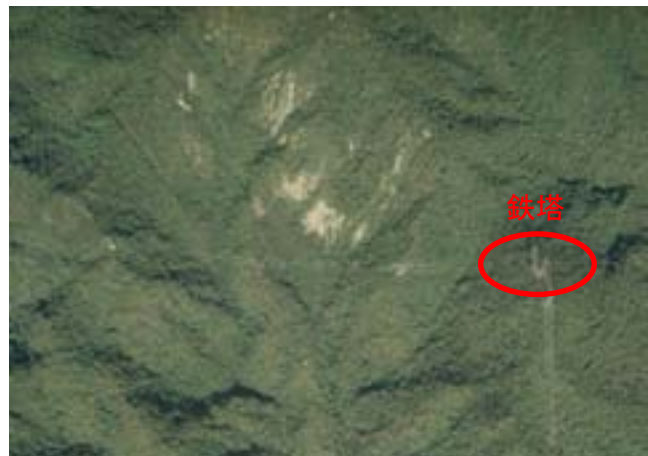
箇所 (point) : A-3

崩壊地の植生は、ほとんど回復しているが、一部裸地のままの部分が残っている。そこでは剥離型の落石が散発的に発生しており、植生が定着しにくい。

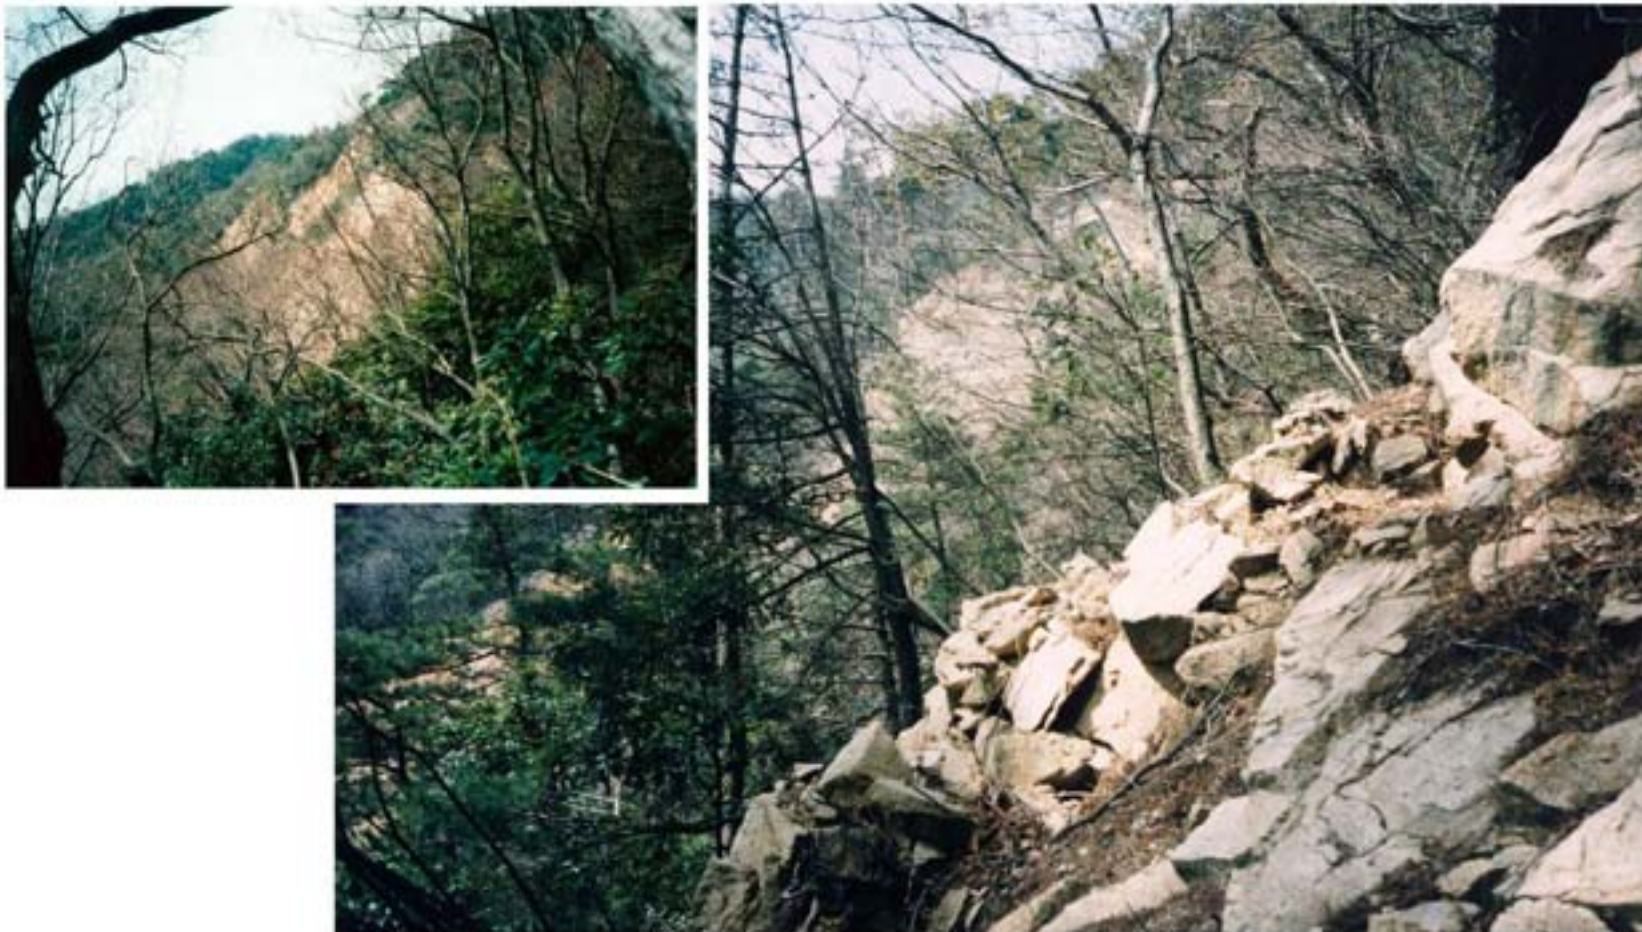
A-4 西南部芋川谷上流 学校林道南西側斜面の崩壊

崩壊地に近接してみた現場の岩盤と崩壊・転動の状況。

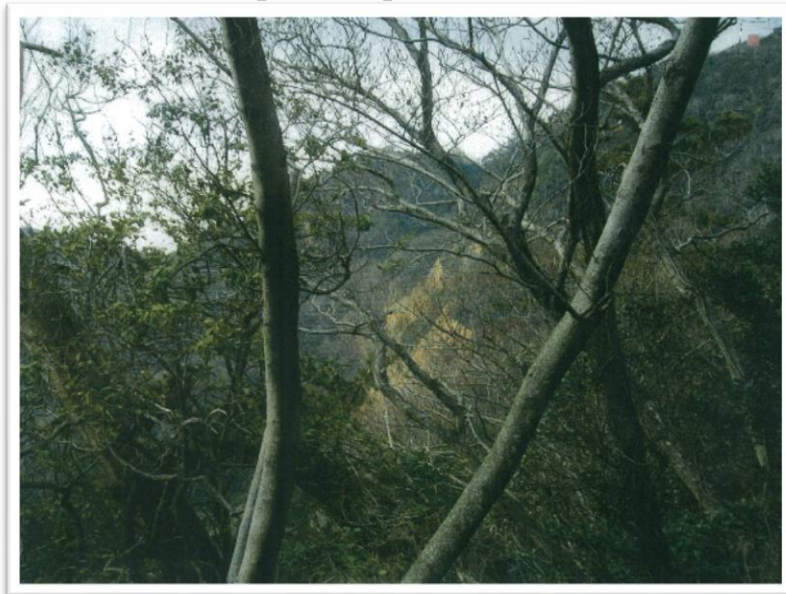
A-4 西南部芋川谷上流 学校林道南西側斜面の崩壊

A-5の崩壊よりさらに西側の崩壊地。対策工は行われていない。

手前の岩盤斜面は開口亀裂が発達し、落石が発生しやすい(剥離型落石、抜け落ち型落石)。斜面の向こうに見られた崩壊地(A-5の崩壊地、植生の繁茂により見えにくくなった)は、対策工の施工が開始されつつある(2005.12)。

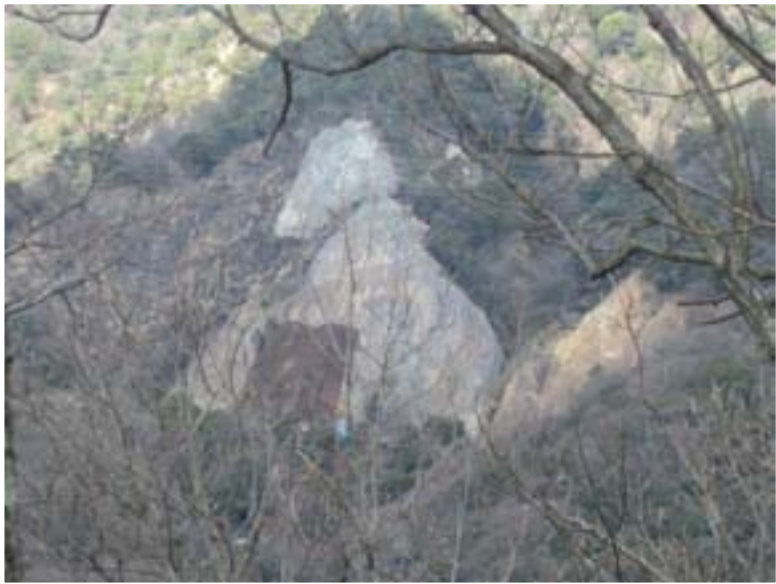
A-4 西南部芋川谷上流 学校林道南西側斜面の崩壊

左上:A-5の崩壊地のさらに西側にある崩壊。現在、対策工の施工が始まっている(2016.2.21)。

右下:開口亀裂が発達した岩盤斜面はロープネット工が施工されている。植生の繁茂で見えにくくなっているが、露岩の向こうにある崩壊(A-5の崩壊)には、筋工、密着型のネット工が施工されている(2016.2.21)。

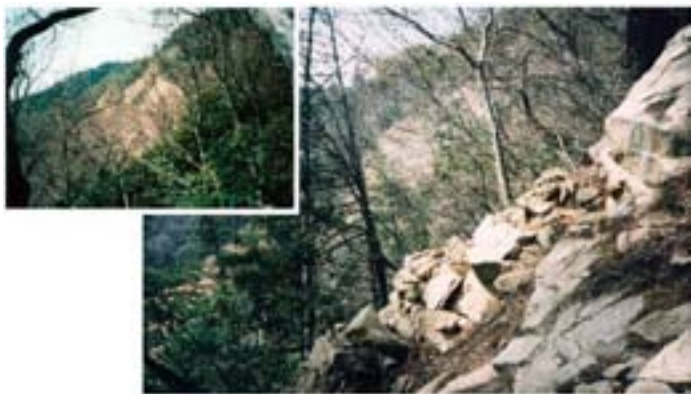
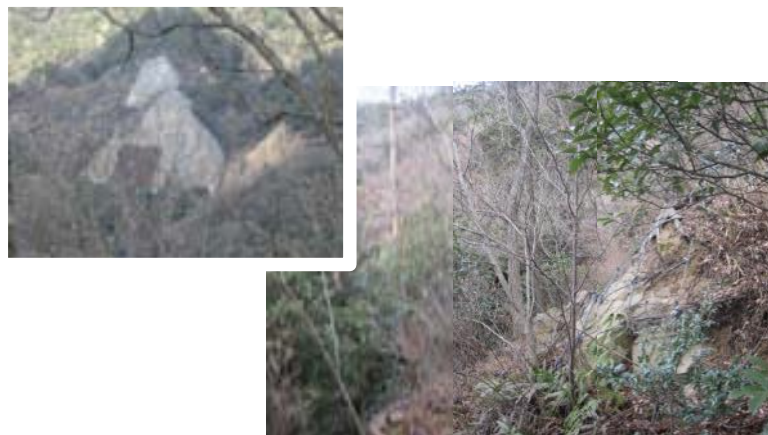
開口亀裂が発達した岩盤斜面は、ロープネット工が施工され、これに隣接する崩壊地は10年前に対策工が施工された。さらに西側の崩壊地も対策工の施工が行われている。

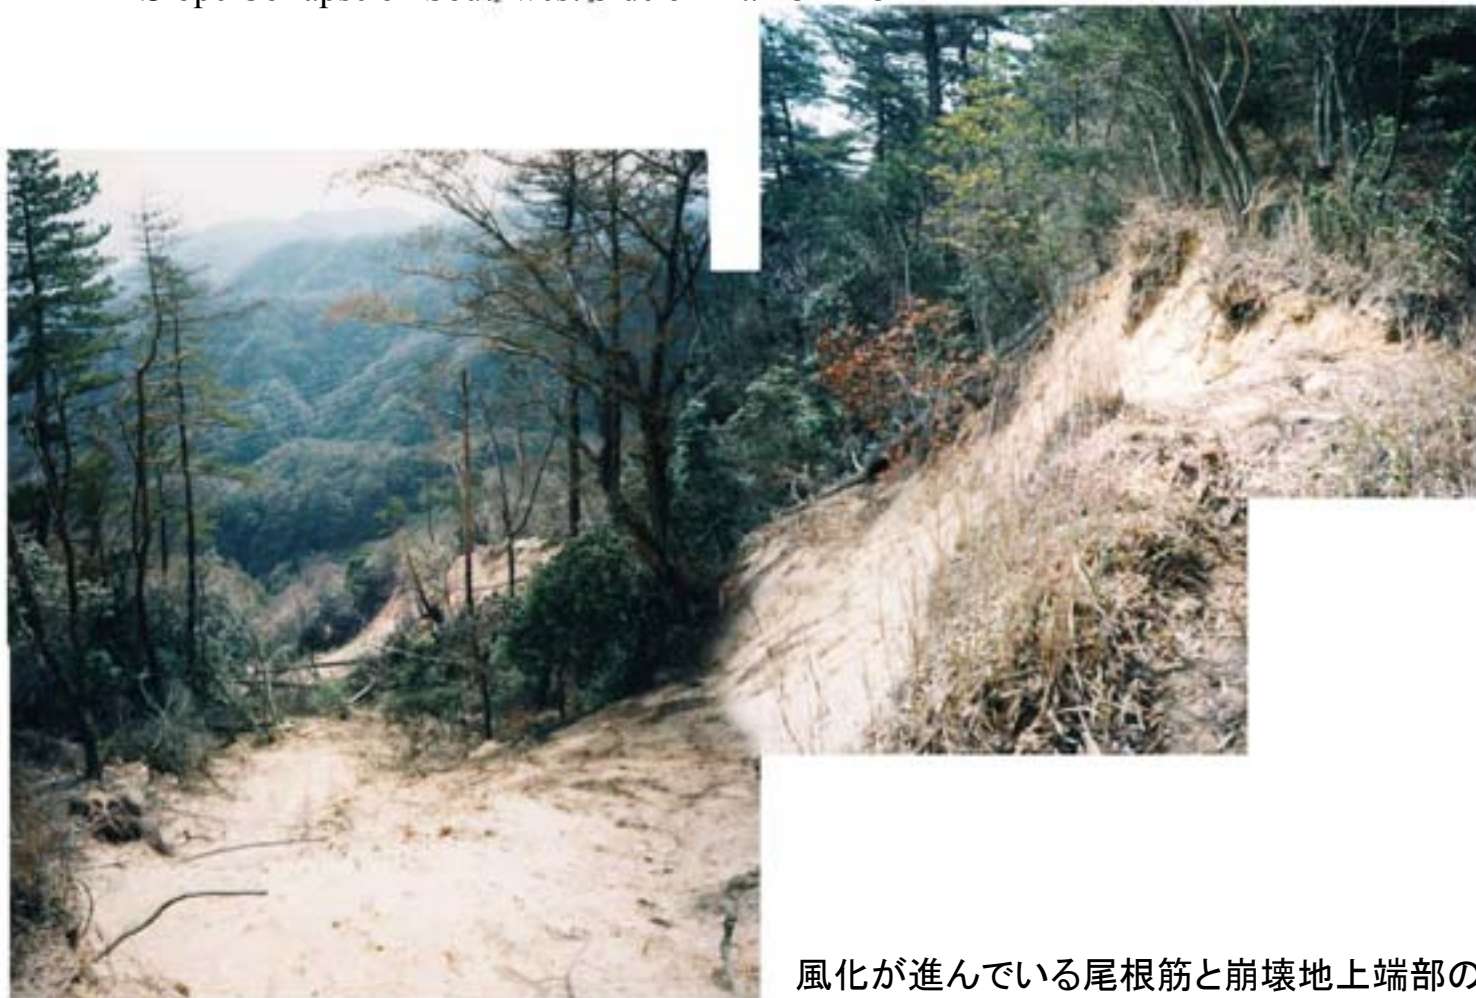
A-5 西南部芋川谷上流 学校林道南西側斜面の崩壊

風化が進んでいる尾根筋と崩壊地上端部の状況。

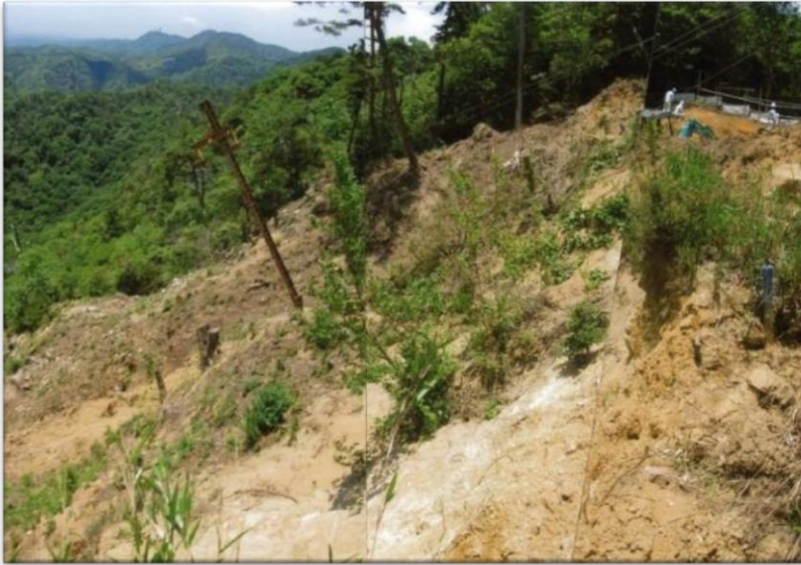
A-5 西南部芋川谷上流 学校林道南西側斜面の崩壊

尾根直下の崩壊地斜面頭部(強風化花崗岩部)
の山腹工(筋工+植樹工)施工状況(2005)。
