1995.1.17 大地震と六甲山地 写真によるその変形・変状の記録(20年間の経年変化)

Mt.Rokko and the Great Hanshin Earthquake of January 17,1995:
The Photographic Records of Landform Changes and Conditions after 20 Years

奈良大学 名誉教授 池田 碩
Emeritus Professor, Nara University Hiroshi Ikeda

国土交通省近畿地方整備局 六甲砂防事務所
Ministry of Land, Infrastructure and Transport and Tourism
Kinki Division ROKKO Sabo Office

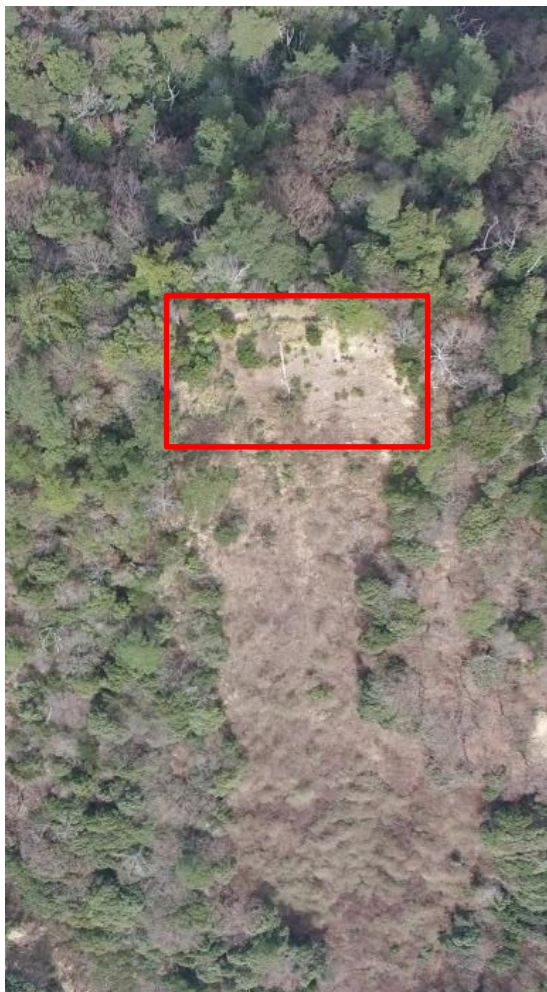
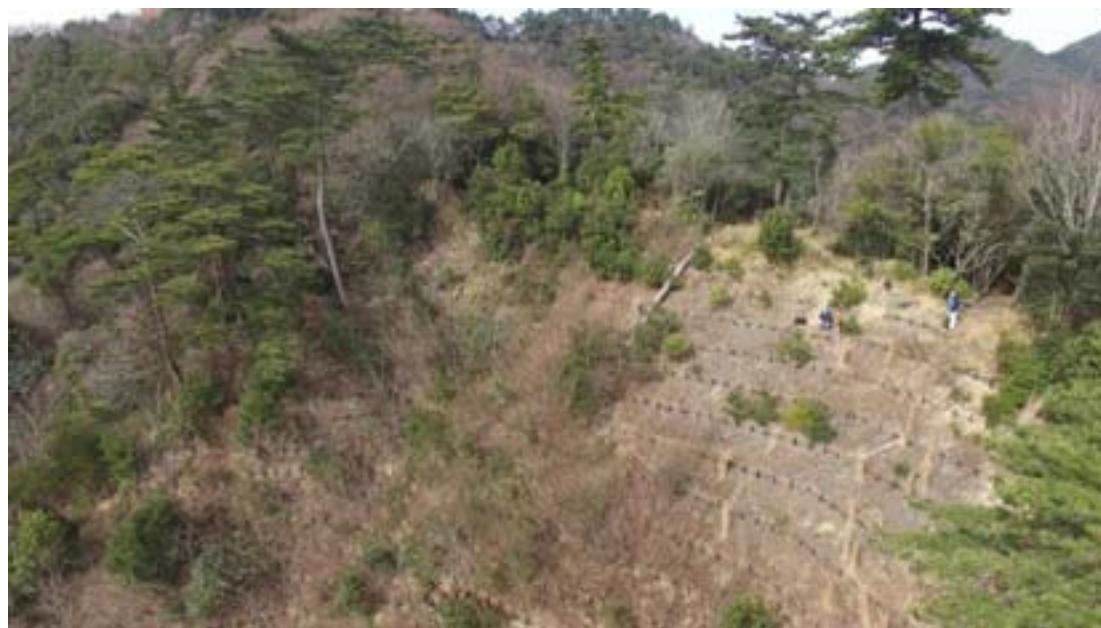
A-5 西南部芋川谷上流 学校林道南西側斜面の崩壊

右：崩壊斜面頭部対策工上空からの写真(2016.2.5)。
筋工+植樹工が施工され、安定している。

左：崩壊斜面对策工上空からの全景(2016.2.5)。
全長約250mの崩壊に対して、暗渠工に加え、頭部：筋工+植樹工、中腹部：密着型安定ネット工+植生基材吹付工、末端上部：筋工+植樹工+木製土留工、末端下部：鋼製土留工+かごマット工などが施工された。

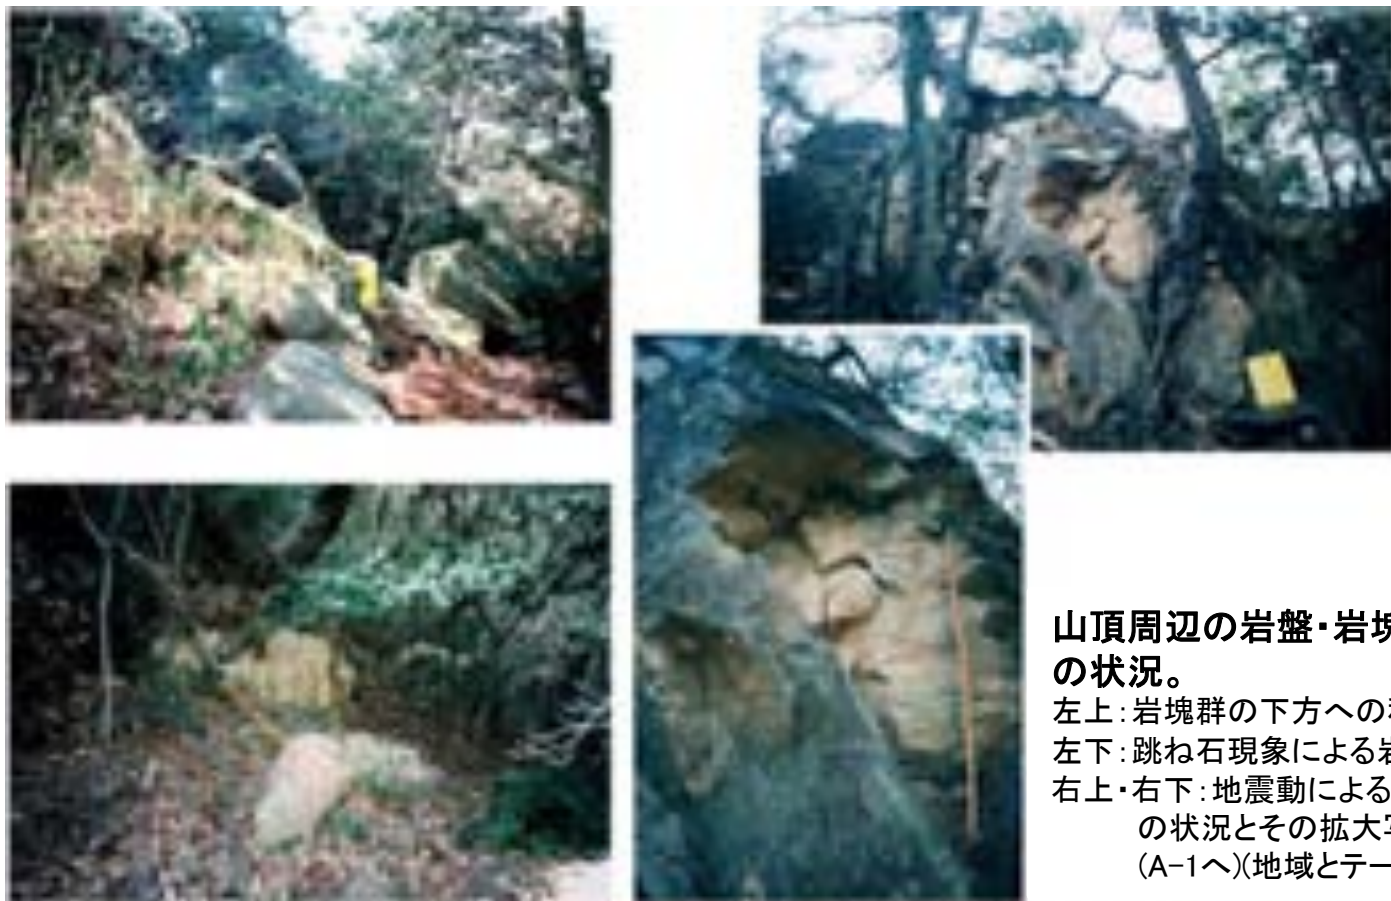
A-6 西南部芋川谷上流 学校林道南西側斜面の崩壊

山頂周辺の岩盤・岩塊と飛び石、崩落・転石の状況。

左上: 岩塊群の下方への移動。

右上・右下: 地震動による岩盤表面の破壊・転落後の状況とその拡大写真(メジャー1m)。

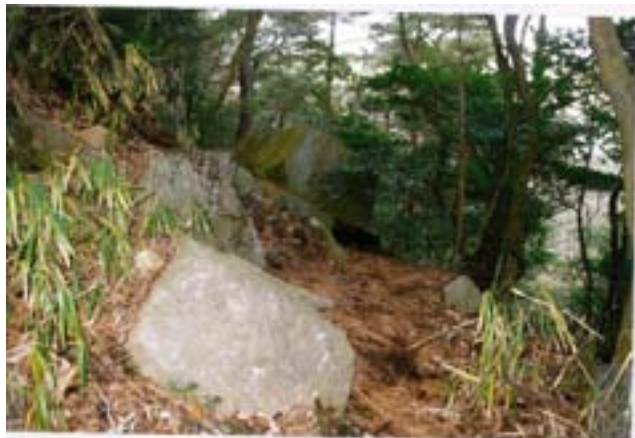
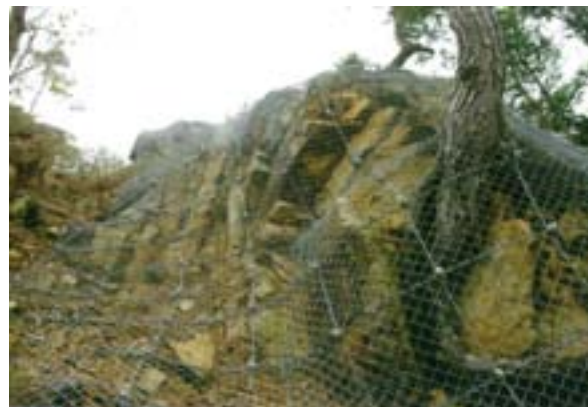
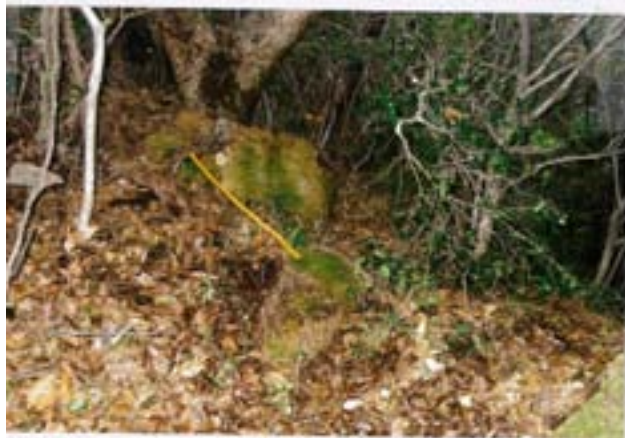
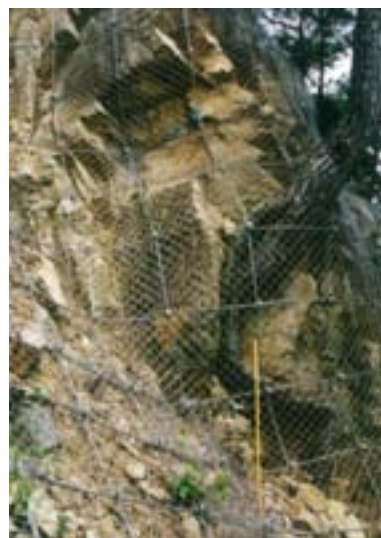
A-6 西南部芋川谷上流 学校林道南西側斜面の崩壊

(左)崩落した岩塊(飛び石・転石)の位置に変化なし。

(右)不安定な岩盤斜面には、ロープネット工が施工された(2006.12.27)。

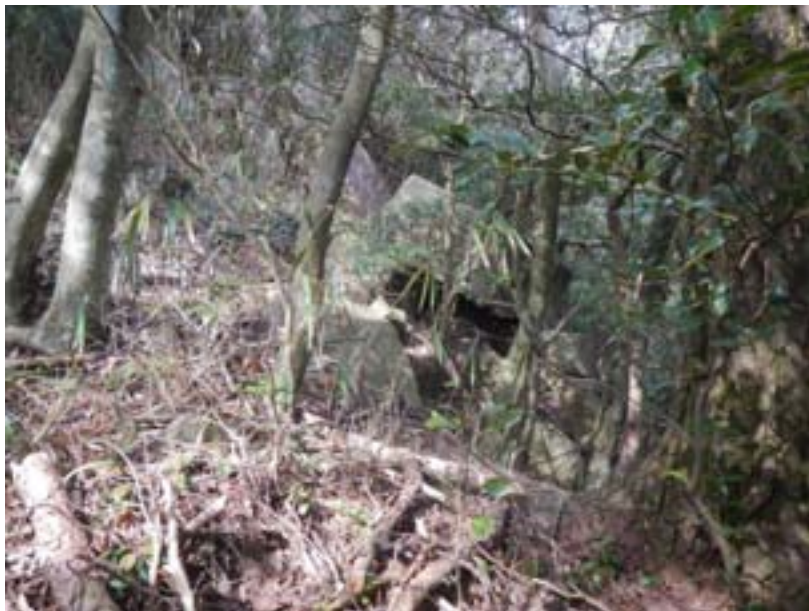
A-6 西南部芋川谷上流 学校林道南西側斜面の崩壊

崩落した岩塊(転石)の位置に変化なし(2016.2.5)。

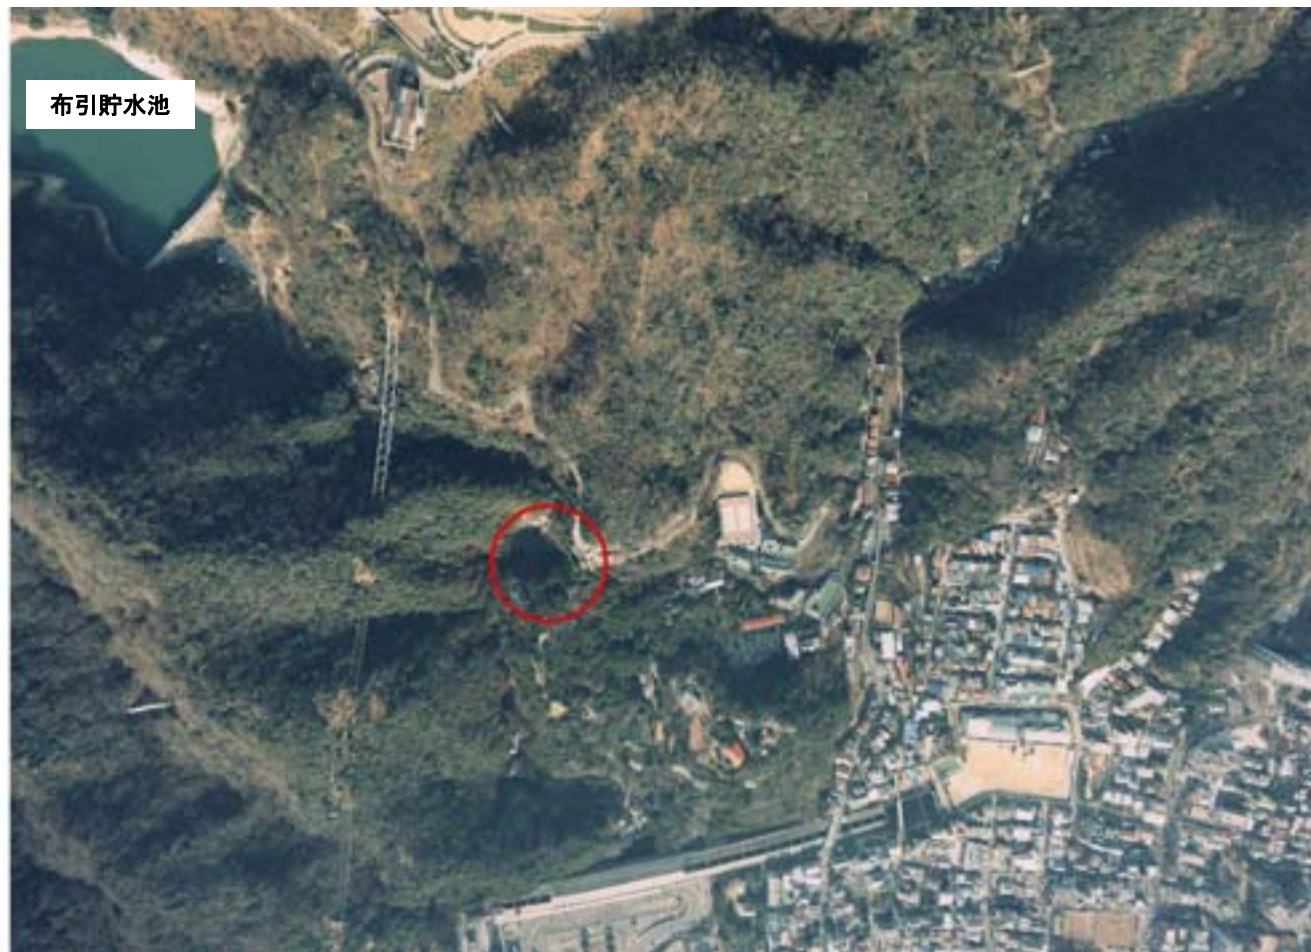
布引の滝南側斜面上端部からの崩壊

航空写真による全景。円内に布引の滝。中央下部は新幹線新神戸駅(1995.1.20)。

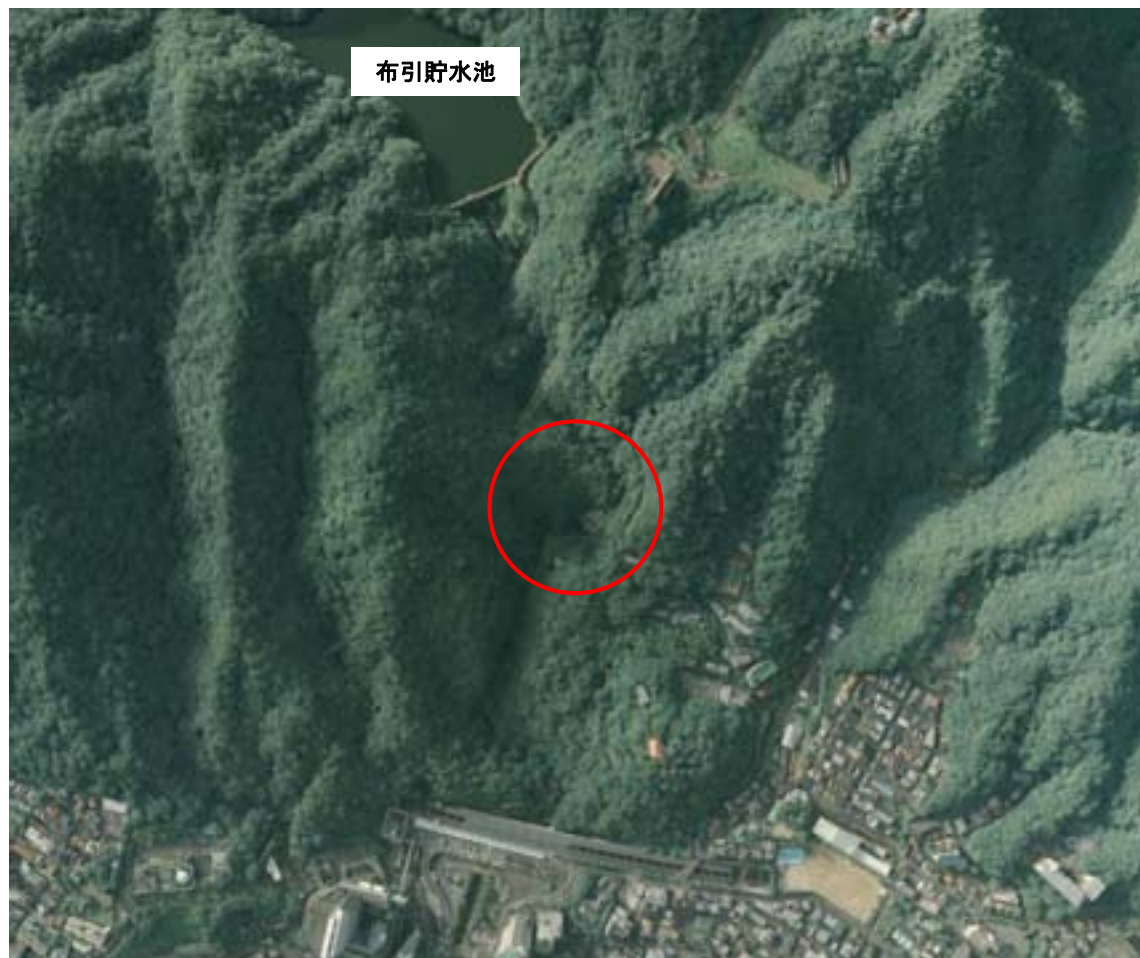
布引の滝南側斜面上端部からの崩壊

垂直航空写真による全景(2014.9.9)。滝周辺(円内)に新たな崩壊地は認められない。

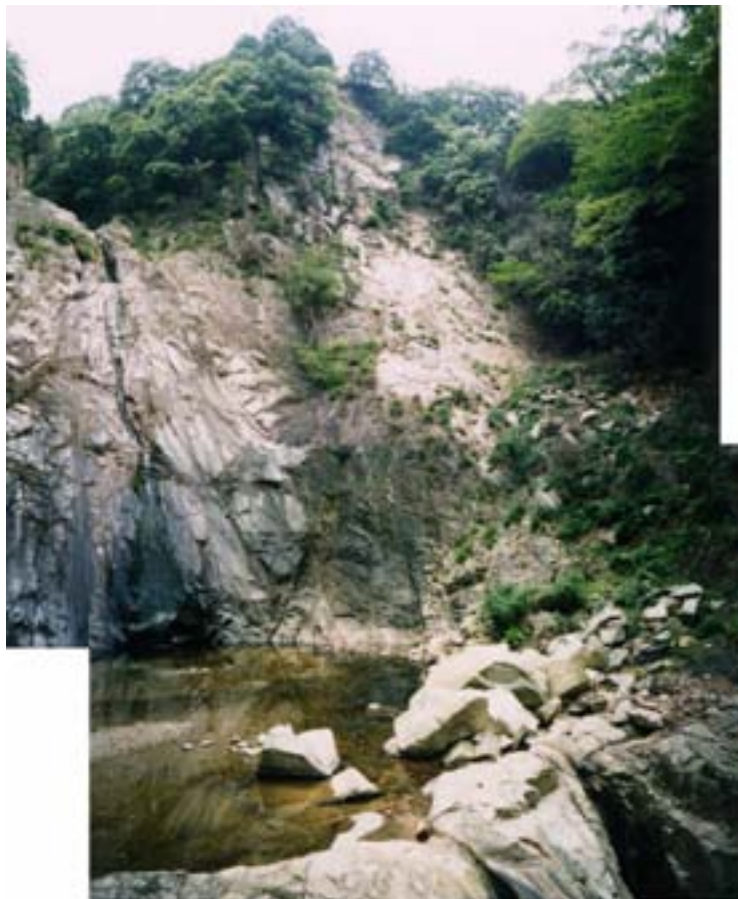
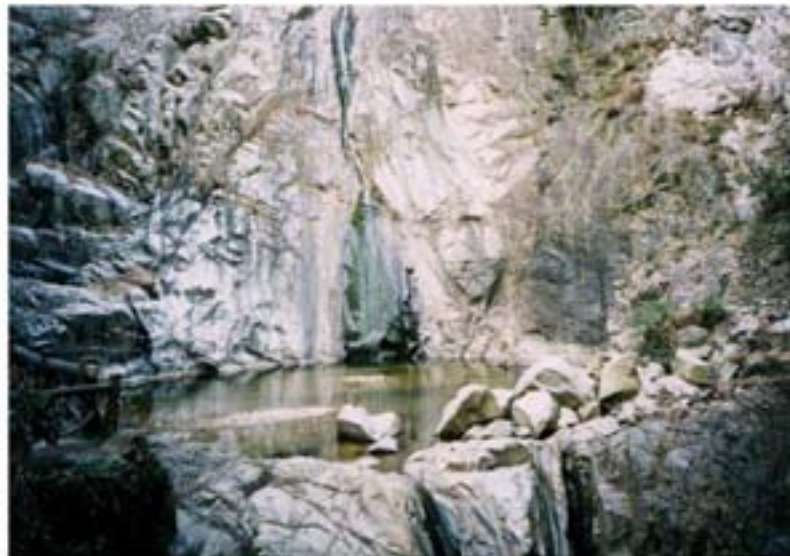
布引の滝南側斜面上端部からの崩壊

布引の滝の被害 左: 滝壁面上端部からの崩壊。

右: 滝壺の一部、写真右側へと崖面上端部から落下してきた岩塊群が滝壺内を埋積している(B-1へ)(地域とテーマへ)。

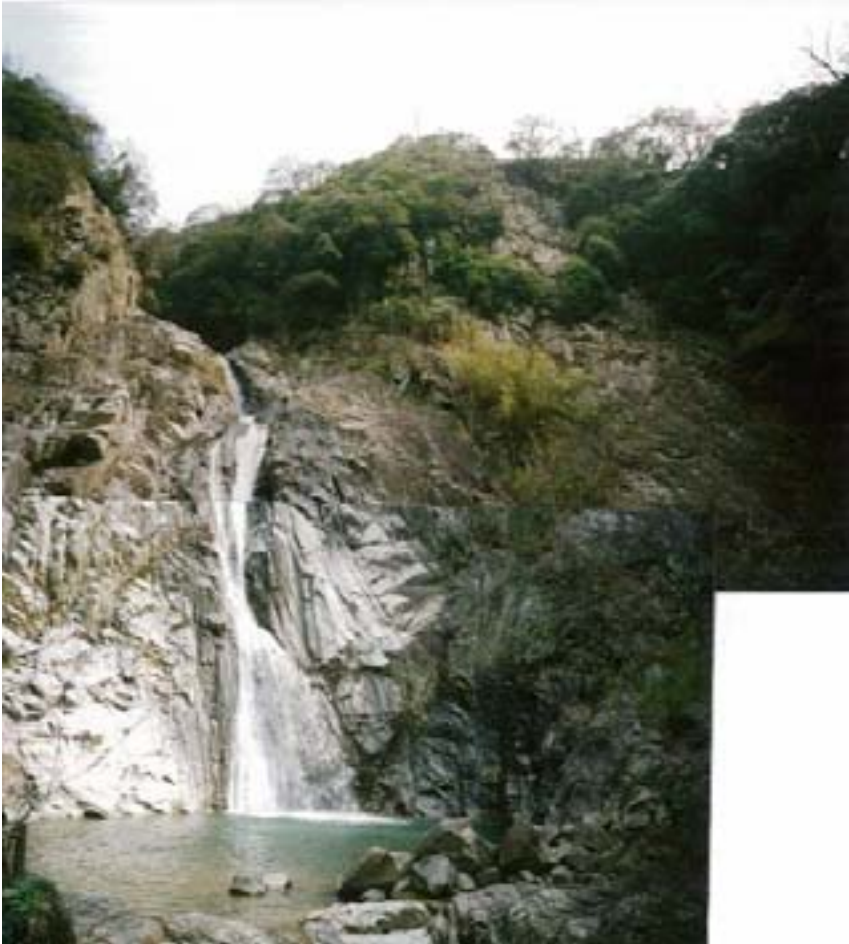
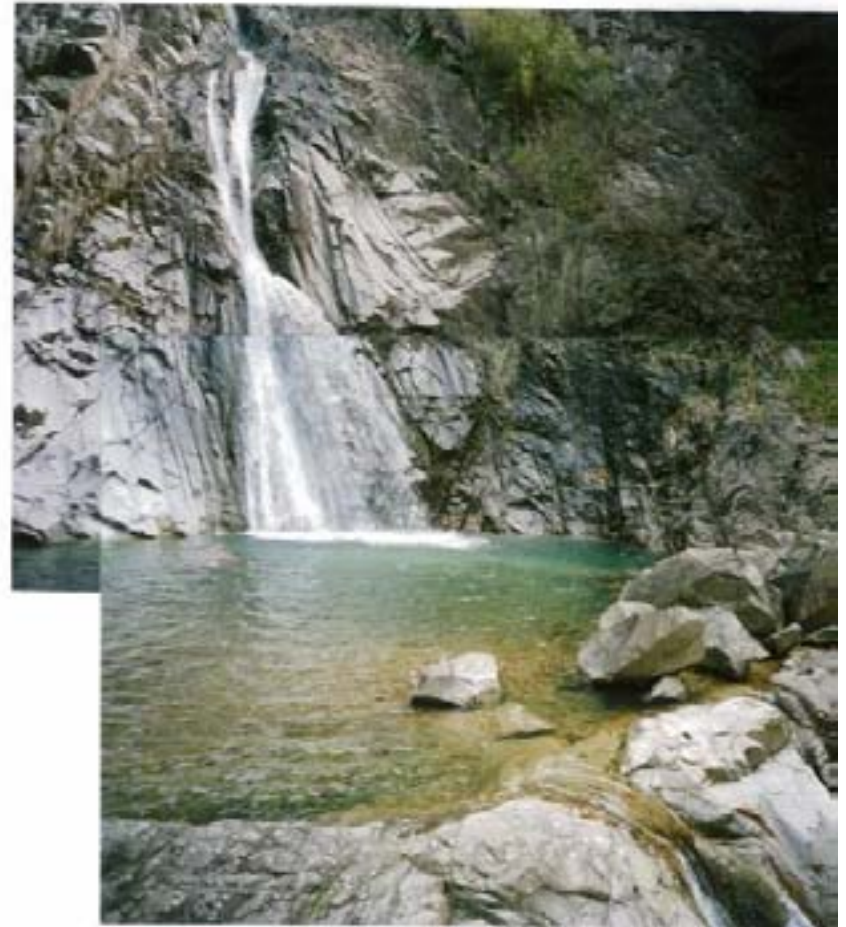
布引の滝南側斜面上端部からの崩壊

岩盤崩壊箇所は特に変化なし。落下した岩塊(転石)群の位置、量共に殆ど変化なし(2005.4.8)。

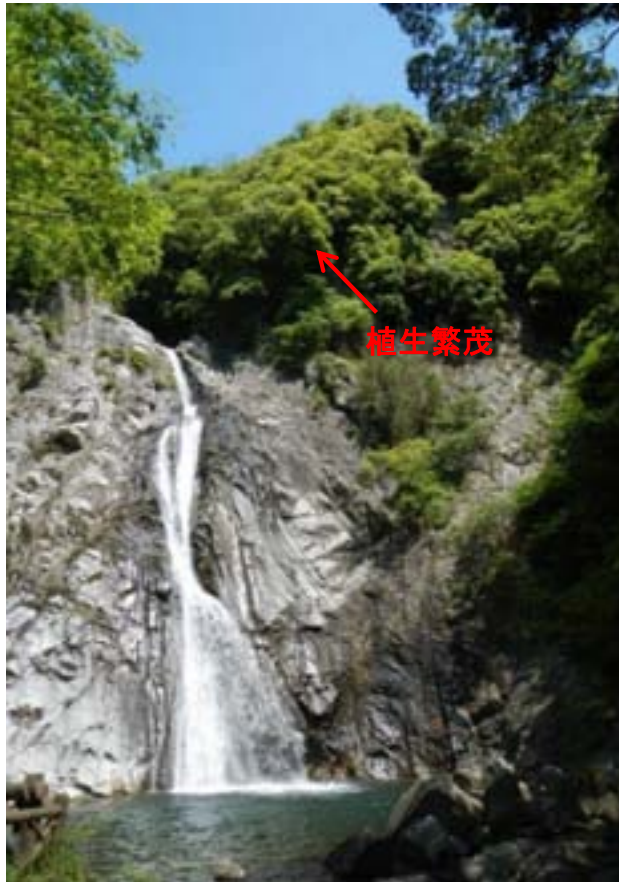
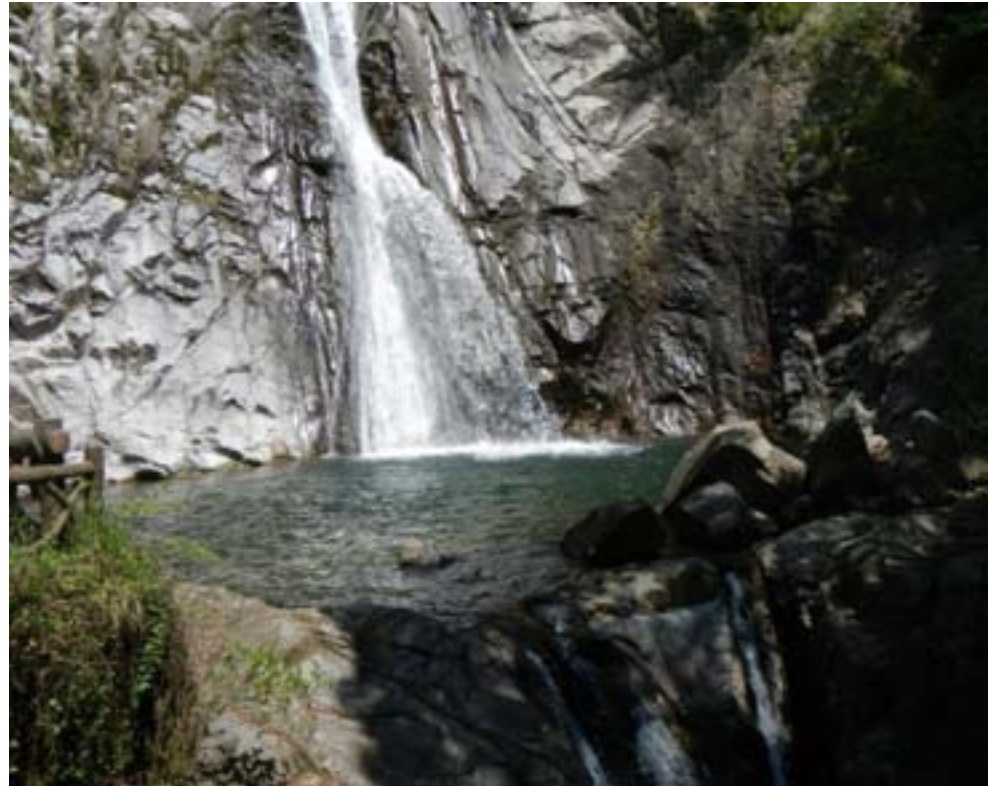
布引の滝南側斜面上端部からの崩壊

岩盤崩壊箇所は特に変化なし。樹木が成長し定着範囲がさらに拡大し、滝の上の道路直下の植生が特に繁茂している。落下した岩塊(転石)群は殆ど変化なし(2015.4.30)。

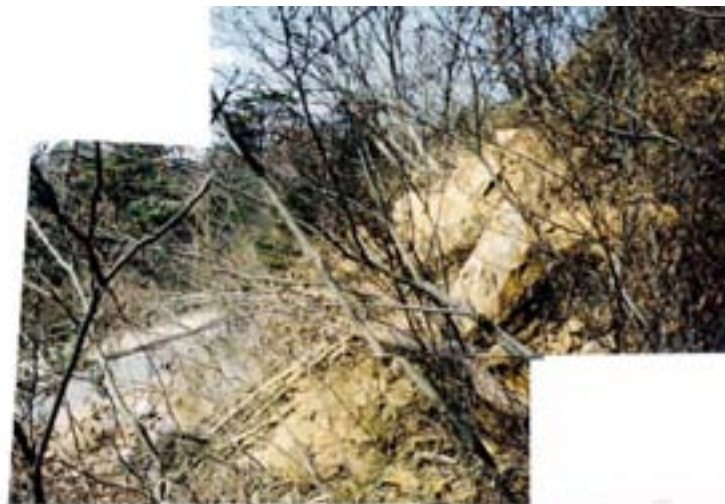
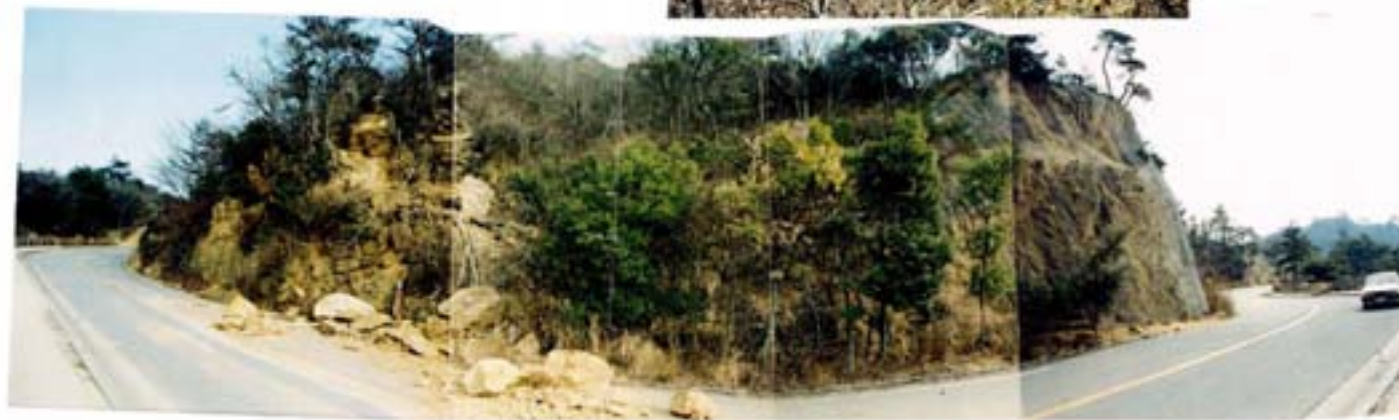
奥麻耶ドライブウェイ沿い、法面上方山腹からの崩壊と落下した岩塊(その1)。

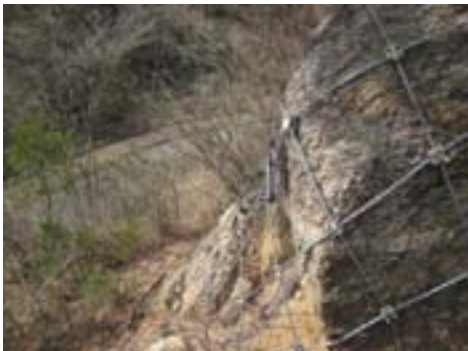
左上: のり面上部の浮石は撤去され、不安定な露岩はロープネット工で固定されている(2016.2.21)。

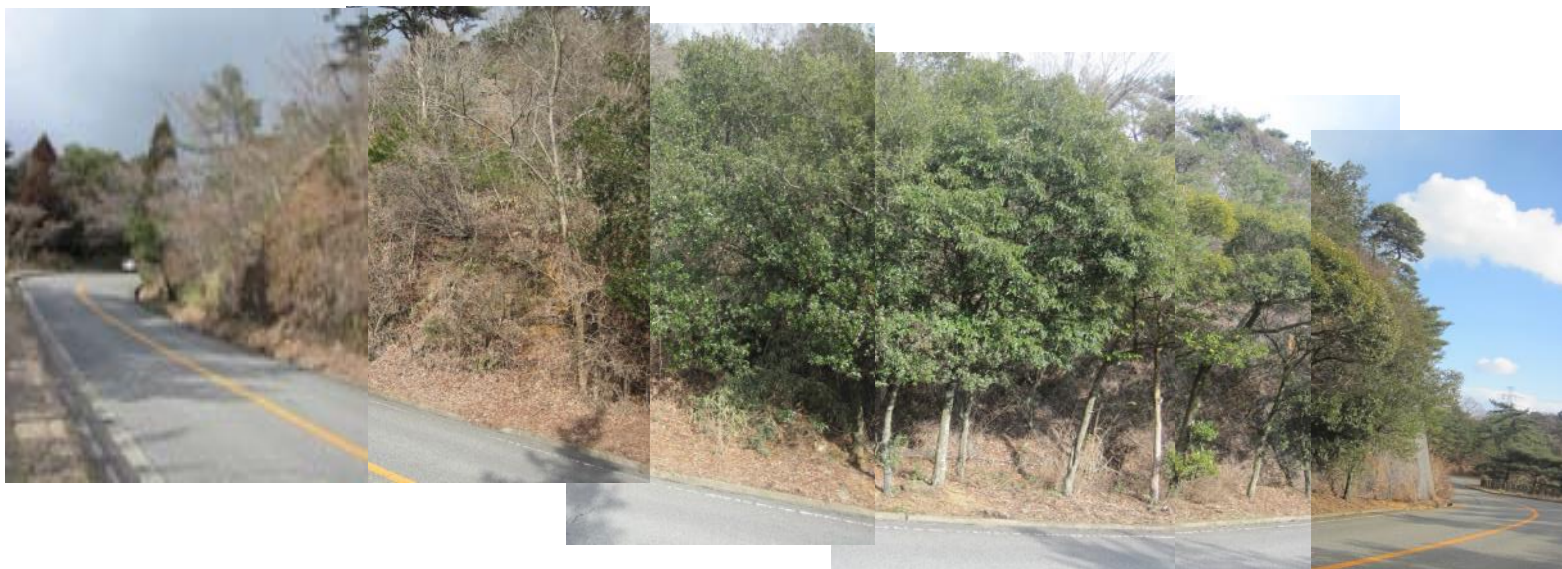
奥麻耶ドライブウェイ沿い、法面の崩壊跡地。のり面下部は落石防護網工が、上部の不安定な露岩にはロープネット工が、それぞれ施工されている(2016.2.21)。

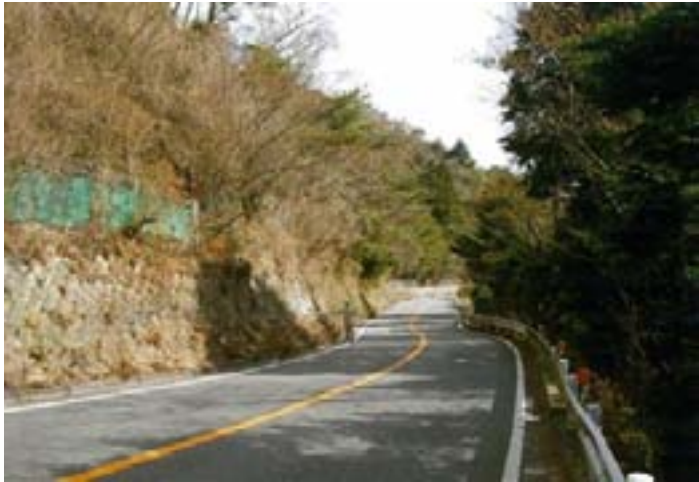
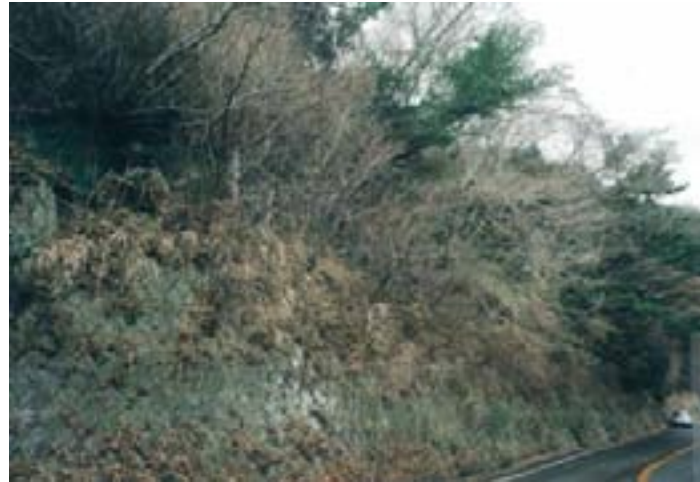
対策工の状況。落石防止柵のかさ上げ
で対応(恒久的ではない)。上方斜面に
は不安定な土石が残っている(2007)。

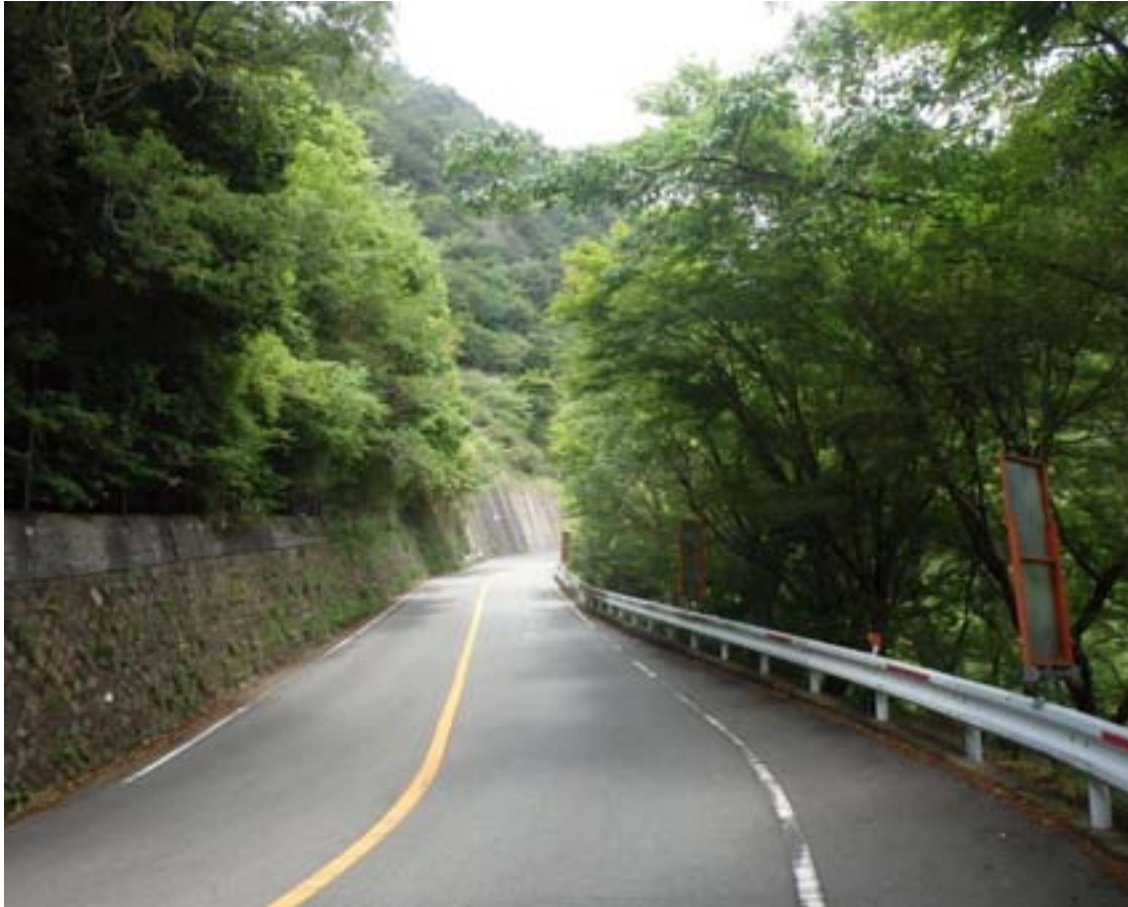
落石防止柵施工済。樹木の成長が顕著 (2015)。

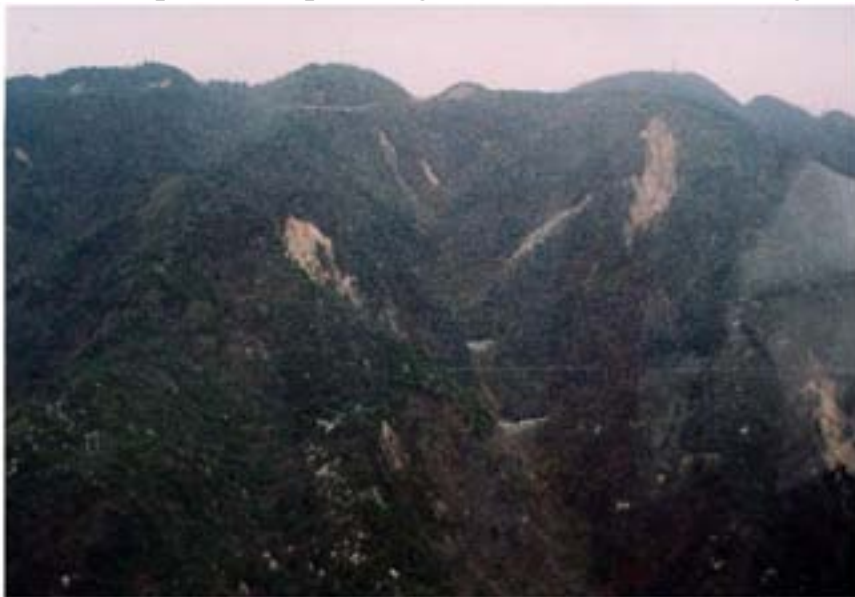
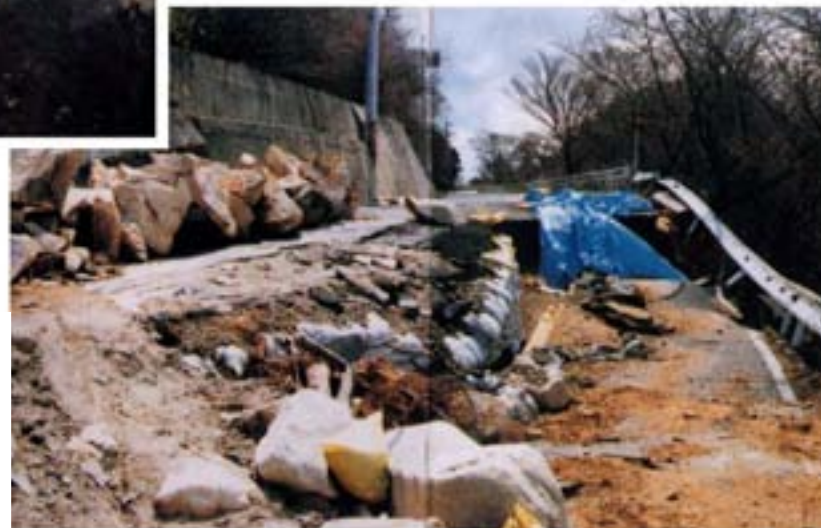
六甲山頂ドライブウェイの遠望および住吉川最上流黒岩谷沿い斜面の崩壊(上)と、後鉢巻山周辺の路面の陥没(下)。

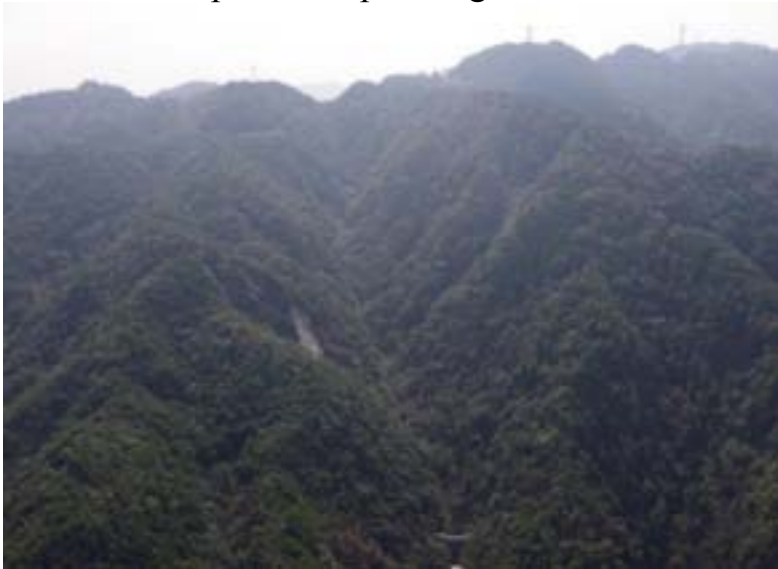
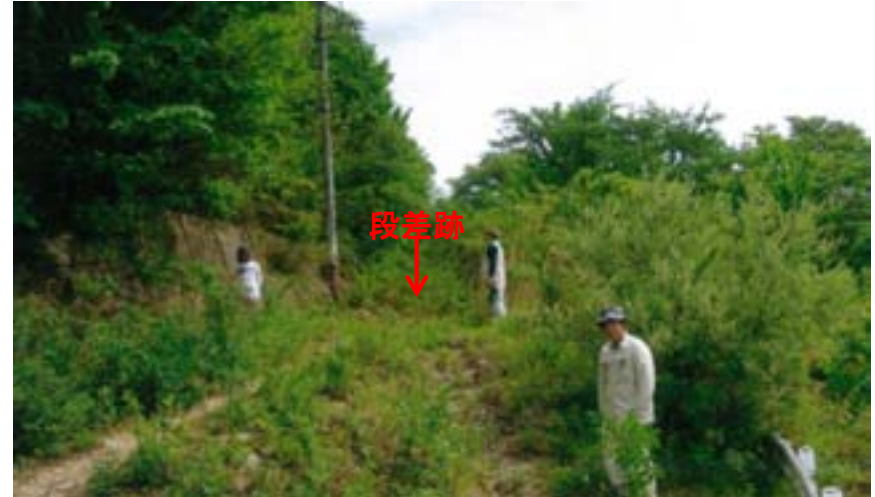
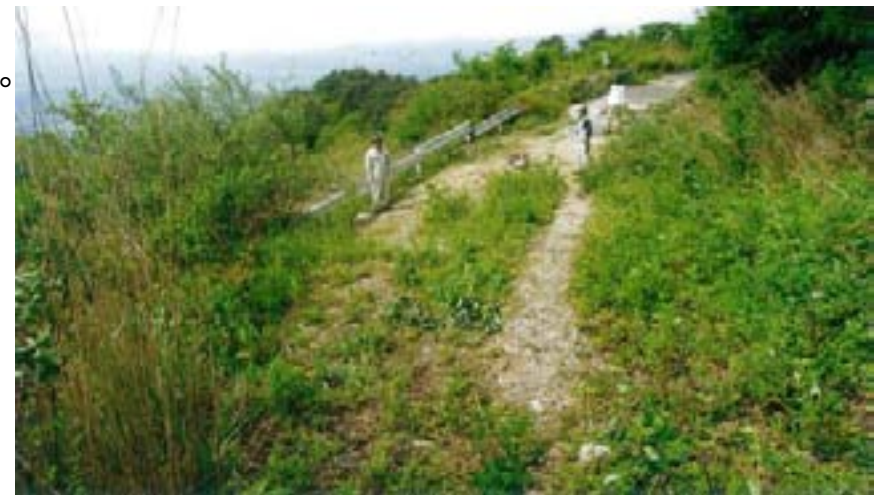
黒岩谷沿い斜面崩壊跡、斜め航空写真(上、2015.10.9)。
後鉢巻山周辺の路面陥没跡(右上、廃道)(2015.5.15)。
段差跡より陥没跡を撮影(右下:2015.5.15)。

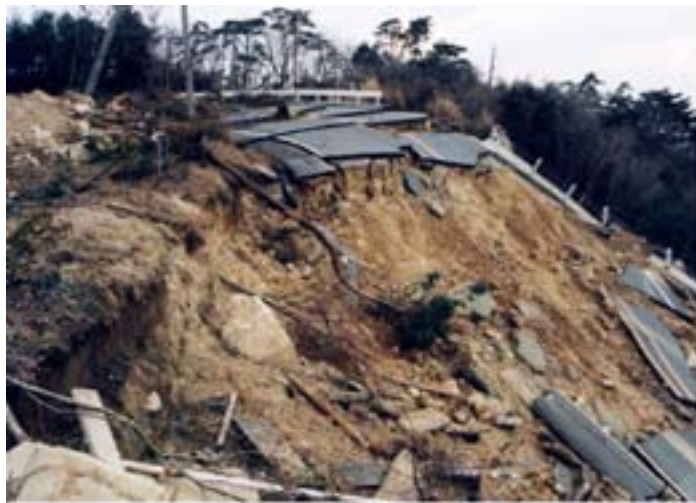
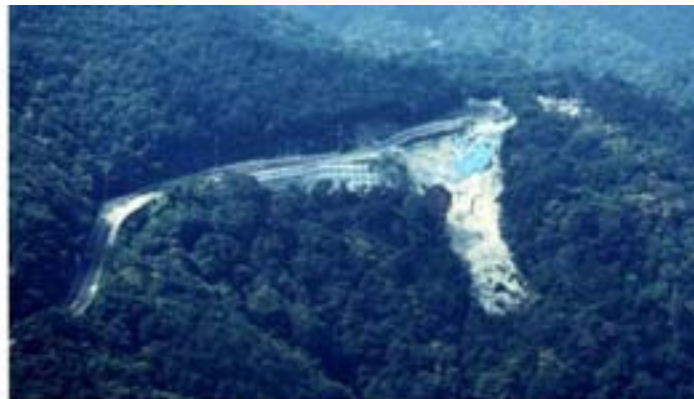
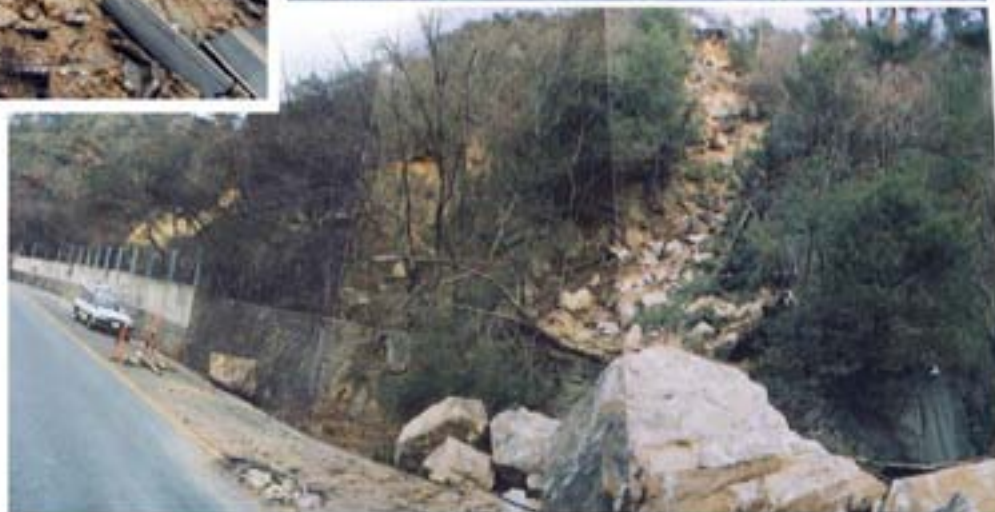
芦有道路の路面の陥没崩壊
と、路面沿いの斜面崩壊
(地域とテーマへ)。

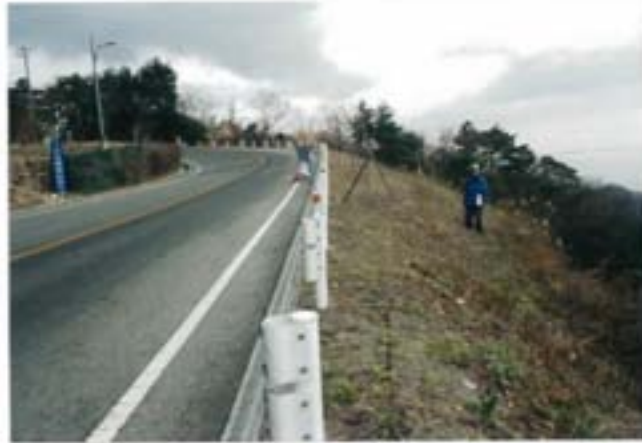
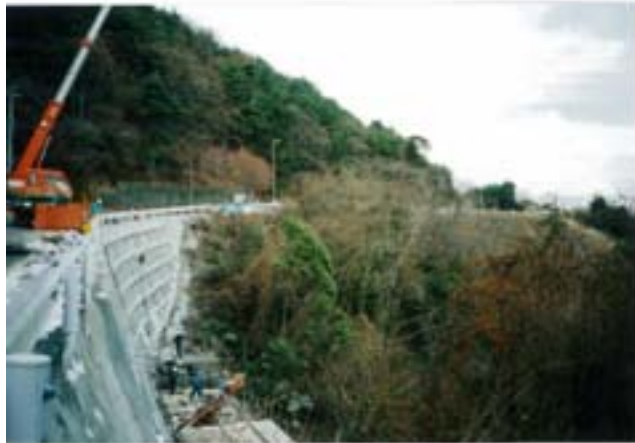
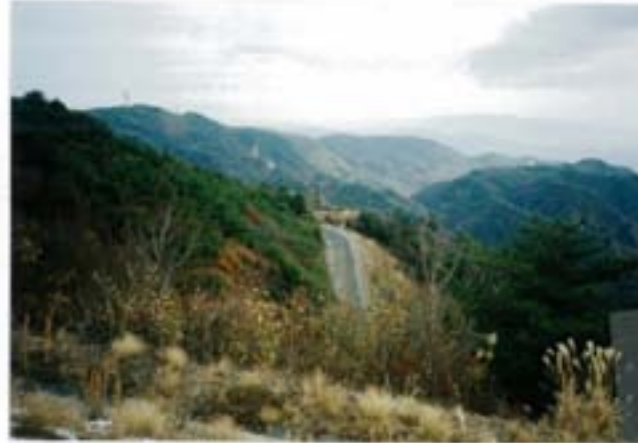
道路の復旧状況(2005.12.21)。

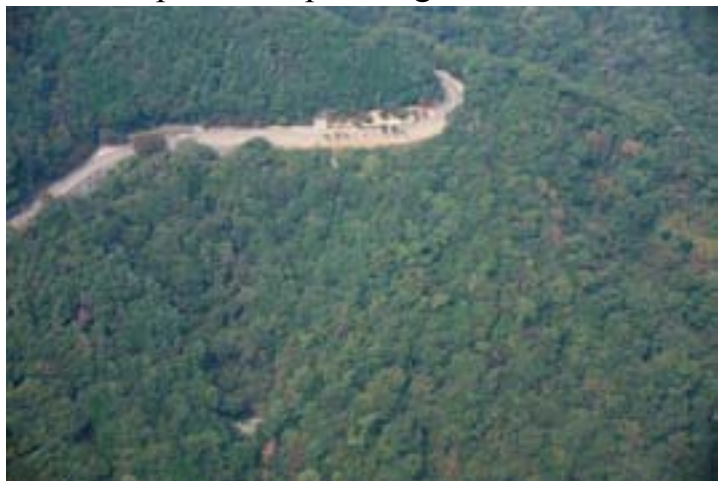
道路と斜面～谷部の全景、斜め航空写真
(2015.10.9)。

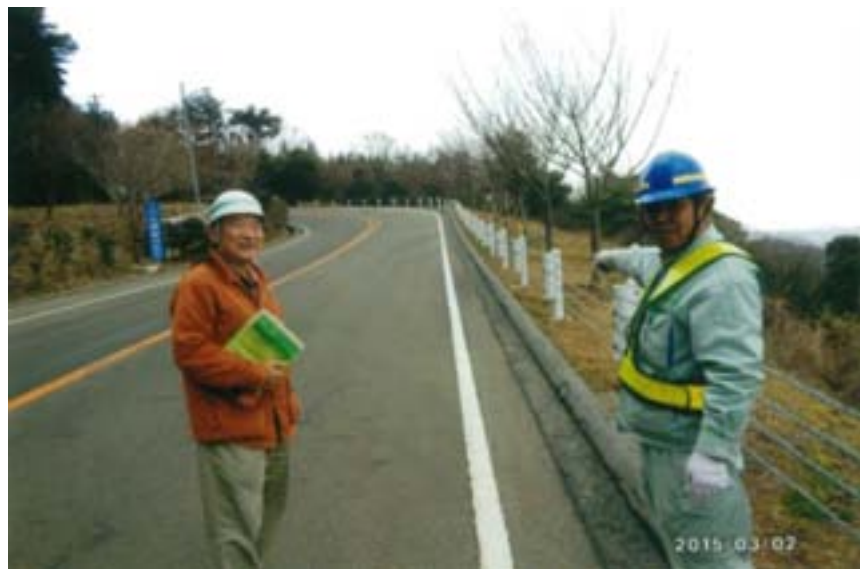
道路復旧状況 (2015.3.2)。

道路復旧状況崩壊跡地は樹木も成長し、砂防ダムも設置済。

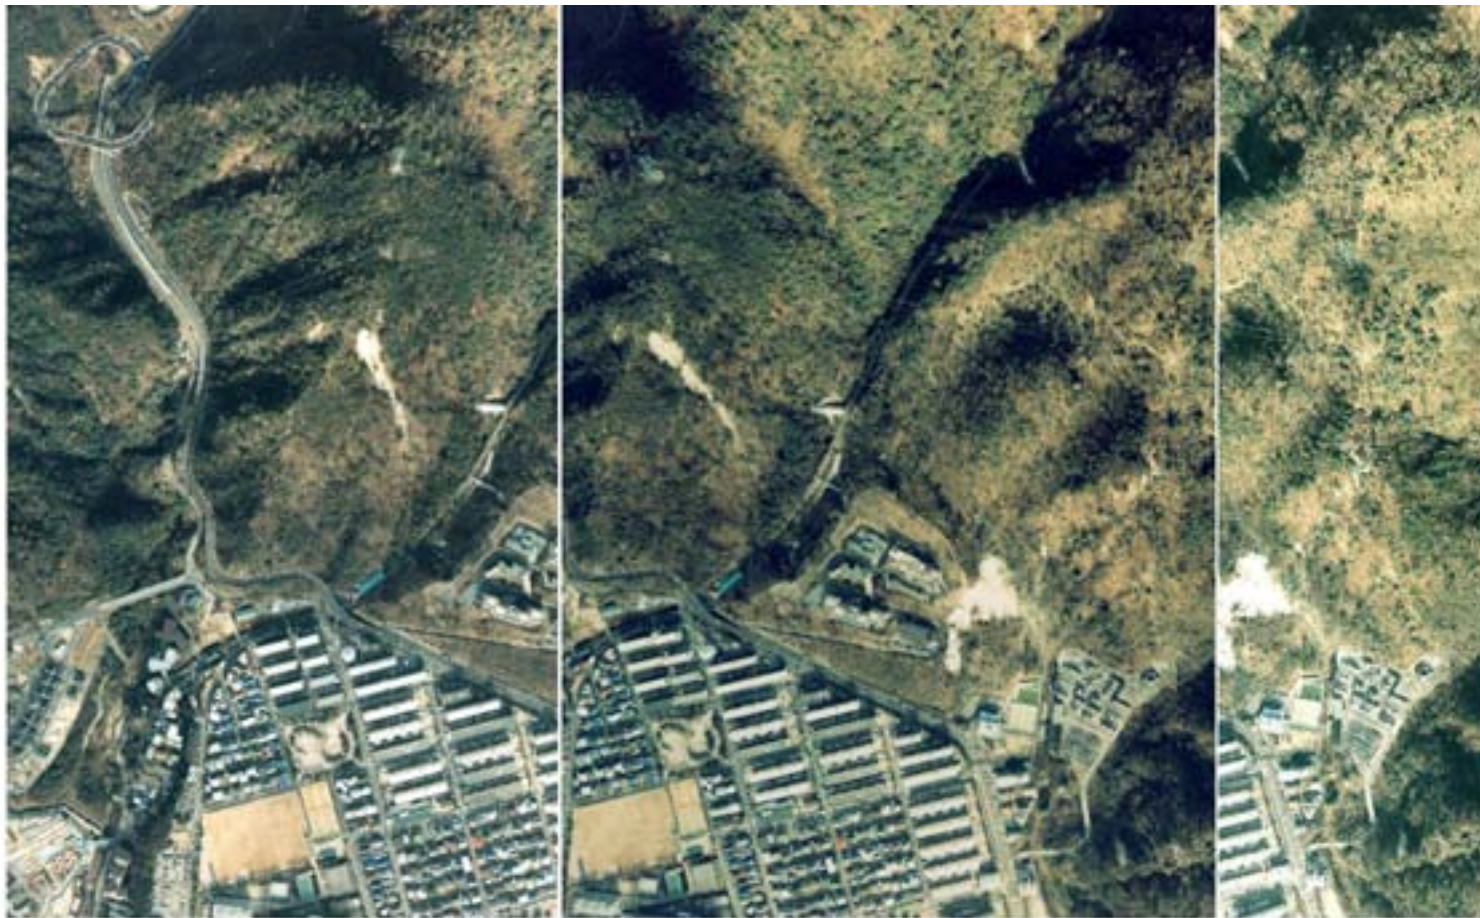
D-1 六甲ケーブルの軌道上に落下した巨大岩塊と崩壊斜面 Giant Boulder on Cable Car Track and the Hillside Down which It Slid

都賀川上流右岸側尾根付近（標高400m）の岩盤の一部が炸裂・分解し、岩塊群が急斜面に沿って河床（300m）へと転動しつつ落下した。この結果、山麓と六甲山を結ぶケーブルカーの軌道上を5×4mほどの巨大礫2個が完全に塞いだ（写真D-2,D-3）。

航空写真による崩壊地の全景。実体視可能(1995.1.20)。

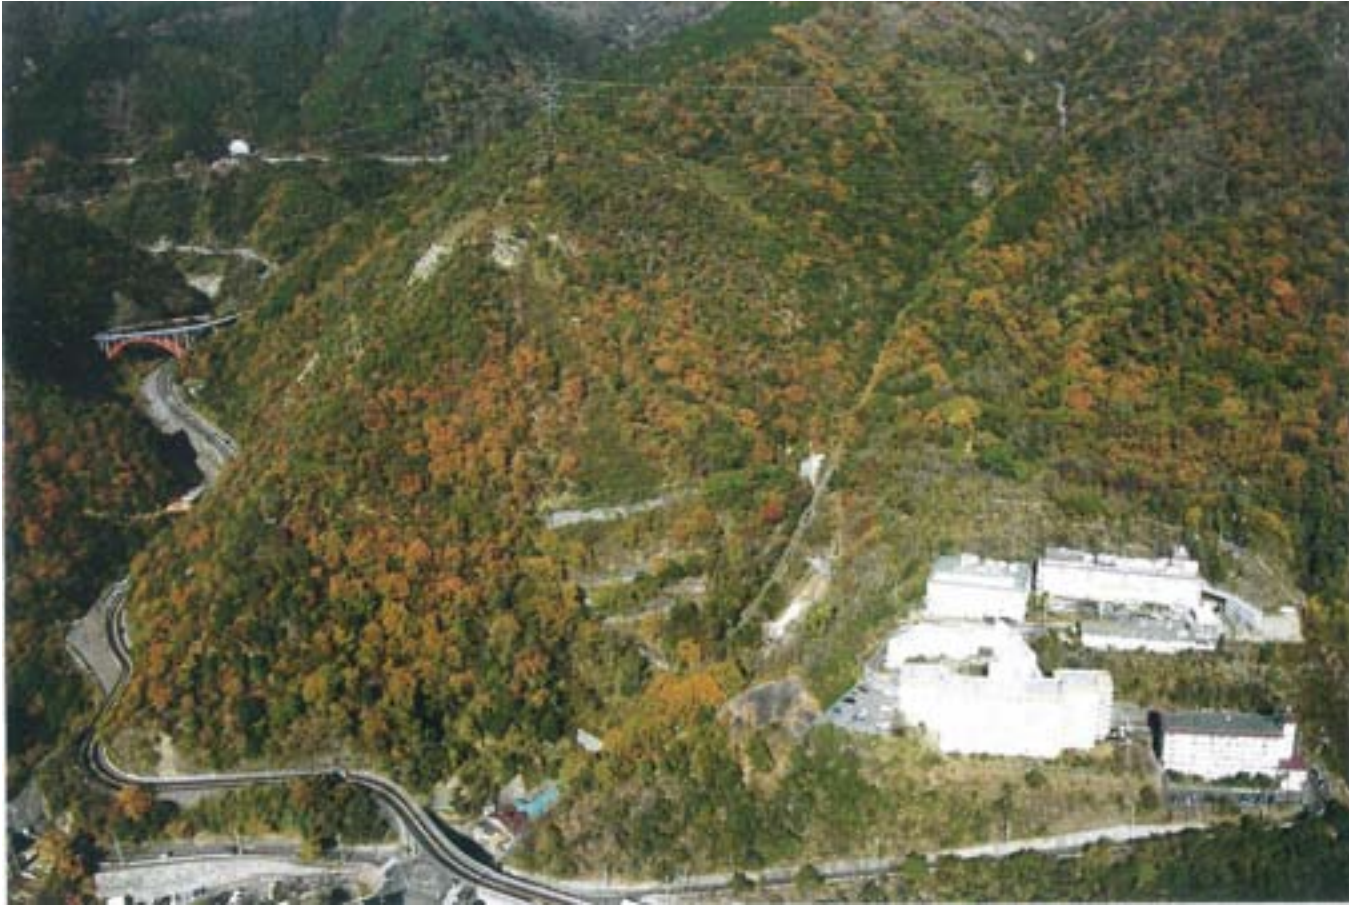
D-1 六甲ケーブルの軌道上に落下した巨大岩塊と崩壊斜面
Giant Boulder on Cable Car Track and the Hillside Down which It Slid

斜め航空写真による復旧状況全景尾根付近の露岩部以外は植生が回復(2007)。
