1995.1.17 大地震と六甲山地 写真によるその変形・変状の記録(20年間の経年変化)

Mt.Rokko and the Great Hanshin Earthquake of January 17,1995:
The Photographic Records of Landform Changes and Conditions after 20 Years

奈良大学 名誉教授 池田 碩
Emeritus Professor, Nara University Hiroshi Ikeda

国土交通省近畿地方整備局 六甲砂防事務所
Ministry of Land, Infrastructure and Transport and Tourism
Kinki Division ROKKO Sabo Office

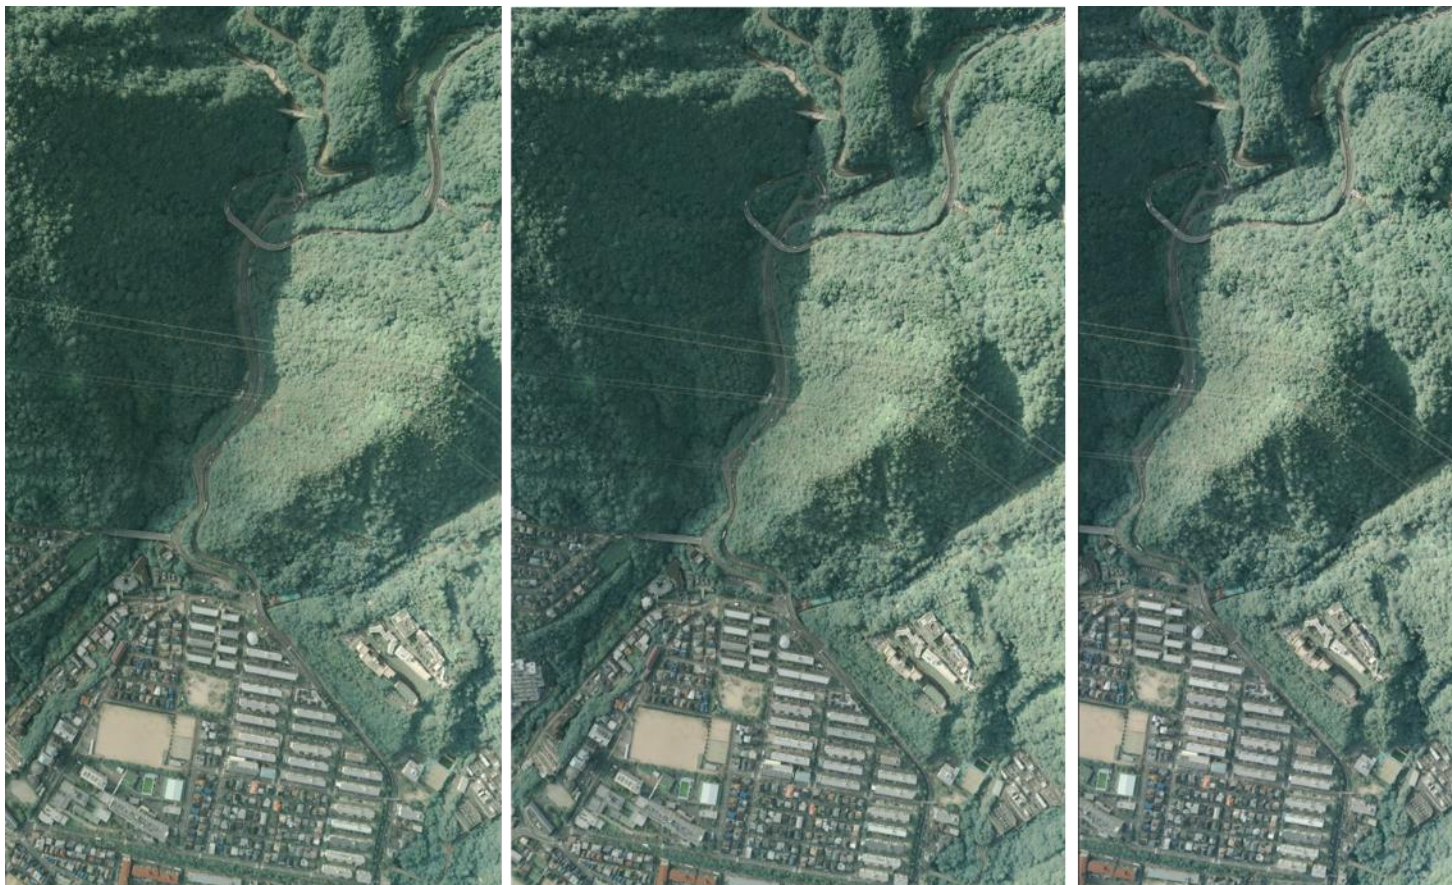
D-1 六甲ケーブルの軌道上に落下した巨大岩塊と崩壊斜面
Giant Boulder on Cable Car Track and the Hillside Down which It Slid

垂直航空写真による全景。 実体視可能 (2014.9.9)。

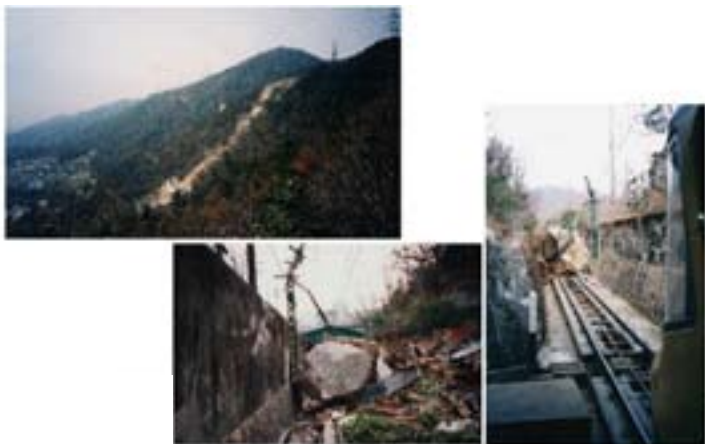
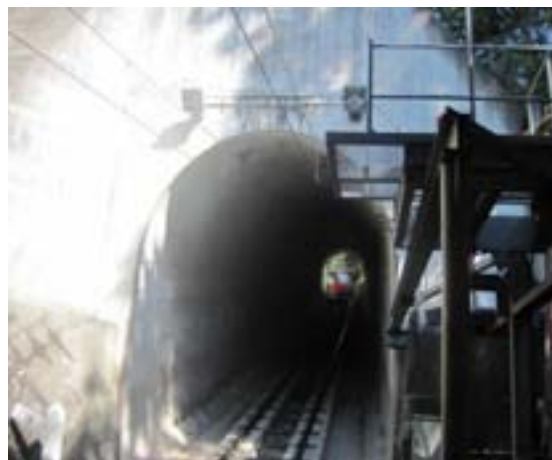
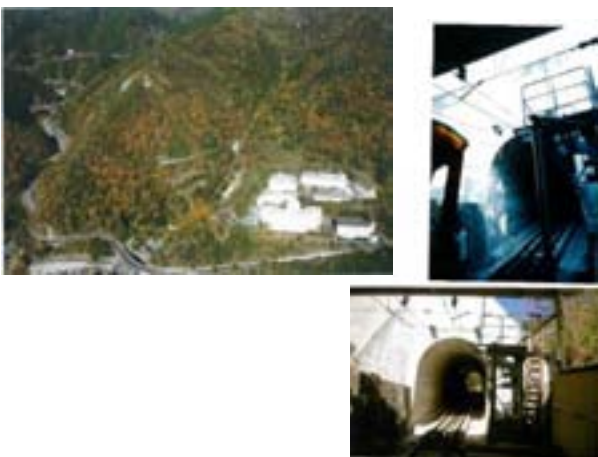
箇所 (point) :D-2

D-2 六甲ケーブルの軌道上に落下した巨大岩塊と崩壊斜面 Giant Boulder on Cable Car Track and the Hillside Down which It Slid

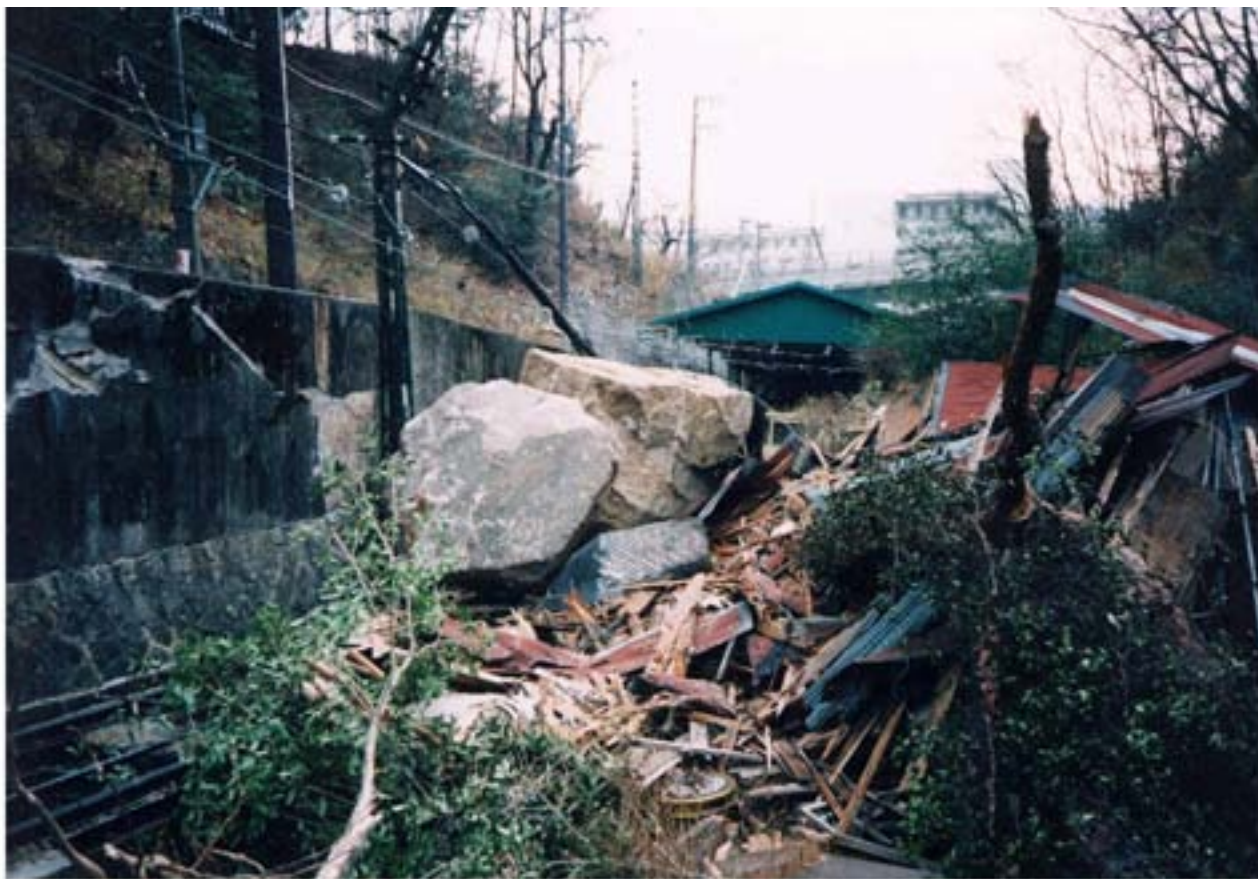
D-3 六甲ケーブルの軌道上に落下した巨大岩塊と崩壊斜面 Giant Boulder on Cable Car Track and the Hillside Down which It Slid

軌道を塞いだ巨大な岩塊。

右上方はケーブル駅舎。左側のコンクリート壁には衝突時の生々しいキズ跡が残る。

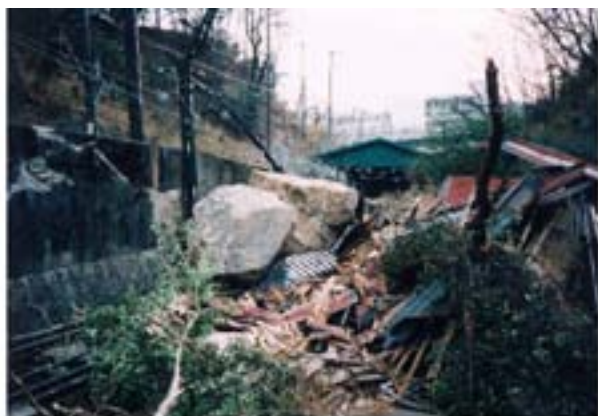
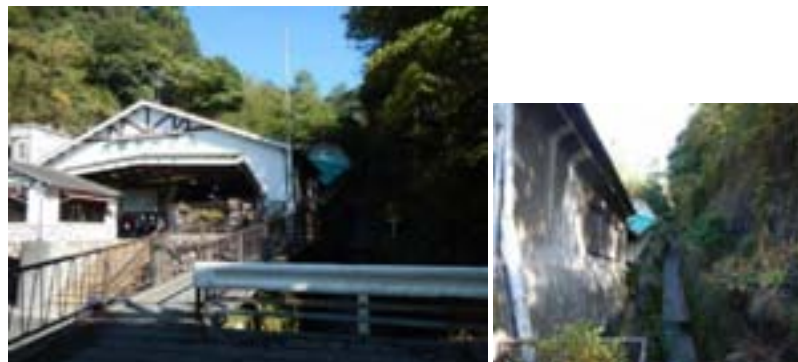
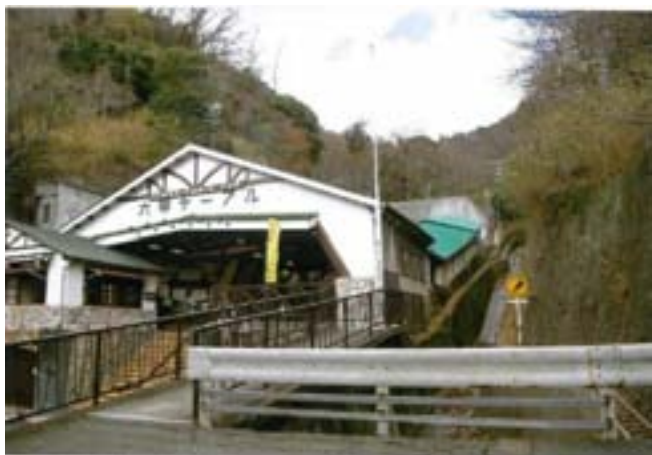
箇所 (point) :D-3

D-3 六甲ケーブルの軌道上に落下した巨大岩塊と崩壊斜面 Giant Boulder on Cable Car Track and the Hillside Down which It Slid

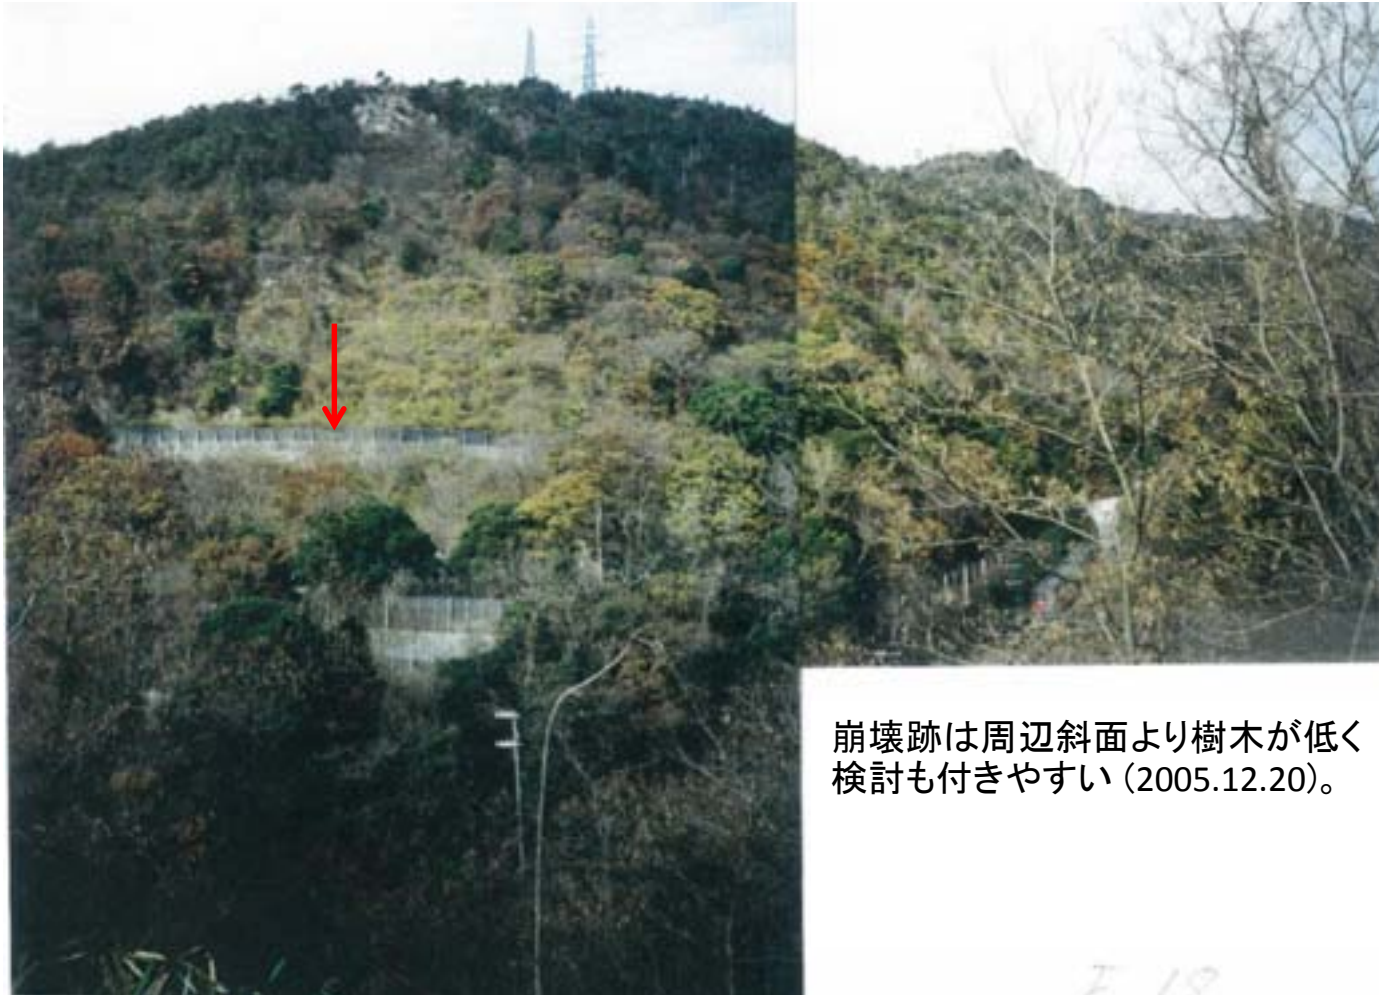
D-4 六甲ケーブルの軌道上に落下した巨大岩塊と崩壊斜面
Giant Boulder on Cable Car Track and the Hillside Down which It Slid

崩壊跡は周辺斜面より樹木が低く
検討も付きやすい(2005.12.20)。

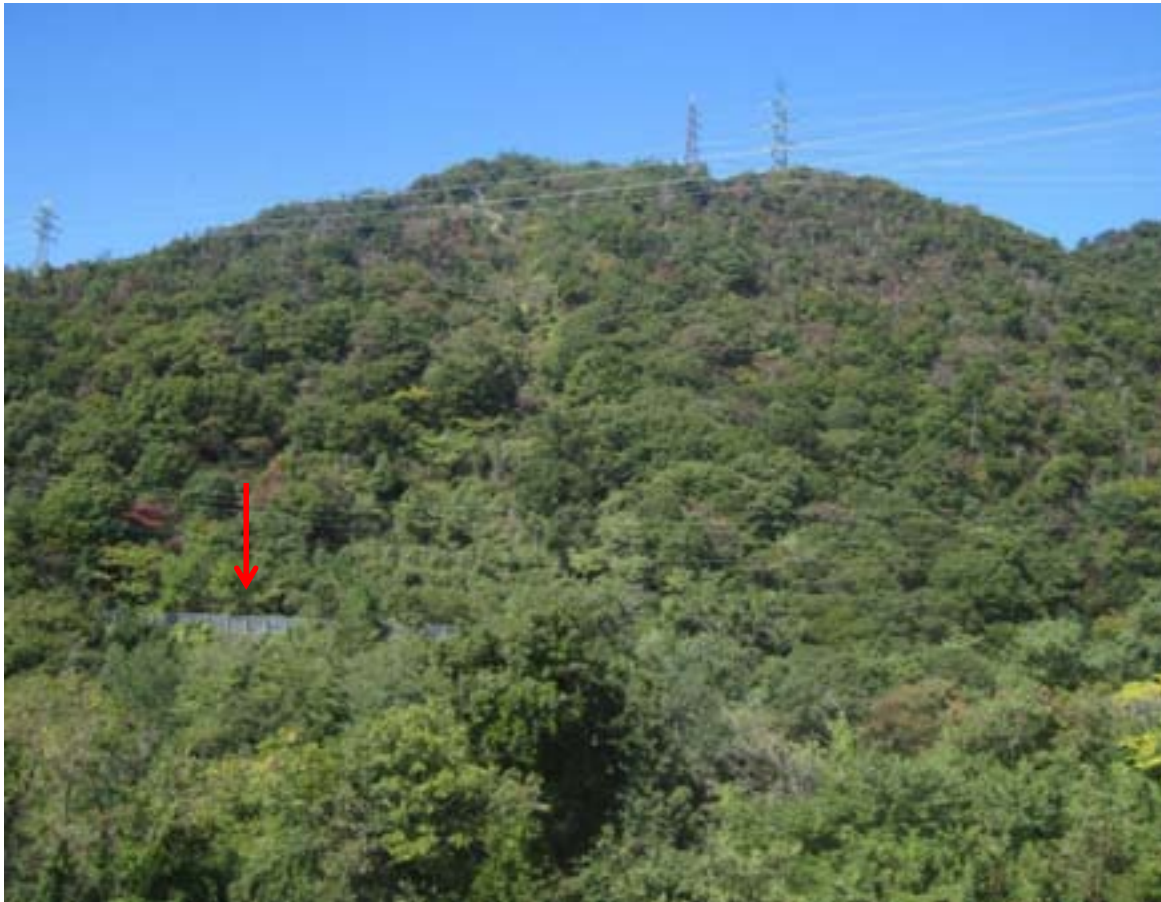
D-4 六甲ケーブルの軌道上に落下した巨大岩塊と崩壊斜面
Giant Boulder on Cable Car Track and the Hillside Down which It Slid

樹木の成長が顕著で崩壊跡は対策工を見て想像出来る程度。各写真の矢印は同じ対策工を示している(2015.10.28)。

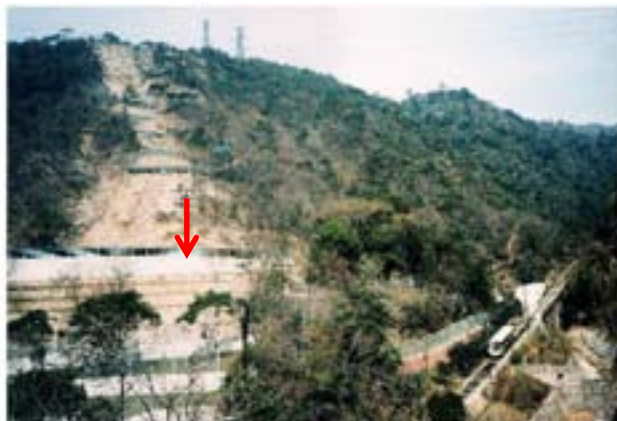
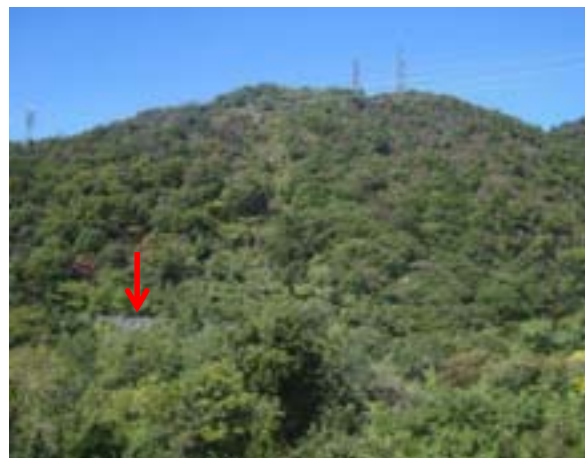
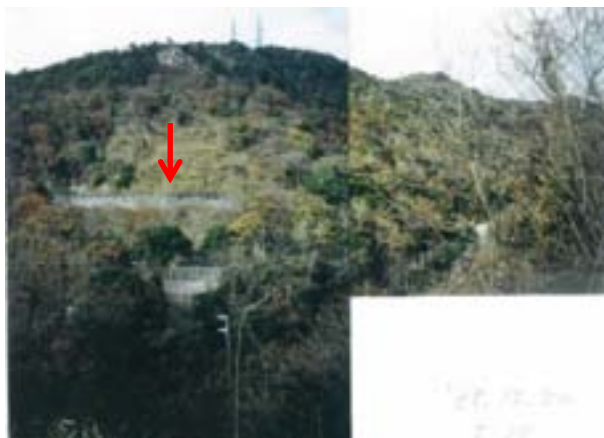
箇所 (point) :D-4

D-4 六甲ケーブルの軌道上に落下した巨大岩塊と崩壊斜面 Giant Boulder on Cable Car Track and the Hillside Down which It Slid

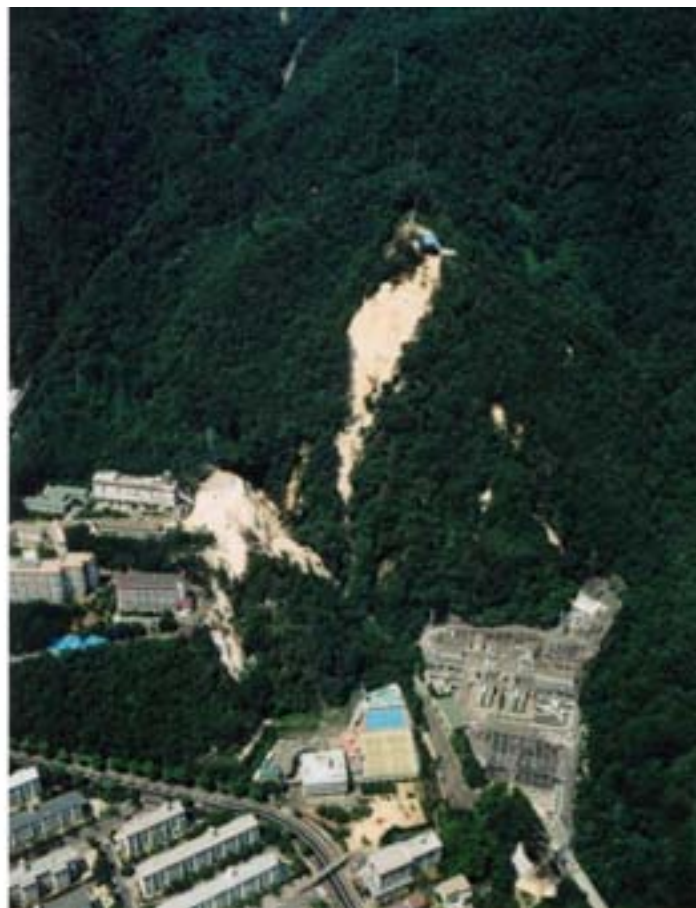
鶴甲変電所・老人ホーム背後の山崩壊

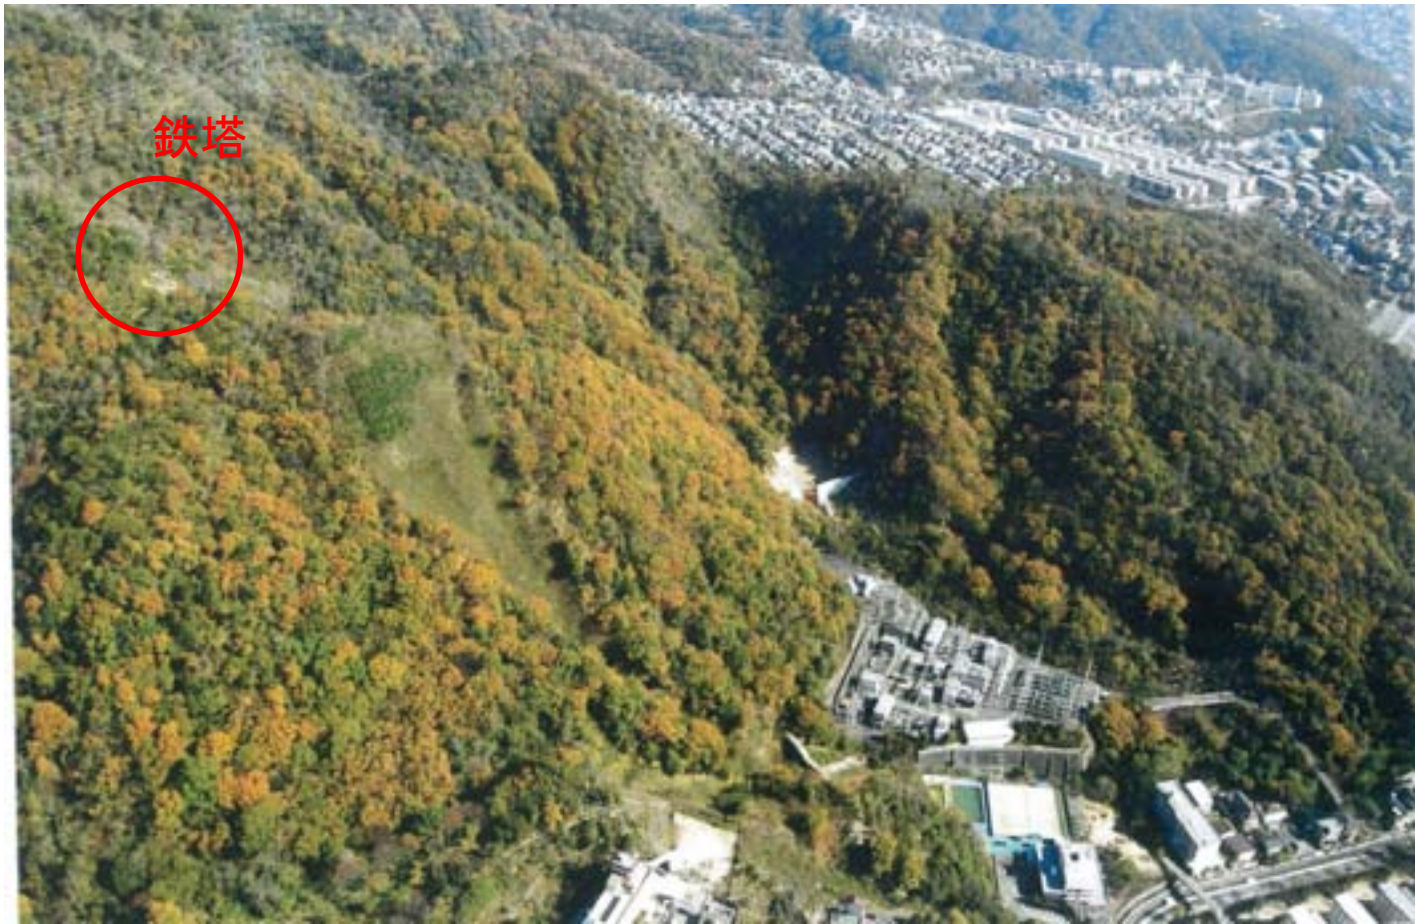
鶴甲変電所・老人ホーム背後の山崩壊

斜め航空写真による復旧状況全景(2007)。山腹工により植生が回復。

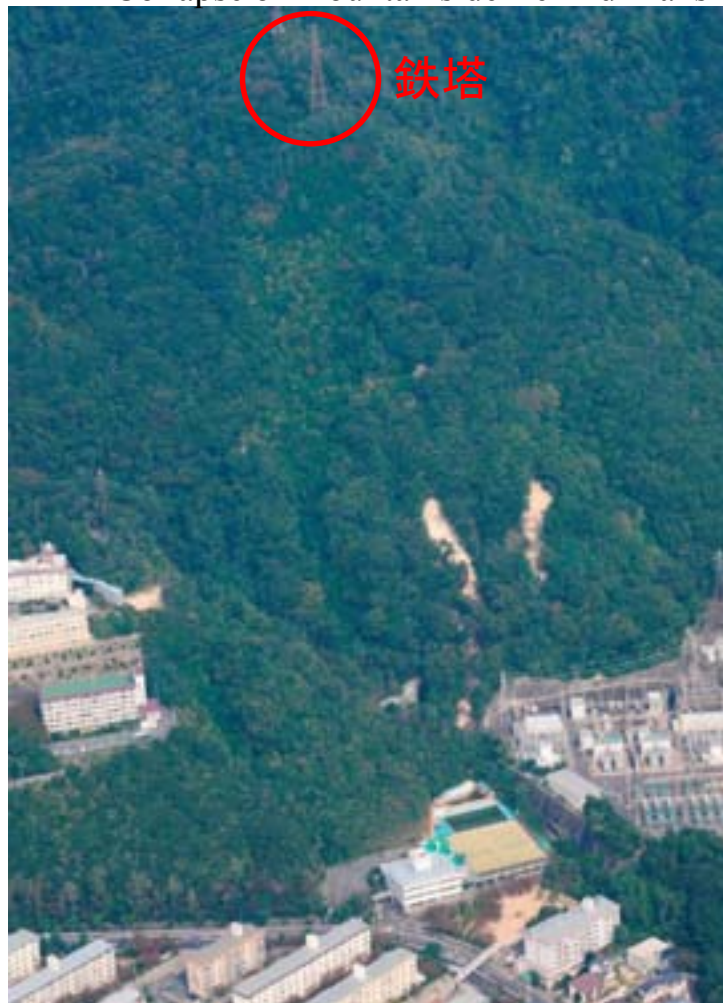
斜め航空写真による復旧状況全景 (2015.10.9)。
樹木の成長が顕著で崩壊跡地斜面は安定化。
新しい崩壊は台風11号によって2015年7月に発生。

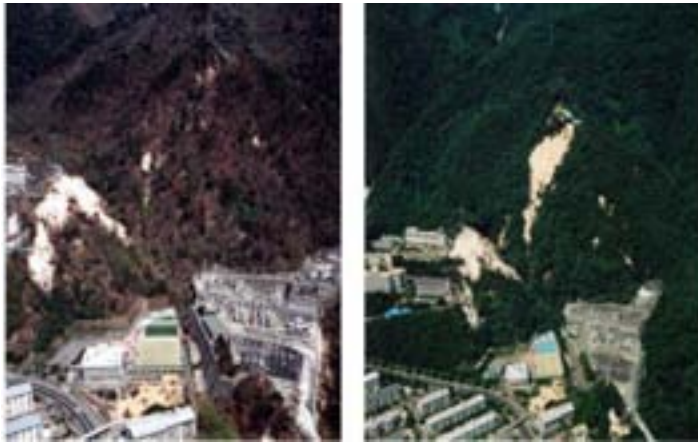
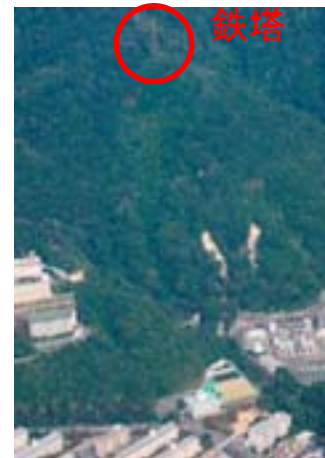
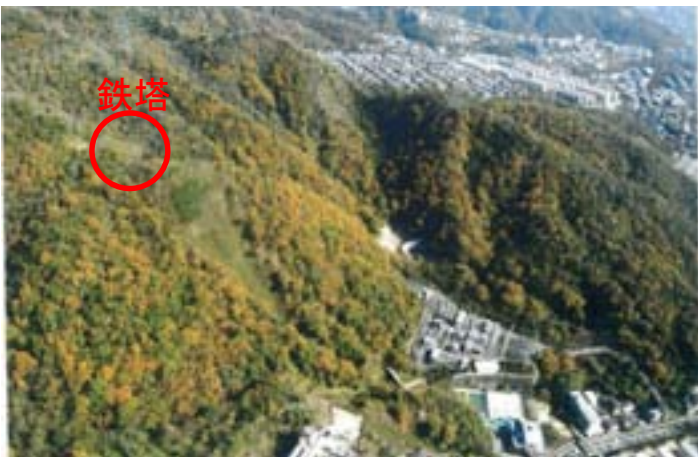
箇所 (point) : E-1

Collapse of Mountainside Behind Transformer and Home for the Elderly

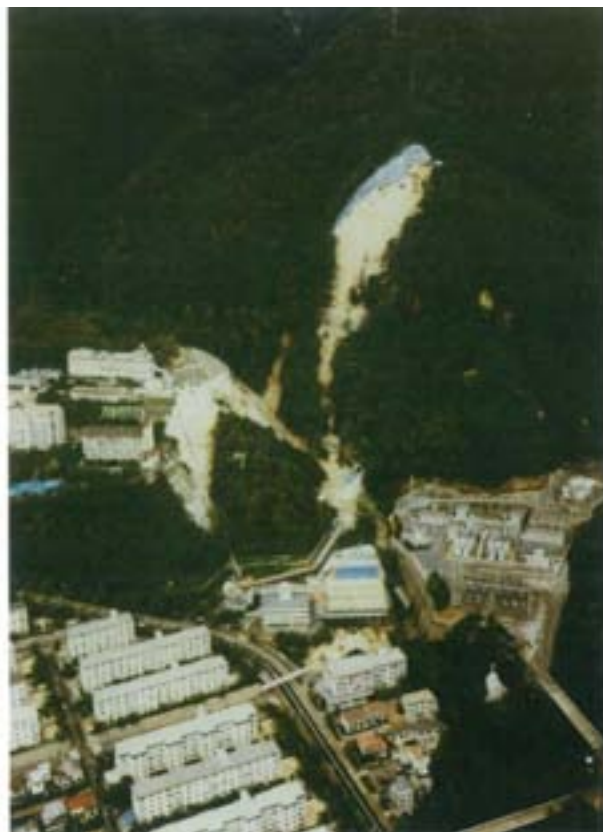
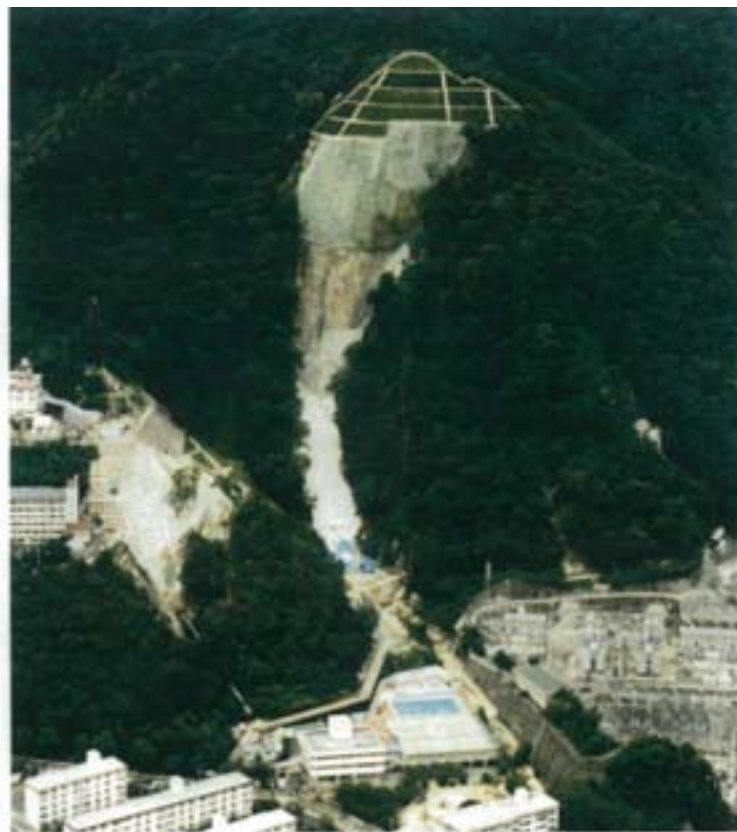
鶴甲変電所・老人ホーム背後の山崩壊

地震時の崩壊とその後の豪雨による拡大(その2)航空写真は(D-1)の右。

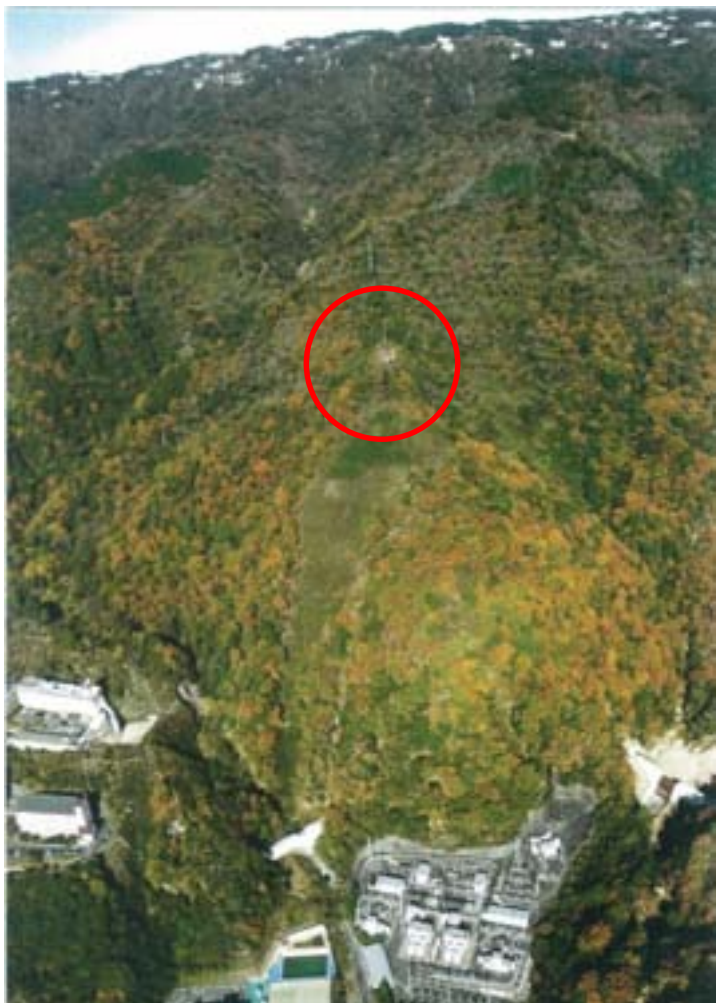
鶴甲変電所・老人ホーム背後の山腹崩壊

斜め航空写真による復旧状況全景(2007)。
山腹工により植生が回復。

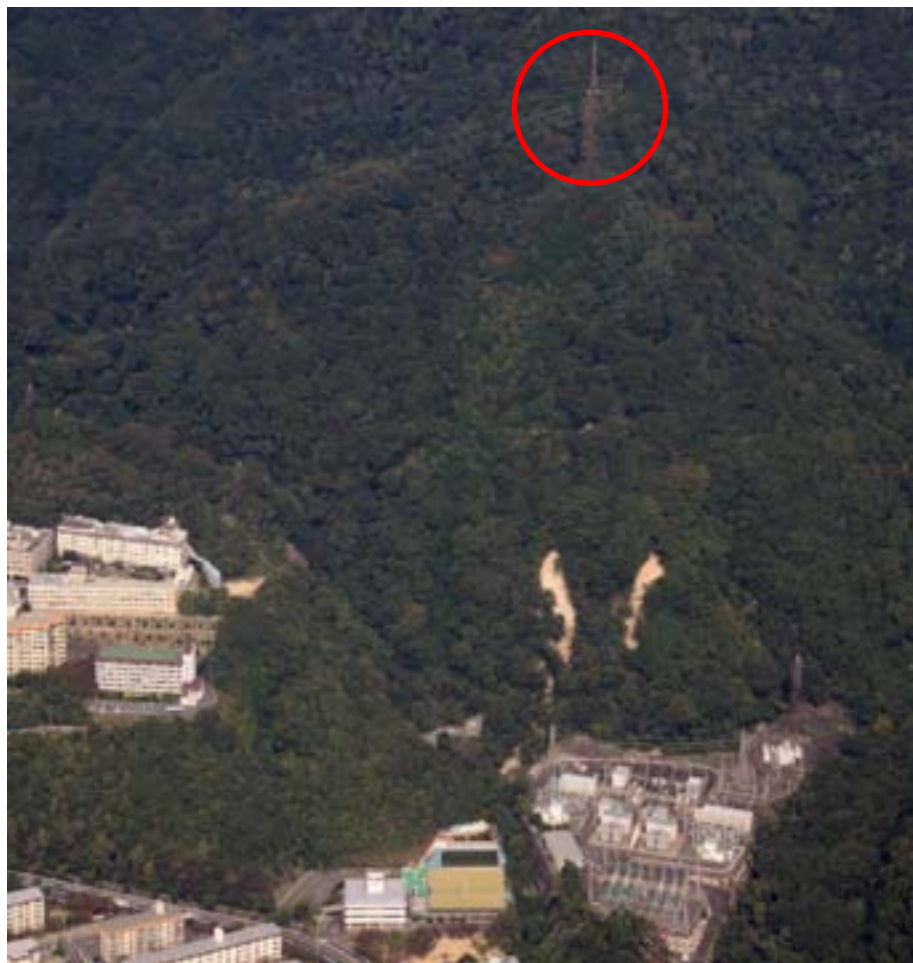
斜め航空写真による復旧状況全景(2015.7.19)。
樹木の成長が顕著で崩壊跡地斜面は安定化。

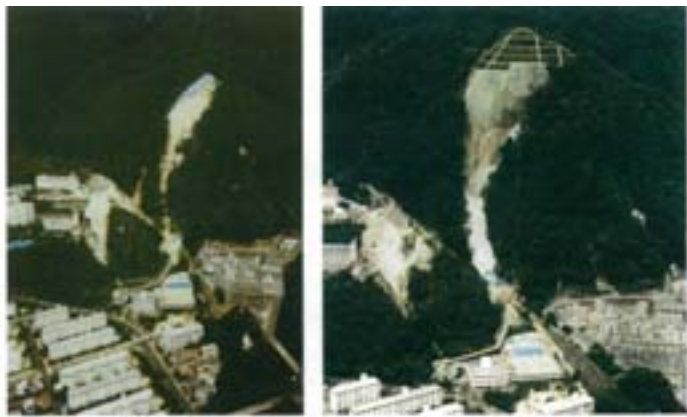
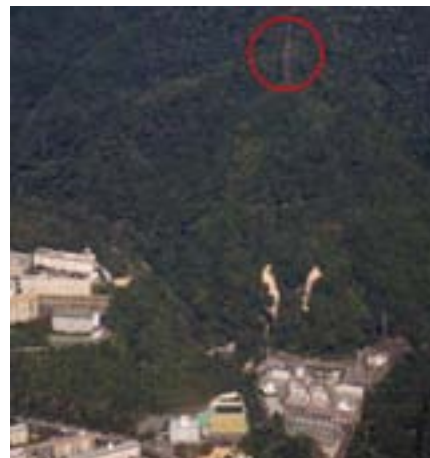
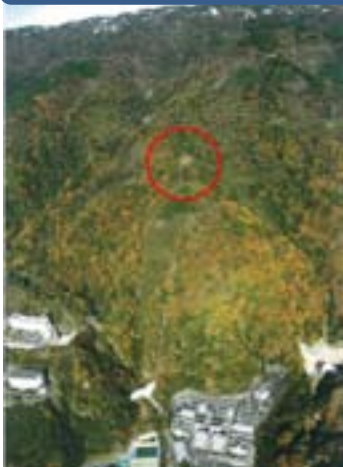
箇所 (point) :E-2

Collapse of Mountainside Behind Transformer and Home for the Elderly

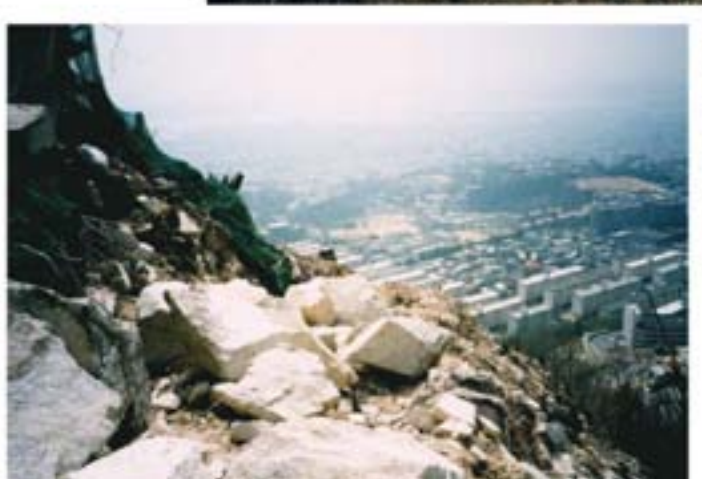
崩壊地の上端部。

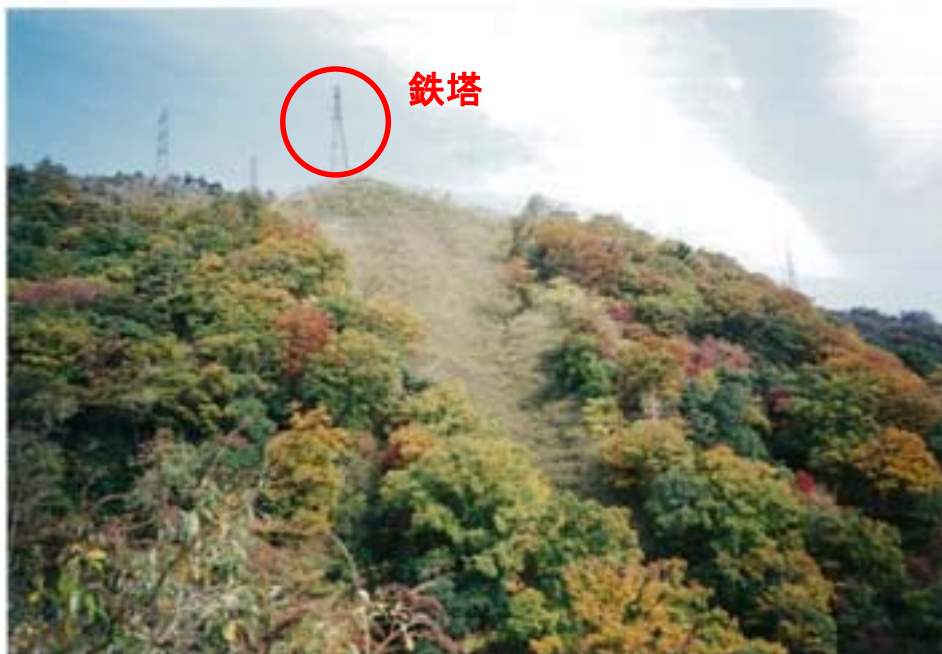
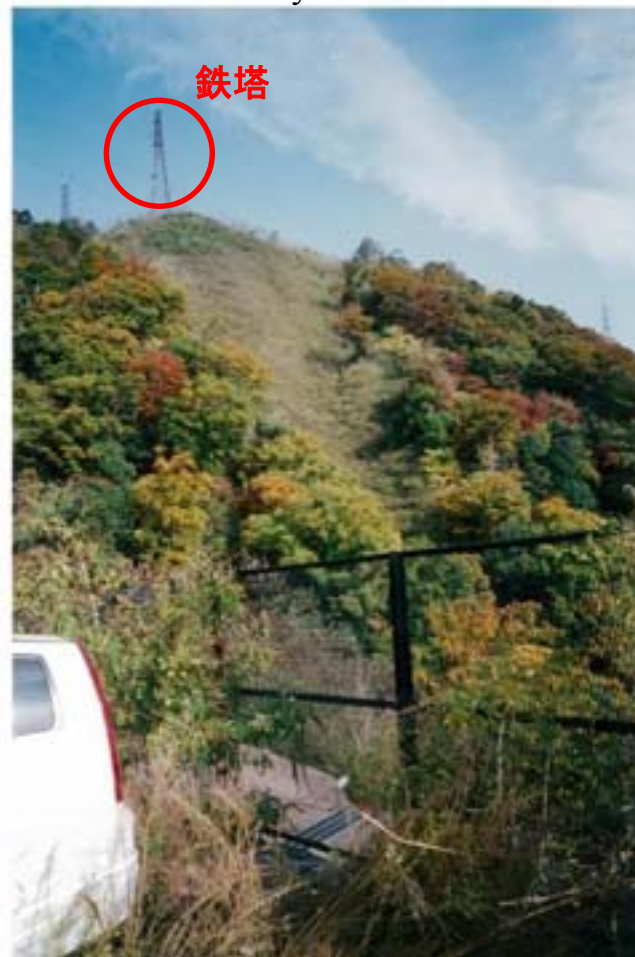
E-3 鶴甲変電所・老人ホーム背後の山崩壊

崩壊跡地全景(2005.11.20)。山腹工により植生が回復(2005.11.20)。

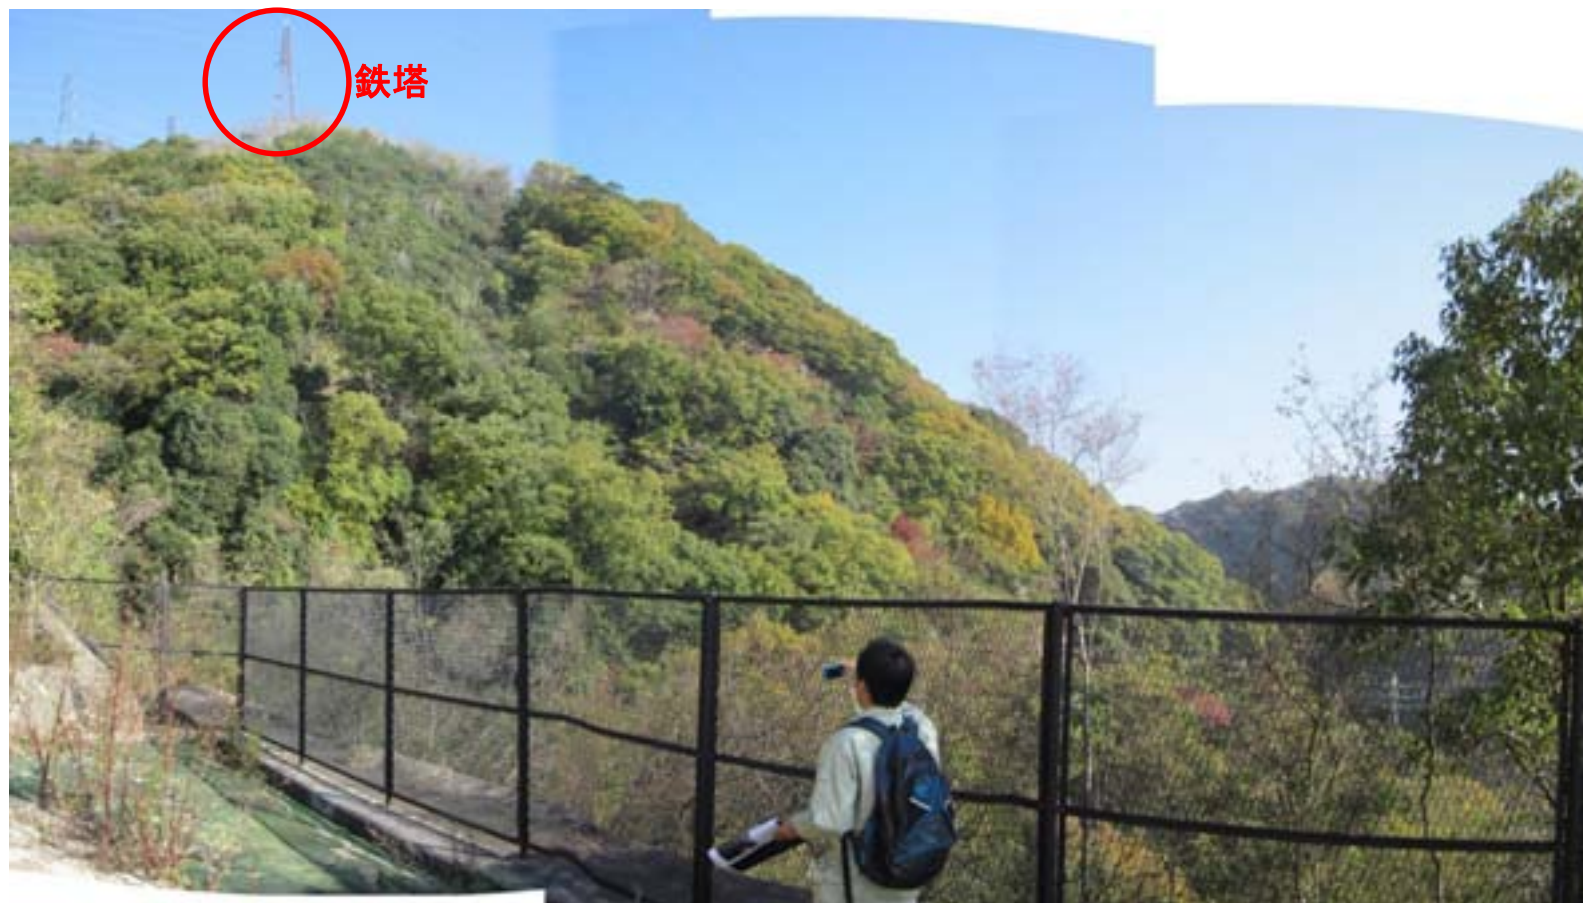
崩壊跡地全景。樹木の成長が顕著で、樹高が周辺斜面に比べやや低いので。
崩壊跡地斜面の輪郭は認識可能 (2015.11.30)。

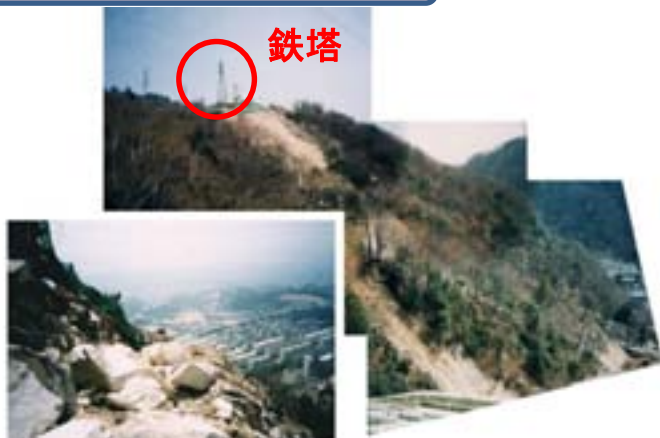
Collapse of Mountainside Behind Transformer and Home for the Elderly

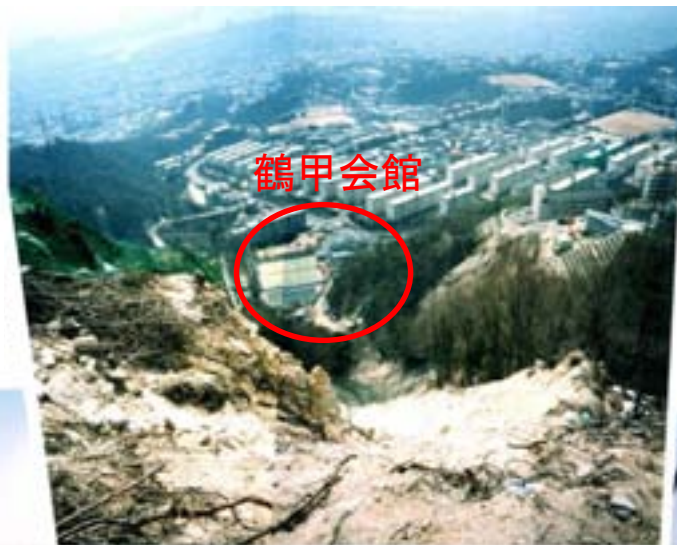
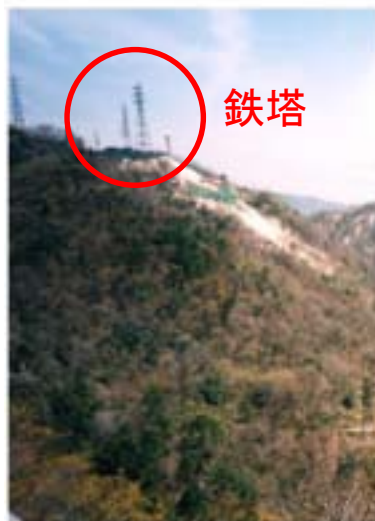
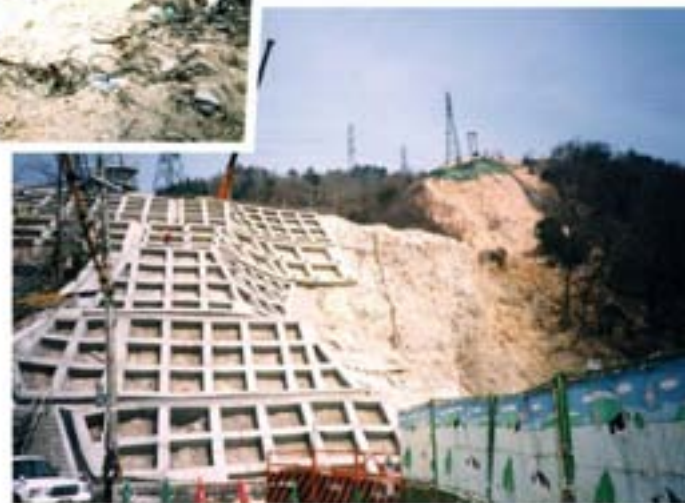
鶴甲変電所・老人ホーム背後の山崩壊

上、崩壊地上端部の山上から
崩落したコースを眺める。
下方右側老人ホーム左側に変電所。

崩壊地の全景。右下ビルが老人ホーム。

復旧工事が進む現場の状況。

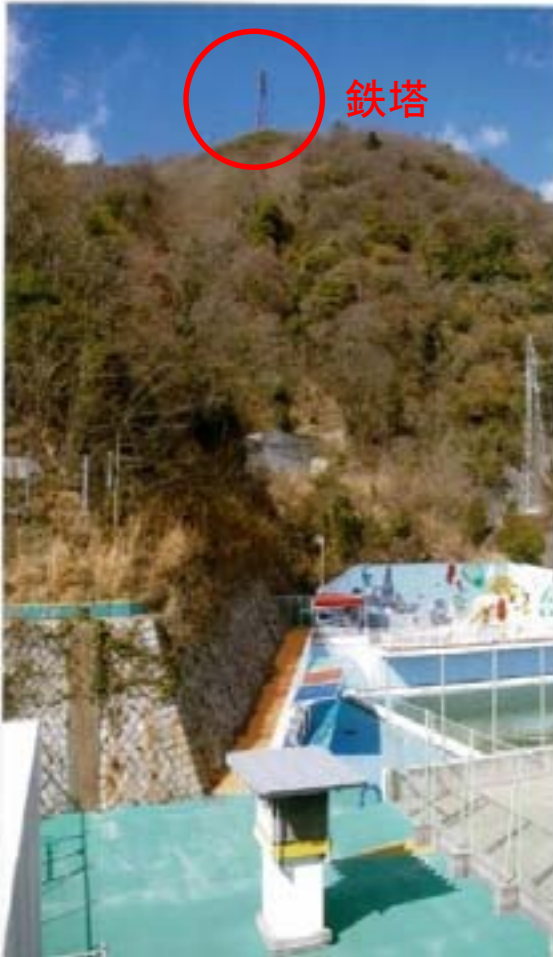
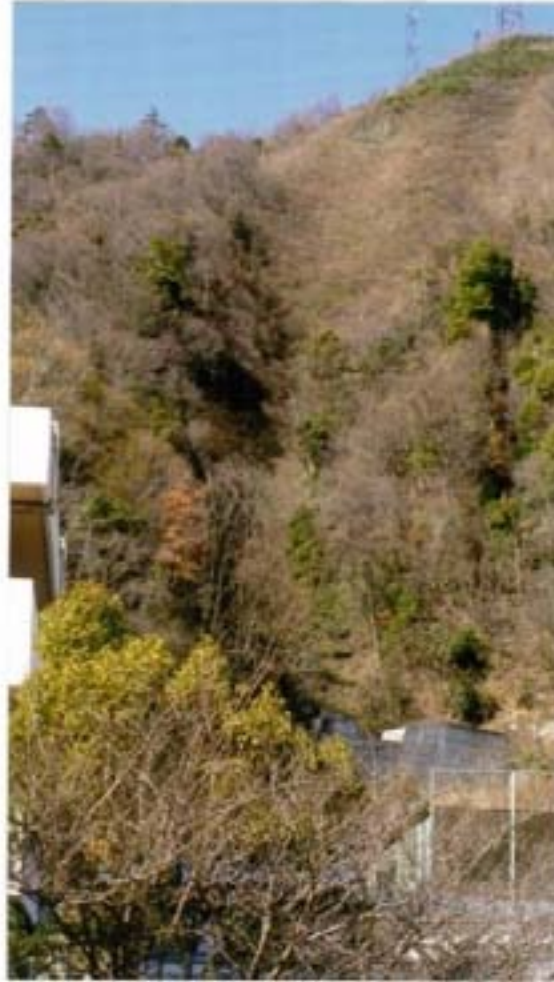
鶴甲変電所・老人ホーム背後の山崩壊

崩壊跡地全景、鶴甲会館付近より
(2007.3.11)。

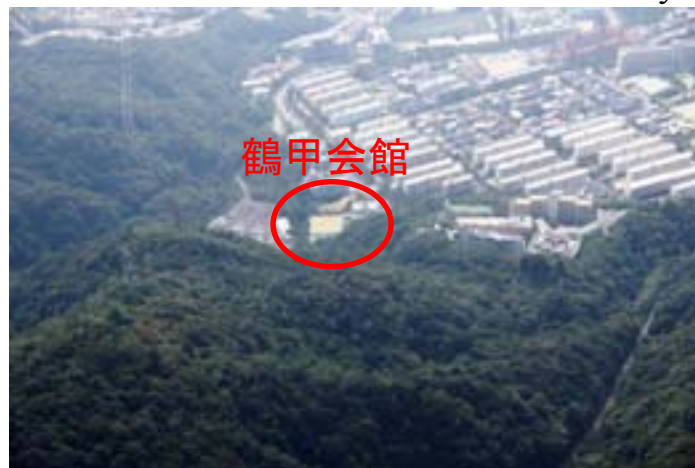
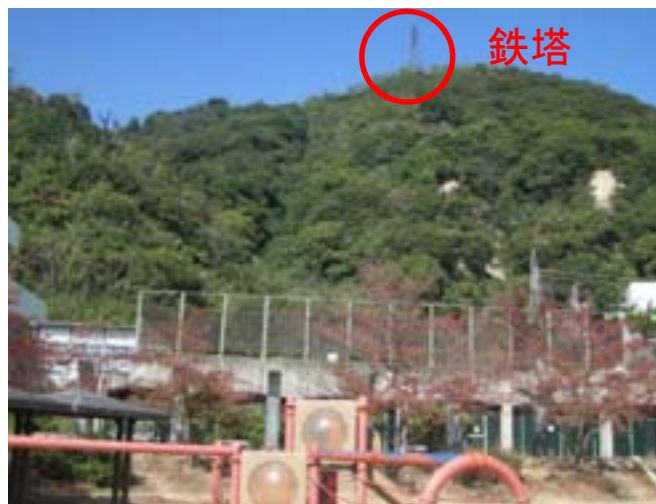
鶴甲変電所・老人ホーム背後の山崩壊

鶴甲会館裏側より
(2015.10.28)。

斜め航空写真による尾根側からの全景(2015.10.9)。

鶴甲会館付近より
(2015.10.28)。

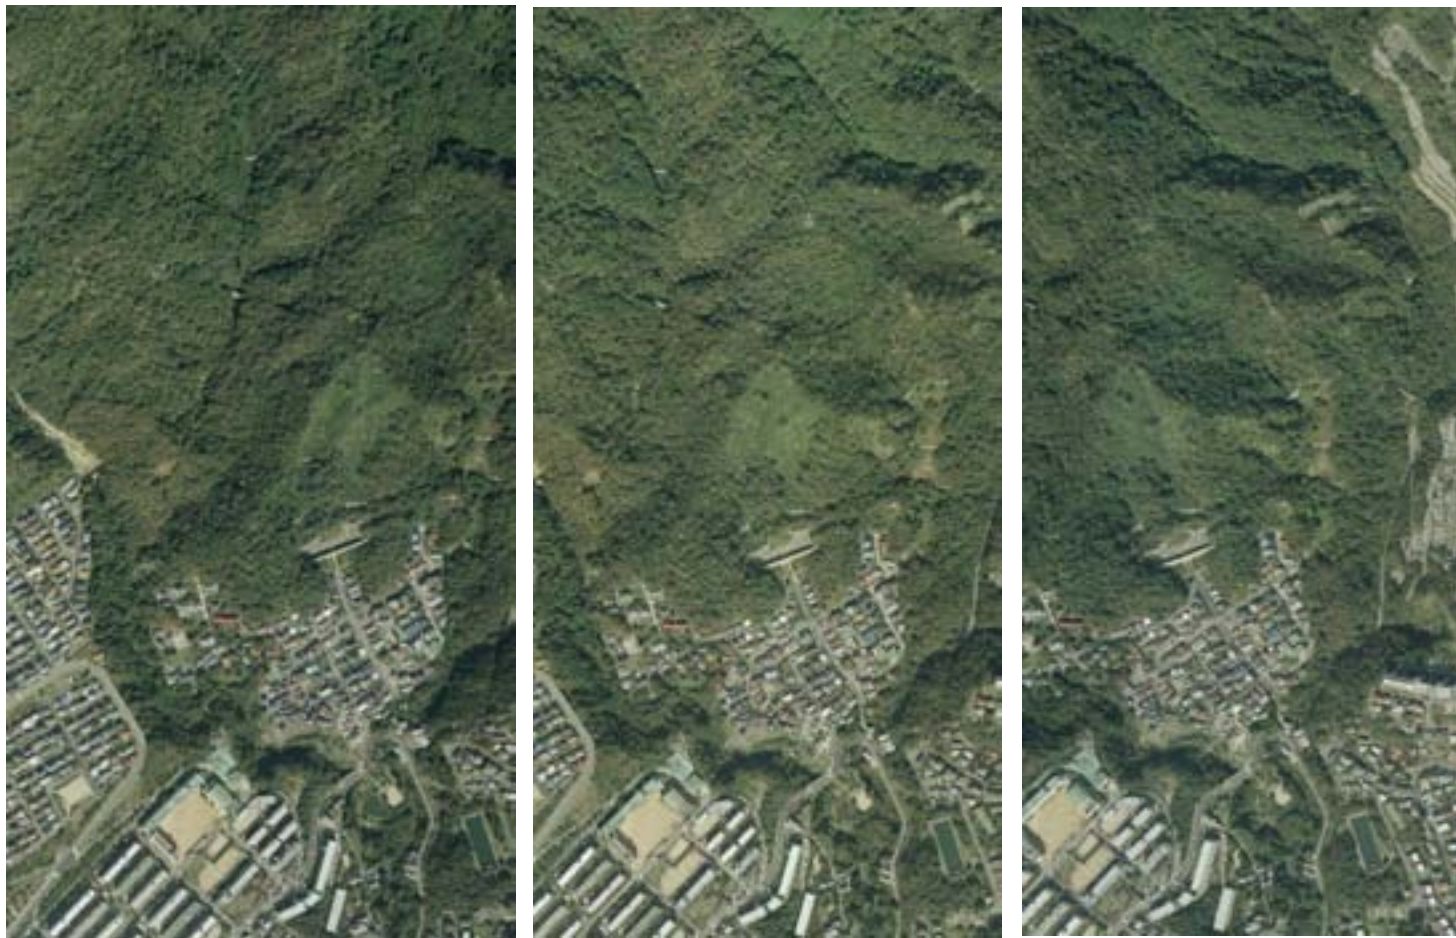
垂直航空写真による全景。実体視可能(2004.10)。

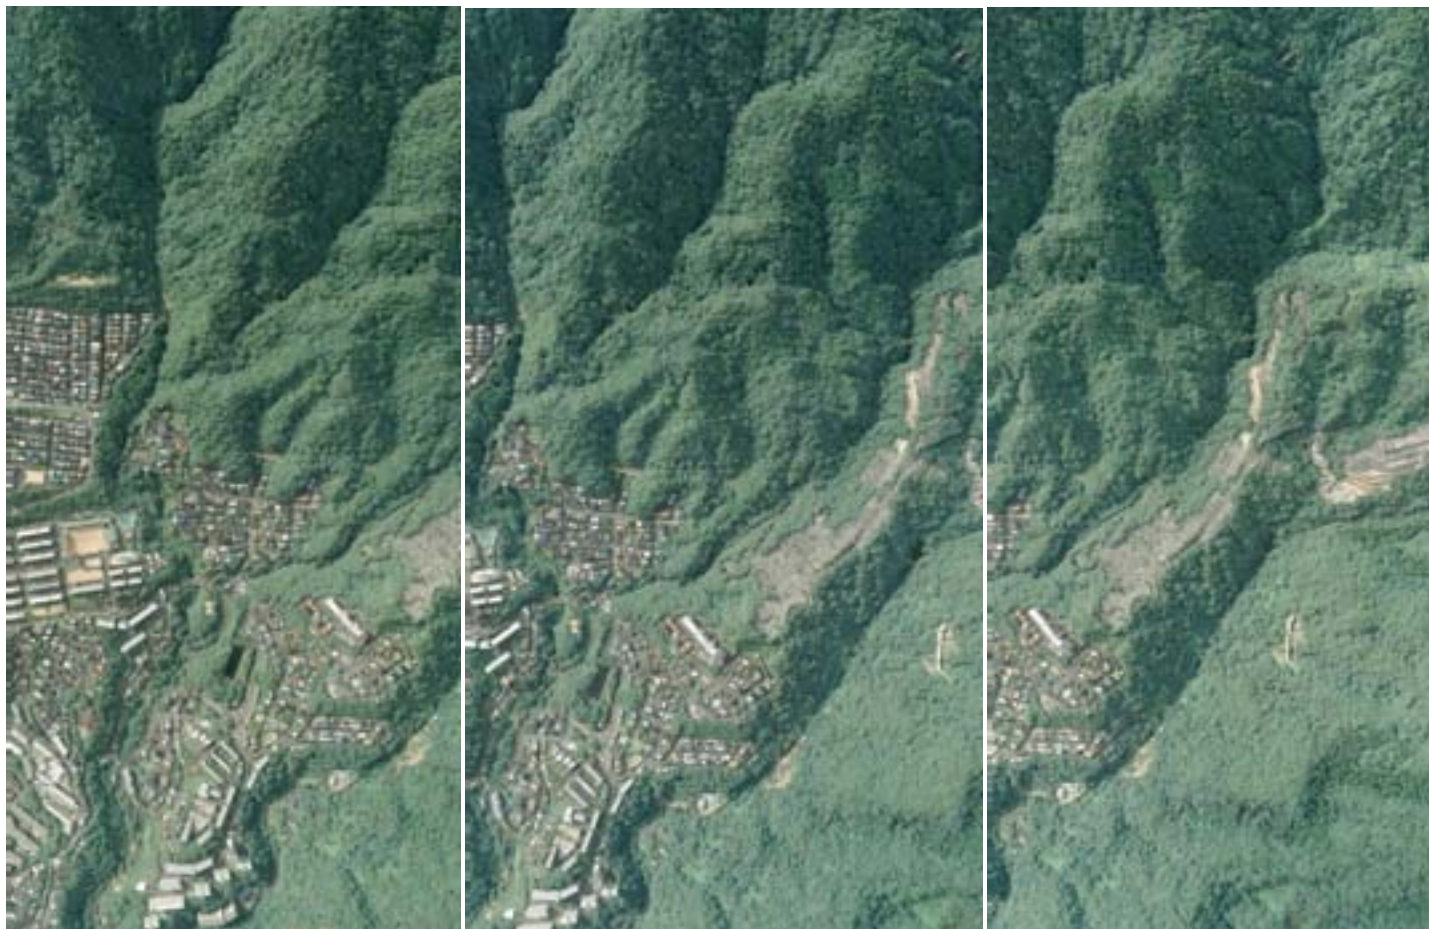
垂直航空写真による全景。

実体視可能 (2014.8.20)。
