1995.1.17 大地震と六甲山地 写真によるその変形・変状の記録(20年間の経年変化)

Mt.Rokko and the Great Hanshin Earthquake of January 17,1995:
The Photographic Records of Landform Changes and Conditions after 20 Years

奈良大学 名誉教授 池田 碩
Emeritus Professor, Nara University Hiroshi Ikeda

国土交通省近畿地方整備局 六甲砂防事務所
Ministry of Land, Infrastructure and Transport and Tourism
Kinki Division ROKKO Sabo Office

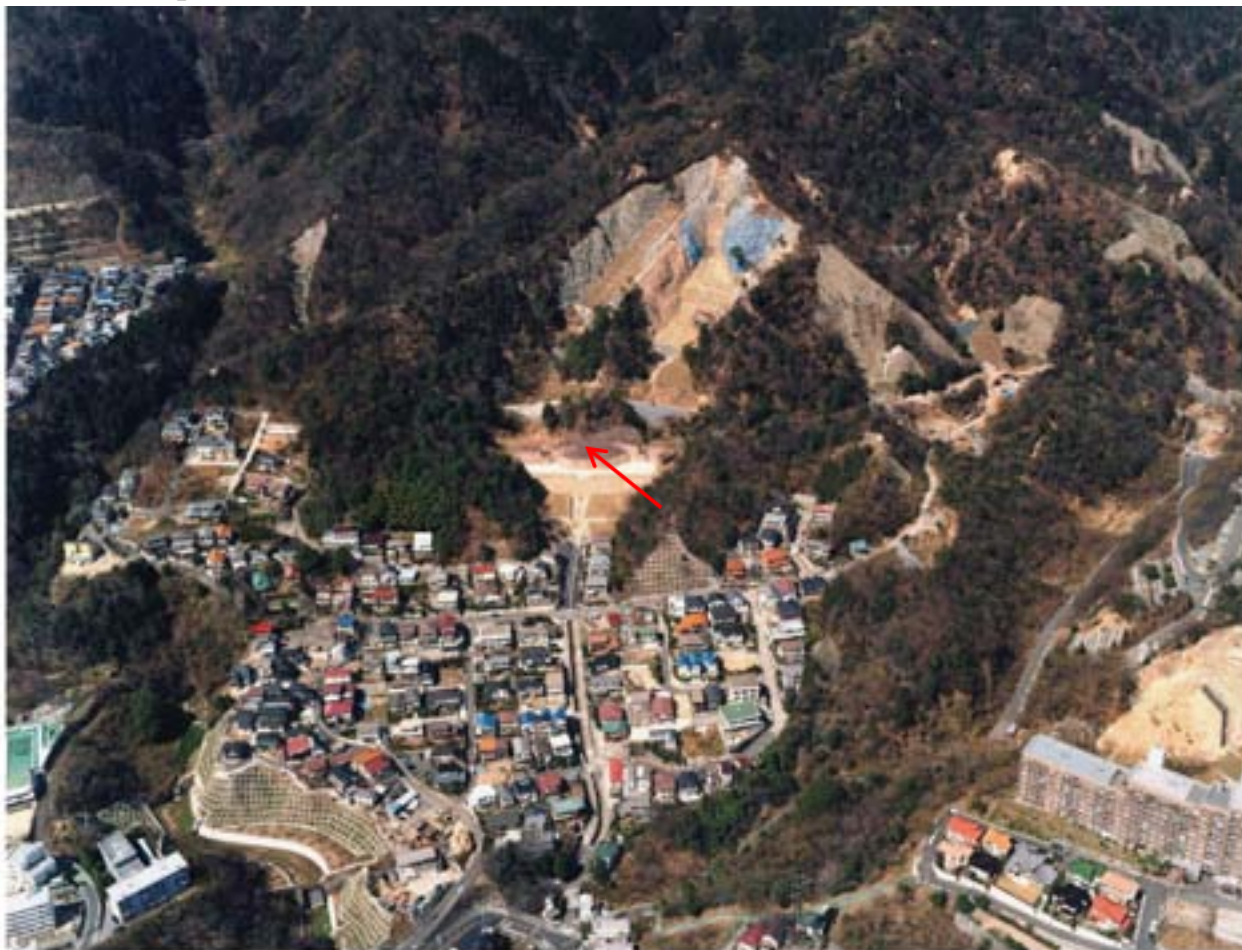
山麓に接する住宅地背後の崩壊地群と復旧工事 -斜め航空写真による全景- (1998.3.16)。

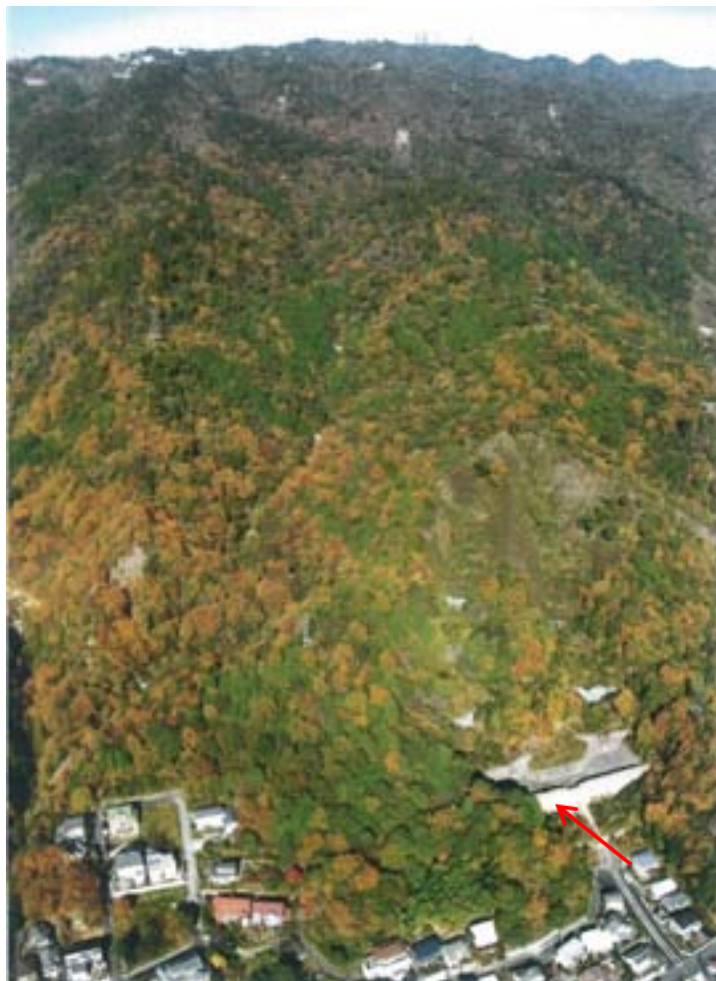
斜め航空写真による復旧状況全景(2007)。
山腹工により植生が回復。
下流側の二筋の谷に砂防ダム群施工済。

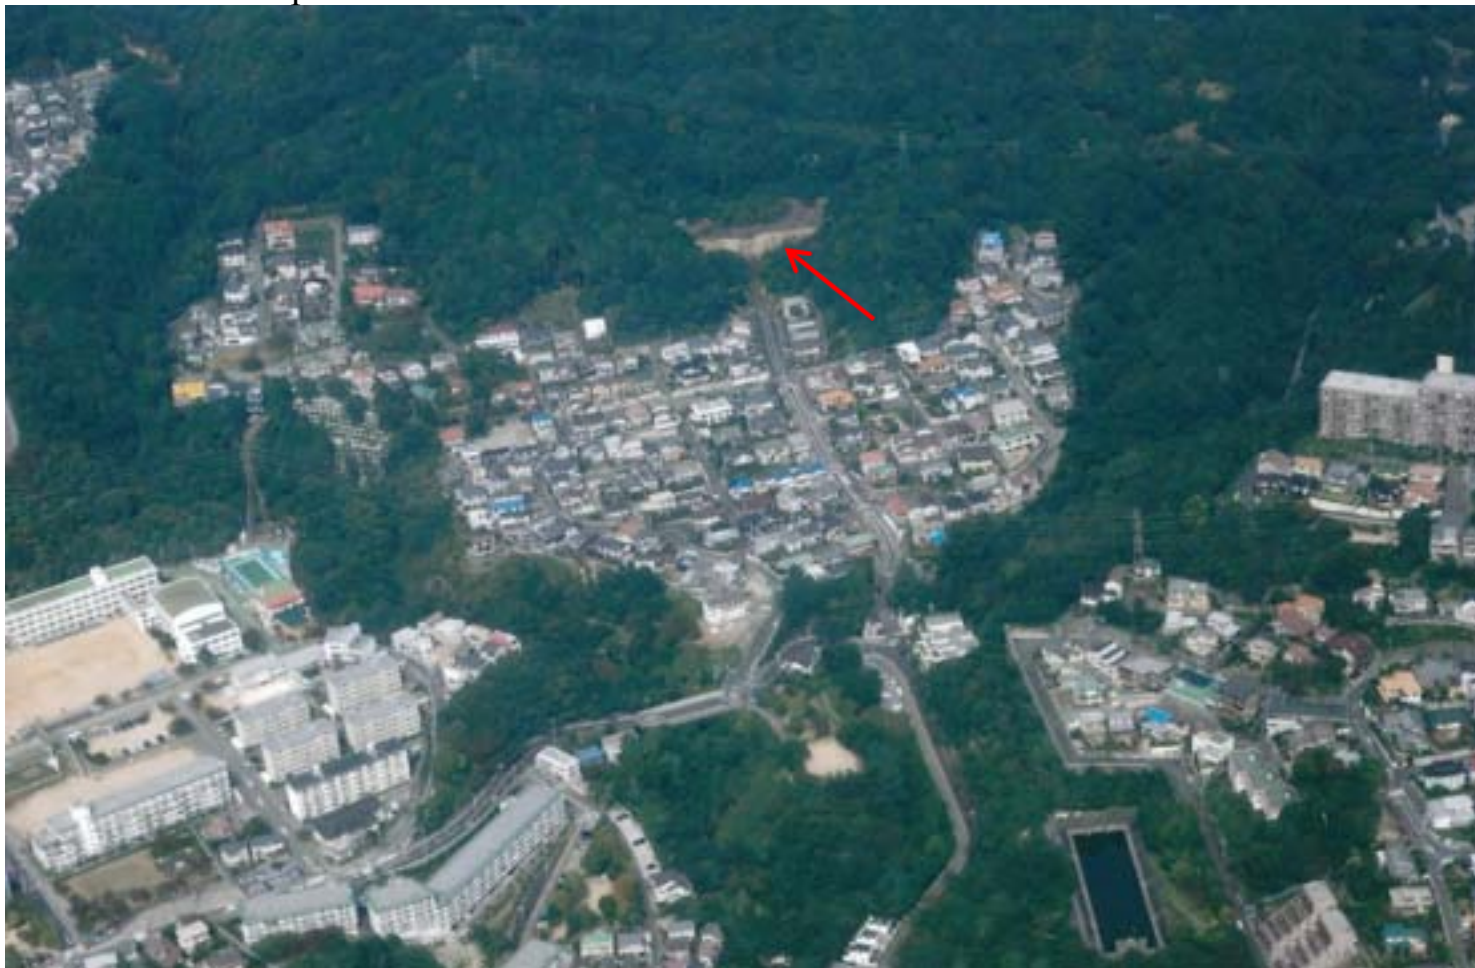
F-2 東灘区山手9丁目地区背後の山崩壊
Collapse of Mountainside Behind HIGASHINADA District

斜め航空写真による全景 (2015.9.9)。樹木の成長が顕著で崩壊跡地斜面は認識し難い。

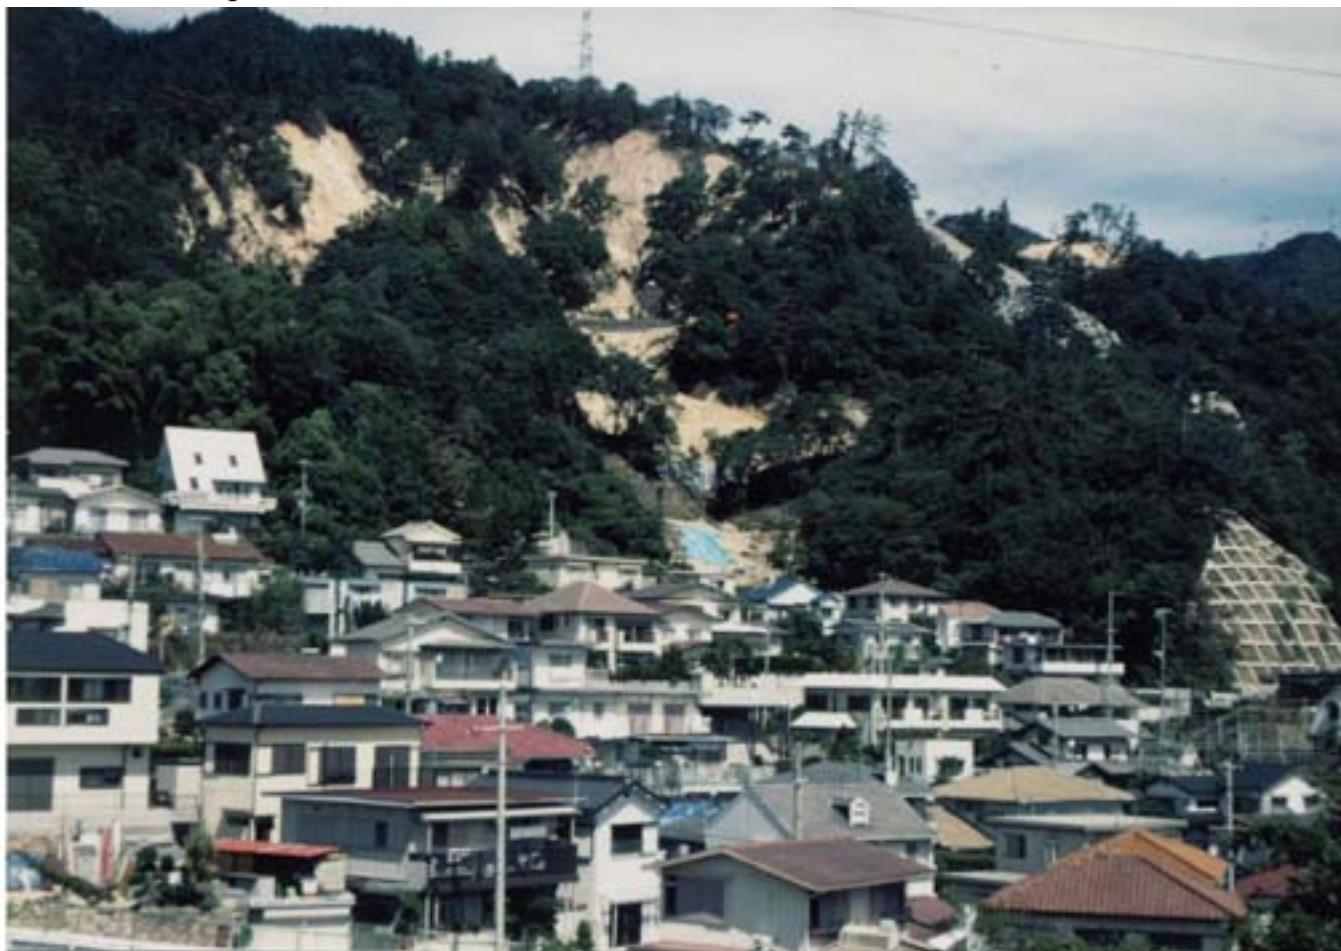
山麓までおおいづく住宅群と背後にせまる崩壊地。

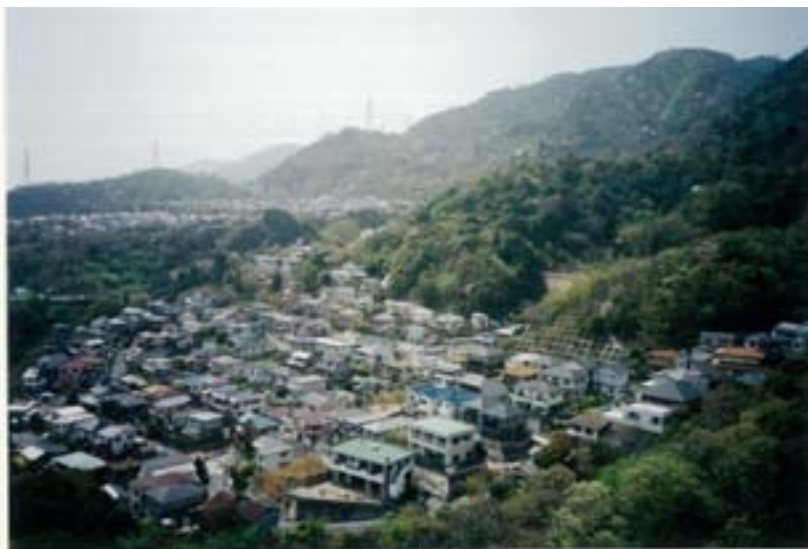
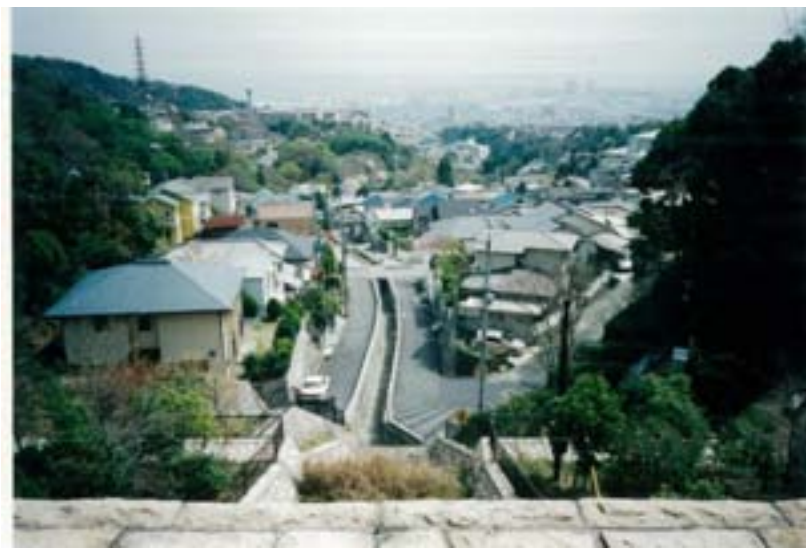
F-3

住宅地付近の砂防施設の状況(砂防ダム、流末排水路)(2007)。

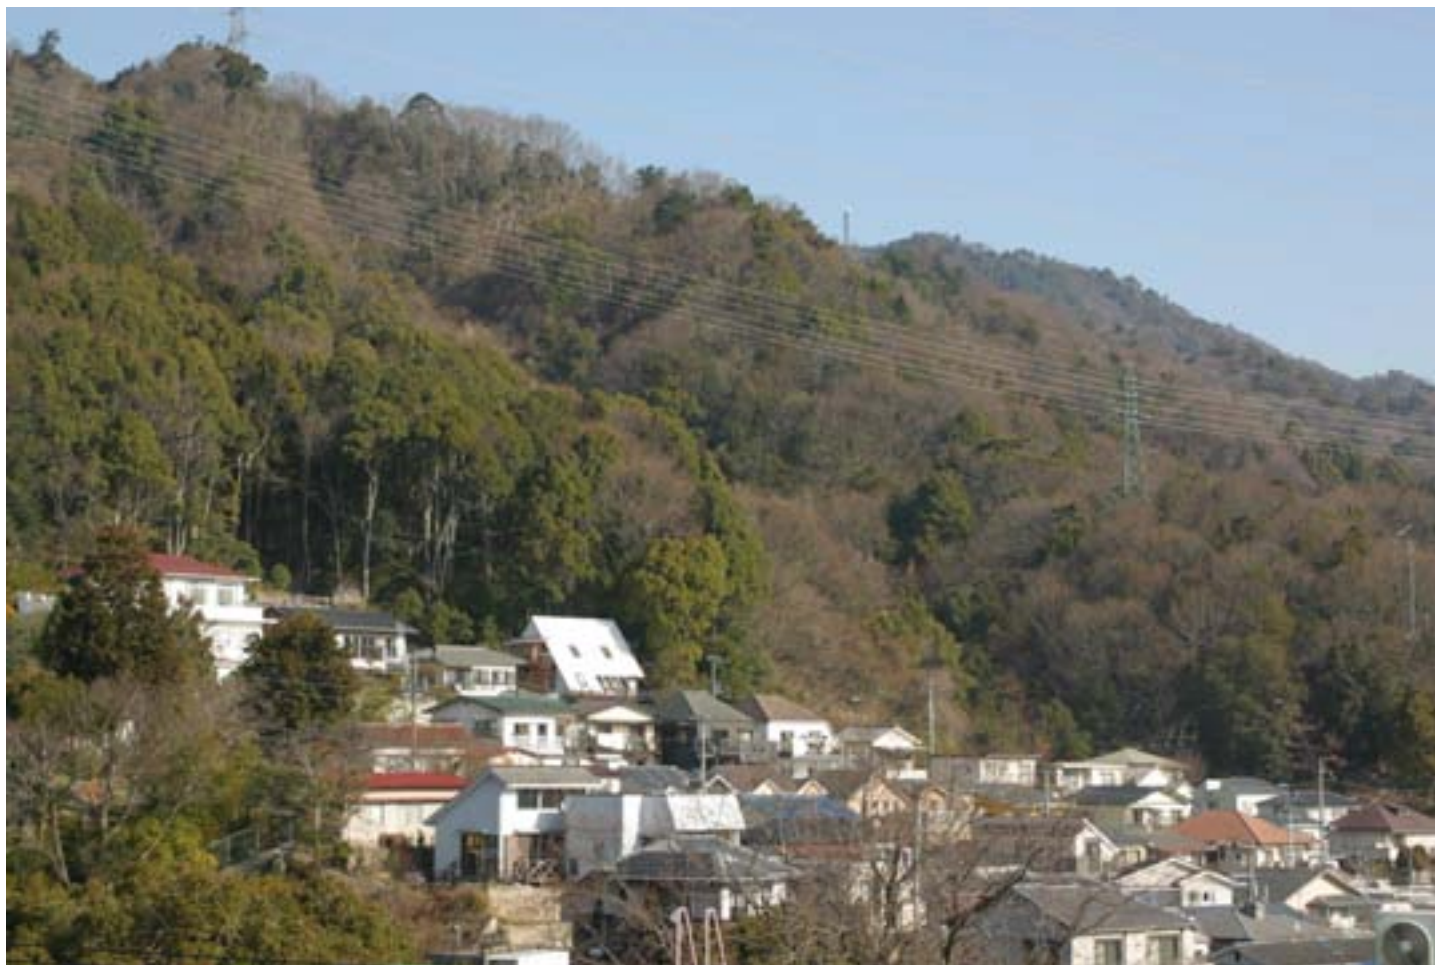
住宅地の背後斜面は、植生が回復し、崩壊跡地を判別するのが難しくなっている(2016.2.15)。

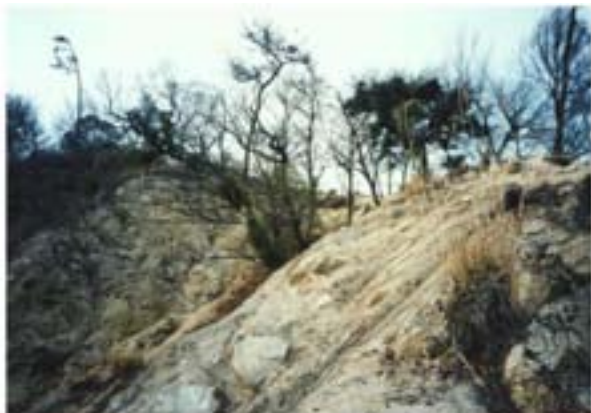
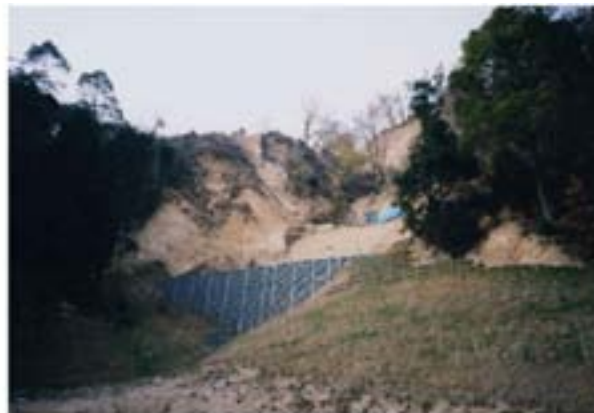
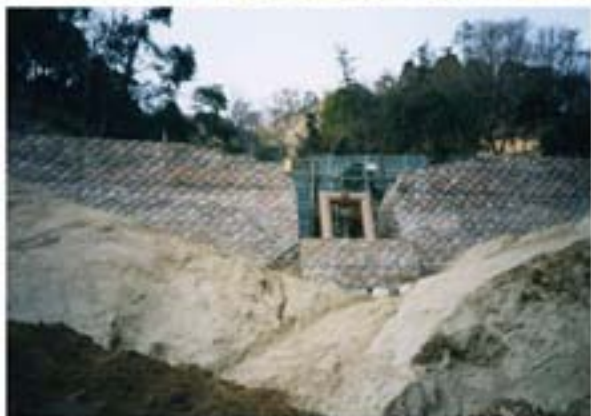
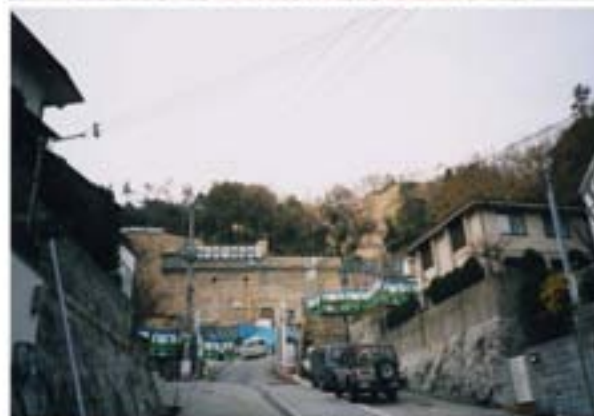
崩壊現場の状況 左上・右上、崩壊地の下端分に地震時緊急に構築された堰堤。
右下、山麓の住宅地から崩壊地を望む (F-1へ)(地域とテーマへ)。

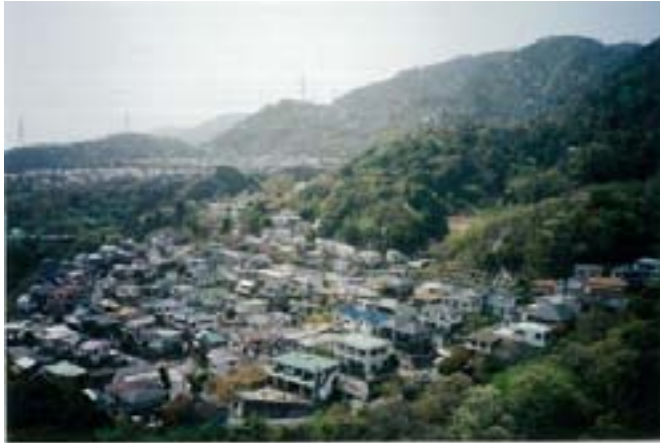
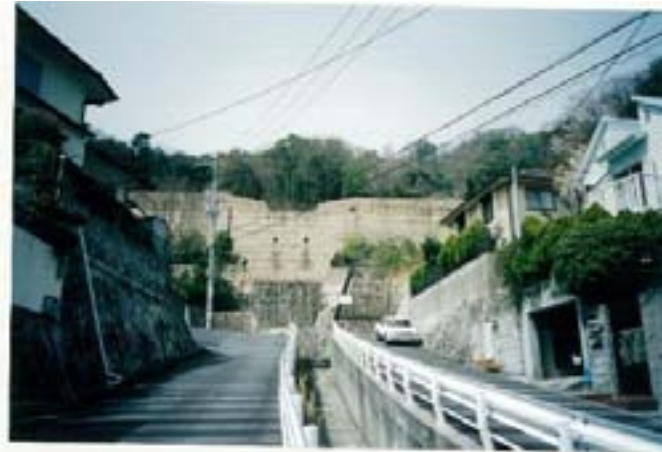
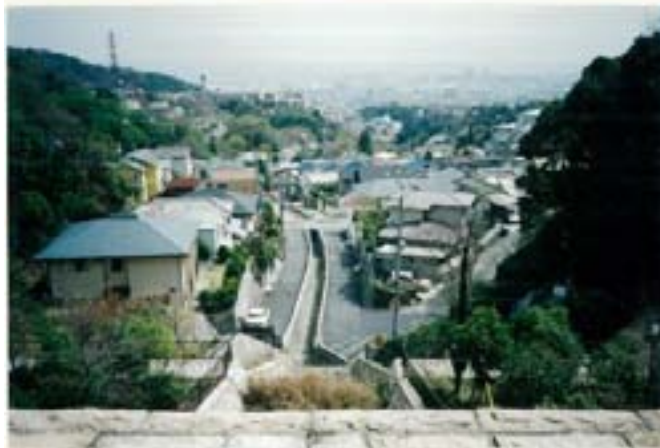
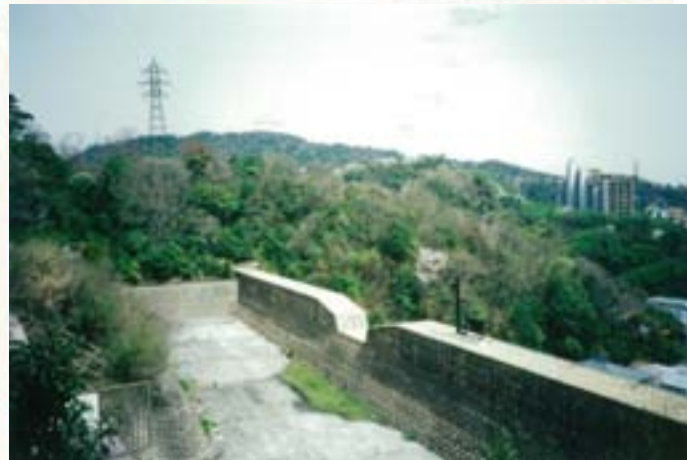
住宅地付近の砂防施設の状況（砂防ダム、流末排水路）(2005)。

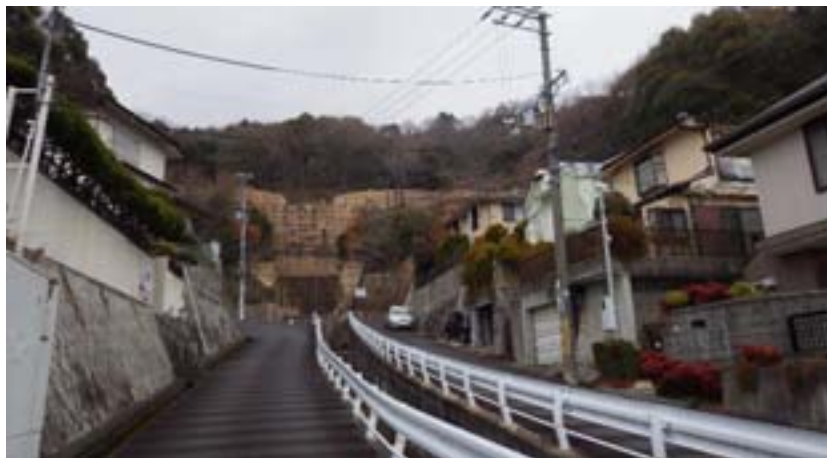
住宅地背後の砂防ダム(地震直後に建設)
(2015.3)。

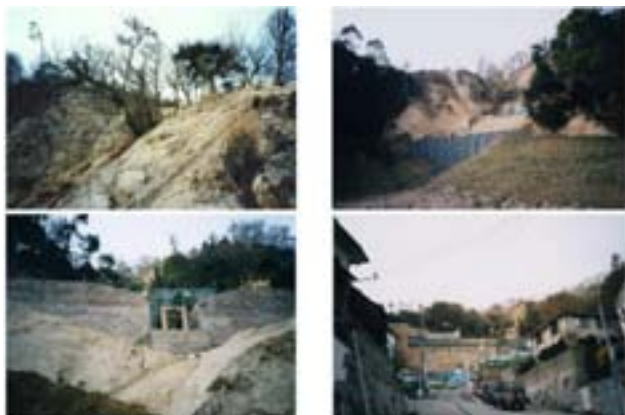
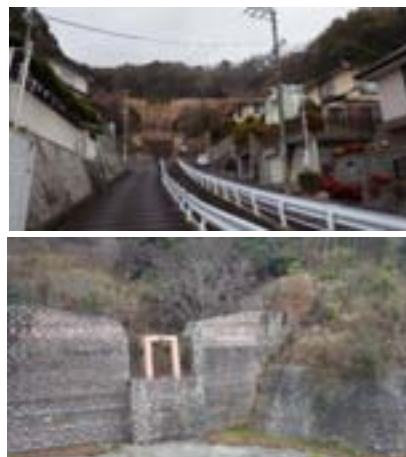
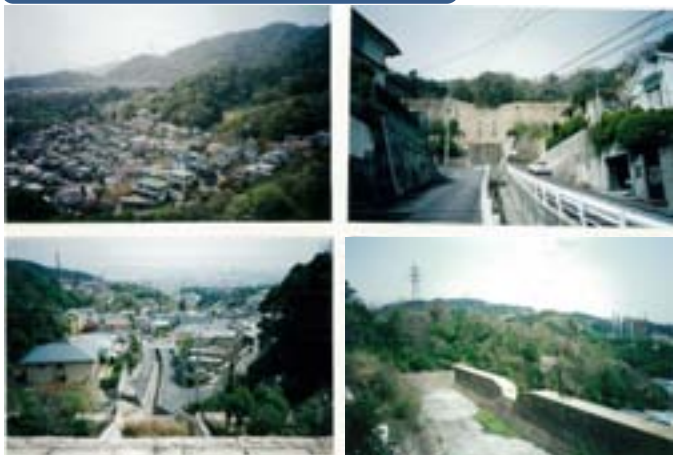
箇所 (point) : F-4

F-4 東灘区山手9丁目地区背後の山腹崩壊 Collapse of Mountainside Behind HIGASHINADA District

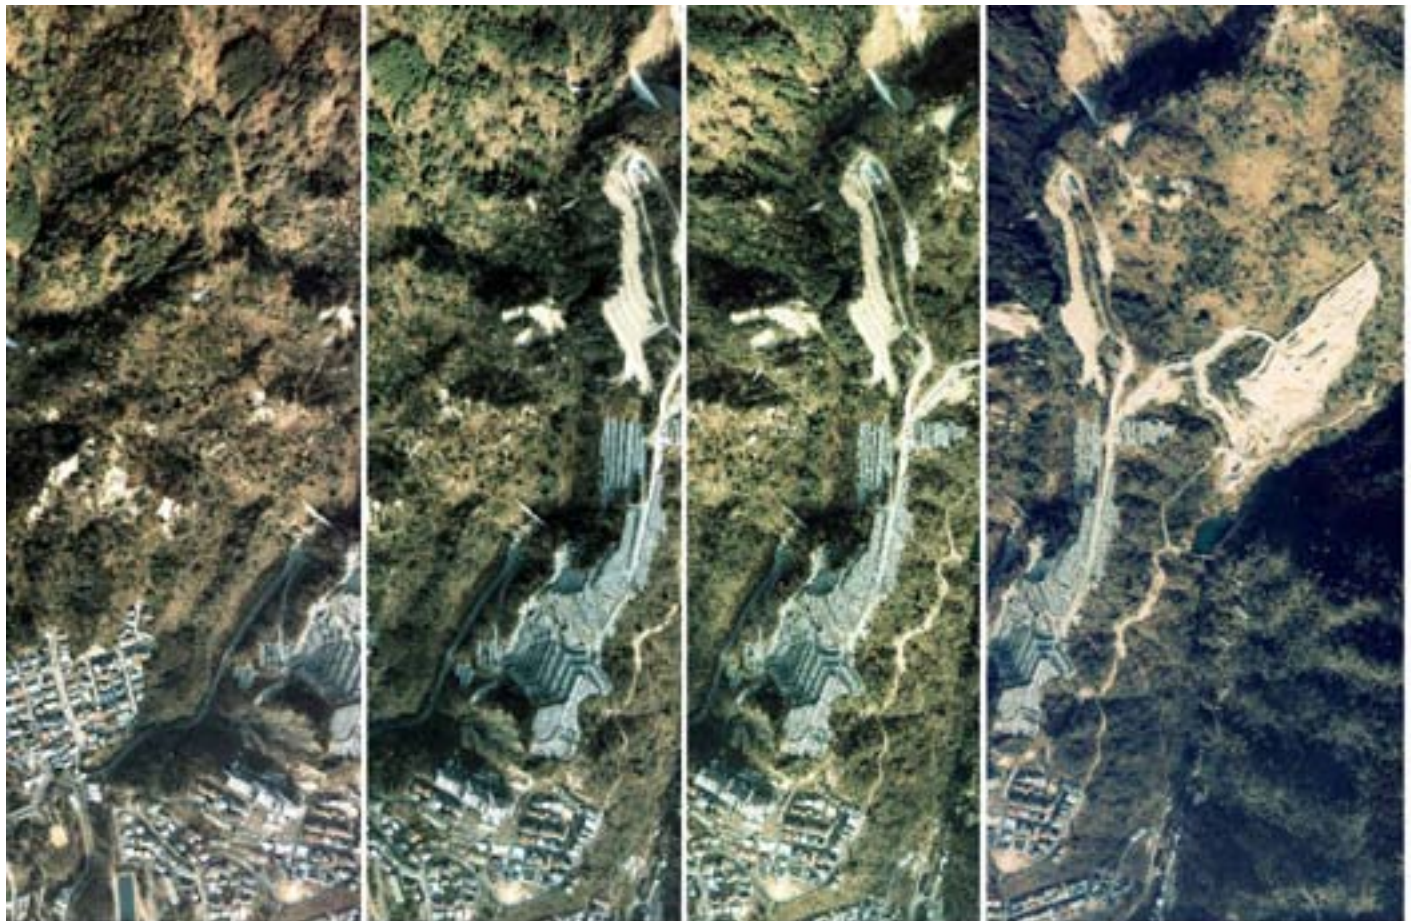
G-1 住吉川左岸沿い(住吉台)の斜面崩壊 Slope Collapse on Left Side of SUMIYOSHI River in Mountain

航空写真による崩壊地の全景。実体視可能(1995.1.20)。

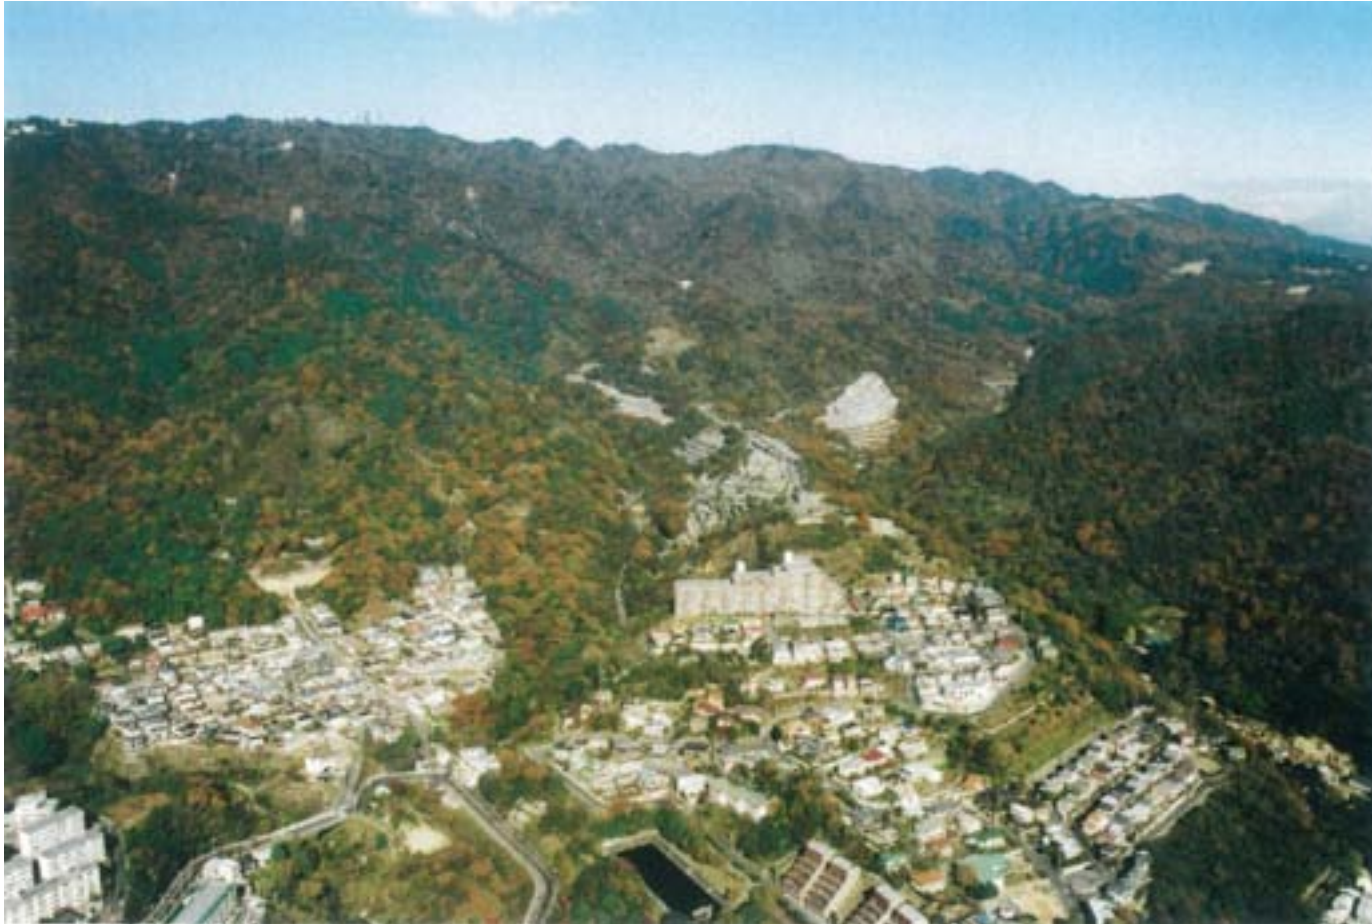
G-1 住吉川左岸沿い(住吉台)の斜面崩壊
Slope Collapse on Left Side of SUMIYOSHI River in Mountain

斜め航空写真による全景。 山腹工により植生が回復(2005)。

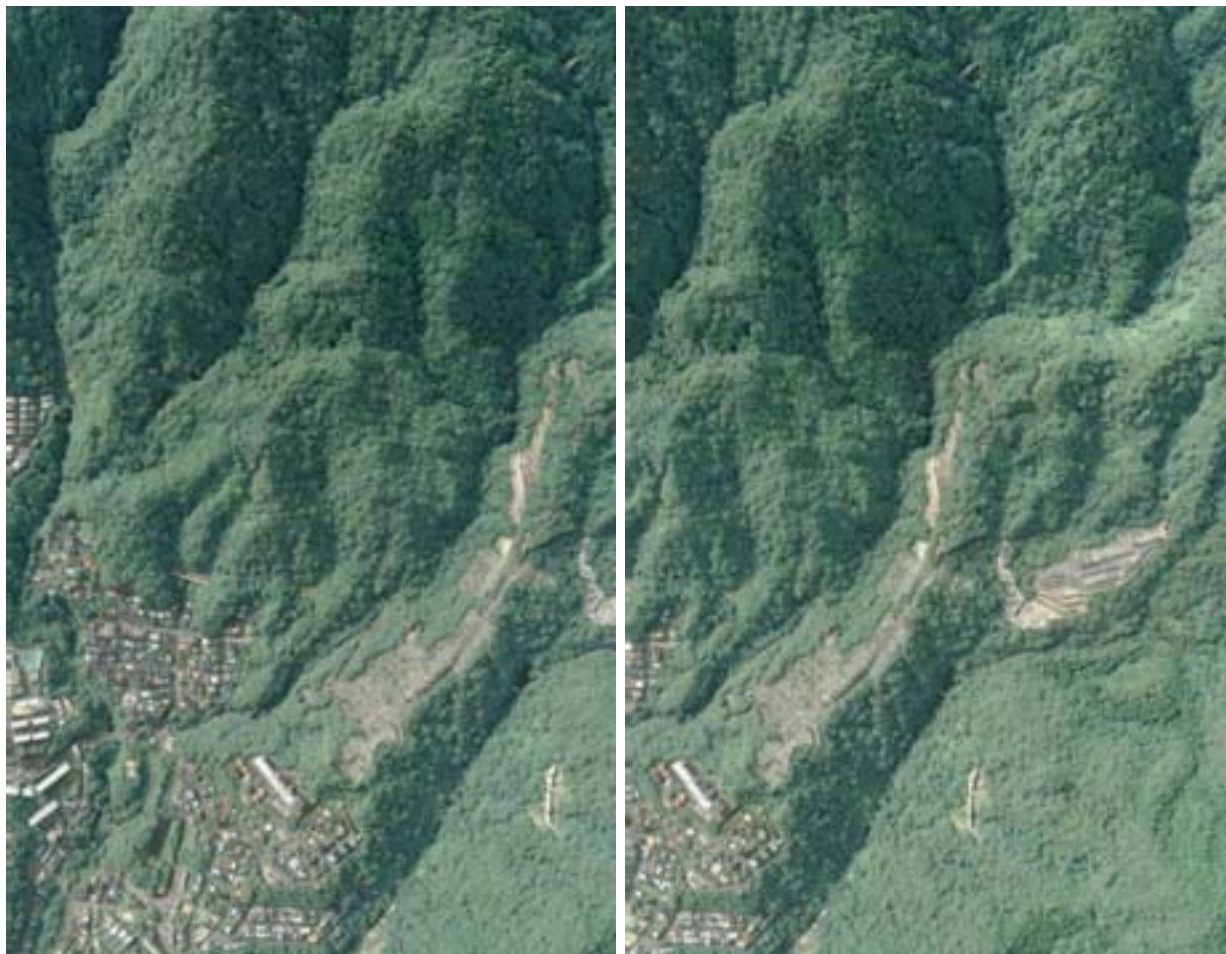
垂直航空写真による全景。実体視可能 (2014.8.20) 樹木の成長が顕著で崩壊跡地斜面は認識し難い。

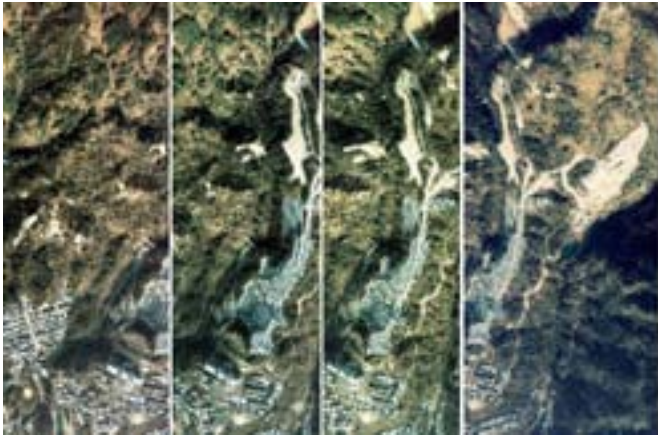
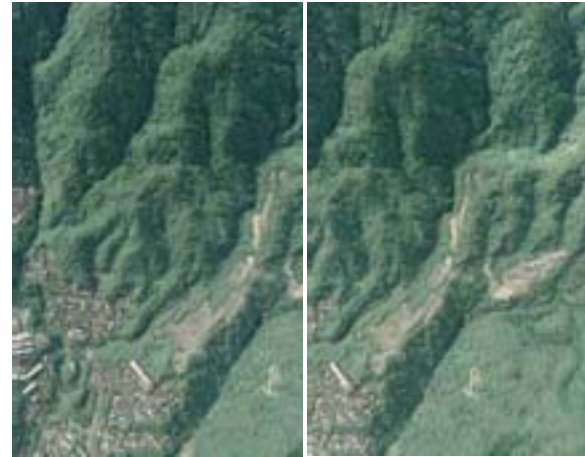
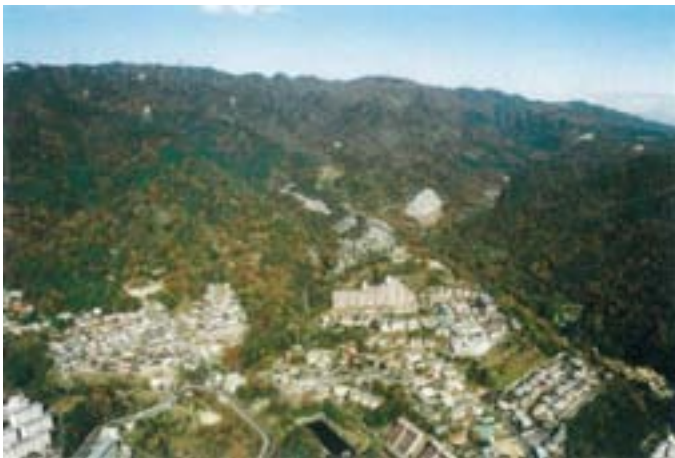
箇所 (point) : G-1

G-1 住吉川左岸沿い(住吉台)の斜面崩壊 Slope Collapse on Left Side of SUMIYOSHI River in Mountain

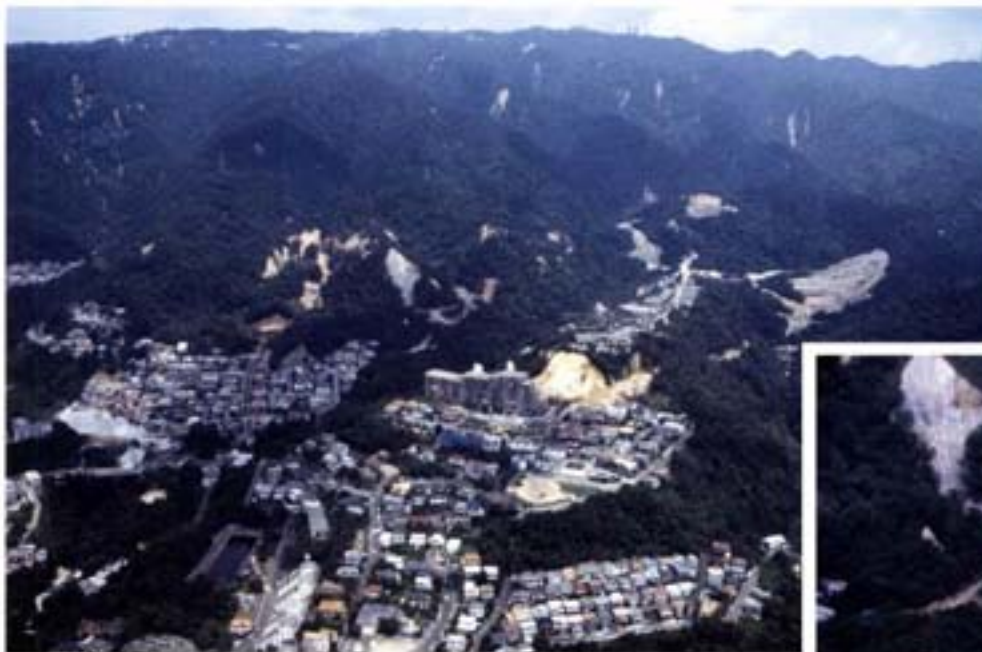
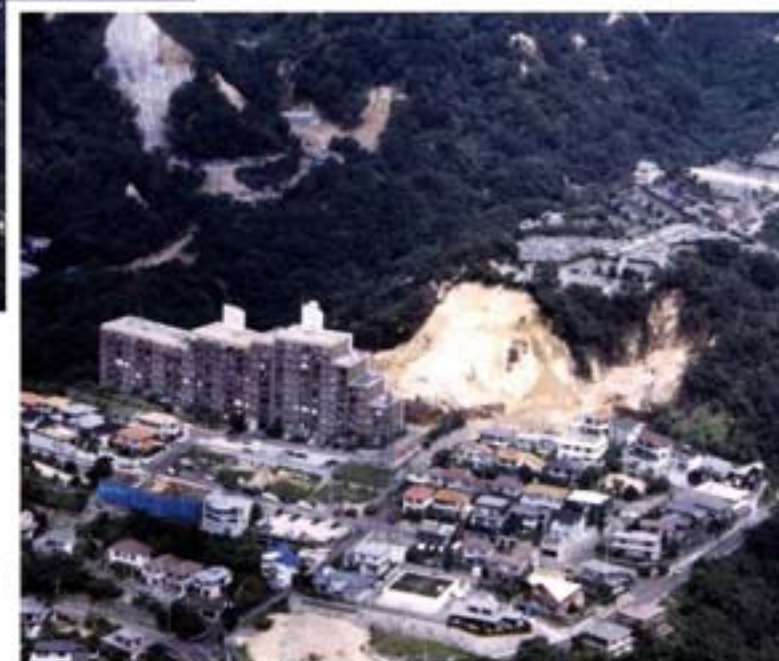
斜め航空写真による山頂平坦面と南側斜面の全景。

左上: 山腹から山頂にかけて崩壊地が点在する。

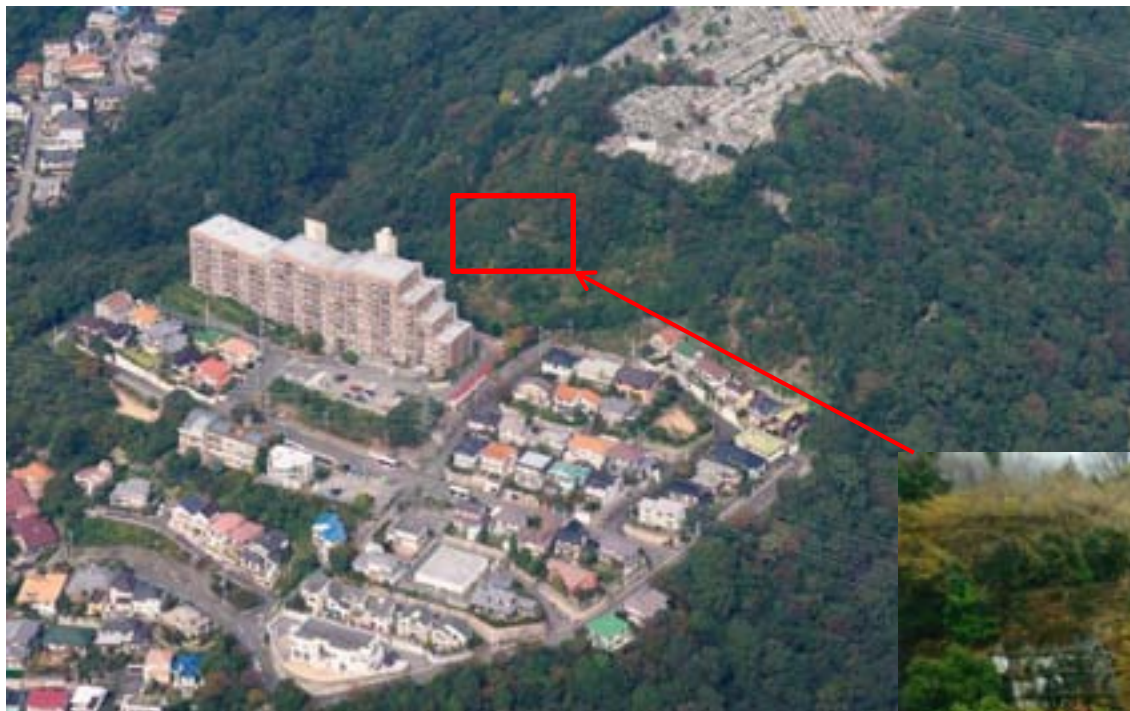
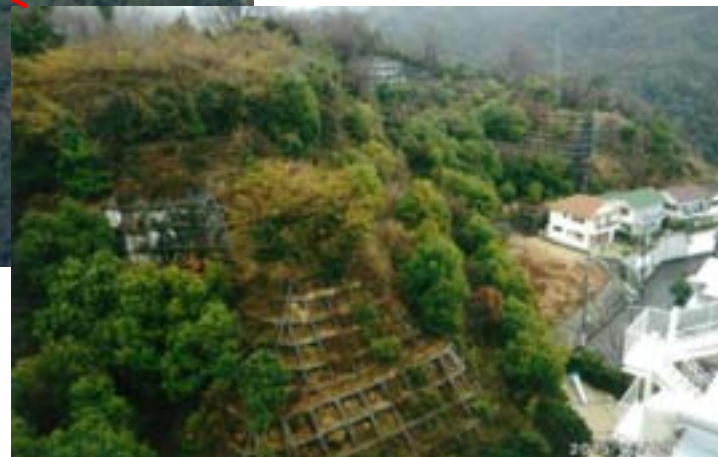
左上:斜め航空写真による全景(2015.10.9)。 樹木が成長し、現況斜面は安定化している。
右下:のり枠工(2015.3.9)。

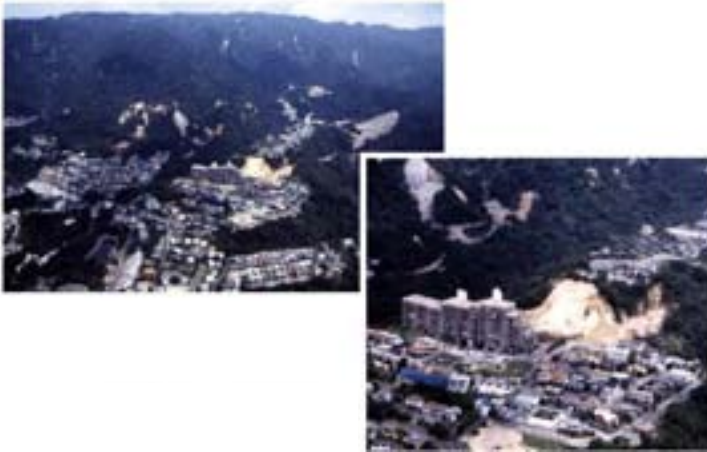
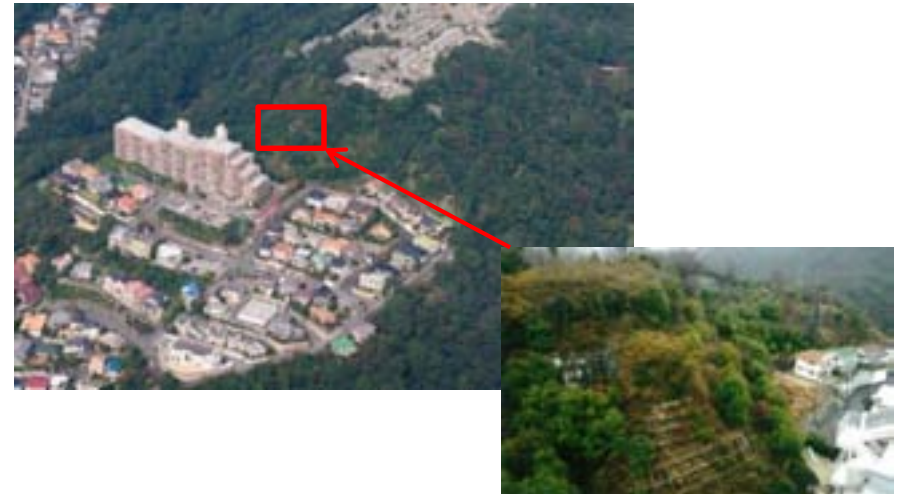
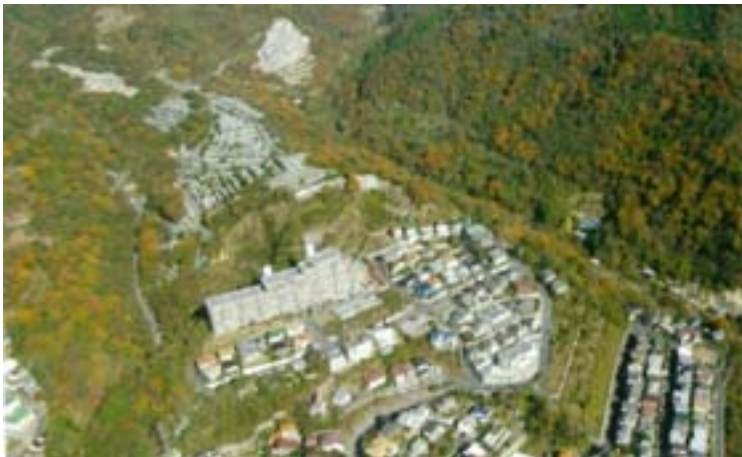
箇所 (point) : G-2

G-2 住吉川左岸沿い(住吉台)の斜面崩壊 Slope Collapse on Left Side of SUMIYOSHI River in Mountain

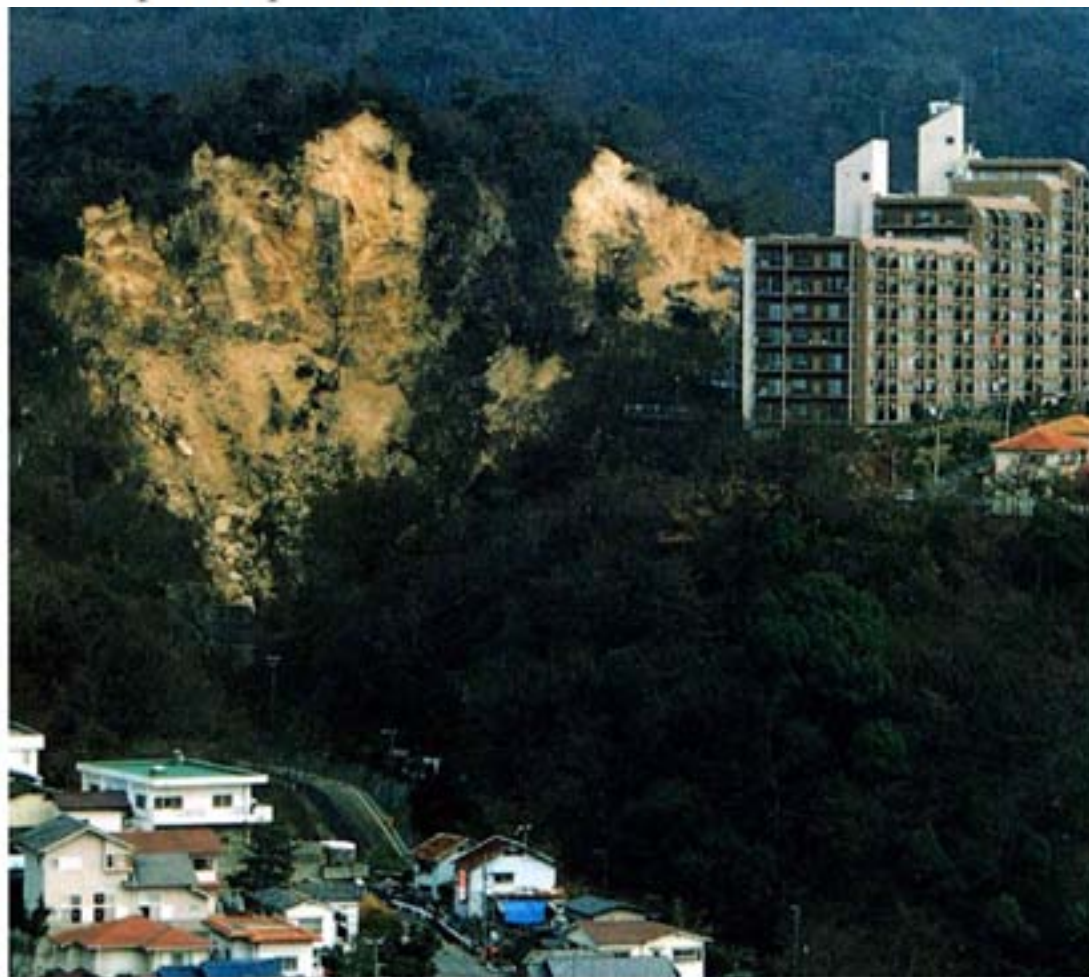
住吉川仮称に達する崩壊の全景 (G-1へ) (地域とテーマへ)。

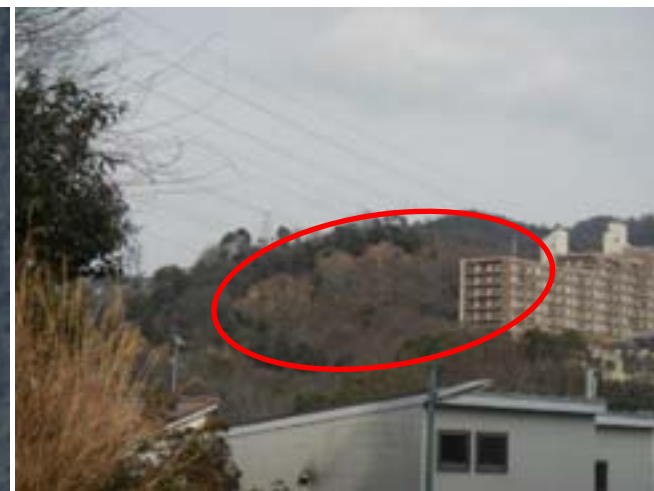
斜め航空写真による全景 (2015.10.9)。 樹木が成長し、現況斜面は安定化する。

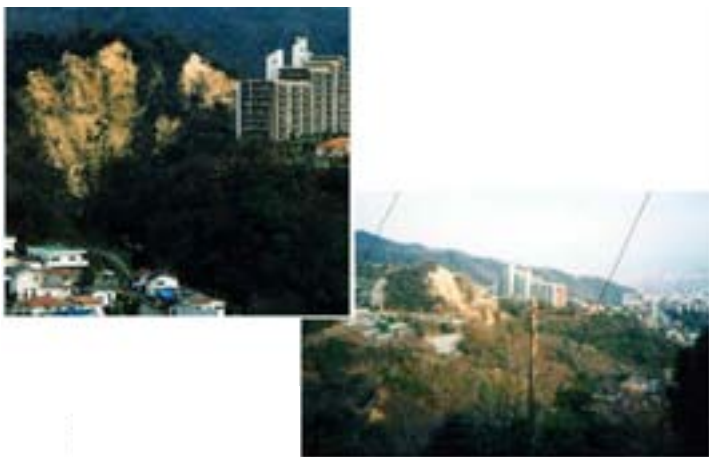
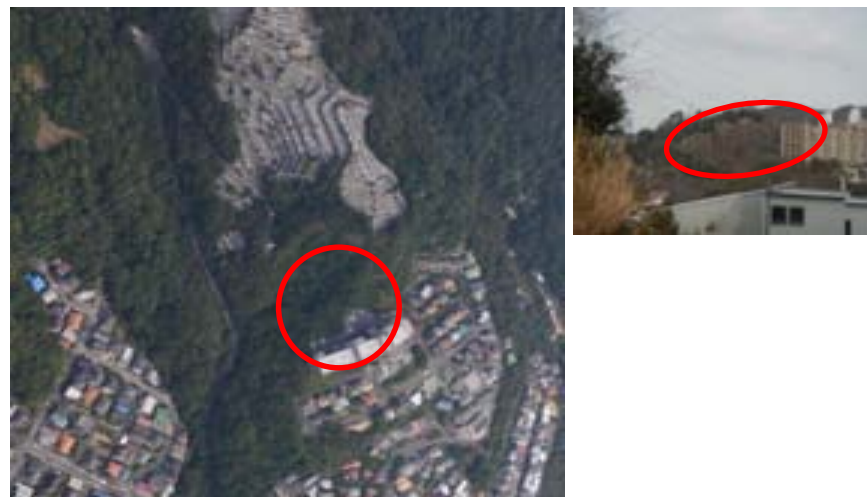
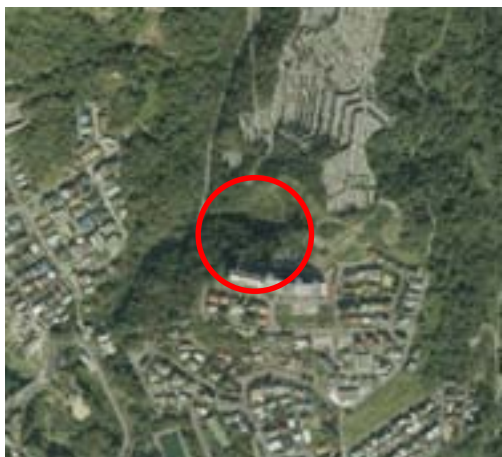
箇所(point) : G-3

Slope Collapse on Left Side of SUMIYOSHI River in Mountain

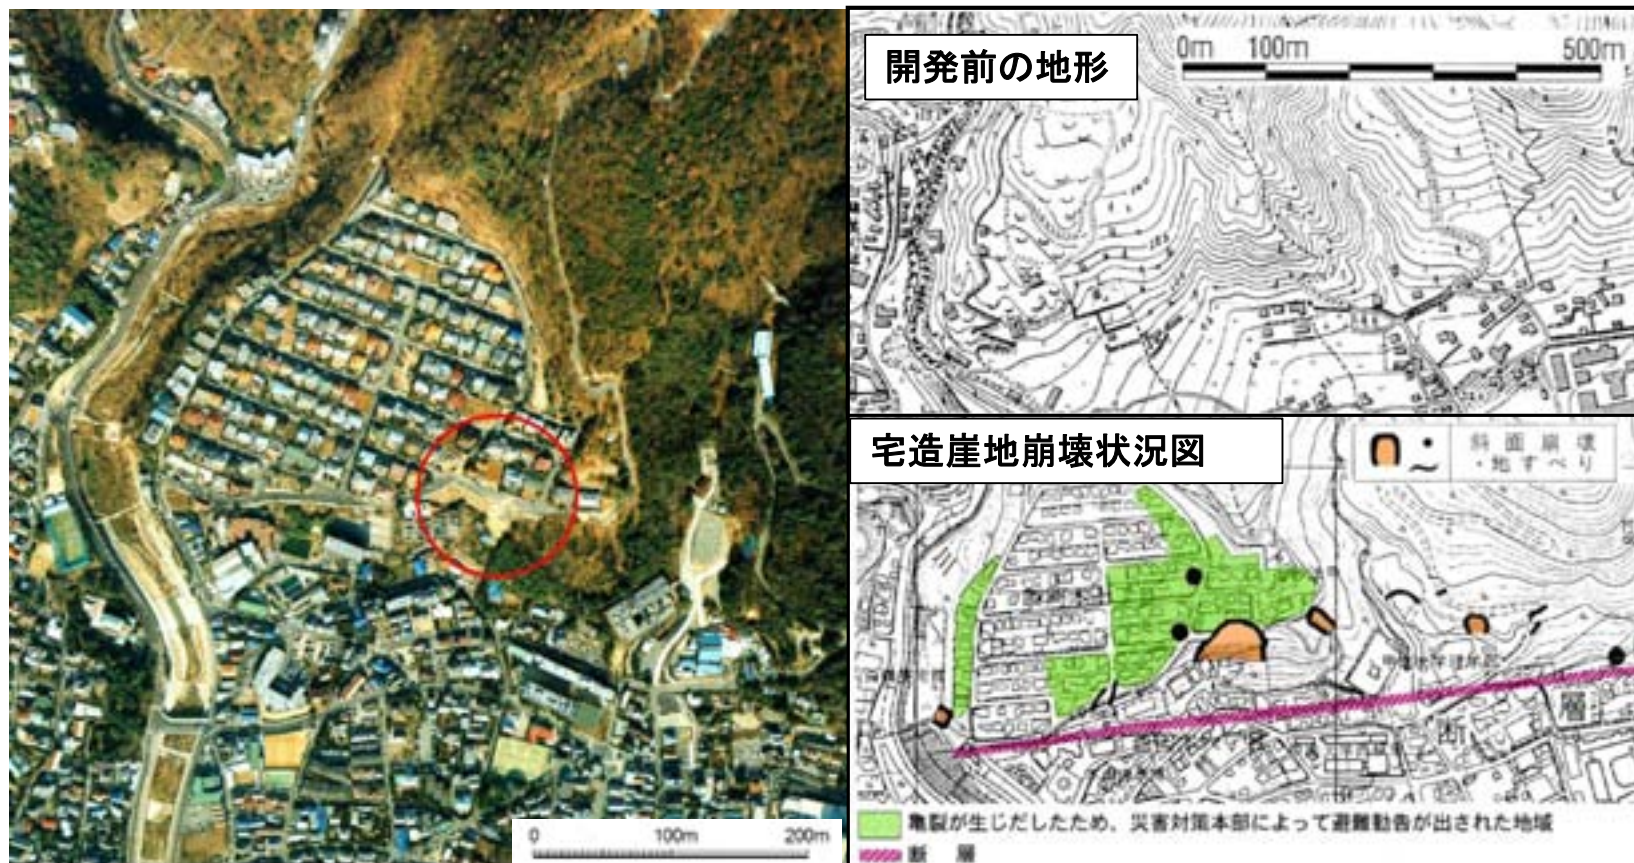
東灘区岡本・ヘルマンハイツ団地盛土部分からの崩壊・地すべり

航空写真による全景(1995.1.20)○内が崩壊・地すべり地(図-22、図-23)。

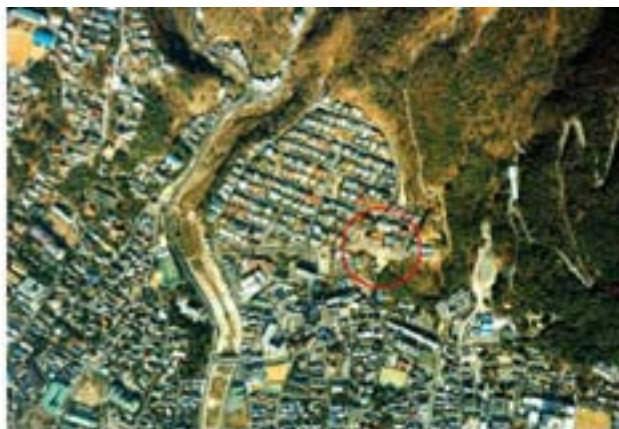
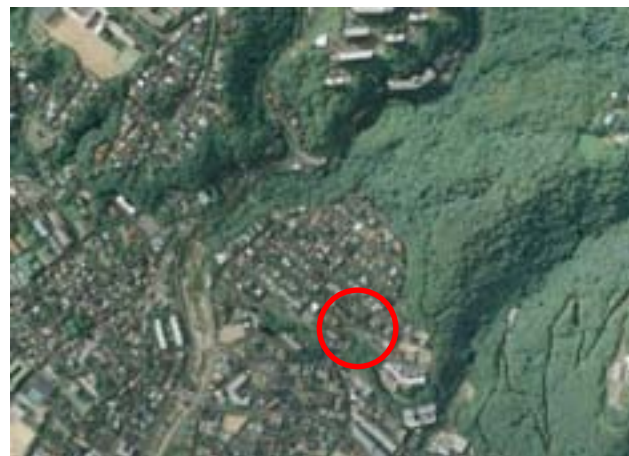
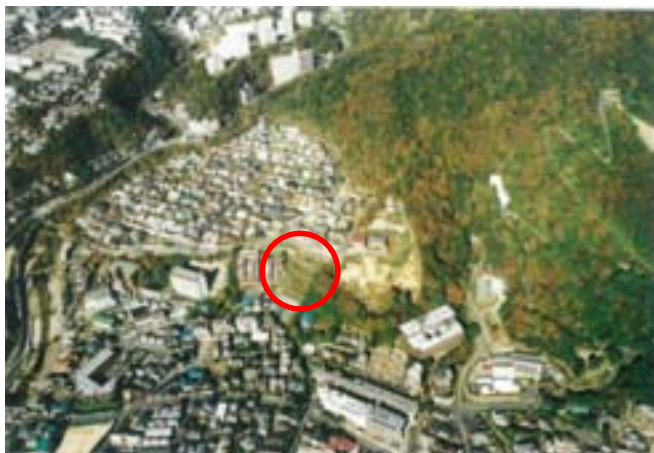
箇所 (point) : H-1

Landslide and Slope Collapse Due to House and Road Construction on Poorly Done Landfill On Mountainside

震災時ヘルマンハイツ末端斜面に発生した地すべりにより道路が崩落し、周辺の住宅にも亀裂や段差が生じた。その後施工された地すべり対策工により、地すべりは安定化し、道路が復旧された。しかし、現在もなお不安定地域であり、注意が必要である。
