1995.1.17 大地震と六甲山地 写真によるその変形・変状の記録(20年間の経年変化)

Mt.Rokko and the Great Hanshin Earthquake of January 17,1995:
The Photographic Records of Landform Changes and Conditions after 20 Years

奈良大学 名誉教授 池田 碩
Emeritus Professor, Nara University Hiroshi Ikeda

国土交通省近畿地方整備局 六甲砂防事務所
Ministry of Land, Infrastructure and Transport and Tourism
Kinki Division ROKKO Sabo Office

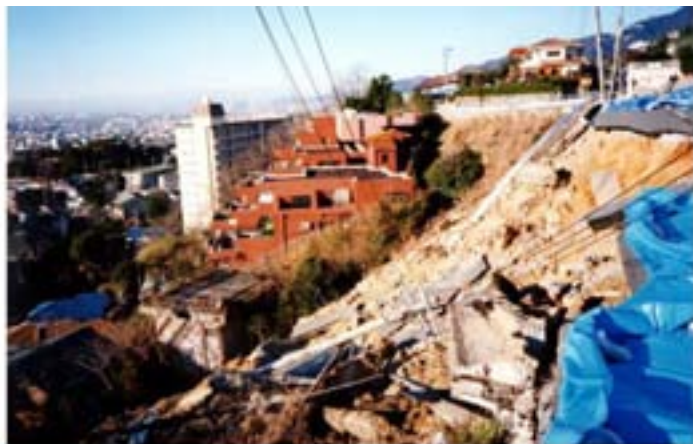
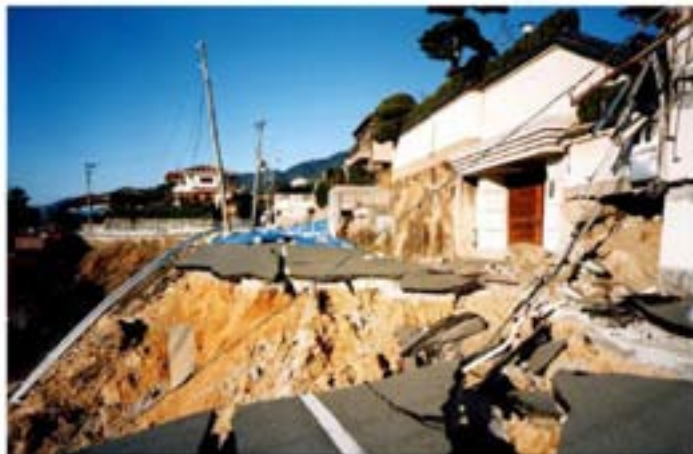
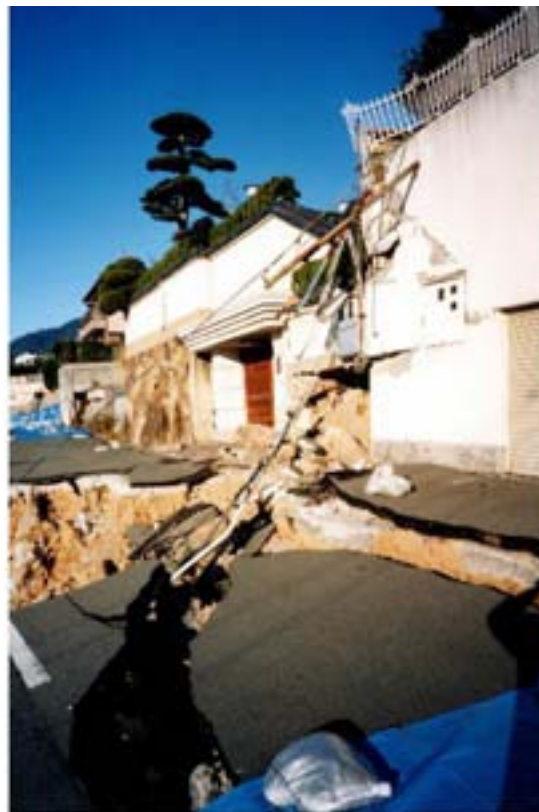
左上、崩壊地フロント。
右上、左下、盛土部分上端部のアスファルト舗装道の陥没と崩壊(図-22,図-23)。

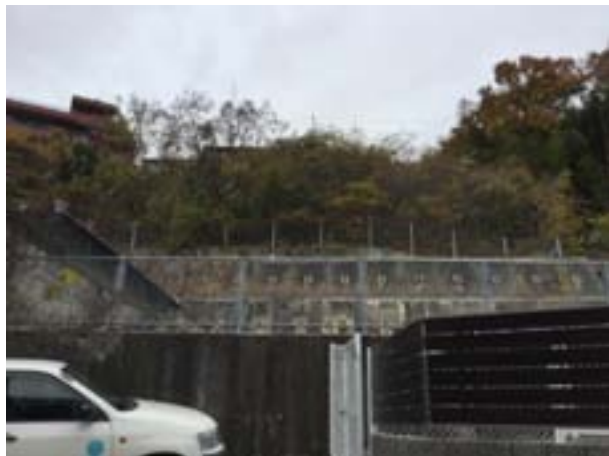
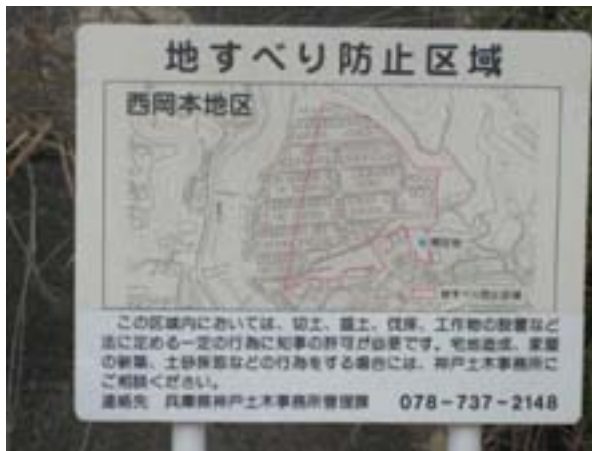
末端斜面の地すべり恒久対策状況(アンカー工)(2015.12.10)。 常時湧水あり。

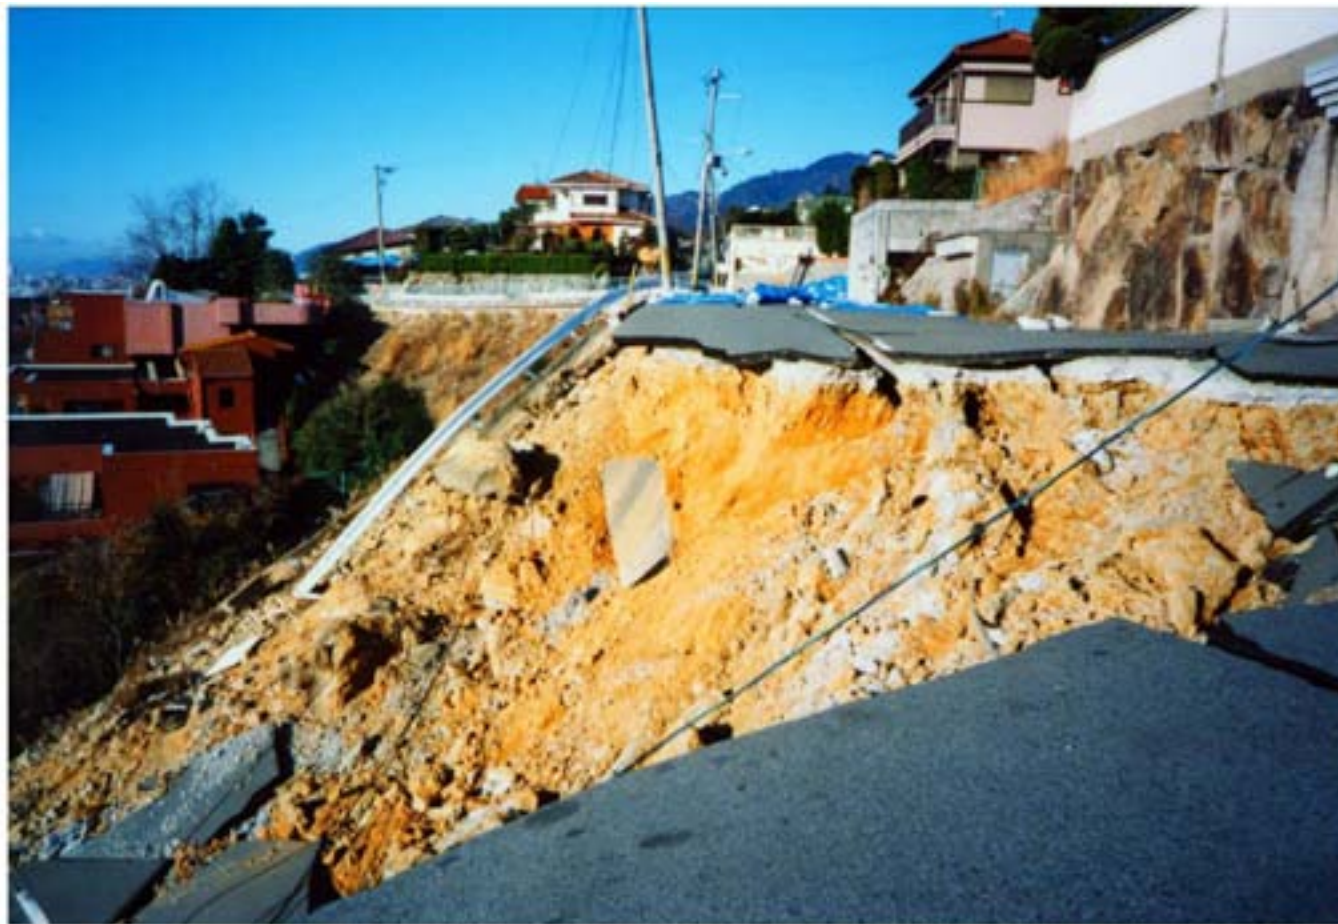
H-3 東灘区岡本・ヘルマンハイツ団地盛土部分からの崩壊・地すべり Landslide and Slope Collapse Due to House and Road Construction on Poorly Done Landfill On Mountainside

陥没した部分の拡大。盛土の中からは、コーラのビンやビニール袋などが出てくる(図-22、図-23)。

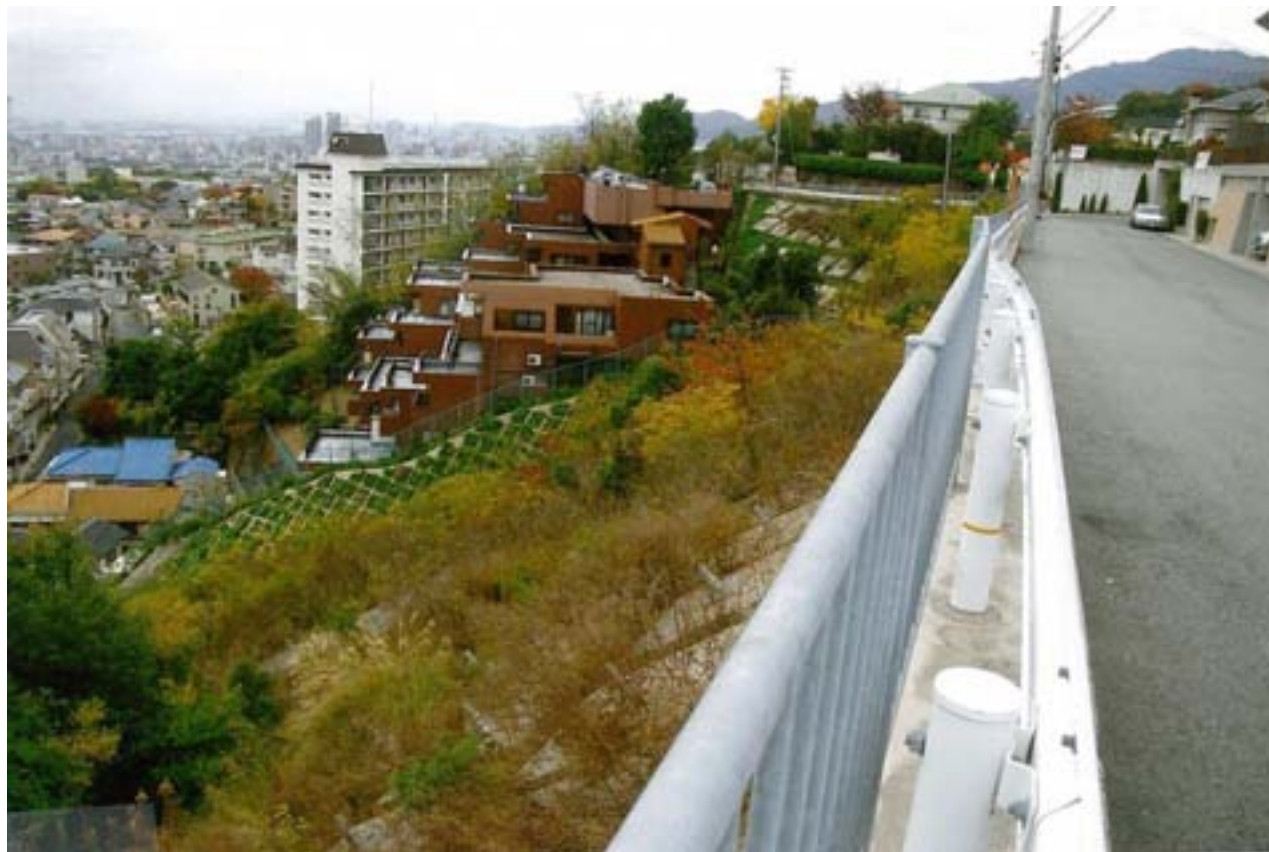
道路南側急斜面の地すべり恒久対策状況(吹付法砕工+アンカー工)。
植生工による緑化が進む(2006.11.23)。

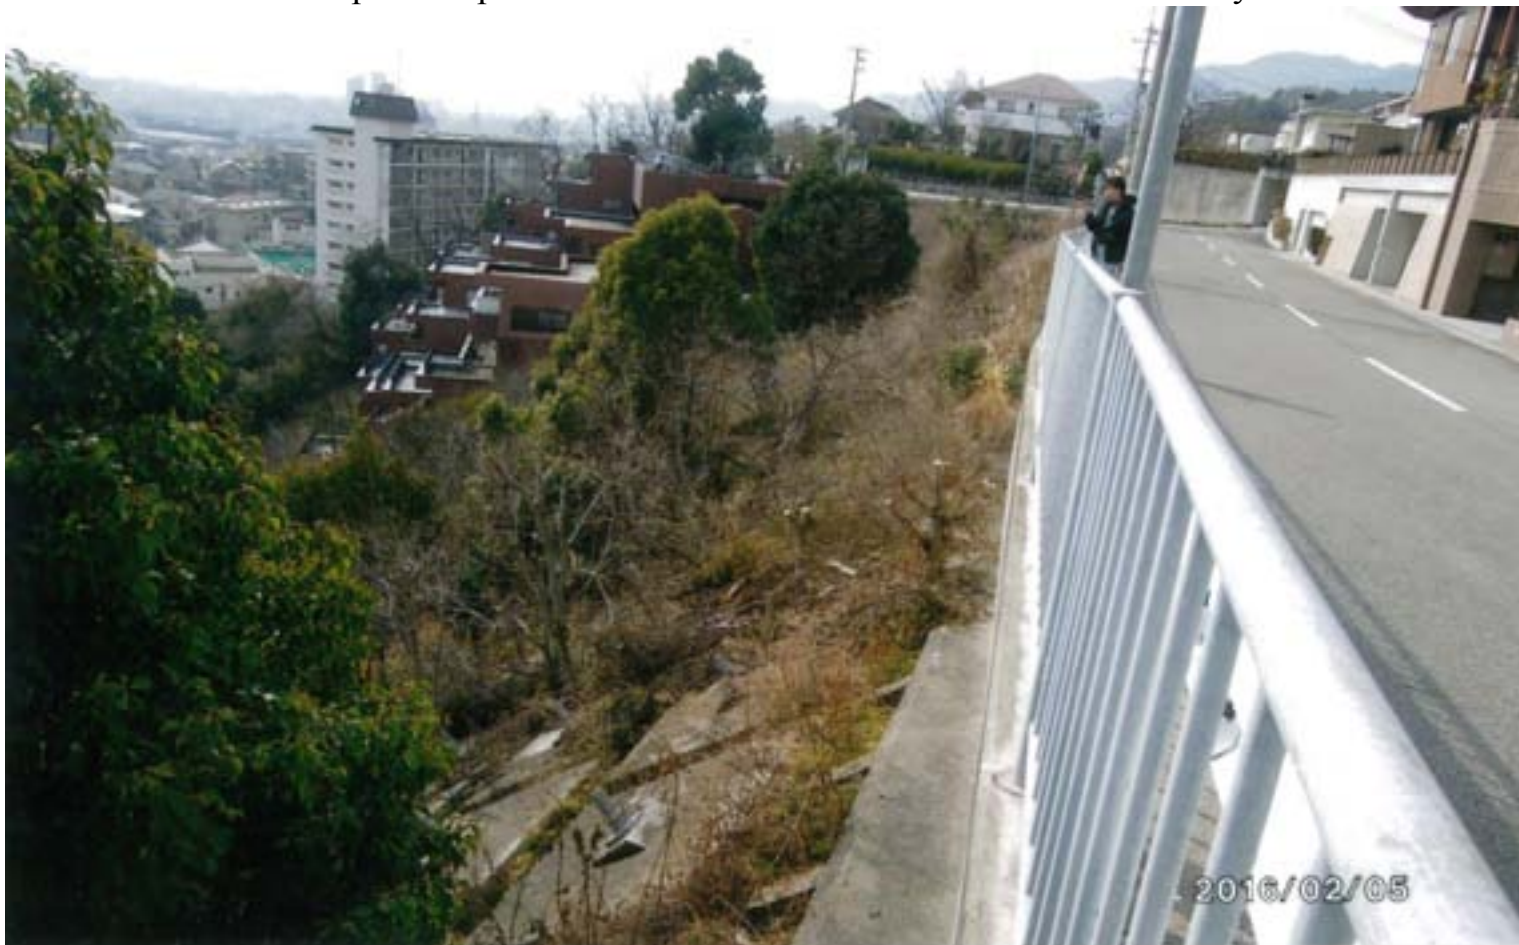
道路南側急斜面の状況。樹木が成長し、斜面对策工自体は見えない(2016.2.5)。

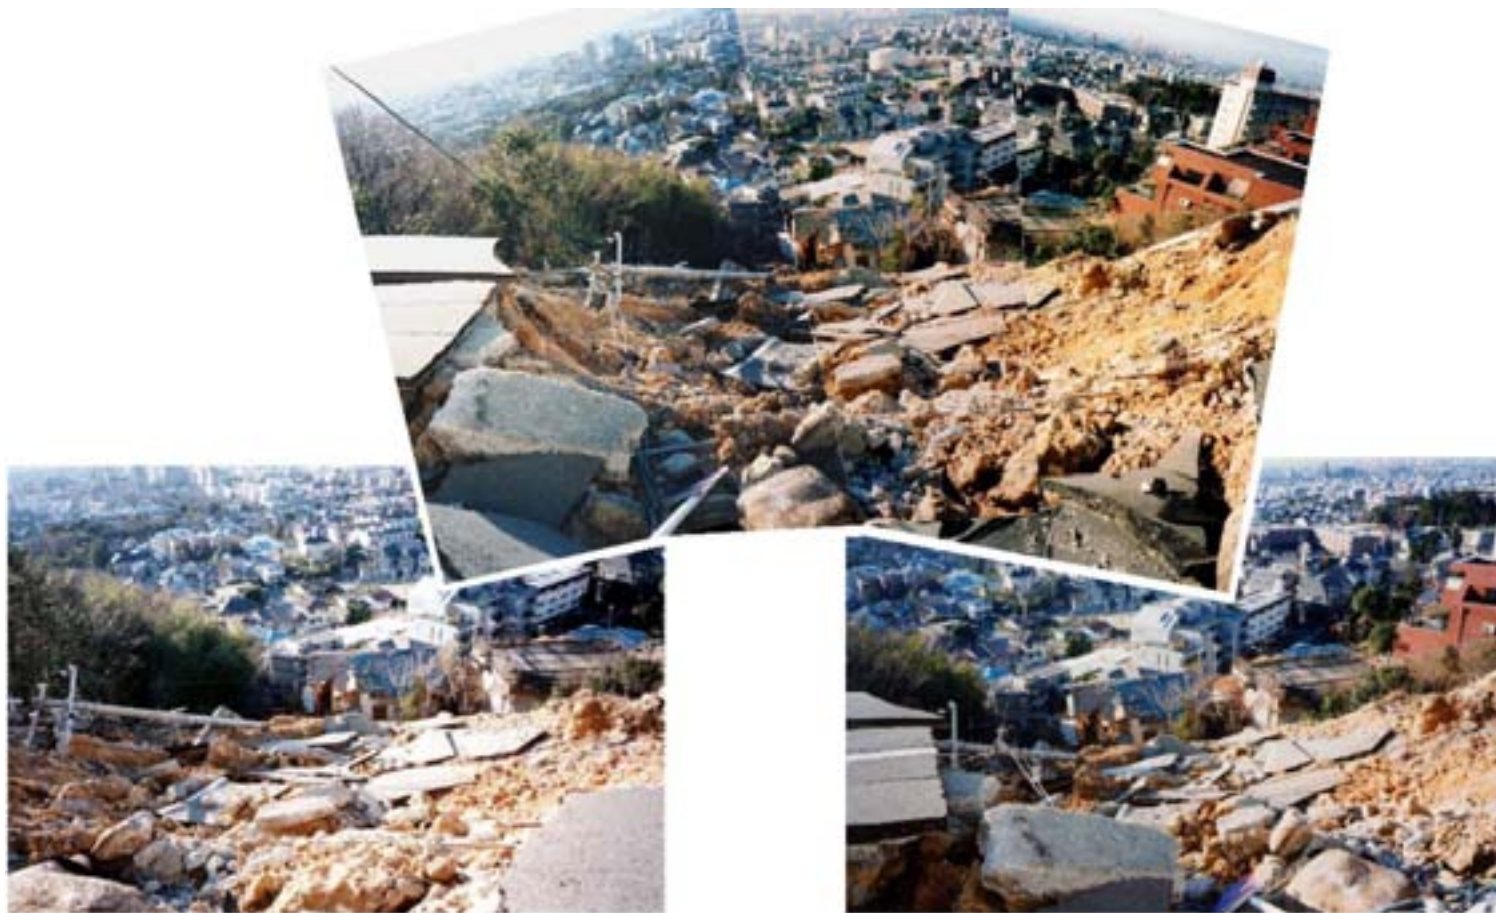
2点から下方をみる。崩壊地の末端には、集落が迫っており上方の団地からは「家ナダレ」が生じる危険性があった(図-22、図-23)(H-1へ)(地域とテーマへ)。

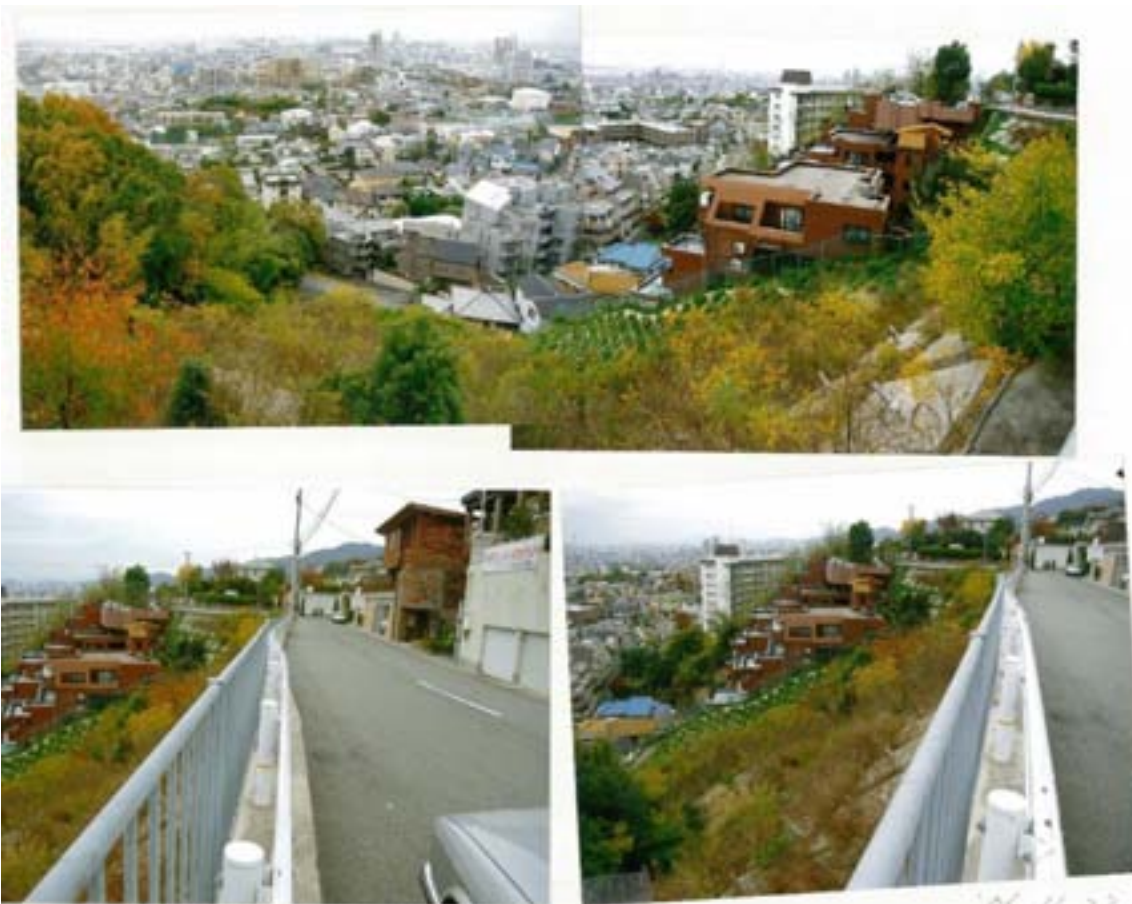
道路南側急斜面の地すべり恒久対策状況(吹付法砕工+アンカー工)。植生工による緑化が進む(2006.11.24)。

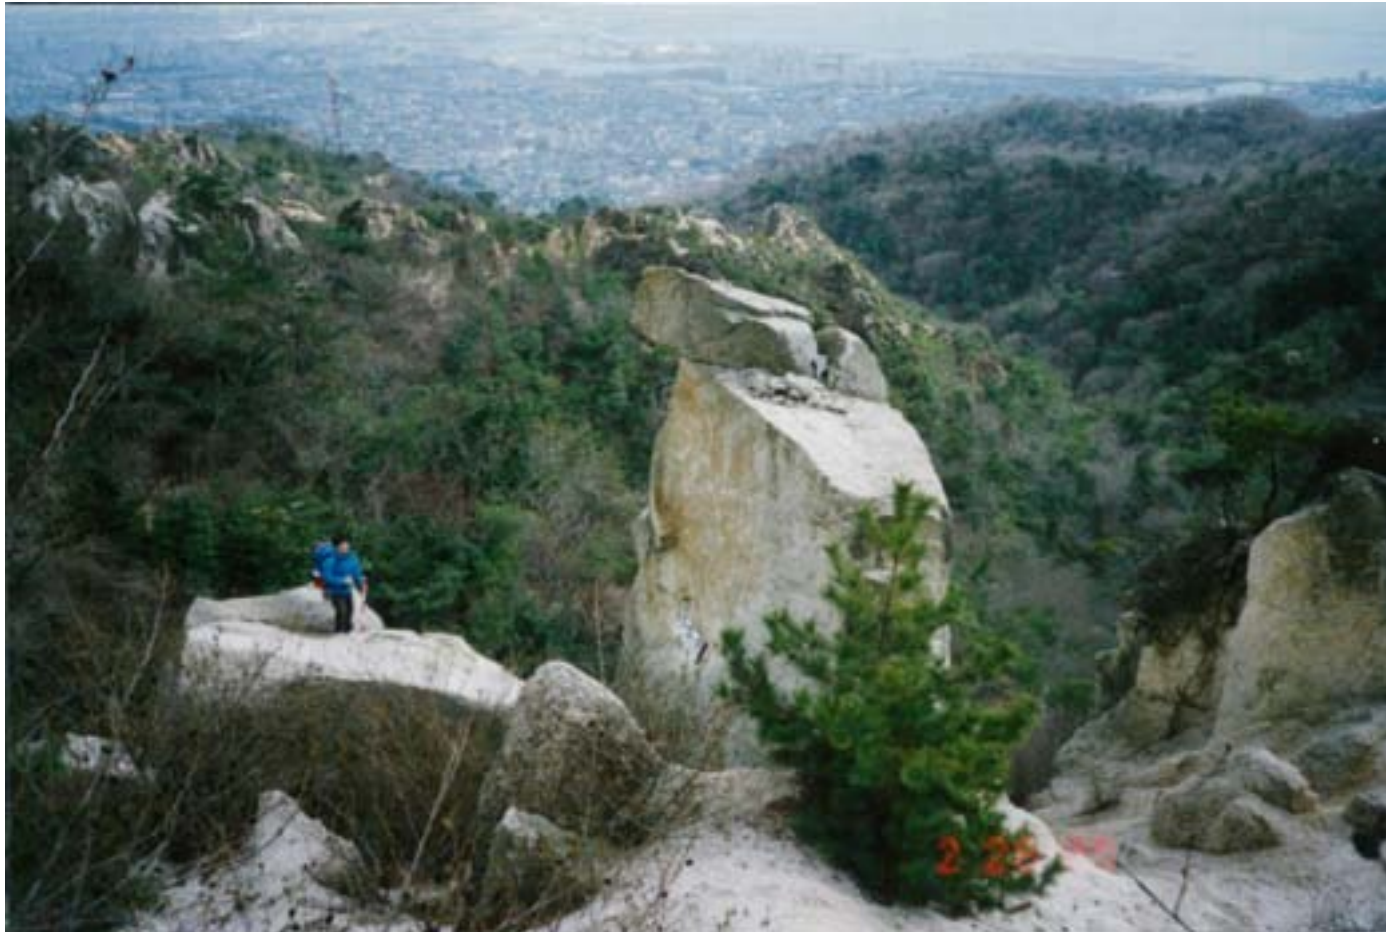
岩塊の形状は特に変化なし(2005.2.28)。

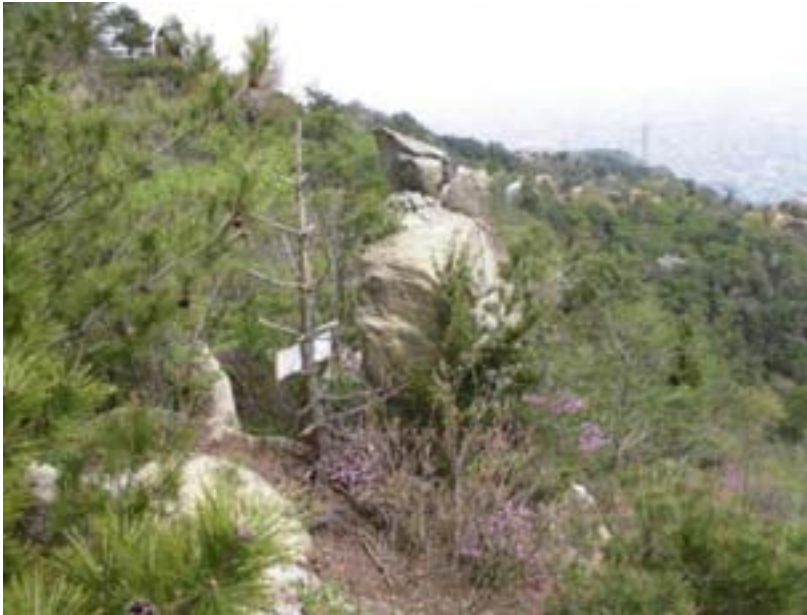
岩塊の形状は特に変化なし(2015.4.16)。

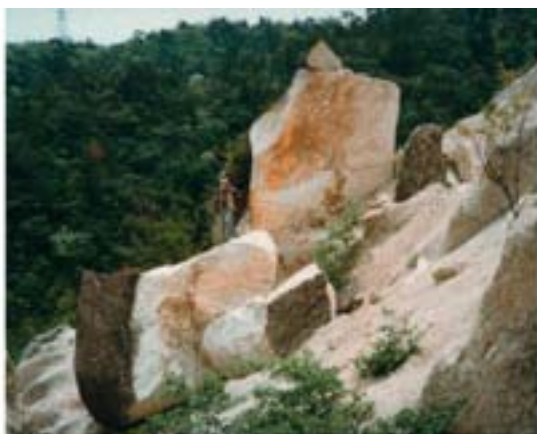
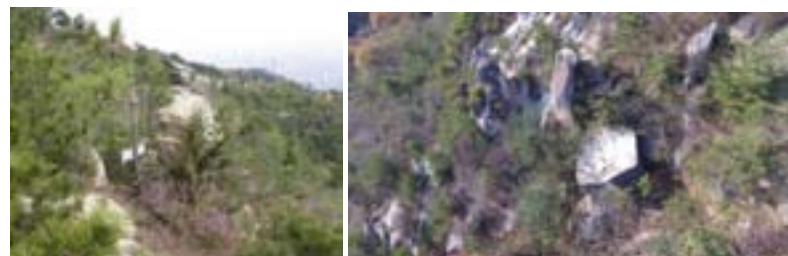
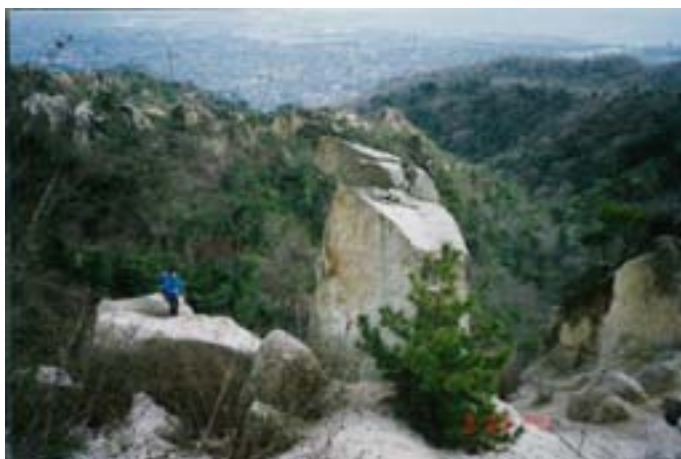
箇所 (point) : I-2

震災時、「万物相」の名で親しまれていた奇岩群。複数の奇岩が亀裂に沿って剥落、分解した。その後、奇岩から分離した岩塊の位置や状態に大きな変化は見られないが、周囲は植生に覆われ、近づきにくくなっている。

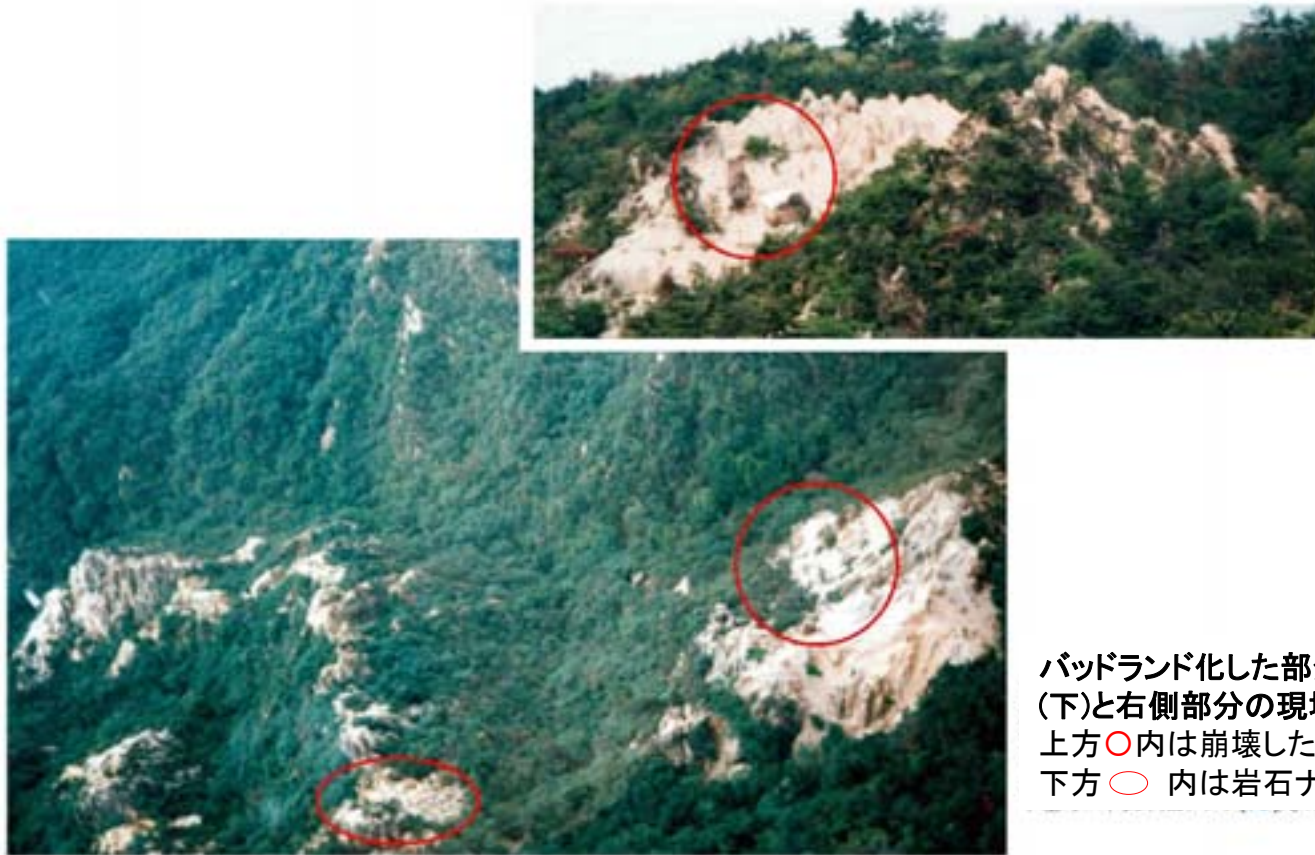
バッドランド化した部分の斜め航空写真
(下)と右側部分の現場(上)の状況。
上方○内は崩壊した奇岩「万物相」。
下方○内は岩石ナダレ(I-5)発生地。

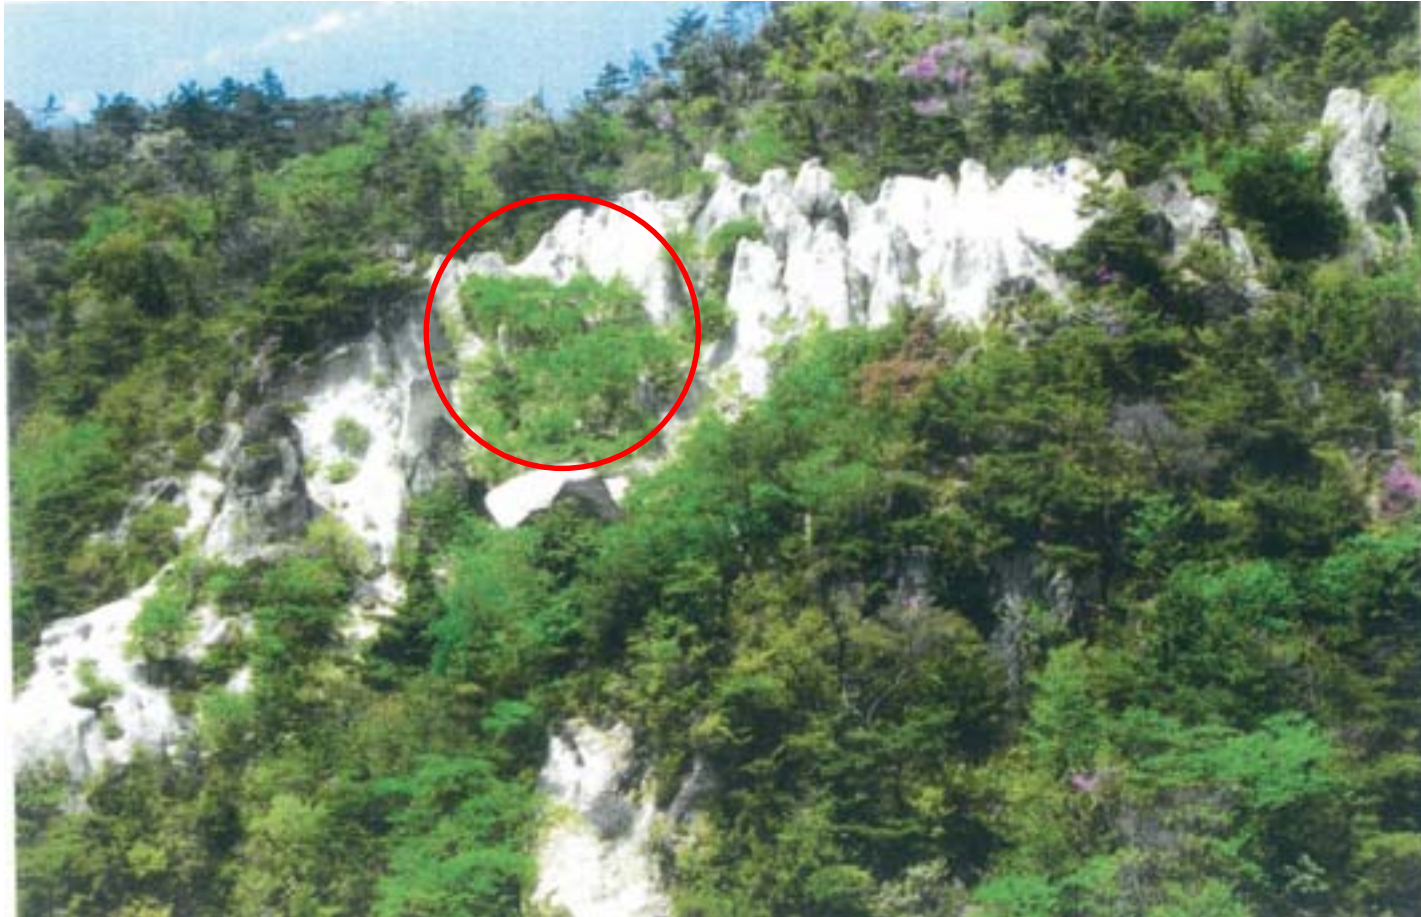
大きくは変化していない。マサ状風化部は浸食され易く植生の定着は貧弱(2005.2.28)。

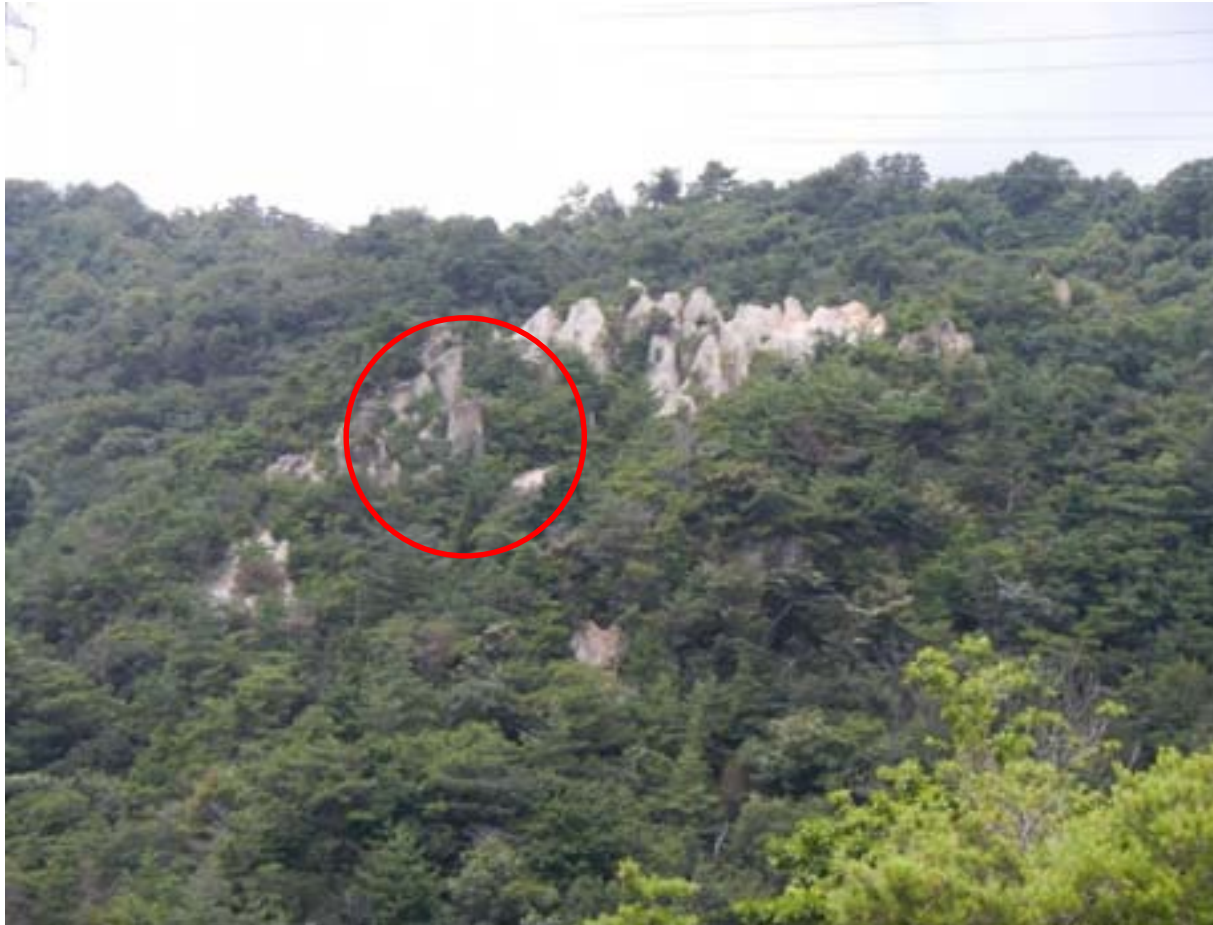
大きくは変化してない。マサ状風化部は浸食され、植生の定着は貧弱(2015.10.9)。

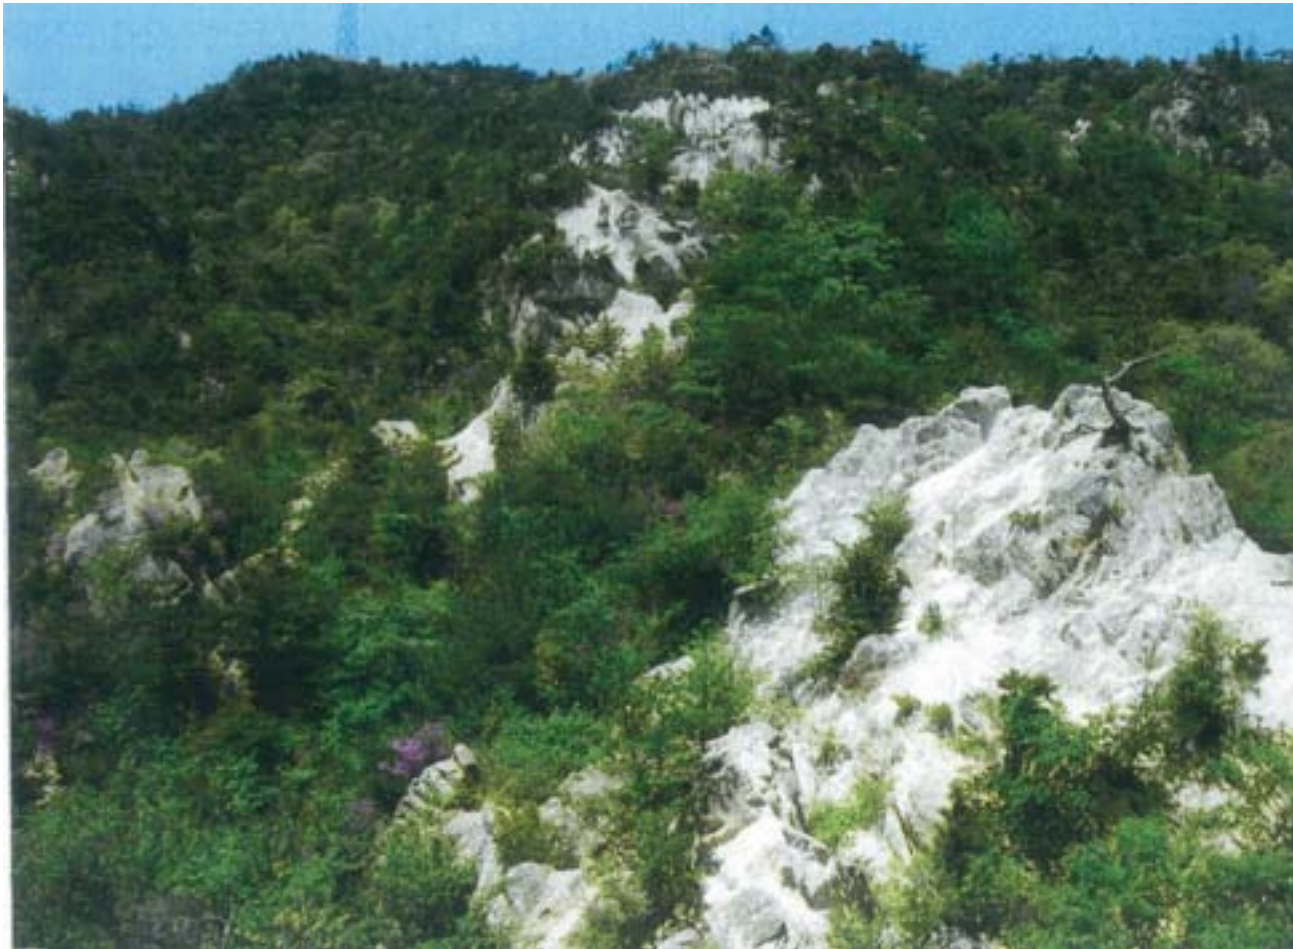
地形に大きな変化なし。植生の定着がやや進んでいる(2005.2.28)。

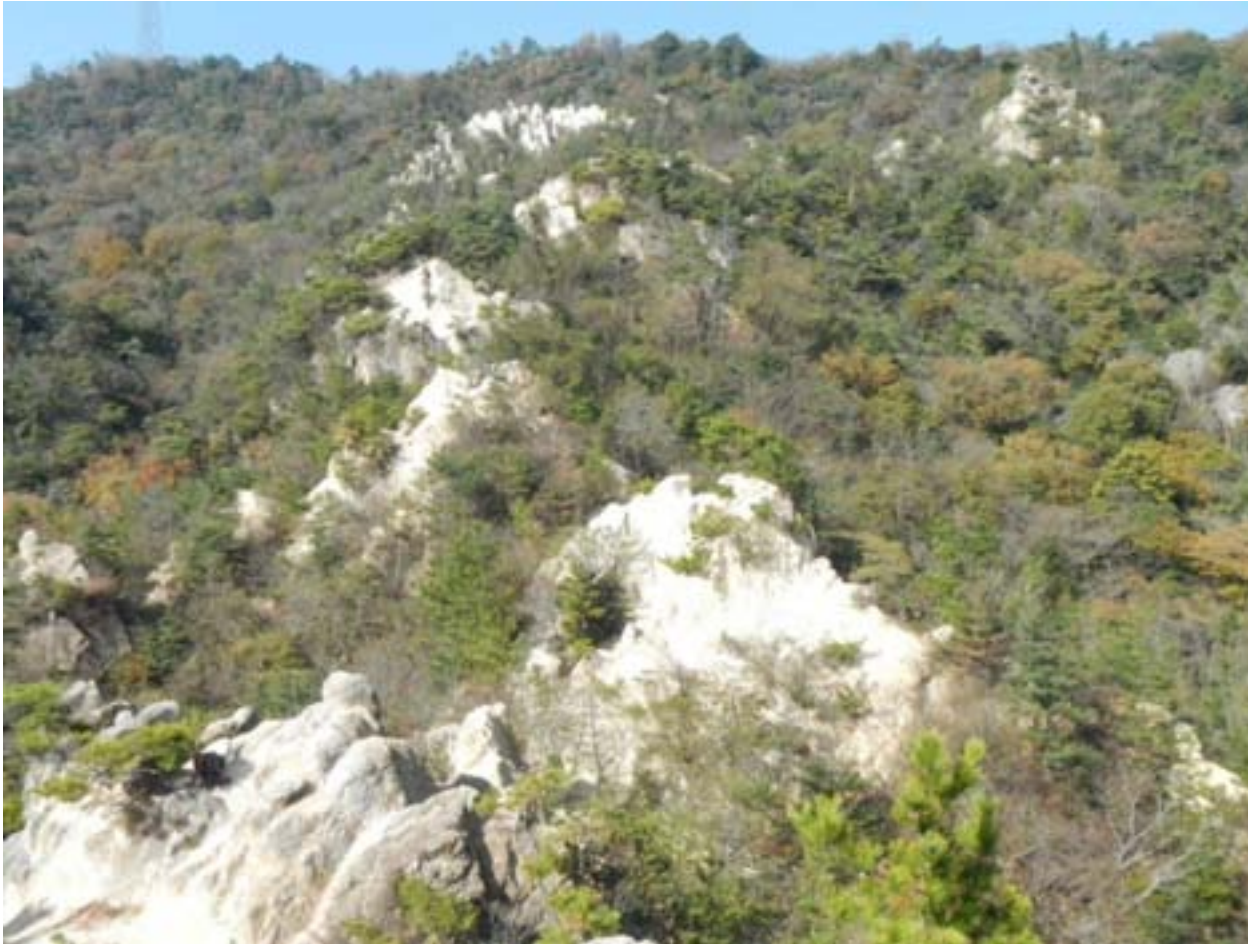
大きくは変化していない(2015.11.30)。

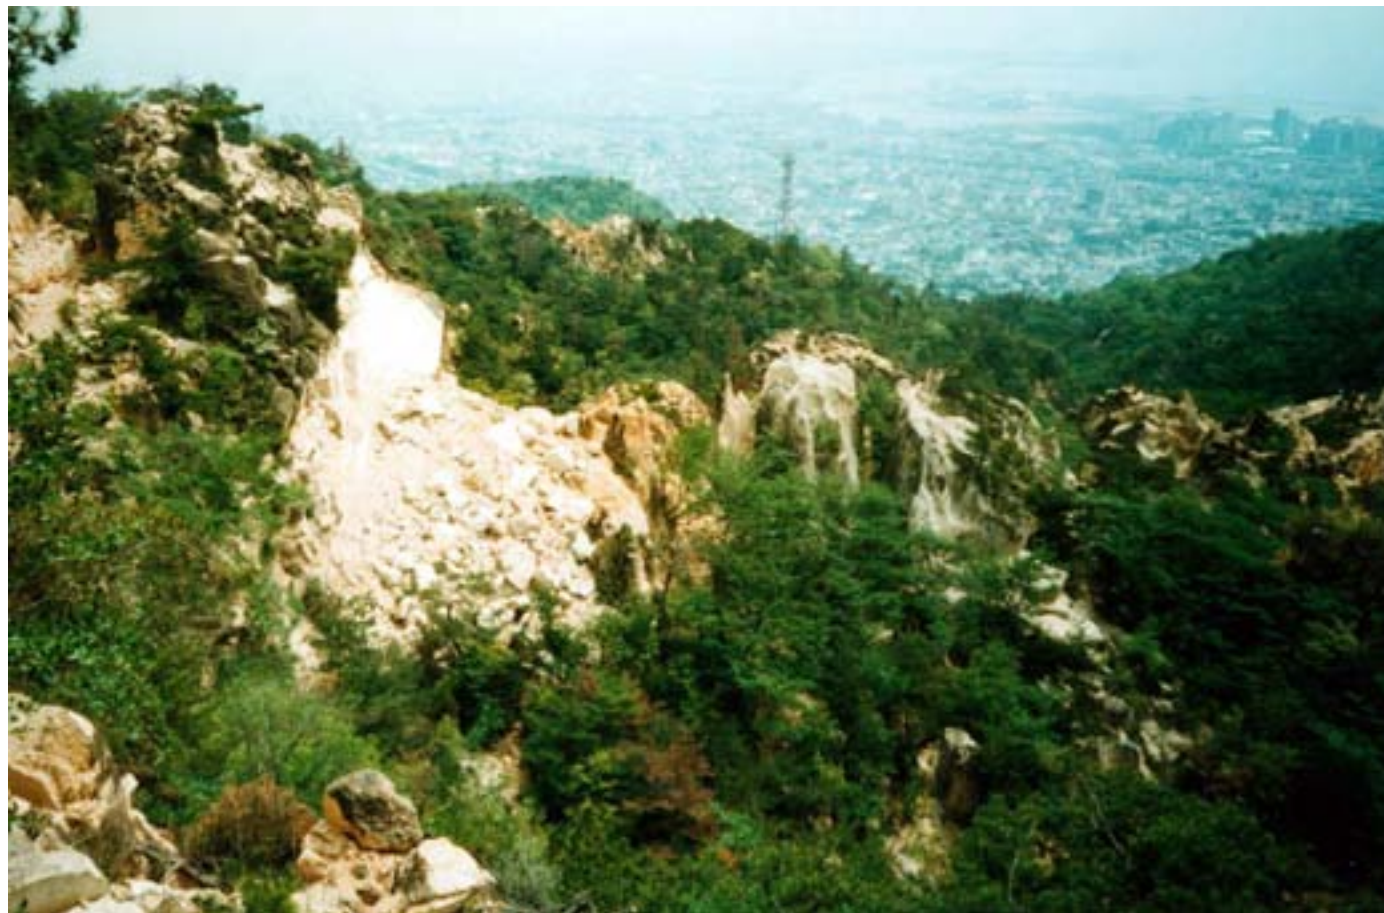
同尾根のうち、岩盤崩壊、岩石ナダレを生じた部分の遠望 航空写真(I-3)。

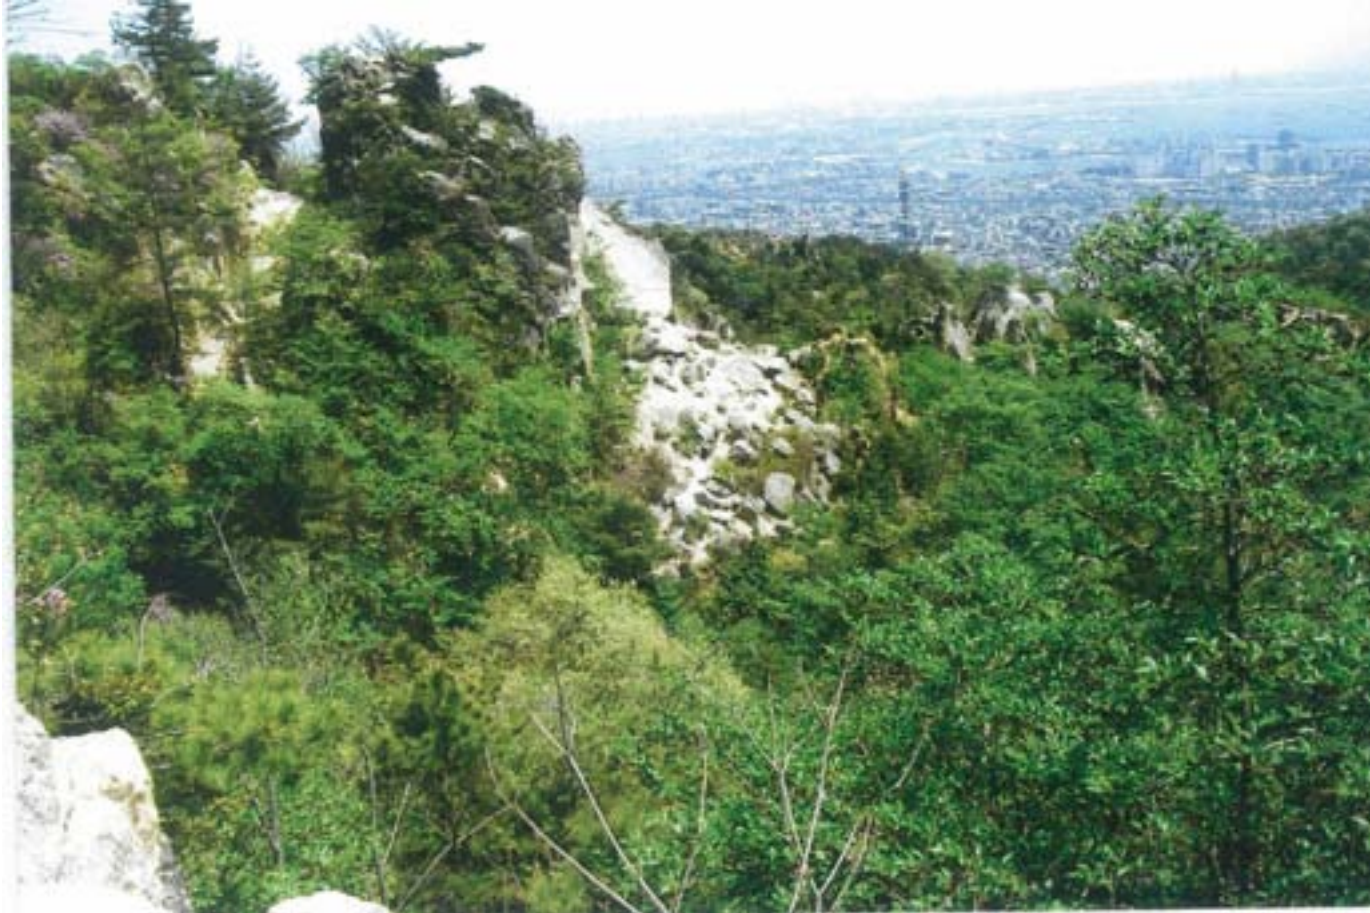
大きくは変化してない。転石の位置もほぼ同じ、植生の定着が散見される(2005.2.28)。

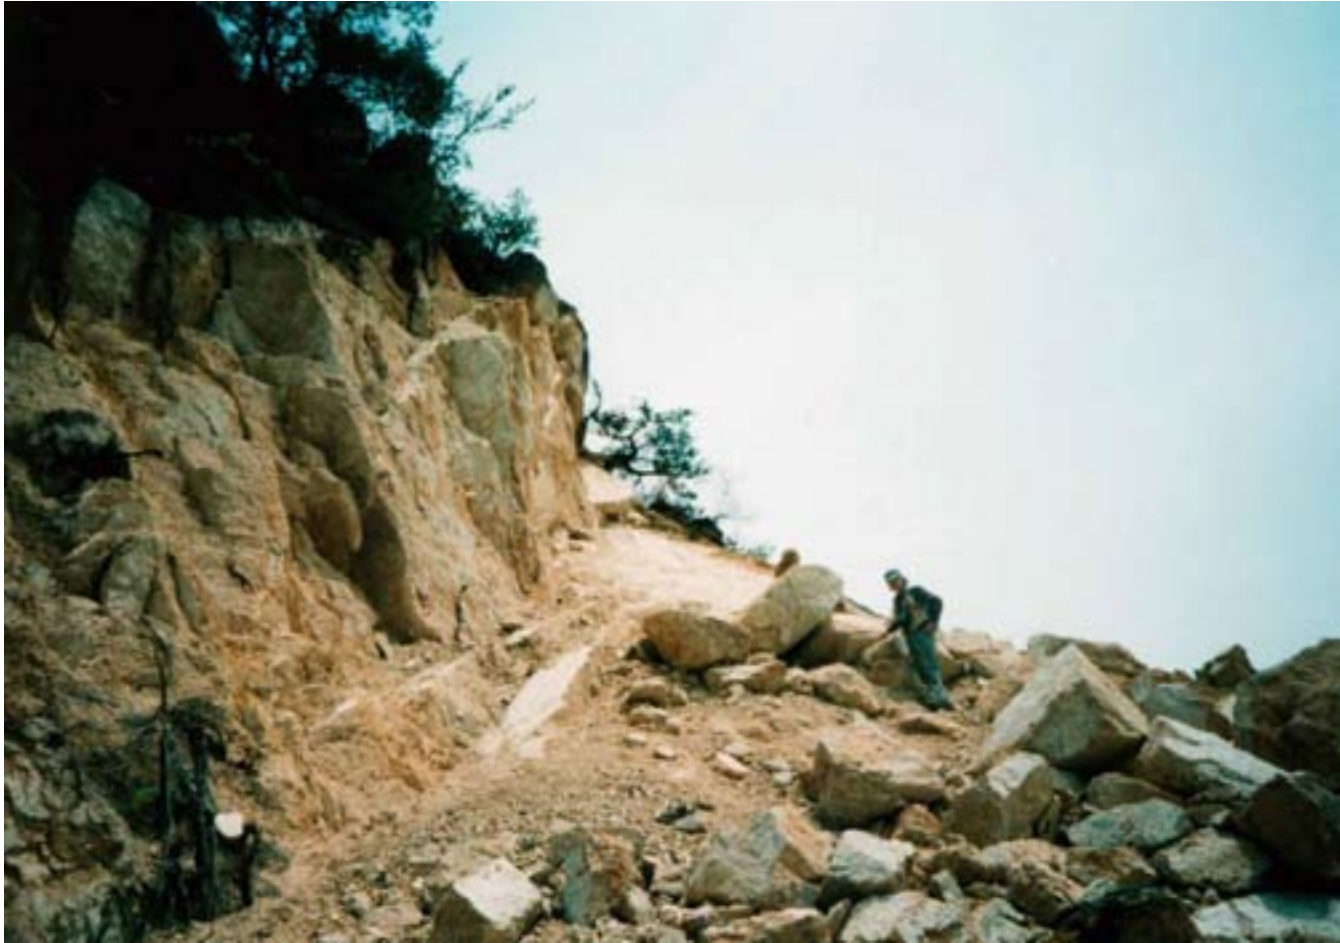
岩石ナダレの上端部。航空写真 (I-3)。

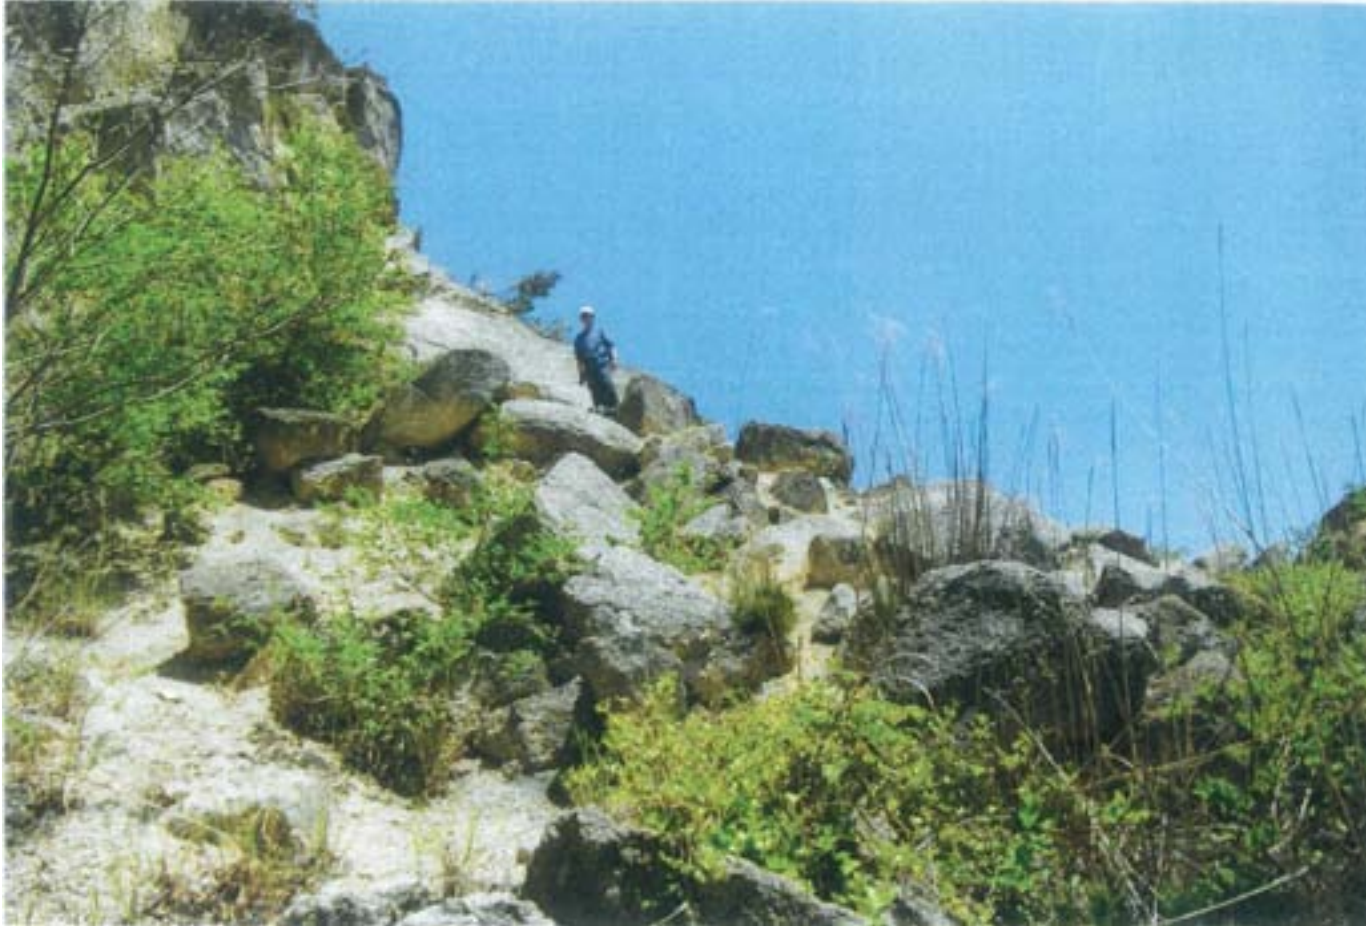
大きくは変化してない。転石の位置もほぼ同じ、植生の定着が散見される(2005.2.28)。

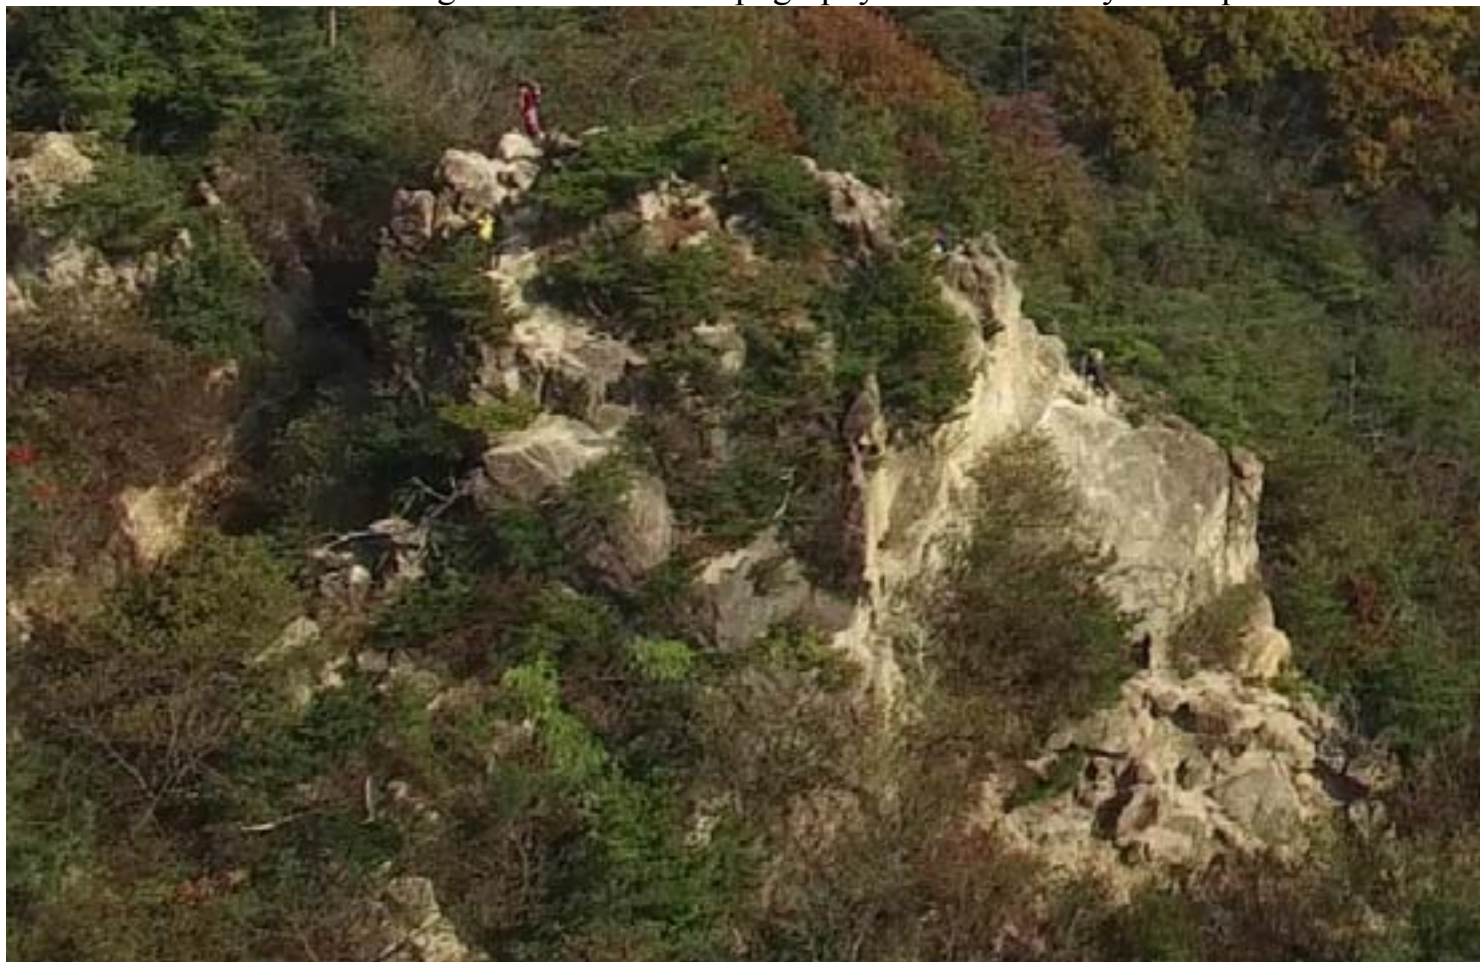
岩石ナダレ発生以後、大きな変化はない。植生の定着進行している(2015.7.29)。
