1995.1.17 大地震と六甲山地 写真によるその変形・変状の記録(20年間の経年変化)

Mt.Rokko and the Great Hanshin Earthquake of January 17,1995:
The Photographic Records of Landform Changes and Conditions after 20 Years

奈良大学 名誉教授 池田 碩
Emeritus Professor, Nara University Hiroshi Ikeda

国土交通省近畿地方整備局 六甲砂防事務所
Ministry of Land, Infrastructure and Transport and Tourism
Kinki Division ROKKO Sabo Office

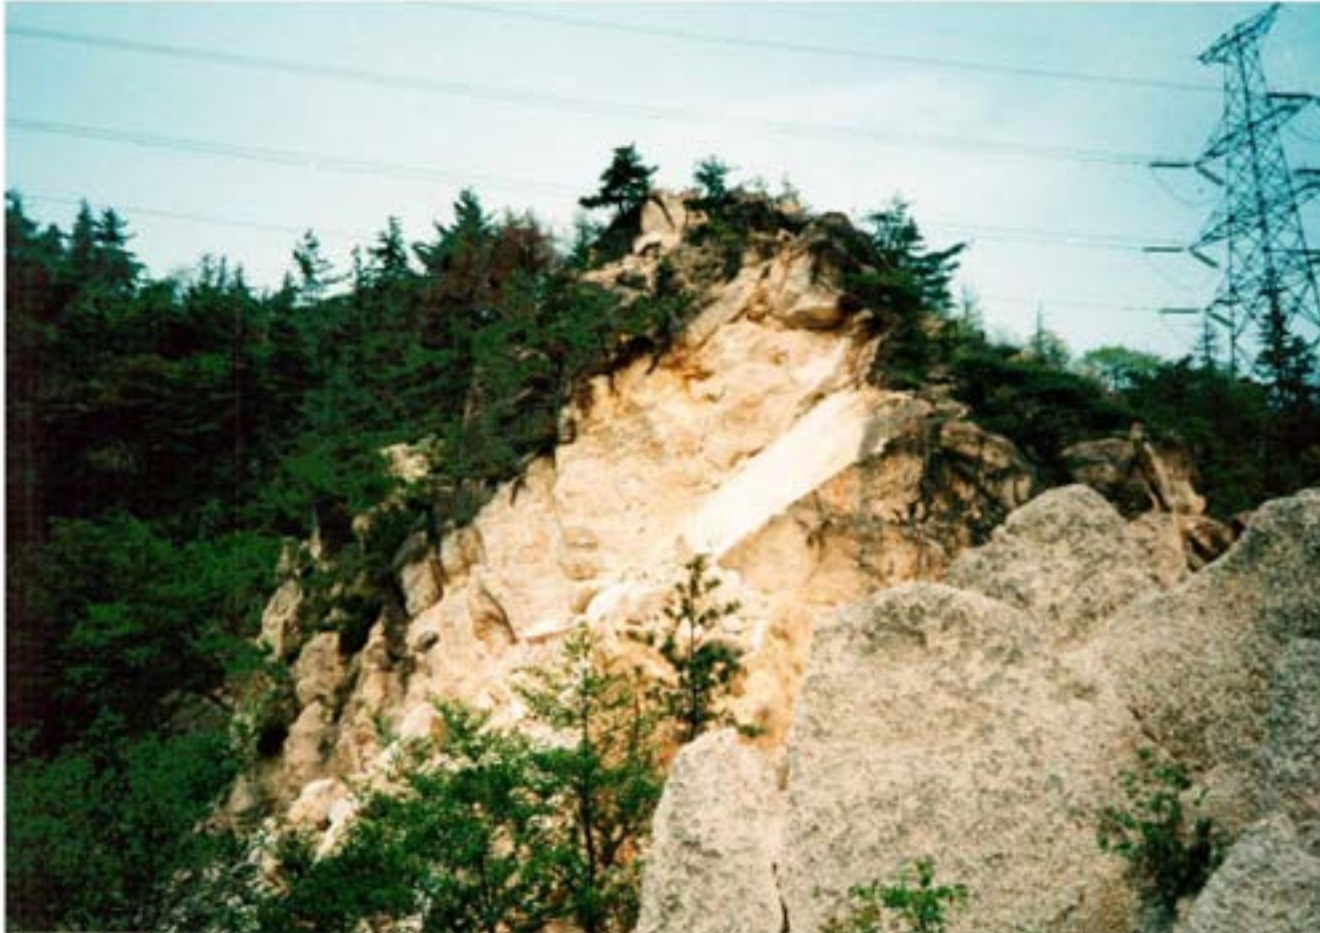
I-7 ロックガーデン内部、地獄谷周辺の変状

岩石ナダレを生じ、崩壊した尾根の正面部分を望む。

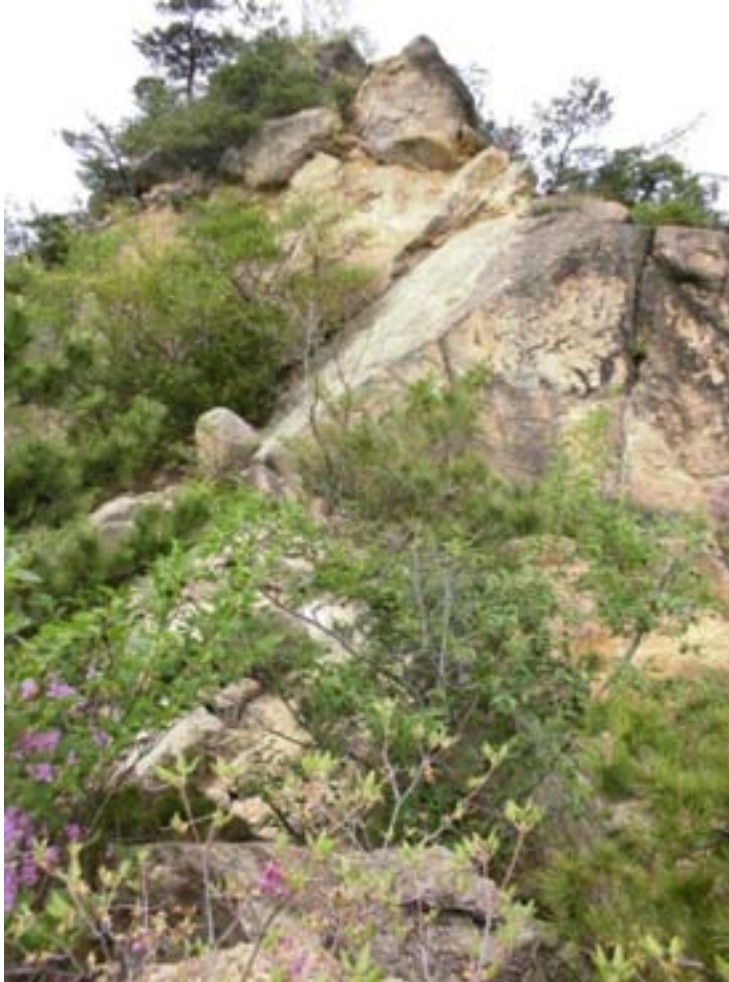
岩盤、転石等殆ど変化なし(2015.7.29)。

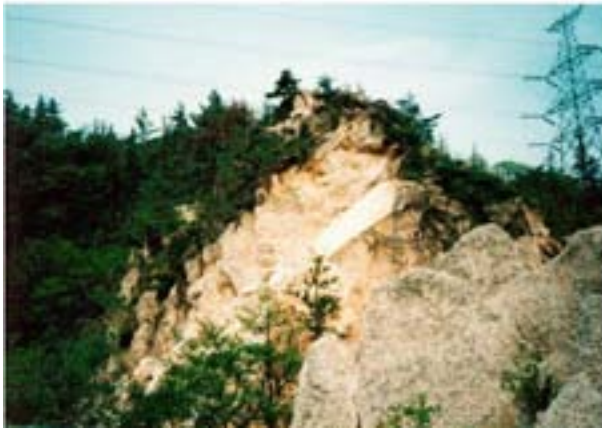
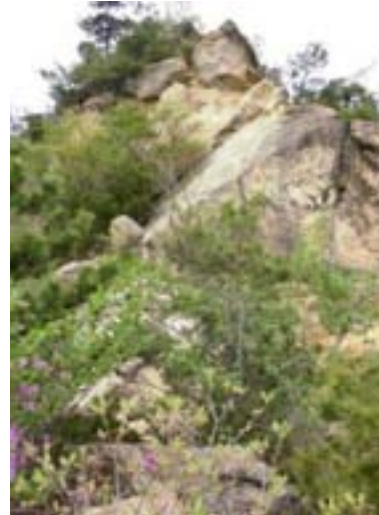
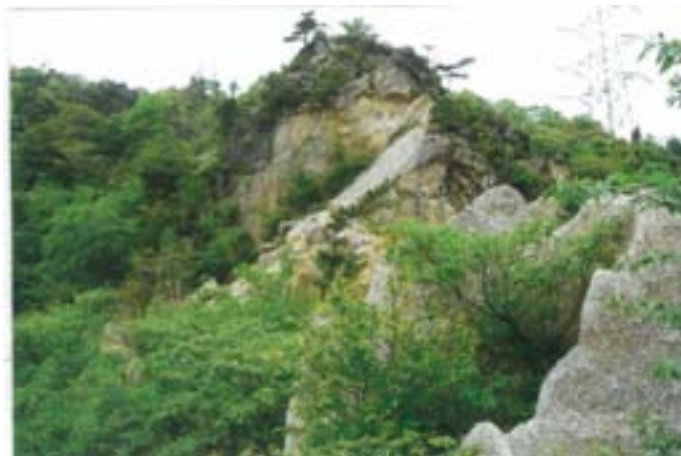
箇所 (point) : I-7

岩石ナダレが発生した尾根周辺は、震災後転石などに大きな変化はない。時間とともに植生の定着が進行し、特に亀裂沿いが顕著である。

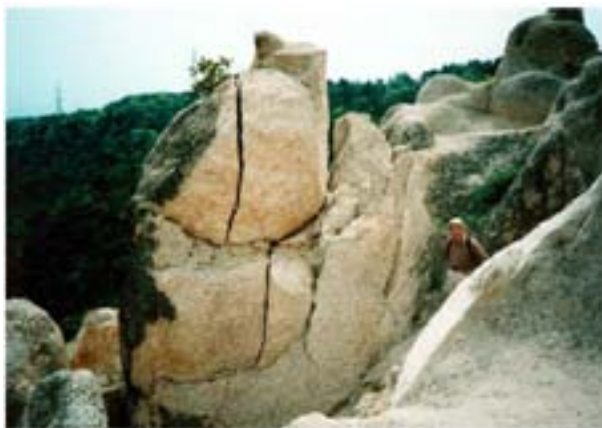
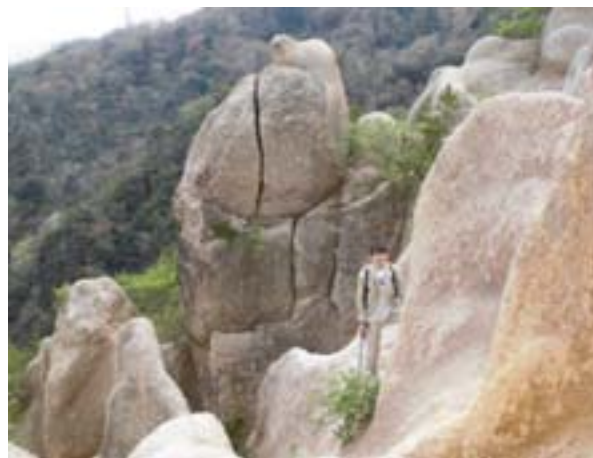
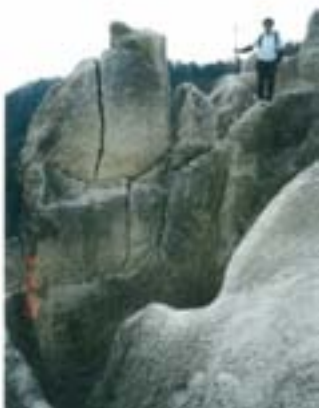
箇所 (point) : I-8

震災によって露岩の肩の部分が剥離崩落した。10年後、20年後、大きな変化はないが、露岩は亀裂が発達しており、開口亀裂沿いに植生が定着しつつある。今後植生の根の成長が亀裂を拡幅し、露岩を不安定化させる恐れがある。

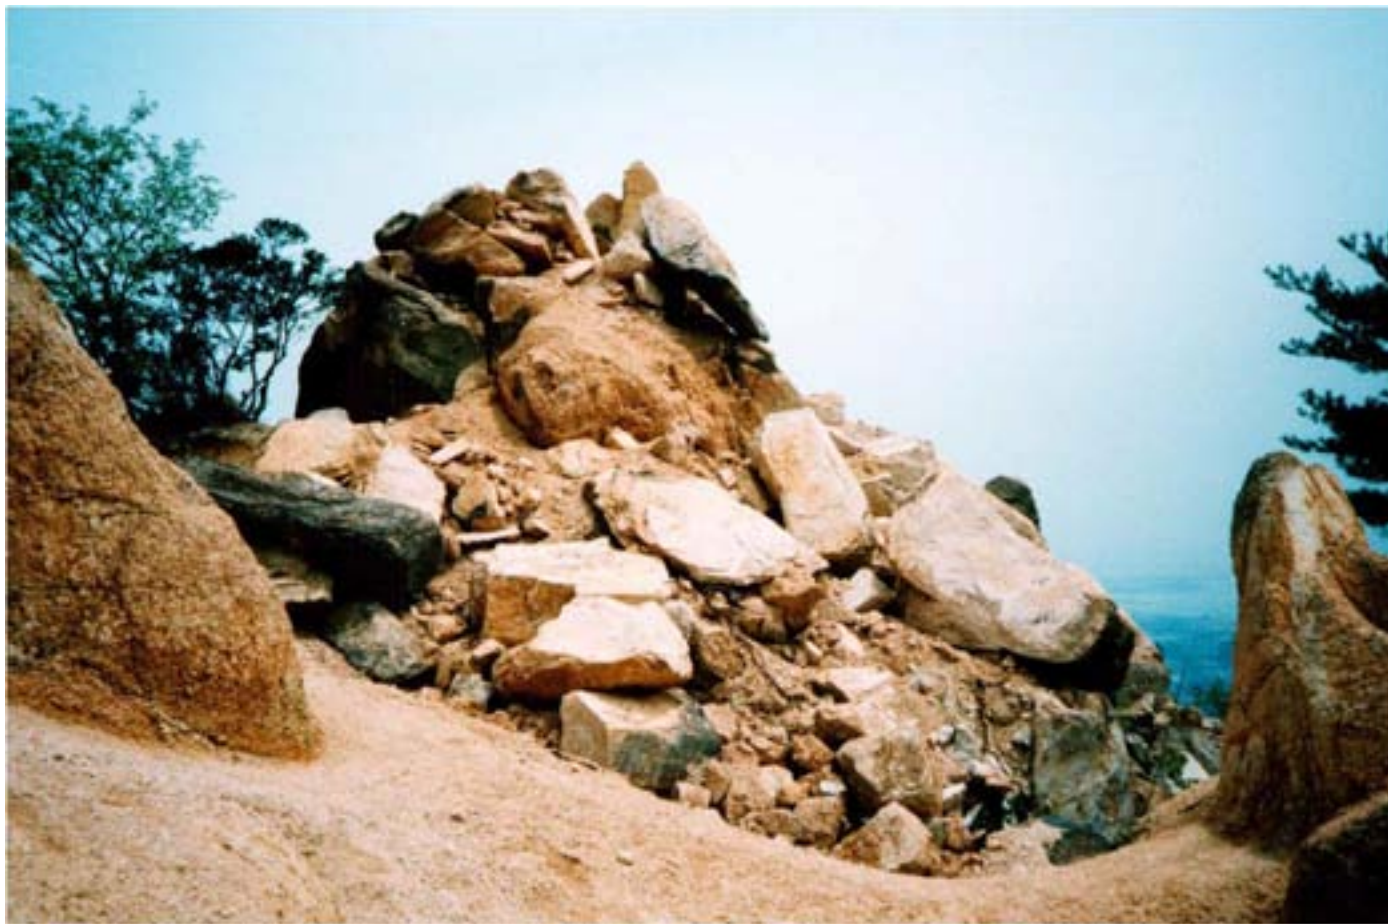
尾根上部のトア(岩塔)の分解。

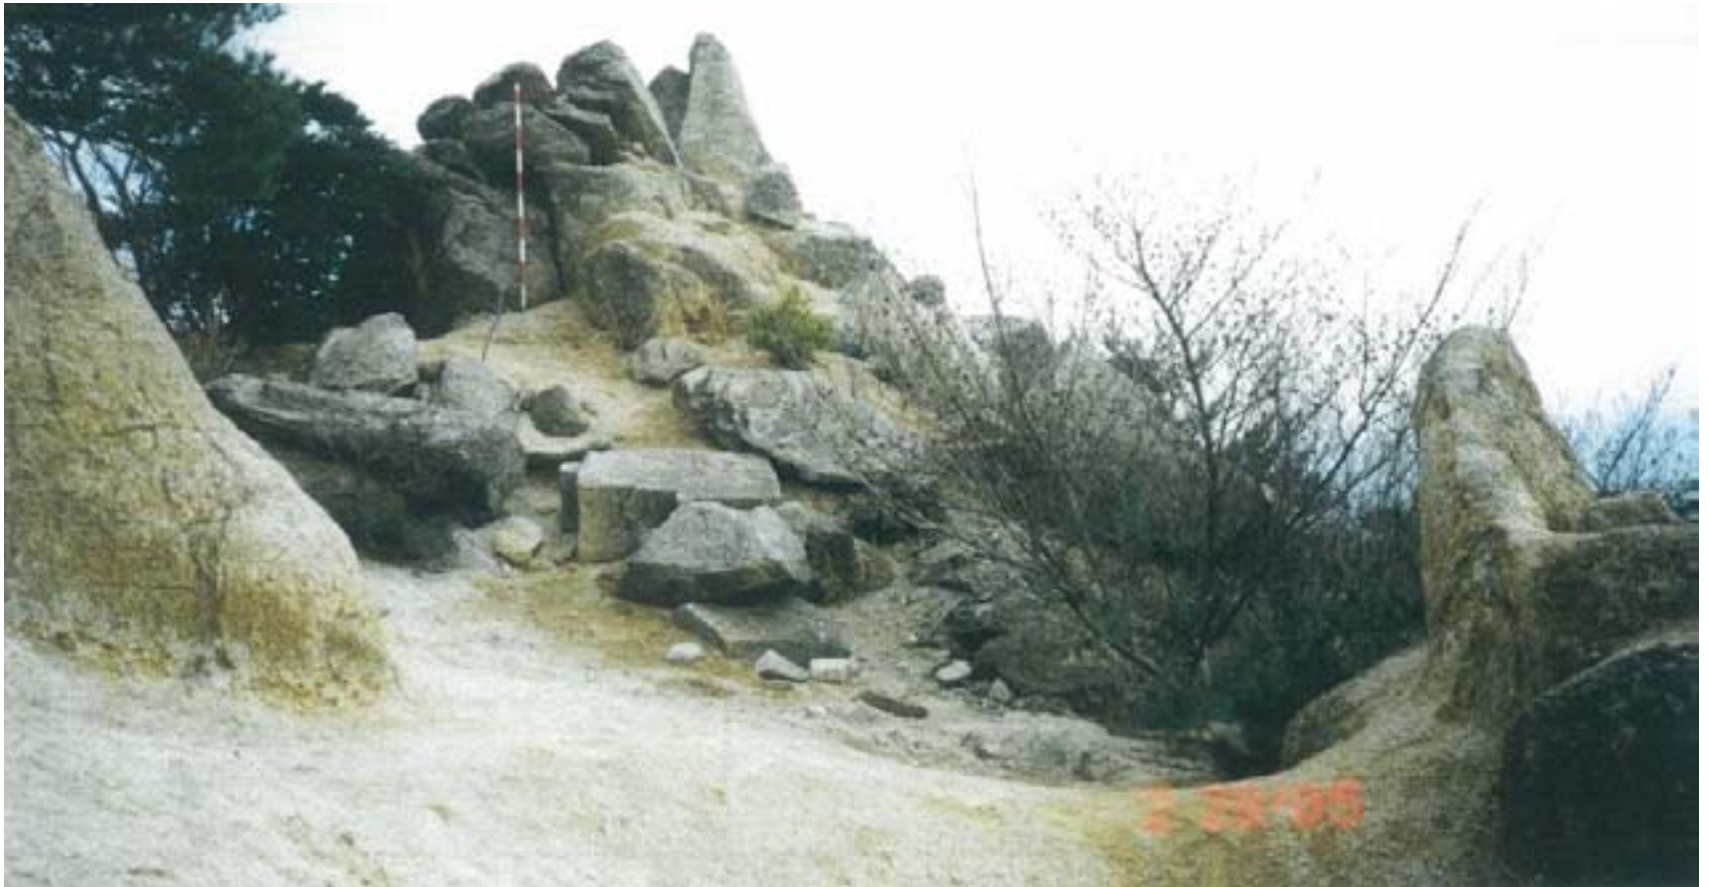
局所的な岩屑の落下および風化岩屑の細粒化(マサ状)が認められる(2005.2.28)。

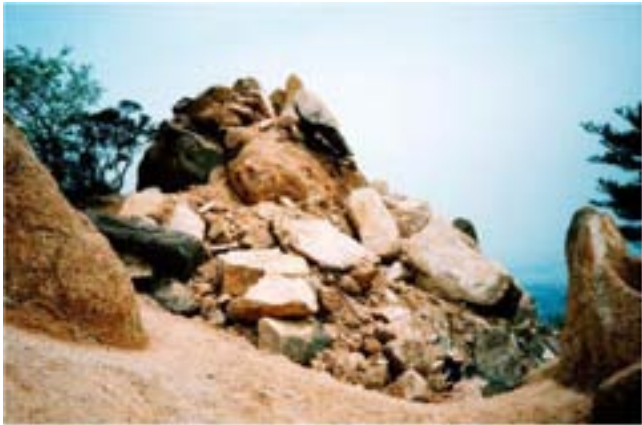
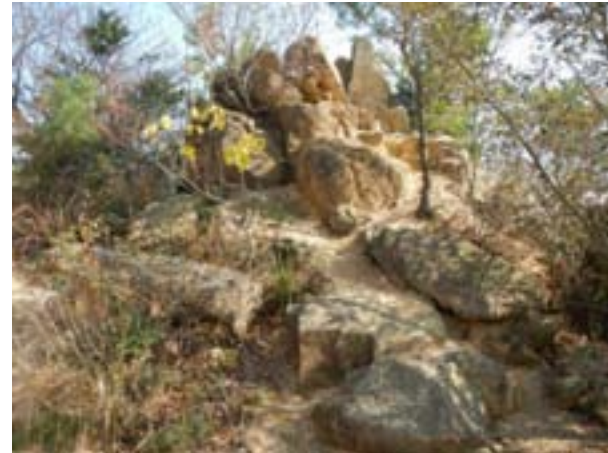
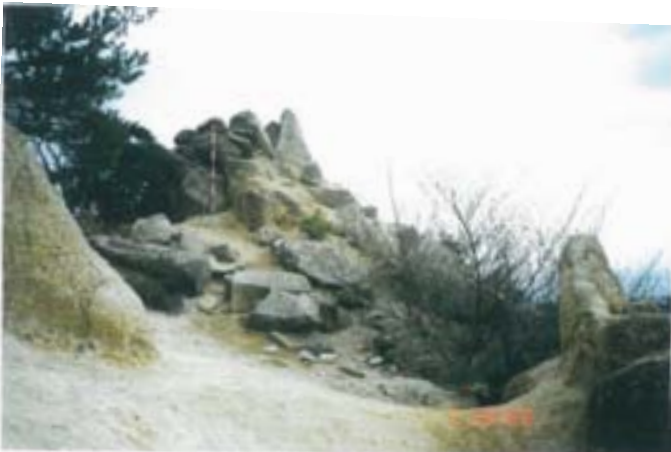
箇所 (point) : I-9

震災により尾根上部にあったトア(岩塔)が節理に沿って分解し、周辺に大小の岩屑が多数崩落した。時間の経過とともに風化岩屑の落下やマサ化が見られ、亀裂沿いや表層土砂部への植生の定着が進行している。大きな岩屑については変化はない。

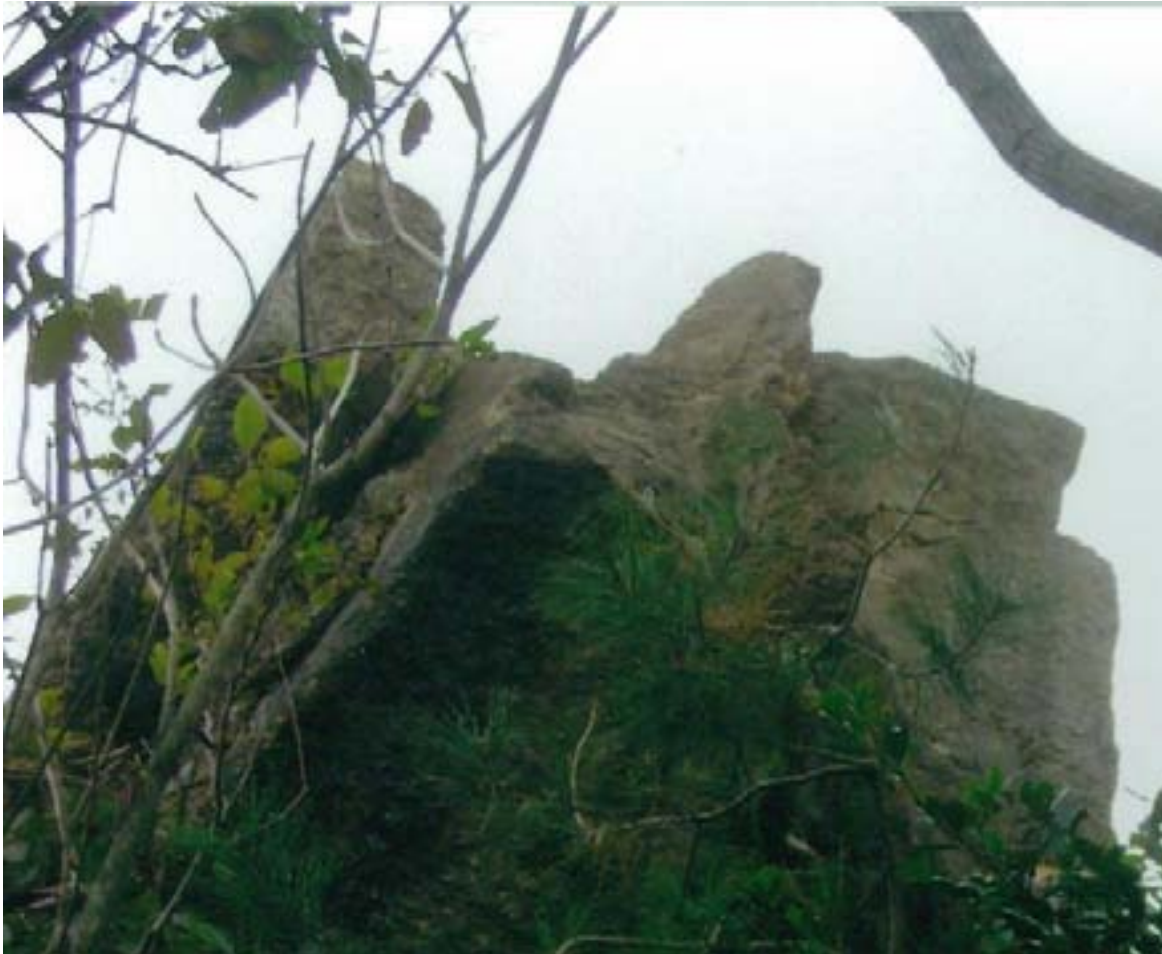
I-10 ロックガーデン内部、地獄谷周辺の変状

露岩状況は殆ど変化なし(2015.4.16)。

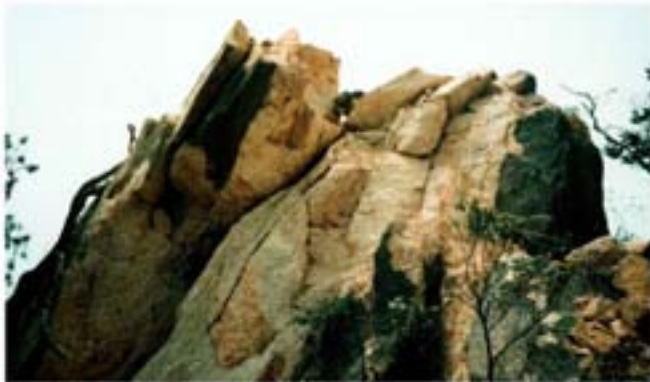
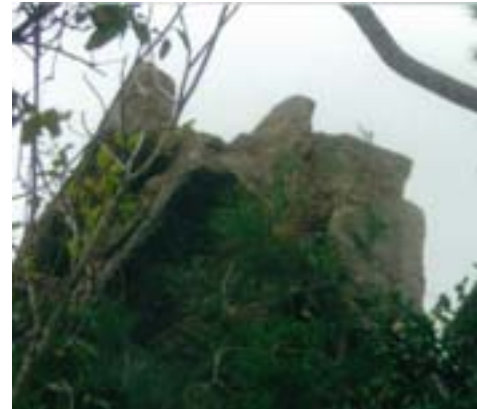
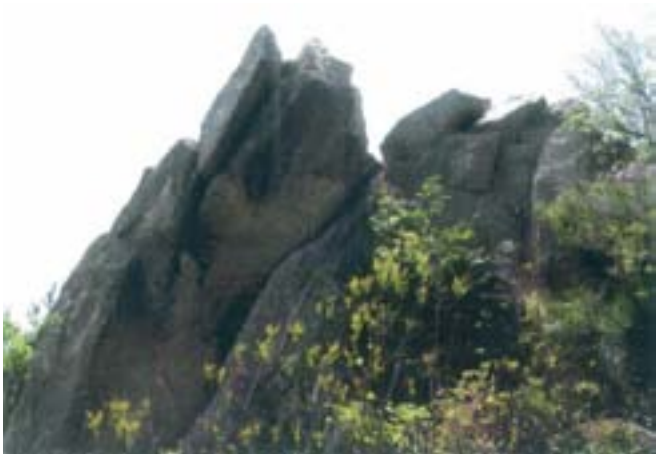
箇所 (point) : I-10

地震時の衝撃で岩盤上端部は欠け、側面部は剥落した。黒い部分が震災前からの岩盤表面である。震災以後、露岩状況は殆ど変化がない。

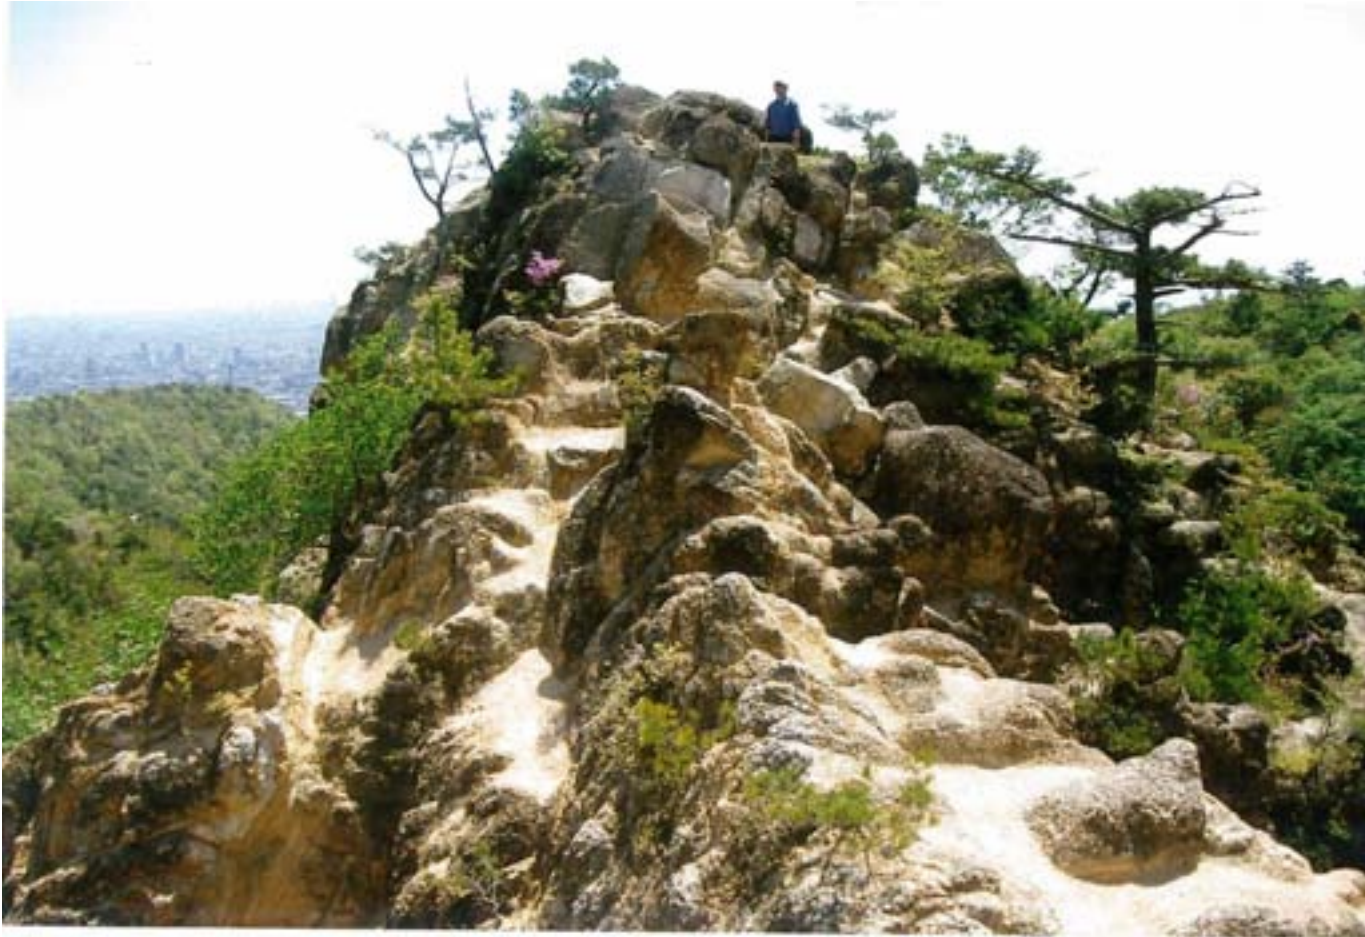
露岩状況は殆ど変化なし(2005.2.28)。小さな岩層は流出。

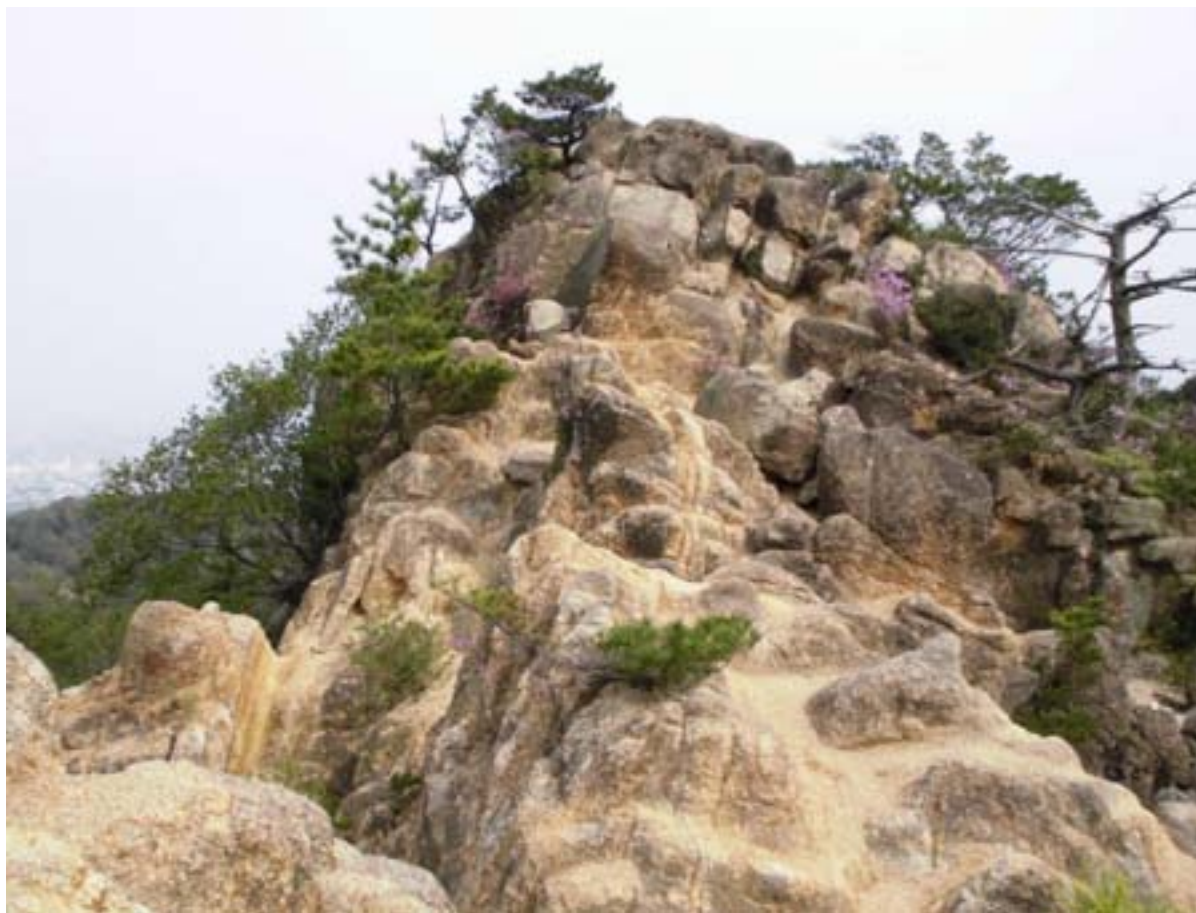
露岩状況は殆ど変化なし(2015.4.16)。

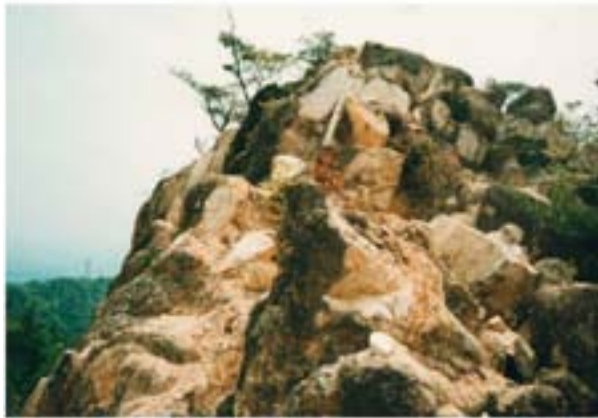
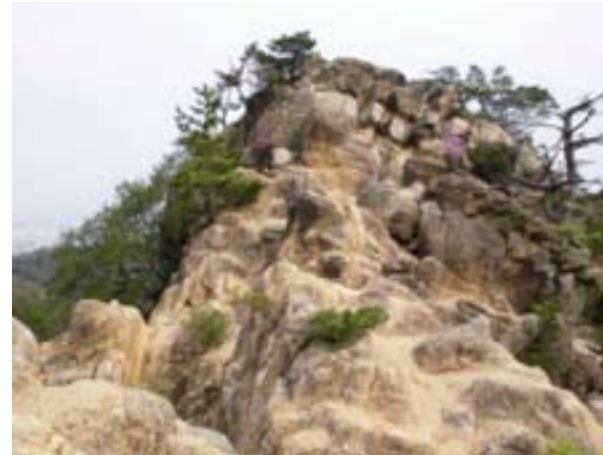
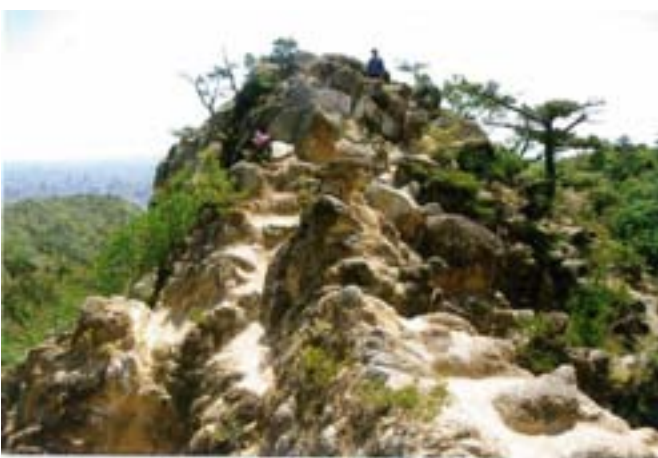
箇所 (point) : I-11

震災時、トア(岩塔)から節理に沿って多数の岩層が剥離した。震災直後は、その剥離面が白く見えたが、時間とともに変色し、現在では判別できない。また、小さな岩層の崩落や表層のマサ化、植生の定着などが見られる。

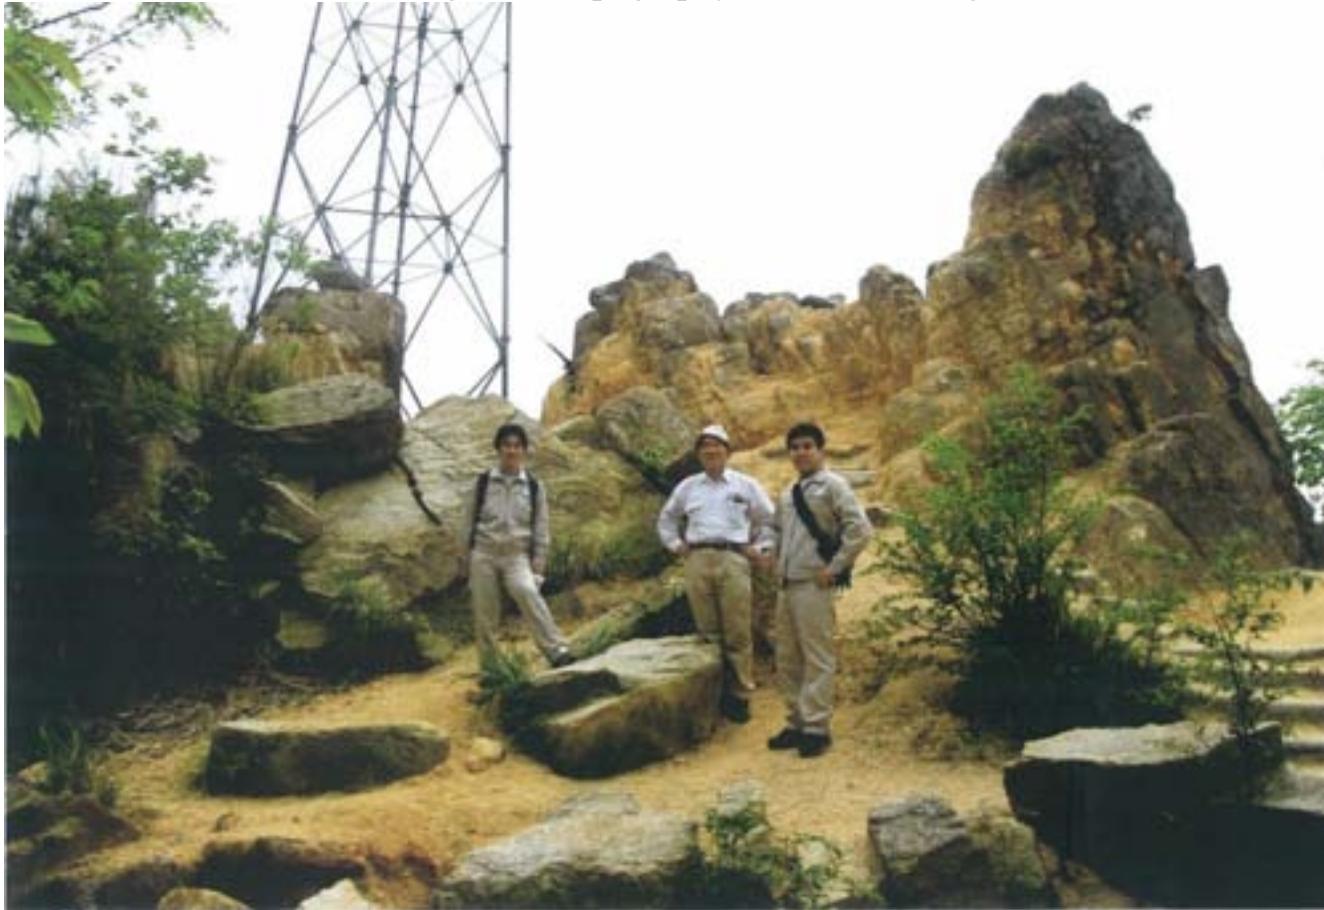
露岩状況は殆ど変化なし(2005.2.28)。

* 登山ルートの基本であり、落下した不安定な岩塊は人工的に除去されている。

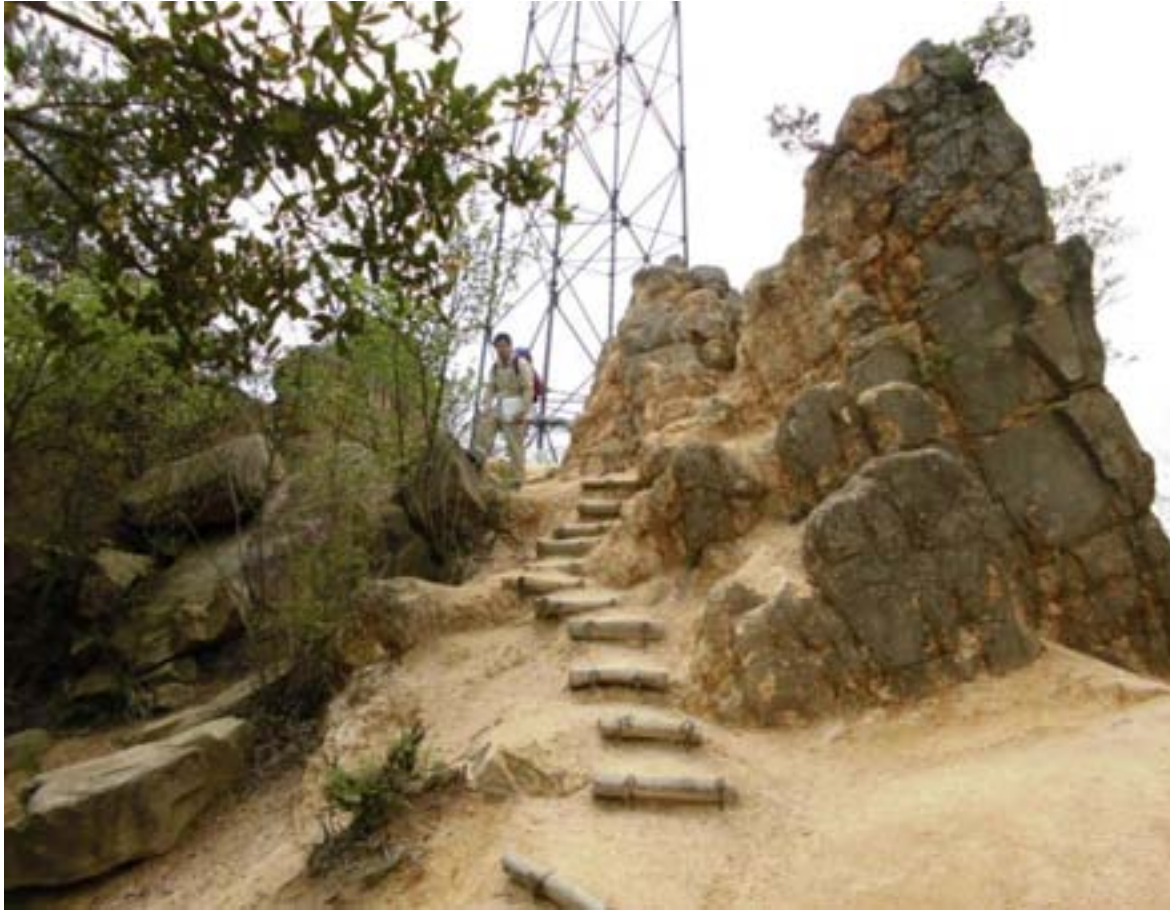
露岩状況は殆ど変化なし(2015.4.16)。

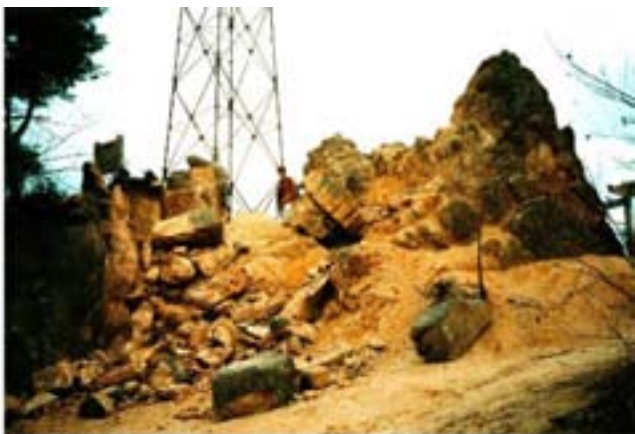
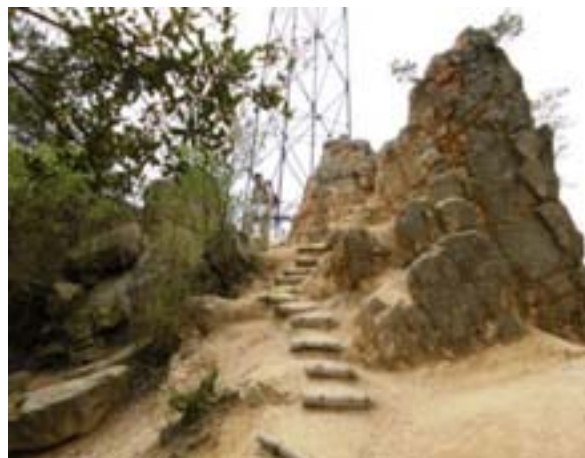
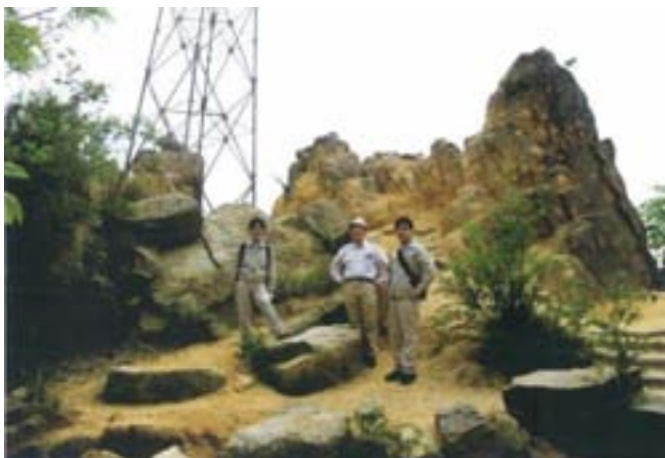
箇所 (point) : J-1

ロックガーデン東側尾根上ピークのランドマークである風吹岩。震災によって、岩盤の南側が亀裂に沿いに多数の岩塊となって、崩落し、不安定な岩塊が岩盤上部に残った。その後崩落の危険性がある不安定岩塊は除去され、崩落した岩塊もここ10年以内に多くが除去された。

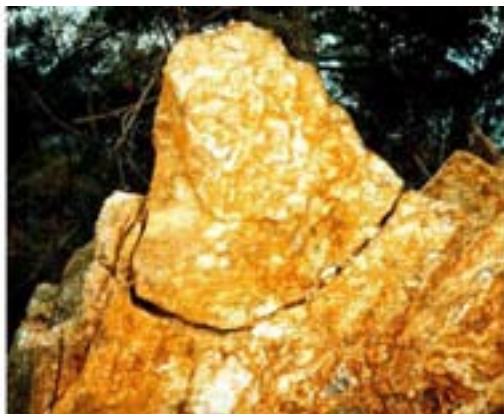
地震のエネルギーによって、亀裂より上の岩塊は飛び上がり、ほぼ元の位置に落下したらしい。この岩塊は、登山ルートに面し、危険なため、10年後には、すでに除去されていた。

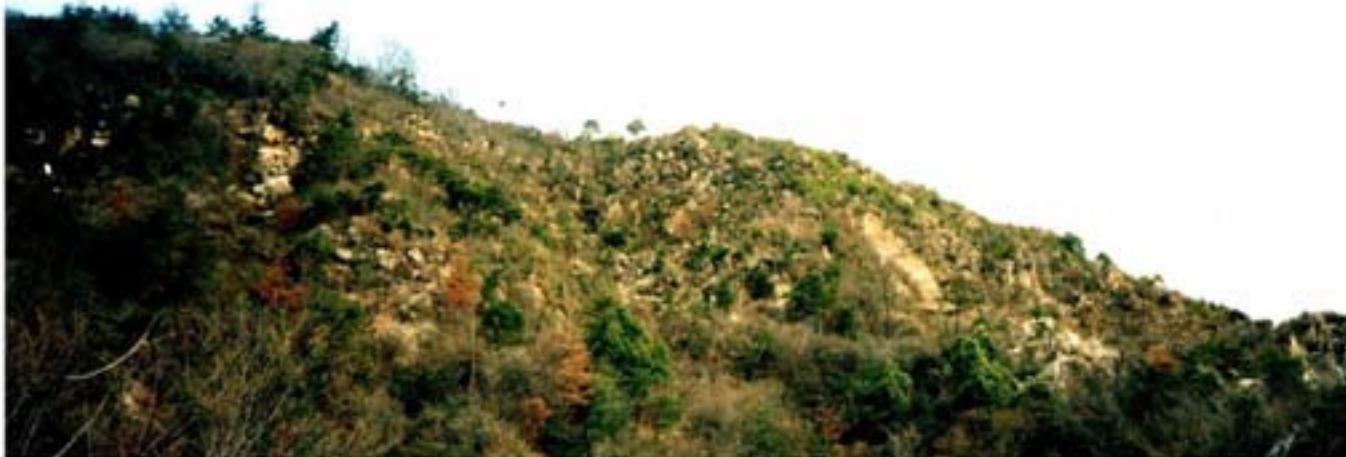
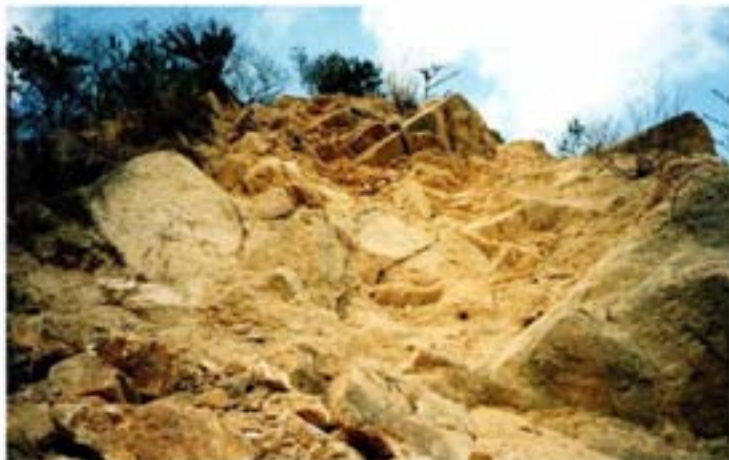
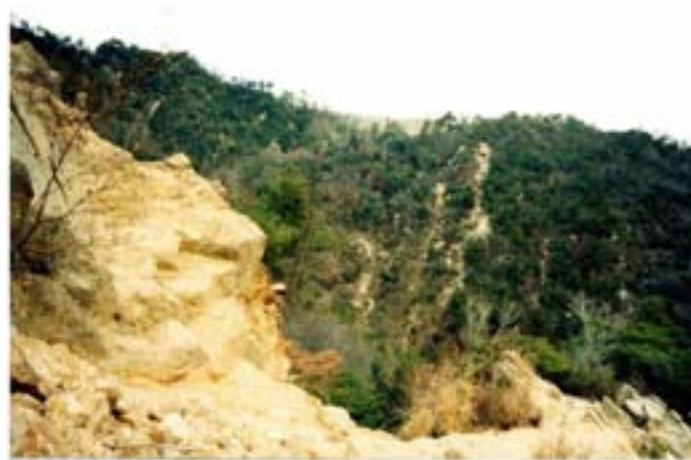
地震により崩落してできた新しい斜面。

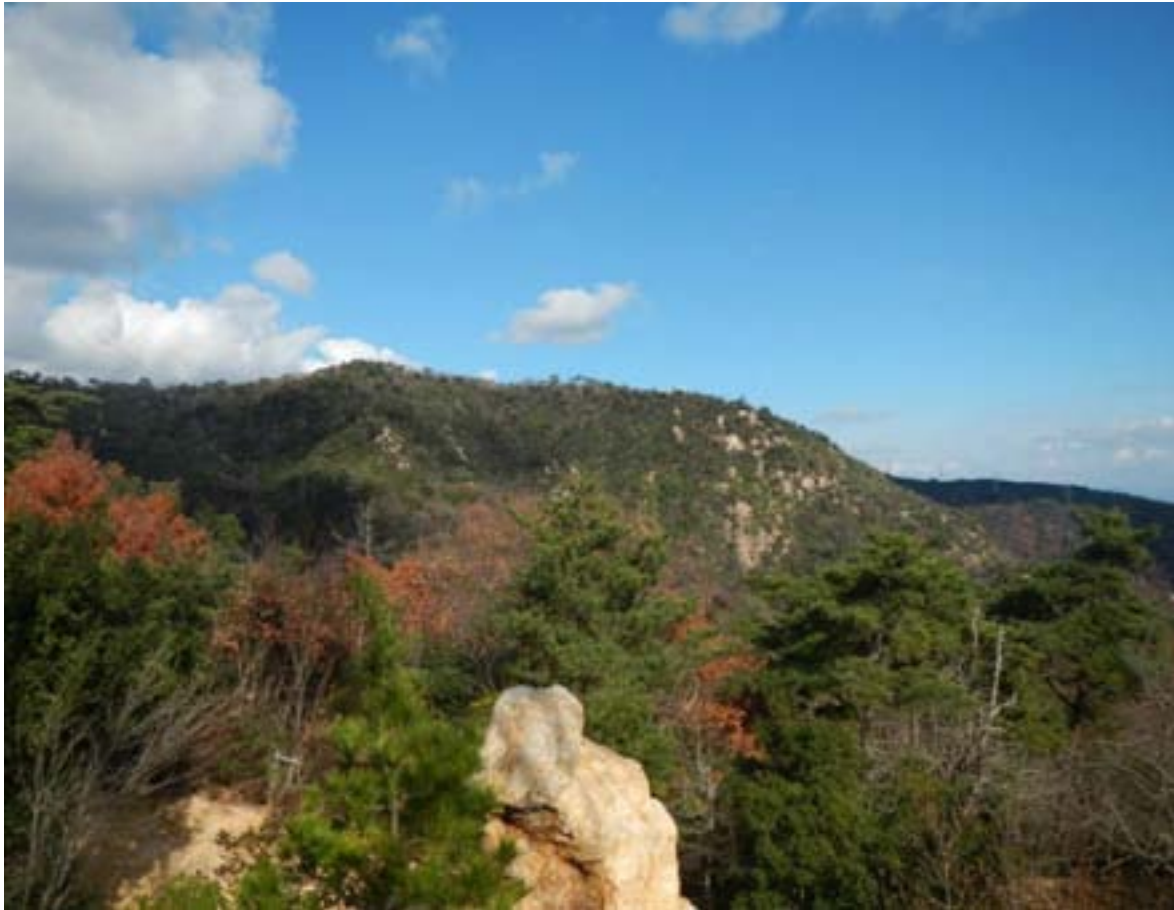
風吹岩から荒地山方向の全景 (2015.12.14)。

山頂緩斜面直下の急斜面に花崗岩の浮石状露岩地 (白色部) が点在する。

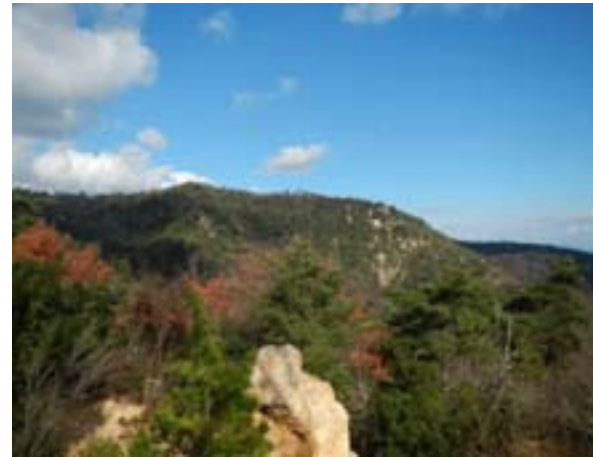
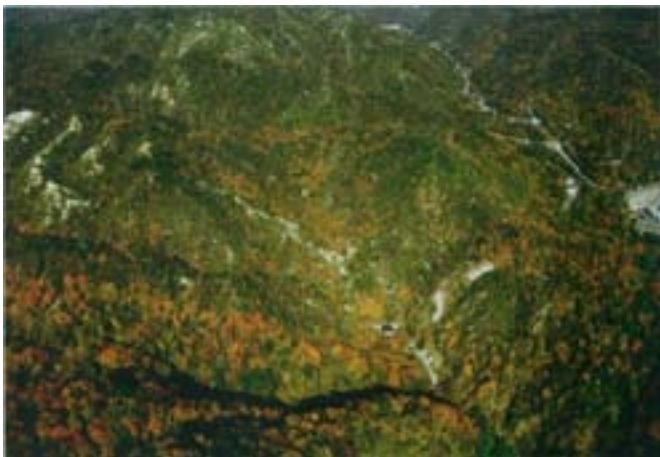
箇所 (point) : J-3

山上では小起伏やトア(岩塔)の破壊が著しい。

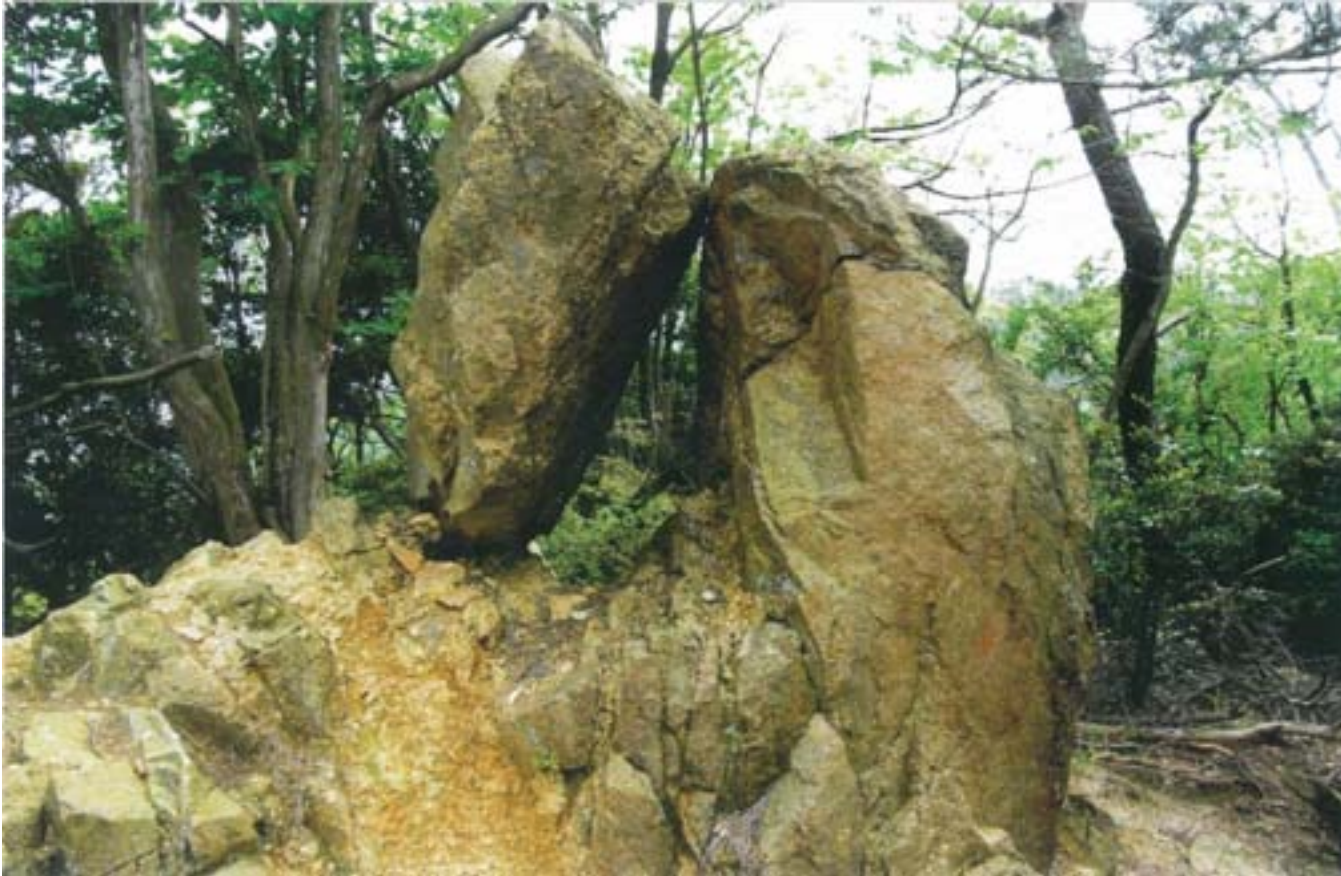
大きくは変化してない(2005)。写真左側の浮石化したトアの岩塊基部周辺の小岩層の崩落あり。

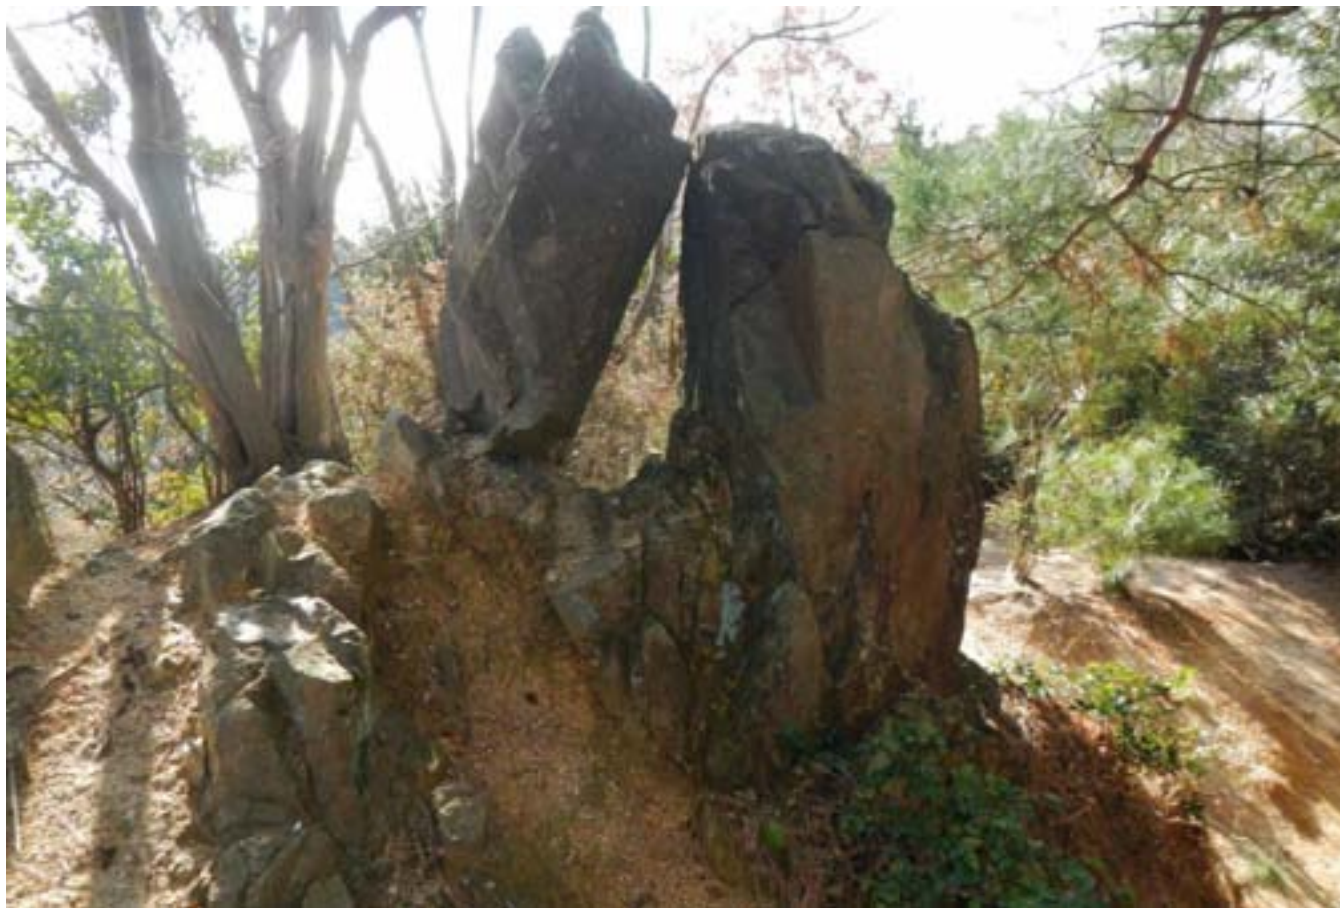
写真左側の浮石化したトアの岩塊基部周辺の小岩屑の崩落と表層部のマサ状風化が進む(2015.12.14)。

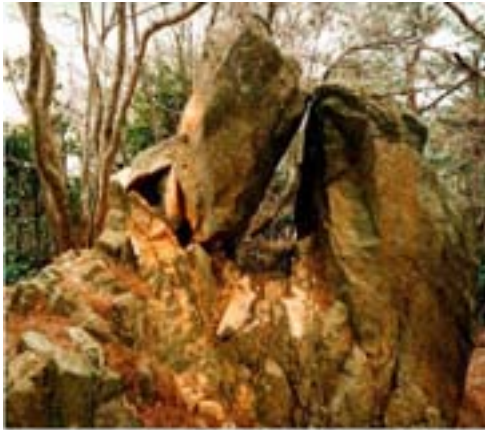
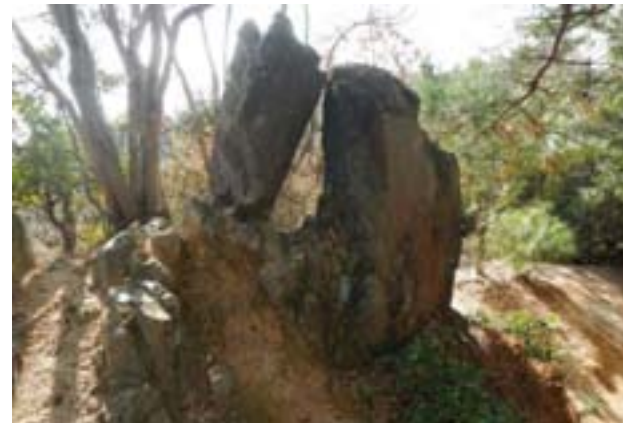
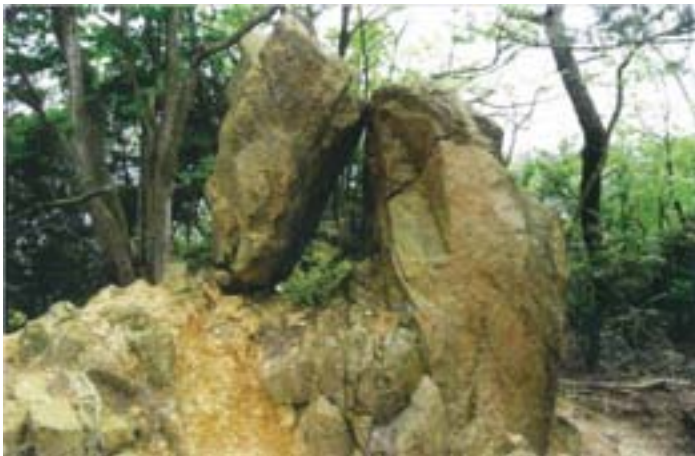
箇所 (point) : J-4

山上のトア(岩塔)で特に破壊が顕著なものの一つ。微妙なバランスを保って20年経過しても残っている。しかし、小岩屑の剥離崩落や表層部のマサ化は進行している。

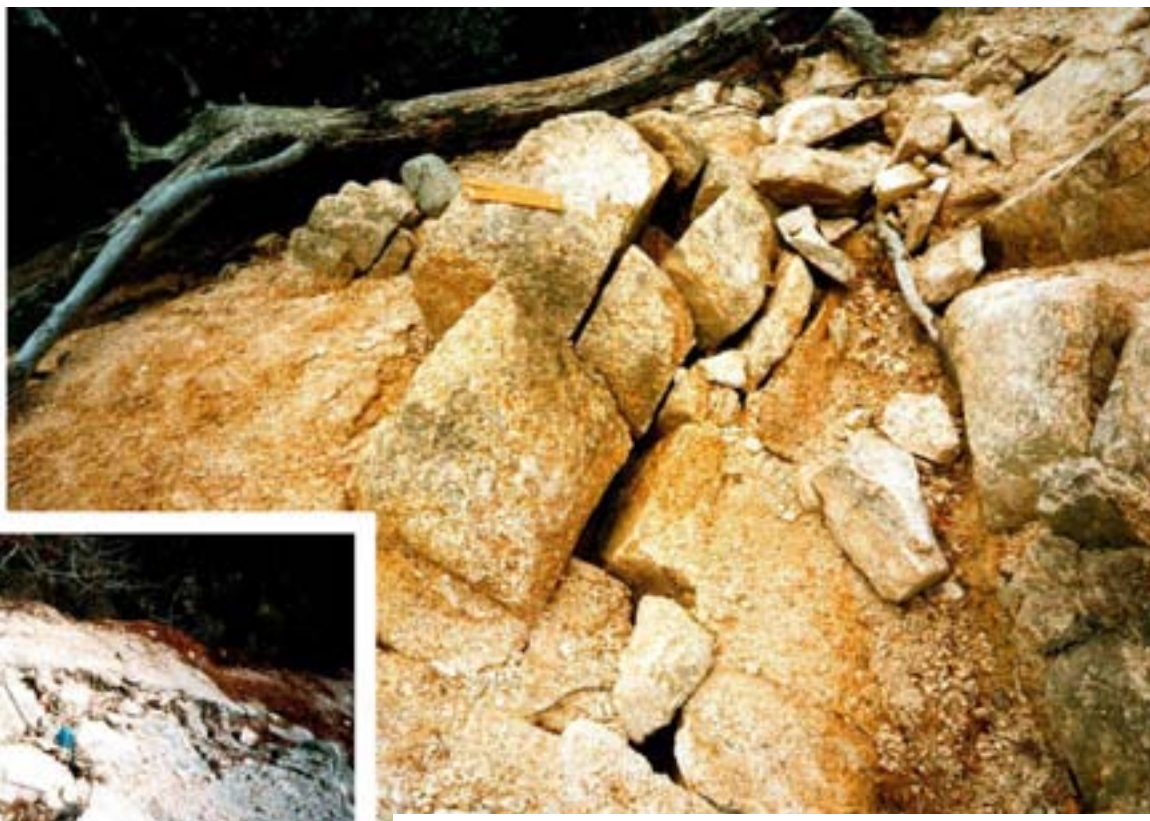
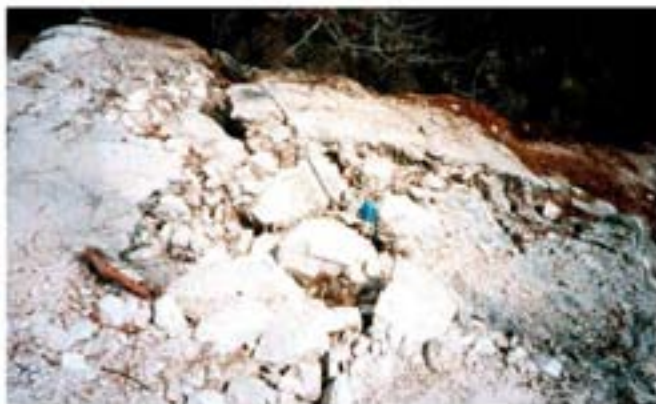
尾根上部の傾斜の小さい部分の岩塊は、崩壊していなくても、写真のように、岩塊が飛び跳ね現象で浮上したため、岩塊・岩盤内には隙間ができている。
