1995.1.17 大地震と六甲山地 写真によるその変形・変状の記録(20年間の経年変化)

Mt.Rokko and the Great Hanshin Earthquake of January 17,1995:
The Photographic Records of Landform Changes and Conditions after 20 Years

奈良大学 名誉教授 池田 碩
Emeritus Professor, Nara University Hiroshi Ikeda

国土交通省近畿地方整備局 六甲砂防事務所
Ministry of Land, Infrastructure and Transport and Tourism
Kinki Division ROKKO Sabo Office

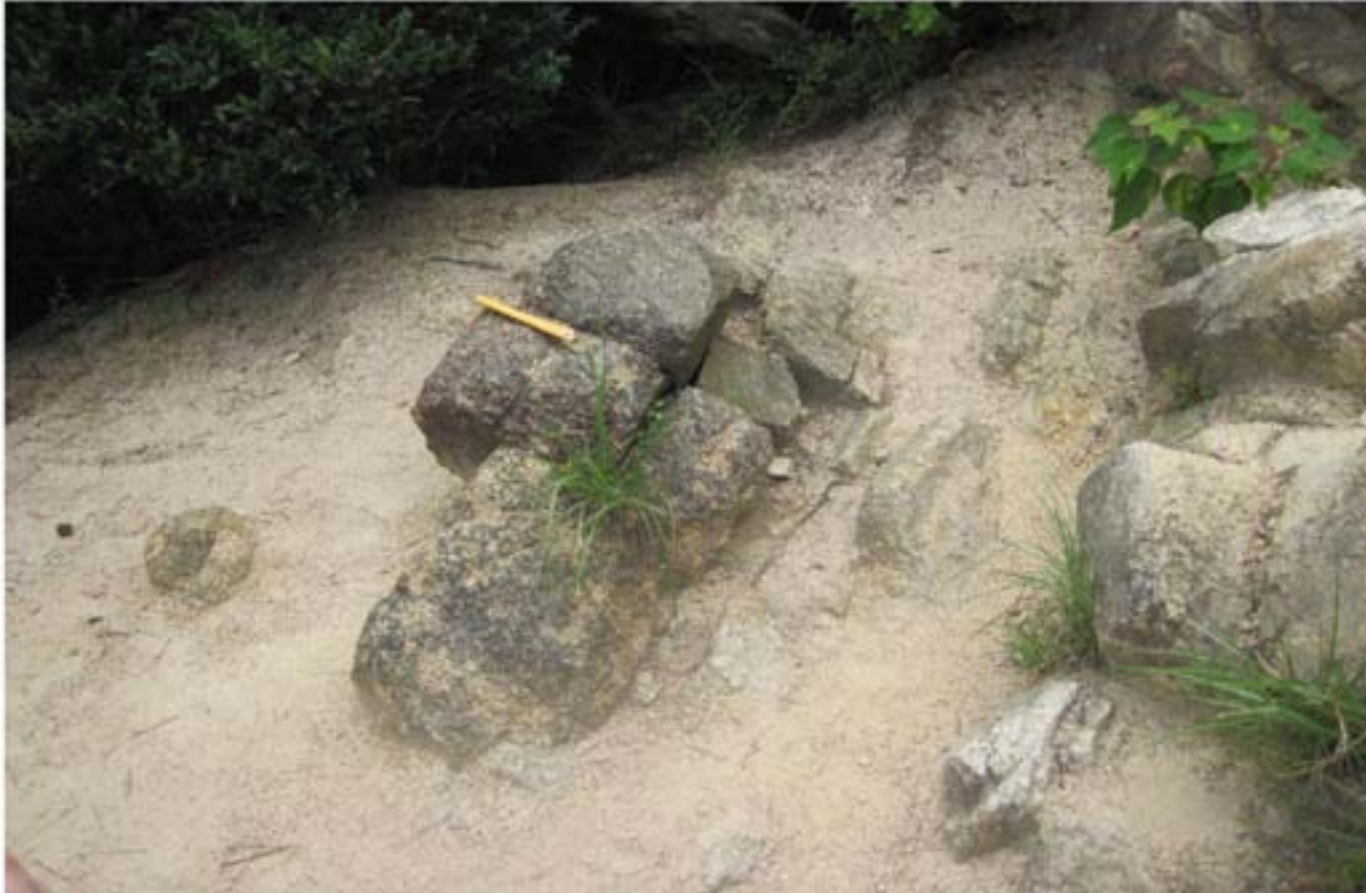
大きくは変化してない(2005)。

風化した小岩屑は細粒化(マサ状)や流出し、飛び跳ねによってできた隙間は埋没した。

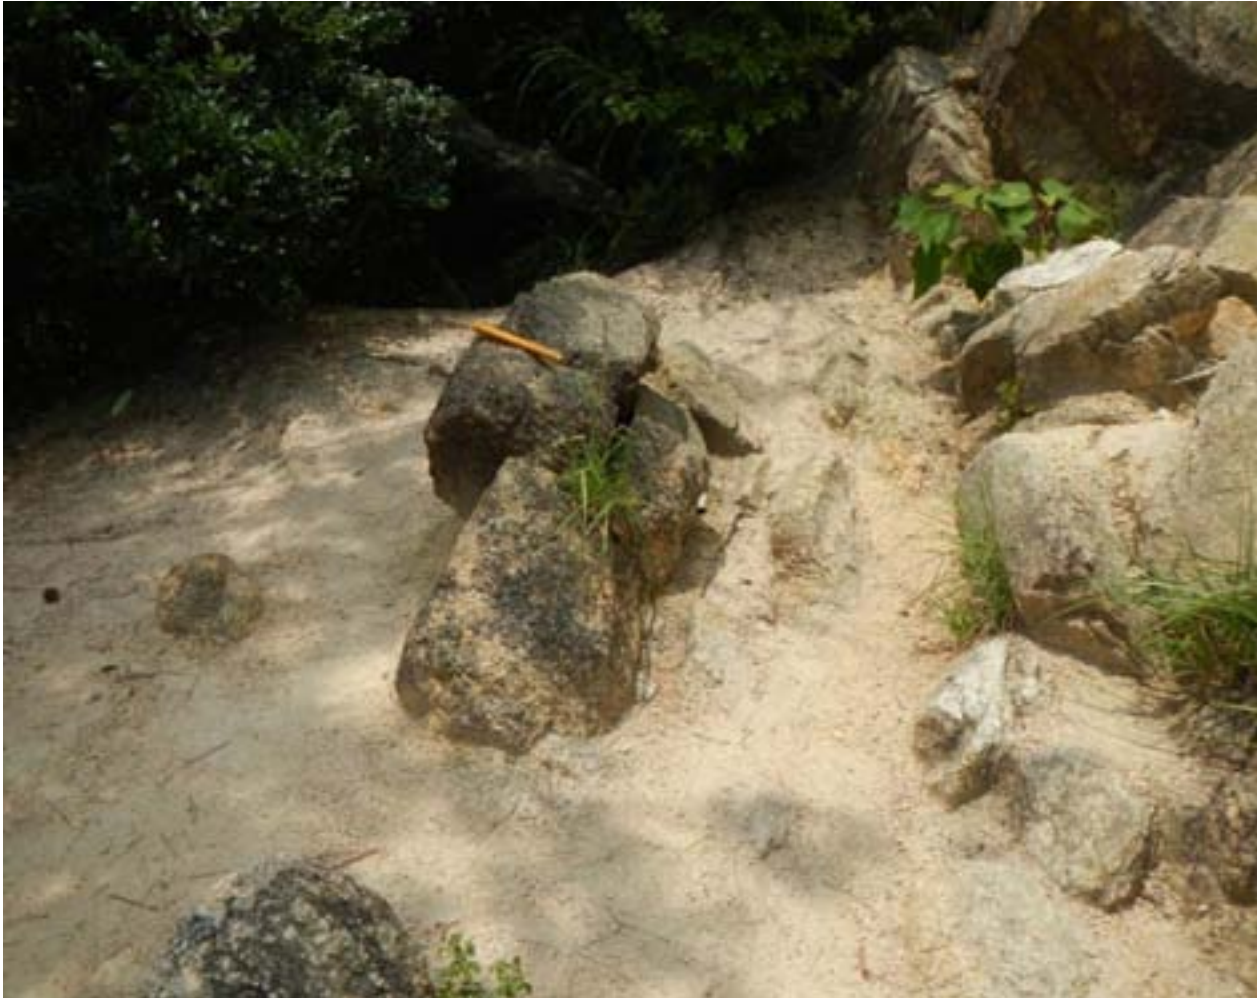
露岩状況は殆ど変化なし
(2015.7.29)。

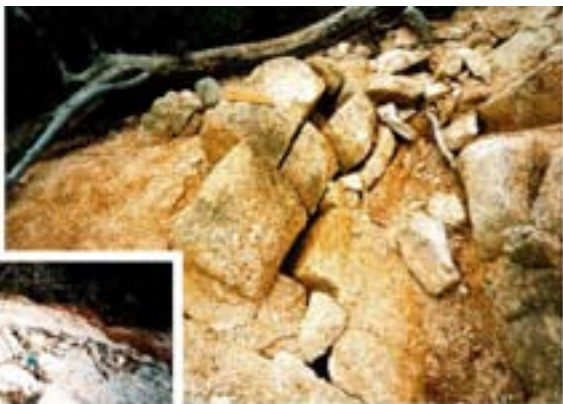
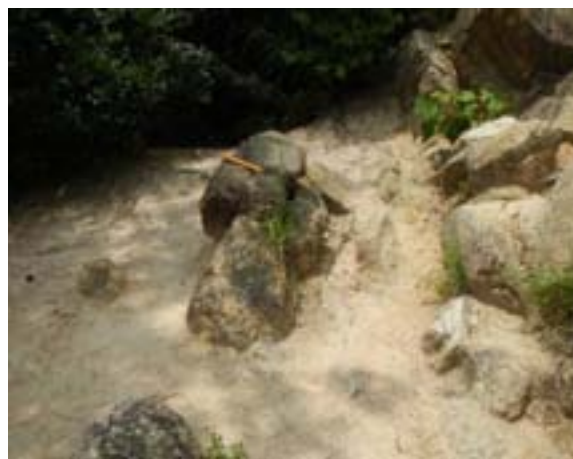
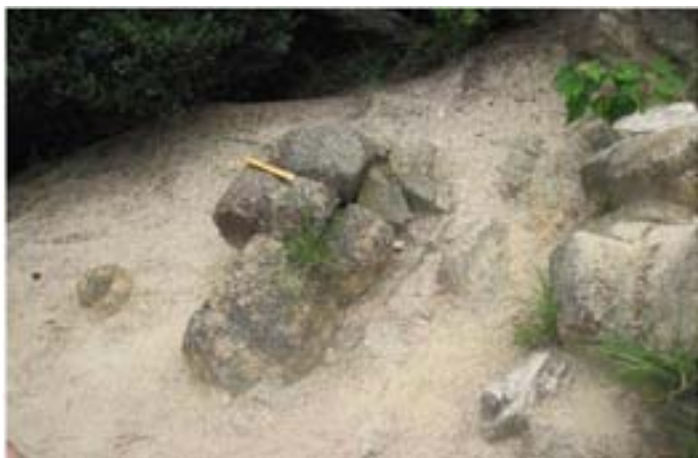
箇所 (point) : J-5

尾根上の小起伏ピーク部(トア)の分解(破壊)例(図-14)。

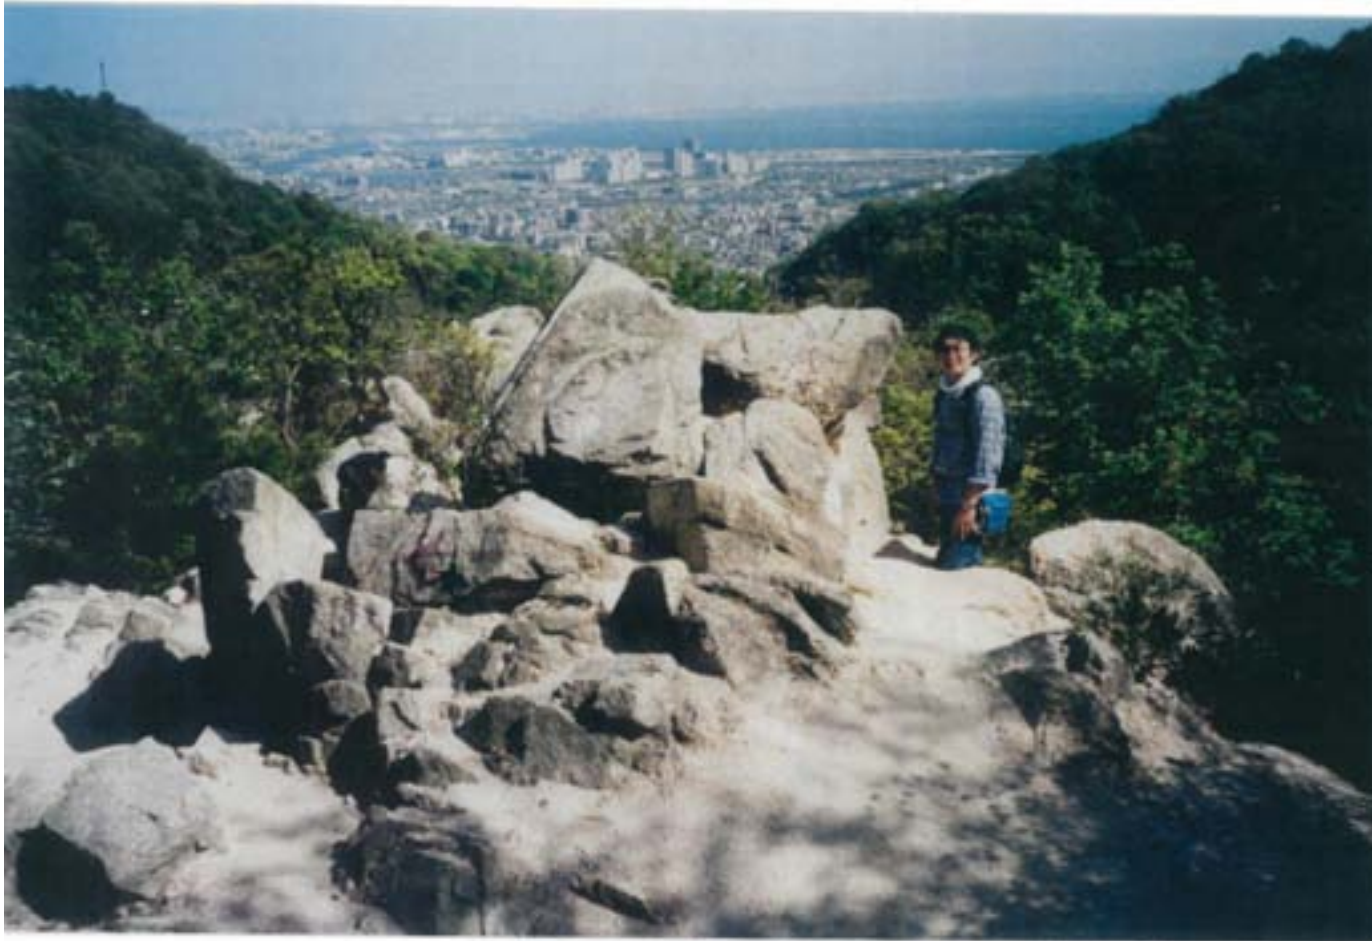
トア(岩塔)の両側に登山道があり、下部の小岩層は人工的に除去された可能性がある(2005)。

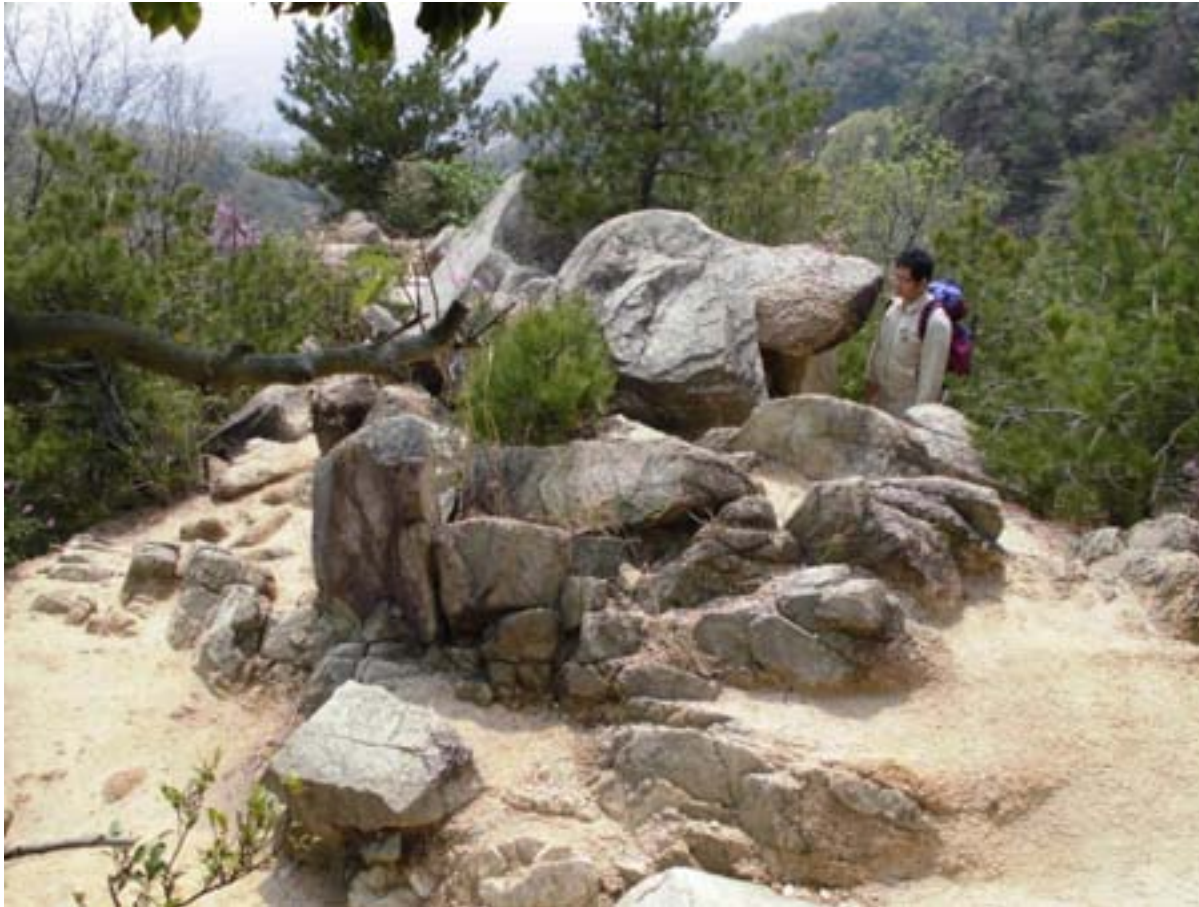
トア(岩塔)の両側に登山道。写真の人物左のオーバーハングした岩塊の谷側にあった岩塊や下位にあった岩片は、登山者の歩行の妨げとなるので撤去された(2015.4.16)。

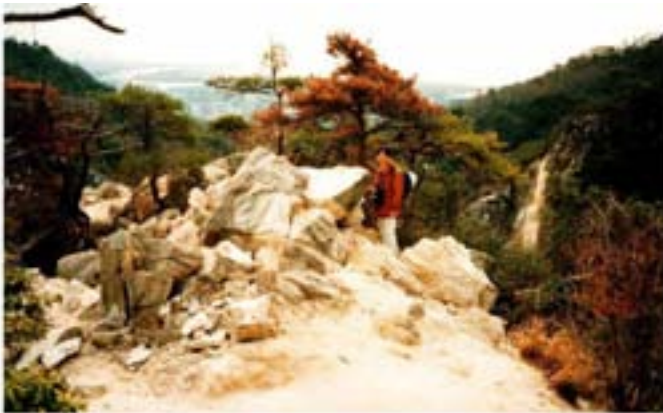
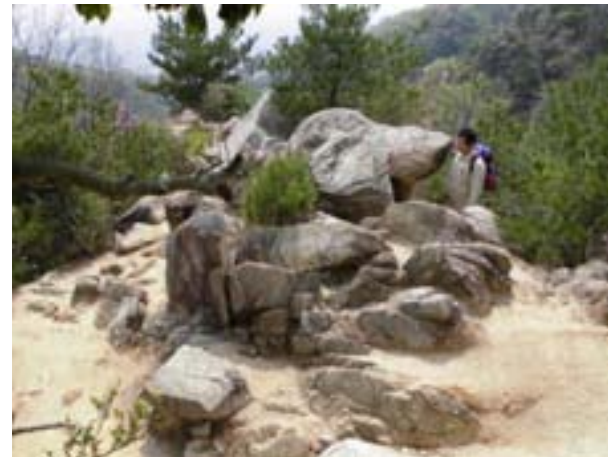
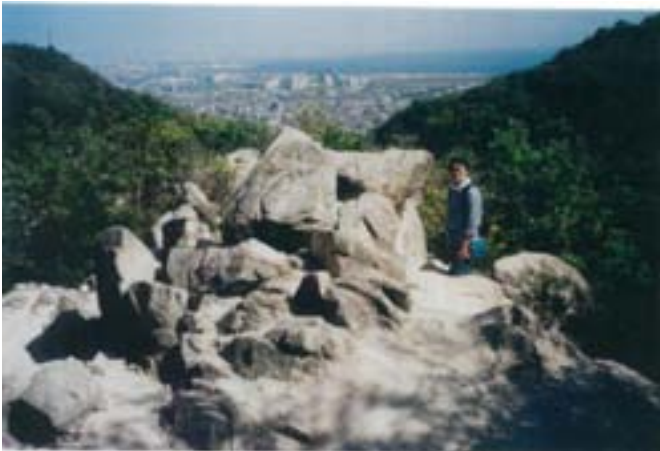
箇所 (point) : J-6

震災により尾根状のトア(岩塔)では、節理に沿って分解した。一部の大きな岩塊に傾動と剥離・崩落が見られた。その後不安定な小岩屑は除去された。

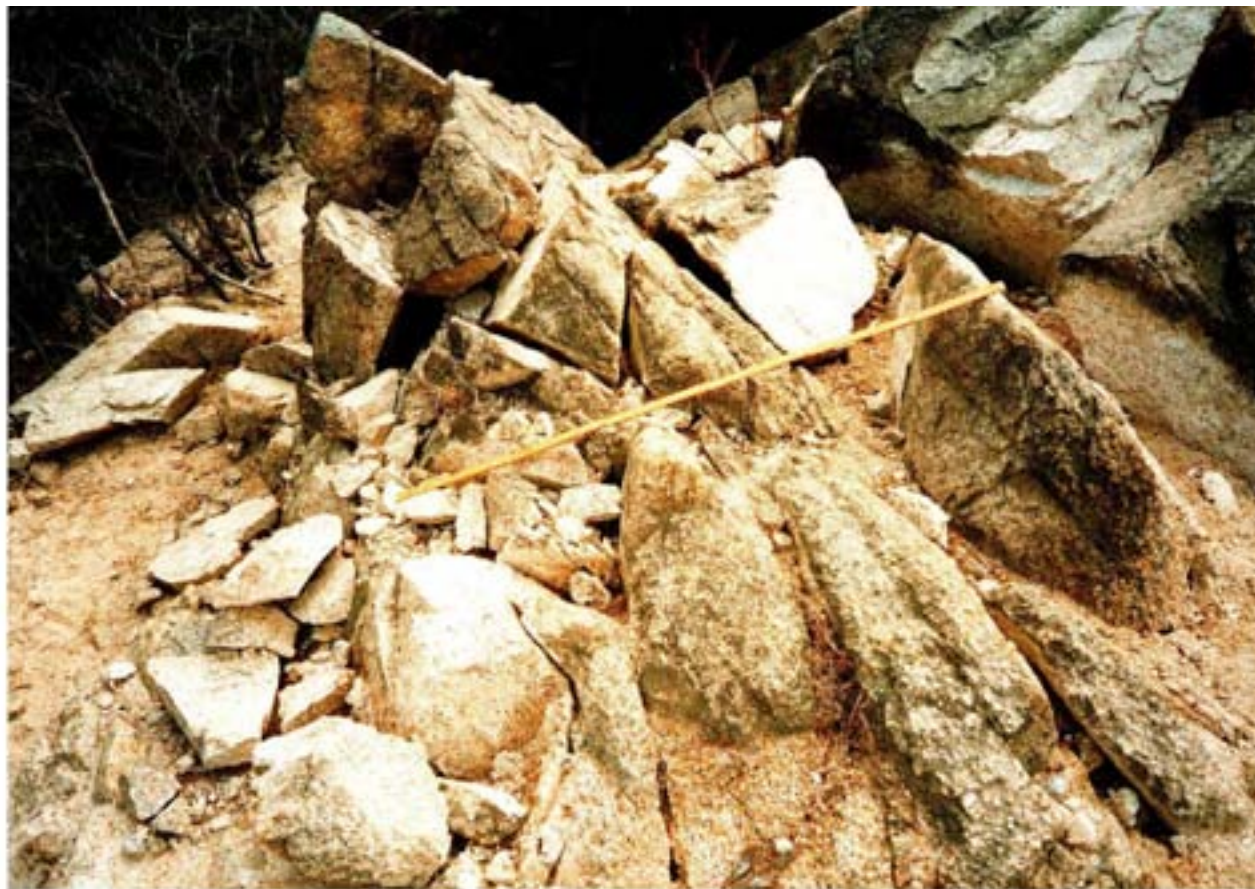
地表付近の岩盤に生じた岩塊の出現や、隙間が拡大した状況。
メジャーは1メートル(J-1へ)(地域とテーマへ)。

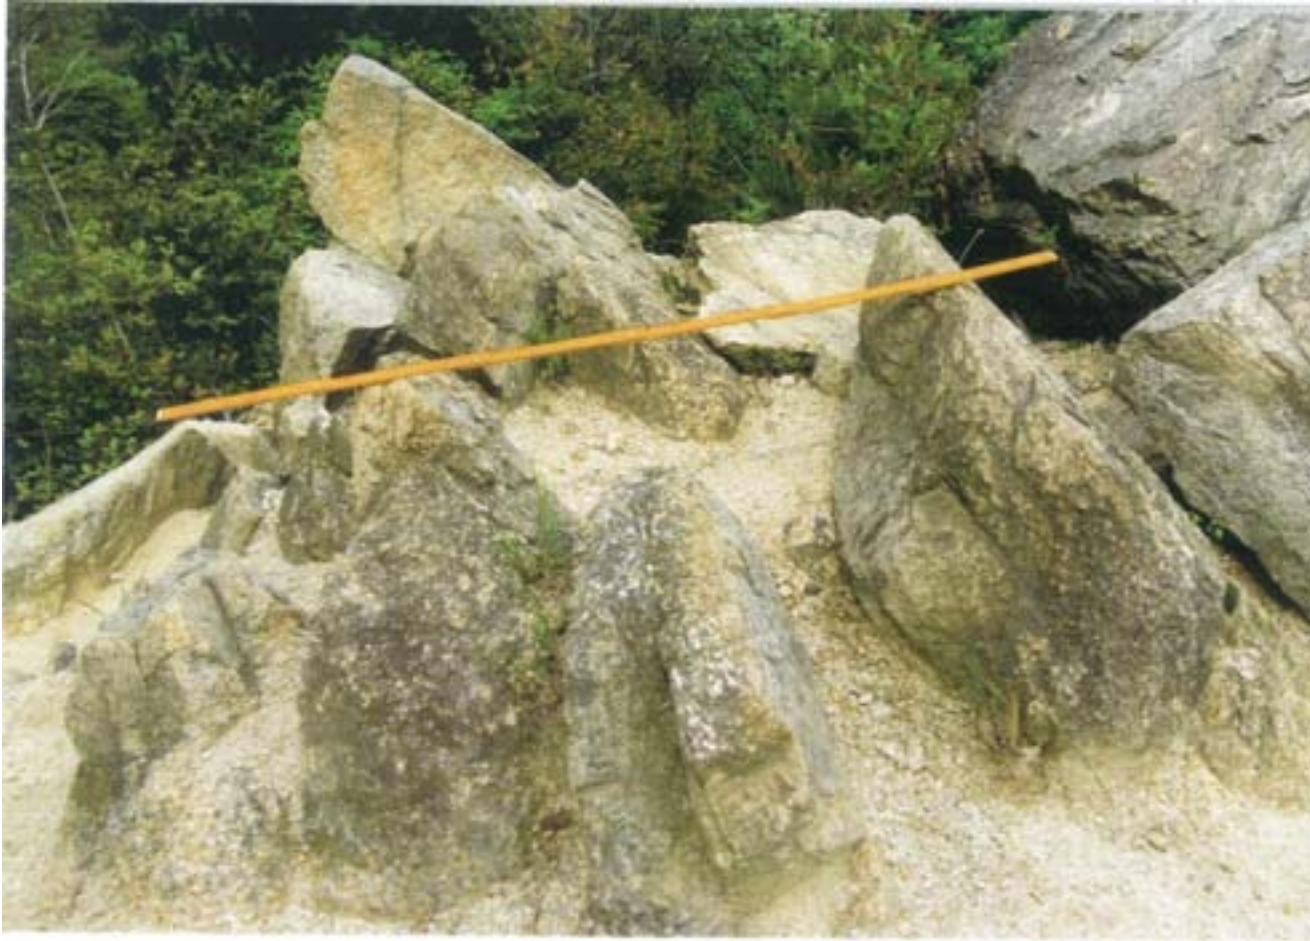
風化した小岩屑は細粒化(マサ状)や流出(2005)。

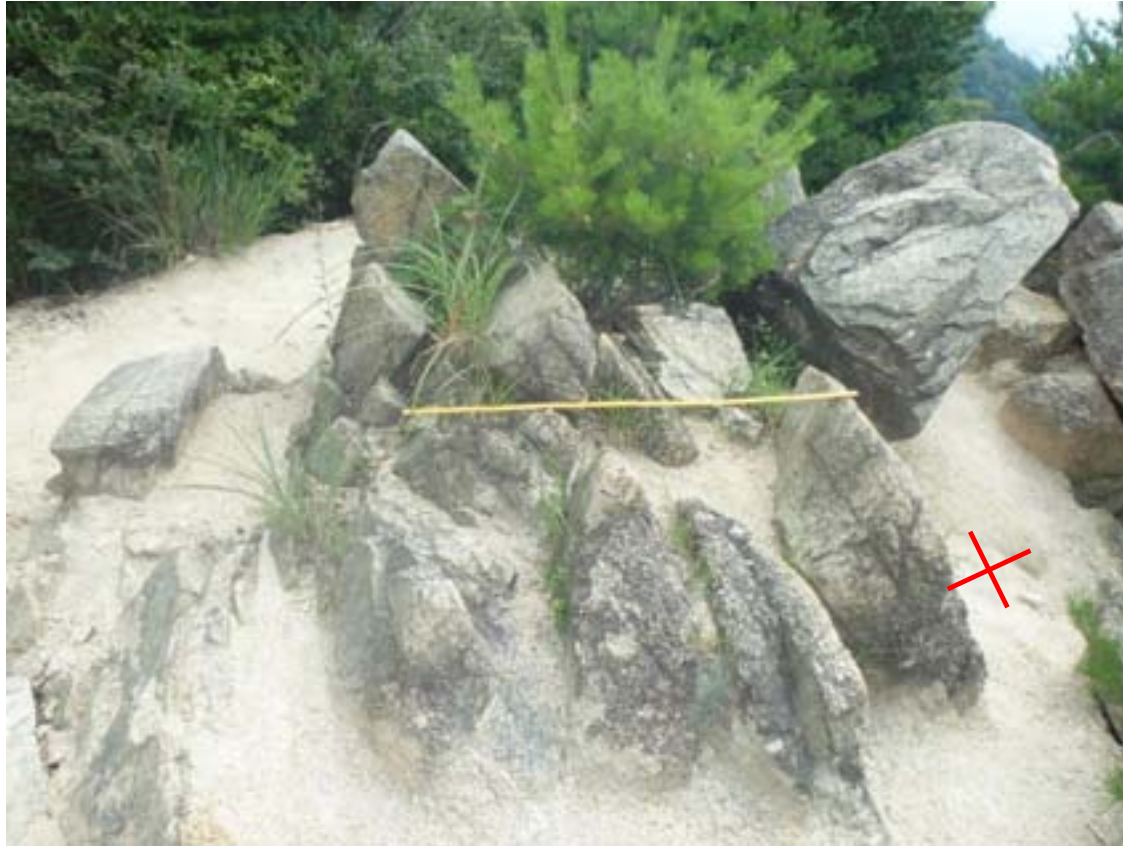
岩塊の一部抜け落ちあり、写真の×で示す位置にあった岩塊が落ちている(岩塊周辺のマサ化した部分の浸食による)(2015.7.29)。

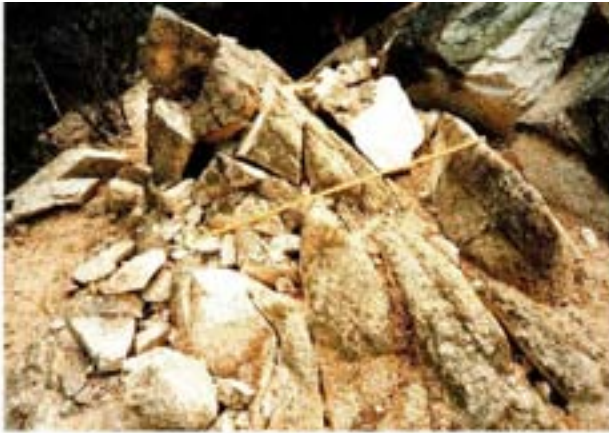
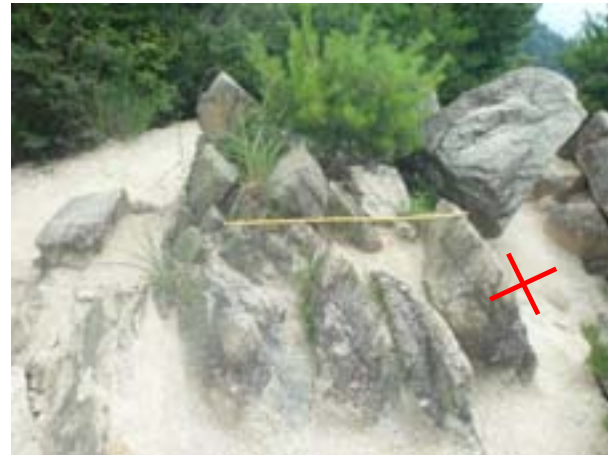
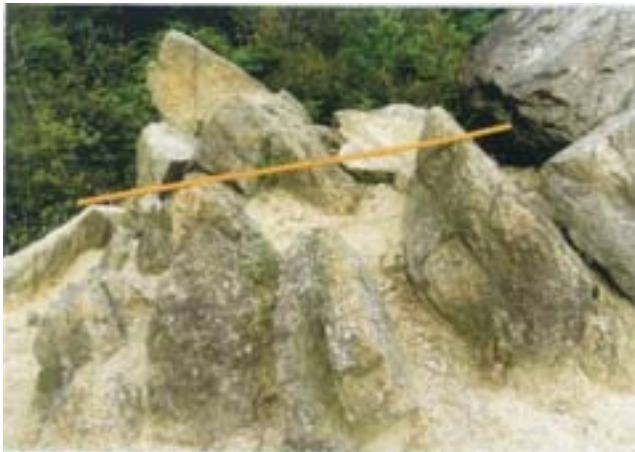
箇所 (point) : J-7

震災により亀裂の開口が大きくなり、多数の岩層が剥離した。時間の経過とともに、小岩層の流失、表層部のマサ化が進行している。

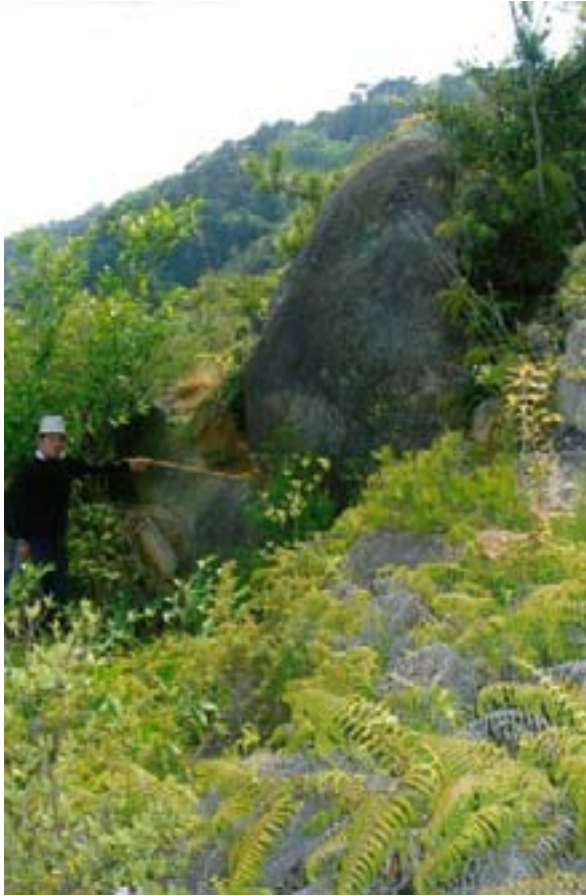
K-3 荒地山西側斜面上部から、高座谷への変状

左：岩塊が抜け落ちた跡の表層の僅かな土砂部分に植生が定着、隣接岩塊の位置は変化なし(2005.5.3)。

右：巨礫の転石群や浮石状露岩地の再移動は認められない(2005.11.13)。

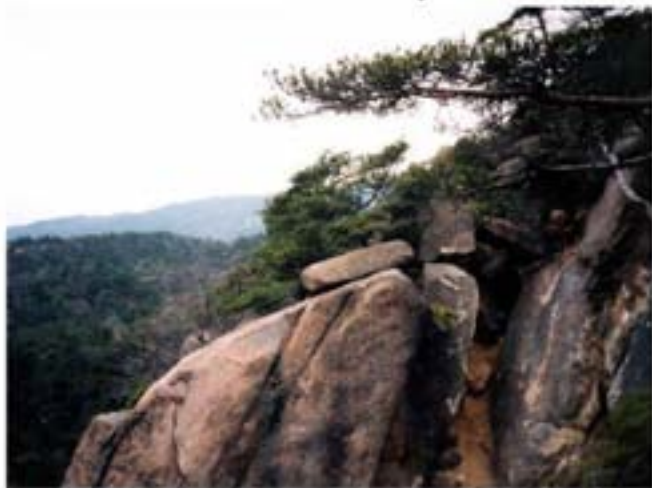
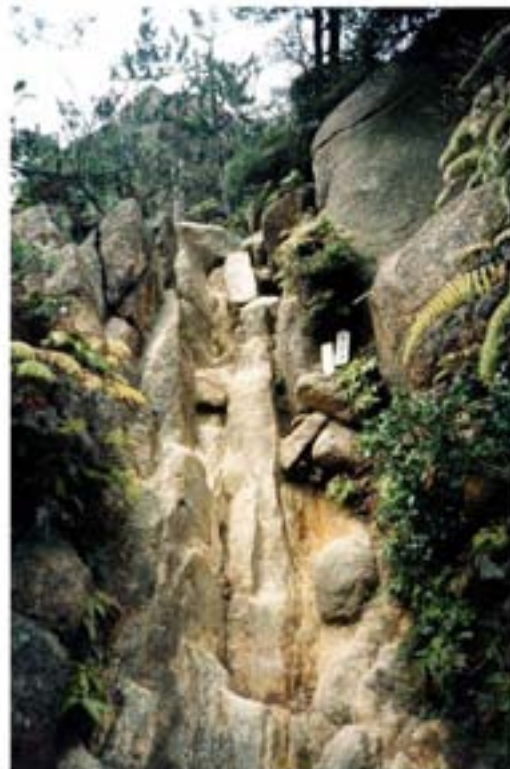
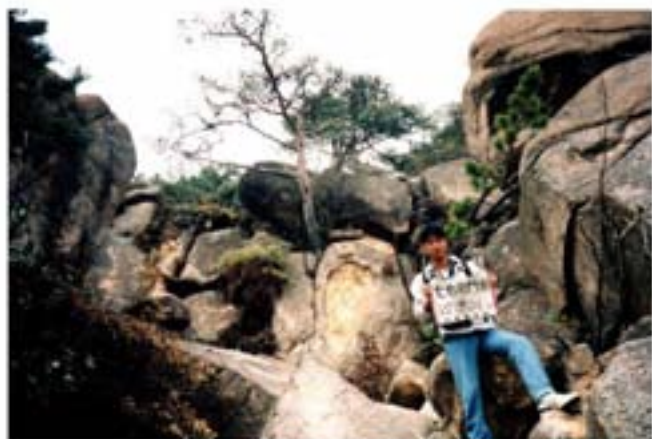
K-4 荒地山西側斜面上部から、高座谷への変状

荒地山西側斜面内の状況。

左上：岩石ナダレの上端部、岩塊の衝突時に形成された擦痕が多数付いている。
左下：今地震で破壊されてしまったかつての奇岩「七衛門岩」があったところ。
右上：今地震で破壊が進んだかつての奇岩「岩梯子」があったところ。

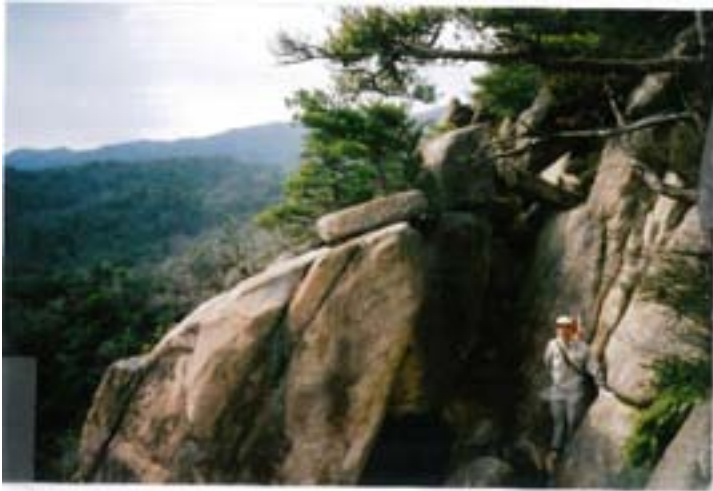
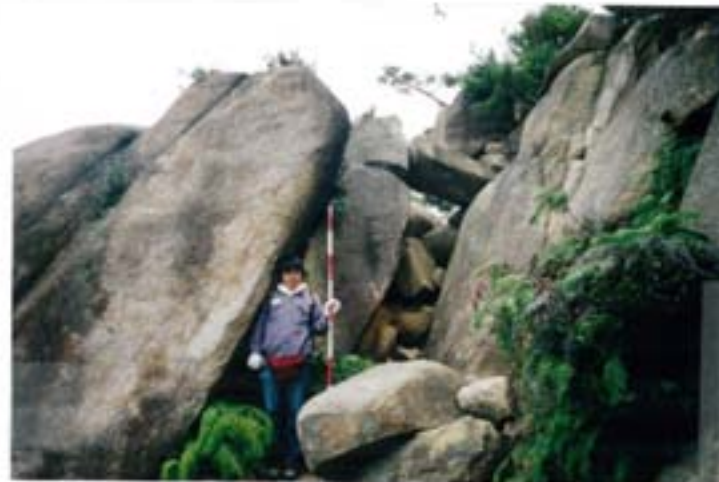
浮石岩塊は殆ど変化なし。
左(2005.11.13)。右(2007.3.12)。

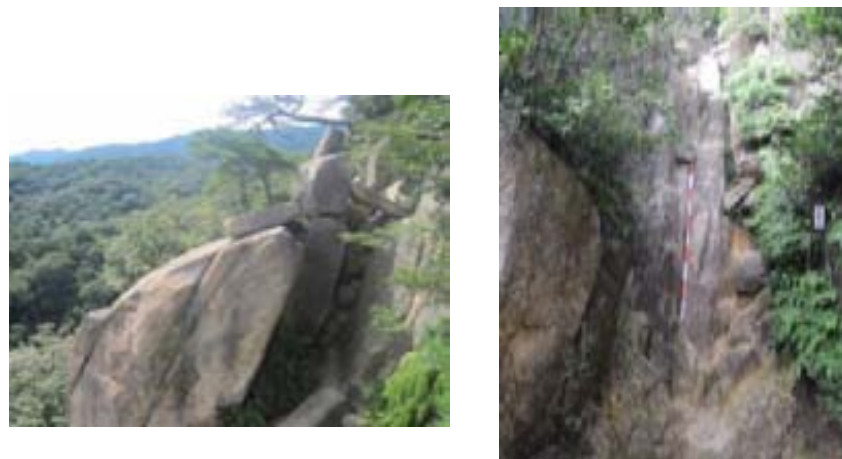
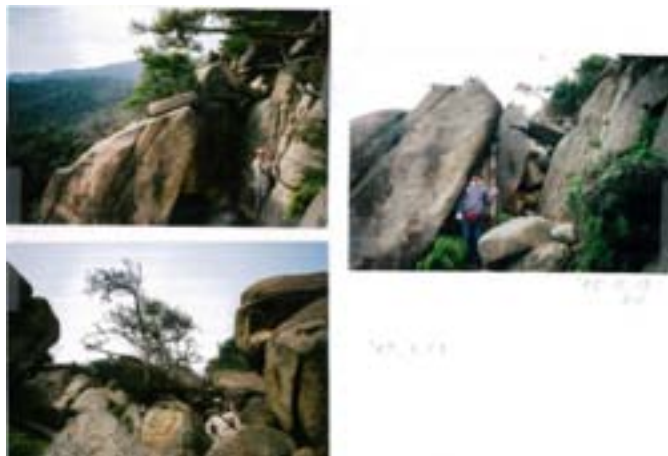
箇所 (point) : K-4

震災時の崩落で、名所として親しまれていた「岩梯子」や「七衛門岩」は破壊された。現在は岩梯子の跡が残るのみ。周辺に見られる巨大な浮石岩塊の位置などは20年経過したいまでも変化していない。

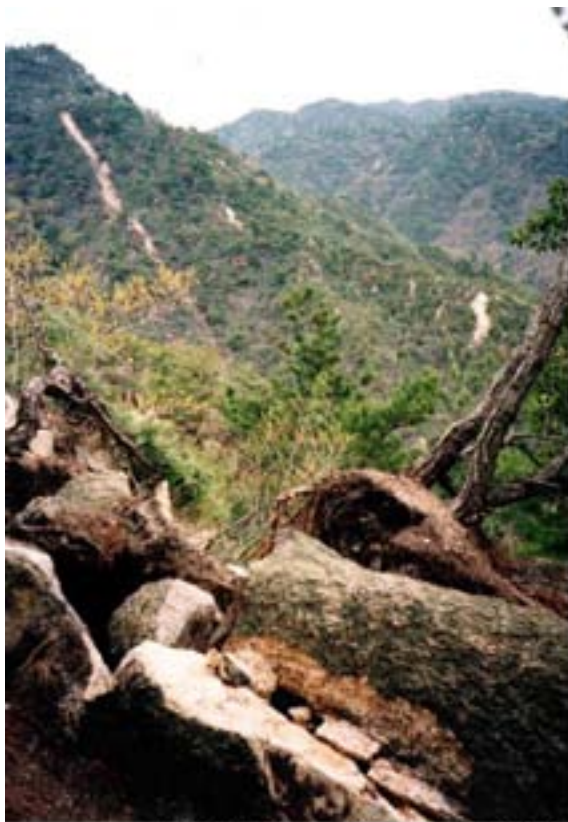
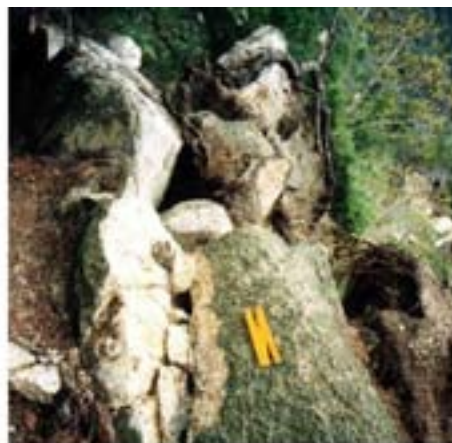
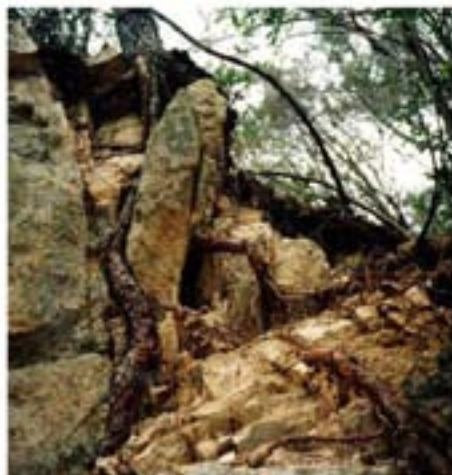
K-5 荒地山西側斜面上部から、高座谷への変状

山地の尾根沿いに多発した破壊の状況左・右:尾根上の岩塊は飛び跳ねて分解、背後の斜面では崩壊地が生じている。

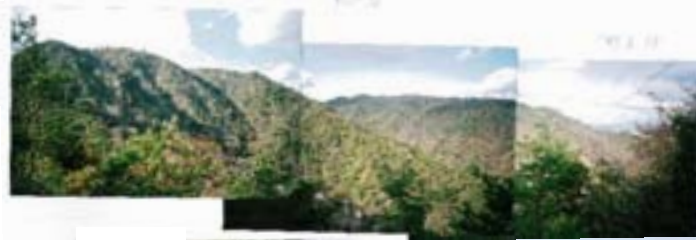
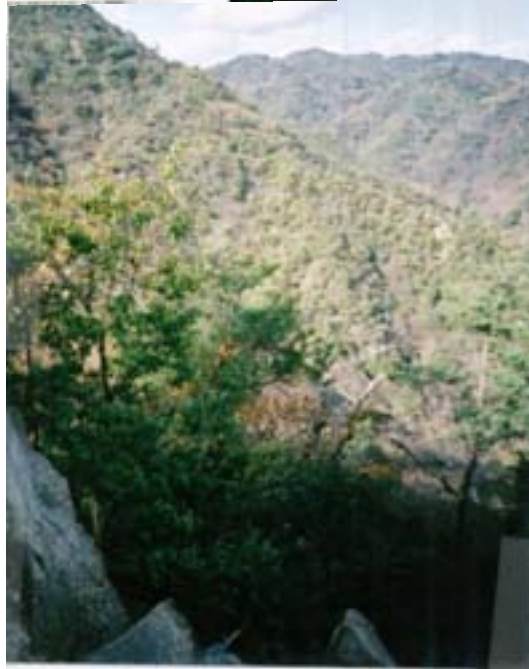
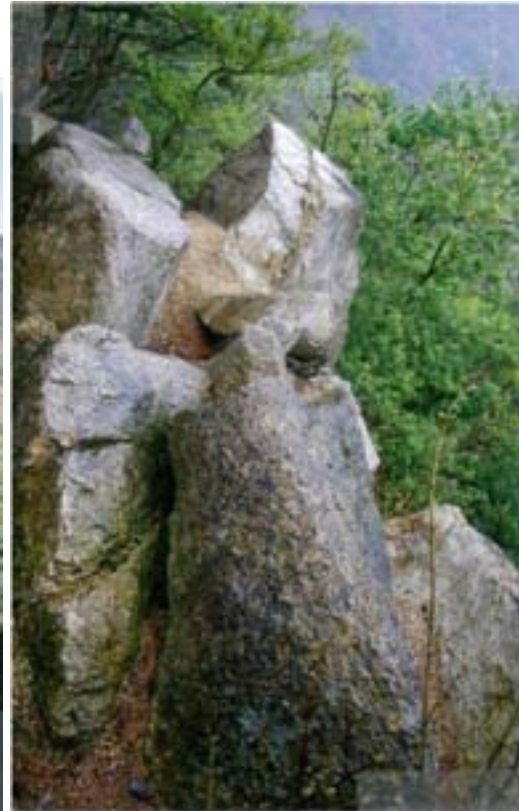
左：崩壊跡地は植生が回復。

右：浮石岩塊の変化→亀裂間の風化岩片は流出(2007.3.12)。

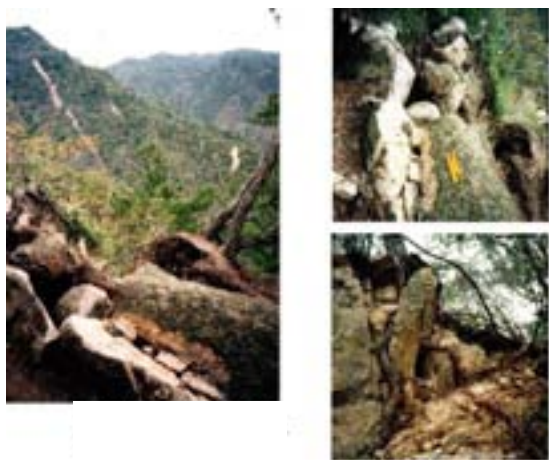
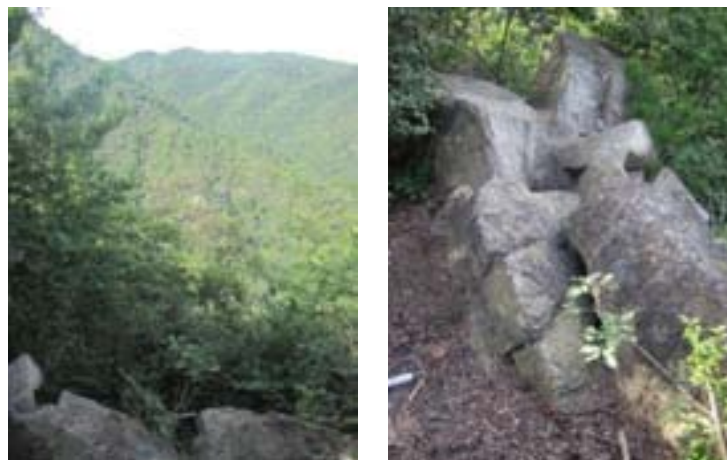
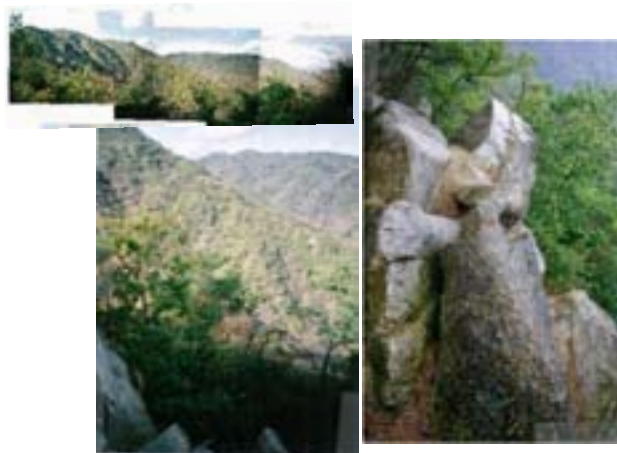
箇所 (point) : K-5

山中の尾根に見られた崩壊地は植生に覆われ判別できない。山中に残る浮石は、亀裂間のマサや風化岩片の流失が認められる。

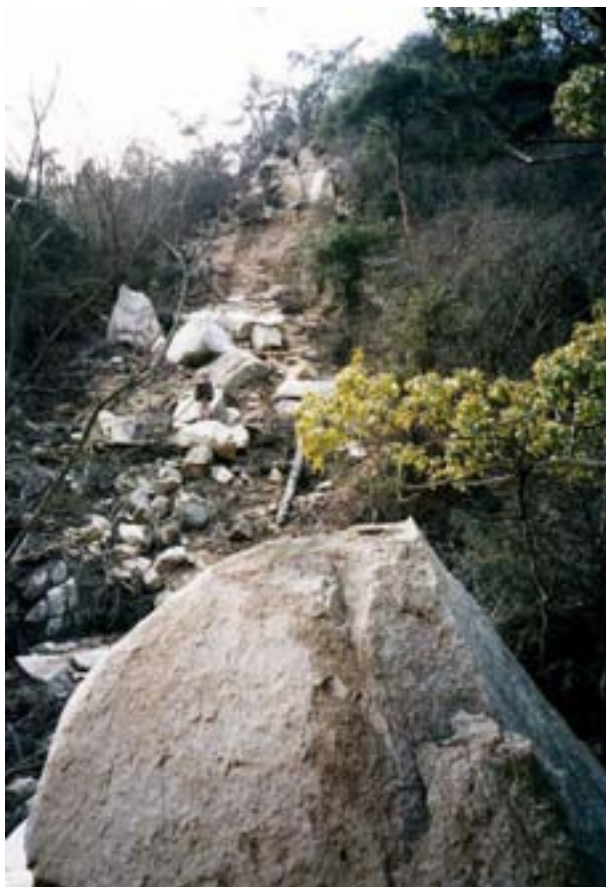
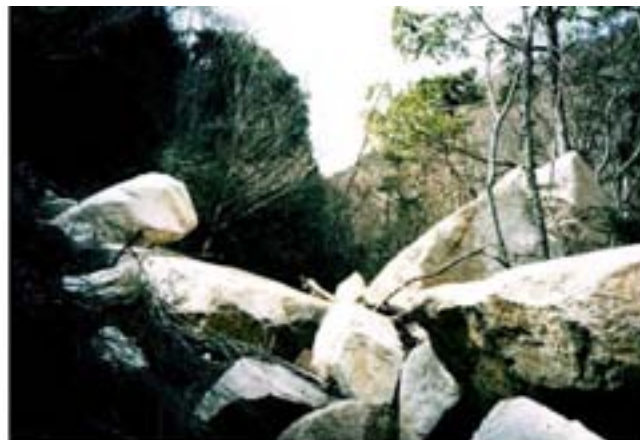
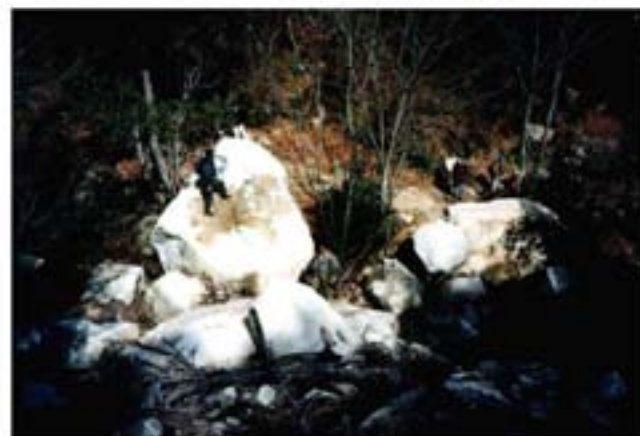
K-6 荒地山西側斜面上部から、高座谷への変状

高座谷の右岸側斜面上部から崩壊落下し、谷底を埋めた大岩塊群M地域
 (「平成ナマズ岩」を出現させた崩壊)の状況と同様な現象(K-1へ)(地域とテーマへ)。

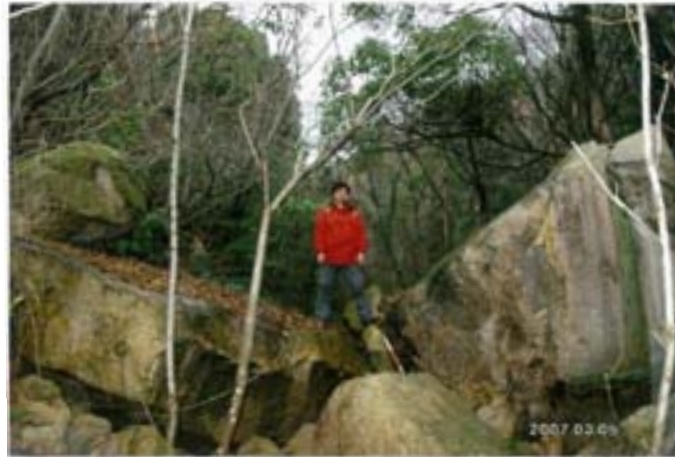
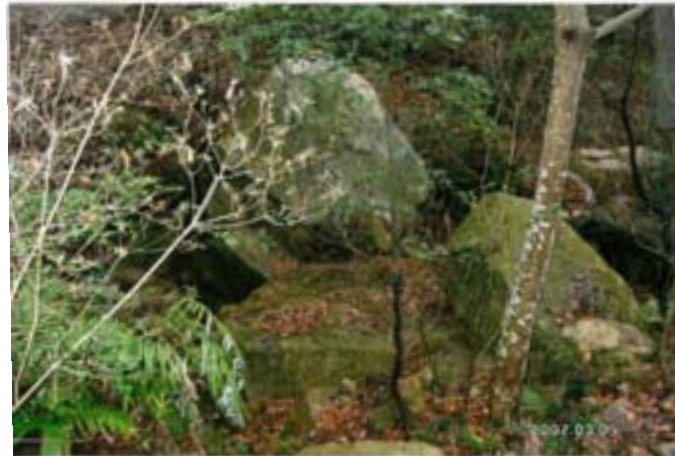
左：崩壊跡地は植生が回復。右：転石(巨礫岩塊)位置は変化なし、周辺は低木が定着 (2007.3.5)。

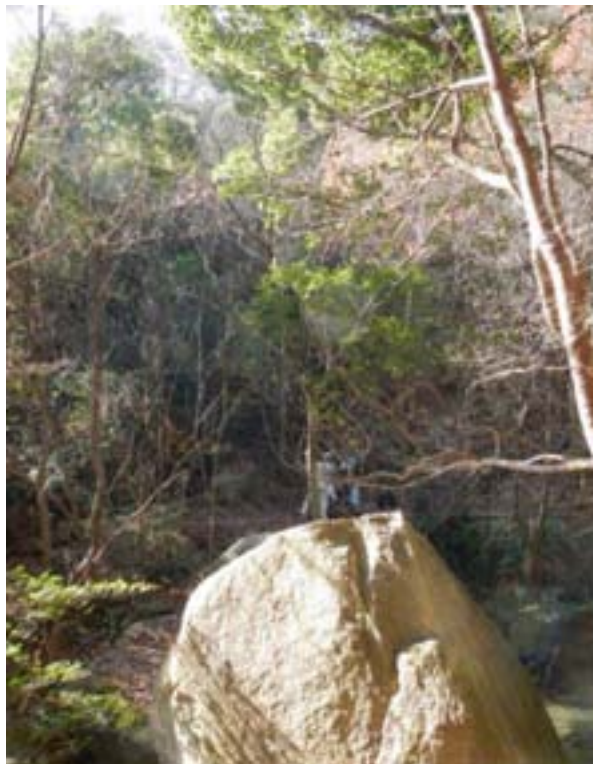
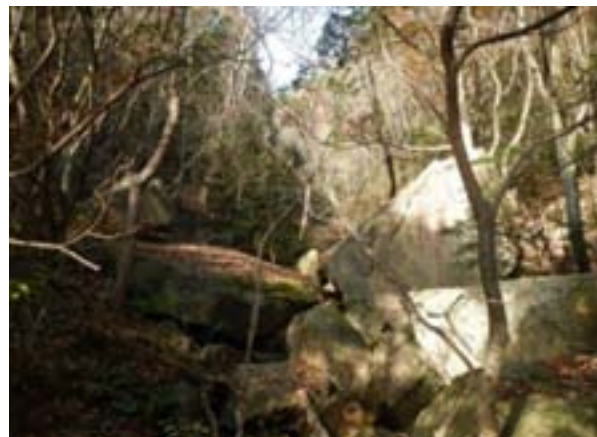
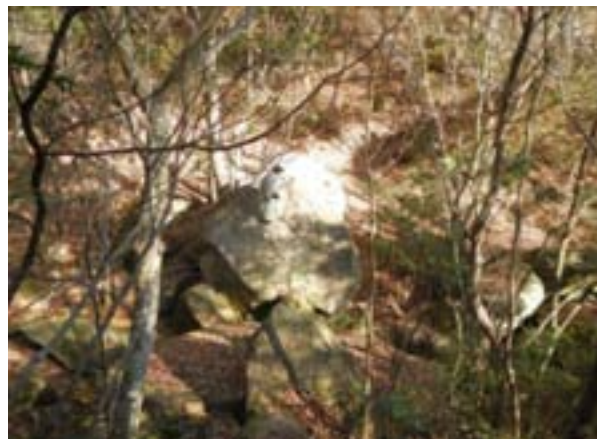
岩塊の一部抜け落ちあり(2015.4.16)。

* 写真の人物左のオーバーハングした岩塊が谷側にやや傾動し、下位にあった岩塊がなくなっている。

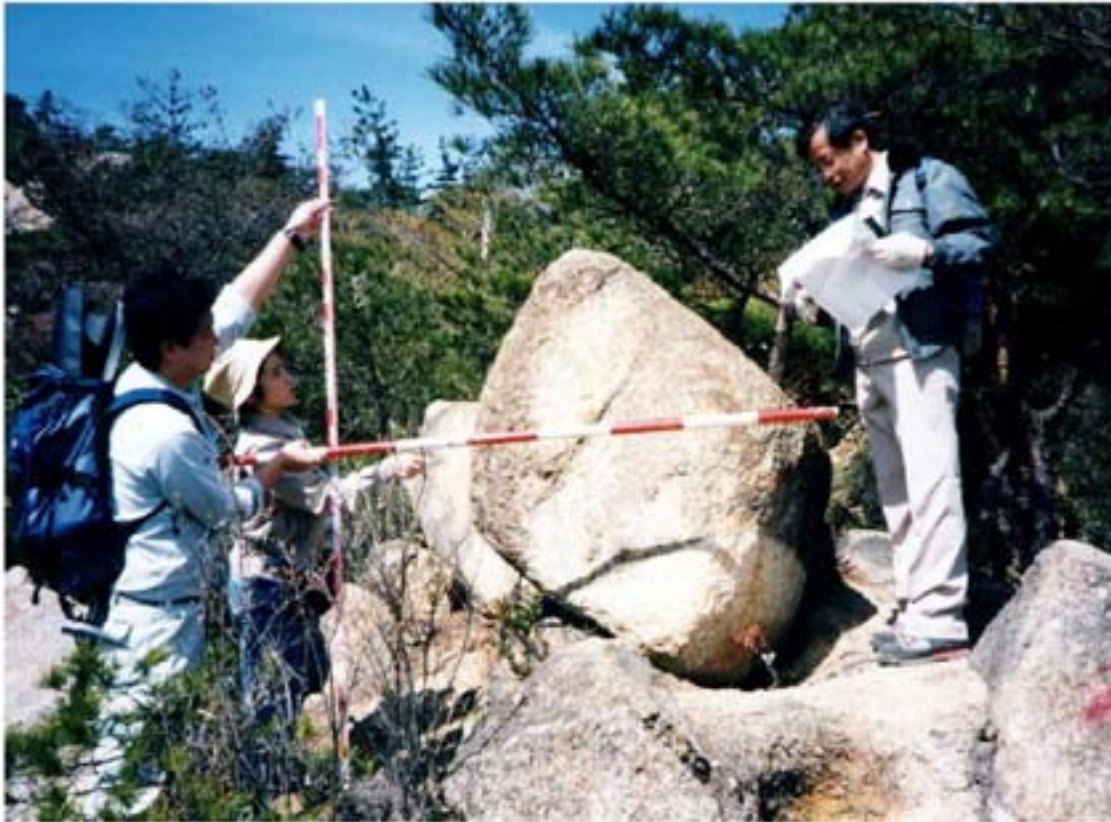
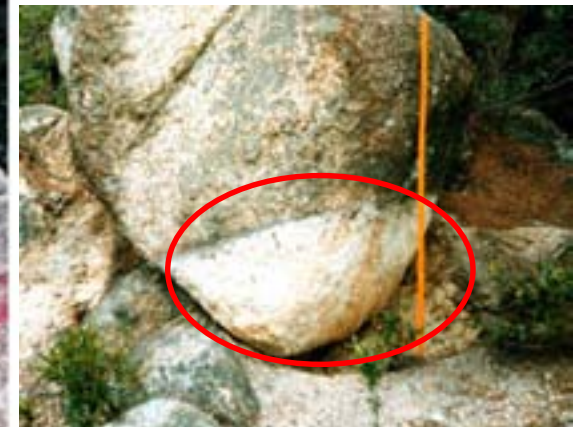
その1.荒地山東側斜面上部の小尾根のピークで生じた例。

地下からの地震エネルギーによる突き上げによって、この岩塊は少なくとも40cm以上跳ねあげられ(岩塊下端部の白い部分)、さらに横揺れによって、時計廻りに45° 南側へ回転して40cm手前の岩塊の上に落下している(図-13)。

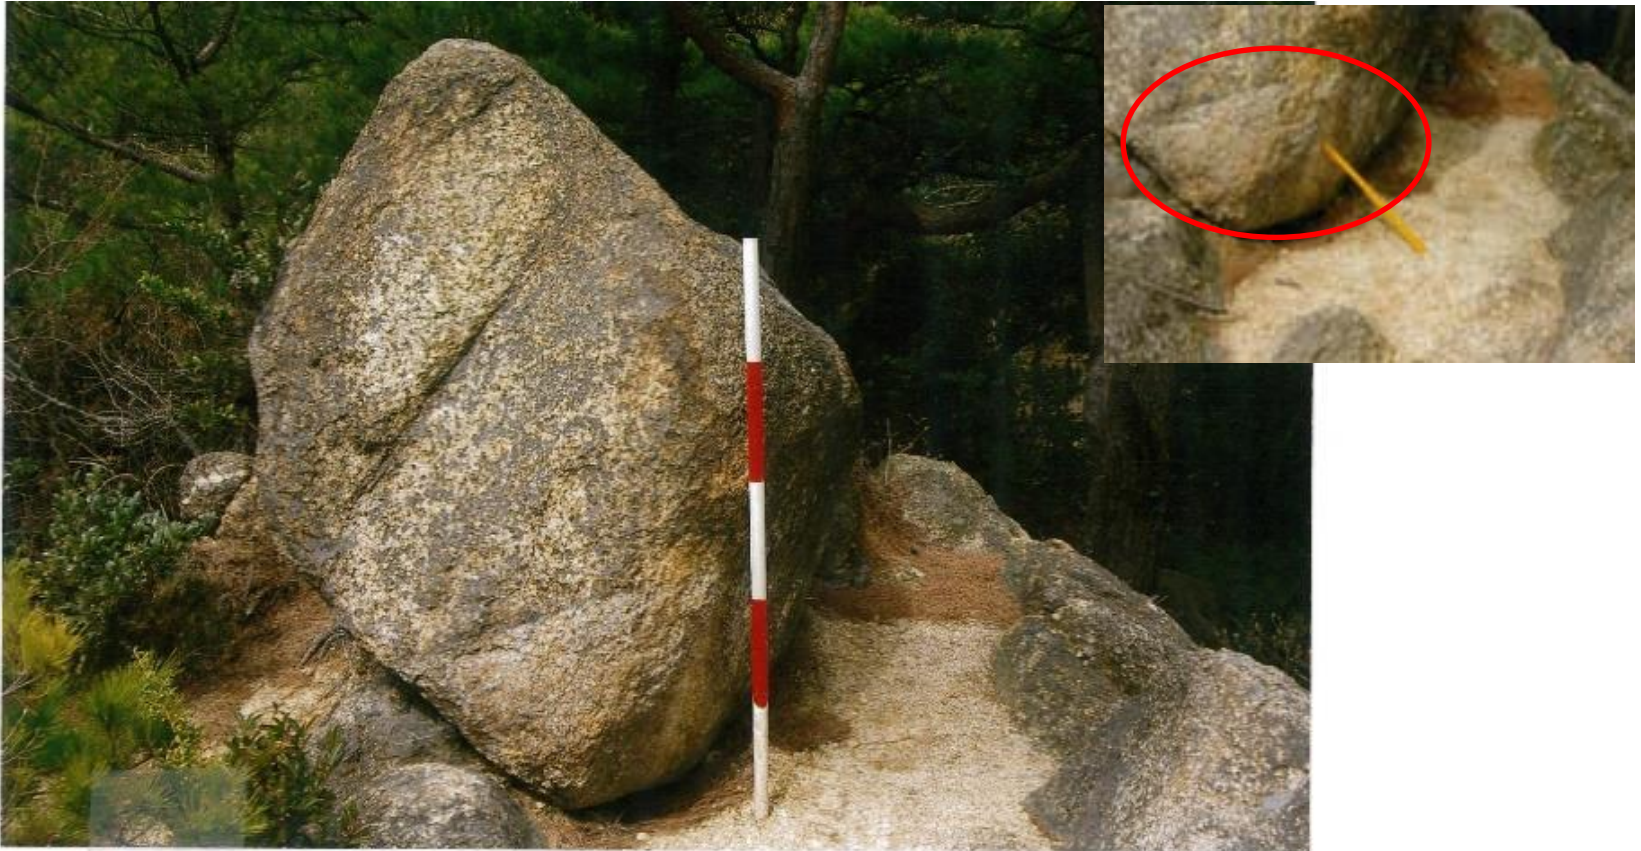
岩塊位置は変化なし。震災直後、岩塊下端部は、白かったが、ほぼ自然の風化色と化した。
岩塊基部の表層地盤が若干マサ状風化が進んだ感がある(2007.3.12)。

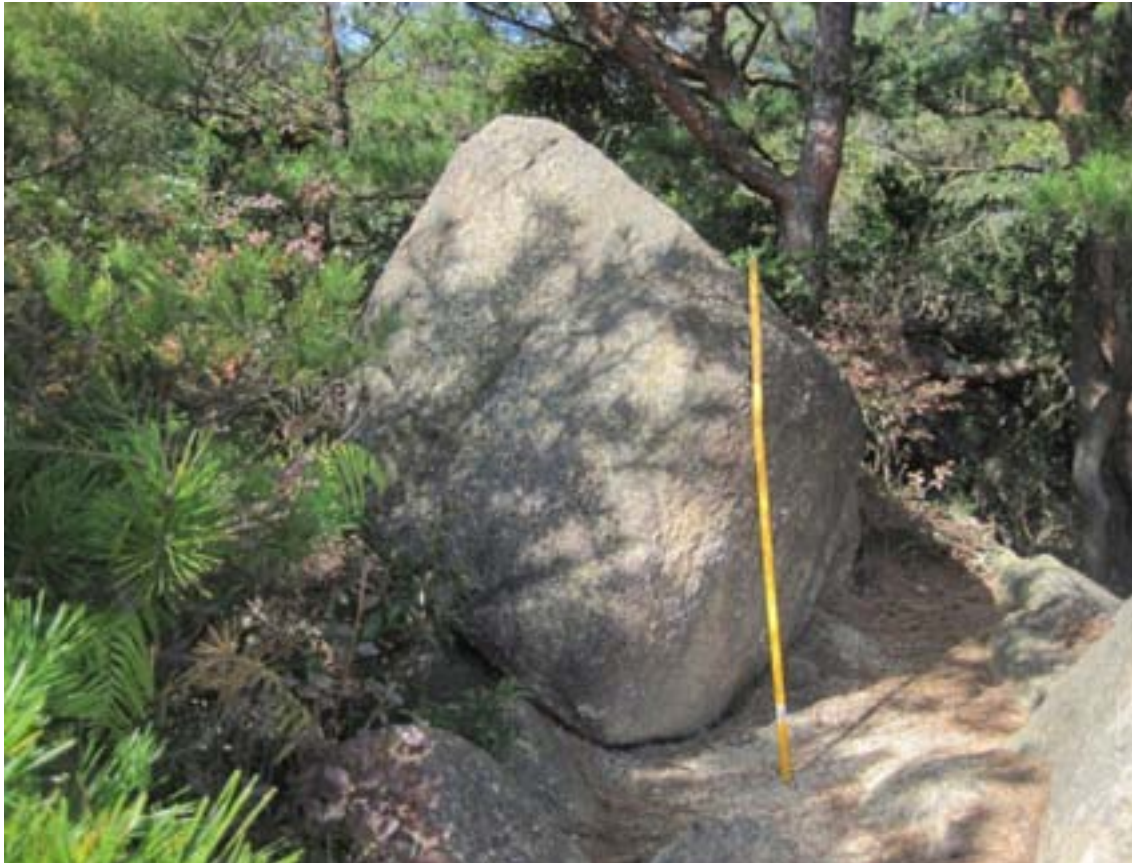
岩塊位置は変化なし。震災直後跳ね上げられ、地表に露出した白い岩肌は、ほぼ自然の風化色と化した(2015.11.3)。
