1995.1.17 大地震と六甲山地 写真によるその変形・変状の記録(20年間の経年変化)

Mt.Rokko and the Great Hanshin Earthquake of January 17,1995:
The Photographic Records of Landform Changes and Conditions after 20 Years

奈良大学 名誉教授 池田 碩
Emeritus Professor, Nara University Hiroshi Ikeda

国土交通省近畿地方整備局 六甲砂防事務所
Ministry of Land, Infrastructure and Transport and Tourism
Kinki Division ROKKO Sabo Office

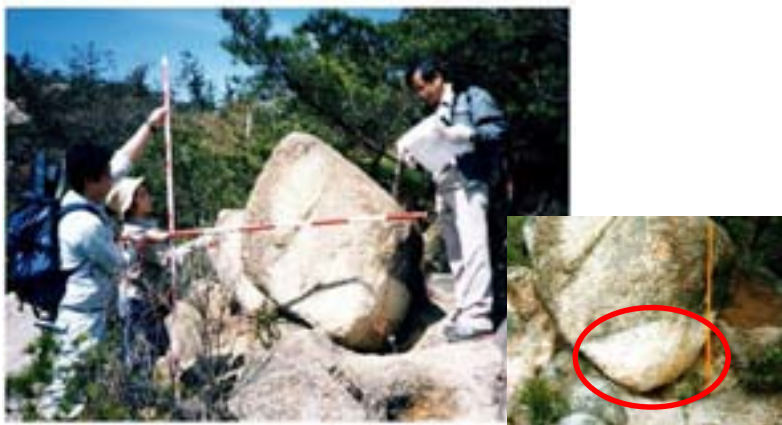
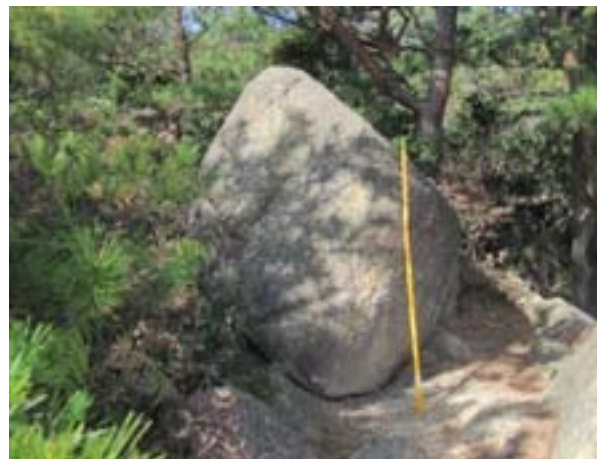
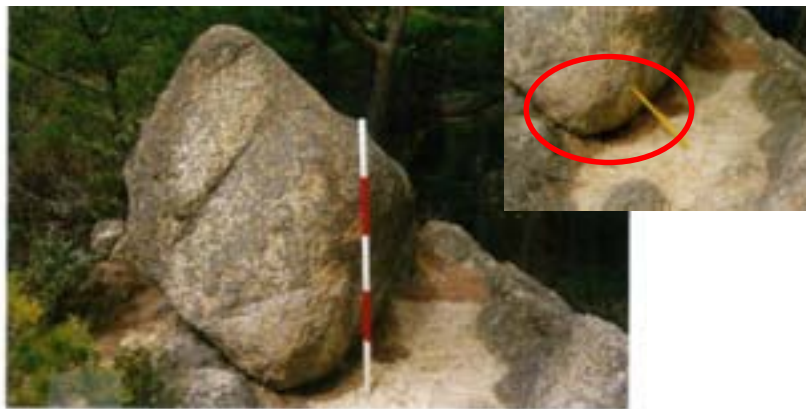
箇所 (point) : L-1

地震に伴う激しい突き上げにより岩塊が0.4m以上跳ね上げられ、さらに横揺れにより45度回転し、現在地に落下したと考えられる。震災後の写真で岩塊下端の白い部分は地中に埋没していた部分だが、時間の経過とともに変色した(図-13)。

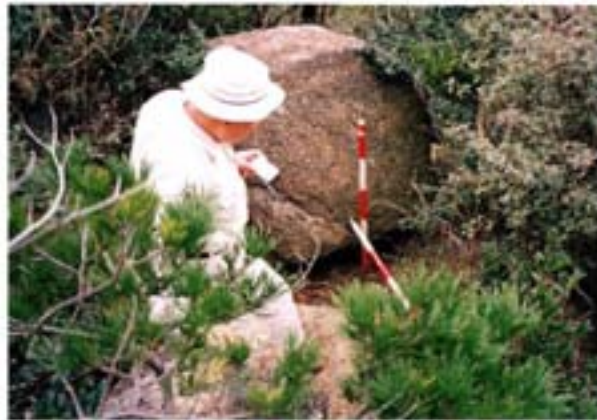
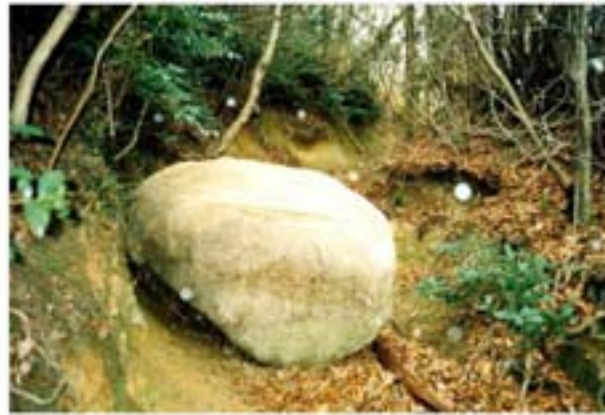
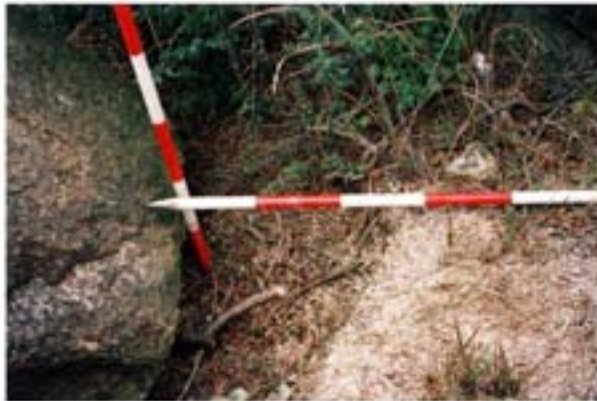
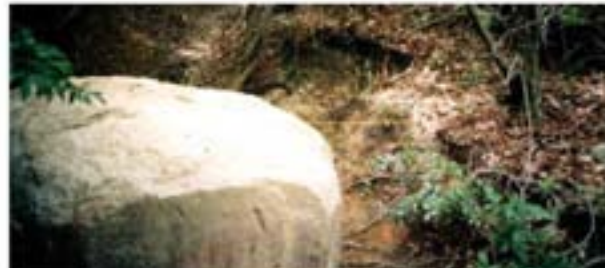
跳ね石・飛び石現象3例

その2.左上・左下、その1近くで40cm左側へ転動している同様例。周囲にはこのような飛び石の例が点在している。
その3.右上・右下ロックガーデン西方、魚屋道の山道中での例。岩塊が、山道内へと路肩右上部から飛び出し、転動した状況 転動した岩塊は上下が逆になっている。メジャーは1メートル(L-1へ) (地域とテーマへ)。

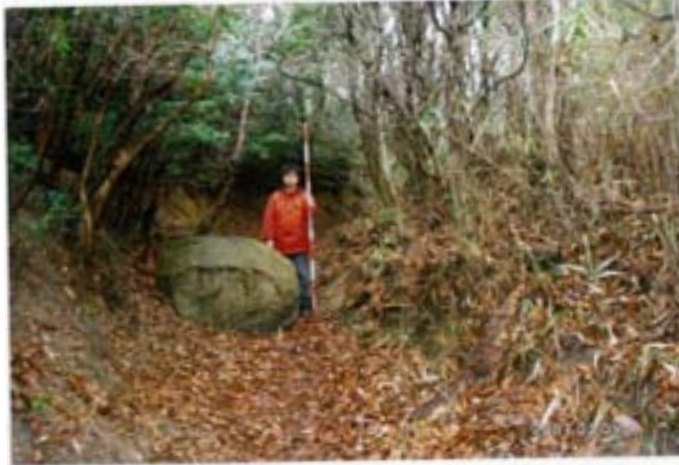
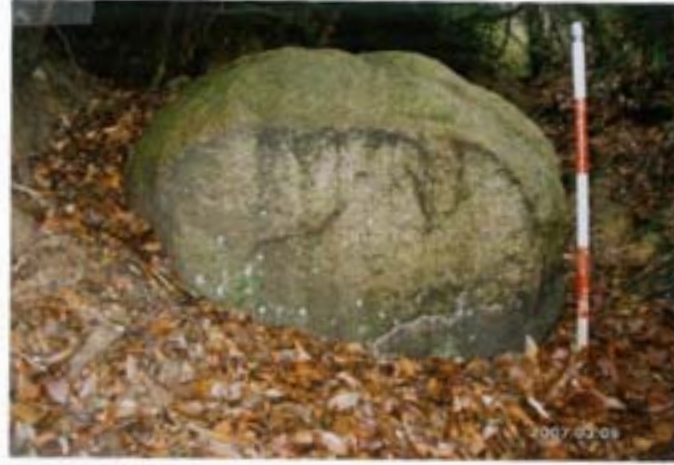
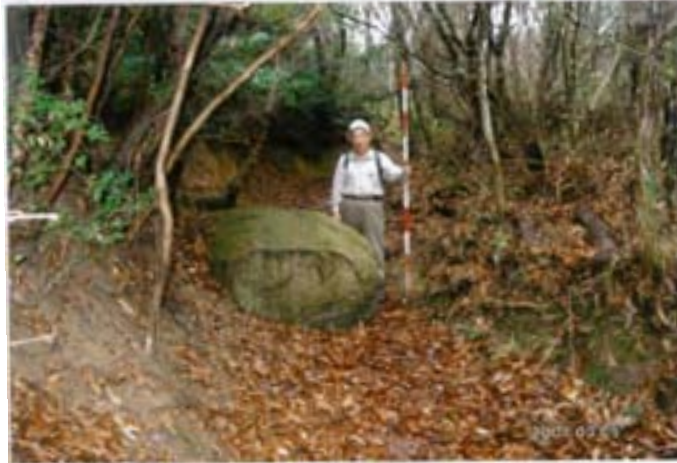
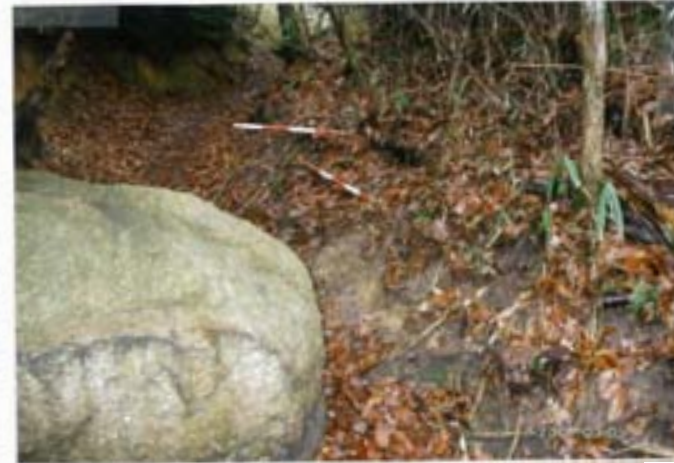
跳ね石・飛び石現象3例

岩塊位置は変化なし(2005)。

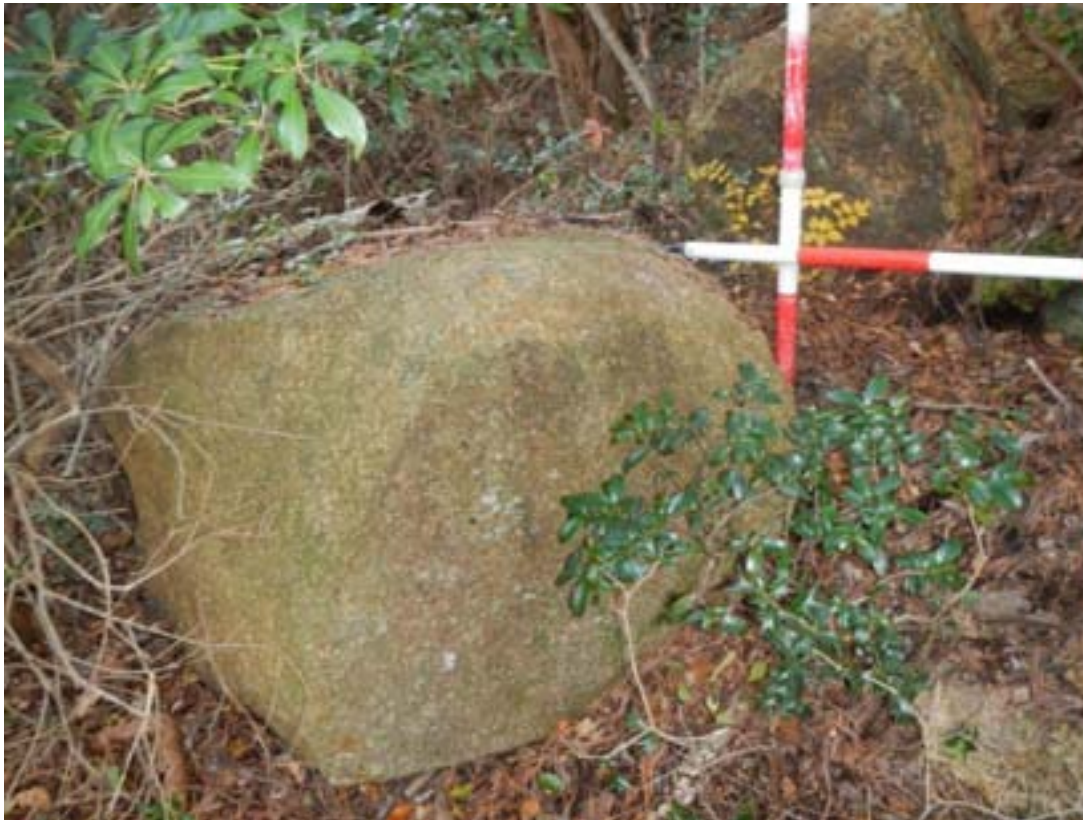
跳ね石・飛び石現象3例

地震直後の写真(左上下)の岩塊位置は変化なし(2014.12.14)。
地震直後の写真(右上下)と10年前に撮影された岩塊は登山道内にあり、小割処分された
と思われる。

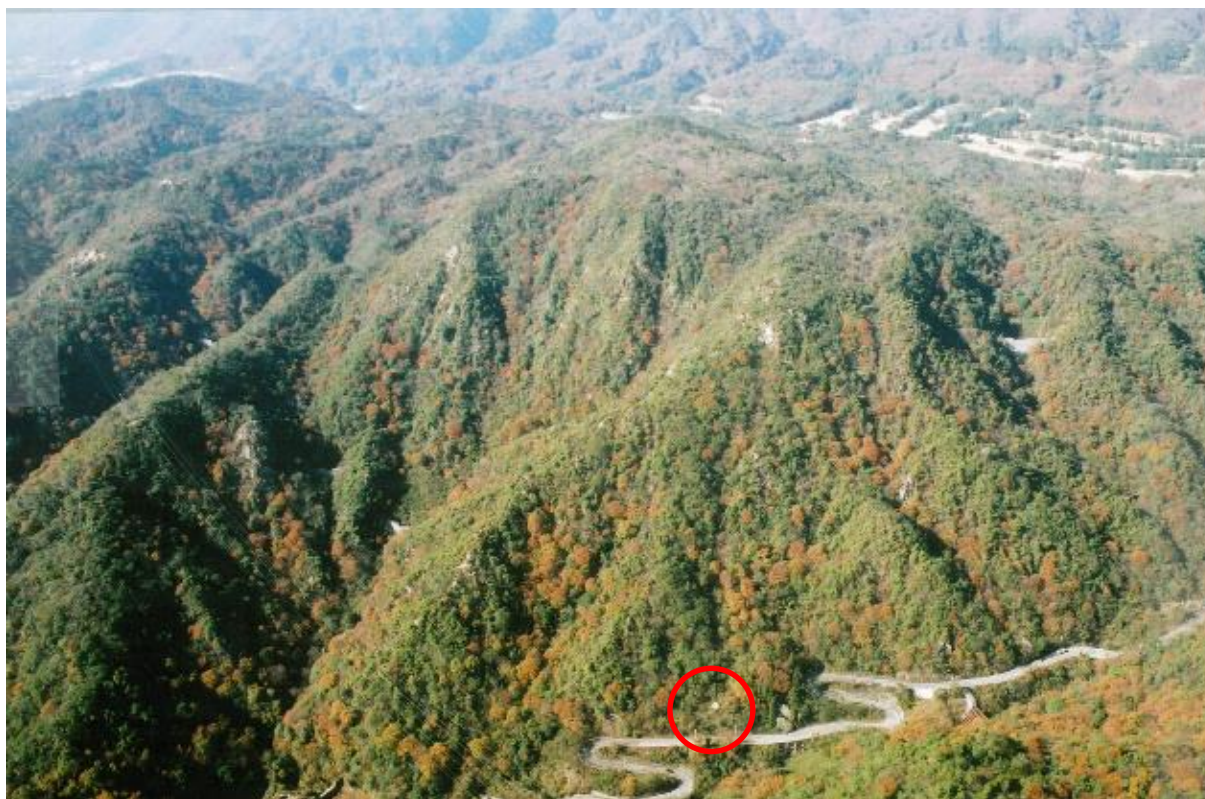
M-1 山上の開析前線の岩壁崩壊と巨岩塊転動落下の状況・平成ナマズ岩の出現

斜め航空写真による全景(2007)、崩壊地頭部以外は植生が回復。

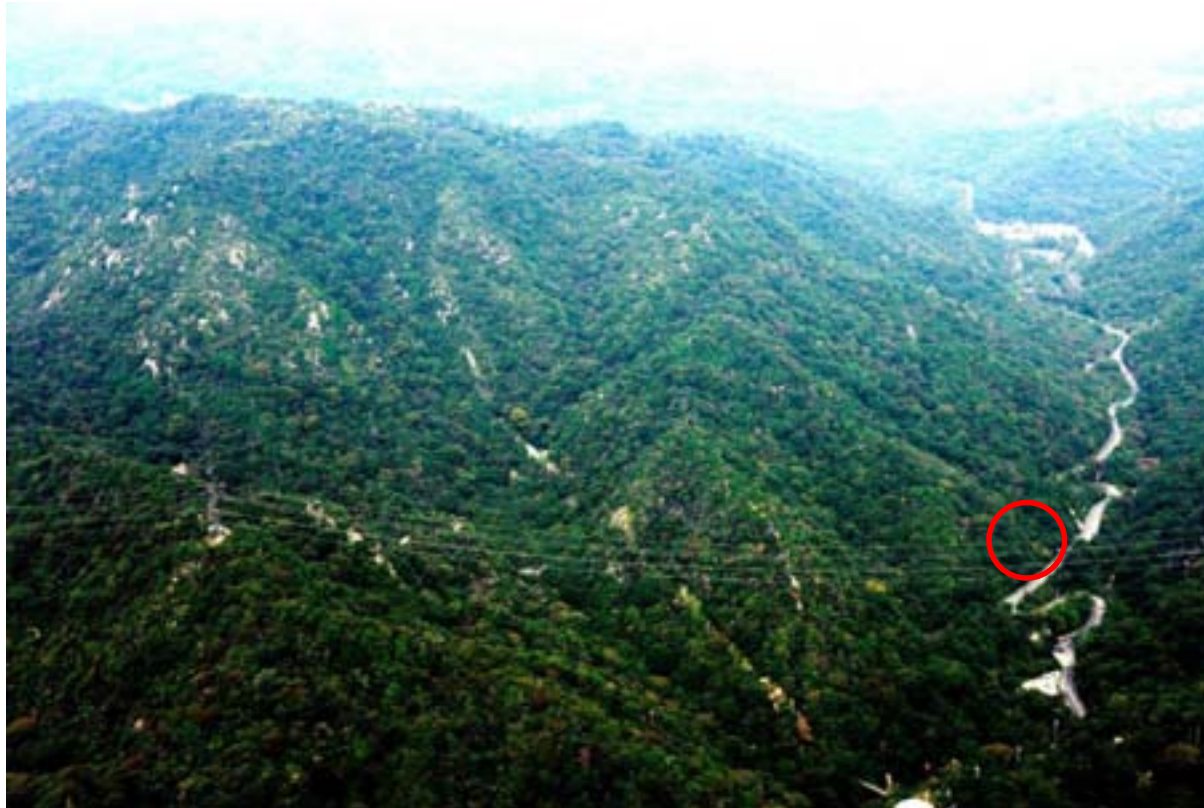
M-1 山上の開析前線の岩壁崩壊と巨岩塊転動落下の状況・平成ナマズ岩の出現

樹木の成長が顕著で崩壊跡地、岩塊の落下経路が判別し難い。

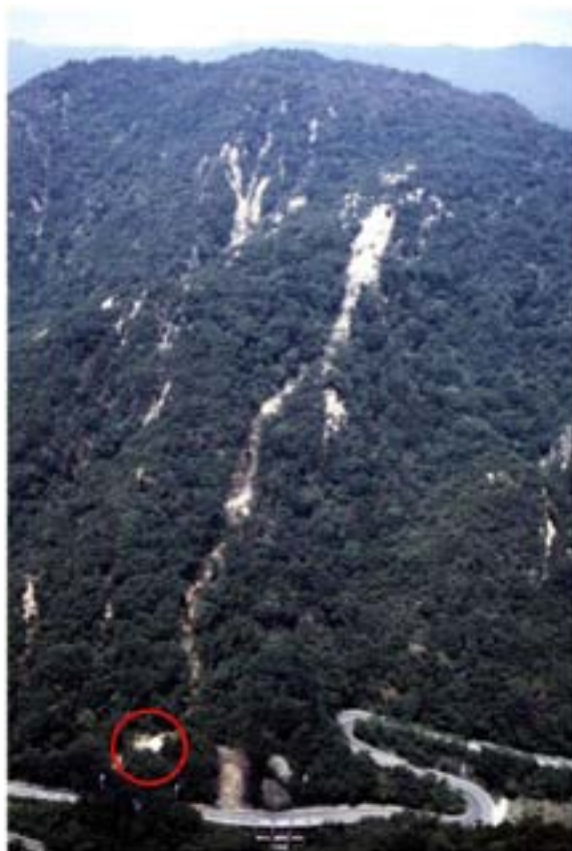
M-2 山上の開析前線の岩壁崩壊と巨岩塊転動落下の状況・平成ナマズ岩の出現

斜め航空写真による山腹斜面崩壊
の上端から下端までの状況。
○内平成ナマズ岩(図-16)。

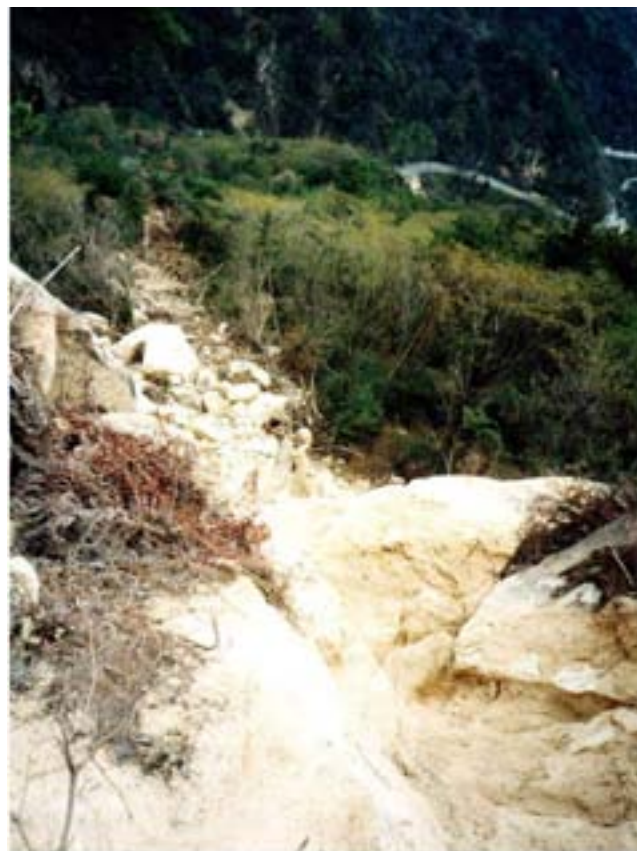
崩壊地の上端から下方を見下ろす。

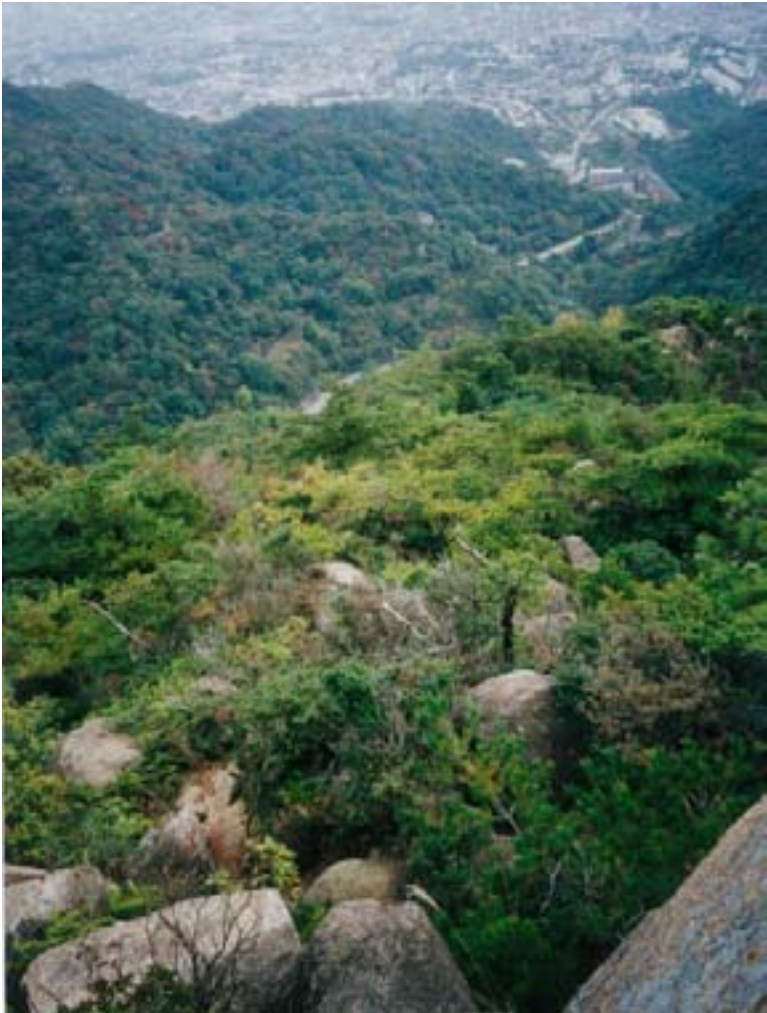
M-2 山上の開析前線の岩壁崩壊と巨岩塊転動落下の状況・平成ナマズ岩の出現

崩壊発生箇所付近からの下方斜面全景
(2005.11.13)。

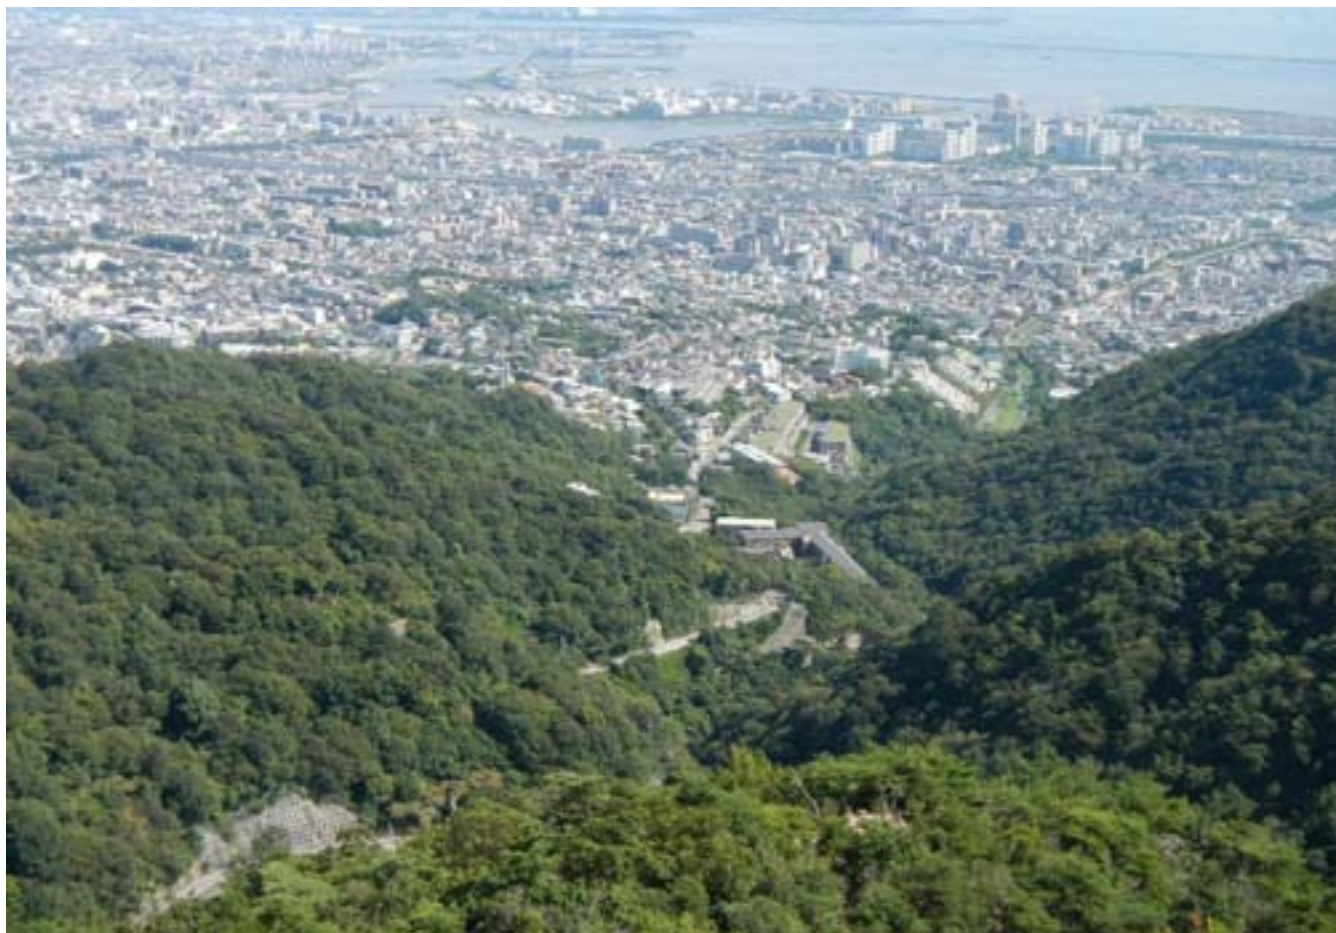
M-2 山上の開析前線の岩壁崩壊と巨岩塊転動落下の状況・平成ナマズ岩の出現

崩壊発生箇所付近からの下方斜面全景(2015.11.3)。

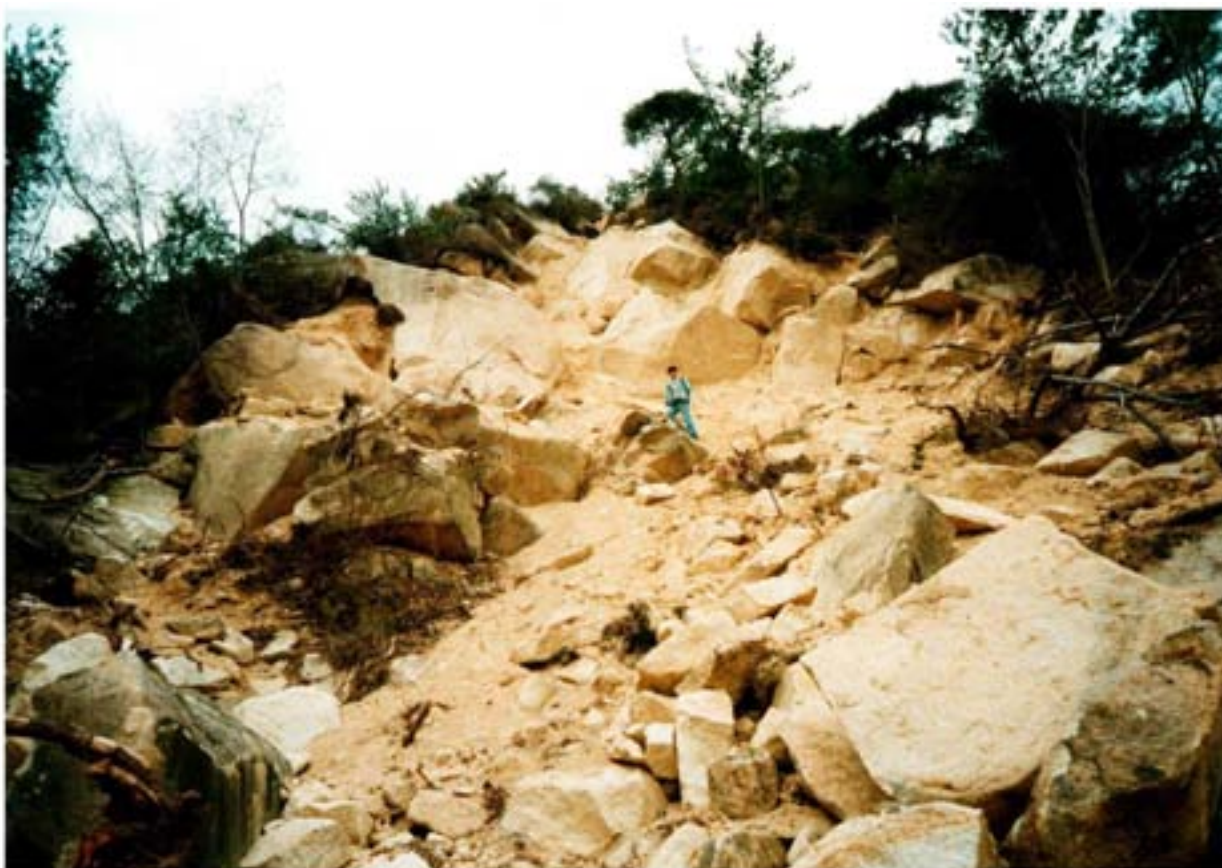
M-3 山上の開析前線の岩壁崩壊と巨岩塊転動落下の状況・平成ナマズ岩の出現

崩壊地上端部の拡大。この地点から多数の巨大な岩塊群が崩落した、平成ナマズ岩もこの地点から落下した。

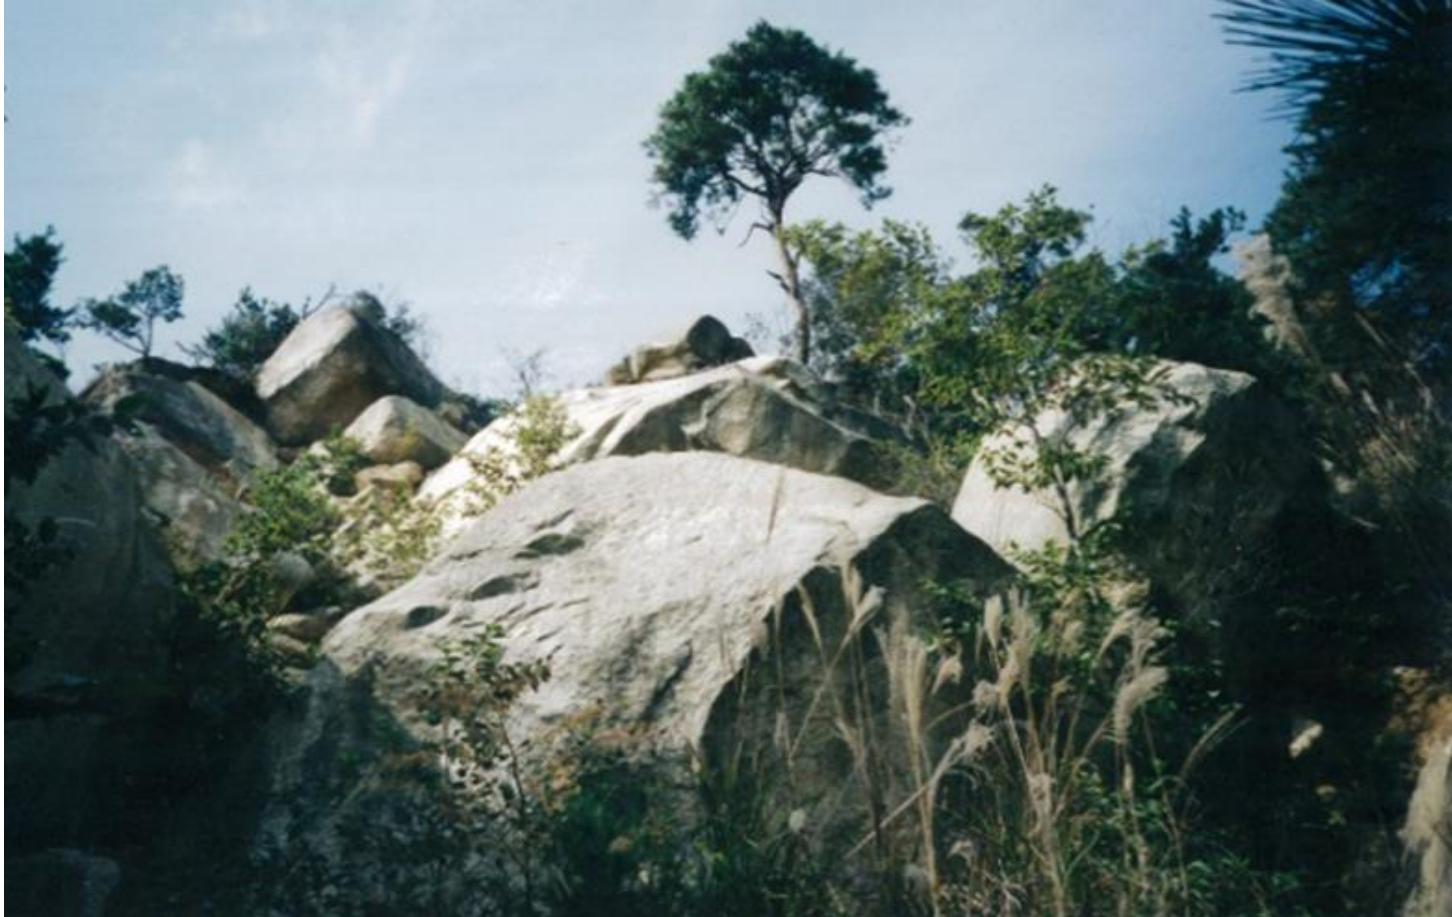
M-3 山上の開析前線の岩壁崩壊と巨岩塊転動落下の状況・平成ナマズ岩の出現

岩塊間に植生が定着(2005.11.13)。

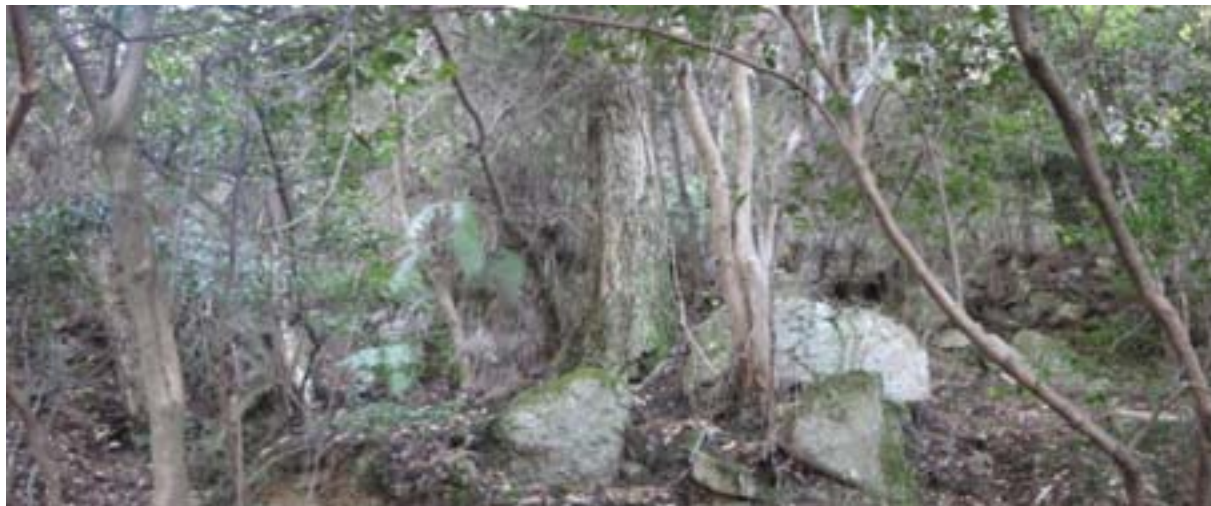
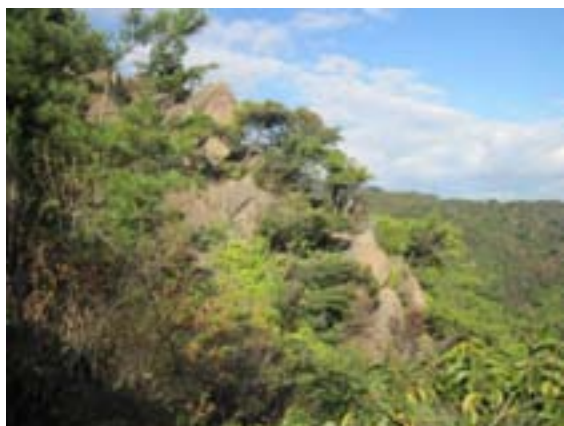
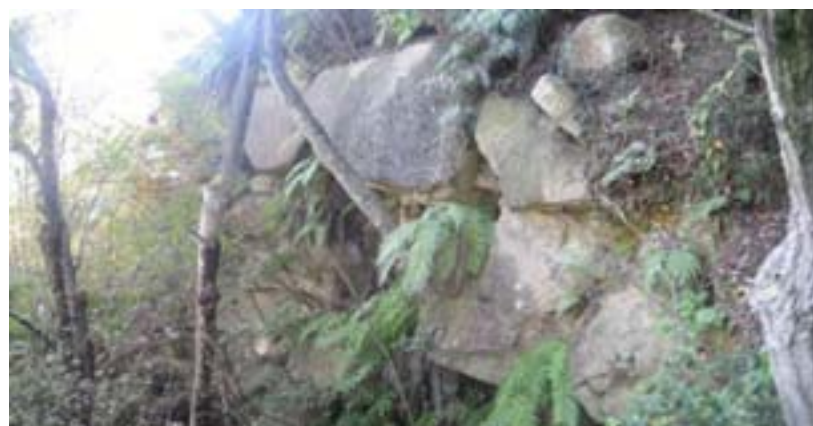
M-3 山上の開析前線の岩壁崩壊と巨岩塊転動落下の状況・平成ナマズ岩の出現

遷急線直上付近に分布する不安定な巨礫～浮石岩塊群(将来の大地震で崩落する可能性あり)(2015.11.3)。

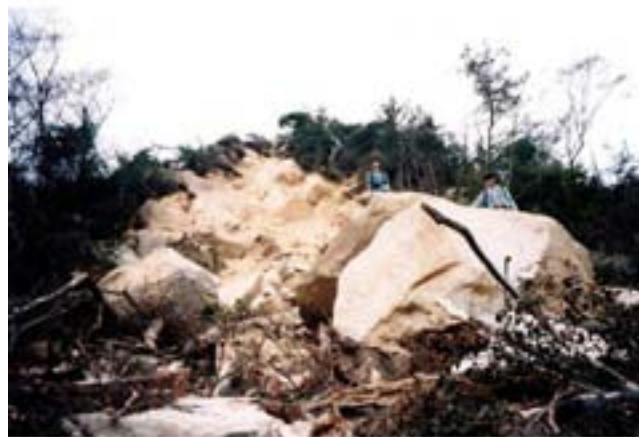
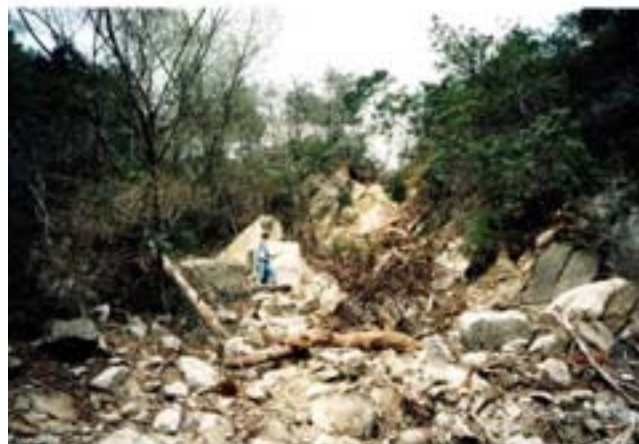
M-4 山上の開析前線の岩壁崩壊と巨岩塊転動落下の状況・平成ナマズ岩の出現

崩壊地と巨岩塊の転動落下コース。

右上: 崩落コースの途中で、転動落下してきた大岩塊のいくつかは停止した。直線距離100m地点。

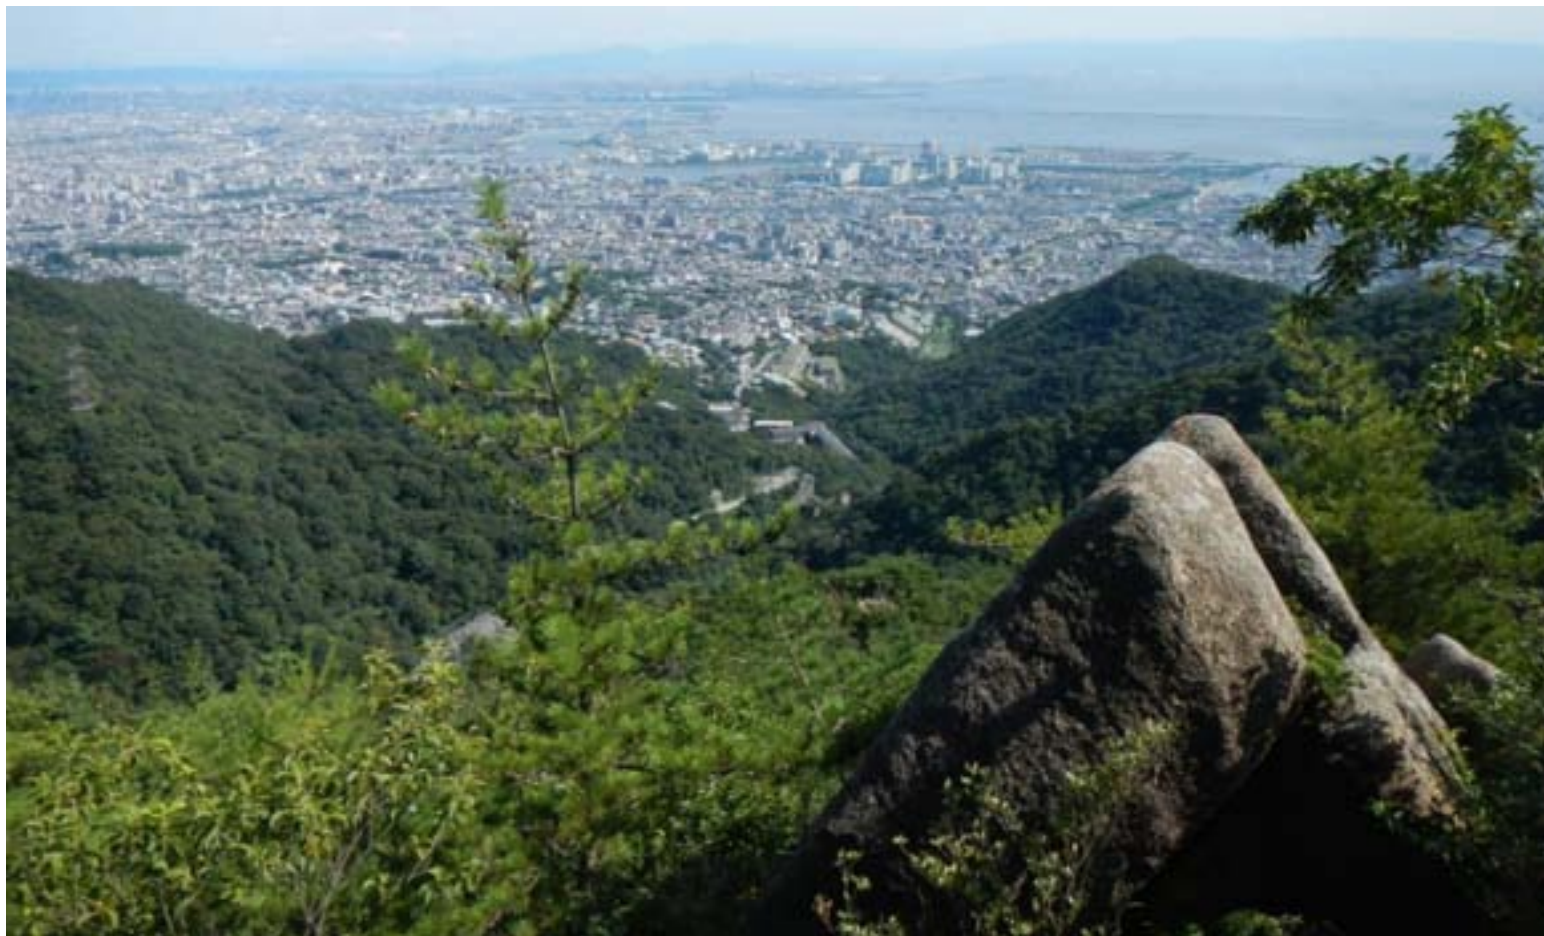
M-4 山上の開析前線の岩壁崩壊と巨岩塊転動落下の状況・平成ナマズ岩の出現

岩塊間の樹木の成長が顕著(2015.11.3)。

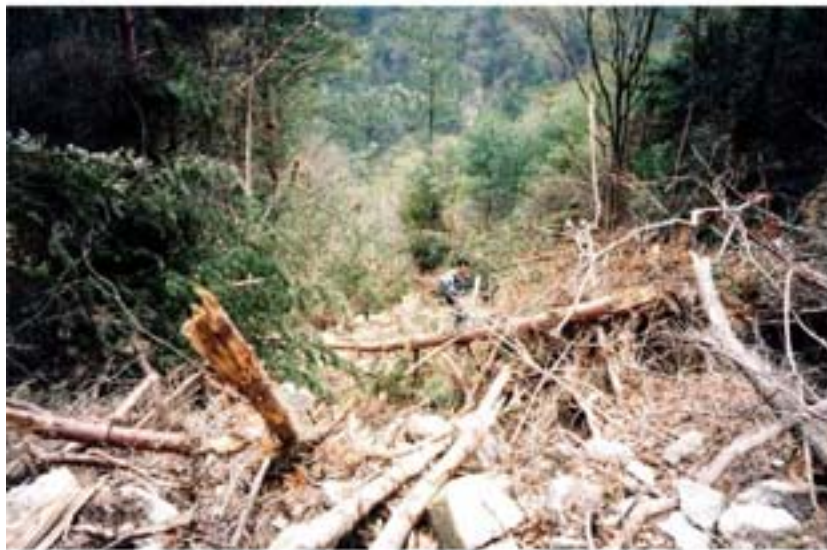
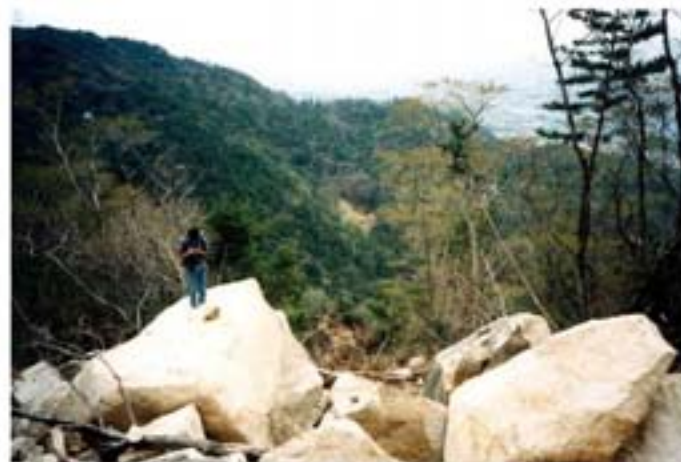
M-5 山上の開析前線の岩壁崩壊と巨岩塊転動落下の状況・平成ナマズ岩の出現

巨大岩塊が転動落下したコース沿いの状況。

左上: 落下コースに当たる谷間の樹木はナゲ倒され、ちぎれ飛んで無惨な状態である。

右下: 谷に沿う芦有道路の真上まで落下して停止 (高度差160m、直線距離800m)している巨岩。

今地震のモニュメント岩塊として「平成ナマズ岩」と命名し、地元で保存運動が進んでいる。

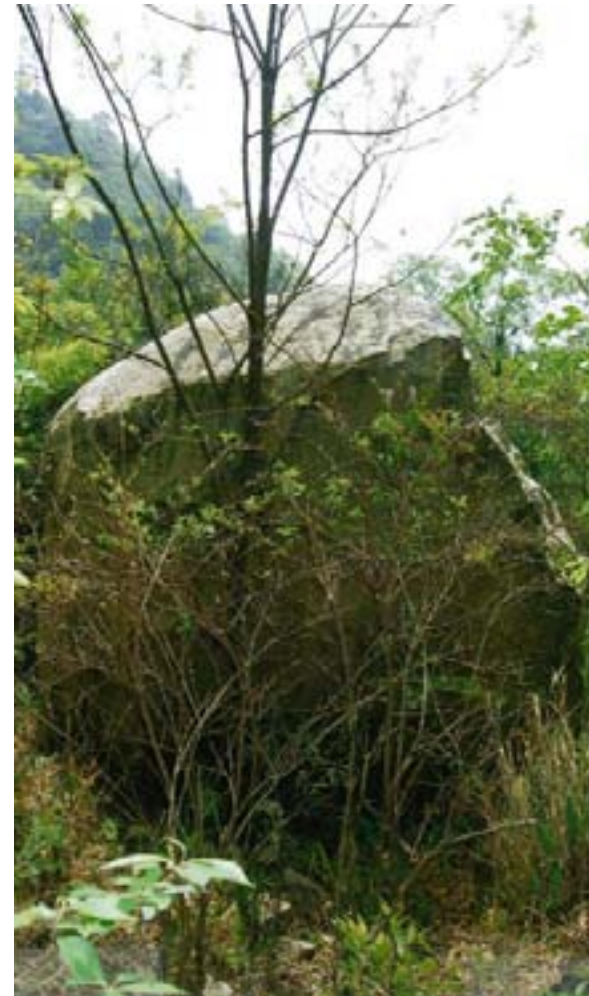
M-5 山上の開析前線の岩壁崩壊と巨岩塊転動落下の状況・平成ナマズ岩の出現

落下した巨岩の周囲は
低木が繁茂(2007.3.12)。

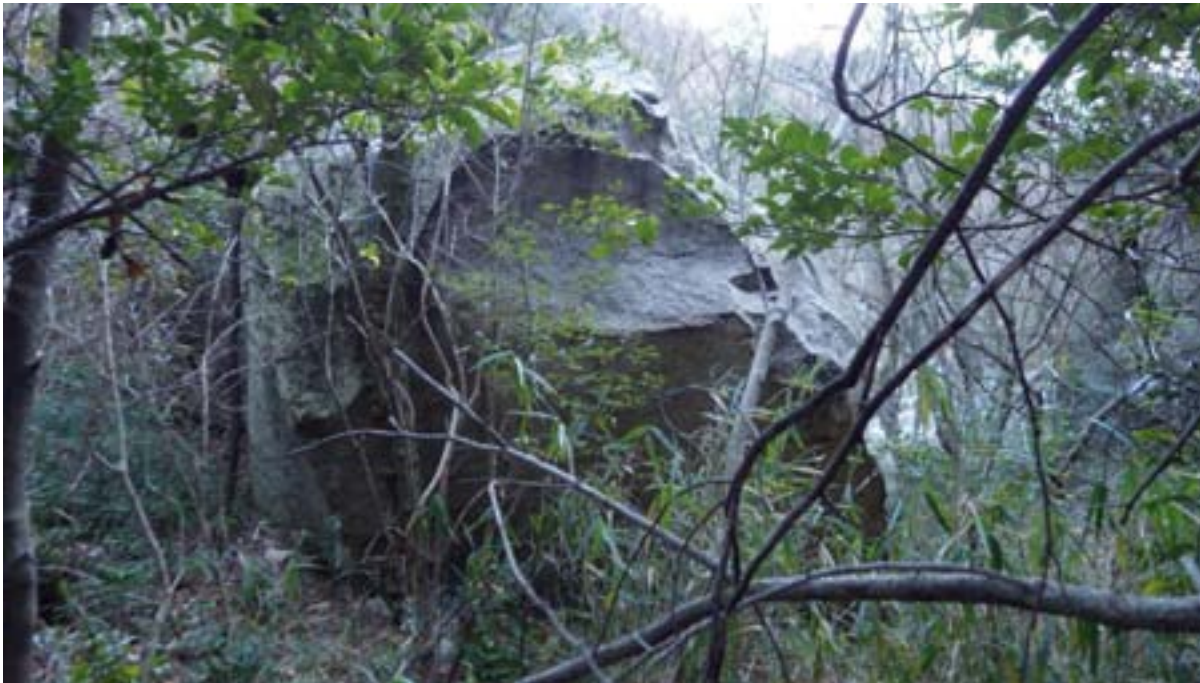
M-5 山上の開析前線の岩壁崩壊と巨岩塊転動落下の状況・平成ナマズ岩の出現

樹木の成長で巨岩全体が見えにくくなっている(2015.1.26)。

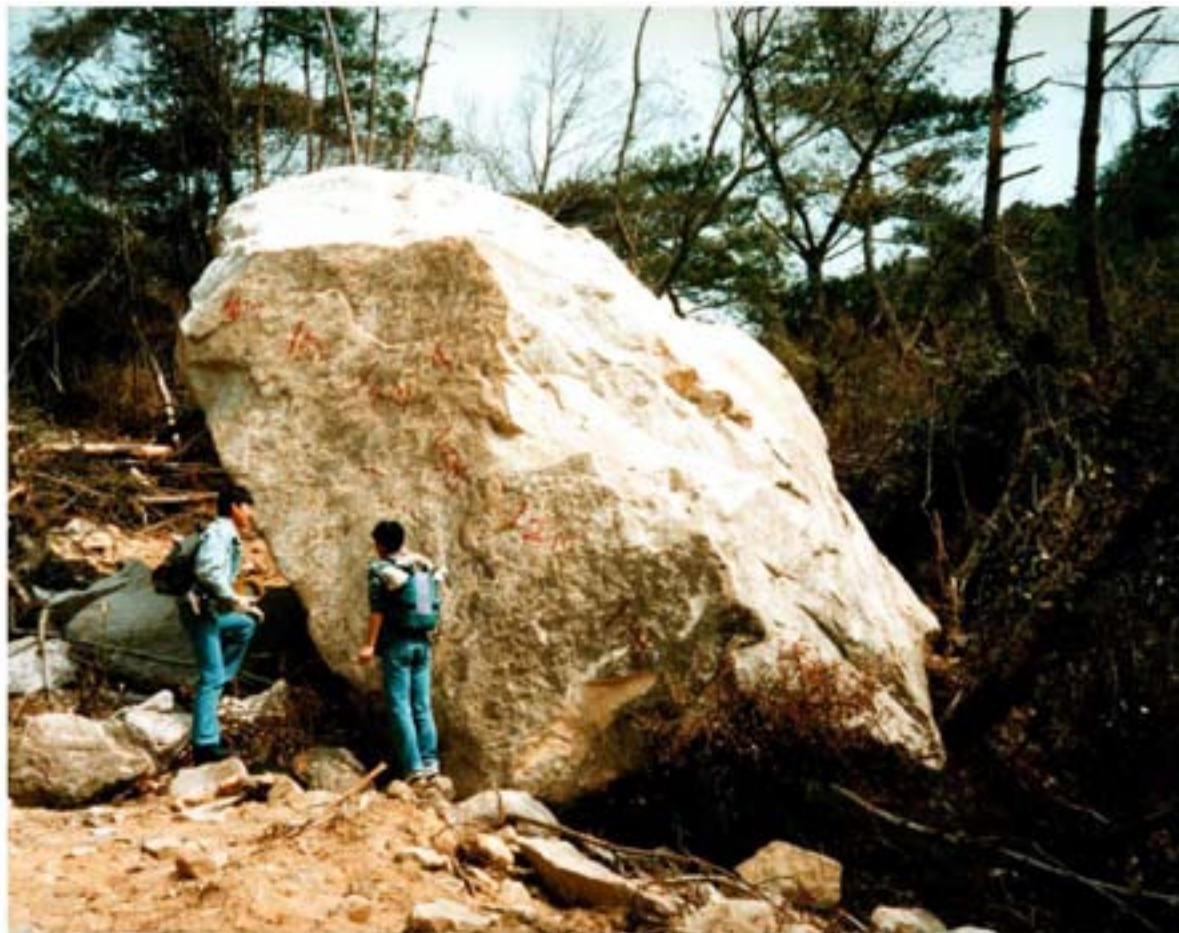
M-6 山上の開析前線の岩壁崩壊と巨岩塊転動落下の状況・平成ナマズ岩の出現 Giant Rockslide Courses on Eastside of Mountain

山上の緩斜面から急斜面への変換部（開析前線）にあたる部分に位置していた岩壁の一部が炸裂し、分解落下した例（写真M-6）。分解した岩壁は、図-16 に示すようなコースをたどり、谷筋に沿って転動しつつ落下した。それらの多くは途中で停止したが、一部は巨大な角礫が乱層状態のまま高速で移動する粉体流（動）となって、直線距離で約800m、標高差180mほど落下して芦屋川の河床にまで達した。

これが「平成ナマズ岩」高さ約6m、長辺約8m(図-16)(M-1)(地域とテーマへ)。

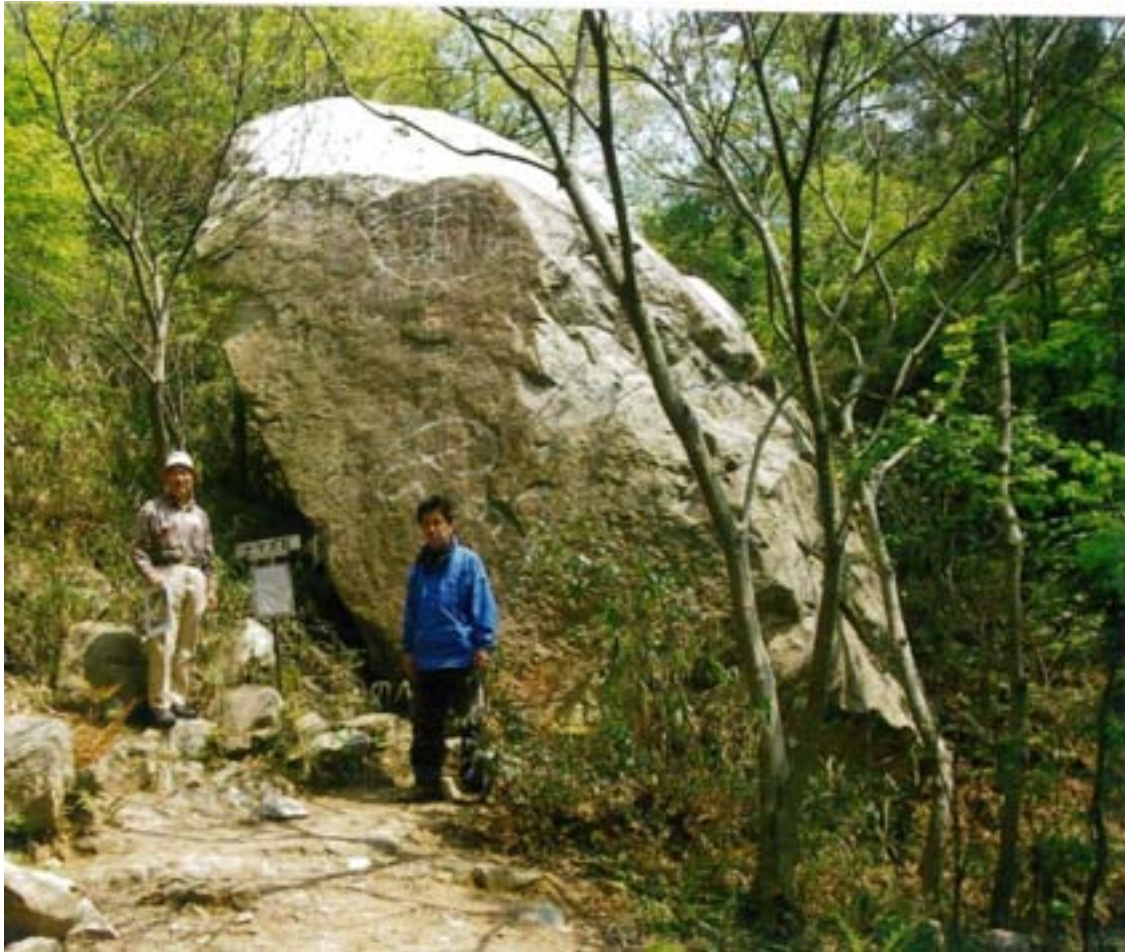
M-6 山上の開析前線の岩壁崩壊と巨岩塊転動落下の状況・平成ナマズ岩の出現

平成ナマズ岩 周辺の植生が回復している(2007.3.12)。

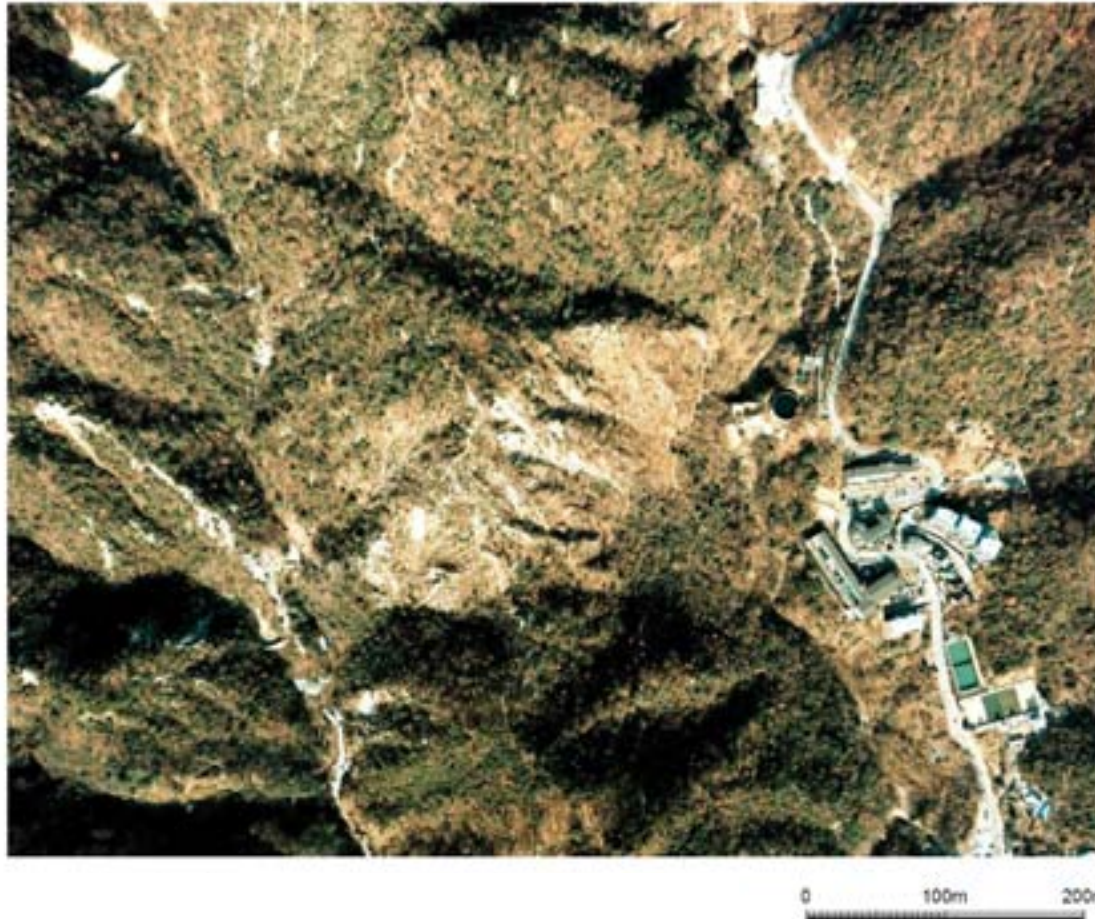
N-1 荒地山東南方、鷹尾山東側斜面の崩壊地群

空中写真 中央部が鷹尾山、西・高座谷、東・芦屋川(1995.1.20)。

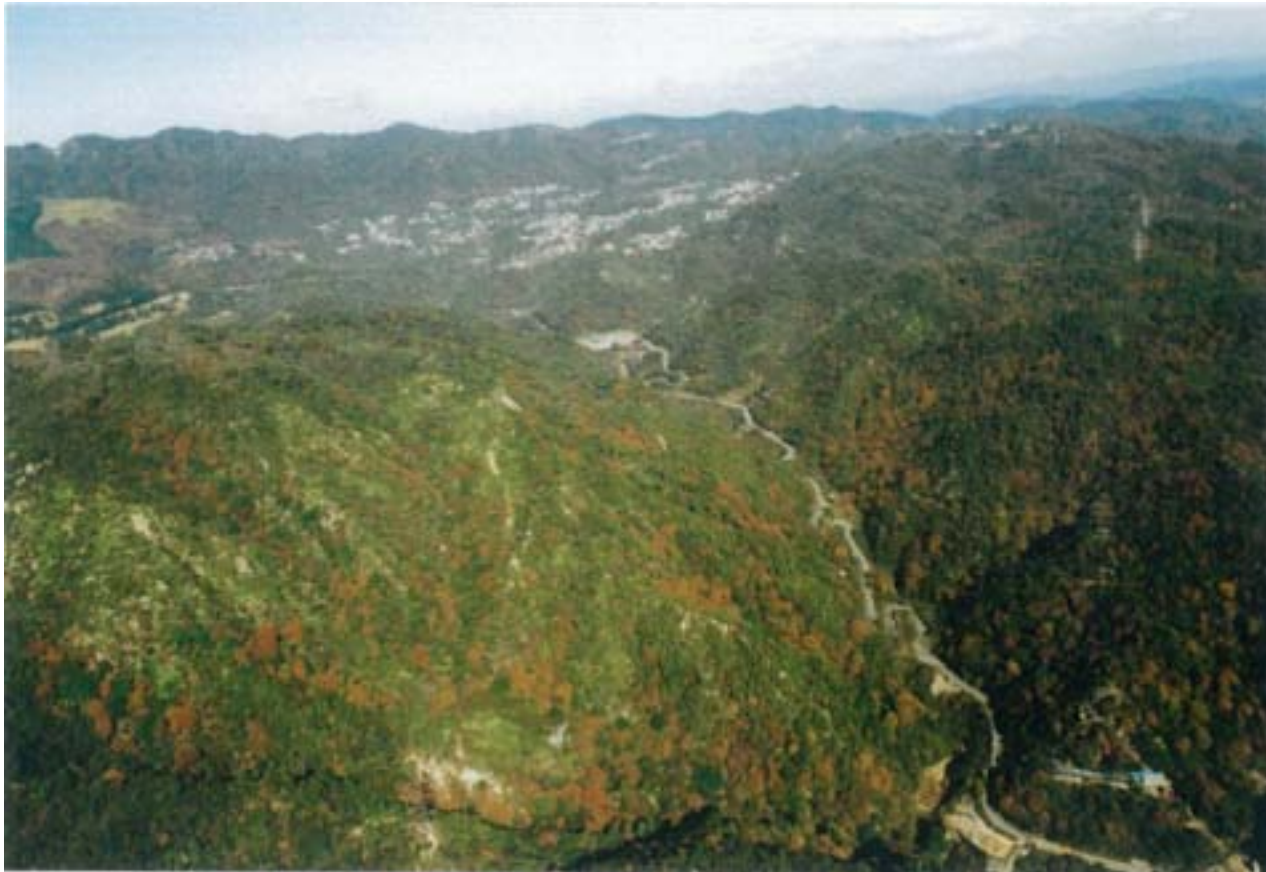
N-1 荒地山東南方、鷹尾山東側斜面の崩壊地群

斜め航空写真による全景(2007.5.3)。
崩壊跡地斜面はほぼ植生が回復(2007.5.3)。

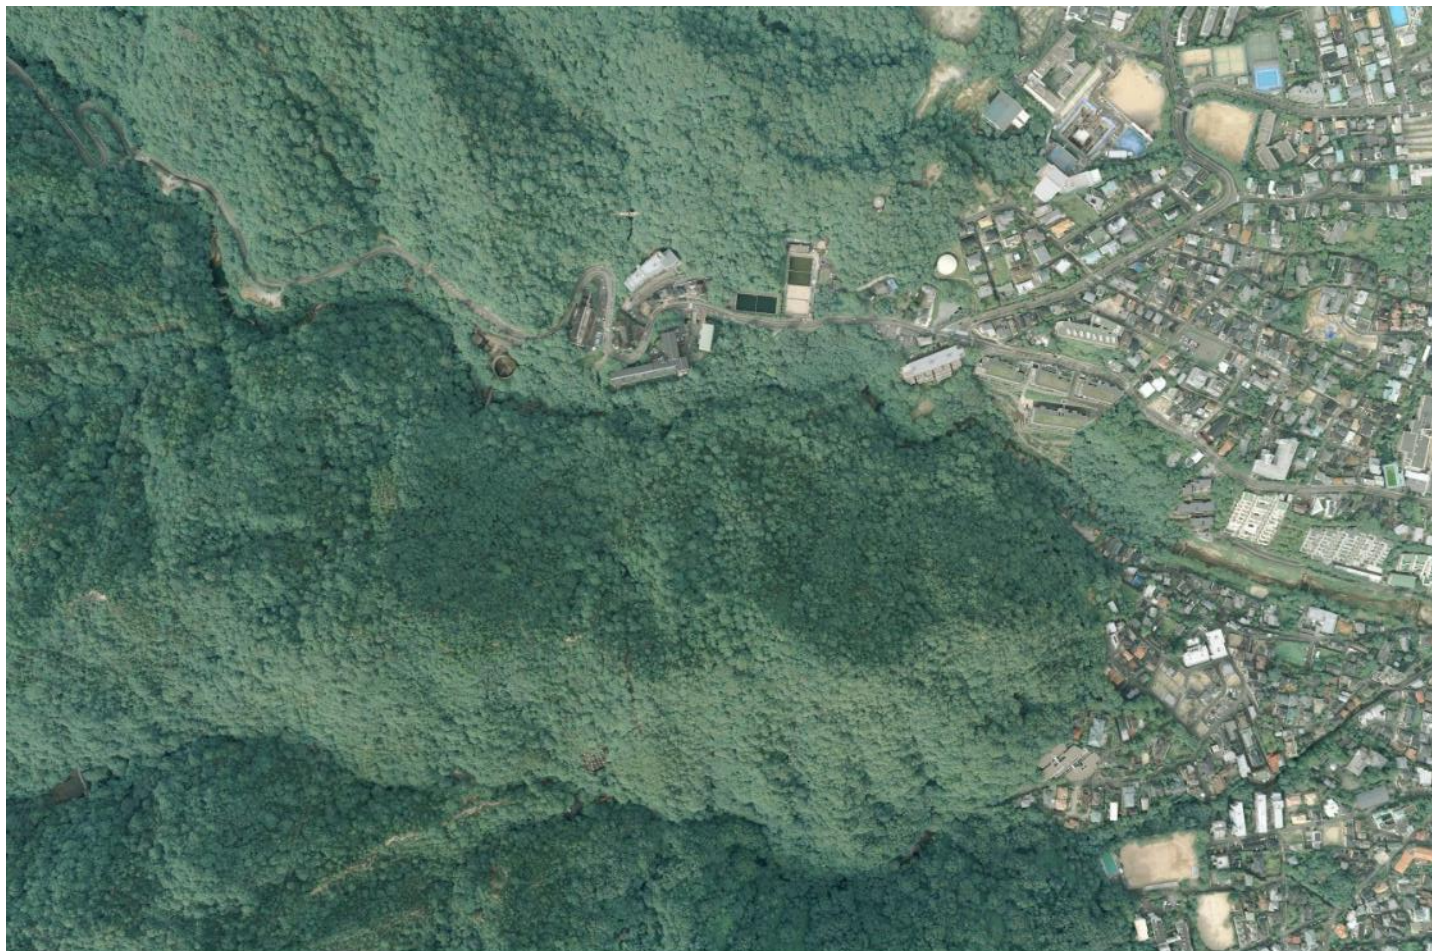
N-1 荒地山東南方、鷹尾山東側斜面の崩壊地群

垂直航空写真による全景 (2014.8.20)。樹木の成長が顕著で、崩壊跡地の判読が難しくなっている。
