1995.1.17 大地震と六甲山地 写真によるその変形・変状の記録(20年間の経年変化)

Mt.Rokko and the Great Hanshin Earthquake of January 17,1995:
The Photographic Records of Landform Changes and Conditions after 20 Years

奈良大学 名誉教授 池田 碩
Emeritus Professor, Nara University Hiroshi Ikeda

国土交通省近畿地方整備局 六甲砂防事務所
Ministry of Land, Infrastructure and Transport and Tourism
Kinki Division ROKKO Sabo Office

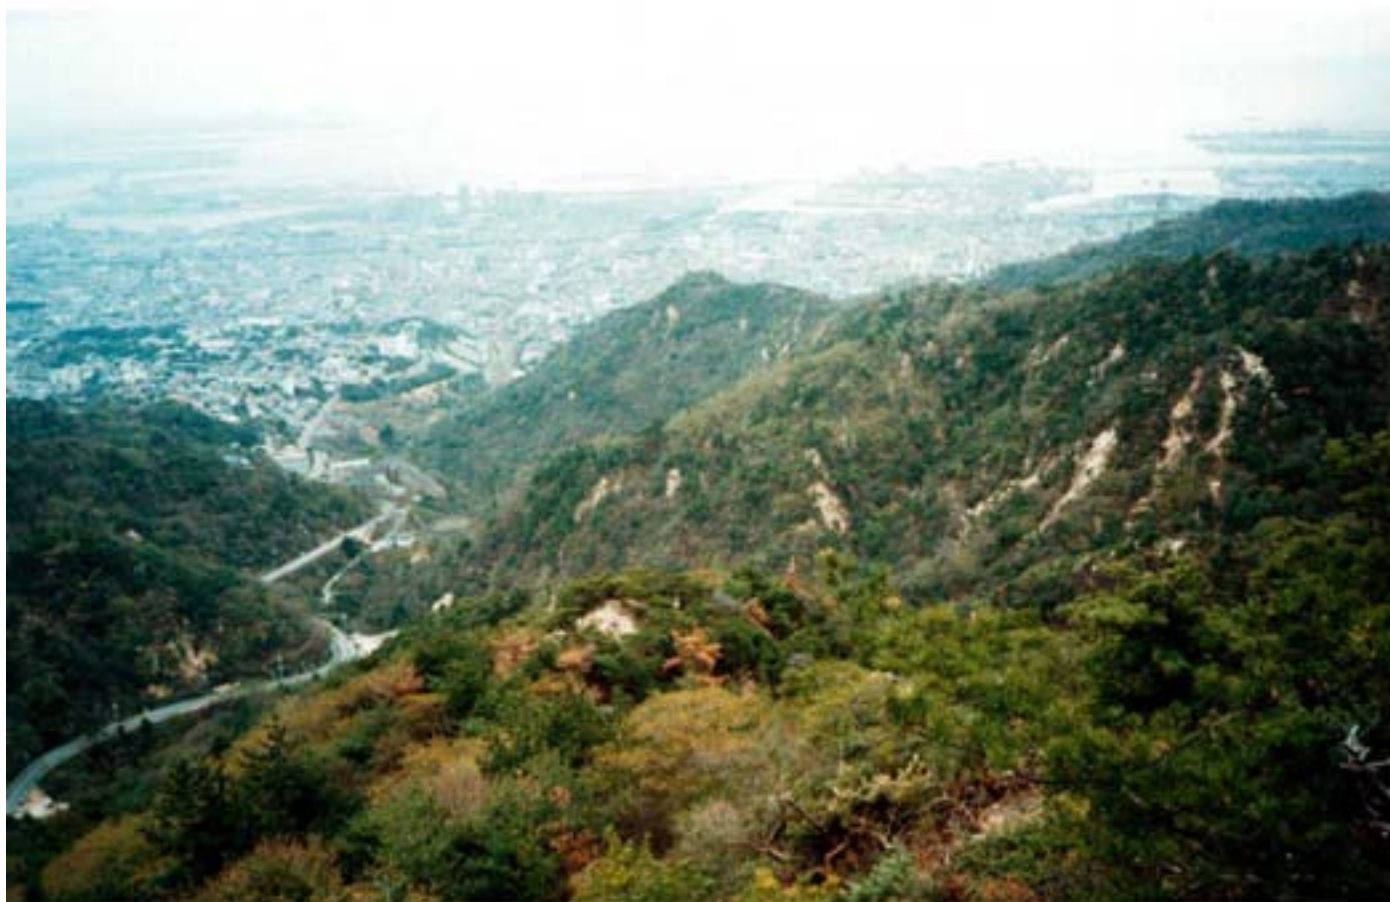
N-2 荒地山東南方、鷹尾山東側斜面の崩壊地群

山上から鷹尾山東斜面を経て、芦屋市街地を望む。

山腹の斜面中には、白く明るく光っている新しい崩壊地とその落下コースが多数見える。

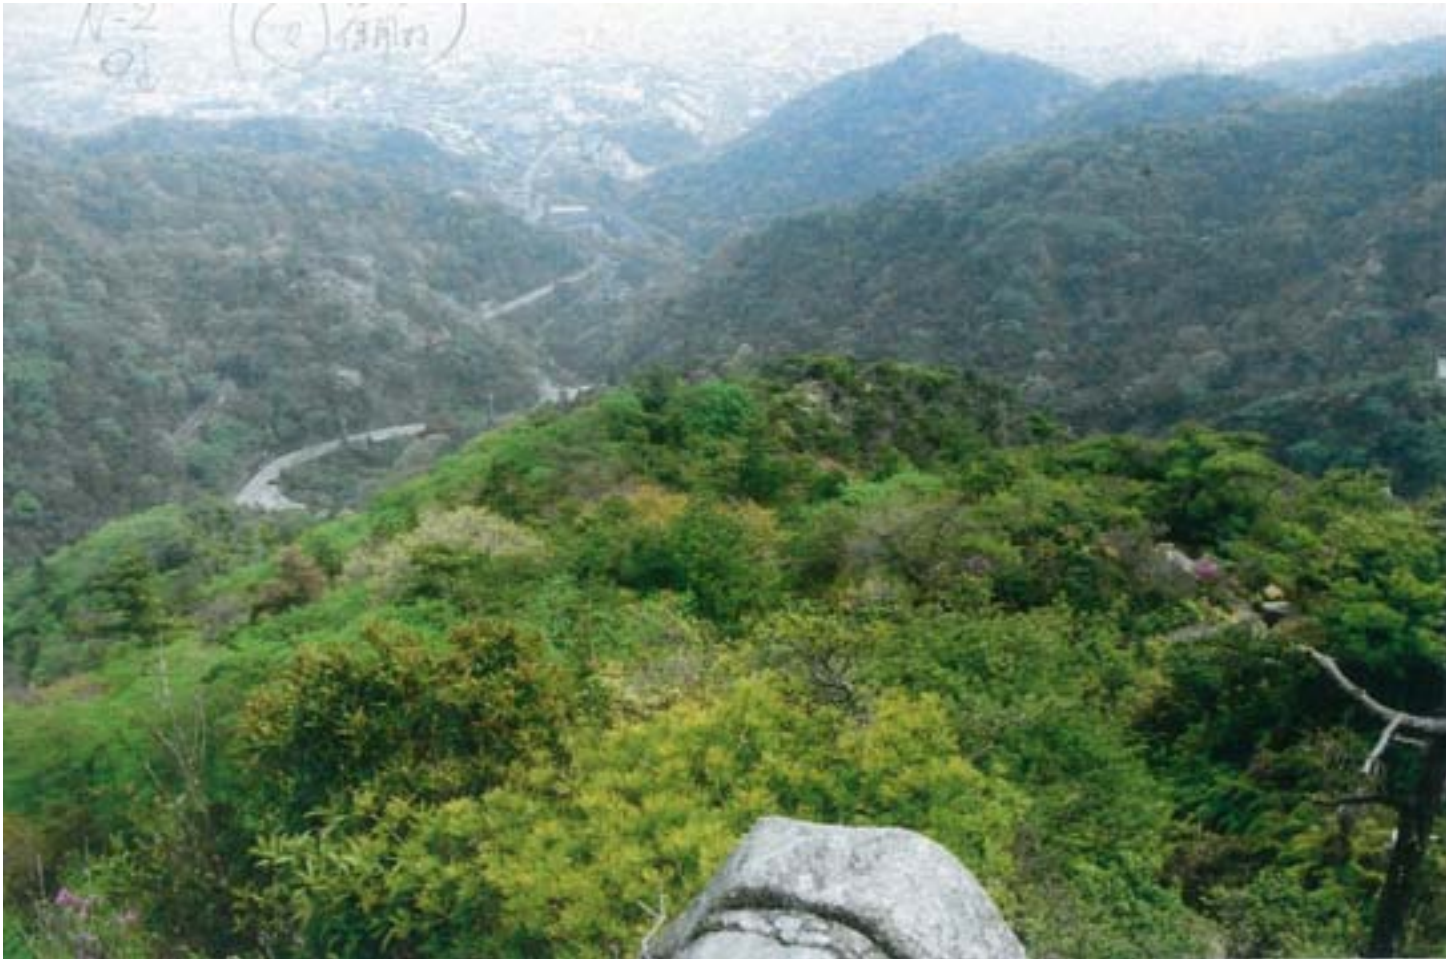
N-2 荒地山東南方、鷹尾山東側斜面の崩壊地群

かつての崩壊地は、植生の回復でわかりづらくなっている(2007.5.3)。

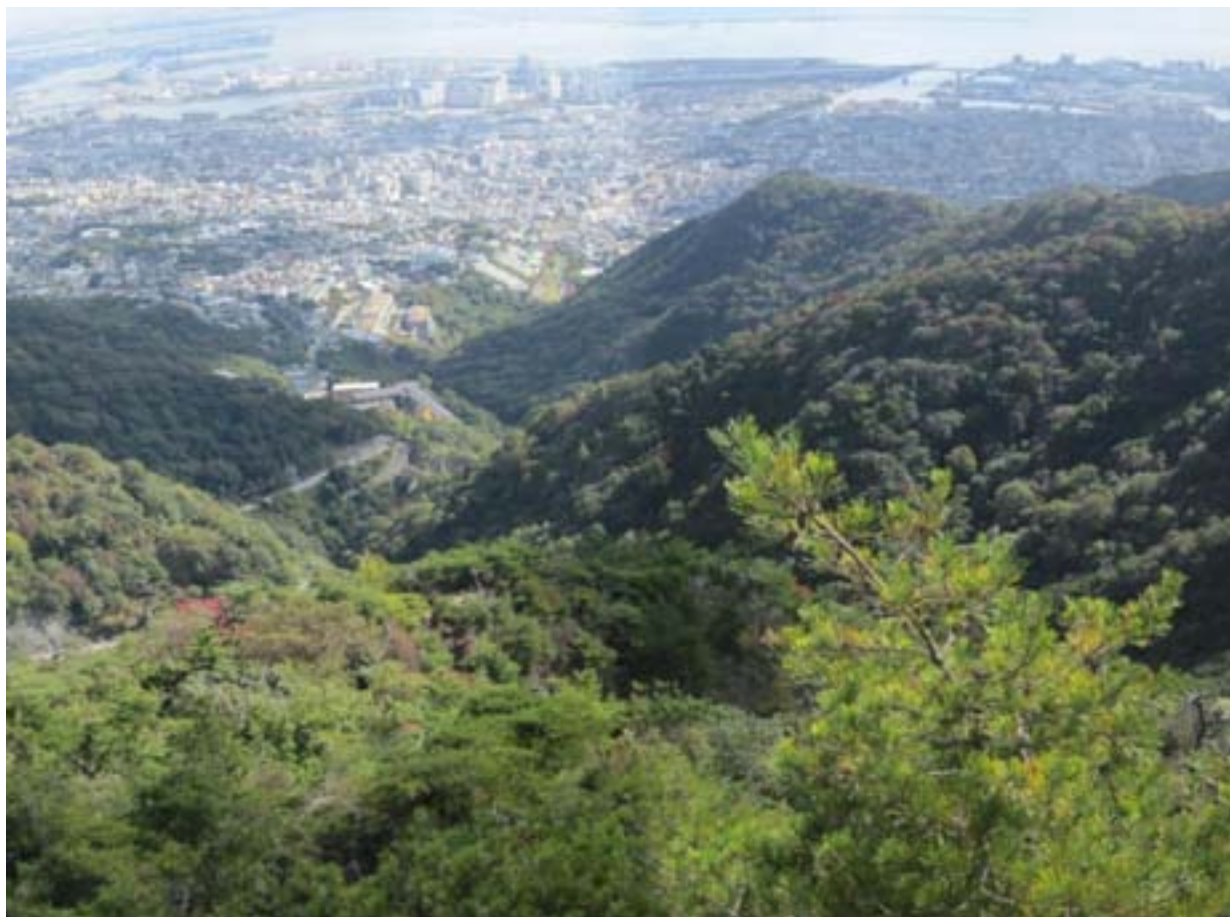
N-2 荒地山東南方、鷹尾山東側斜面の崩壊地群

かつての崩壊地は、樹木の成長で全くわからなくなっている(2015.11.3)。

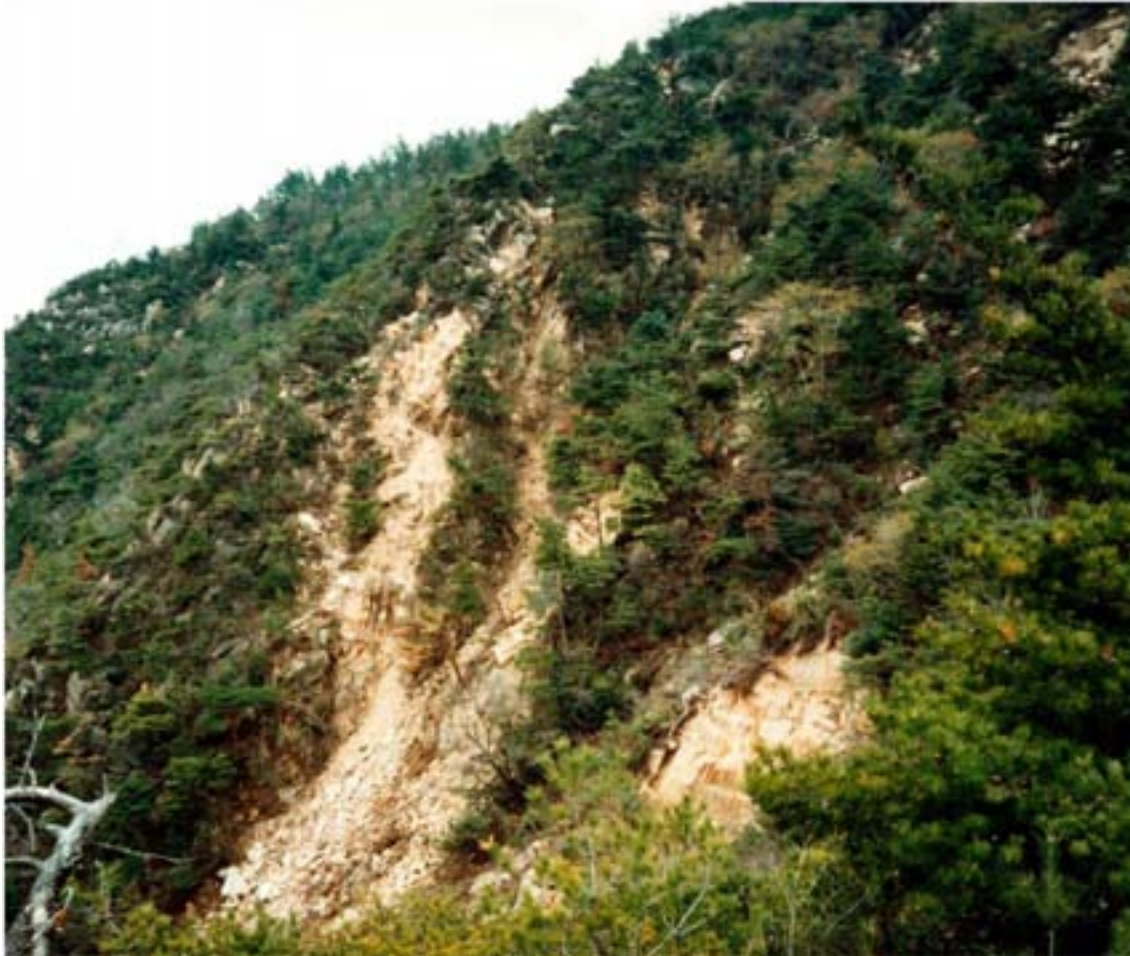
N-3 荒地山東南方、鷹尾山東側斜面の崩壊地群

斜面中の新しい崩壊地の接写。

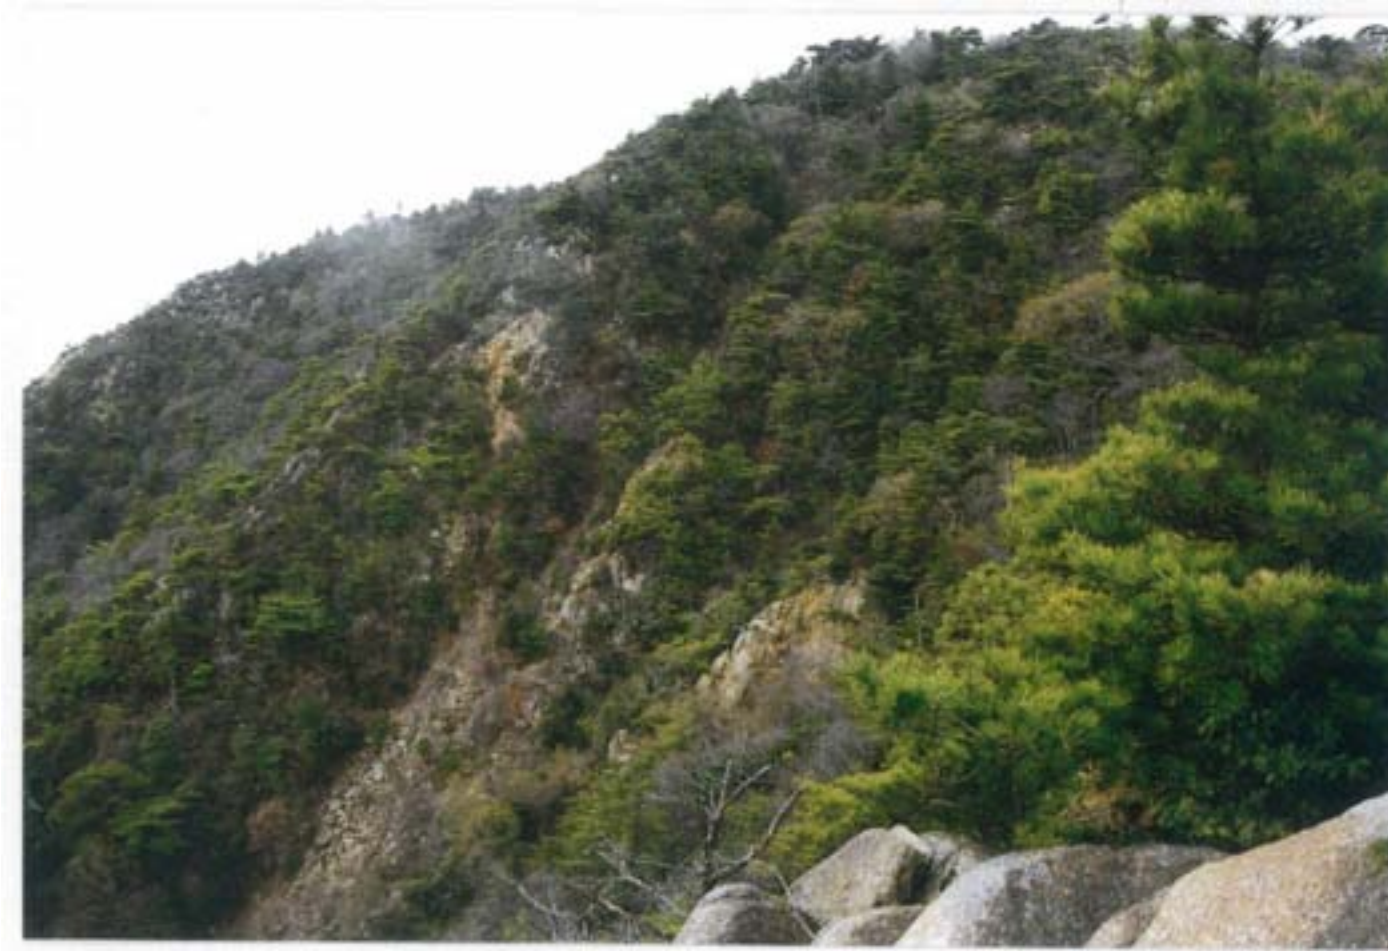
N-3 荒地山東南方、鷹尾山東側斜面の崩壊地群

小規模な剝離型落石が部分的に続いている(2007.3.12)。

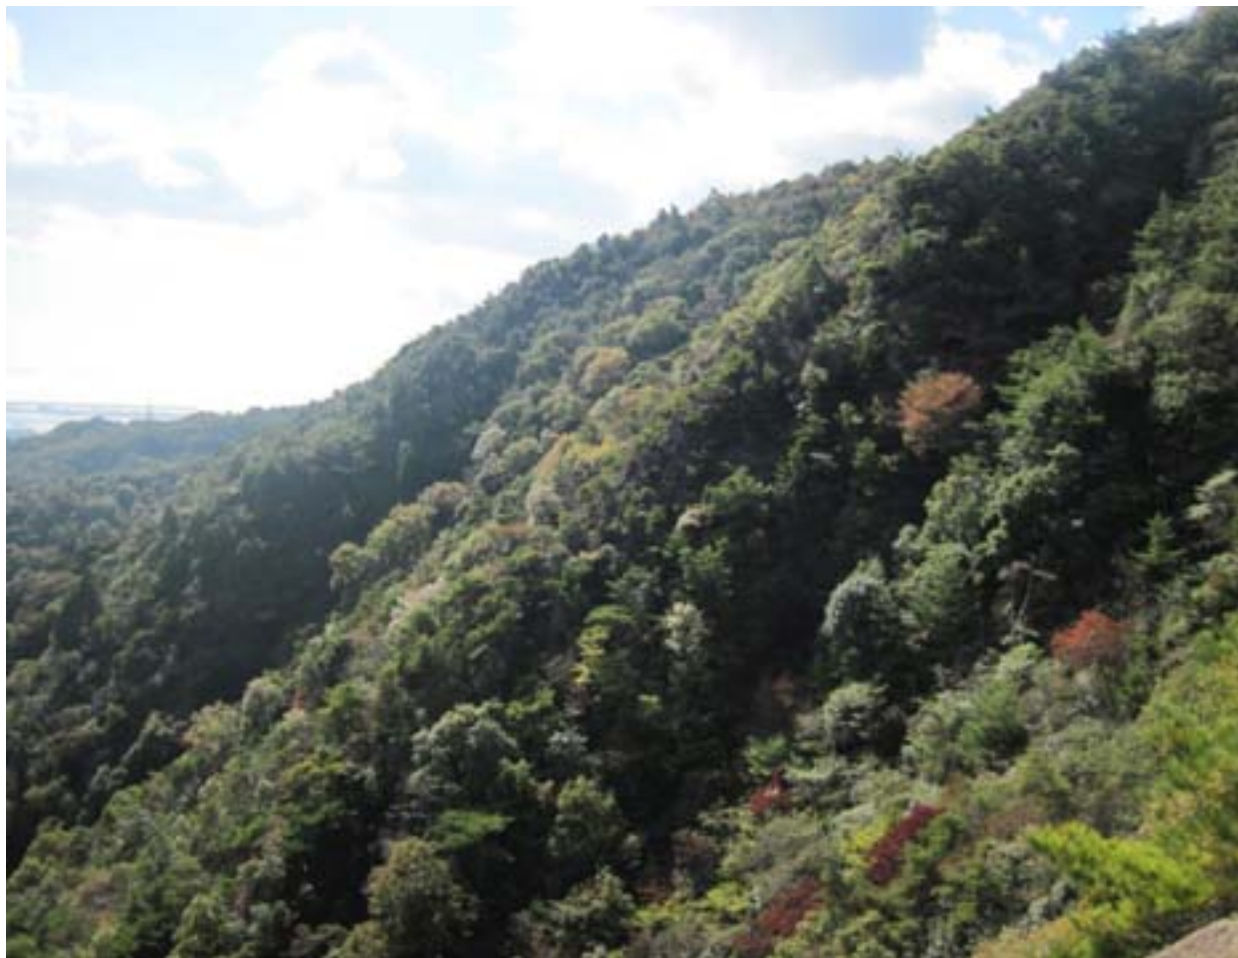
N-3 荒地山東南方、鷹尾山東側斜面の崩壊地群

かつての崩壊地は、山腹工の施工による樹木の成長で全くわからなくなっている(2015.11.3)。

鷹尾山東側斜面の崩壊地は、震災直後は白い岩肌が見られた。10年後も小規模な剥離型落石が一部で発生していたが、現在では、樹木が成長し、崩壊地跡を識別するのは難しい。

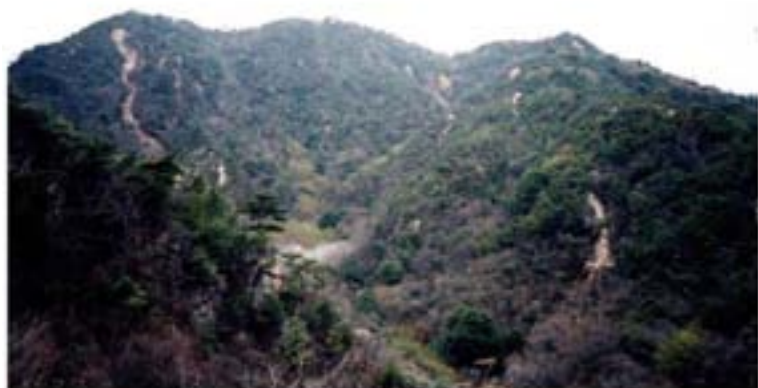
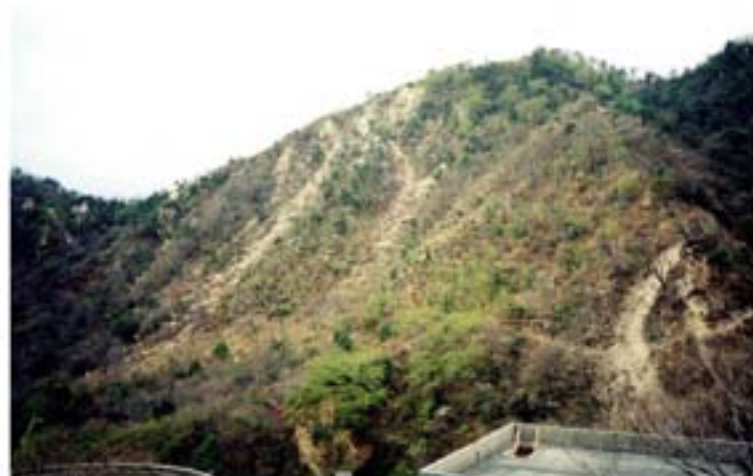
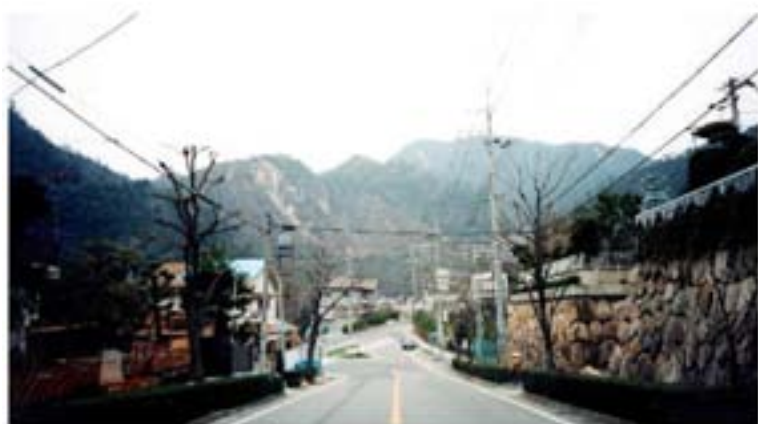
N-4 荒地山東南方、鷹尾山東側斜面の崩壊地群

山麓から鷹尾山の斜面と崩壊地を望む。

上：鷹尾山東側斜面の崩壊状況。

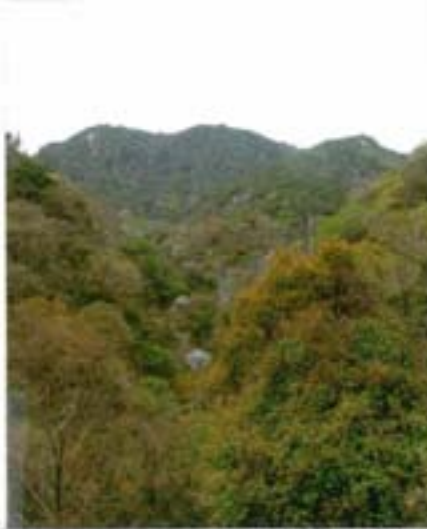
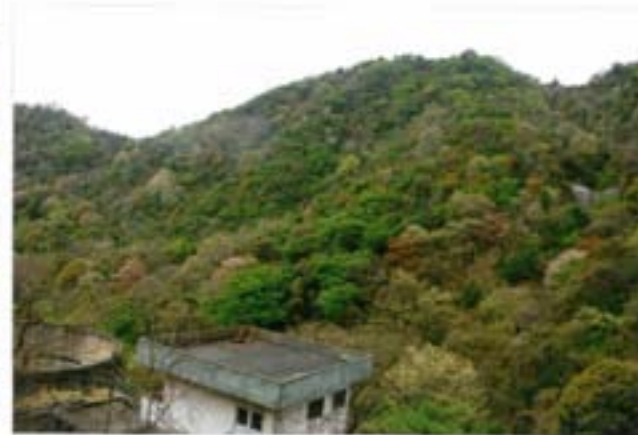
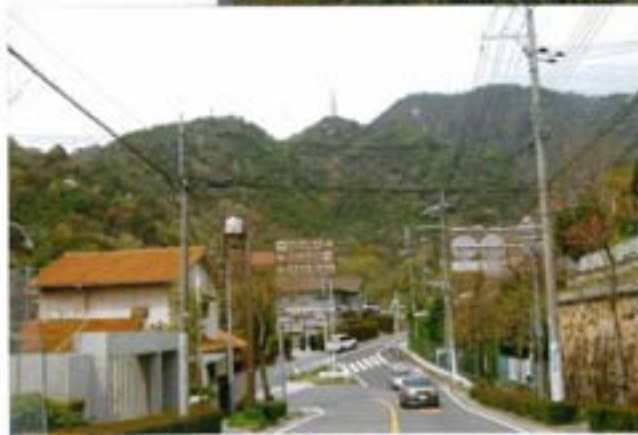
N-4 荒地山東南方、鷹尾山東側斜面の崩壊地群

かつての崩壊地は、植生の回復でわかりづらくなっている(2007.4.16)。

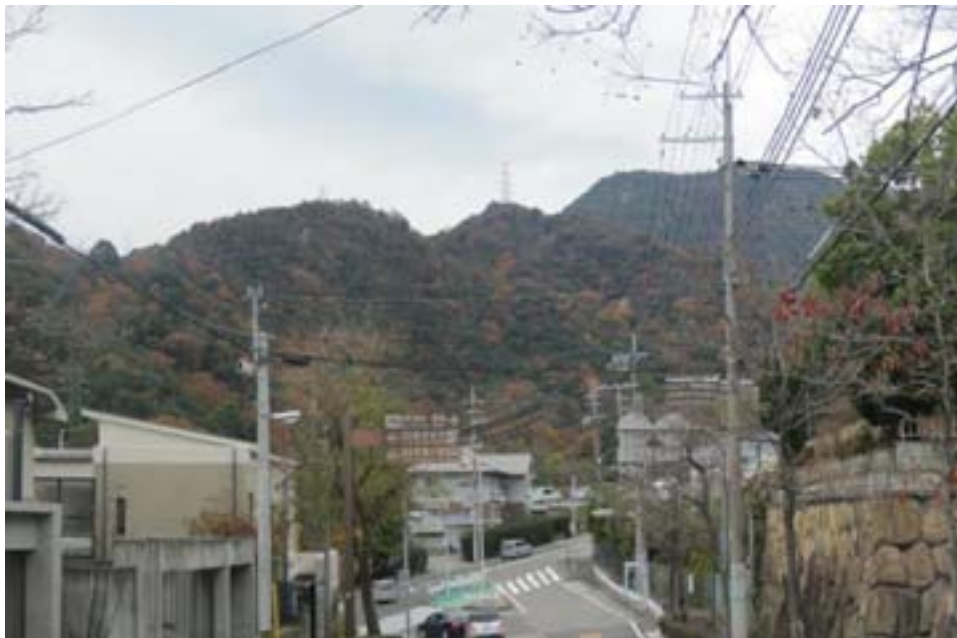
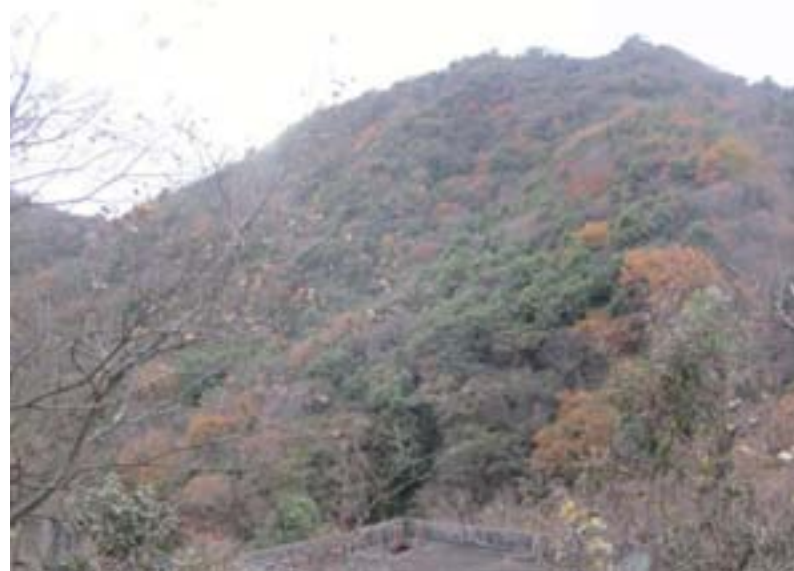
N-4 荒地山東南方、鷹尾山東側斜面の崩壊地群

かつての崩壊地は、樹木の成長で全くわからなくなっている(2015.12.19)。

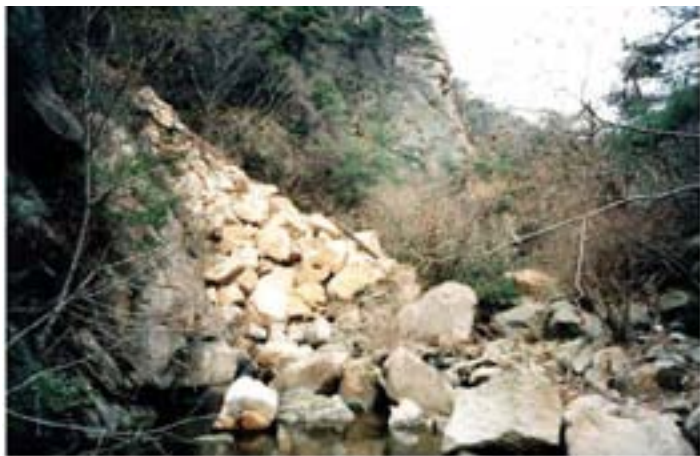
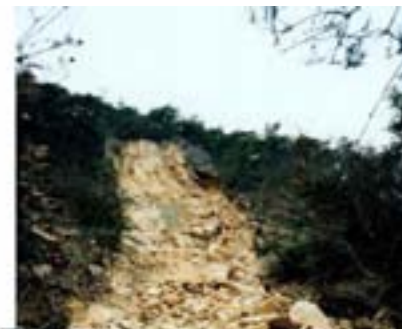
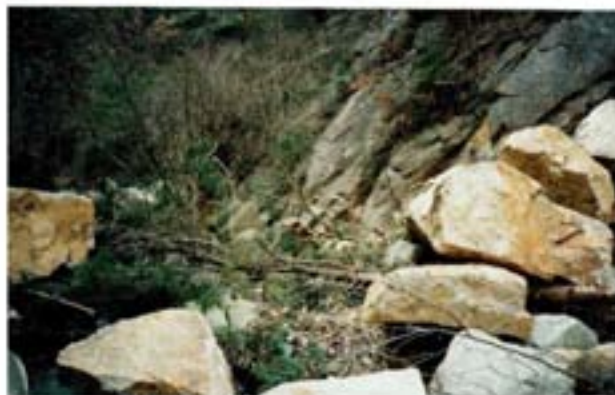
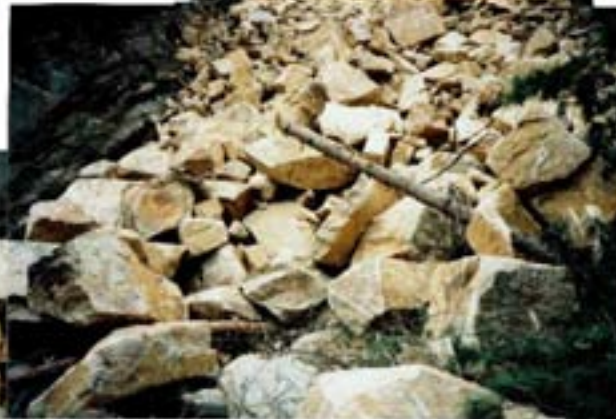
O-1 芦屋川河床周辺の崩壊と落下してきた巨岩の処理

芦屋川右岸沿いの斜面崩壊。

右上—左下: 斜面崩壊の全景。

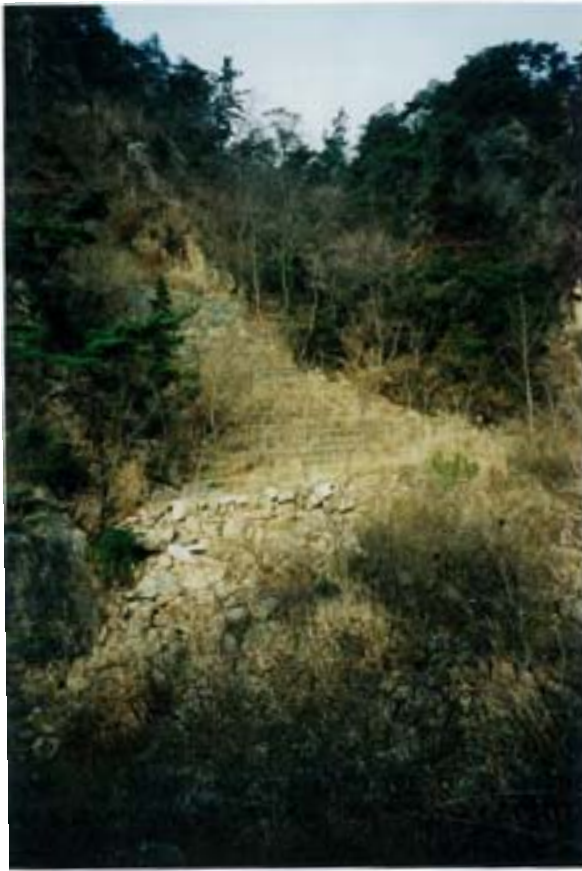
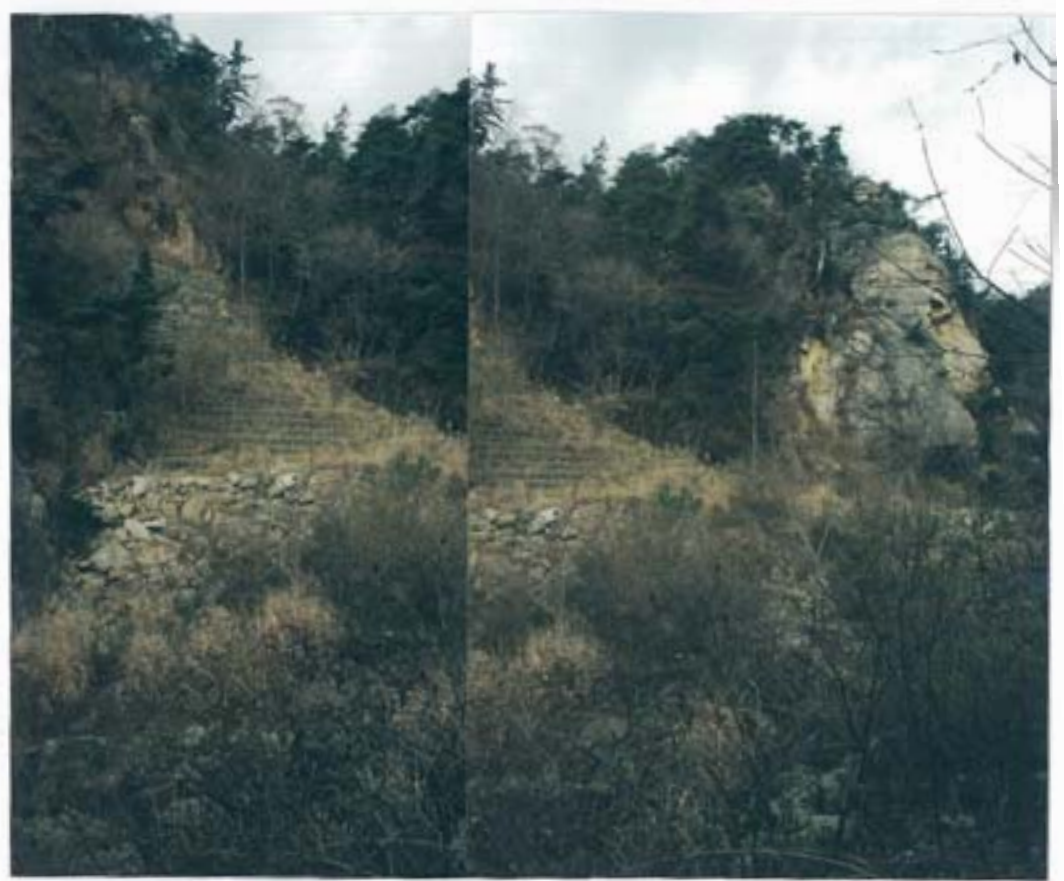
O-1 芦屋川河床周辺の崩壊と落下してきた巨岩の処理 Huge Boulders from Slope Collapse on Mountain Road and in Riverbed

崩壊地の復旧状況<山腹工による緑化> (2005.12.21)。

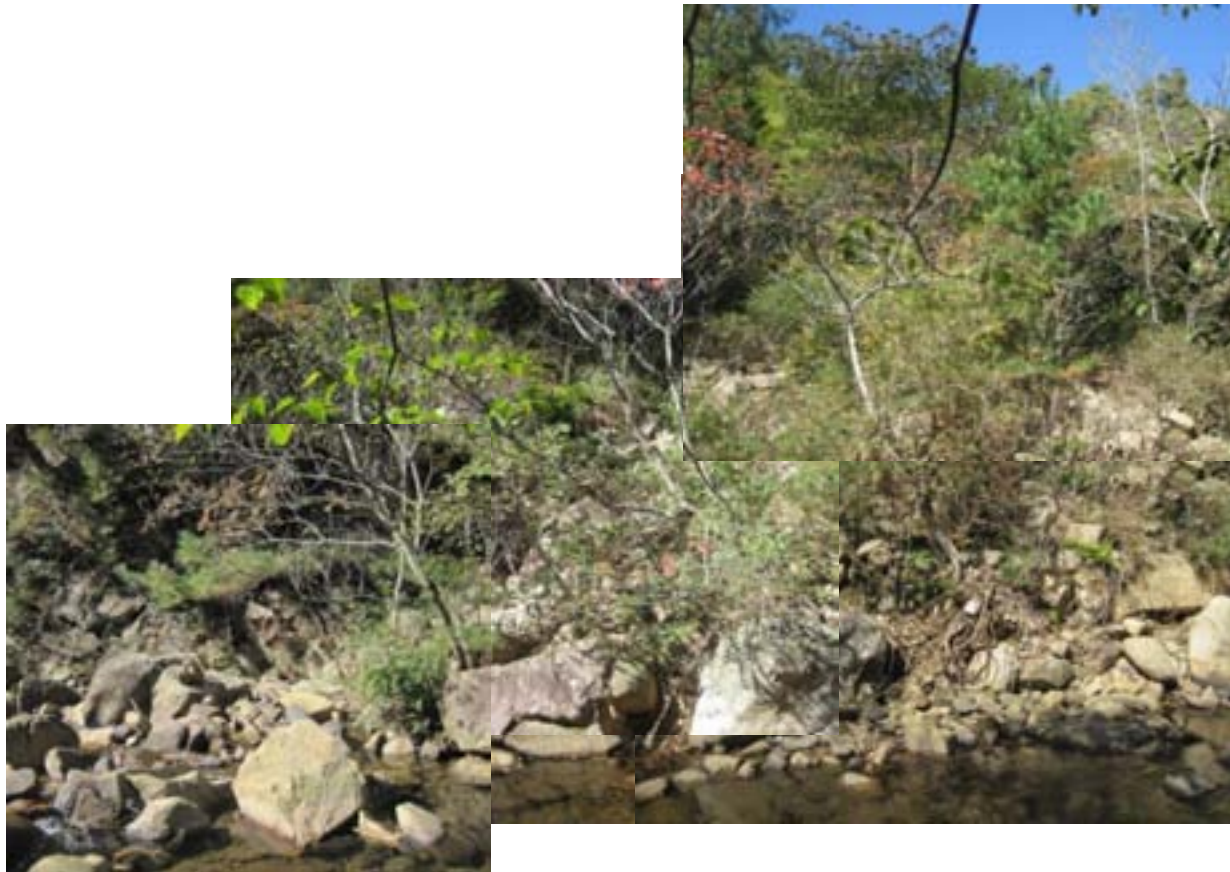
O-1 芦屋川河床周辺の崩壊と落下してきた巨岩の処理 Huge Boulders from Slope Collapse on Mountain Road and in Riverbed

樹木の成長で震災直後の崩壊跡は全くわからなくなっている(2015.11.3)。

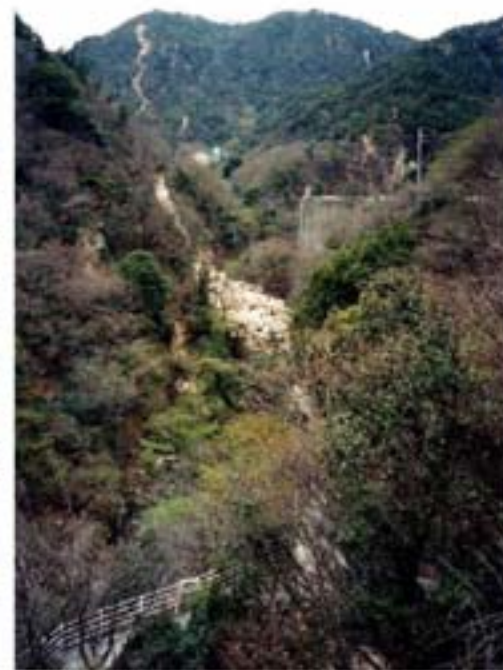
芦屋川河谷全体を下流側から望む。

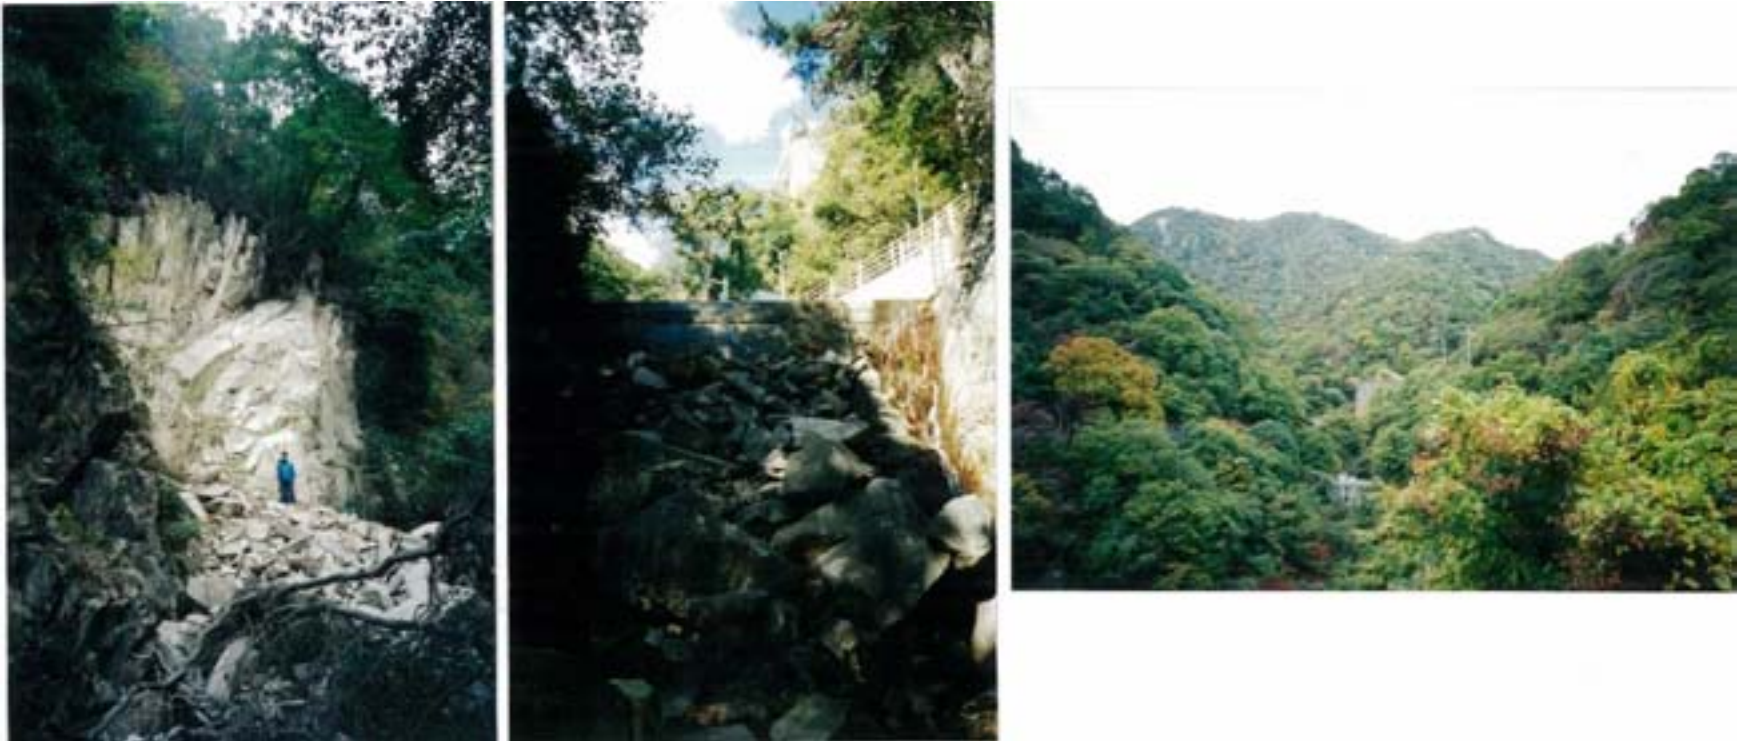
O-2 芦屋川河床周辺の崩壊と落下してきた巨岩の処理

岩盤崩壊跡地の斜面は大きくは変化していない。川床に崩落した岩塊の多くは流失した(2005.11.13)。

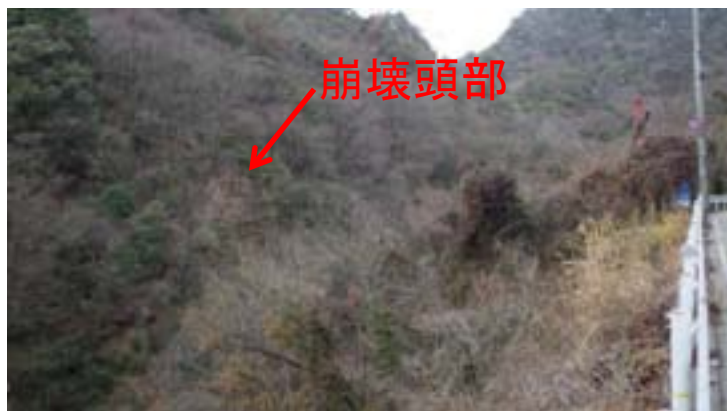
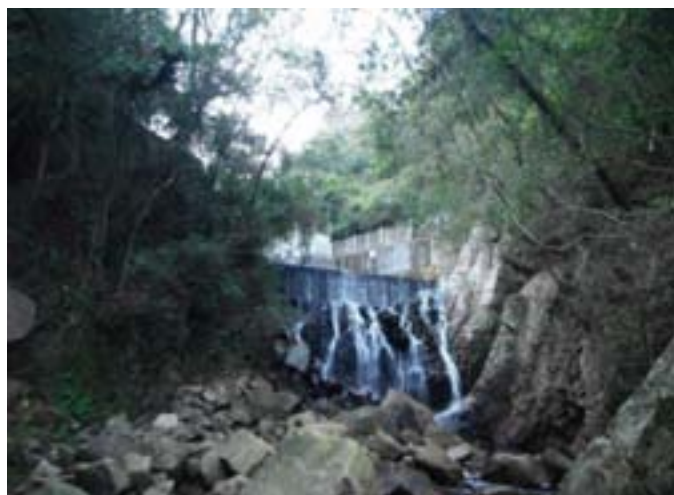
O-2 芦屋川河床周辺の崩壊と落下してきた巨岩の処理

ほとんど変化は認められない。
崩壊斜面の岩盤亀裂に沿って局所的に
植生の定着あり(2015.11.30)。

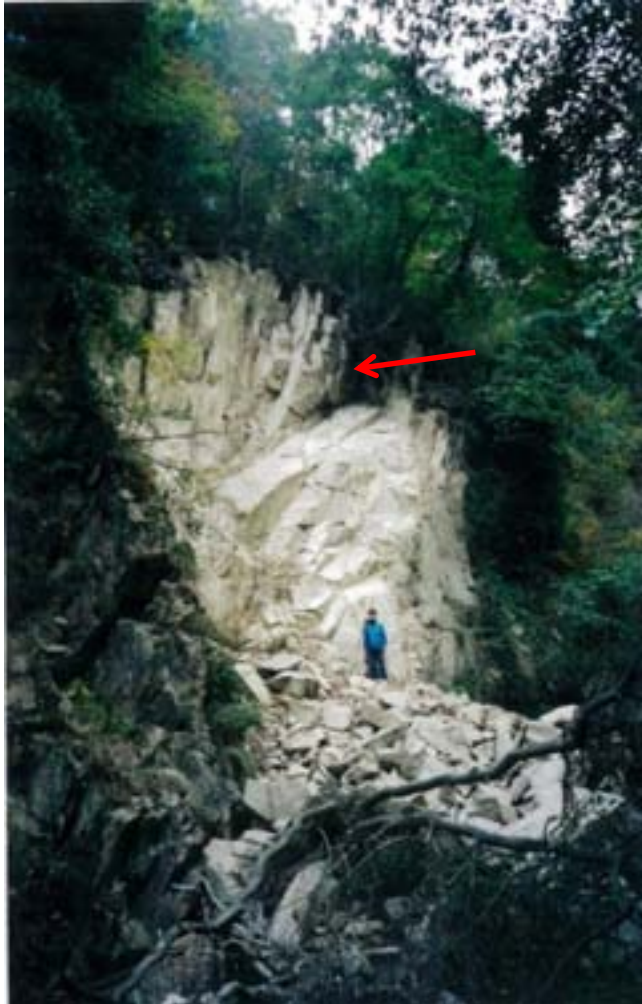
O-3 芦屋川河床周辺の崩壊と落下してきた巨岩の処理

岩盤崩壊跡地の斜面は大きくは変化していない
(2005.11.13)。

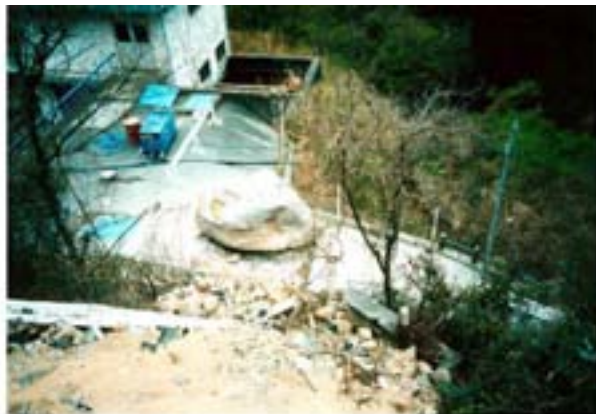
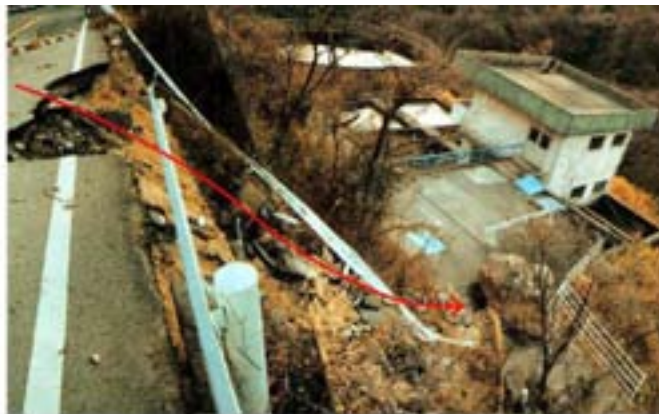
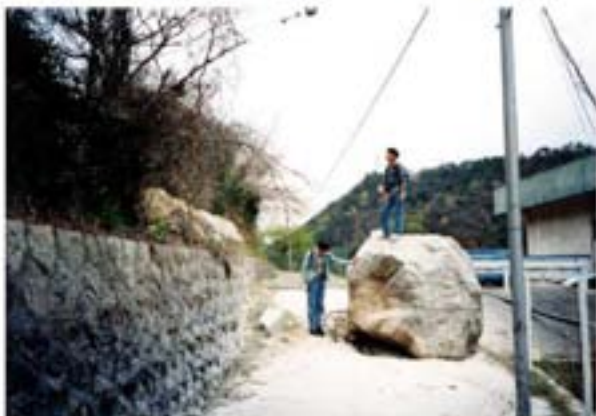
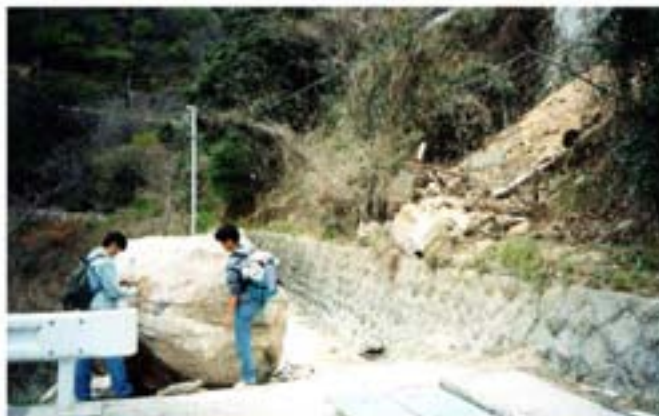
O-4 芦屋川河床周辺の崩壊と落下してきた巨岩の処理

芦屋川中流左岸側斜面からの巨岩塊の落下とその処理。

左岸側斜面から芦有への道路をバウンドして越え、路肩を崩してさらに下方に位置する浄水場施設内へと落下した。落下した巨岩塊の分解はダイナマイトを使用せず、岩塊にドリルで数ヶ所直径3cm位の穴をあけ、そこへ膨張する薬剤を注入する方向で処理された(O-1へ)(地域とテーマへ)。

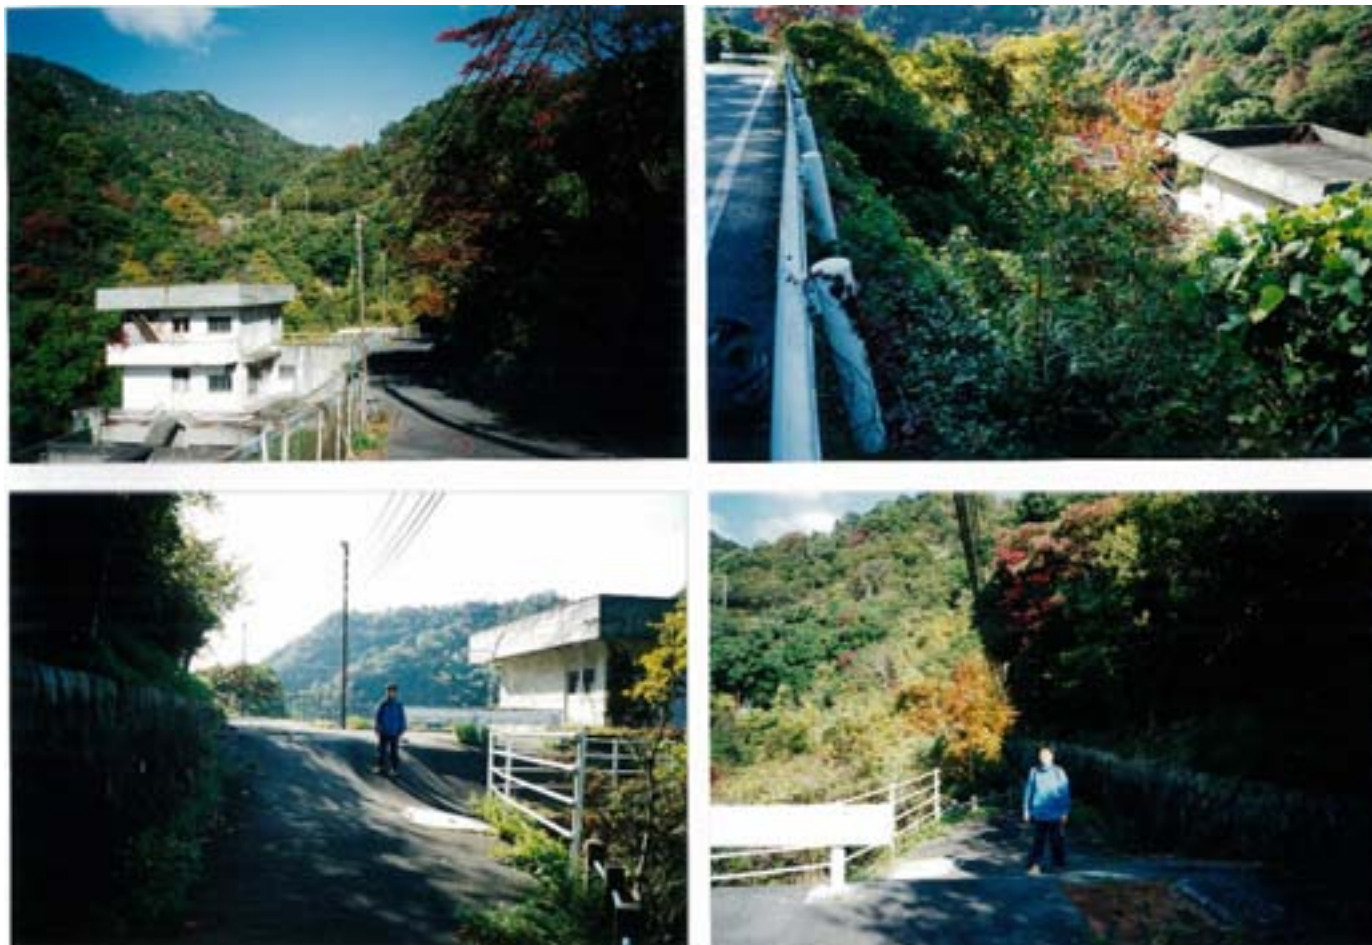
O-4 芦屋川河床周辺の崩壊と落下してきた巨岩の処理

路面や岩塊が落下した斜面は補修されて、痕跡はわからなくなっている(2005.11.13)。

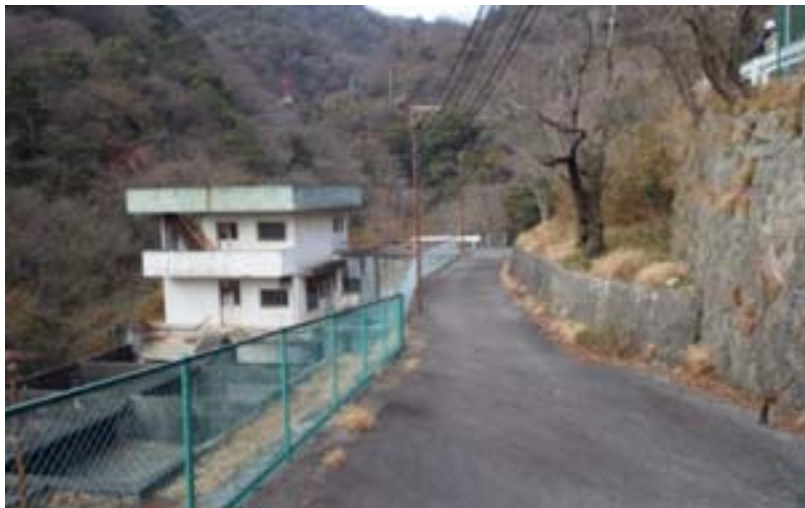
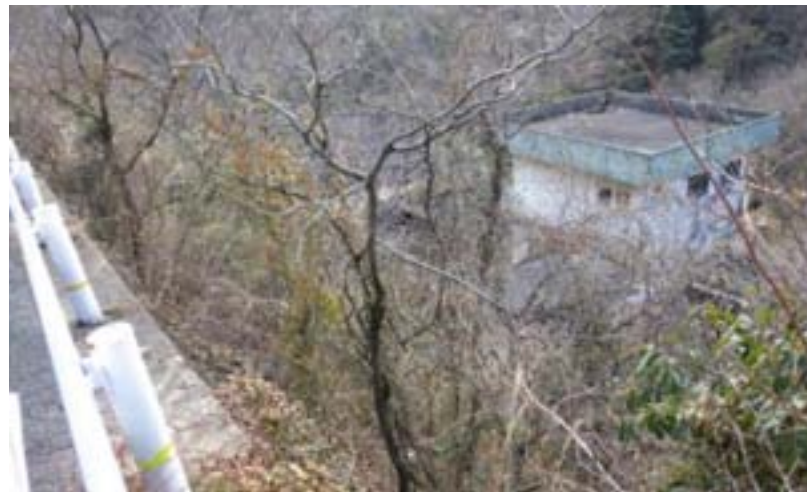
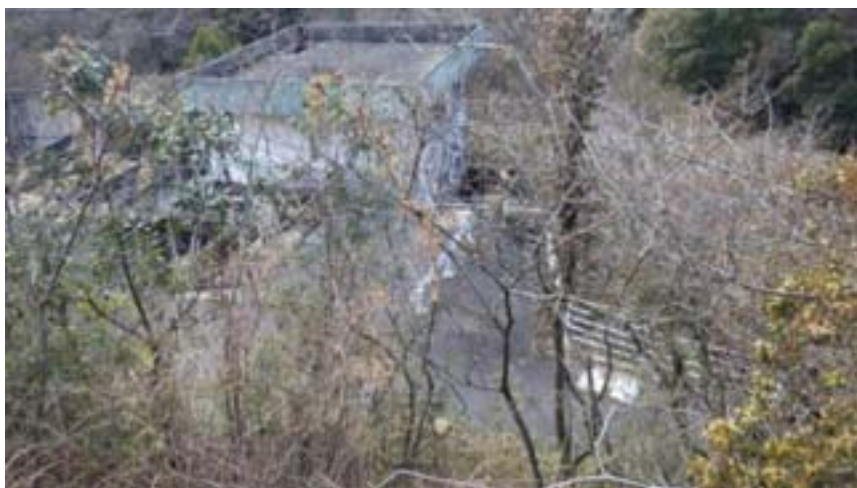
O-4 芦屋川河床周辺の崩壊と落下してきた巨岩の処理

路面や岩塊が落下した斜面は補修されて、痕跡はわからなくなっている(2015.11.30)。

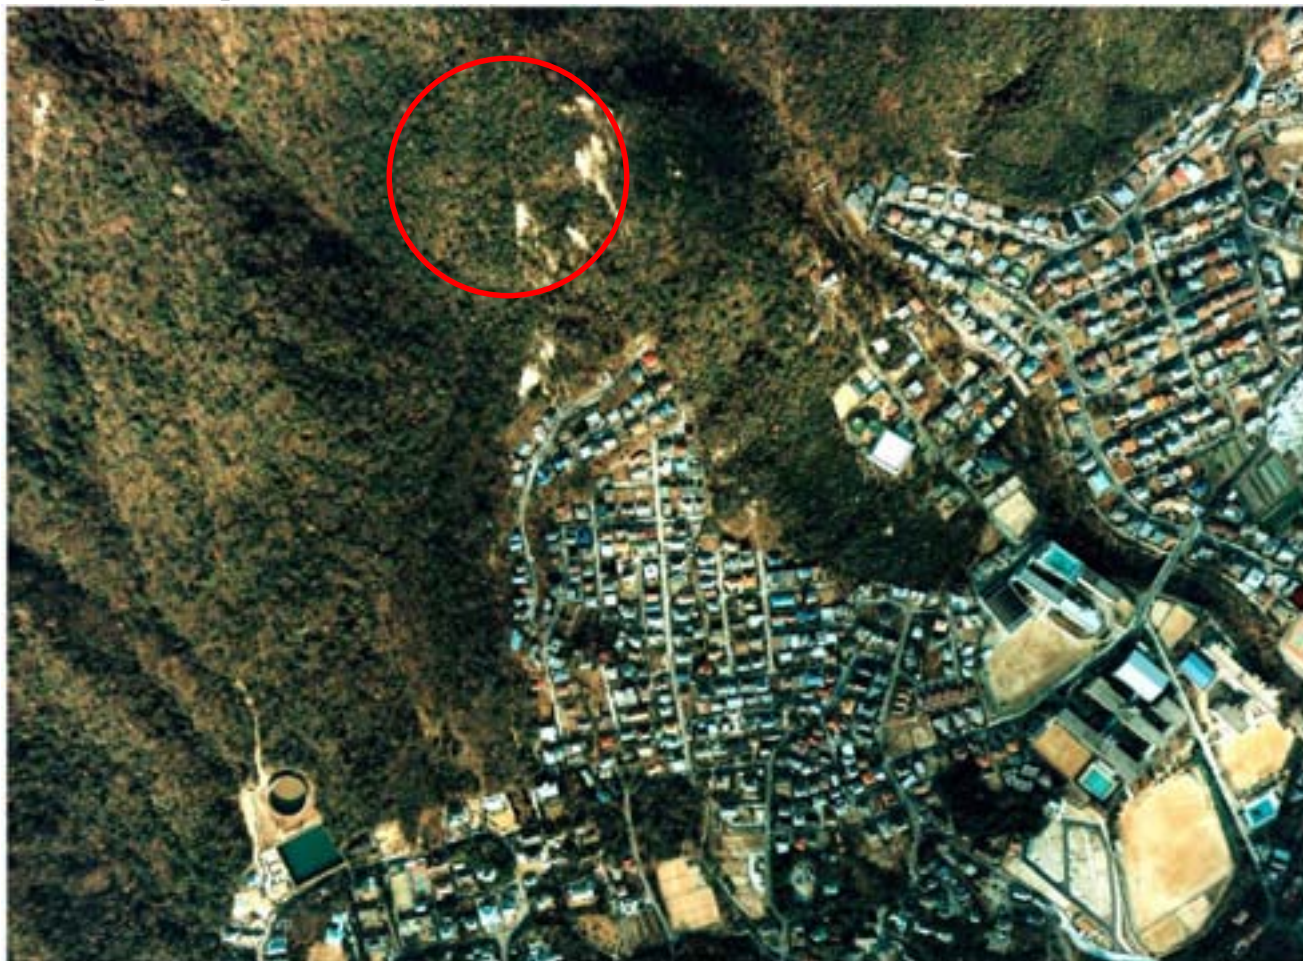
P-1 苦樂園背後山腹の斜面崩壊

山腹へと侵出した住宅地の被害(1995.1.2)。

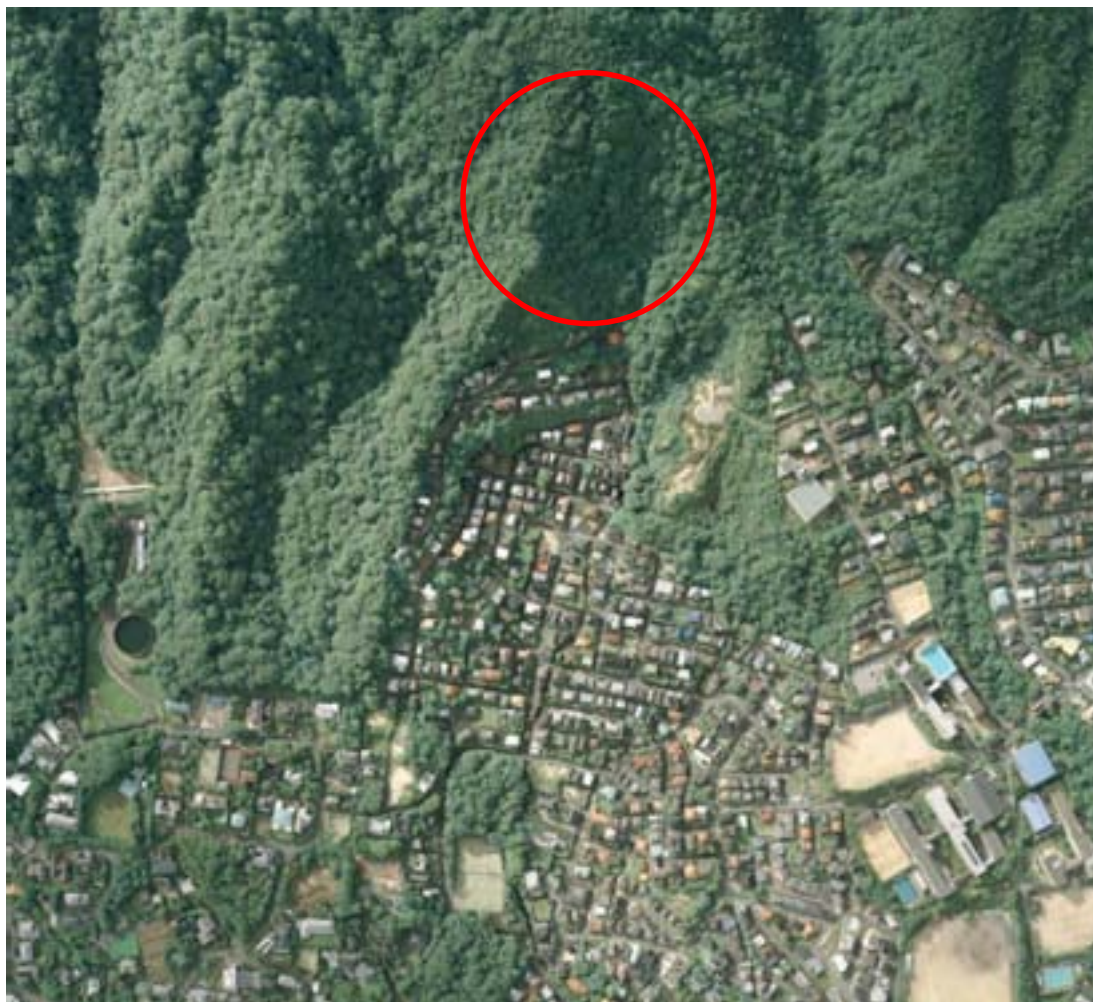
P-1 苦樂園背後山腹の斜面崩壊

垂直航空写真による全景 (2014.8.20)。
樹木の成長が顕著で、崩壊跡地の判
読が難しくなっている。
