1995.1.17 大地震と六甲山地 写真によるその変形・変状の記録(20年間の経年変化)

Mt.Rokko and the Great Hanshin Earthquake of January 17,1995:
The Photographic Records of Landform Changes and Conditions after 20 Years

奈良大学 名誉教授 池田 碩
Emeritus Professor, Nara University Hiroshi Ikeda

国土交通省近畿地方整備局 六甲砂防事務所
Ministry of Land, Infrastructure and Transport and Tourism
Kinki Division ROKKO Sabo Office

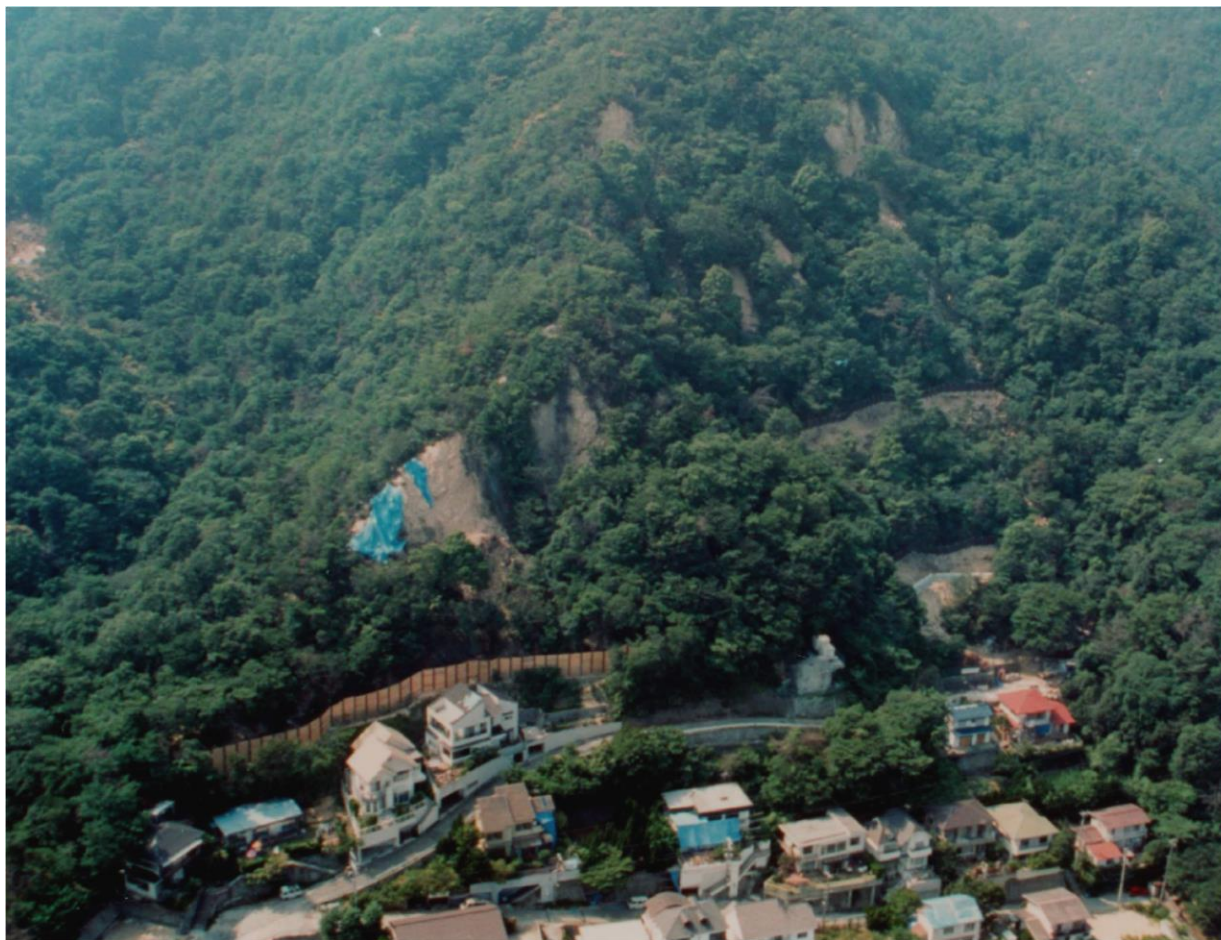
住宅地背後にせまる山腹斜面崩壊の全景(1995)。

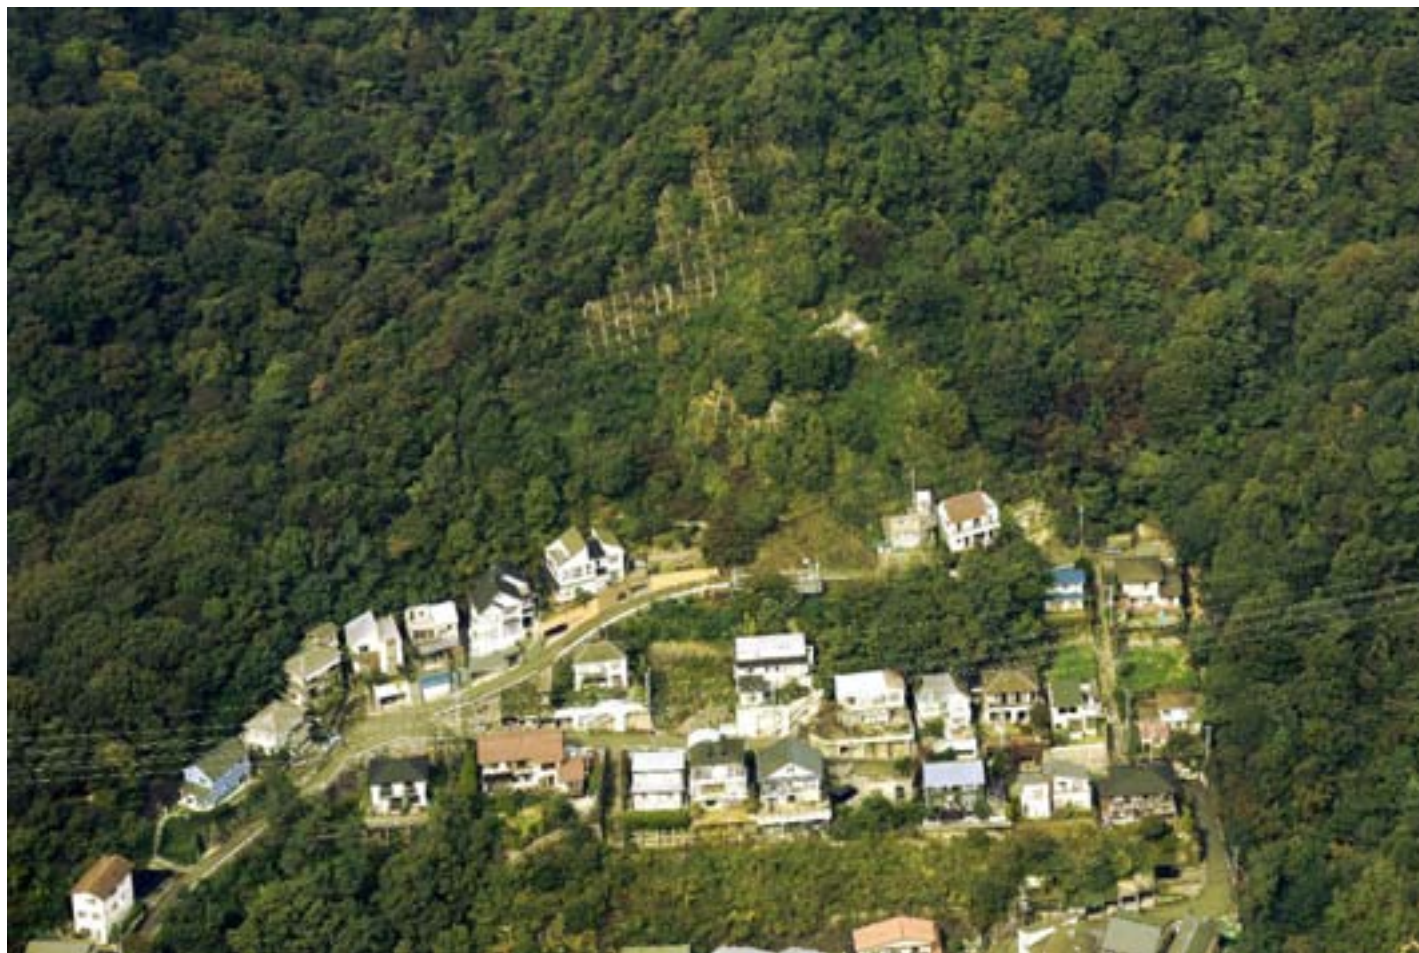
斜め航空写真による全景 (2015.10.9)。崩壊跡地斜面の緑化が進んでいる。

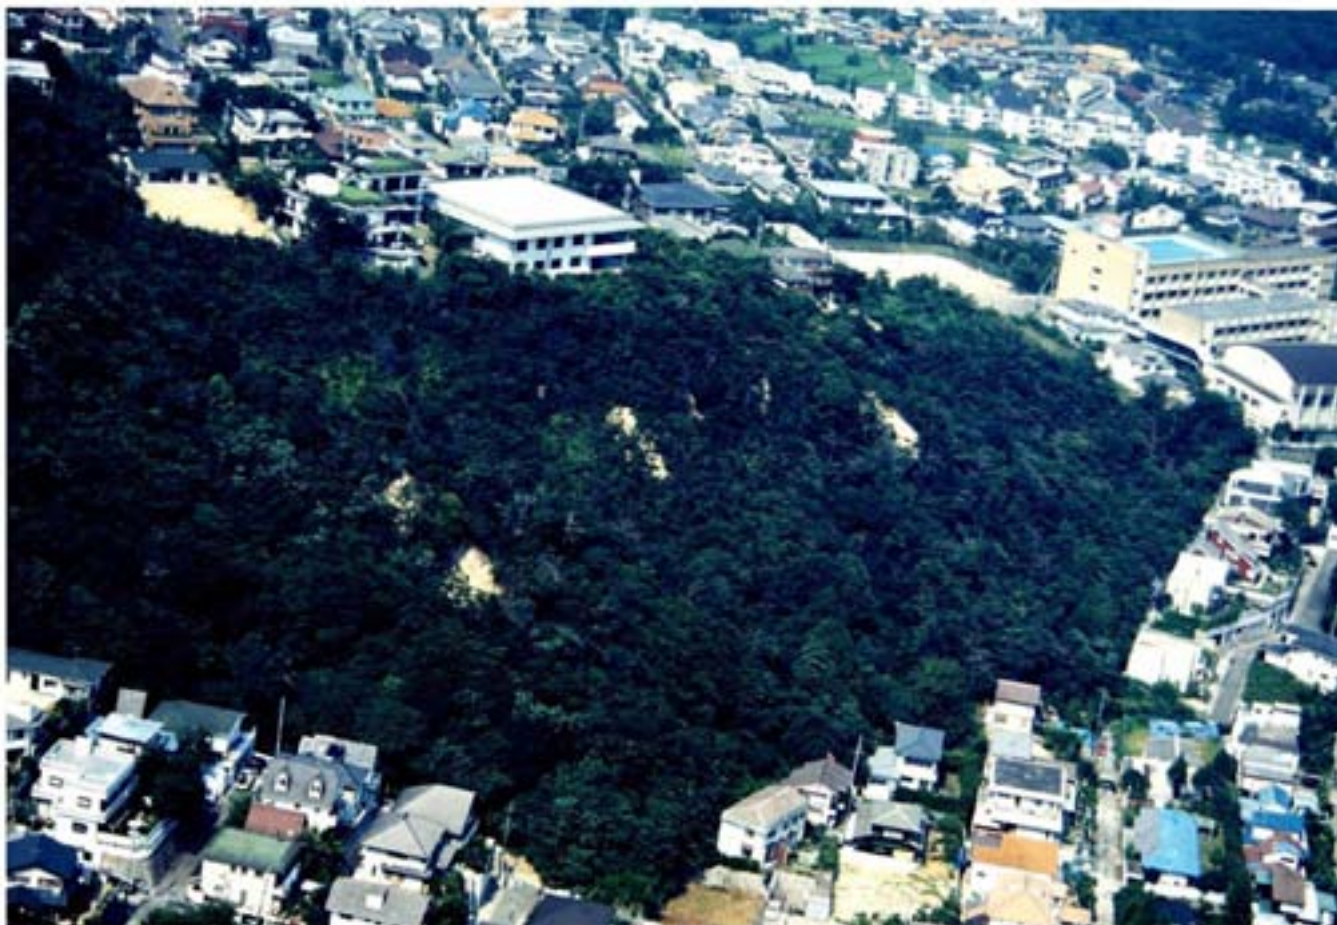
山腹にせまる危険な住宅地群と、背後の山腹斜面崩壊地群(P-1へ)(地域とテーマへ)。

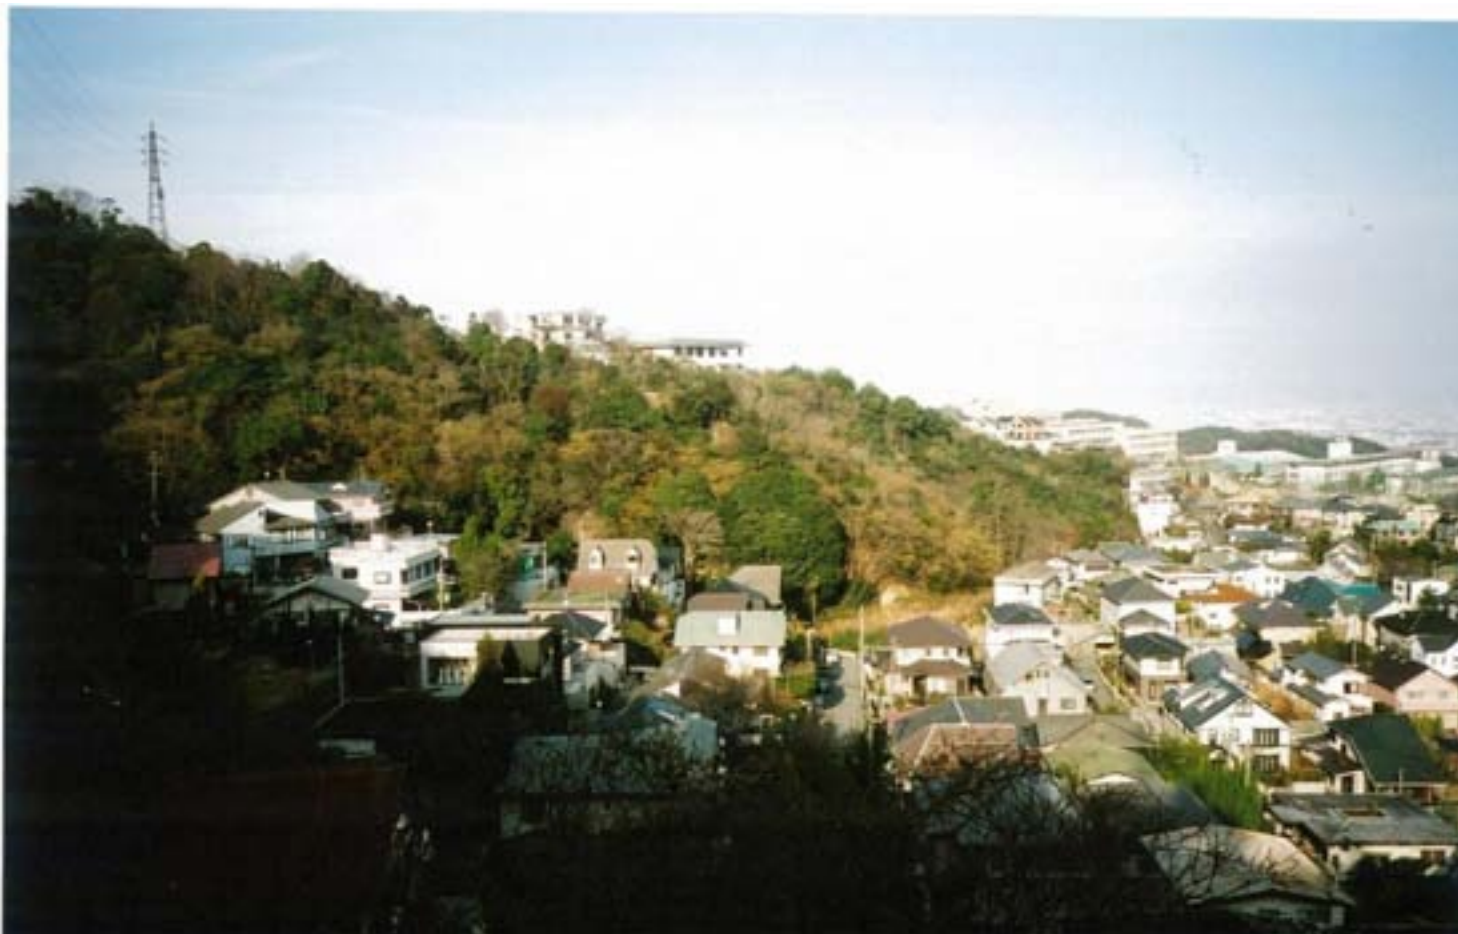
崩壊地斜面の全景(2005) 法枠内の植生工により緑が回復している。

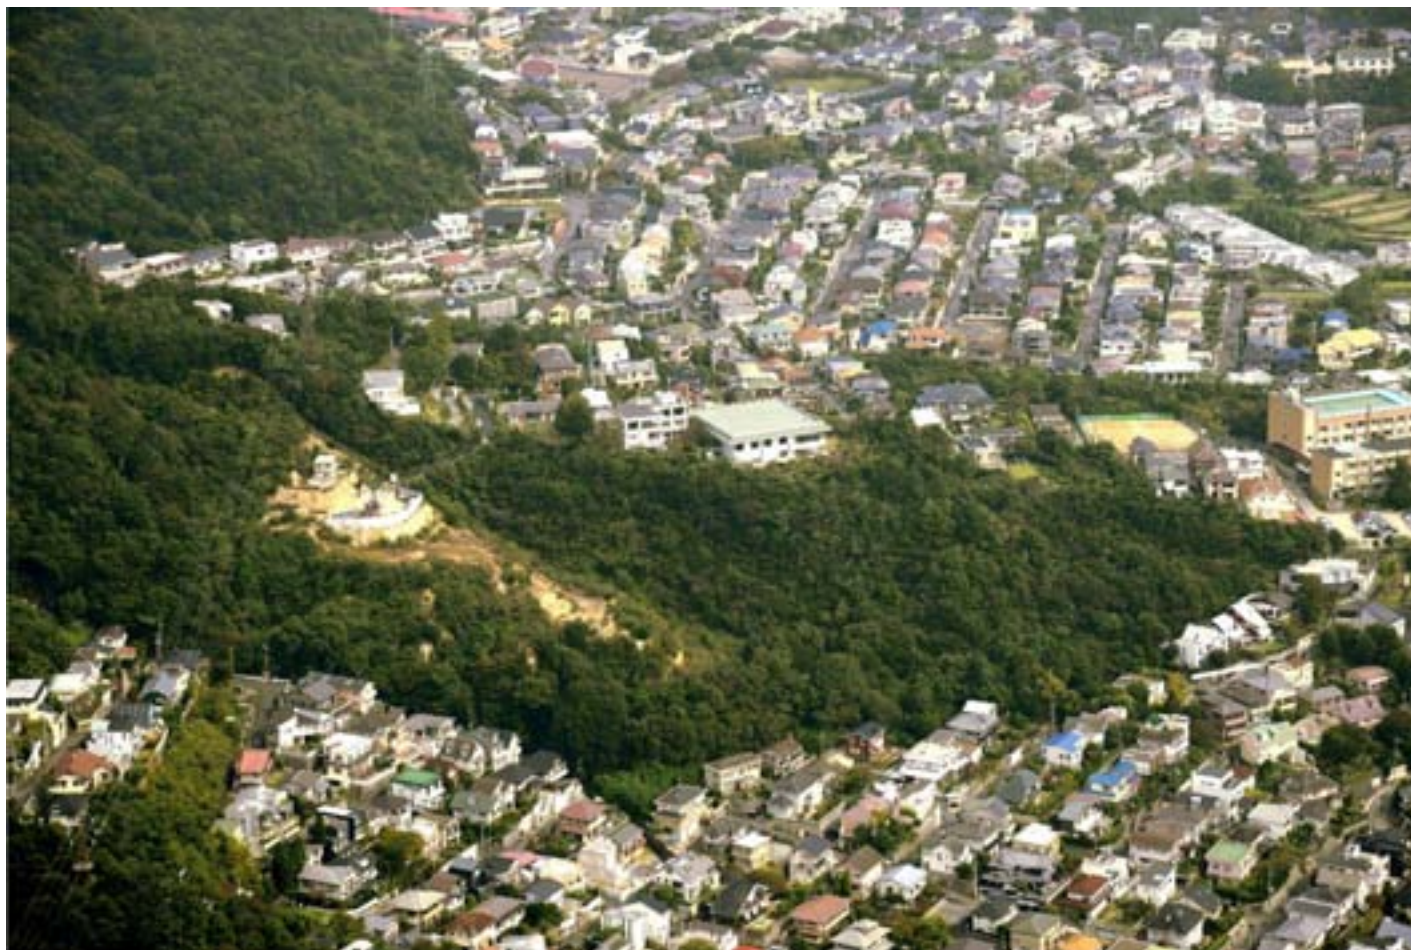
斜め航空写真による全景 (2015.10.9)。崩壊跡地斜面の樹木の成長が顕著。

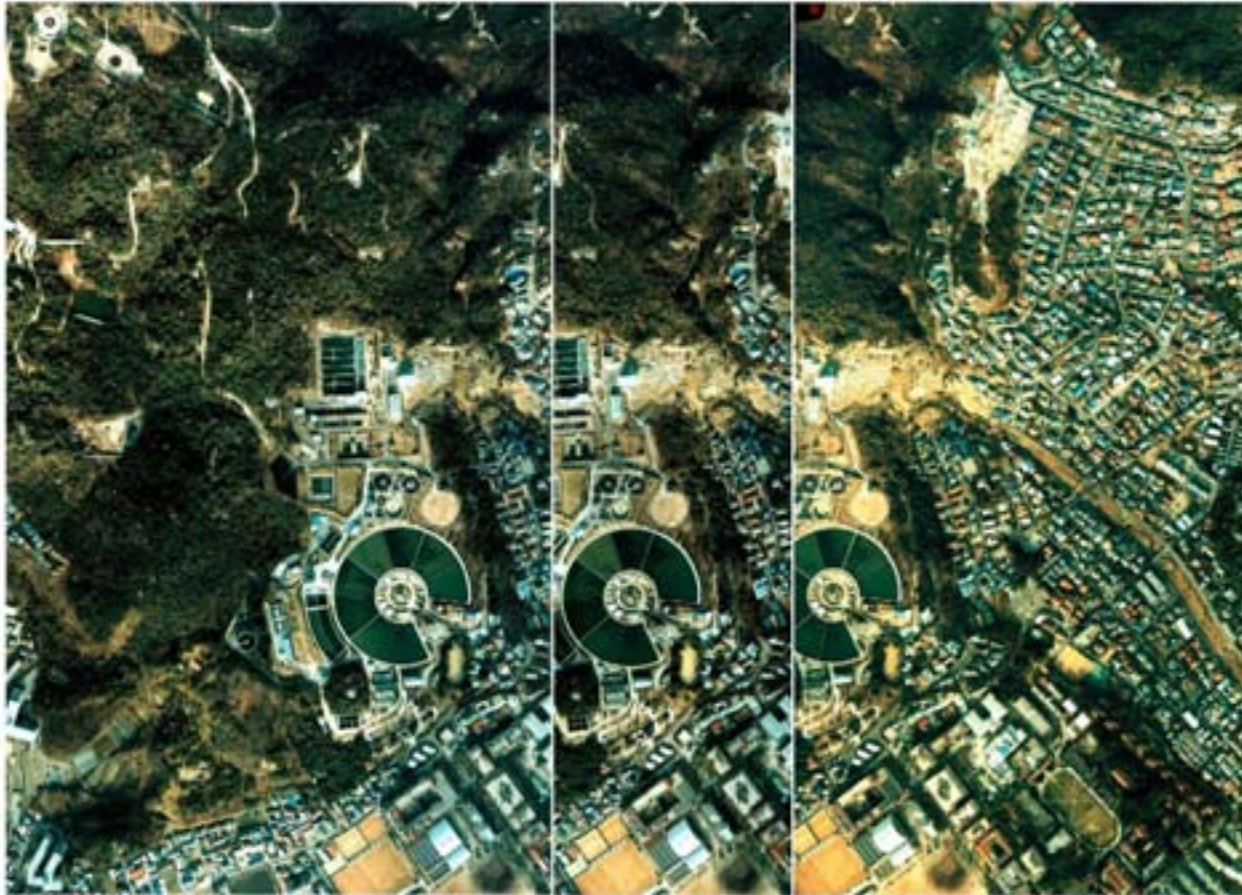
今回の地震が発生した時は冬の乾季であったにもかかわらず、崩壊した崖の中腹にあたる部分から水が浸み出していたが、この部分が盛土の下端か、さらにその下部にあたる伏流水の滞水部であったと考えられる。そのうえ、崖崩壊地の東南側には、六甲山地東端部の代表的な活断層である「甲陽断層」が位置している。このような状況を模式化したのが(図-21)である。

航空写真による全景 実体視可能(1995.1.20)。
(図-19、図-20、図-21)。

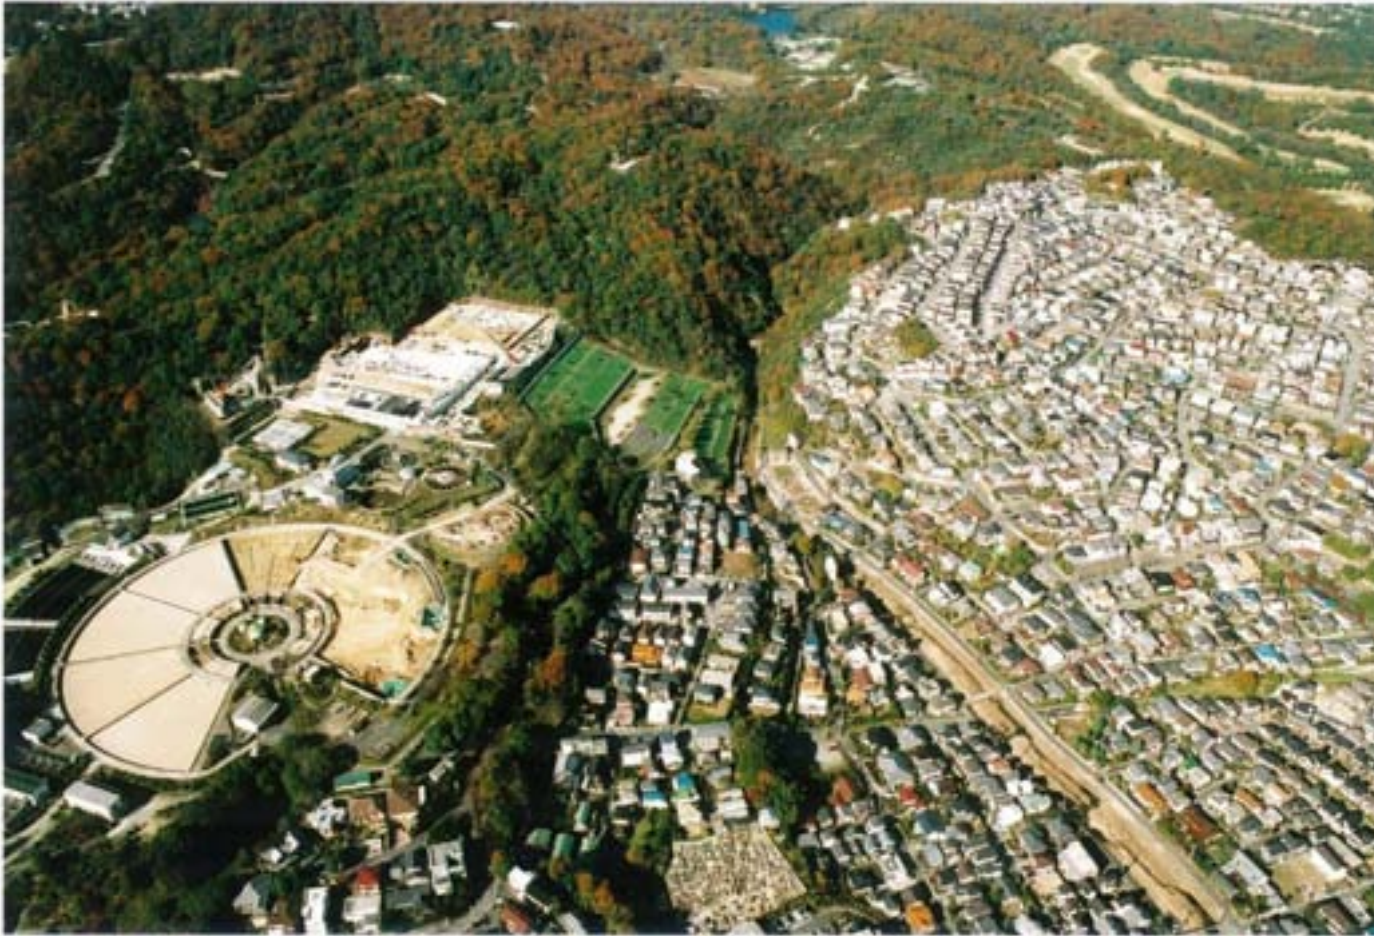
斜め航空写真による地すべり箇所の復旧状況（2007）。

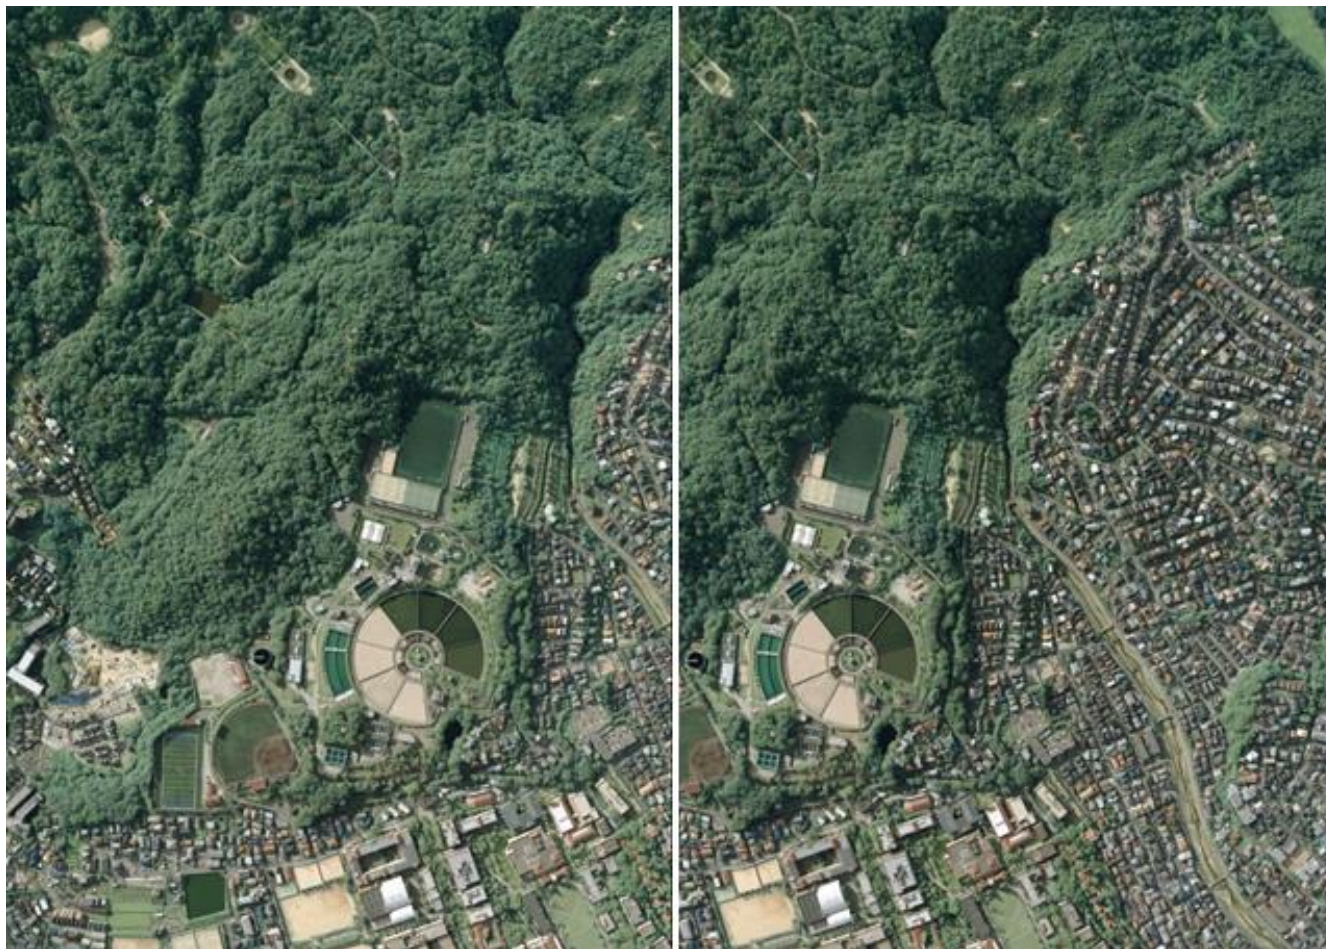
空中写真による全景 (2014.8.20)。

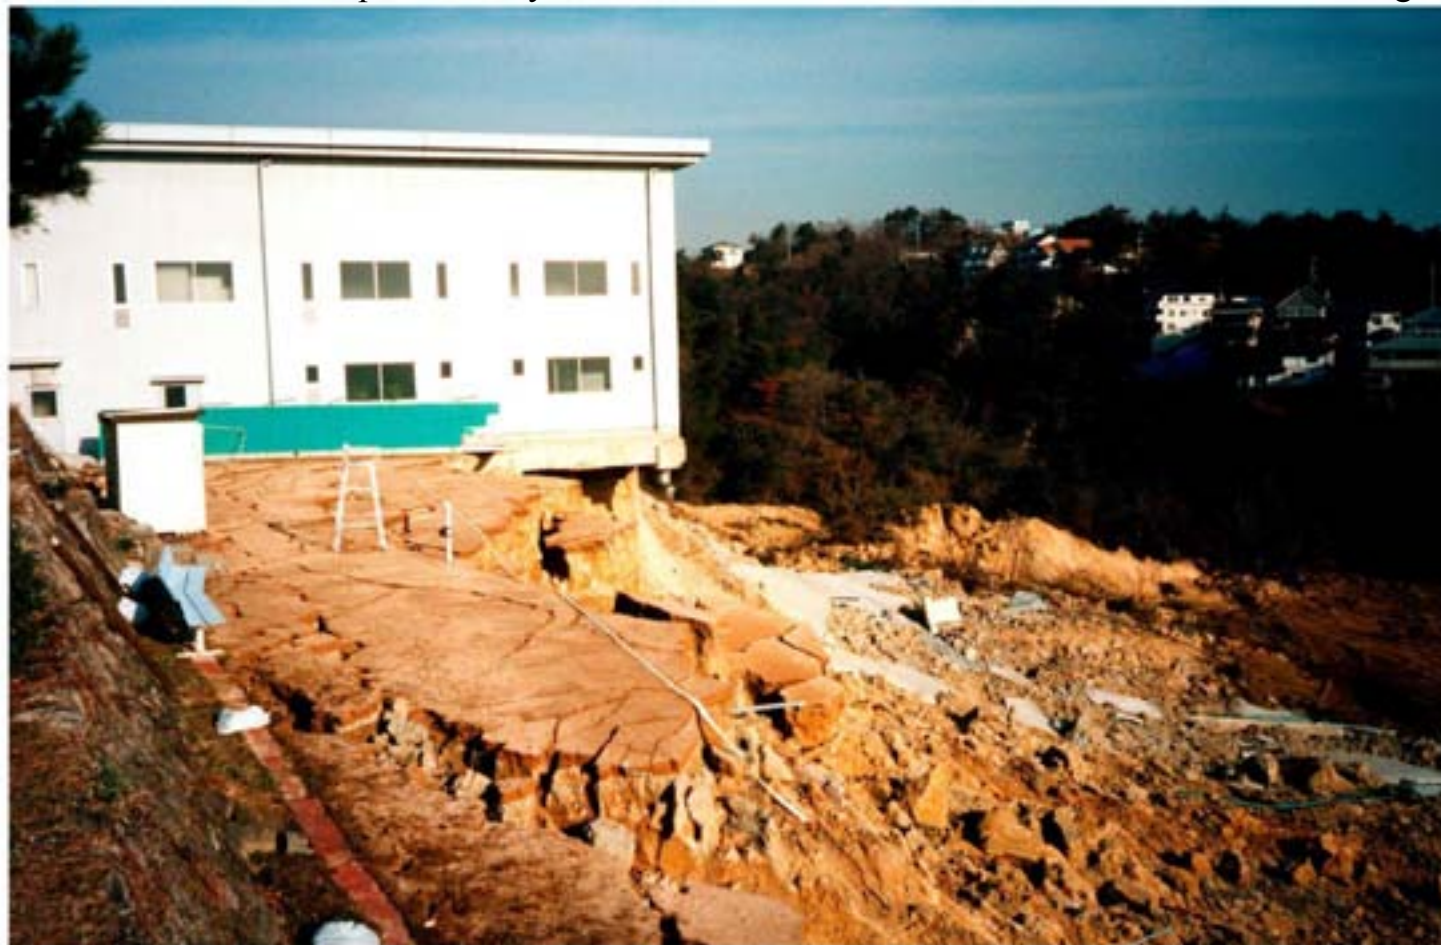
Q-2 西宮・百合ヶ丘浄水場の盛土斜面からの崩壊・地すべり Landslide and Collapse of Badly-Done Landfill Beneath Water-Purification Plant Buildings

崩壊地最上端部から北側下方を望む(図-19、図-20、図-21)。

ここは、盛土斜面に発生した粉体流的地すべり地で、土砂は「仁川」を埋積し、対岸の民家も破壊した。今震災最大の犠牲者を出した地域である。

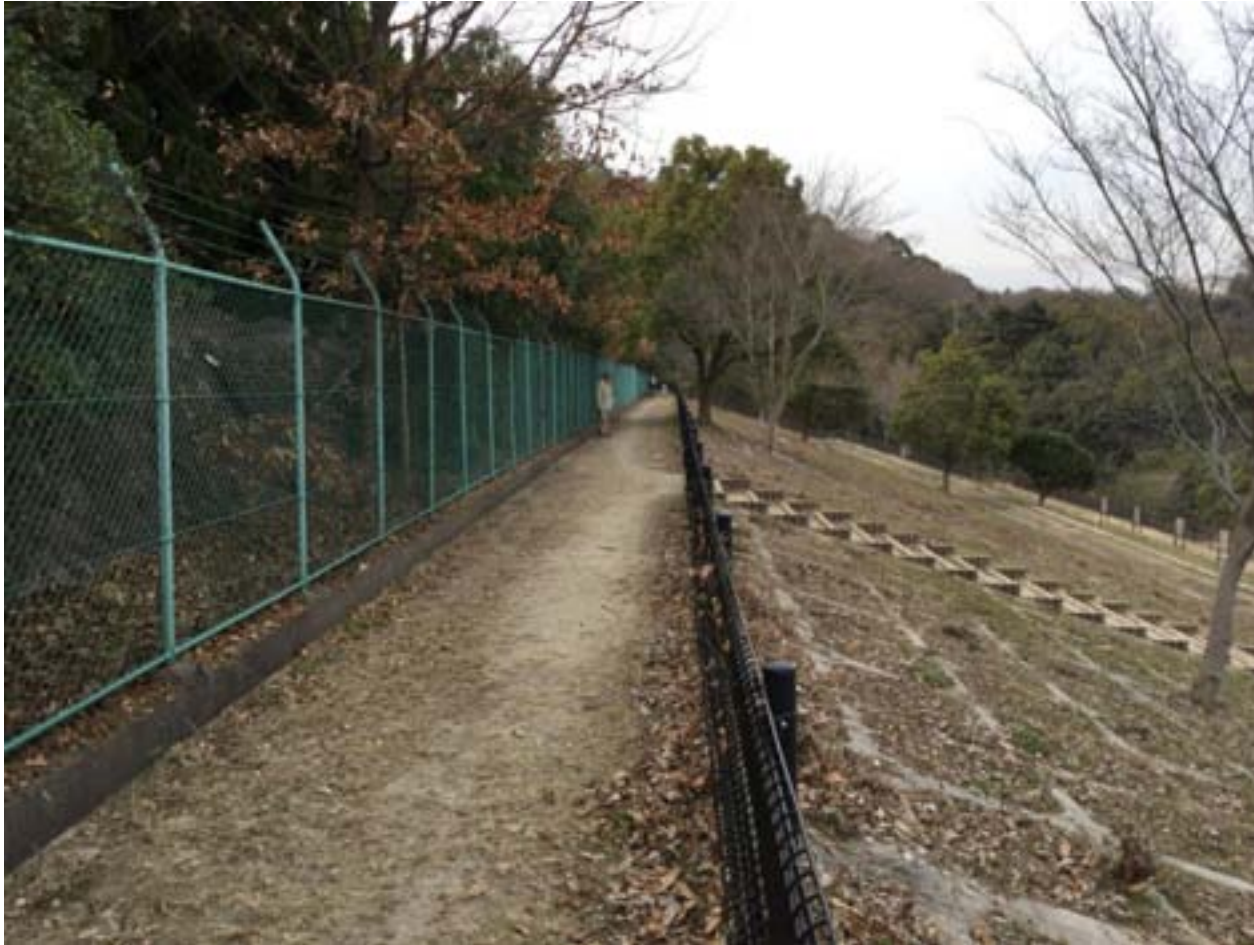
Q-2 西宮・百合ヶ丘浄水場の盛土斜面からの崩壊・地すべり
Landslide and Collapse of Badly-Done Landfill Beneath Water-Purification Plant Buildings

地すべり地の復旧状況 (2016.2.5) 建物や崩壊土砂は撤去した。

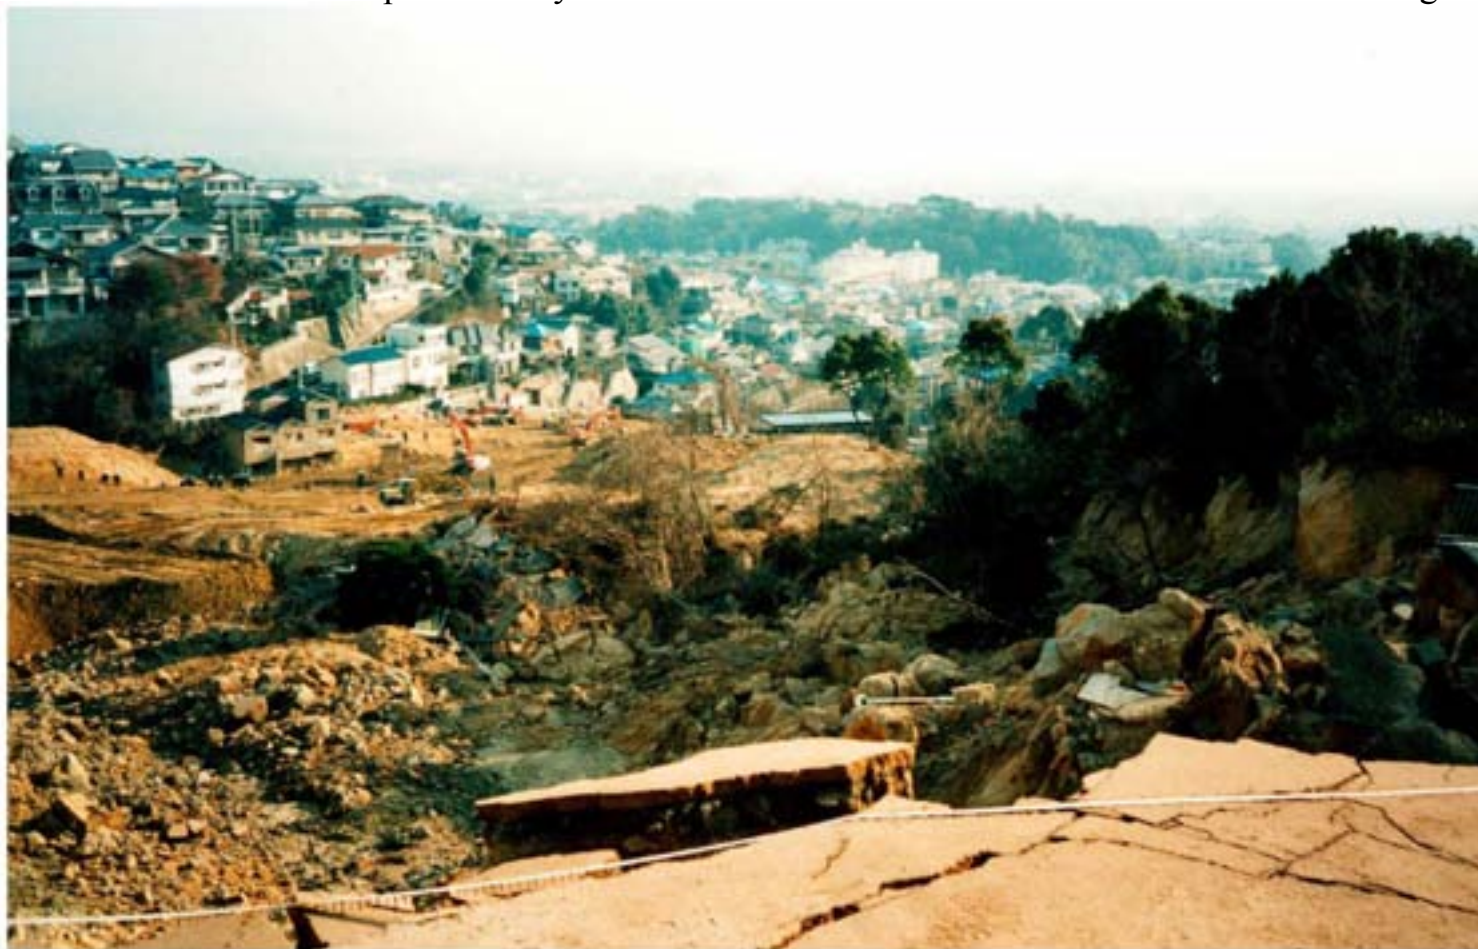
崩壊の上端から中央部下方にかけて、崩壊地の全景を望む。

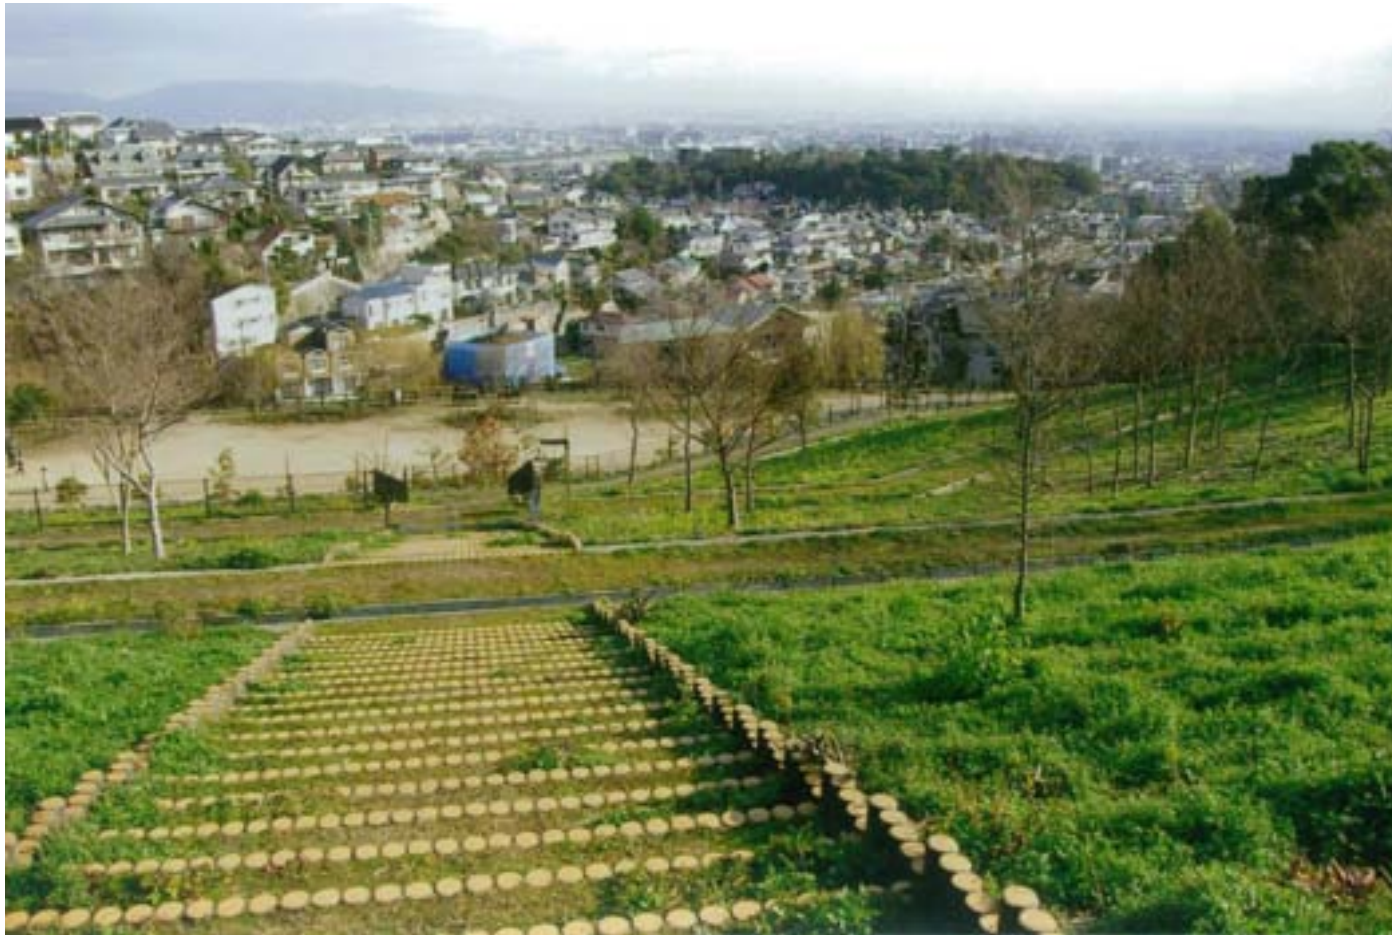
地すべり地の復旧状況(2005)。法枠工+排水ボーリング工。枠内の緑化が進む。

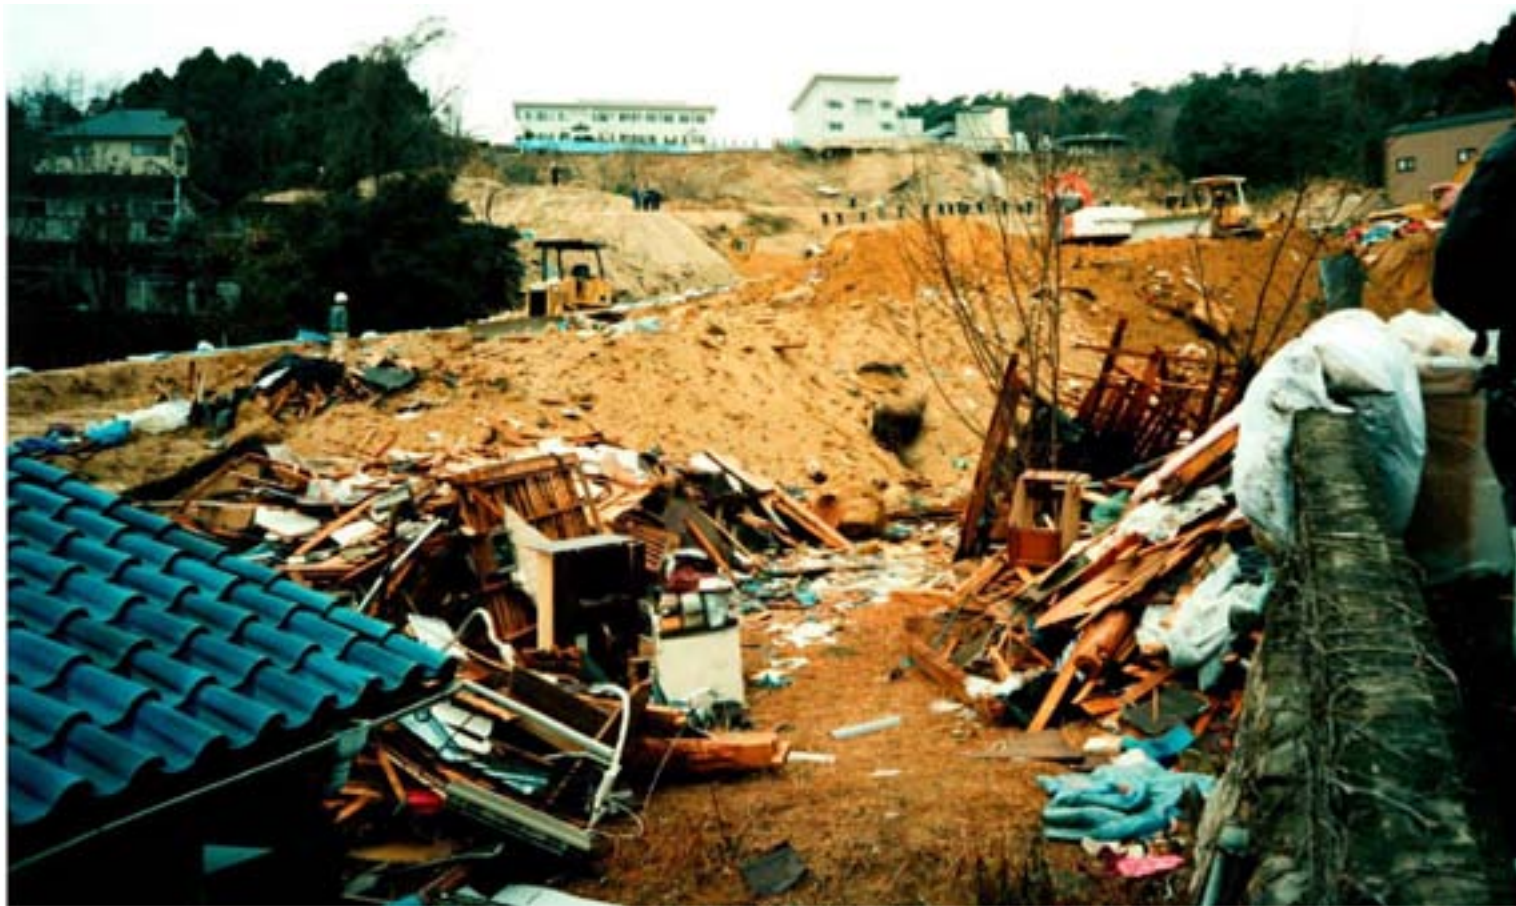
崩落してきた土石(主として盛土)で埋積された仁川の河床。
仁川の河床から崩壊地上方を中心に周辺全体の地形を見る(図-21)。

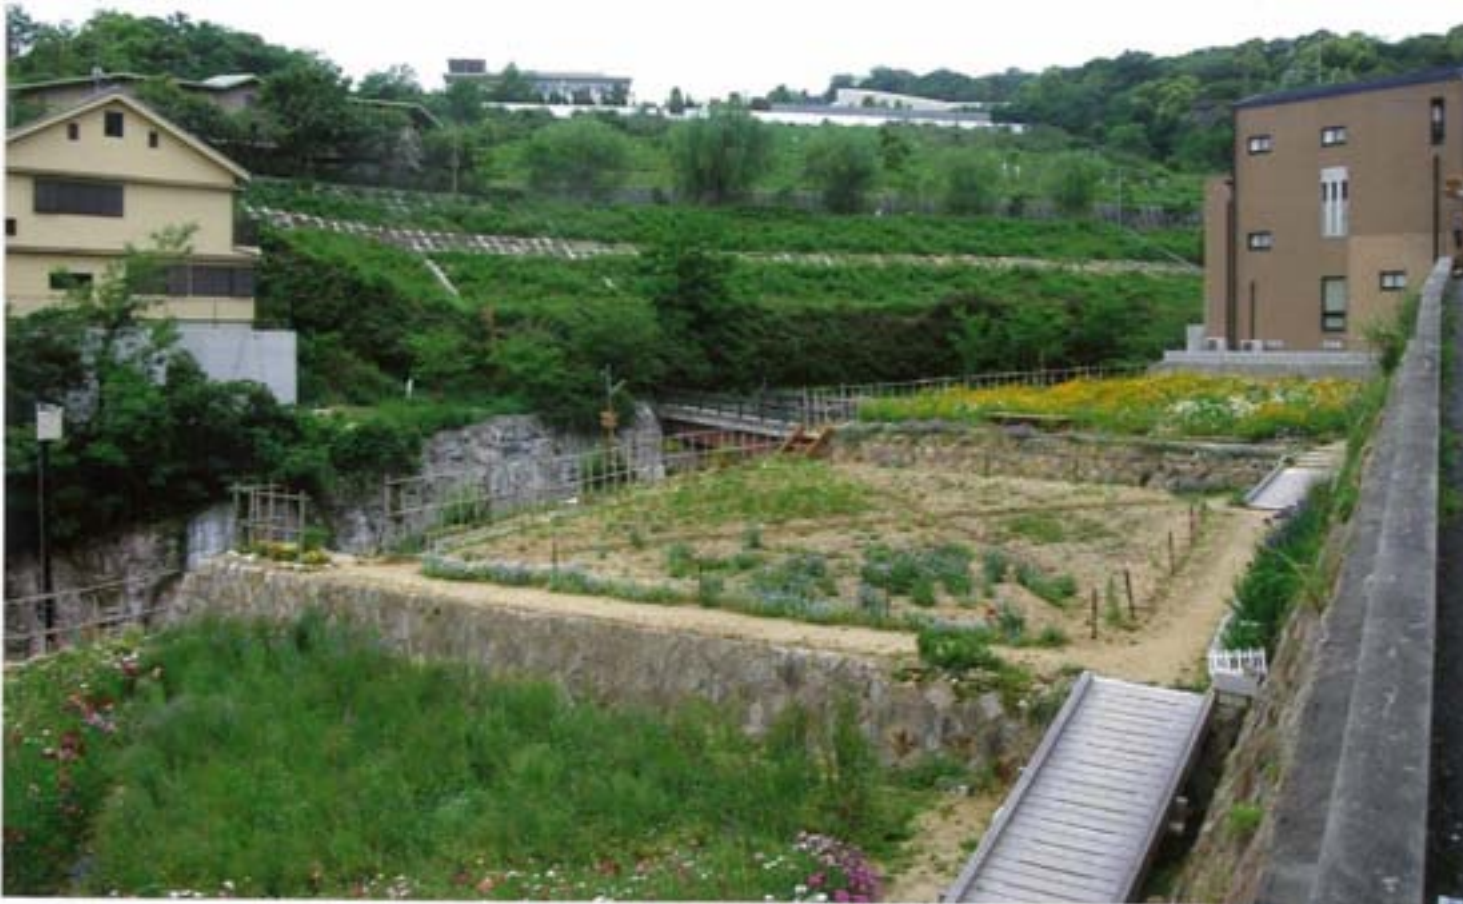
Q-4 西宮・百合ヶ丘浄水場の盛土斜面からの崩壊・地すべり
Landslide and Collapse of Badly-Done Landfill Beneath Water-Purification Plant Buildings

地すべり地の復旧状況(2005)。対岸下流側より望む。末端部は大型植生ブロック壁、法枠工(1:2.0)、排水ボーリング工等。

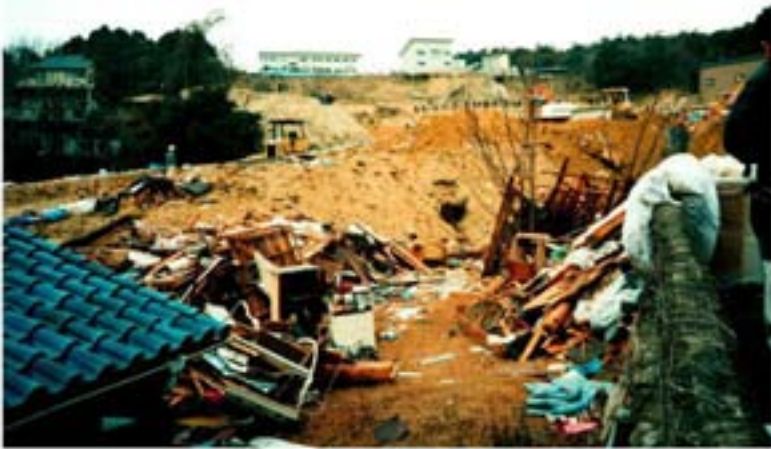
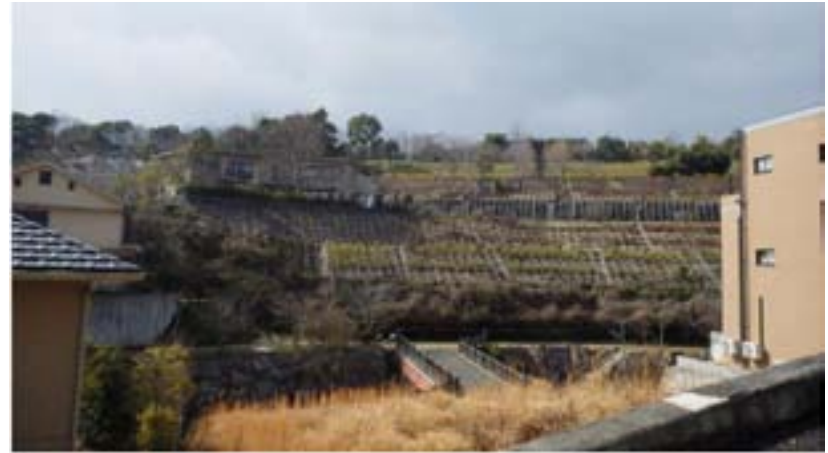
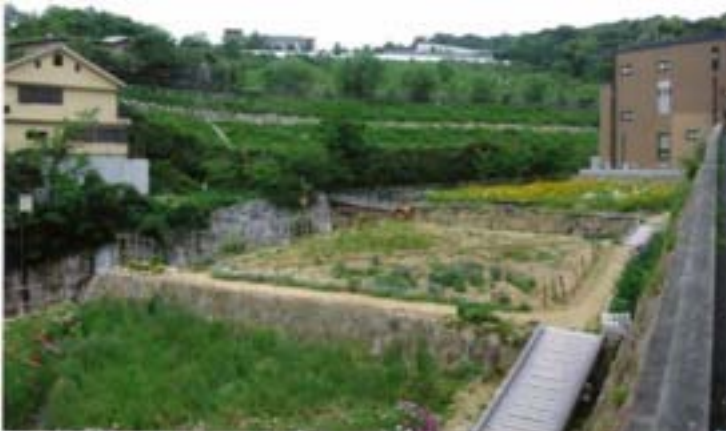
箇所 (point) : Q-4

斜面から崩落した地すべり移動土塊は、仁川を閉塞し、対岸の住宅まで破壊した。現在仁川は開削・復旧されたが、破壊された住宅は空き地のままである。

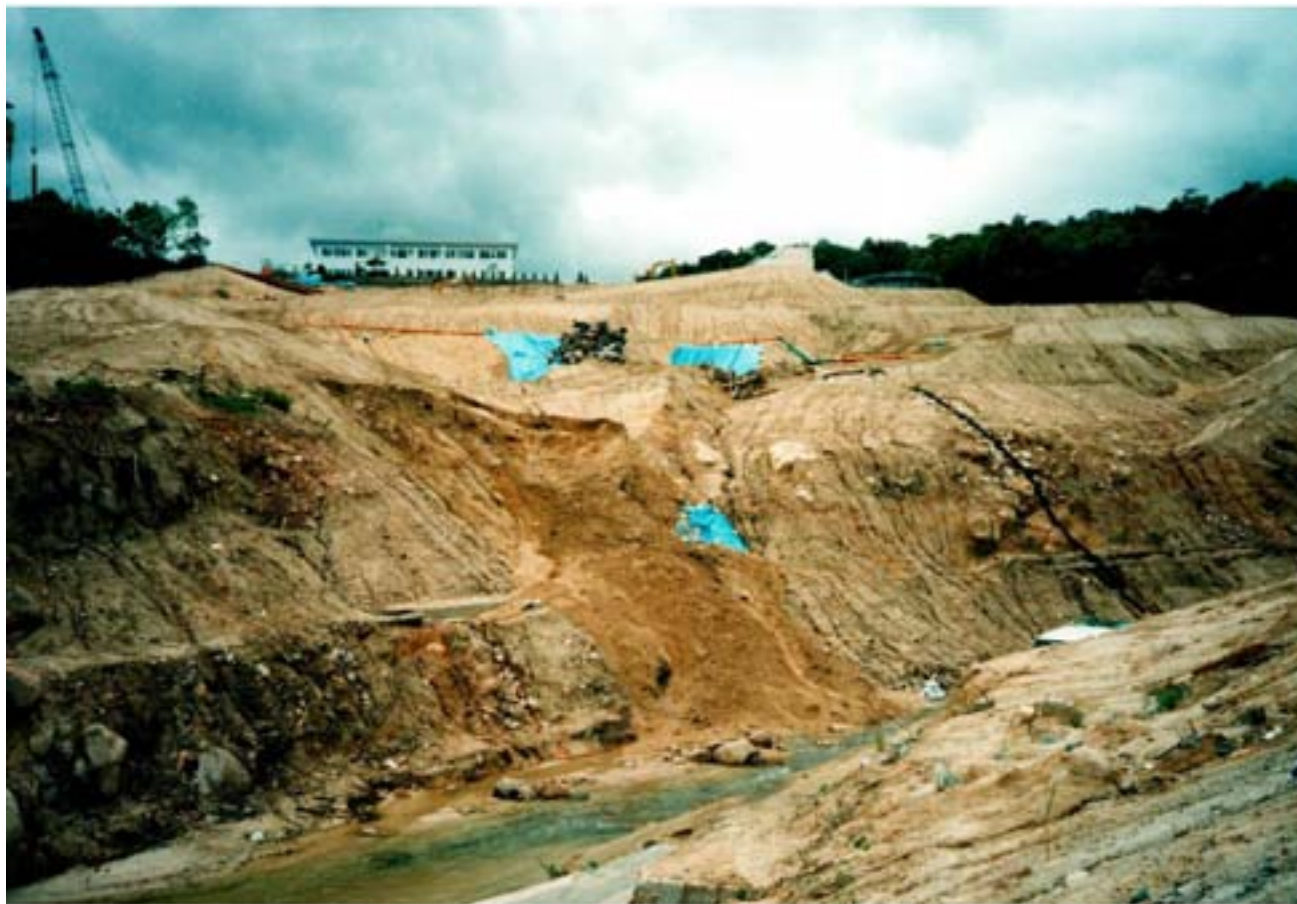
Q-5 西宮・百合ヶ丘浄水場の盛土斜面からの崩壊・地すべり Landslide and Collapse of Badly-Done Landfill Beneath Water-Purification Plant Buildings

排土された仁川の河床越しに、崩壊地上方にかけての緊急砂防工事の状況を望む
(図-21) (Q-1へ) (地域とテーマへ)。

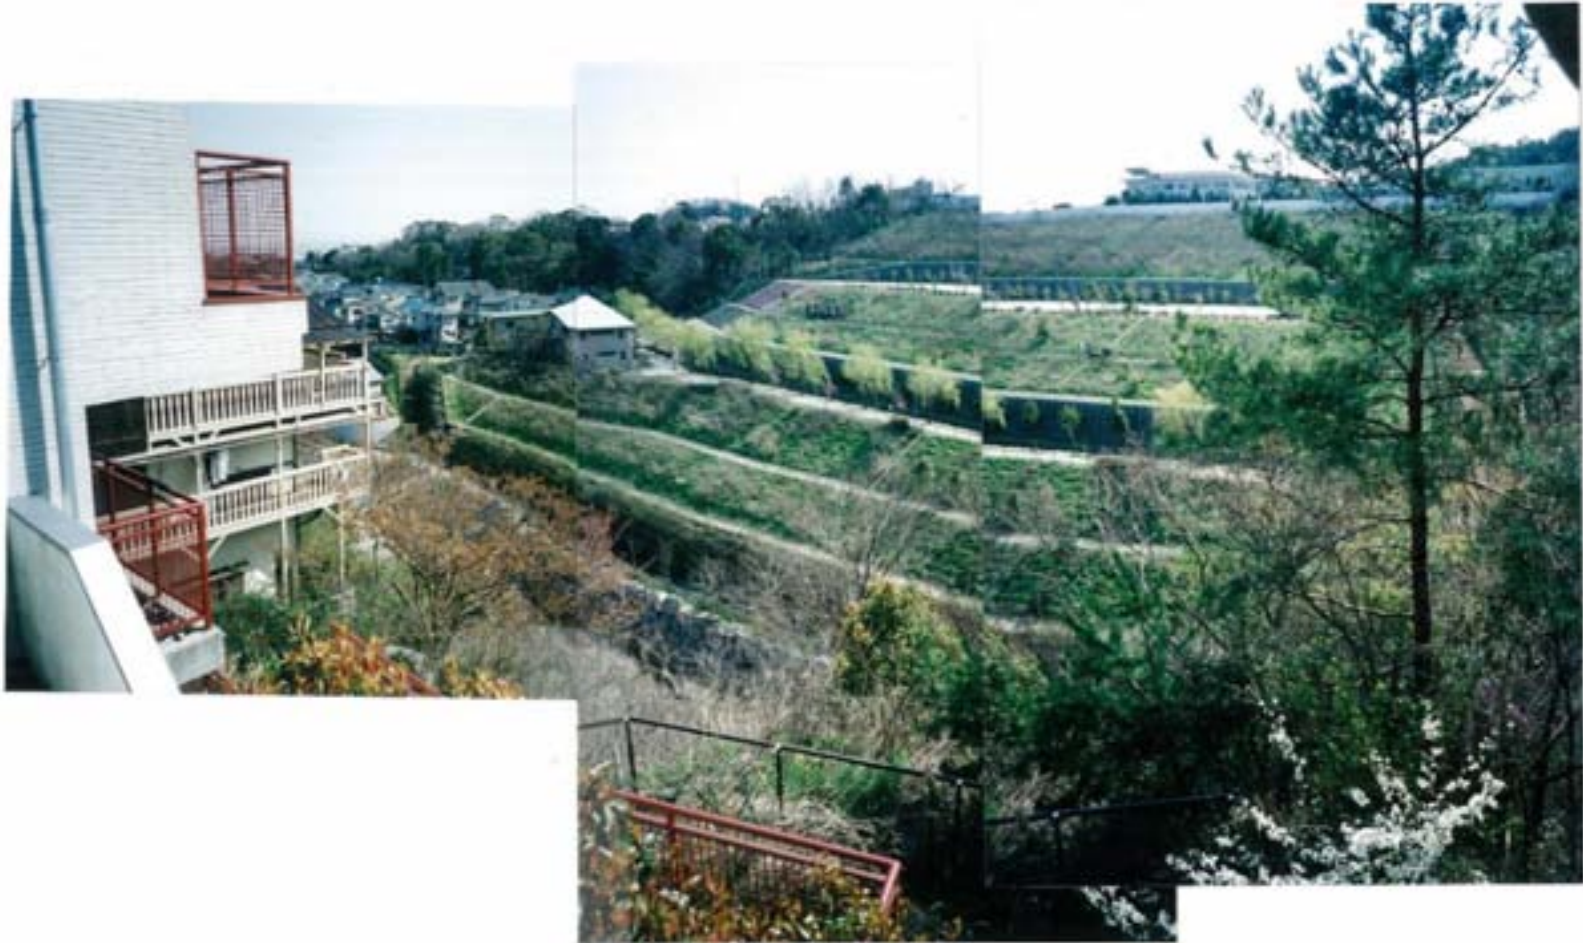
地すべり地の復旧状況対岸上流側より望む。中～上方は井桁擁壁工、法枠工(1:2.0~3.0)、集水井工等(2005)。

盛土斜面から崩落した地すべり移動土塊は、仁川を閉塞し、対岸の住宅まで破壊した。現在仁川は開削・復旧され、土砂は撤去された。地すべり末端は、複数の小段があるのり面に整形された。斜面の上部は、集水井工が設置され、周辺は公園や運動場になっている。
