1995.1.17 大地震と六甲山地 写真によるその変形・変状の記録(20年間の経年変化)

Mt.Rokko and the Great Hanshin Earthquake of January 17,1995:
The Photographic Records of Landform Changes and Conditions after 20 Years

奈良大学 名誉教授 池田 碩
Emeritus Professor, Nara University Hiroshi Ikeda

国土交通省近畿地方整備局 六甲砂防事務所
Ministry of Land, Infrastructure and Transport and Tourism
Kinki Division ROKKO Sabo Office

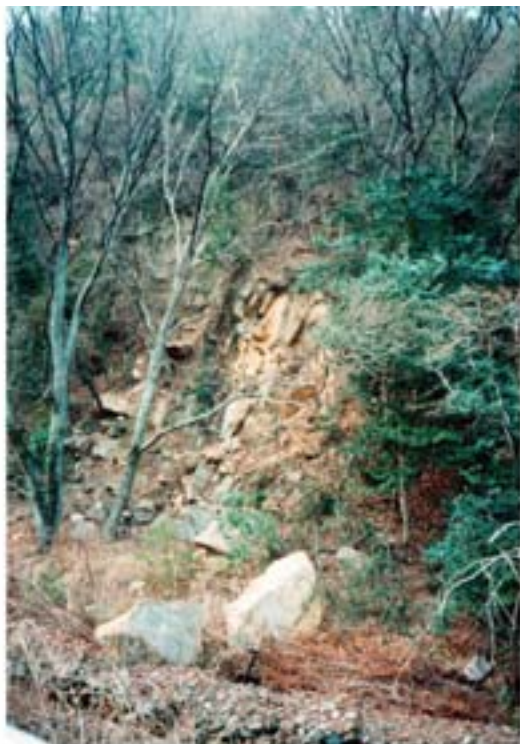
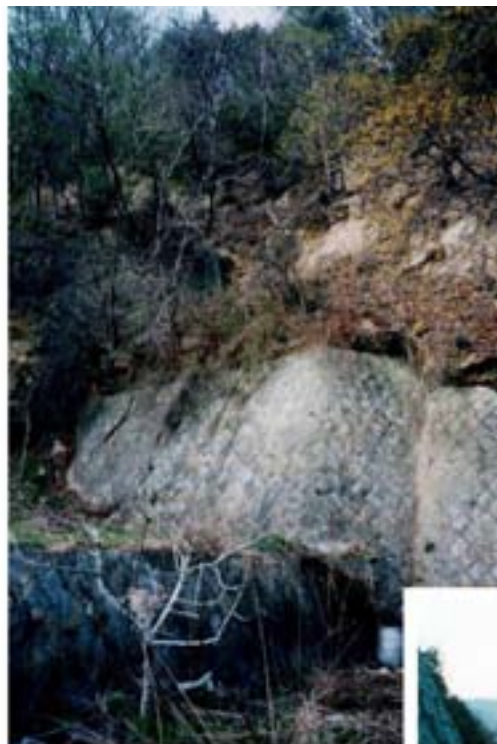
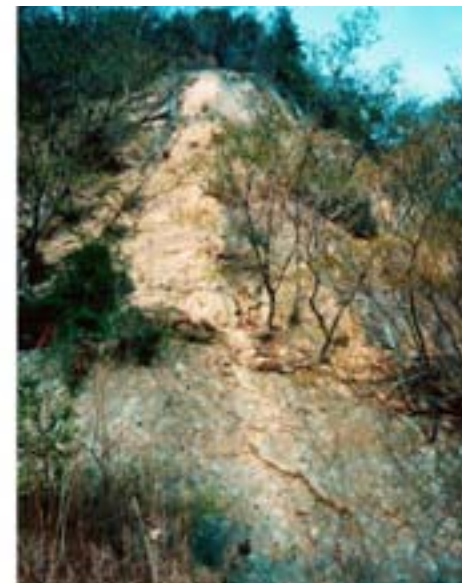
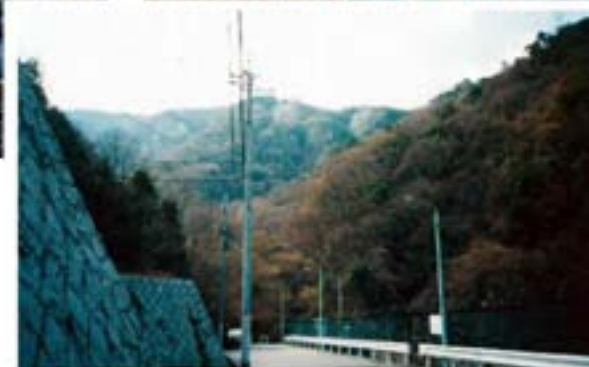
紅葉谷沿いから上流山地の崩壊地を望む。

左:紅葉谷沿いの崩壊。崩壊した岩塊は、転石となって河床に転がっているこのような崩壊が、河床に沿って点在している。

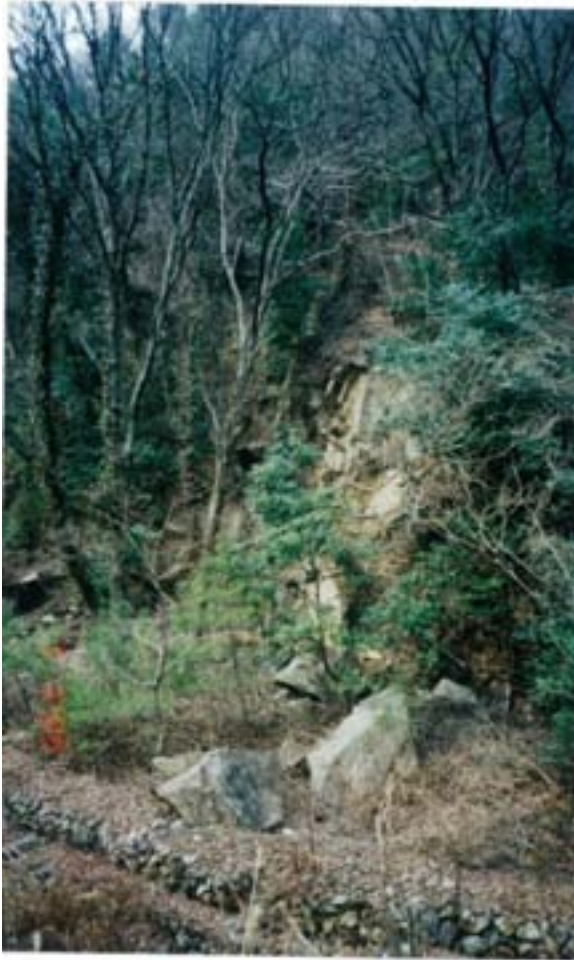
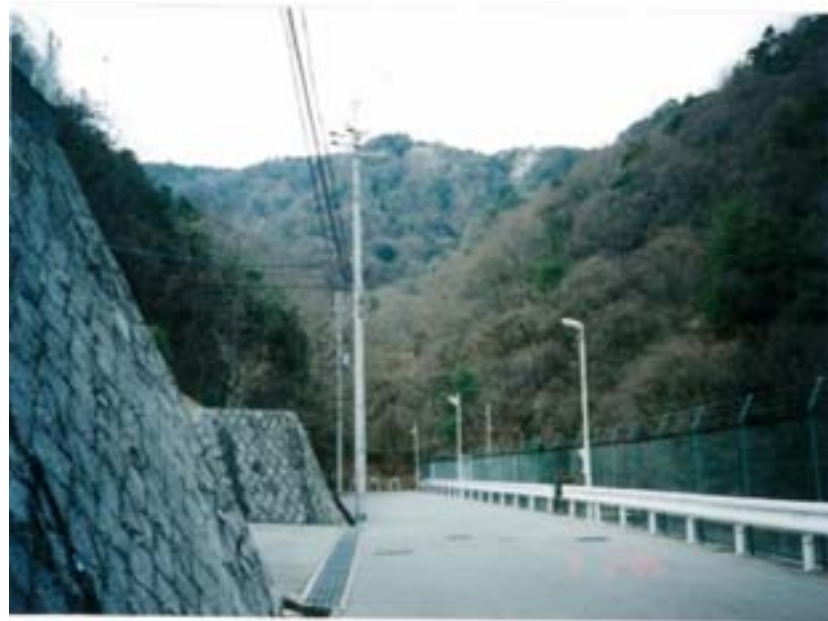
崩壊斜面は殆ど変化なし(2005.2.3)。

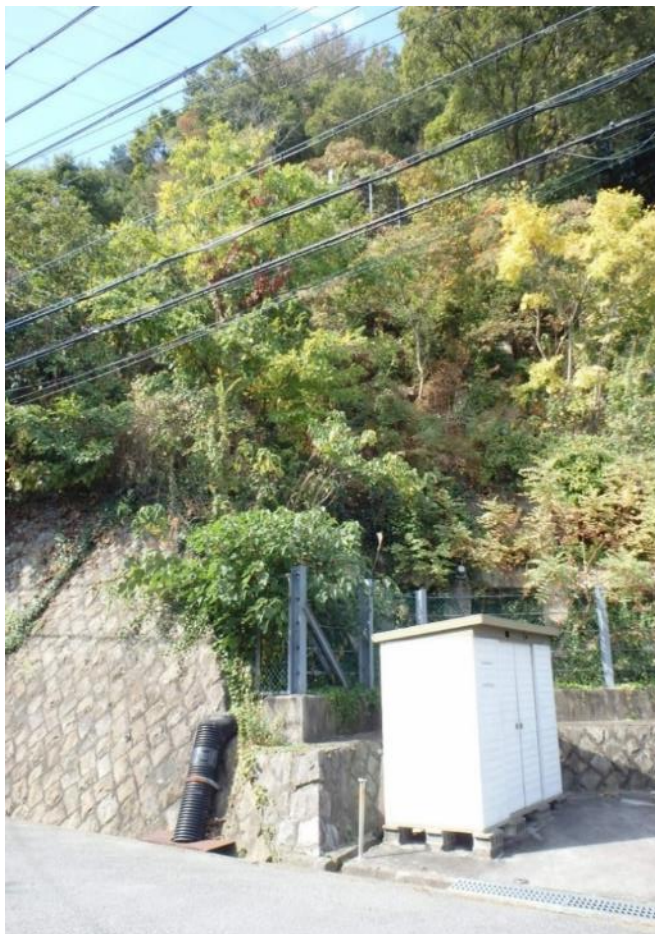
R-1 西麓の山腹崩壊と危険な宅造地・団地
Collapse of Mountainside Immediately Behind Dangerously Located, High-Density, Residential Buildings

樹木の生長が顕著、山腹に崩壊地は認められない(2015.10.26)。

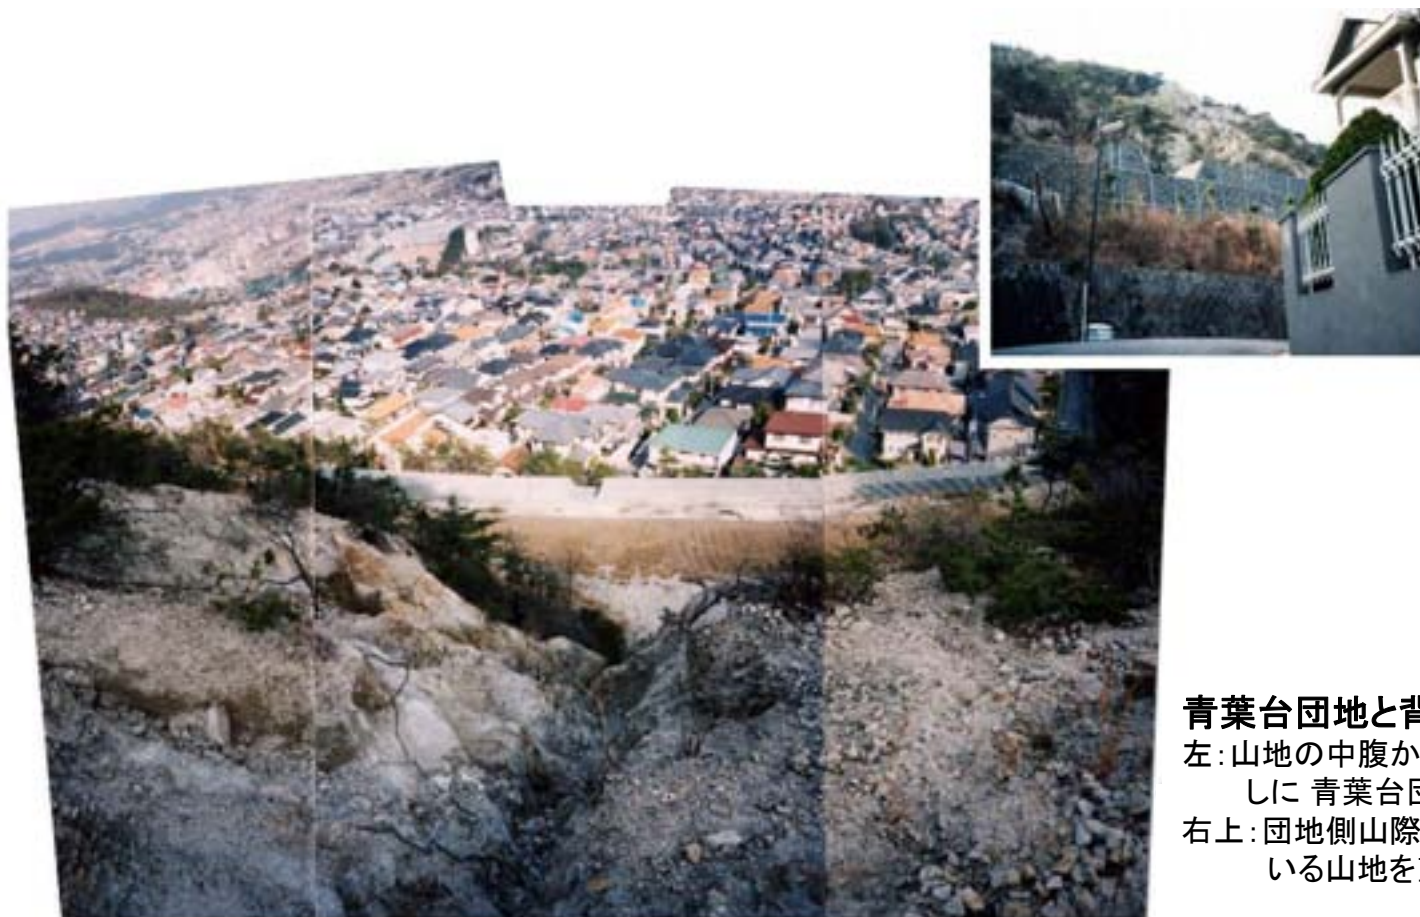
青葉台団地と背後の危険な斜面。
左：山地の中腹から緊急工事による堰堤越しに青葉台団地を望む。
右上：団地側山際の民家越しに、崩壊している山地を望む。

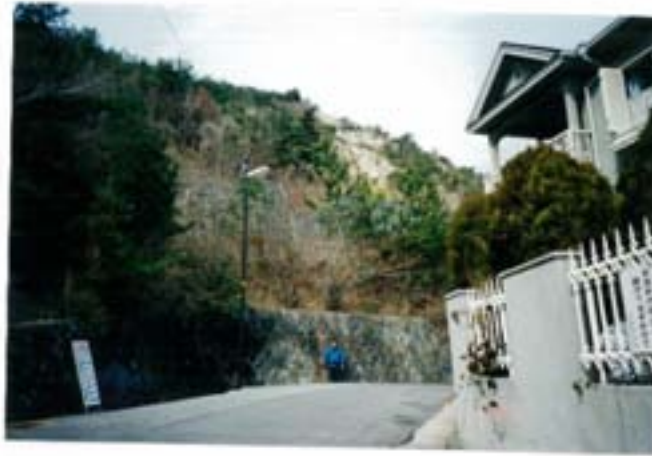
植生が定着している(2005.3)。

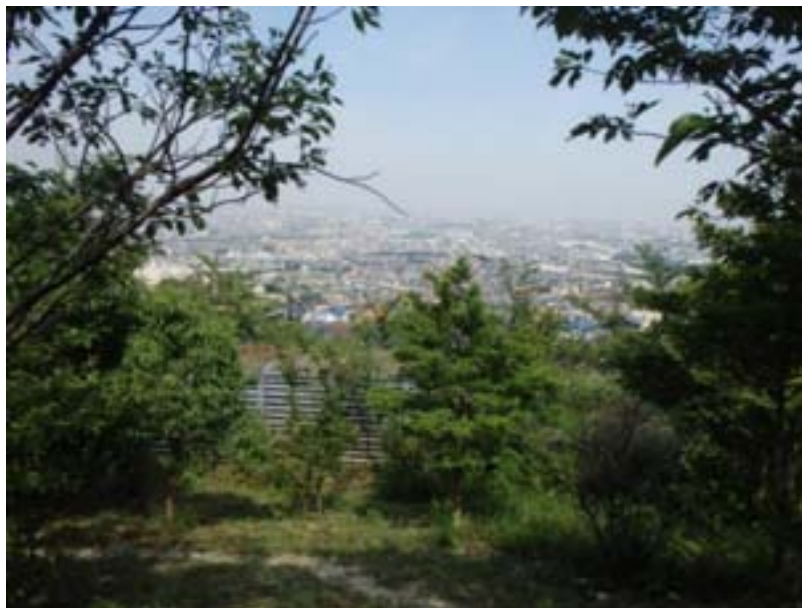
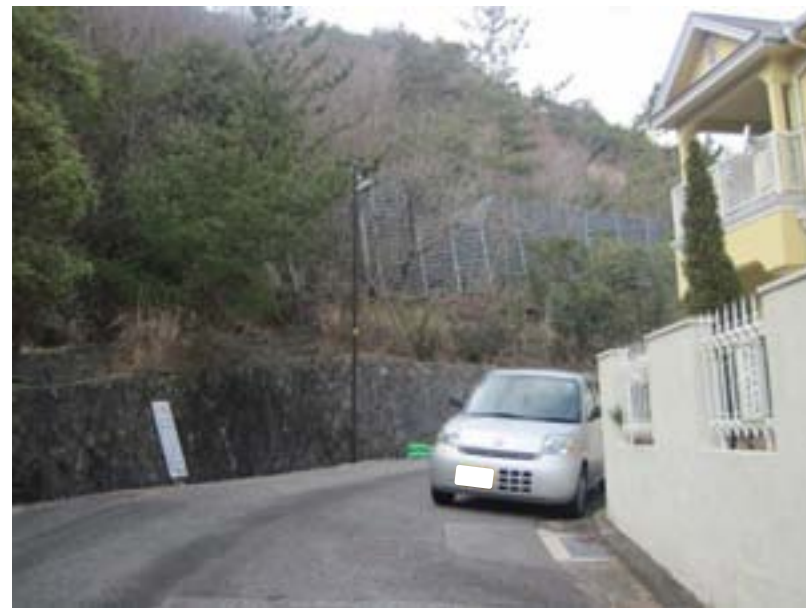
左(砂防堰堤内側): 崩壊跡地全体に草本や樹木の成長が顕著(2015.10.26)。

右(砂防堰堤外側): 堰堤の傍に住宅地が迫っている(2016.1.27)。

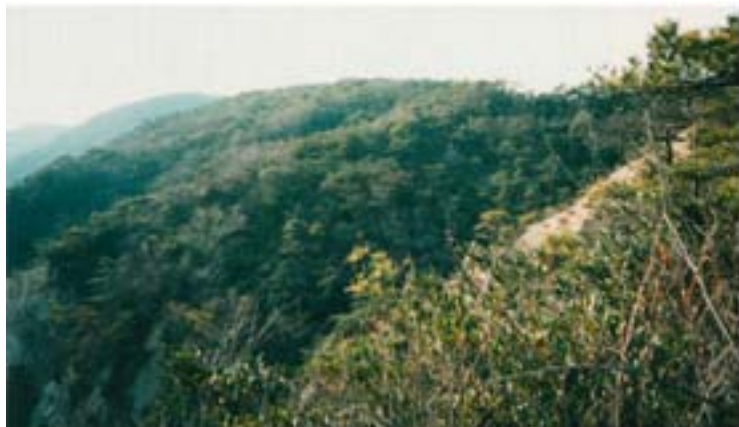
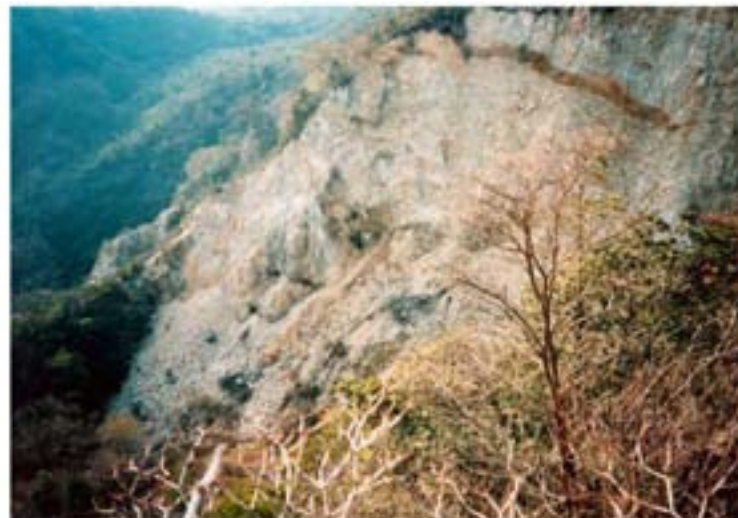
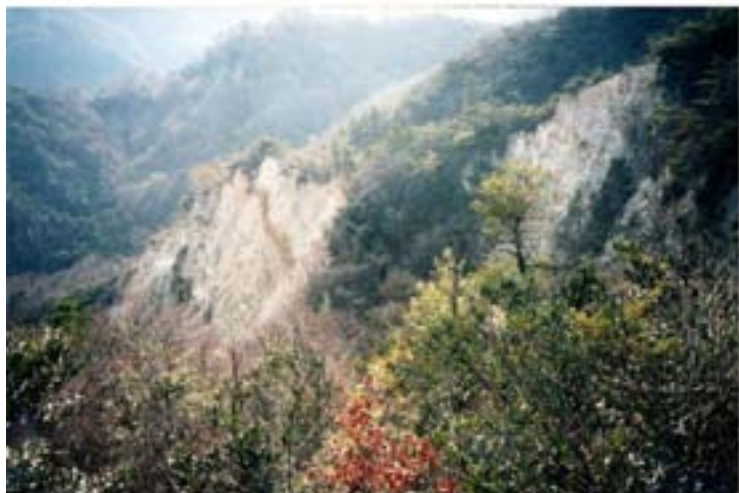
青葉台団地背後の山地に生じている崩壊。

岩盤は典型的な小岩編へと割れていくルーズなタイプである。

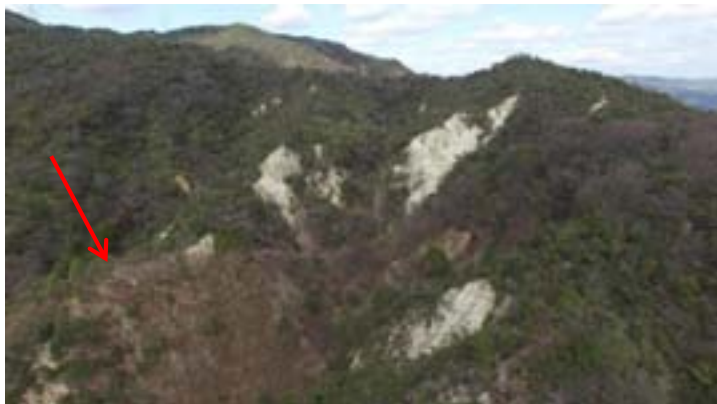
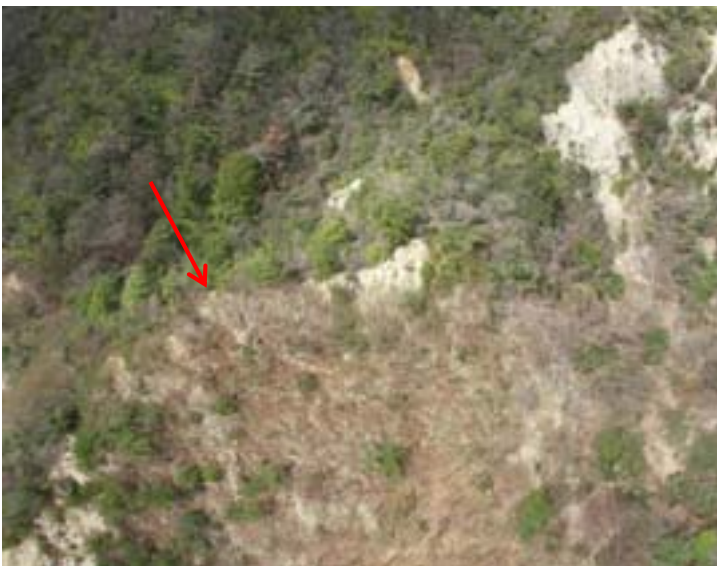
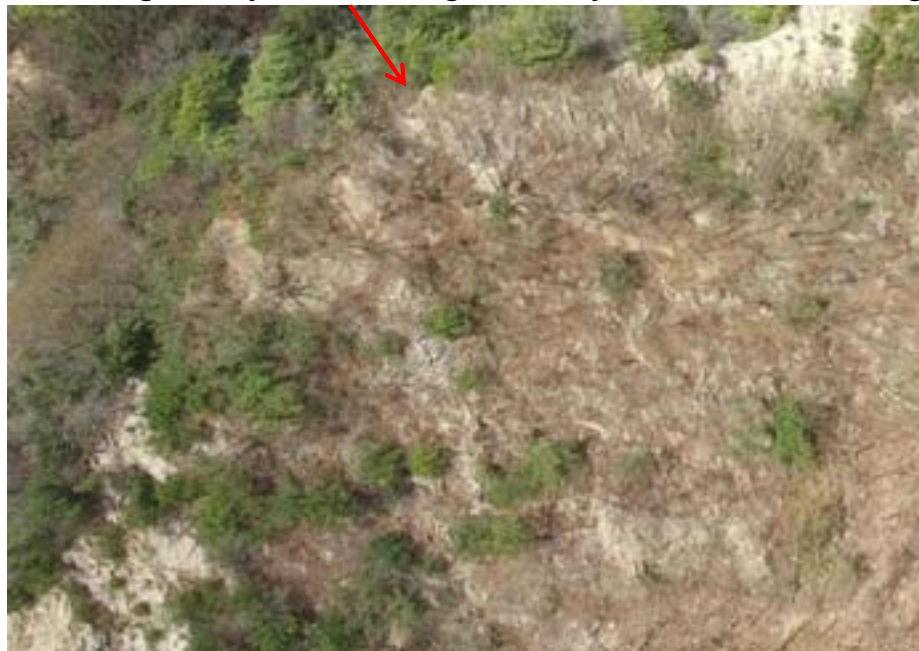
青葉台団地背後の山地に生じている崩壊(2016.2.25)。

左上:崩壊地周辺山地の遠望。

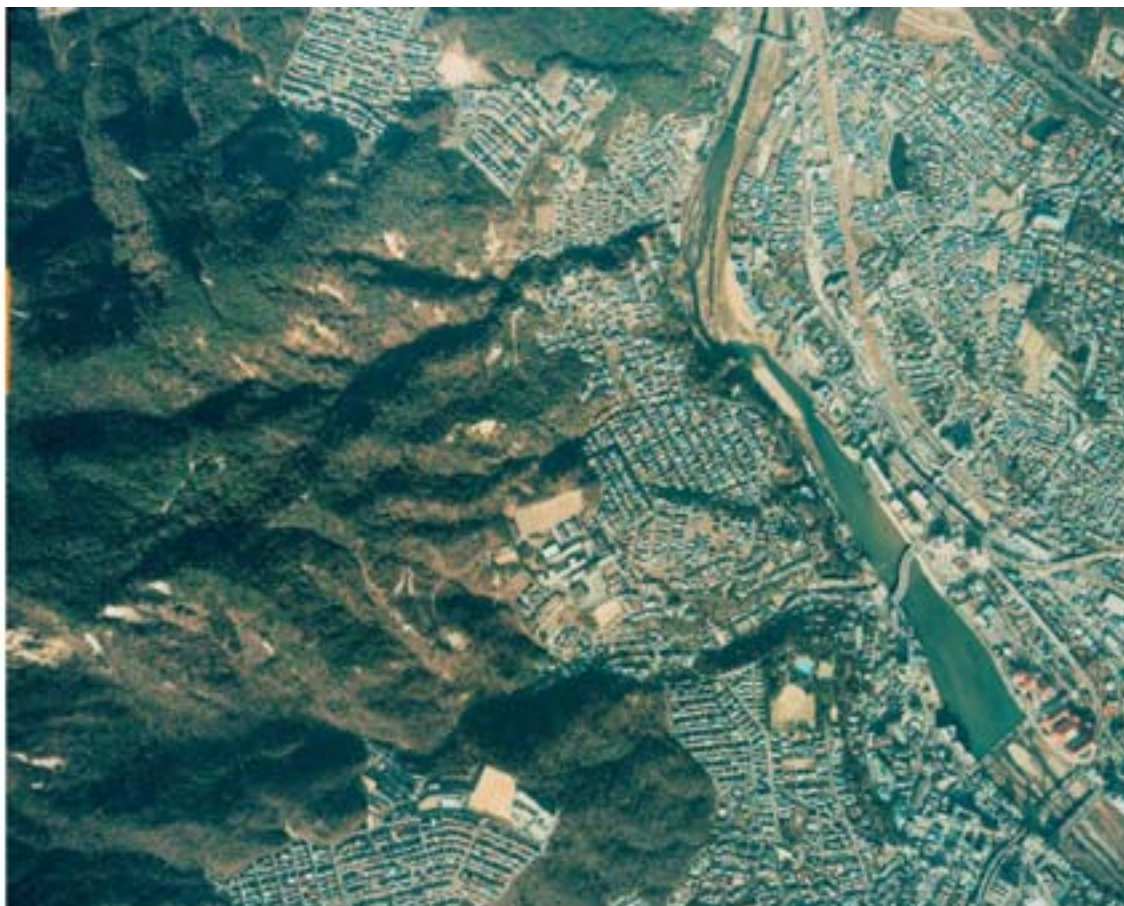
宝塚周辺の空中写真、山腹から麓にかけて崩壊が多発。右側が武庫川(1995.7.26)。

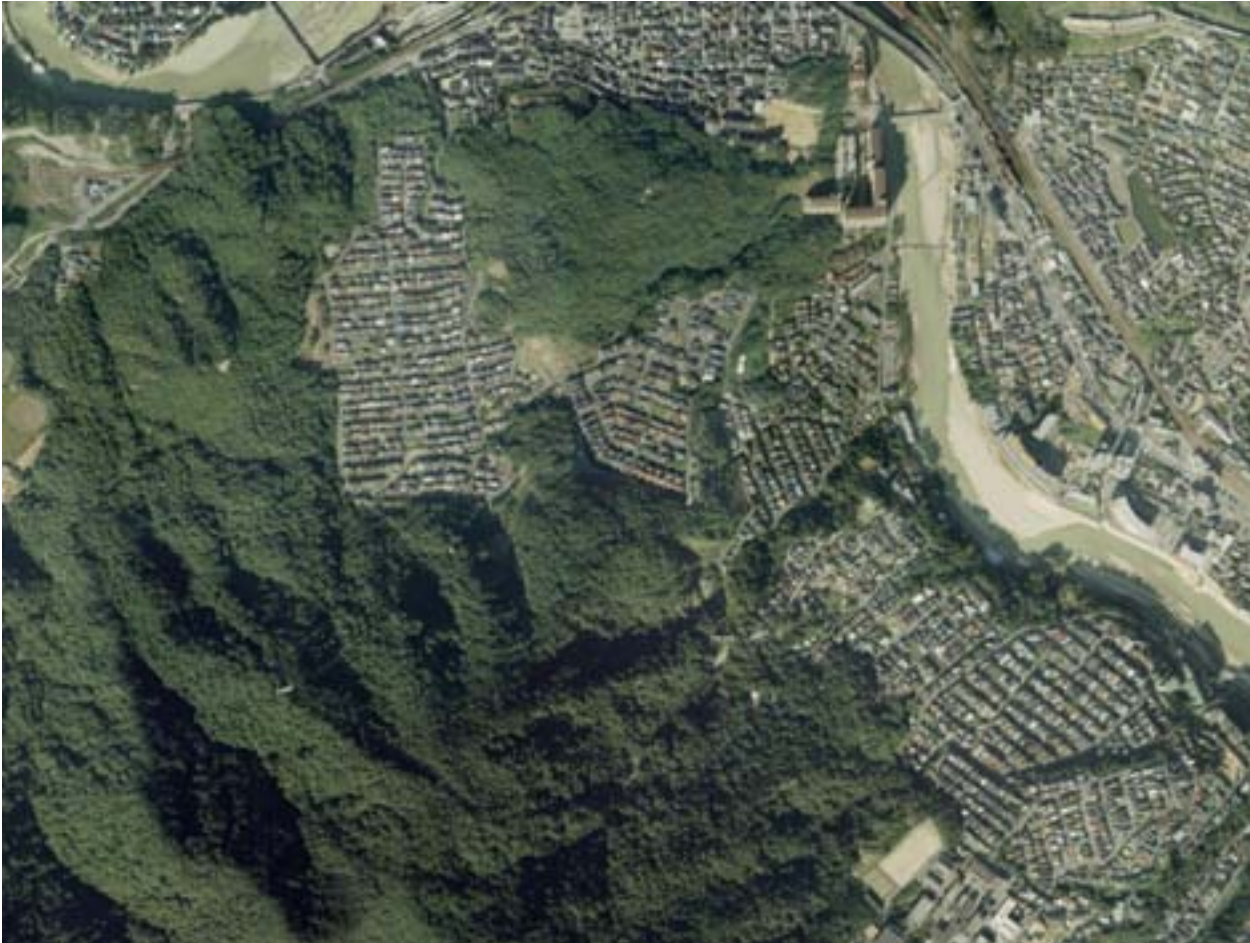
垂直航空写真による全景(2005.3.23)。樹木の成長が顕著で、全体に崩壊地は認められない。

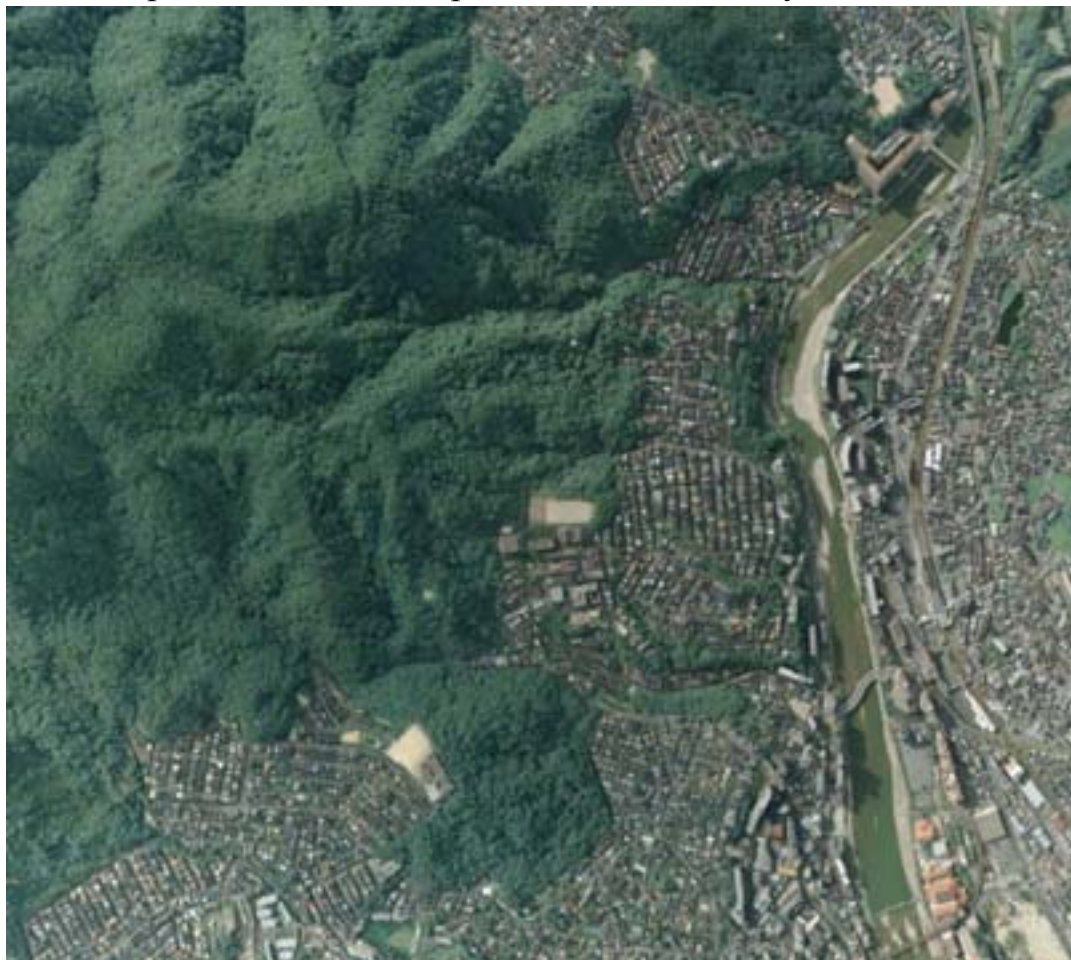
垂直航空写真による全景(2014.8.20)。樹木の成長が顕著で、全体に崩壊地は認められない。

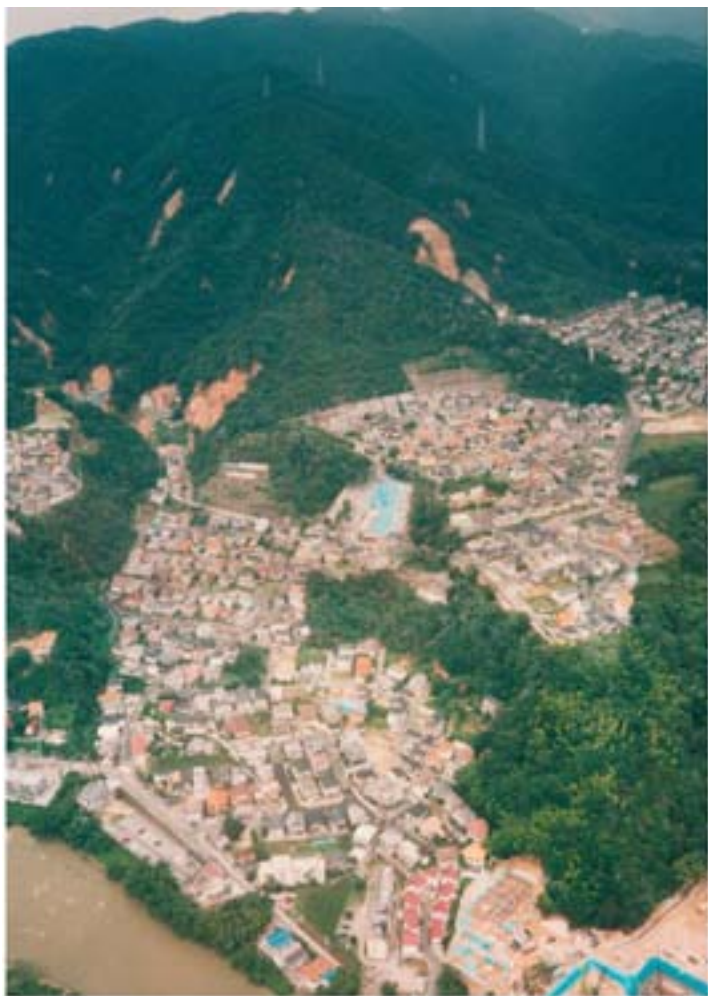
武庫川上空から見た観音谷・行者滝山麓にせまる住宅地と崩壊地。
左側下部が武庫川。

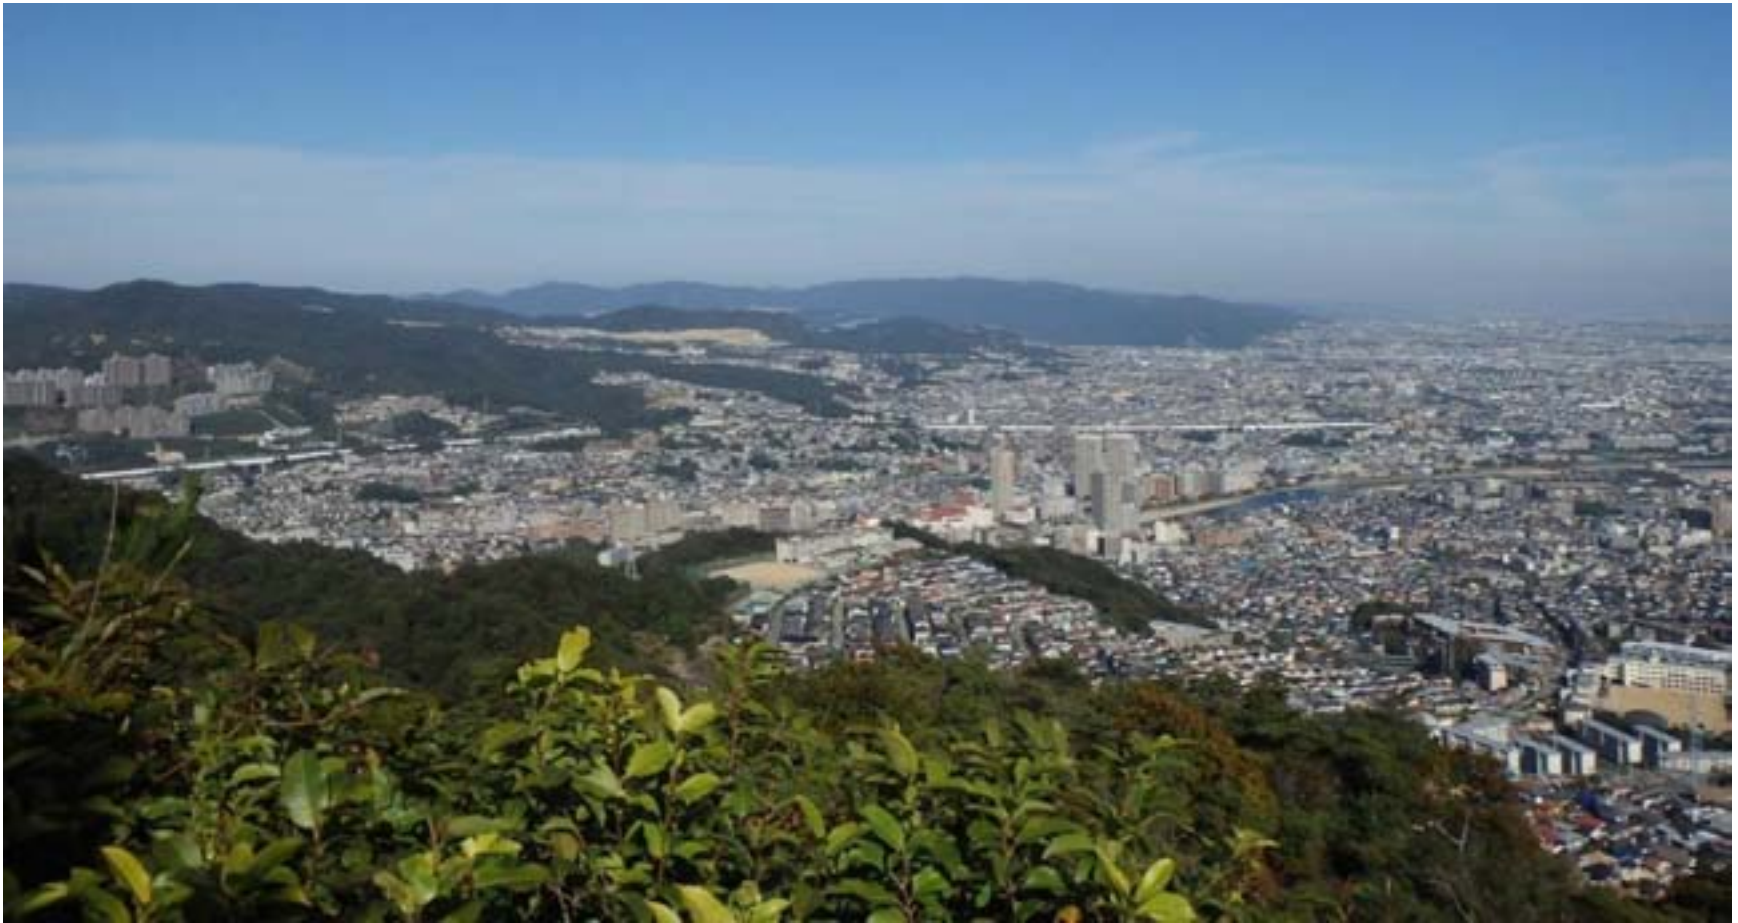
S-2 観音谷、行者滝周辺山地の崩壊

崩壊跡地より宝塚中心街方向を望む(2005)。

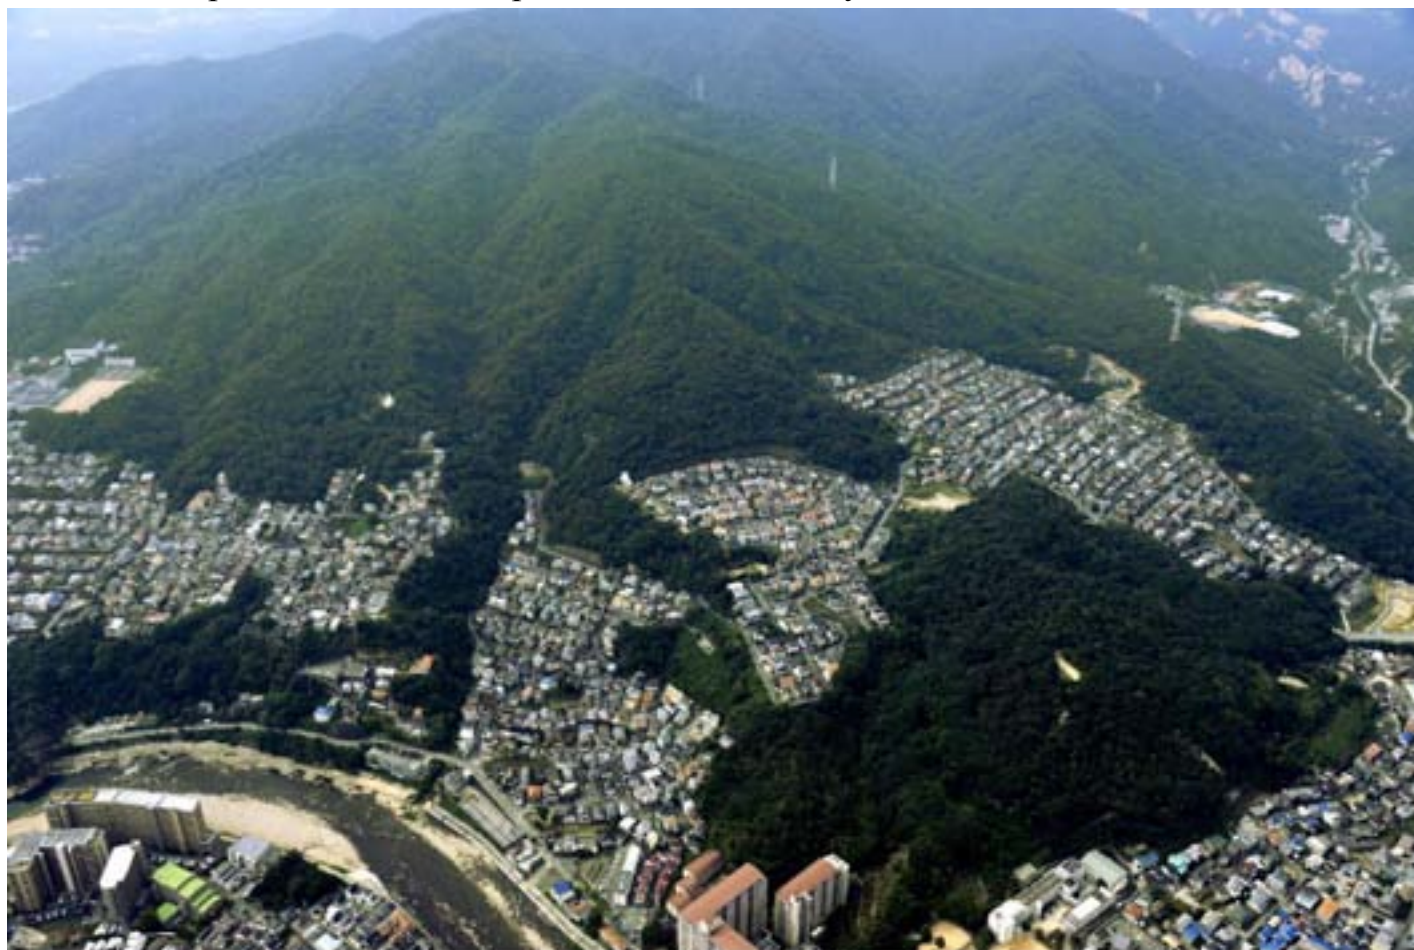
斜め航空写真による全景(2015.10.9)。住宅街背後や山腹崩壊箇所の名残は全く見られない。

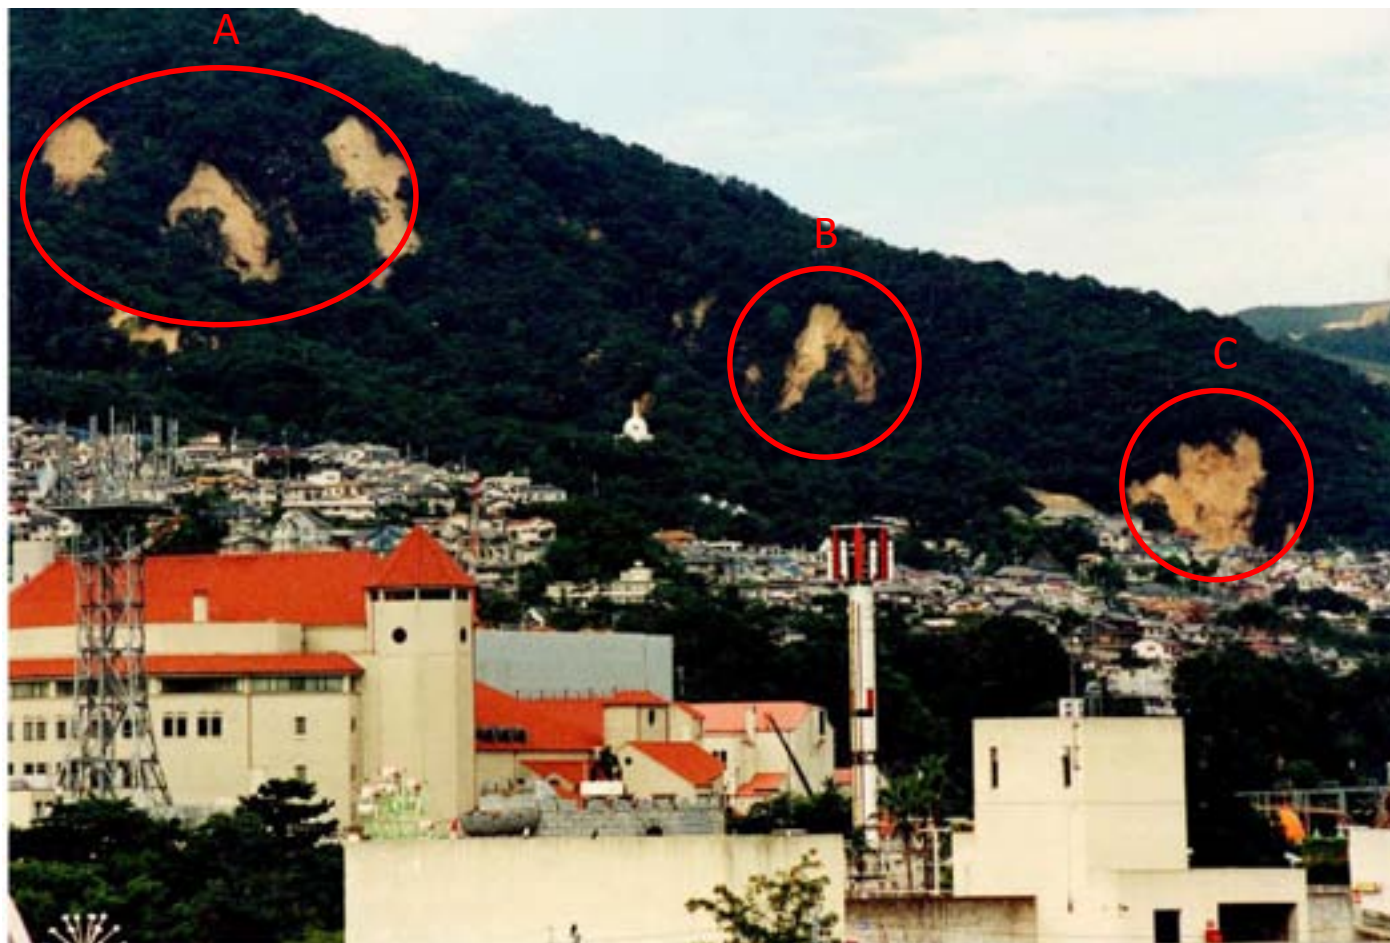
宝塚歌劇場付近からながめた住宅地背後の山地崩壊。

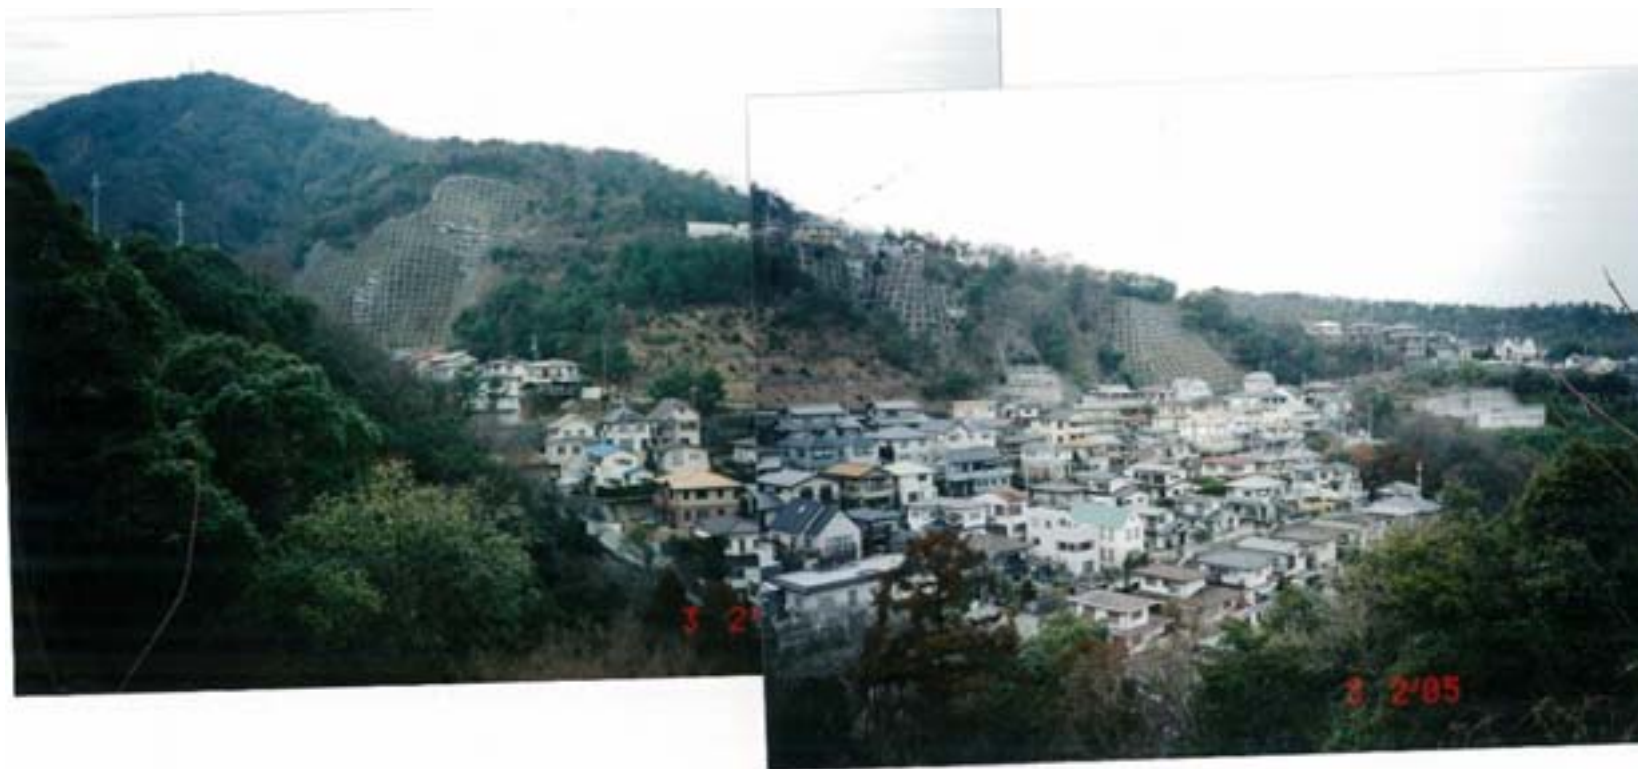
復旧の状況。現場打法砕工が尾根付近から人家背後まで広範囲に施工されている(2005.3.2)。

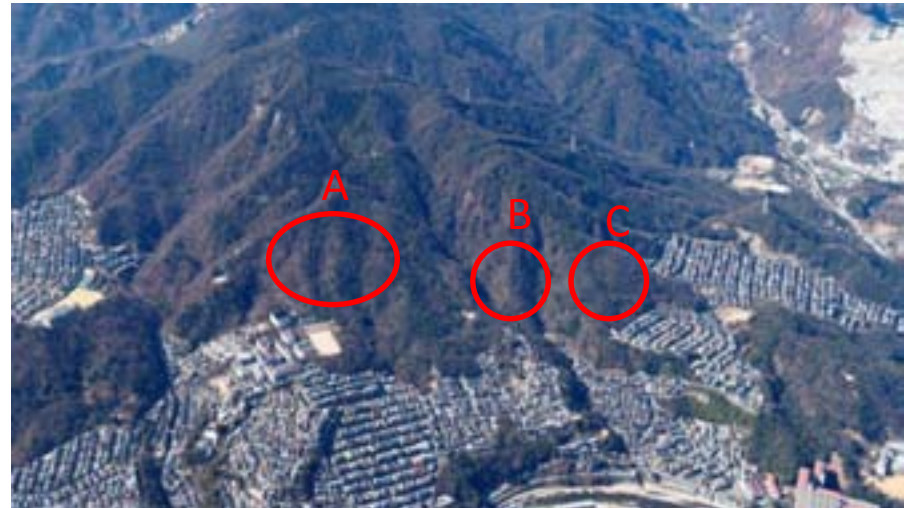
斜め航空写真による全景 (2015.2.24) 住宅街背後や山腹崩壊箇所の名残は全く見られない。

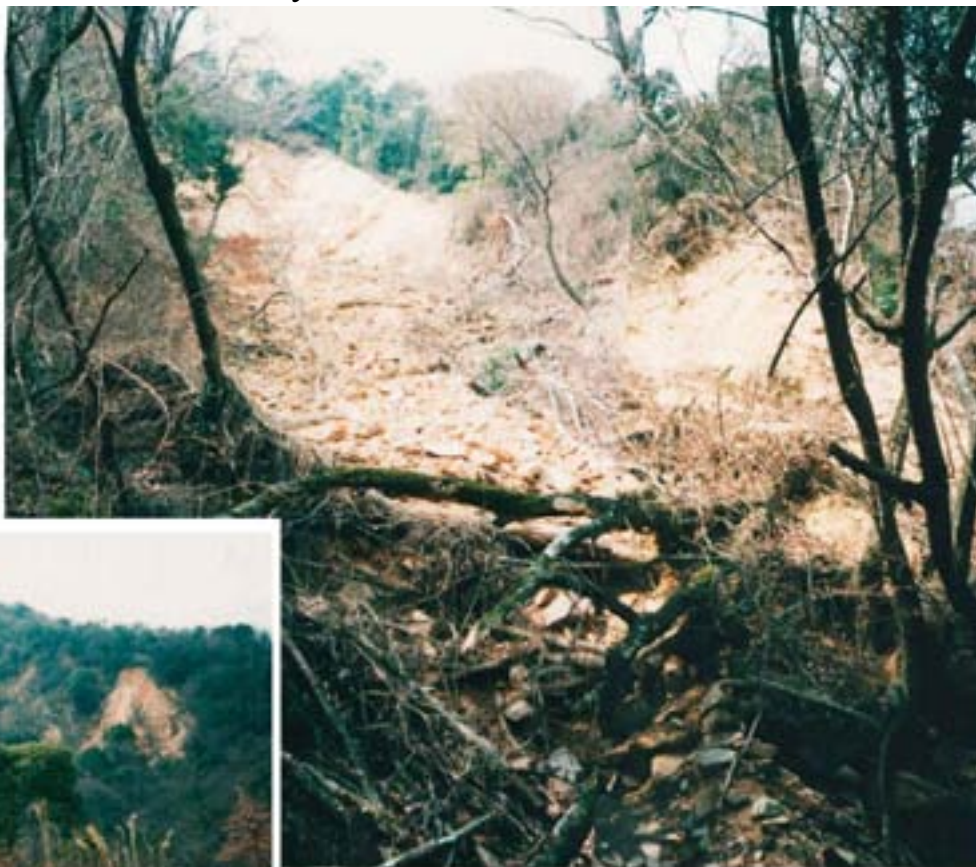
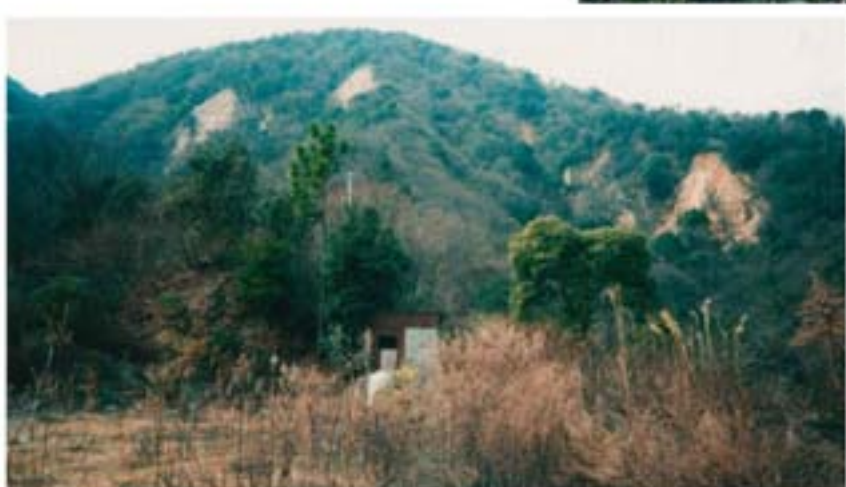
行者滝北側山地の崩壊。

左：観音谷の対岸から崩壊地を望む。

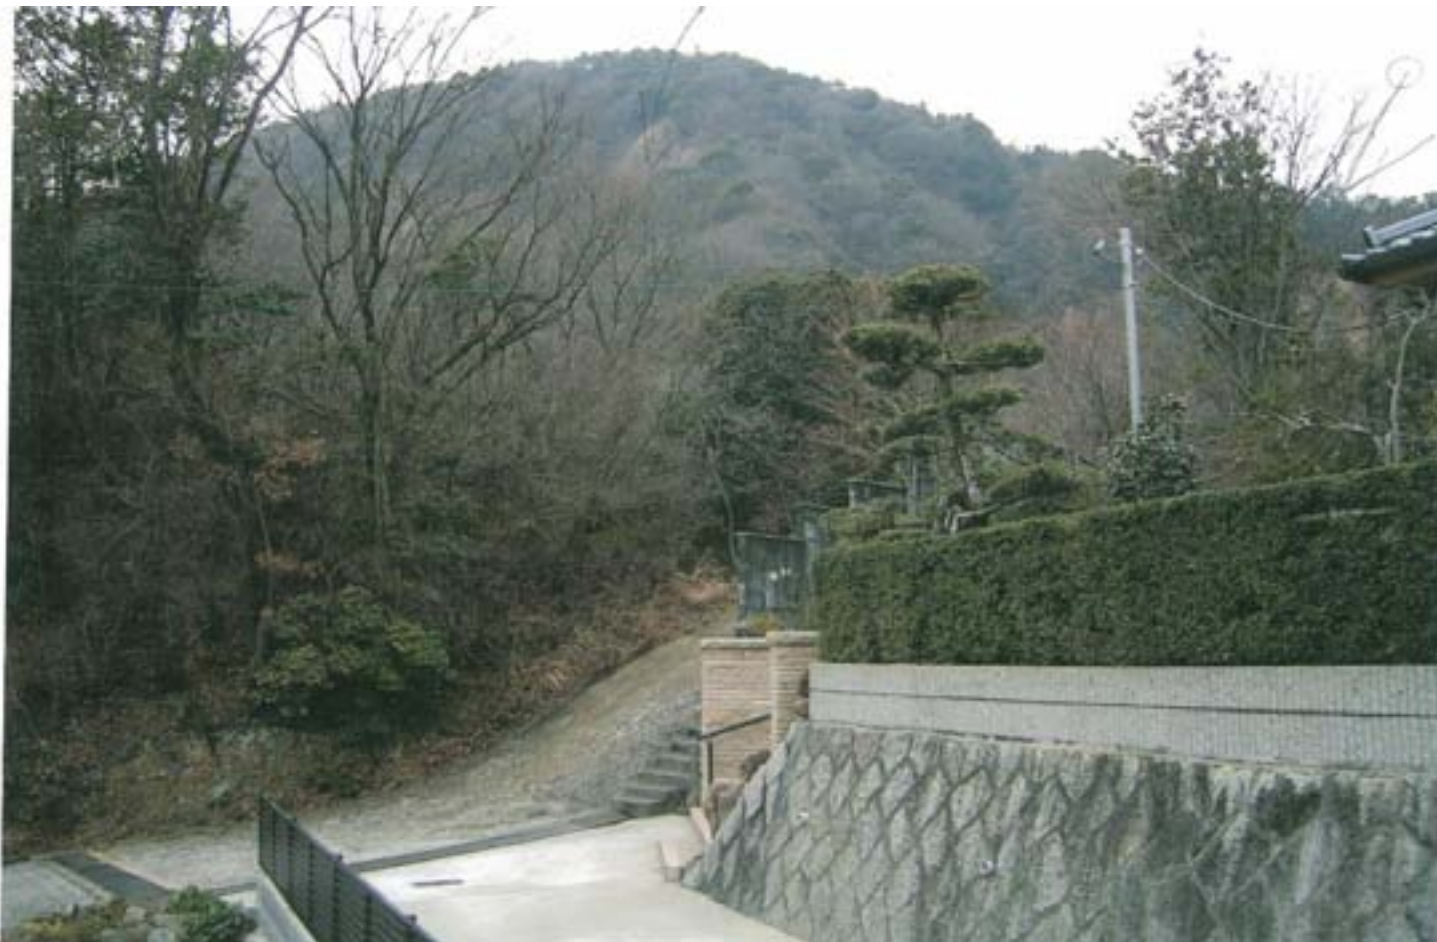
山腹の崩壊斜面はほとんど植生に覆われ、識別できない(2005.2)。

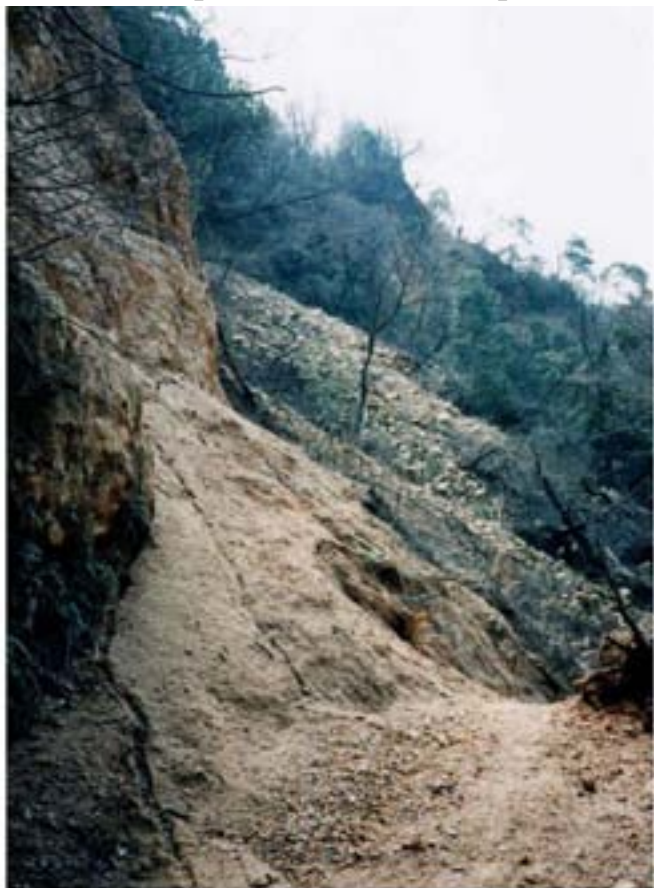
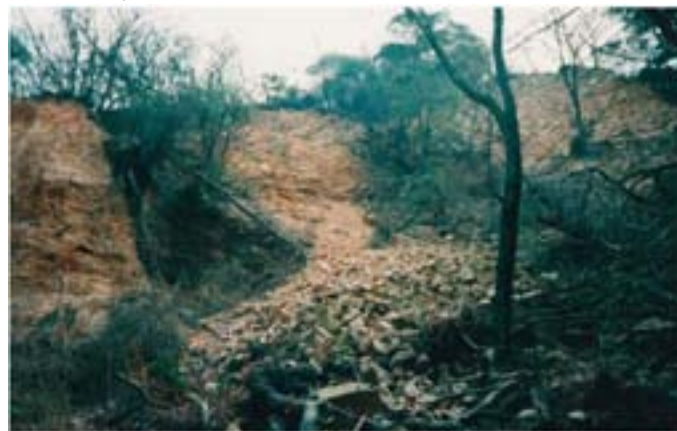
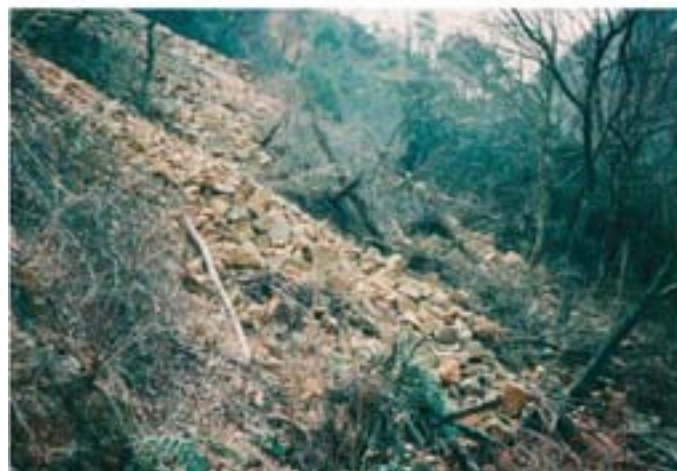
行者山-白瀬川中流山地。

この付近の山腹も、各所で崩壊しており、「崩壊団地」的地域である。岩盤は、典型的な小岩片へ割れるタイプ。3枚共、同じ崩壊地を角度と場所を変えて写す。地震性崩壊は、斜面の上端付近から発生するものが多い。

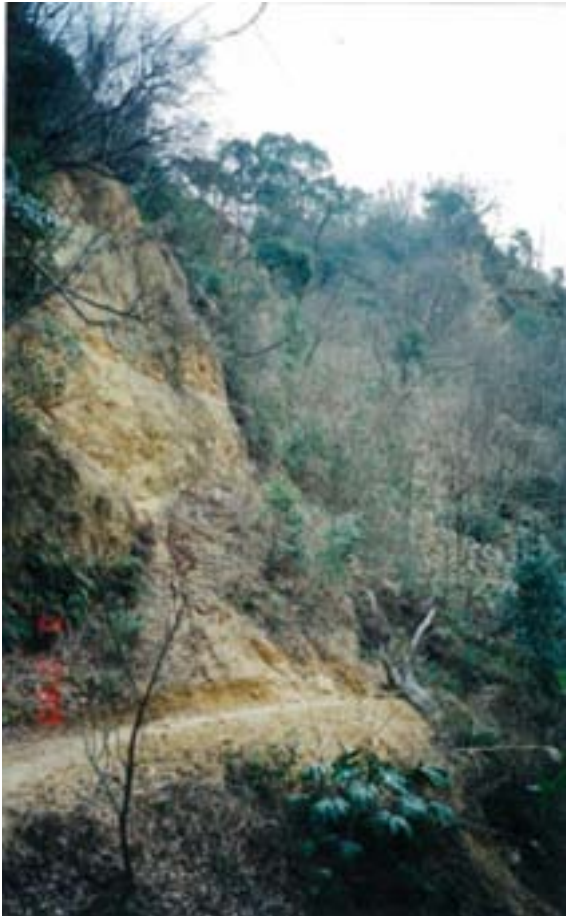
左: 崩壊地は大きくは変化してない(2005.3)。

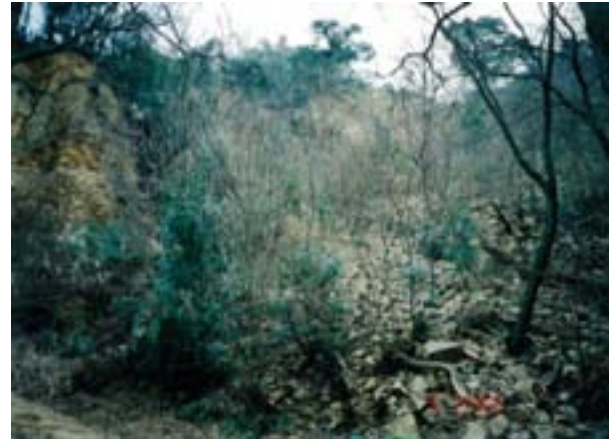
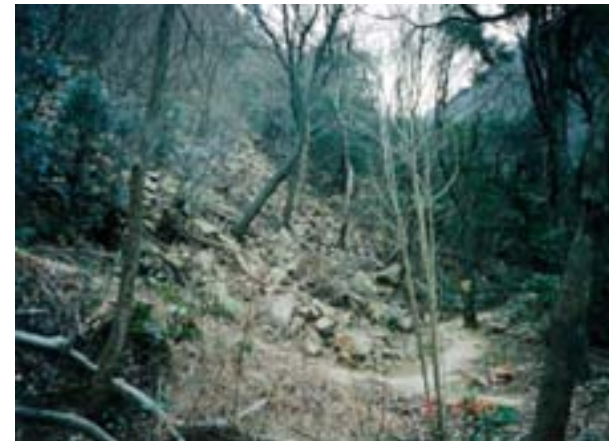
右: 崩積土に顕著な動きなし。樹木(低木)の定着が散見される(2005.3)。
