1995.1.17 大地震と六甲山地 写真によるその変形・変状の記録(20年間の経年変化)

Mt.Rokko and the Great Hanshin Earthquake of January 17,1995:
The Photographic Records of Landform Changes and Conditions after 20 Years

奈良大学 名誉教授 池田 碩
Emeritus Professor, Nara University Hiroshi Ikeda

国土交通省近畿地方整備局 六甲砂防事務所
Ministry of Land, Infrastructure and Transport and Tourism
Kinki Division ROKKO Sabo Office

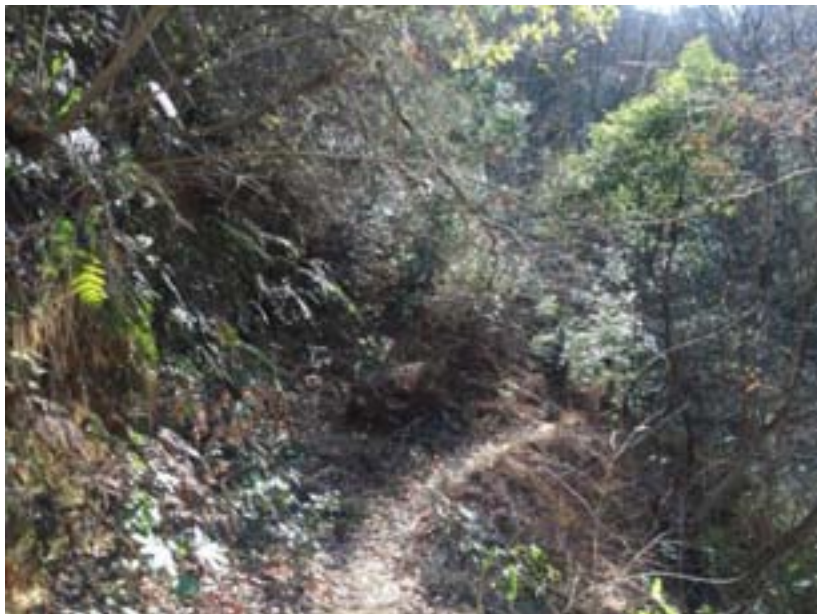
崩壊地下部～中部は全体に樹木の定着が顕著、崩壊地上端(尾根直下)は植生の定着が弱いものの現況は安定化している(2016.2.18)。

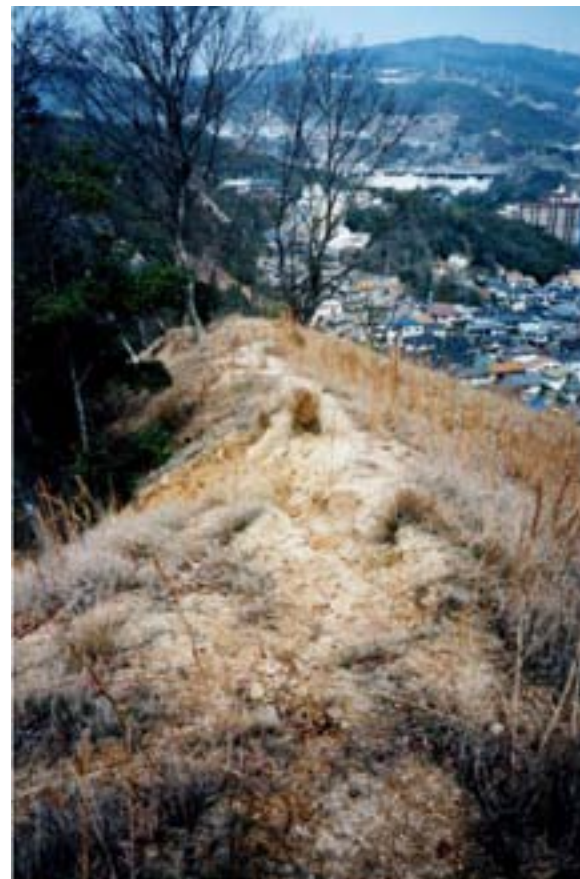
観音谷-行者谷周辺山地の崩壊。

観音谷中～上流の左岸側山地(六甲東部主尾根)南向き斜面に発生した崩壊。

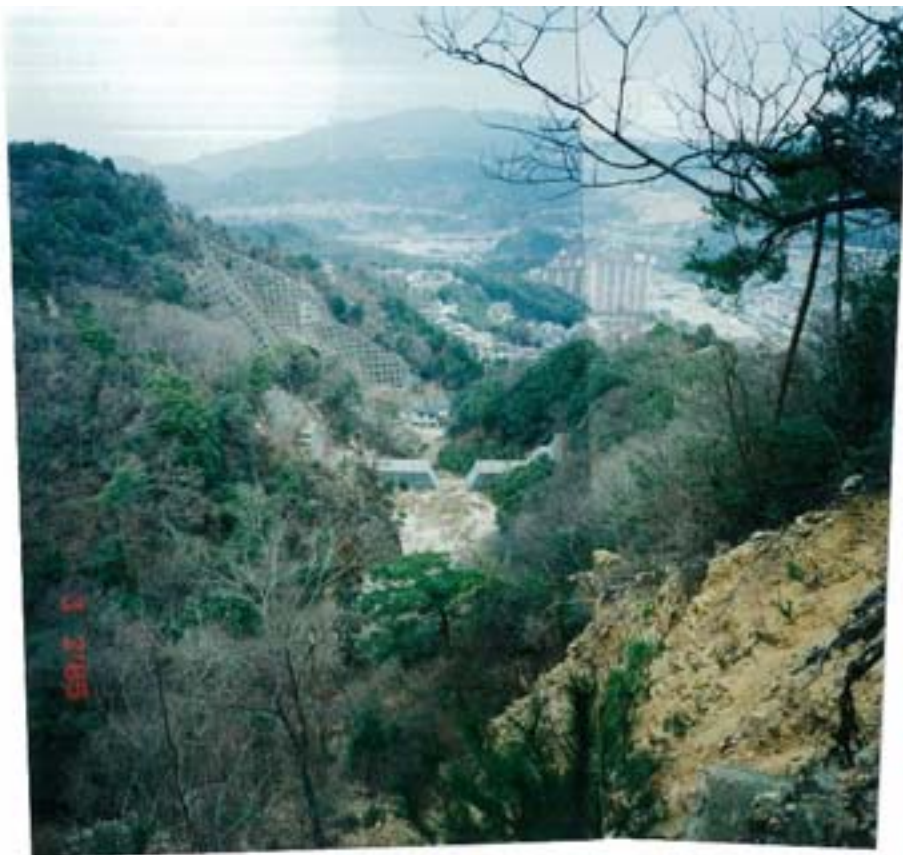
左:崩壊箇所から下流側を望む。砂防ダムは満砂。

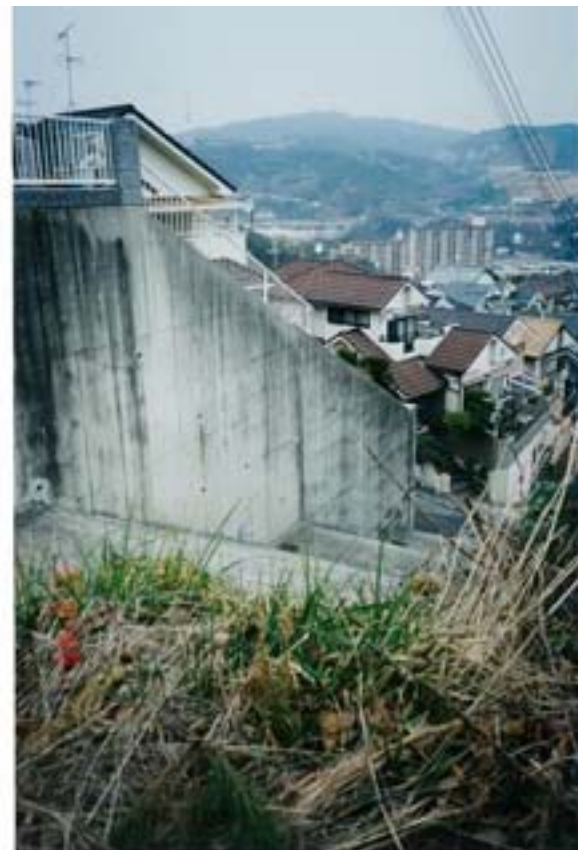
右:山麓部の住宅街(2005.3.2)。

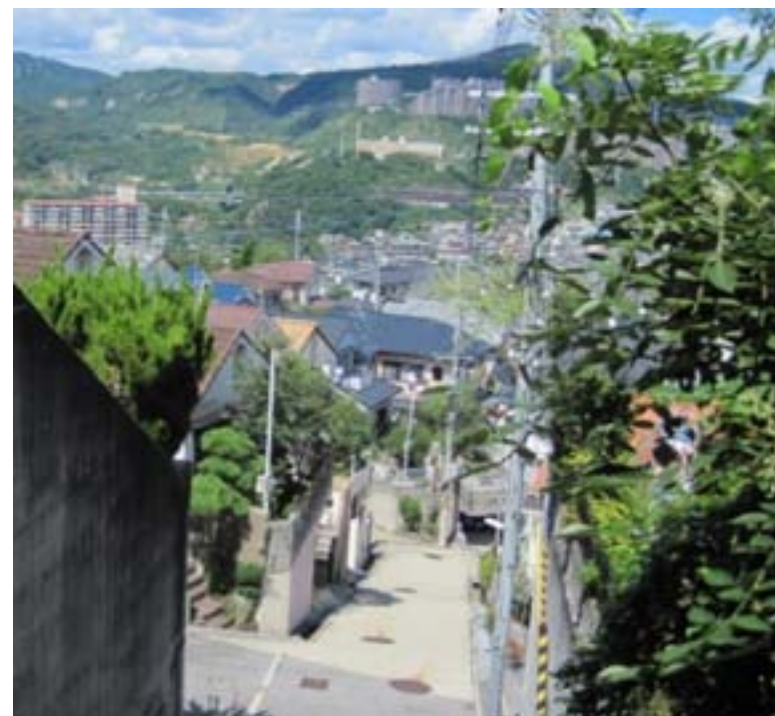
下: 山麓部の住宅街(変化なし)(2015.8.28)。

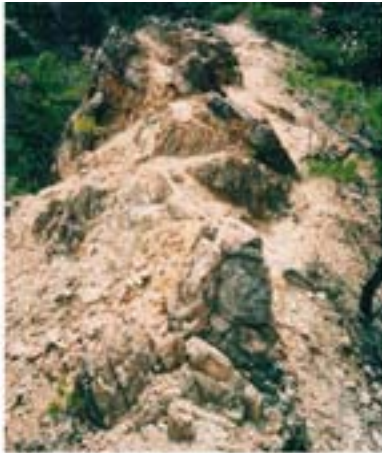
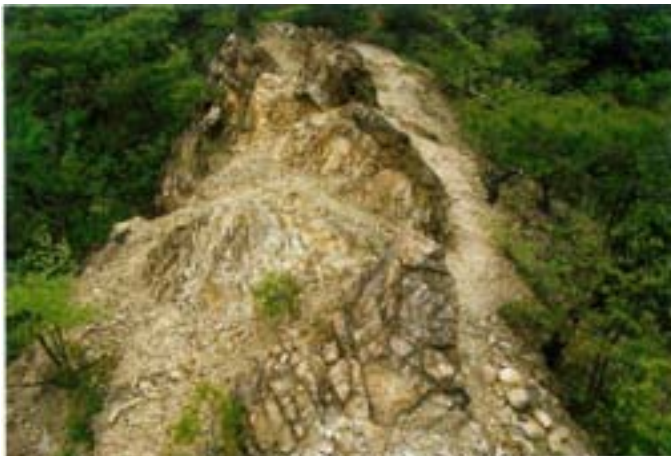
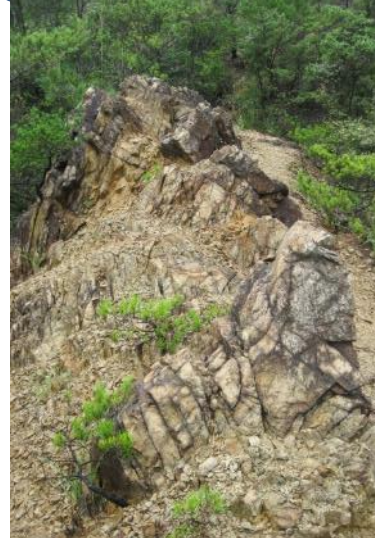
箇所 (point) : T-1

震災時には、節理に沿って岩塊が分離し、崩落した。分離面は当初は白色を呈していたが、時間の経過とともに変色した。10年後及び20年後も大きな変化は認められず、小岩塊の剥離や表層部のマサ化(細粒化)が見られるのみである。

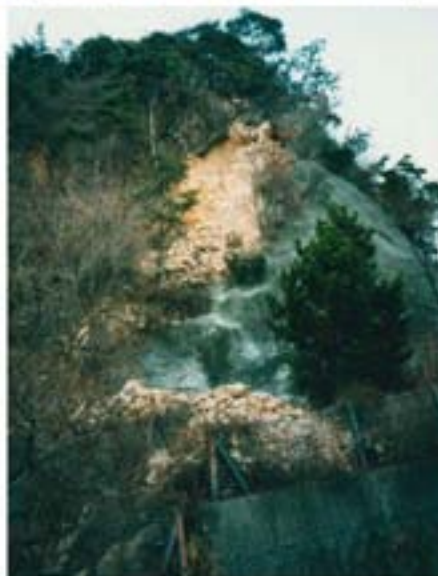
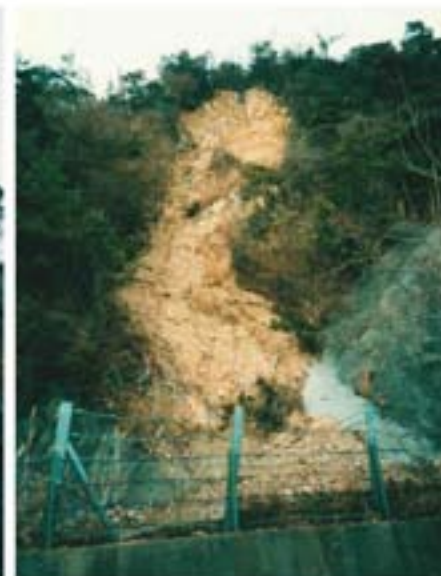
左: 山麓の谷床付近の崩壊。
右2枚: 山腹斜面情報からの崩壊。

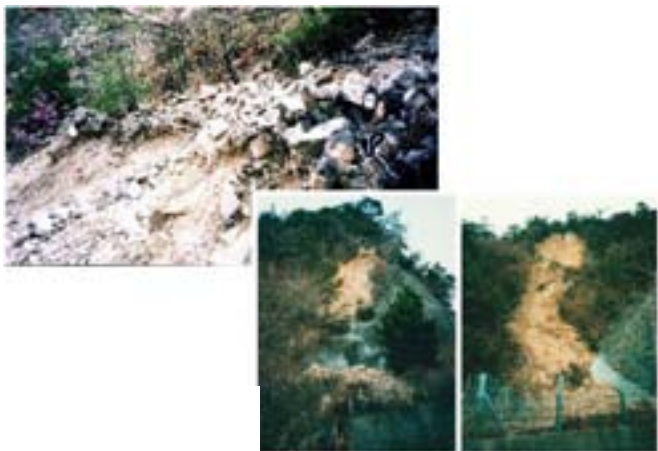
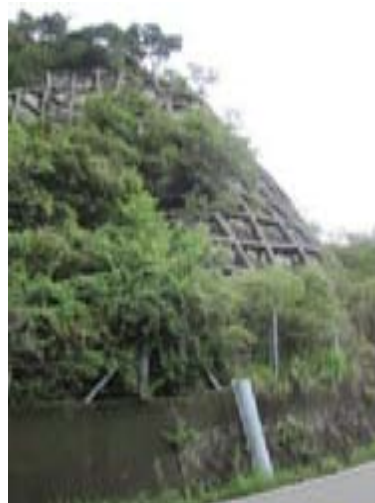
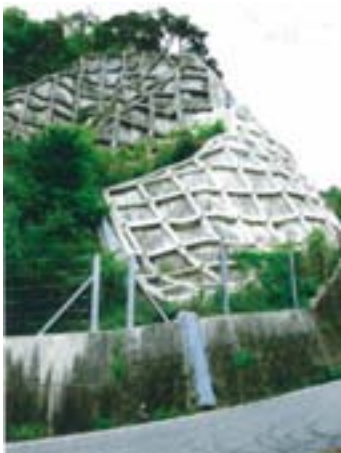
箇所 (point) : T-2

震災時、道路に面した斜面の崩壊は、のり
枠工+アンカー工が施工され、安定化した。20
年後の現在でも、のり枠に亀裂などの変状は
見られない。

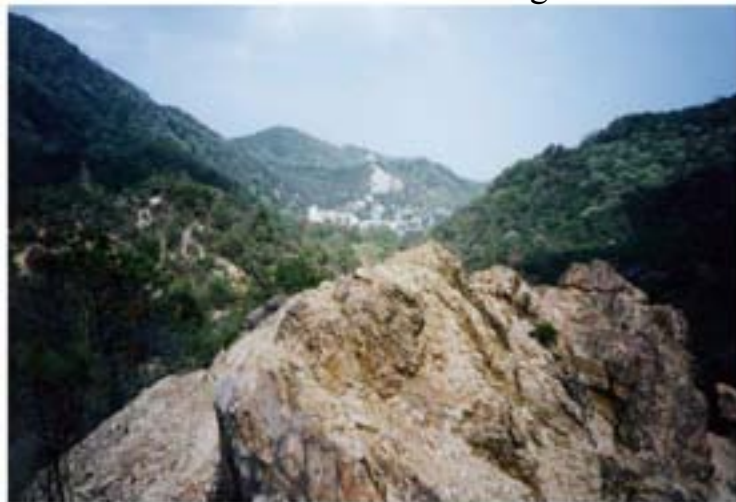
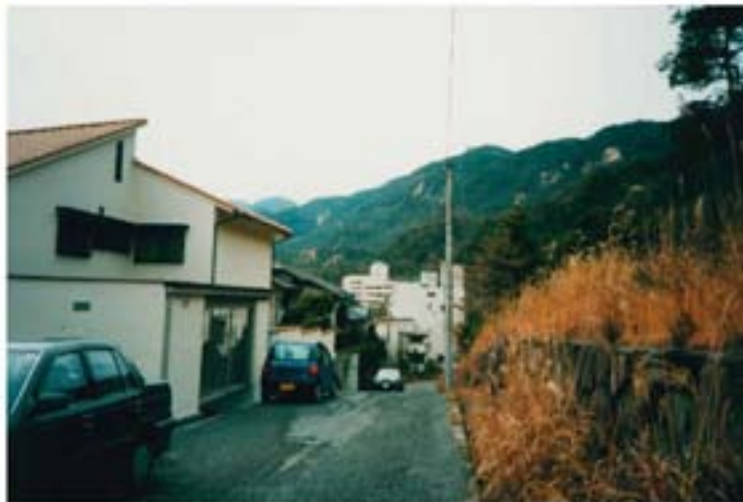
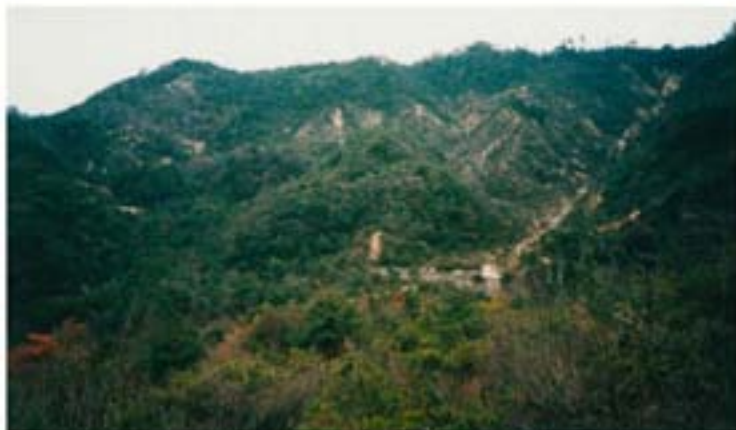
左上: 逆瀬川最上流部より、下流側焼石ヶ原の開発方向を望む。
右上: 譲葉山(528m)南麗小焼石ヶ原に進出している住宅地越しに、
六甲山地主尾根の斜面中に点在している崩壊地を望む。
左下: 檜ヶ峰(457m)山地の北側斜面。
岩壁状斜面のうち、白っぽく見える部分が今回の地震による崩壊地(T-1へ)(地域とテーマへ)。

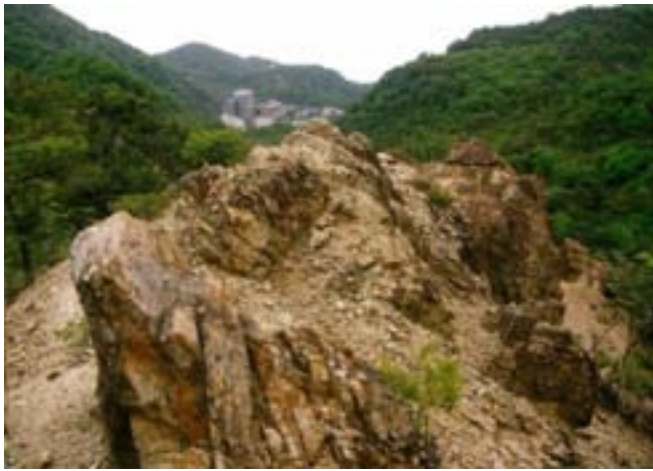
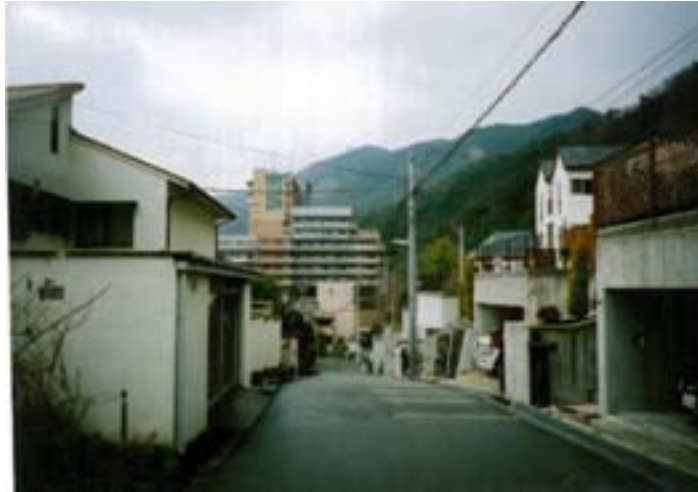
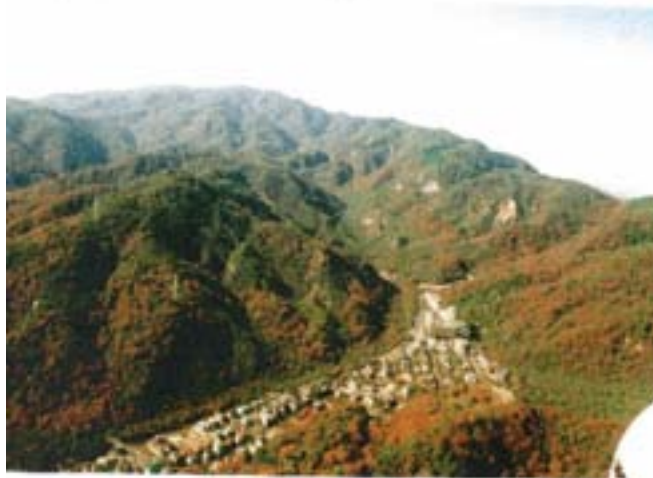
左上: 尾根部岩盤露頭の剥離、浸食が進む。山地斜面の裸地部に植生が定着。

右上: 山地斜面の崩壊地は目立たなくなっている。

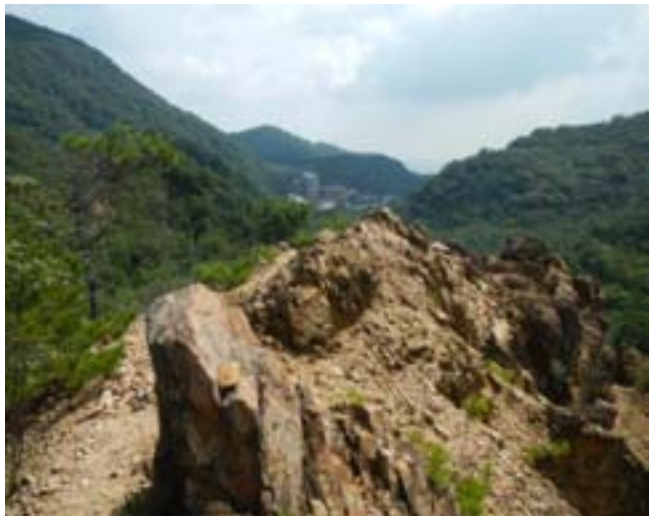
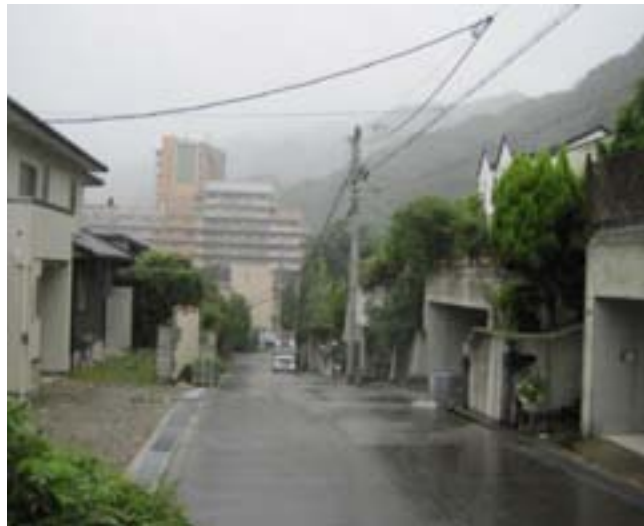
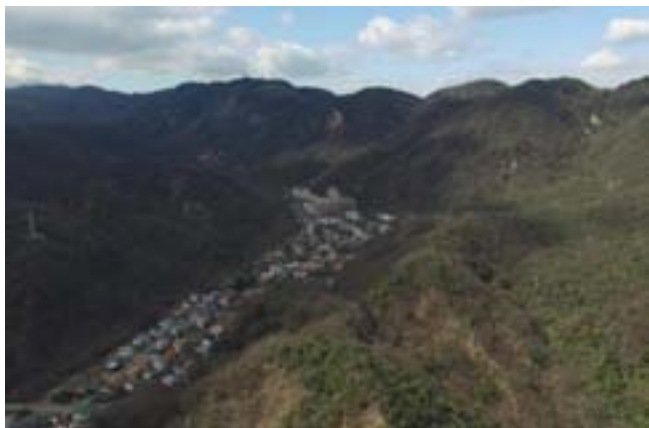
右上: 大きな変化はない(2015.9.10)。

左上: 尾根部岩盤露頭の剥離、浸食が進む。山地斜面の樹木の成長が顕著(2015.9.10)。

左下: 斜め航空写真による全景(2016.2.25)。

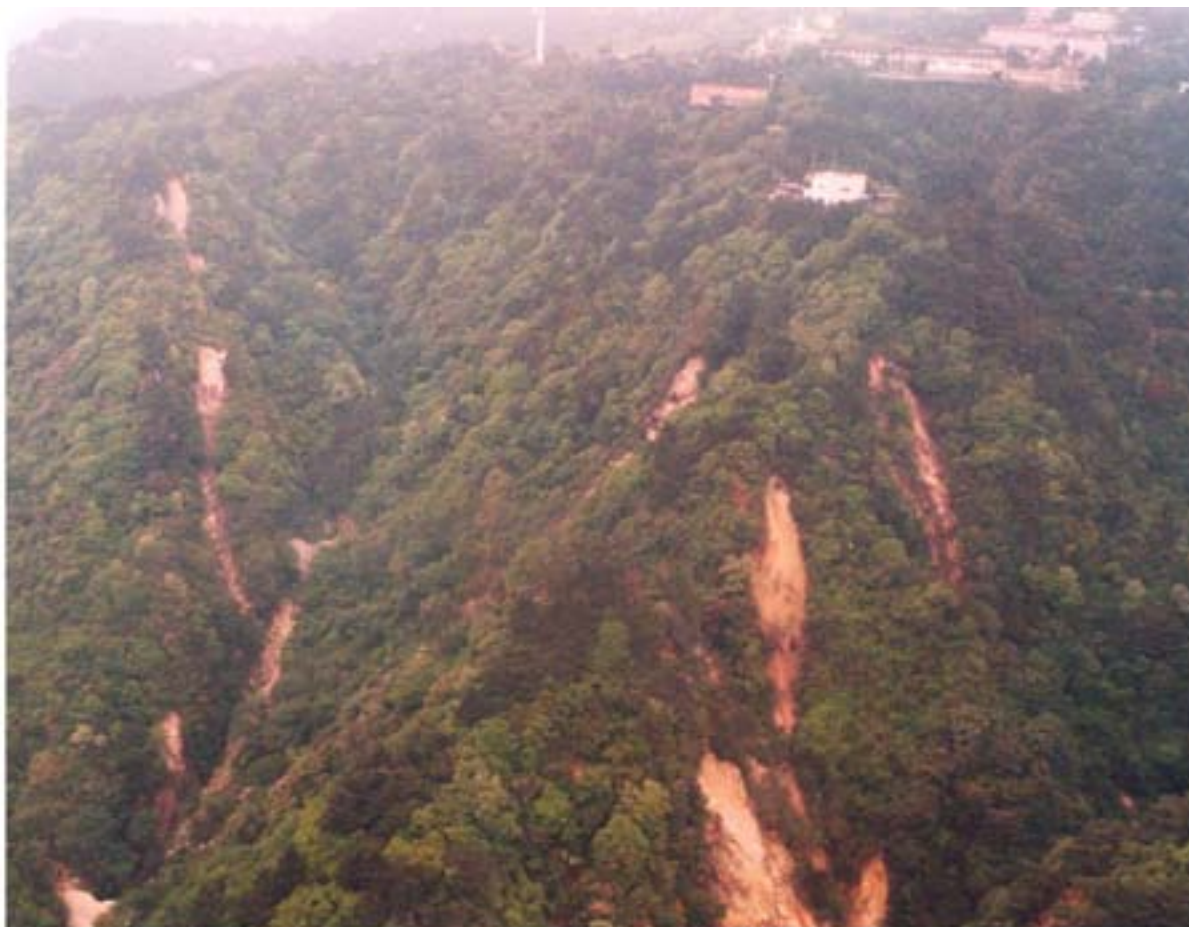
U-1 住吉川最上流域、山頂から黒岩谷にかけての崩壊と変状 Slope Collapse on Southside of Mt.ROKKO and SUMIYOSHI River Upper Areas

山上尾根上端部に位置するオリエンタルホテル南西側斜面の崩壊。

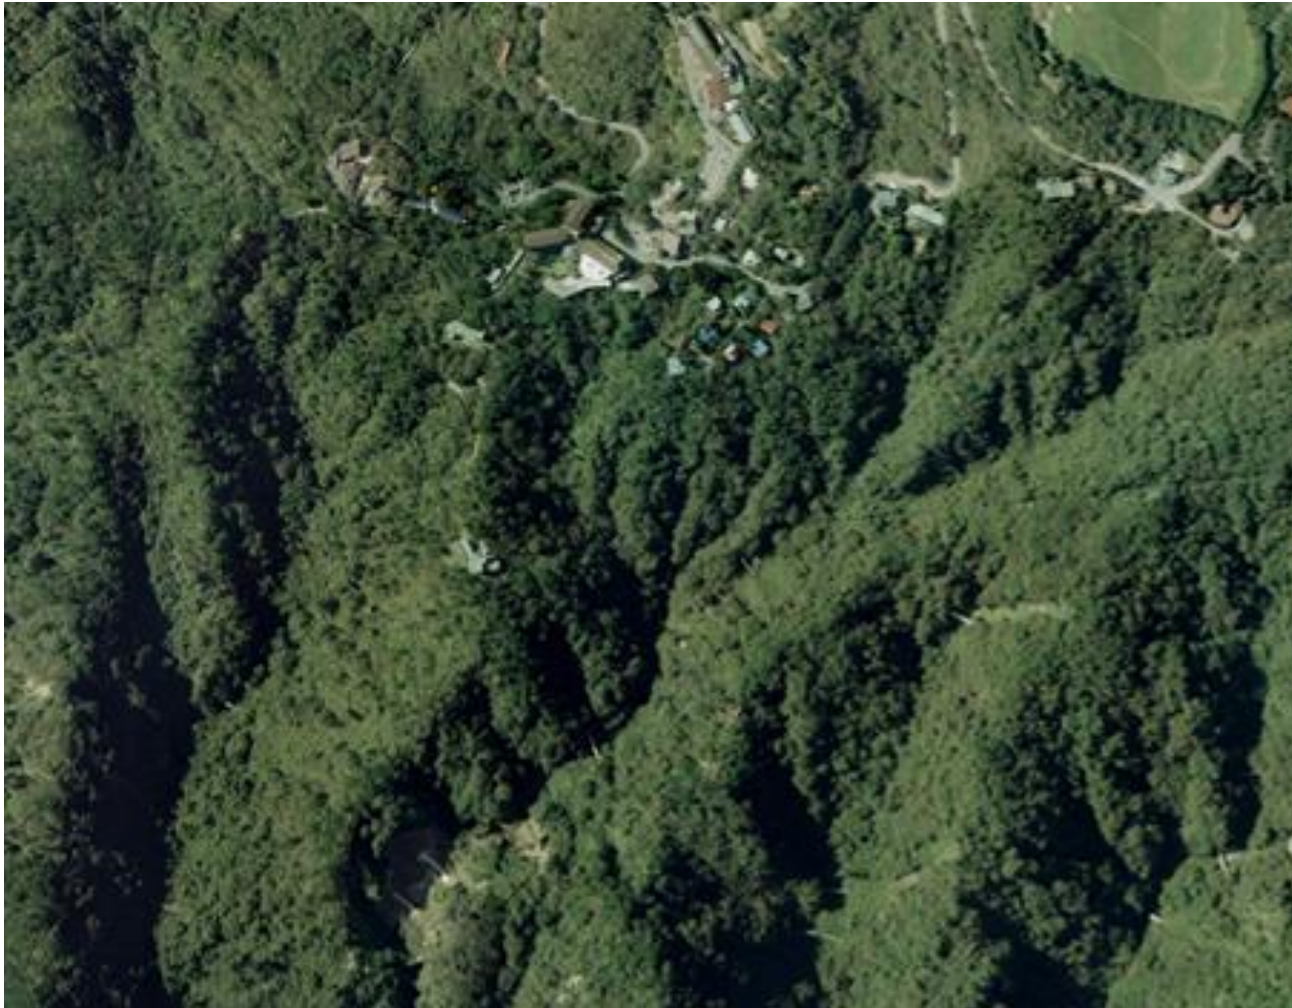
U-1 住吉川最上流域、山頂から黒岩谷にかけての崩壊と変状

垂直航空写真による全景
(2004.10)。

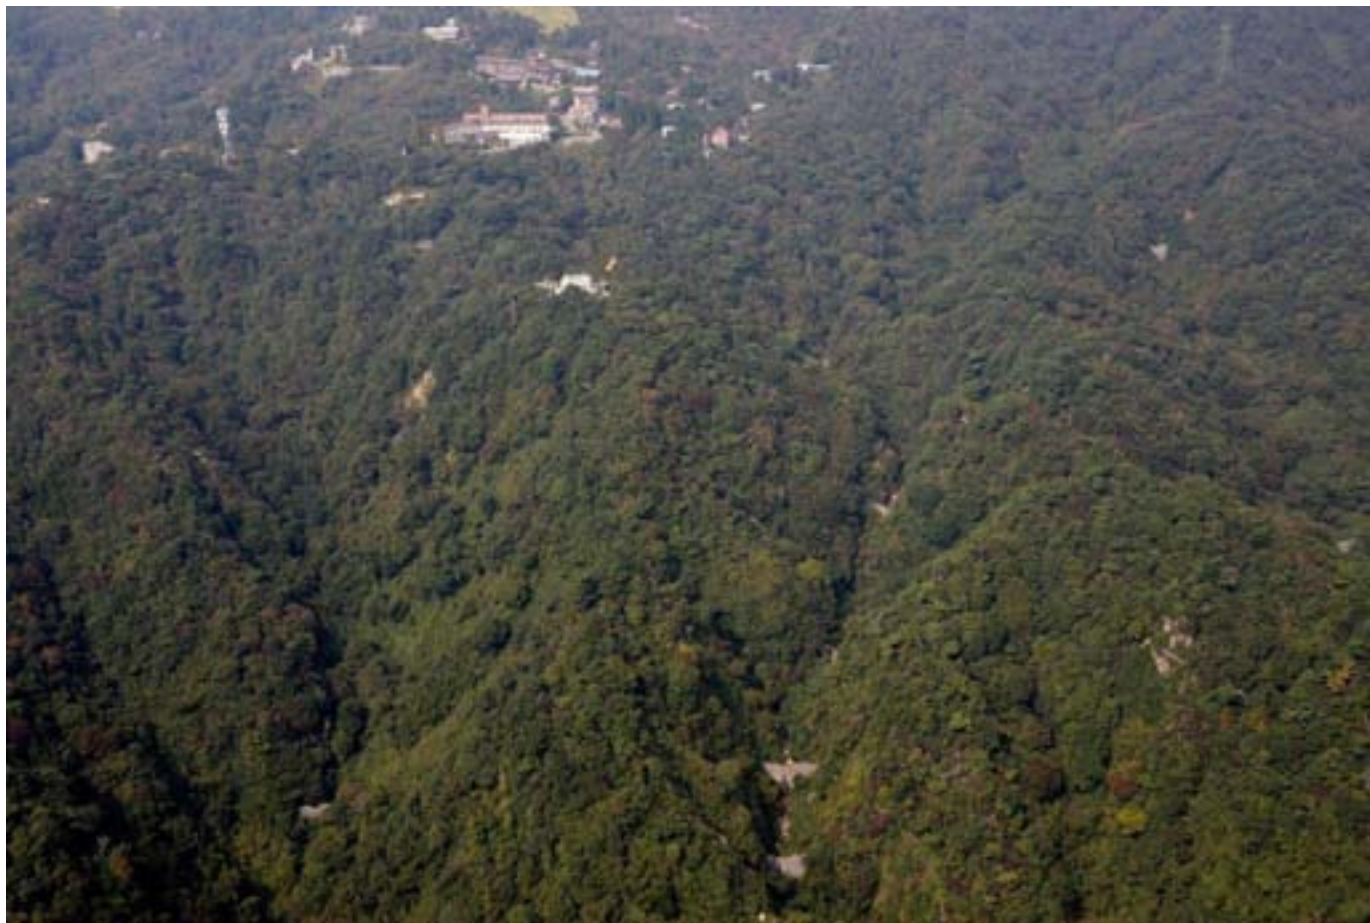
U-1 住吉川最上流域、山頂から黒岩谷にかけての崩壊と変状

斜め航空写真による全景、崩壊跡地斜面の樹木の成長が顕著(2015.10.9)。

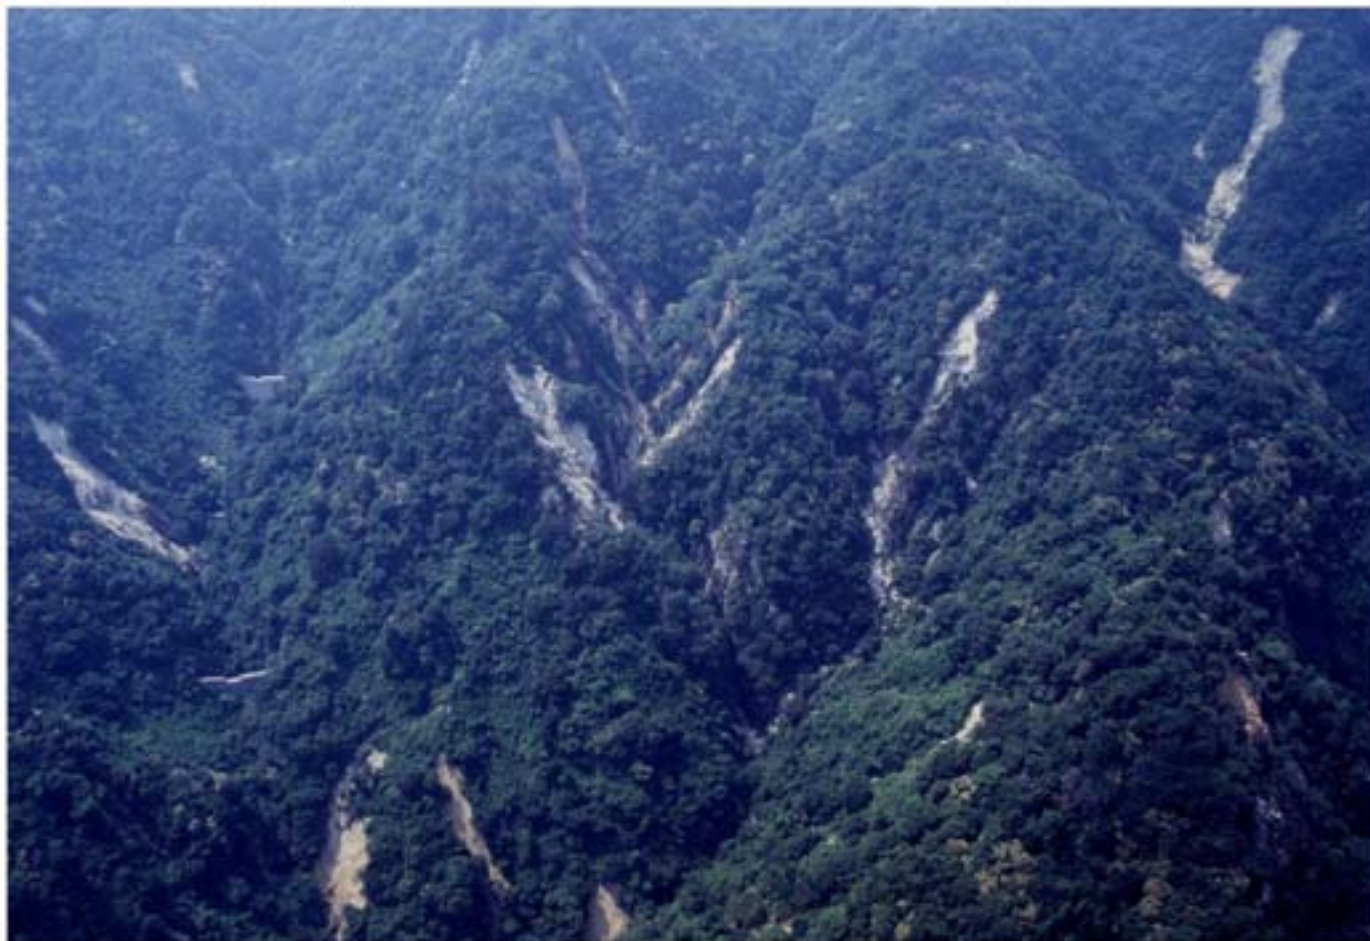
U-2 住吉川最上流域、山頂から黒岩谷にかけての崩壊と変状

ロープウェー山頂駅南西斜面(赤滝付近)の斜面崩壊群。

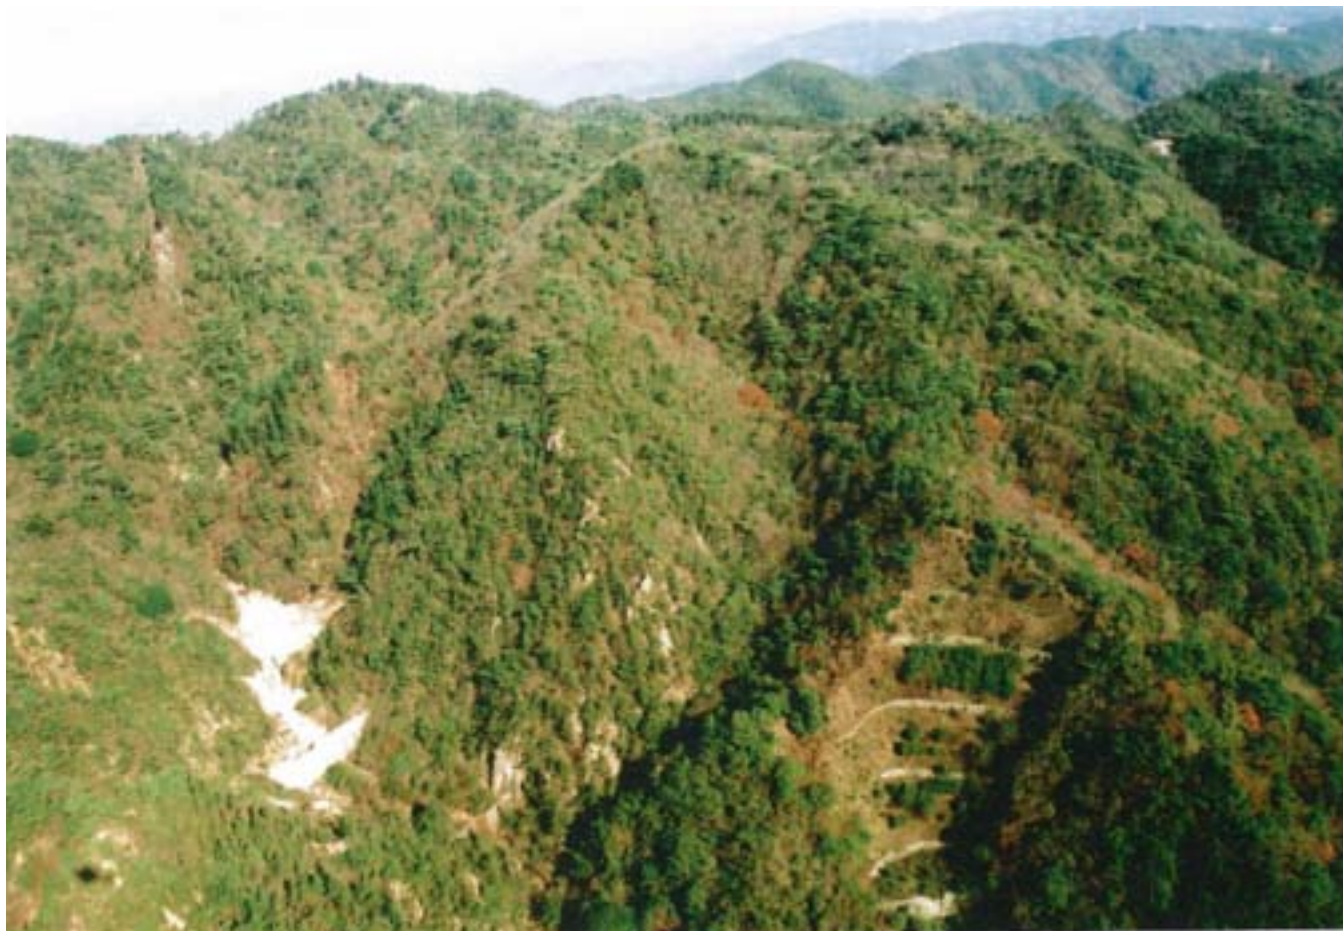
U-2 住吉川最上流域、山頂から黒岩谷にかけての崩壊と変状

斜め航空写真による全景(2007.5.4)。山腹工による復旧。砂防ダムの新設等が進む。

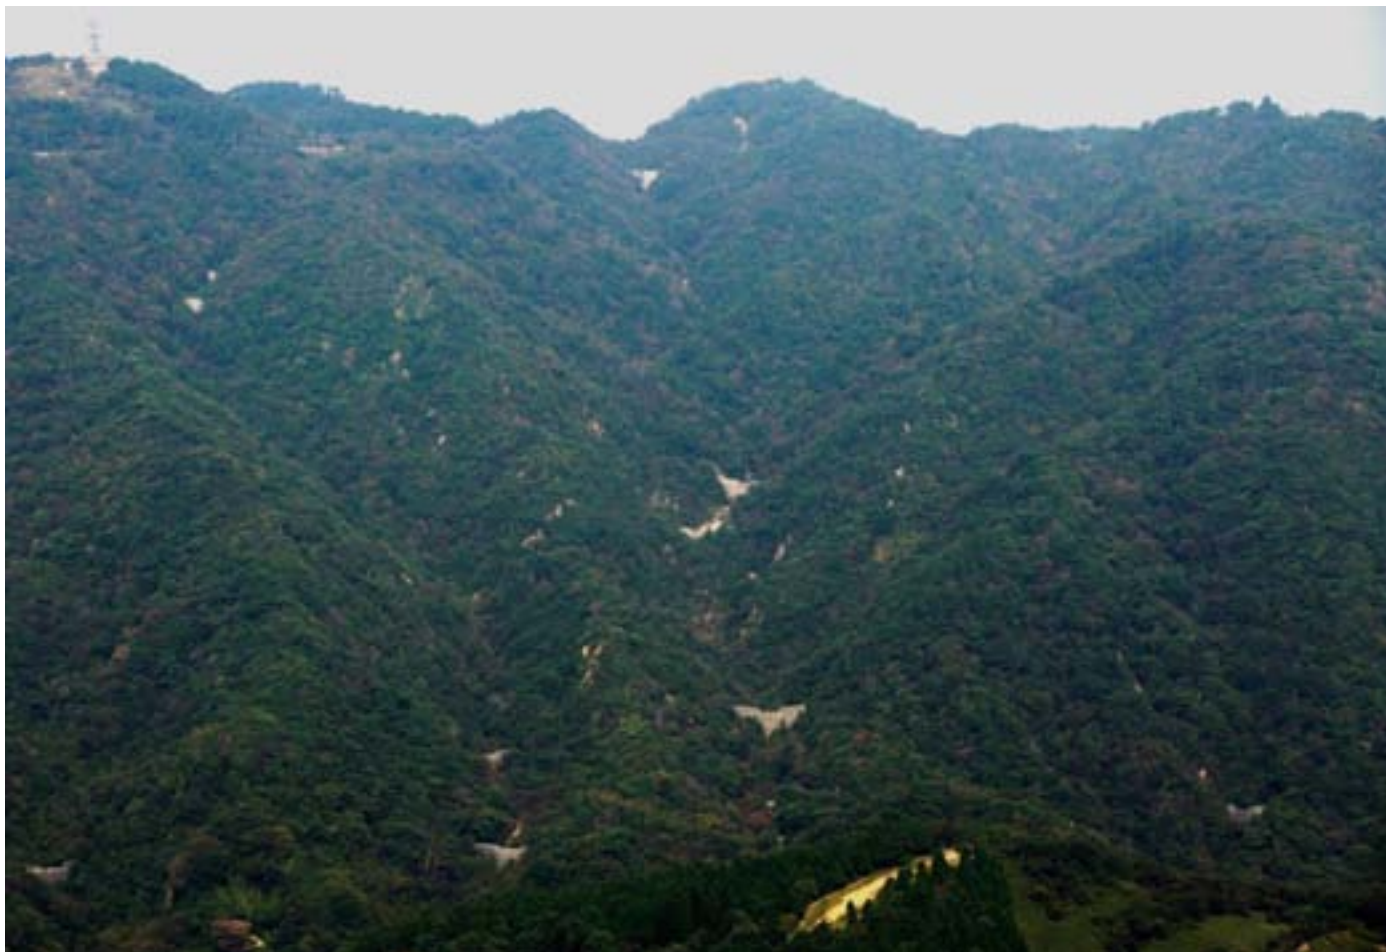
U-2 住吉川最上流域、山頂から黒岩谷にかけての崩壊と変状

斜め航空写真による全景(2015.10.9)。樹木の成長が顕著で、震災直後の崩壊地は不明瞭。

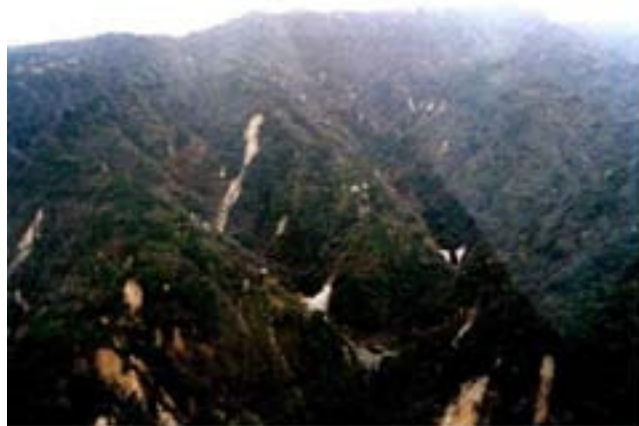
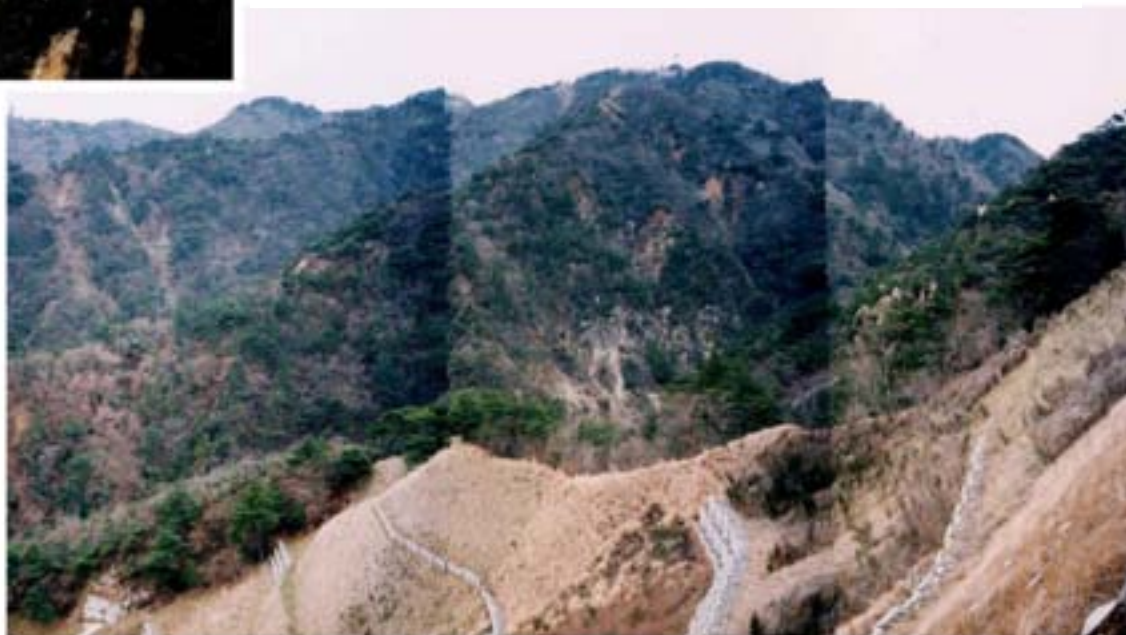
U-3 住吉川最上流域、山頂から黒岩谷にかけての崩壊と変状

六甲山頂尾根(小起伏平坦面)南西側斜面の崩壊地群。
住吉川上流五介山から、山頂尾根にかけての斜面の変状。
下方は治山工事完了斜面(1998.2)。

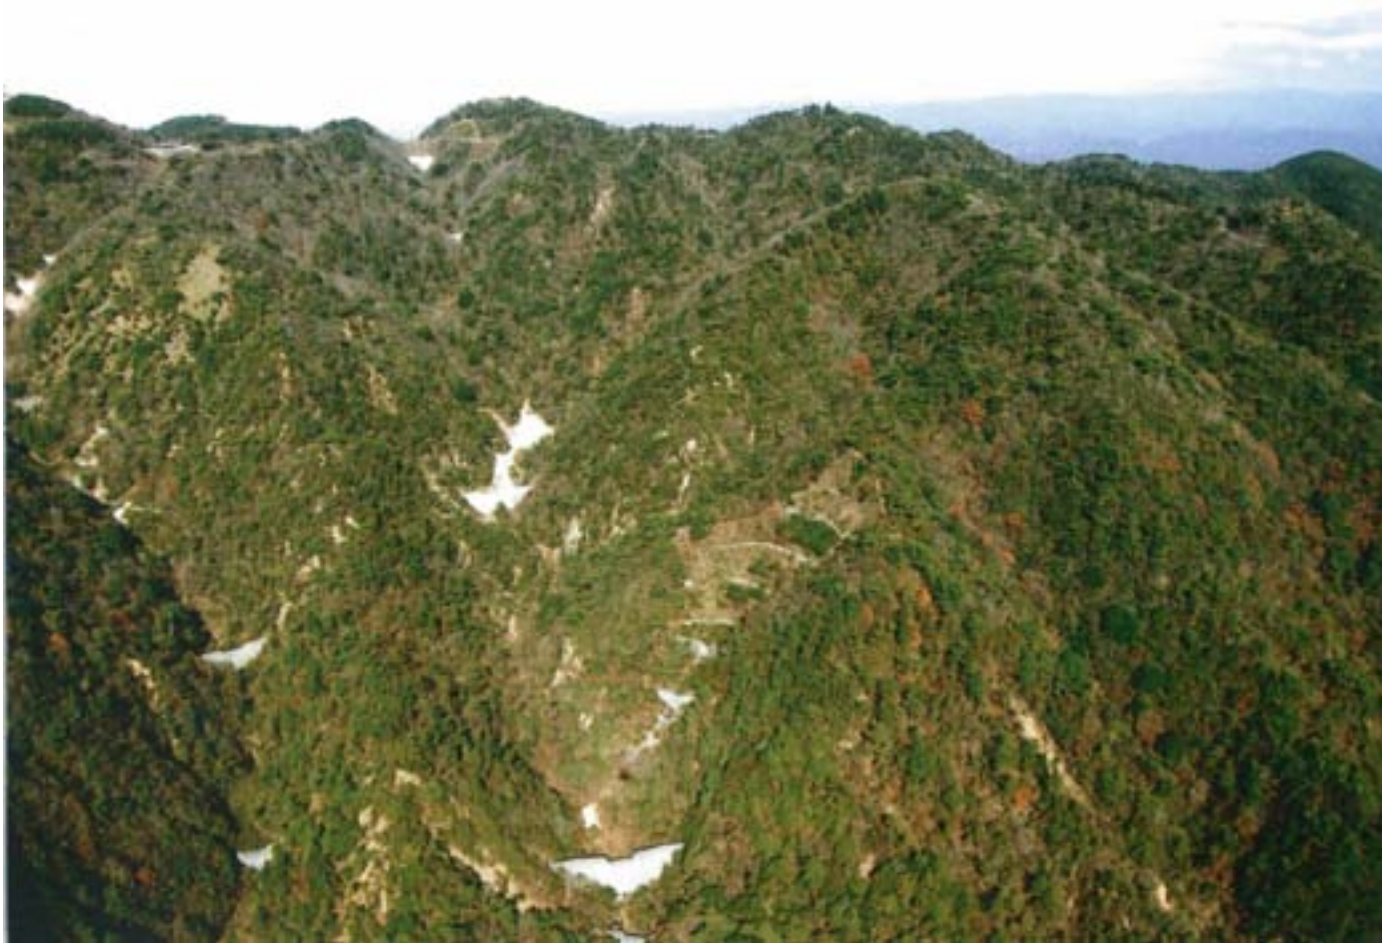
U-3 住吉川最上流域、山頂から黒岩谷にかけての崩壊と変状

斜め航空写真による全景(2007.5.4)。山腹工による復旧、砂防ダムの新設等が進む。

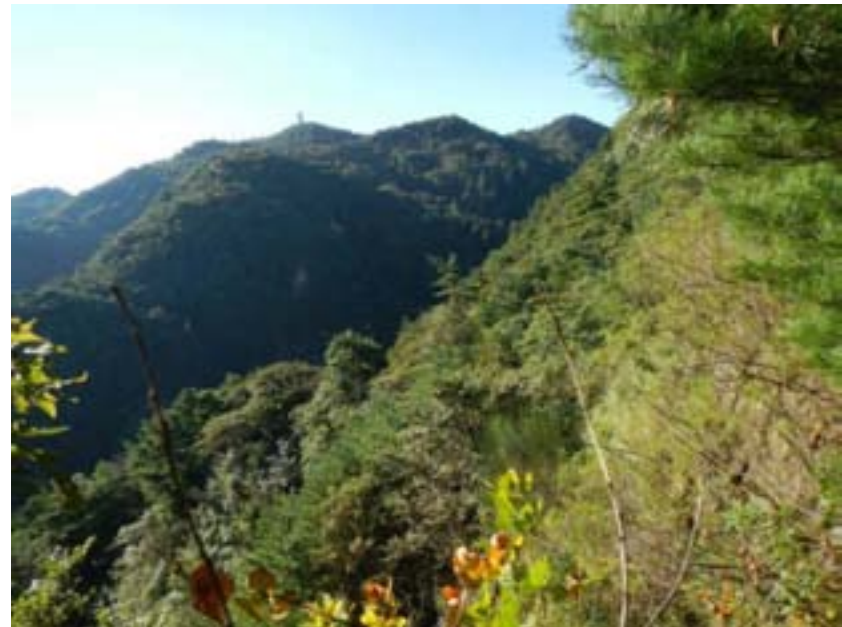
U-3 住吉川最上流域、山頂から黒岩谷にかけての崩壊と変状

左:斜め航空写真による全景(2015.10.9)。樹木の成長が顕著で、全体に崩壊地は認められない。
右:山腹工による緑化状況(2015.9.28)。

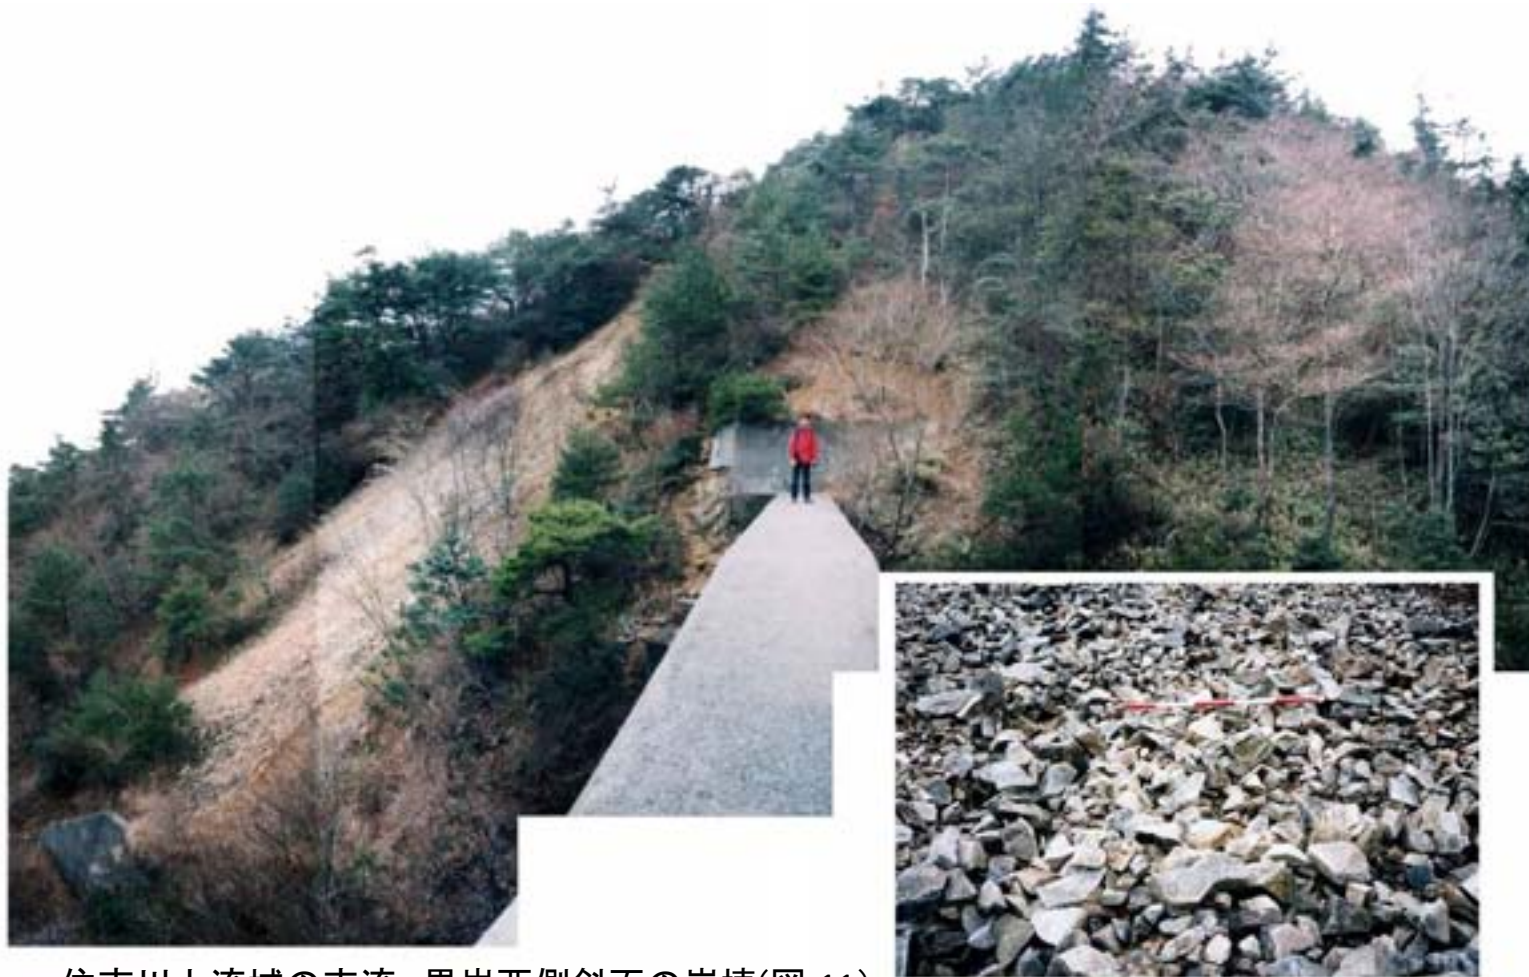
U-4 住吉川最上流域、山頂から黒岩谷にかけての崩壊と変状

住吉川上流域の支流、黒岩西側斜面の崩壊(図-11)。

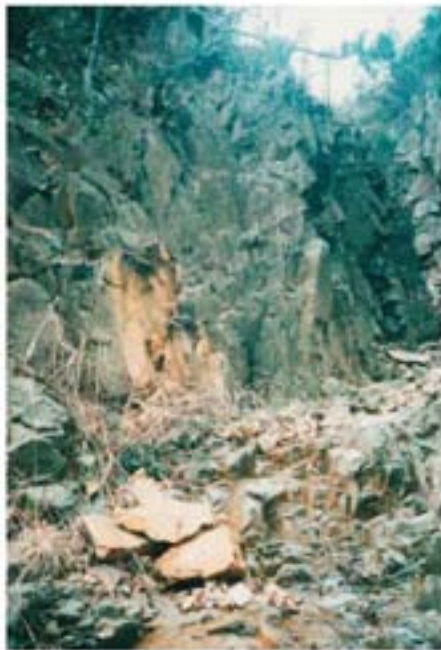
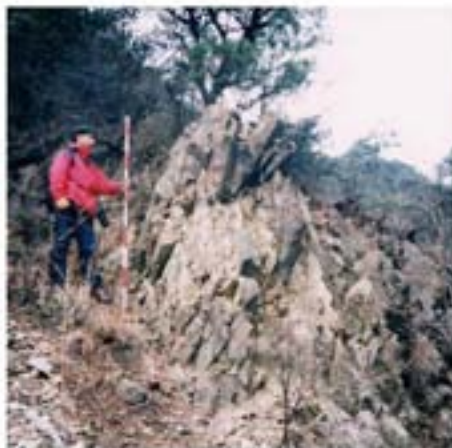
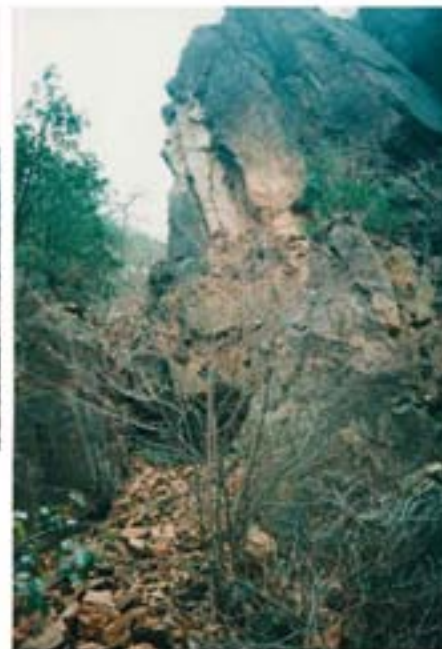
U-5 住吉川最上流域、山頂から黒岩谷にかけての崩壊と変状

黒岩谷の両岸周辺で、多数発生している小規模な崩壊地群の例。
地震動による衝撃が強く、岩体の表面や上部が飛び散り、剥離している(図-11)。

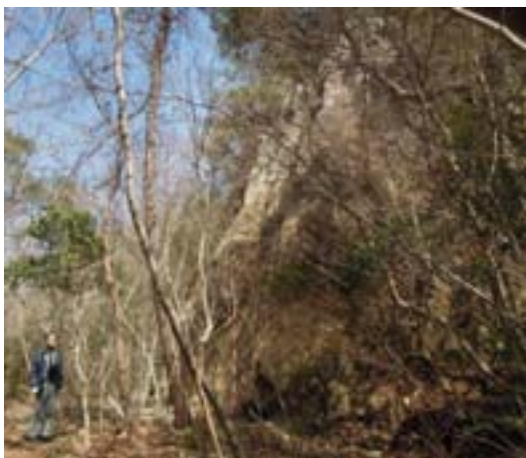
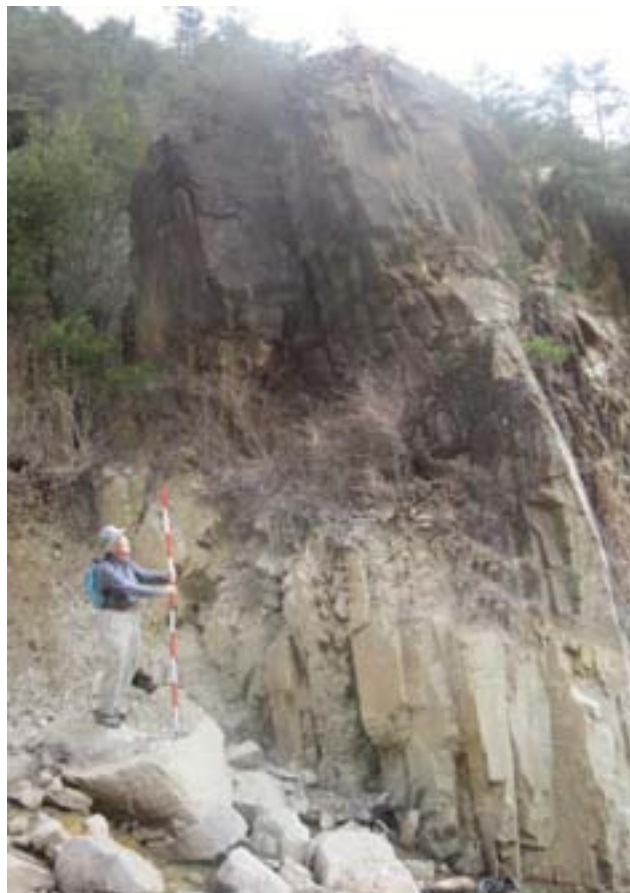
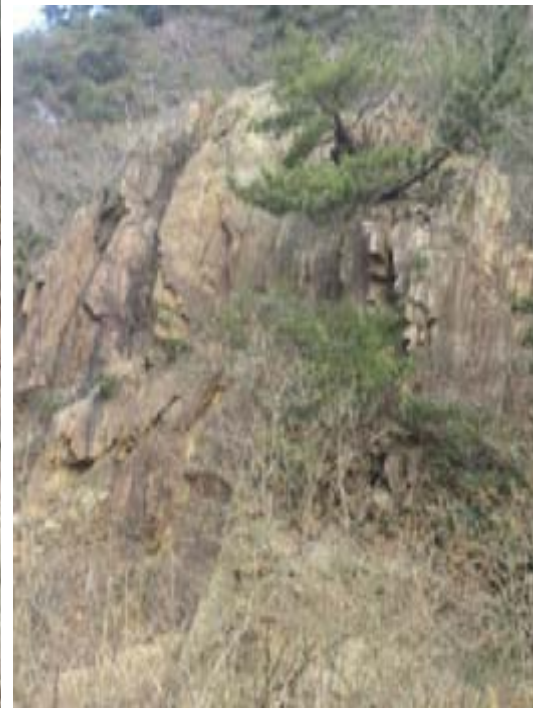
U-5 住吉川最上流域、山頂から黒岩谷にかけての崩壊と変状

砂防ダム工事に伴う地形改変で、10年前撮影した箇所は消滅した可能性が高い。そのため近傍の類似岩塊を撮影した(2016.3.4)。

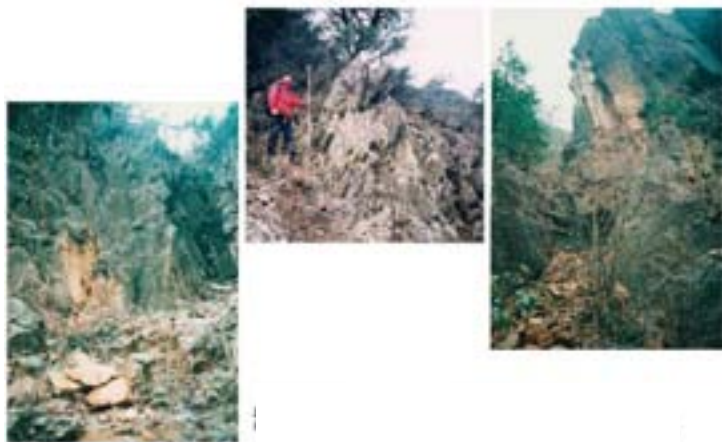
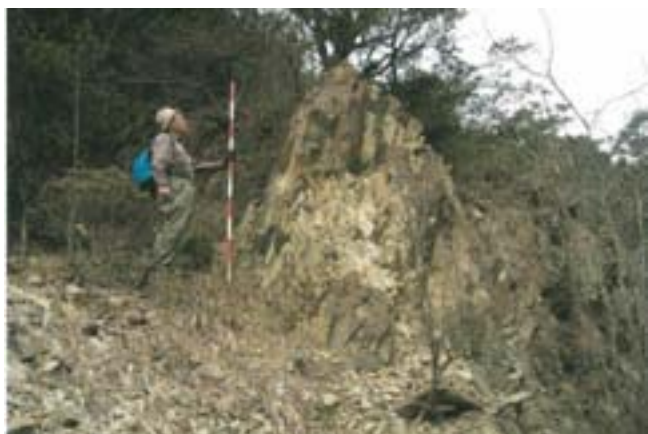
箇所 (point) : U-5

震災時、亀裂に沿って大量の岩塊が剥離し、崩落した。その後も岩塊の剥離が散発的に発生している。また、近年砂防ダムの工事に伴う地形変化が著しい。
