1995.1.17 大地震と六甲山地 写真によるその変形・変状の記録(20年間の経年変化)

Mt.Rokko and the Great Hanshin Earthquake of January 17,1995:
The Photographic Records of Landform Changes and Conditions after 20 Years

奈良大学 名誉教授 池田 碩
Emeritus Professor, Nara University Hiroshi Ikeda

国土交通省近畿地方整備局 六甲砂防事務所
Ministry of Land, Infrastructure and Transport and Tourism
Kinki Division ROKKO Sabo Office

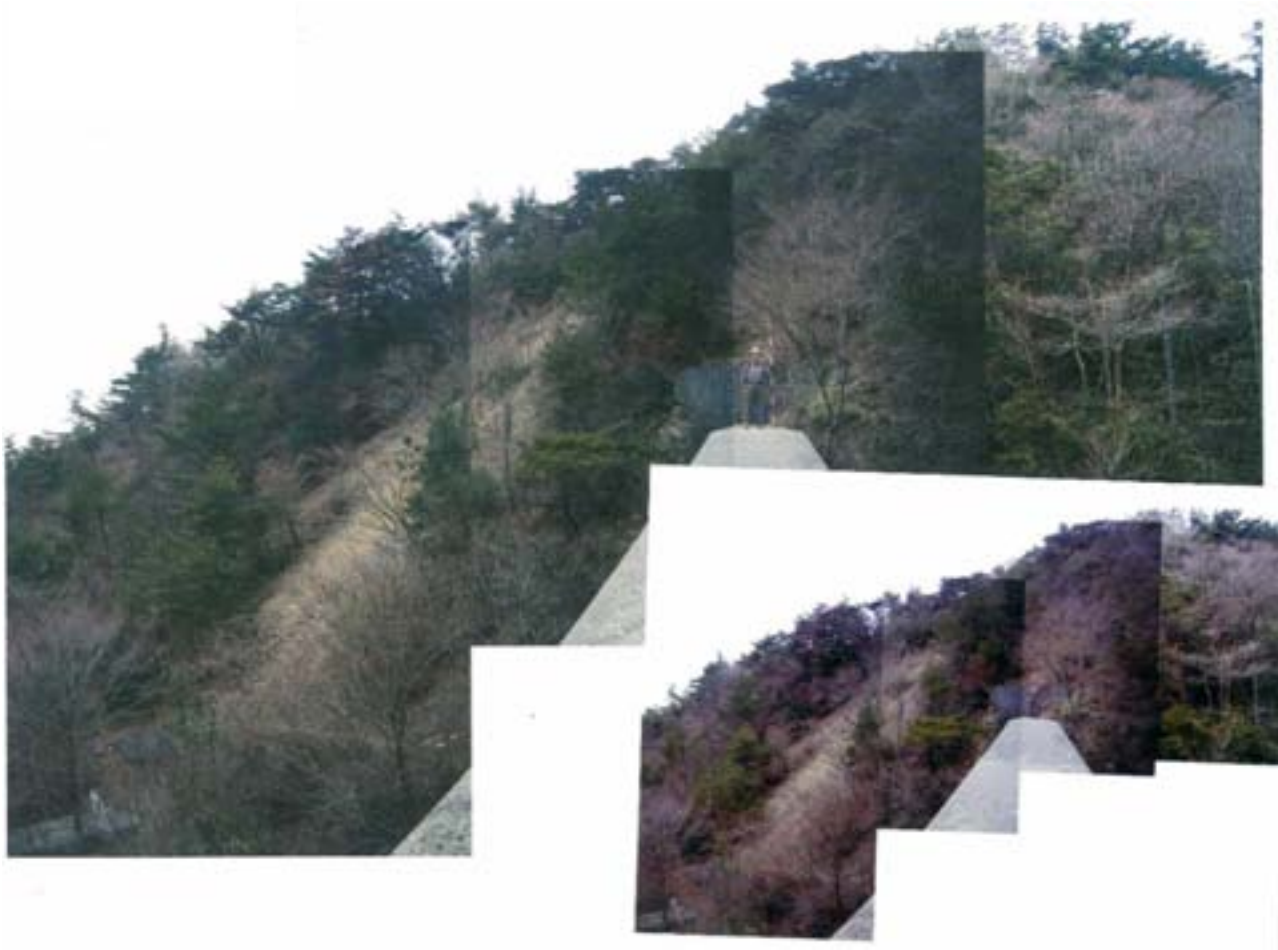
U-4 住吉川最上流域、山頂から黒岩谷にかけての崩壊と変状

崩壊の進行は認められない。植生が定着しつつある(2005)。

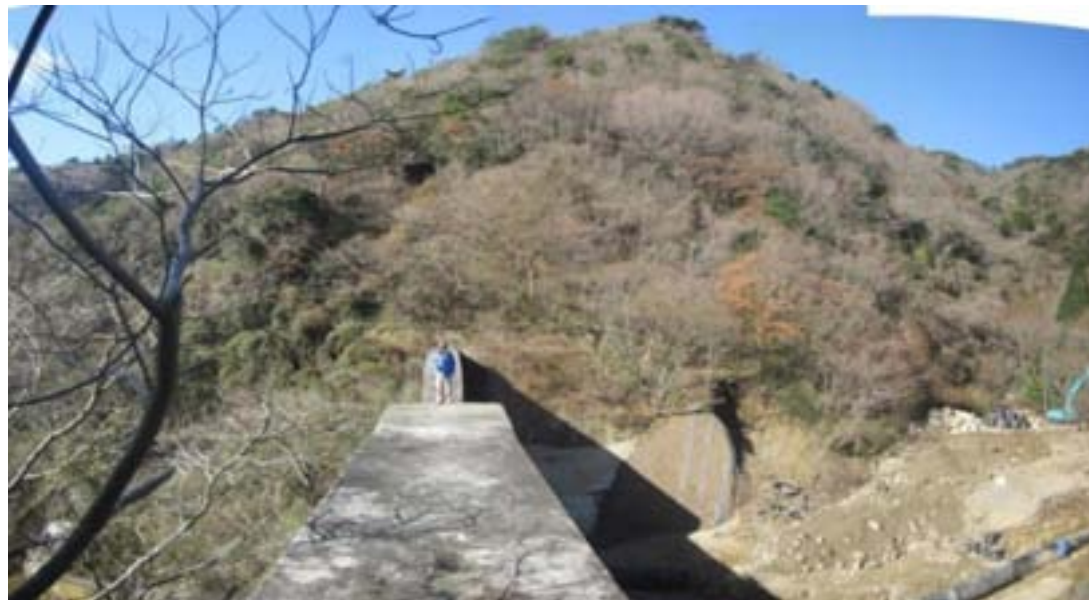
崩壊跡地の樹木の成長が顕著 (2015.12.14)。

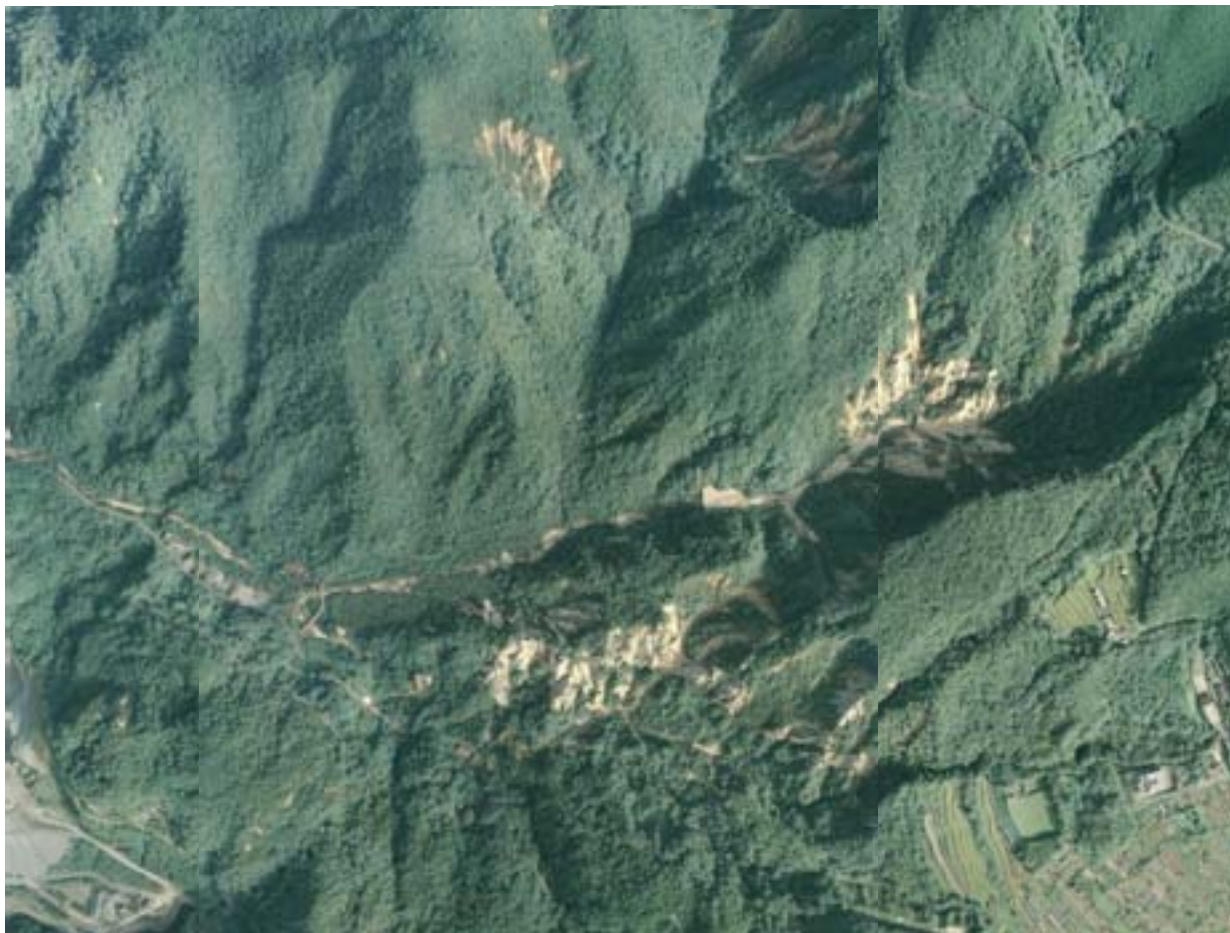
垂直航空写真による全景 (2014.8.20)。全体的に浸食、土砂流出が継続中。

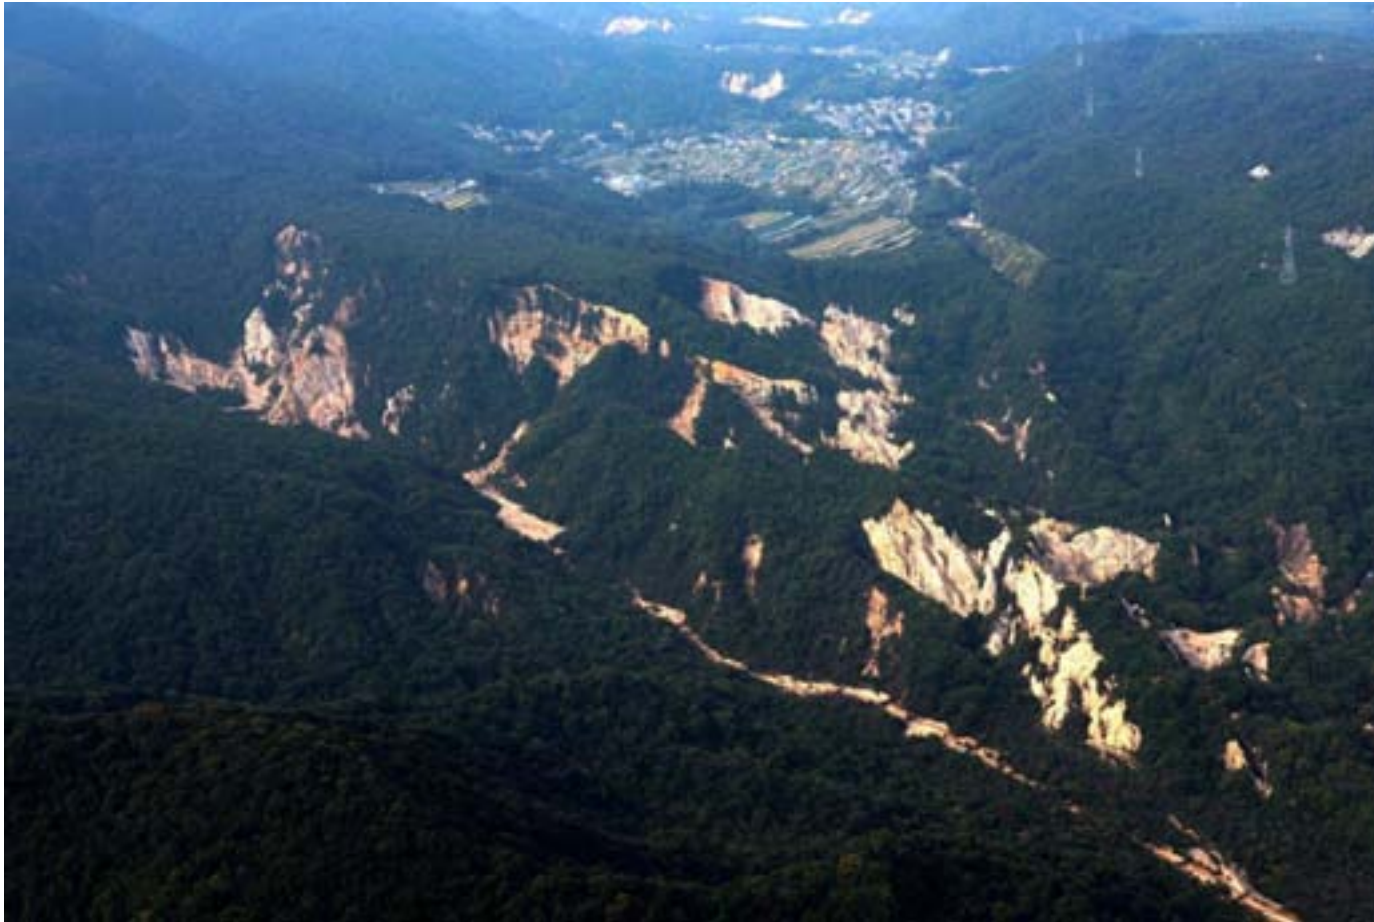
斜め航空写真による全景(2015.10.9)。全体的に浸食、土砂流出が継続中。

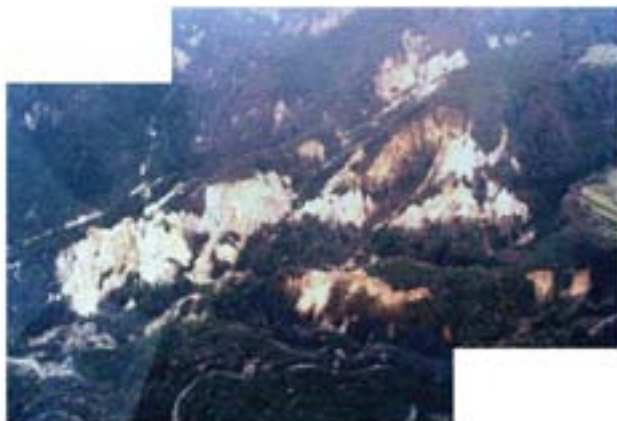
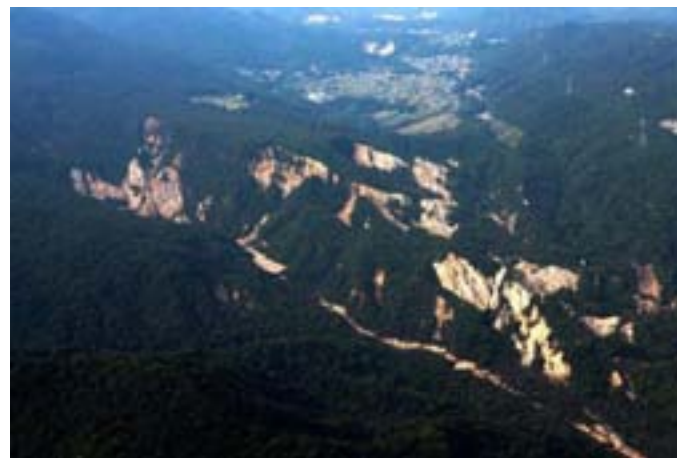
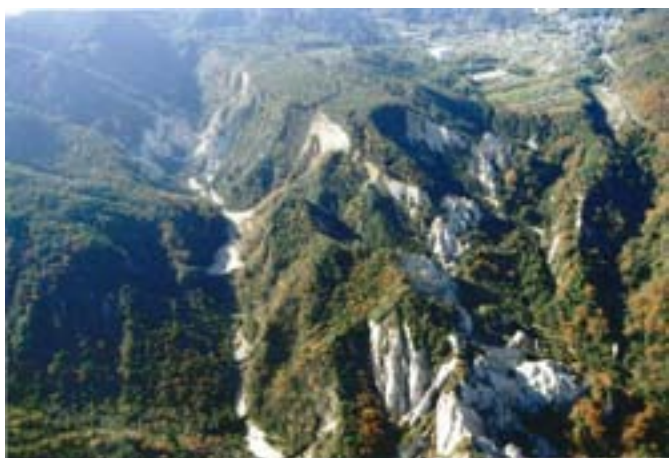
箇所 (point) : V-3

座頭谷上流右岸側の斜面崩壊。
表面の白っぽく明るい部分が、地震によって剥離した部分。

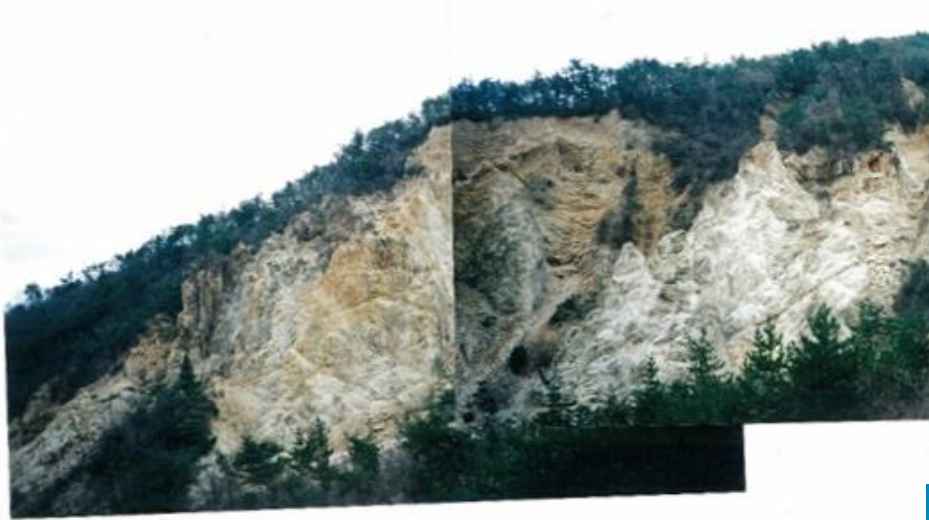
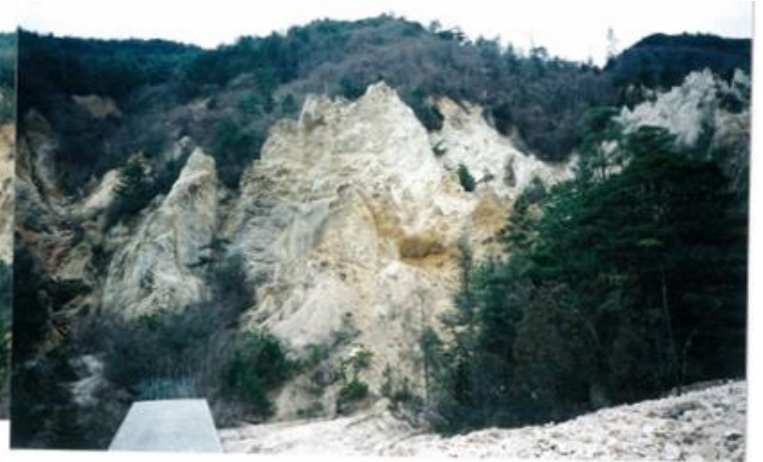
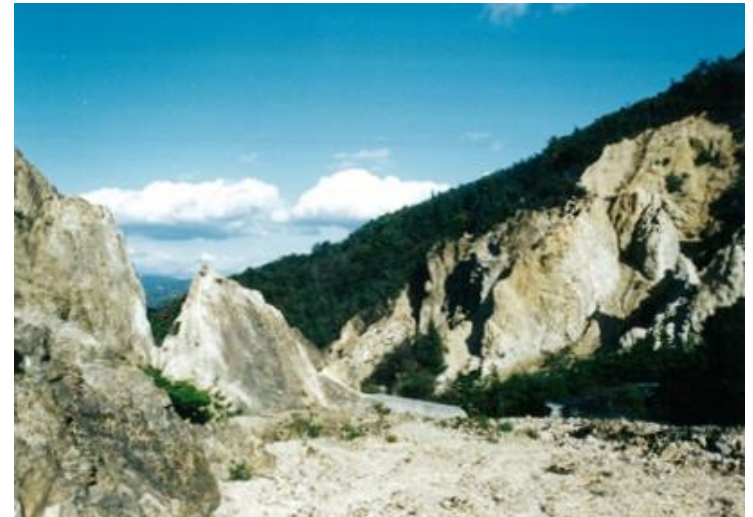
浸食、土砂流出が継続中で植生が定着しない(2005)。

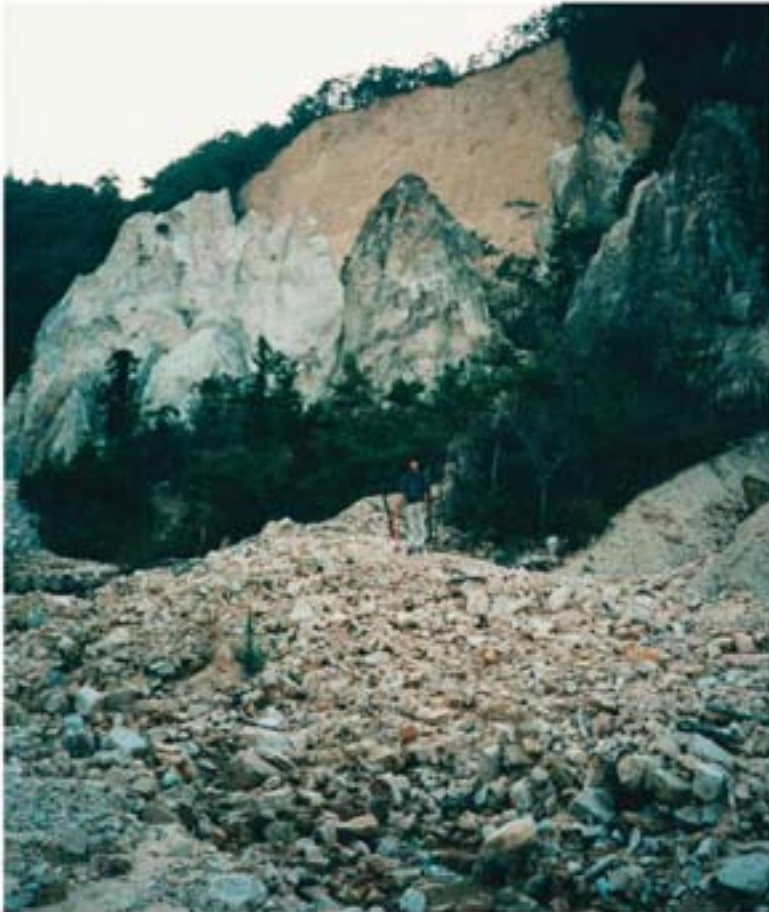
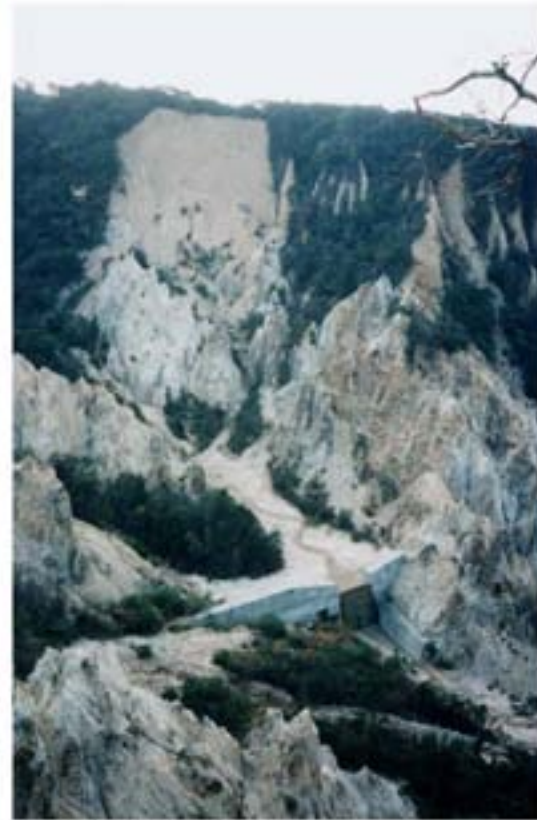
座頭谷上流左岸側の斜面崩壊。
地震後緊急工事で構築された砂防堰堤。
しかし1998年8月にはすでに満砂状況となっている(図-17)。

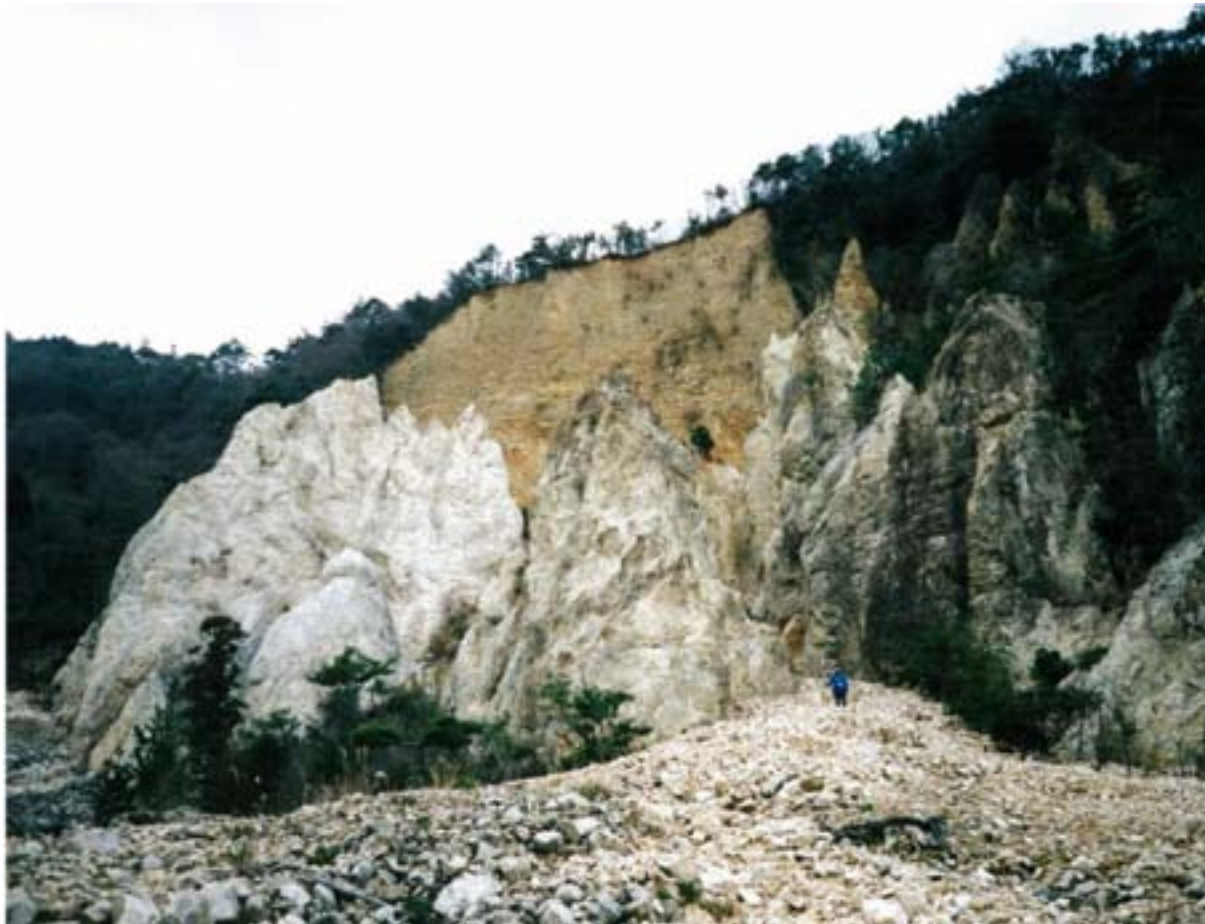
崩壊斜面の浸食が続き、谷部へ不安定土砂が流入し溪床が高くなっている(2005)。

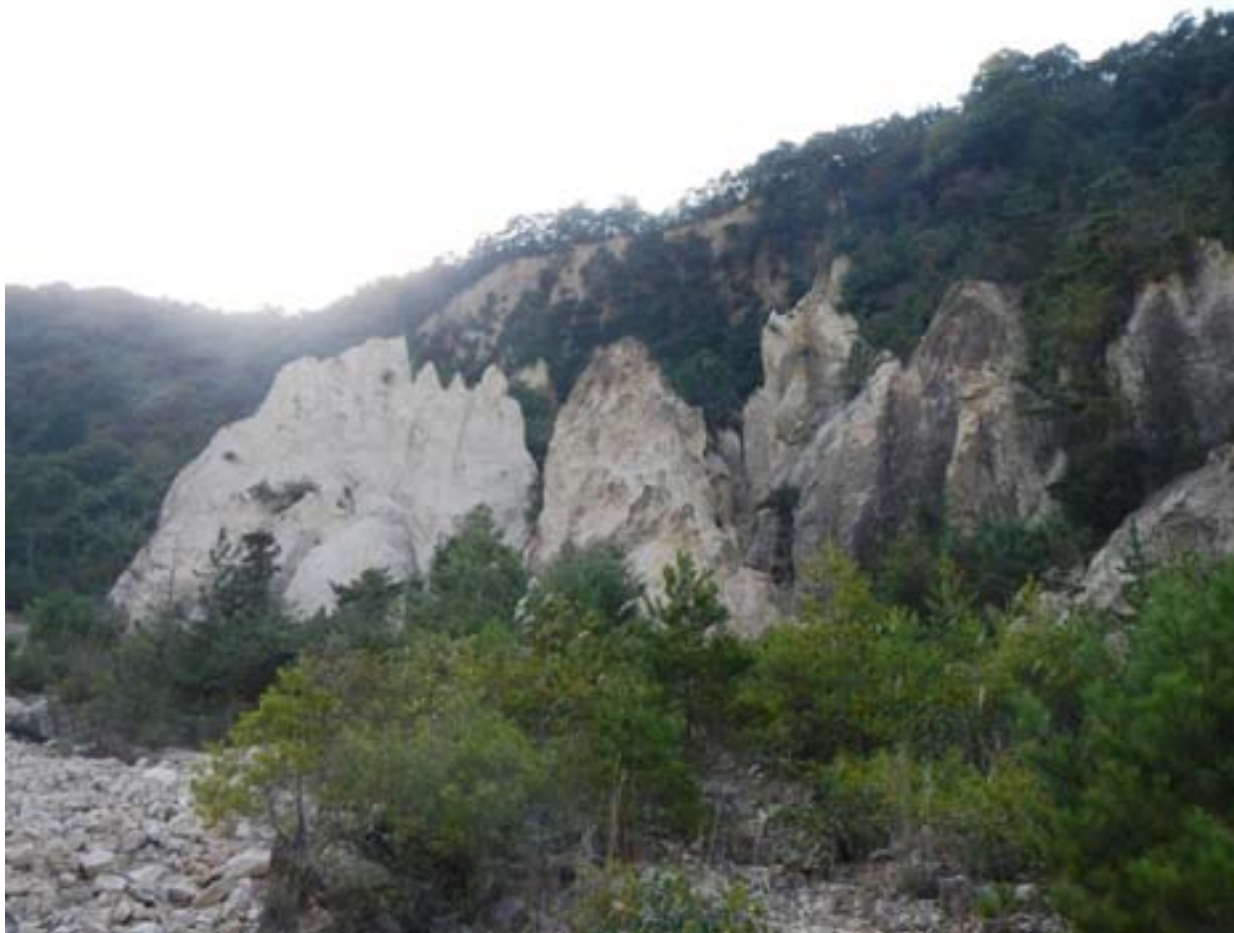
全体に浸食、流出、土砂堆積が続いている(2015.10.8)。

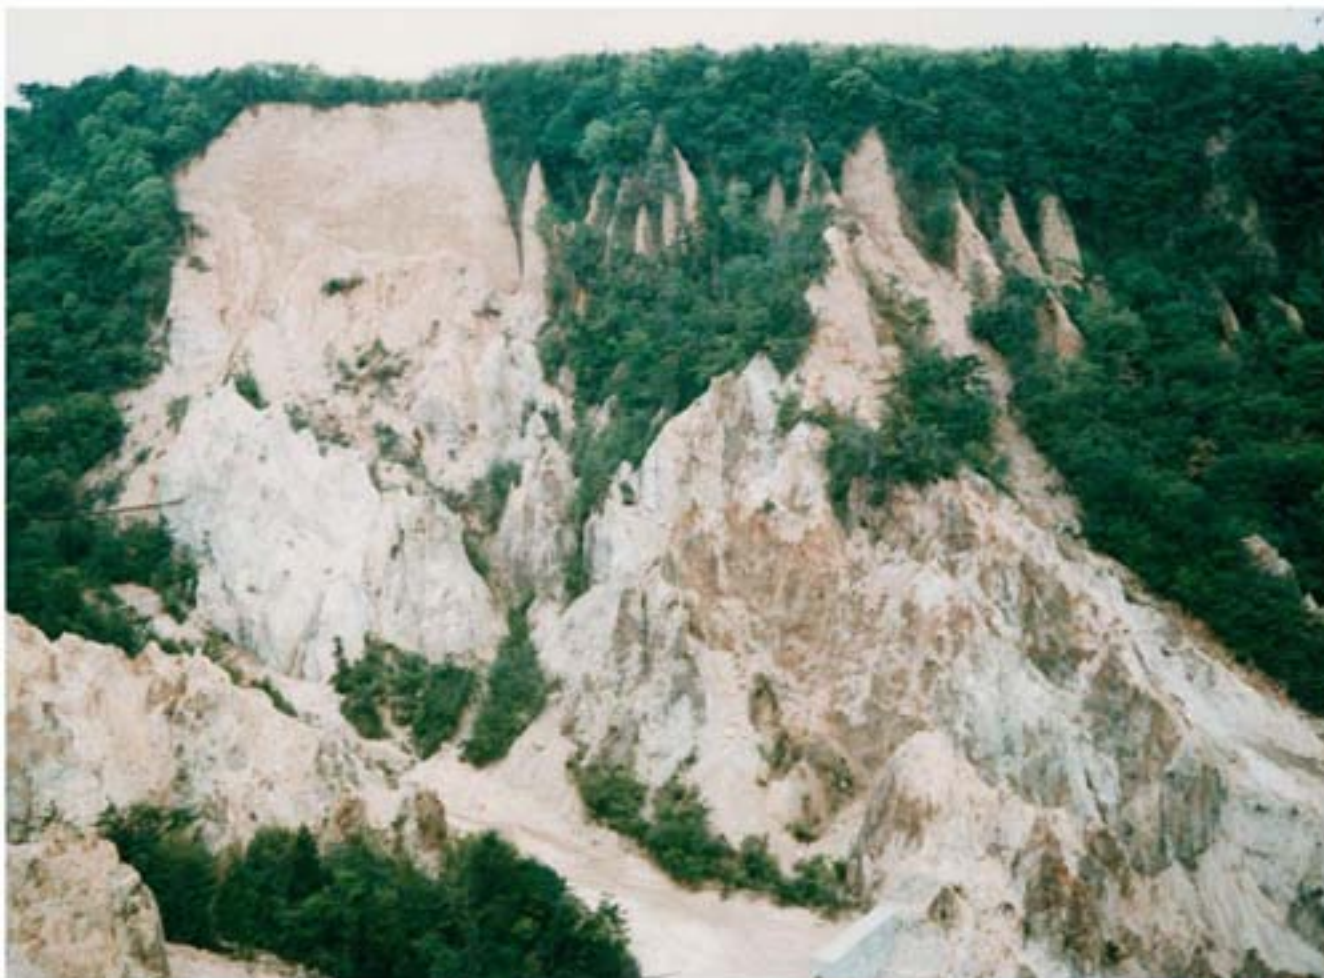
ところが、地震の結果スケッチ(図-17 b)で示すように上端部で突出していた段丘礫層が落下した折、その下部に位置していた花崗岩壁面の侵食鑿部や小突起等のバッドランド化していた部分も谷床へと崩落させた。

座頭谷上流左岸側の斜面崩壊の中央部を拡大
上方は上ヶ原段丘礫層面の崩壊、下方が風化花崗岩の崩壊。両方が一緒になって
バッドランドを拡大させている(図-17)。

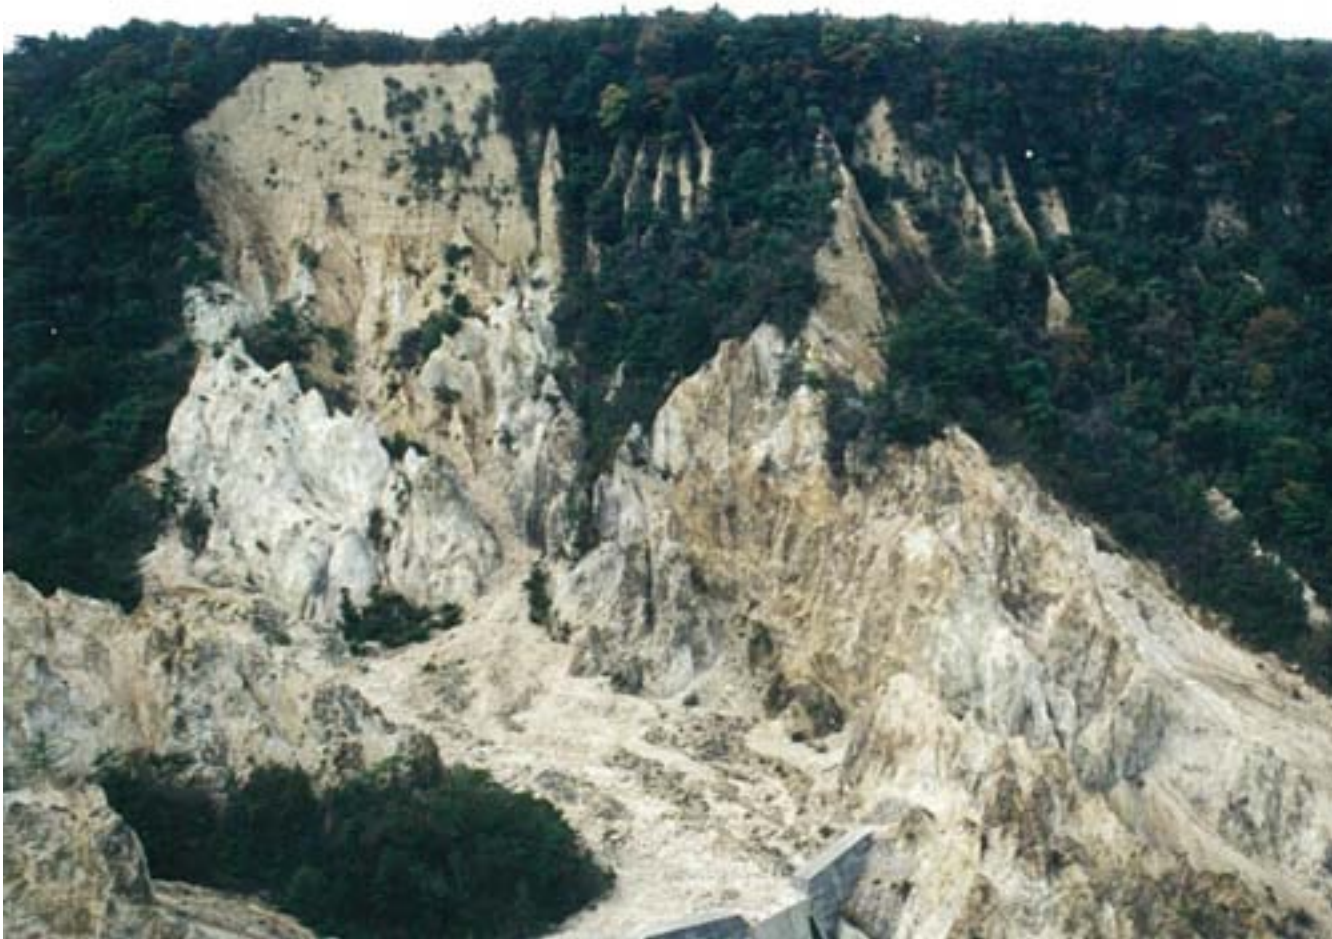
崩壊斜面内の上部の段丘礫層や下方急斜面上の僅かな緩傾斜部に植生の定着が散見される(2005)。

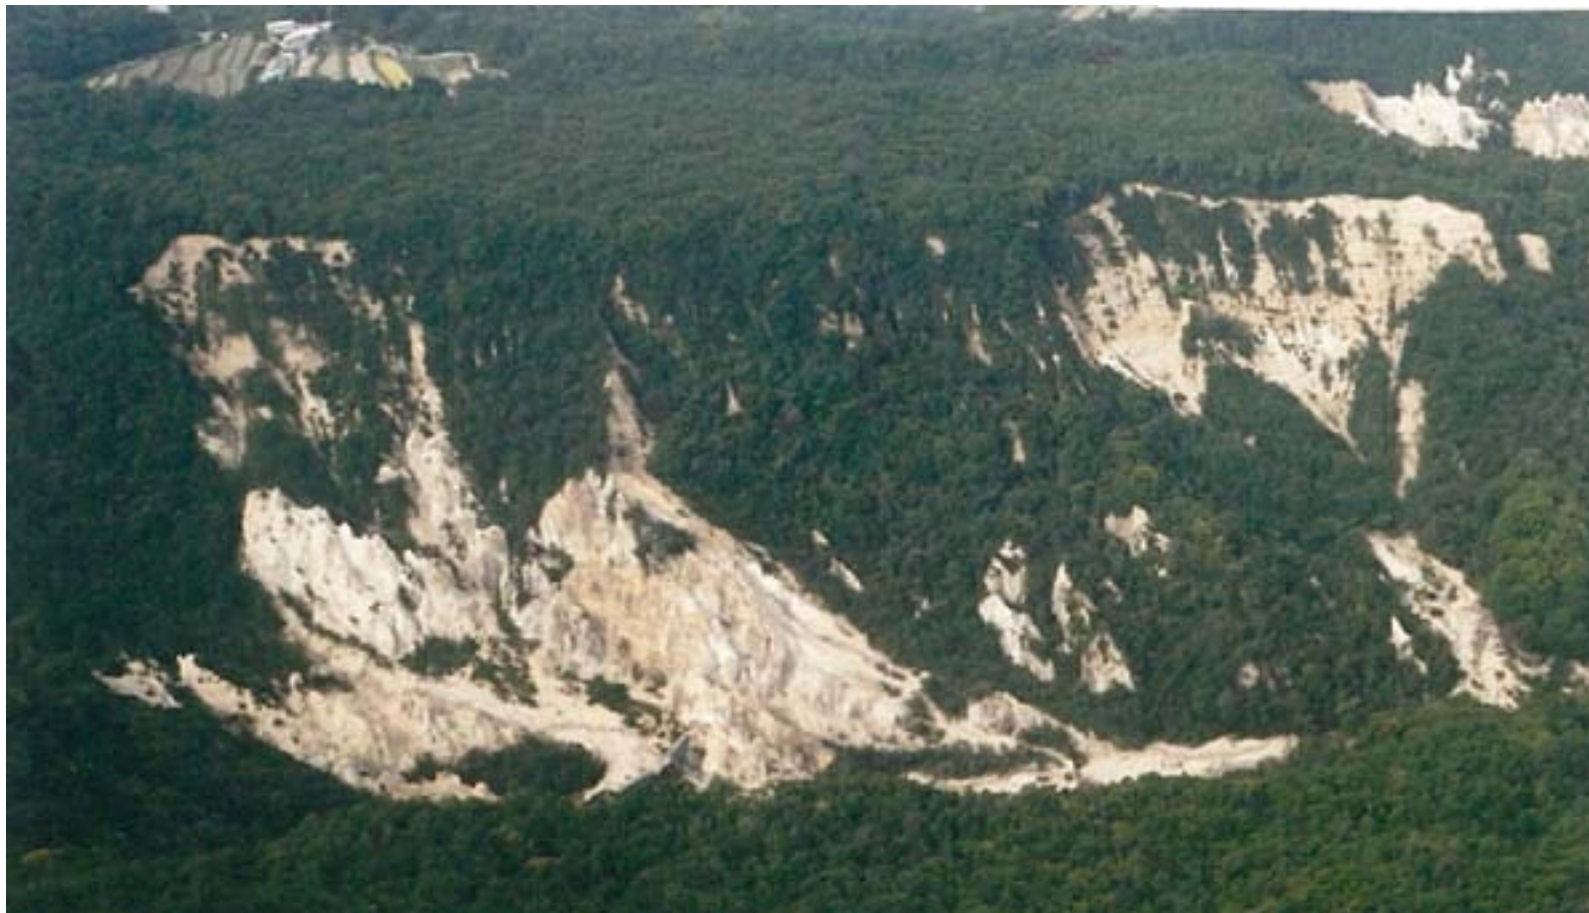
斜め航空写真(2015.10.9) 崩壊斜面の植生定着範囲が広がっているが、浸食・流出土砂は多い。
写真右側の崩壊地が写真V-8にあたる。

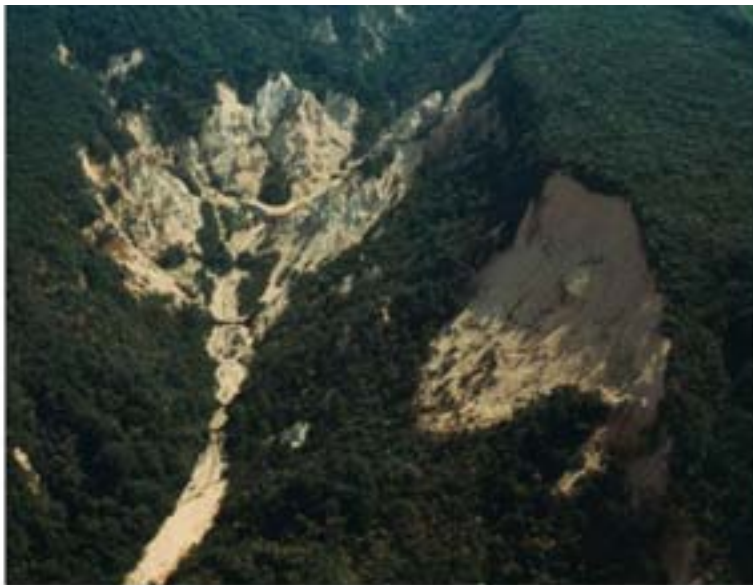
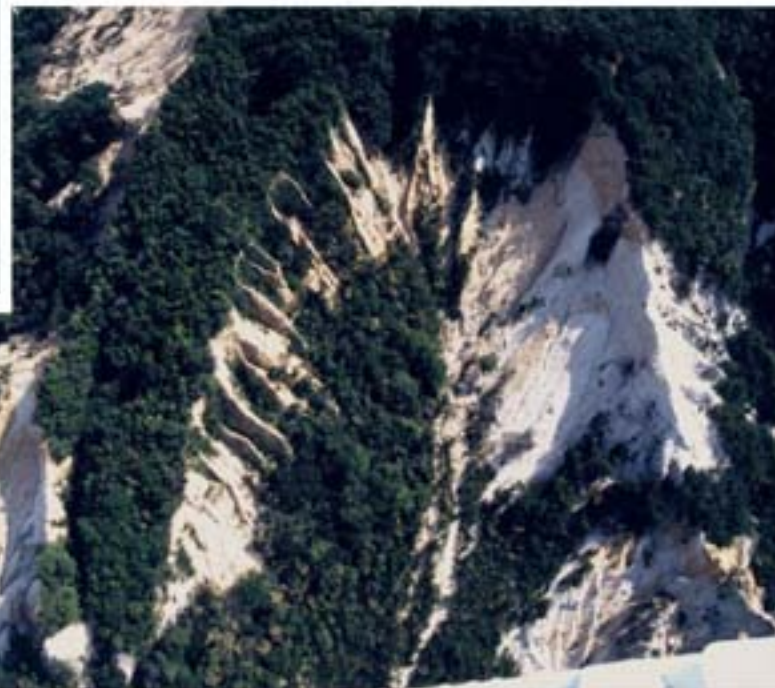
座頭谷谷頭のバッドランド化。

右側は上ヶ原段丘面の崩壊落下部。

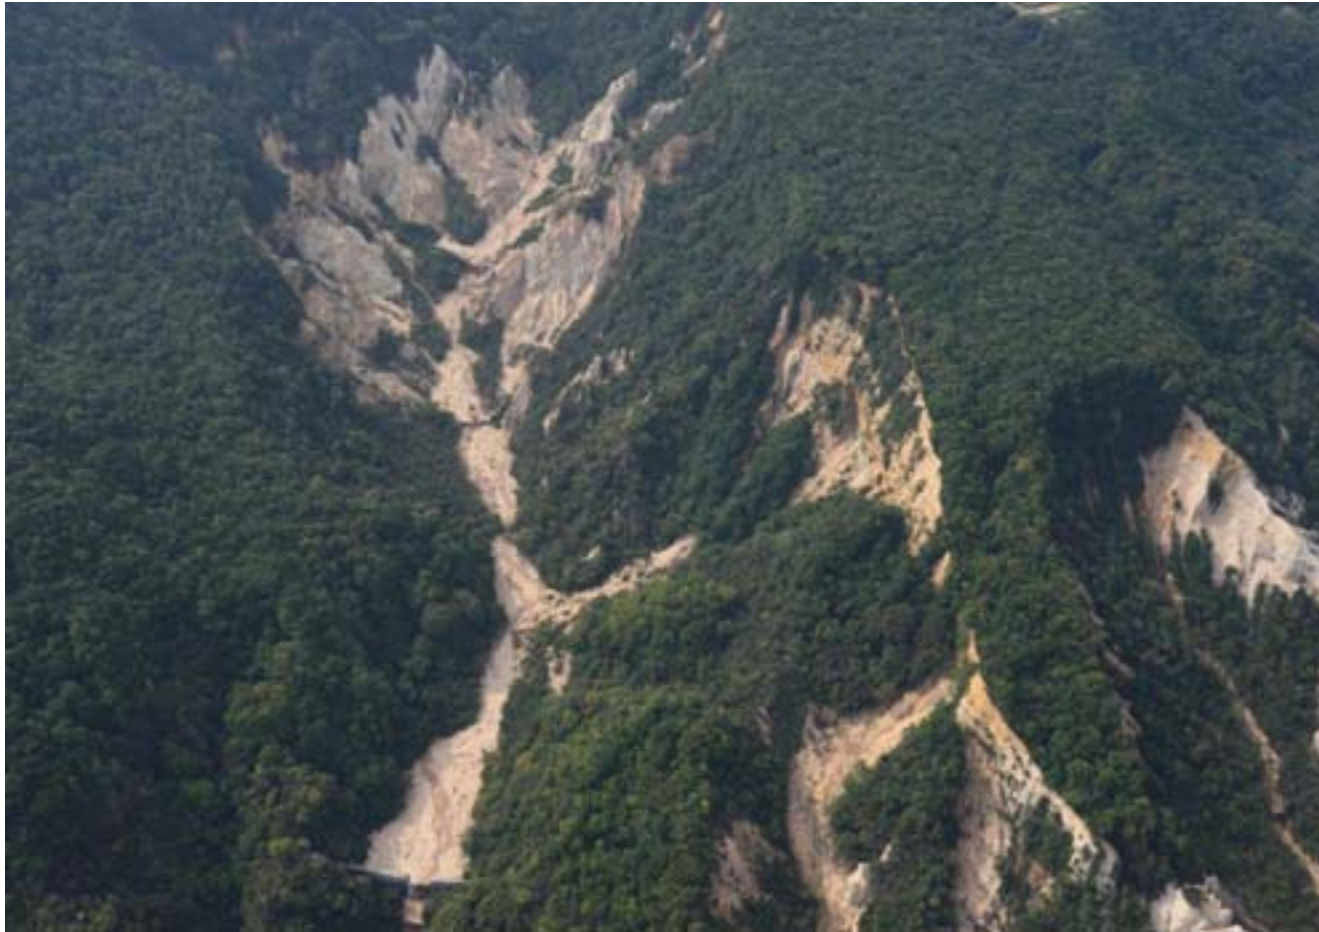
V-7 蓬萊峡・座頭谷周辺の崩壊と変状

斜め航空写真による全景 (2015.10.9) 座頭谷谷頭の浸食は上方斜面に拡大、谷部の不安定土砂が増加。

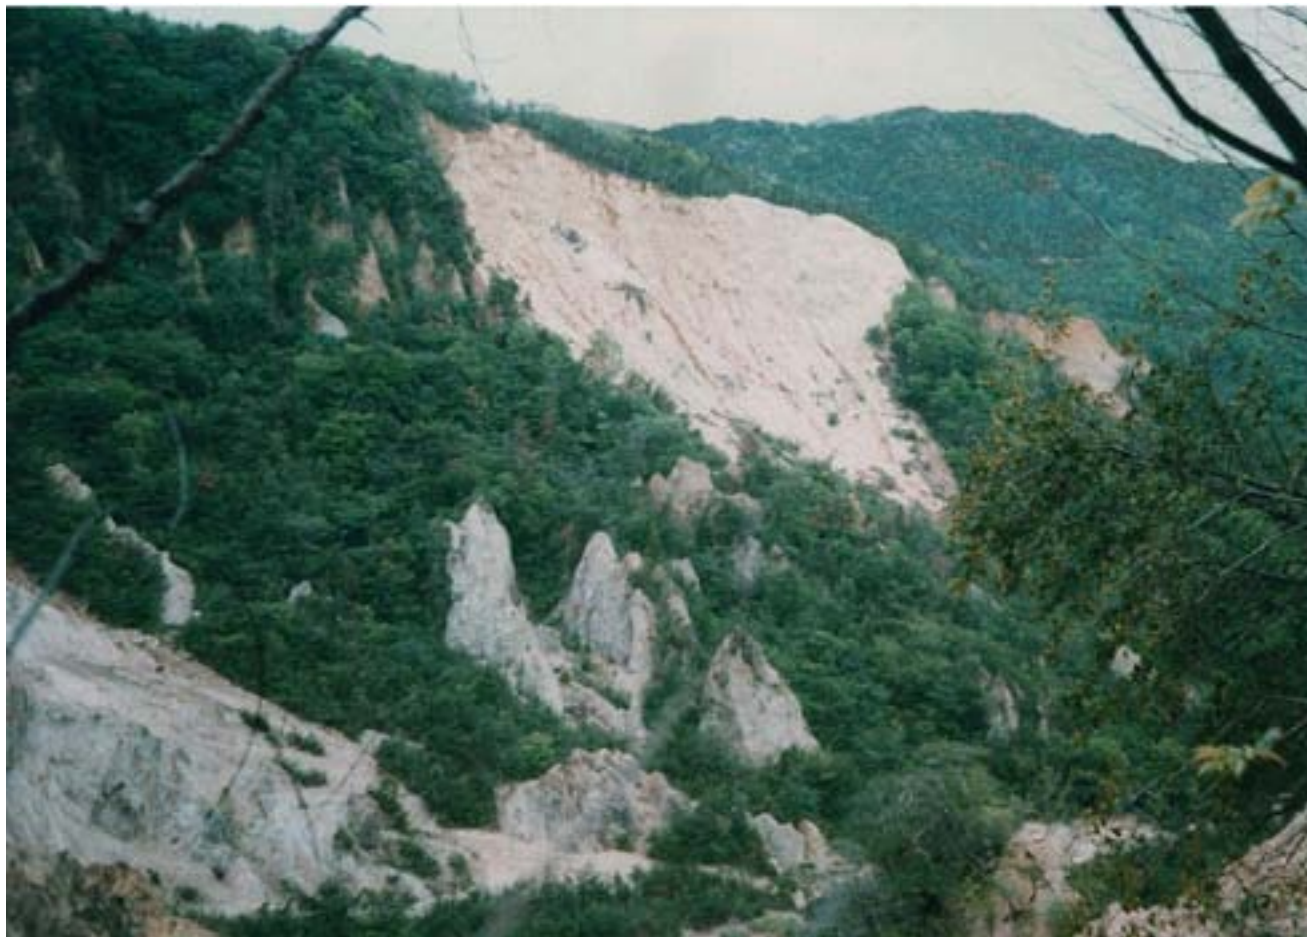
上ヶ原段丘面の崩落状況を谷床から見上げる。上方が段丘礫層、下方が風化花崗岩(図-17)。

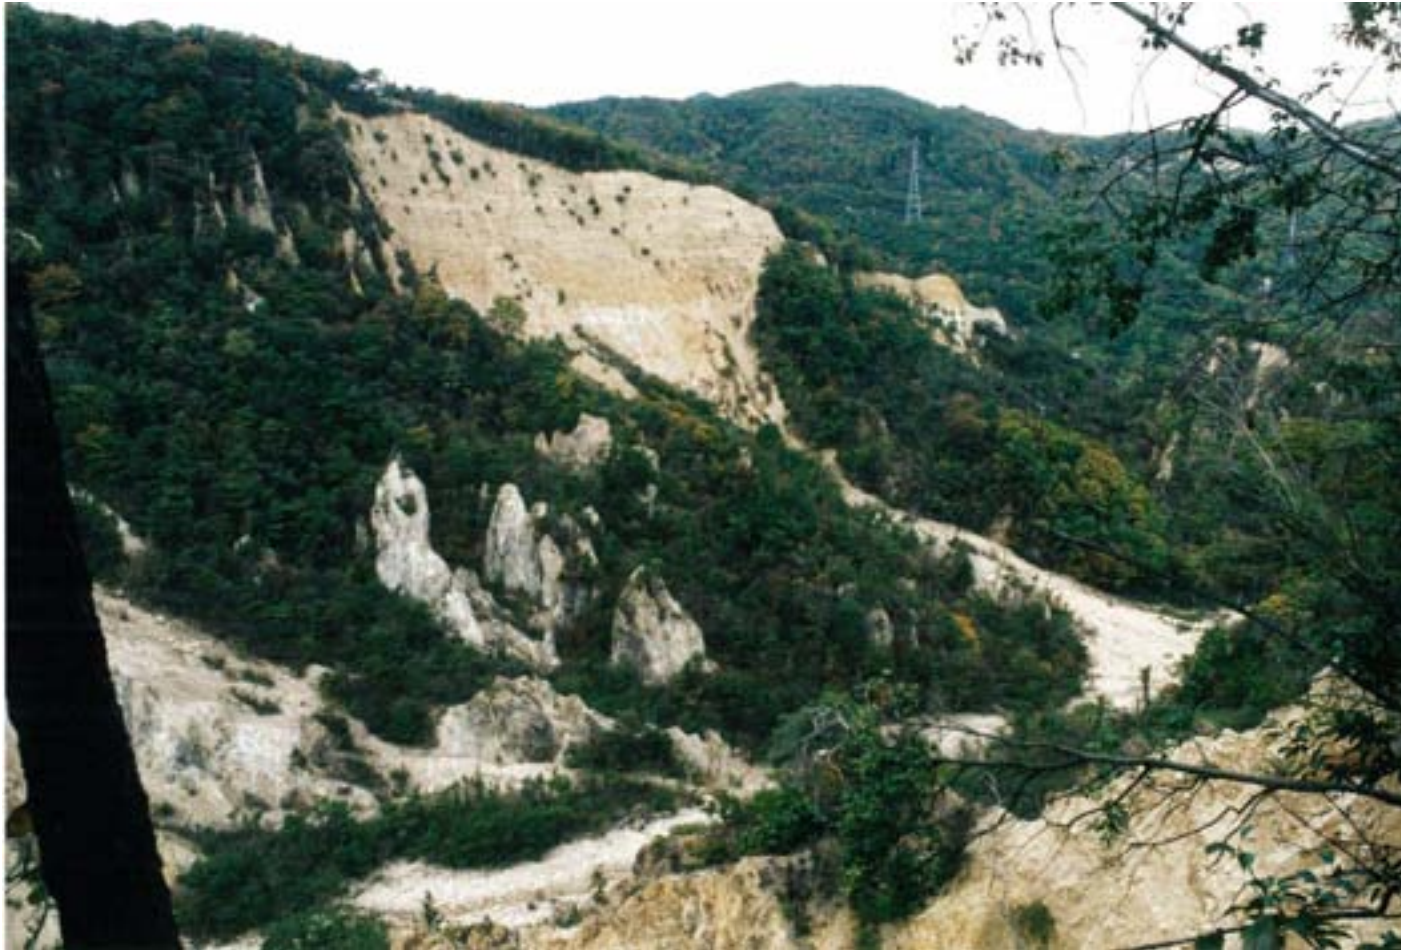
崩壊地から不安定土砂が流出。段丘層の壁面には部分的に植生が定着し始めている(2005)。

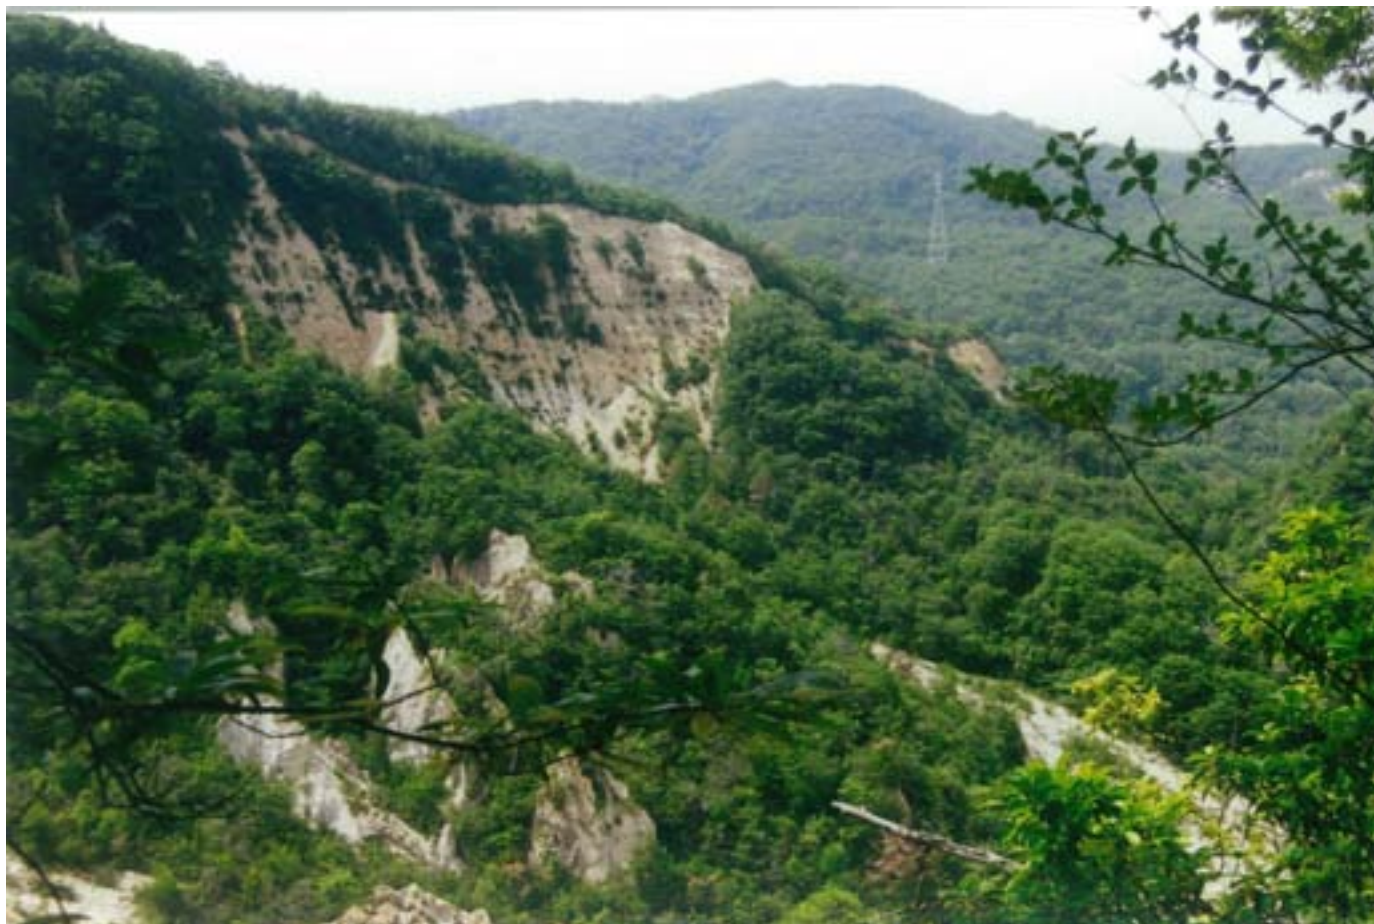
高位段丘面では植生定着範囲が増加してきている(2015.5)。

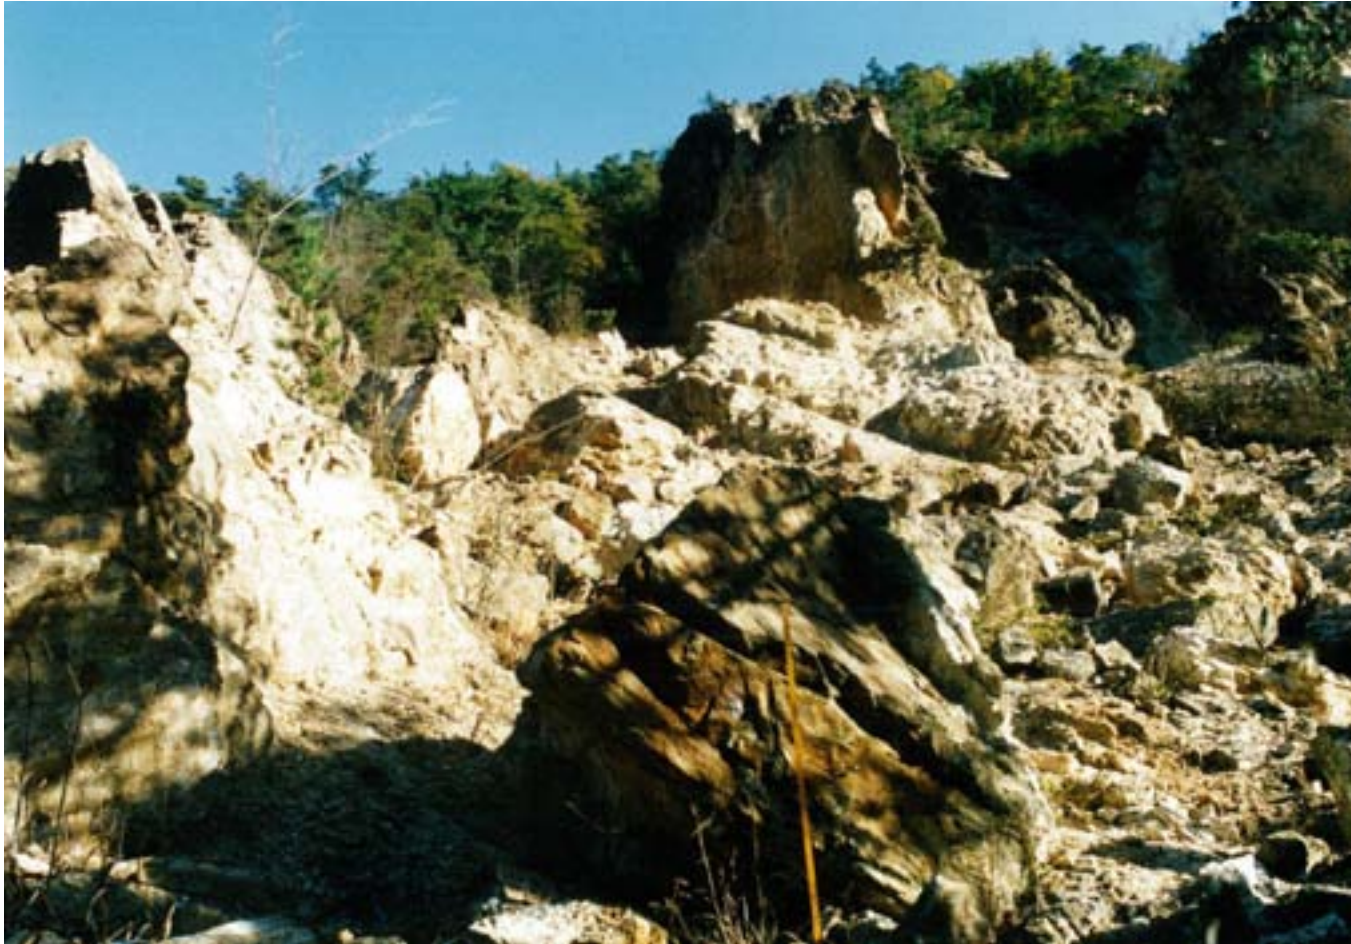
V-9 蓬萊峡・座頭谷周辺の崩壊と変状

大きくは変化してないが浸食・土砂流出が進行中(2005)。

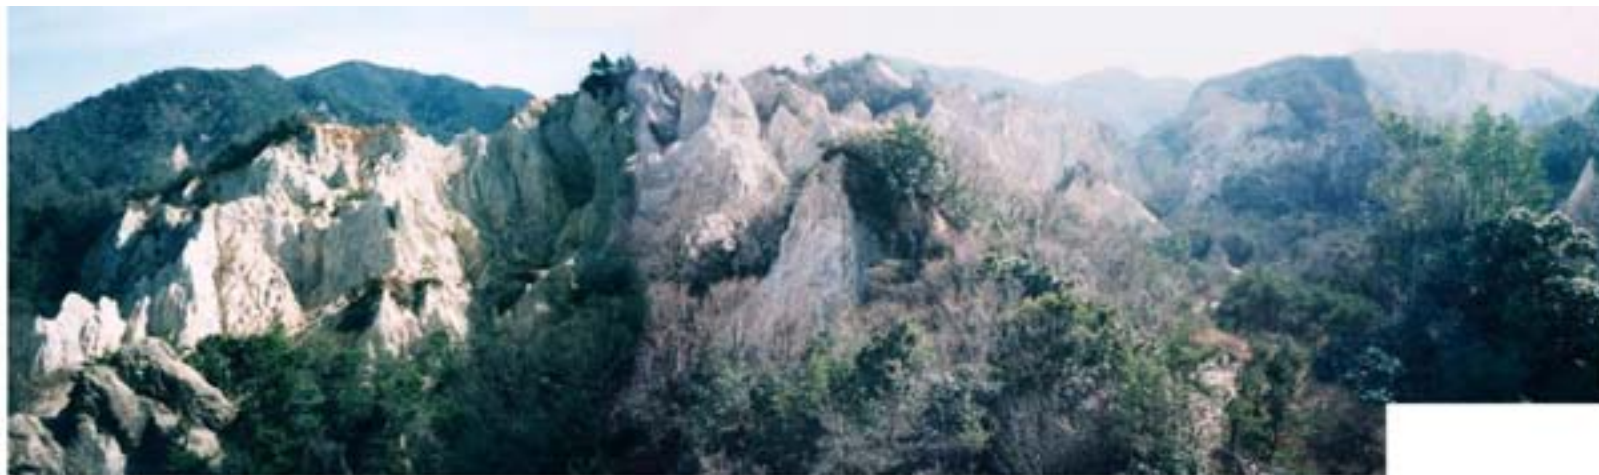
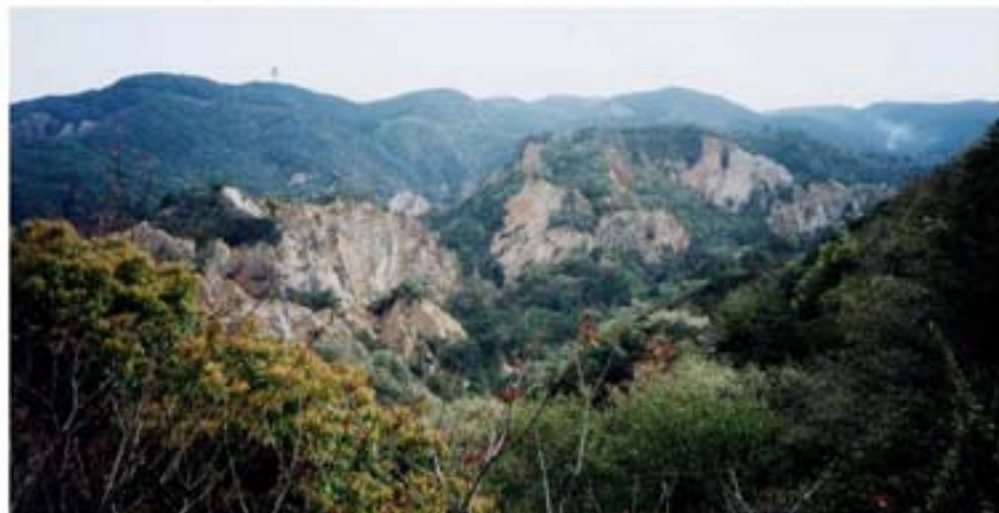
座頭谷下流部周辺のバッドランド。

元来この付近は、バッドランド地形特有の奇景地として知られてきたところであるが、ここでも今回の地震でその状況はさらに拡大した。
