1995.1.17 大地震と六甲山地 写真によるその変形・変状の記録(20年間の経年変化)

Mt.Rokko and the Great Hanshin Earthquake of January 17,1995:
The Photographic Records of Landform Changes and Conditions after 20 Years

奈良大学 名誉教授 池田 碩
Emeritus Professor, Nara University Hiroshi Ikeda

国土交通省近畿地方整備局 六甲砂防事務所
Ministry of Land, Infrastructure and Transport and Tourism
Kinki Division ROKKO Sabo Office

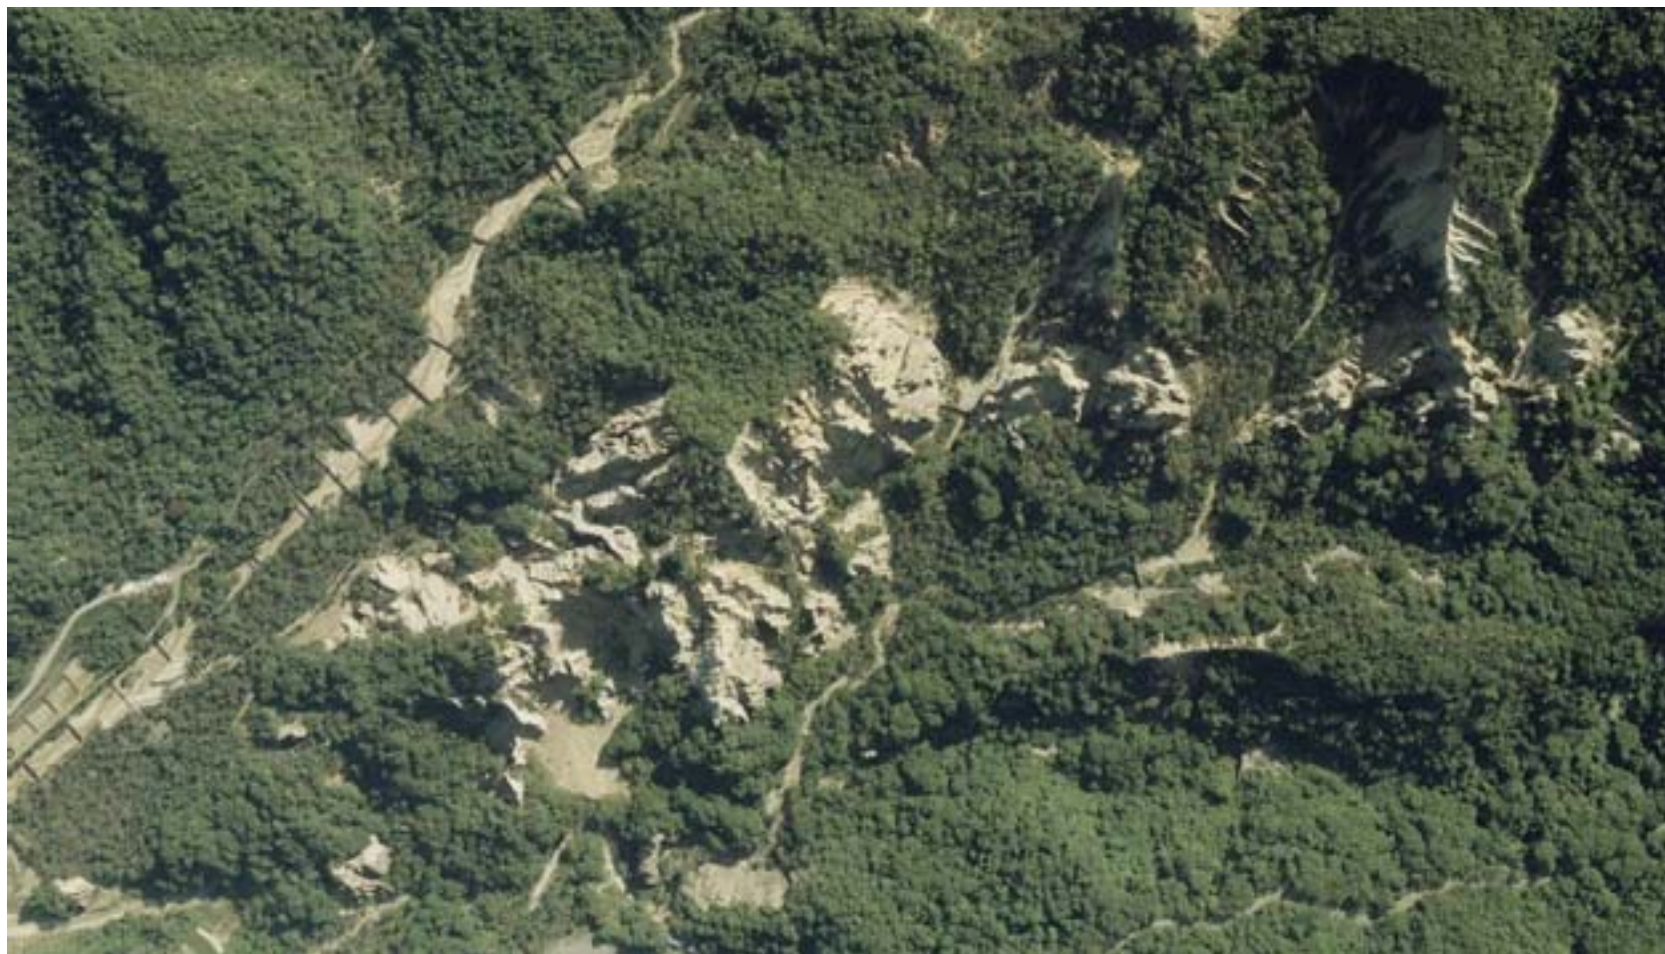
浸食、崩壊が進行中(2015.10.8)。

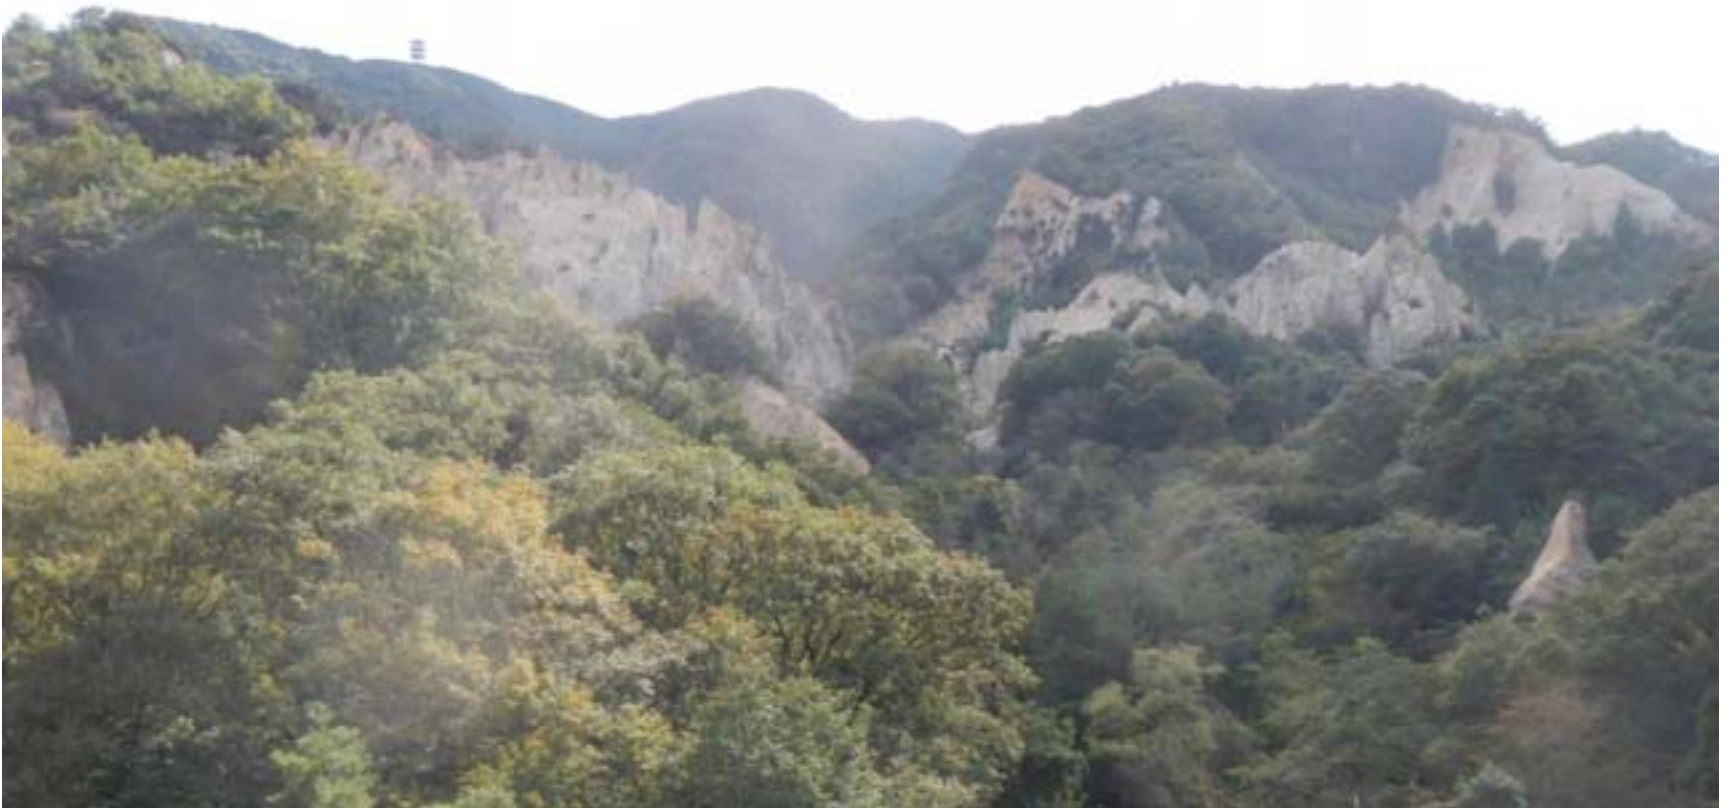
浸食、崩壊が進行中(2015.10.8)。

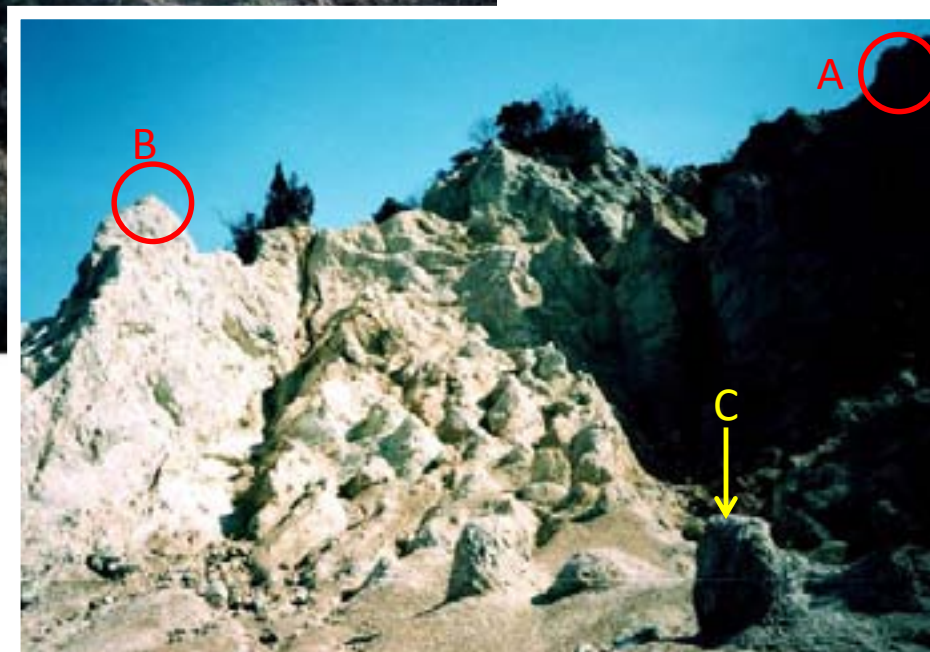
バッドランド内部で、再崩壊した部分の例。

上: 写真の中央部が大きく崩壊した。

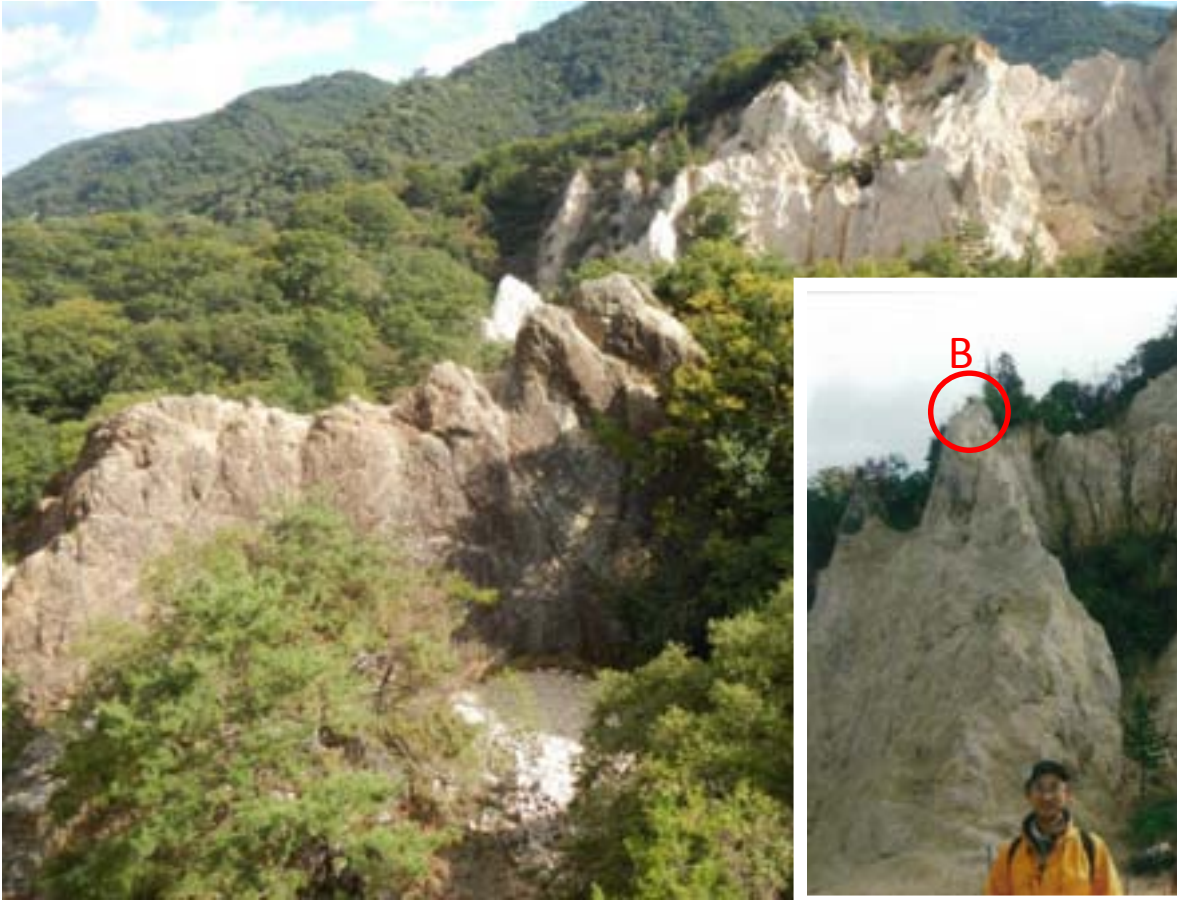
右下:ポイントA、B、Cに囲まれた部分が大きく浸食されている。(2015.10.8)

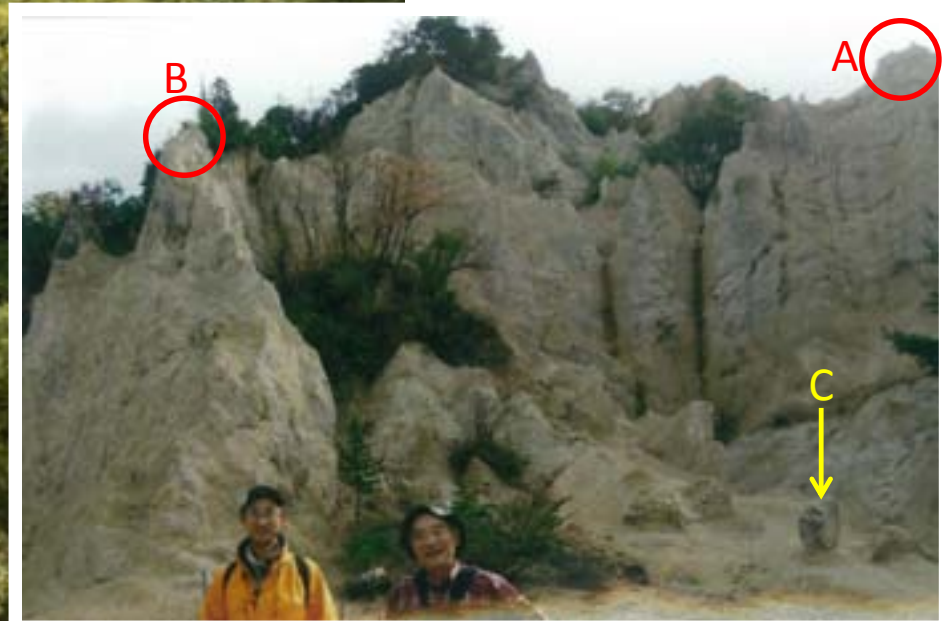
大きくは変化してないが浸食・土砂流出が進行中(2015.10.8)。

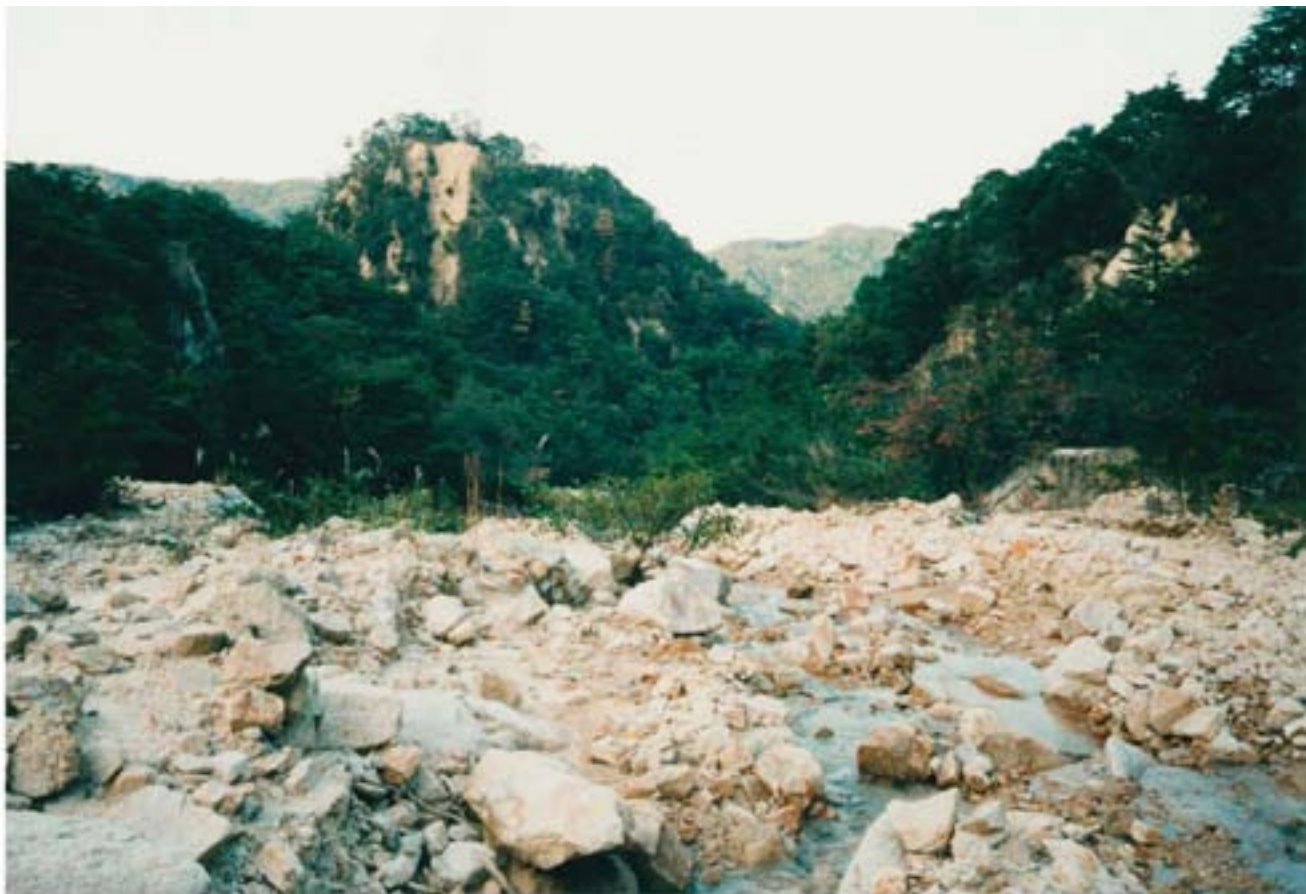
座頭谷の河床内にみられる地震後の流出してきた礫(表面が明るい新鮮な礫群)と山地の崩壊(中流から北側を望む)。

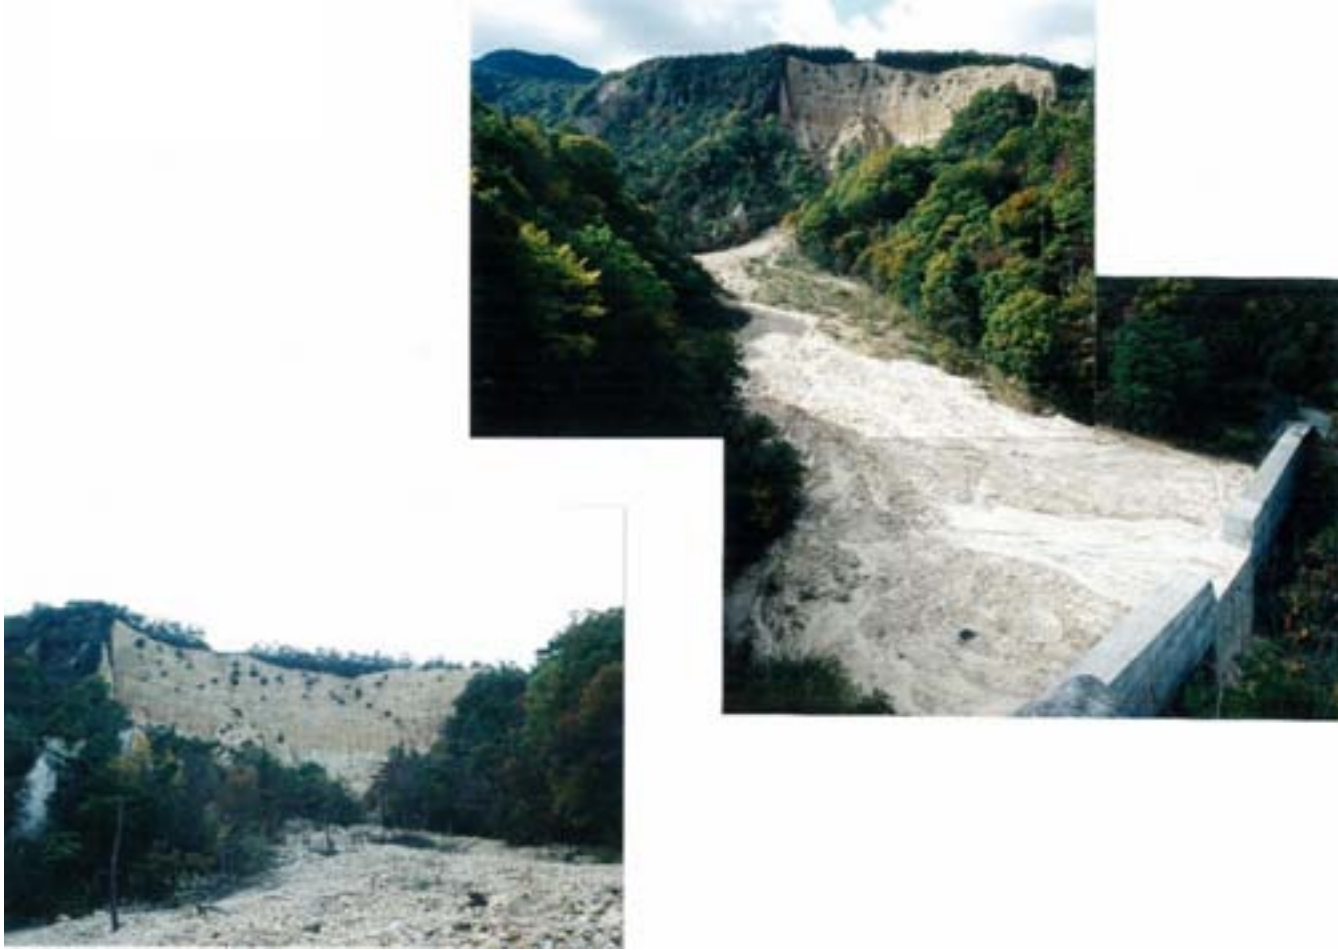
崩壊地から大量の土石が供給されて、砂防ダムは満砂状態(2005)。

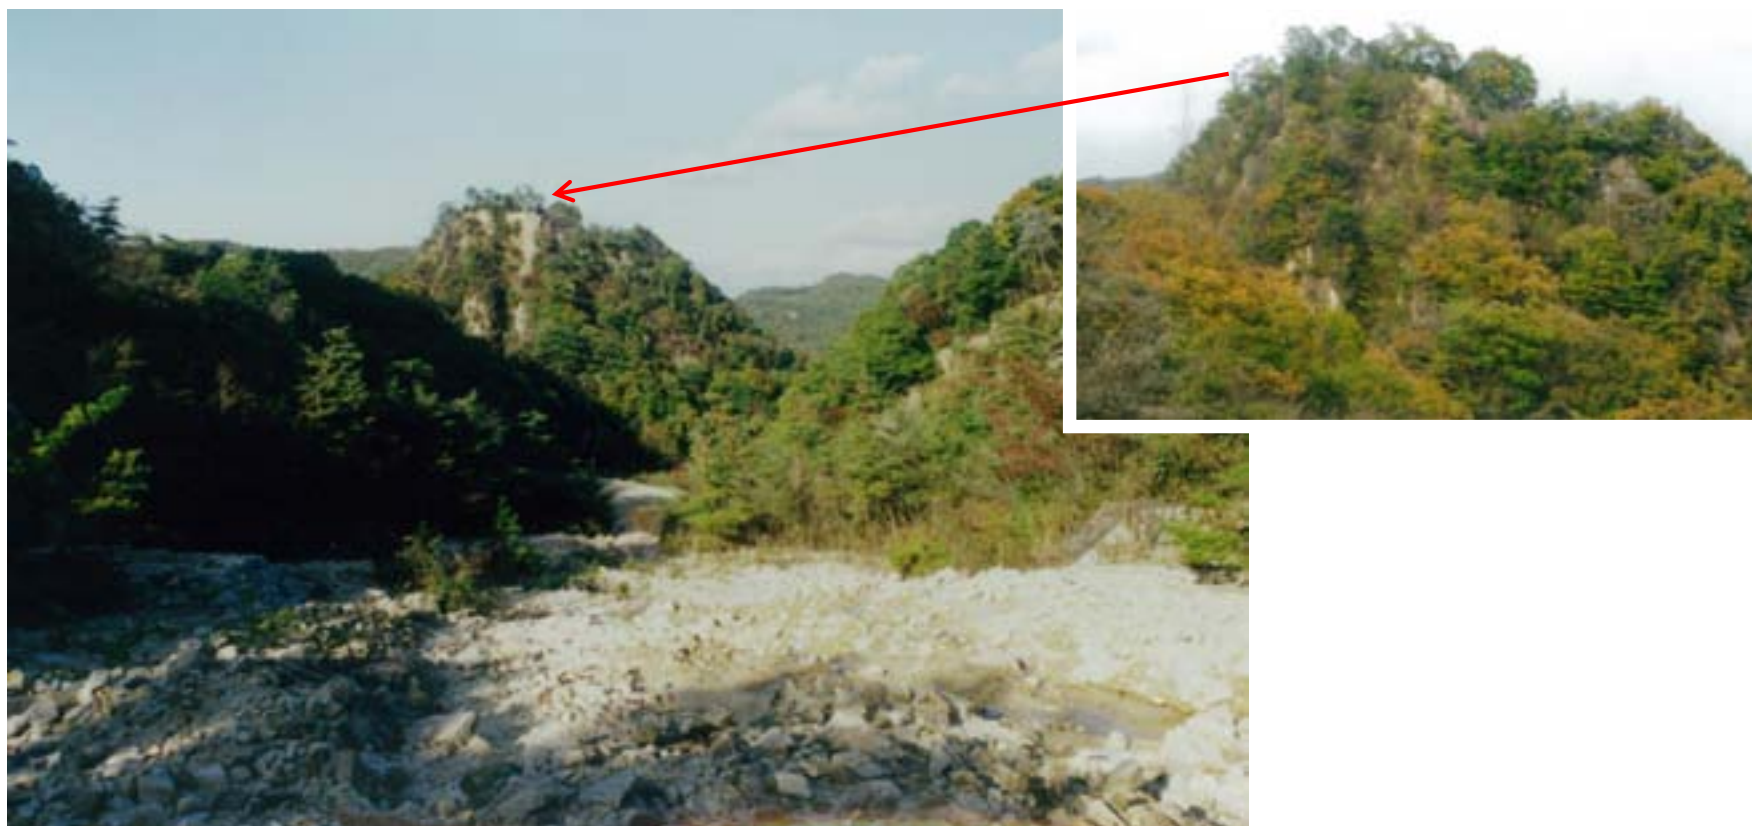
河床上昇が顕著、砂防ダムは満砂状態(2015.5)。

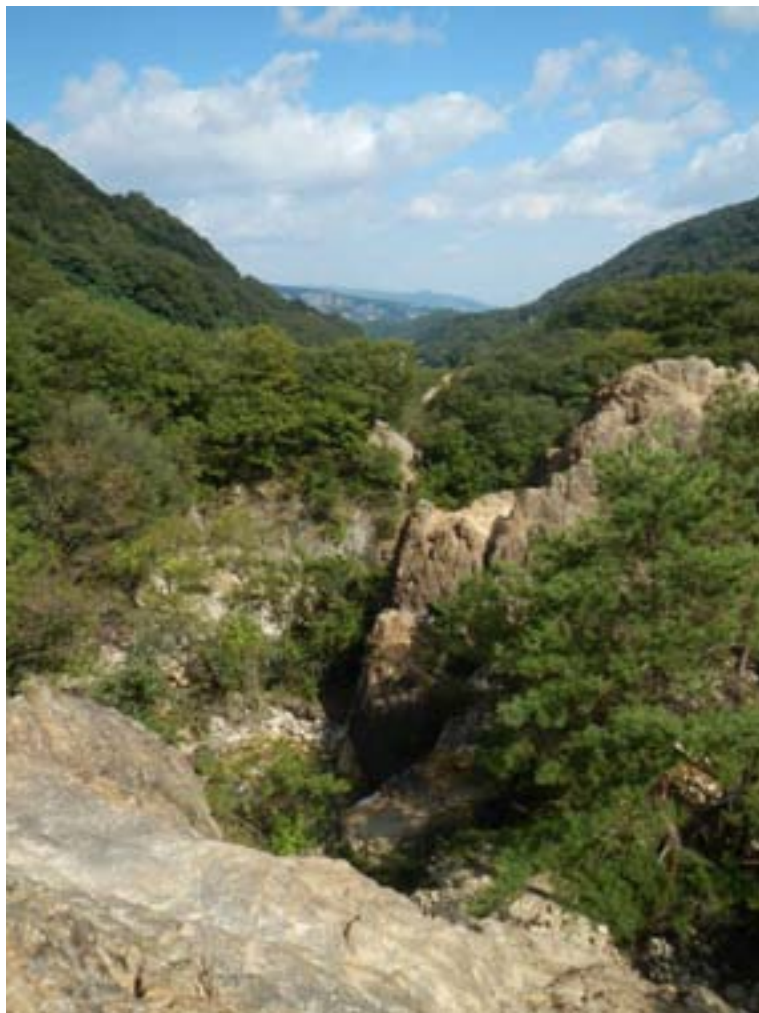
谷部の土砂堆積状況は殆ど変化なし。
樹木の成長が顕著(2015.10.8)。

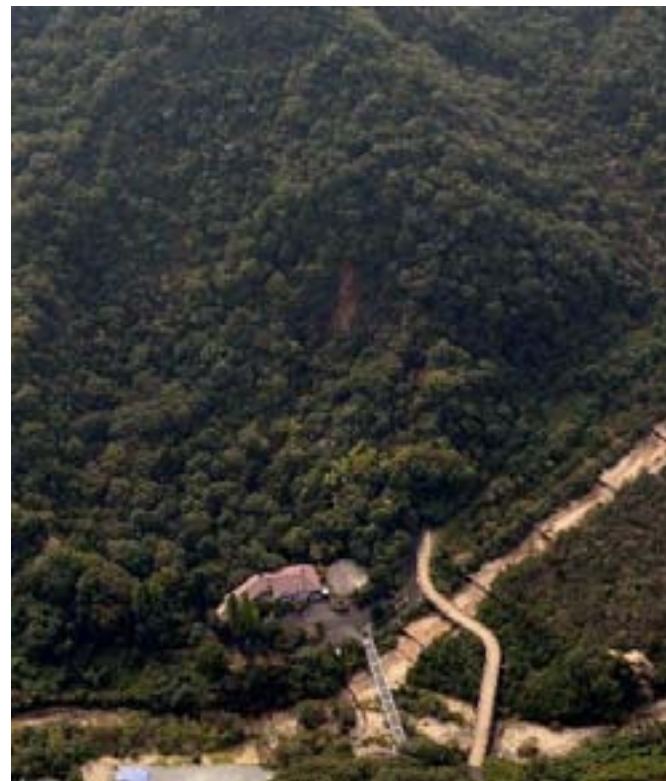
左: 植生工による樹木の成長が顕著で崩壊跡地はわからなくなっている(2015.5)。

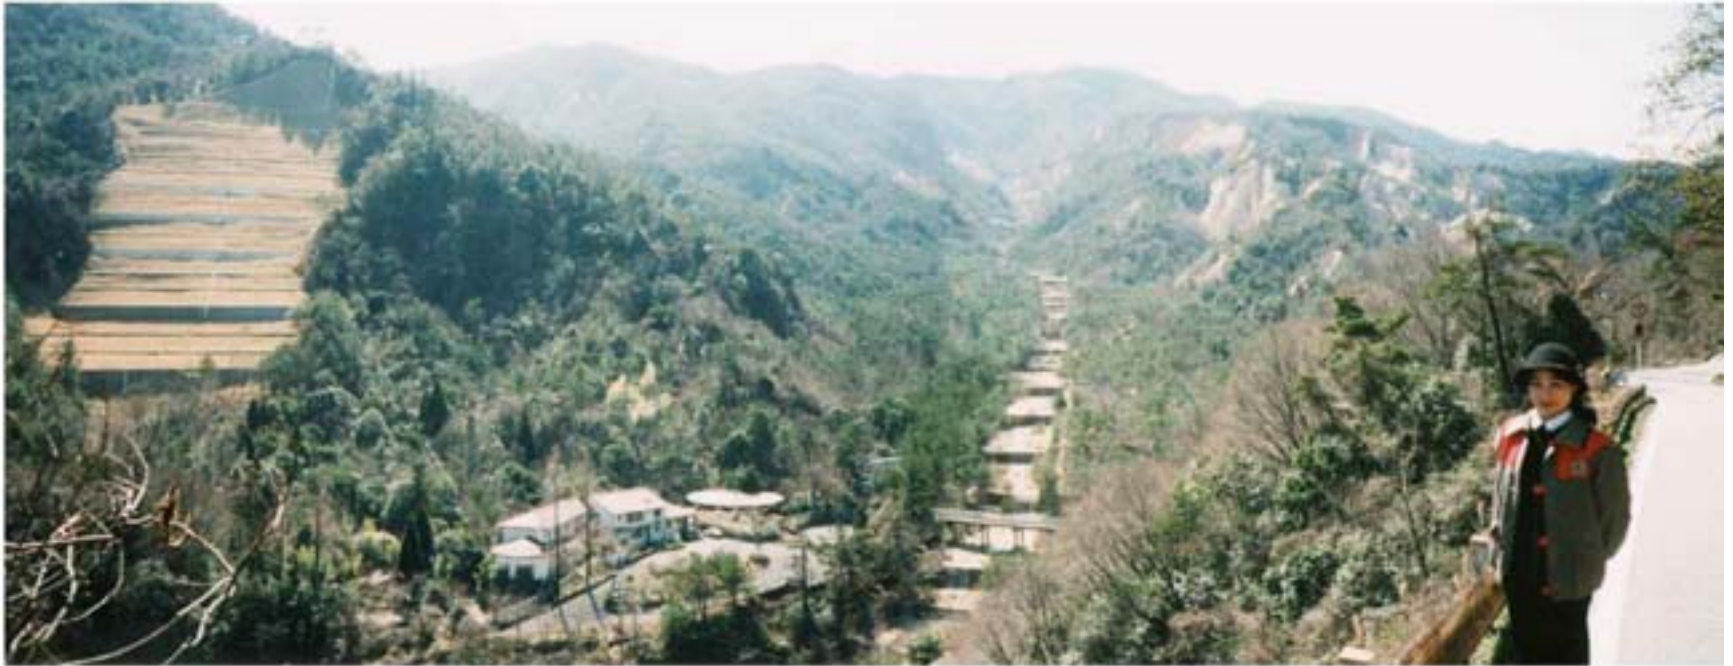
左がW-2、中央が座頭谷。

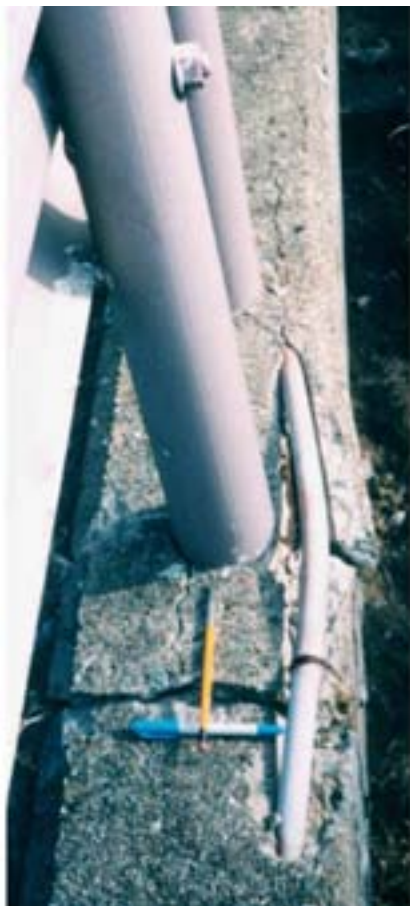
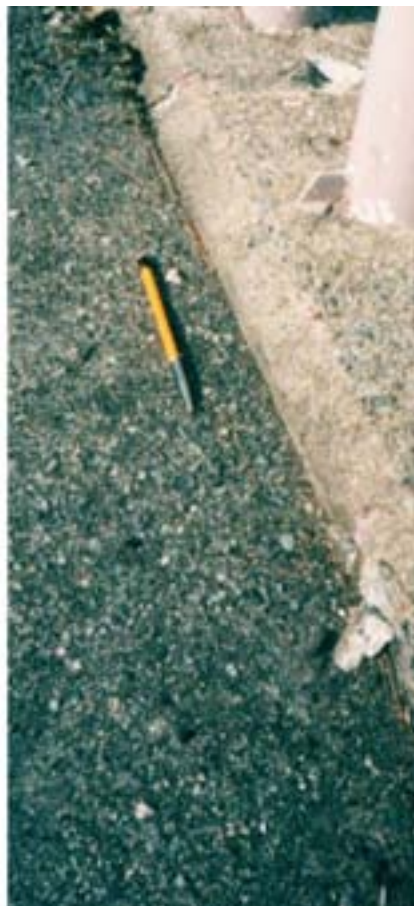
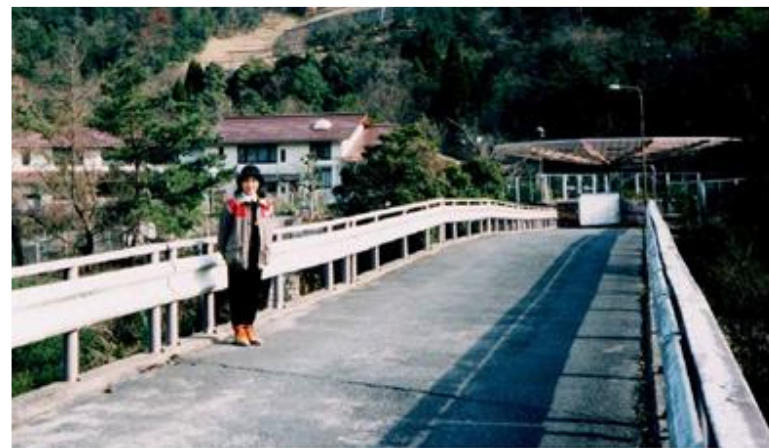
太多田川(六甲断層)を横断する橋の破壊状況。

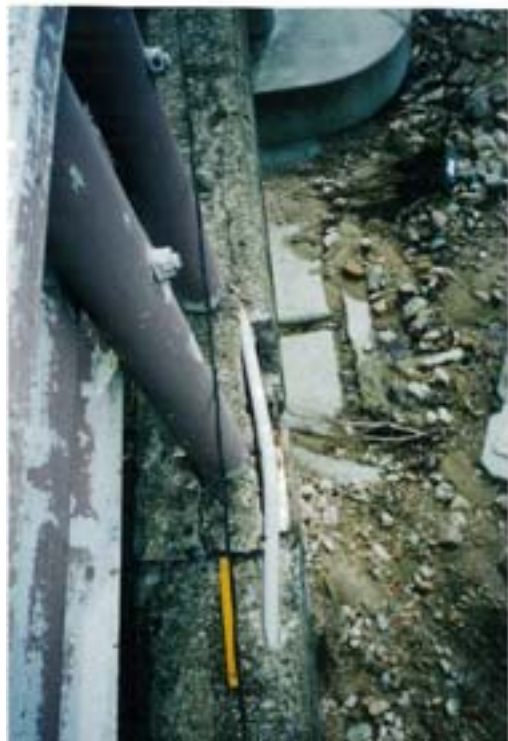
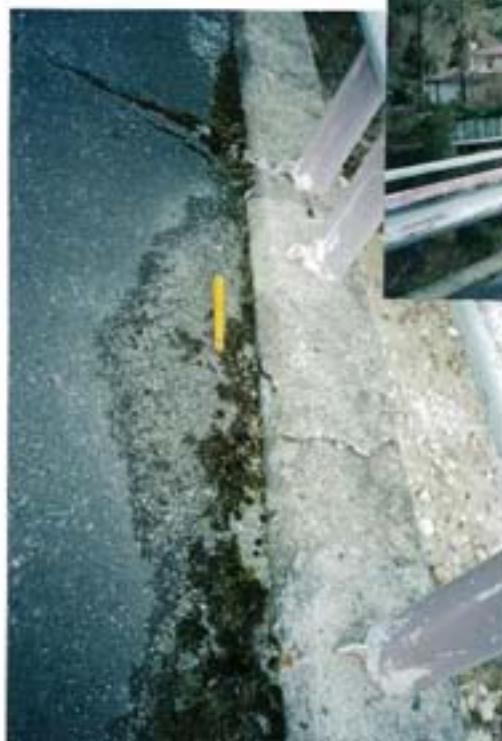
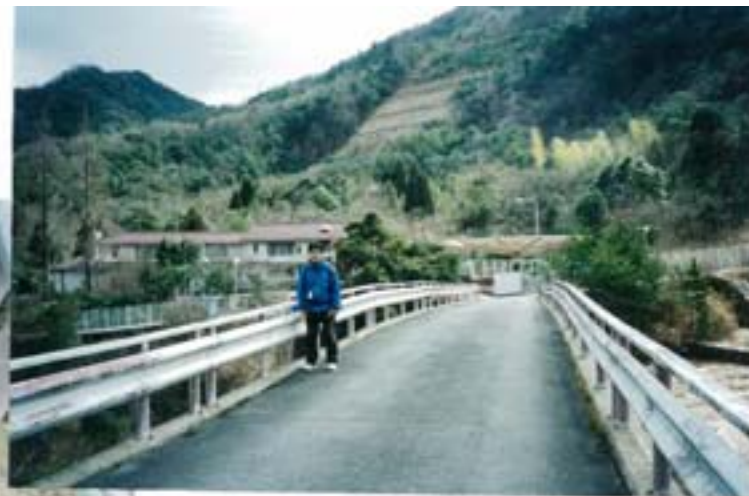
地震当時と同じ状況で補修は進んでいない(2005.2)。

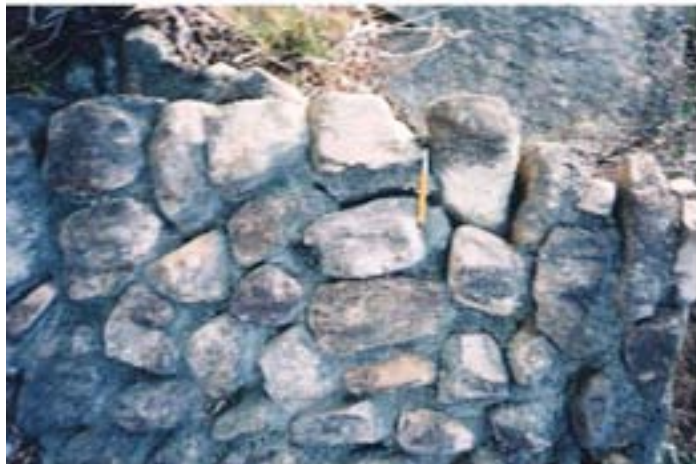
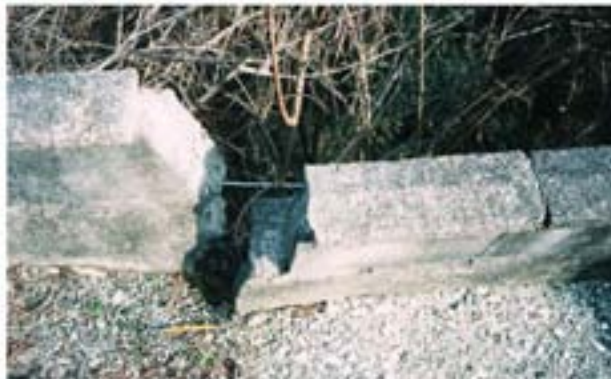
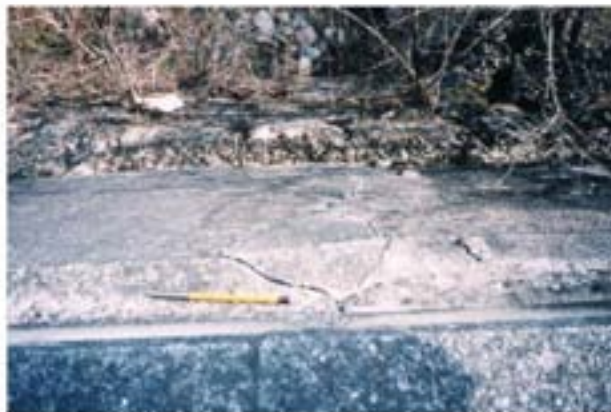
太多田川左岸に沿う道路法面や側壁に現れている破壊の状況
(W-1へ)(地域とテーマへ)。

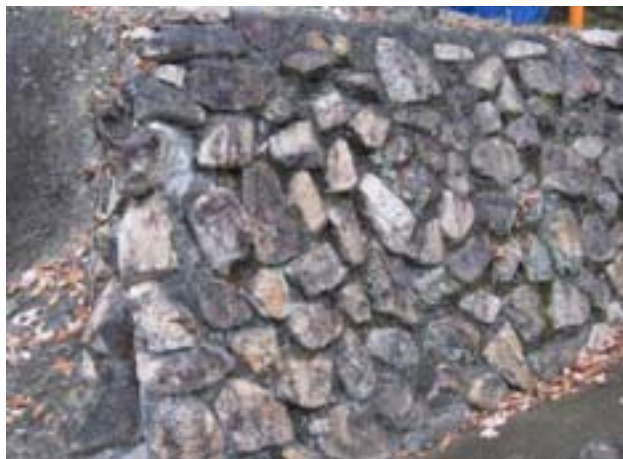
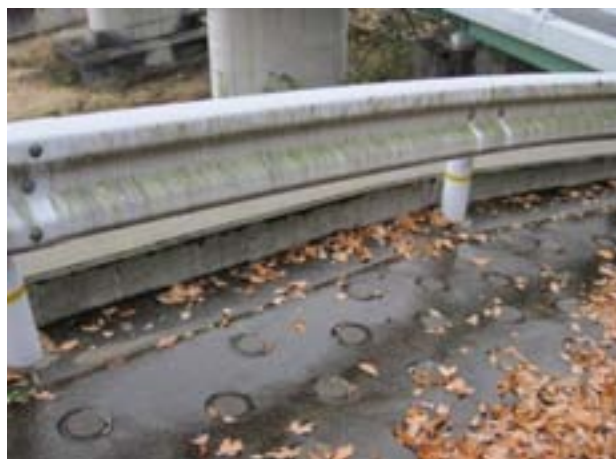
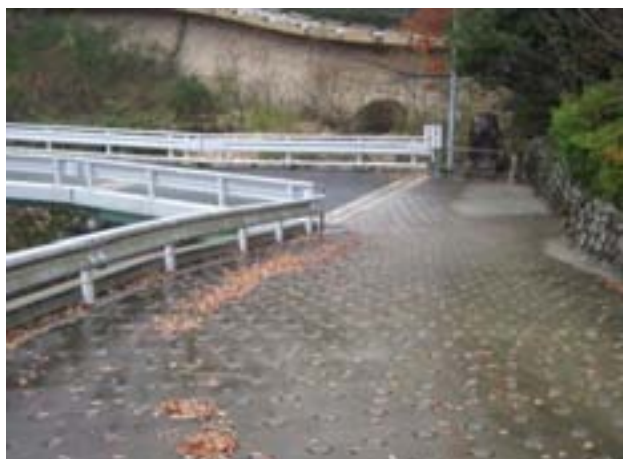
復旧状況 (2015.11.3)。

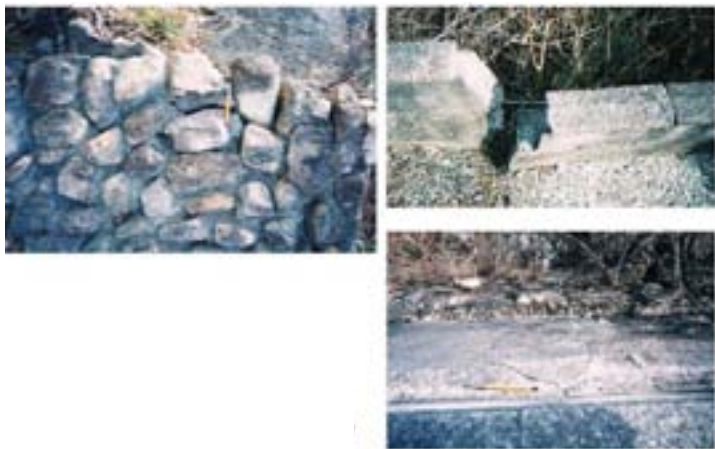
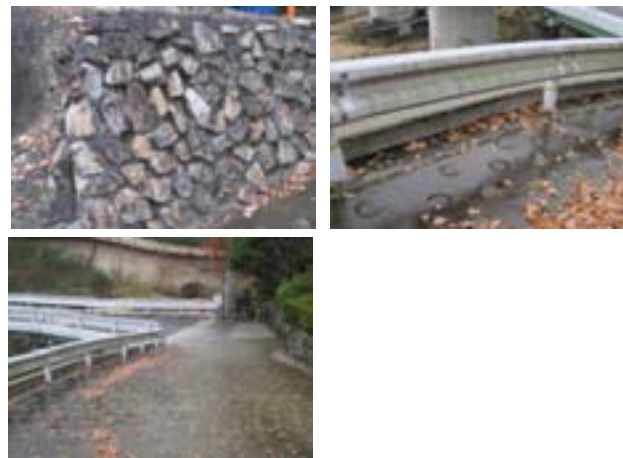
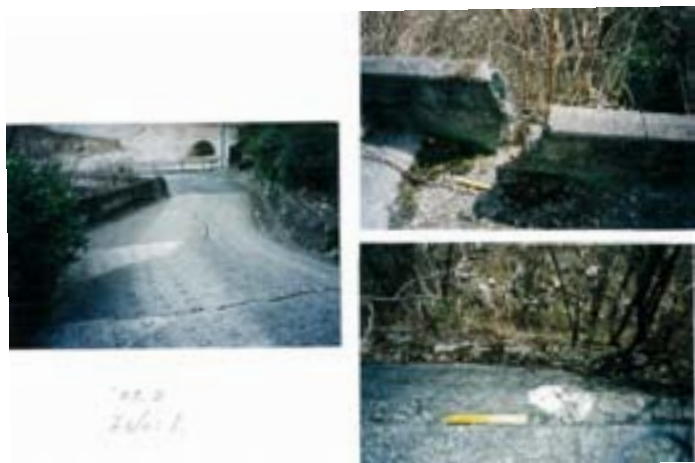
箇所 (point) : W-6

震災時、太多田川左岸側の練石積みや路肩に亀裂などの変状が発生した。現在は、補修されて、これらの痕跡は確認できない。

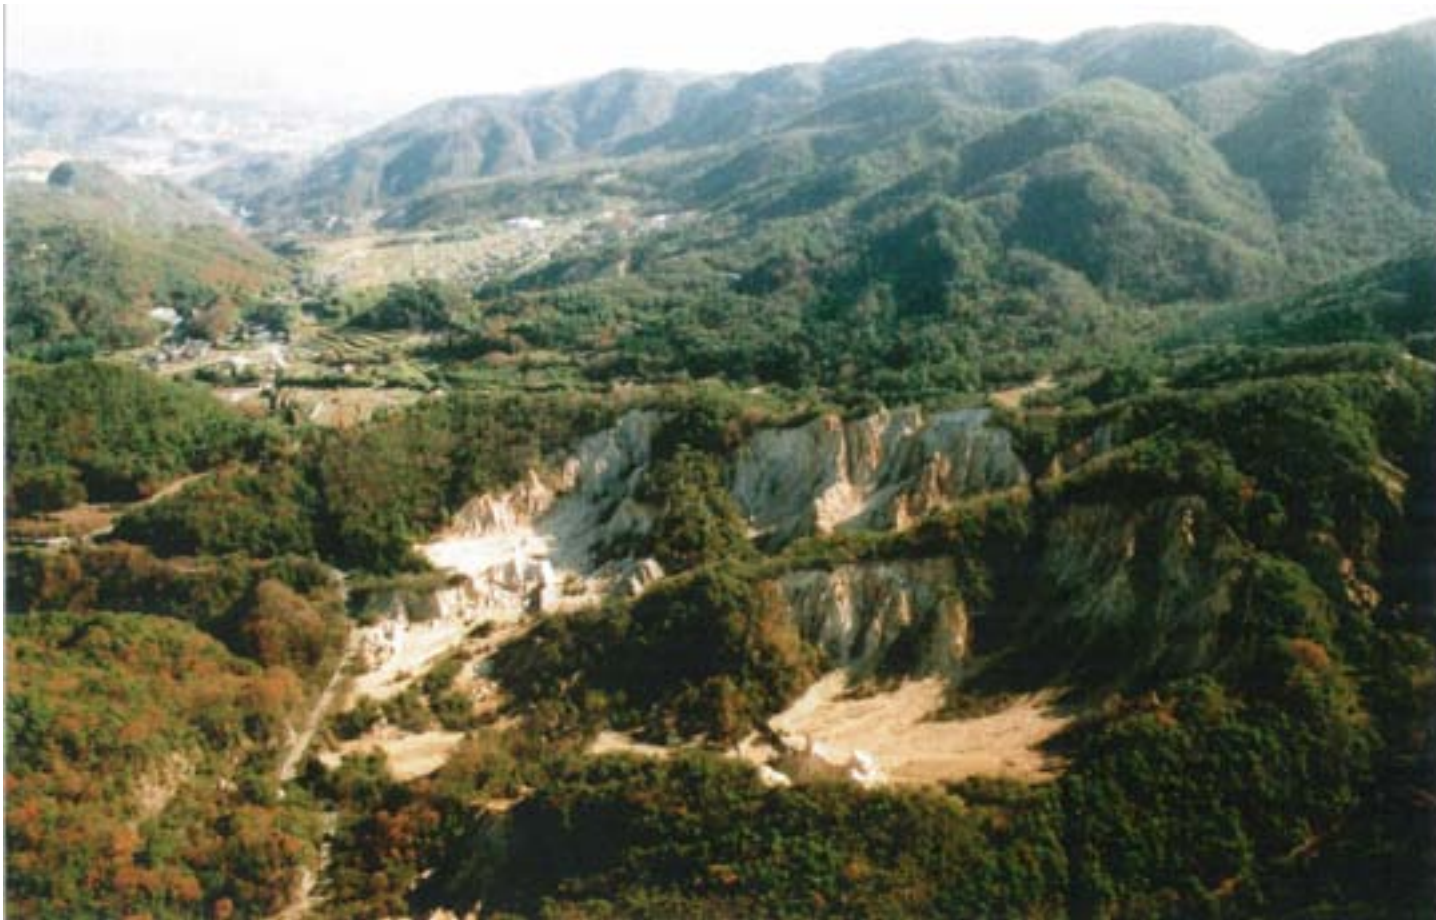
斜め航空写真による全景(2007.5.3)。山腹工による復旧、砂防ダムの新設等が進む。

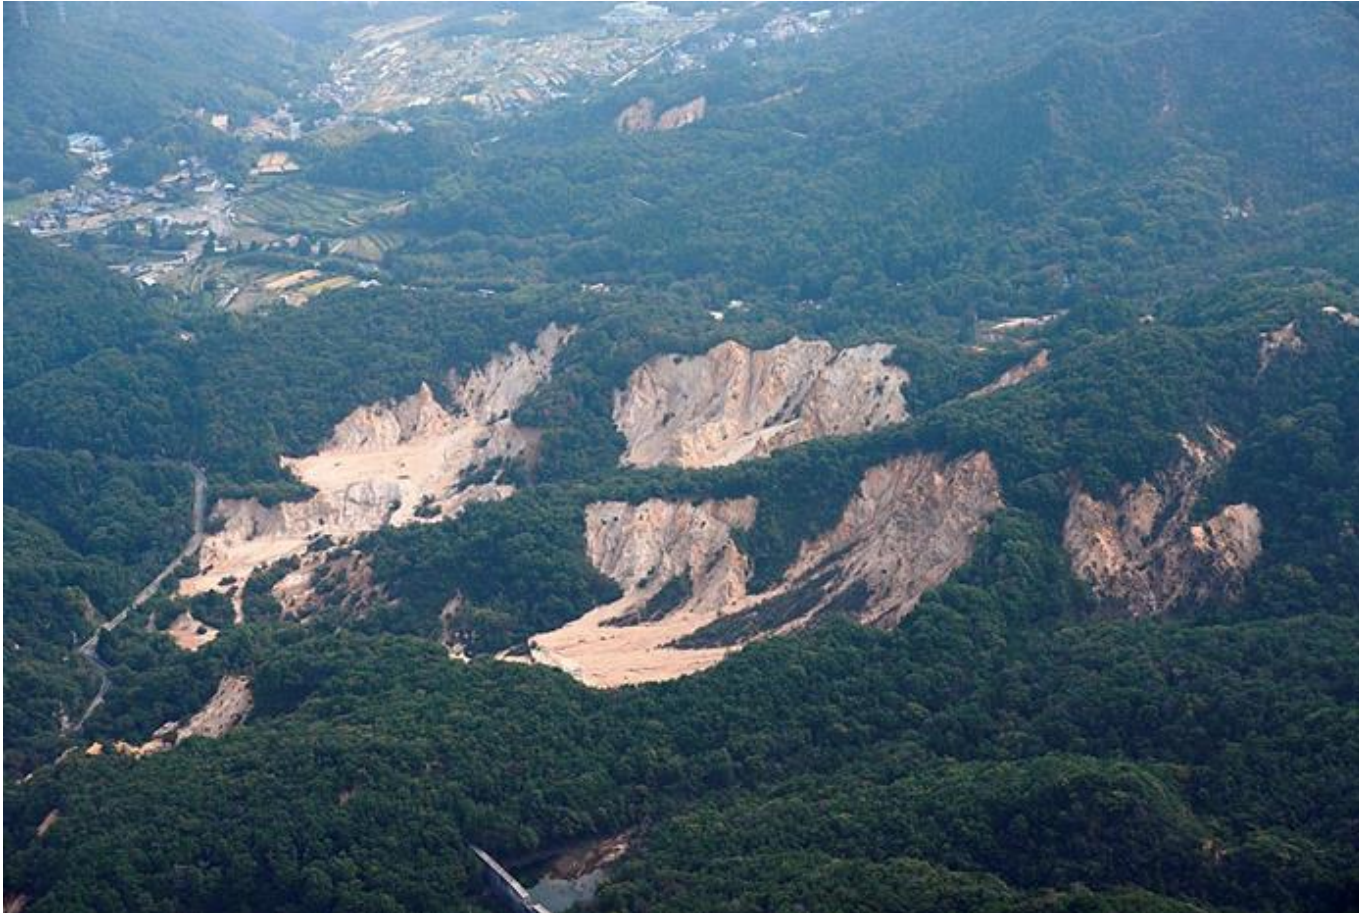
斜め航空写真による全景(2015.10.9)浸食・土砂流出が進行中。

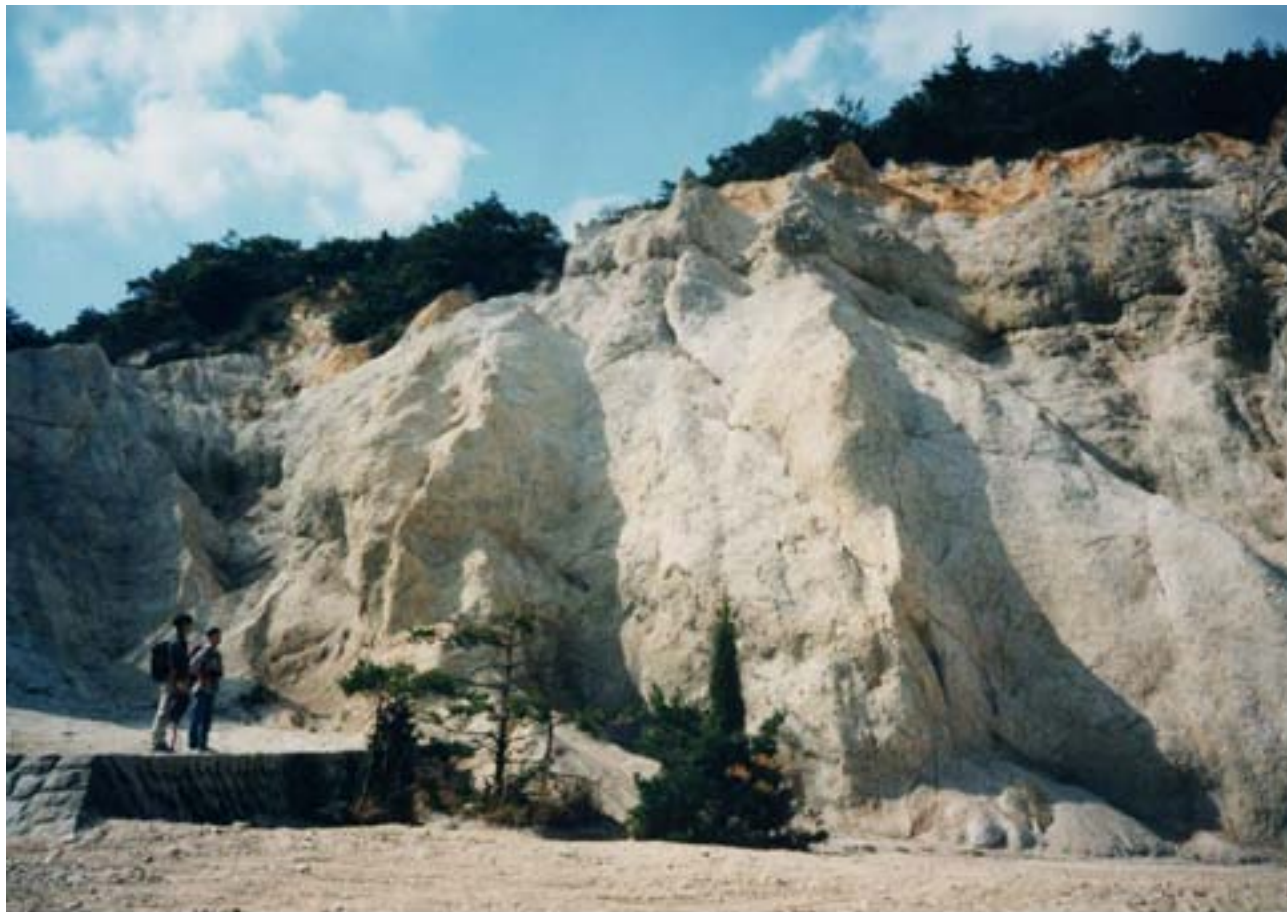
白水峡西北部。白水峡左岸側花崗岩の風化断面、上方赤褐色部は高位段丘礫層。

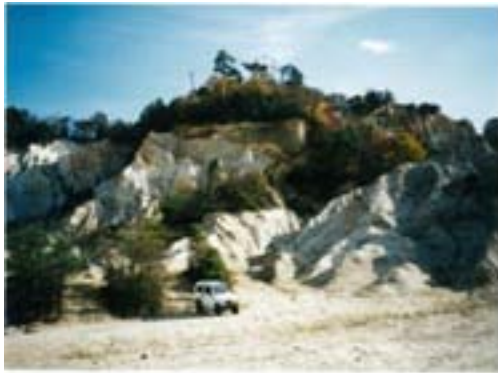
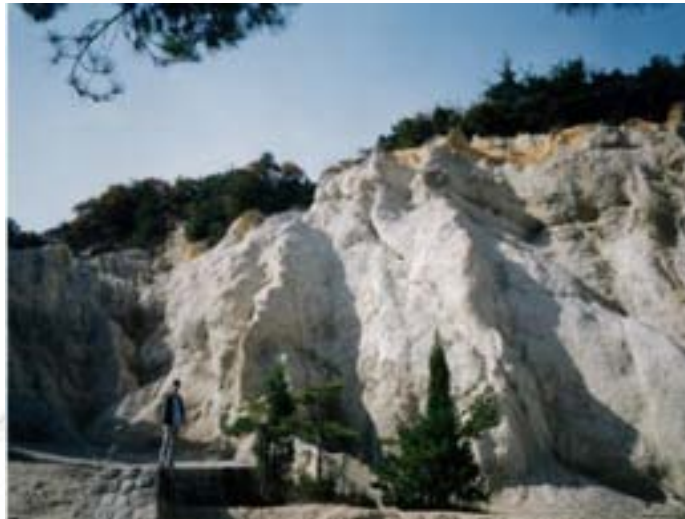
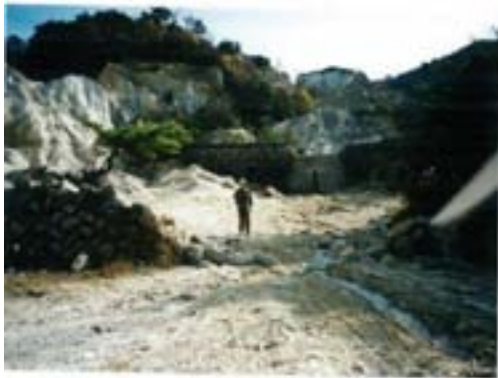
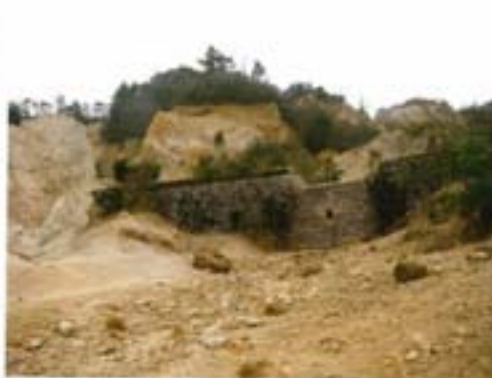
大きくは変化してないが浸食・土砂流出がゆっくりと進行中(2005.11)。

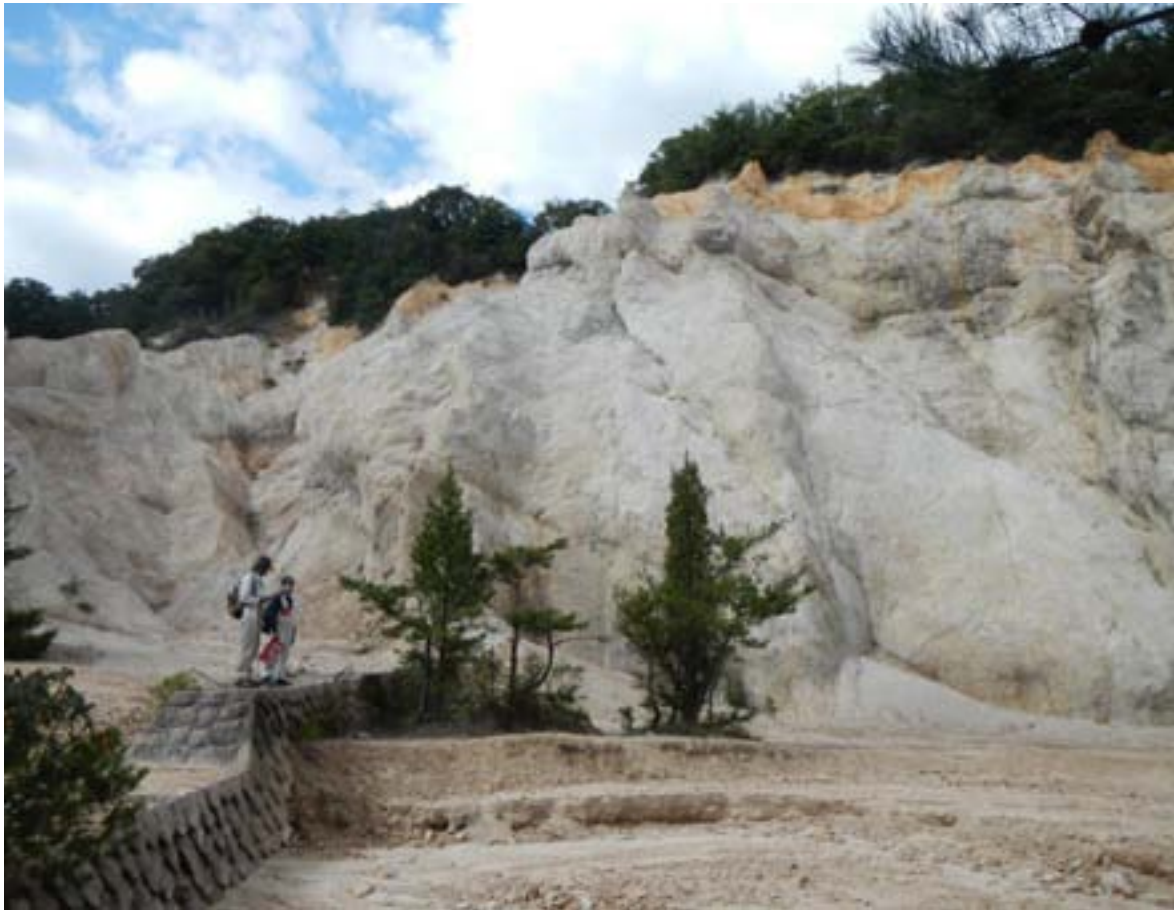
大きくは変化していないが浸食・土砂流出が進行中(2015.9.28)。

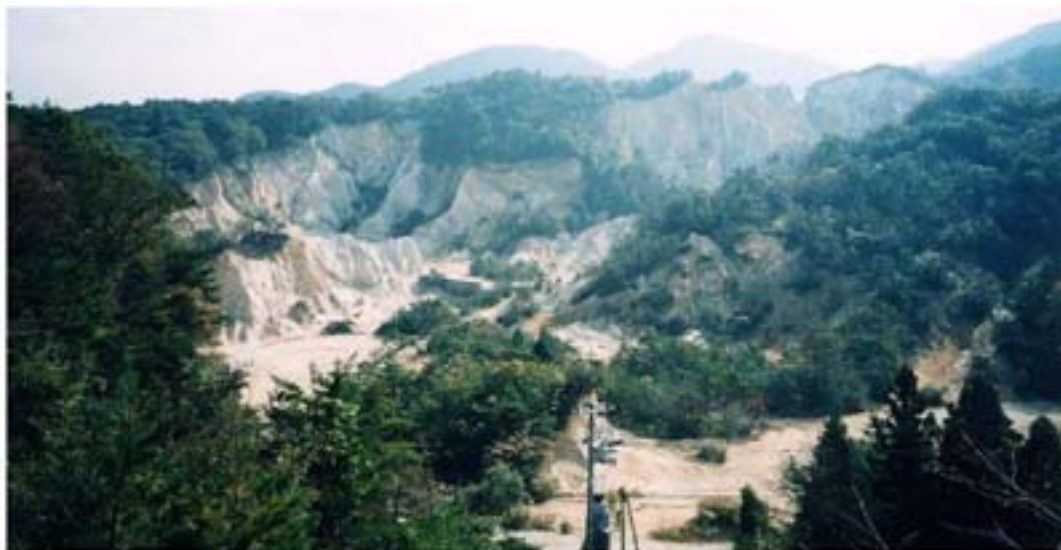
X-3 白水峡周辺の崩壊と変状

白水峡西南部・バッドランド内の状況。
元来バッドランドが発達する地区であつたが、近接して露頭を見ると地震の衝撃で再崩壊しているところも多いことがわかる。

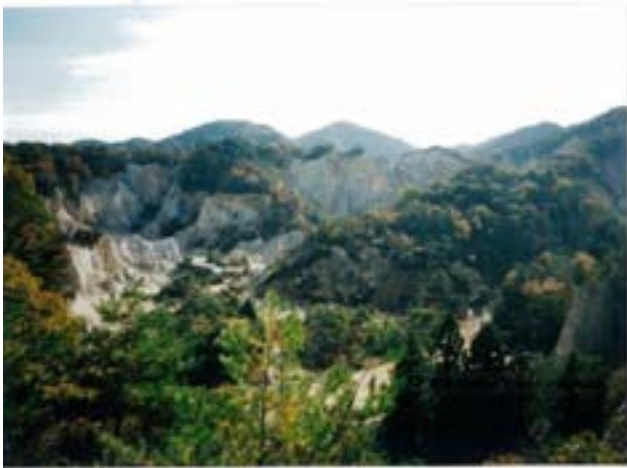
大きくは変化してないが浸食・土砂流出がゆっくりと進行中(2005.12)。

斜面表層の含水比が比較的高い所でかつ土砂移動が少ない箇所では植生が定着。
