1995.1.17 大地震と六甲山地 写真によるその変形・変状の記録(20年間の経年変化)

Mt.Rokko and the Great Hanshin Earthquake of January 17,1995:
The Photographic Records of Landform Changes and Conditions after 20 Years

奈良大学 名誉教授 池田 碩
Emeritus Professor, Nara University Hiroshi Ikeda

国土交通省近畿地方整備局 六甲砂防事務所
Ministry of Land, Infrastructure and Transport and Tourism
Kinki Division ROKKO Sabo Office

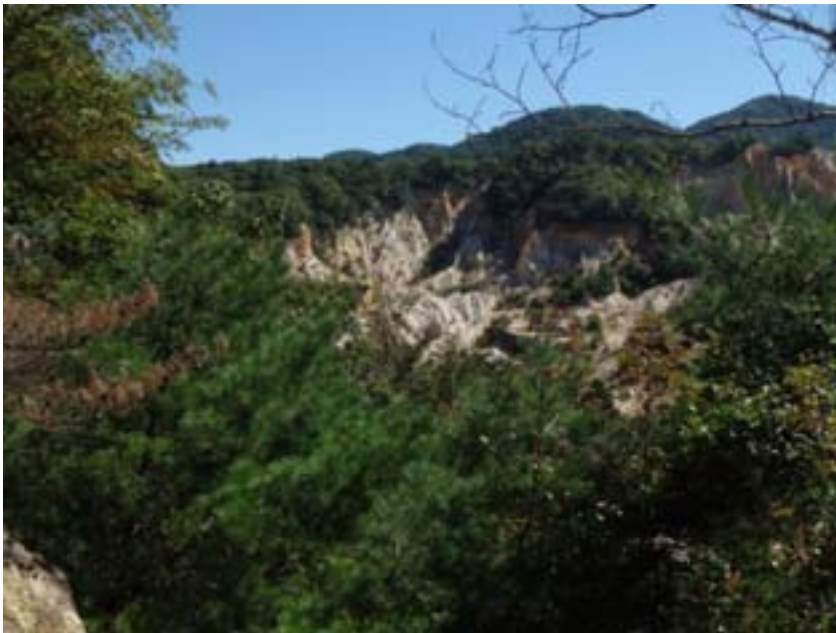
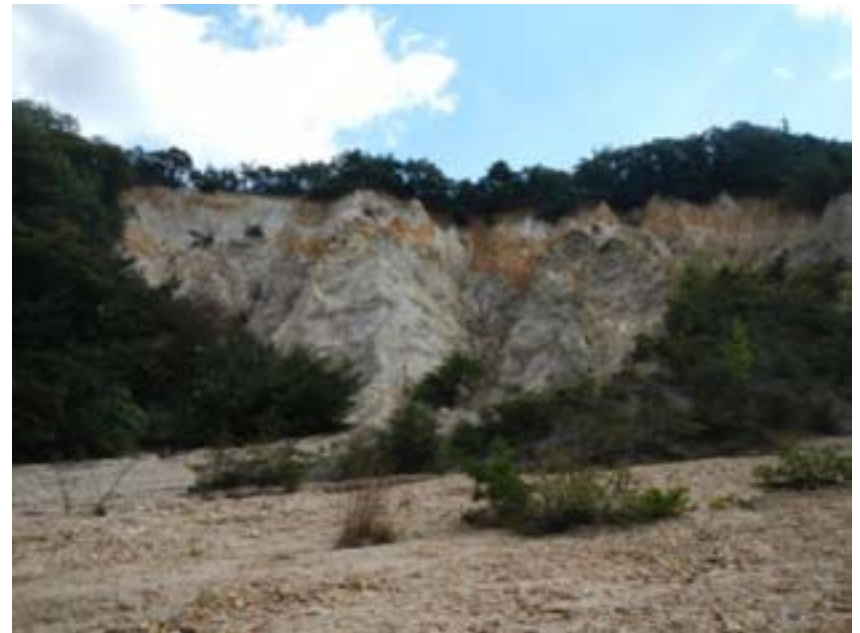
X-3 白水峡周辺の崩壊と変状

大きくは変化してないが浸食・土砂流出が進行中(2015.9.29) 植生定着範囲が減している。

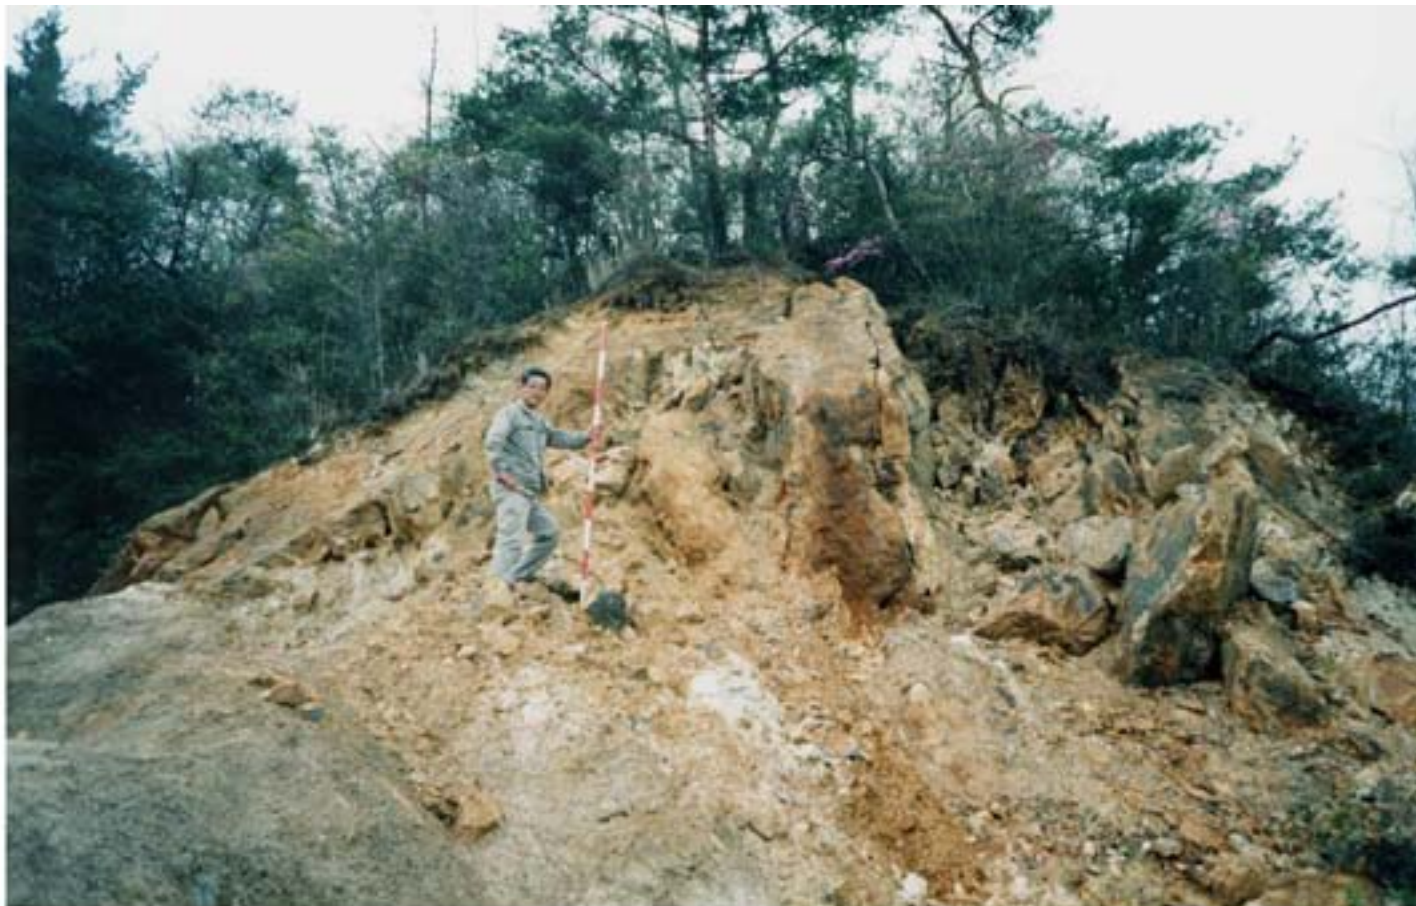
X-4 白水峡周辺の崩壊と変状

地震による再崩壊の例 表面の明るい部分は崩壊し落下した部分。
岩盤の内部にも、クラックが多数生じている状況が良くわかる(図-18)。

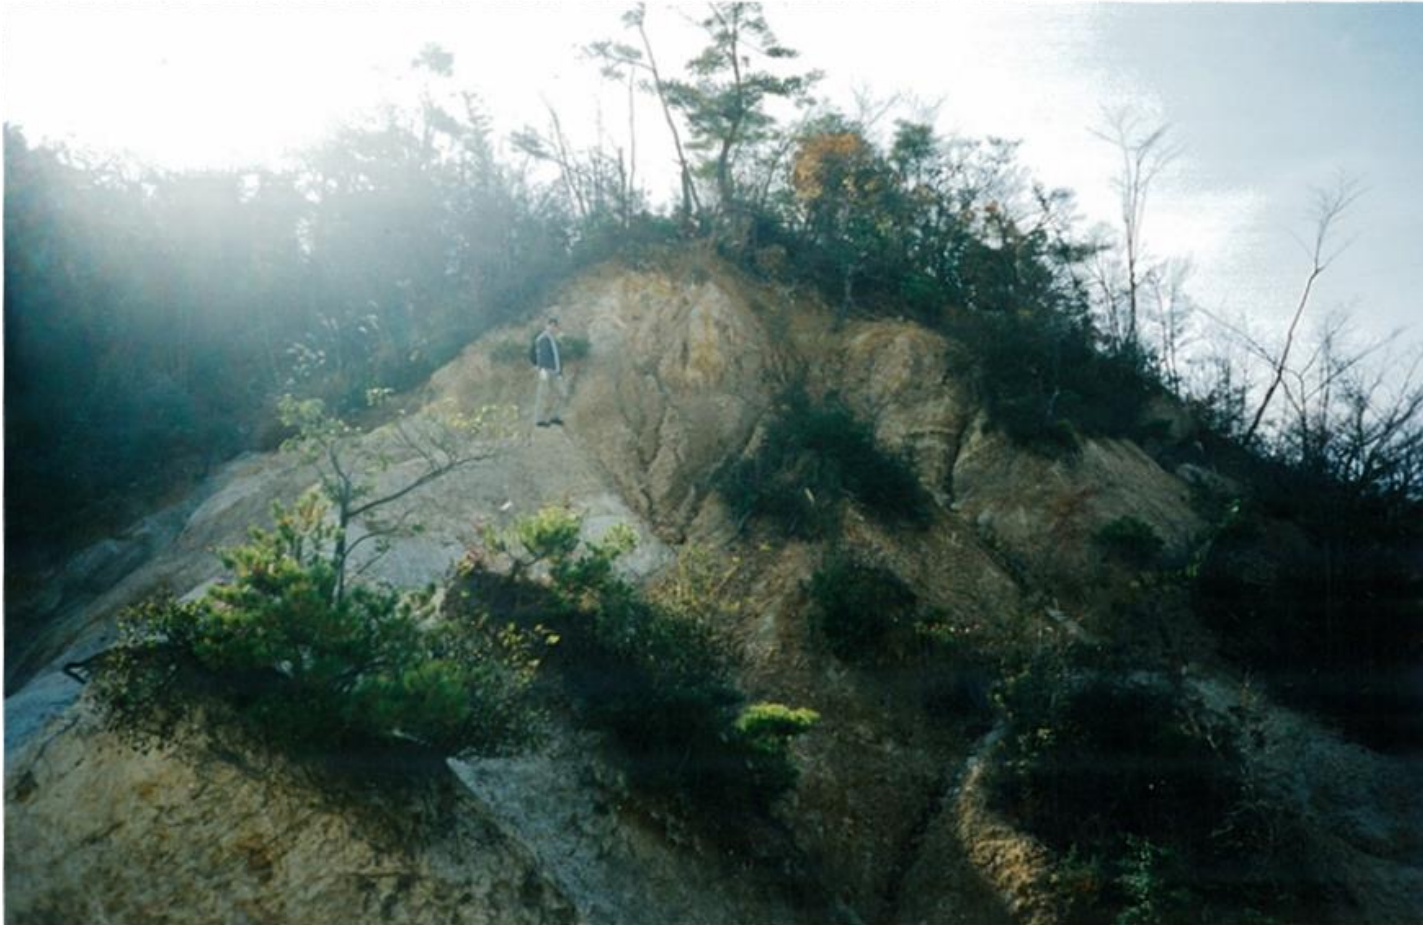
X-4 白水峡周辺の崩壊と変状

侵食崩壊が進んでいるが、植生も一部定着している(2005.12)。

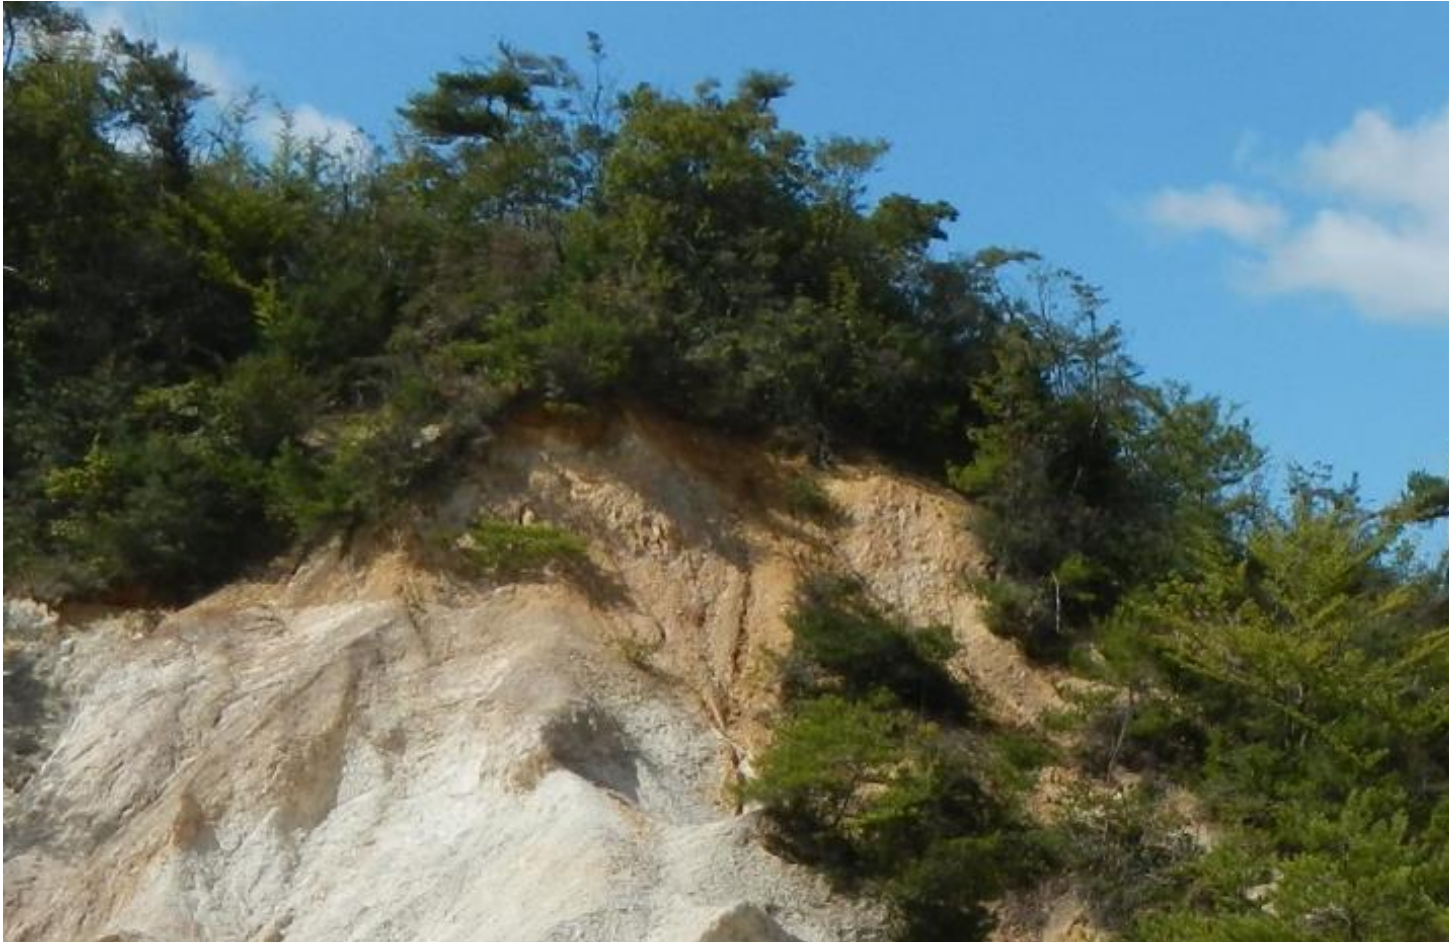
X-4 白水峡周辺の崩壊と変状

大きくは変化してないが浸食・土砂流出がゆっくりと進行中(2015.1)。

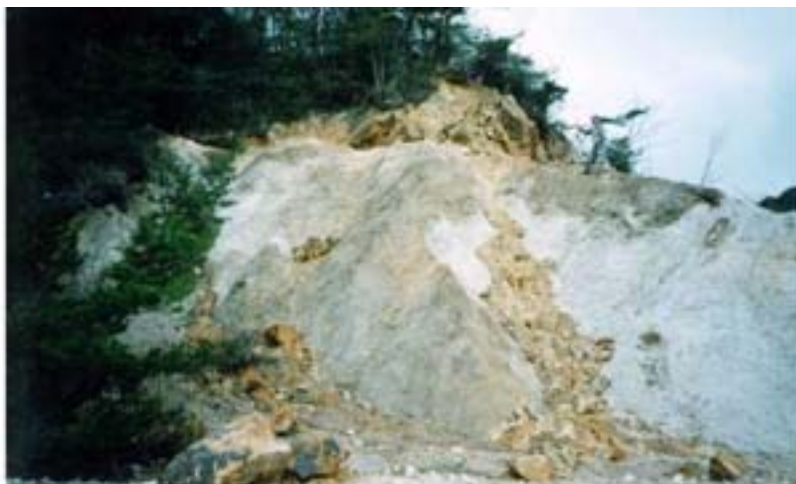
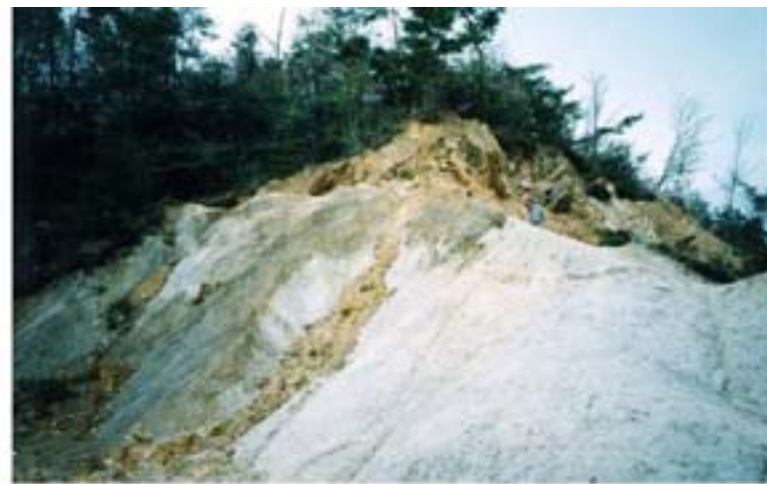
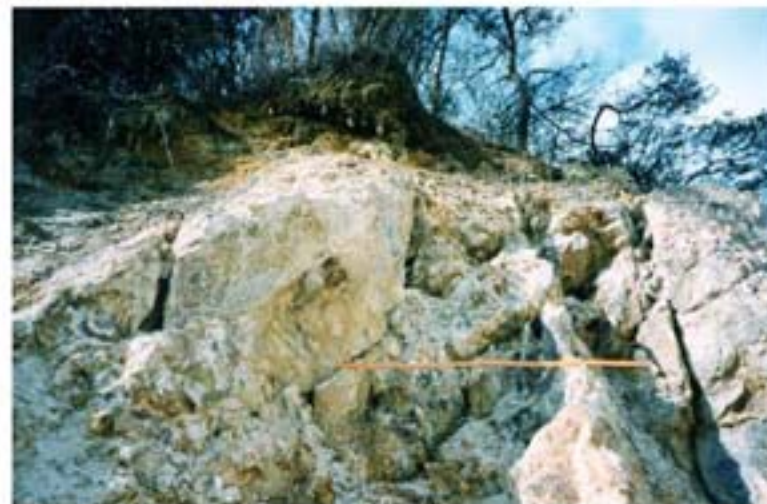
X-5 白水峡周辺の崩壊と変状

強力な衝撃による尾根筋上端部の崩壊。
左上、右上：崩壊している岩塊群を含む全景。
右下：崩壊した跡の割れ目の拡大状況(図-18)。

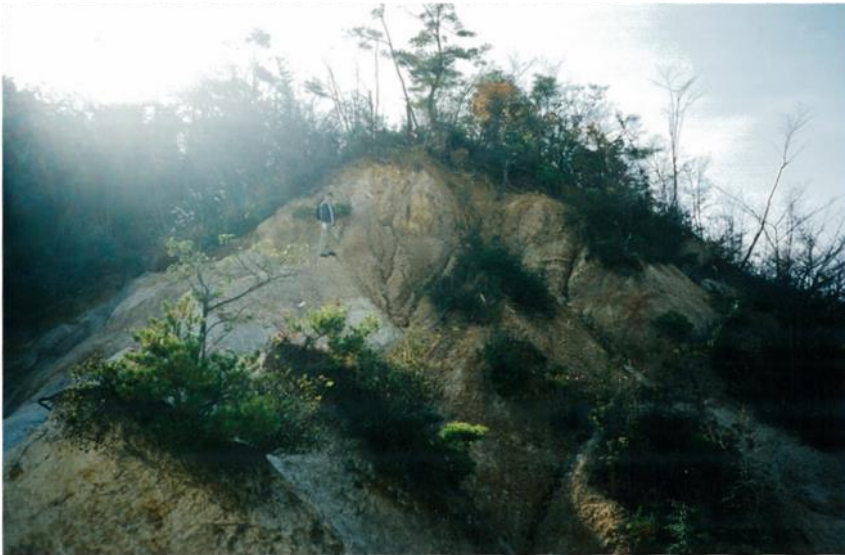
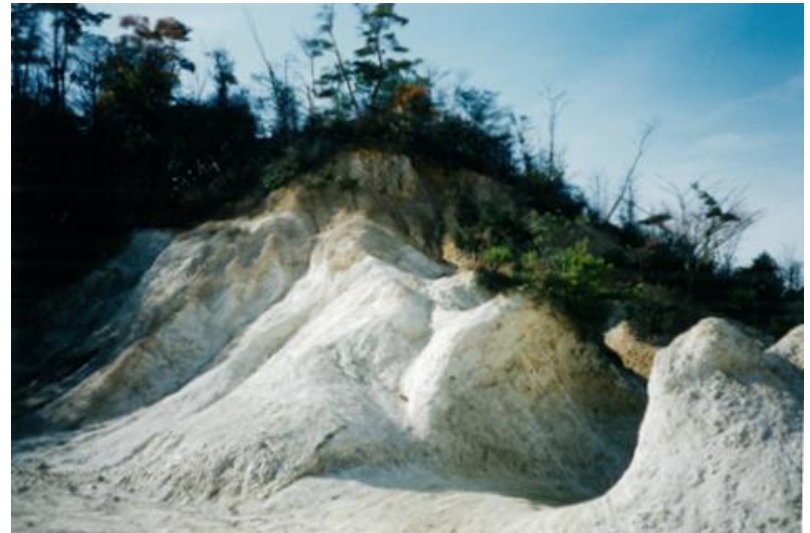
X-5 白水峡周辺の崩壊と変状

侵食崩壊が進んでいるが、植生も一部定着している(2005.11)。

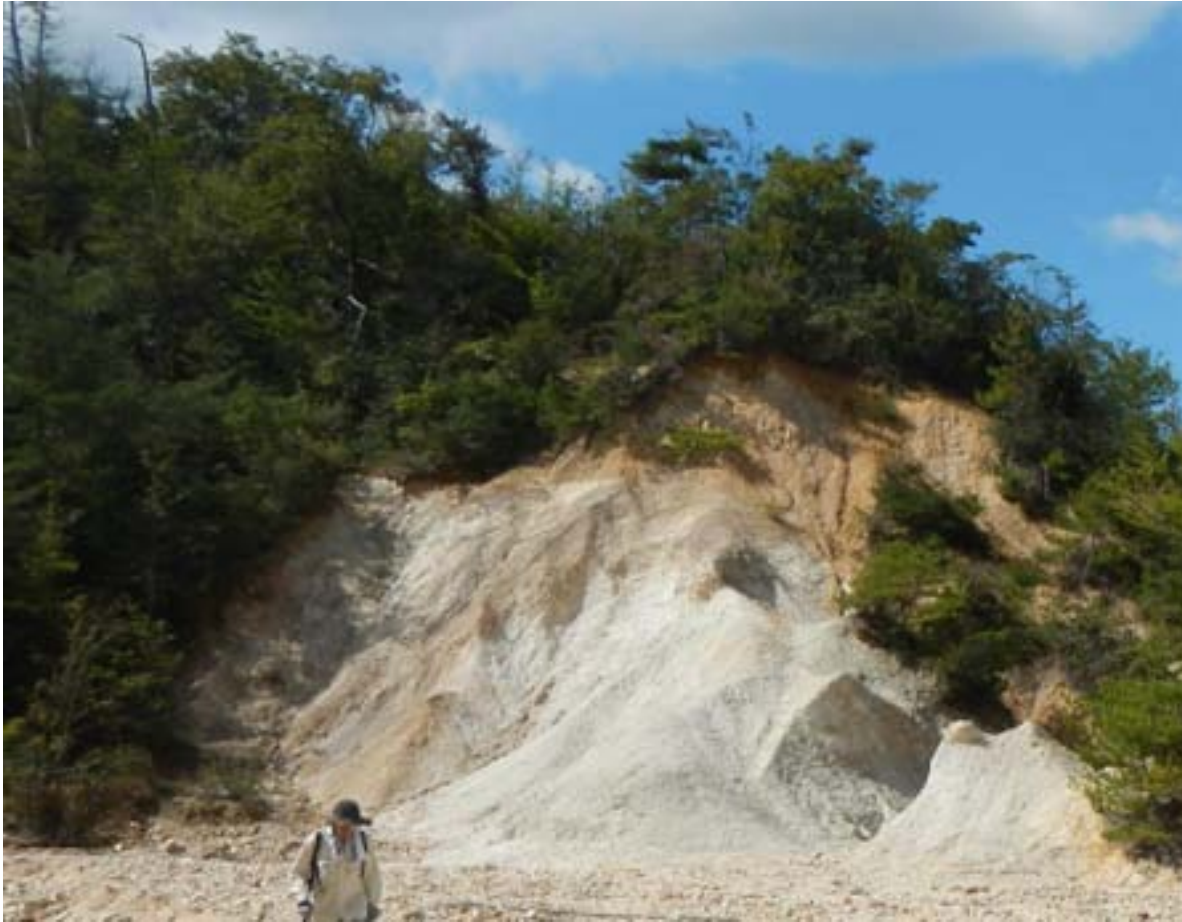
X-5 白水峡周辺の崩壊と変状

大きくは変化してないが浸食・土砂流出がゆっくりと進行中(2015.1)。

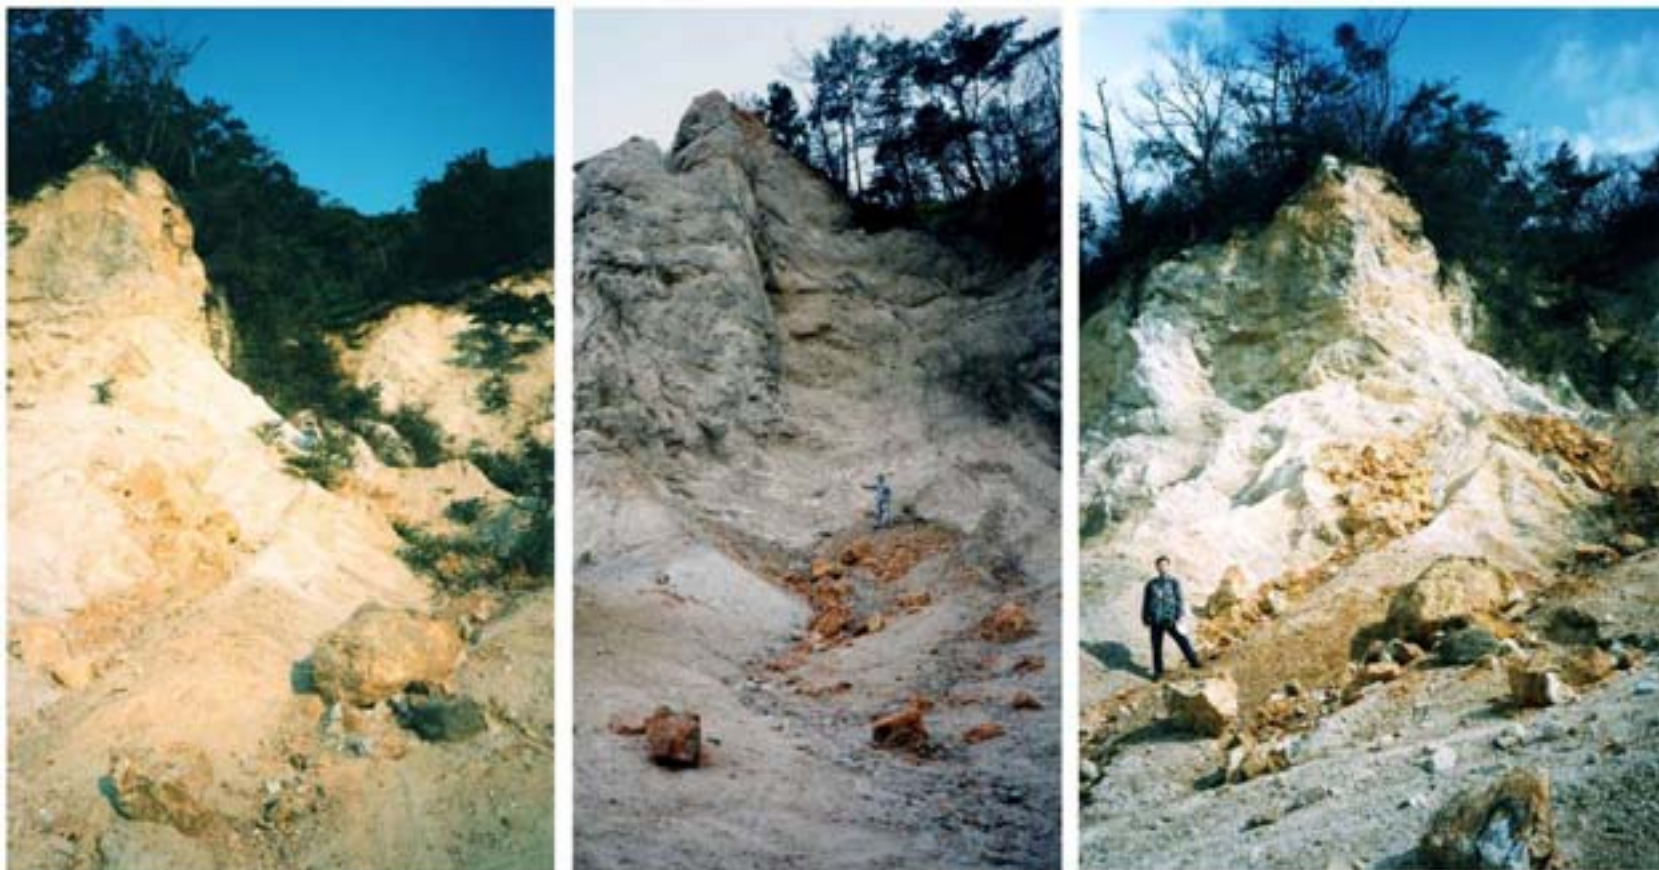
X-6 白水峡周辺の崩壊と変状

バッドランド内部での地震での衝撃による崩壊の状況。
上端部付近からの崩壊と崩落が目立つ(図-18)。

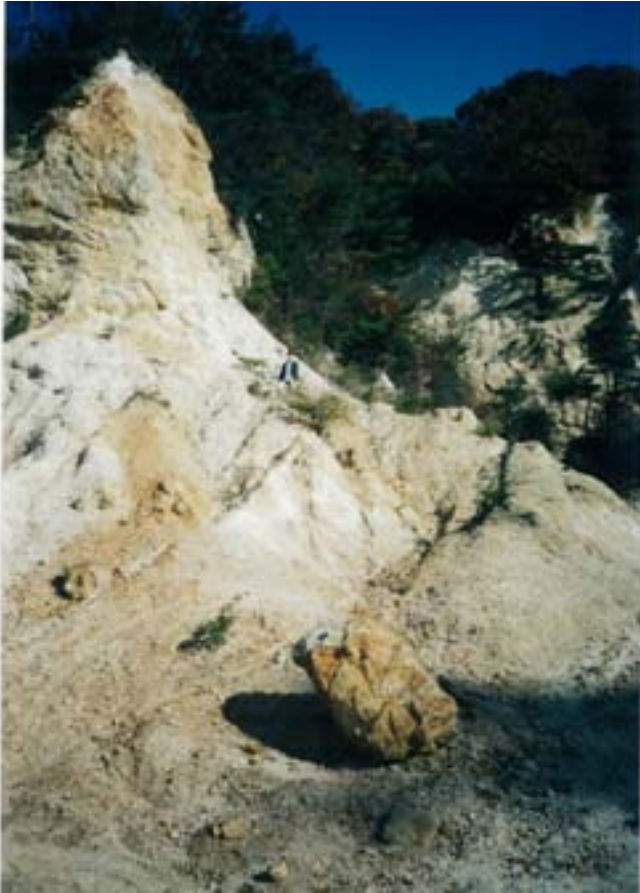
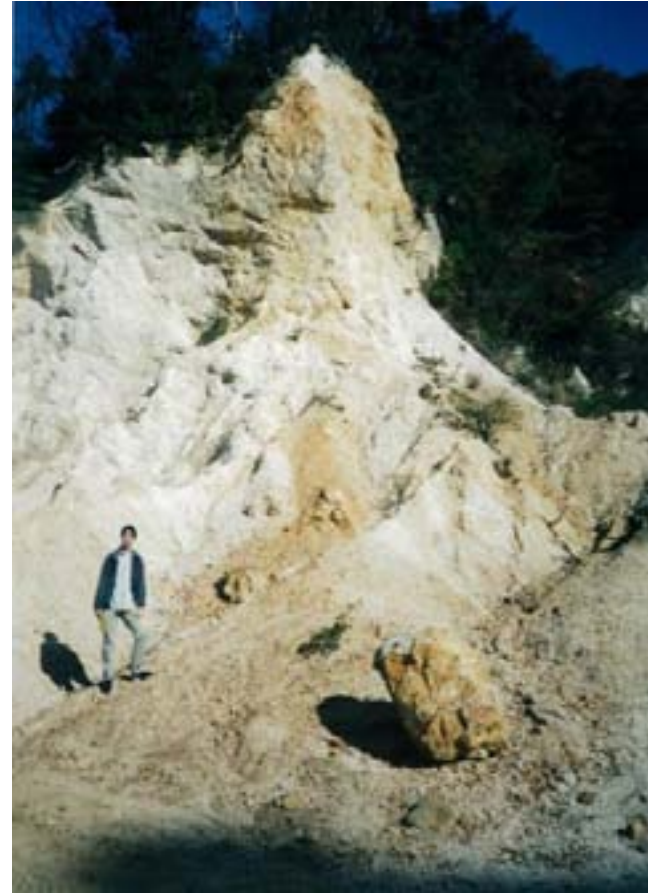
X-6 白水峡周辺の崩壊と変状

侵食崩壊が進む。崩落した岩塊は細粒化し流出(2005.11)。

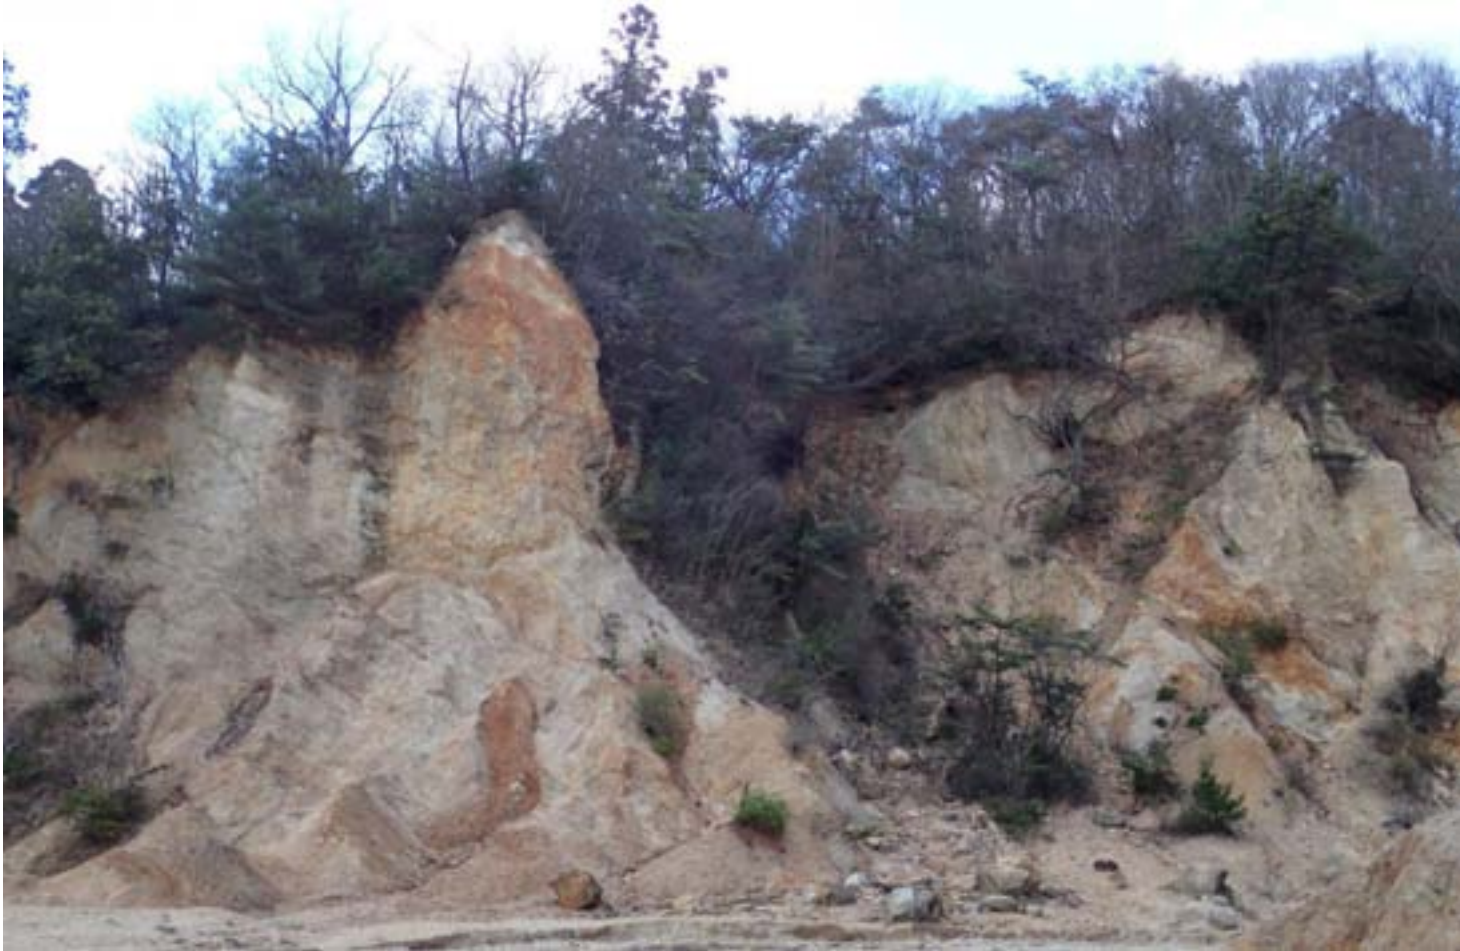
X-6 白水峡周辺の崩壊と変状

徐々に斜面の浸食崩壊が上方斜面に及んでいる(2014.12.1)。

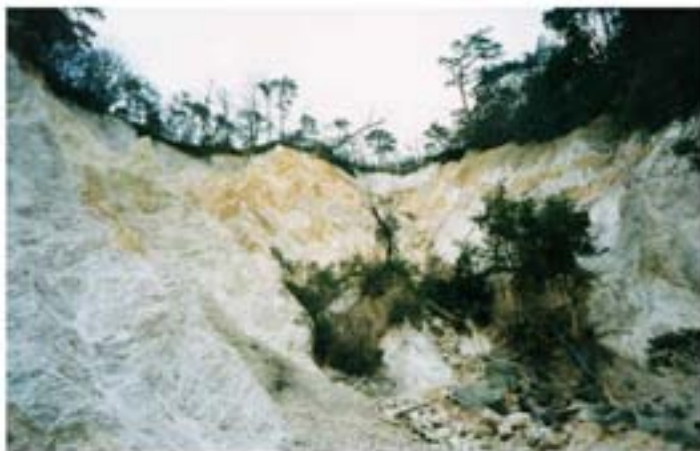
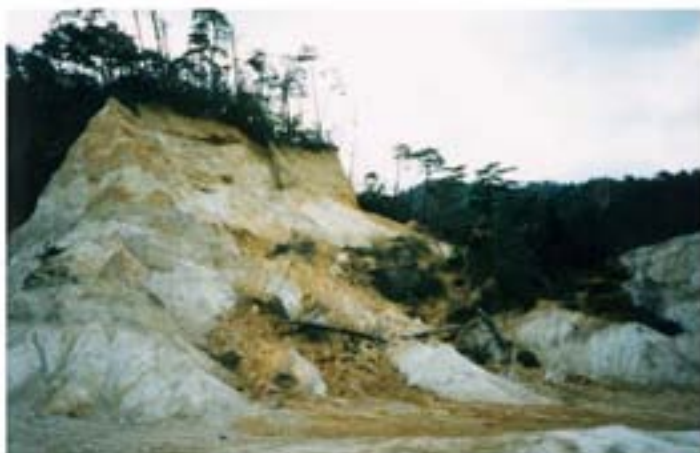
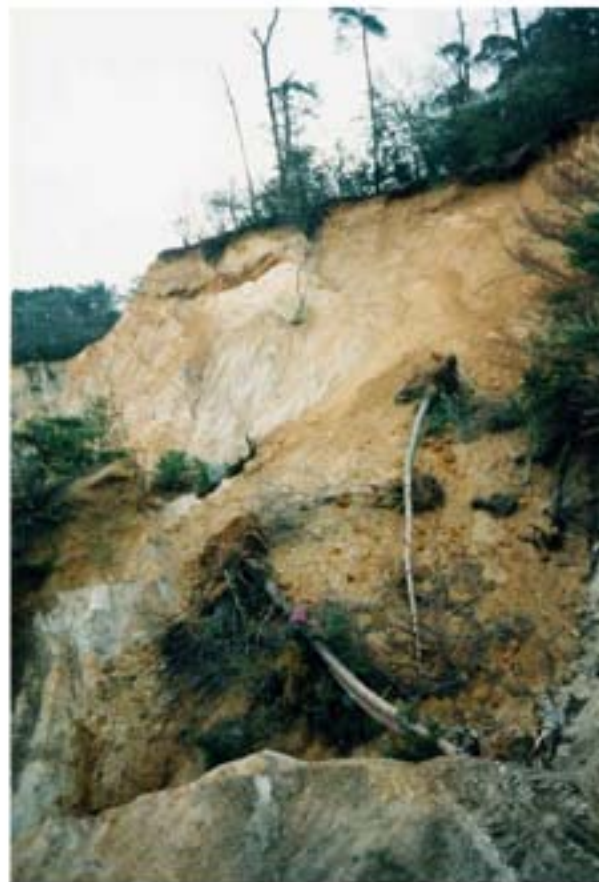
X-7 白水峡周辺の崩壊と変状

バッドランド内部での地震の衝撃による崩壊の状況 風化の進む上方部分からの崩壊例 (図-18)。

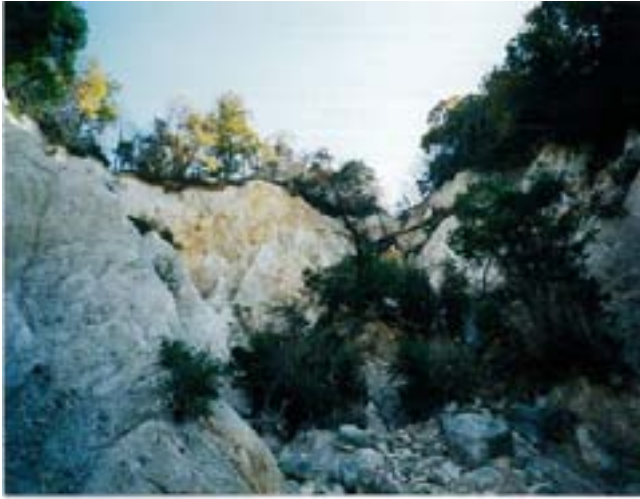
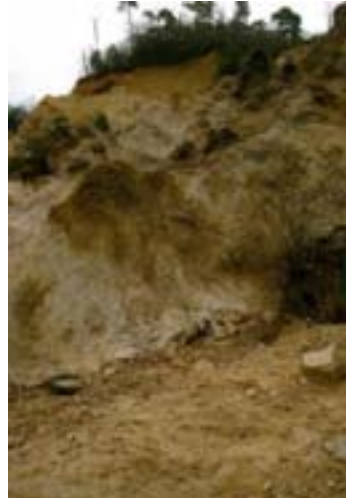
X-7 白水峡周辺の崩壊と変状

大きくは変化していないが
浸食・土砂流出がゆっくりと
進行中(2006.12.16)。

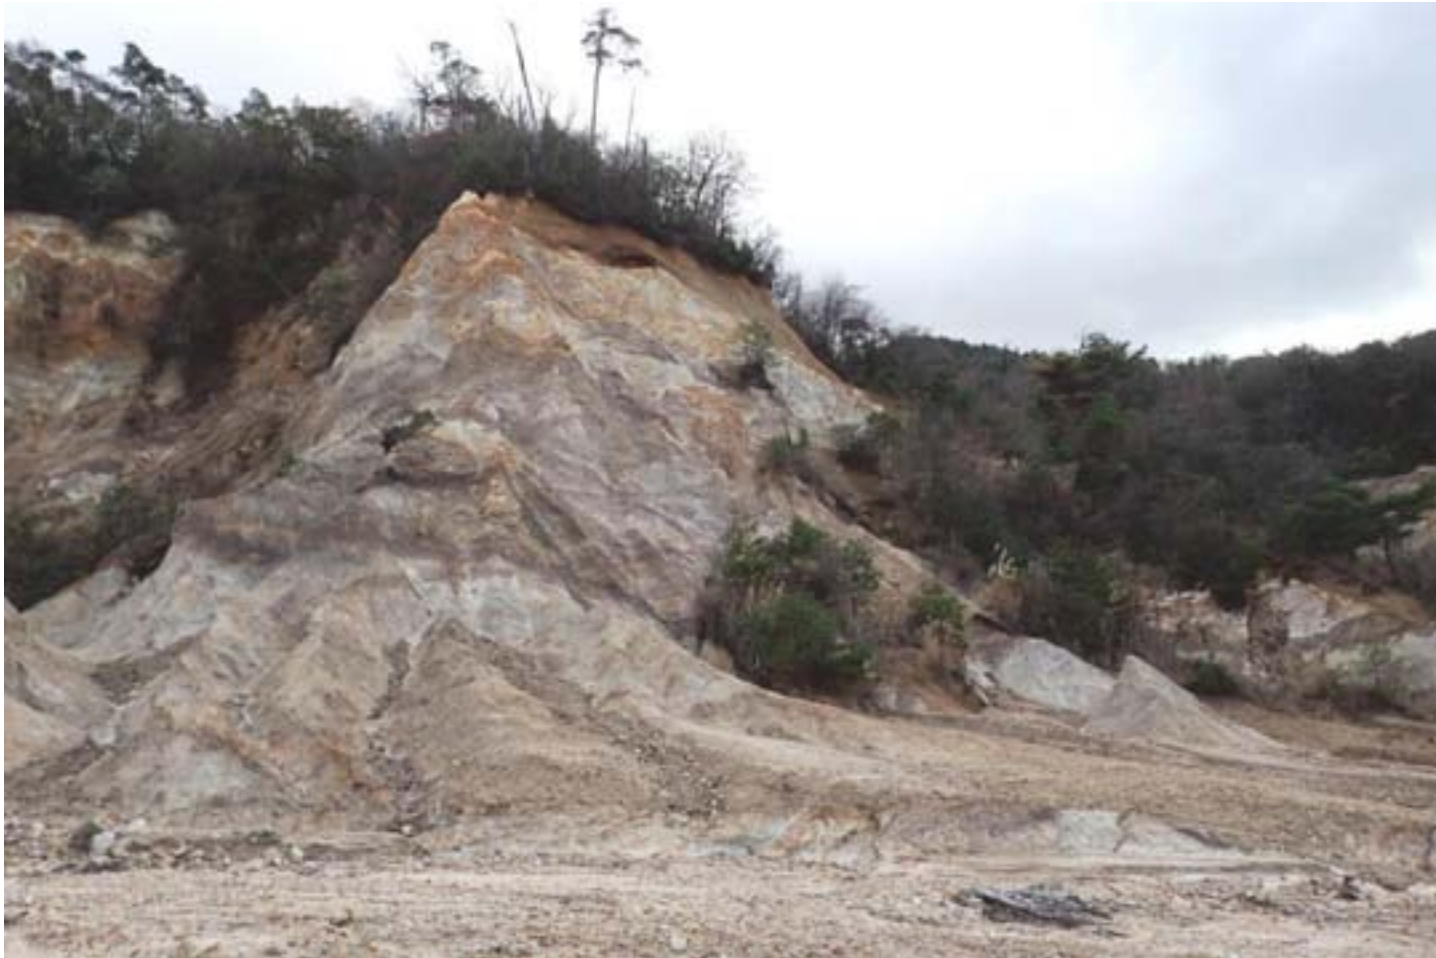
X-7 白水峡周辺の崩壊と変状

大きくは変化してないが浸食・土砂流出がゆっくりと進行中(2014.12.1)。

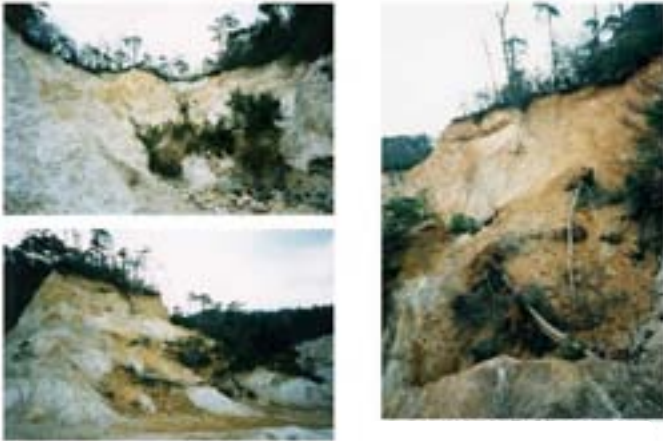
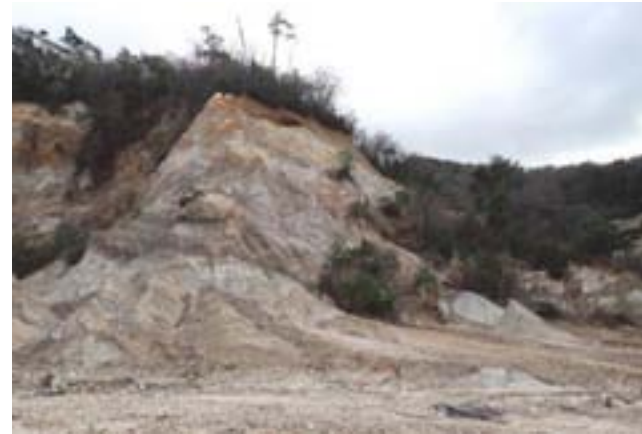
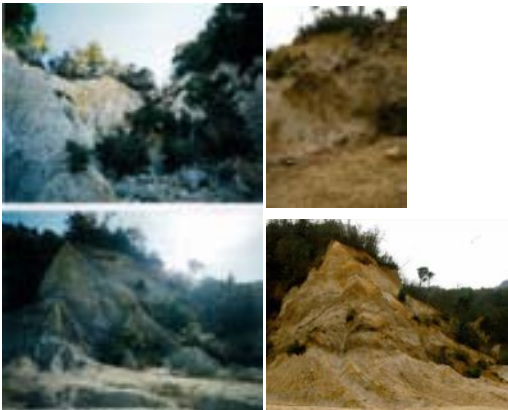
箇所 (point) : X-7

震災による崩壊によって、大量の岩塊が斜面から剥離し、崩落した。その後大きな変化はないが、表層の浸食と土砂の流失が進み、震災時に崩落した岩塊も多くが流失している。

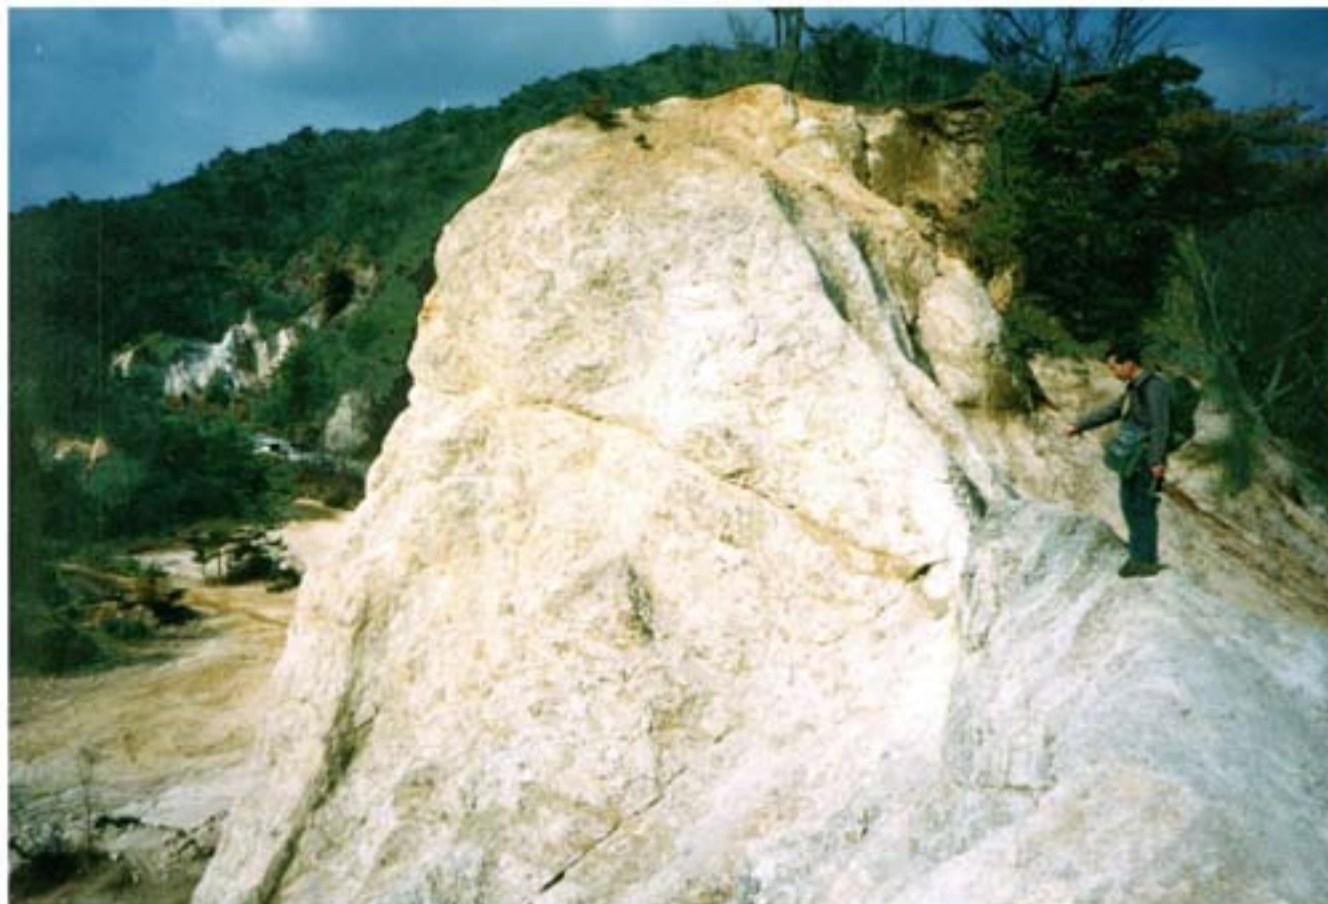
X-8 白水峡周辺の崩壊と変状

地震の衝撃によって生じた微小クラックの例。

遠望ではわからないが、岩盤の露頭に近づいてみると、このようなクラックが多数生じていることがわかる。

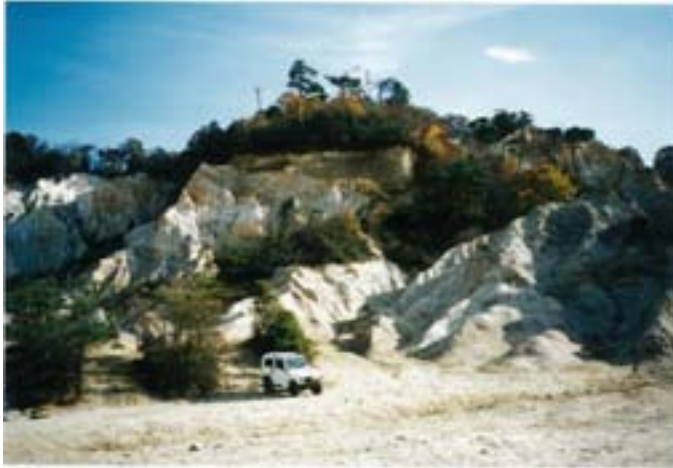
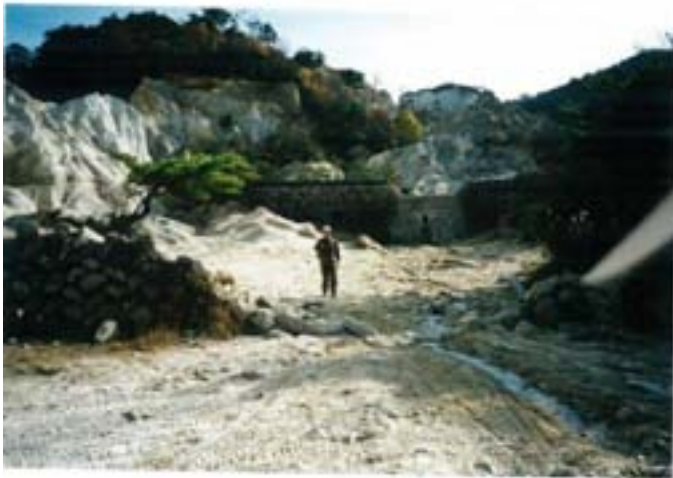
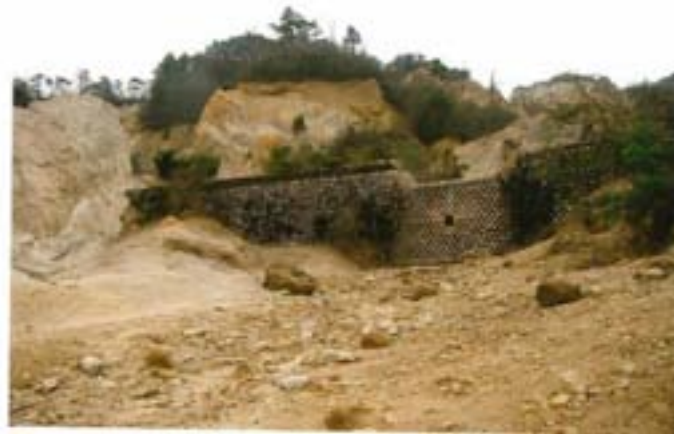
X-8 白水峡周辺の崩壊と変状

左上下:既設砂防堰堤上流側・下流側(2005.11)。
右下:既設砂防堰堤下流側(2006.12.16)。

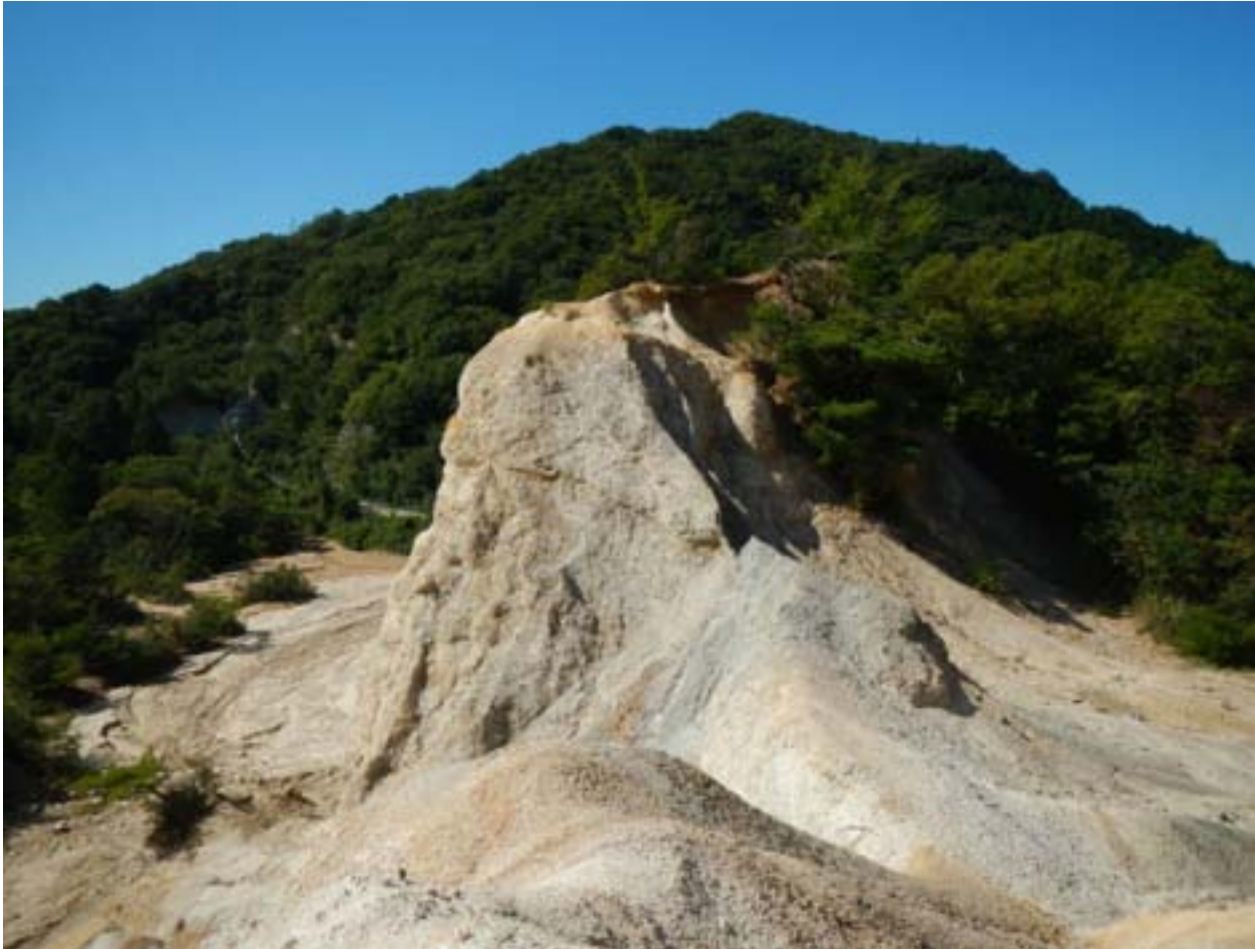
X-8 白水峡周辺の崩壊と変状

大きくは変化していないが岩盤表面の風化が進み浸食、流出がゆっくりと進行中(2015.9.28)。

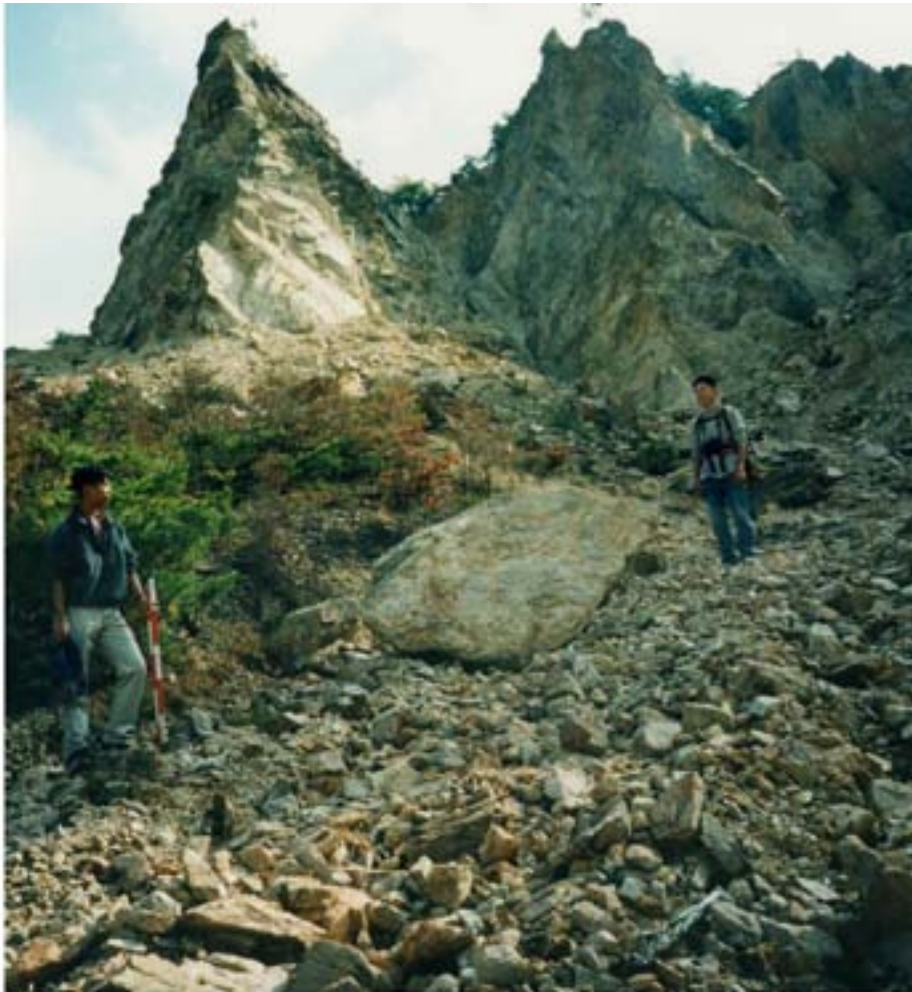
X-9 白水峡周辺の崩壊と変状

風化が若干遅れているところでは、針峰状トア地形の多いバッドランドが生じる。ここでも地震による衝撃で、岩盤の表面が崩壊している。写真中央の岩塊は、上方の明るい岩盤の部分から崩落してきたもの(図-11、図-18)。

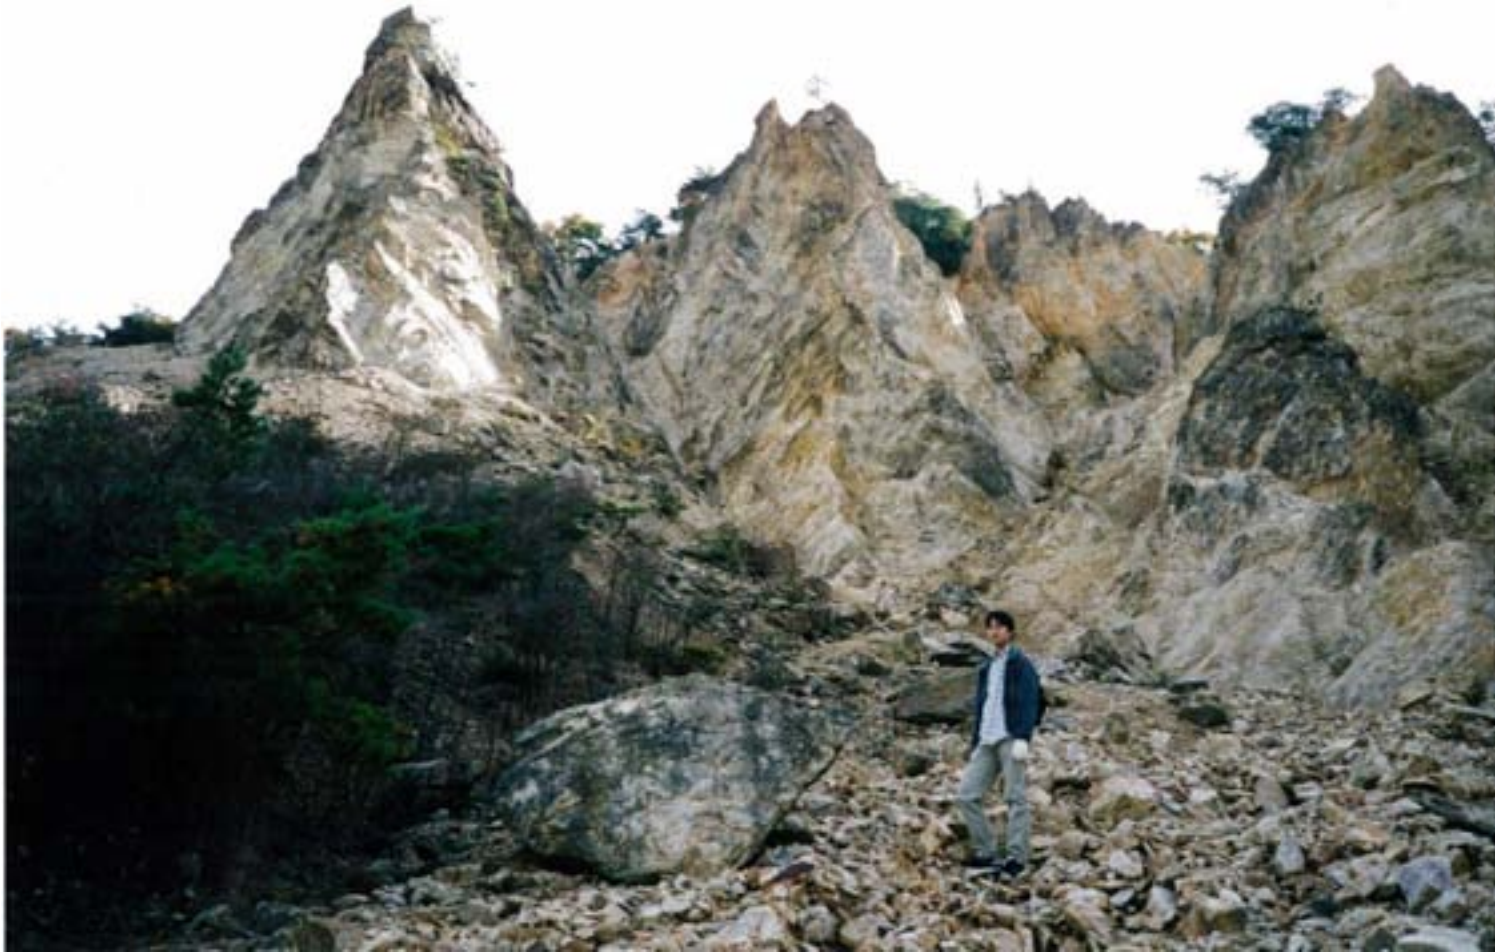
X-9 白水峡周辺の崩壊と変状

崩壊発生箇所は大きくは変化してない。崩積土(岩屑主体)も増えていない(2005)。

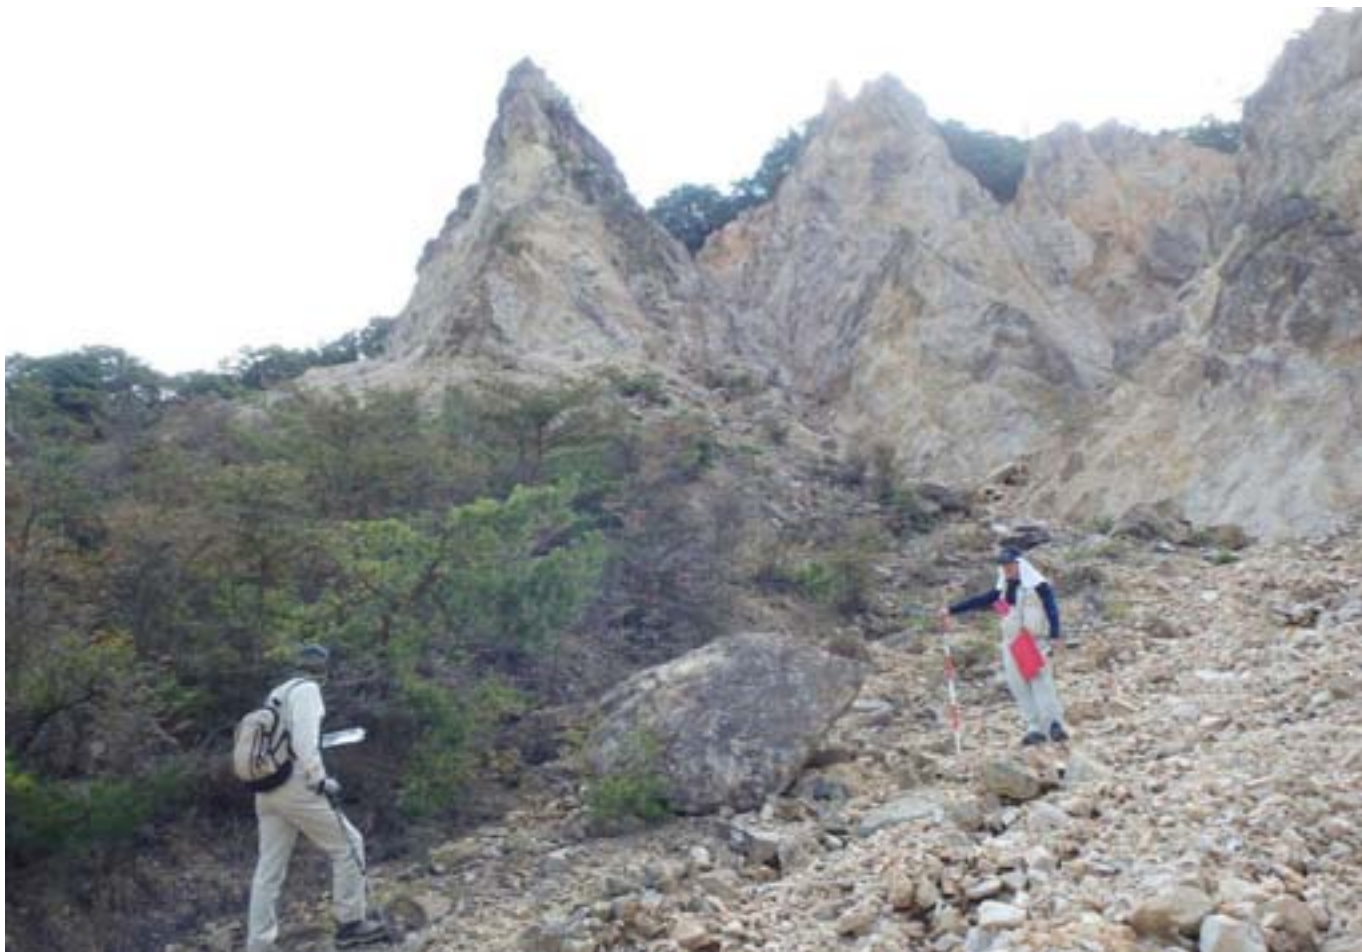
X-9 白水峡周辺の崩壊と変状

崩壊発生箇所は大きくは変化してない。崩積土も増えていない。小岩屑の細粒化が認められる(2015.10.8)。
