1995.1.17 大地震と六甲山地 写真によるその変形・変状の記録(20年間の経年変化)

Mt.Rokko and the Great Hanshin Earthquake of January 17,1995:
The Photographic Records of Landform Changes and Conditions after 20 Years

奈良大学 名誉教授 池田 碩
Emeritus Professor, Nara University Hiroshi Ikeda

国土交通省近畿地方整備局 六甲砂防事務所
Ministry of Land, Infrastructure and Transport and Tourism
Kinki Division ROKKO Sabo Office

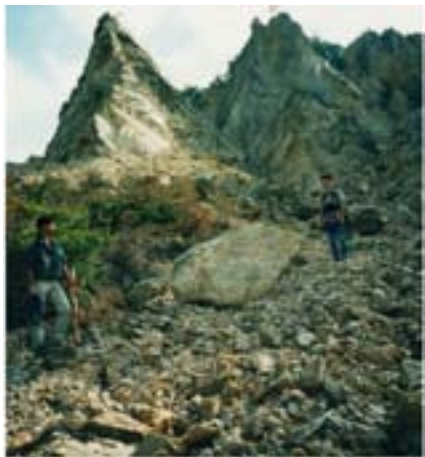
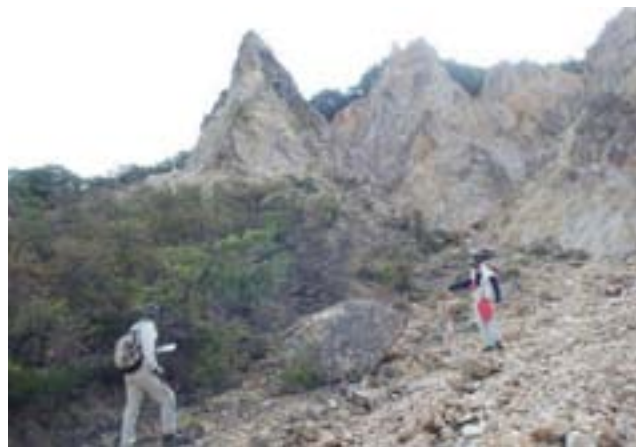
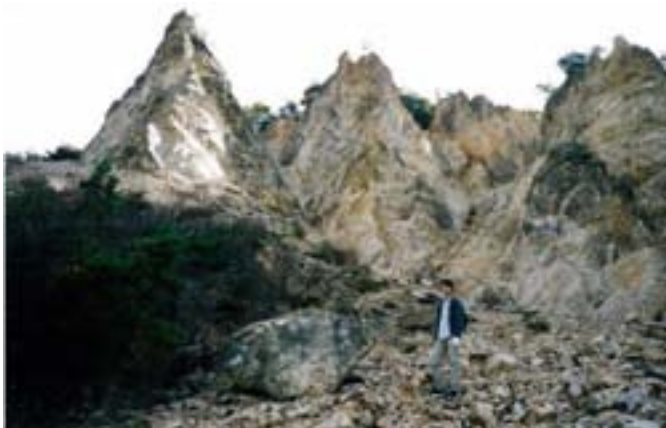
箇所 (point) : X-9

白水峡の中で花崗岩の風化があまり進んでいない区間では、針峰状のトア(岩塔)が多い。震災時には、このトアから多量の岩塊が節理に沿って剥離、崩落した。時間の経過とともに崩落岩塊は風化が進みマサ化している。

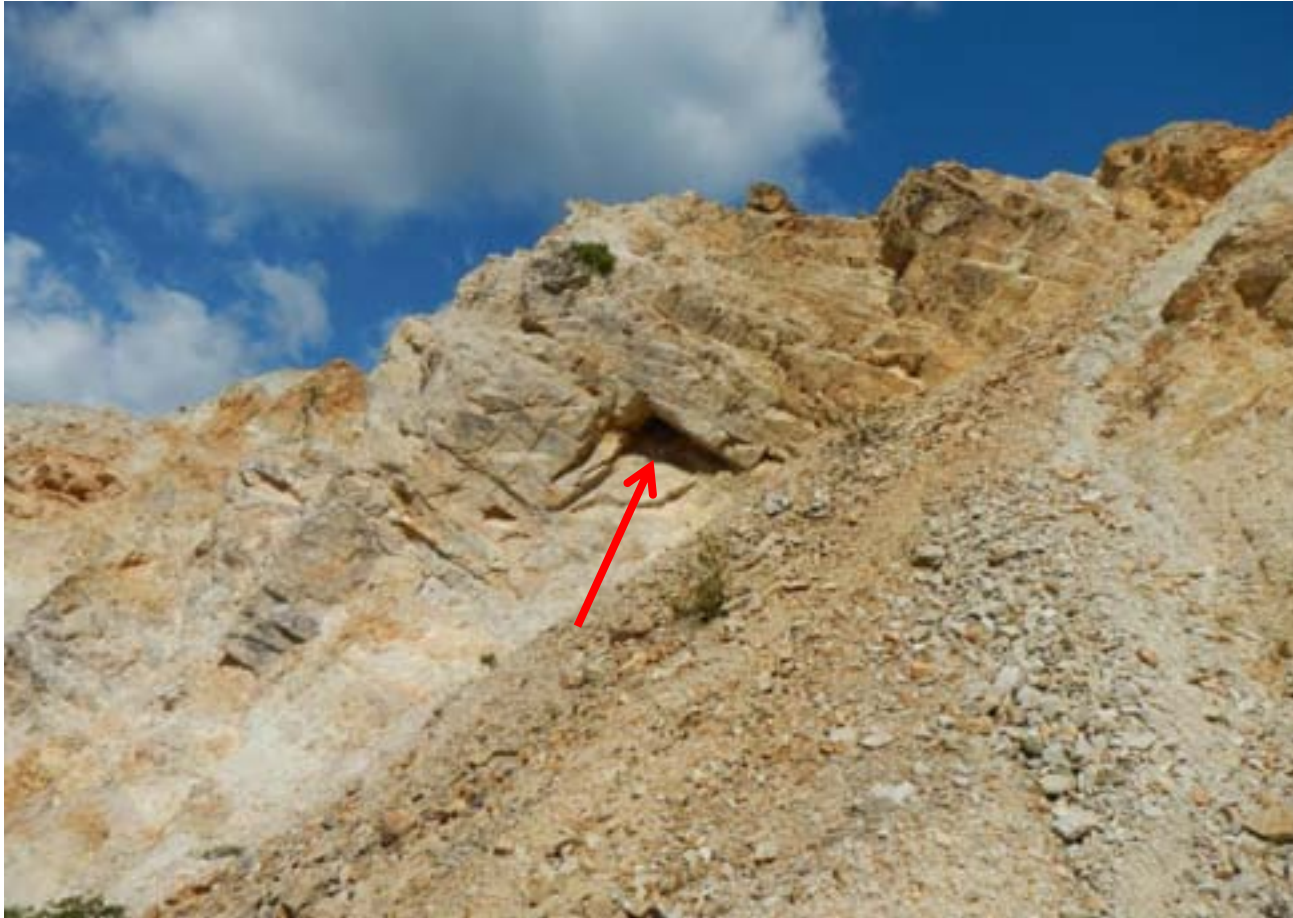
X-10 白水峡周辺の崩壊と変状

浸食により頂部の岩塊が消失した(2015.10.7)。

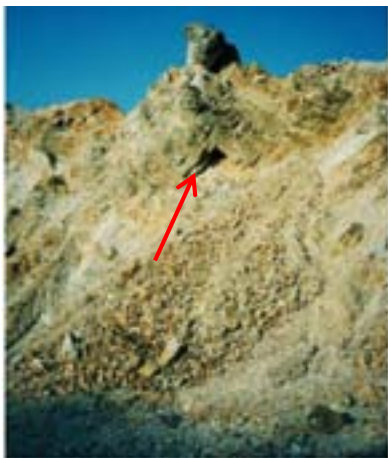
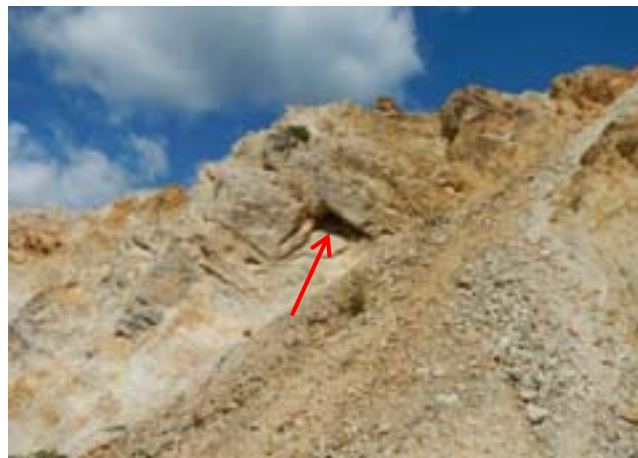
地震の衝撃により岩盤表面が剥離崩落した。20年後岩盤頂部が、風化浸食が進んだため、崩落した。

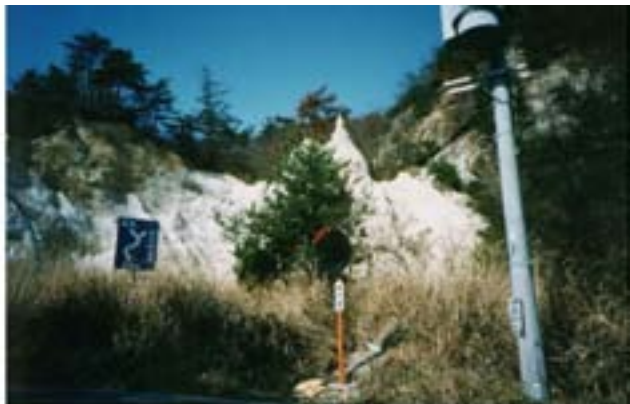
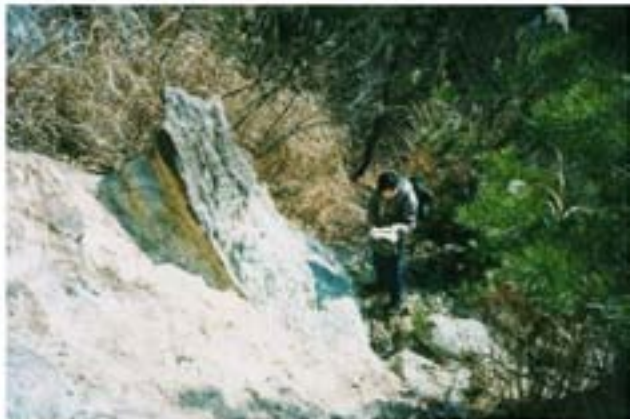
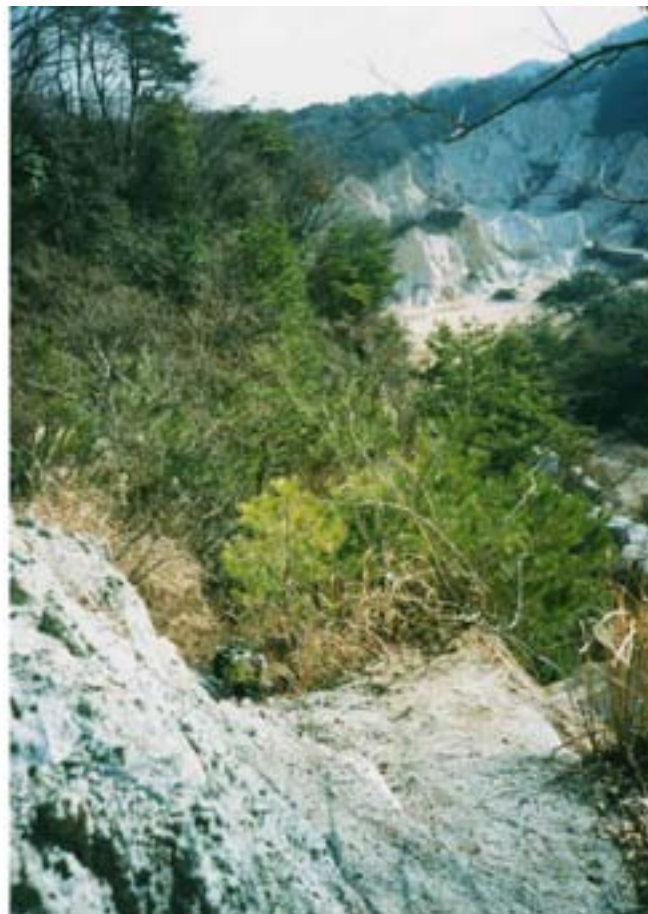
Y-1 裏六甲側の主断層と小断層群の状況

裏六甲側の主断層(六甲断層)の露頭。

今回の地震では動いてない。

左下: 破碎帯の断層粘土部。

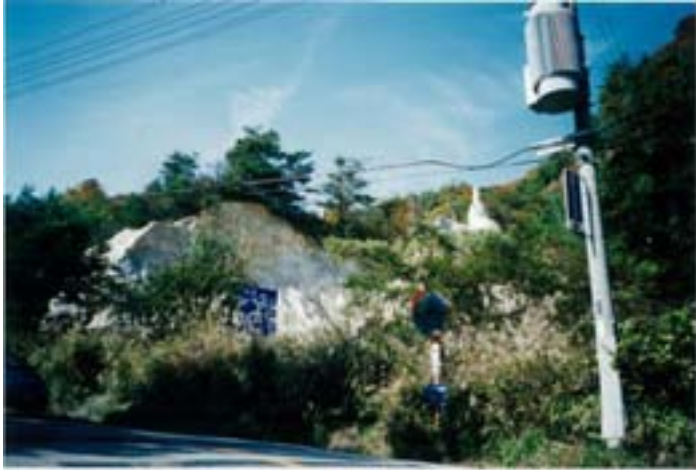
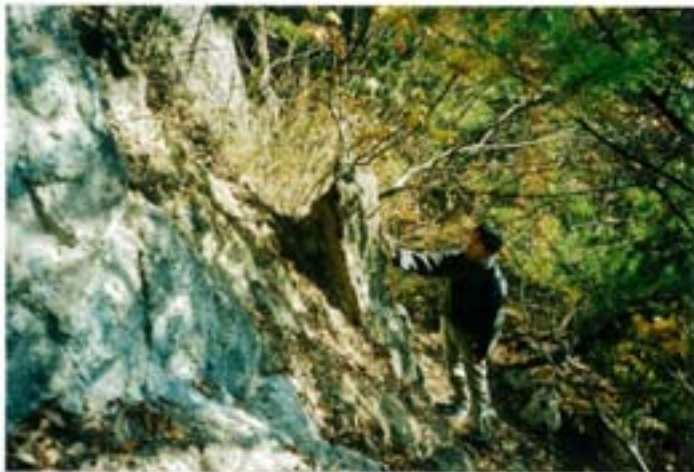
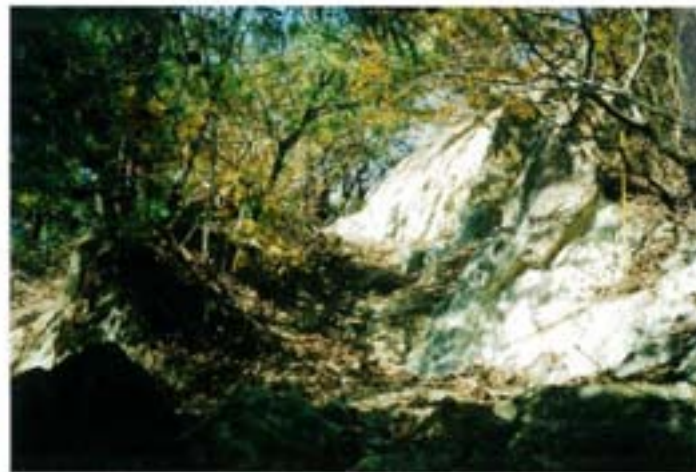
左上: 六甲断層帯(有馬層群:流紋岩類、六甲花崗岩および段丘層を切る断層)の一部が露出する風化浸食地形。浸食・土砂流出がゆっくりと進行中(2005.11)。

左下: 風化浸食進む(2005.11)。

右下: 周辺の樹木成長(2005.11)。

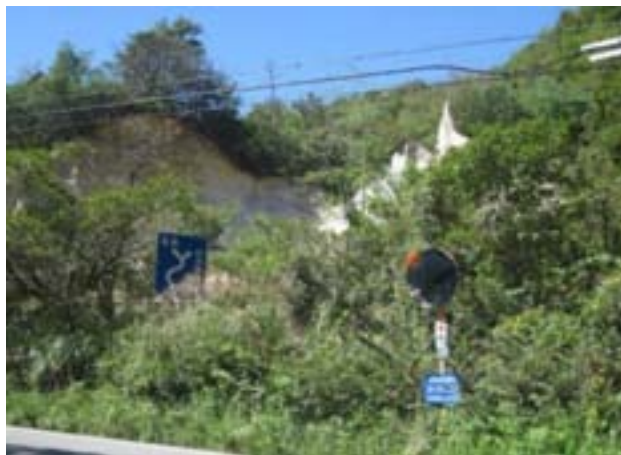
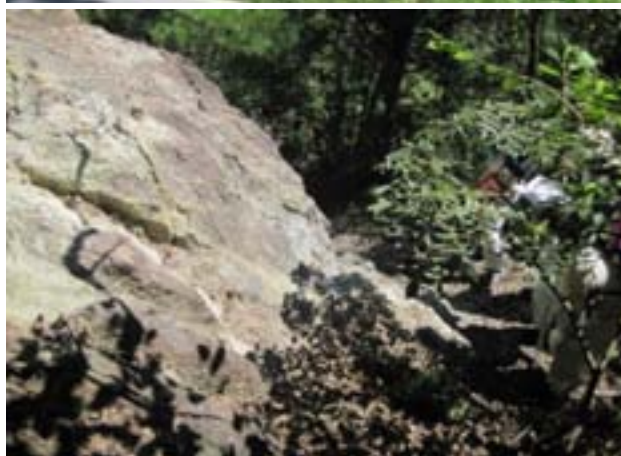
右下: 周辺の樹木成長(2015.9.28)。

左上: 浸食・土砂流出がゆっくりと進行中(2015.9.28)。

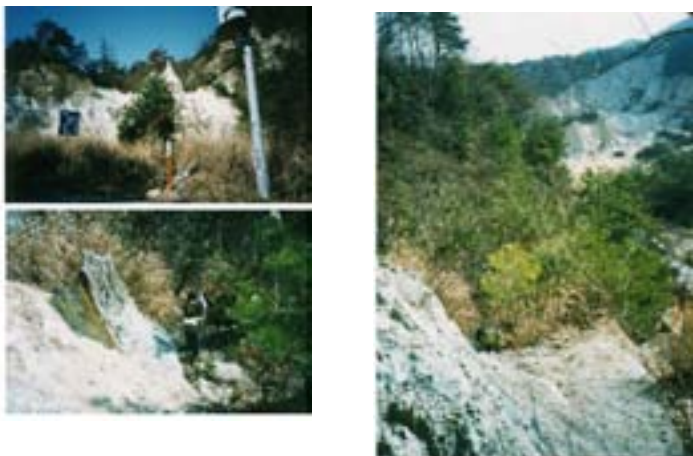
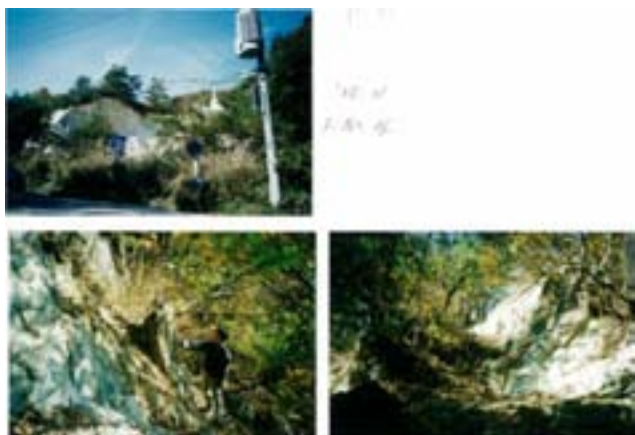
箇所 (point) : Y-1

六甲断層の露頭。この断層を境に有馬層群(流紋岩類)と花崗岩が接している。断層に伴う破碎帯には断層粘土が見られる。

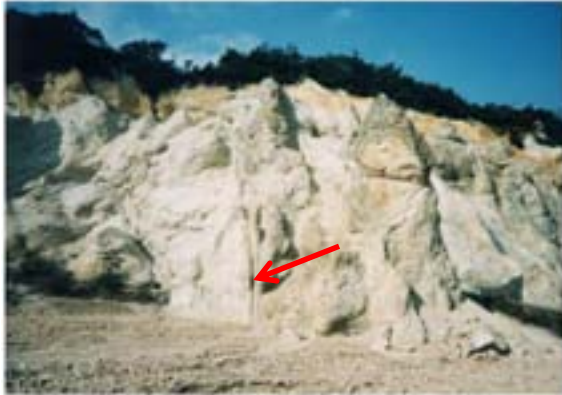
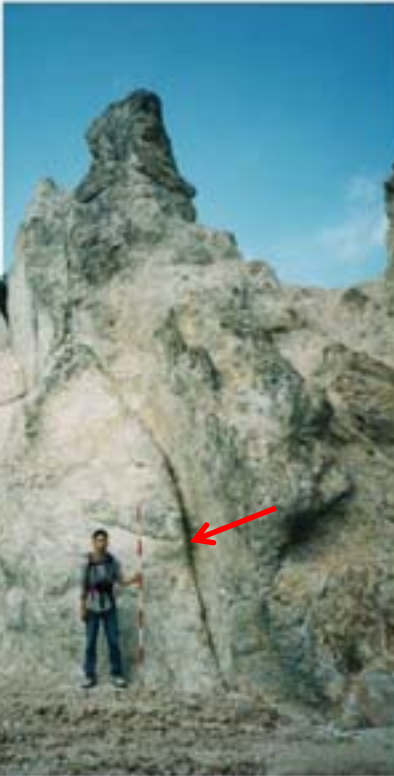
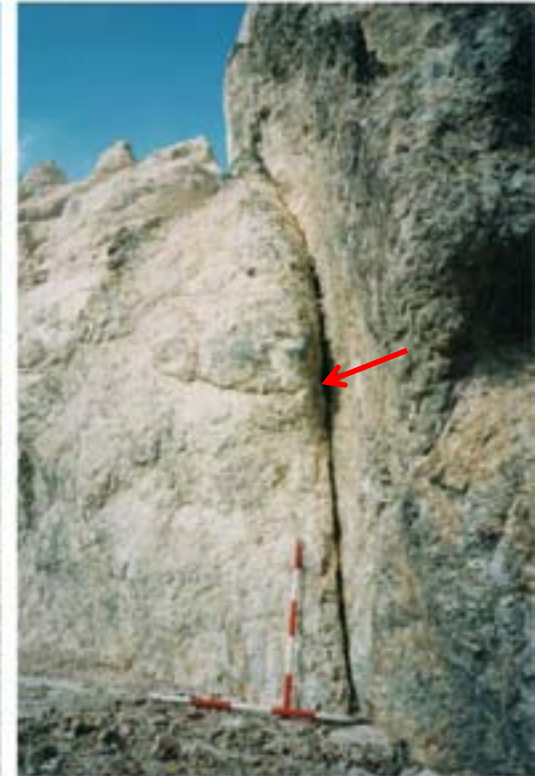
白水峡バッドランド内部の小断層(その1)。

接近して詳細に断層部を観察すると、割れ目が若干開き、下方には岩片が落下している。

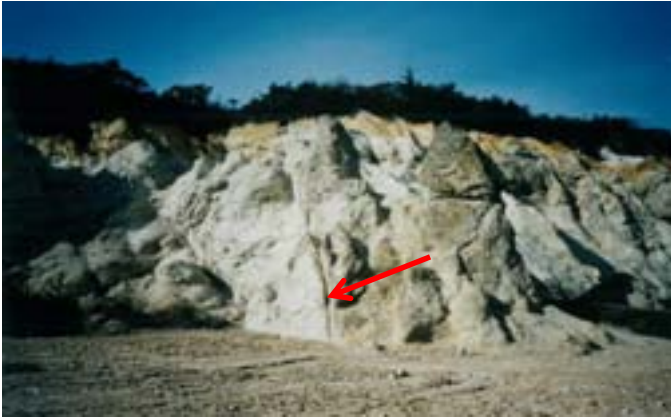
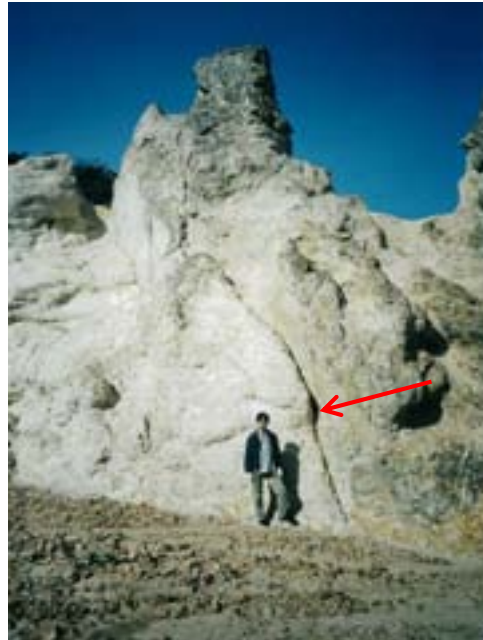
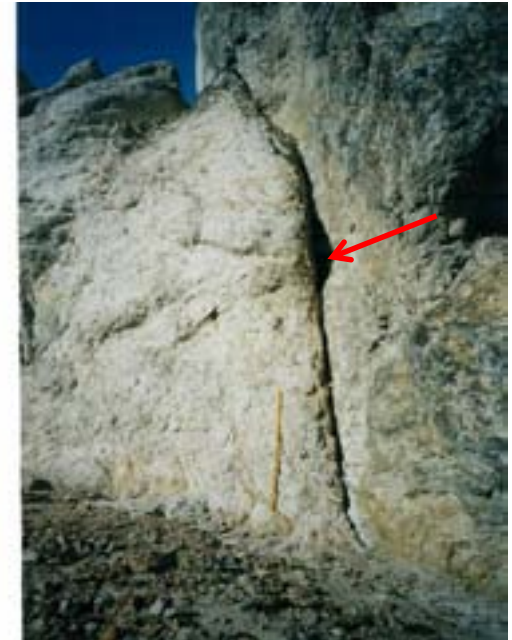
大きくは変化していないが岩盤の亀裂沿いや表面の風化が進み浸食、流出がゆっくりと進行中(2005.11)。

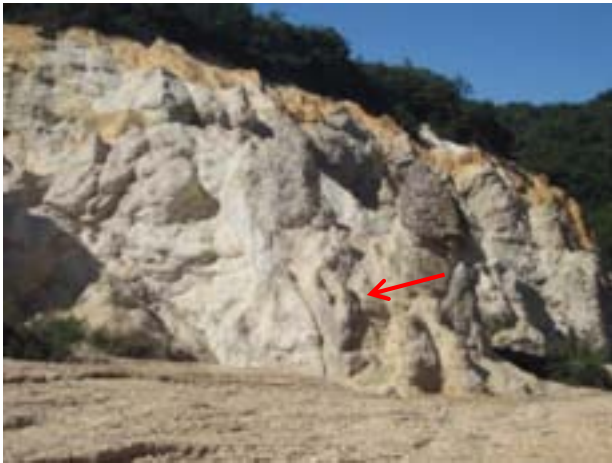
Y-2 裏六甲側の主断層と小断層群の状況

大きくは変化していないが、岩盤の亀裂沿いや表面の風化が進み浸食、流出がゆっくりと進行中(2015)。

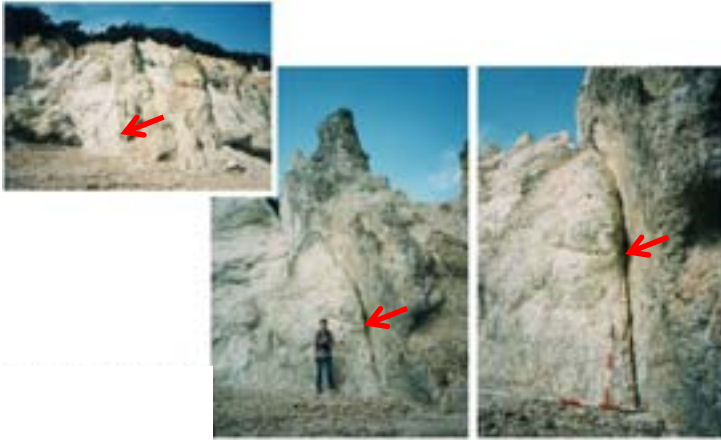
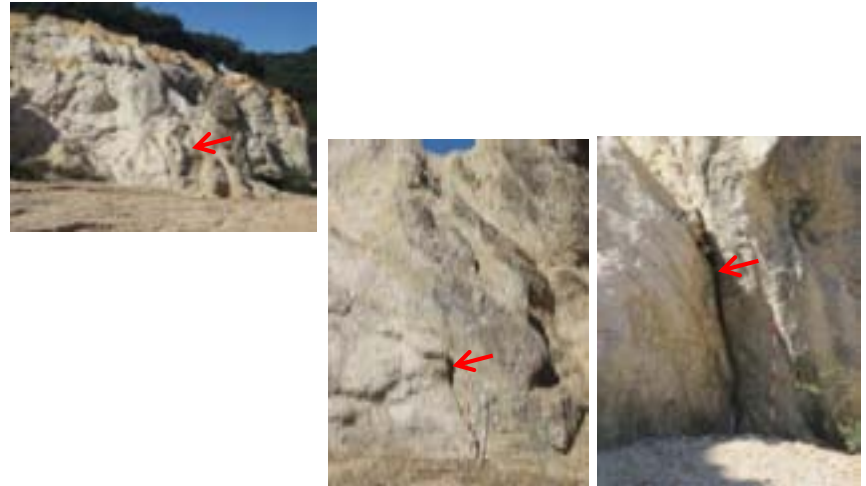
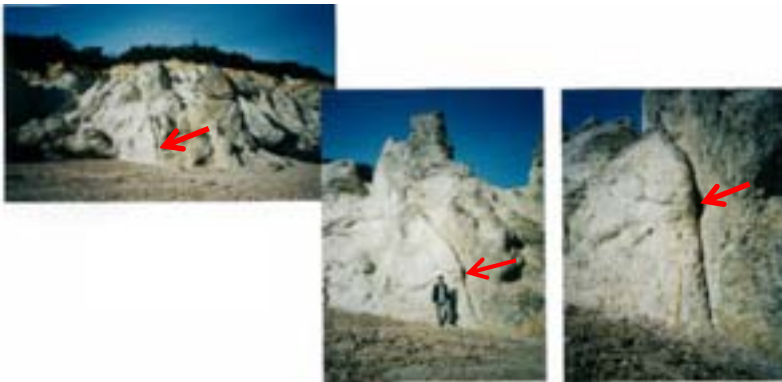
箇所 (point) : Y-2

白水峡バットランド内に見られる小断層。大きくは変化してないが、岩盤の亀裂沿いや表面の風化が進み浸食、流出がゆっくりと進行中。

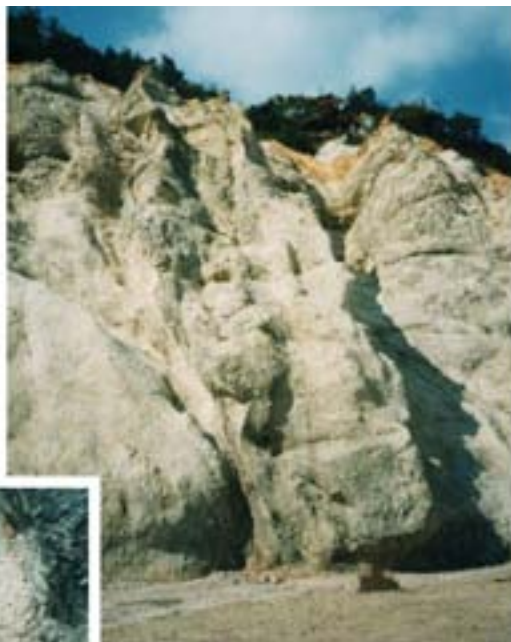
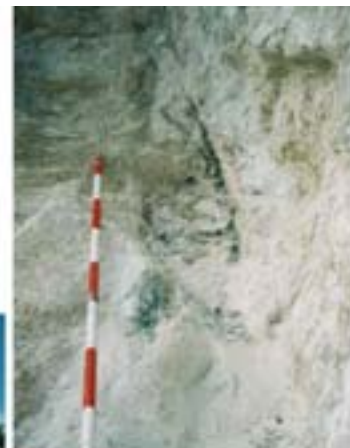
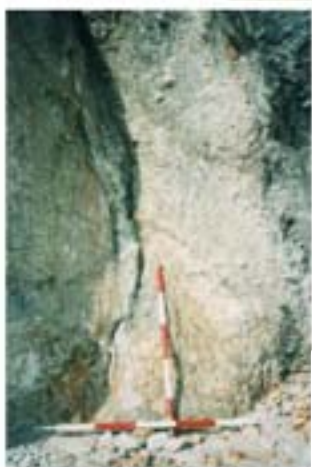
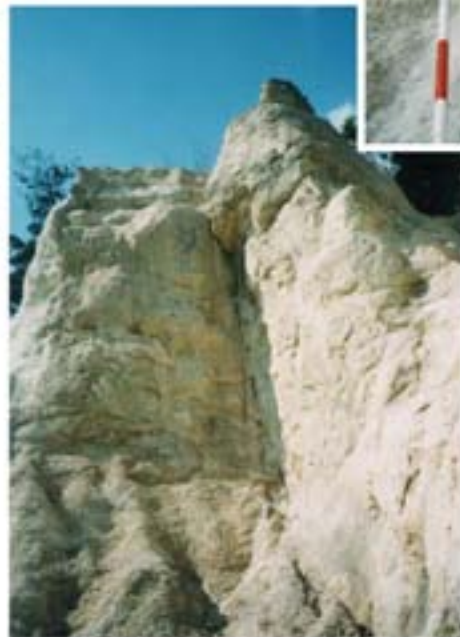
白水峡バッドランド内部の小断層(その2)。
若干割れめが開き、下方には岩片・岩粉が落下している (Y-1へ) (地域とテーマへ)。

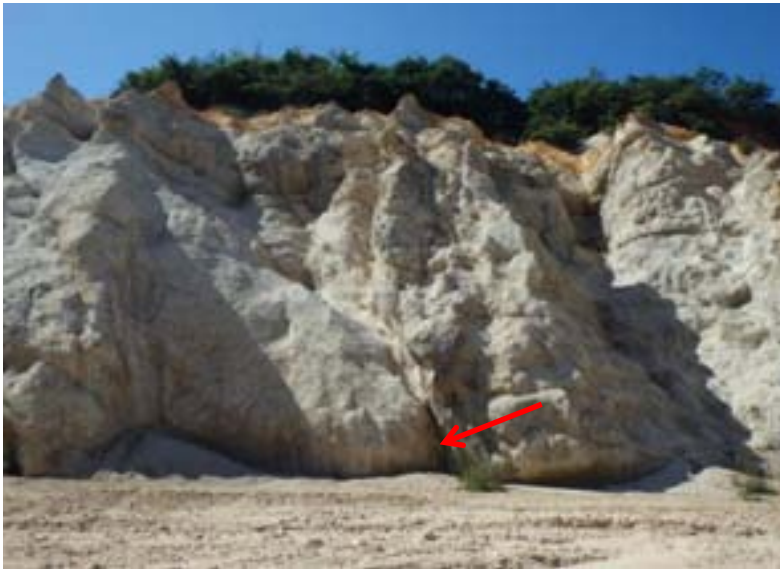
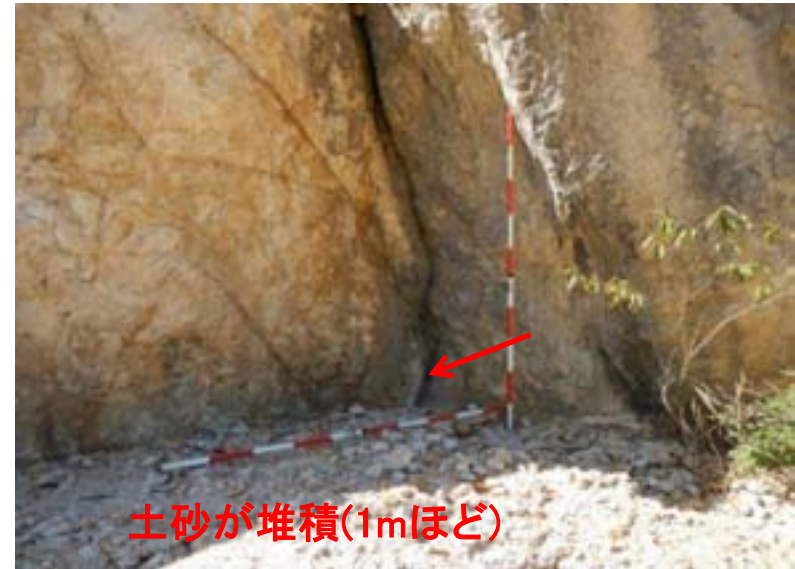
大きくは変化していないが岩盤の亀裂沿いの剥離、細粒化が進み浸食、流出がゆっくりと進行中 (2015)。

急崖の足元は、10年前に比べて土砂が1mほど堆積している。

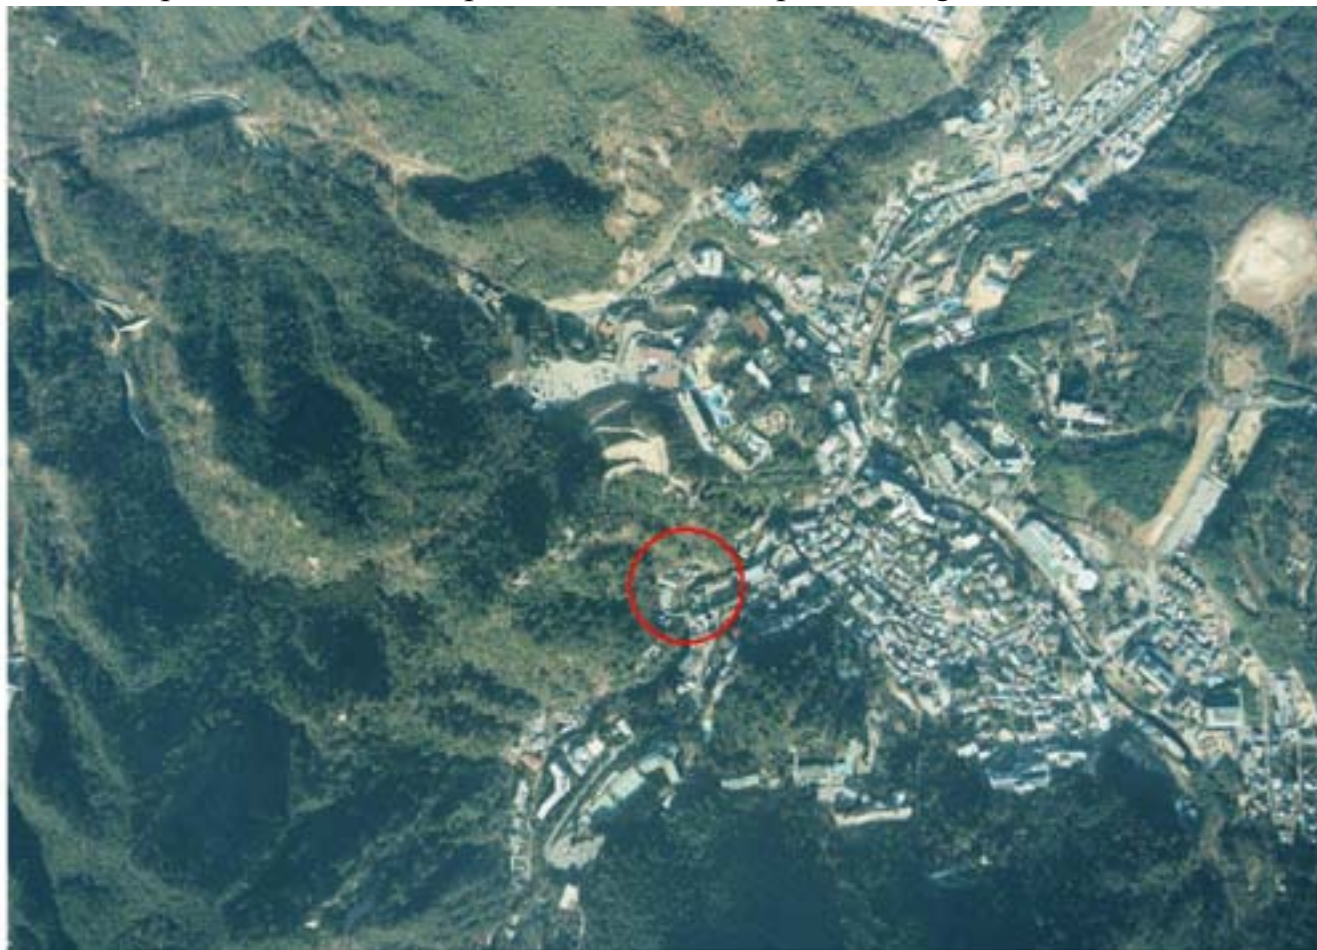
Z-1 有馬温泉大屋敷背後山地の斜面崩壊

崩壊地周辺の空中写真。○内が崩壊地(1995.1.20)。

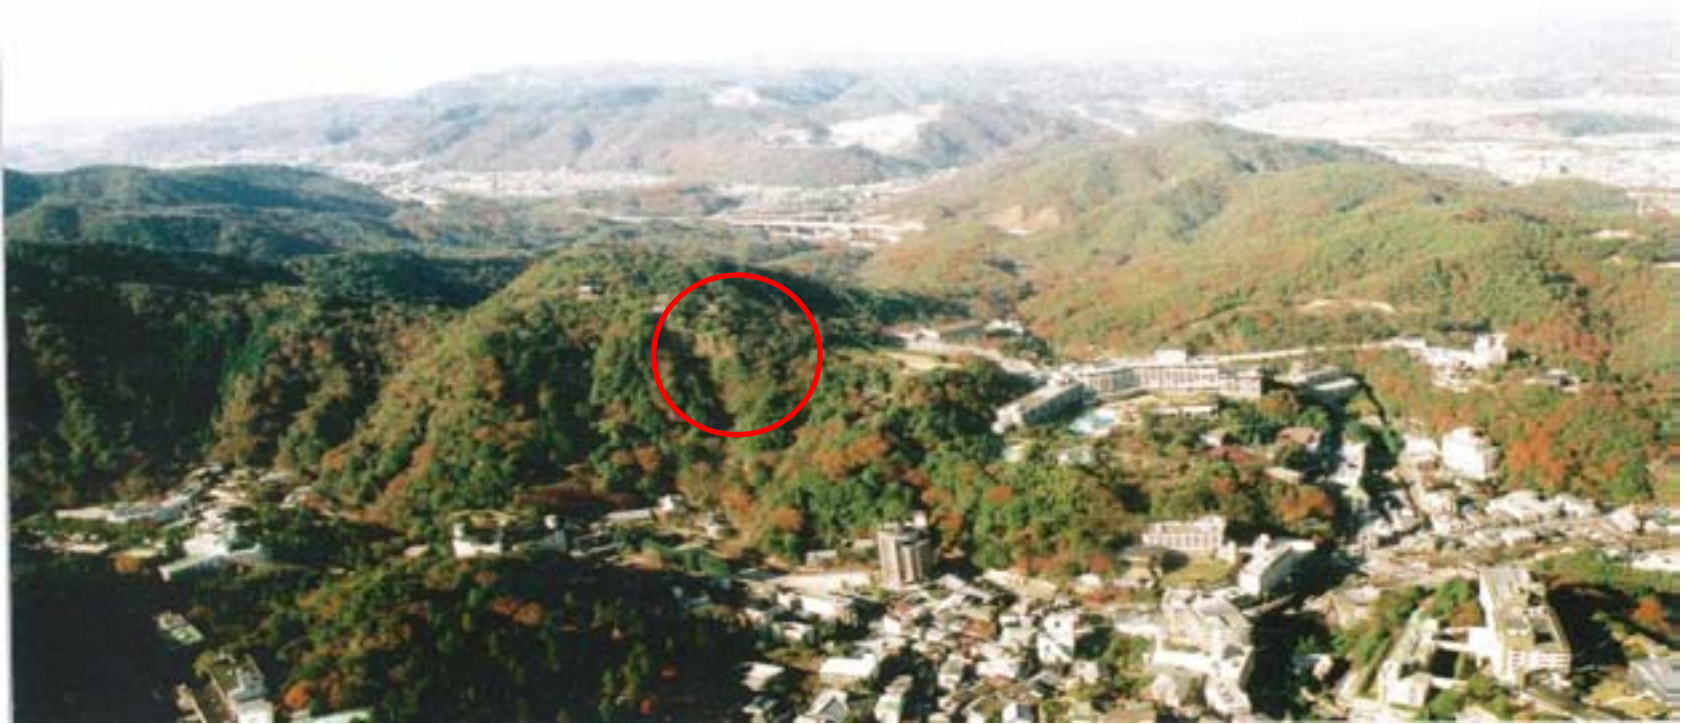
斜め航空写真による全景(2007)。

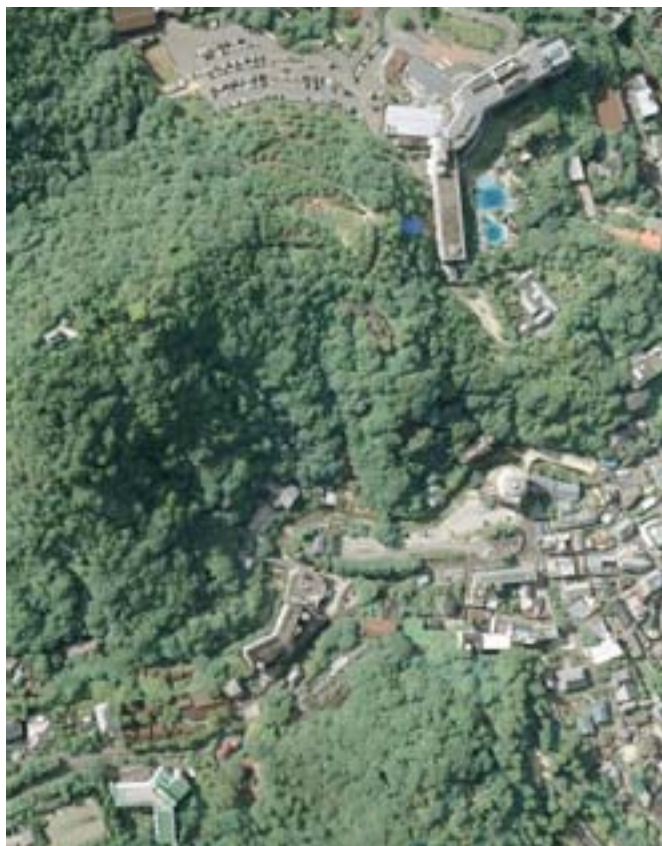
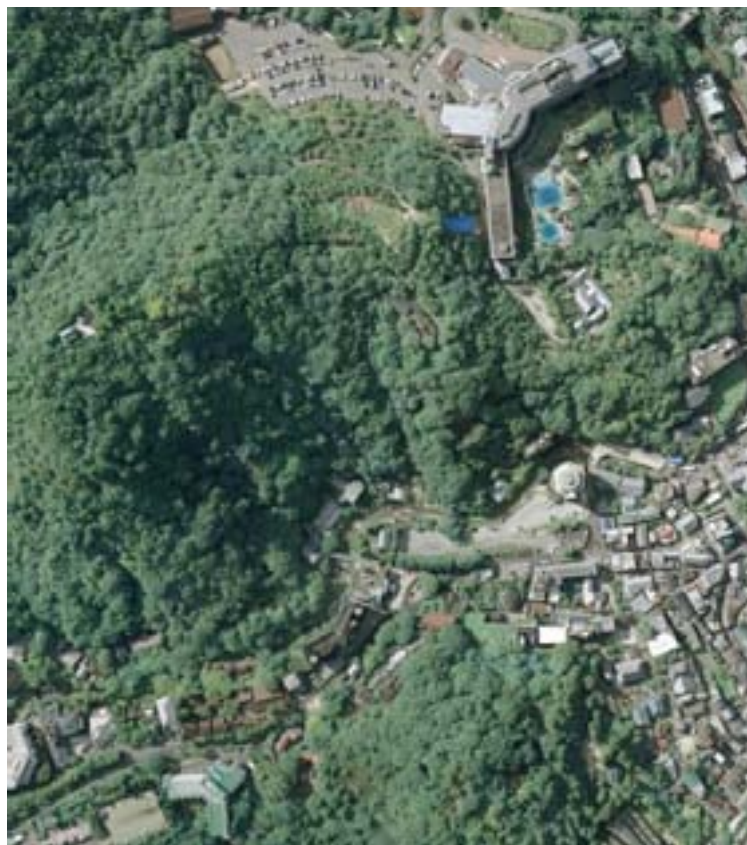
Z-1 有馬温泉大屋敷背後山地の斜面崩壊
Collapse of Mountain Slope Behind ARIMA Spa Buildings

空中写真による全景(2014.8.20)。

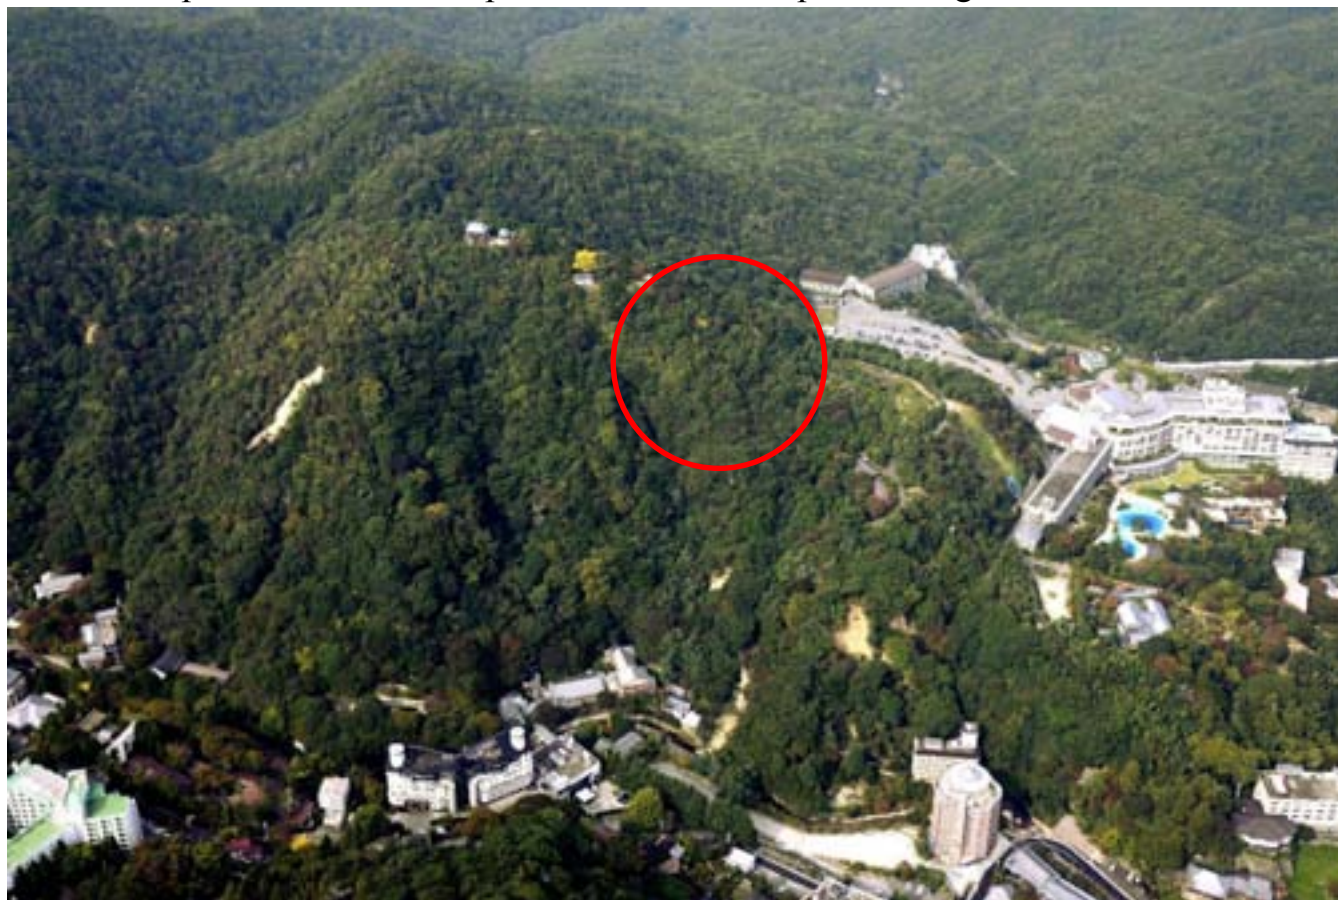
Z-1 有馬温泉大屋敷背後山地の斜面崩壊

斜め航空写真による全景(2015.10.9)。

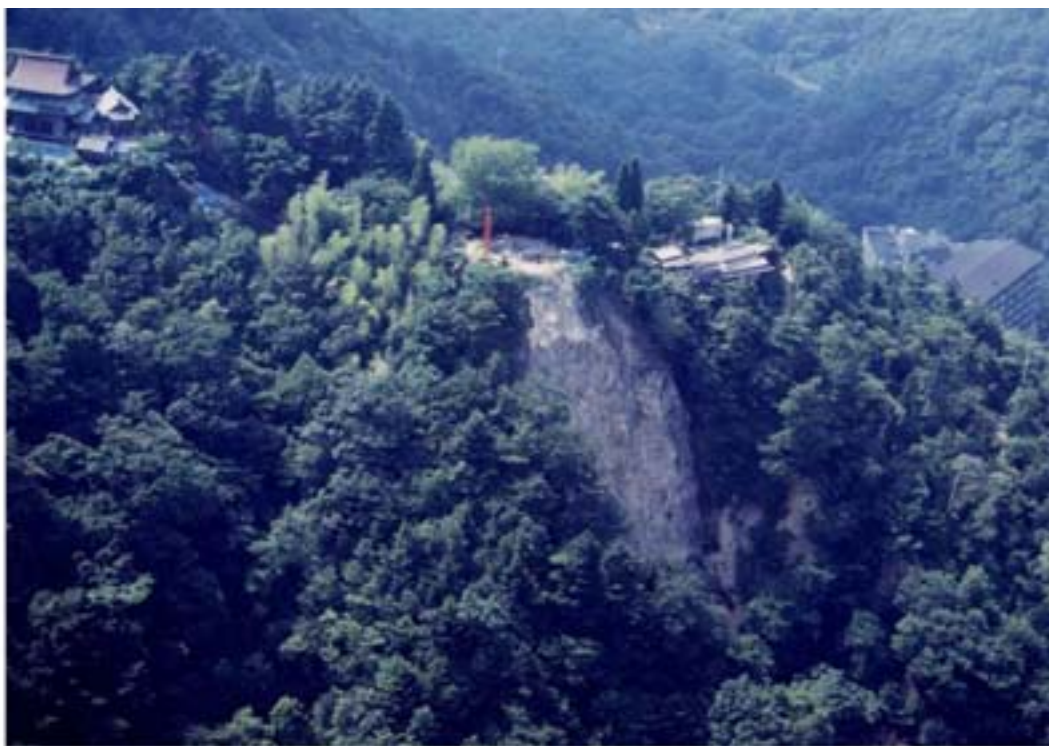
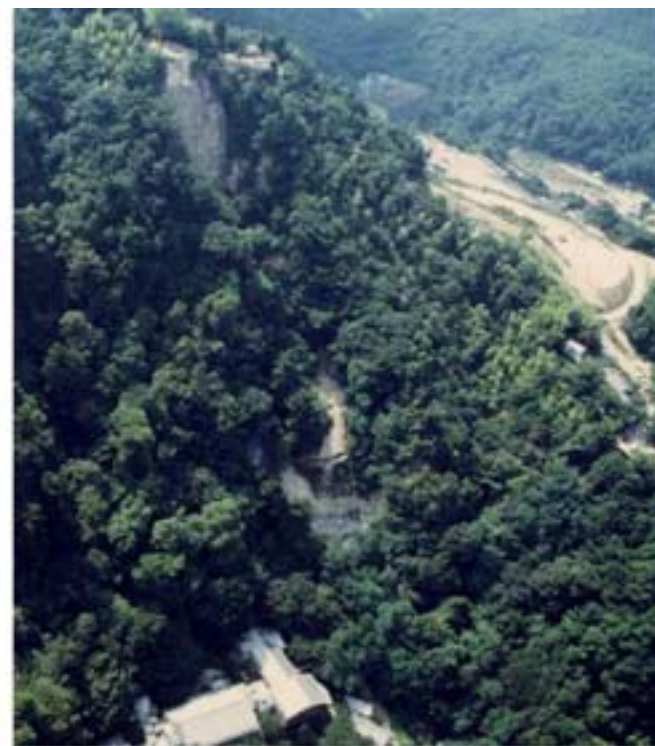
Z-2 有馬温泉大屋敷背後山地の斜面崩壊 Collapse of Mountain Slope Behind ARIMA Spa Buildings

斜面崩壊の状況 左上: 崩壊地の上端部。 右上: 崩壊地全体が見られる斜め航空写真。

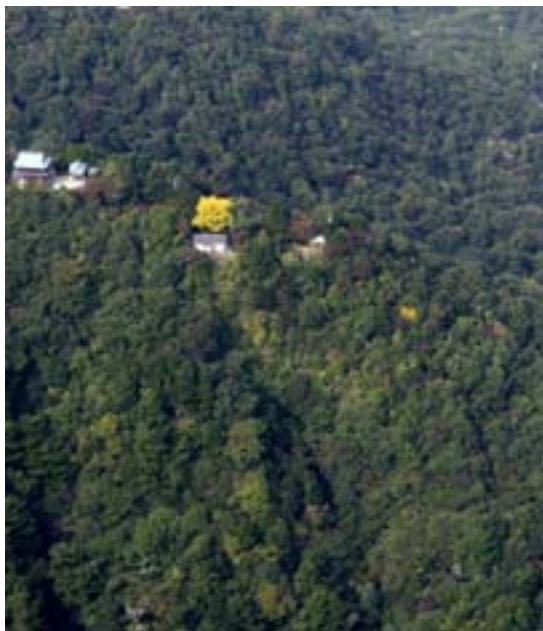
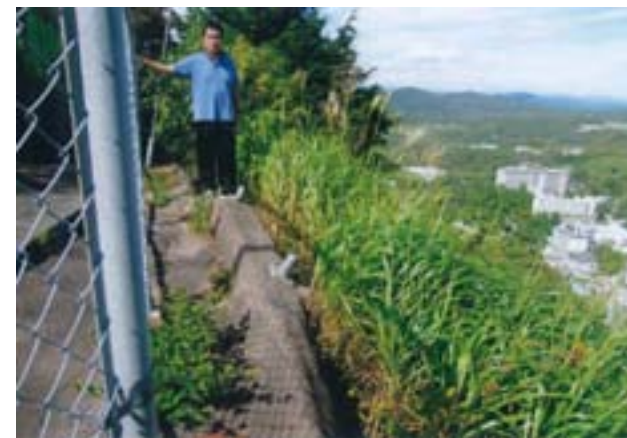
Z-2 有馬温泉大屋敷背後山地の斜面崩壊

斜め航空写真による全景 (2015.10.9)。樹木の成長が顕著で、完全復旧している。
右下: 斜面对策工(のり砕工)の現況。

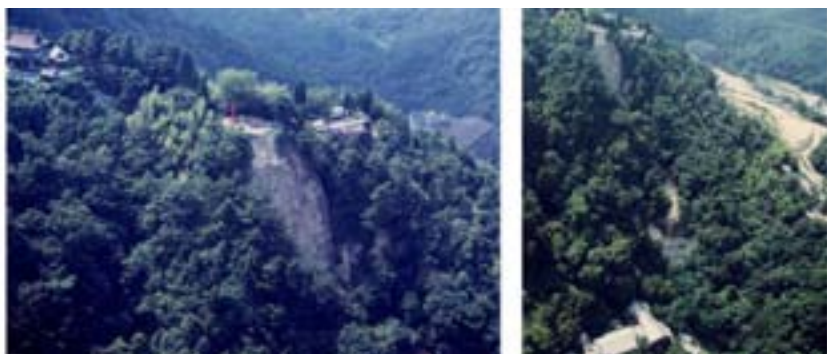
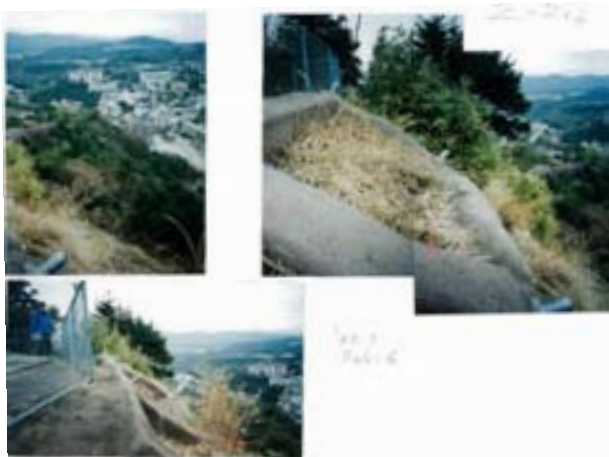
箇所 (point) : Z-2

震災により山上の造成地から崩壊が発生した。崩壊した花崗岩は小岩片に割れやすいという裏六甲に多い特徴を持つ。対策工として、のり枠+ロックボルト工が施工された後、斜面は安定した。現在では、植生に覆われ、崩壊地跡を識別するのは困難である。
