4. 堰周辺調査

4.1. 構造物

4.1.1. 新六ヶ井堰

4.1.2. 取付護岸

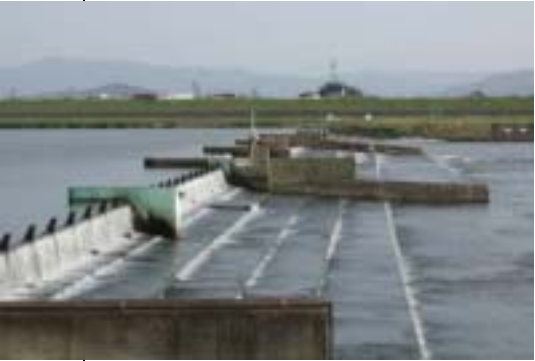
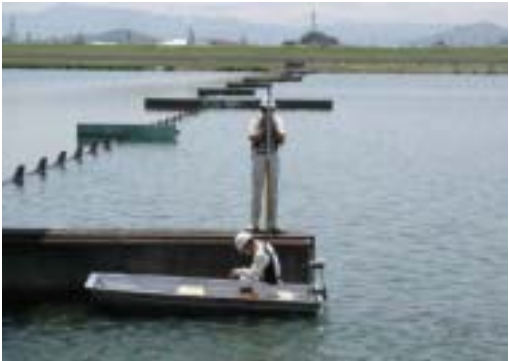
図4.1 新六ヶ井堰沈下測定位置図

- 計測値は諸基準で定められている許容値に対して十分小さいことから、大堰の湛水による影響はほとんどないと判断される。

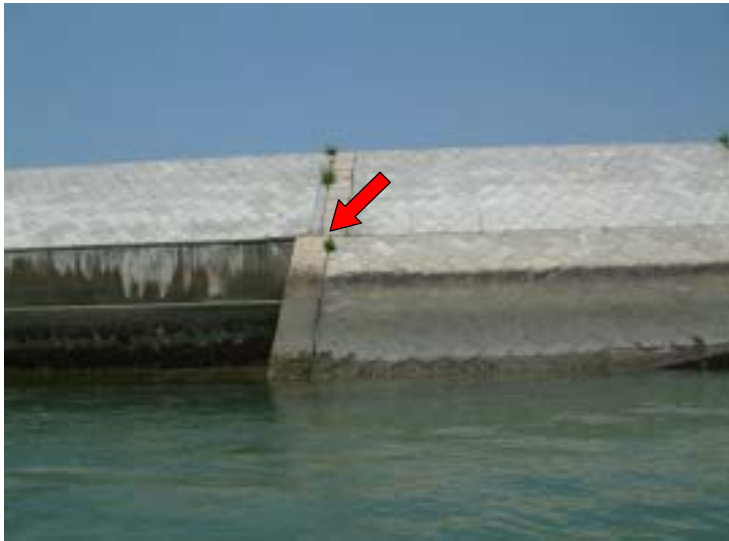
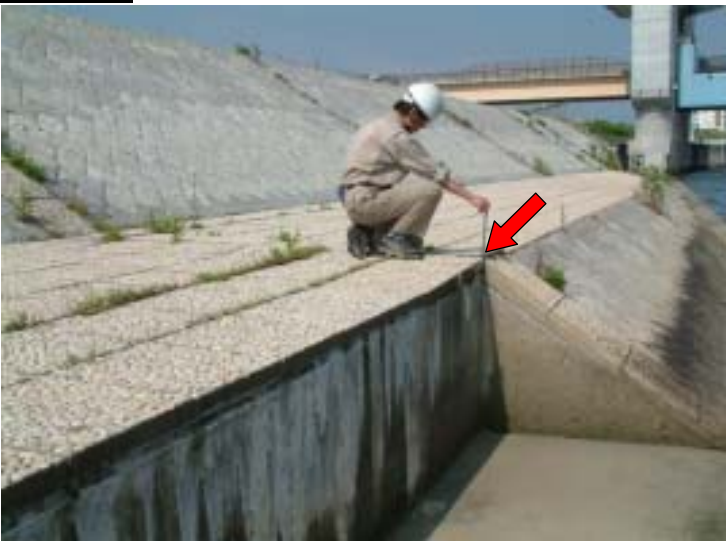
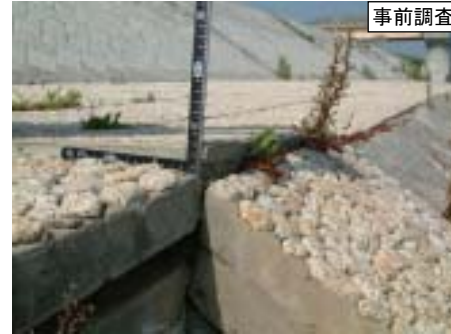
右岸②

○護岸構造が違うタイプの取り合い部。現状としてブロックが30mm浮いている。

項目	事前調査		2回目	3回目	4回目	初期値との差
調査日・時間	5月28日	15:30	6月	6月12日	6月14日	10:25
水位(上流・下流)						
潮位						
段差	H=30mm	H=30mm	H=30mm	H=30mm		なし

※変位、異常は見られなかった。
